**INFORME  
EVALUACIÓN GEOLÓGICA - GEODINÁMICA DEL DESLIZAMIENTO EN EL  
ANEXO PILCHACA VIEJO  
DISTRITO DE PILCHACA, PROVINCIA HUANCVELICA, REGIÓN  
HUANCVELICA**

**Unidad de Geodinámica**

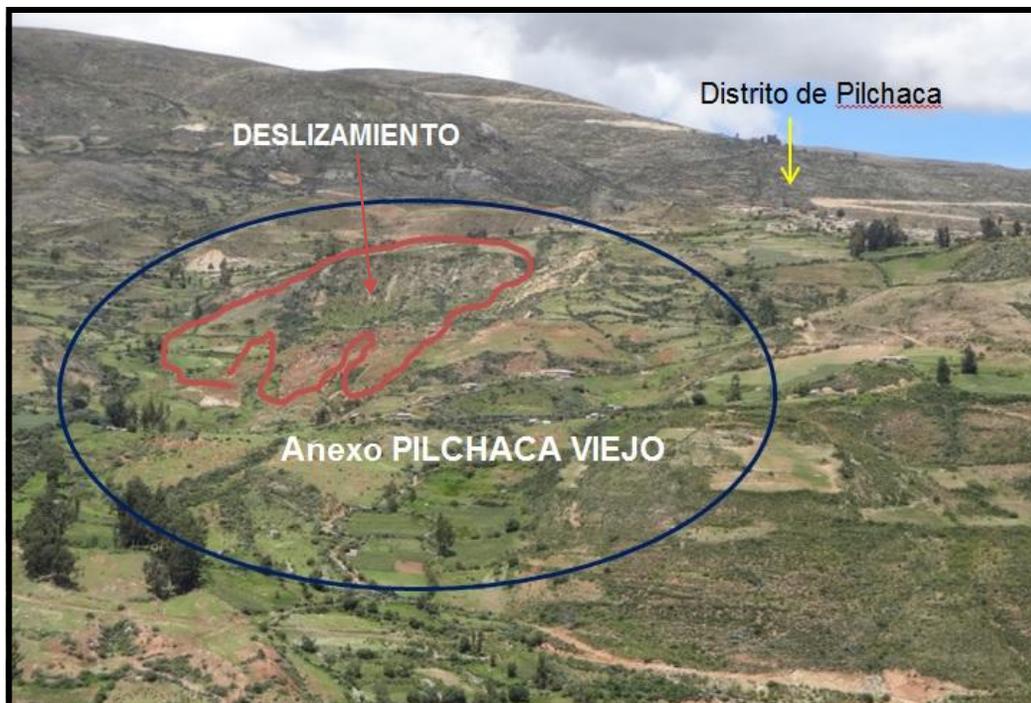
**Foto 01: El anexo Pilchaca Viejo se encuentra ubicado sobre una colina. La flecha de color amarillo indica la ubicación actual del Distrito de Pilchaca, la flecha de color rojo indica la escarpa principal y la zona de ruptura del evento. El círculo en azul abarca el anexo Pilchaca Viejo el cual actualmente se encuentra casi deshabitado.**

El anexo Pilchaca Viejo (Foto 01), capital del distrito del mismo nombre, geopolíticamente corresponde a la provincia y región de Huancavelica. Se ubica en las coordenadas UTM 8628354 Norte, 491425 Este, a una altura de 3526m.s.n.m., **Plano 01**.

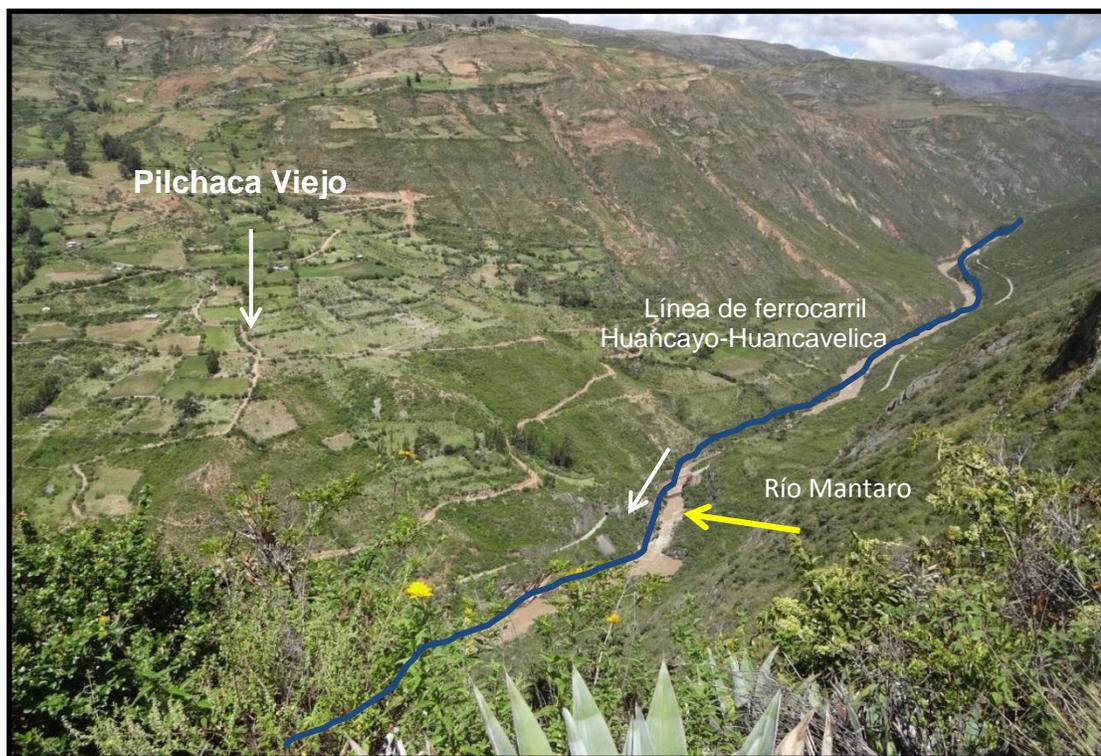
**Foto 02: Vista aguas abajo del río Mantaro, se observa que sobre la margen derecha se asienta el anexo Pilchaca Viejo; además, por este sector transcurre la línea de ferrocarril Huancayo-Huancavelica.**

El río Mantaro es el principal colector de las aguas superficiales y subterráneas del área de estudio. Fluye con dirección NW-SE, Foto 02.

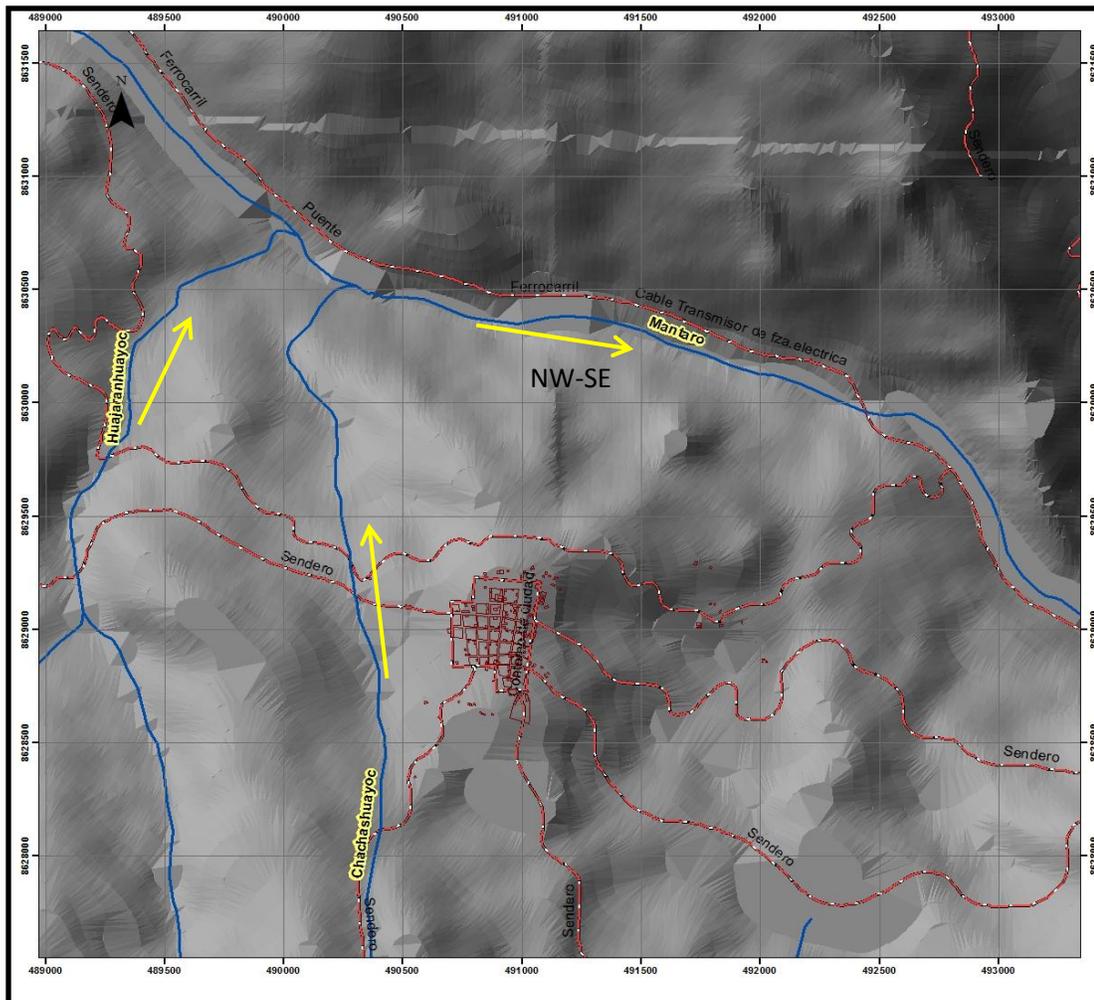
Figura 02: Hidrografía del Distrito de Pilchaca.

En el área de estudio se observan quebradas poco profundas (Qda. Chachashuayoc y Qda. Huajaranhuayoc) cuyas aguas fluyen en dirección W-E y descargan sus aguas en el río Mantaro, Figura 02.

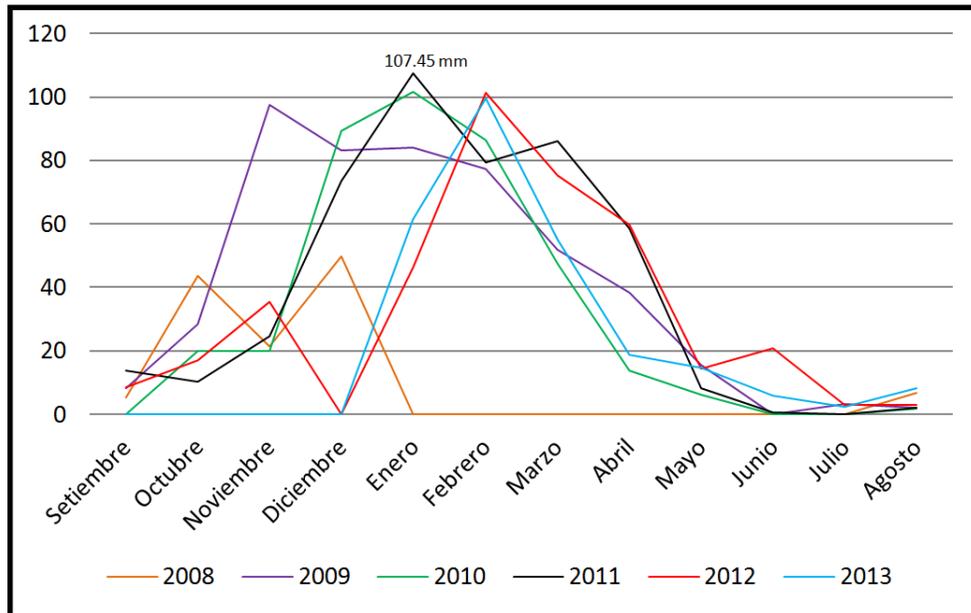
**Figura 04:** Precipitaciones promedio mensuales registrados en la estación Pilchaca entre los años 2008 y 2013. En el registro de 2008, se cuenta con información desde el mes de Setiembre y en el 2013 con información hasta el mes de Setiembre.

La estación meteorológica Pilchaca se encuentra aproximadamente en las coordenadas geográficas:  $-12^{\circ}24'23''$  de Latitud;  $-75^{\circ}5'5''$  de Longitud y a una altitud de 3650 m.s.n.m., Figura 03. Según la información registrada en esta estación (período 2008 – 2013), el período lluvioso comprende desde el mes de Noviembre hasta Abril, siendo Enero el mes de mayor precipitación promedio registrado (107.45 mm, Enero del 2011). Tabla 01, Figura 03.

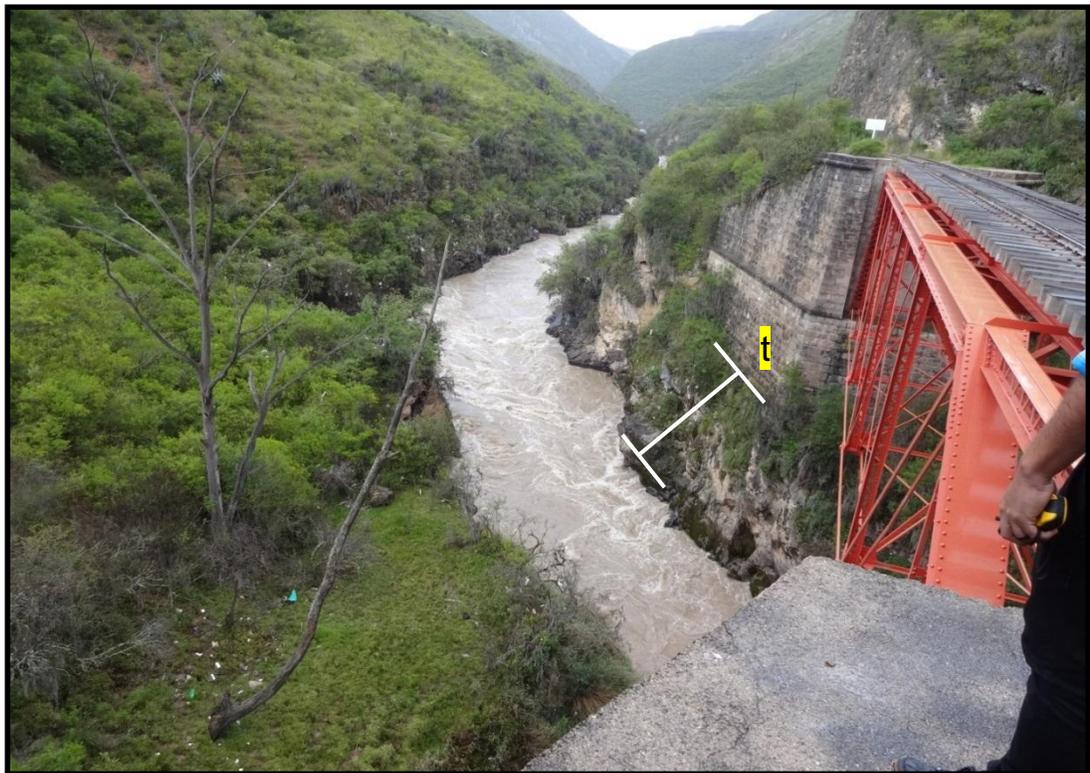
**Foto 03:** En la terraza “t” se observa socavación debido a la acción erosiva del río Mantaro.

Corresponden a zonas de pendientes bajas, ligeramente onduladas, se distinguen principalmente en la parte baja del área de estudio, en ambas márgenes del río Mantaro, abarca un 5% de la zona.

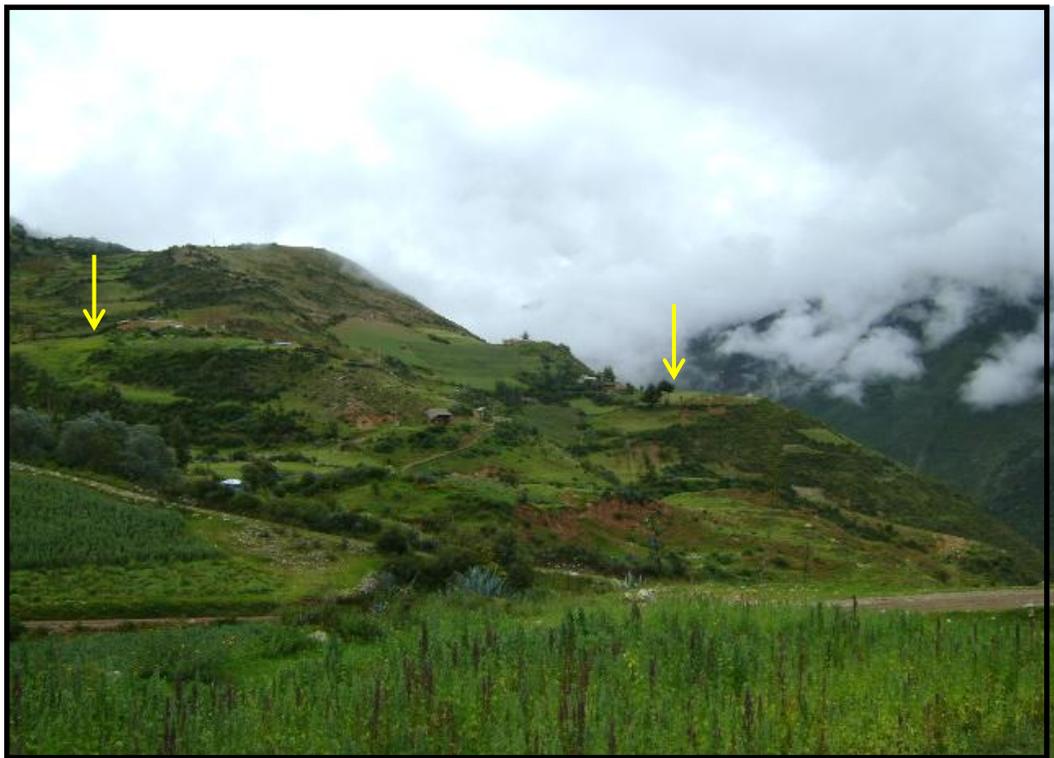
**Foto 04: Colinas de baja altitud (fechas color amarillo), conformadas por materiales caídos de la parte superior de la ladera, con niveles de depósitos fluviales.**

Son elevaciones presentes en el terreno cuya altura es menor a 300 m, pueden ser onduladas o alargadas, cuyo origen es la intensa erosión de las montañas y posterior depositación de materiales coluviales. Se observa a 1km de la margen derecha del río Mantaro. Presentan cimas alargadas con dirección NW-SE y abarca el 10% del área, Foto 04.

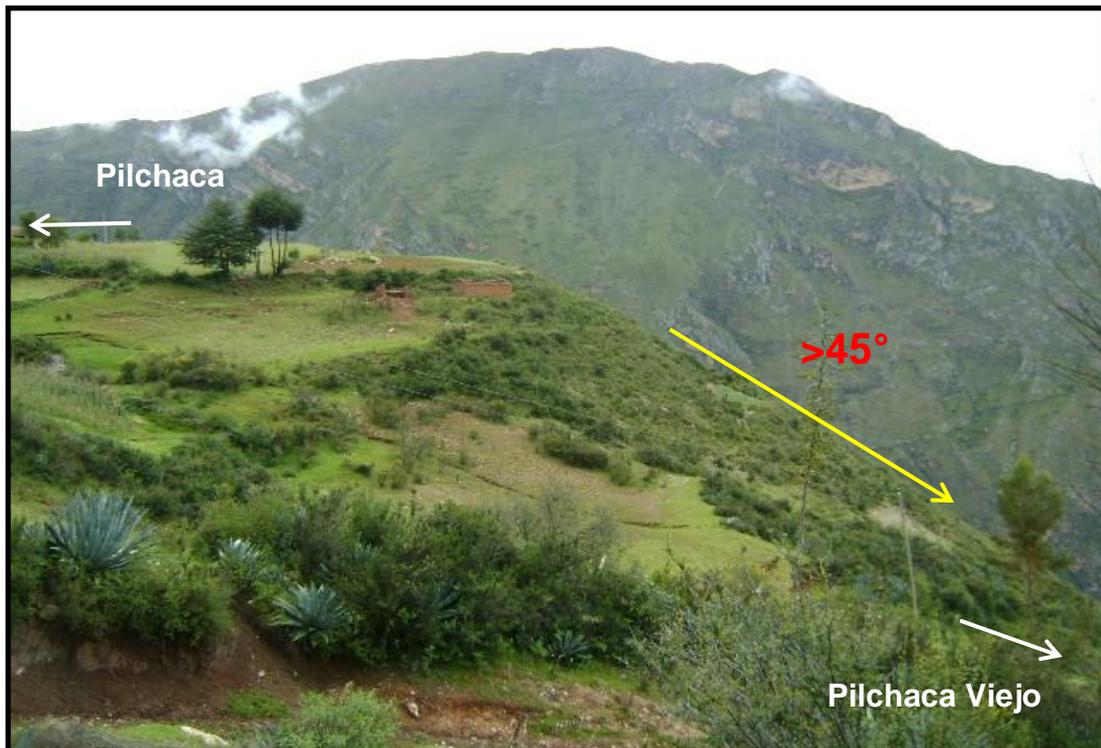
*Foto 05 : La ladera, separa hacia arriba Pilchaca del anexo Pilchaca Viejo hacia abajo, presenta una pendiente mayor a 45°, por lo cual es susceptible a la ocurrencia de deslizamientos de tierra.*

Es la unidad geomorfológica de mayor extensión, abarca el 60% del área, presentan pendientes que varían desde los 15° hasta mayores a 45°, por lo cual presenta mayor susceptibilidad a la ocurrencia de movimientos en masa, Foto 05.

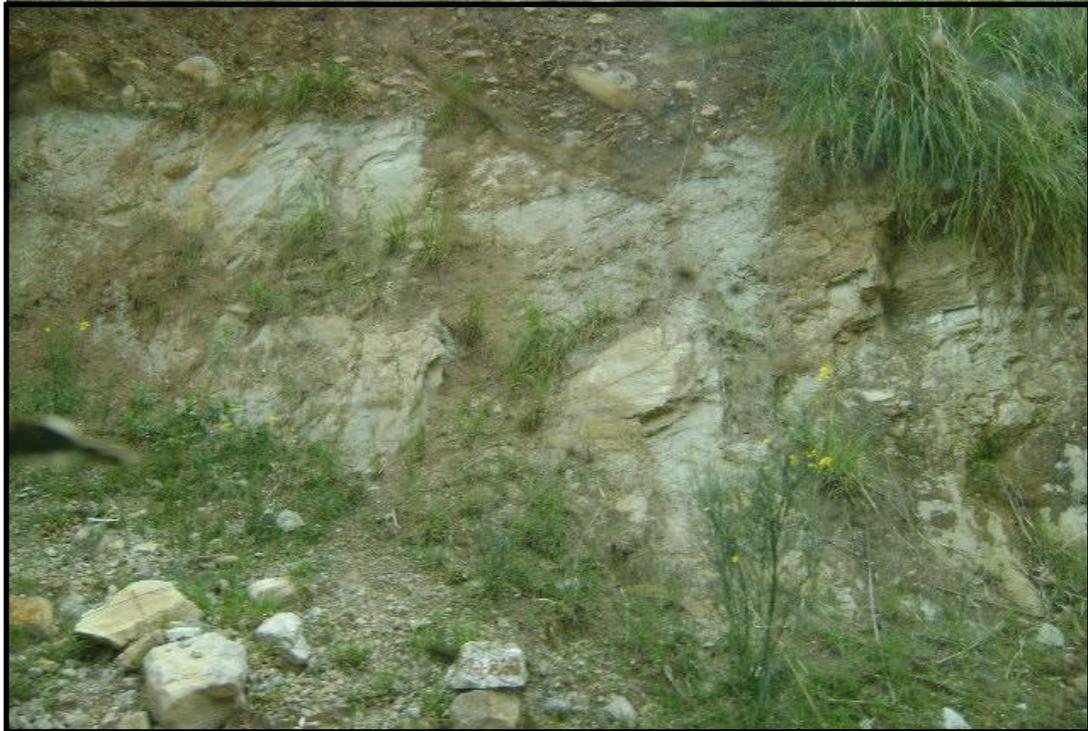
***Foto 06: Estratos de caliza de 1.5 m de espesor, presentan alto grado de fracturamiento, generando el desprendimiento de la roca, afloran en el camino de herradura que comunica a Pilchaca Viejo con el Distrito de Pilchaca.***

Esta formación descansa concordantemente sobre el Grupo Goyllarisquizga, su grosor uniformemente regular es de 100 m. Unidad de 370m de espesor, conformada por calizas de color gris claro a blanquecinas. Rocas de esta unidad afloran a 800m al Norte y a 1km Este del área de estudio, con rumbo NE-SW, Foto 06.

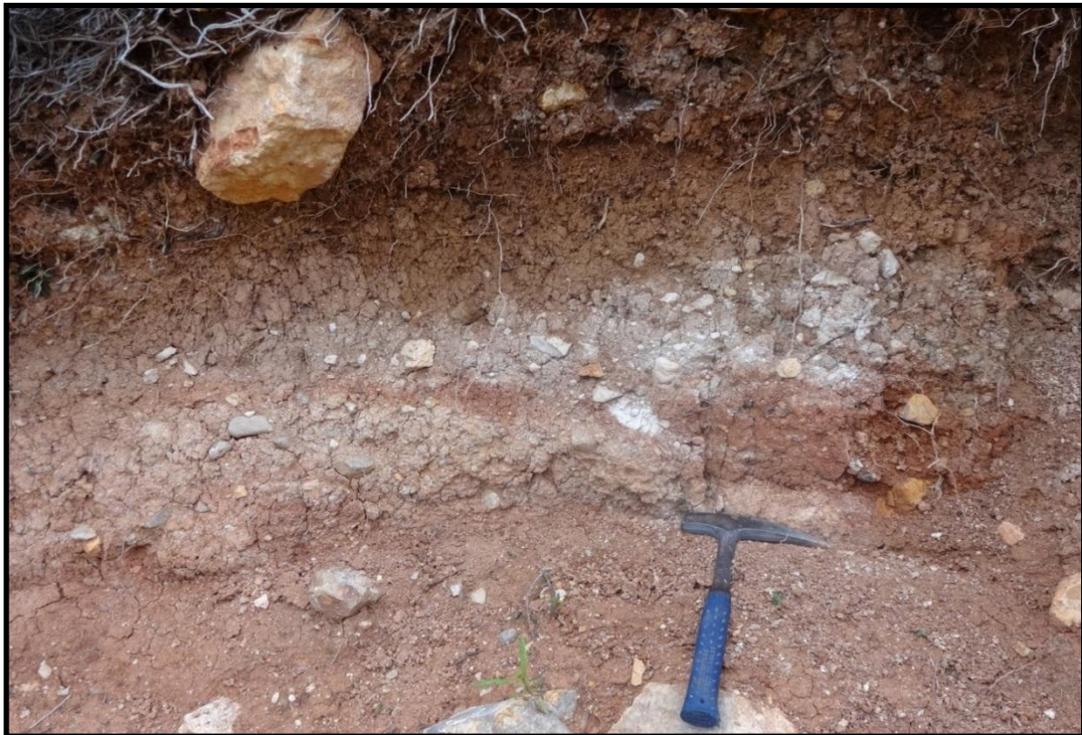
**Foto 08: Estratos arenisca y limoarcillitas del Grupo Goyllarisquizga con presencia de oxidaciones.**

Estratos delgados de arenisca y limoarcillitas color rojizo se observan a 1km al Noreste ladera abajo del anexo Pilchaca Viejo, con buzamientos S40°W de inclinación. Foto 08.

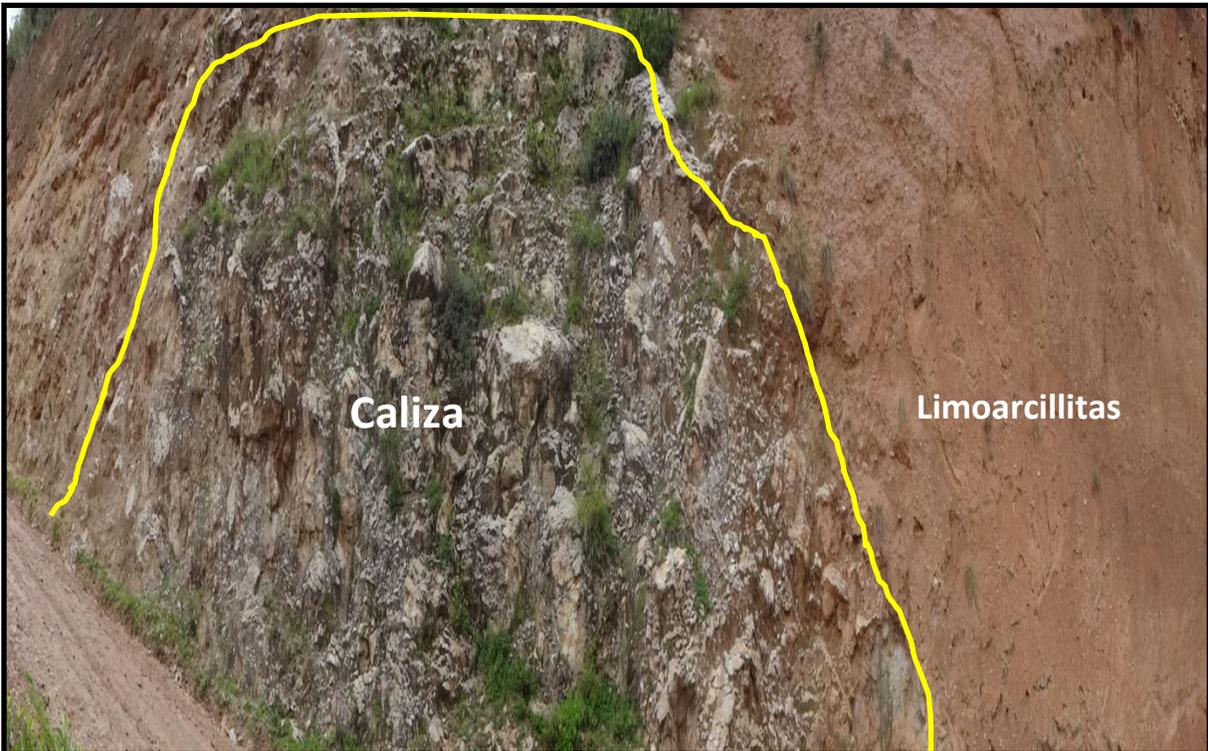
*Foto 09: Estratos de calizas y limoarcillitas visto desde el corte de la carretera, subiendo hacia el anexo de Pilchaca, progresiva 5+900.*

Está conformada por calizas grises de 8 m de espesor, con intercalación de limoarcillitas compactas y macizas, con orientación de  $S60^{\circ}$  E. En la parte inferior, se observan calizas grises delgadas de 10 cm de espesor, con presencia de capas de yeso y óxidos. Estas rocas muestran alto grado de fracturamiento y buzamientos que varían entre  $N45^{\circ}$ - $60^{\circ}$ E. Foto 09.

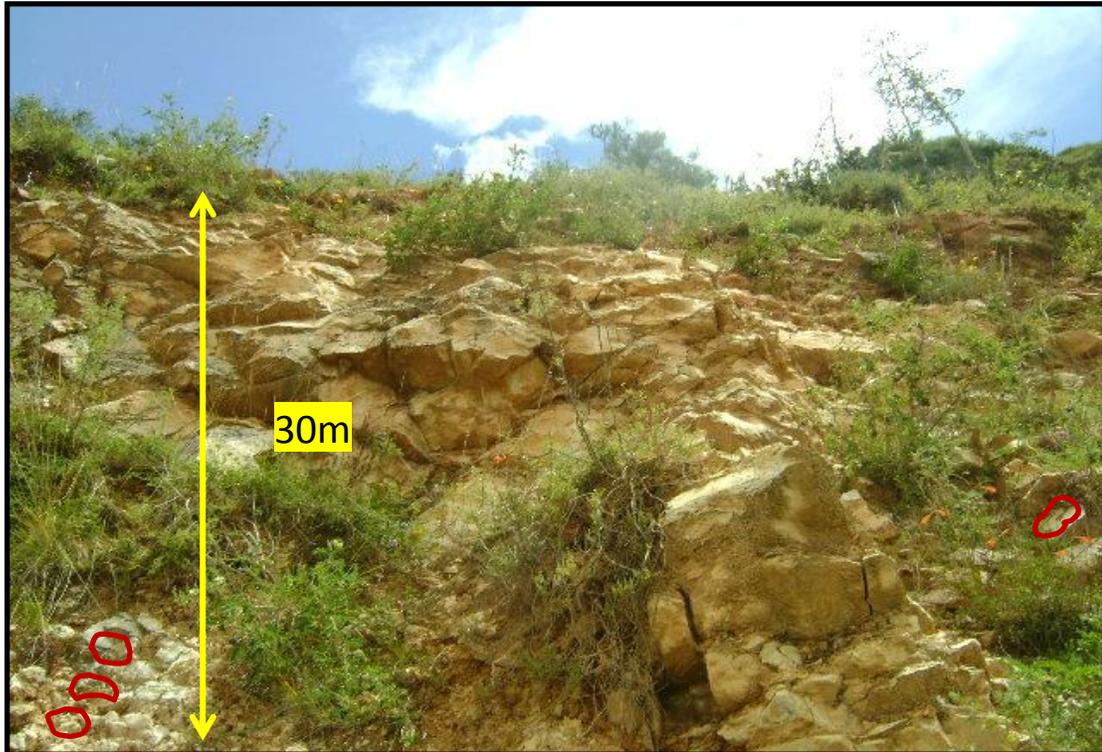
*Foto 10: Se observa el predominio de clastos subangulosos, de 2 a 5 cm de diámetro (círculos de color rojo), respecto de la matriz areno-arcillosa y espesor de 30m.*

El segundo tipo de depósitos, son materiales con predominio de matriz arcillo-arenosa color beige, donde se encuentran inmersos escasos clastos de caliza subangulosos, de 2 cm de diámetro en promedio y la ausencia de bloques, que suprayacen a los anteriores. Foto 10.

El espesor estimado de estos depósitos es de 30m.

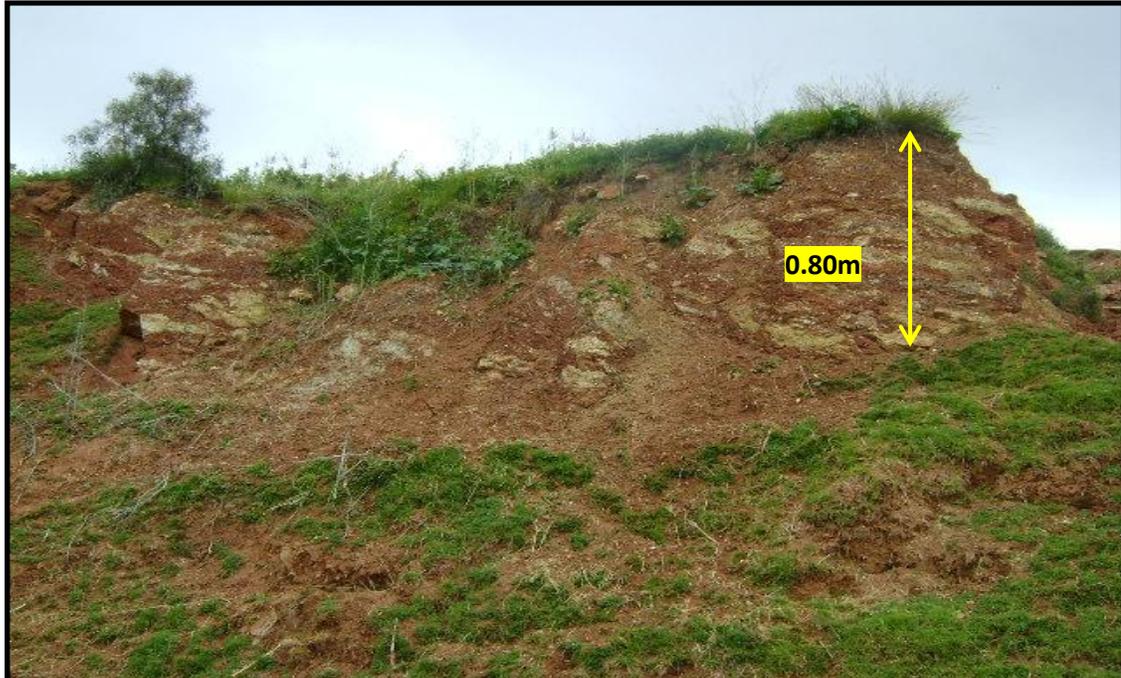
**Foto 11:** Superficie de ruptura del deslizamiento del 29-01-2014, donde se observa el predominio de matriz arcillosa-arenosa, lo que permite que el drenaje en el terreno sea lento, condición desfavorable para la estabilidad de la ladera.

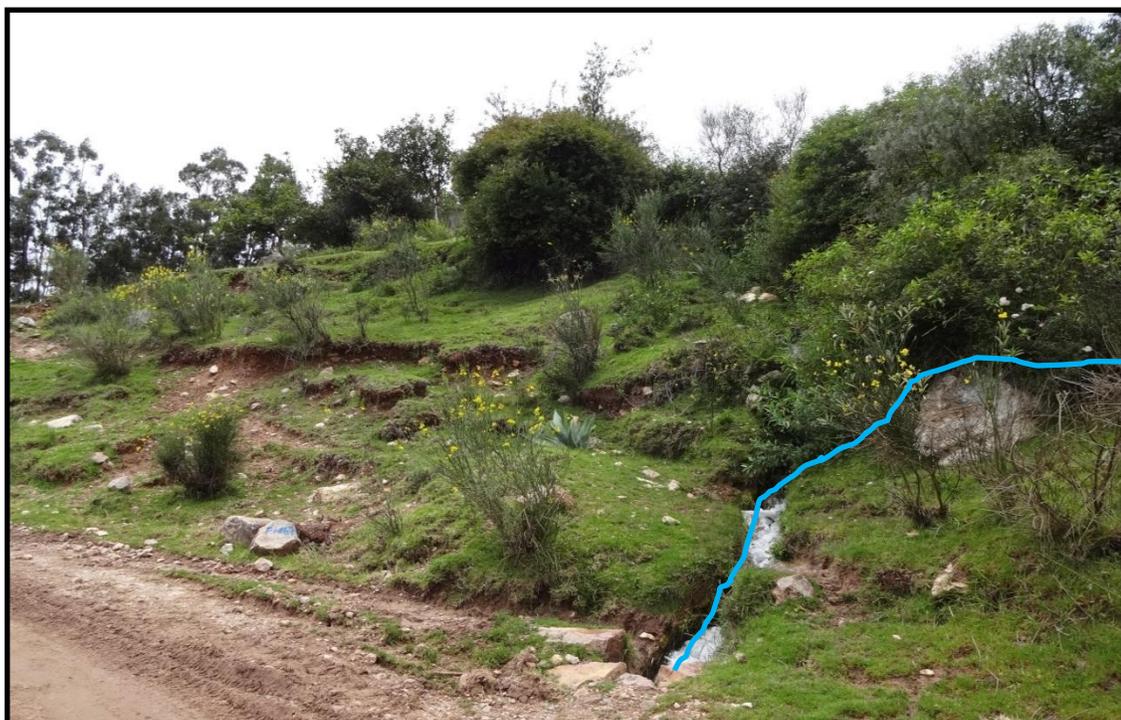
**Foto 12:** Superficie deslizada en corte de la carretera de acceso a la zona urbana de Pilchaca, progresiva 6+100, la línea de celeste indica escorrentía.

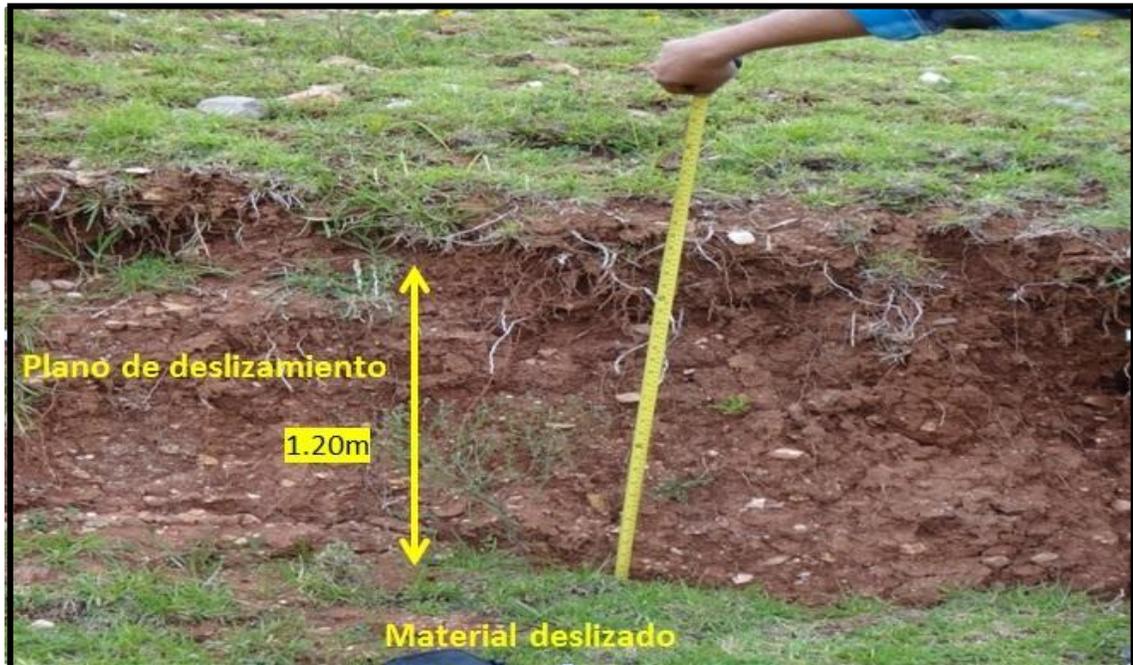
Foto 13: Superficie de ruptura, el salto de la escarpa se estima en 1.20m de longitud.

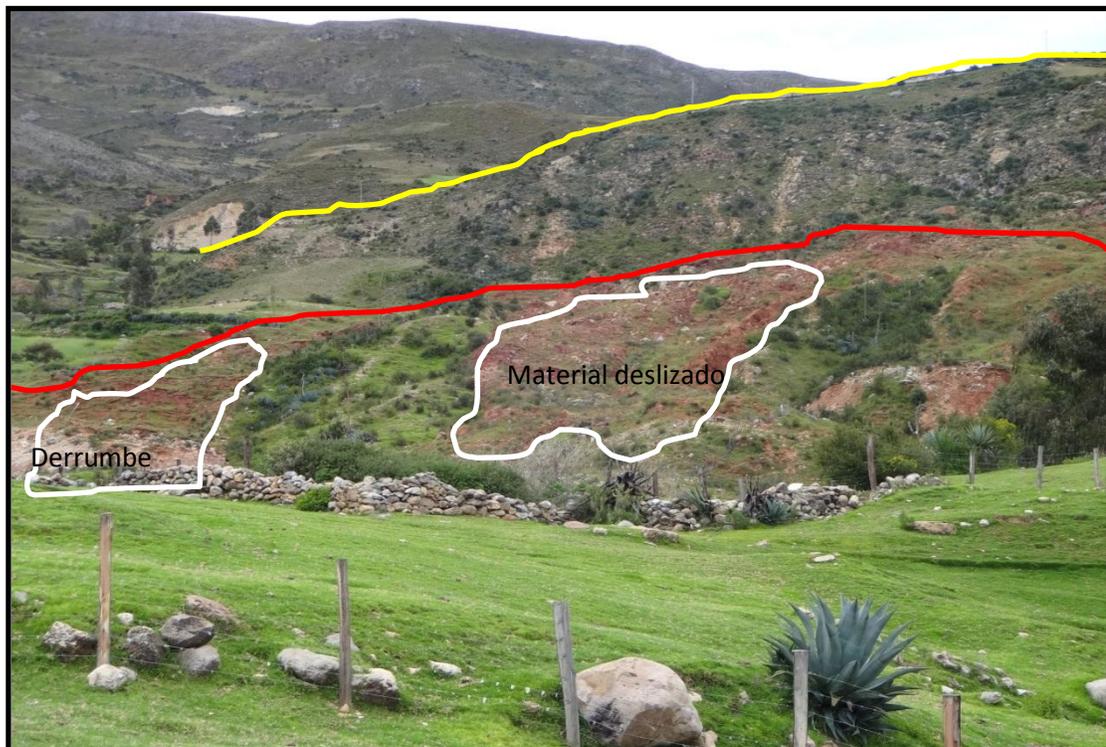
Foto 14: El material deslizado está conformado por clastos sueltos lo que favorece la retención del flujo, posterior al evento se han registrado derrumbes de tierra. La línea color amarillo marca una escarpa anterior suscitada en 2011, línea color rojo escarpa actual.

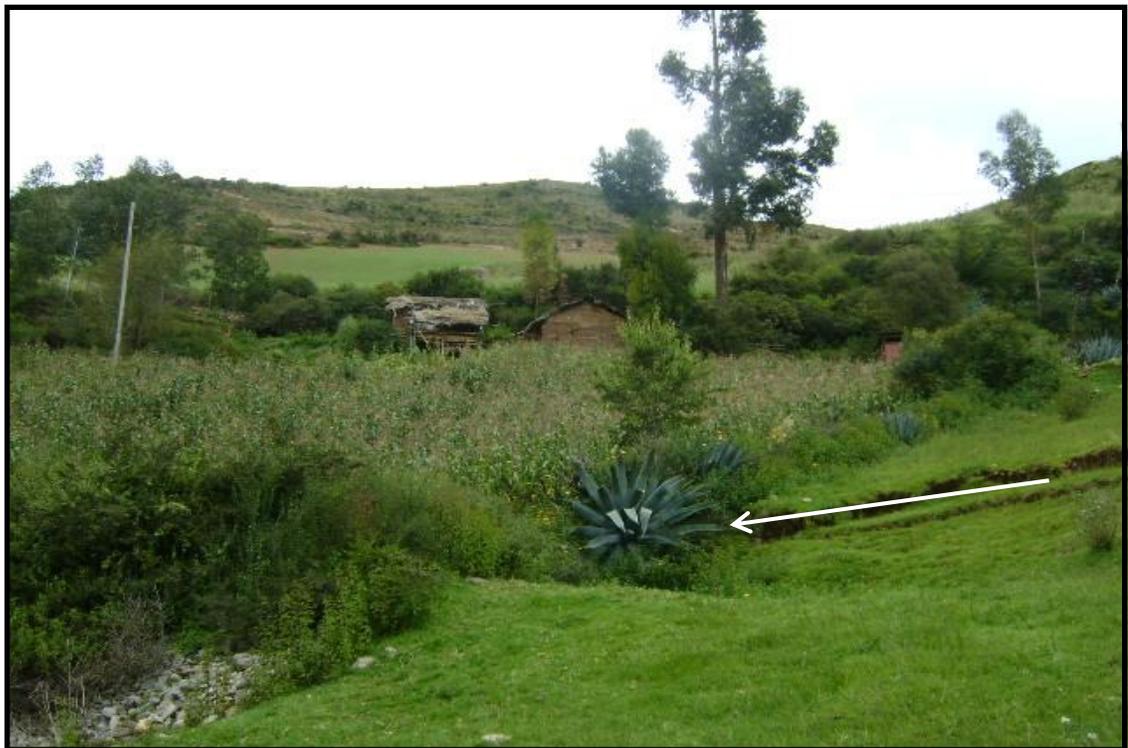
*Foto 15: Las grietas se extienden a través de áreas de cultivo*

A 200 m aproximadamente al Noroeste de la escarpa principal del deslizamiento de tierra suscitado el 29-01-2014, se observan grietas paralelas en el terreno, de hasta 15 cm de abertura, las cuales afectaron áreas de cultivo. Asimismo, a 273 m al Noreste, se observan también grietas en el terreno, de 5 cm de abertura, Foto 15.

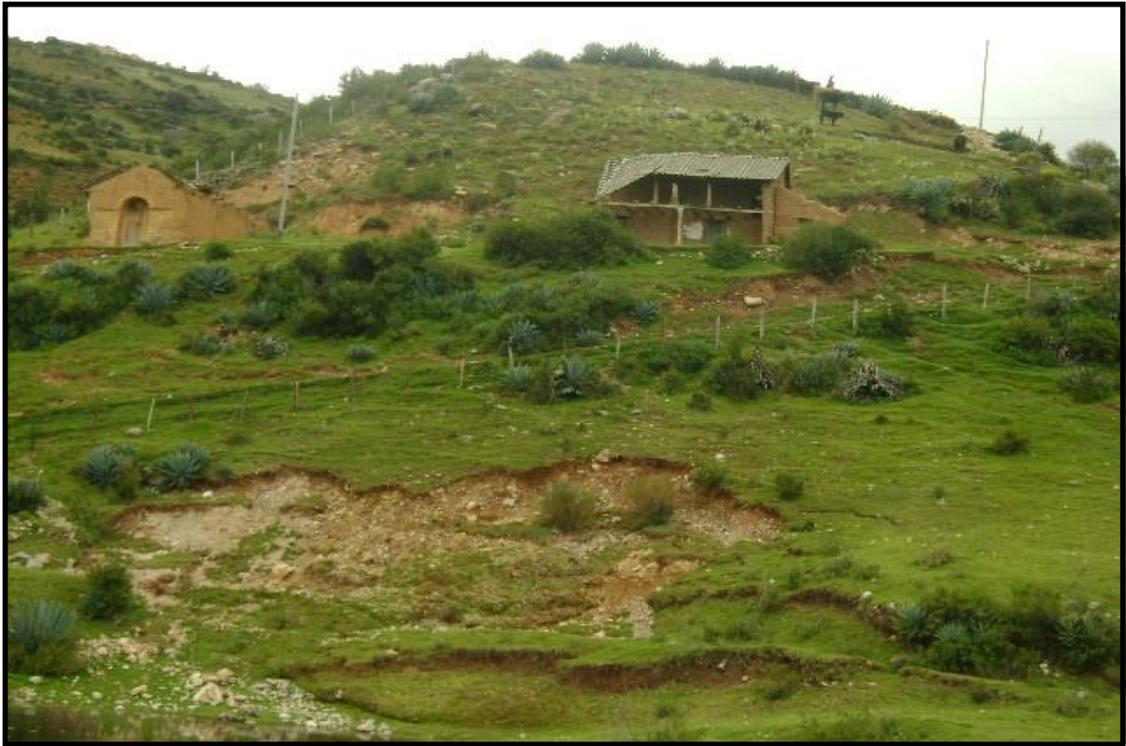
*Foto 16: Deslizamientos anteriores, acontecidos en el 2011, obligaron a parte de la población del anexo Pilchaca Viejo abandonar sus viviendas- áreas de cultivo y ubicarse en el Distrito de Pilchaca.*

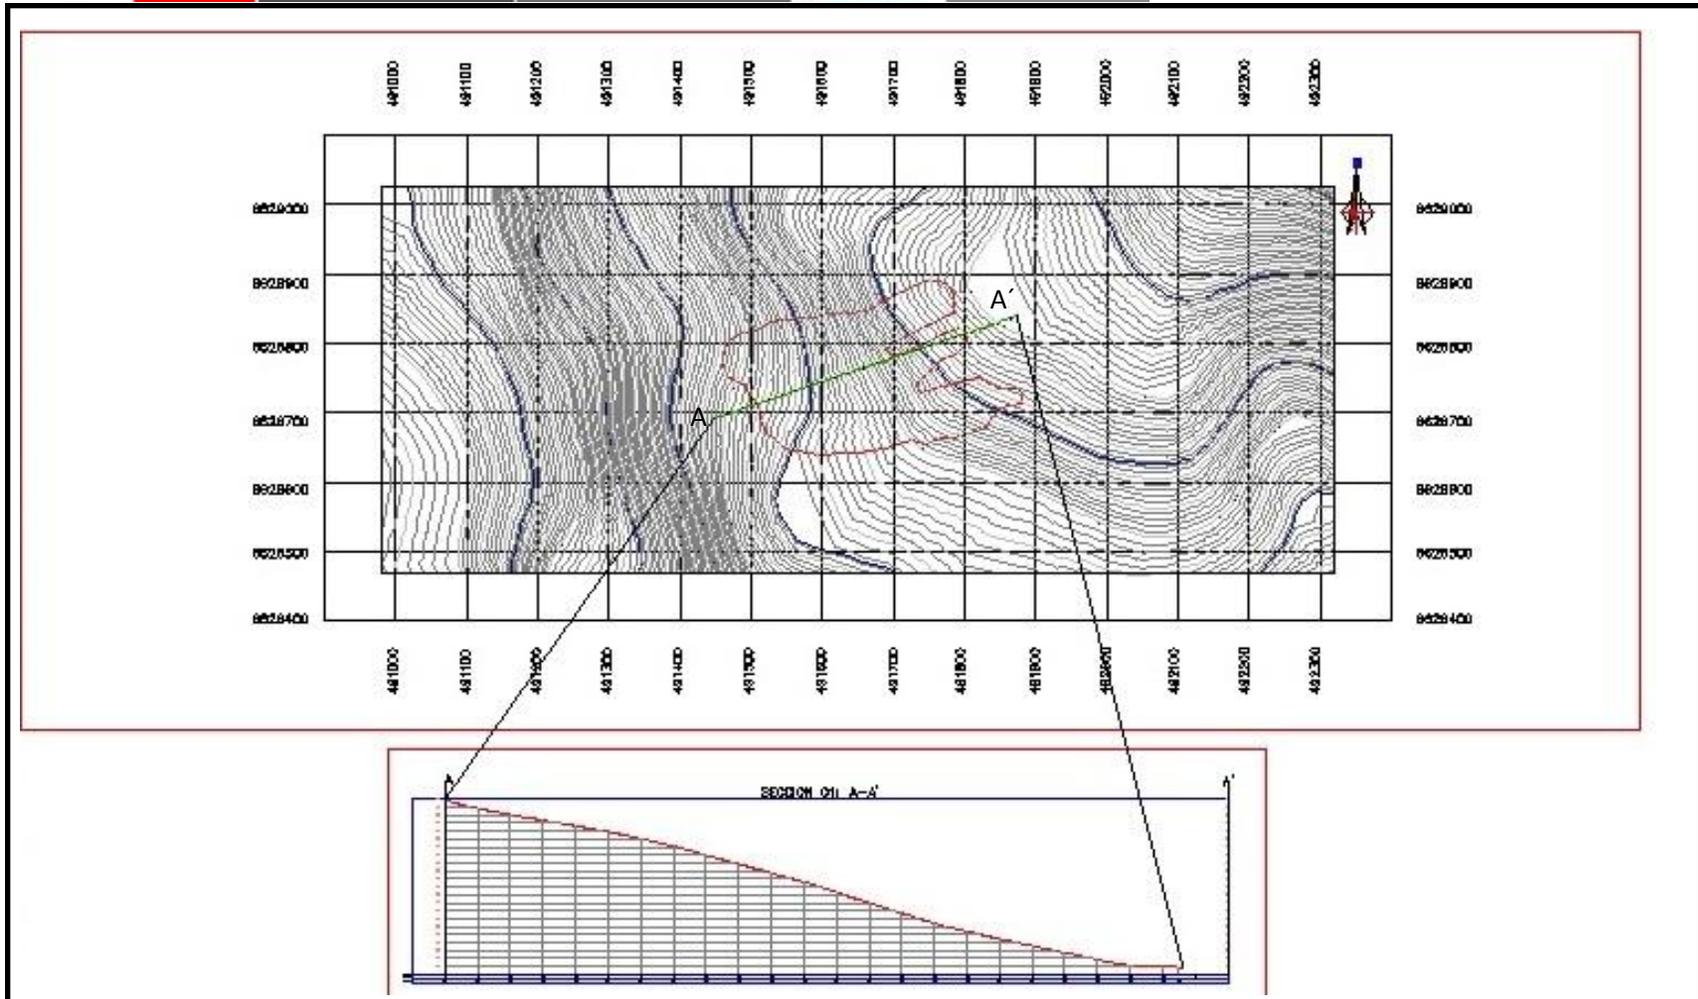
**Figura 05-a: Sección 01, corte A-A', vista en planta (parte de arriba) y vista longitudinal (parte de abajo).**

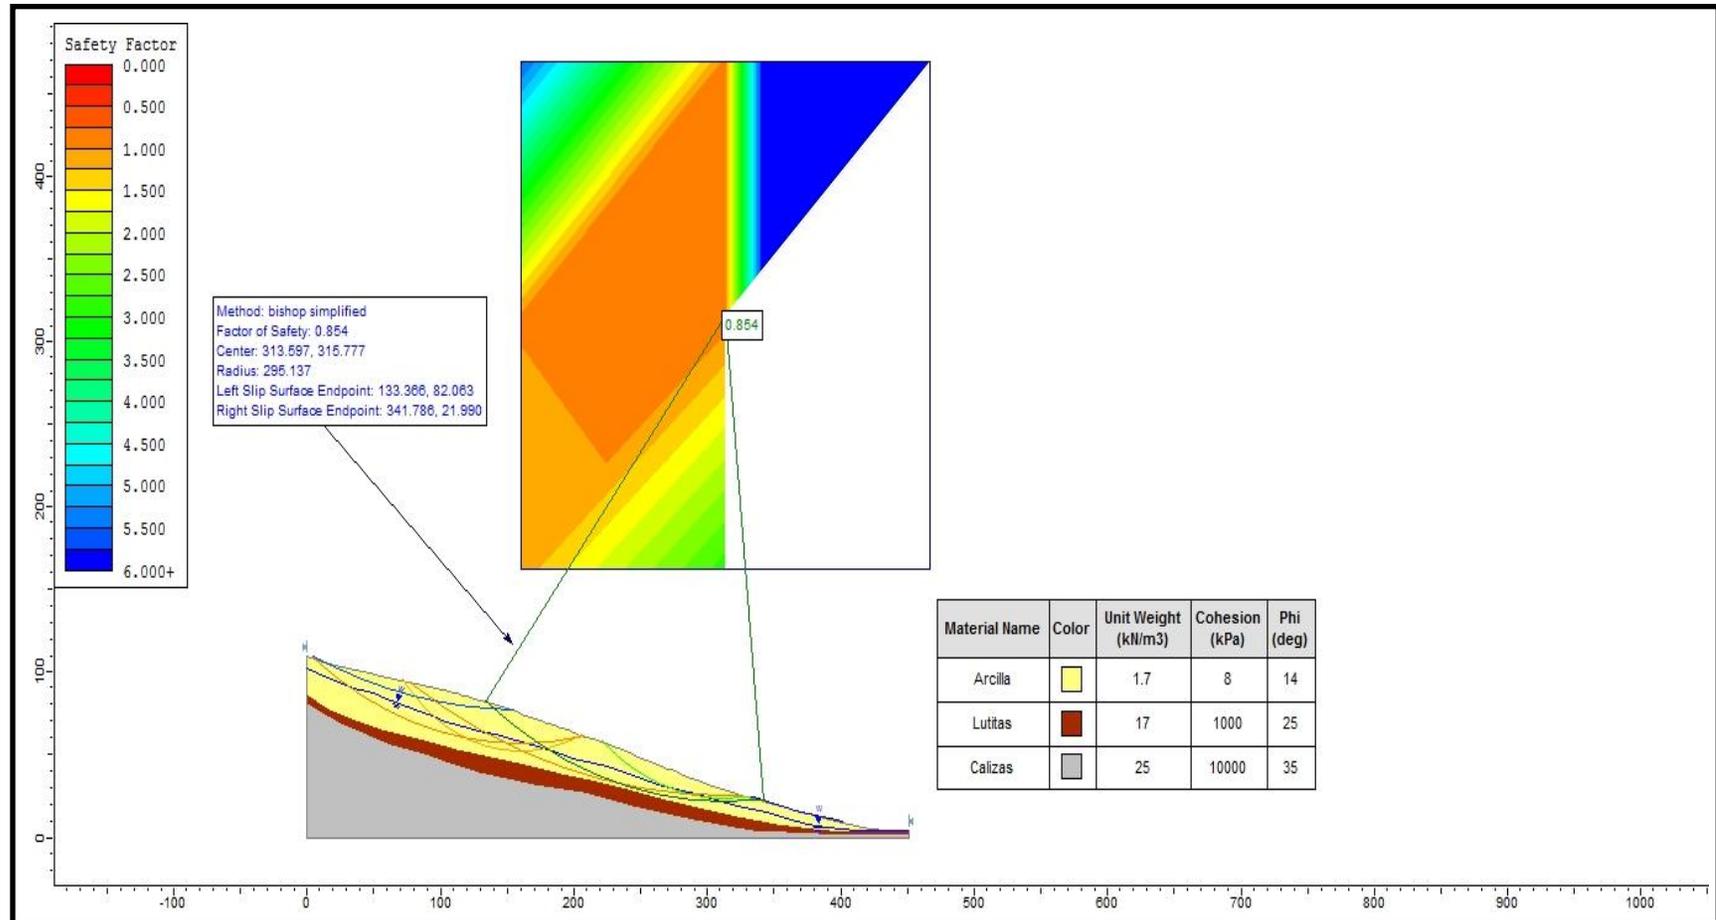
**Figura 05-b: Perfil longitudinal del deslizamiento de Pilchaca Viejo, se muestran las principales capas del terreno y la longitud del evento. También el valor de Factor de Seguridad obtenido del análisis del talud: 0.854, que representa un talud inestable.**

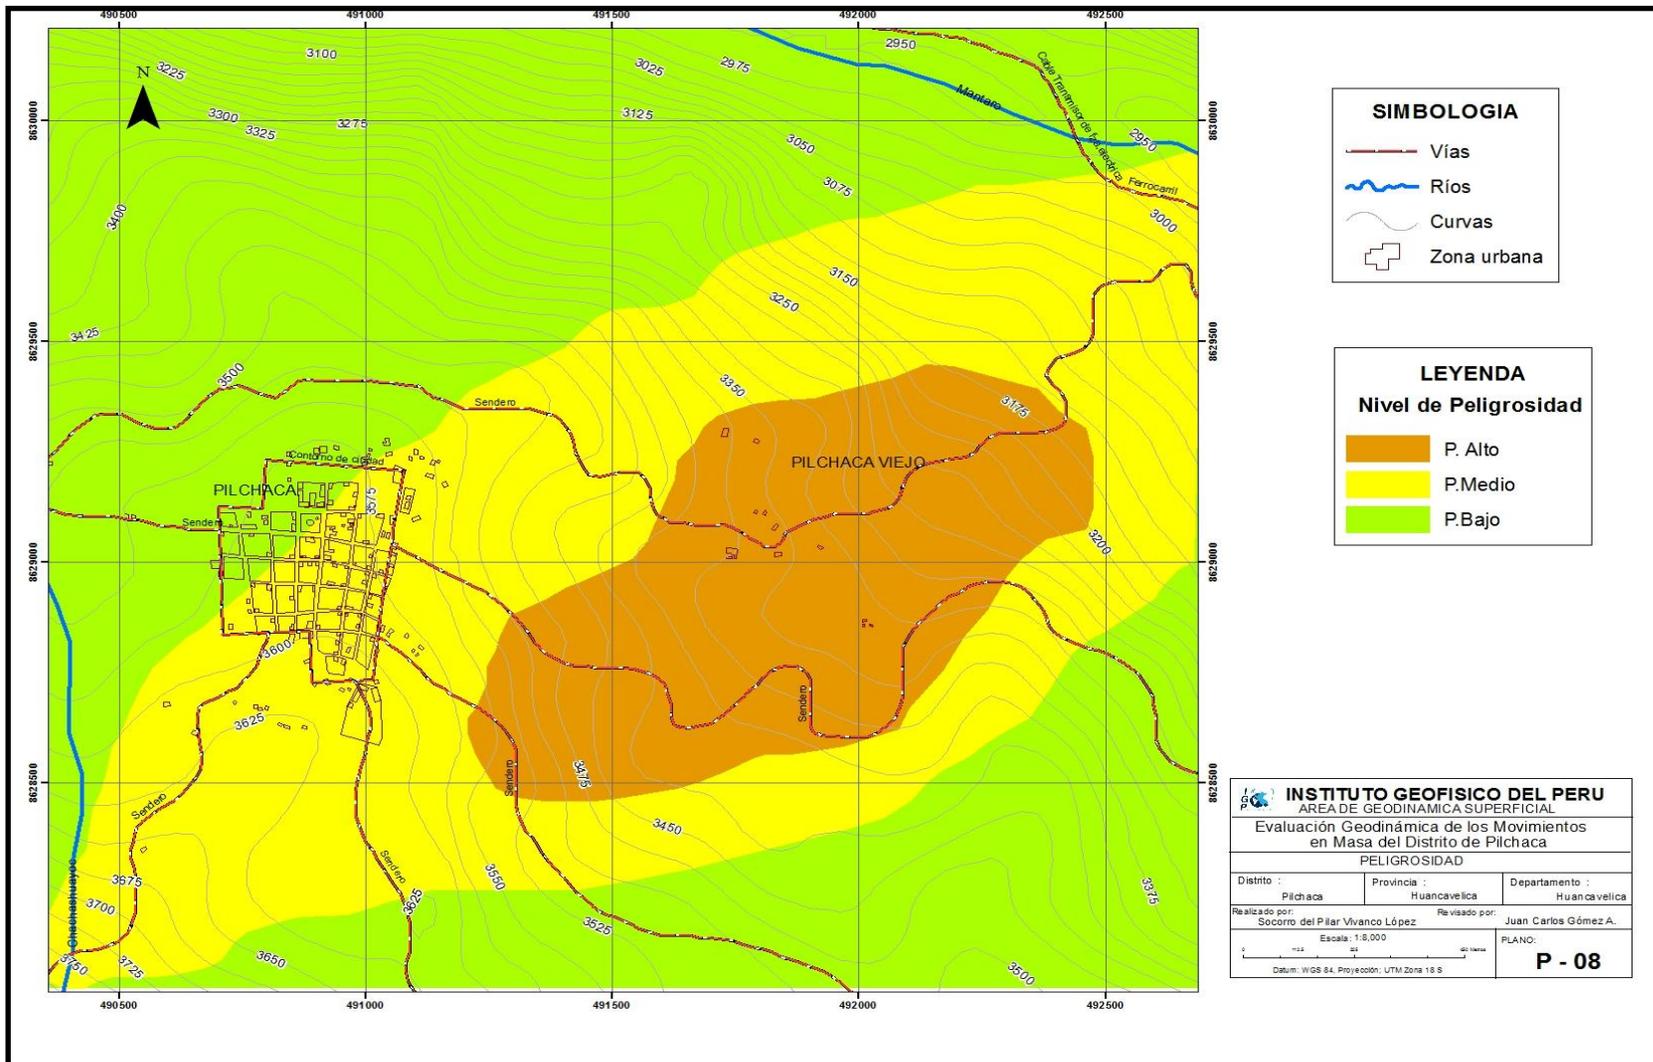
Figura 07: Mapa de Peligrosidad del anexo Pilchaca Viejo

Otro 26% es el sector calificado como Peligro Medio. En este mismo nivel de peligrosidad califican los sectores ubicados en laderas con moderada pendiente.

Finalmente, el 59% abarca los sectores considerados como Peligro Bajo.

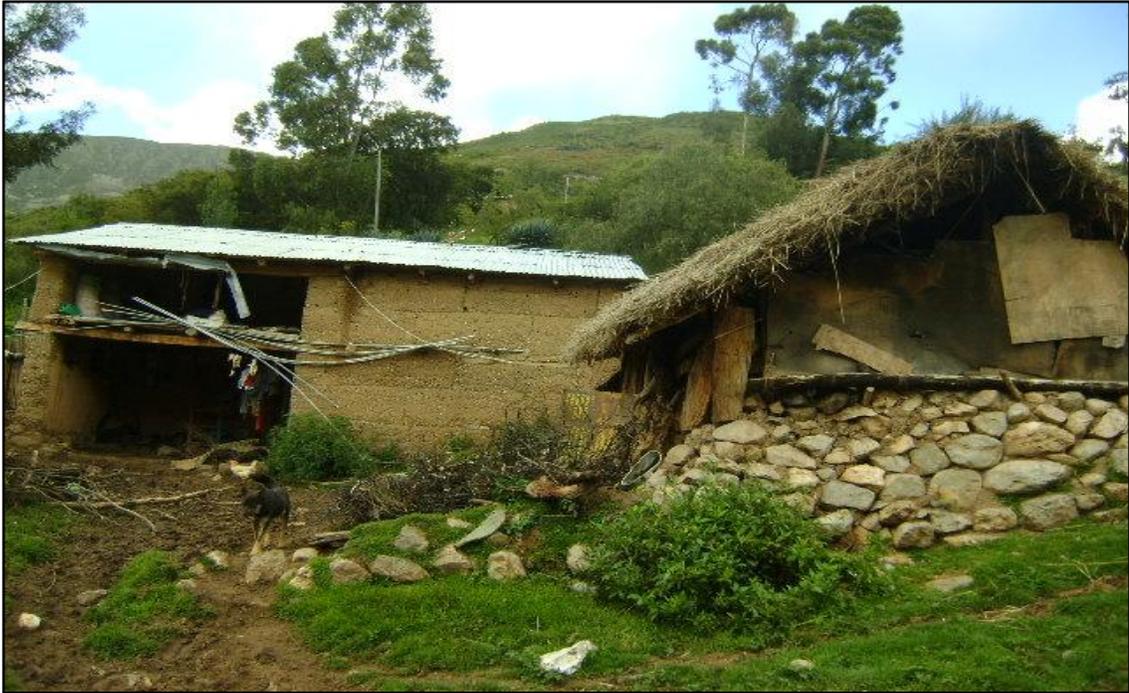
*Foto 17: Vivienda antigua ubicada en el anexo de Pilchaca Viejo.*

- El estado de conservación de las viviendas es malo; presentan deterioros que comprometen la estructura. El peso estimado es de 0.260, Cuadro 22.
- La zona de Pilchaca Viejo es un terreno de topografía entre 30 y 50%. El peso es 0.260, Cuadro 23.
- El número de pisos predominante en las viviendas es 2. El peso seleccionado es 0.068, Cuadro 24.
- Se incumple el procedimiento constructivo, debido a que las viviendas se ubican en zonas de ladera y la fabricación de ellas no es supervisada por un profesional especialista. El peso asignado es 0.503, Cuadro 25.

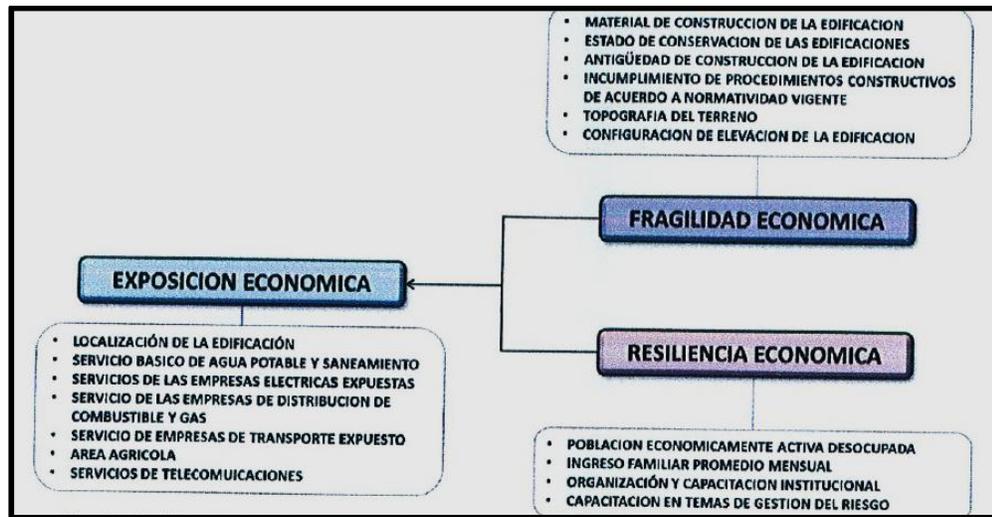
*Figura 09: Factores de vulnerabilidad y parámetros para la evaluación de la dimensión económica.*

Este punto es evaluado a partir del análisis de los factores de vulnerabilidad (exposición, fragilidad y resiliencia), de las actividades económicas e infraestructuras susceptibles a sufrir daños por el deslizamiento. Figura 09.
