**“EVALUACIÓN GEOLÓGICA Y GEODINÁMICA
DEL CENTRO POBLADO PIJOBAMBA”**

**PROVINCIA DE SANTIAGO DE CHUCO
DEPARTAMENTO DE LA LIBERTAD**

Unidad de Geodinámica

2015

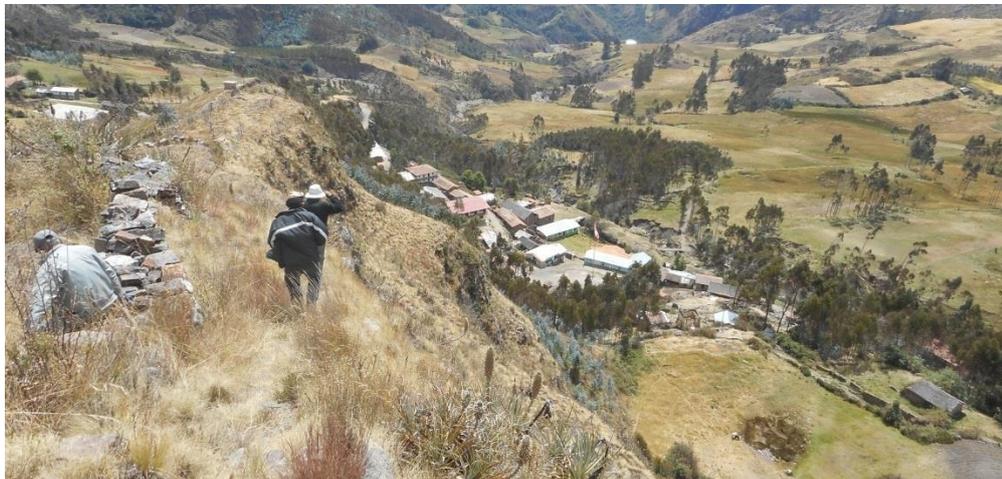
Foto 01: Vista panorámica del centro poblado de Pijobamba, tomada desde el cerro del mismo nombre. El área urbana se encuentra asentada en la margen derecha del río con el mismo nombre.

El área de estudio se localiza en el centro poblado de Pijobamba, perteneciente al distrito de Sitabamba, Provincia de Santiago de Chuco, Región La Libertad. La zona urbana de Pijobamba se encuentra asentada en la margen izquierda del río del mismo nombre, Foto 01.

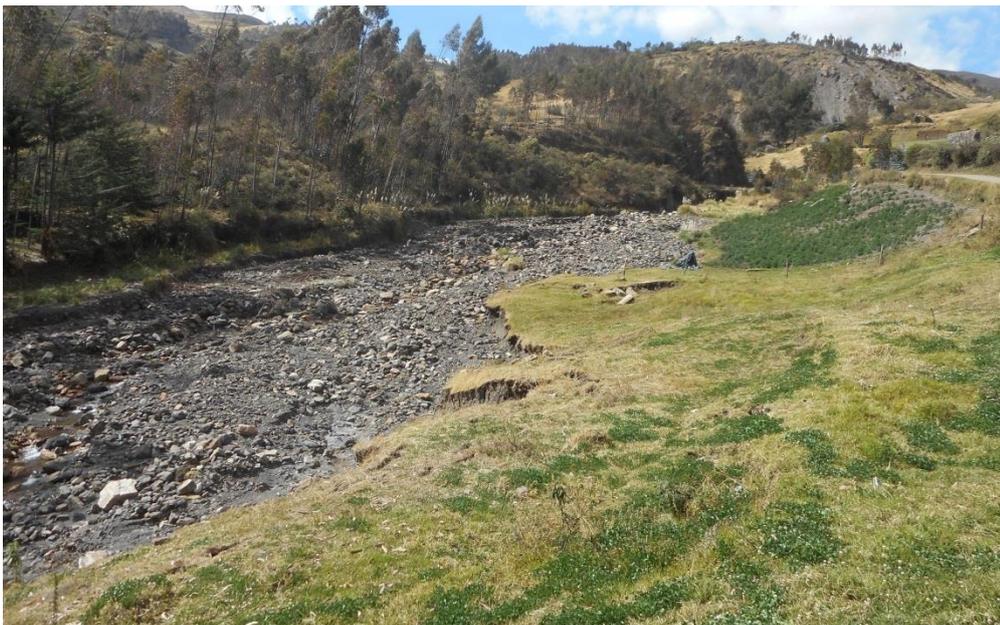
Foto 02: Cauce de la quebrada Pijobamba compuesto por detritos de rocas erosionados y transportados desde la parte alta de la cuenca.

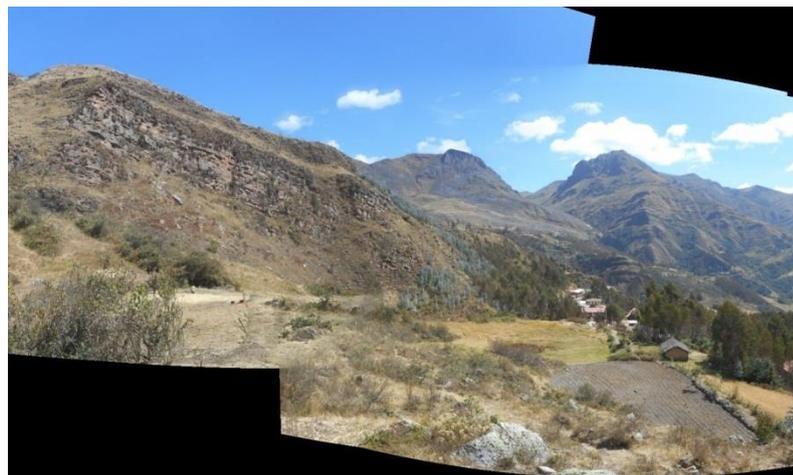
Foto 03: El cerro Pijobamba está ubicado en la margen izquierda del río del mismo nombre y cubierto por detritos de roca.

Están representados por los cerros Hijadero y Pijobamba, a ambas márgenes de la quebrada del mismo nombre, esta unidad presenta gran actividad geodinámica debido a que en sus laderas se producen caídas de rocas, Foto 03.

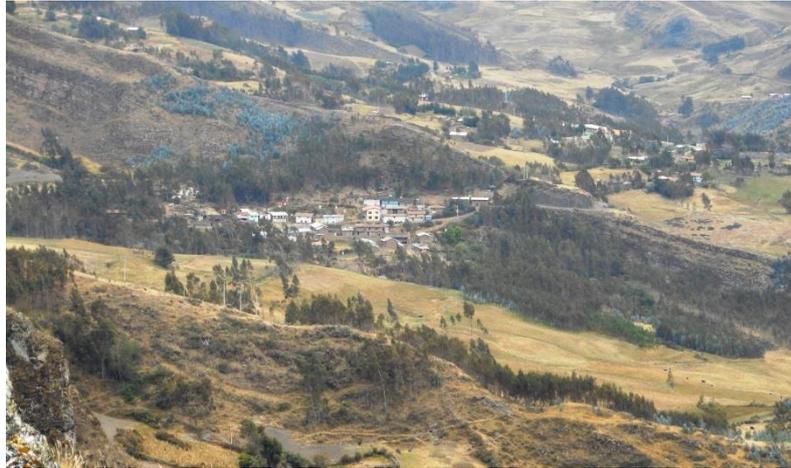
Foto 04: Vista panorámica del C.P. Pijobamba, asentado sobre la ladera del cerro con el mismo nombre que presenta una pendiente mayor a 20°.

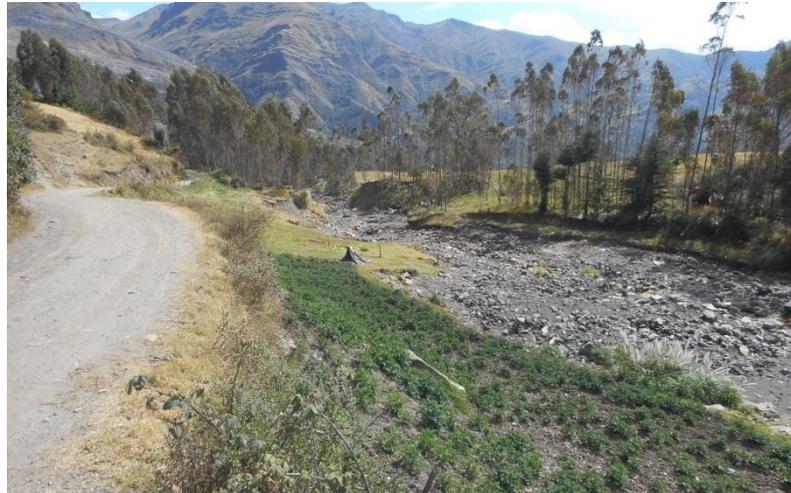
Foto 05: El río Pijobamba, registró durante el año 2014 gran actividad debido a que las lluvias fueron intensas, ampliando su cauce de materiales movilizados.

marcado la forma del cauce, del perfil transversal y en general de las formas del drenaje fluvial (escorrentía), Foto 05.

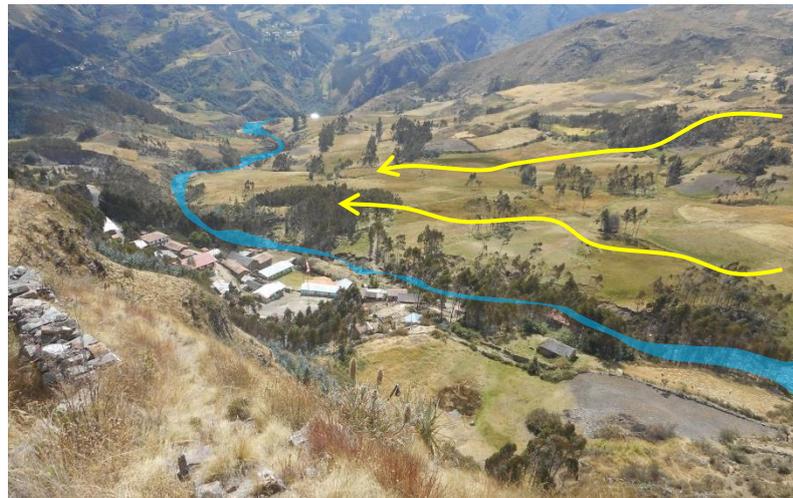
Foto 06: El principal aluvión se desplazó sobre áreas de cultivo ubicadas en la margen derecha del río Pijobamba.

paralelo al torrente de la quebrada Pijobamba, Foto 06. Cabe destacar que, los flujos que dan origen a éstas geoformas tienen dirección S-N, Foto 07.

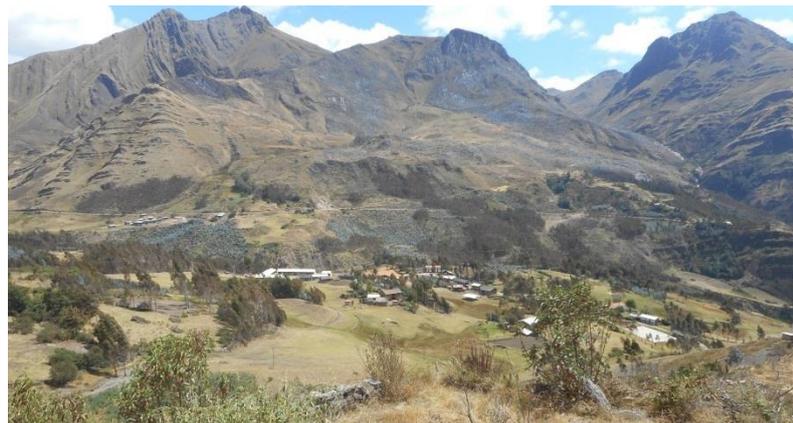
Foto 07: El sector Oeste del C.P. de Pijobamba no presenta eventos geodinámicos por lo que la municipalidad de del lugar ha propuesto esta área como una zona para probable reasentamiento.

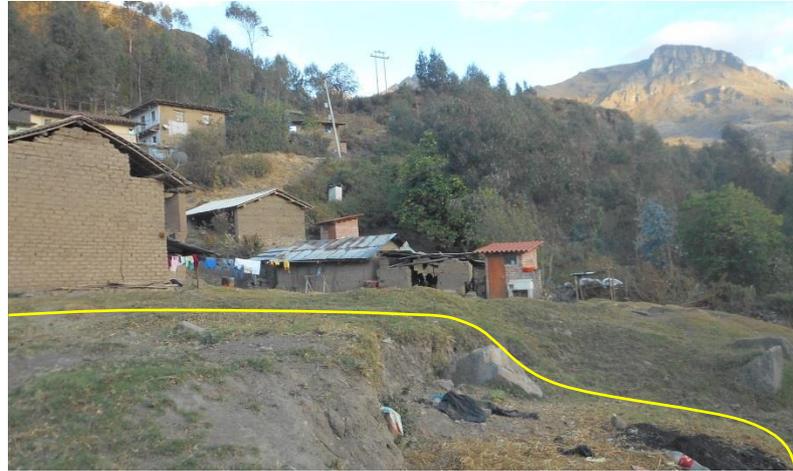
La reptación de suelos se manifiesta en las laderas con la formación de pequeñas ondulaciones a manera de terrazas o escalones, asimismo, con la inclinación de árboles, Foto 08.

Foto 08: En la parte baja del C.P. de Pijobamba los terrenos presentan escalones a manera de terrazas características típicas de la reptación de suelos.

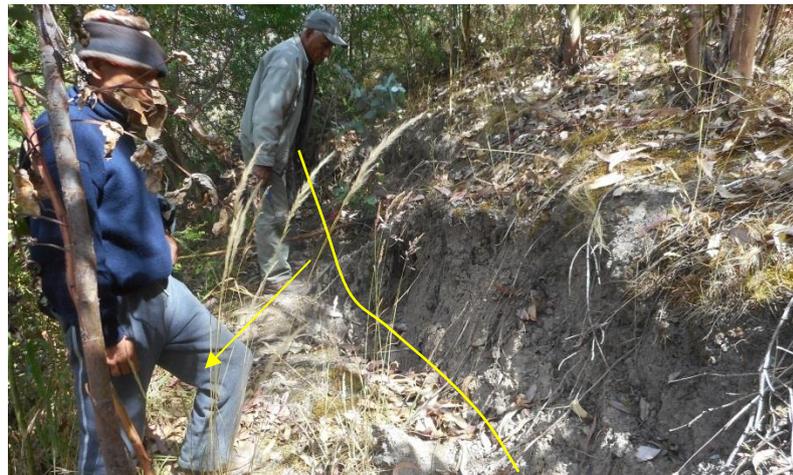
Este tipo de proceso se desarrolla en gran parte del área urbana de Pijobamba, se han delimitados varias zonas de reptación y extensos agrietamientos, Foto 09.

Foto 09: Agrietamientos en la ladera del cerro Pijobamba, indican la formación de nuevas zonas de debilidad.

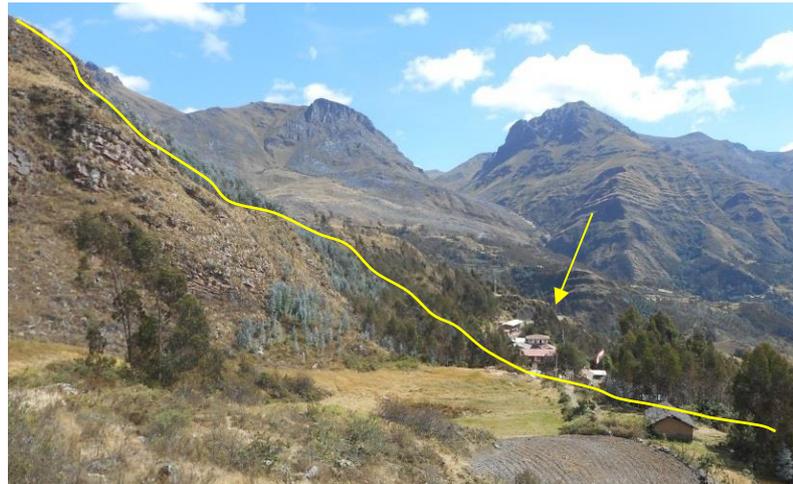
Estos movimientos en masa, se observan en la ladera Este del cerro Pijobamba, Fotos 10 y 11.

Foto 10: El cerro Pijobamba está constituido por rocas intensamente diaclasadas lo que facilita el desprendimiento de estas, además, contribuye el factor pendiente con rangos mayores a 45.

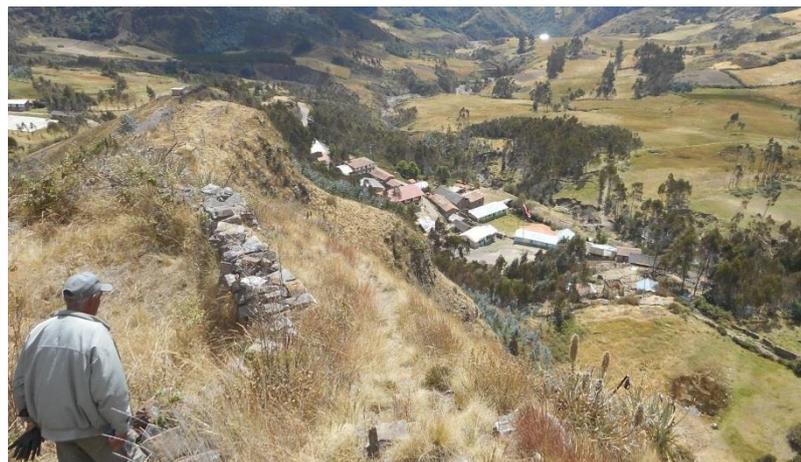
Foto 11: Desde la parte alta del cerro Pijobamba han ocurrido varios eventos por caídas de rocas, debido principalmente a la pendiente.

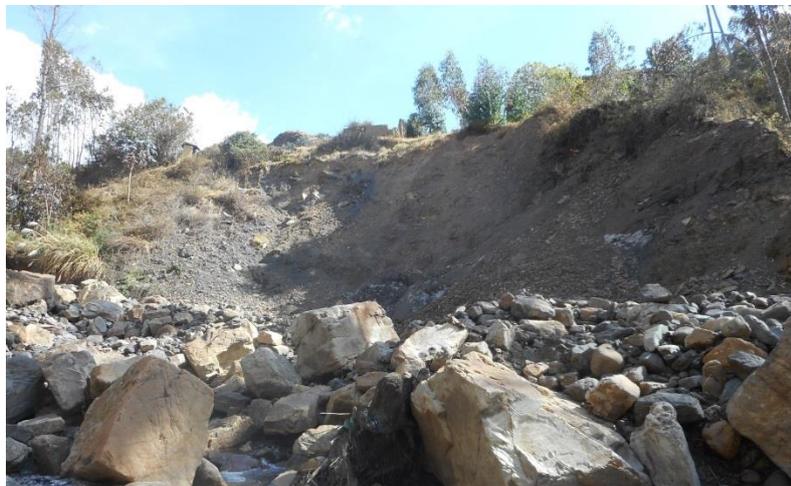
Los planos de deslizamientos encontrados son cóncavas, debido a que el material se encuentra muy poco meteorizado, Foto 12.

Foto 12: Los sedimentos principalmente arcillosos intercalados con areniscas, al sobresaturarse se movilizan a favor de la pendiente.

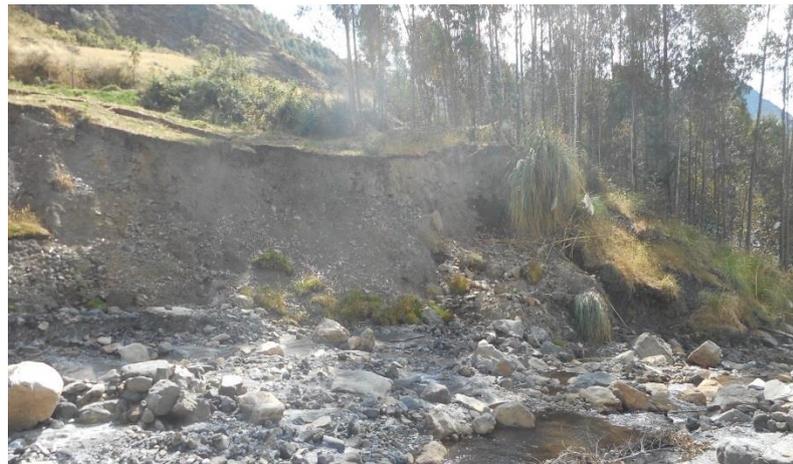
Foto 13: En época de lluvias el caudal del río Pijobamba se incrementa hasta erosionar las laderas sobre las que se ubican el 10 % de la zona urbana.

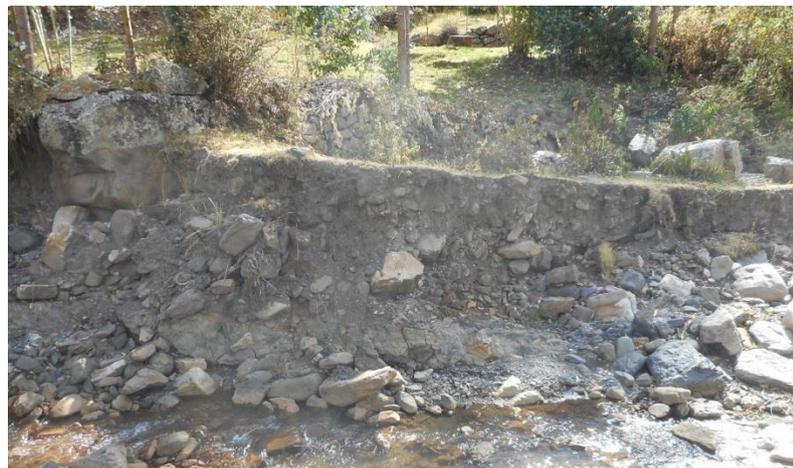
Foto 14: En algunos sectores se ha observado los sedimentos de origen aluvional depositados en las laderas de Pijobamba y sobre los cuales se asientan las viviendas.

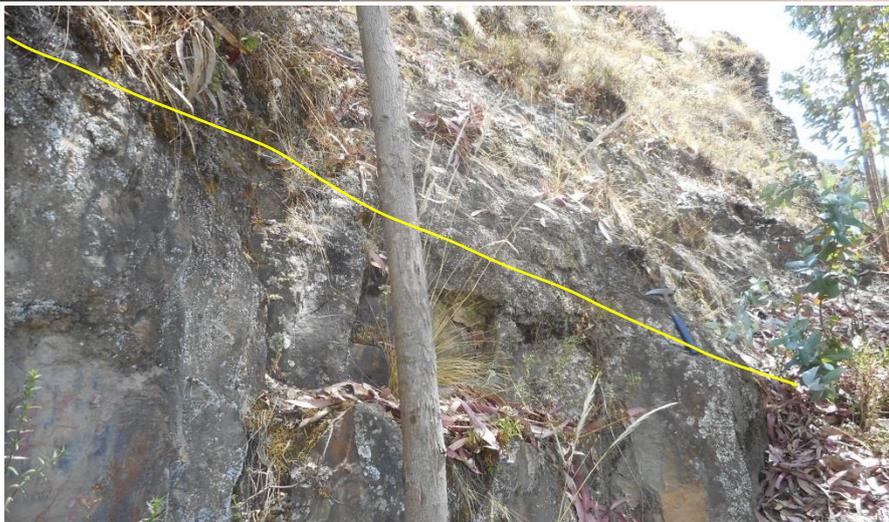
Foto 15: Afloramientos de lutitas en la parte superior y areniscas parte inferior ubicados a 50 m al Oeste del C.P. de Pijobamba

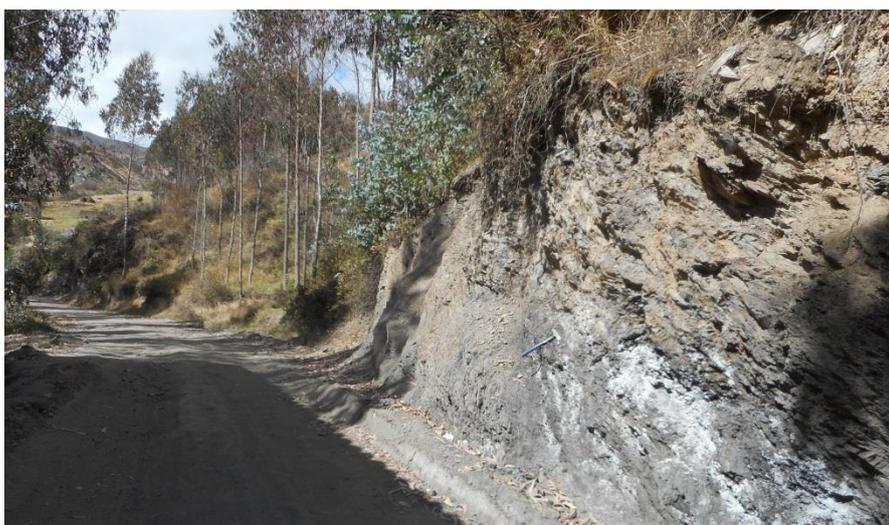
Foto 16: Estratos de lutitas muy intemperizadas que afloran en la carretera hacia Chagavara.

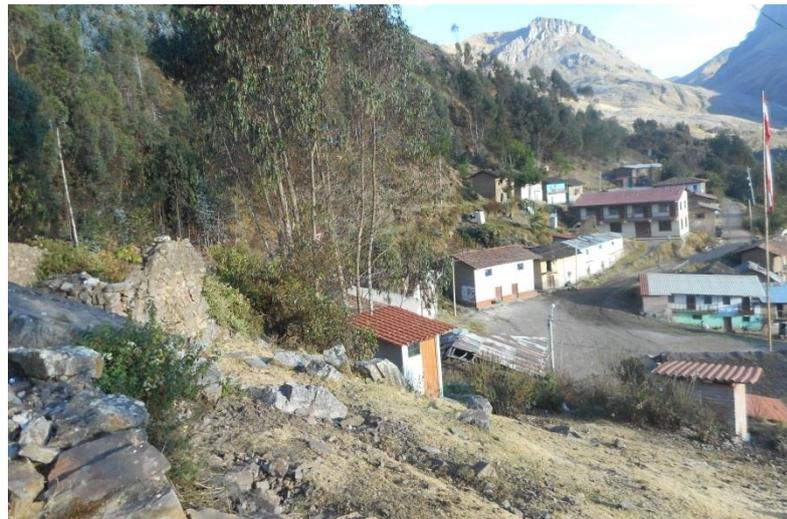
Los suelos del área de estudio se presentan bloques angulosos intercalados con arenas de grano medio a grueso con alto porcentaje de limos y arcillas, Fotos 17 y 18.

Foto 17: El 70% de la zona urbana de Pijobamba se asienta sobre depósitos aluviales, los materiales provienen de la meteorización de las rocas que componen las laderas de los cerros circundantes.

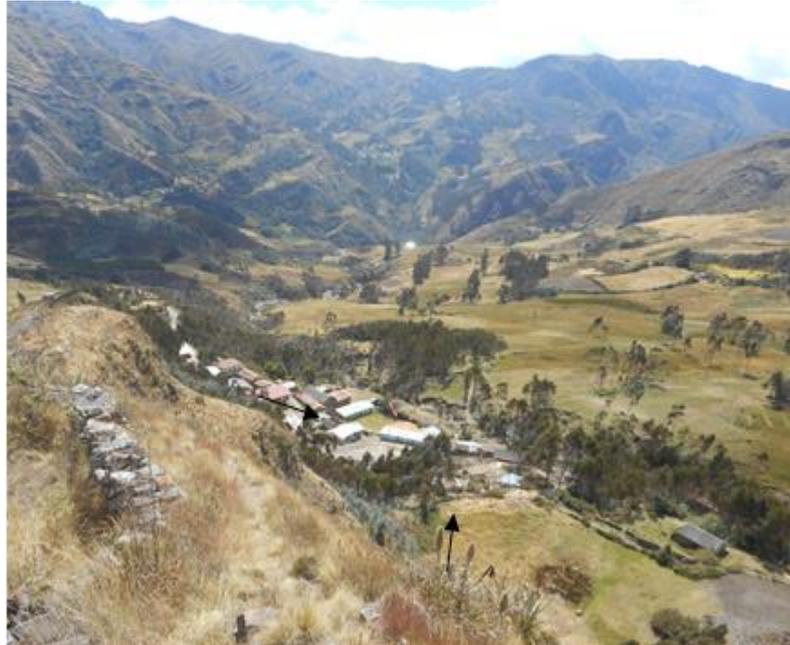
Foto 18: Vista desde el cerro Pijobamba de donde se han desprendido la mayor cantidad de materiales sobre los que actualmente se asientan las viviendas del CP.

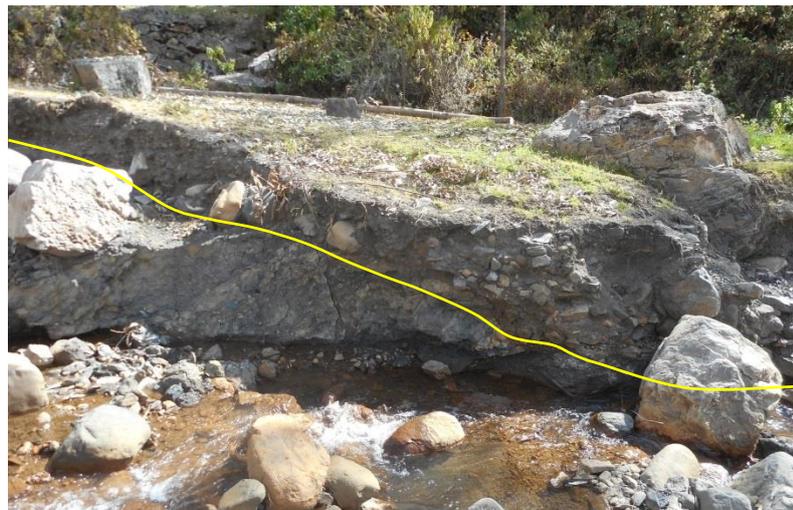
Estos depósitos cubren el 70% del área de estudio, además sobre estos materiales se han desarrollado diversas actividades agrícolas, Foto 19.

Foto 19: En algunos cortes del cauce de la quebrada Pijobamba se pueden observar los materiales transportados de antiguos aluviones.

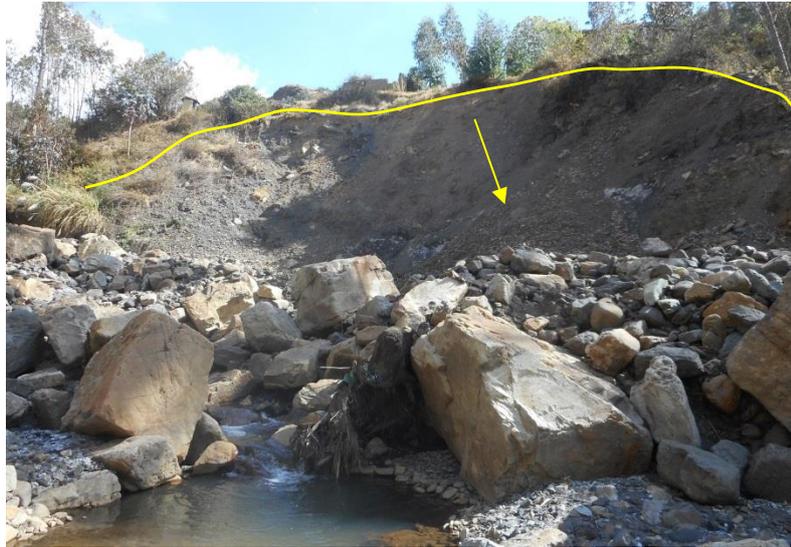
de la gravedad y por flujos de agua superficial (escorrentía). El origen de este tipo de materiales se da cuando bloques y fragmentos rocosos son transportados por flujos (aluvión) depositándose en las partes bajas de las laderas de los cerros y en las zonas con alta pendiente, Foto 20.

Foto 20: Depósito de origen coluvial son transportados por corrientes de agua y llegan hasta el cauce del río Pijobamba.

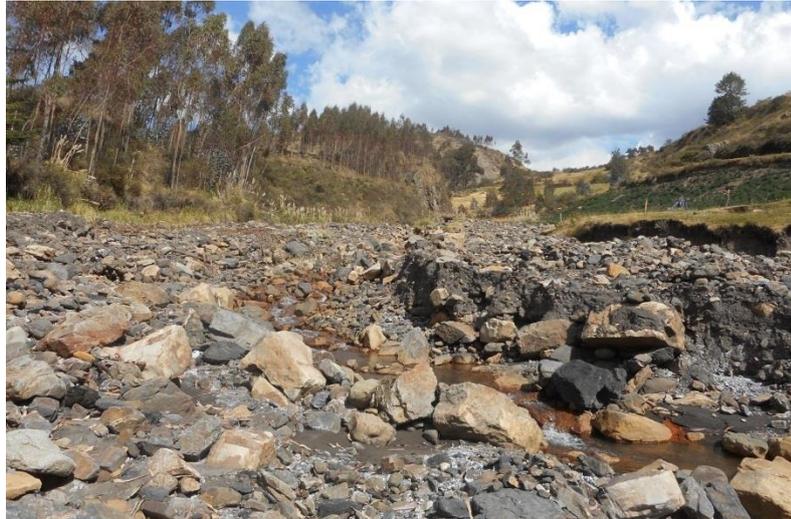
En el centro del cauce se pueden observar clastos y bloques de gran tamaño de lutitas y areniscas provenientes de eventos geodinámicos anteriores en la cabecera de la quebrada antes mencionada, en menor proporción se han encontrado gravas subredondeadas a redondeadas, Fotos 21 y 22.

Foto 21: En la parte central y bordes del cauce del río Pijobamba se observan acumulaciones de clastos y bloques de tamaño medio.

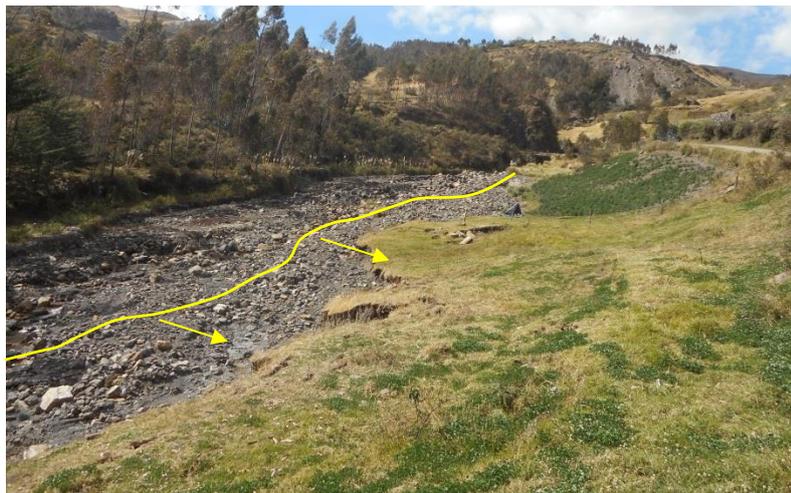
Foto 22: Cauce del río Pijobamba, la línea blanca indica hasta donde se encontraba el antiguo cauce.

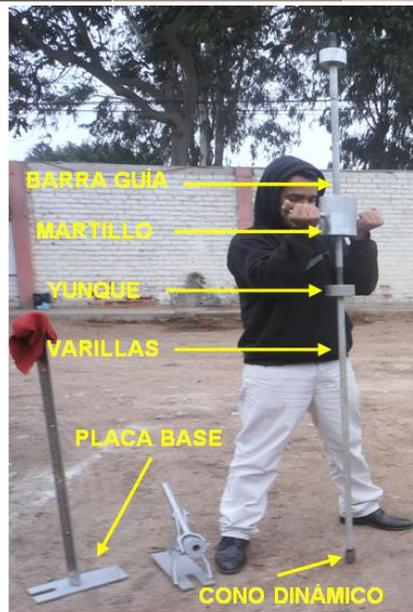
- Barra guía: Pieza unida al yunque que permite dar la altura de caída requerida por el martillo y a su vez guía en su caída libre hacia el yunque.

Figura 03: Equipos y accesorios que conforman el DPL.

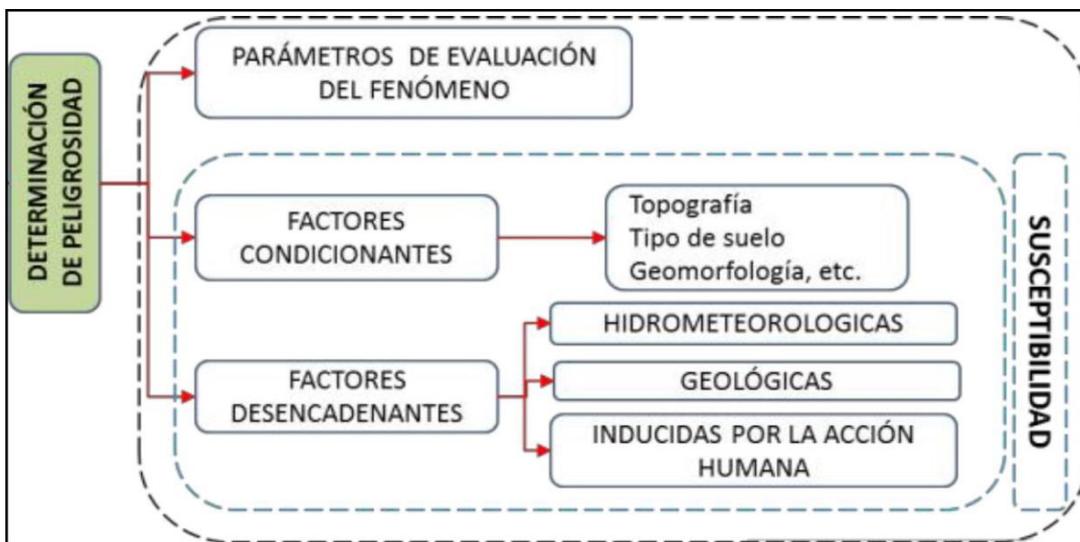
Figura 04: Esquema para la determinación de la peligrosidad según CENEPRED, 2013.

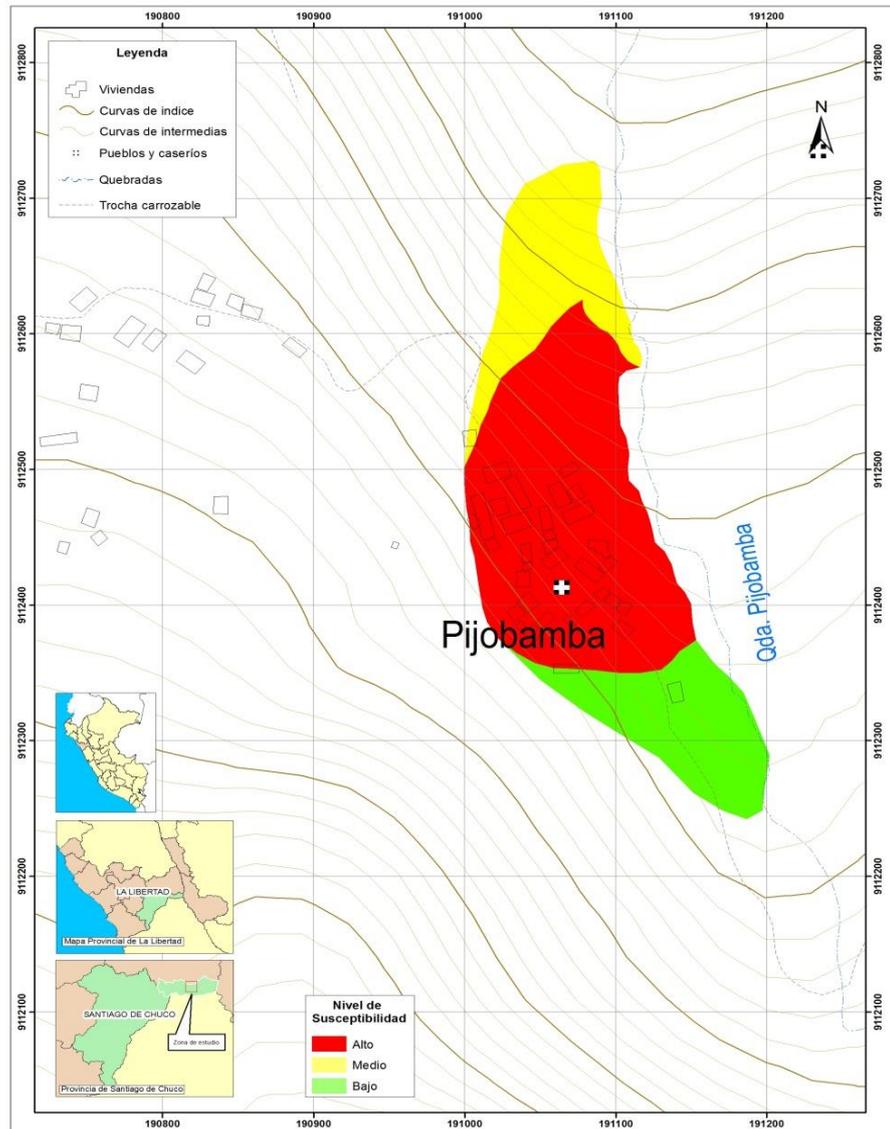
Finalmente, las zonas de Susceptibilidad Baja, se localizan a 10 m al Sureste del área urbana, Figura 05.

Figura 05: Zonificación de la susceptibilidad a reptación de suelos.

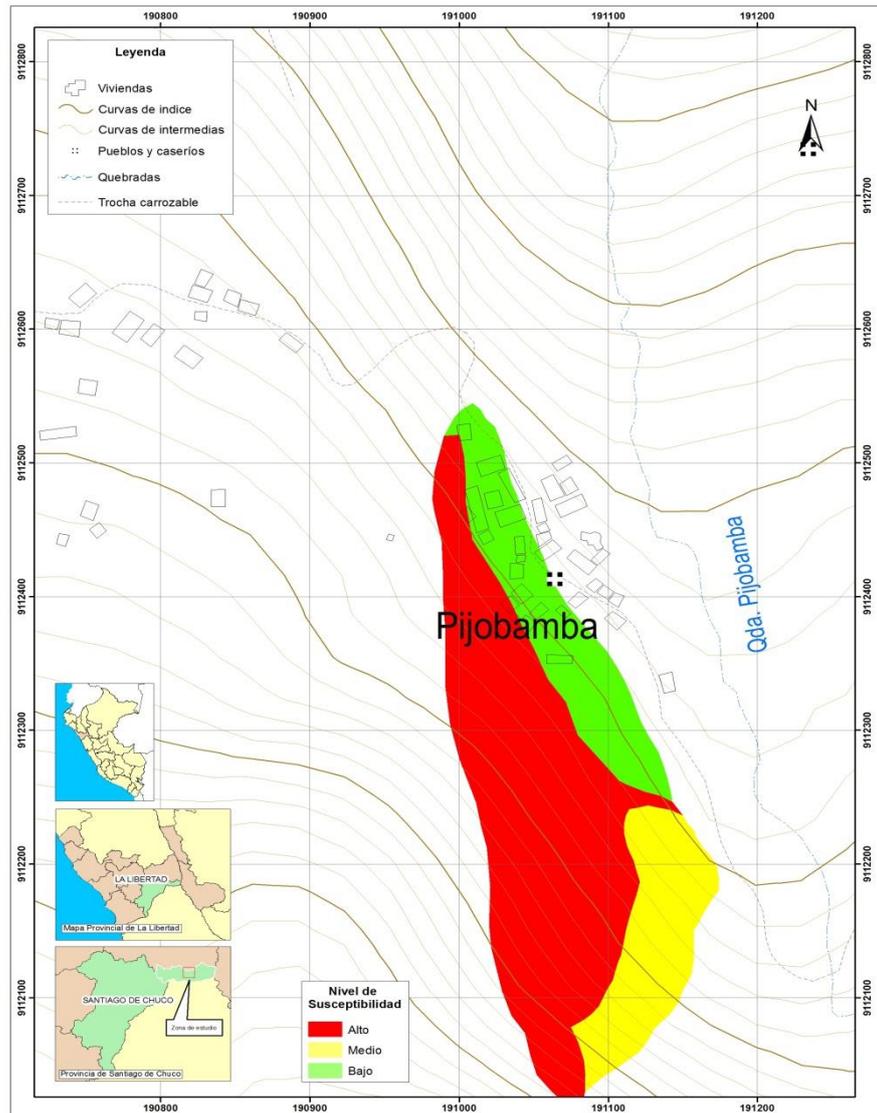
Finalmente, las zonas de Susceptibilidad Baja, abarcan el 15% y sobre las cuales se asienta el 50 % del área urbana, Figura 06.

Figura 06: Zonificación de la susceptibilidad por caída de rocas.

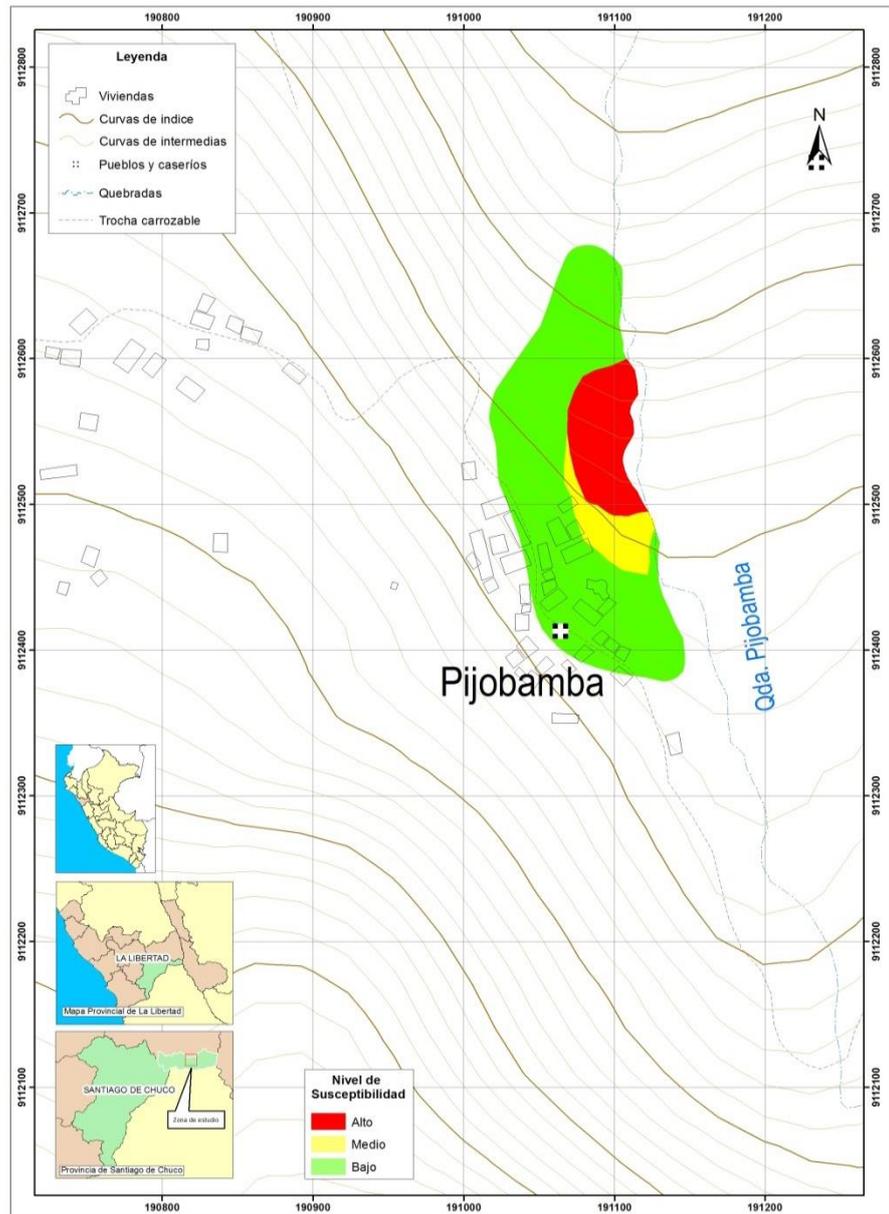
Finalmente, las zonas de Susceptibilidad Baja, abarcan el 45% y sobre las cuales se asienta el 40 % del área urbana, Figura 07.

Figura 07: Zonificación de la susceptibilidad por deslizamientos.
