GOBIERNO REGIONAL DE PUNO
SUB GERENCIA DE DEFENSA NACIONAL Y CIVIL

INFORME. N° 0010 -2016-GR PUNO-SGDNC

ASUNTO : Identificación y Evaluación en la Gestión de Riesgos del Rio
Torococha en el Distrito de Juliaca.

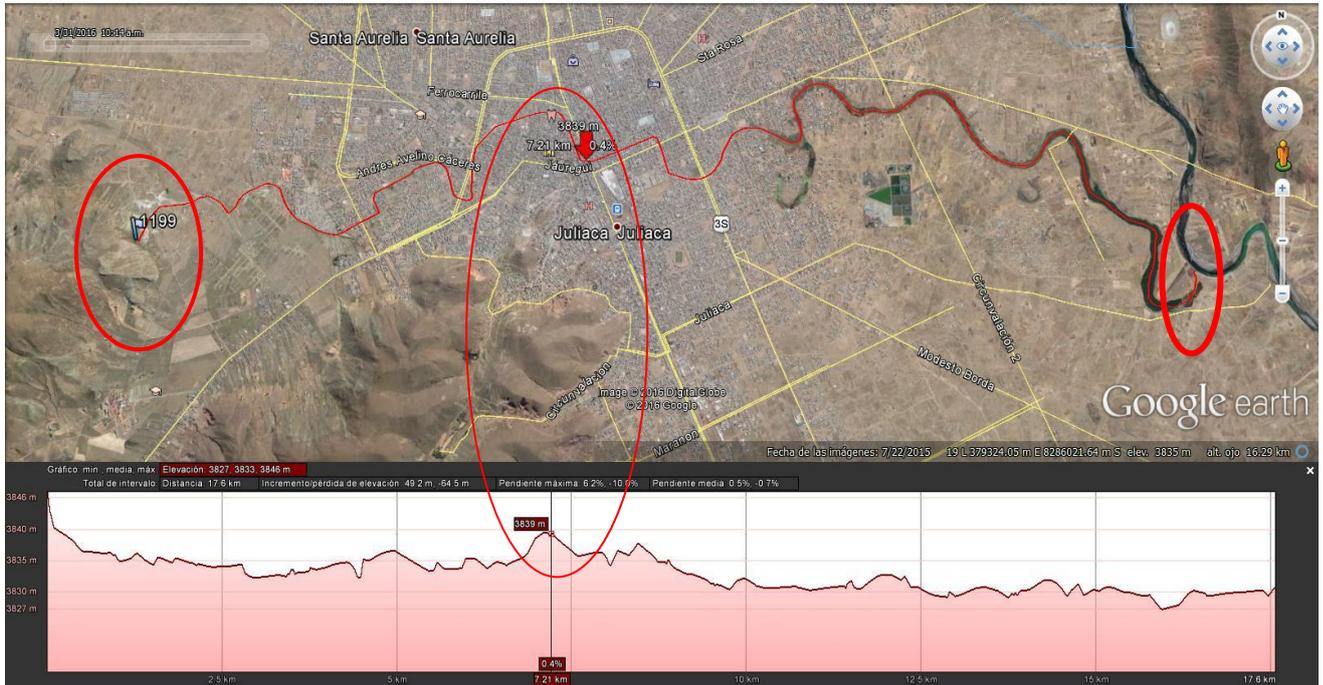
IMAGEN N° 02 PERFIL DE ELEVACION

En la Imagen N° 02 podemos apreciar todo el recorrido, desde el punto de inicio

Hasta desembocar al río Coata, este recorrido tiene una longitud de 17.5 km., también podemos apreciar en la Imagen N°02 el perfil de elevación de este río, donde se aprecia un pico alto de elevación, siendo esto un obstáculo para el normal desarrollo de la avenida del río en épocas de fuertes precipitaciones pluviales. En la Imagen N° 03 se aprecia los tramos evaluados. En la foto N° 01 se aprecia varios ojos de agua en toda la falda del cerro chullunquiani

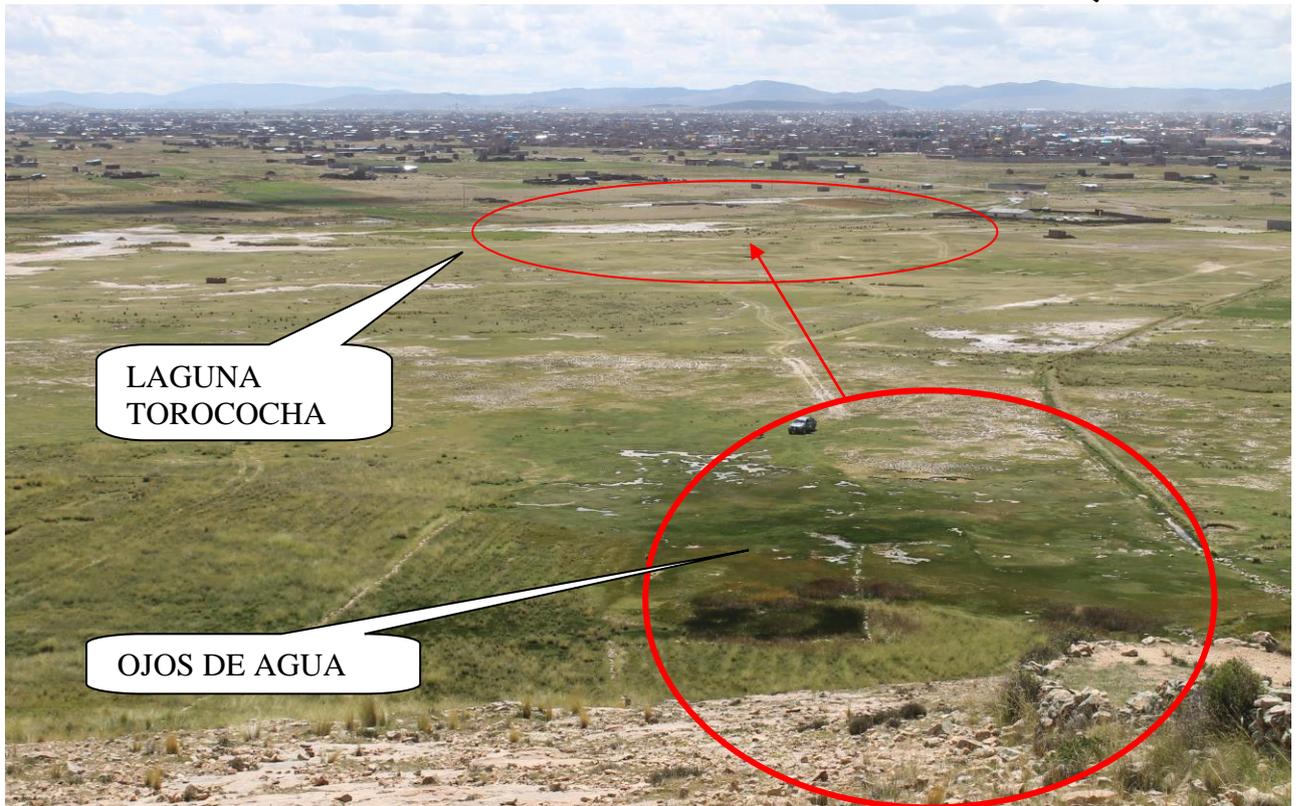
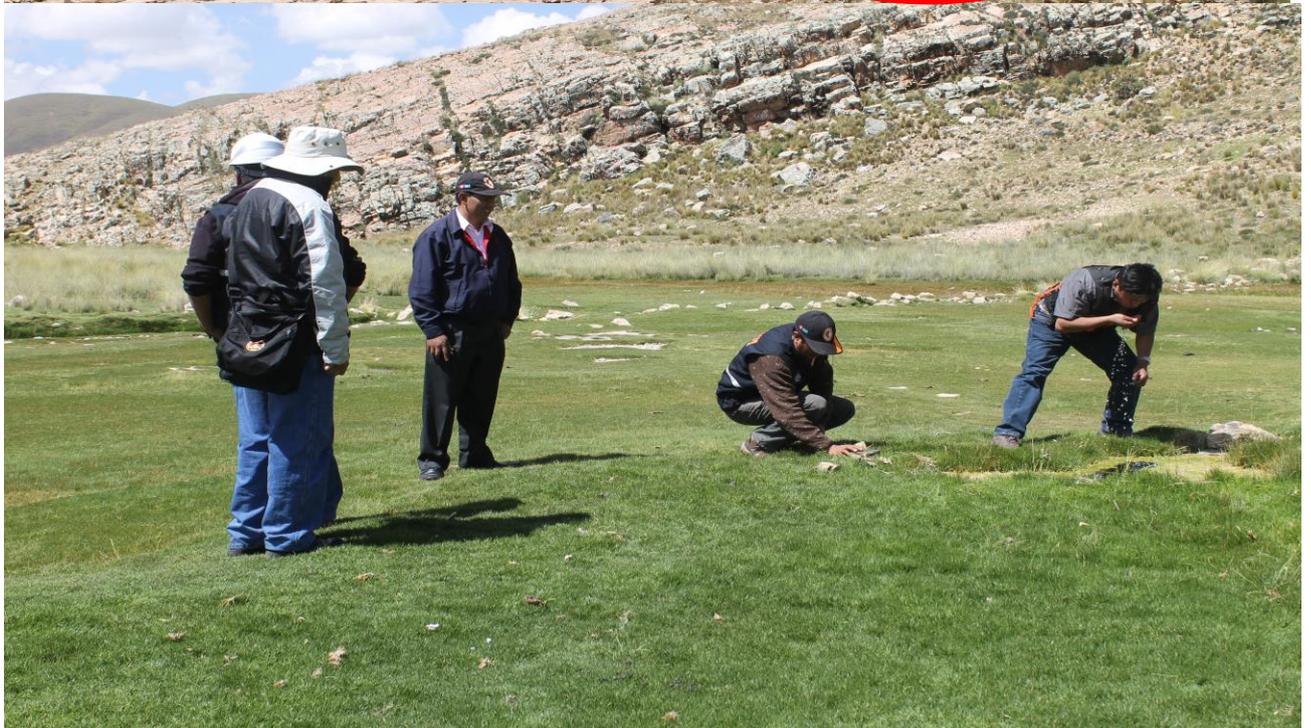
FOTO N°01 OJOS DE AGUA EN LA FALDA DEL CERRO CHULLUNQUIANI

En la Foto N° 01 podemos apreciar los ojos de agua al pie del cerro Chullunquiani en la época de fuertes precipitaciones pluviales se saturan y forman la laguna Torococha donde nace este rio con el mismo nombre

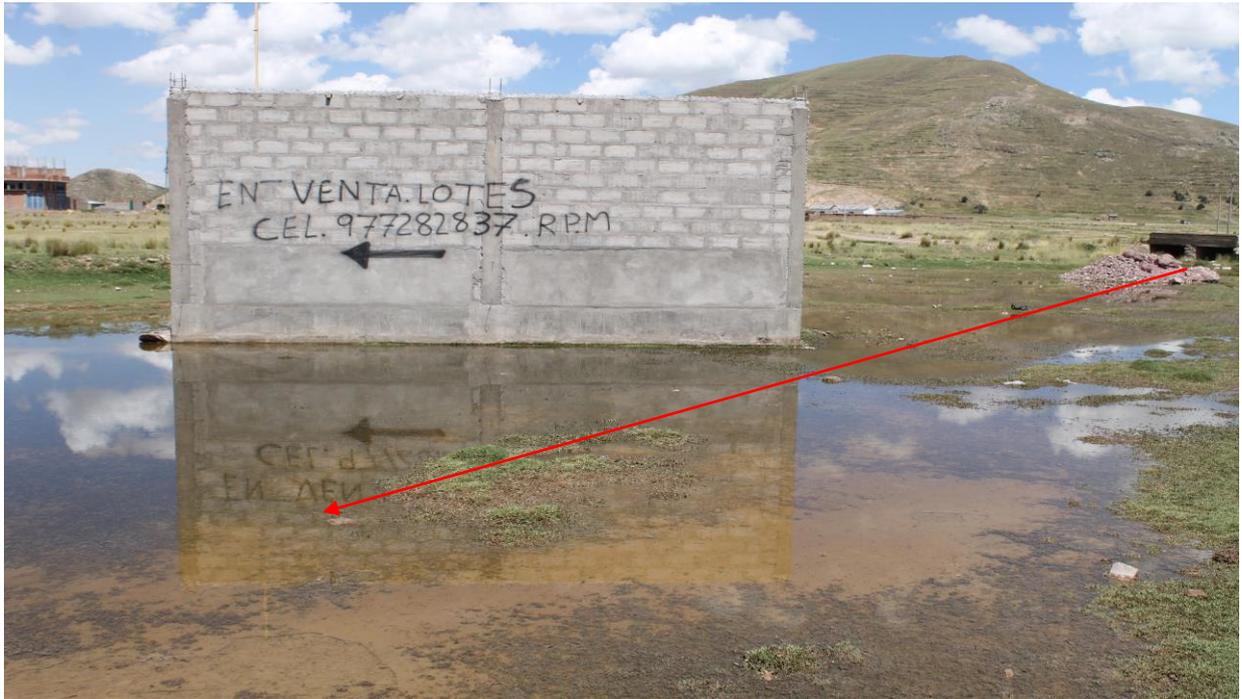
FOTO N°02 VIVIENDAS DENTRO DEL LECHO DEL RIO

En la foto N° 02 se aprecia construcción de viviendas dentro del lecho del rio de esta manera entorpece la construcción de defensas ribereñas,

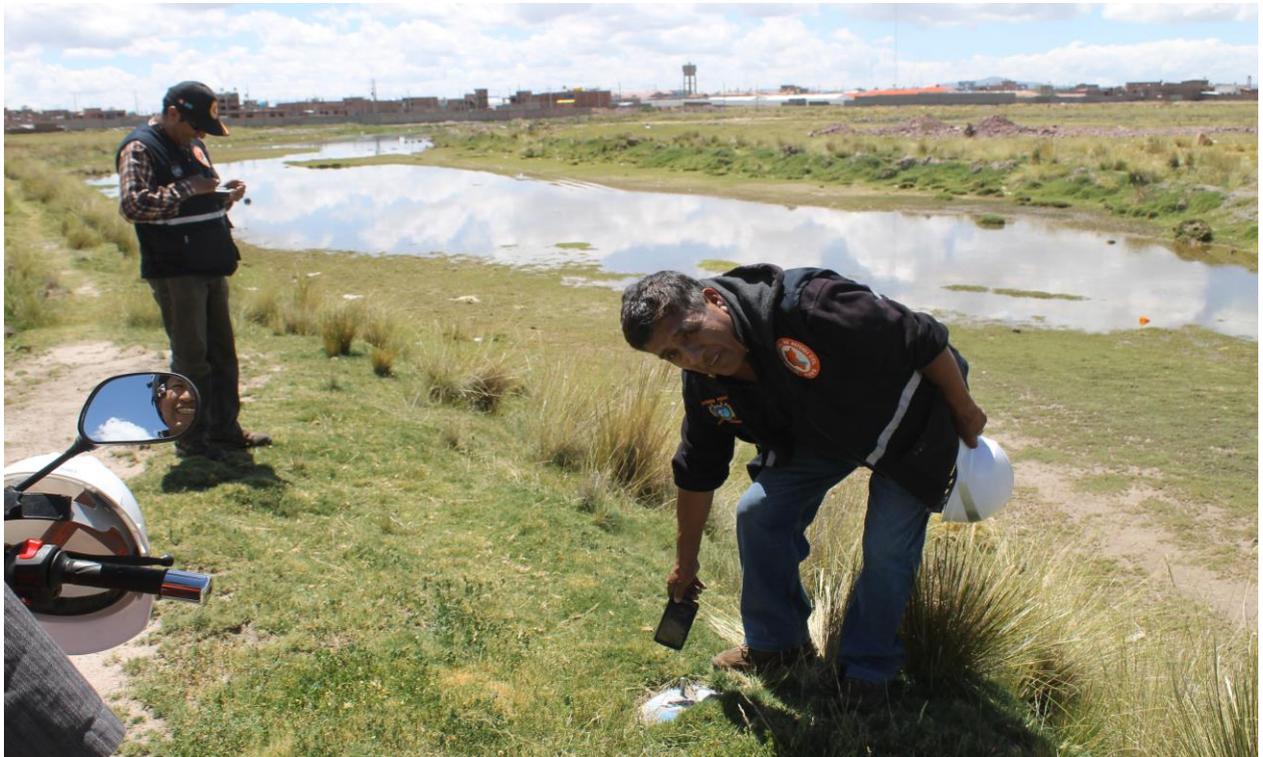
FOTON°03 LEVANTAMIENTO TOPOGRAFICO

En la foto N° 03 se aprecia puntos existentes (BM) de levantamiento topográfico en esta zona.

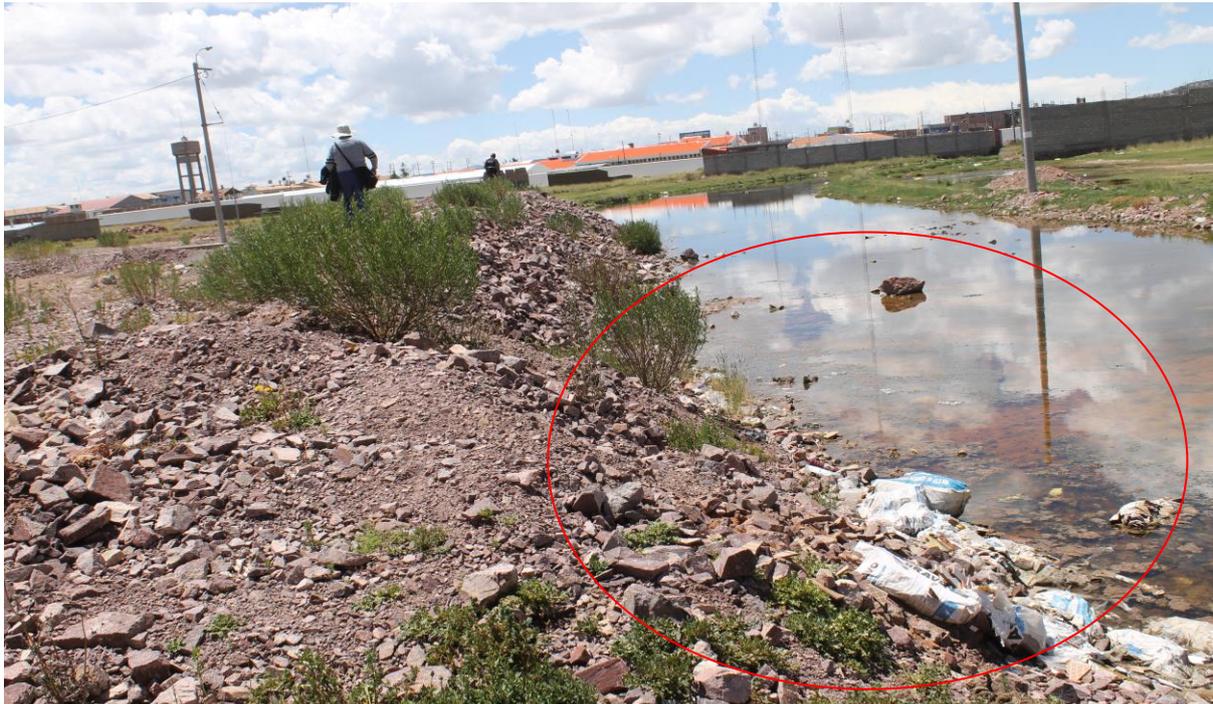
FOTO N°04 RIO TOROCOCHA COLMATADO

En la Foto N° 04 se parecía la colmatación del río e ingreso a la ciudad de Juliaca completamente colmatado con desmontes de material de residuos solidos
FOTO N° 05 RIO TOROCOCHA REDUCIDO A UNA ALCANTARILLADA

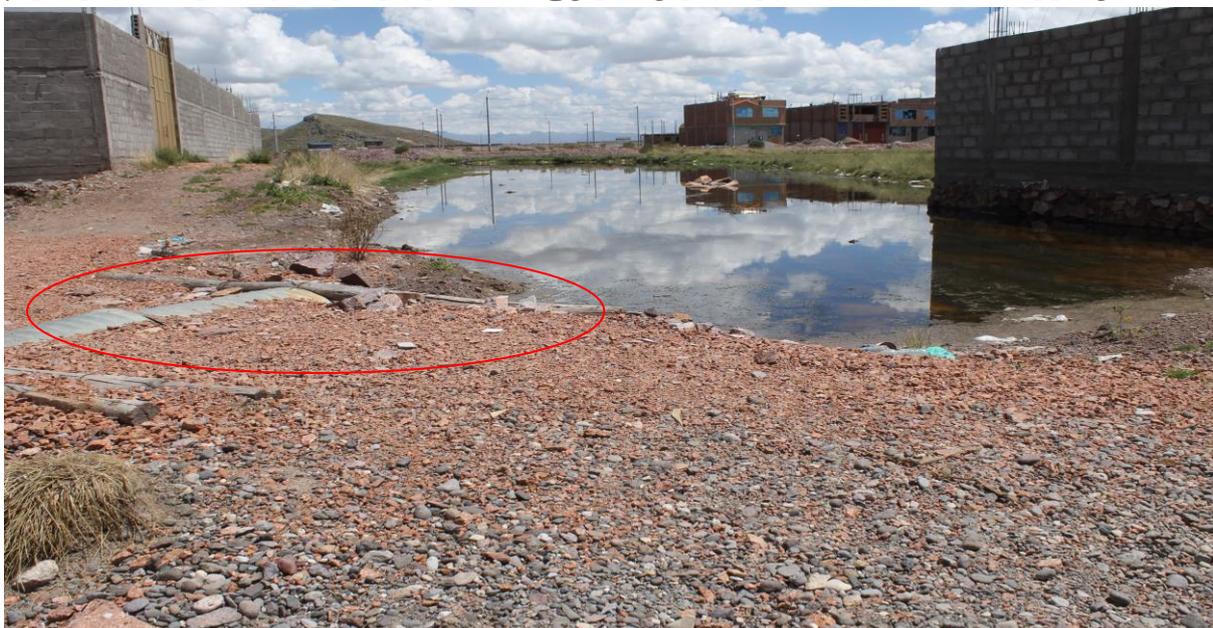
En la foto N°05 se aprecia la reducción del río torococha a una alcantarilla con ello se incrementa la inundación de todas las viviendas aledañas al río en los meses de fuertes precipitaciones pluviales.

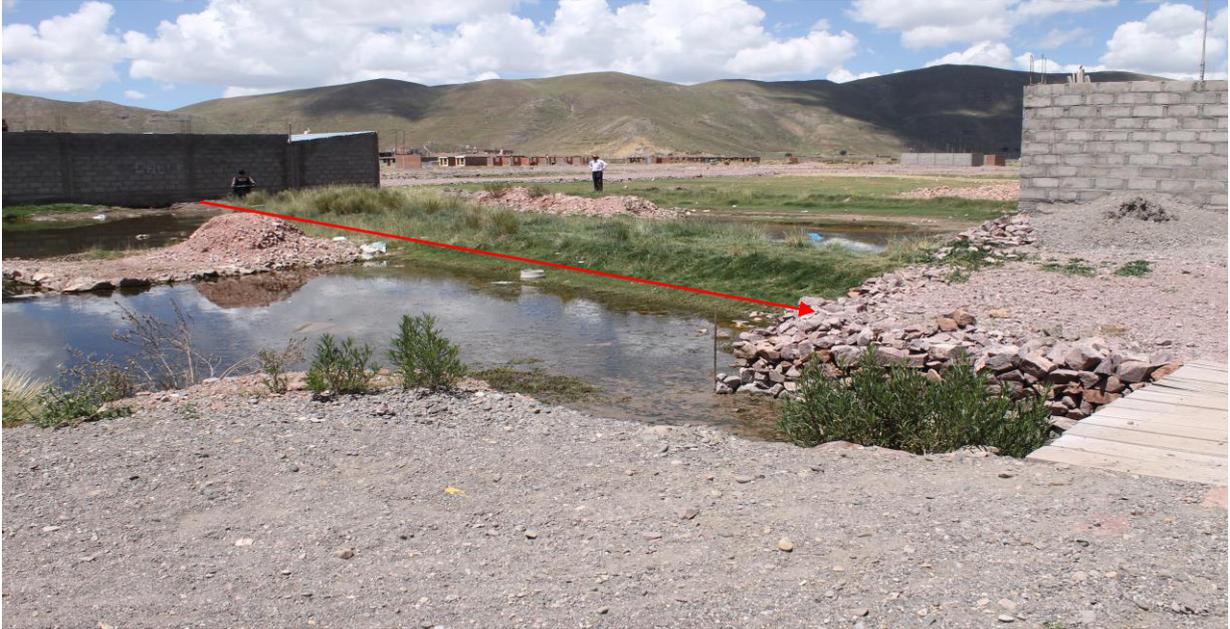
FOTO N°06 RIO TOROCOCHA LOTIZADO

En la Foto N° 06 podemos apreciar la interrupción del rio torococha con lotizaciones de terrenos en pleno cauce del rio de esta manera interrumpiendo el cauce natural existente.

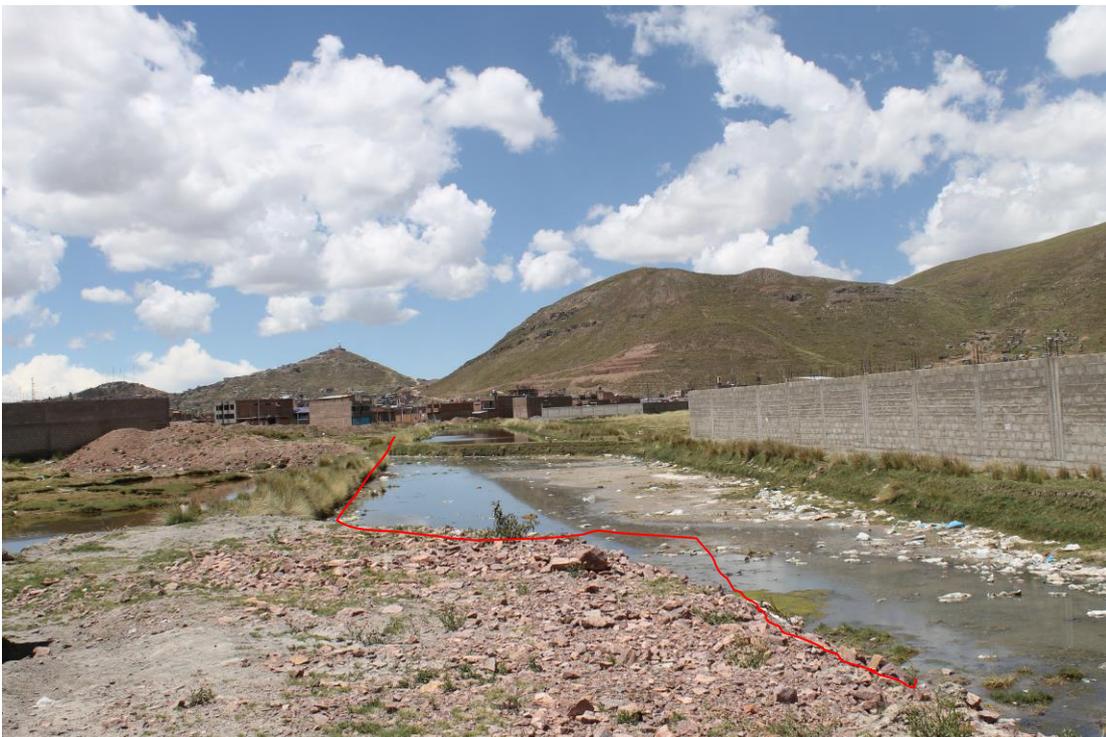
FOTO N° 07 REDUCCION DE SECCION DEL RIO TOROCOCHA

En la Foto N° 07 se aprecia el corte que se hace a la sección del rio para ganar terreno con fines de lotización de viviendas.

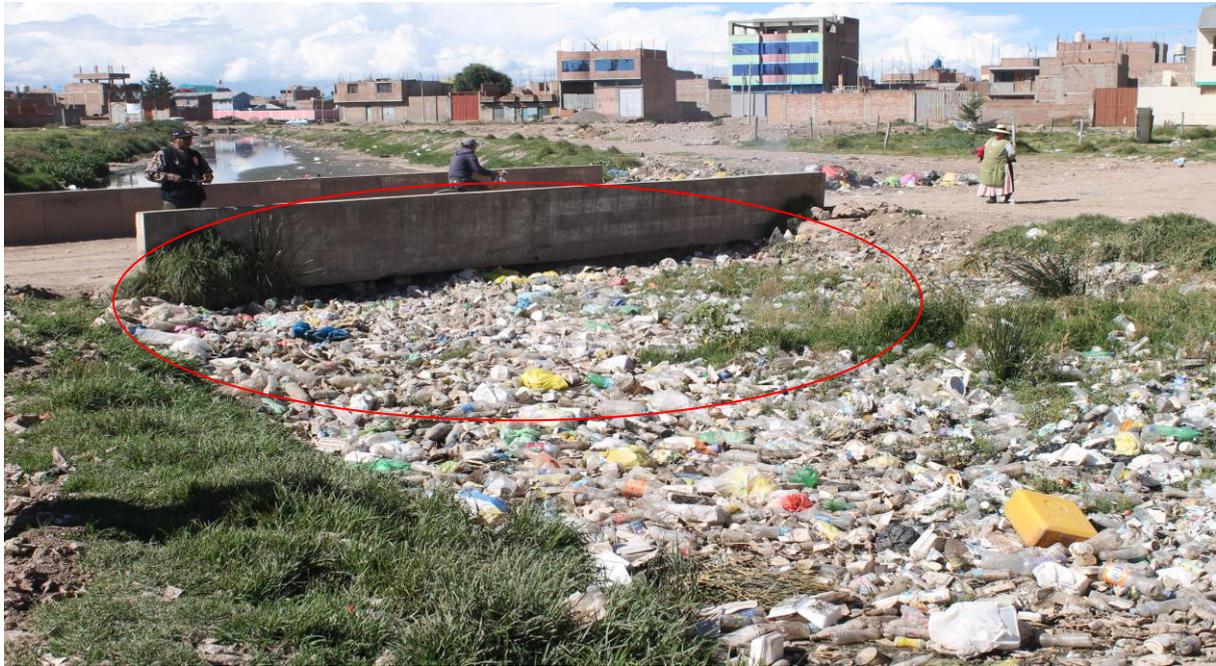
FOTO N°08 INADECUADA ELEVACION DEL PUENTE

En la Foto N°08 se aprecia el desnivel que existe entre el puente y la avenida principal, con una sección pequeña con un tirante inadecuado, de tal manera se nota la colmatación del río con material inorgánico siendo un peligro inminente de desborde.

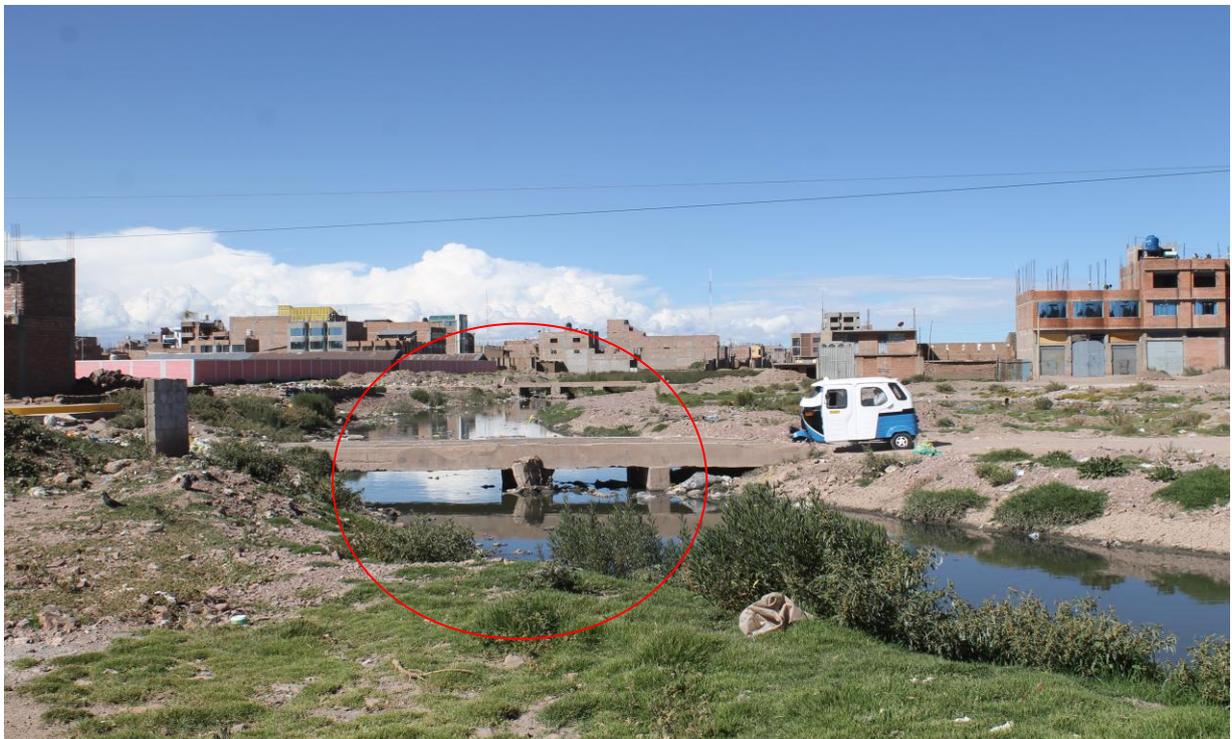
FOTO N° 09 INADECUADA ELEVACION DE PUENTES

En la Foto N° 09 se aprecia puentes carrozables totalmente colapsados por mal diseño y el paso del tiempo, notándose los estribos, pilares colapsados también se nota un tirante inadecuado siendo un alto riesgo para la población usuaria.

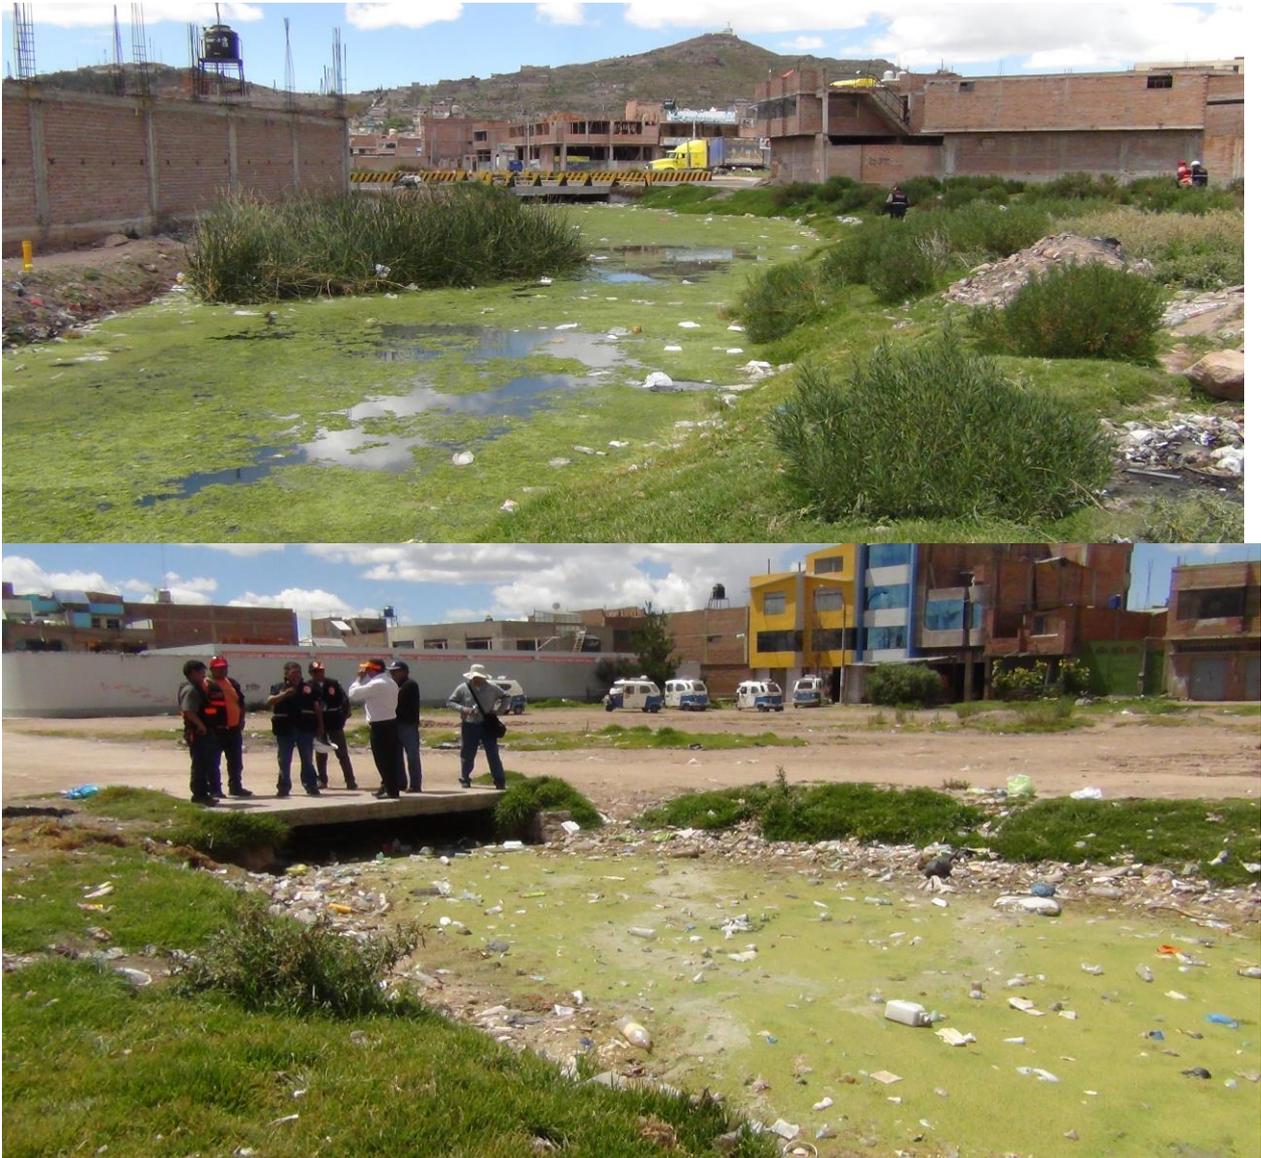
FOTO N°10 INICIO DEL CANAL CON LOZA DE CONCRETO (TAPADO)

En la Foto N°10 vemos el inicio del canal tapado (concreto armado) en la siguiente coordenada Lat. -15494 Long. -70,144 a una altura 3835 msnm, este ingreso supuestamente de aguas pluviales contiene residuos sólidos e inorgánicos a esto se suma un canal con una sección inadecuada así como el tirante de 1.50m los que no son suficientes para la época de lluvias.

En todo su recorrido de 17.5 Km de longitud aproximadamente existe una elevación de 3845 msnm. En la coordenada siguiente E:378464.60 y S: 8286818.28 , además de ello en los 3.64 Km de recorrido en la zona tapada no existe ductos para realizar la limpieza correspondiente (Tapas de limpieza).

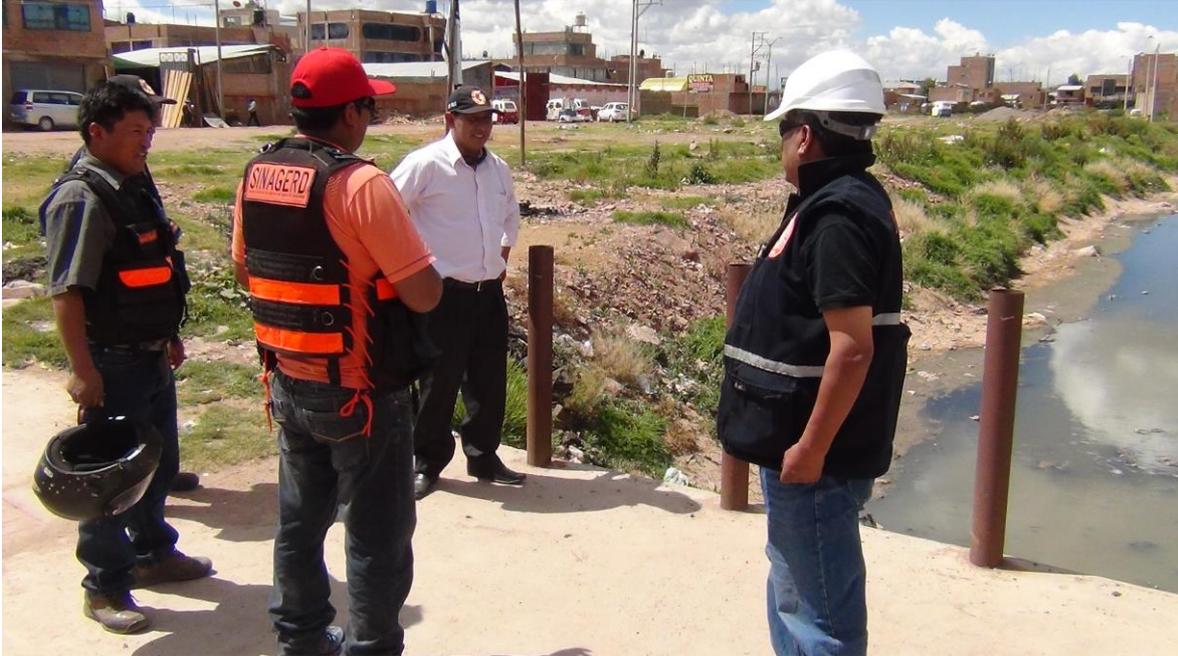
FOTO N°11 PUENTE SAN ISIDRO (CIRCUNVALACION)

En la Foto N° 11 se aprecia el puente San Isidro, final del canal tapado ubicado en la siguiente coordenada Lat.-15495 Long.-70,120 en una elevación de 3835 msnm. Con una longitud de recorrido de 3.64 km. Aproximadamente.

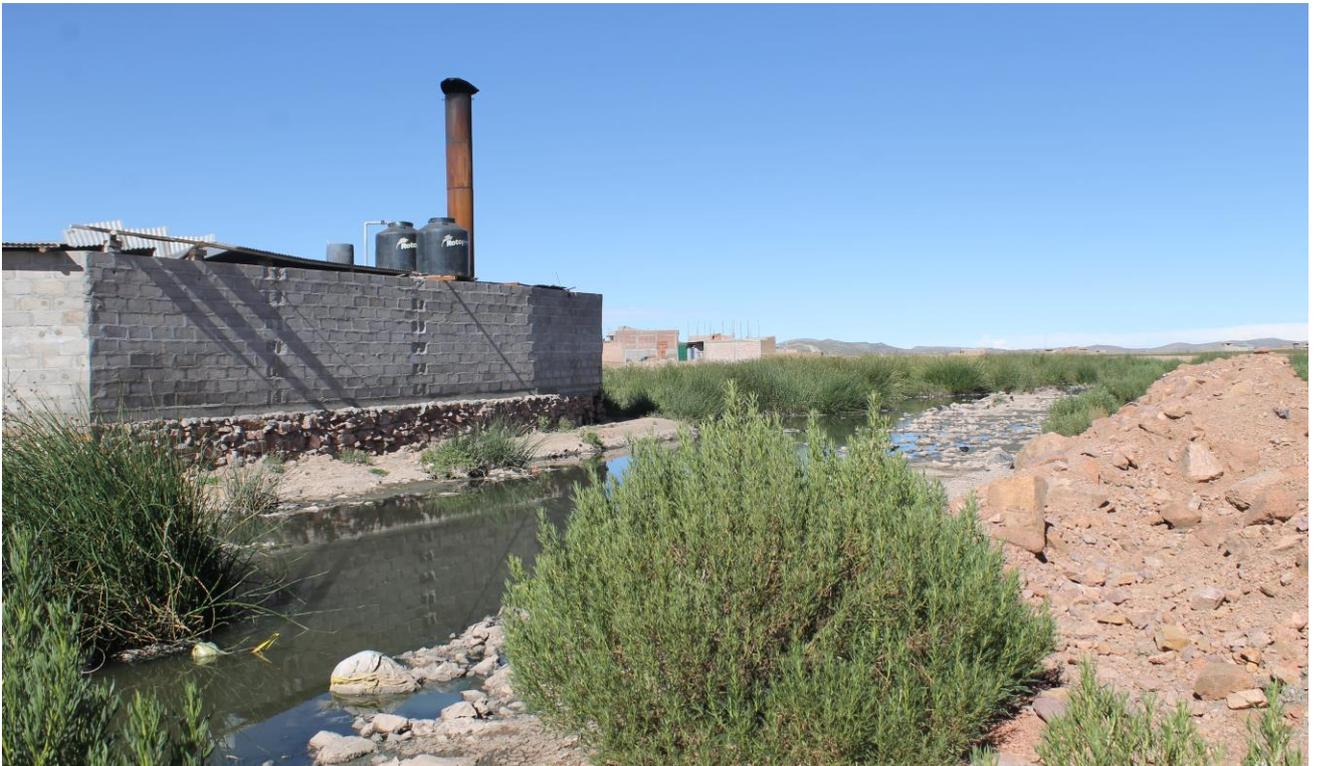
FOTO N° 12 AGUAS ABAJO DEL PUENTE SAN ISIDRO.

En la Foto N°12 el río torococha se encuentra totalmente colmatado y contaminado por aguas hervidas vertidas por la población de juliaca.

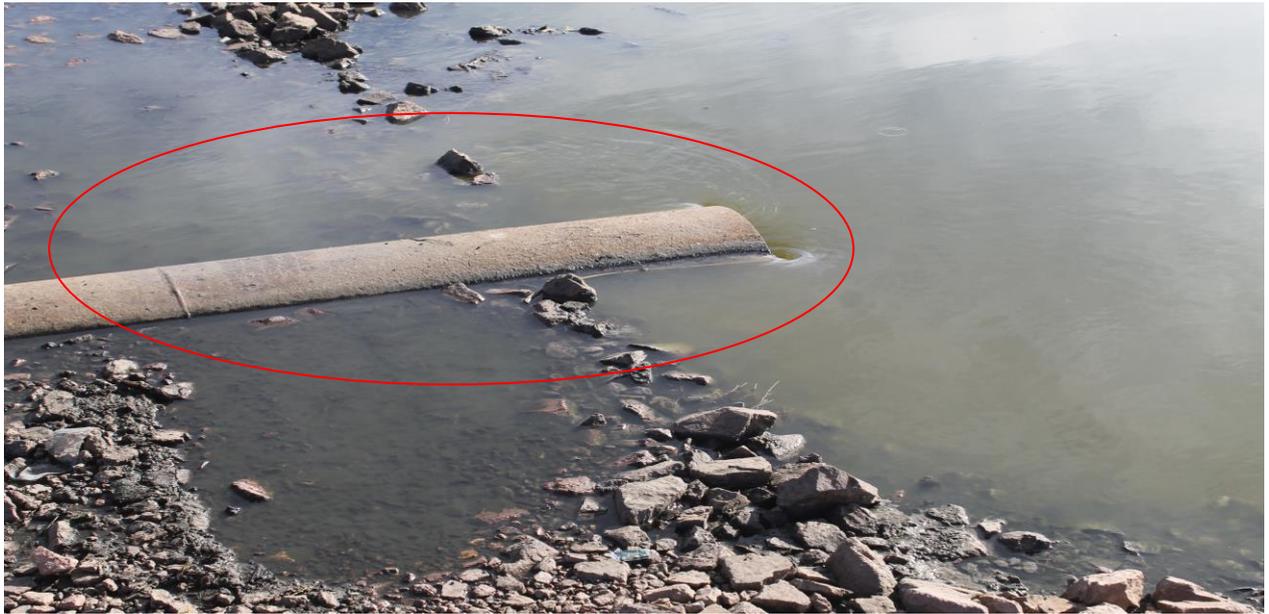
FOTO N° 13 CONEXIÓN CLANDESTINA DE AGUAS SERVIDAS

En la Foto N° 13 podemos apreciar conexiones clandestinas aguas abajo del puente San Isidro, esto ocurre en todo el recorrido desde el inicio y con mayor frecuencia desde la laguna temporal hasta la desembocadura al río Coata.

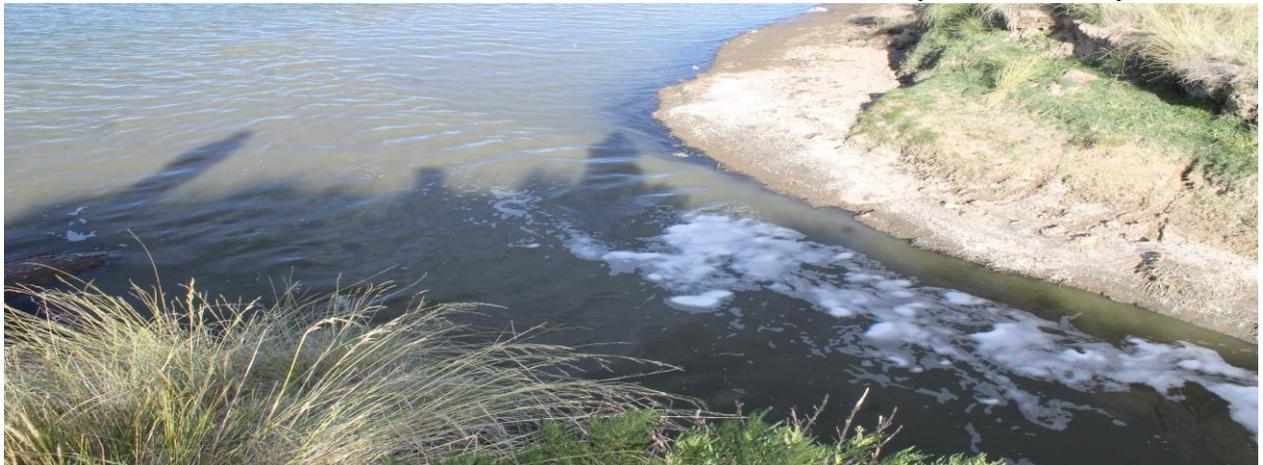
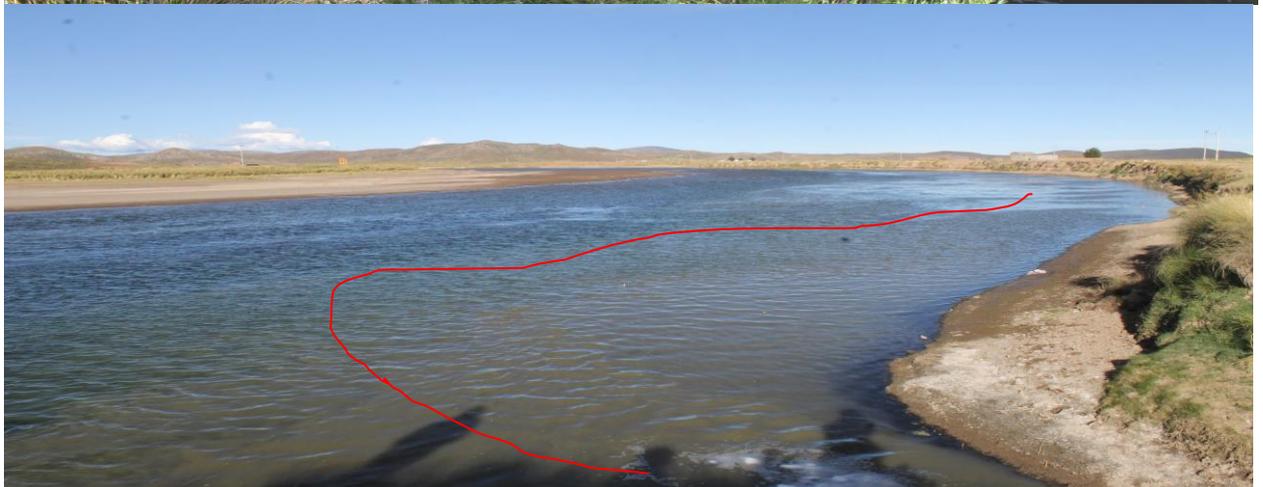
FOTO N°14 RECORRIDO FINAL DEL RIO TOROCOCHA (RIO COATA)

En la Foto N° 014 podemos apreciar la desembocadura del río Torococha al río Coata con una coordenada de Lat.-15,506 Long. -70071 con una elevación 3828msnm. Quien ingresa finalmente al lago Titicaca.
