INFORME TECNICO N° 231-2017-MINAGRI-ANA-AAA X MANTARO-ALA MANTARO-AT/MCTV

ASUNTO : Identificación de Zona crítica río Achamayo.

FECHA : Huancayo, *31 de Agosto del 2017.*

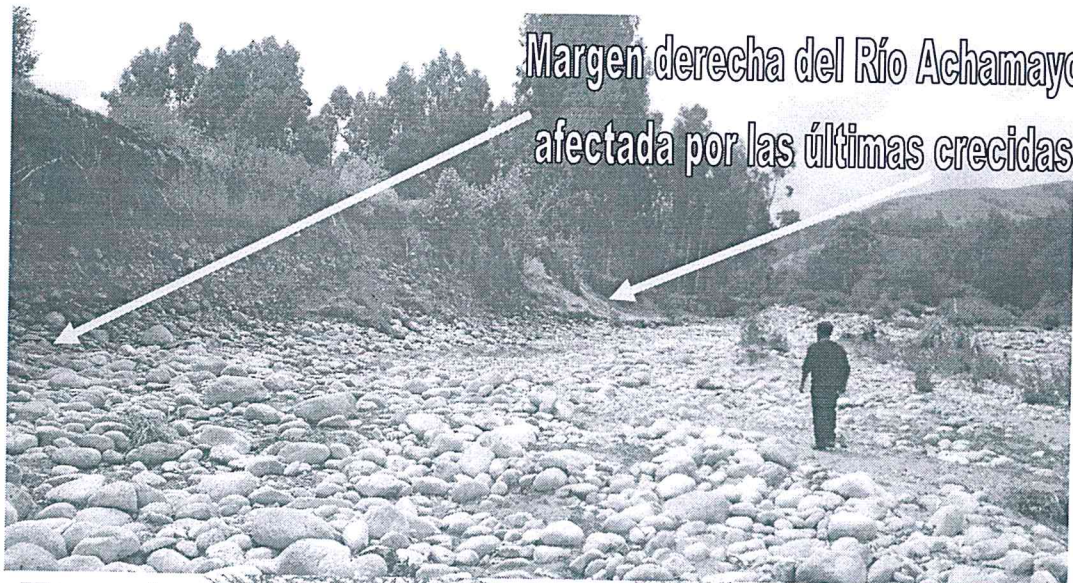
Margen derecha del Río Achamayo afectada por las últimas crecidas

- 5.1 La Municipalidad distrital de Quichuay, deberá realizar trabajos de encauzamiento del río Achamayo en los tramos identificados en la Verificación técnica de campo, a fin de que no se susciten desbordes y/o emergencias en la temporada de lluvias.
- 5.2 Remitir copia del presente informe a la Municipalidad distrital de Quichuay, para su conocimiento y fines que estime pertinente.

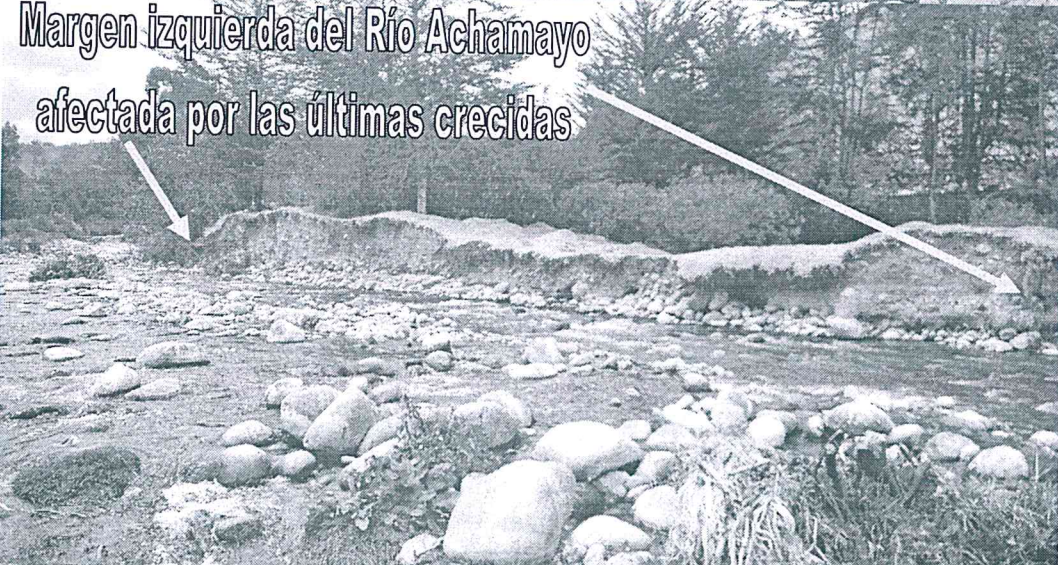
Margen izquierda del Río Achamayo afectada por las últimas crecidas

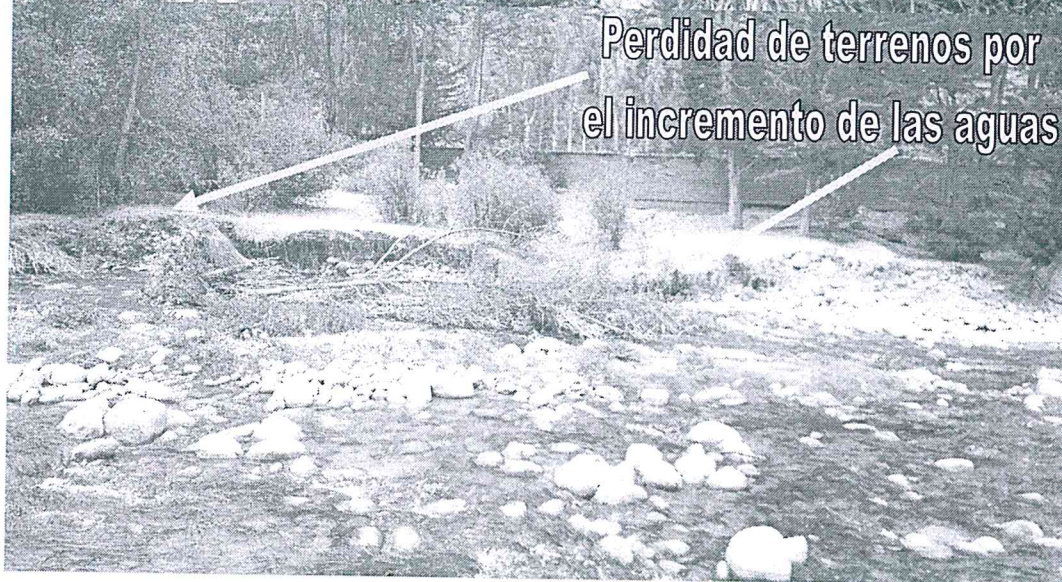
Perdida de terrenos por el incremento de las aguas

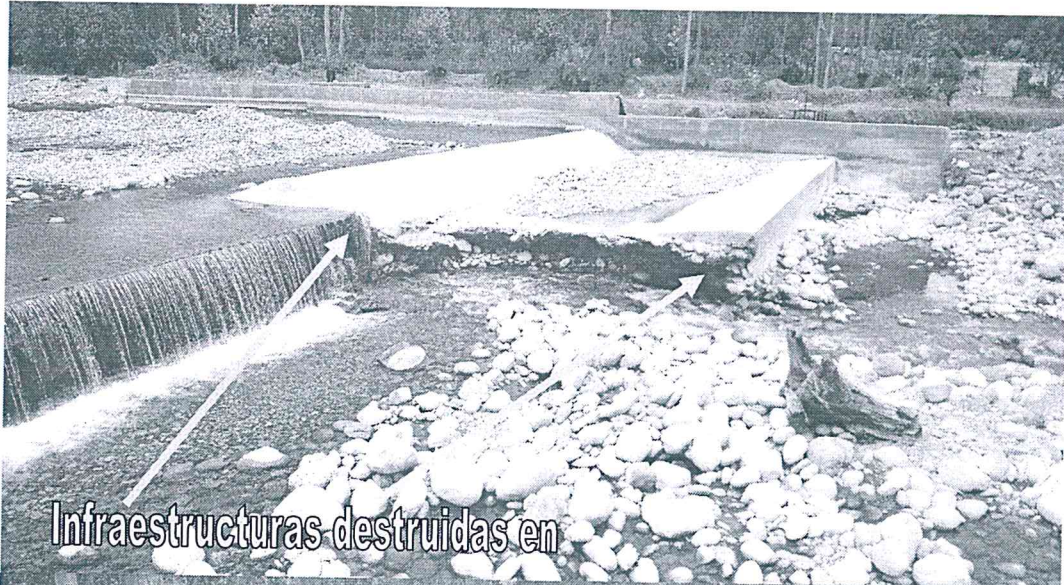
Infraestructuras destruidas en ambas márgenes del río Achamayo

TERCERO - Durante el recorrido se observa la destrucción de una infraestructura de captación de agua para riego.

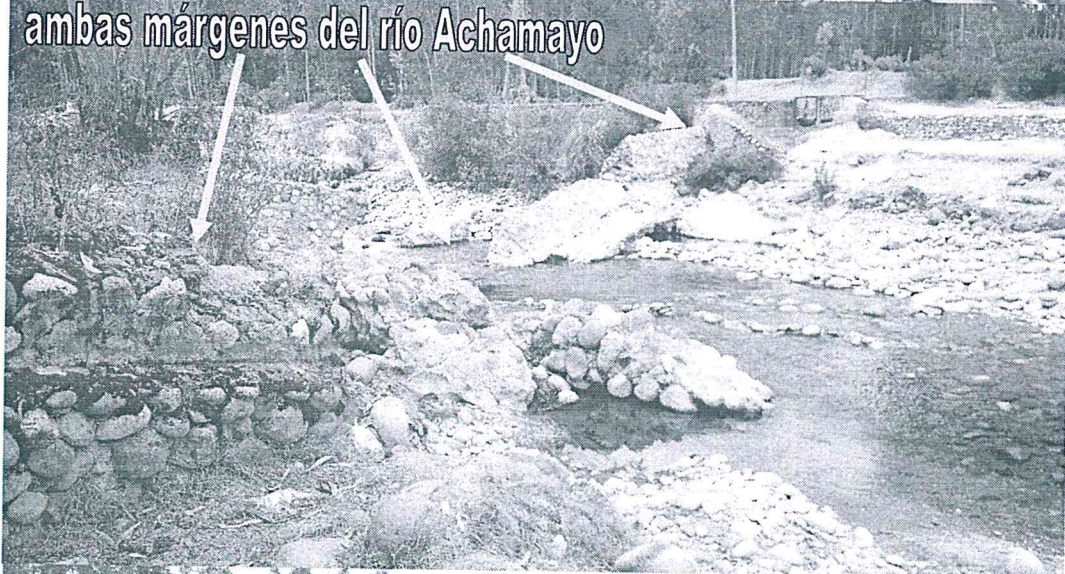
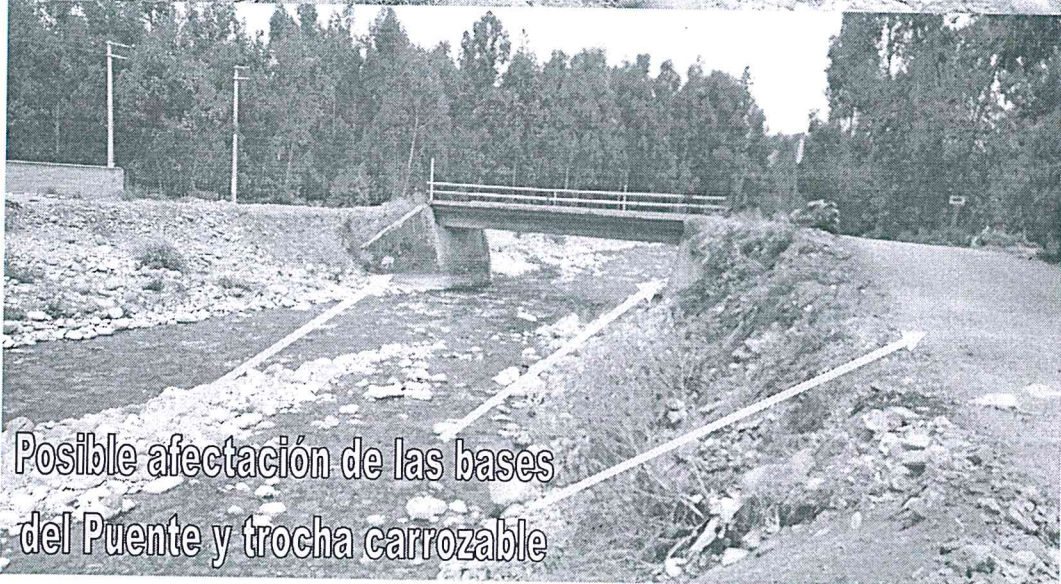
Posible afectación de las bases del Puente y trocha carrozable

SEGUNDO - Se observa así mismo la pérdida de terrenos en ambas márgenes, durante la temporada de lluvias del presente año, así mismo el posible peligro de debilitamiento de las bases de 02 puentes, el boza deportiva, el techo camozable, etc.

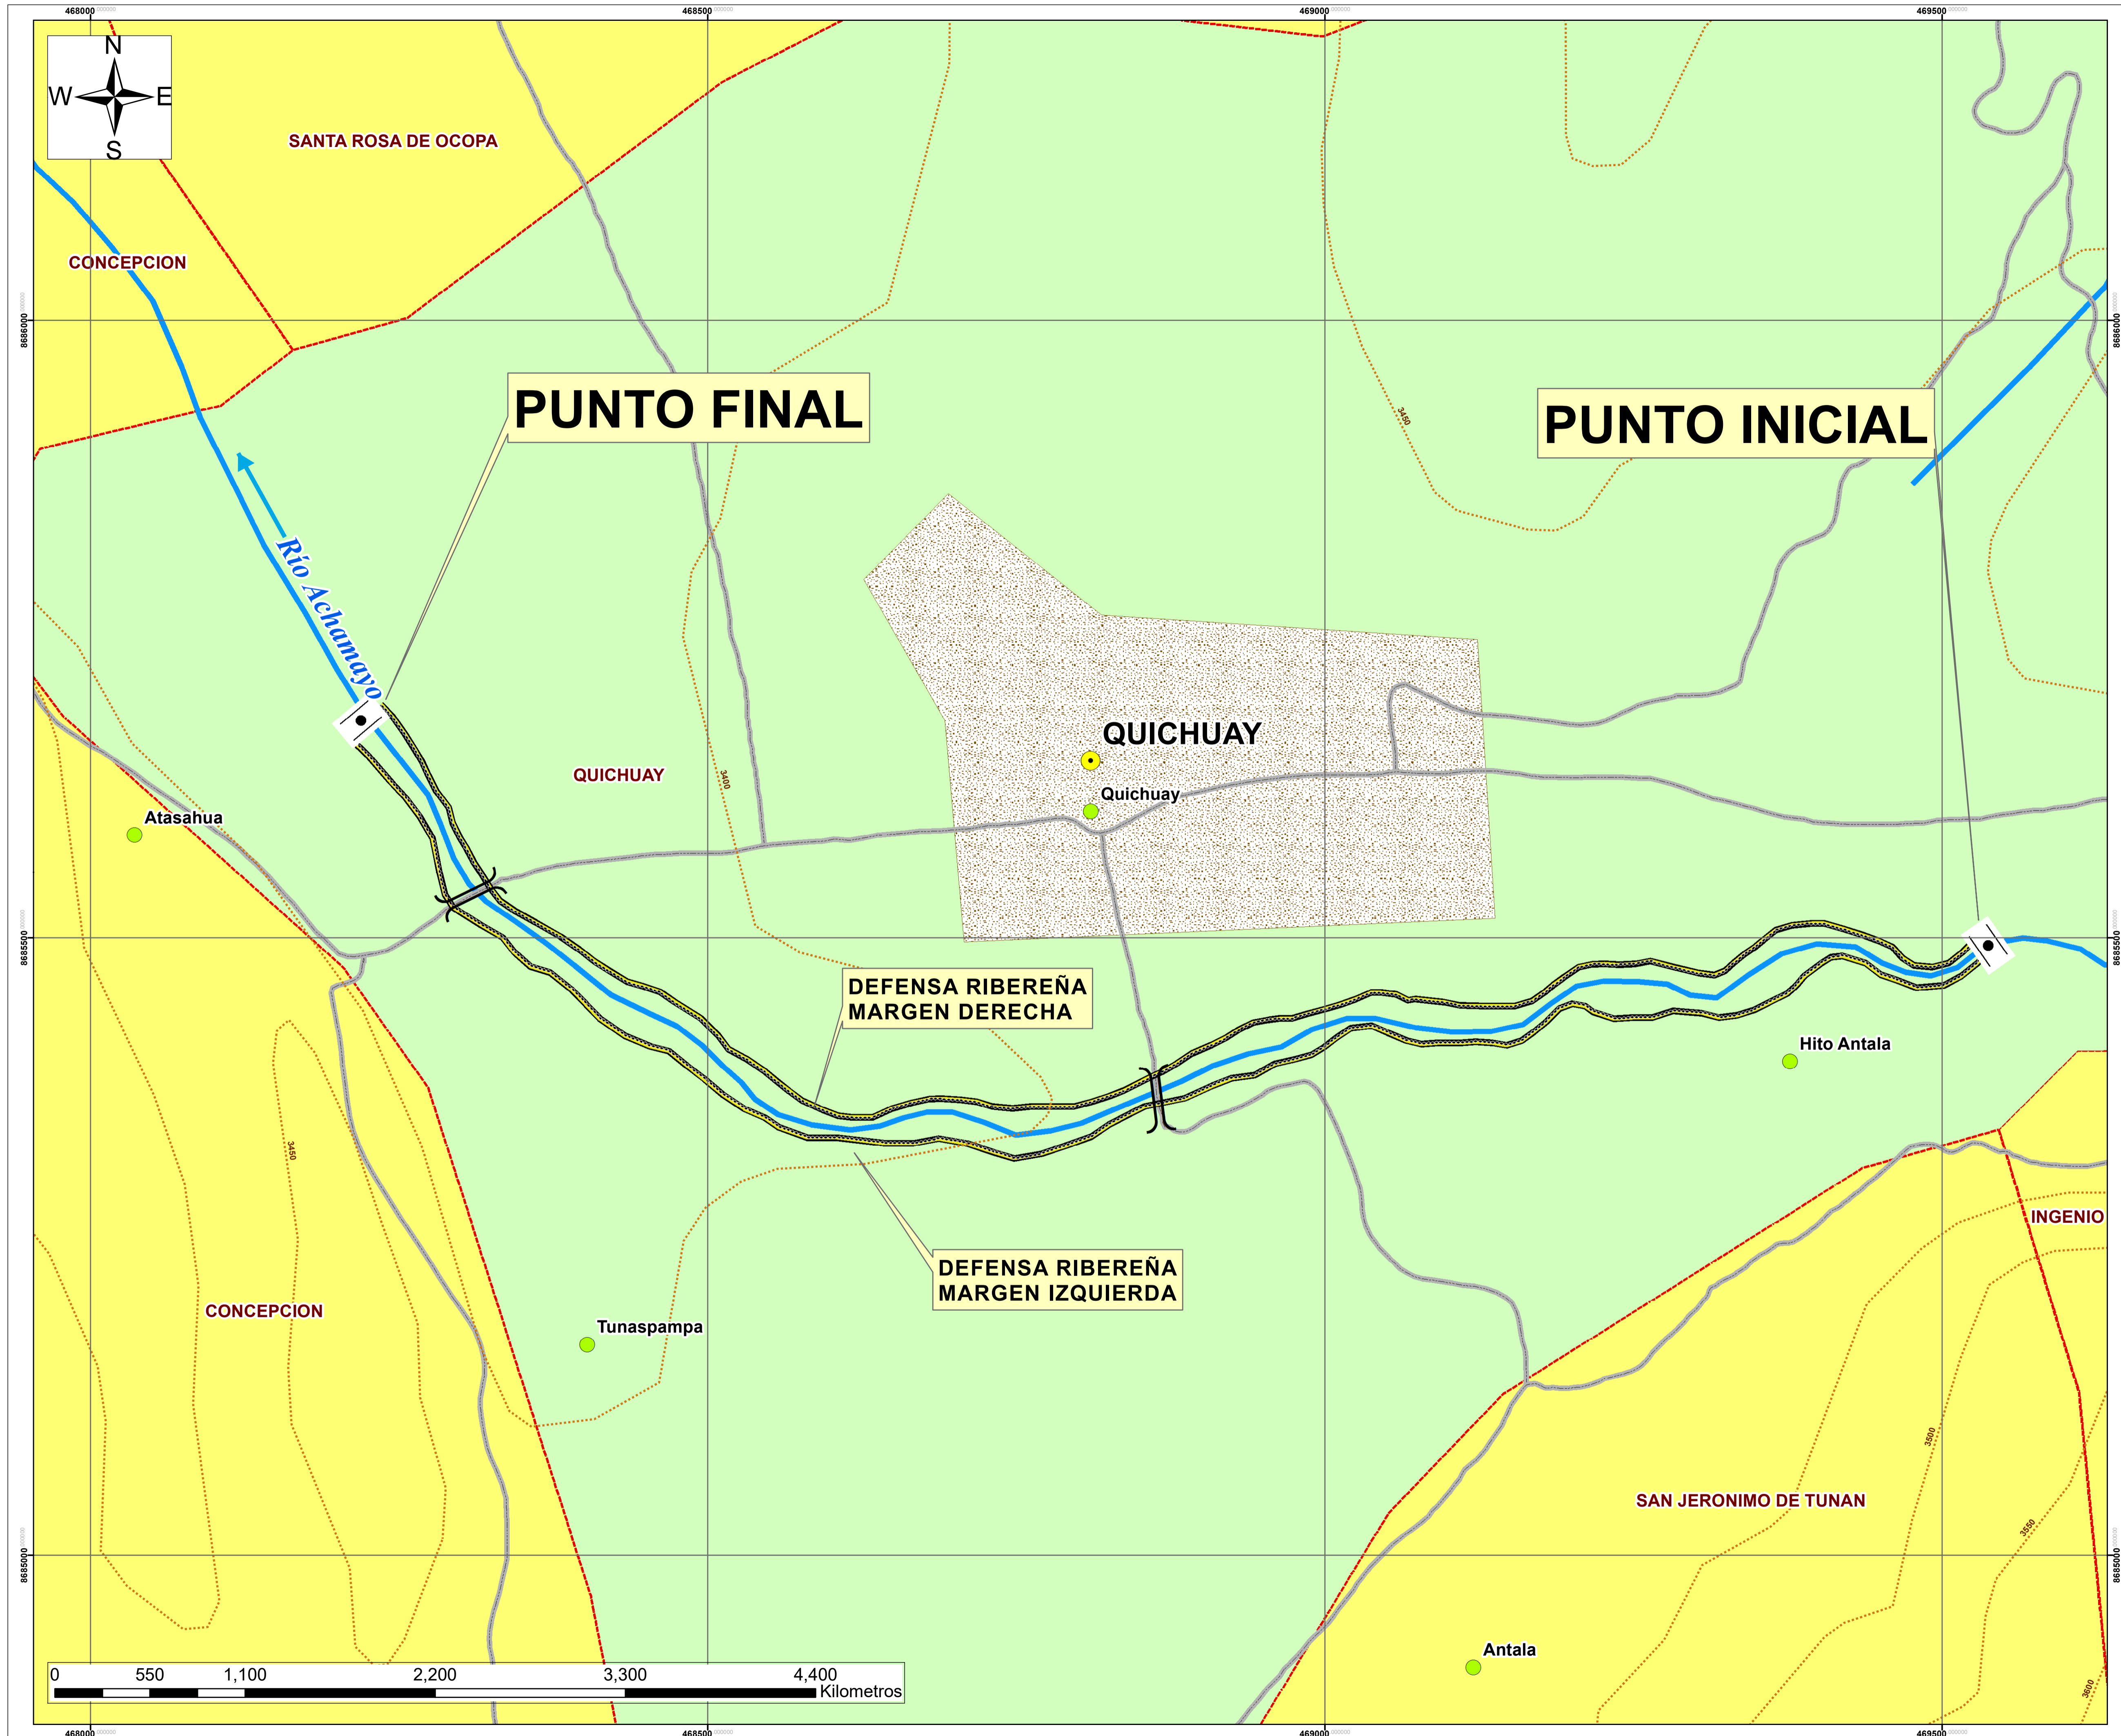
N° PLANO:
P-01

CUARTO - El recorrido tiene una longitud aproximada de 900 metros lineales, recomendando realizar trabajos de protección y/o construcción de una defensa ribereña en ambas márgenes del río Achamayo.
