EVALUACIÓN GEOLÓGICA SOBRE EFECTOS DE EL NIÑO COSTERO 2017 EN LA REGIÓN TUMBES

MAPA DE PELIGROS QUE AFECTAN LA INFRAESTRUCTURA

M-5

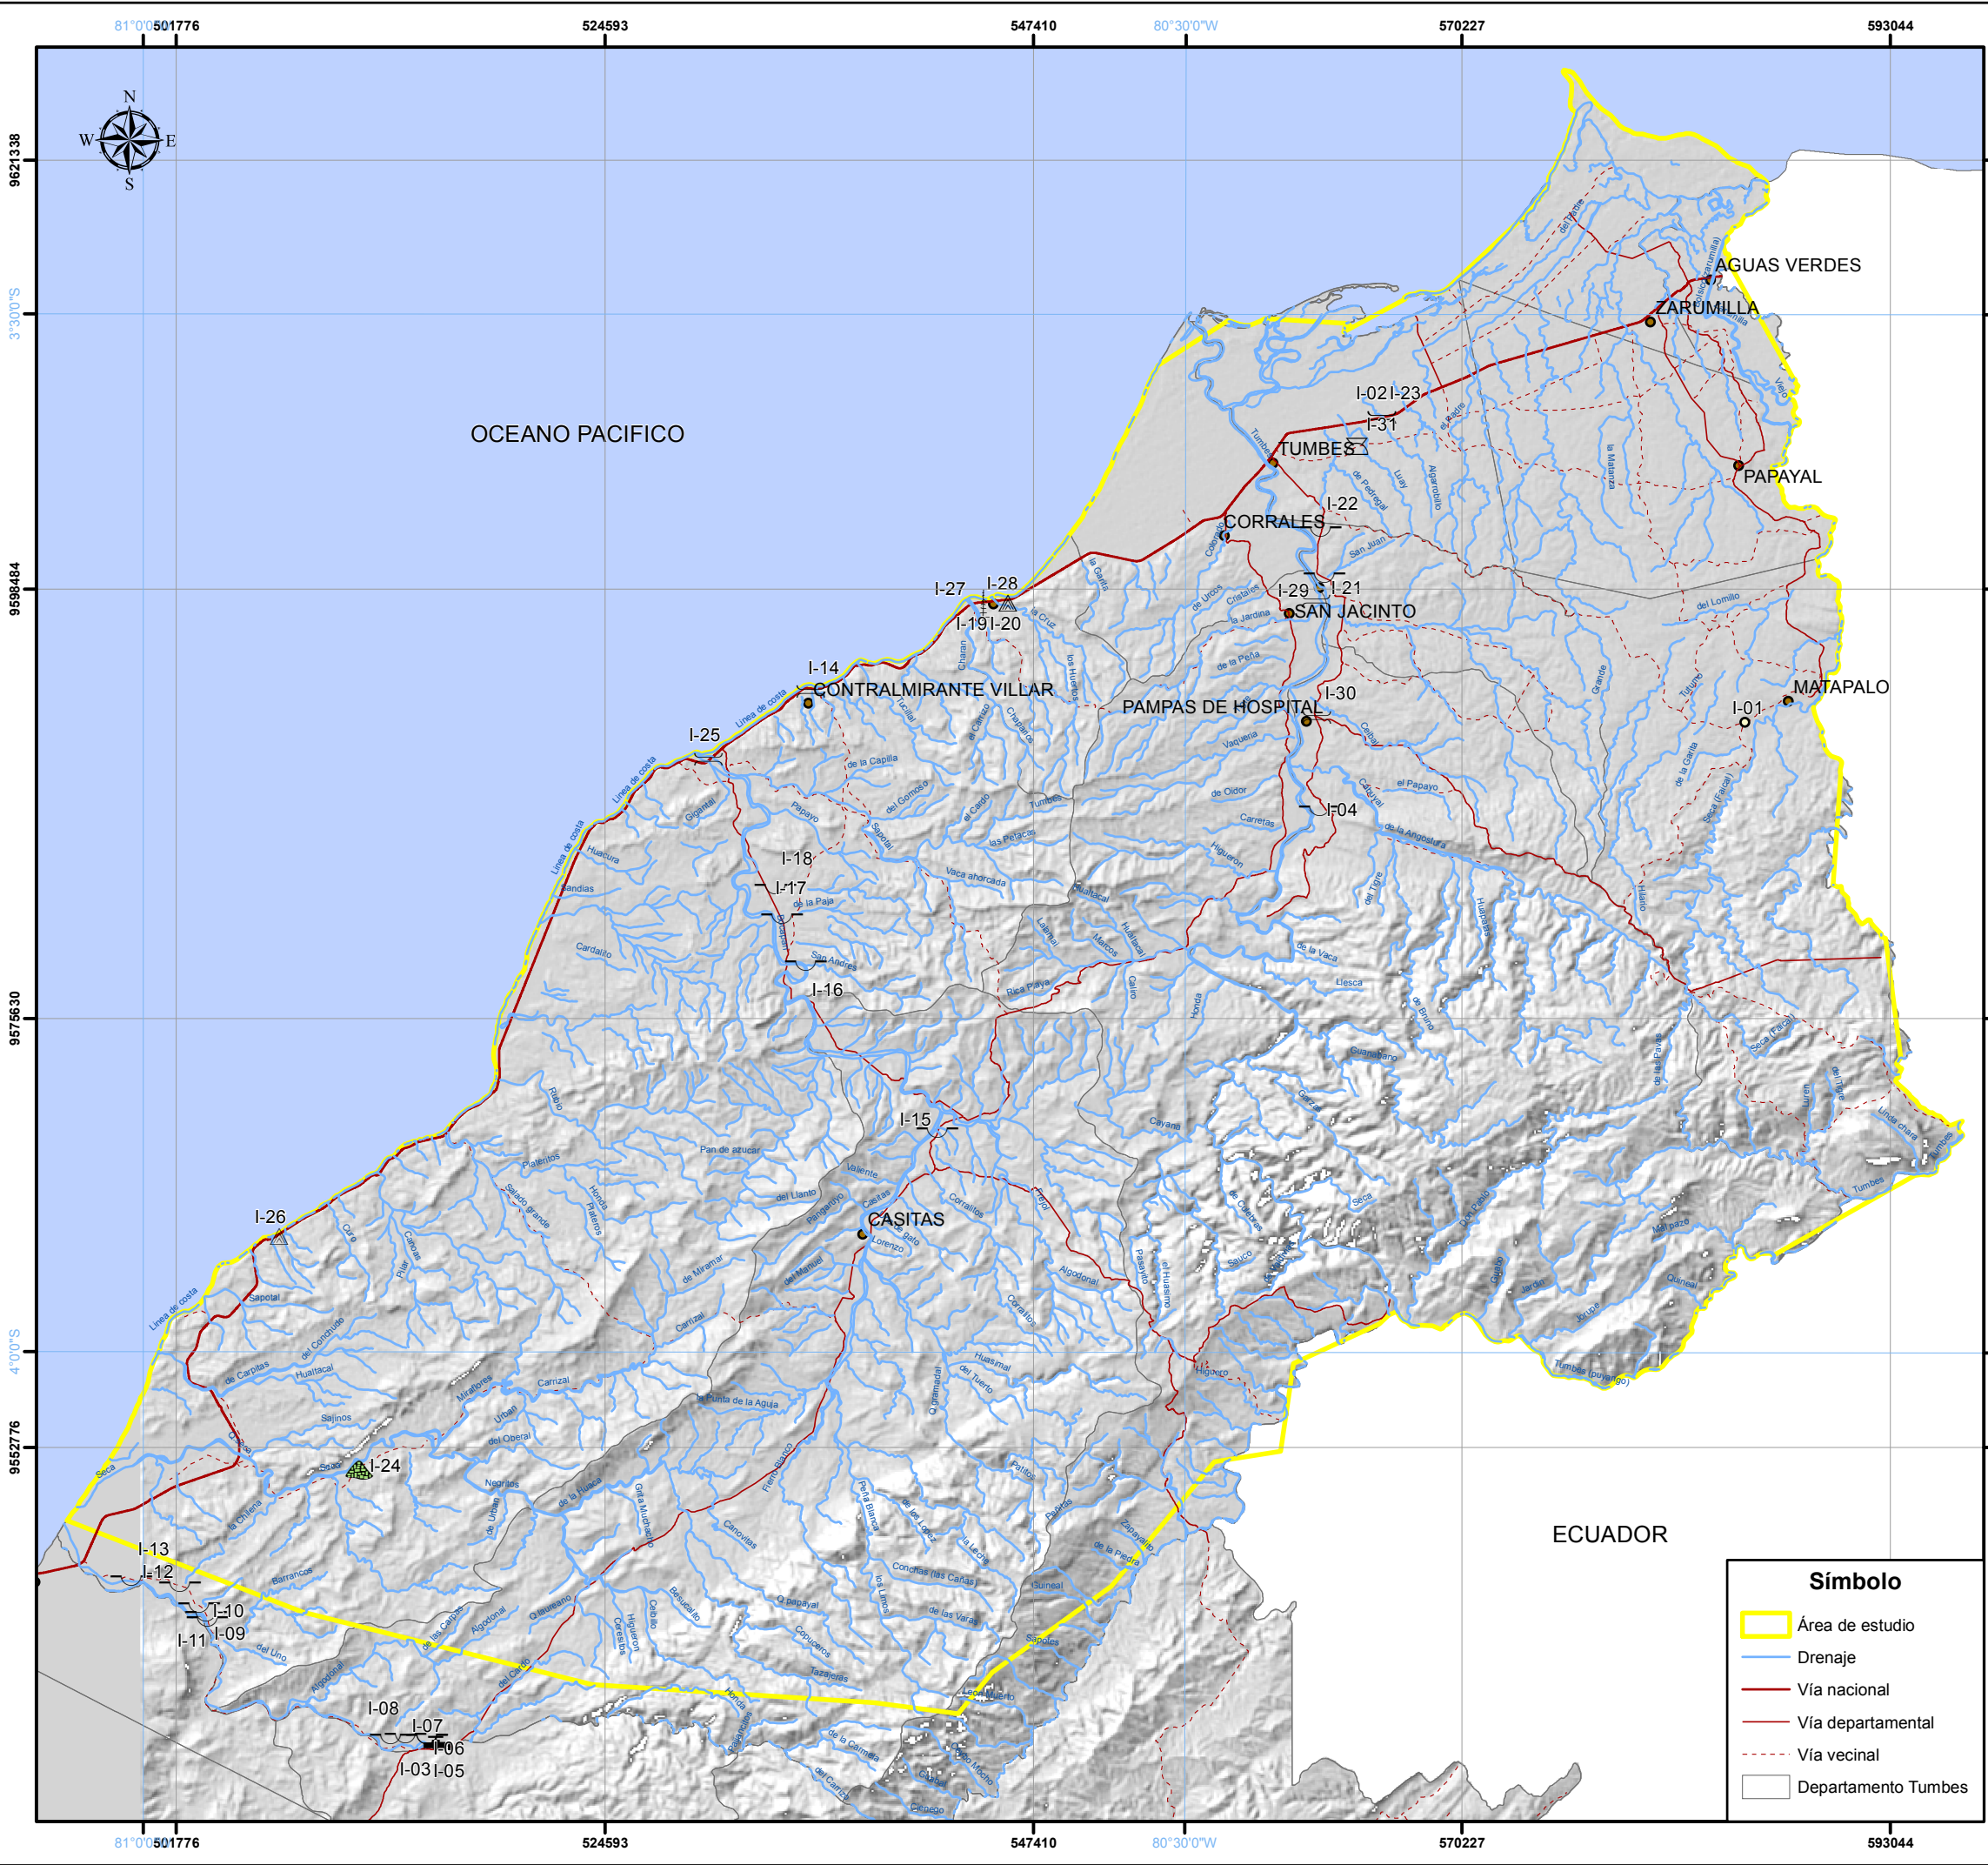
TIPO DE PELIGRO	Nº Pto	INFRAESTRUCTURA	DISTRITO	ACCIÓN RECOMENDADA	
INUNDACIÓN FLUVIAL	I-03	Pozo de agua	Pampa de Hospital	Reubicación	
	I-04	Baden	Tumbes	Rehabilitación	
FLUJOS (HUACOS, DE LODO U OTROS)	I-05	Baden	Casitas	Rehabilitación	
	I-06	Baden	Casitas	Rehabilitación	
	I-07	Baden	Casitas	Rehabilitación	
	I-08	Baden	Casitas	Rehabilitación	
	I-09	Baden	Zorritos	Rehabilitación	
	I-10	Baden	Zorritos	Rehabilitación	
	I-11	Baden	Zorritos	Rehabilitación	
	I-12	Baden	Zorritos	Rehabilitación	
	I-13	Baden	Zorritos	Rehabilitación	
	I-14	Puente - defensa ribereña	Zorritos	Rehabilitación	
	I-15	Baden	Casitas	Rehabilitación	
	I-16	Baden	Zorritos	Rehabilitación	
	I-17	Baden	Zorritos	Rehabilitación	
	I-18	Baden	Zorritos	Rehabilitación	
	I-19	Poste Eléctricos	La Cruz	Reubicación	
	I-20	Muro de contención - Escaleras	La Cruz	Reconstrucción	
	I-21	Baden	San Juan de la Virgen	Rehabilitación	
	I-22	Baden	San Juan de la Virgen	Rehabilitación

EROSIÓN FLUVIAL	I-23	Puente	Zorritos	Rehabilitación
		I-24	Defensa ribereña	Zorritos	Reconstrucción
I-01		Puente	Matapalo	Rehabilitación	
I-02		Puente	Casitas	Rehabilitación	
I-25		Puente	Zorritos	Rehabilitación	
DESIZAMIEN OS, CAÍDA DE ROCAS U OTROS	I-26	Muro de contención - Tanque elevado de agua	La Cruz	Reconstrucción	
	I-27	Postes de energía eléctrica	La Cruz	Reubicación	
	I-28	Muros de contención - escalera	Zorritos	Reconstrucción
