Informe Técnico N° A 6772

# ÁREA DE INFLUENCIA DEL DESLIZAMIENTO DE SIGUAS Y GEODINÁMICA DEL VALLE

Región Arequipa

Provincia Caylloma y Arequipa

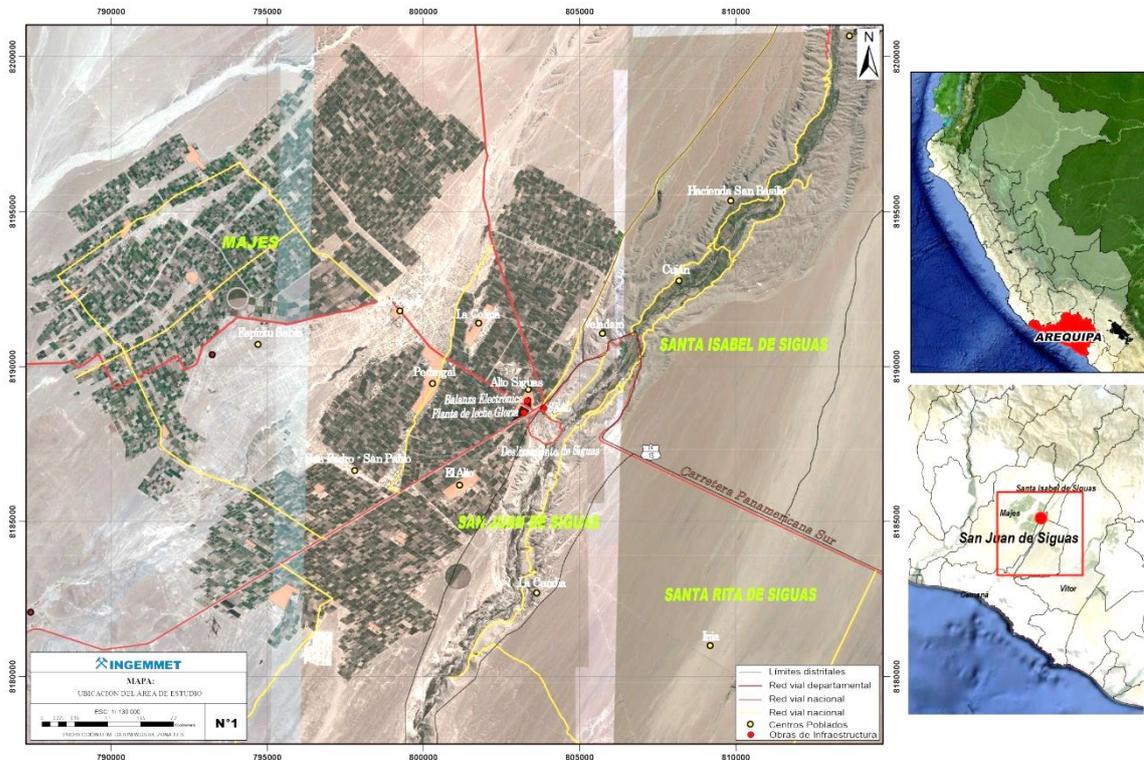
Figura 1: Ubicación y áreas de acceso al área de estudio

El deslizamiento San Juan de Sigwas se encuentra en el flanco derecho del Valle del río Sigwas, ubicado geográficamente en las coordenadas UTM (X: 803445.00m E; Y: 8188257.00m S), entre los distritos de Majes y San Juan de Sigwas – Arequipa. La escarpa principal del deslizamiento se ubica a 50 metros de la carretera Panamericana Sur (Figura 1).

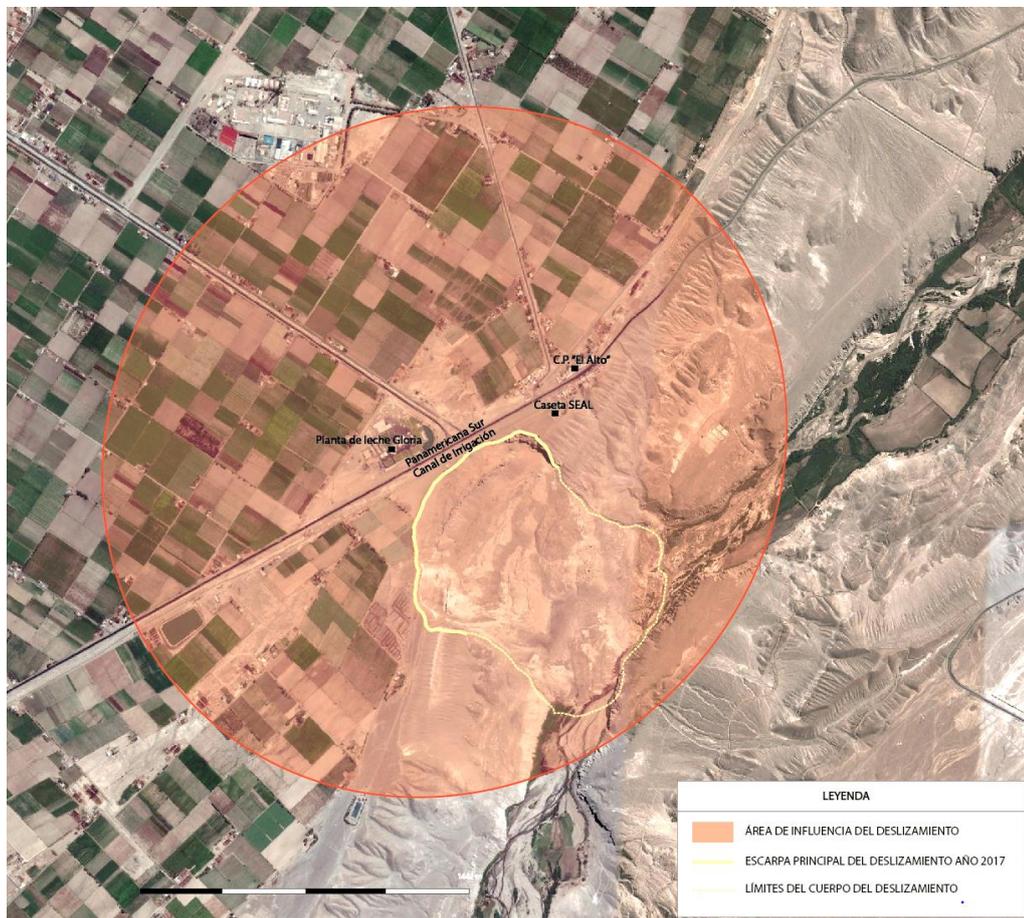
Figura 1: Área de influencia del deslizamiento de Sigwas

Los límites de influencia en la geodinámica activa de deformación existente en el área del deslizamiento, abarcan aproximadamente 1.5 kilómetros alrededor de la escarpa principal del deslizamiento (figura 1). Sin embargo, a la afectación de esta infraestructura, se debe considerar:

- La diferencia de velocidades de desplazamiento del deslizamiento a condiciones normales, extremas y lentas a lo largo de la escarpa principal;
- La distancia de la infraestructura respecto al corte del deslizamiento;
- Medidas de mitigación estructurales y no estructurales, que pueden disminuir la deformación del deslizamiento a mediano y largo plazo.

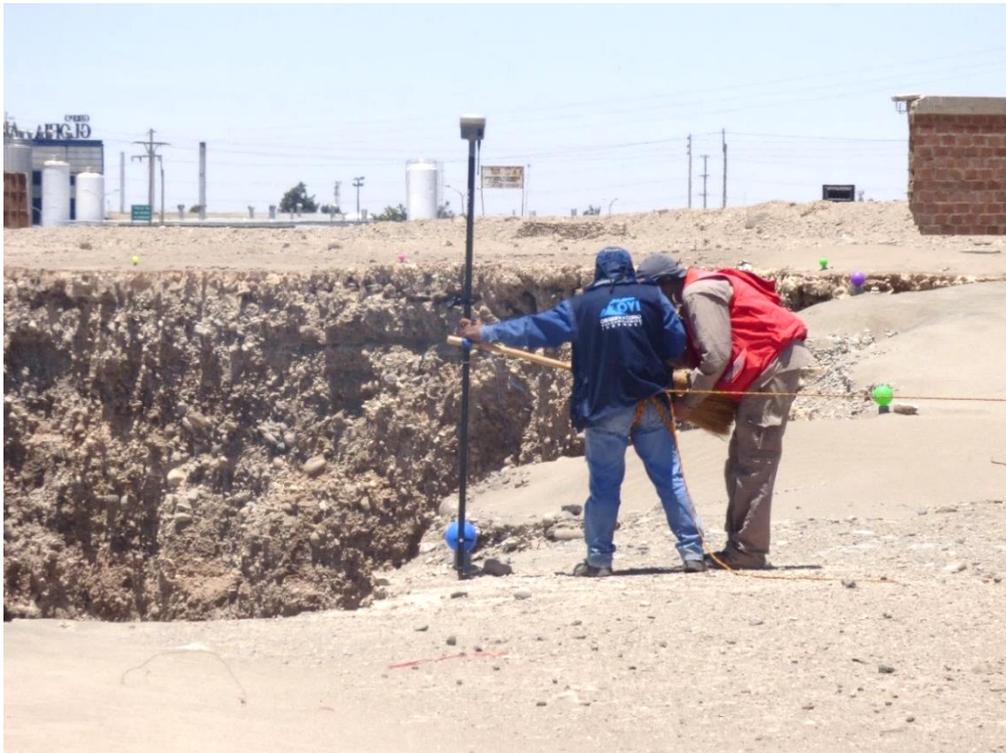
El comportamiento retrogresivo de la escarpa del deslizamiento, viene afectando y amenaza con destruir hectáreas de terreno de cultivo, viviendas, el canal de Irrigación del proyecto Majes Sigwas I y el tramo Km. 920+000 al 921+400 de la

Panamericana Sur, Así como la planta de Leche Gloria, ubicadas, sobre las extensiones del centro poblado de Majes (fotos 1 y 2).

Foto 1: Destrucción de muros de SEAL, por avance retrogresivo de la escarpa principal del deslizamiento de Siguas.

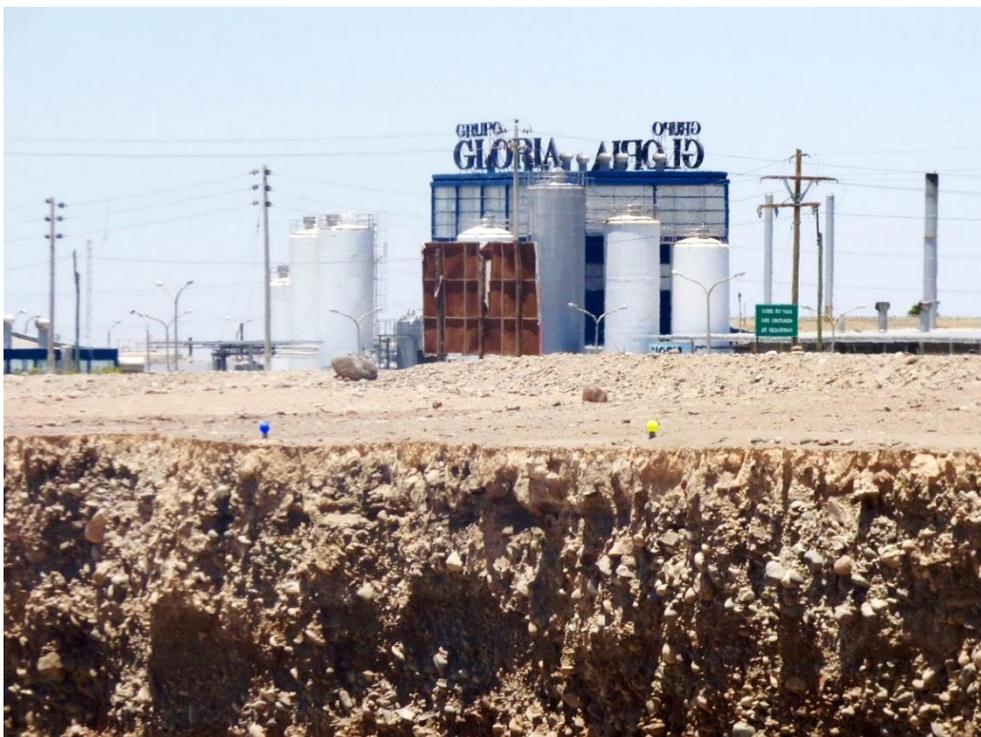
Foto 2: Vista de la planta de leche Gloria, infraestructura amenazada por avance del deslizamiento. Nótese la escarpa del deslizamiento.

SECTOR 3	DISTANCIA MÍNIMA A LA ESCARPA (M)	PROBABILIDAD DE AFECTACIÓN A CONDICIONES:		
		EXTREMAS	NORMALES	LENTAS
Velocidad		70.87 m/año	16.45 m/año	7.6 m/año
Canal de Irrigación	46.05	Abril 2018	Abril 2020	Abril 2023
<b>Panamericana Sur</b>	<b>92.05</b>	<b>Noviembre 2018</b>	<b>Noviembre 2022</b>	<b>Diciembre 2028</b>
Planta de leche Gloria	117.05	Marzo 2019	Abril 2024	Enero 2032

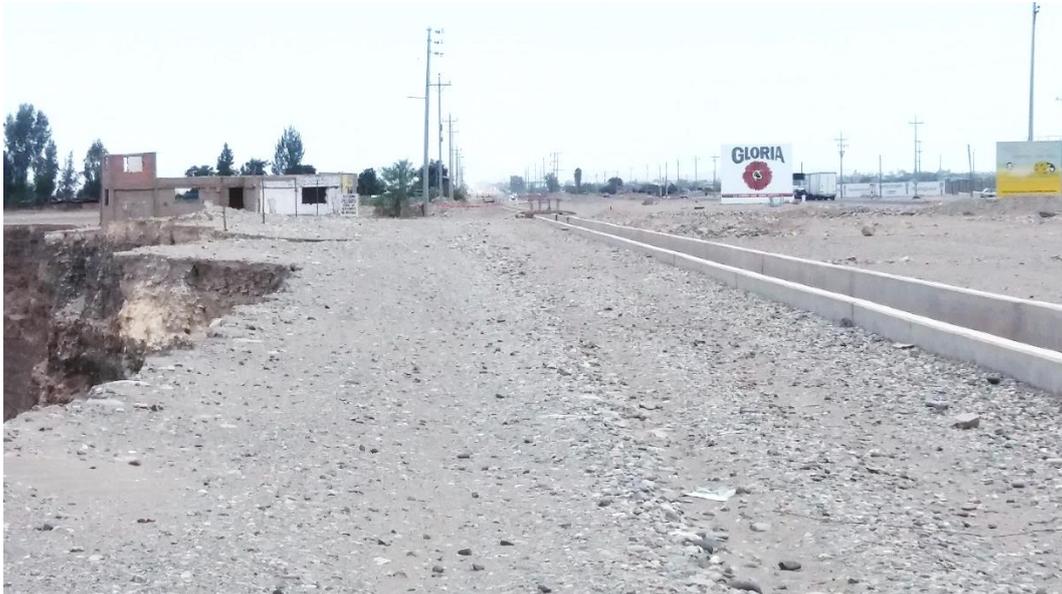
El canal de irrigación del Proyecto Majes Sigvas I, es una de las infraestructuras en riesgo, más cercana al corte de la escarpa, a solo 6 metros de distancia agosto del 2017 (foto 3).

Foto 3: Tramo del canal de Irrigación en el sector 2, ubicado a 6 metros de la escarpa principal para agosto del 2017.

El sector 2 de la escarpa del deslizamiento es el más cercano al canal de irrigación, por estar a solo 6 metros en agosto del 2017 (figura 3 y cuadro 16b). Según la probabilidad de afectación de infraestructura, en este sector, a condiciones extremas, el canal de irrigación sería afectado en octubre del 2017, mientras que la Panamericana Sur en junio del 2018. Sin embargo, si la deformación de la escarpa del deslizamiento permanece constante, a condiciones normales la carretera Panamericana Sur sería afecta en el 2018 a condiciones extremas y 2021 a condiciones extremas. Condiciones extremas como: Sismos y/o riego excesivo pueden acelerar el proceso.

- En agosto del 2016, el canal de irrigación se encontraba a solo 6 metros de la parte central del corte de la escarpa principal del deslizamiento, estimándose su afectación a condiciones extremas en octubre del 2017.

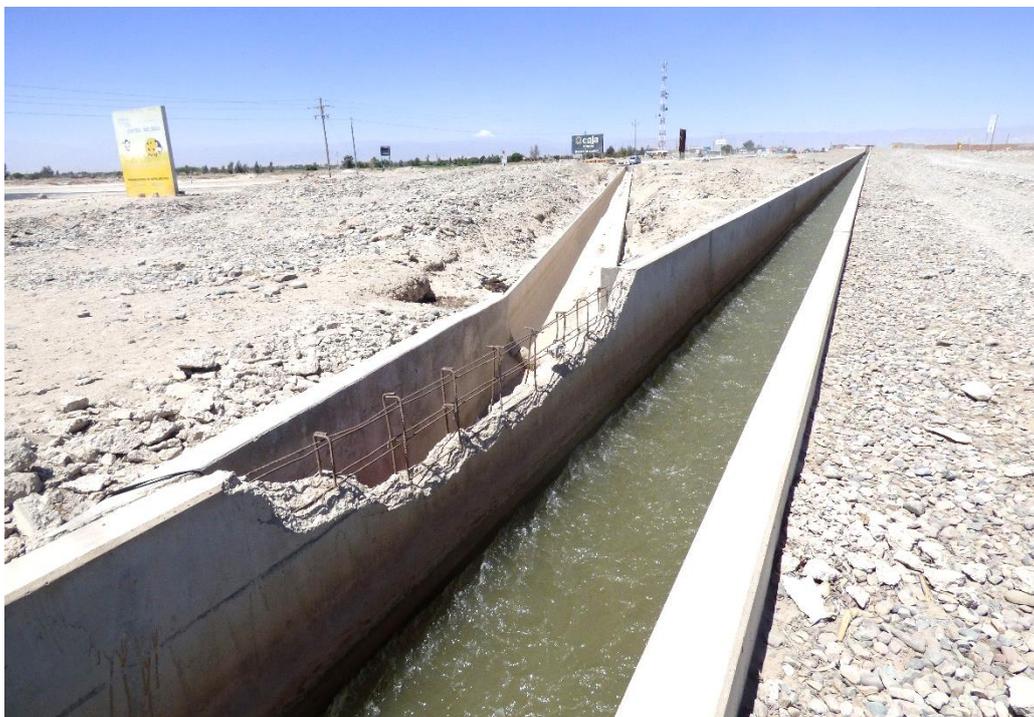
En febrero del 2017 fue aperturado el nuevo trazo de canal de irrigación, dejando sin efecto en tramo más cercano al límite de la escarpa principal (foto 4).

Foto 4: Trazo del canal de Irrigación aperturado para febrero del 2017.

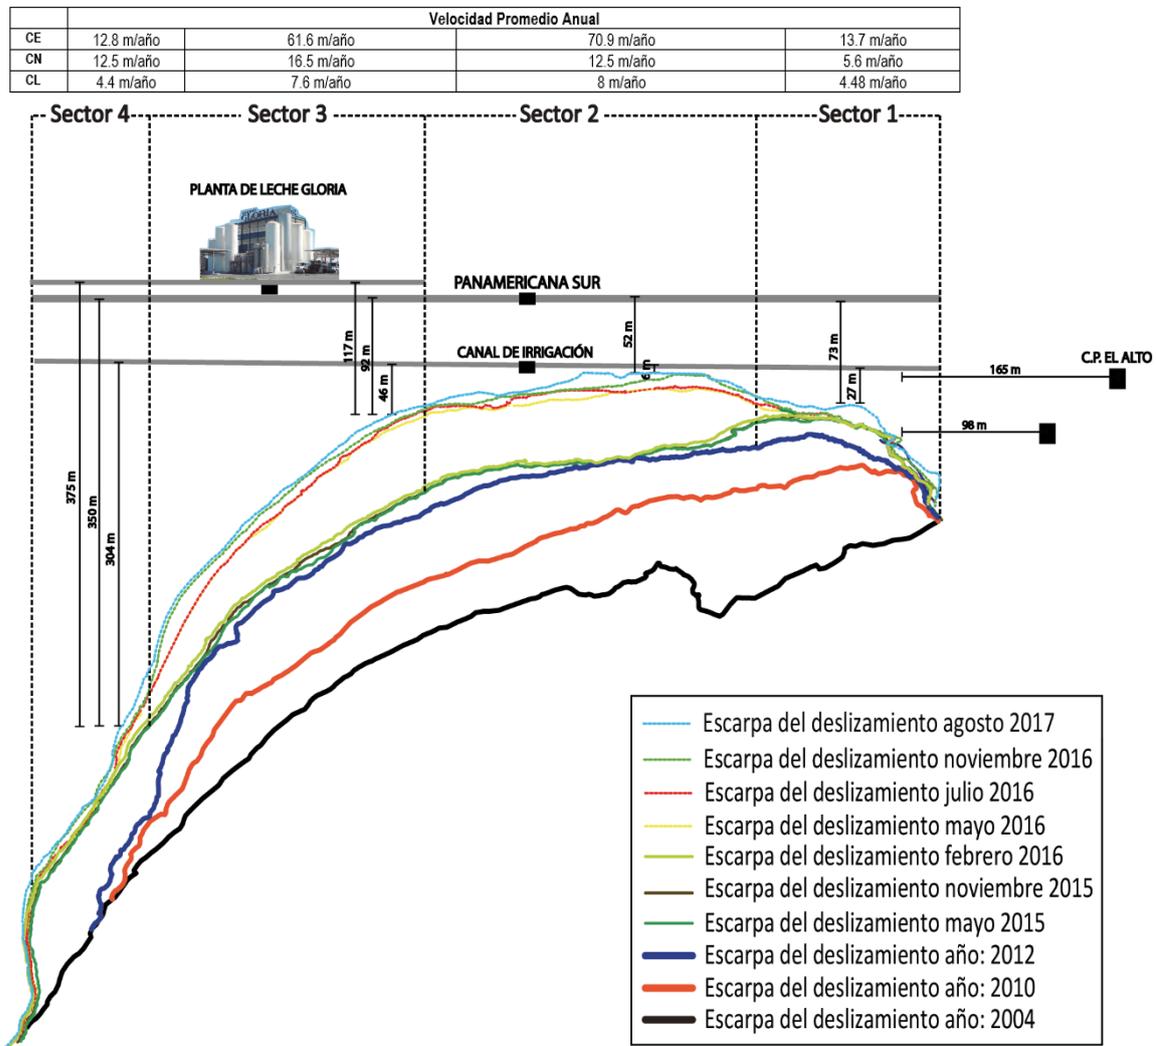
Figura 3: Evolución de la escarpa principal del deslizamiento y distancias mínimas a infraestructura amenazada (agosto 2017).

El cálculo de la probabilidad de afectación de infraestructura importante, por efectos del avance de la escarpa principal del deslizamiento de Sigüas, tiene como base principal, la toma en tiempo real de 80 puntos de control sobre el canal de irrigación y el cartografiado a detalle de la escarpa realizada en tres periodos de 6 años (2004-2010), 2 años (2010-2012), 3 años (2012-2015), así como medidas de reiteración GPS-RTK permanente hasta la actualidad. Parámetros a través de los cuales se obtuvieron distancias de deformación periódica y estadísticas del promedio de velocidad a condiciones normales, extremas y lentas en cuatro sectores de división de la escarpa (figura 3) (Araujo, 2017).

La relación de distancias entre la escarpa principal para agosto del 2017 y el canal de irrigación, muestra que la parte central del deslizamiento de Sigüas es la más cercana a dicha infraestructura, siendo al mismo tiempo la más vulnerable a ser destruida (figura 3).

El cuadro 16a, muestra las probabilidades, como pronósticos de afectación de infraestructura, del sector 1 de la escarpa principal del deslizamiento, el mismo que involucra al canal de Irrigación, Panamericana Sur, Caseta de SEAL y poblado El Alto, según orden de cercanía al corte de la escarpa.

La distancia mínima en el sector 3 al canal de irrigación es de 46 metros; calculándose que sería afectado en condiciones extremas en abril del 2018 (cuadro 16c). Así como la Panamericana Sur en noviembre de 2018.

El periodo de afectación de infraestructura amenazada en el sector 4 de la escarpa principal del deslizamiento es mayor a 20 años. La estructura de concreto más cercana se localiza a 304 metros de la escarpa principal (cuadro 16d).

- Se recomienda considerar la afectación del canal de irrigación, como indicador para el cierre del transporte terrestre sobre la Panamericana Sur.
- Continuar con el monitoreo y actualización de pronósticos de afectación de infraestructura amenazada
- Realizar la actualización del inventario de fuentes hídricas en el área de estudio y continuar con el monitoreo permanente y a tiempo real del deslizamiento de Sigwas.

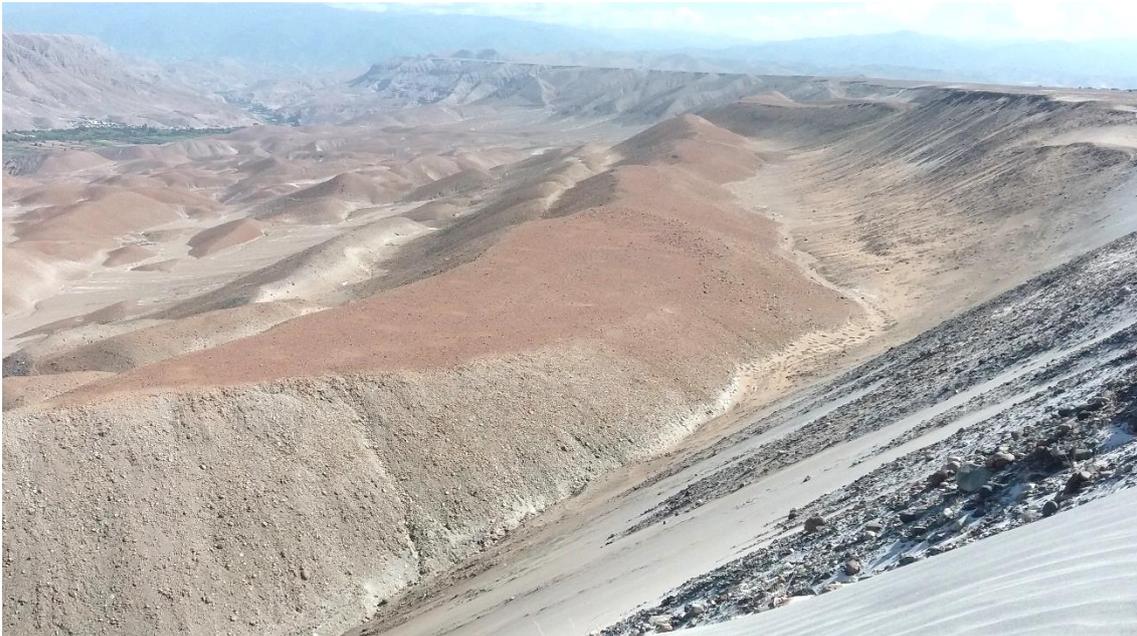
Sin embargo, en las laderas el valle de Sigwas se ha cartografiado como deslizamientos antiguos, reactivados y activos; de pequeños a muy grandes, tal es el caso del deslizamiento de Santa Isabel de Sigwas, el más grande, con 10 kilómetros de longitud en su escarpa principal (foto 5), y otros deslizamientos como los de Tambillo, La Chimba, Candía, Tinajeras San Juan de Sigwas I y II; además los deslizamientos activos de Pachaqui y Sigwas “El Alto”, este último de alto riesgo a solo 6 metros de distancia del canal del proyecto de Irrigación Majes Sigwas I, en el 2017.

Foto 5: Vista del deslizamiento antiguo de Santa Isabel de Sigwas

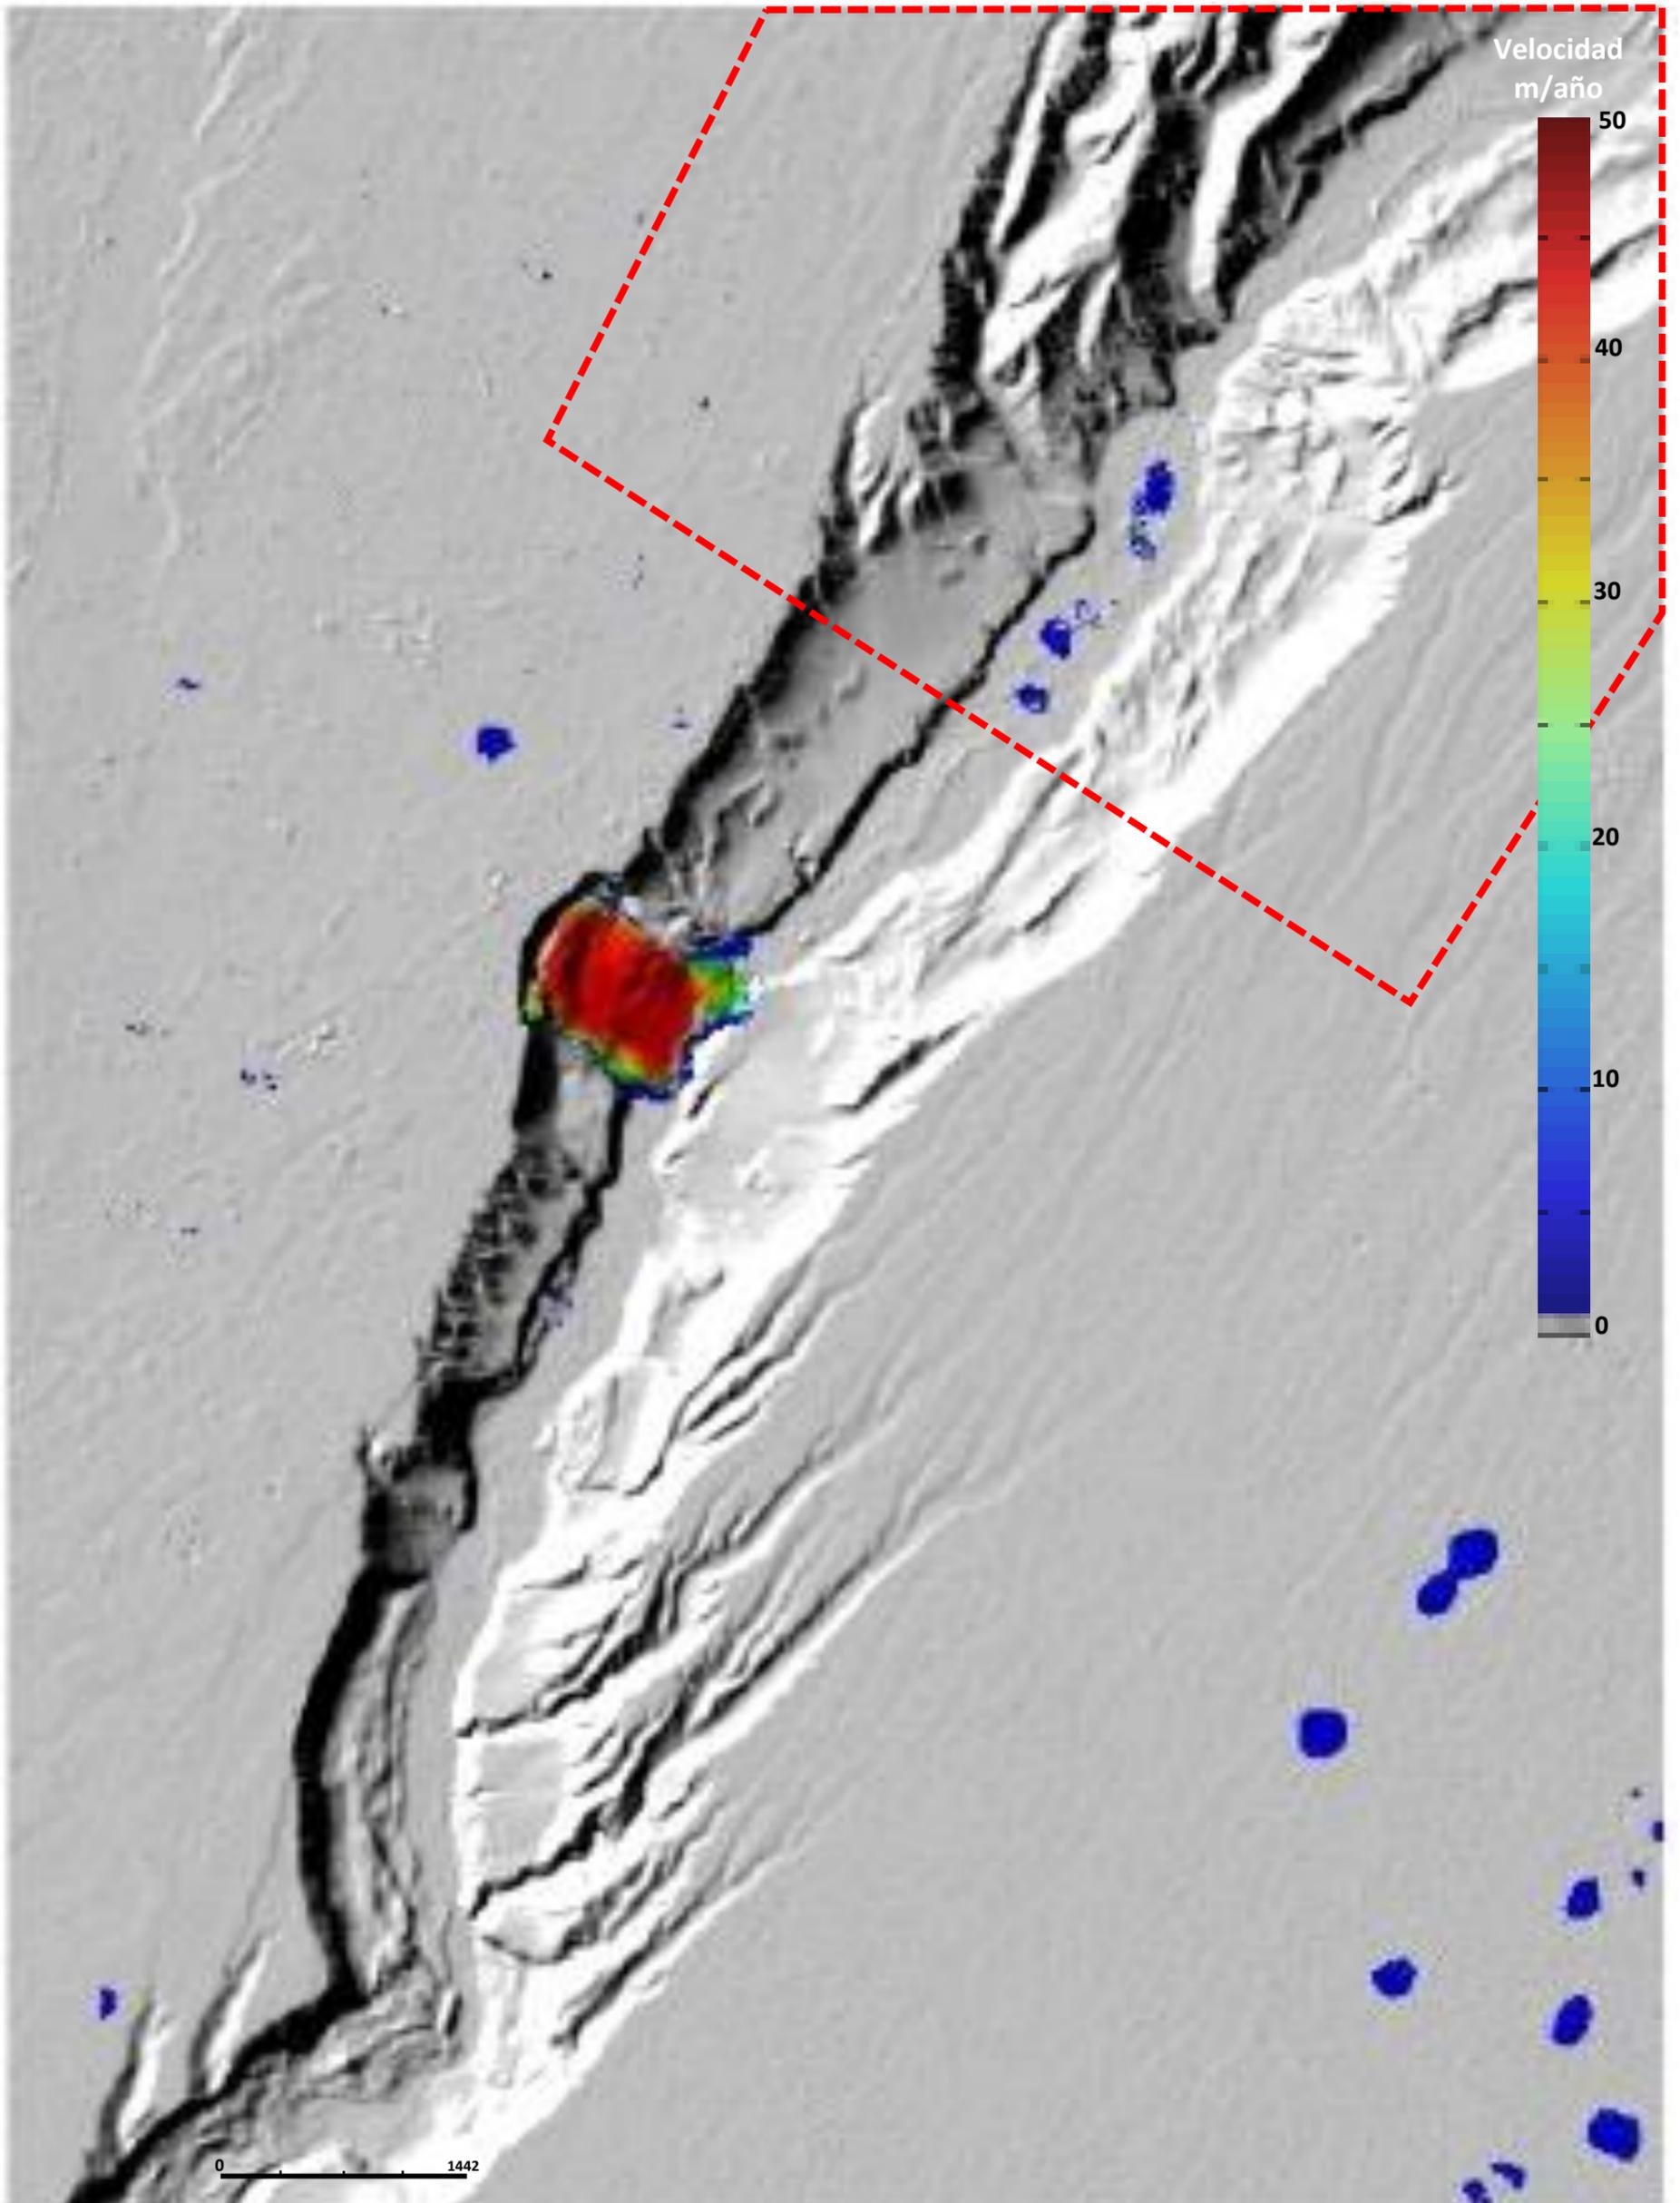
Figura 2: Interferometría óptica del valle de Sigüas (Lacroix, 2017)

El monitoreo de interferometría óptica en 10 km del valle de Sigwas, realizado por Pascal Lacroix en el 2017, muestra sectores de desplazamiento anual del procesamiento de imágenes satelitales en los últimos 5 años de análisis (2013 al 2017). Se observa, que los deslizamientos antiguos, cartografiados en el mapa 1, son zonas estables en la actualidad, no presentan desplazamientos aparentes. A excepción del deslizamiento de Sigwas cuyos valores de velocidad que alcanzan de 40 a 50 metros de desplazamiento, correlacionables con datos de monitoreo GPS (figura 2).

Factores externos, como sismos, lluvias excepcionales y actividad antrópica que produce filtraciones de la irrigación, pueden desestabilizar los taludes, no solo en esta zona, Sino también a lo largo de las laderas del valle (Ver figura 2).

Así mismo, sobre la figura 2, se muestra e líneas rojas entrecortadas, una posible área del valle, donde se puede realizar la conexión de carretera, fuera del área de influencia del deslizamiento de Sigwas.

Es importante mencionar, que el problema en la zona del deslizamiento de Sigwas no sólo se circunscribe al área de influencia del deslizamiento, que podría ser 1.5 km de radio desde el centro de este, sino en las condiciones geodinámicas, principalmente de las laderas de la margen derecha del valle, especialmente aguas abajo del deslizamiento. Lo anterior, en condiciones actuales y "normales". Una rápida mirada aérea al valle, nos permite apreciar la inestabilidad "pasada" del mismo, el cual nos permite asegurar que la actividad geodinámica seguirá con mayor o menor intensidad. Problema que puede ser influenciado por las filtraciones de la irrigación.

De lo anterior, en la margen derecha de valle, aguas arriba del deslizamiento de Sigwas, se localizan quebradas secas inactivas (incremento del volumen de saturación hídrica por riego excesivo, lluvias excepcionales y actividad sísmica en el área) subparalelas al valle; pequeñas cárcavas inactivas y desprendimientos de rocas y/o derrumbes de poca magnitud. No presentando, en la actualizadas, movimiento en masa que podrían desestabilizar la ladera.

- En la margen derecha del valle, aguas arriba del deslizamiento (fuera del área de influencia), no presenta, en la actualidad, actividad geodinámica importante.
