Informe Técnico N° A 6753

PELIGROS POR DESLIZAMIENTO EN EL SECTOR LLUSCAPAMPA

Paraje Lluscapampa Baja
Distrito Cajamarca
Provincia Cajamarca
Región Cajamarca

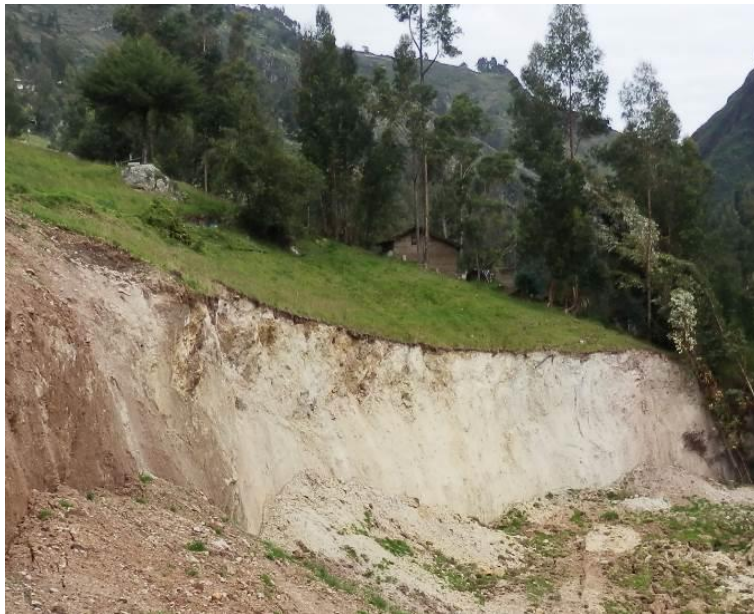
Foto 1. Secuencias de flujos de bloques y cenizas gris blanquecinos (Volcánico Tual-Puruay)

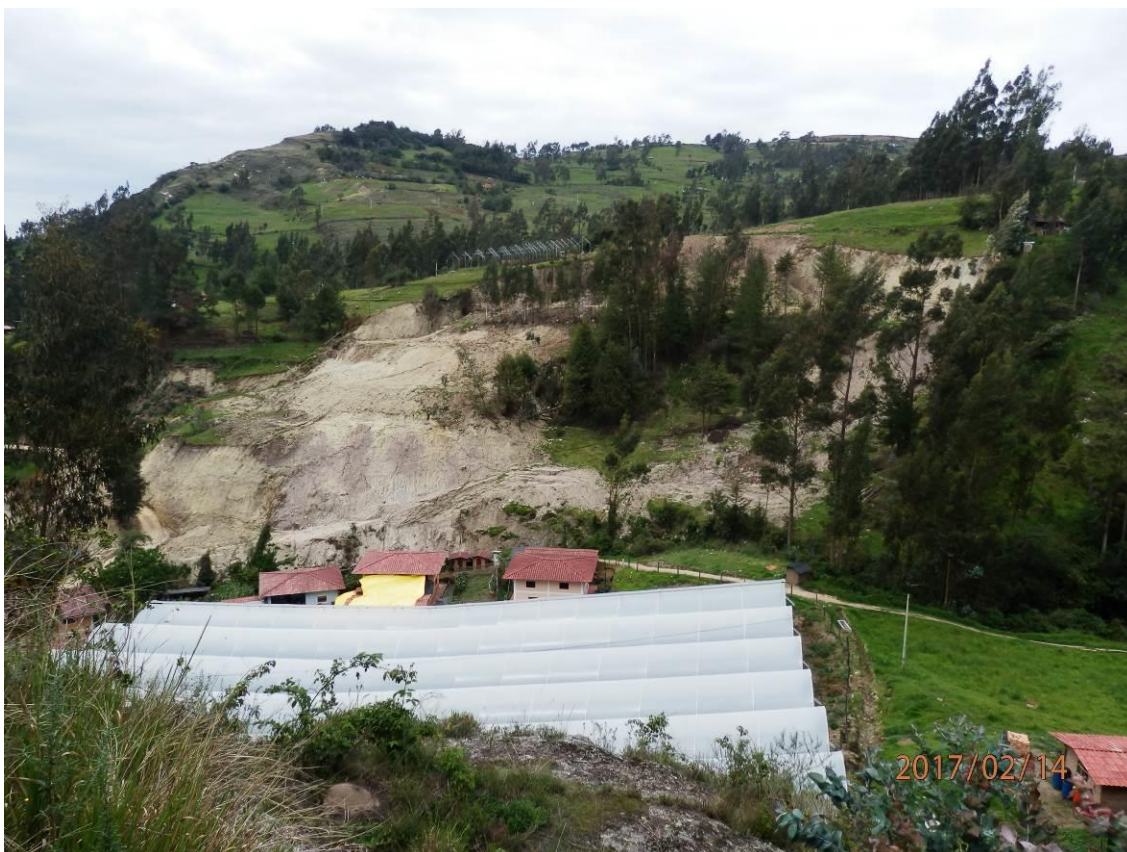
Por la interpretación de imágenes satelitales de Google Earth (6/25/2016) y trabajos de campo en el sector de Lluscapampa, Km 4+000 carretera Cajamarca – Bambamarca, permite determinar que los movimientos en masa que ocurren, son deslizamientos rotacionales (foto 2) (figura 4).

Foto 2. Vista panorámica tomada con dirección oeste, se observa ladera del cerro Lluscapampa donde ocurre el deslizamiento de tipo rotacional.

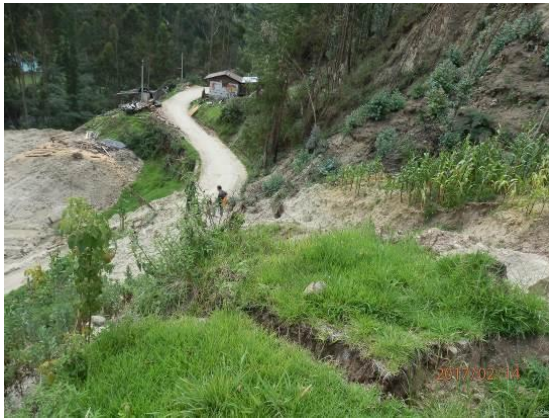
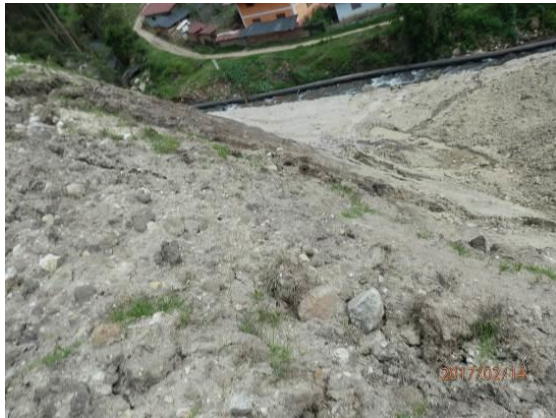
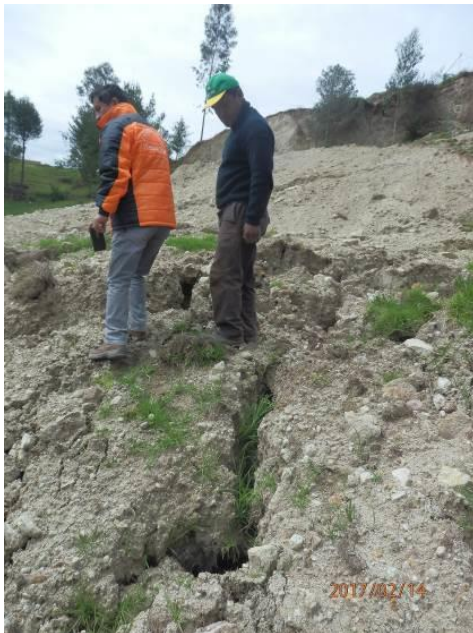
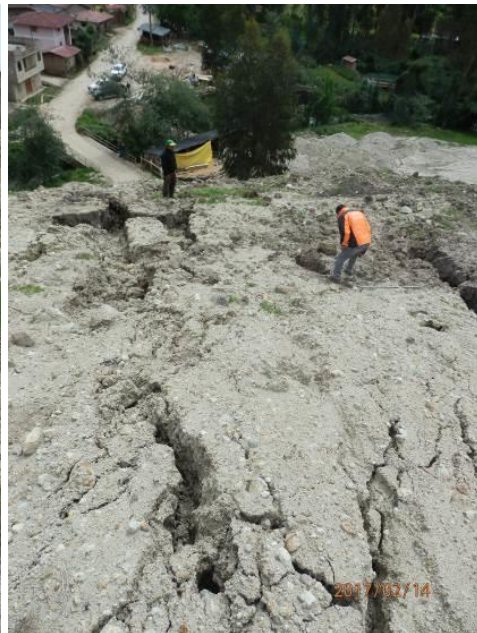
Se observan agrietamientos paralelos y perpendiculares (con respecto a la dirección de la escarpa principal), con longitudes entre 17 a 76 m., con abertura entre 0.05 a 0.25 m., profundidad visible hasta 2.0 m. (foto 4). La primera se encuentra inmediatamente después de la escarpa principal

Foto 4. Vista tomada al pie del deslizamiento, se observan agrietamientos paralelos y perpendiculares que varía entre 17 a 76 m.

1. Implementar un sistema de monitoreo de la zona del deslizamiento (agrietamiento), que permita determinar la existencia de la tasa del movimiento de la zona inestable, este puede estar constituido por estacas de madera o varillas de fierro, las cuales deben estar colocadas tanto dentro de la zona inestable, como también en una zona estable (fuera o encima del cuerpo de deslizamiento), realizándose medidas de la distancia entre estacas, cada cierto tiempo, aumentando la frecuencia de medidas durante periodos de lluvia. De detectarse movimientos rápidos, se informará a los habitantes de las viviendas cercanas para que pueda realizar la evacuación.

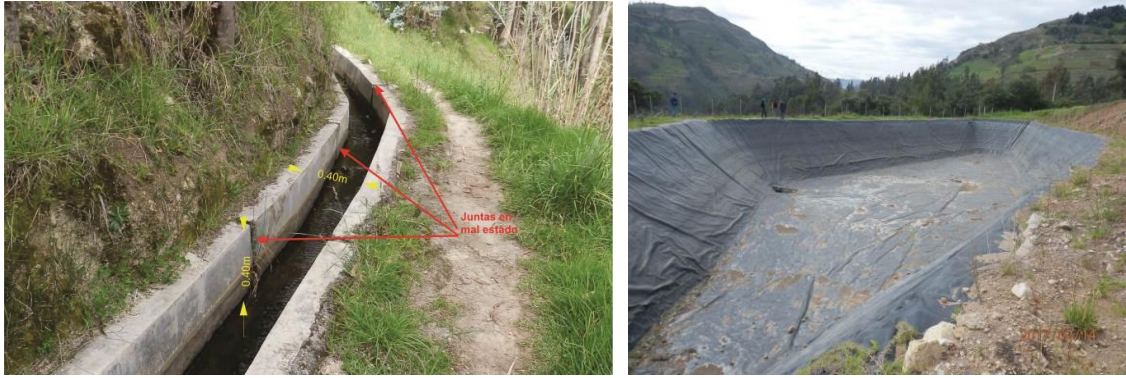
Por encima del fenómeno (deslizamiento) se observa un canal de regadío de concreto con dimensión 0.40 x 0.40 m con juntas, mal impermeabilizado (foto 5), también se tiene un reservorio para agua de riego, impermeabilizado con geomembrana, que según los pobladores no presenta mantenimiento desde su instalación. (foto 6).

- Ocupación inadecuada del suelo por el hombre (áreas vulnerables).
- Corte en el pie de talud (con filtración de agua).
- Canal de regadío en mal estado, juntas en mal estado, que permite la filtración de agua y aumente peso.
- Reservorio para agua de riego con geomembrana que no presenta mantenimiento.

Foto 5. Vista de canal de regadío ubicada por encima de escarpa principal, se observa las juntas en mal estado (izq.).

Foto 6 Vista tomada con dirección sur, se observa el reservorio de agua para riego, impermeabilizado con geomembrana (der.)

6. Realizar la limpieza y mantenimiento del canal de riego y del reservorio de agua para riego, y así evitar la infiltración de las aguas hacia la zona inestable.

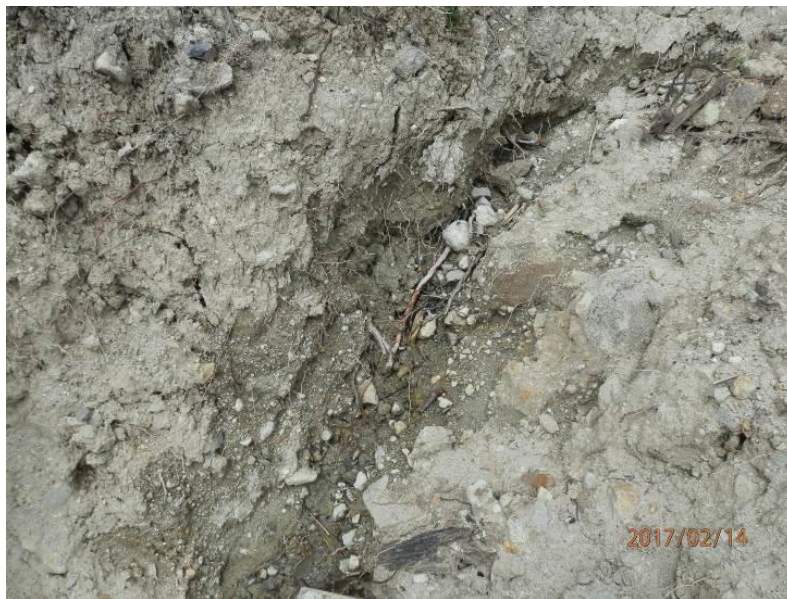
- Substrato volcánico (lavas y piroclastos), que permite la filtración y retención del agua
- Configuración geomorfológica del área (ladera de colina en roca volcánica).
- Pendiente de terreno promedio entre 20° a 40°, que permite que la masa inestable que se encuentra sobre la ladera se deslice cuesta abajo.
- Cobertura vegetal de tipo pastizal, que ofrecen poca protección y fijación al suelo y la roca.
- Acuíferos fisurados volcánicos (Se observó surgencia de agua).

Foto 7. Margen derecha del deslizamiento se observa surgencia de agua.

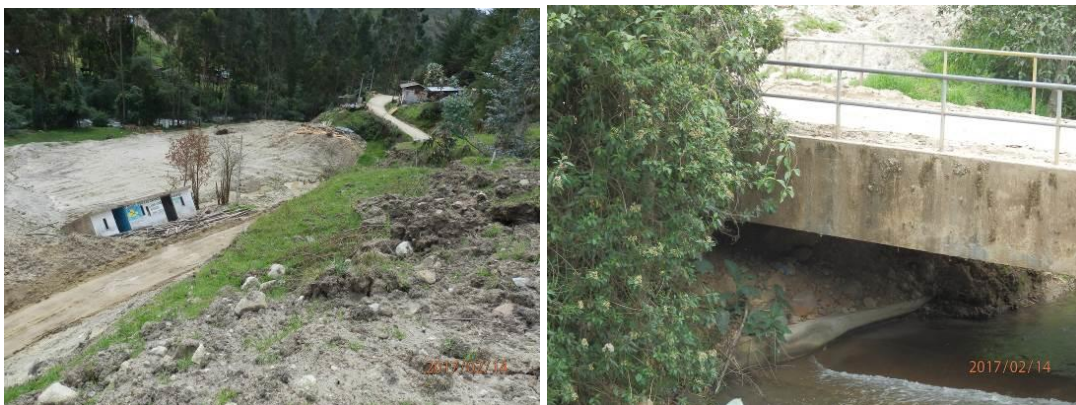
Se reportaron daños en una vivienda (foto 8), 50 m. de carretera afirmada, puente y 2 hectáreas de terrenos de cultivo y pastoreo.

Foto 8. Vista tomada al pie de la ladera, se observa vivienda afectada por el movimiento, también agrietamiento en el estribo de puente Lluscapampa.

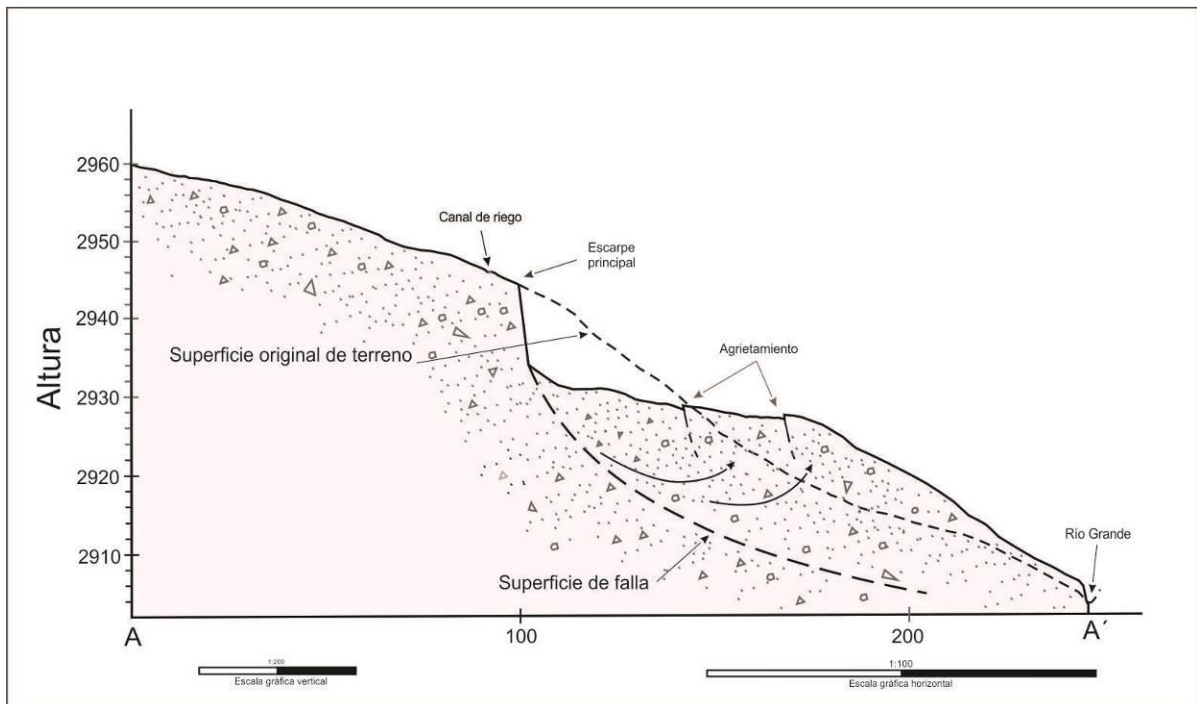
- Escarpa principal de 170 m., de forma semicircular, con salto vertical 8 a 10 m.
- Altura del pie a la corona 42 m.
- Longitud del pie a la corona 148 m.
- Ancho de masa desplazada 120 m.
- Desplazamiento con velocidad lento¹ basculado (foto 3) (figura 5).

Figura 5 Esquema gráfico en perfil del deslizamiento ocurrido en el sector Lluscapampa
