INFORME DE EVALUACIÓN DE RIESGOS ORIGINADOS POR INUNDACIÓN FLUVIAL POR DESBORDE DE RÍO PACOTA EN LA LOCALIDAD DE LAS PALMERAS EN EL DISTRITO DE NUEVO PROGRESO, PROVINCIA DE TOCACHE DEL DEPARTAMENTO DE SAN MARTÍN

Setiembre-2017

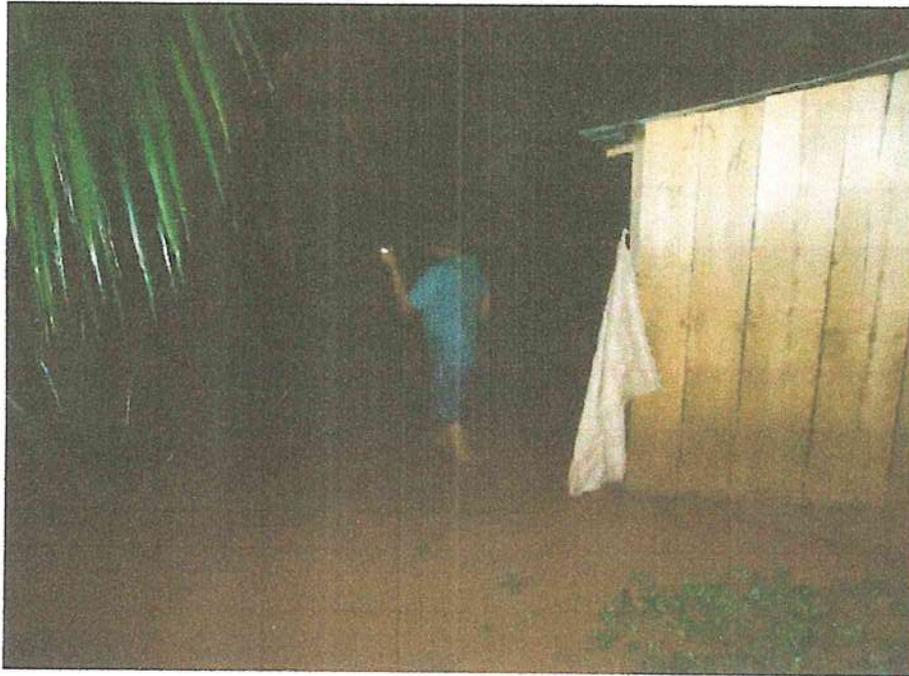
Figura 01: Inundación generada por el desborde del río Pacota afectando a las viviendas de la zona urbana de la localidad de Las Palmeras esto ocurrió en varios en el mes de febrero 2017.

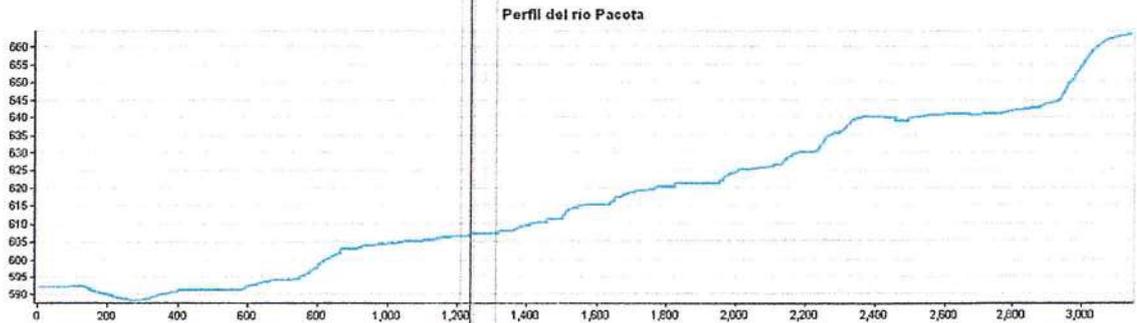
Representación de la pendiente del río Pacota presentando una pendiente de 6° aproximadamente como se muestra en la figura siguiente.

Figura 06: Perfil longitudinal del río Pacota en la localidad de Las Palmeras.

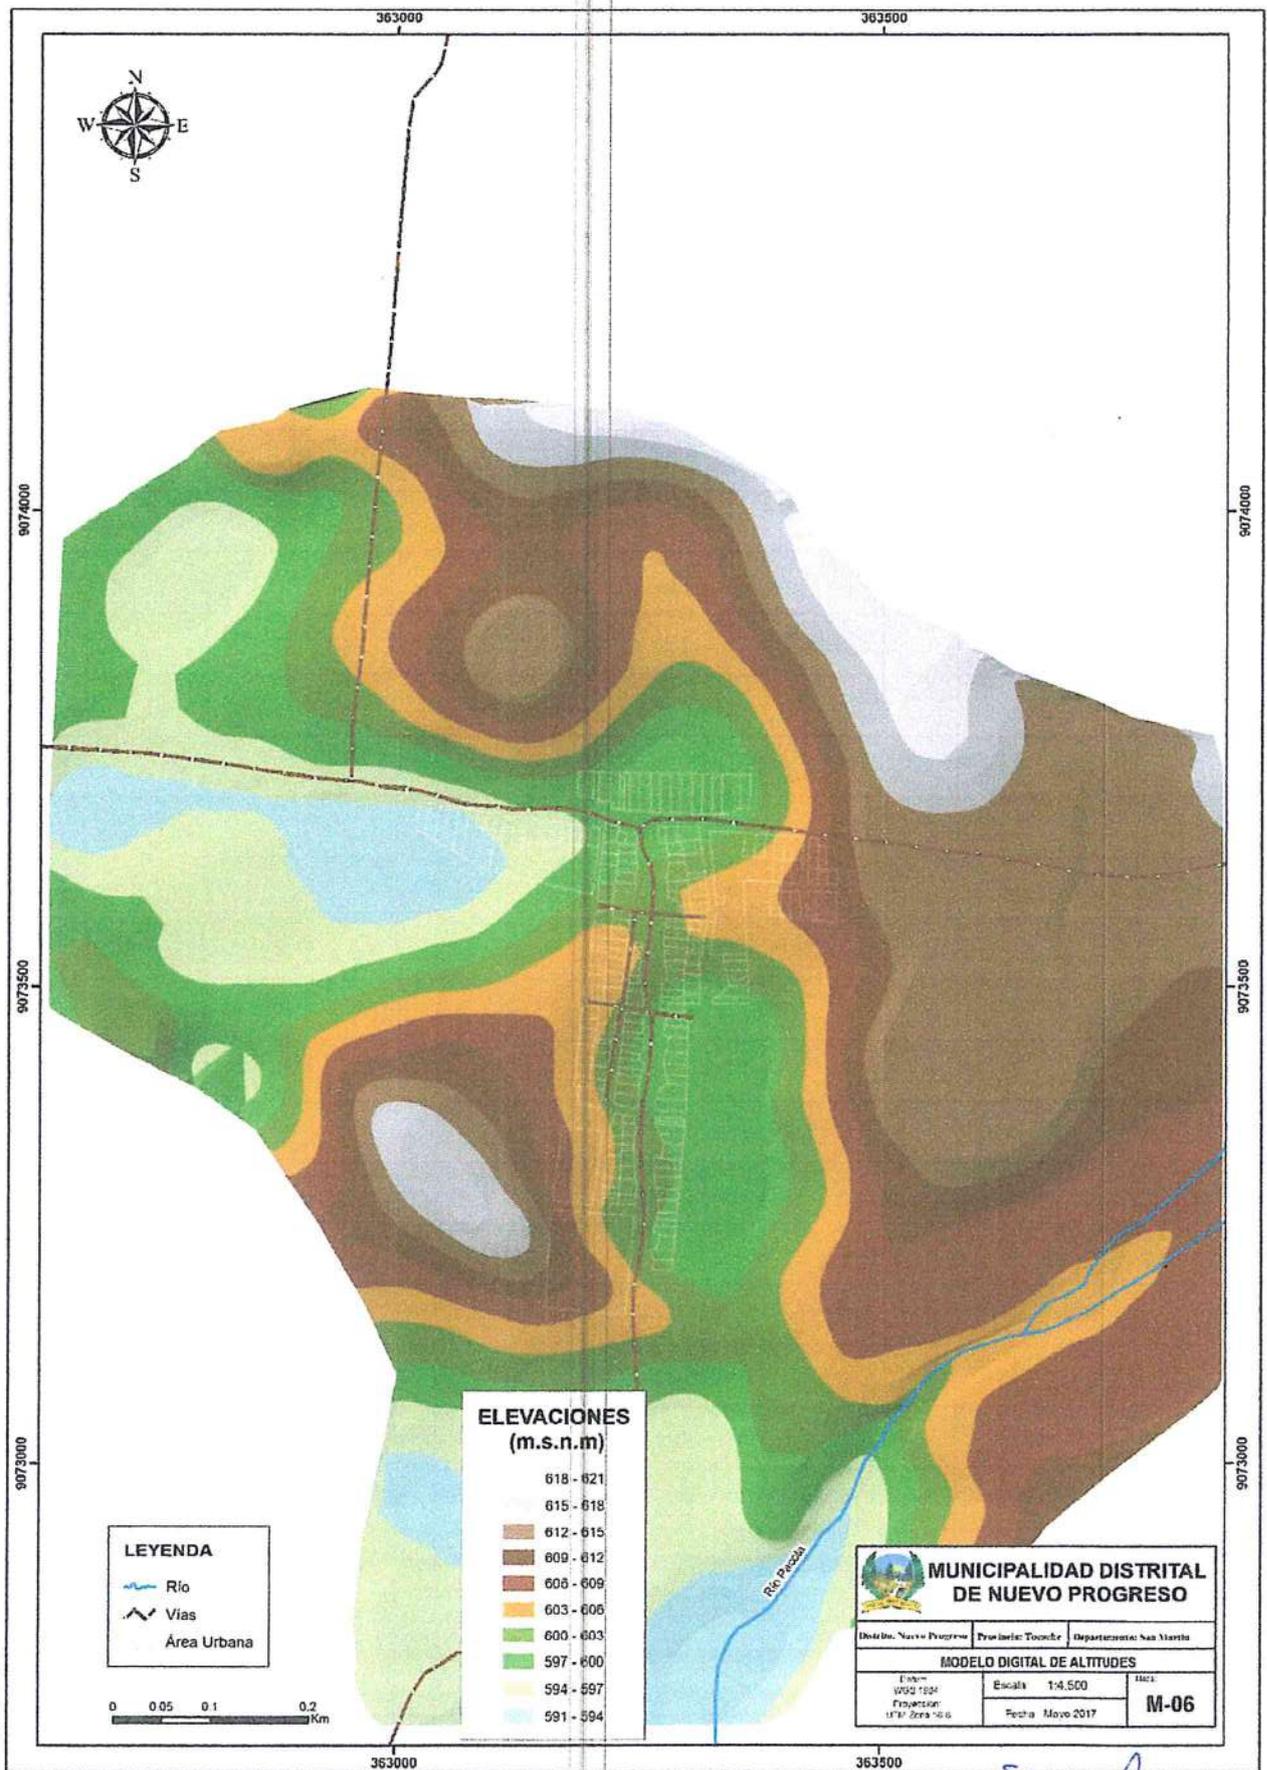
El modelo de elevación digital nos ha permitido corroborar la coherencia del levantamiento realizado en la zona de estudio y ha permitido entender la dinámica del río Pacota, así mismo en la figura siguiente se puede apreciar la localidad de Las Palmeras se encuentra ubicada en llanura inundable, lo cual probablemente maximizo el impacto de la inundación.

Figura 08: Mapa modelo digital de elevaciones (MDE)

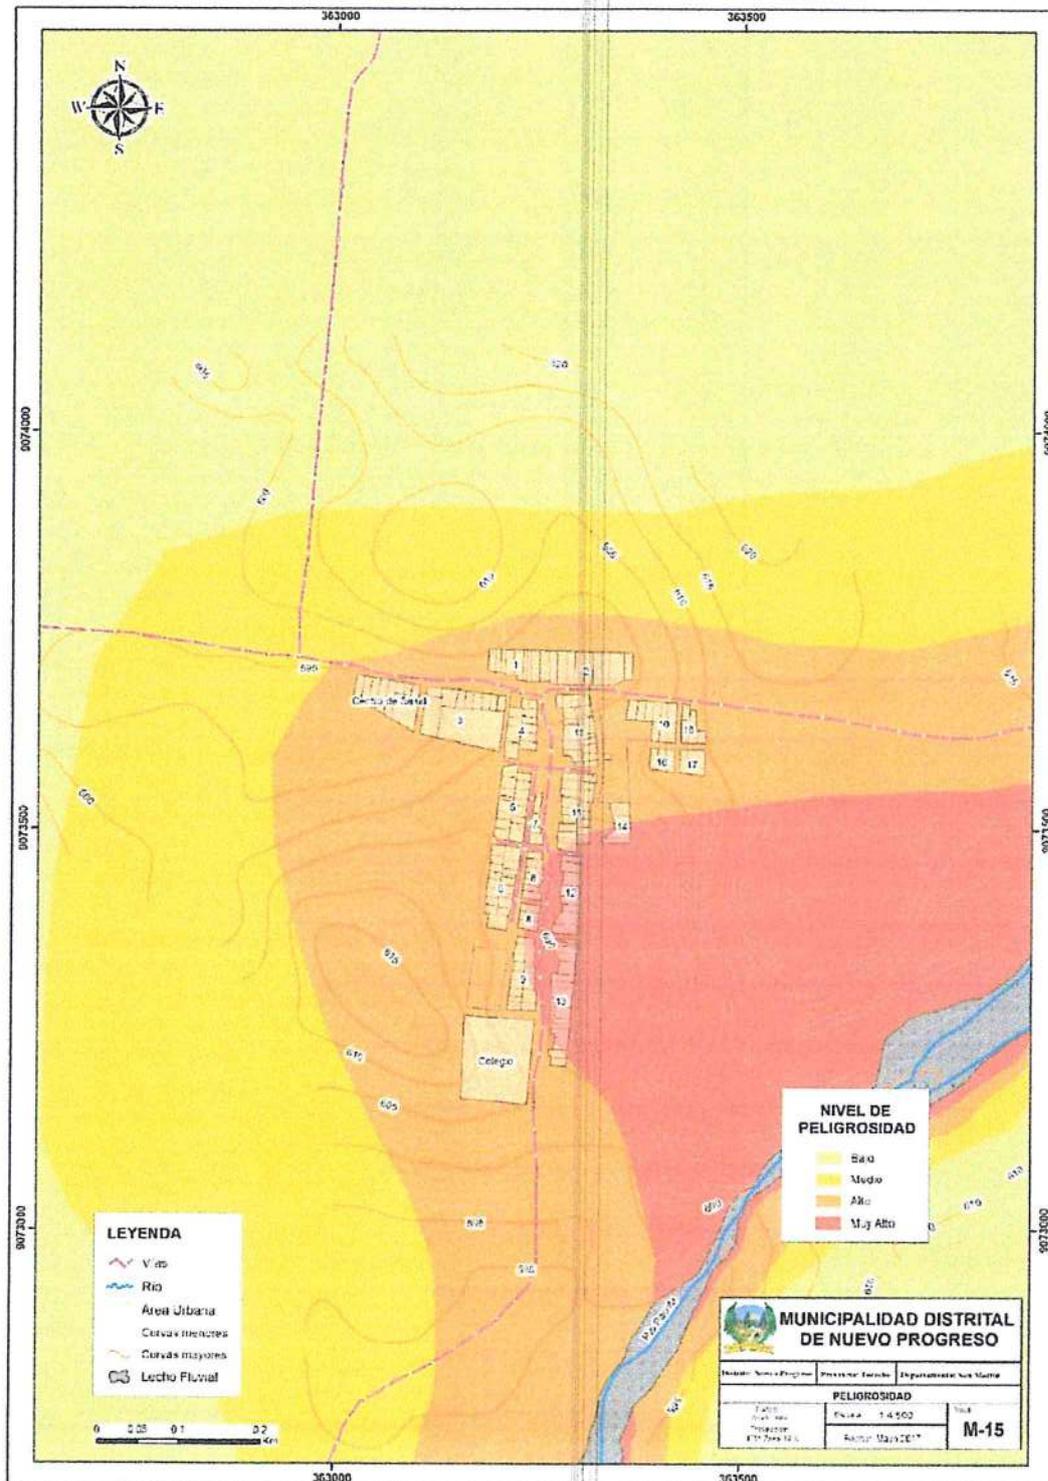
Para la elaboración del mapa de peligros, se procedió a homogenizar áreas con características que respondían a una misma estratificación de peligro, para ello se utilizó las herramientas de análisis espacial propias del software GIS cuyo resultado se muestra a continuación:

Figura 24: Mapa de peligro de la localidad de Las Palmeras

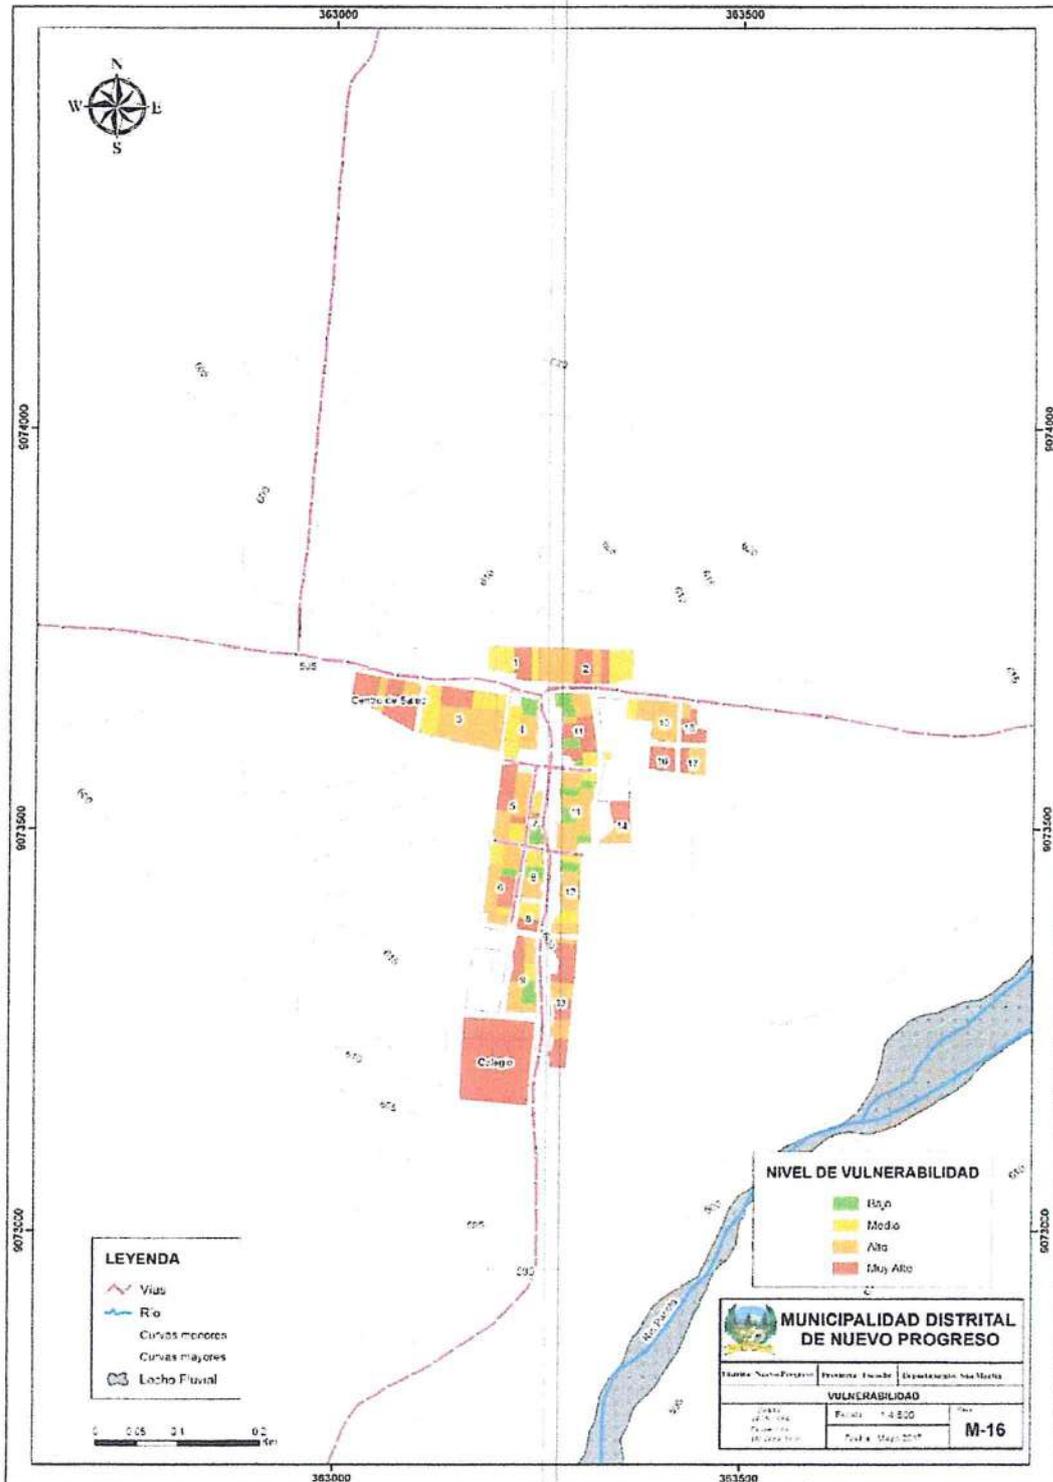
Figura 25: Mapa de Vulnerabilidad de la localidad de Las Palmeras

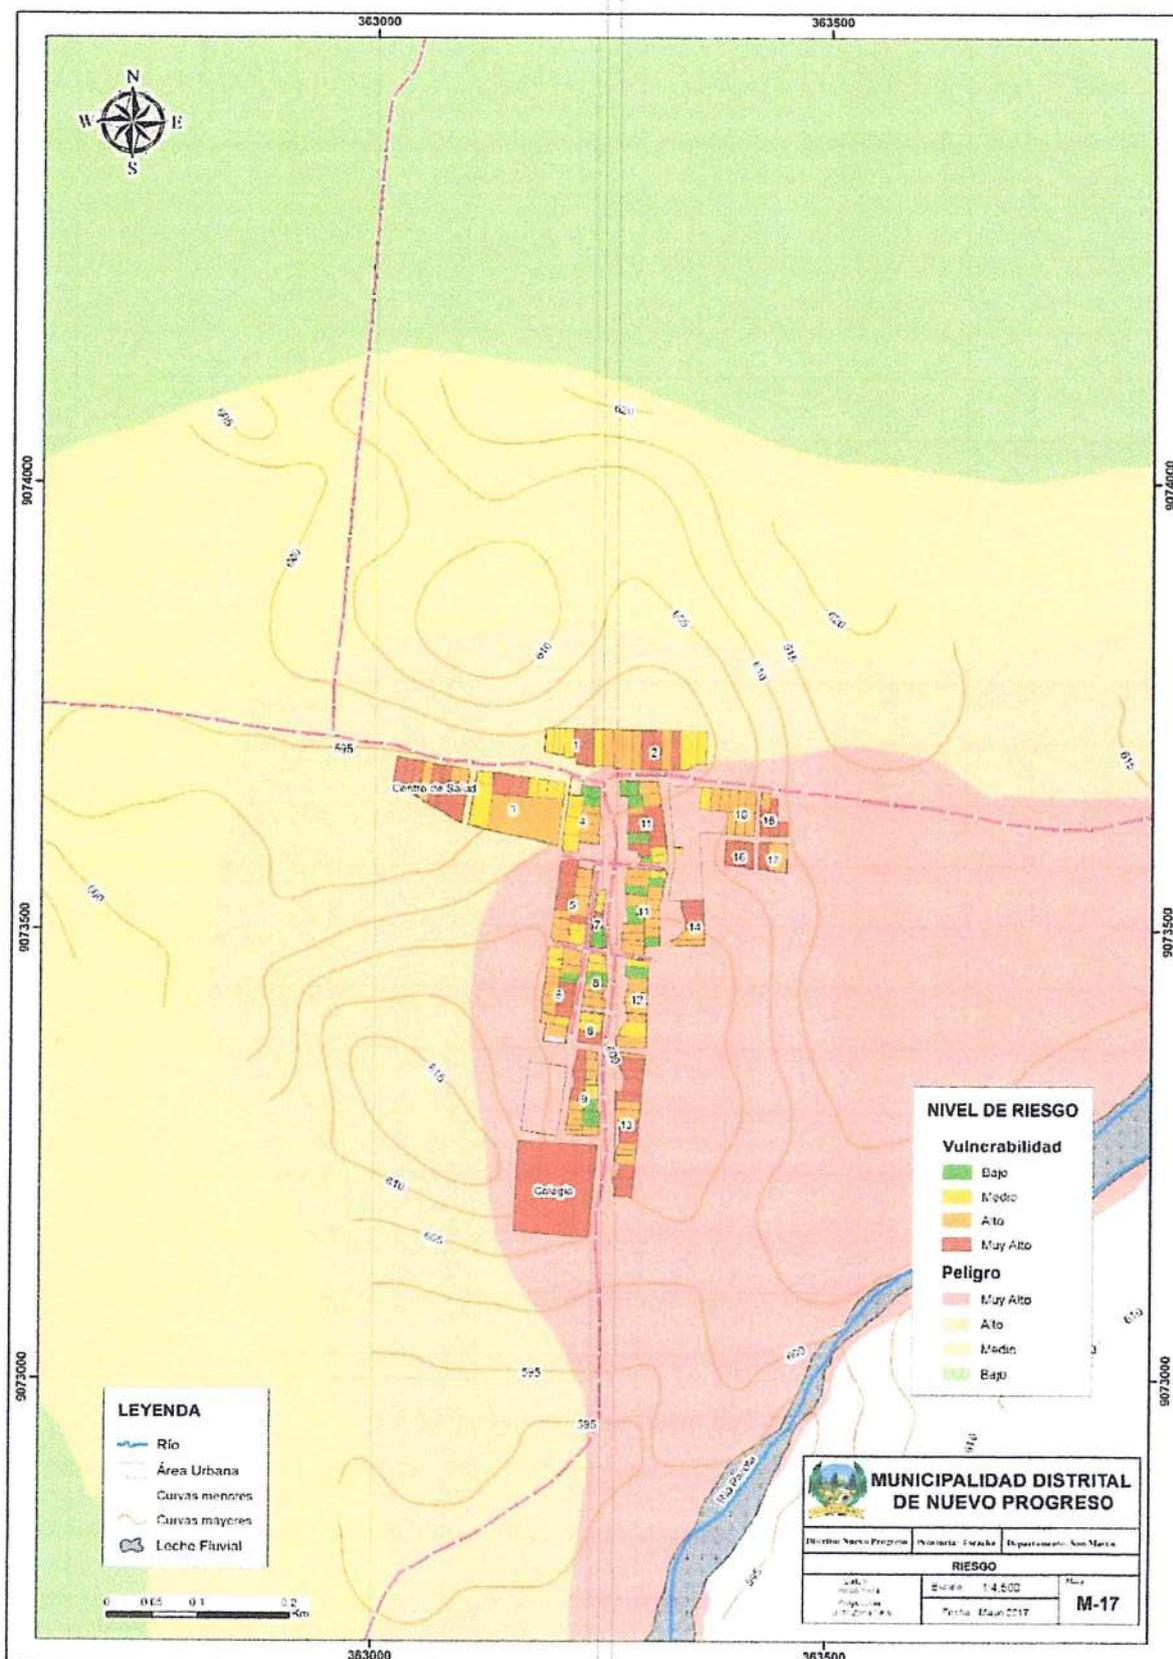
Figura 26: Mapa Riesgo de la localidad de Las Palmeras

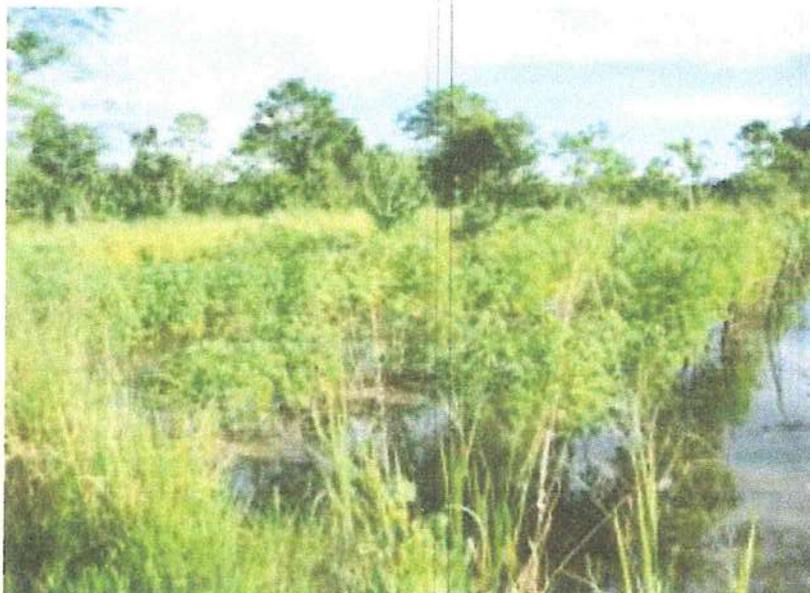
Figura 27: Fotografada de las inundaciones en las áreas de cultivo.

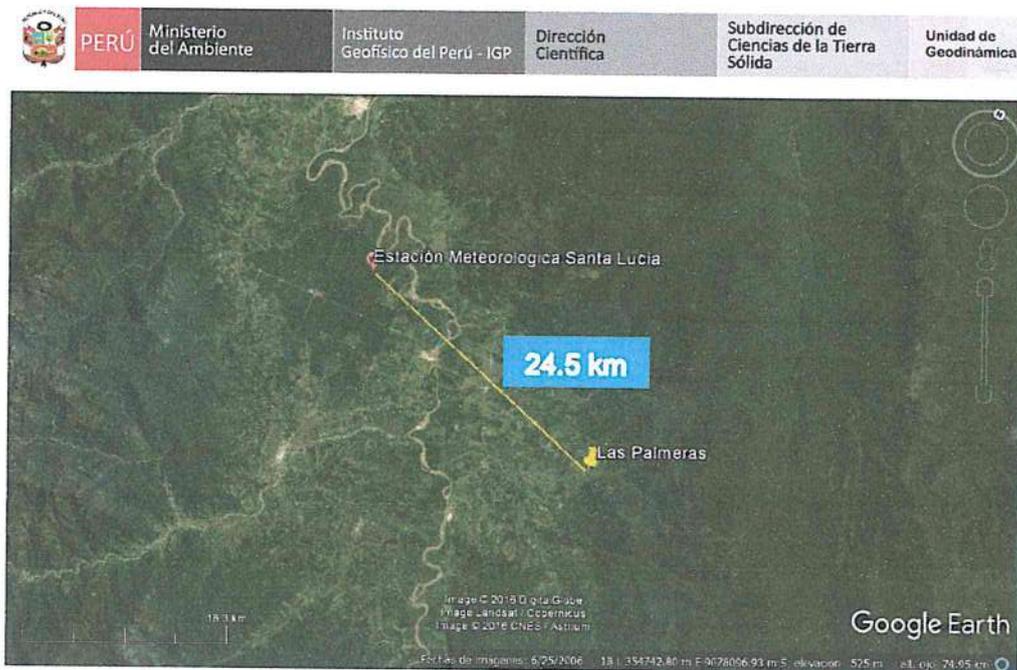
Figura 02: Ubicación de la estación meteorológica de tipo convencional "Santa Lucia 000448", respecto a la zona de estudio.

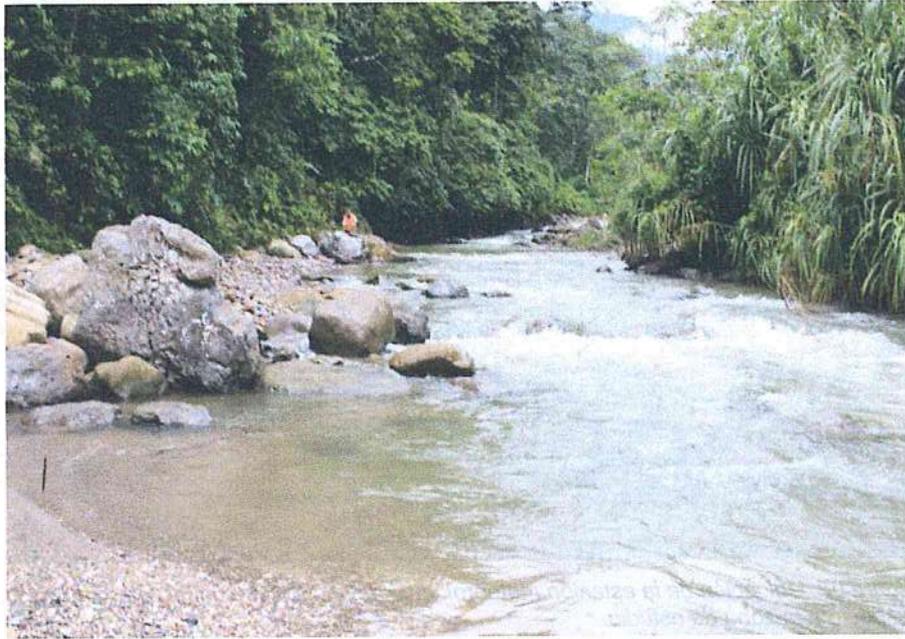
El río Pacota forma parte de los afluentes del río Huallaga ubicados a la margen derecha de la intercuenca antes mencionada, entre los principales tributarios se tienen los ríos Pacota, Vista Alegre, Tigre, Blanco, Ibáñez y Aspuzana. Cabe indicar que, el río Pacota, fluye con dirección E-O y el cauce presenta un ancho aproximado de 10 metros, y en algunos tramos hasta de 50 metros, Foto 01.

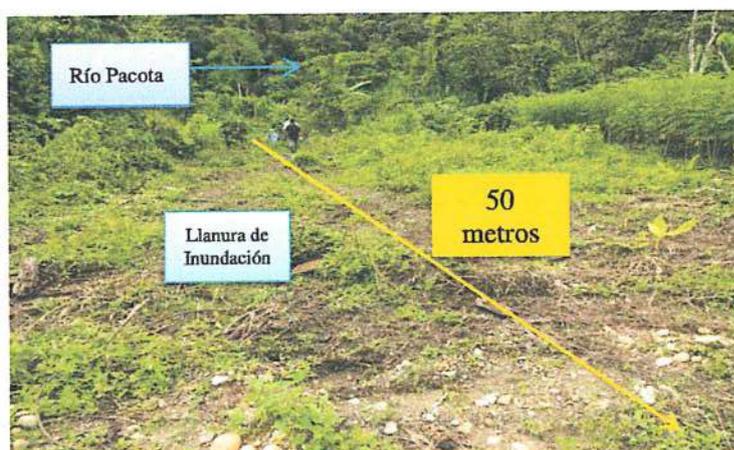
Esta unidad geomorfológica está conformada, en mayor porcentaje por arenas y gravas. Cabe indicar que, la llanura de inundación abarca el 10% de la zona de estudio, Foto 02.

Foto 02: La flecha amarilla muestra los primeros 50 metros de la llanura de inundación a la margen derecha del río Pacota.

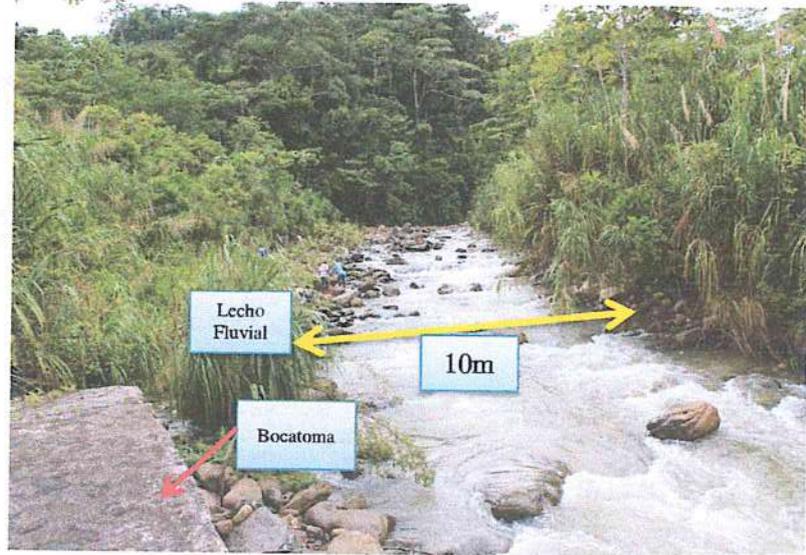
Foto: 03 la flecha amarilla muestra el lecho fluvial del río Pacota. con dirección N-S.

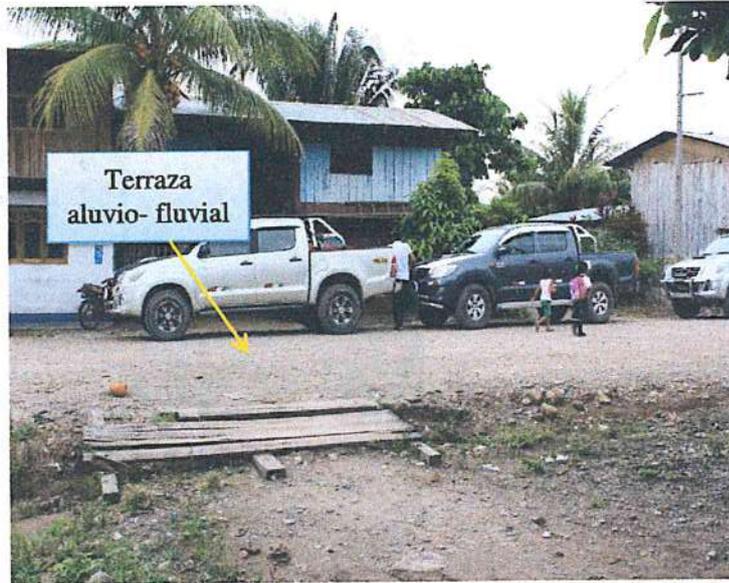
Foto: 04 Terraza aluvio-fluvial conformada por arenas y gravas limo arcillosas transportadas y depositadas por avenidas del río Pacota en temporadas de fuertes lluvias.

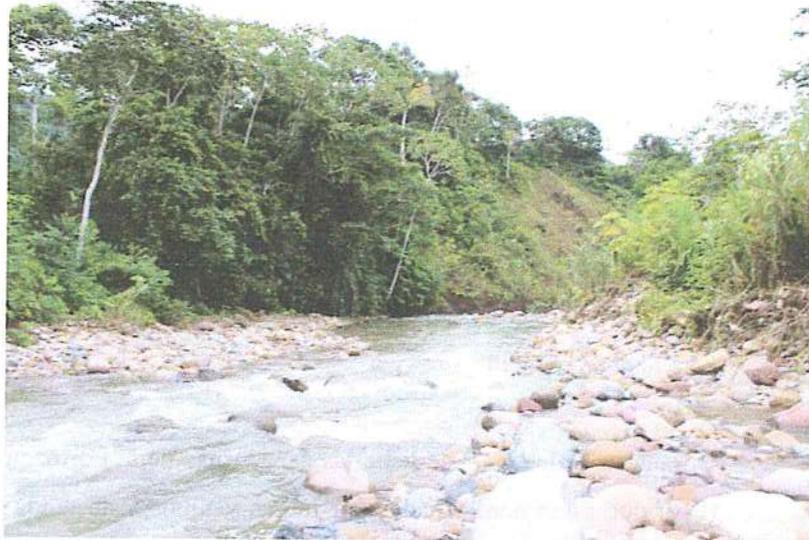
Pacota. Las pendientes de sus flancos varían de 20° a 30° y abarca el 40% del área de estudio, Foto 05.

Foto 05: Loma ubicada en el margen izquierdo del río Pacota, se encuentra cubierta por densa vegetación.

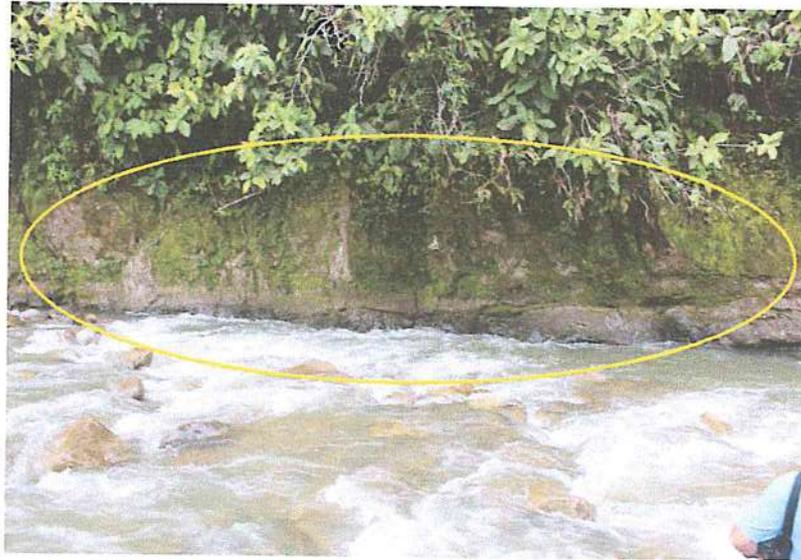
Foto 06: Lutitas (polígono amarillo) ubicadas en el margen izquierdo del río Pacota.

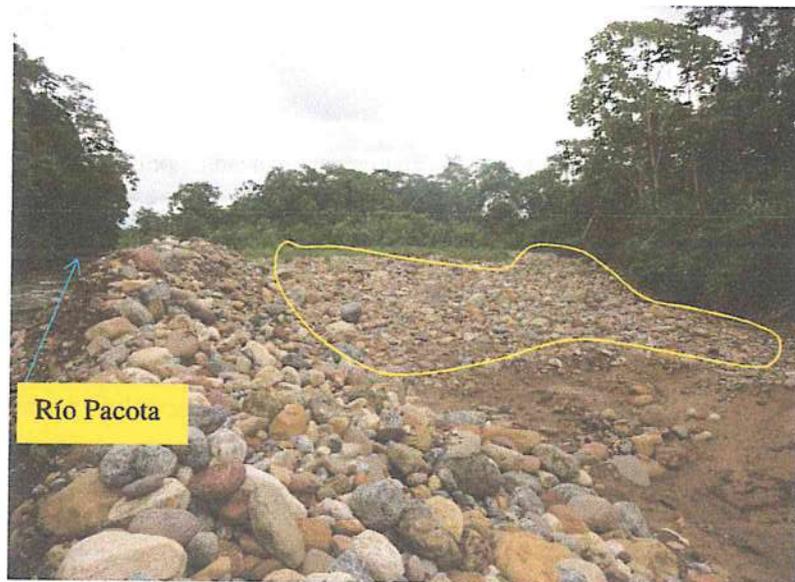
Foto 08: Depósitos fluviales (polígono amarillo) conformados por gravas redondeadas a subredondeadas que se ubican contiguos al cauce del río Pacota

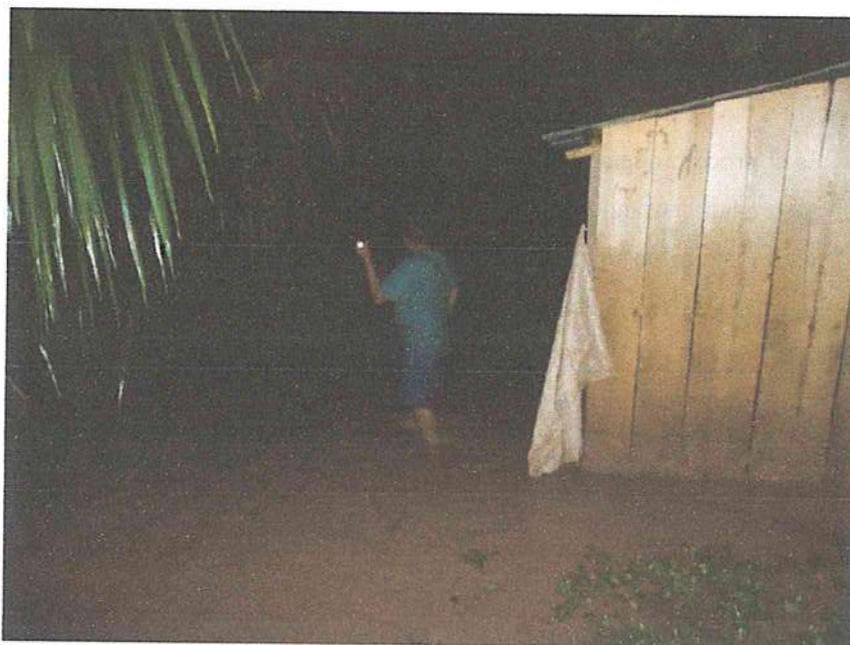
En base a la información recopilada y el trabajo de campo (cartografiado geológico – geodinámico) se identificaron y delimitaron zonas potenciales a inundarse; muestra de ello, es el evento inundación fluvial ocurrido el 02 de febrero del 2017, que afectó 3 viviendas, constituidas por 15 personas, así como, 5 Hectáreas de cultivos. Finalmente, se identificaron daños en la bocatoma ubicada en las inmediaciones del río Pacota, Foto 09 y 10.

Foto 09: Vivienda afectada por el desborde del río Pacota en las inmediaciones de la zona urbana de la localidad Las Palmeras, la columna de agua alcanzada en este lugar fue de aproximadamente 0.50 m. Fuente: Municipalidad de Nuevo progre, febrero 2017.

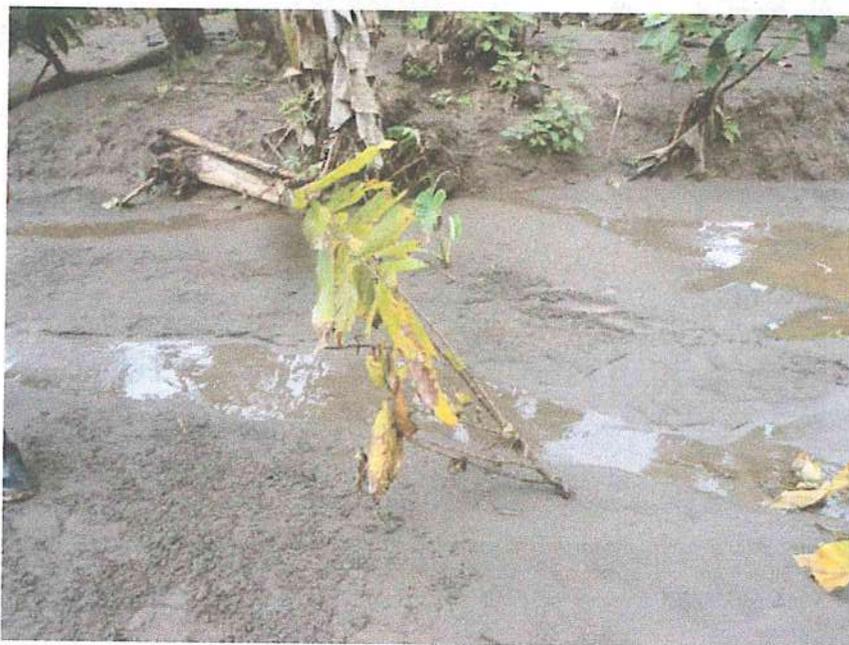
Foto 10: Terrenos agrícolas (cultivos de cacao) inundados y afectados por el desborde del río Pacota. Fuente: Municipalidad de Nuevo progre, febrero 2015.

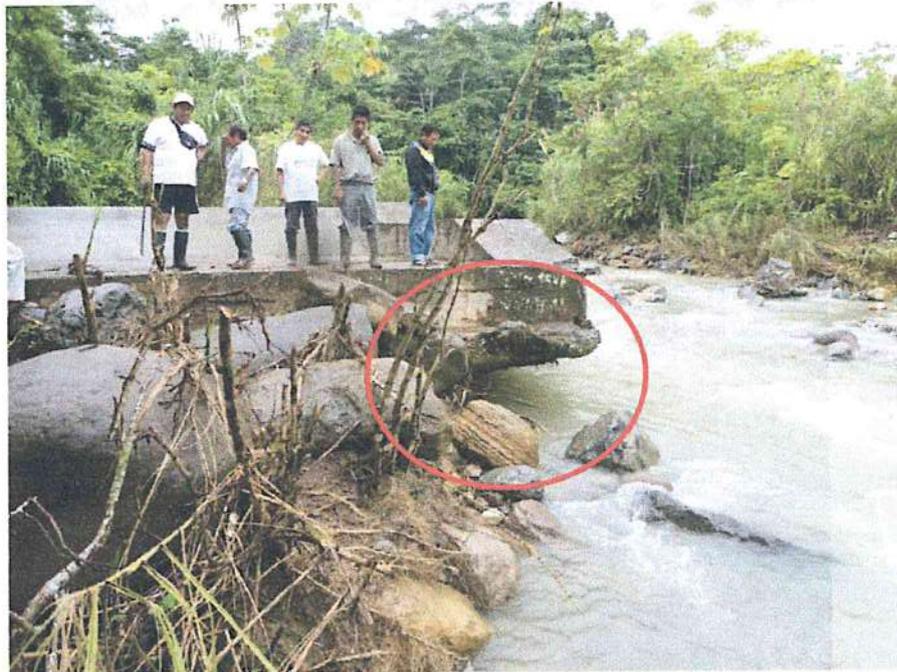
Foto 11: Erosión fluvial en el margen derecho del río Pacota, muestra de ello es el socavamiento causado en los cimientos de la bocatoma de la localidad Las Palmeras. Fuente: Municipalidad de Nuevo progre, febrero 2015.

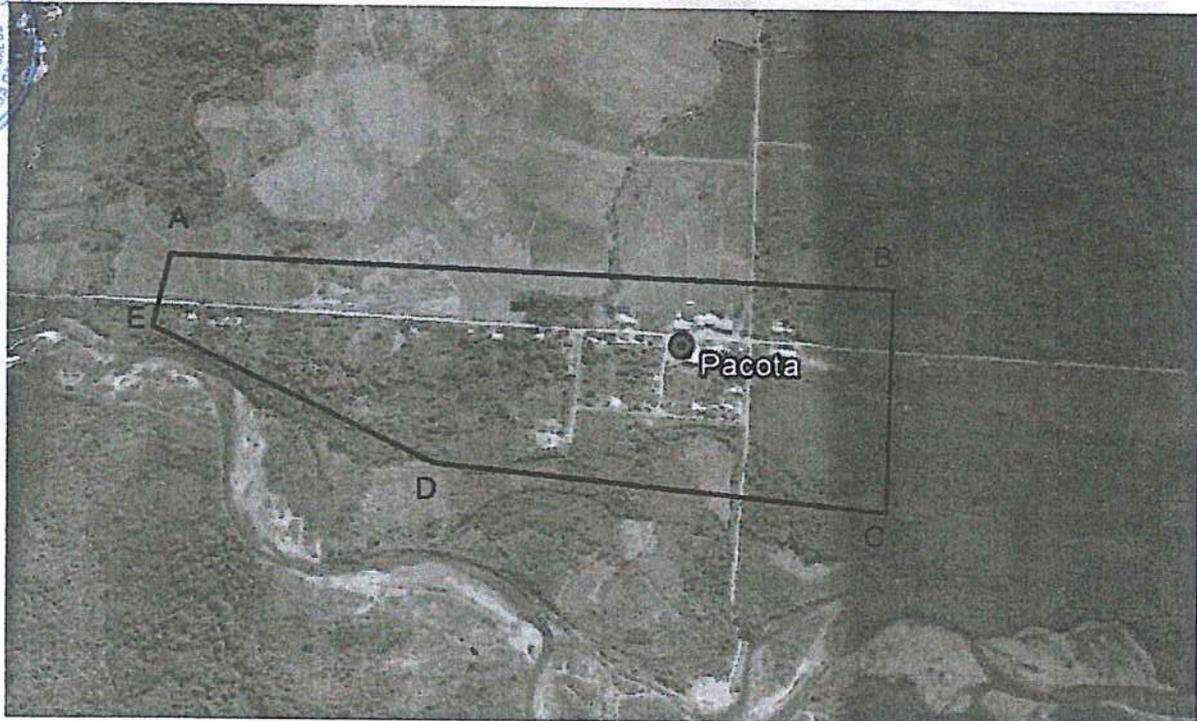
Los Centros Poblados de Las Palmeras y Pacota se ubican en la margen Derecha del río Pacota en la coordenada UTM WGS 84 Zona Sur 363255 m E - 9073475 m N y 359008 m E - 9071304 m N, a una altitud de 605 msnm y 600 msnm, respectivamente, pertenecientes al distrito de Nuevo Progreso, provincia de Tocache y región San Martín, siendo una zona netamente rural. Ver Imagen 1 y 2.

Imagen 2. Ubicación y croquis del río Pacota y el Centro Poblado de Pacota

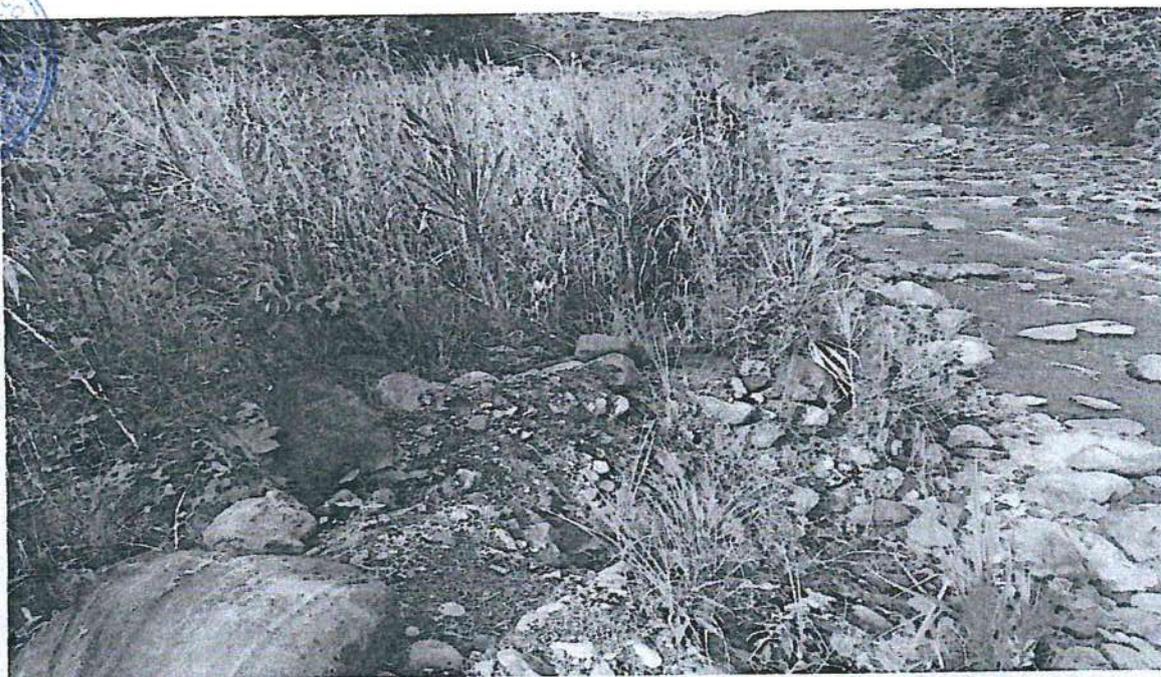
Imagen 3. Se observa la acumulación de material hacia la margen derecha del cauce del río Pacota, en donde se ubica el CP de Las Palmeras

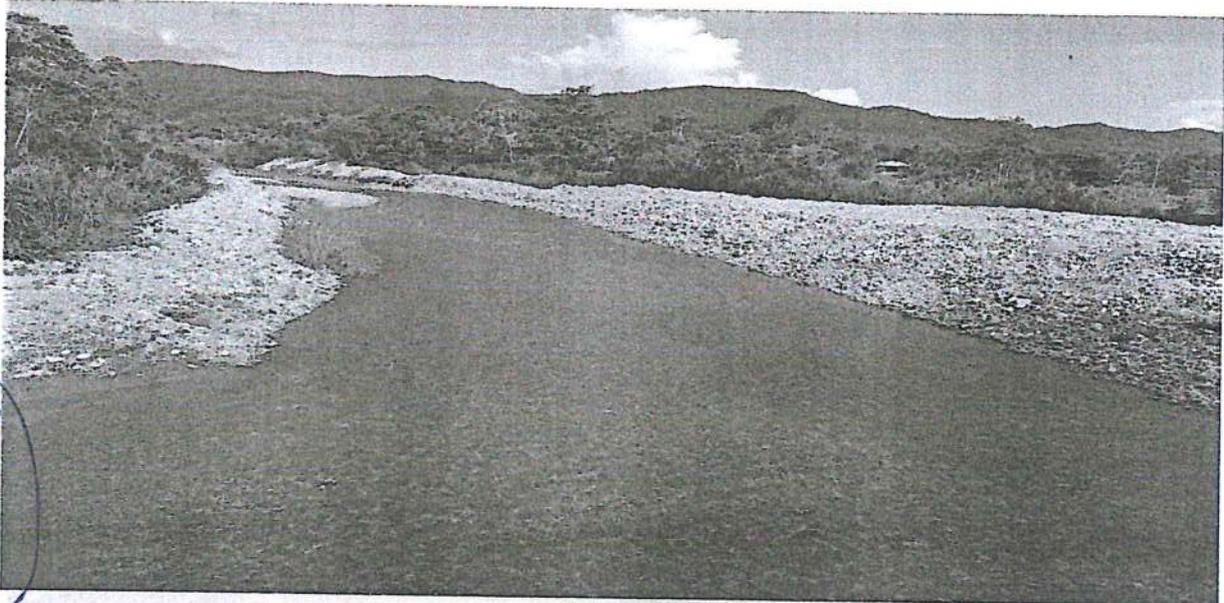
Imagen 04. Se observa el depósito de material de arrastre en el eje central del cauce del río Pacota, lo que ocasiona que la sección hidráulica del río sea inestable y genere erosión en las márgenes en el Poblado de Pacota

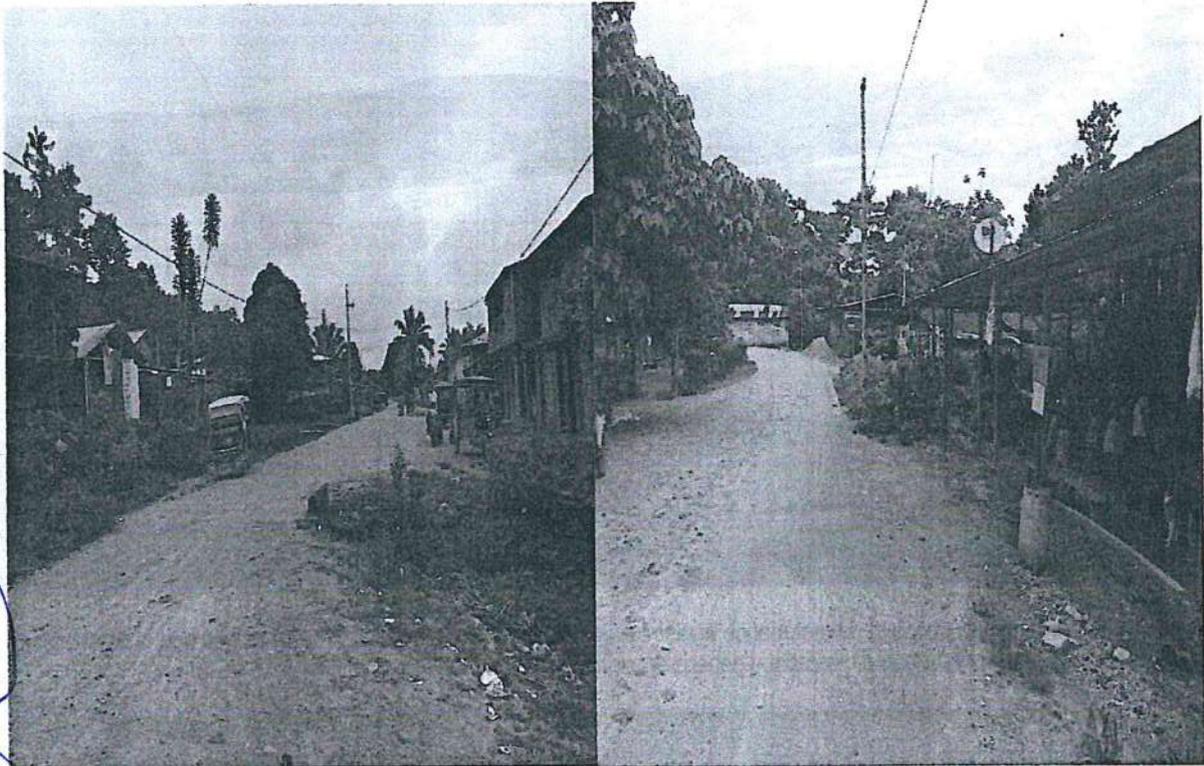
Imagen 6. Viviendas principalmente construidas de material noble y de madera sin una adecuada técnica constructiva

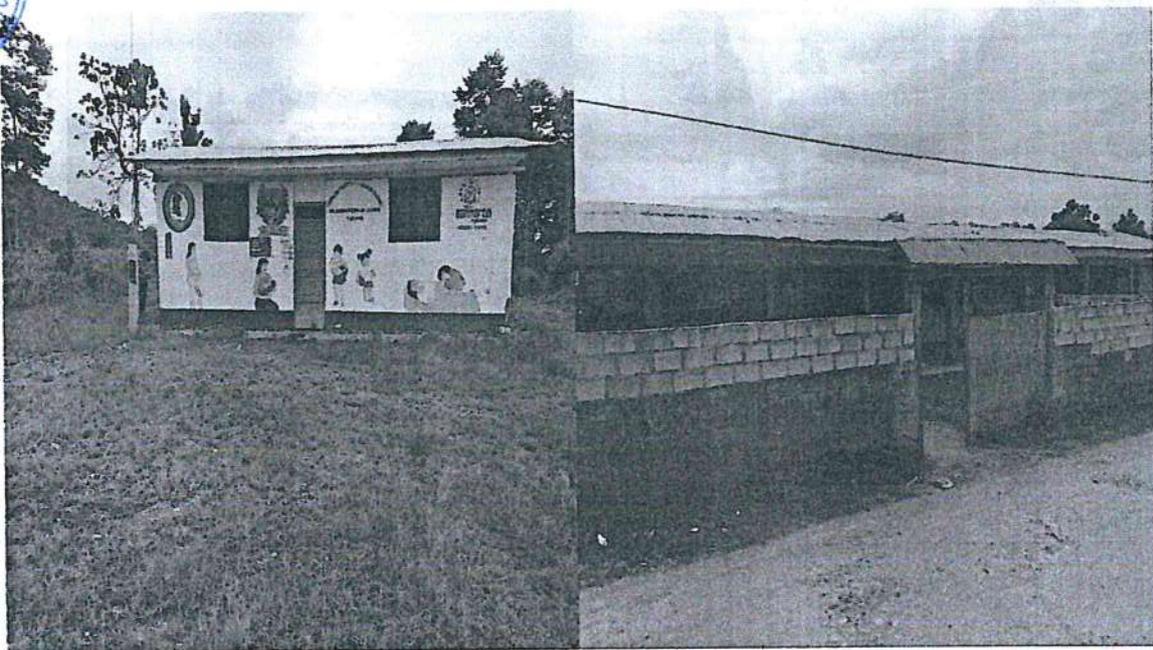
Imagen 7. Imagen de la infraestructura de socioeconómica: Puesto de salud sobre el cauce del río Pacota que está siendo afectada en sus pilares por las máximas avenidas

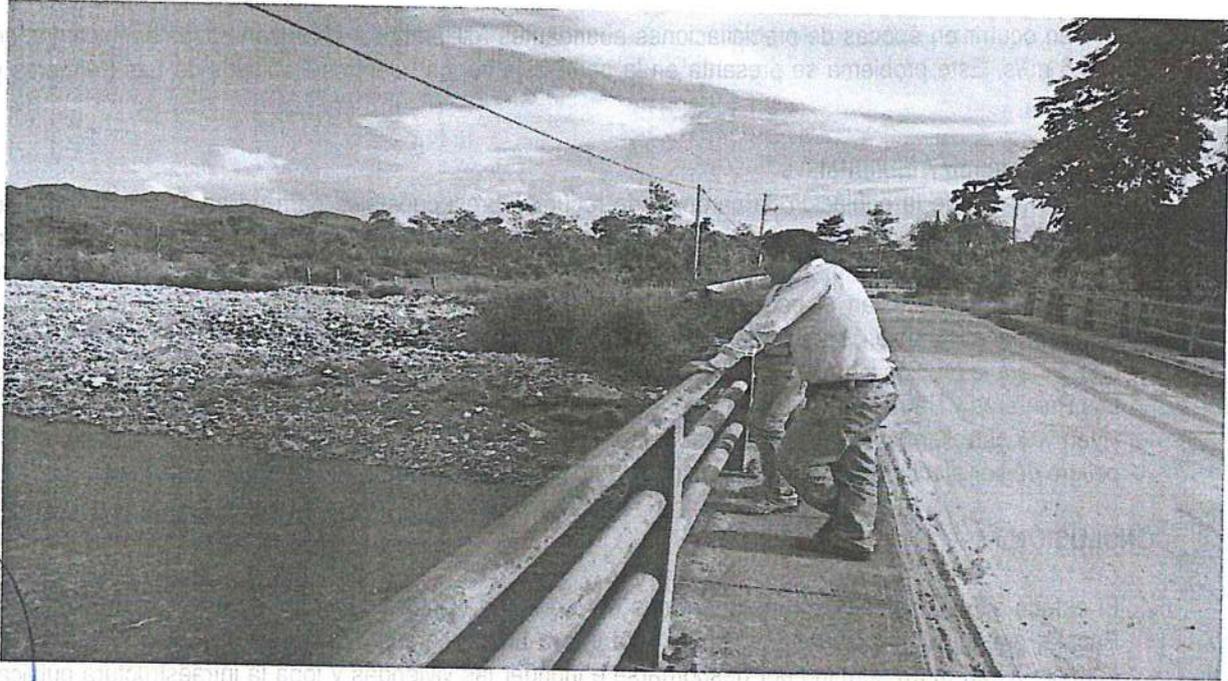
Imagen 8. Imagen de la infraestructura de socioeconómica: Puente sobre el cauce del río Pacota que está siendo afectada en sus pilares por las máximas avenidas
