INFORME DE EVALUACIÓN DE RIESGOS ORIGINADOS POR INUNDACIÓN FLUVIAL POR DESBORDE DE RÍO PACOTA EN LA LOCALIDAD DE PACOTA EN EL DISTRITO DE NUEVO PROGRESO, PROVINCIA DE TOCACHE DEL DEPARTAMENTO DE SAN MARTÍN

Setiembre-2017

Ing. Benita Isabel Jauregui Zufiga
EVALUADORA DEL RIESGO
RJ N° 008 - 2017 - CENEPRED-J
CIP 00583

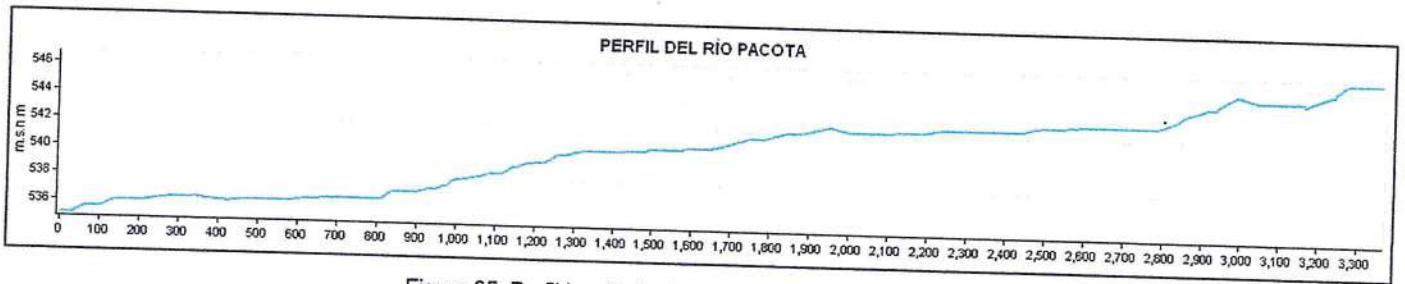
Figura 05: Perfil longitudinal del río en la localidad de Pacota.

Representación de la pendiente del río Pacota presentando una pendiente de 5° aproximadamente como se muestra en la figura siguiente.

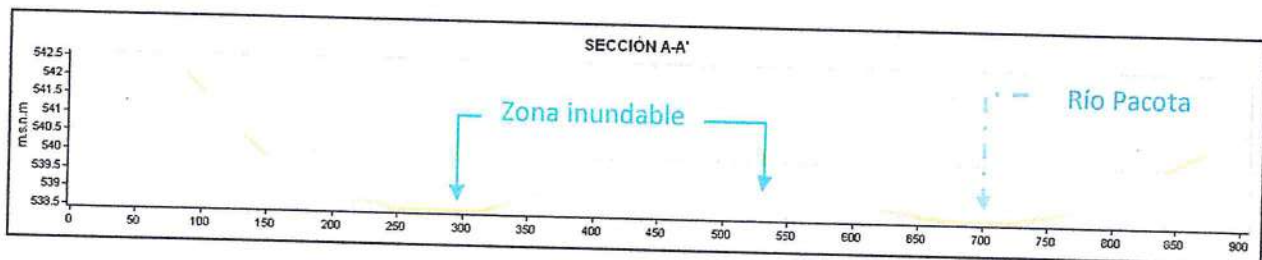
Figura 09. Perfil transversal de la sección A-A'

El perfil transversal de la sección A - A' tiene una extensión de más de 900 m. La cota más baja se encuentra a 538.5 m.s.n.m. y la cota más alta se encuentra a 542.5 m.s.n.m. Existe un desnivel de 4 m entre ambas cotas (norte a sur), así mismo en la figura siguiente se puede apreciar que en un tramo corto de 120 m y 200 m (desde la progresiva 0+200-0+320 y 0+400-0+600) zonas de inundación en relación con el río Pacota.

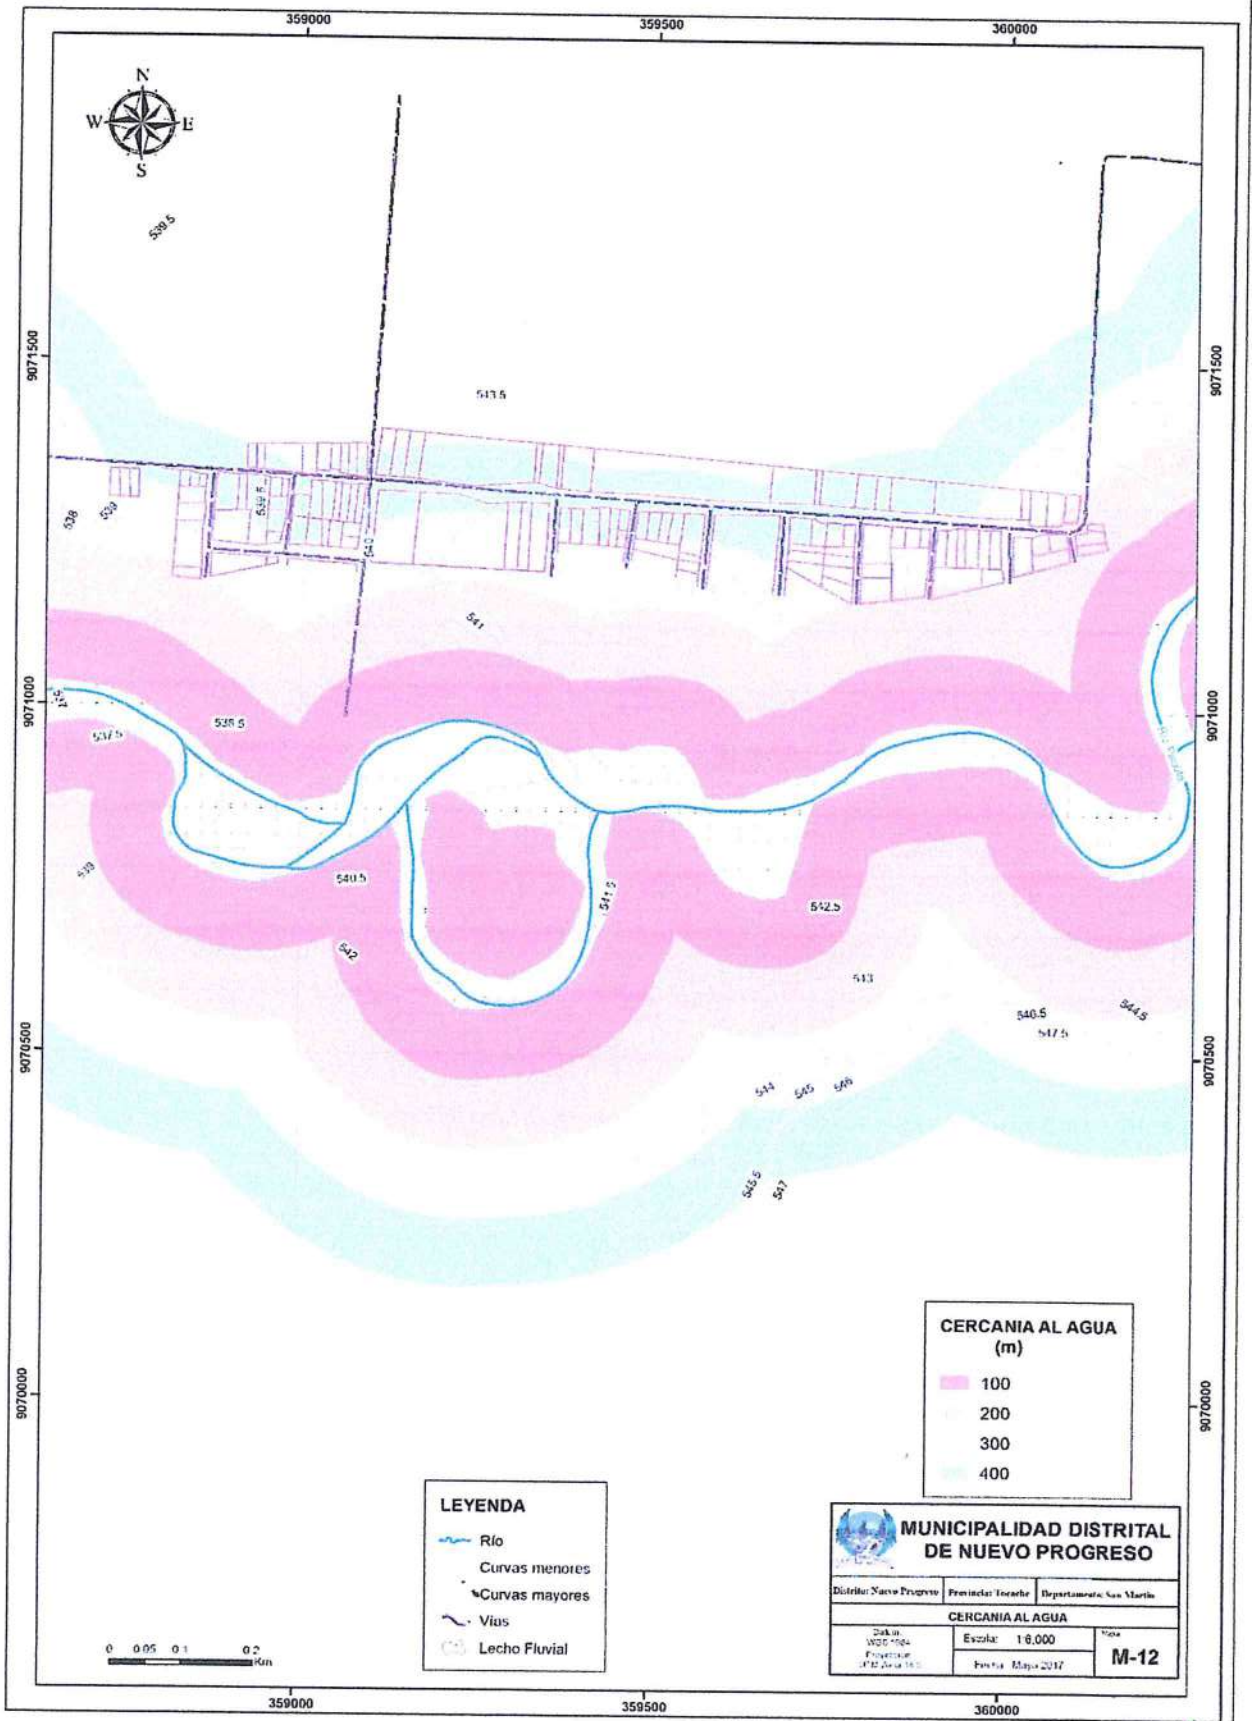
Figura 16: Cercanía a una fuente de agua en la localidad de Pacota

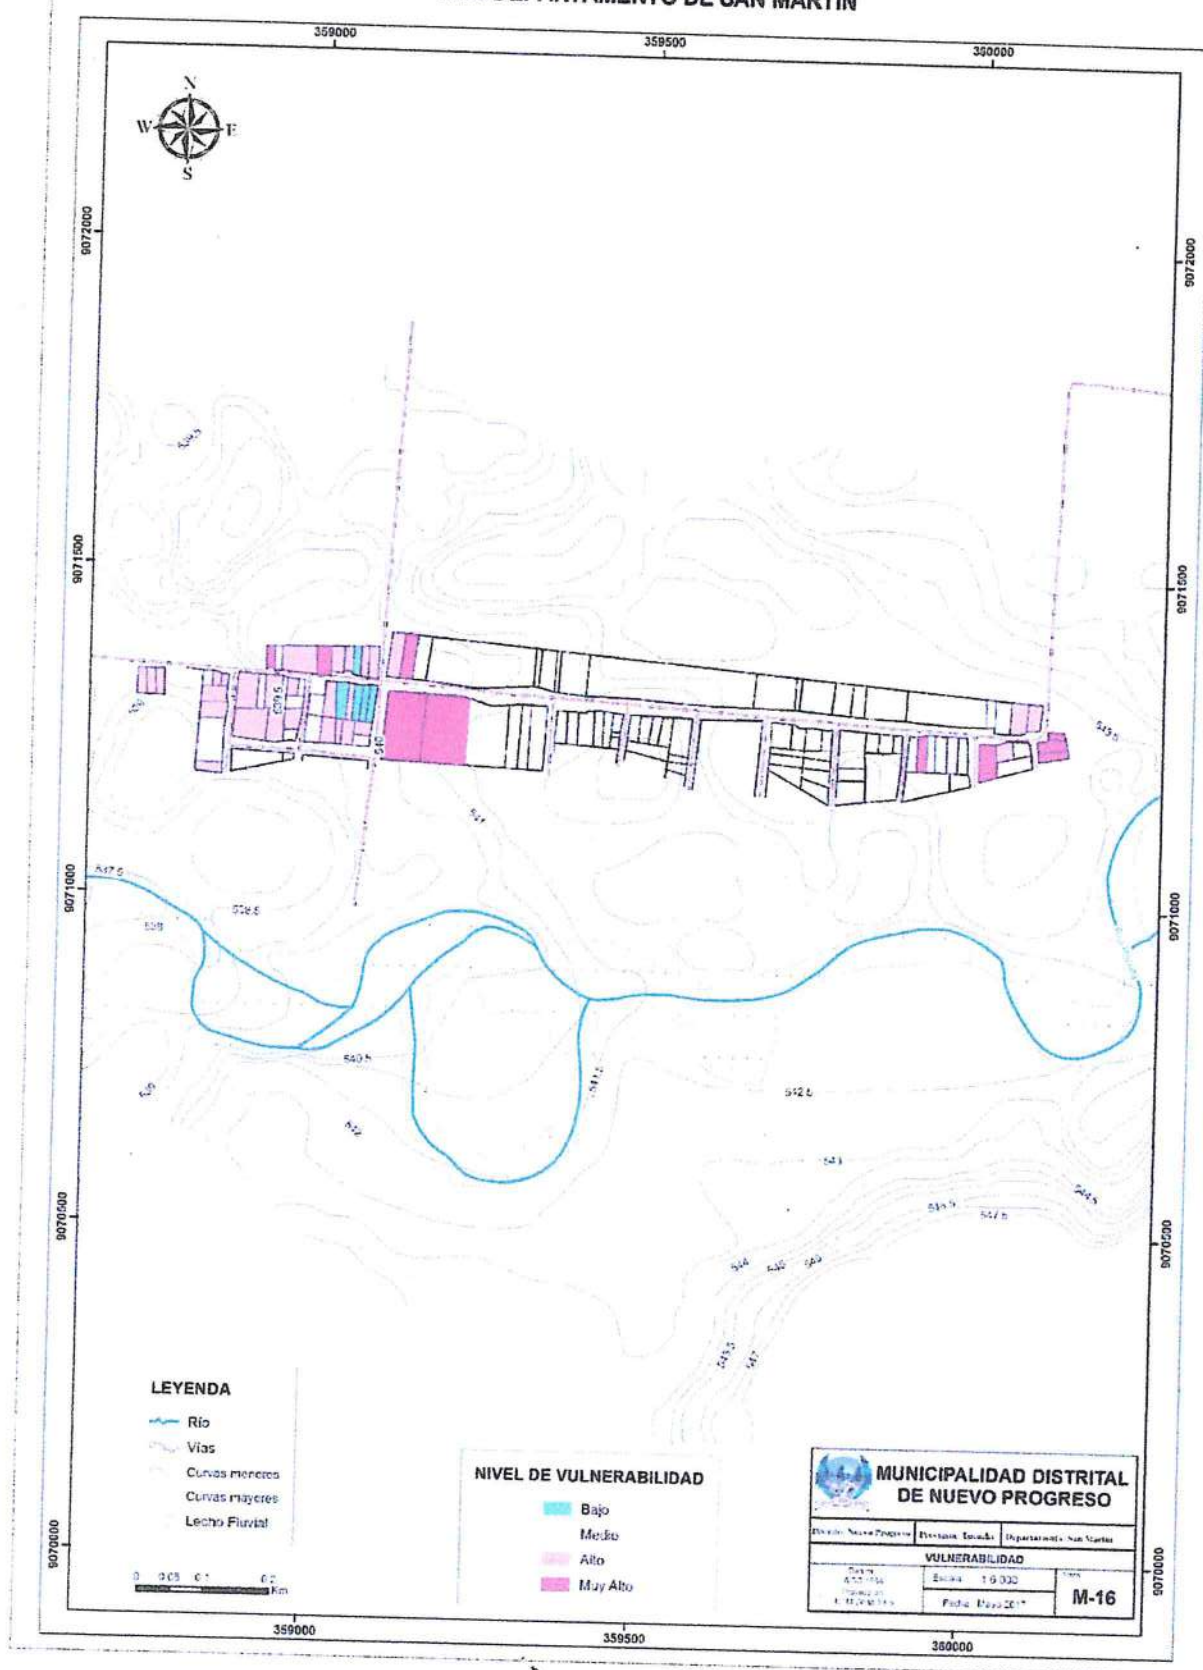
Figura 21: Mapa de Vulnerabilidad de la localidad de Pacota

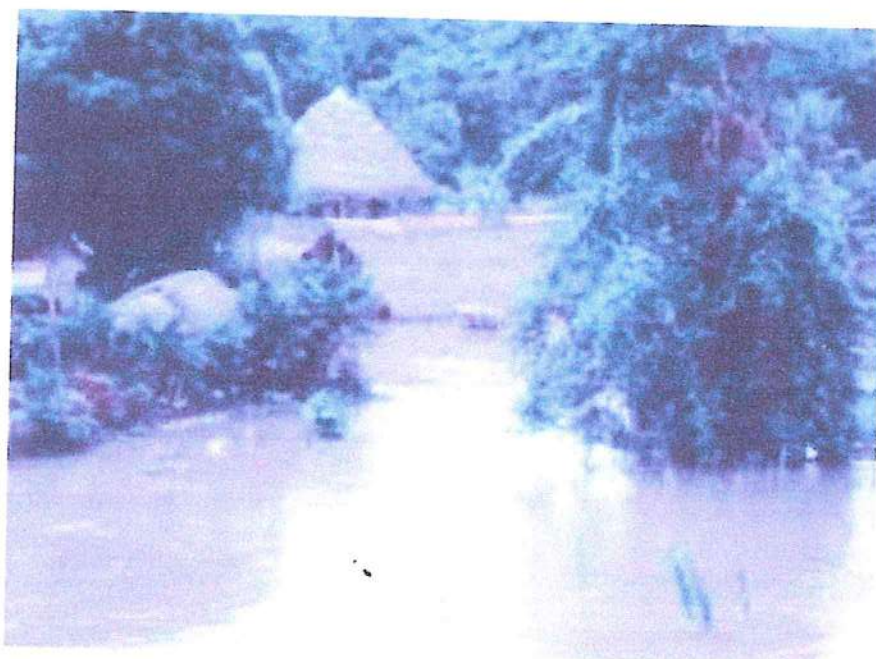
Figura 23: Fotografada de las inundaciones en las áreas de cultivo.

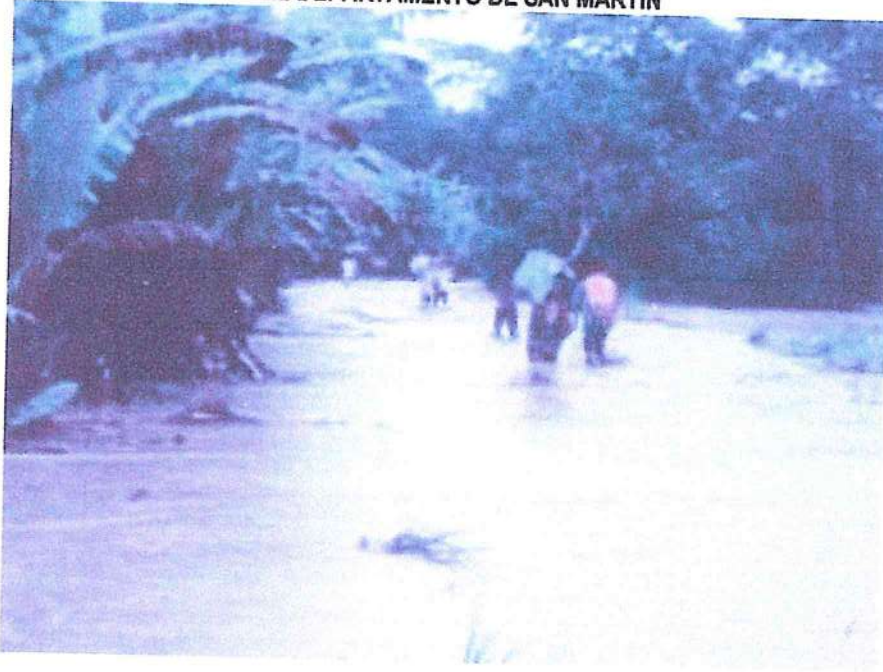
Figura 24: Fotografía de las inundaciones en las áreas de cultivo de platanal.

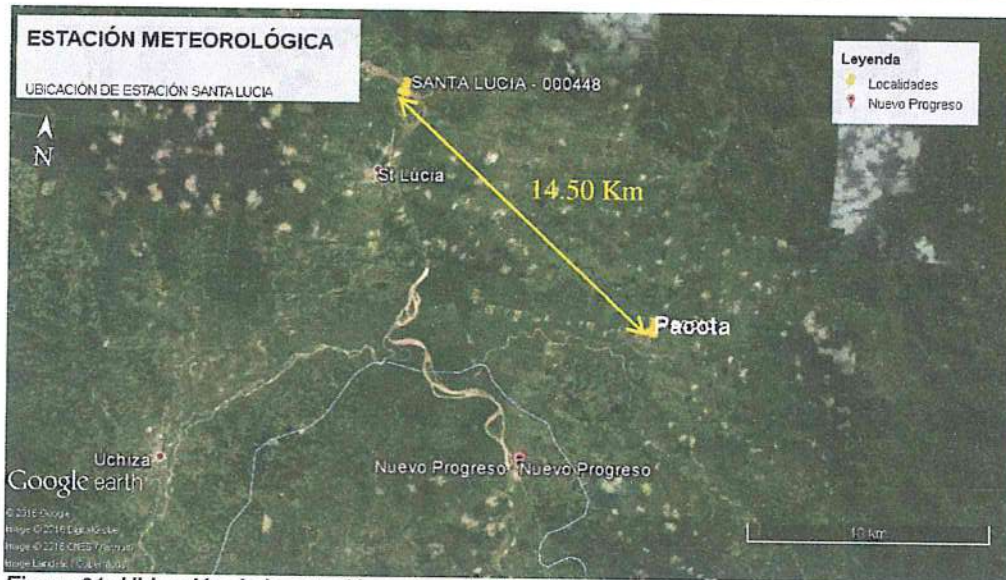
Figura 01: Ubicación de la estación meteorológica de tipo convencional "Santa Lucia 000448", respecto a la zona de estudio

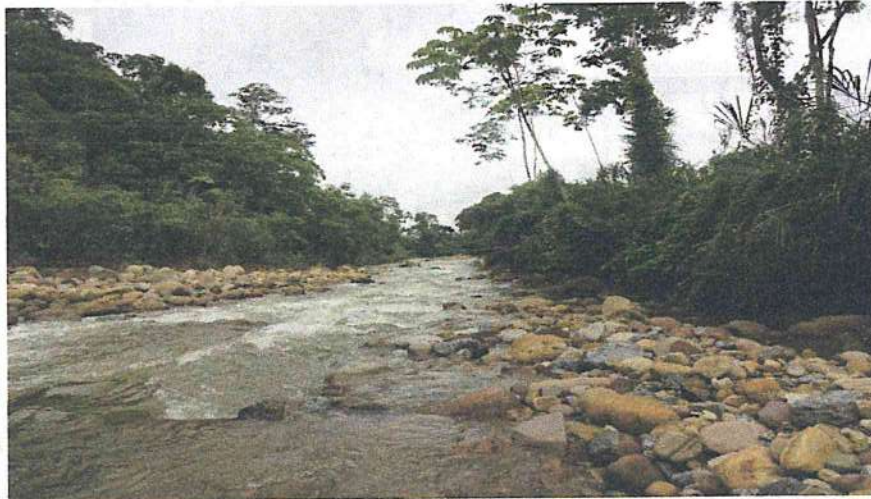
Cabe indicar que, el río Pacota, fluye con dirección E-O, el cauce principal presenta un ancho variable de 50 a 100 m y el fondo del cauce varía entre 0.5 a 1 m de profundidad en las inmediaciones de la zona de estudio, Foto 01.

Foto 01: El Río Pacota, fluye con dirección E-O, en cuya margen derecha se encuentra la localidad de Pacota.

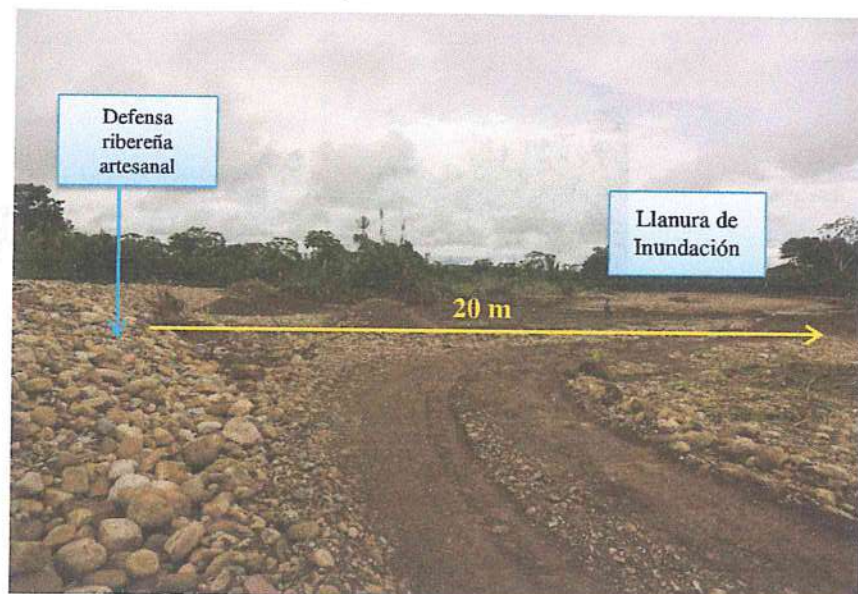
Esta unidad geomorfológica esta conformada, en mayor porcentaje por arenas y gravas. Cabe indicar que, la llanura de inundación abarca el 20% de la zona de estudio y presenta desnivel topográfico de 1 m aproximadamente, respecto al lecho del río Pacota, Foto 02.

Foto 02: Llanura de inundación (flecha amarilla) ubicada en la margen derecha del río Pacota y la defensa ribereña conformada por fragmentos de roca y gravas.

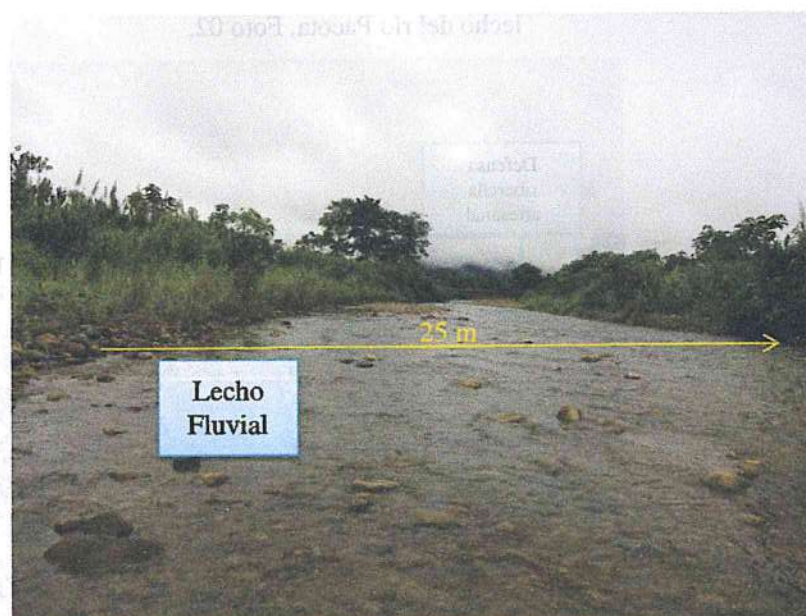
Foto 03: Lecho fluvial del río Pacota en las inmediaciones del área de estudio (línea amarilla).

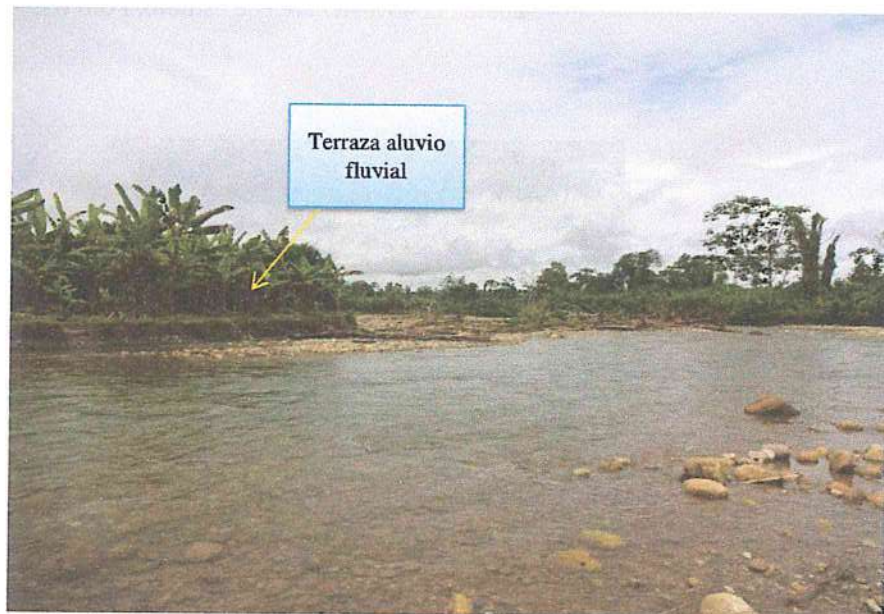
Foto 04: Terraza aluvio - fluvial conformada por gravas y arenas limo-arcillosas transportadas y depositadas por el cauce del río Pacota.

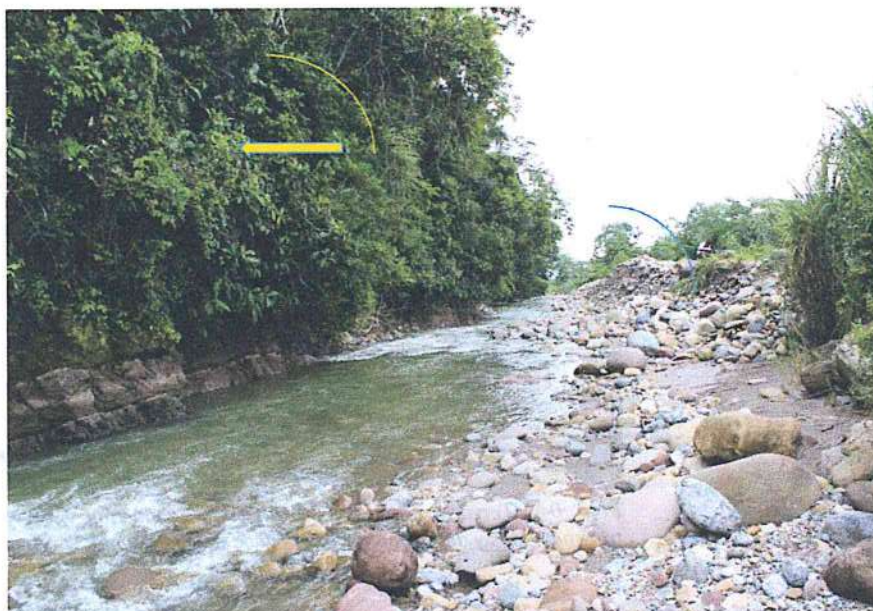
Esta unidad geomorfológica tiene origen denudacional presenta una pendiente baja (menor a 30°) y alturas que no sobrepasan los 700 m.s.n.m, presenta geometría alargada, drenaje dendrítico y se encuentra cubierta por densa vegetación. Se localiza a la margen izquierda del río Pacota y abarca el 45% del área de estudio, Foto 05.

Foto 05: Lomas ubicadas a la margen izquierda del río Pacota.

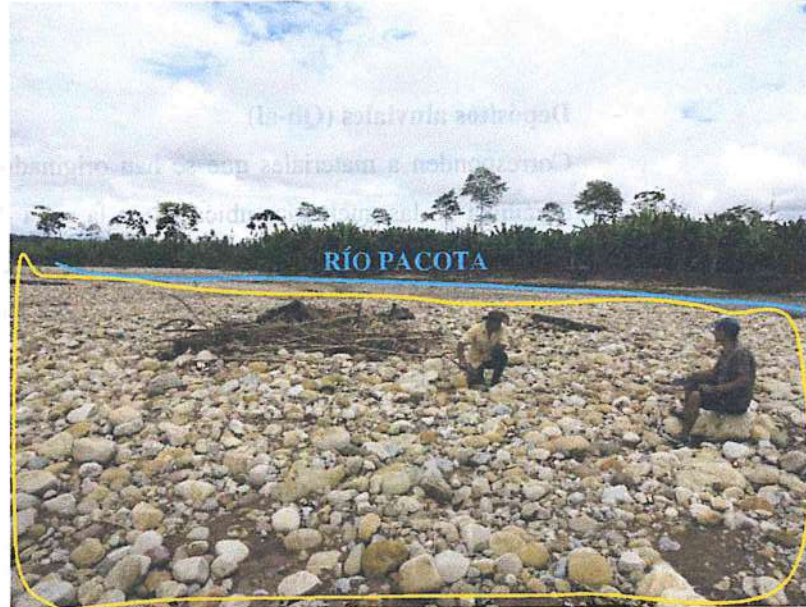
Foto 07: Depósitos fluviales (polígono amarillo) conformados por gravas redondeadas a subredondeadas que se ubican contiguos al cauce del río Pacota

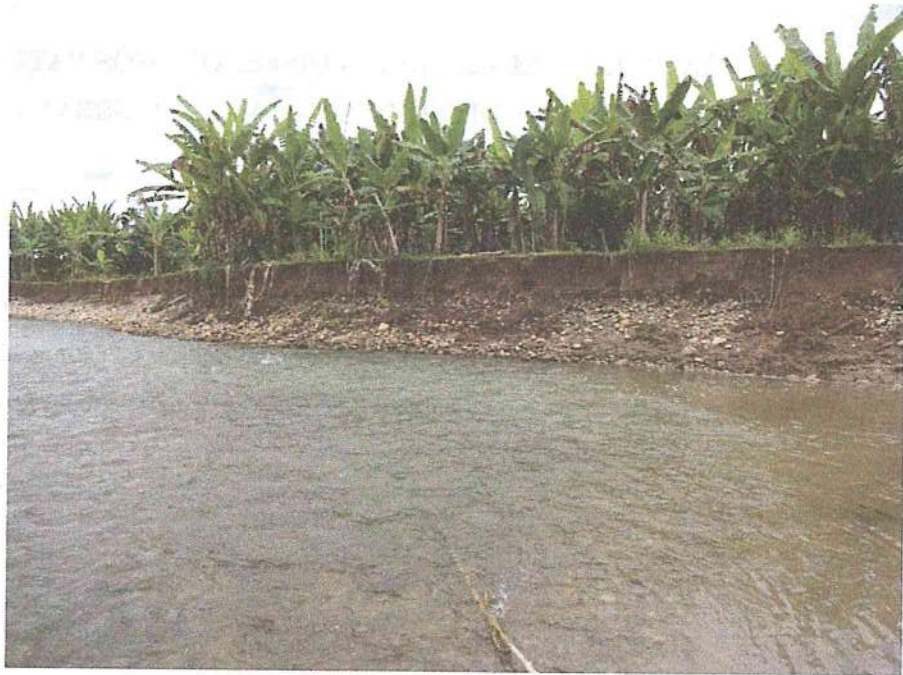
Foto 09: Procesos de erosión fluvial identificados en ambos márgenes del río Pacota que podrían afectar zonas de producción agrícola (platanales, entre otros), ubicadas a 230 m al sur de la zona urbana.

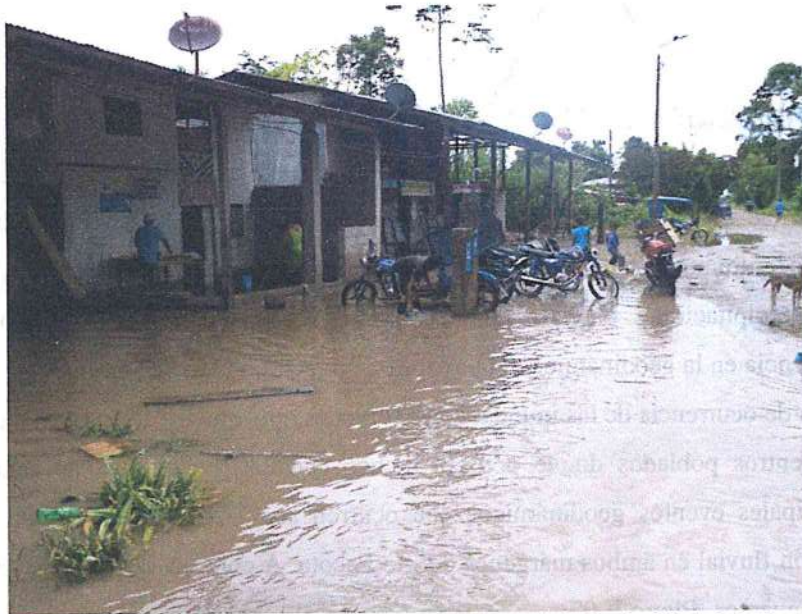
Foto 08: Área urbana del caserío Pacota inundada por el desborde del río del mismo nombre. Esta zona se ubica a 270 m al norte del cauce principal del río.

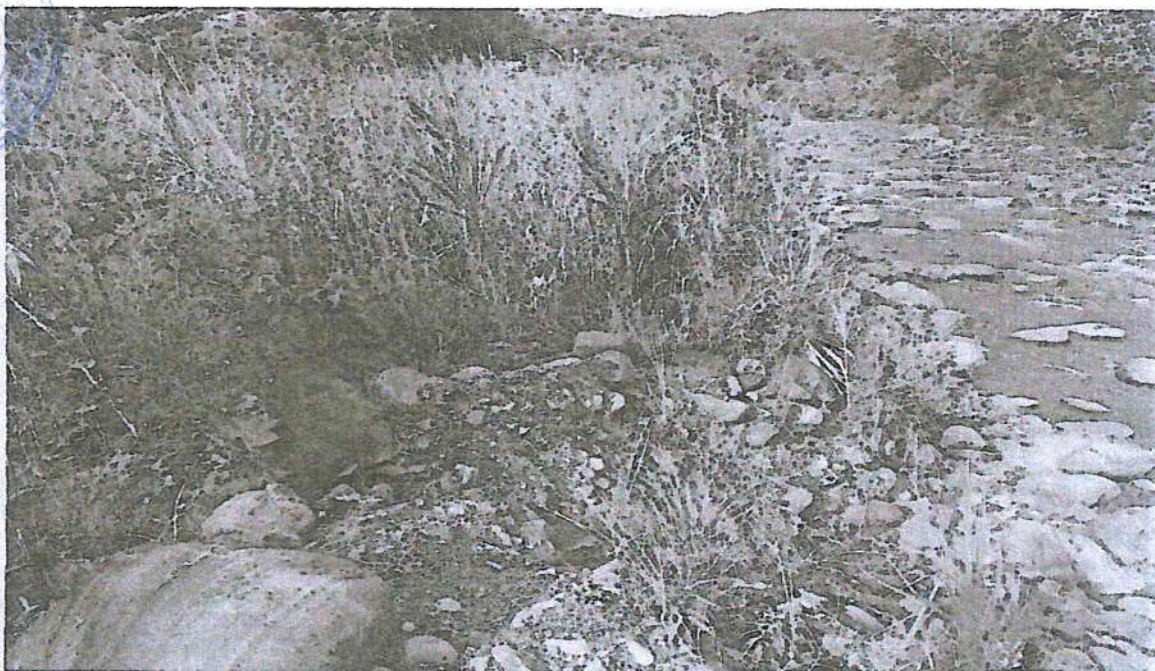
Imagen 3. Se observa la acumulación de material hacia la margen derecha del cauce del río Pacota, en donde se ubica el CP de Las Palmeras

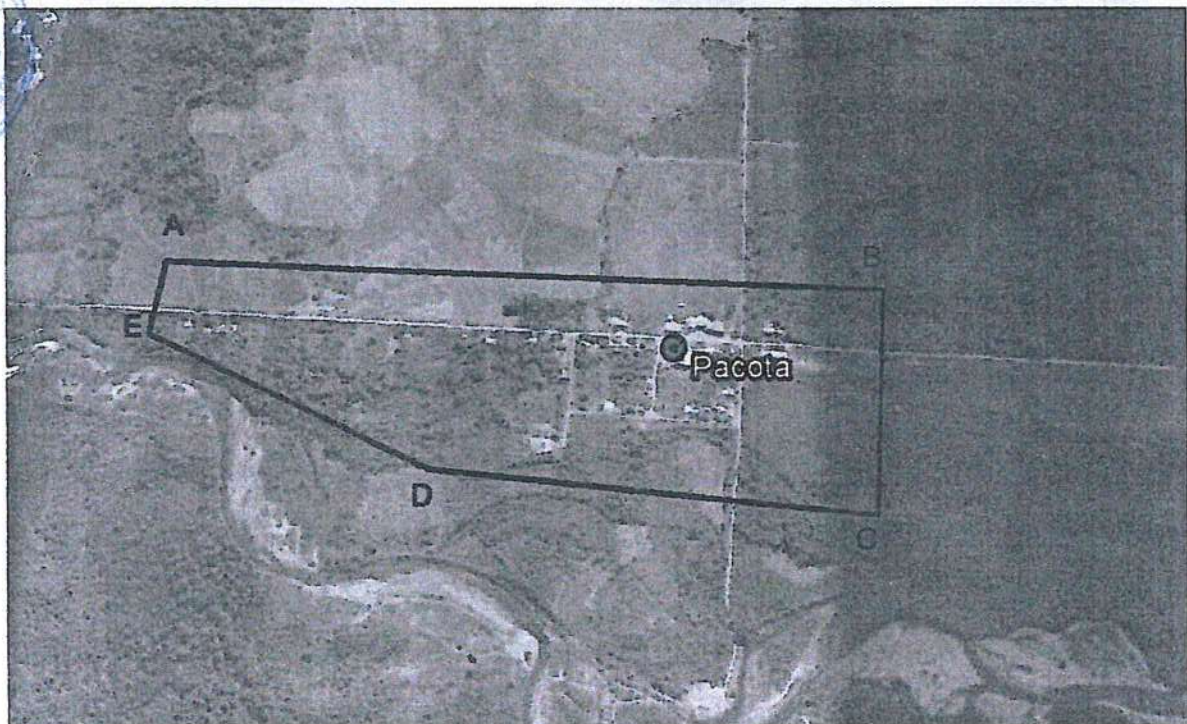
Imagen 2. Ubicación y croquis del río Pacota y el Centro Poblado de Pacota

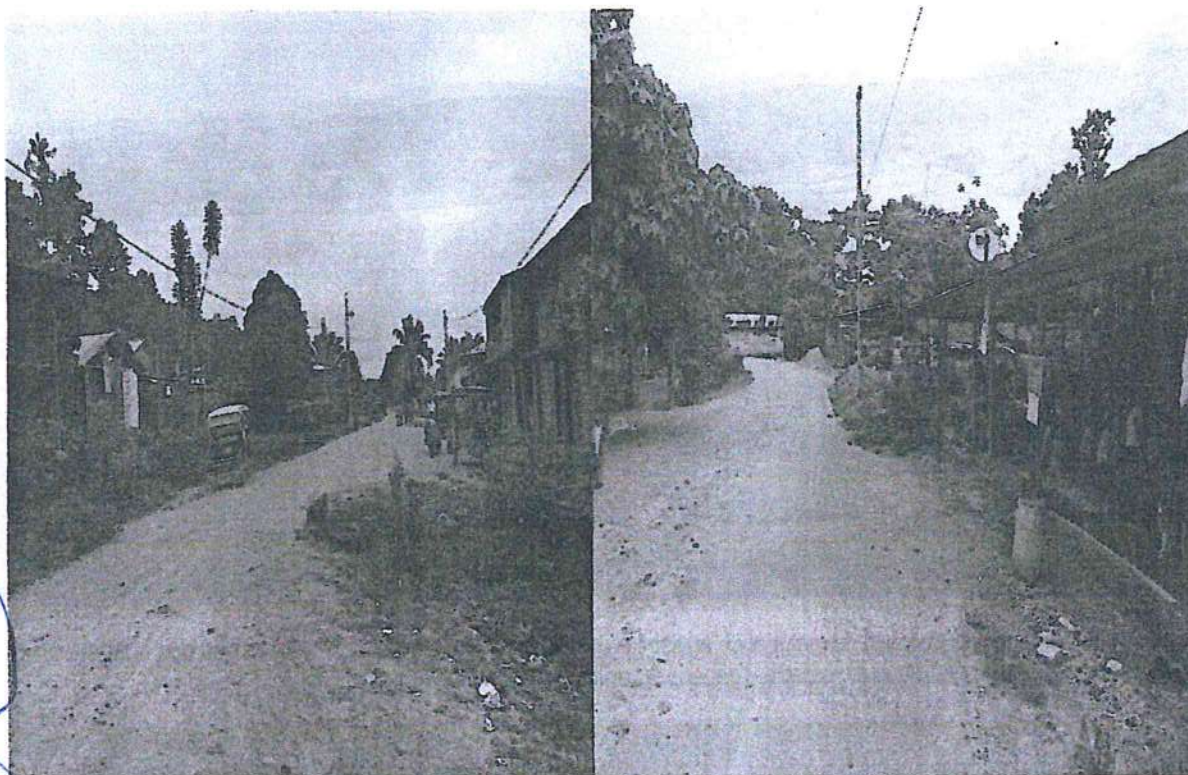
Imagen 6. Viviendas principalmente construidas de material noble y de madera sin una adecuada técnica constructiva

- Los pobladores han construido sus viviendas en forma artesanal sin tener en cuenta las zonas seguras a falta de asesoramiento técnico que, ante un requerimiento de impacto, como el producido por una inundación, sismo o un huayco podrían presentar serios daños afectando a los pobladores.
