INFORME DE EVALUACIÓN DE RIESGOS POR INUNDACION PLUVIAL EN EL CENTRO POBLADO SAN PEDRO DE LLOC, DISTRITO DE SAN PEDRO DE LLOC, PROVINCIA DE PACASMAYO, DEPARTAMENTO DE LA LIBERTAD

AGOSTO -2017

**Centro Nacional de Estimación, Prevención y Reducción del Riesgo de Desastres
GENEPRED**

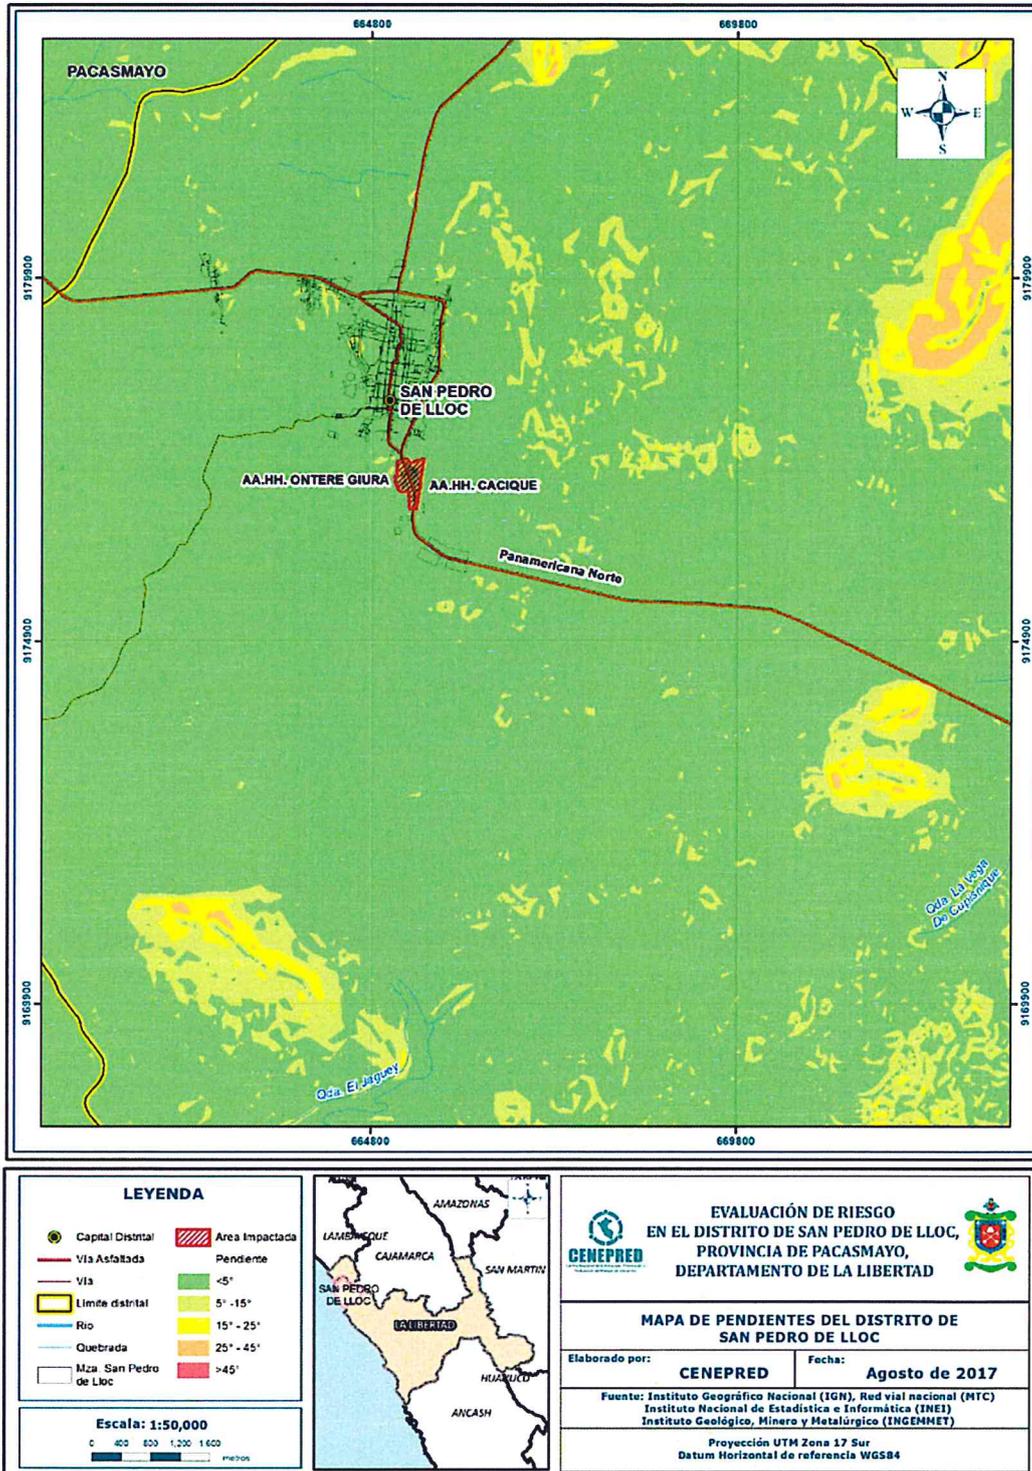
Figura N° 04
Mapa de pendientes del distrito de San Pedro de Lloc

De acuerdo al estudio de Zonificación Sísmica – Geotécnica del área urbana del distrito del San Pedro de Lloc, elaborado por el Instituto Geofísico del Perú (IGP) el 2016, el ámbito de estudio presenta pendientes que oscilan entre los 5° y los 45°. Ver figura N° 04

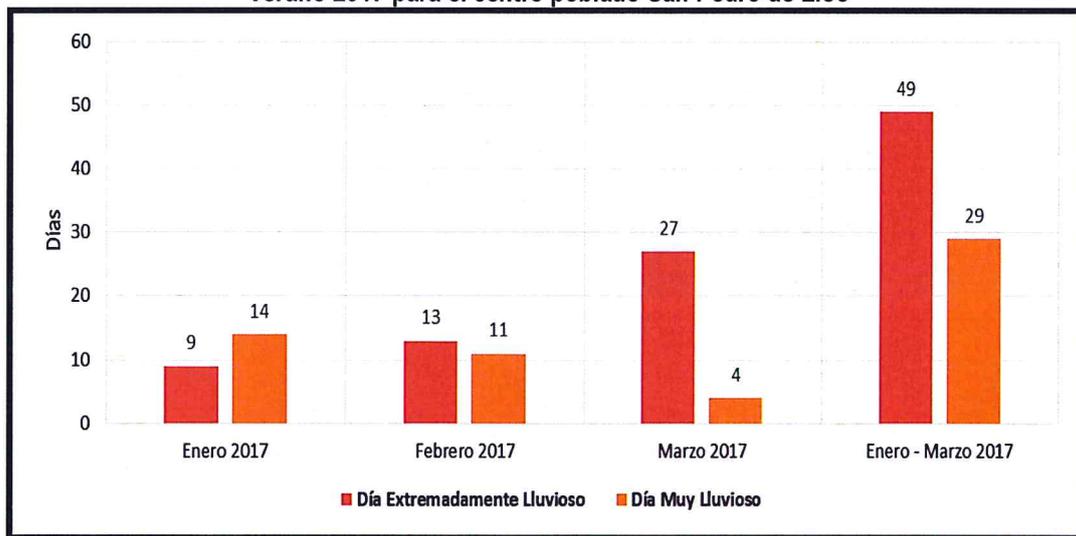
El gráfico N° 9, muestra que la mayor frecuencia de días catalogados como "extremadamente lluvioso" predominaron en marzo 2017, aunado a ello se presentaron "días lluviosos" durante el verano 2017, contribuyendo a la saturación del suelo.

Gráfico N° 09
Frecuencia de días catalogados como "Extremadamente Lluvioso" y "Muy Lluvioso" durante el verano 2017 para el centro poblado San Pedro de Lloc

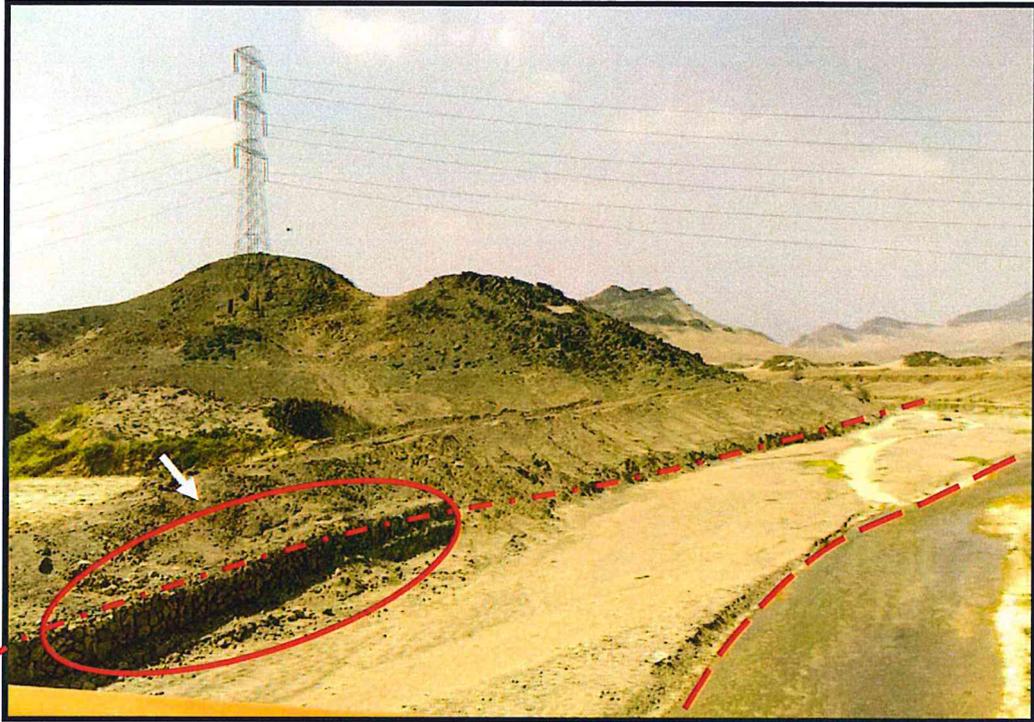
Fotografía N° 1: El incremento del caudal del Río Chilco arrasa con km de gaviones construidos por la Municipalidad Provincial antes del ocurrencia del Fenómeno del Niño Costero

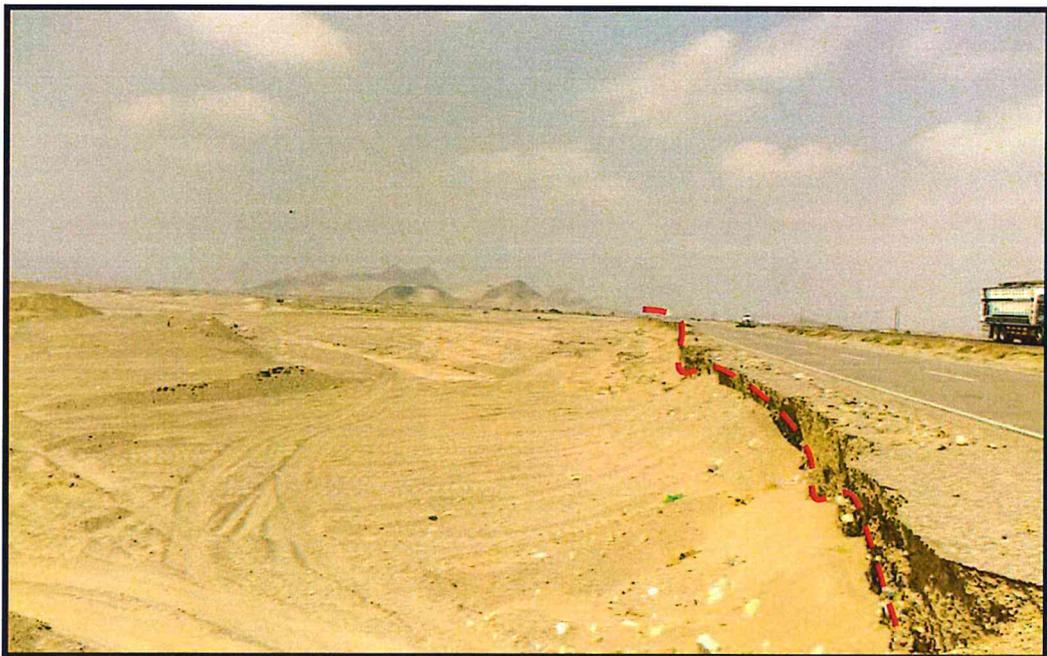
Fotografía N° 2: La fuerza del agua ocasionado por el incremento del cauce del Río Chilco erosiona la Panamericana Norte.

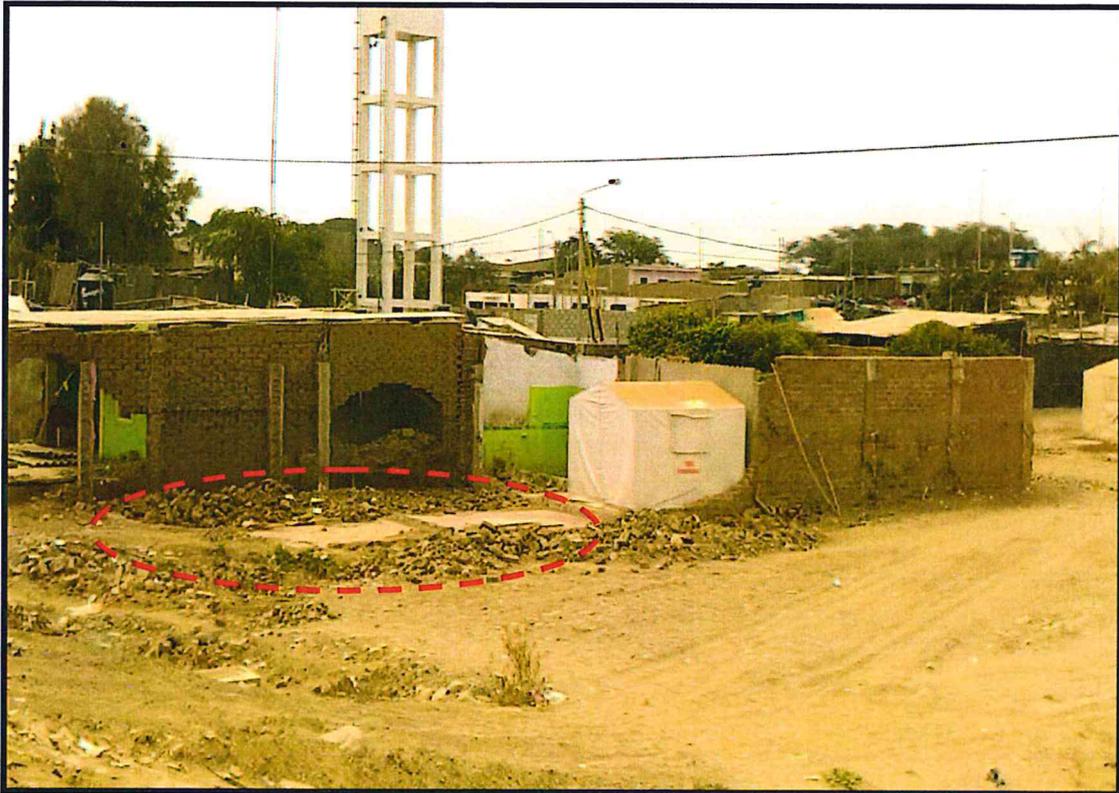
Fotografía N° 3: Viviendas del asentamiento humano Cacique de LLoc, quedaron totalmente destruidas.

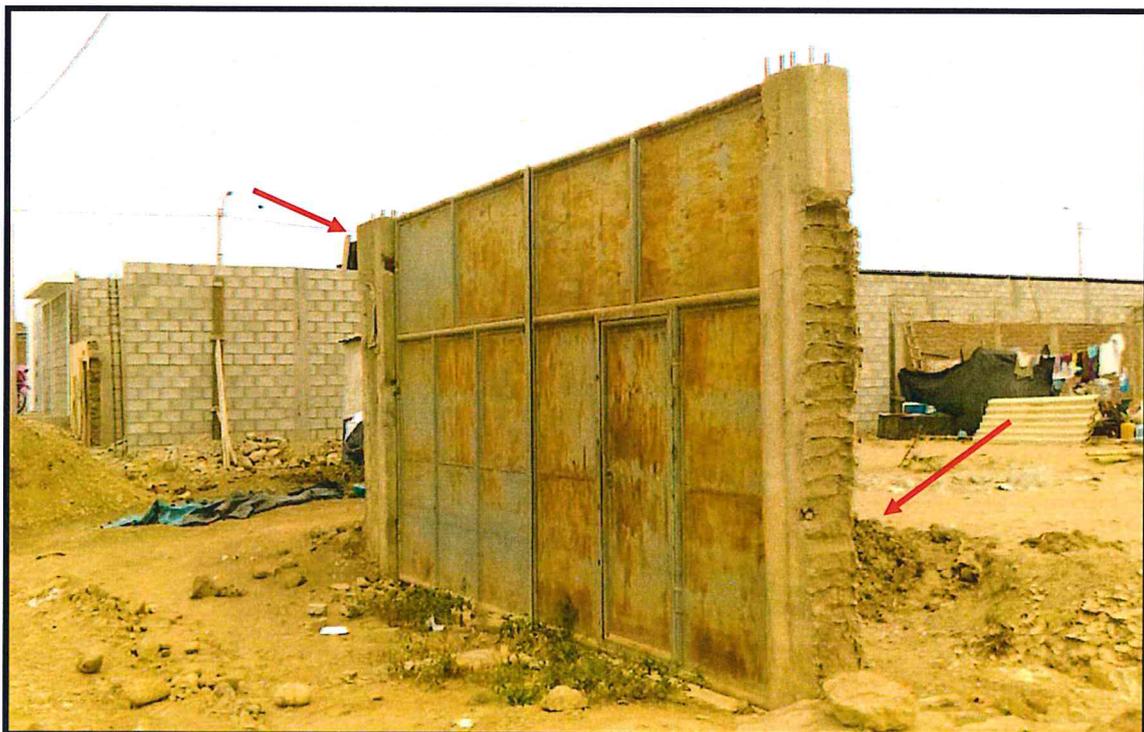
Fotografía N° 4: las paredes de adobe de las viviendas del asentamiento humano Enteres Giura colapsaron quedando solo de pie portones y puertas amarradas a columnas de concreto.

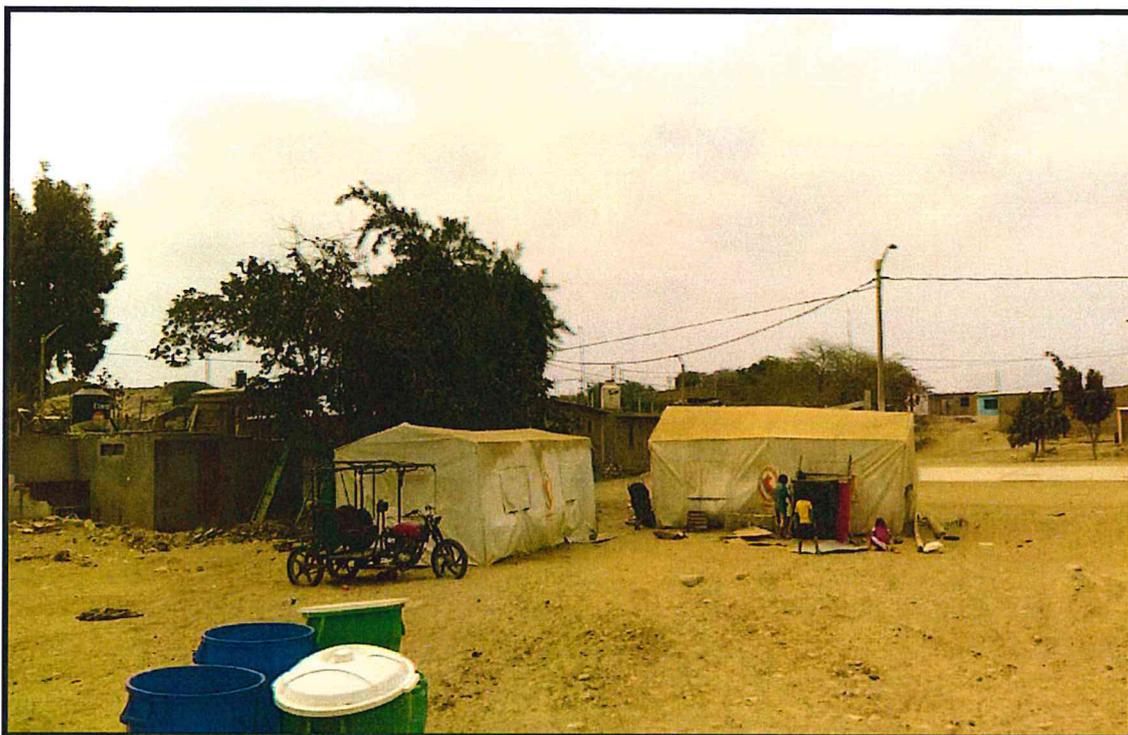
Fotografía N° 5: Actualmente las familias que perdieron sus viviendas ocupan carpas de defensa civil (Cacique de LLoc)

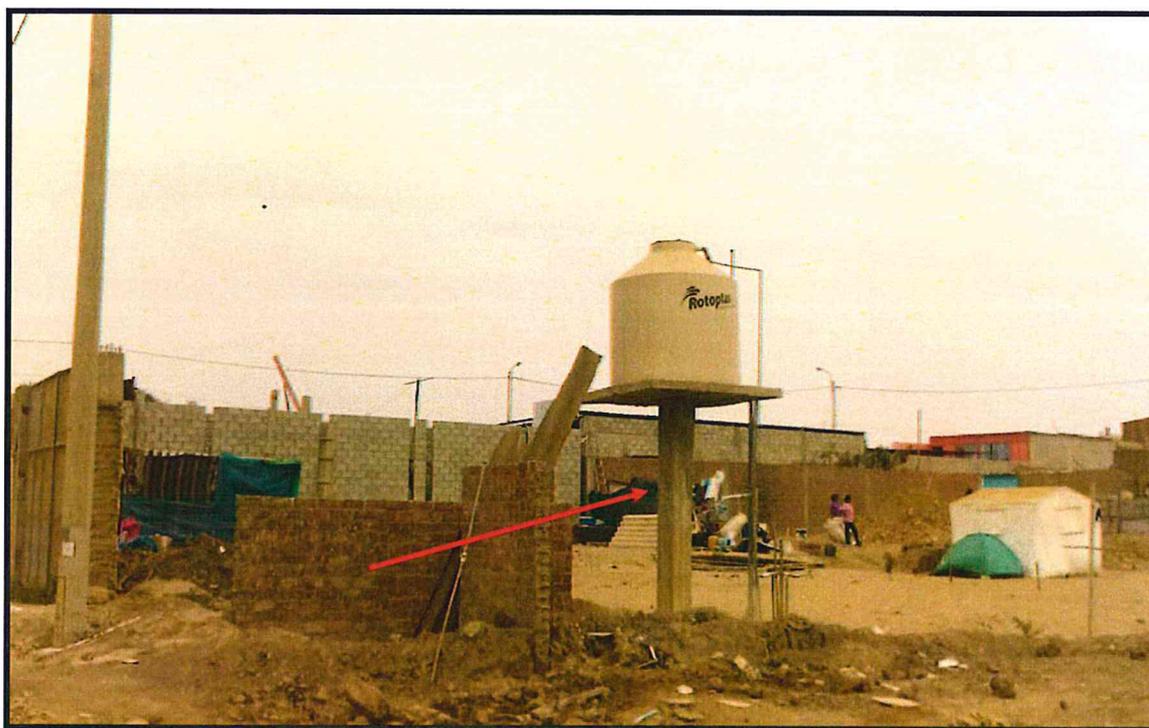
Fotografía N° 6: La vivienda colapso quedando en pie columna de concreto y el pozo de agua en el Asentamiento Humano Ontores Giura
