INFORME DE EVALUACIÓN DE RIESGO POR INUNDACIÓN PLUVIAL EN EL CENTRO POBLADO MOTUPE, DISTRITO DE MOTUPE, PROVINCIA DE LAMBAYEQUE Y DEPARTAMENTO DE LAMBAYEQUE

DICIEMBRE -2017

Centro Nacional de Estimación, Prevención y Reducción del Riesgo de Desastres CENEPRED:

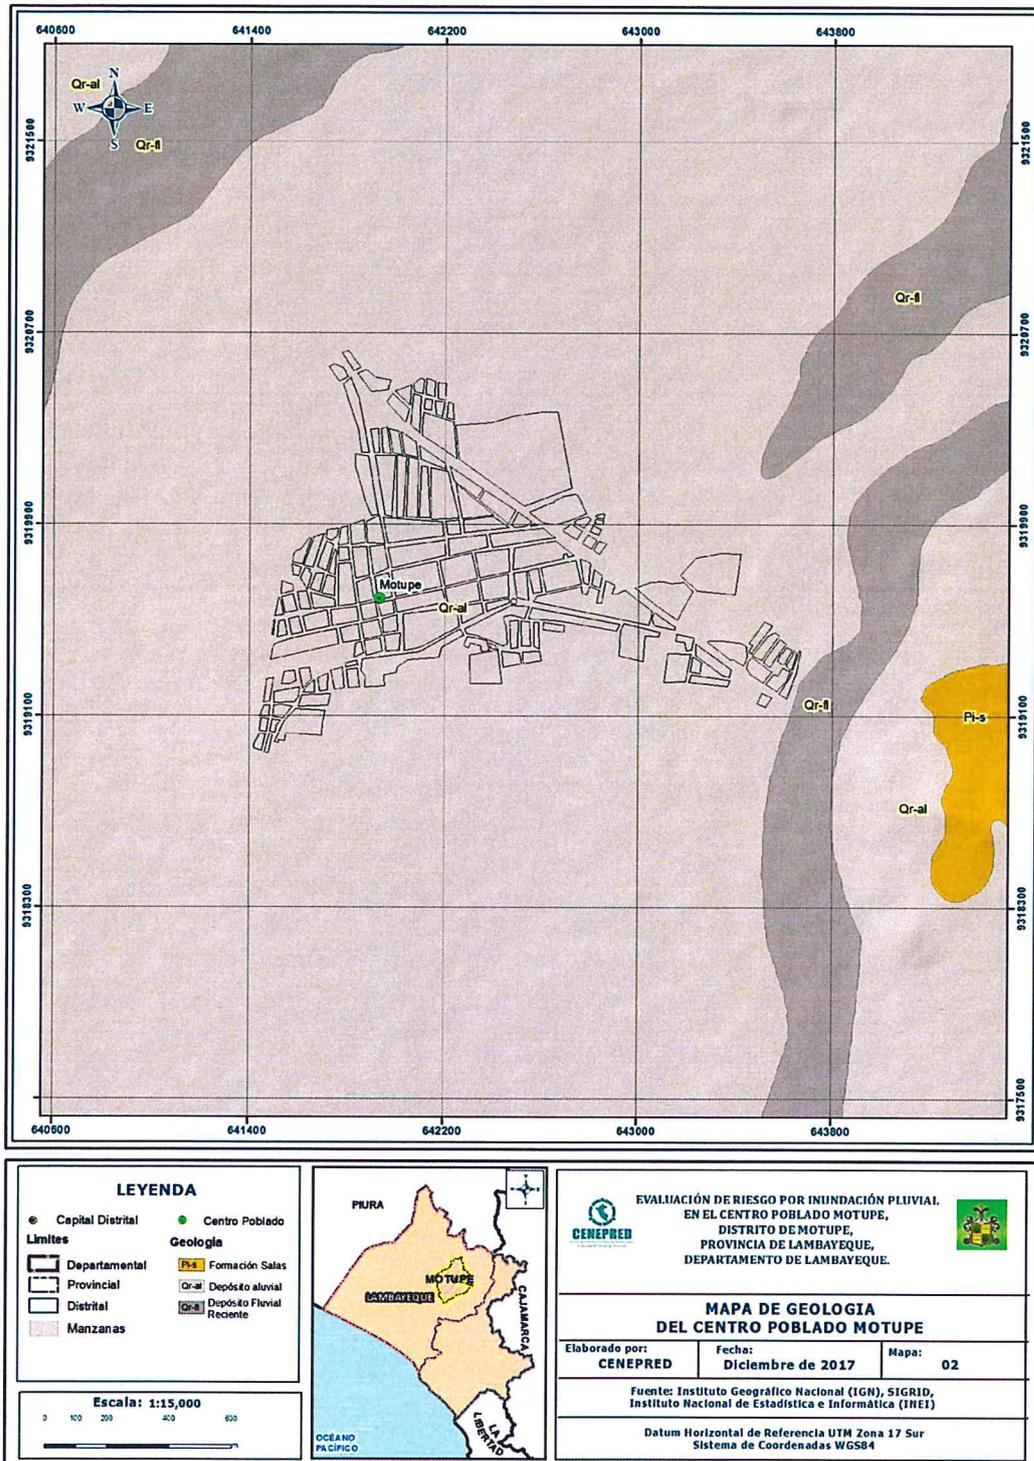
Figura N° 2 - Mapa geológico del centro poblado Motupe

Corresponde a la parte inferior de la secuencia paleozoica y yace en discordancia erosional con un conglomerado basal sobre el Complejo Olmos; aflora de manera discontinua por sectores. En las estribaciones andinas está constituida por filitas argilicas color gris-violáceo a marrones que se intercalan con cuarcitas grano fino a medio en capas delgadas color gris- blanquecino con esquistos de fractura bien definida.

Los volcánicos de la zona litológicamente están conformadas por Tobas andesítica y riolítica, gris blanquecino, con intercalaciones de brechas piroclásticas andesíticas y lavas, dando una característica a la zona se observan laderas de montaña con pendientes fuertemente inclinada a moderadamente inclinada (08 – 25 %).

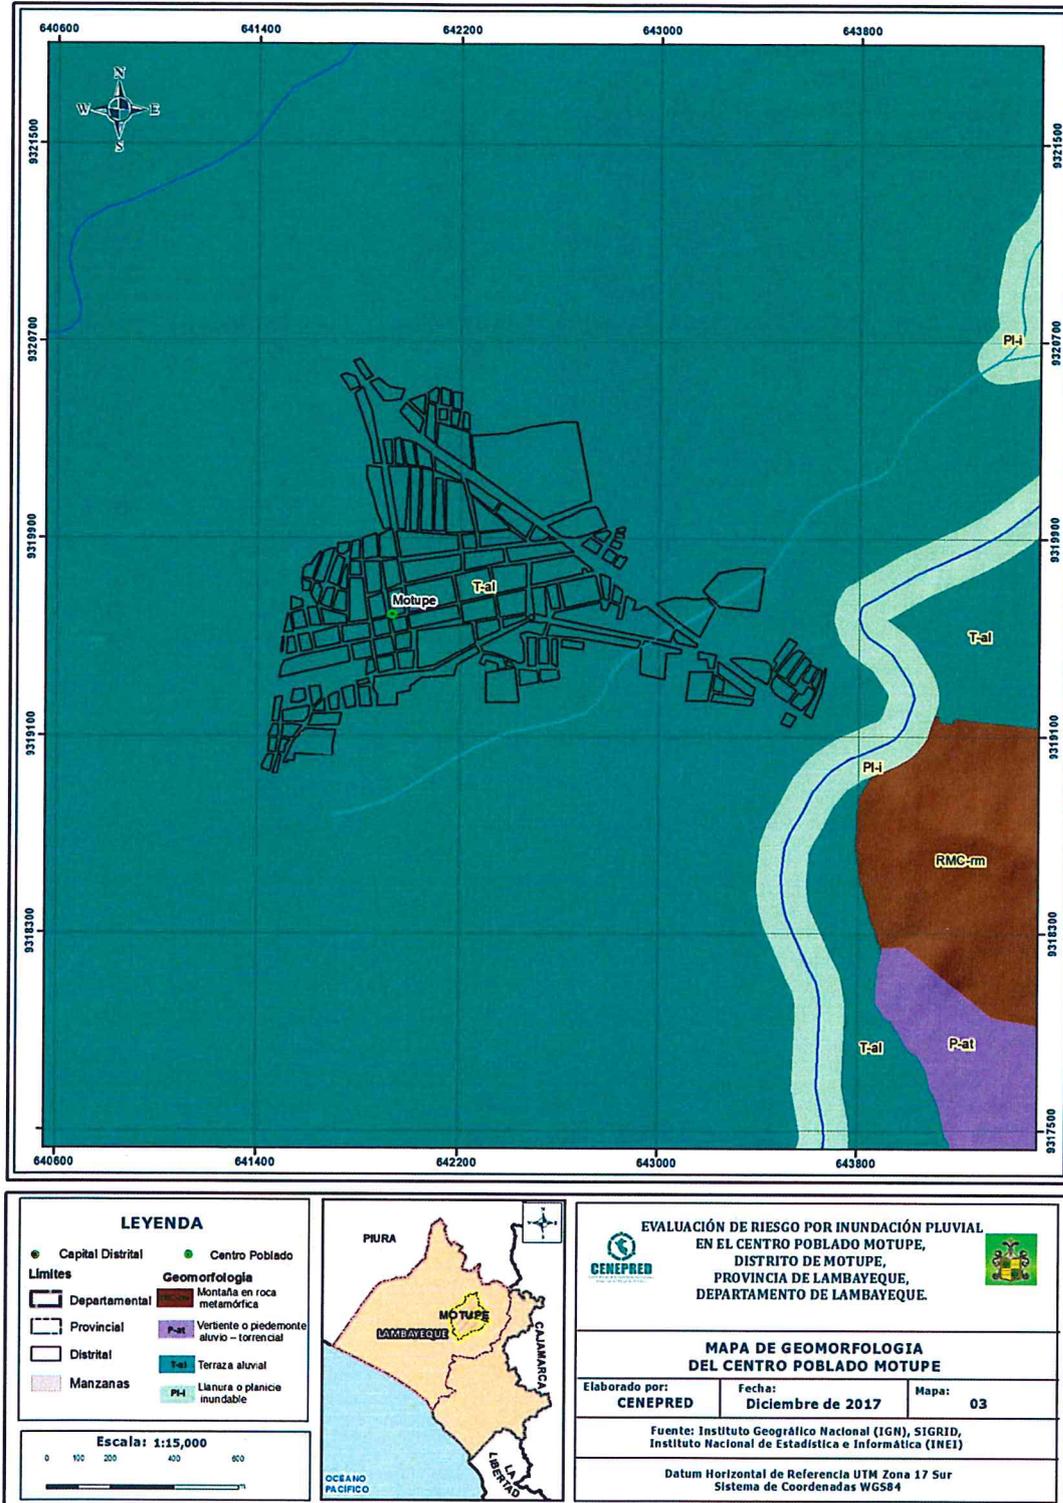
Figura N° 3 - Mapa geomorfológico del centro poblado Motupe

Esta geoforma corresponde a los afloramientos de rocas metamórficas de topografía agreste, con laderas de pendientes fuertes desprovistas de vegetación. Afloran al noreste del cuadrángulo de Olmos, entre el sector de Olmos-La Pilca (carretera Olmos-Jaén) y el sector de Colaya en Motupe. Es común observar en este tipo de geoformas los desprendimientos de rocas.

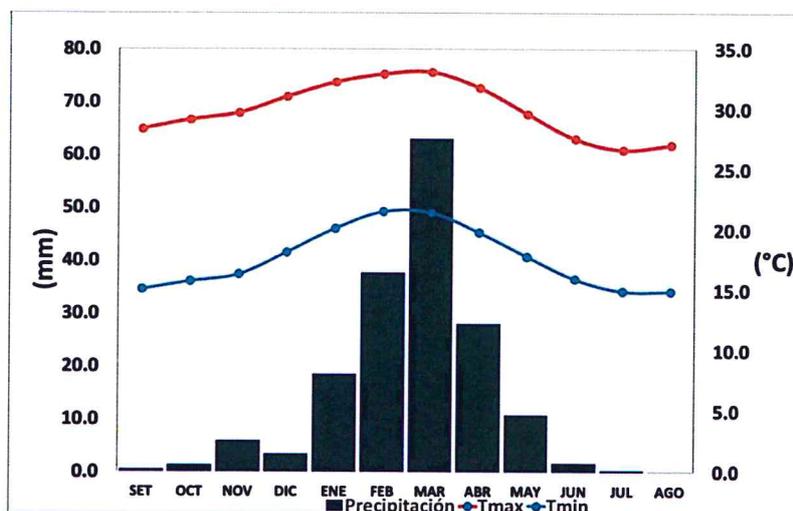
Gráfico N° 11 - Comportamiento temporal de la temperatura del aire y precipitación promedio en la estación meteorológica Jayanca

Respecto al comportamiento de las lluvias, suele incrementarse entre los meses de noviembre a mayo, siendo más intensas entre los meses de enero a marzo. Para el primer trimestre del año las lluvias totalizan aproximadamente 119,1 mm. Los meses más secos para la zona predominan durante el invierno (junio a agosto).

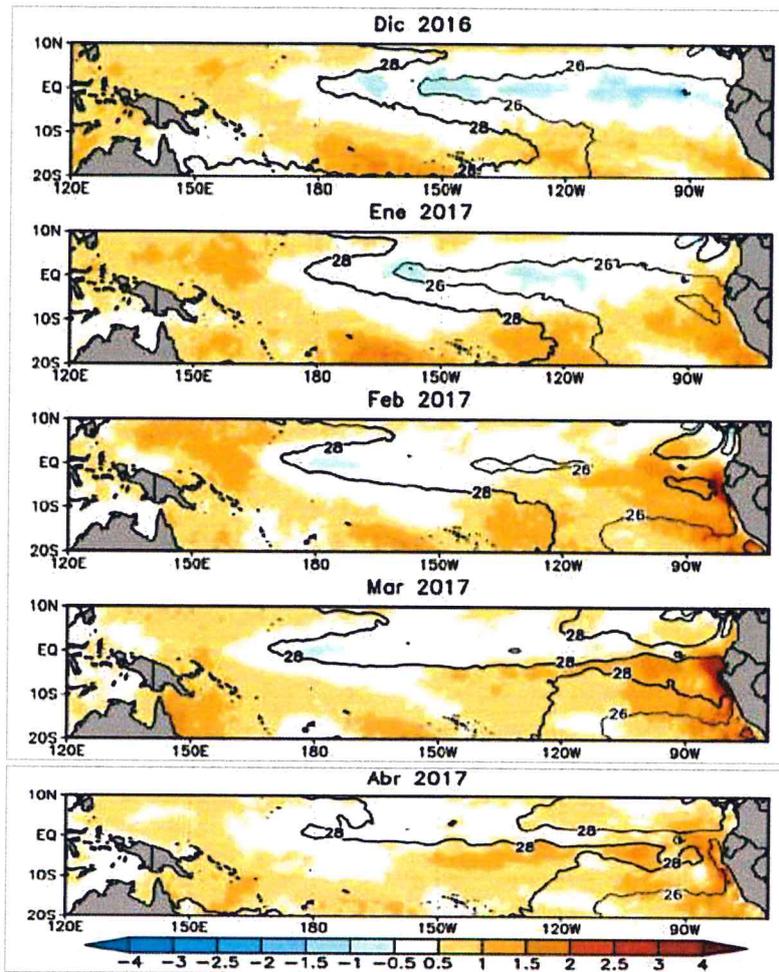
Gráfico N° 12 - Anomalia de la Temperatura superficial del mar (°C) en el Pacífico ecuatorial para el periodo diciembre 2016 – abril 2017

Asimismo, la TSM presentó valores sobre su normal histórica, siendo más intensas los meses de febrero y marzo 2017 (gráfico N°12); situación que complementado a los vientos del norte y la Zona de Convergencia Intertropical favorecieron una alta concentración de humedad atmosférica, propiciando un comportamiento anómalo de las lluvias, afectando éstas gran parte de la franja costera del Perú.

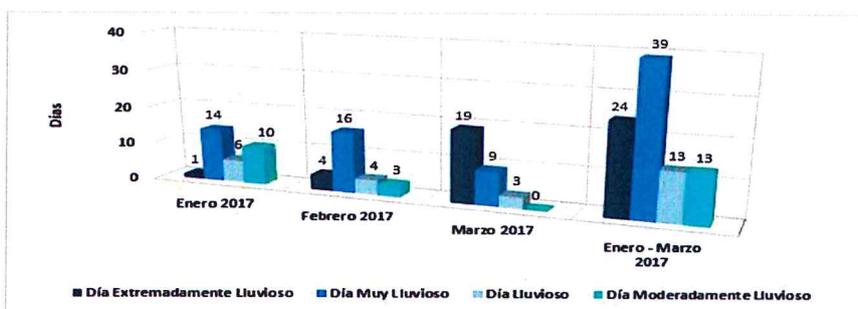
Gráfico N° 14 - Frecuencia de lluvias extremas durante El Niño Costero 2017 para el centro poblado Motupe

El gráfico N° 14, muestra que los días catalogados como “Extremadamente lluvioso” predominaron en febrero y marzo 2017, aunado a ello persistieron días “Muy lluviosos” durante el verano 2017, pudiendo contribuir a la saturación del suelo.

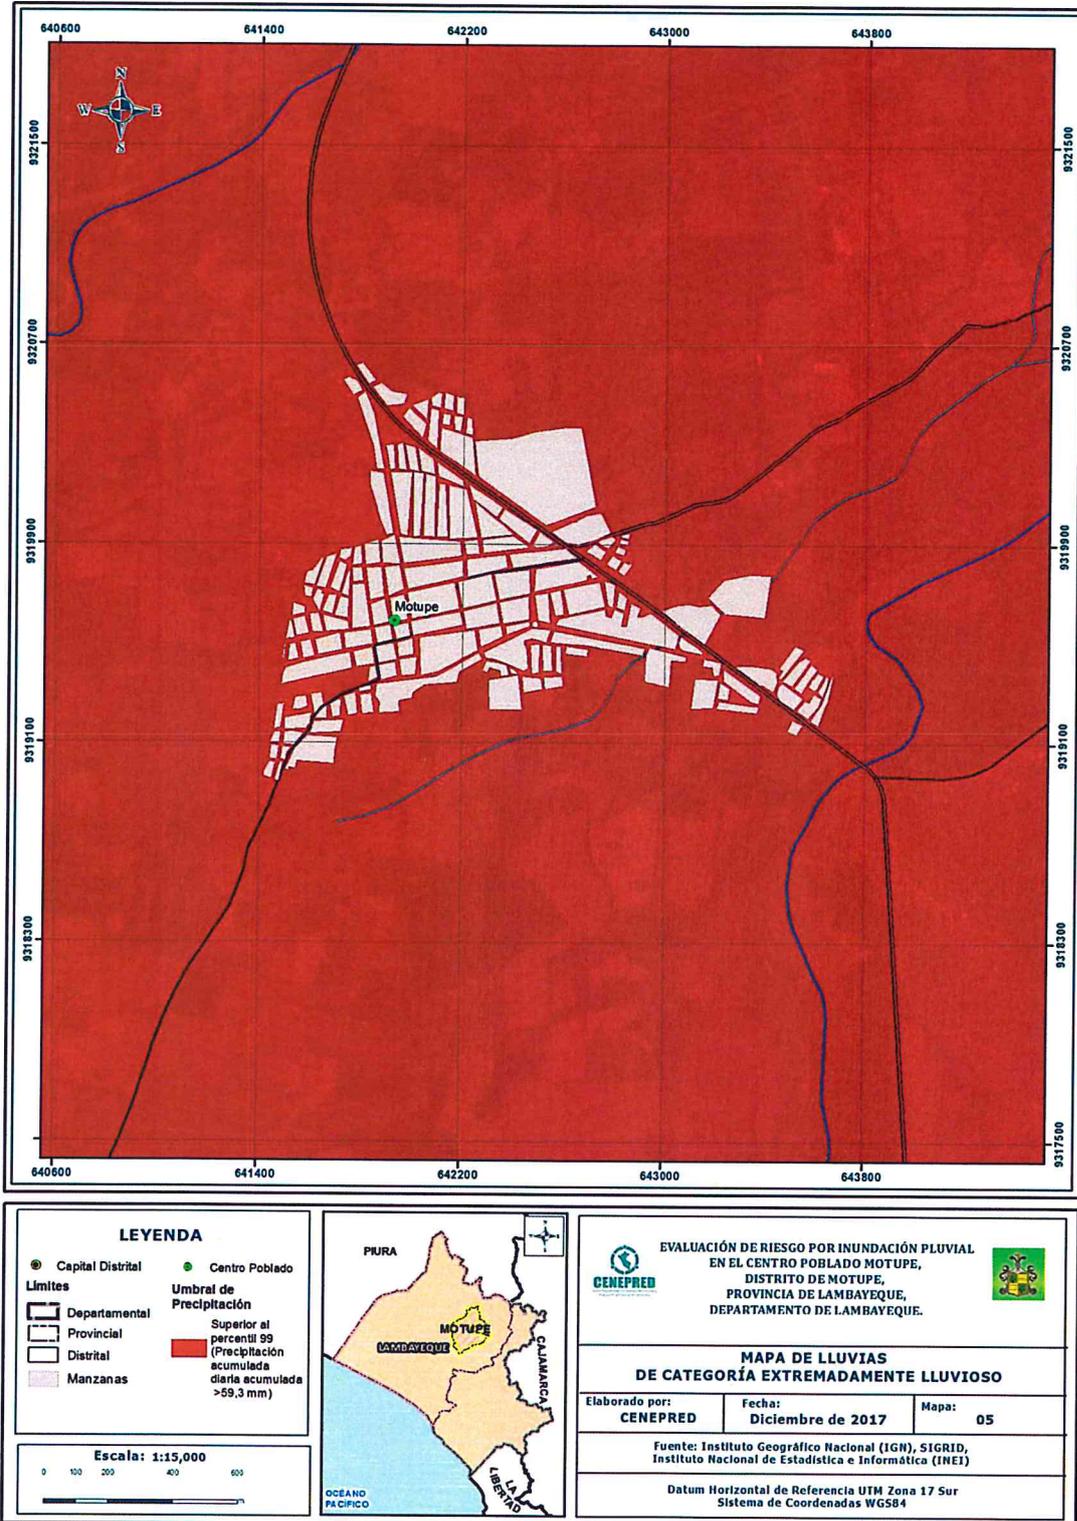
Figura N° 5 - Lluvia de categoría "Extremadamente Lluvioso" para el centro poblado Motupe

El mapa N° 05, muestra la caracterización de lluvias extremas, el cual comprendió la comparación de la máxima precipitación diaria durante “El Niño Costero 2017”, con sus respectivos umbrales de precipitaciones categorizándolo como “Extremadamente Lluvioso” debido a que la máxima lluvia superó los 59,3 mm en un día, llegando a registrar 120,8 mm el 01 de febrero.

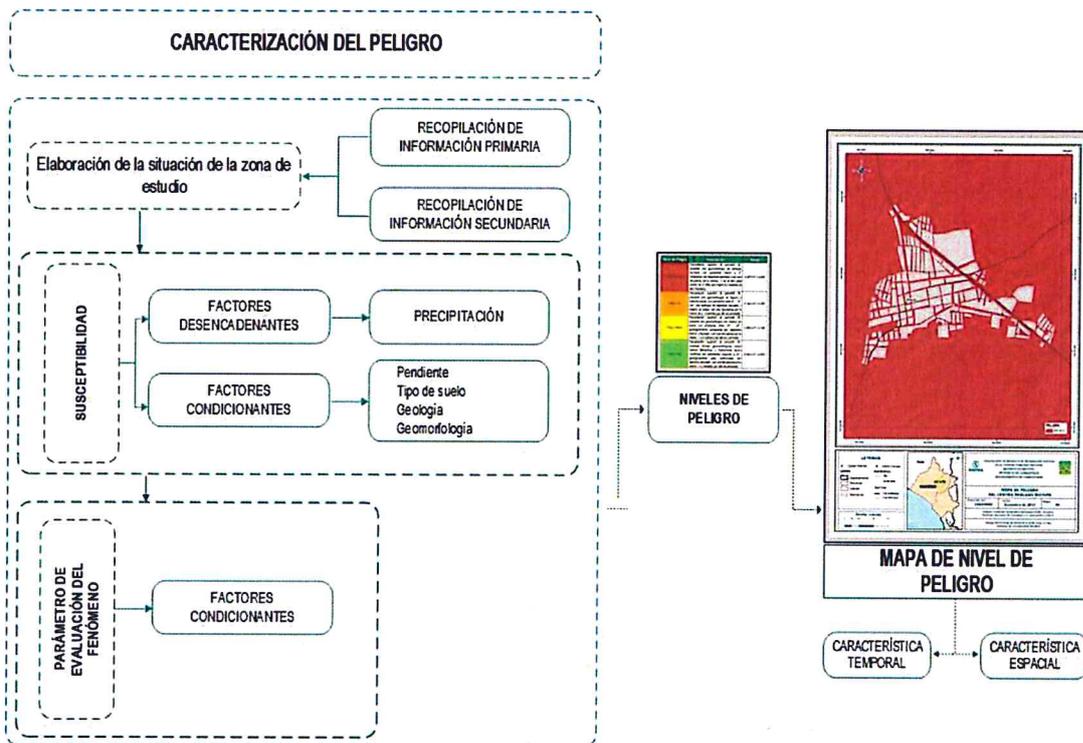
Gráfico N° 15 – Metodología general para determinar el nivel de peligrosidad

Para determinar el nivel de peligrosidad por inundación pluvial en el centro poblado Motupe se utilizó la siguiente metodología descrita en el gráfico N° 15.

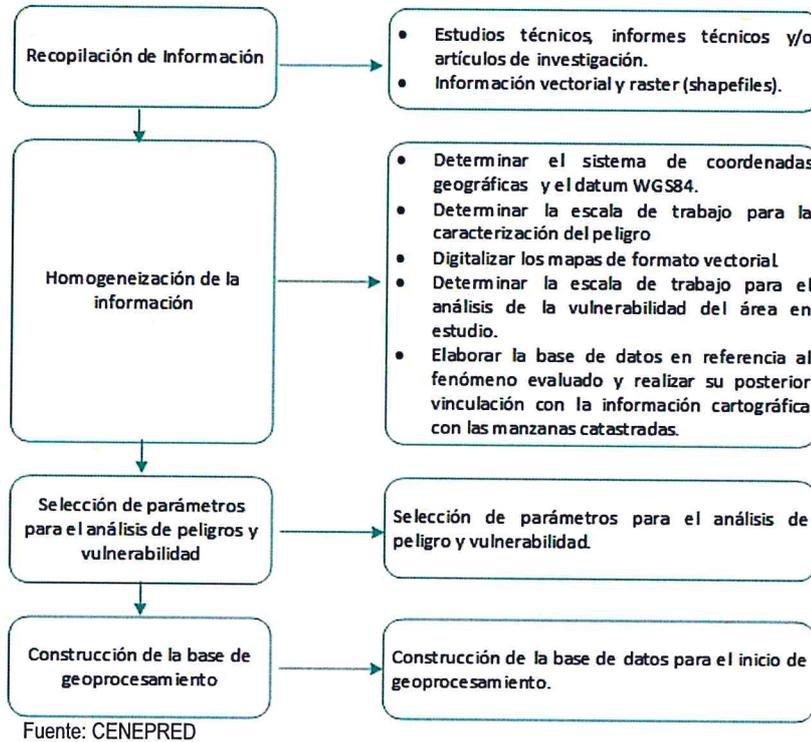
Gráfico N° 16 – Flujograma general del proceso de análisis de información

Se ha realizado la recopilación de información disponible: Estudios publicados por entidades técnico científicas competentes (INGEMMET, INEI, SENAMHI, ANA), información histórica, estudio de peligros, cartografía, topografía, climatología, geología y geomorfología del área de estudio correspondiente al centro poblado Motupe. Asimismo, se realizó el análisis de la información proporcionada por el gobierno local e información de entidades técnicas-científicas y estudios publicados acerca de la zona evaluada.

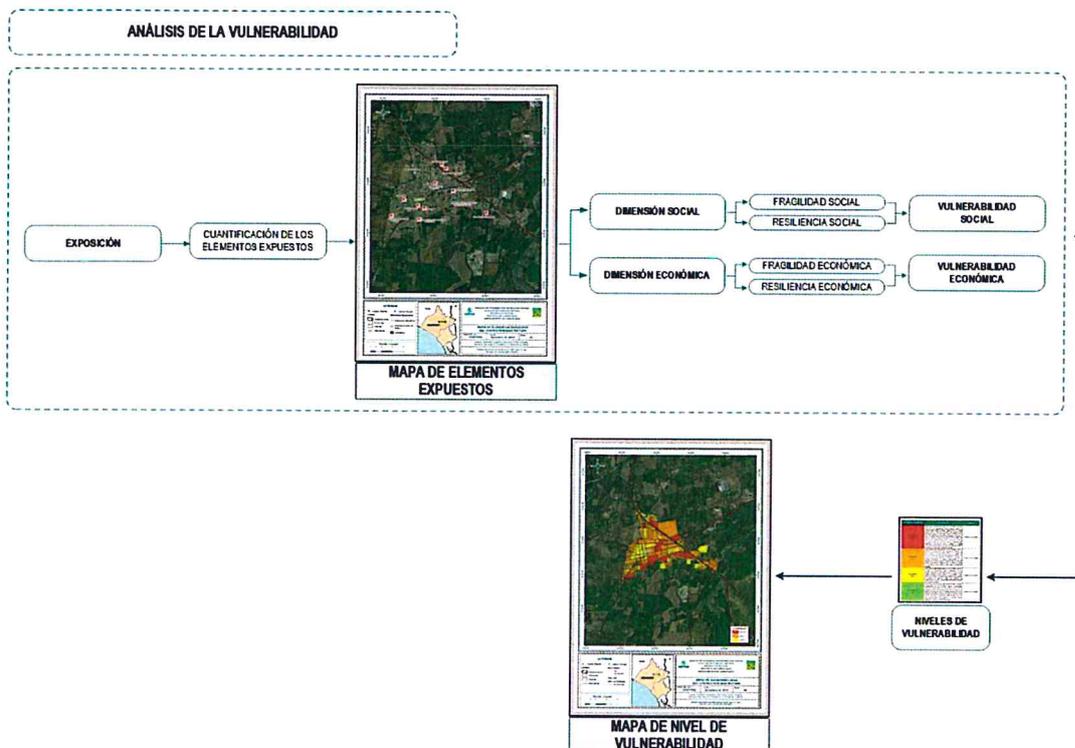
Gráfico N° 17 - Metodología del análisis de la vulnerabilidad

Para analizar la vulnerabilidad de los elementos expuesto correspondiente al centro poblado Motupe se ha trabajado de manera semicuantitativa. Para lo cual se ha desarrollado la siguiente metodología:

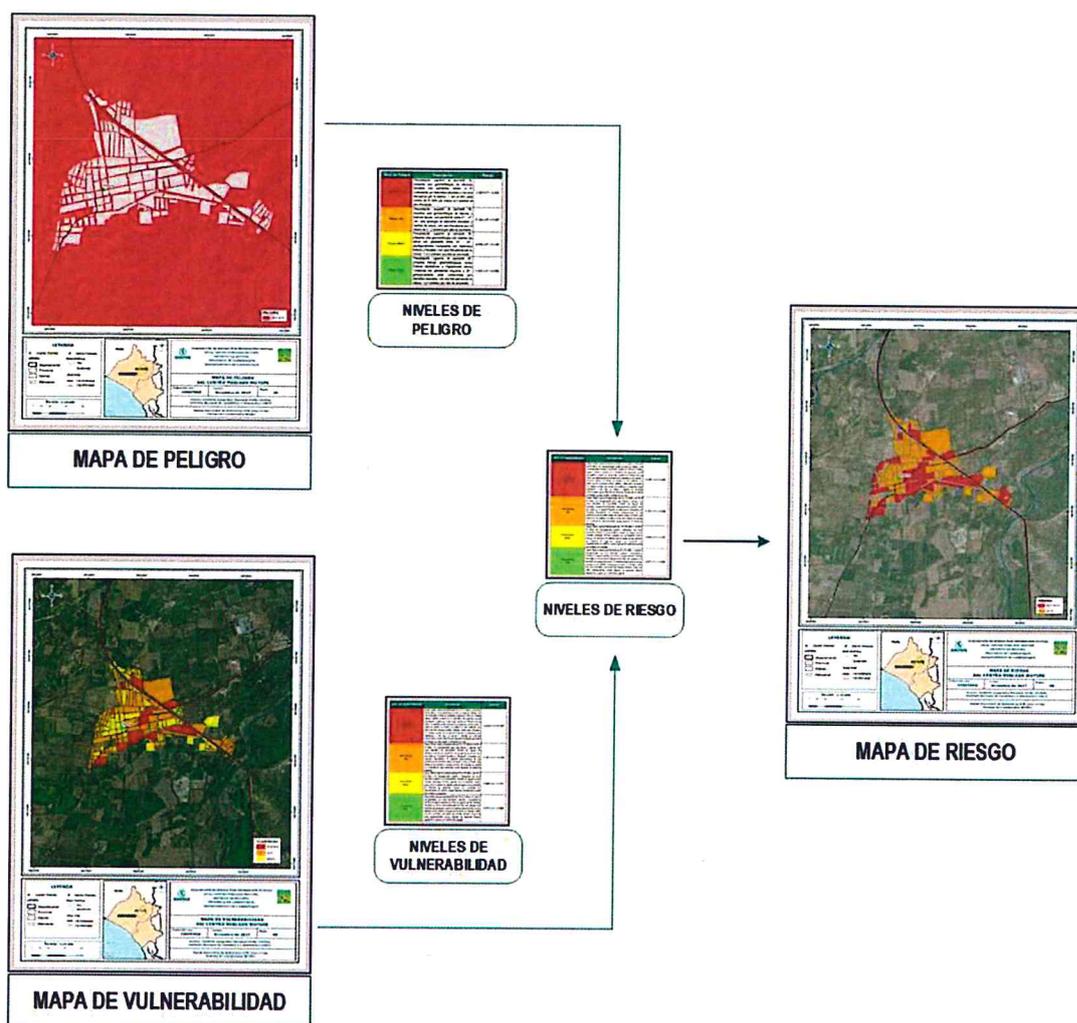
Gráfico N° 18 - Flujo para estimar los niveles del riesgo

Para determinar el cálculo del riesgo de la zona de influencia, se utiliza el siguiente procedimiento:
