INFORME DE EVALUACIÓN DE RIESGO POR FLUJO DE DETRITOS EN EL CENTRO POBLADO NUEVO CHIMBOTE, DISTRITO DE NUEVO CHIMBOTE, PROVINCIA DE SANTA, DEPARTAMENTO DE ANCASH

AGOSTO - 2017

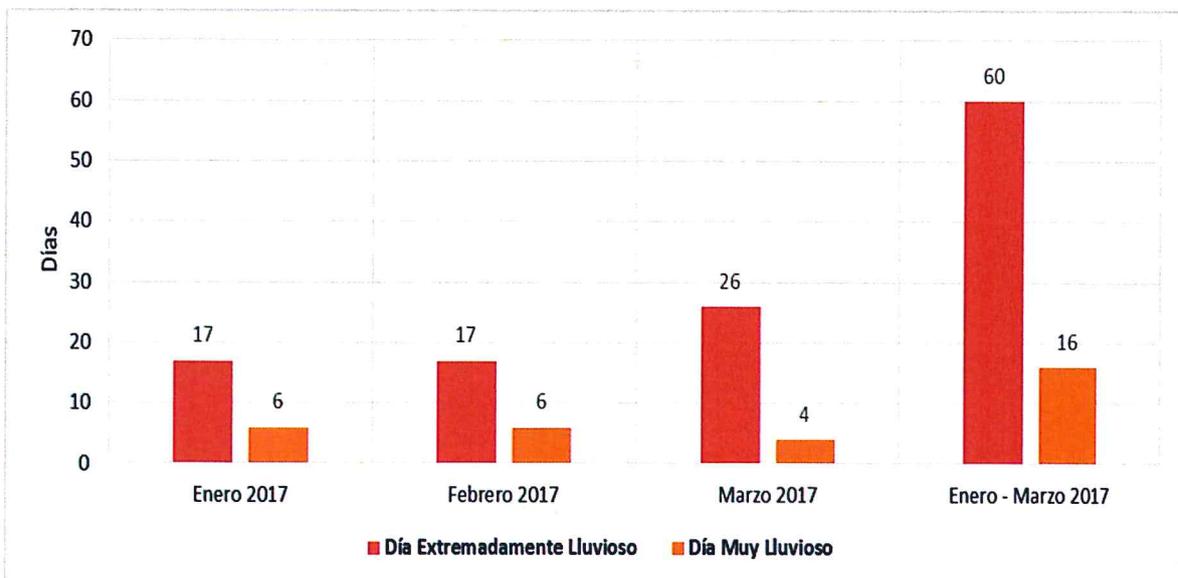
El gráfico N° 09, muestra que la mayor frecuencia de días catalogados como “extremadamente lluvioso” predominaron en marzo 2017, aunado a ello se presentaron “días lluviosos” durante el verano 2017, contribuyendo a la saturación del suelo.

Gráfico N° 09 - Frecuencia de días catalogados como “Extremadamente Lluvioso” y “Muy Lluvioso” durante el verano 2017 para el centro poblado Nuevo Chimbote

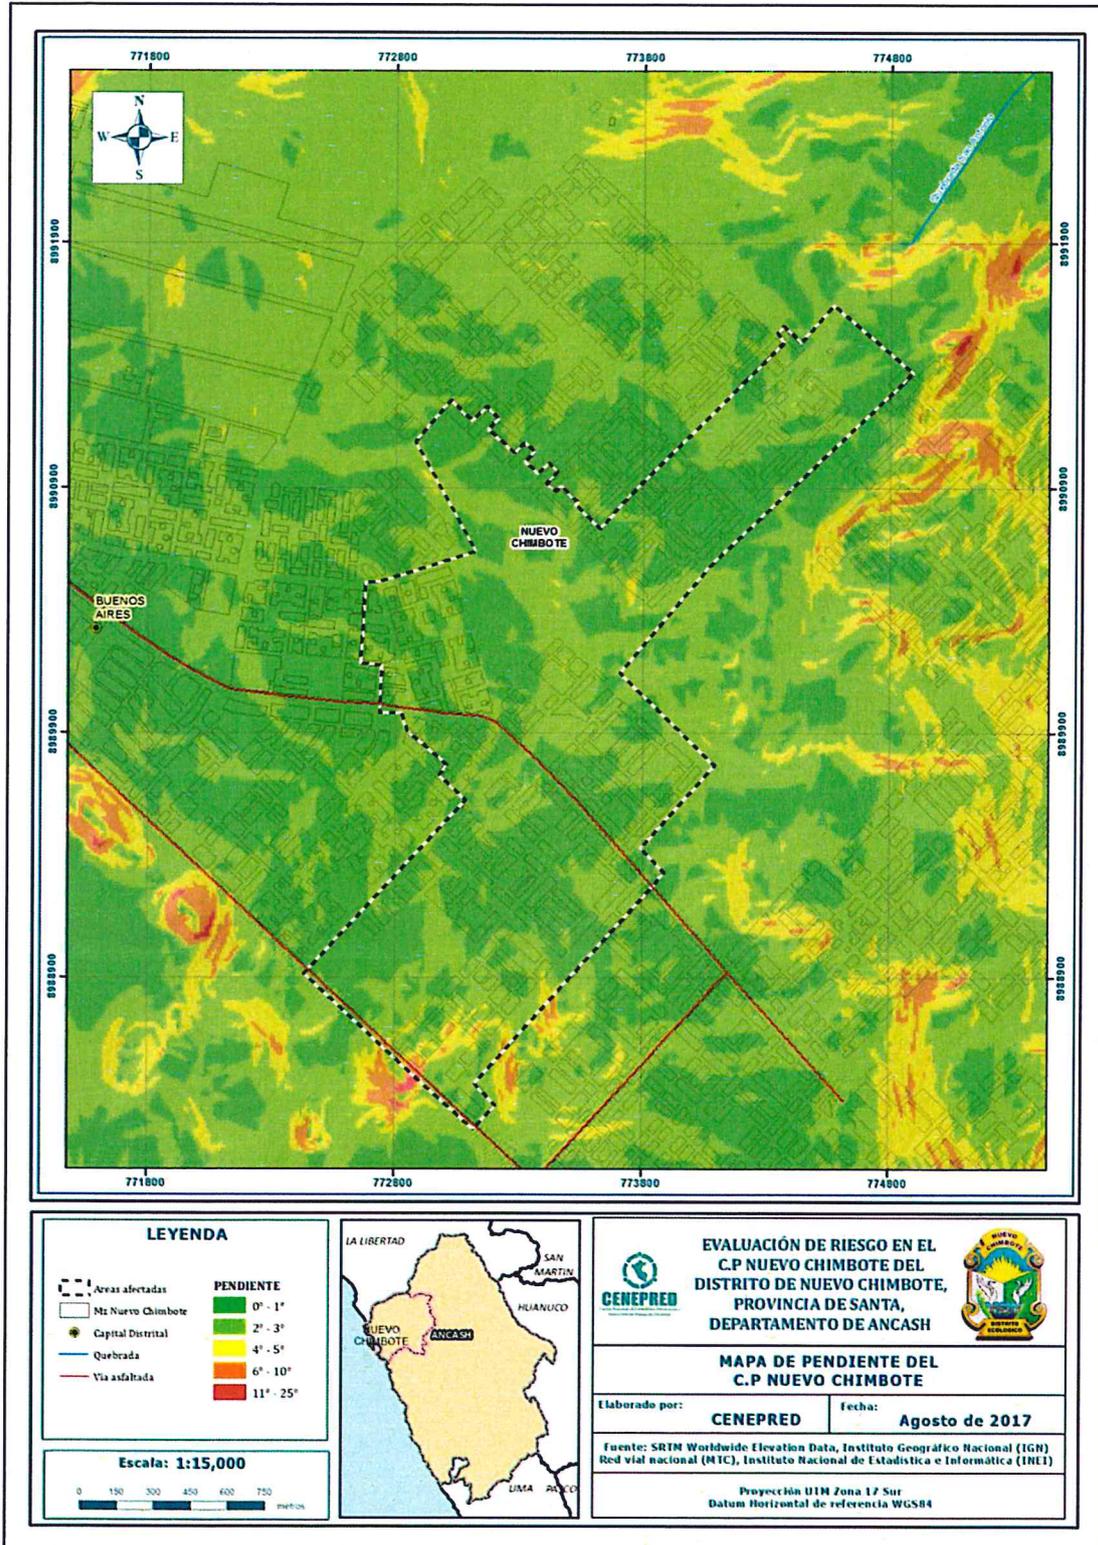
Imagen N° 05 – Mapa de Pendientes

De acuerdo a la carta geográfica nacional e imágenes de satélite de la NASA el área de estudio del C.P Nuevo Chimbote, presenta pendientes que oscilan entre los 5° y 15°. Ver Imagen N° 05.

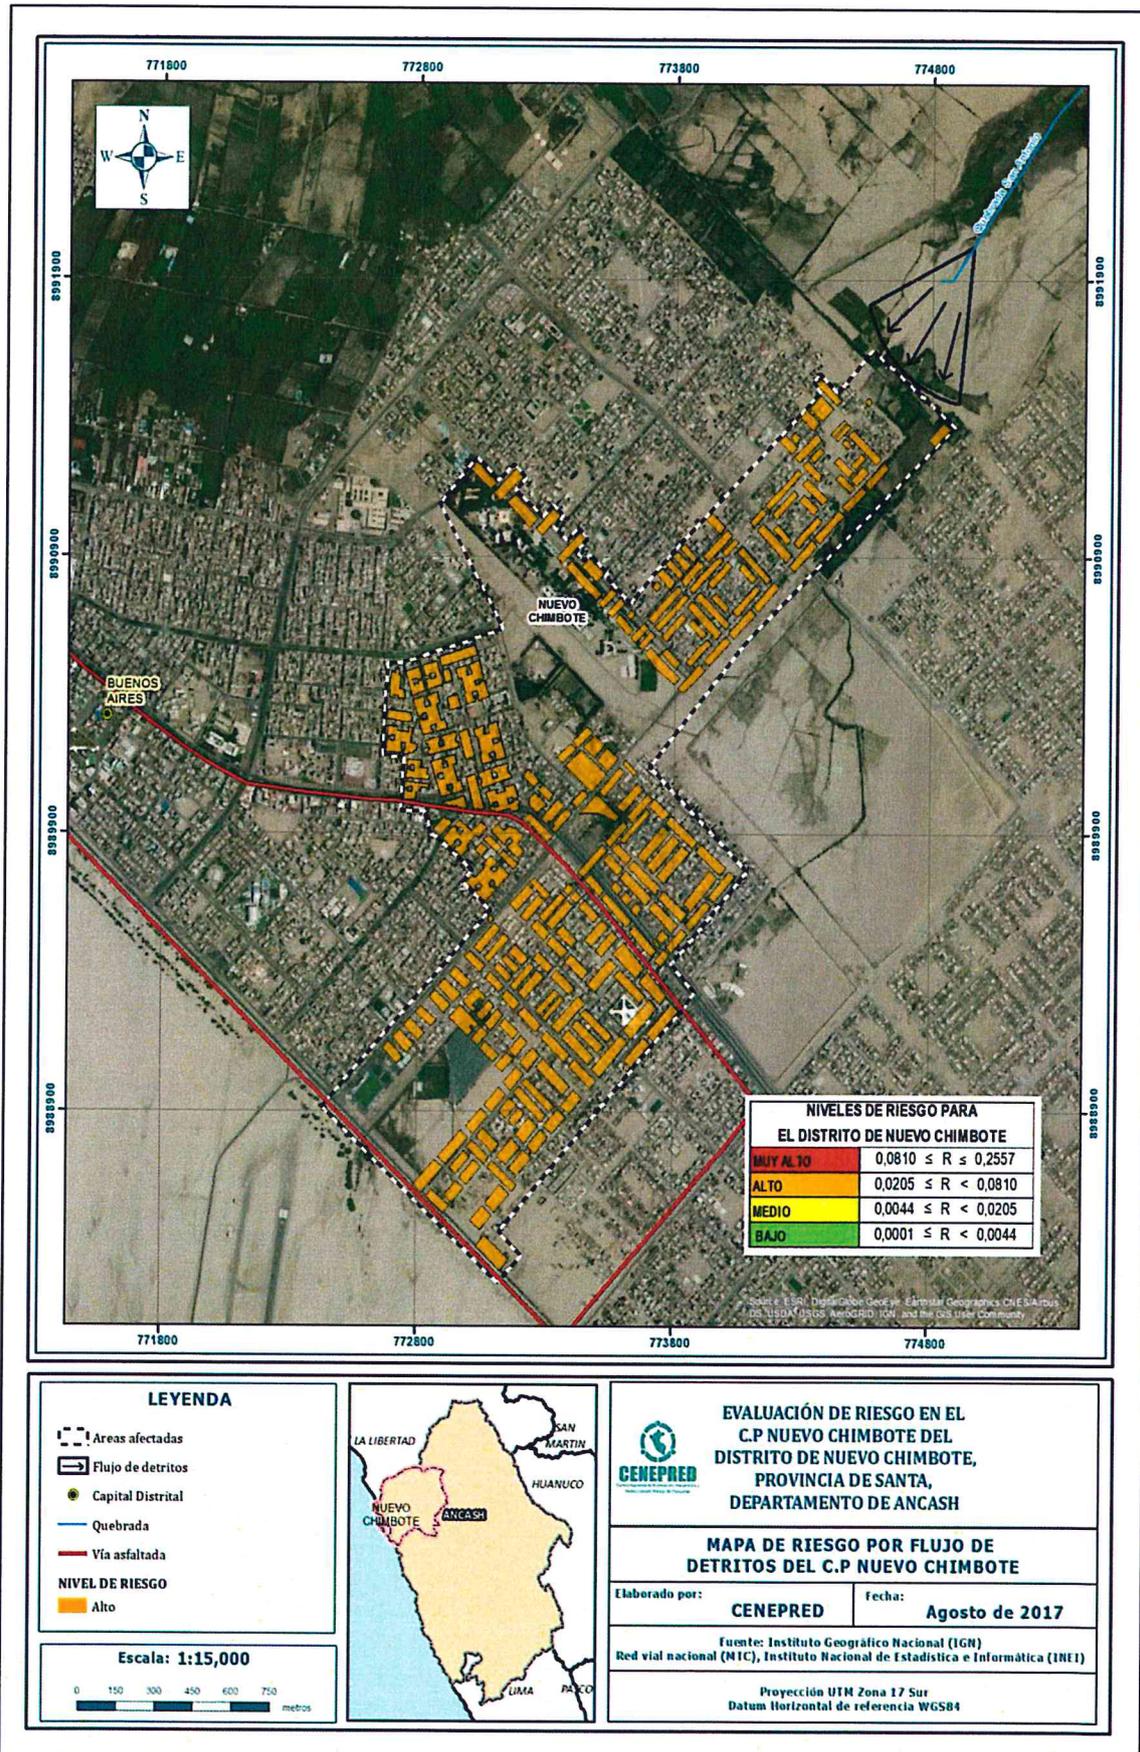
Imagen 09: Mapa de Riesgo

Riesgo Medio	Precipitación entre 1.3 – 0.5mm, áreas de geología de material gravoso y depósitos fluviales, con pendientes entre 2° - 5°, asociados a geomorfología de mantos de arena y zonas de dunas y médanos. Grupo Etario predominantemente de 18 a 29 años; con discapacidad oír y hablar; con nivel educativo superior no universitario y/o secundaria; cuenta con seguro de las Fuerzas Armadas y/o de la Policía Nacional del Perú y/o EsSalud. El material predominante de las paredes es adobe o tapia y/o piedra con barro, con techo de plancha de calamina; cuenta con departamento en edificio y/o vivienda en quinta y/o vivienda en casa vecindad.	$0.0042 \leq R < 0.0181$
Riesgo Bajo	Precipitaciones menores a 0.5mm, áreas de geología de roca tonalita, con pendientes menores a 1° y asociados a geomorfología de colina en roca intrusiva. Grupo Etario predominantemente de 30 a 64 años; no tiene discapacidad; con nivel educativo superior Universitario y/o posgrado y otro similar y/o no universitario; cuenta con seguro privado y/u otro y/o seguro de las Fuerzas Armadas y/o de la Policía Nacional del Perú. El material predominante de las paredes es de ladrillo o adobe o tapia y/o piedra con barro, con techo de concreto armado y/o plancha de calamina; cuenta con casa independiente y/o departamento en edificio.	$0.0001 \leq R < 0.0042$

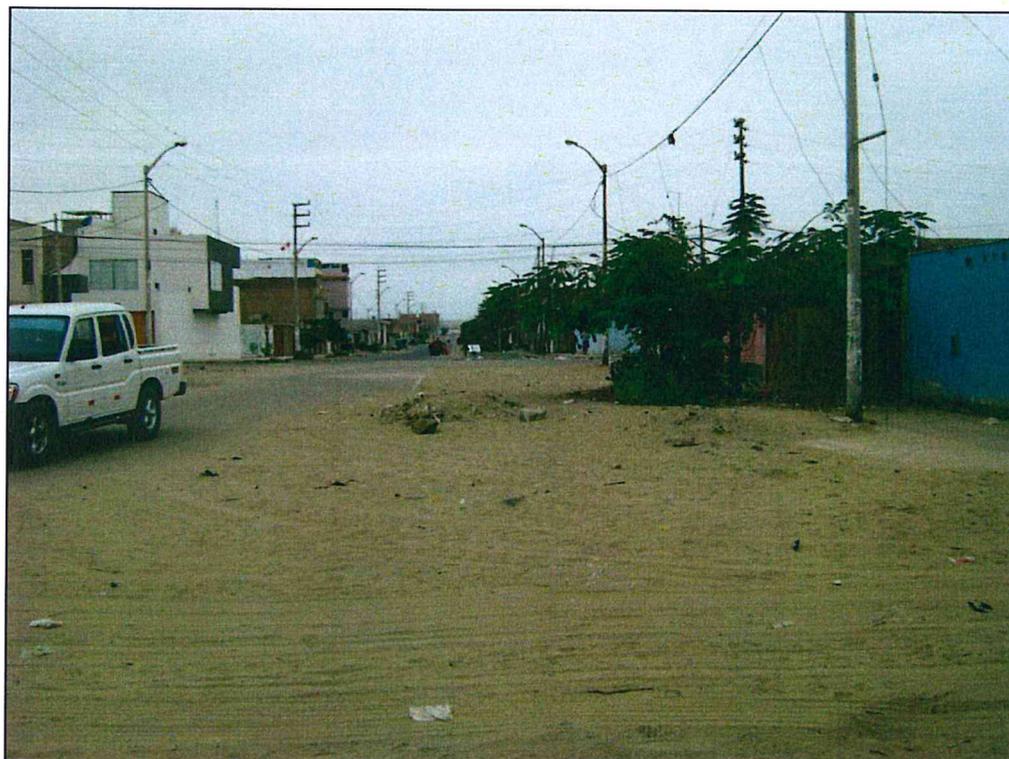
Foto 02: Vista de los tipos de edificaciones afectados por Flujo de Detritos
