INFORME DE EVALUACIÓN DEL RIESGO DE INUNDACIÓN PLUVIAL Y FLUVIAL ORIGINADO POR LLUVIAS INTENSAS EN EL AREA URBANA DEL DISTRITO DE TAMBOGRANDE PIURA

Centro Nacional de Estimación, Prevención y Reducción del Riesgo de Desastres CENEPRED

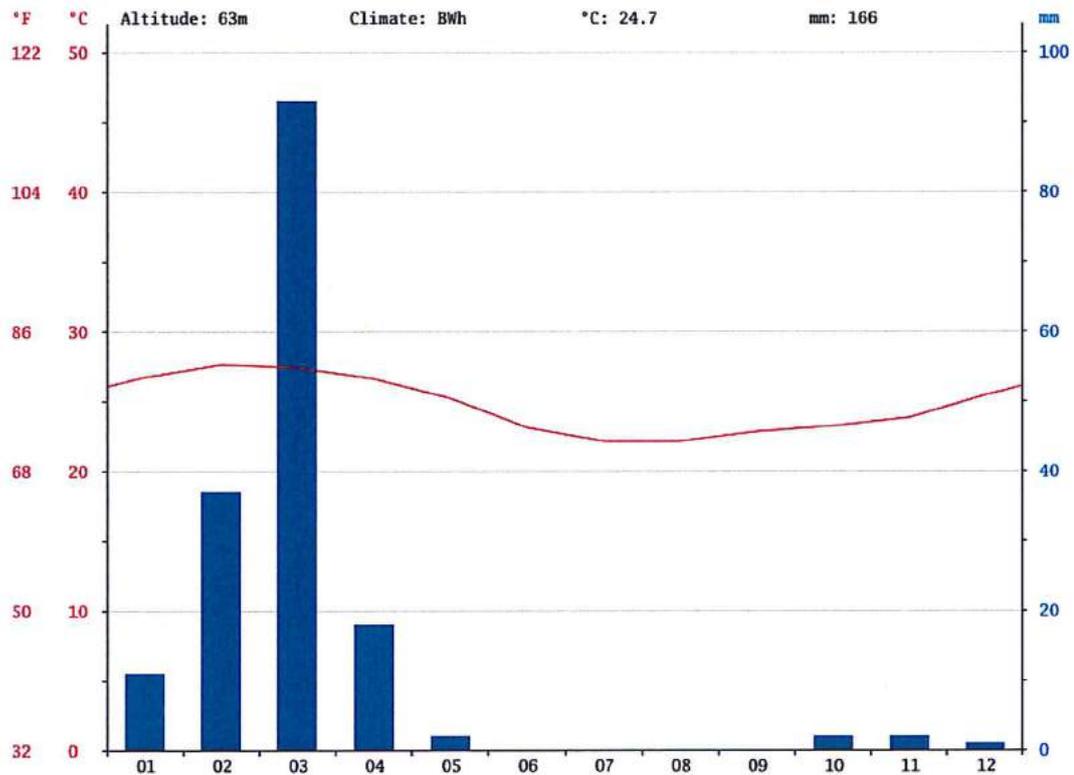
Gráfico N° 02: Climograma del distrito de Tambogrande

El mes más seco es junio, con 0 mm. La mayor cantidad de precipitación ocurre en marzo, con un promedio de 93 mm. Fuente: <https://es.climate-data.org/>

La temperatura máxima promedio del aire no presenta fluctuaciones significativas a lo largo del año, oscilando sus valores entre 28,9 a 32,8°C, con mayores valores en los meses de verano y disminuyendo en los meses de otoño e invierno. En cuanto a la temperatura mínima del aire, presenta similar comportamiento que la temperatura máxima, con valores promedio que fluctúan entre 16,0 a 22,4°C.

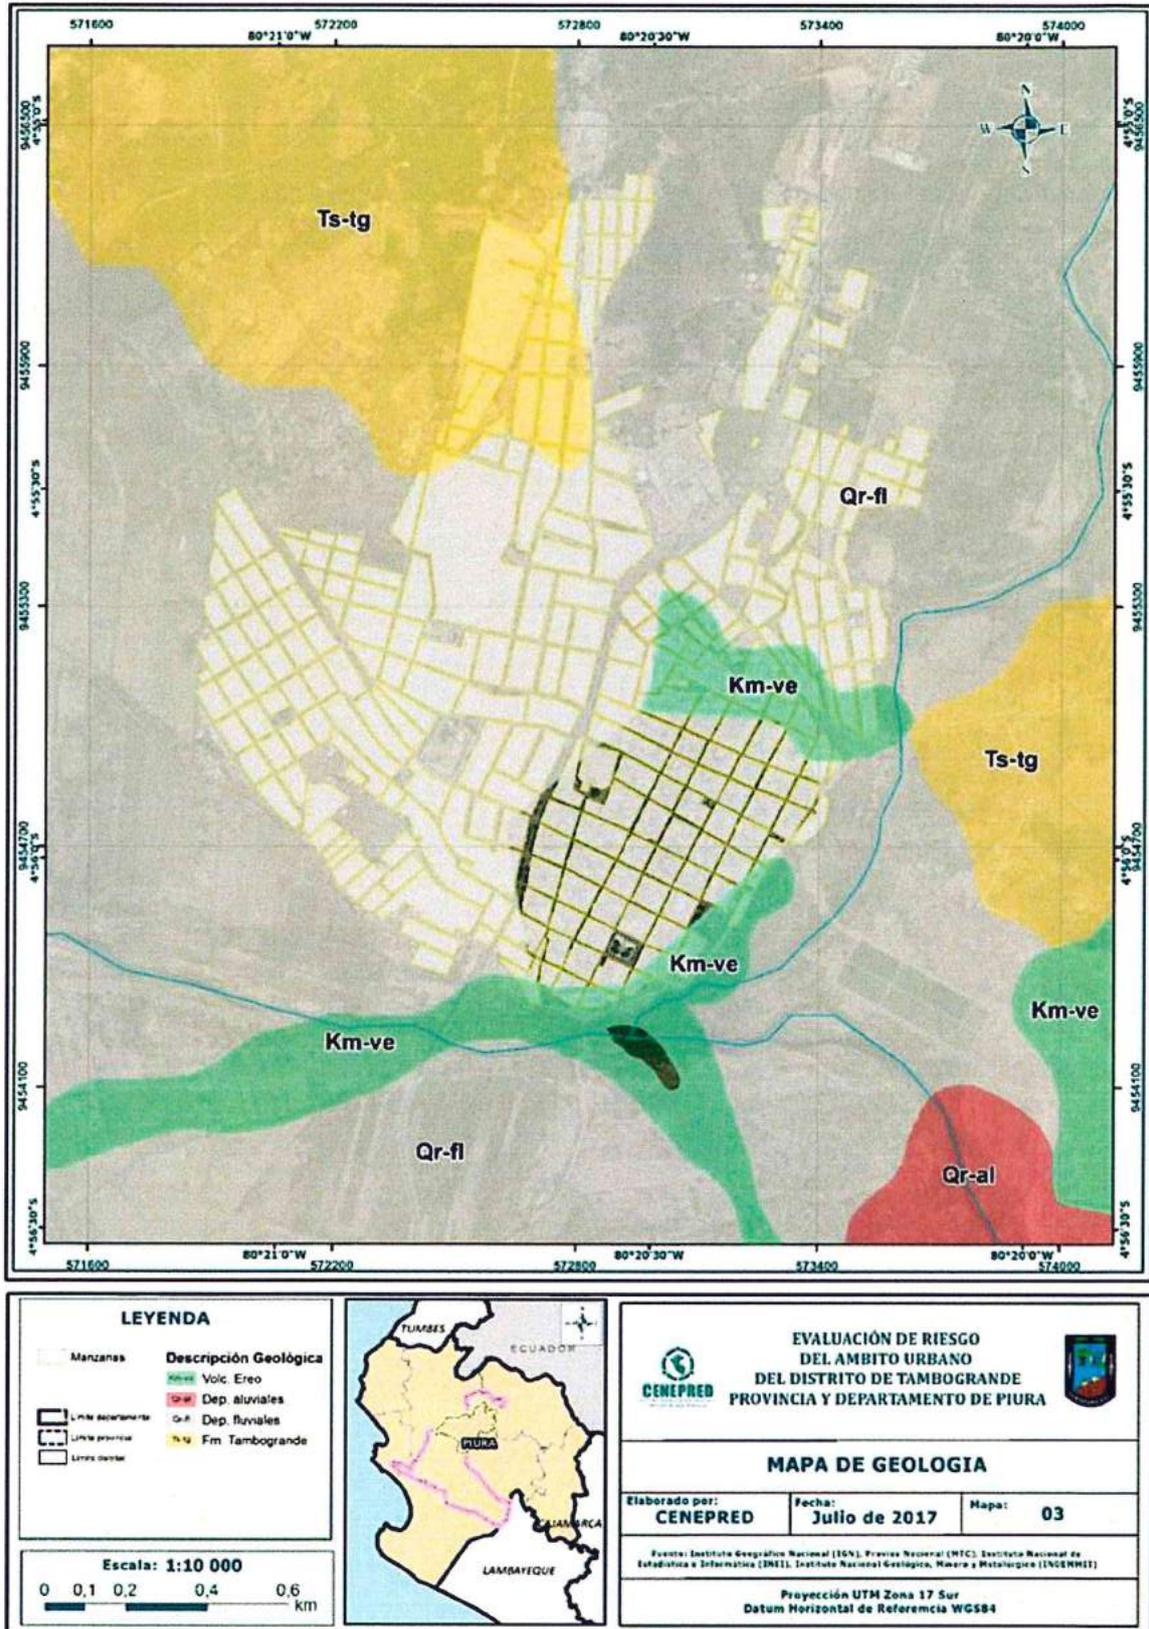
Mapa N° 3: Geología

La Litología en estos ambientes sedimentarios está conformada por una secuencia conglomerádica intercalada con bancos de areniscas semiconsolidadas de color blanco grisáceo y con delgados niveles lenticulares de cenizas de color blanquecino, sobre todo, al tope de la unidad. Estas secuencias conglomerádicas pertenecen a un ambiente fluvial a deltáico con algunos niveles lacustrinos. (PAT Tambogrande, 2005)

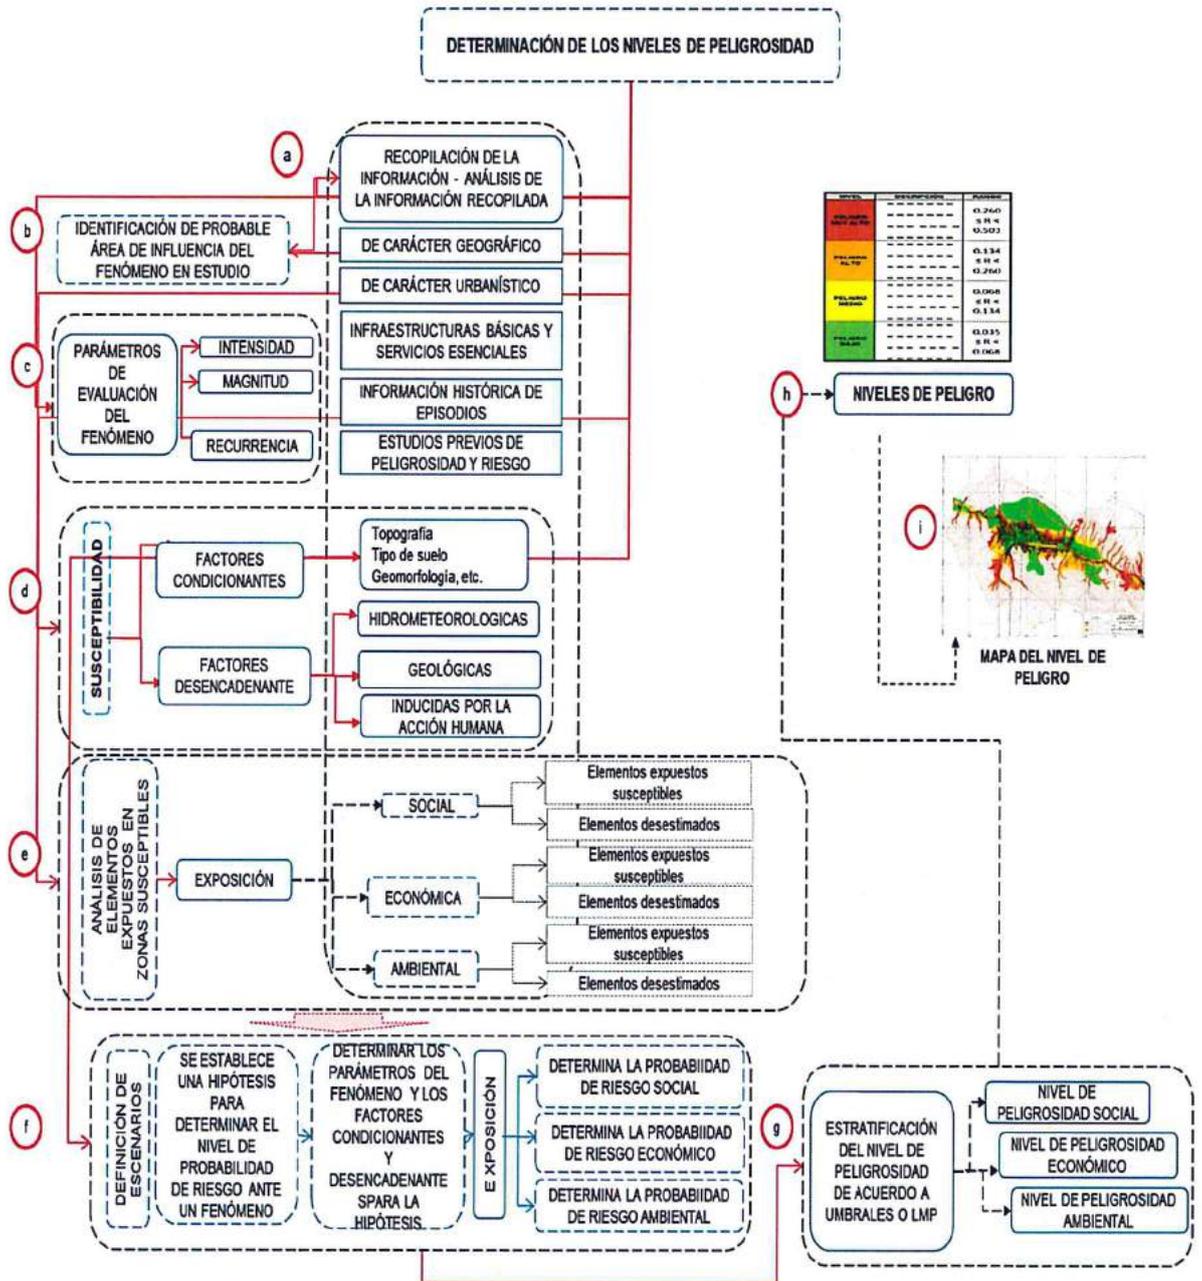
Gráfico N° 5: Metodología general para determinar el nivel de peligrosidad

- A) Para determinar el nivel de peligrosidad de **inundación pluvial** debido al fenómeno de precipitaciones intensas, se consideró la siguiente metodología general:

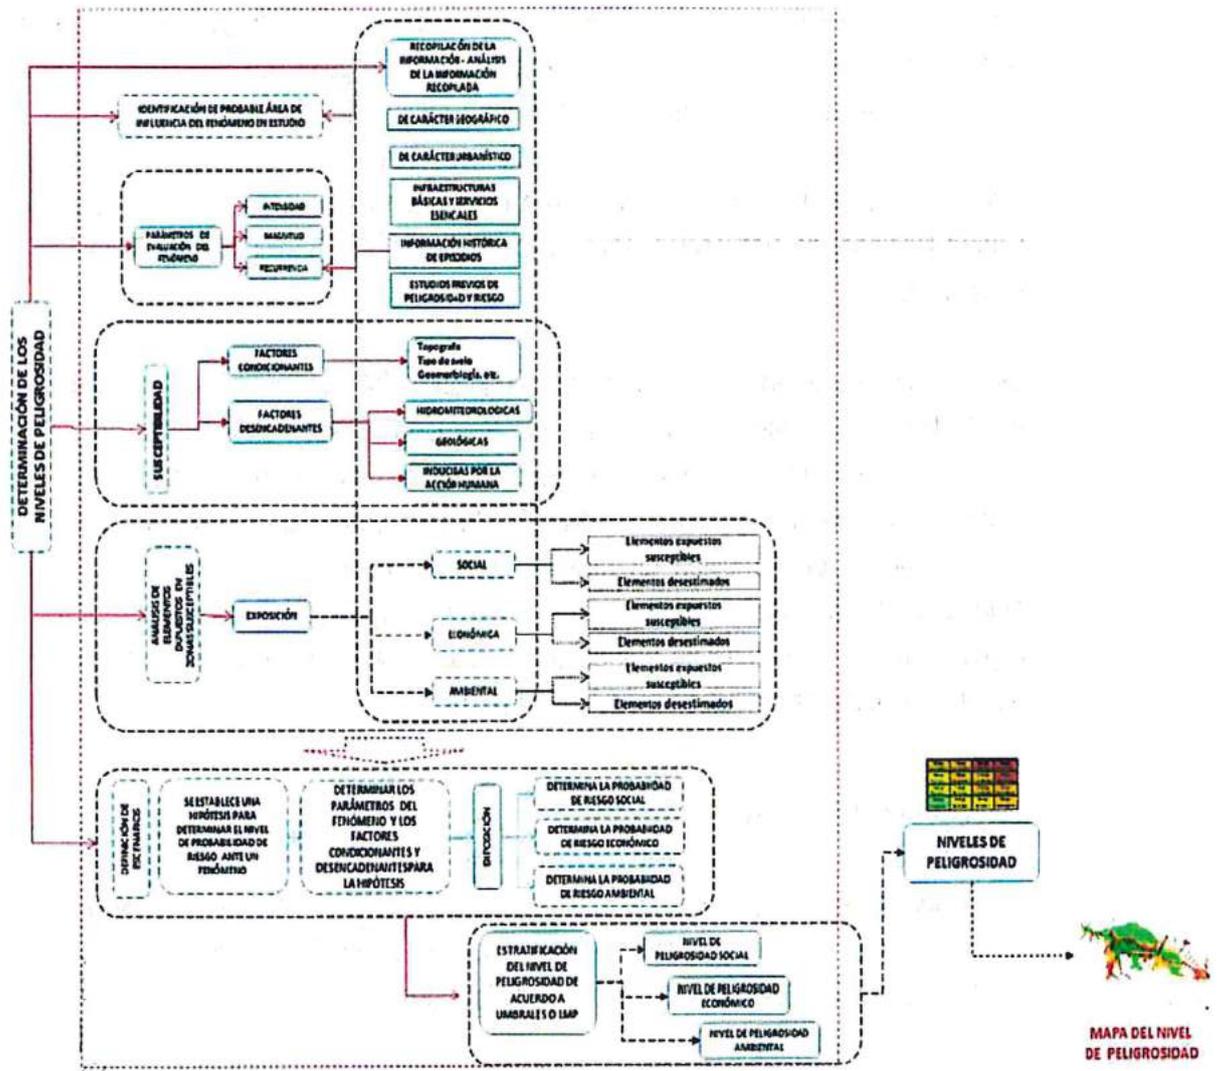
Gráfico N° 6: Metodología general para determinar el nivel de peligrosidad

- B) Para determinar el nivel de peligrosidad de **inundación fluvial** debido al fenómeno de precipitaciones intensas, se consideró la siguiente metodología general:

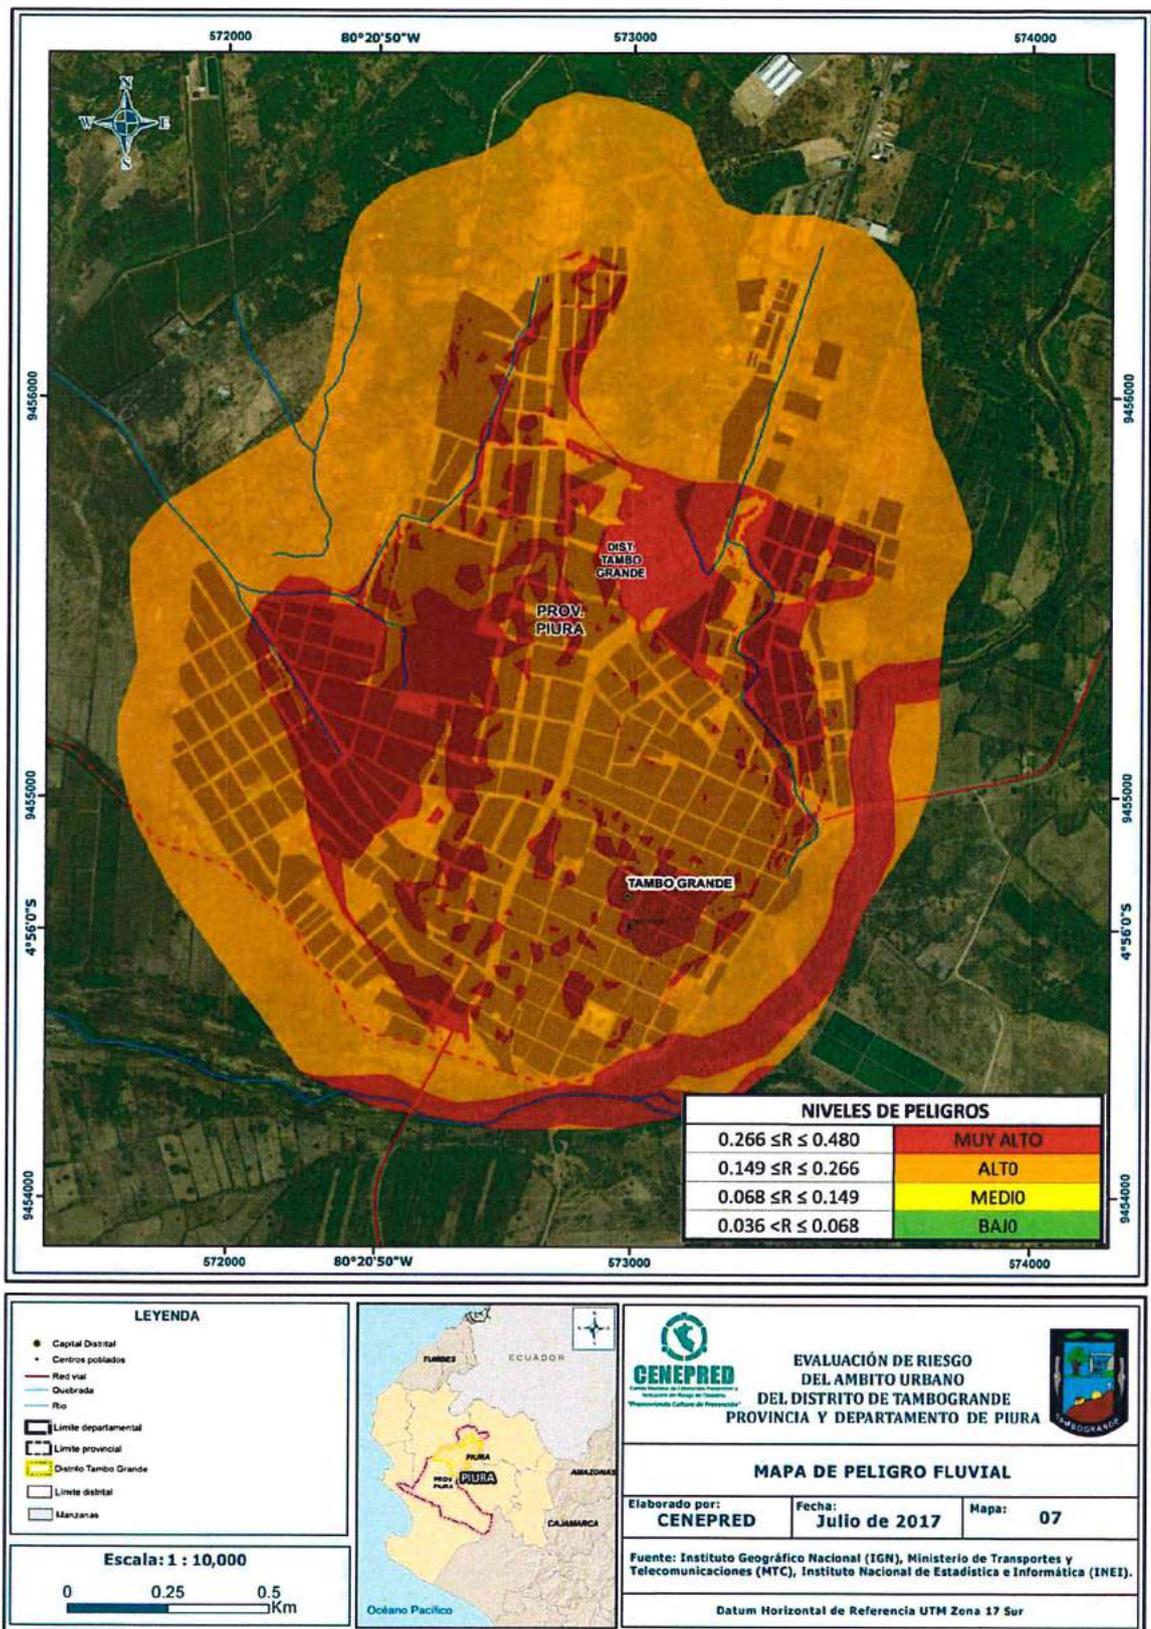
Mapa N° 7: Peligro por Inundación Fluvial

DESCRIPCIÓN	NIVEL DE PELIGRO
Extremadamente Lluvioso ($RR/día > 4.130$) Terrenos llanos y/o horizontal, con pendientes menores a 2° Depósitos fluviales, con distancia menores a 50 m al drenaje deficiente	MUY ALTO
Muy Lluvioso ($1.785 < RR/día \leq 4.130$) Pendiente suaves ($2 - 5^\circ$), Depósitos aluviales, Terraza aluvial Distancia menores a 50 - 100 m al drenaje deficiente	ALTO
Lluvioso ($0.974 < RR/día \leq 1.785$) Pendiente moderado ($5 - 10^\circ$), Depósitos eólicos Distancia menores a 100 - 200 m al drenaje deficiente	MEDIO
Moderadamente Lluvioso ($0.234 < RR/día \leq 0.974$) Pendiente muy fuerte ($10 - 25^\circ$), formación Zapallal (depósitos sedimentarios – areniscas)	BAJO

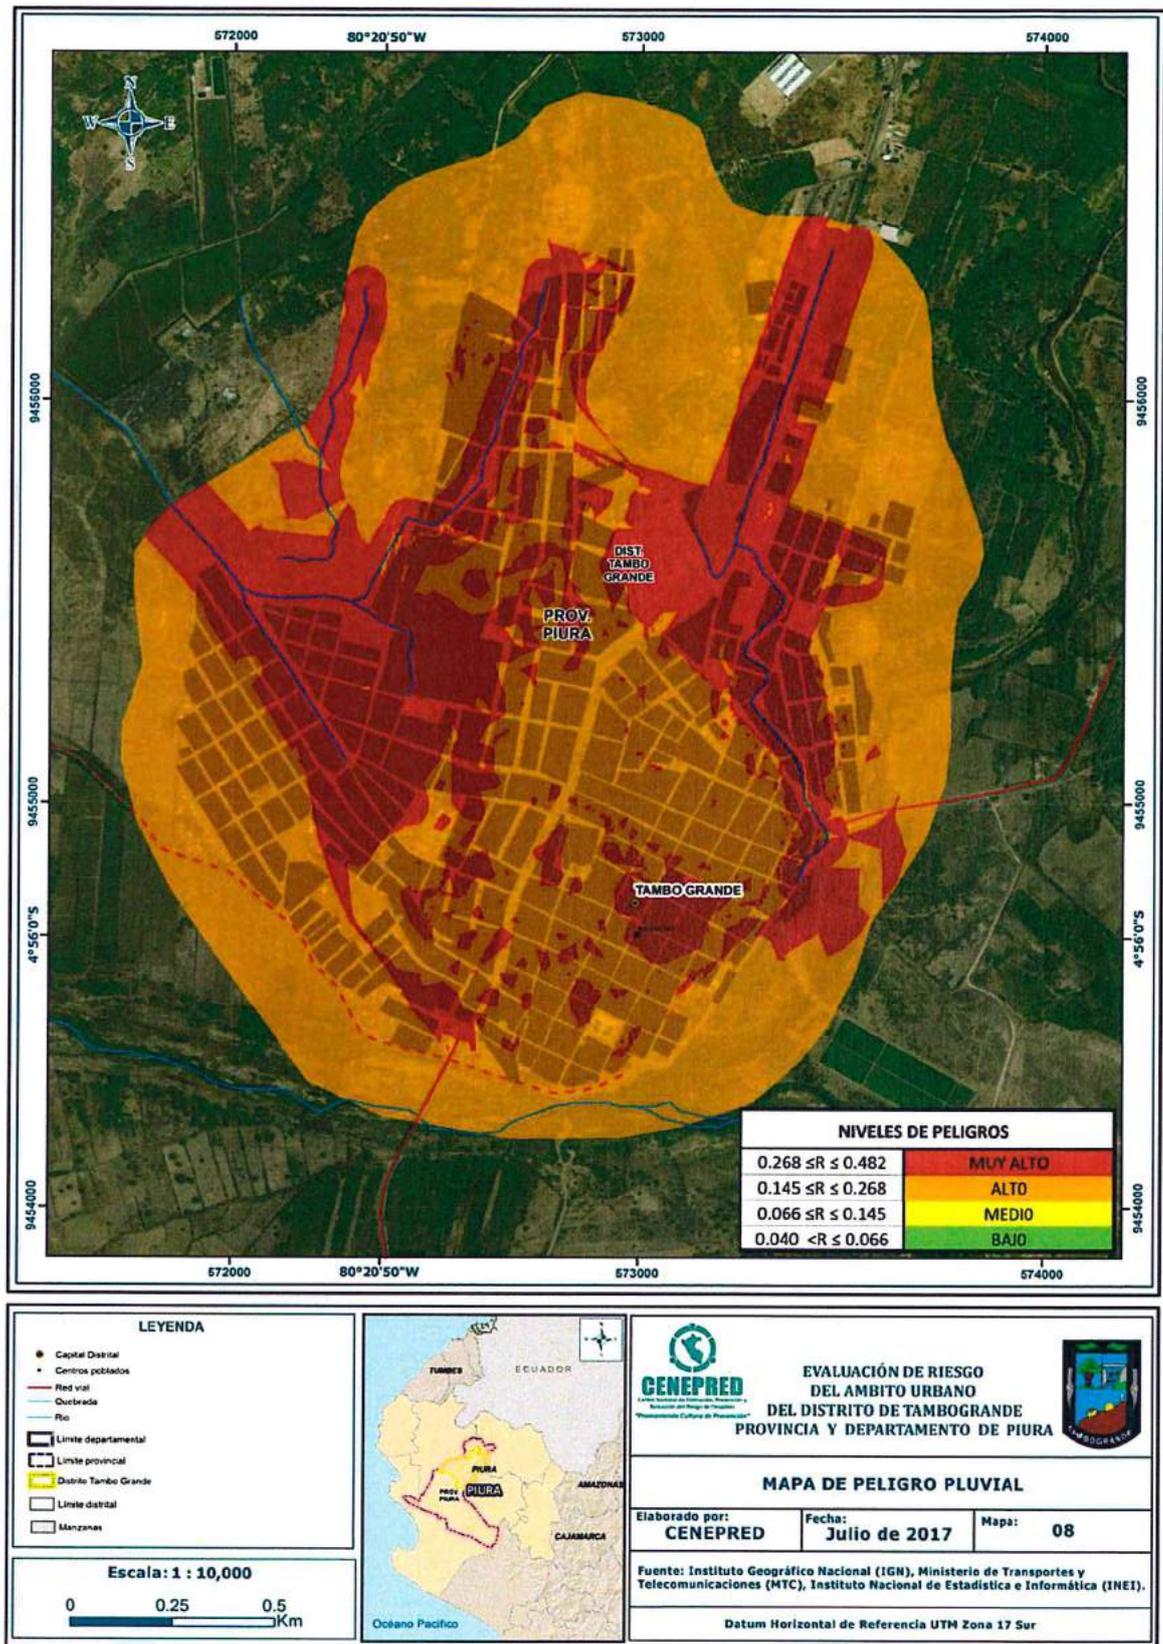
Mapa N° 8: Peligro por Inundación Pluvial

DESCRIPCIÓN	NIVEL DE PELIGRO
Extremadamente Lluvioso ($RR/día > 4.130$); Terrenos llanos y/o horizontal con pendientes menores a 2° ; Cercanía a la fuente de agua menor a 50 m; Curso del río altamente meandriforme; Inexistencia de obras de protección y/o regulación; Cauce o lecho colmatado, completamente obstruido	MUY ALTO
Muy Lluvioso ($1.785 < RR/día \leq 4.130$); Lluvioso ($0.974 < RR/día \leq 1.785$); Pendiente moderada ($5 - 15^\circ$); Cercanía a la fuente de agua entre 50 y 100 m; Curso del río medianamente meandriforme; Insuficientes y/o deficientes obras de protección; Cauce o lecho, medianamente colmatado con presencia de vegetación	ALTO
Moderadamente Lluvioso ($0.234 < RR/día \leq 0.974$); Pendiente fuerte ($15 - 25^\circ$); Cercanía a la fuente de agua entre 100 y 200 m; Curso del río Medianamente rectilíneo; Obras de protección y/o regulación en cantidad adecuada pero medianamente eficientes; Cauce o lecho, poco colmatado y presencia de vegetación	MEDIO

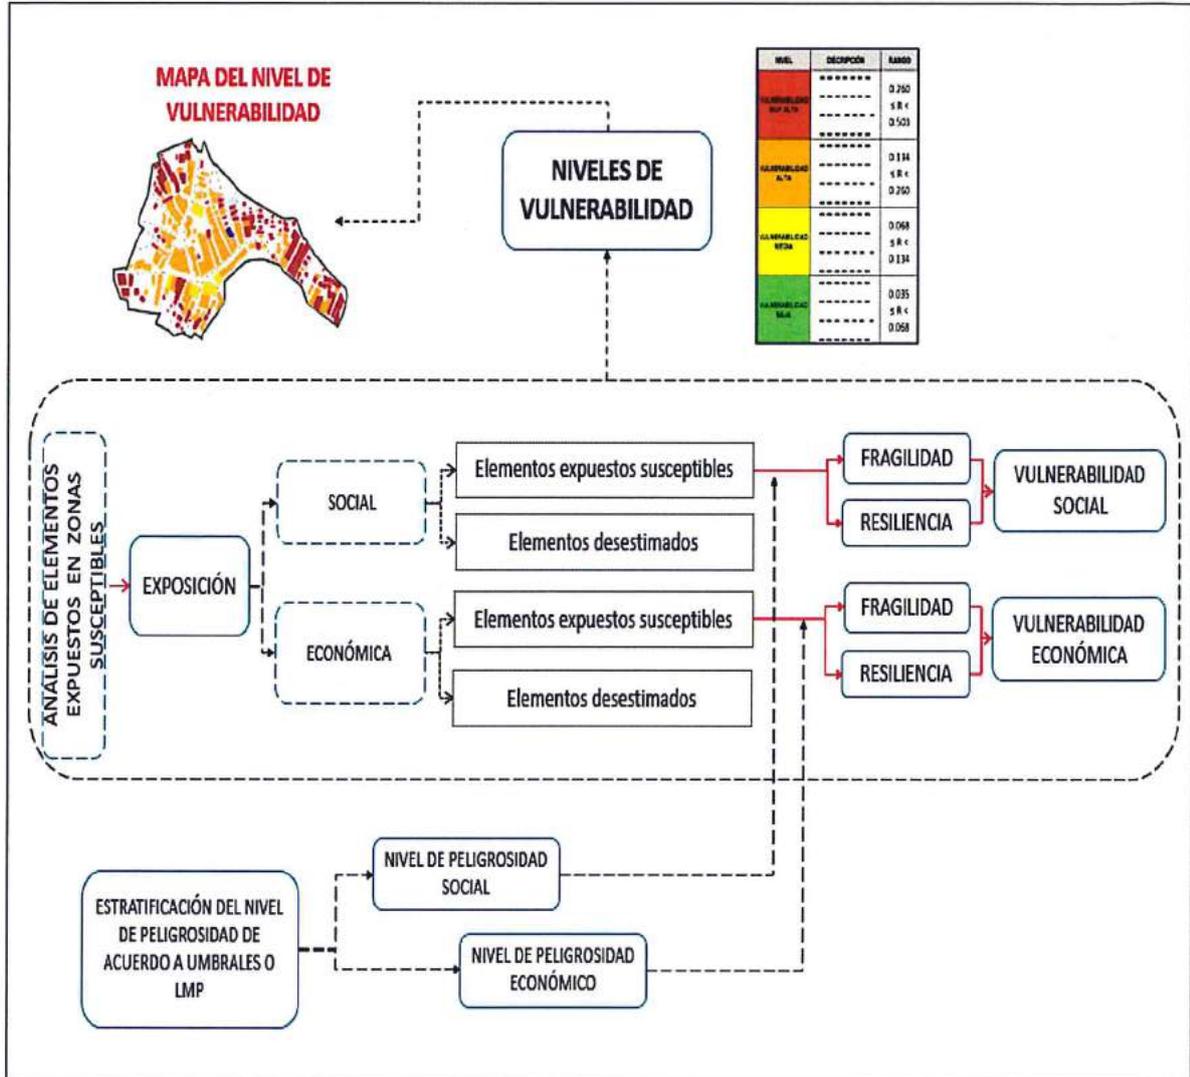
Gráfico N° 9: Metodología del análisis de la vulnerabilidad.

Para realizar el análisis de los niveles de vulnerabilidad del área urbana del distrito de tambogrande se consideró la siguiente metodología:

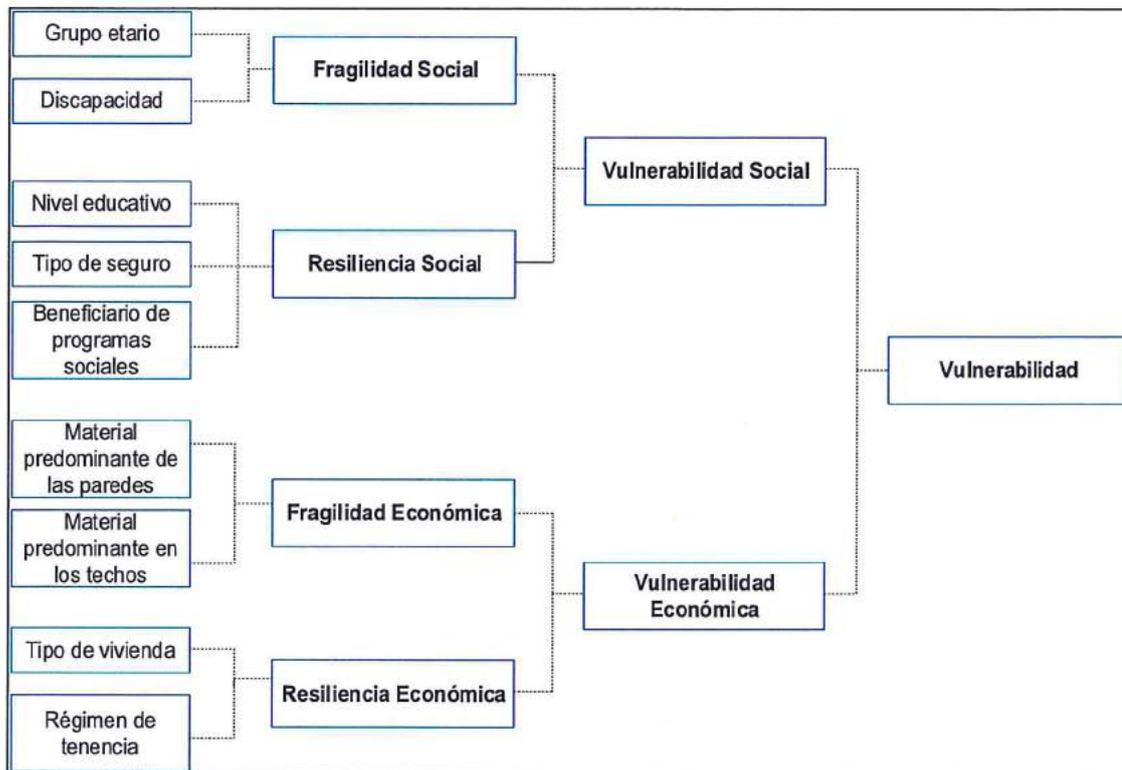
Gráfico N° 10: Parámetros para el análisis de la vulnerabilidad

Para determinar los niveles de vulnerabilidad de las zonas afectadas por inundación pluvial y fluvial en el área urbana del distrito de Tambogrande, se ha considerado realizar el análisis de los factores de la vulnerabilidad en la dimensión social y económica, utilizando los parámetros de evaluación, según detalle en el siguiente gráfico:

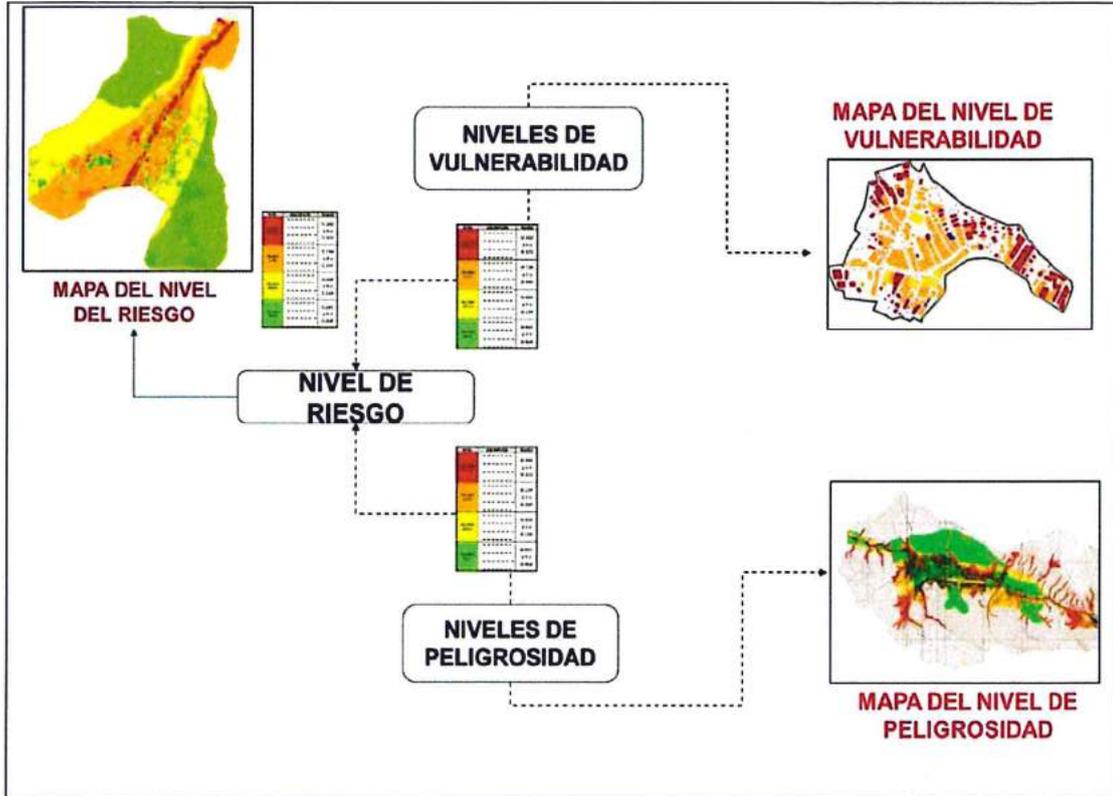
Gráfico N° 11: Flujoograma para estimar los niveles del riesgo

Para determinar el cálculo del riesgo de la zona de estudio, se utiliza el siguiente procedimiento:

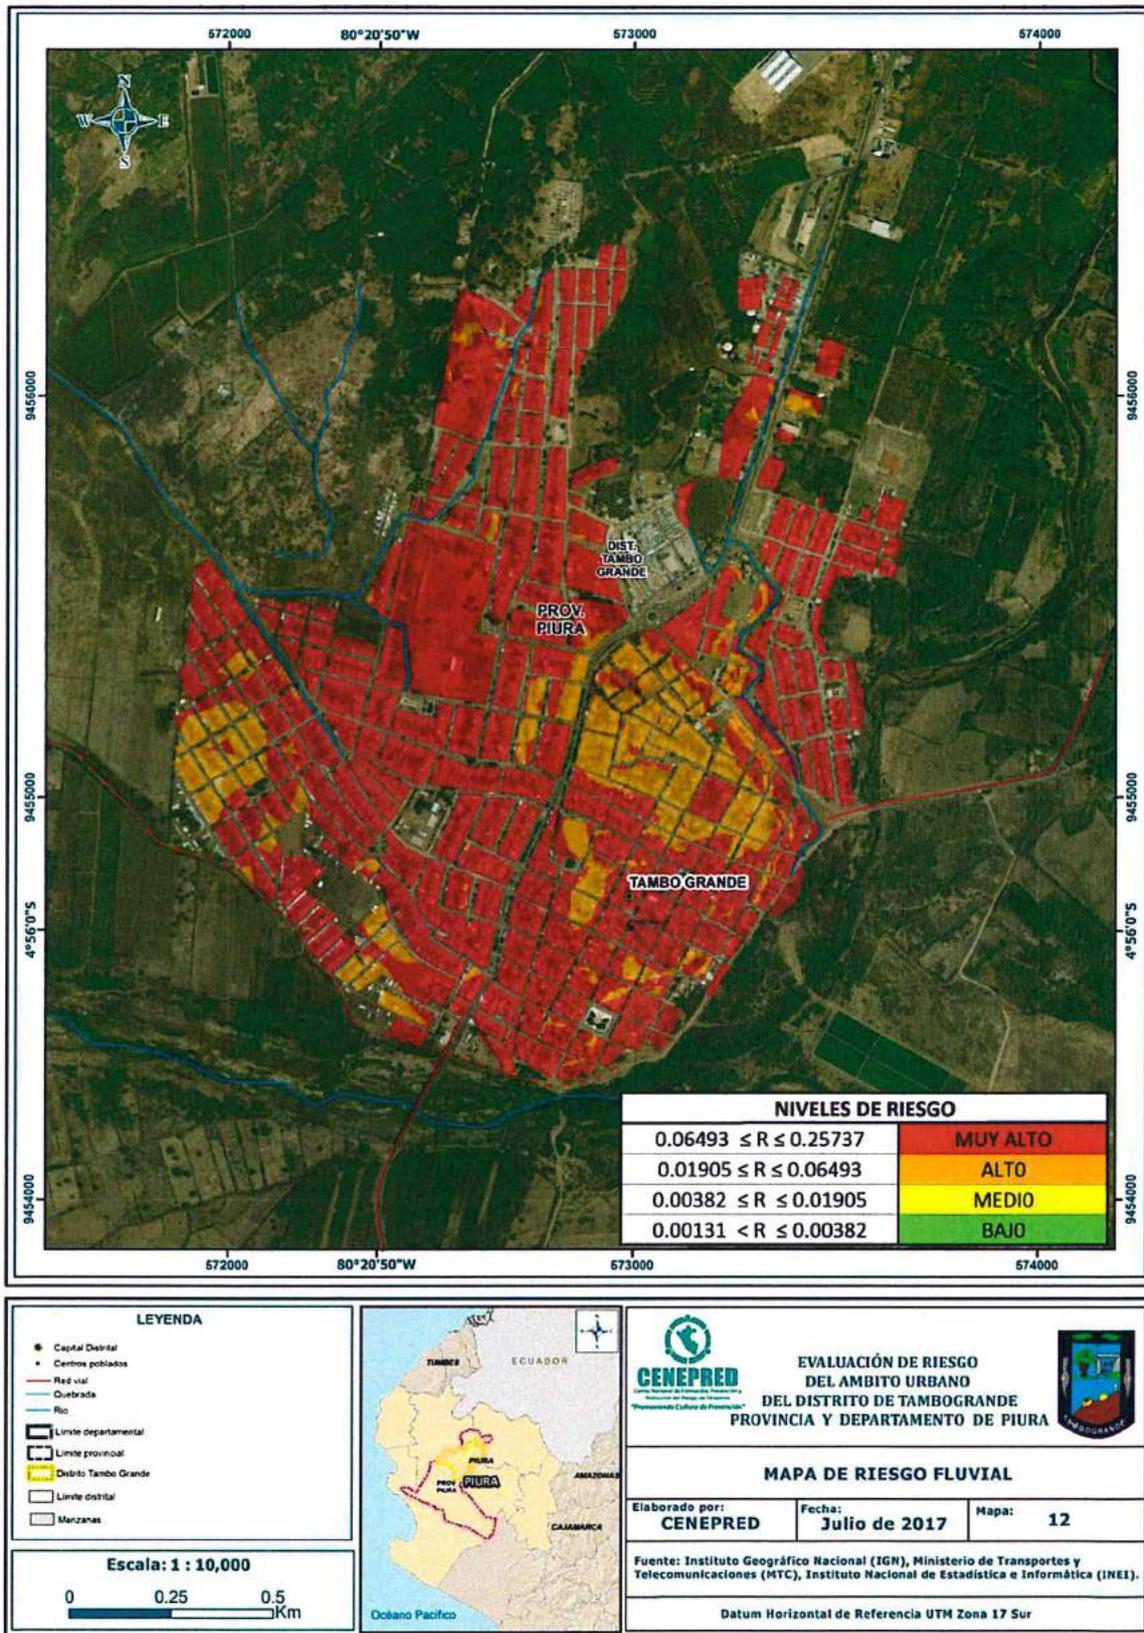
Mapa N° 12: Riesgos por Inundación Fluvial

<p>Muy Lluvioso ($1.785 < RR/día \leq 4.130$); Lluvioso ($0.974 < RR/día \leq 1.785$). Cauce o lecho, medianamente colmatado con presencia de vegetación. Pendiente moderada (2 – 5°). Cercanía a fuente de agua entre 50m y 100m. Insuficientes y/o deficientes obras de protección. Morfometría fluvial medianamente meandriforme.</p> <p>Grupo Etario predominantemente de 6 a 17 años y de 45 a 64 años; con discapacidad para usar brazos y piernas y/o visual; con nivel educativo de secundaria y/o primaria; Cuenta con seguro de ESSALUD y/o SIS; cuenta con el beneficio del programa social de Vaso de Leche y/o Comedor Popular y/o Desayuno o almuerzo y/o Canasta Alimentaria y/o Juntos y/o pensión y/u otros. El material predominante de las paredes es quincha (caña con barro) y/o estera y/u otro material, con techo de madera y/o caña o estera con torta de barro y/o estera y/o paja y/u hojas de palmera; cuenta con vivienda en quinta y/o vivienda en casa vecindad y/o choza o cabaña y/o vivienda improvisada; posee régimen de tenencia por alquiler y/o cedido por el centro de trabajo y/u otro hogar o institución.</p>	ALTO

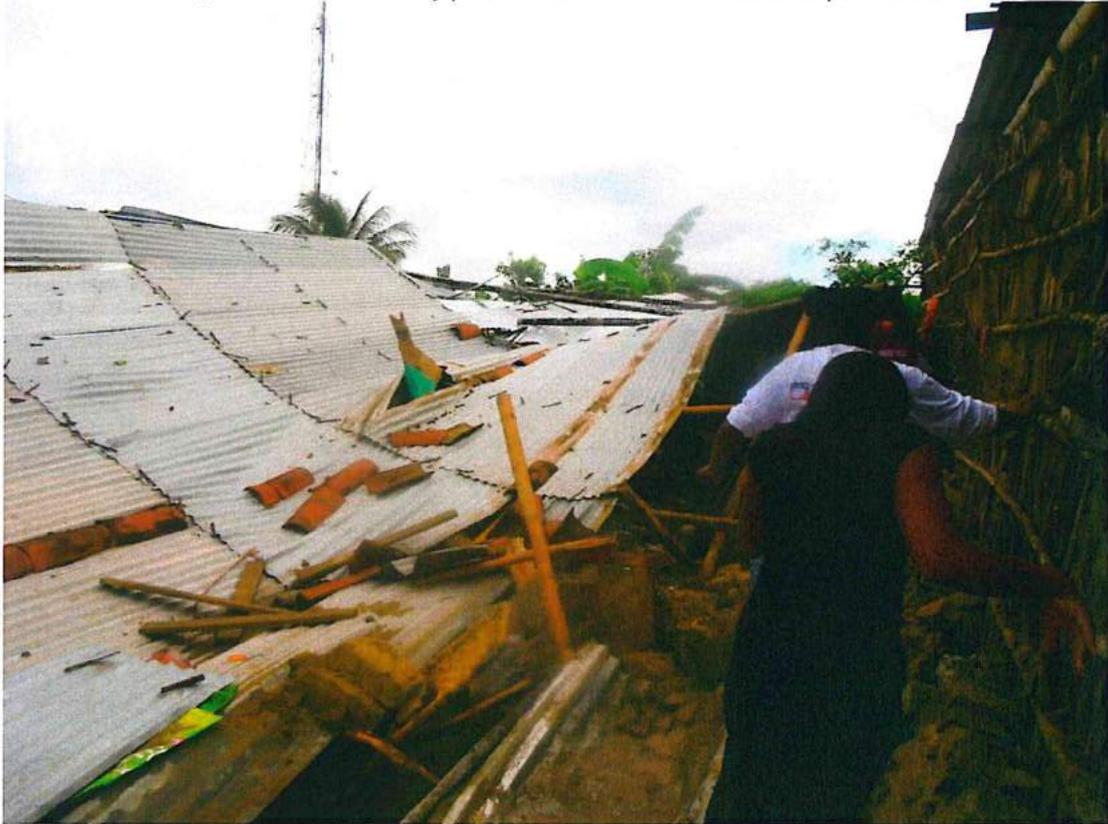
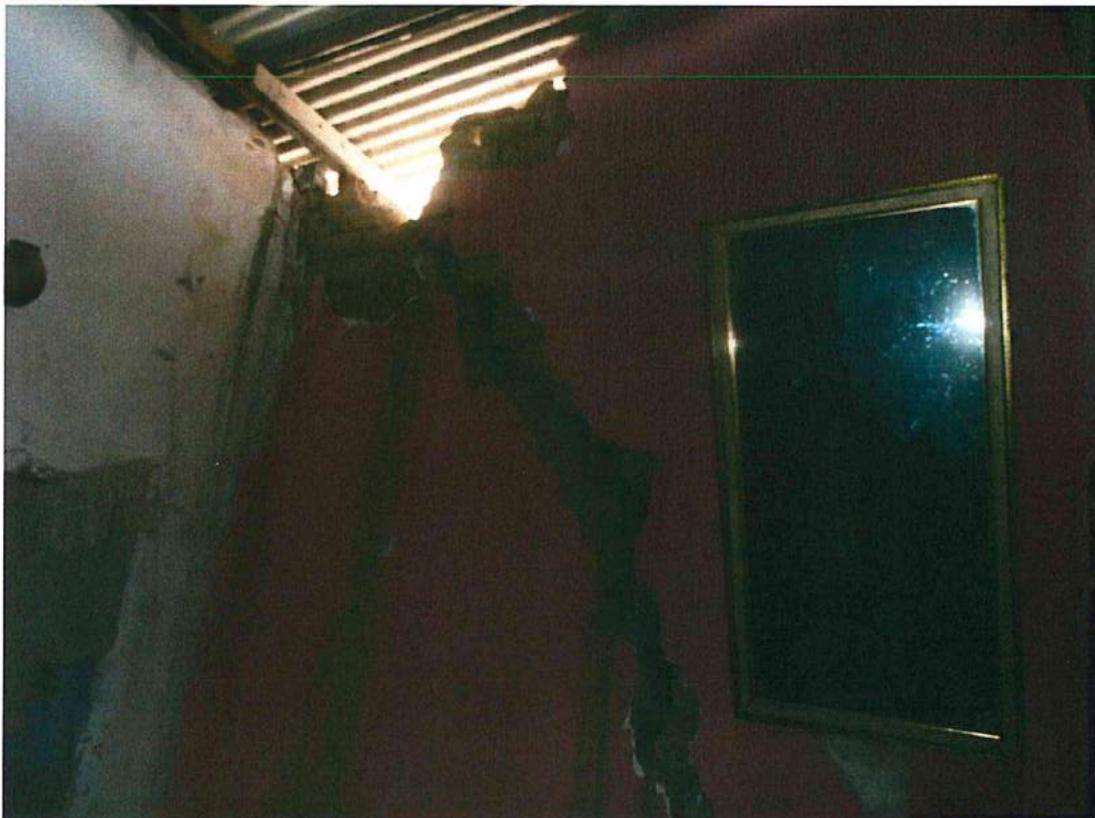
Foto N° 1, 2: Daños en techos y paredes de viviendas ocasionados por el FEN 2017

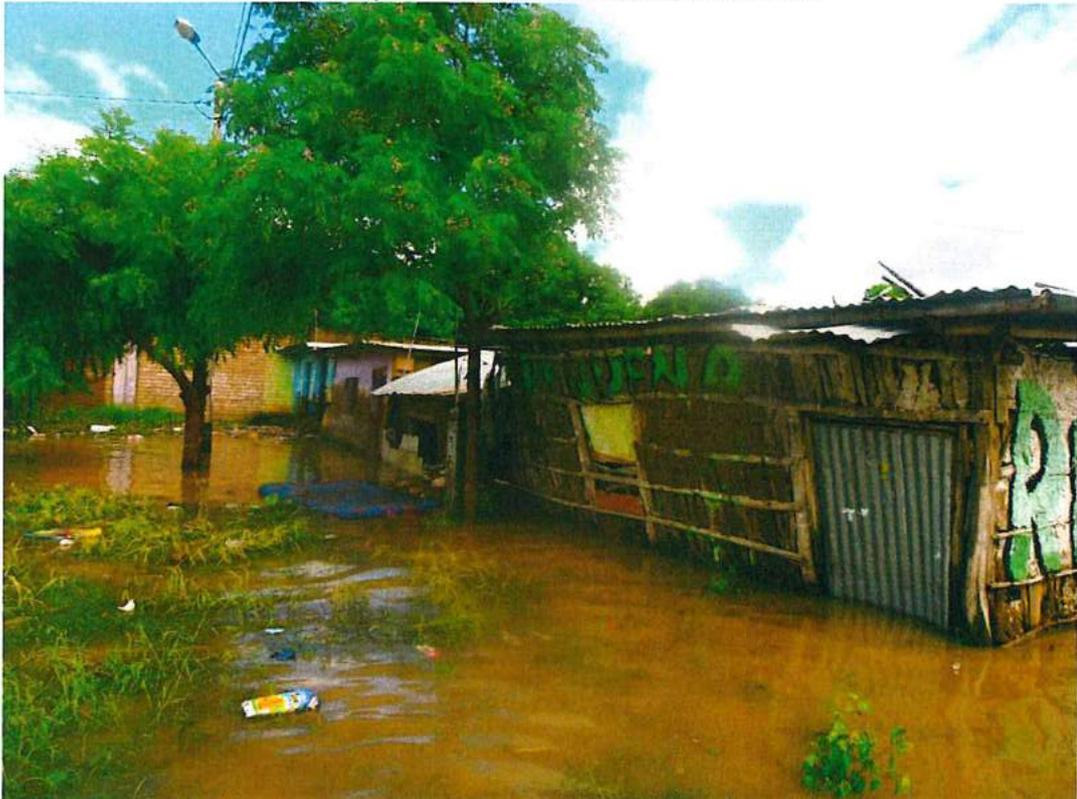
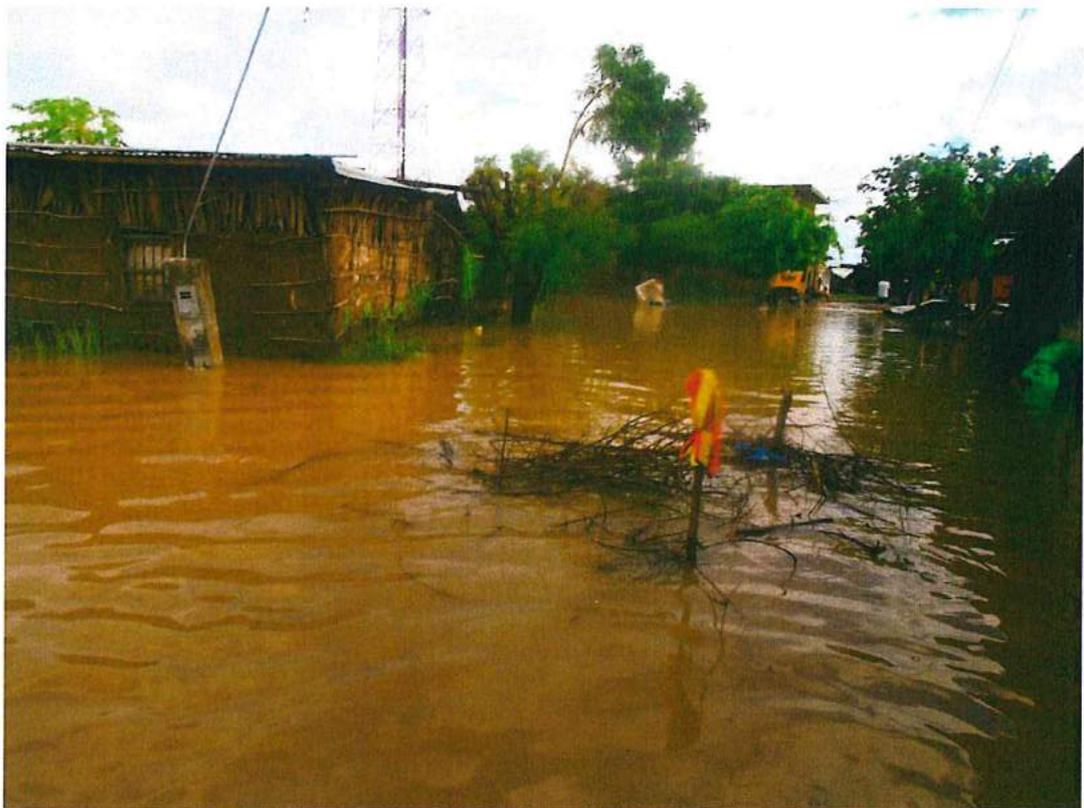
Foto N° 3, 4: Áreas inundadas durante el FEN 2017

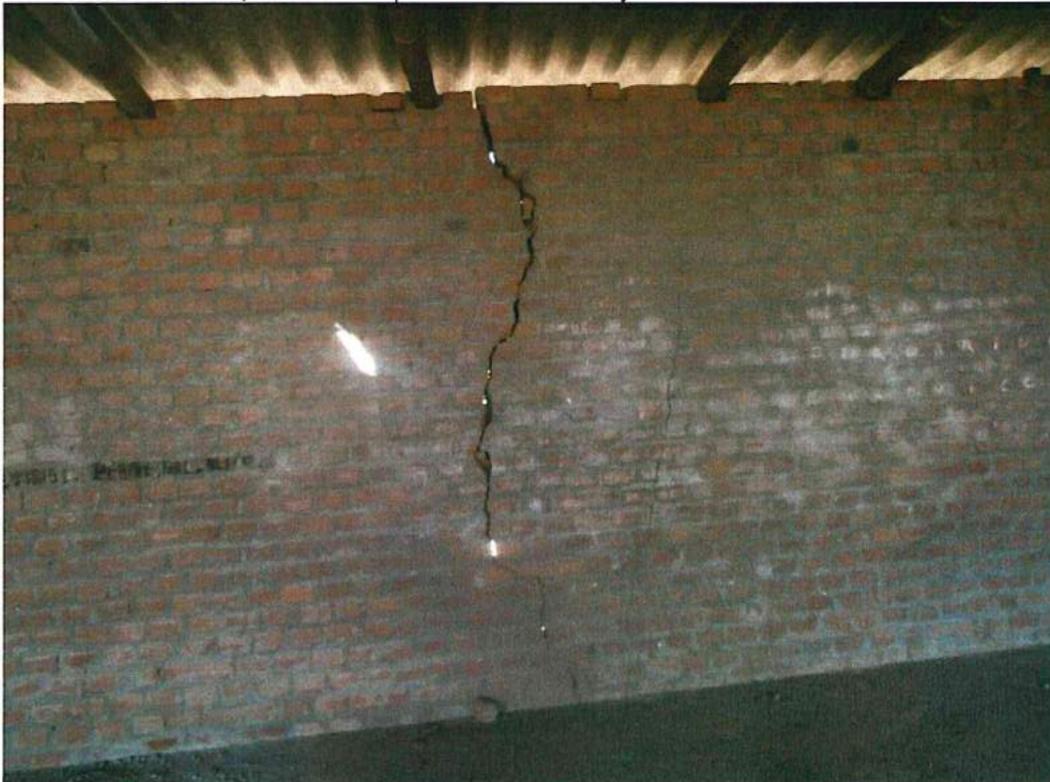
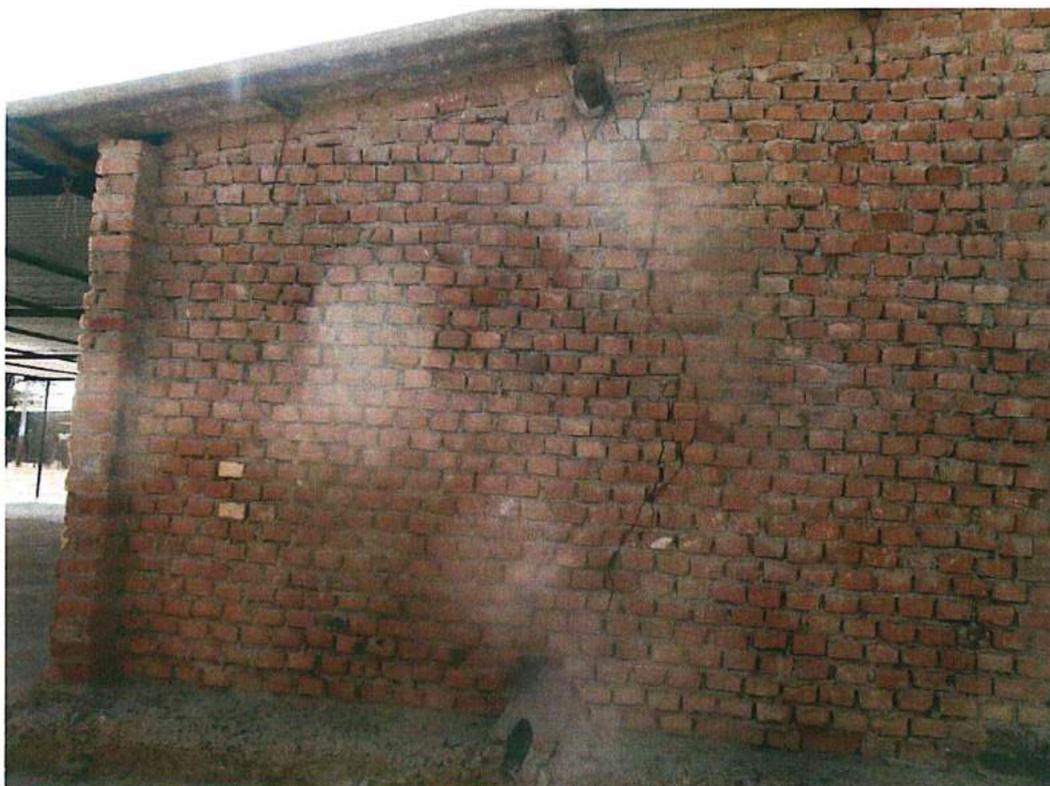
Foto N° 5, 6: Daños en paredes de concreto y ladrillo durante el FEN 2017

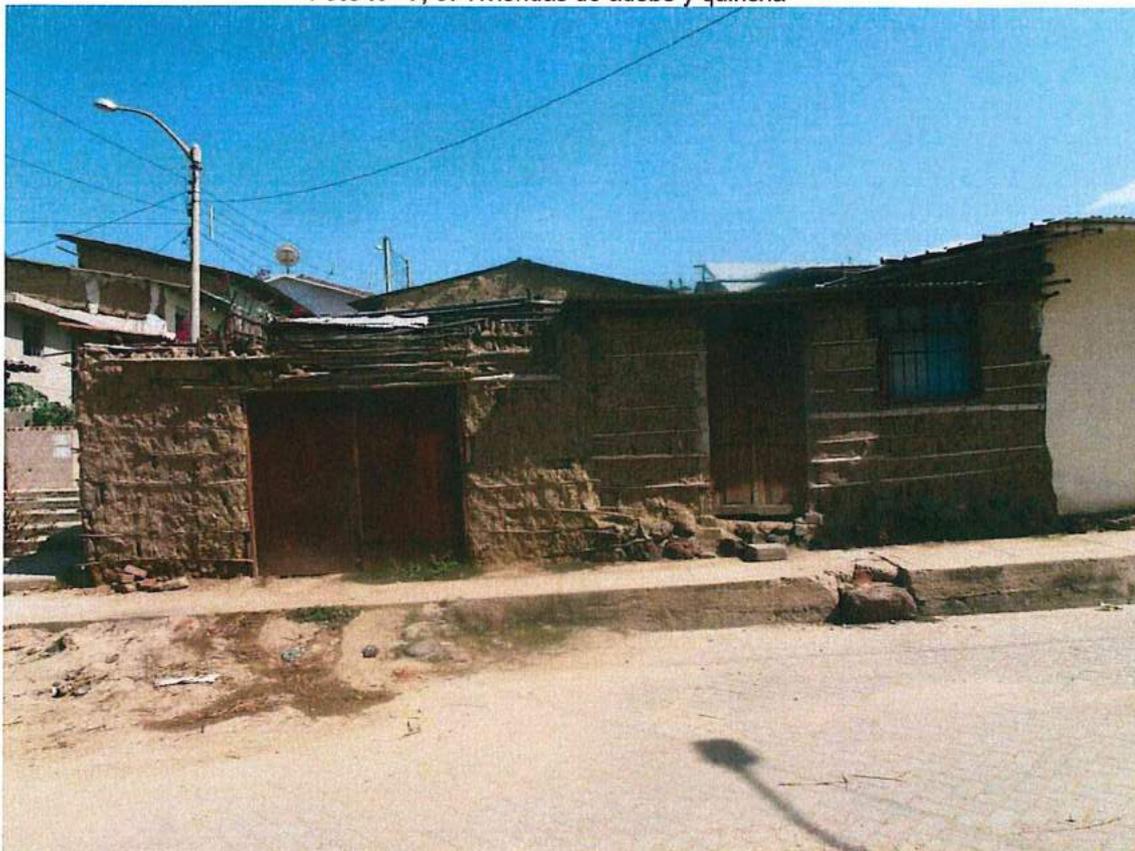
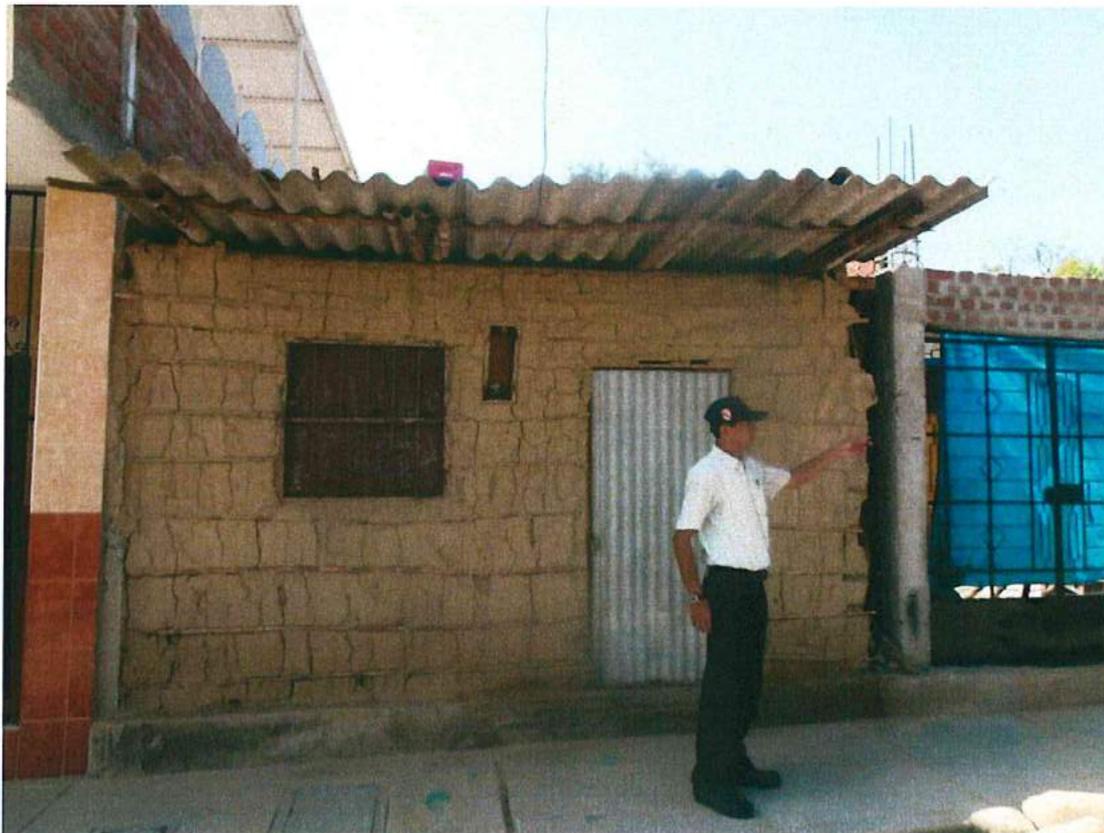
Foto N° 7, 8: Viviendas de adobe y quincha
