**INFORME DE EVALUACIÓN DE RIESGO POR INUNDACION
PLUVIAL EN EL CENTRO POBLADO CASA EMBARRADA
DISTRITO PACORA, PROVINCIA DE LAMBAYEQUE
DEPARTAMENTO DE LAMBAYEQUE**

NOVIEMBRE - 2017

**Centro Nacional de Estimación, Prevención y Reducción del Riesgo de Desastres
CENEPRED**

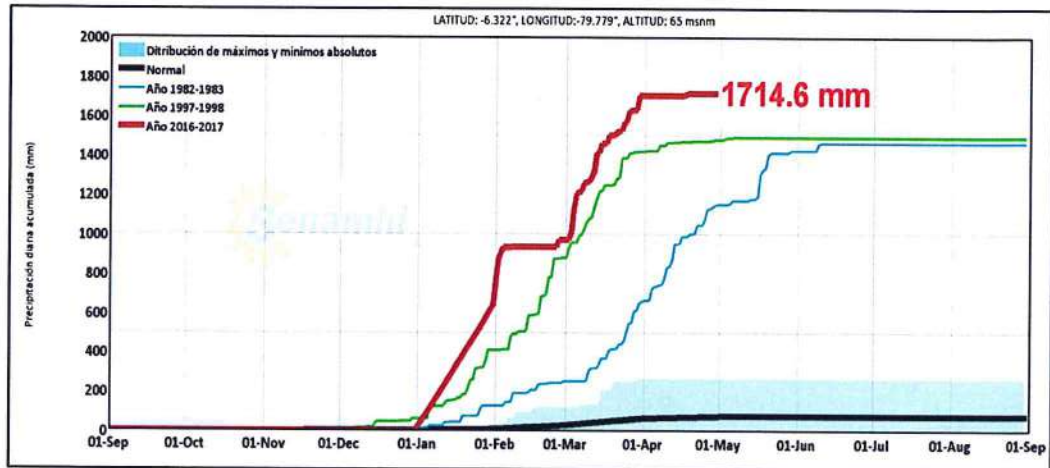
Gráfico N° 11 - Precipitación diaria acumulada en la estación meteorológica Bernal

En este contexto, el centro poblado Casa Embarrada presentó lluvias intensas, catalogadas como "Extremadamente Lluvioso" de acuerdo a la Tabla N° 10 y 11. Las precipitaciones acumuladas a lo largo de la temporada lluviosa 2017 superaron sus cantidades normales históricas e incluso superaron los acumulados de lluvia registradas en los años de "El Niño 1982-83" y "El Niño 1997-98" (gráfico N° 11). Asimismo, en el mes de febrero se obtuvo un nuevo récord histórico de lluvias máximas en la estación meteorológica Jayanca.

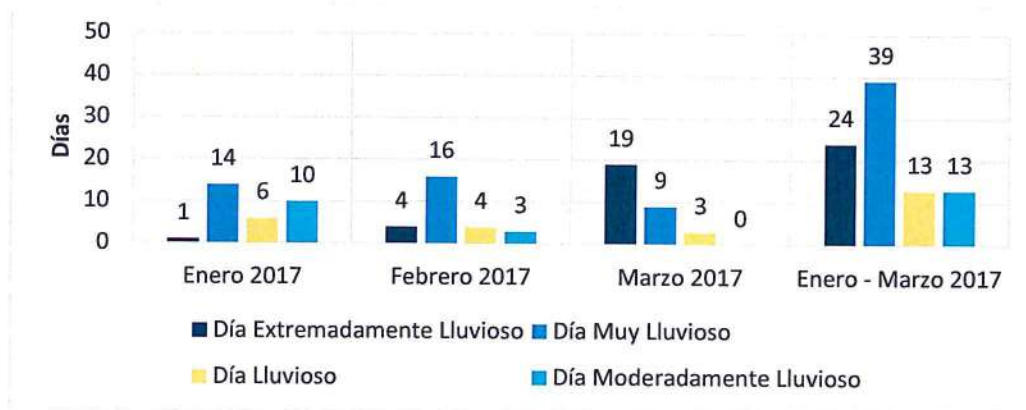
Gráfico N° 12 - Frecuencia de lluvias extremas durante El Niño Costero 2017 para el Centro poblado Casa Embarrada

El gráfico N° 12, muestra que la mayor frecuencia de días catalogados como "Extremadamente Lluvioso" predominaron en febrero y marzo 2017, aunado a ello persistieron días "Muy Lluviosos" durante el verano 2017, pudiendo contribuir a la saturación del suelo.

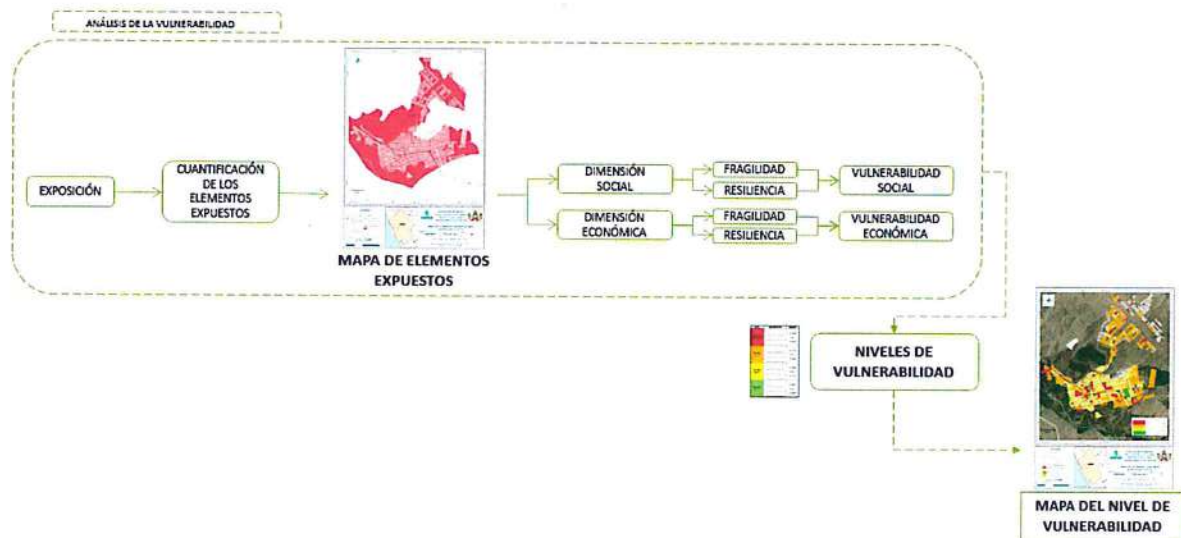
Grafico N° 12 – Metodología del análisis de la vulnerabilidad.

Para efectos de analizar la vulnerabilidad de los elementos expuestos respecto al ámbito de estudio, se ha desarrollado la siguiente metodología:
