INFORME DE EVALUACIÓN DE RIESGO POR INUNDACION PLUVIAL EN EL ÁREA DE INFLUENCIA DEL CENTRO POBLADO DE ETEN, DISTRITO DE ETEN, PROVINCIA DE CHICLAYO, DEPARTAMENTO DE LAMBAYEQUE.

DICIEMBRE- 2017

Centro Nacional de Estimación, Prevención y Reducción del Riesgo de Desastres CENEPRED:

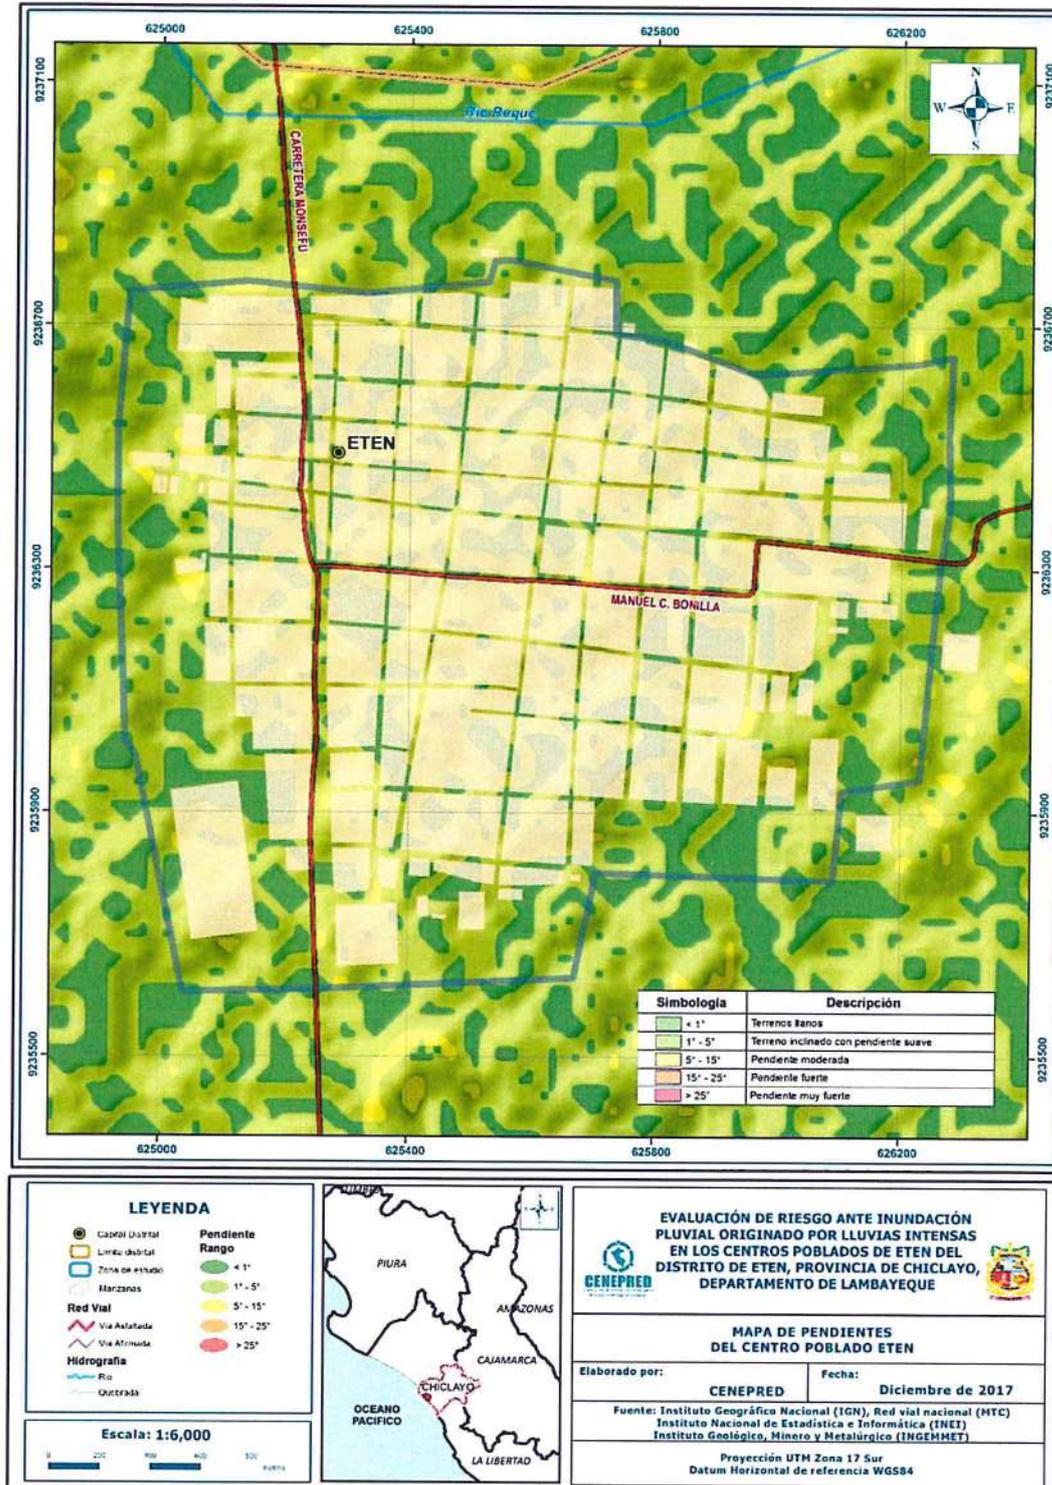
Figura 4. Mapa de Pendientes del centro poblado de Eten

El centro poblado de Eten se caracteriza por tener una pendiente suave de 0° a 5°.

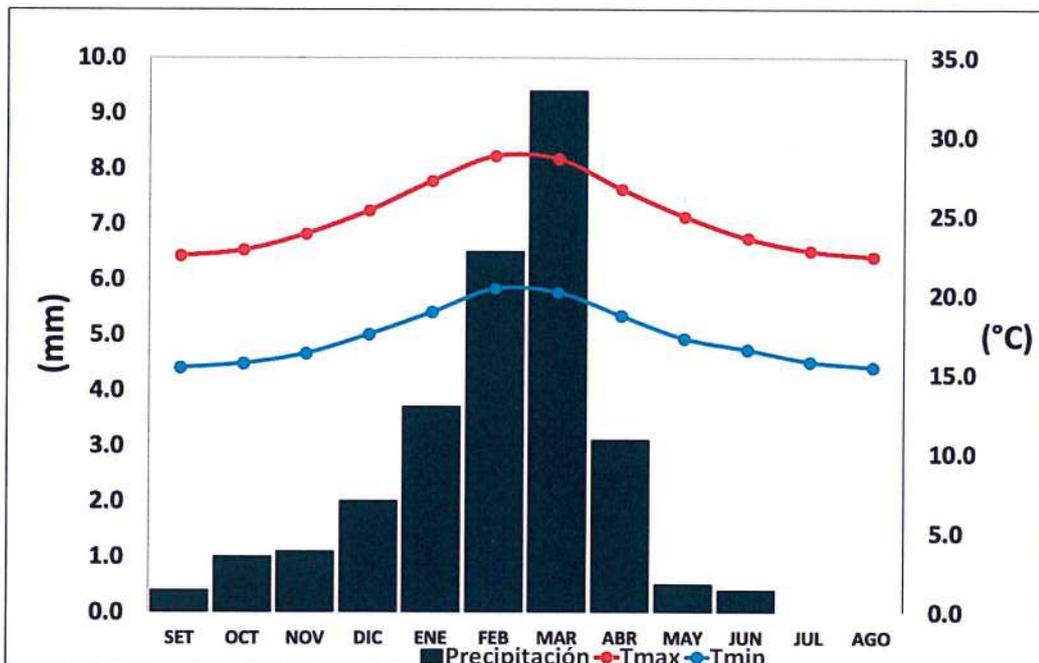
Gráfico N° 10. Comportamiento temporal de la temperatura del aire y precipitación promedio en la estación meteorológica Reque

Respecto al comportamiento de las lluvias, no son significativas a lo largo del año, sin embargo suele presentarse incrementos entre los meses de diciembre a abril, siendo más intensas los meses de verano. Para el primer trimestre del año las lluvias totalizan aproximadamente 19,6 mm, mientras que los meses de invierno (junio a agosto) predominan los meses más secos.

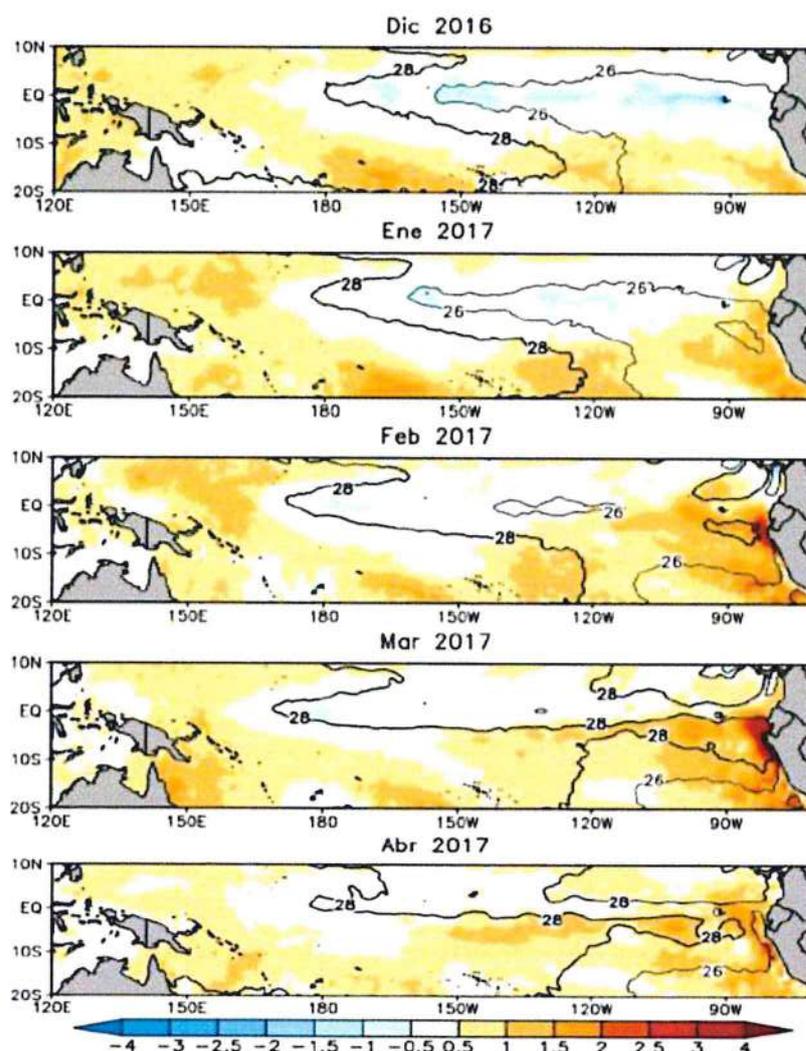
Figura N° 05. Anomalía de la Temperatura superficial del mar (°C) en el Pacífico ecuatorial para el periodo diciembre 2016 – abril 2017

Asimismo, la TSM presentó valores sobre su normal histórica, siendo más intensas los meses de febrero y marzo 2017 (figura N°01); situación que complementado a los vientos del norte y la Zona de Convergencia Intertropical favorecieron una alta concentración de humedad atmosférica, propiciando un comportamiento anómalo de las lluvias, afectando éstas gran parte de la franja costera del Perú.

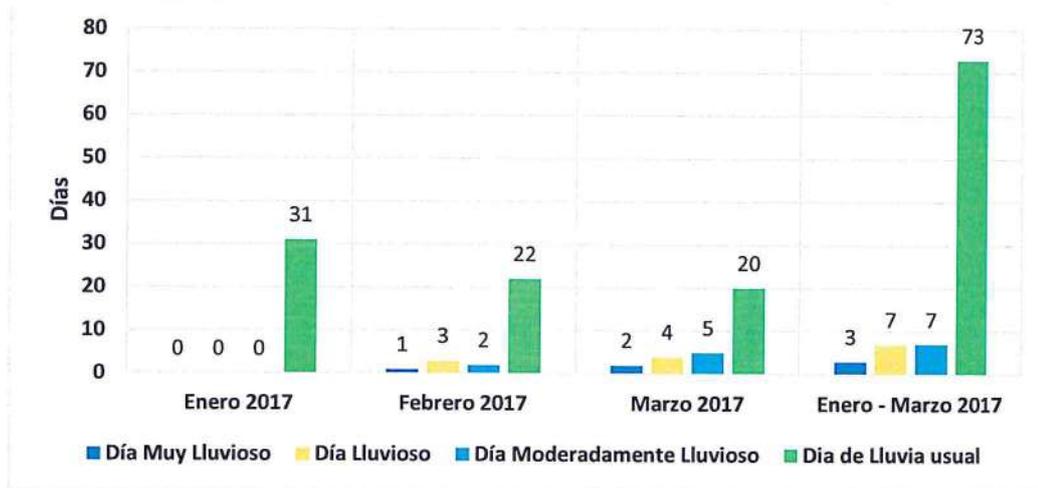
Gráfico N° 10. Frecuencia de lluvias extremas durante El Niño Costero 2017 para el centro poblado Etén

El gráfico N° 10, muestra que los días catalogados como "Muy Lluviosos" y "Lluviosos" se presentaron en febrero y marzo 2017, registrando lluvias extremas de 3 y 7 días, respectivamente; aunado a ello persistieron días con "Lluvias usuales" durante el verano 2017, pudiendo contribuir a la saturación del suelo.

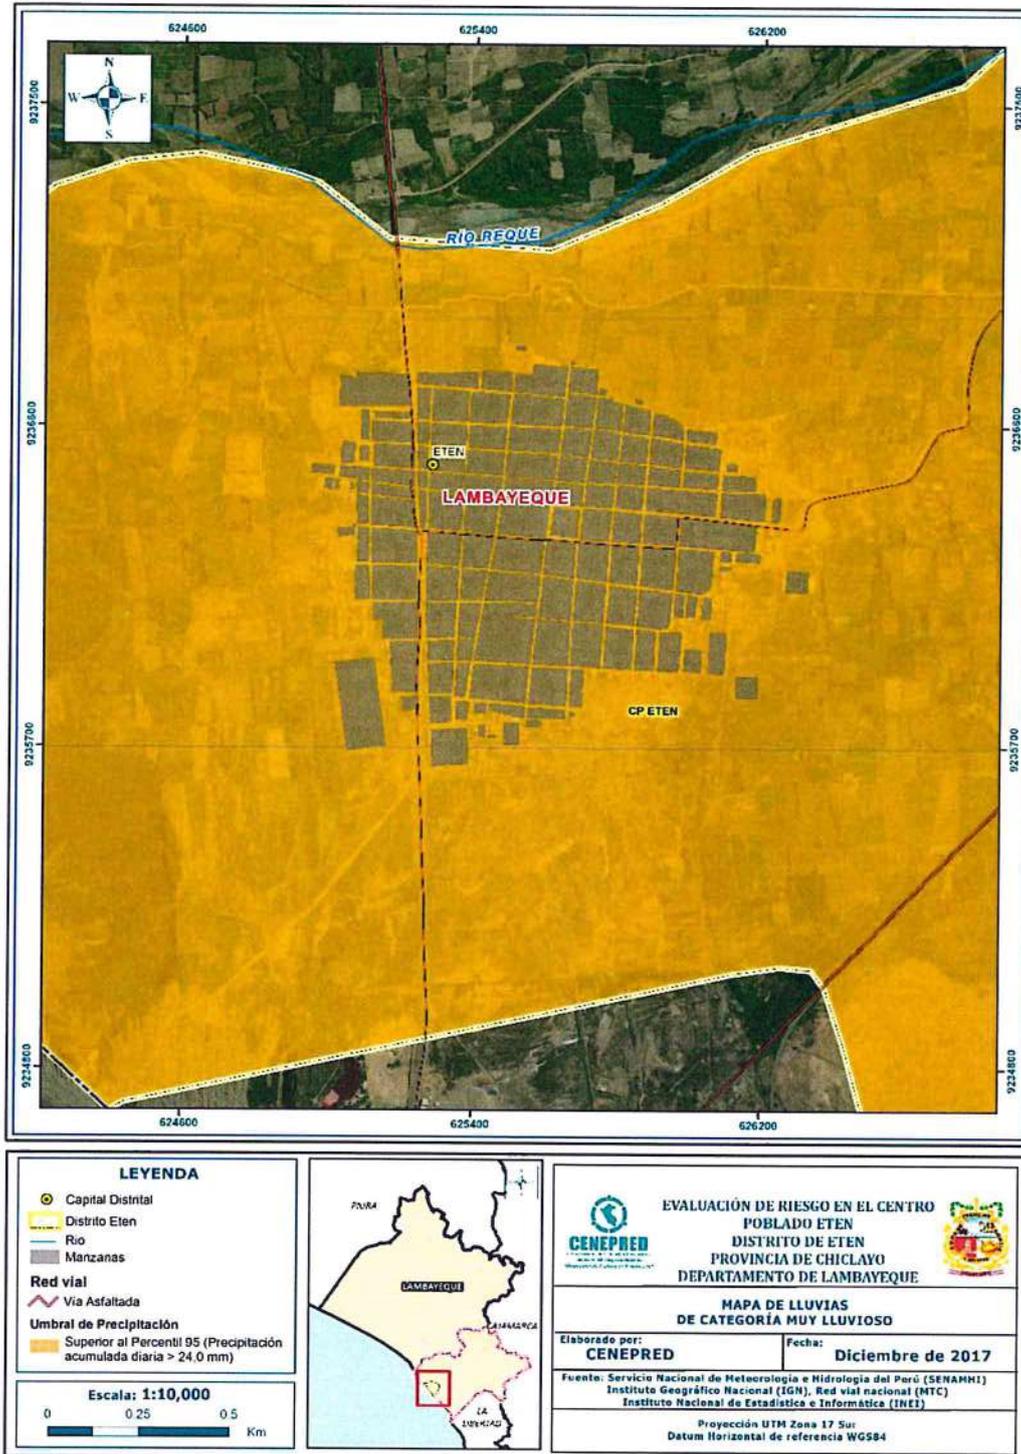
Figura N° 7. Mapa de Lluvias de categoría "Muy Lluvioso" para el centro poblado Etén

La Figura N° 7, contiene el Mapa de Lluvias, muestra la caracterización de lluvias extremas, el cual comprendió la comparación de la máxima precipitación diaria durante "El Niño Costero 2017", con sus respectivos umbrales de precipitaciones categorizándolo como "Muy Lluvioso" debido a que la máxima lluvia estuvo comprendida entre los 24,0 y 30,6 mm en un día, llegando a registrar 29,8 mm el 12 de marzo.

poblado Etén, fue de 29,8 mm, por lo que este valor tendría un periodo de retorno o de recurrencia de 21 años.

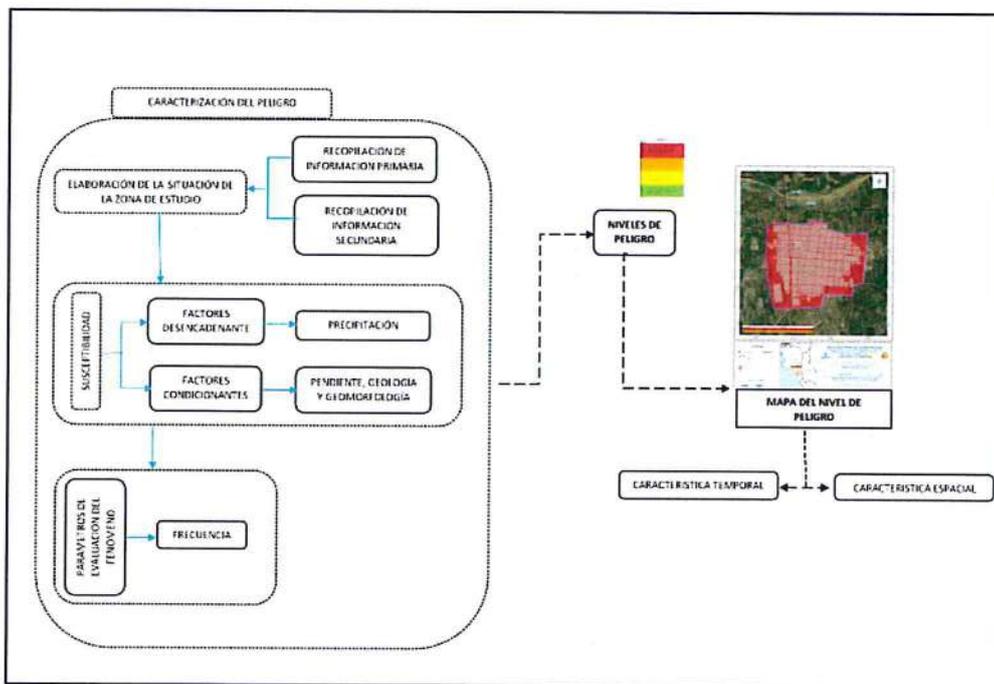
Gráfico 13. Metodología general para determinar el nivel de peligrosidad

Para determinar el nivel de peligrosidad por el fenómeno de inundación pluvial en el Centro Poblado Eten, se utilizó la siguiente metodología descrita en el gráfico 13.

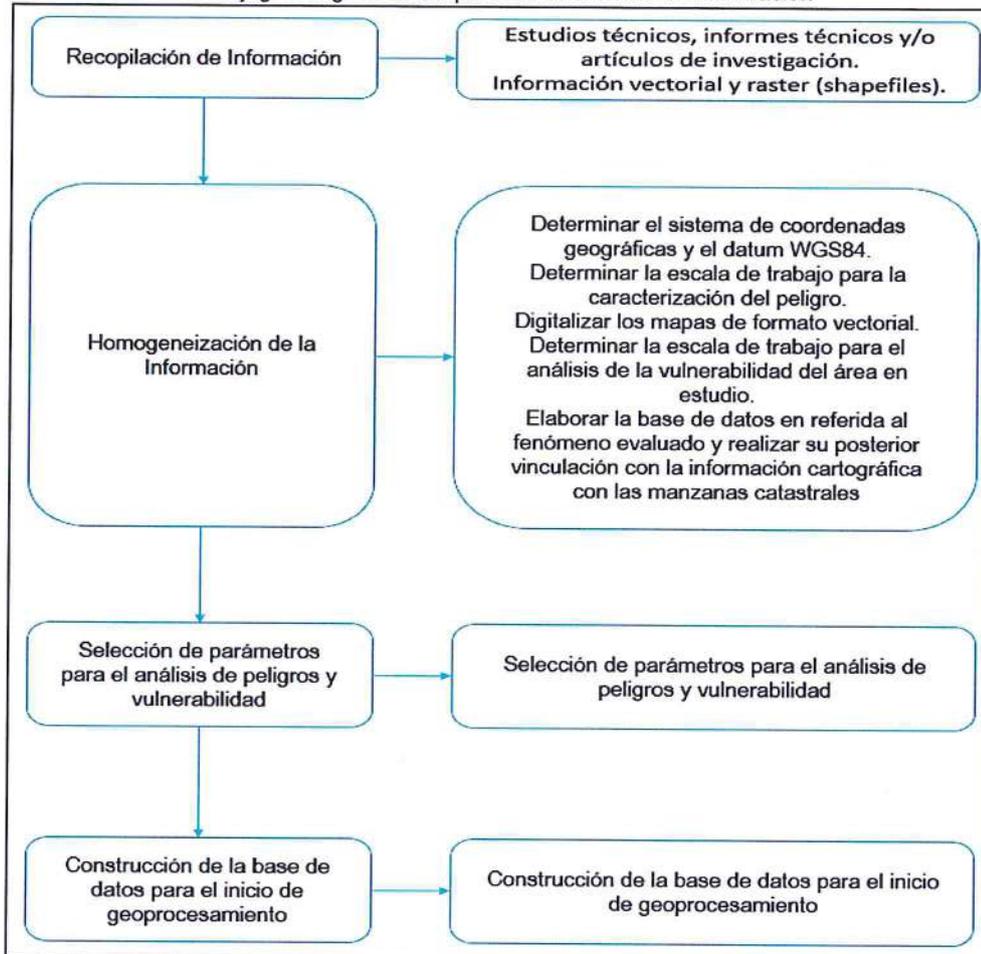
Gráfico 14.Flujograma general del proceso de análisis de información

Así también, se ha realizado el análisis de la información proporcionada de entidades técnicas-científicas y estudios publicados en relación a las zonas evaluadas.

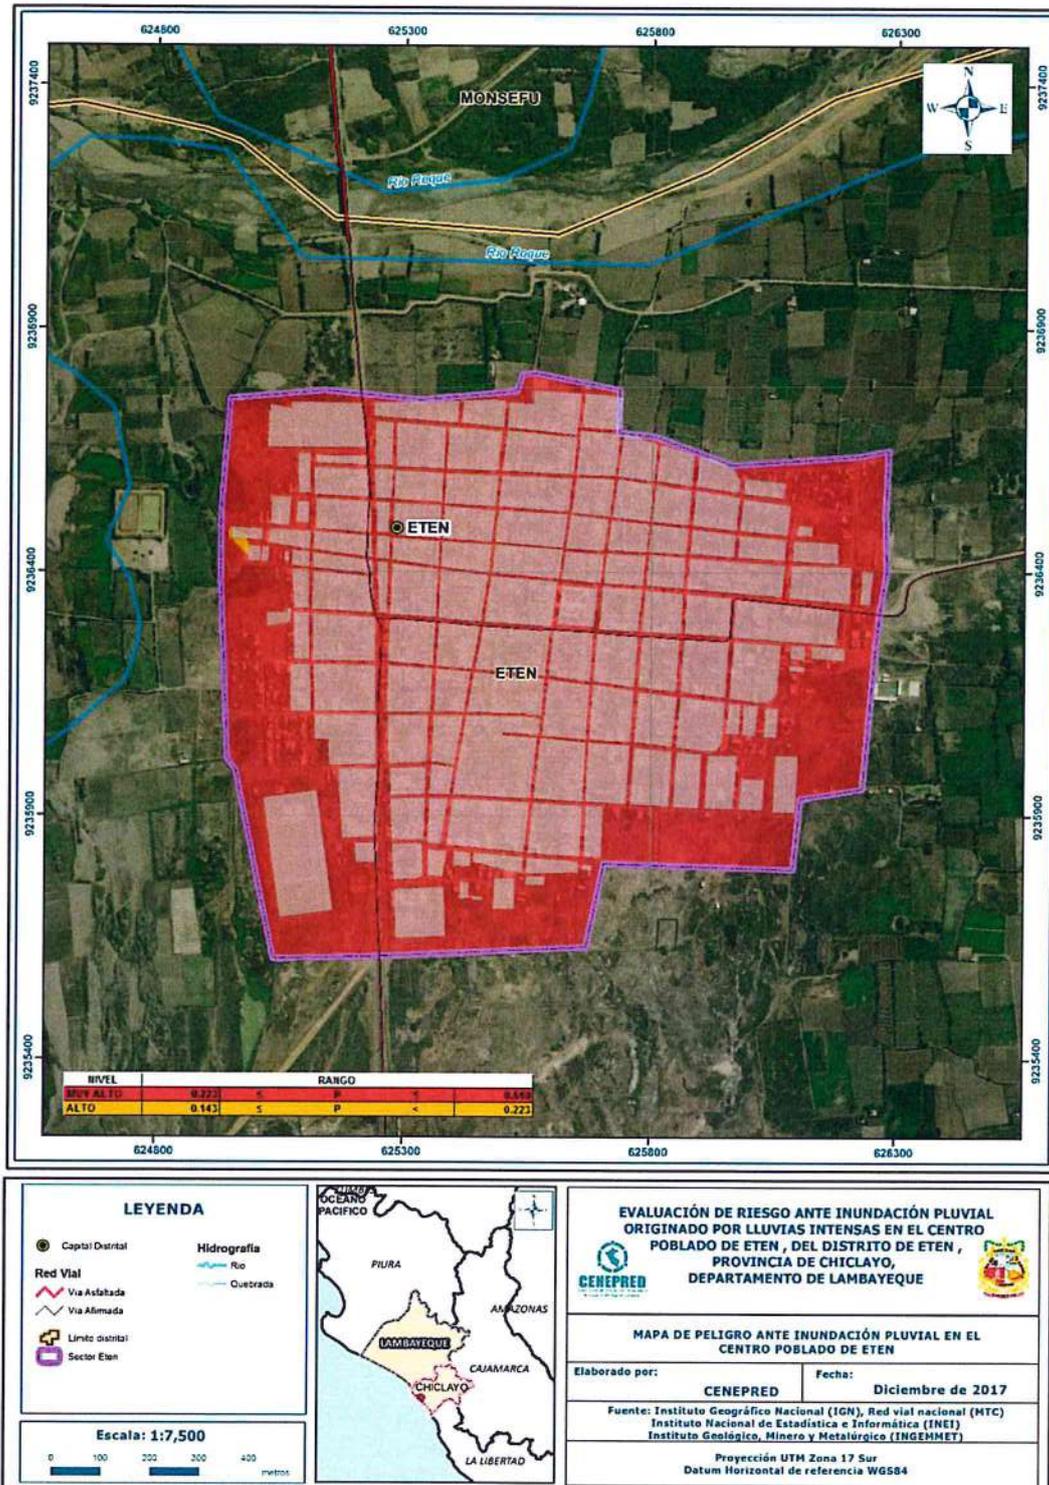
Figura 6. Mapa de Peligro por inundación pluvial de Eten

"Con una Precipitación acumulada diaria > 3,0 mm, presenta geomorfología de llanura o planicie aluvial, con pendientes menores de 5°, situados en Depósito Aluvial Reciente, con por lo menos 1 vez al año cada evento de El Niño y/o mayor a 5 eventos al año en promedio, se produciría inundación pluvial en el centro poblado de Eten, ocasionando daños en los elementos expuestos en sus dimensiones social y económica".

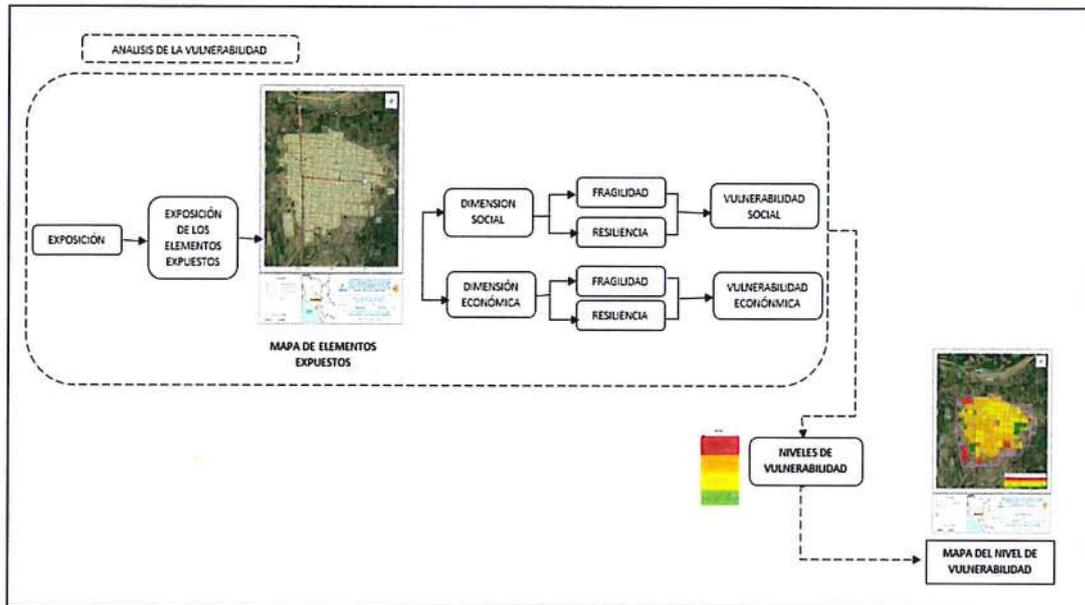
Gráfico 15. Metodología del análisis de la vulnerabilidad

Para realizar el análisis de vulnerabilidad, se utiliza la siguiente metodología como se muestra en el Grafico 7.

Para determinar los niveles de vulnerabilidad en el área de influencia de la ciudad de Eten, se ha considerado realizar el análisis de los factores de la vulnerabilidad en la dimensión social y económica, utilizando los parámetros para ambos casos.

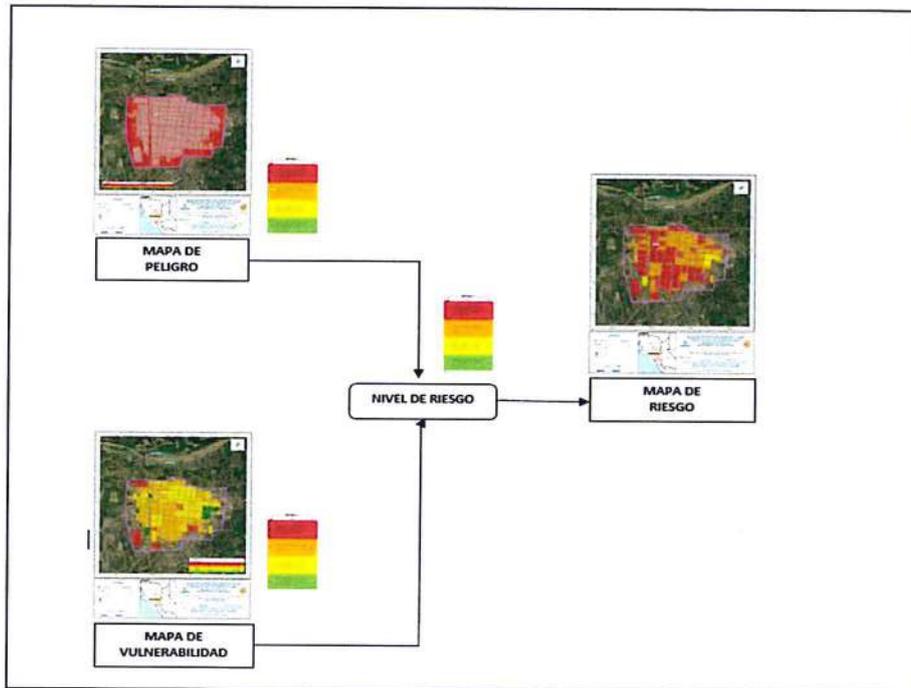
Gráfico 16.Flujograma para estimar los niveles del riesgo

Para determinar el cálculo del riesgo de la zona de influencia, se utiliza el siguiente procedimiento:
