INFORME N° 103 -2017-ANA-AAA-ALA-AM-AT/JGOR

Asunto : Verificación técnica de campo a la quebrada Parcush para la identificación de zona de alto peligro a inundación en el distrito de San Miguel de Cauri, provincia Lauricocha, región Huanuco.

Fecha : Llata, 10 de Noviembre de 2017.

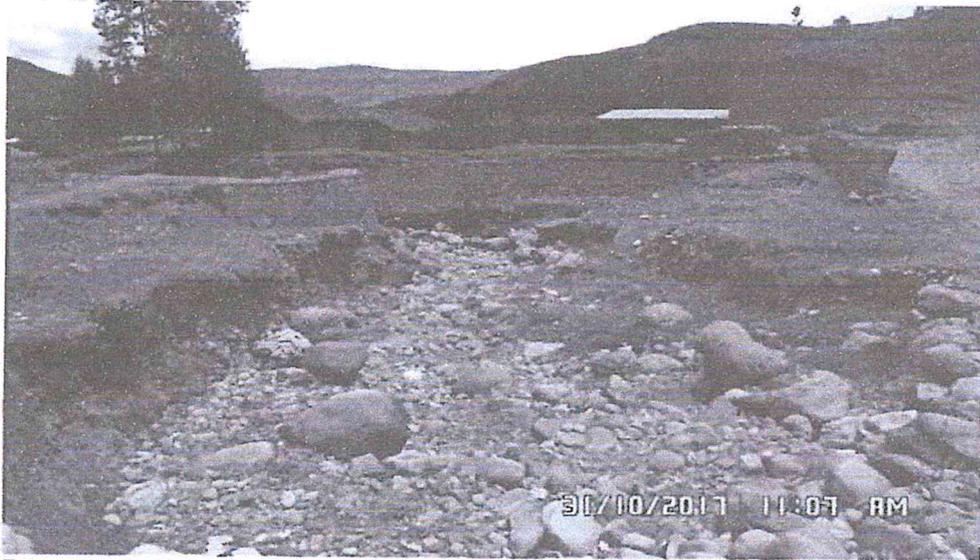
- La quebrada Parcush en este tiempo se encuentra seca dentro del recorrido de esta quebrada se encuentra una defensa ribereña con una antigüedad de 20 años colapsada en algunos tramos se identificaron 3 zonas de alto peligro a inundación:

Fotografía 01: Donde se muestra la quebrada Parcush seca y colmatada de piedra grande.

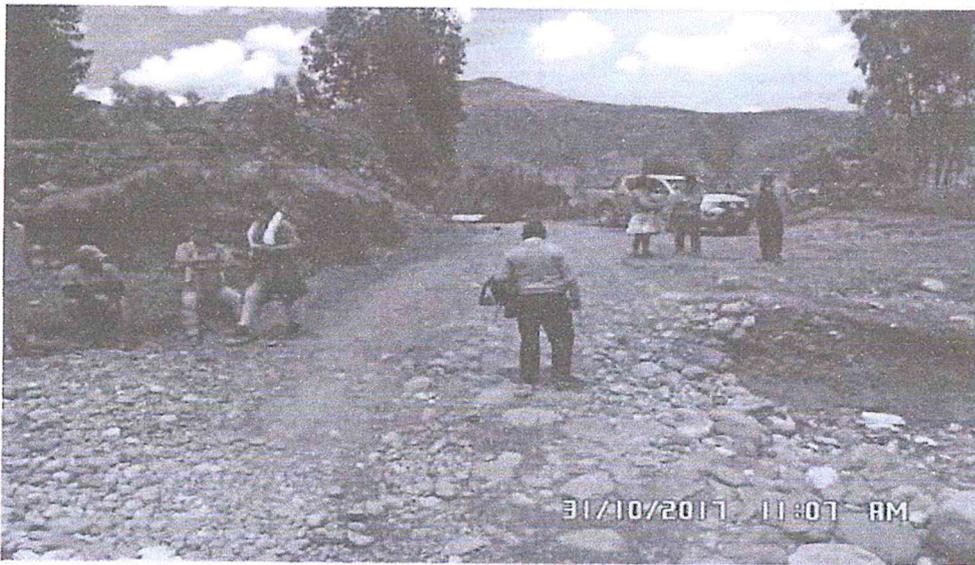
Fotografía 02: Donde se aprecia la zona vulnerable a desborde en épocas de lluvia.

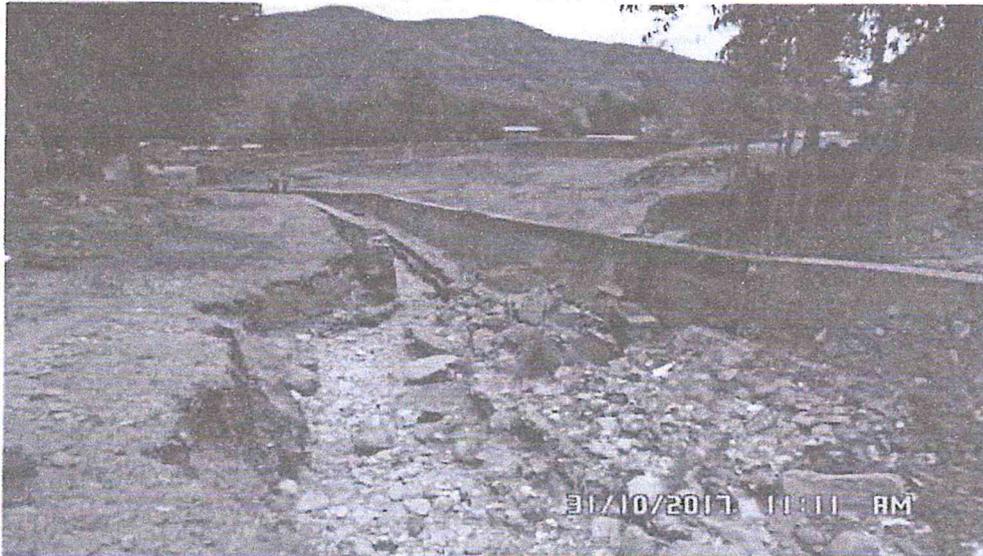
Fotografía 03: Donde se aprecia el muro de contención totalmente colapsado producto de los años.

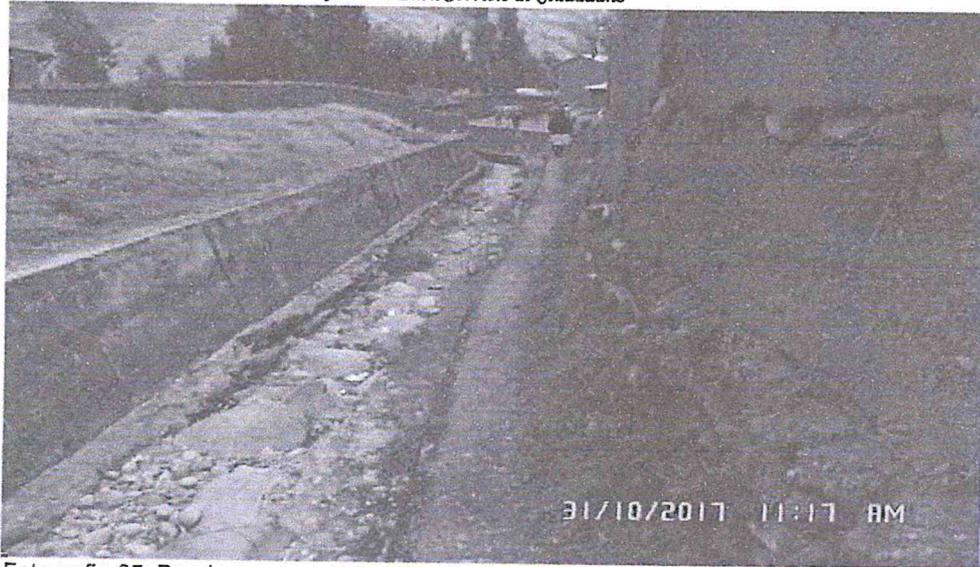
- Dentro de la verificación técnica de campo se pudo apreciar que este distrito no cuenta con un catastro urbano ni ordenamiento territorial del mismo, ya que se encontró la construcción de corrales y viviendas hasta el límite externo del muro de contención por lo que la municipalidad distrital de San Miguel de Cauri tendría que hacer la delimitación de la faja marginal de acuerdo a la RJ 332-2016-ANA a ambos márgenes de la quebrada Parcush.

Fotografía 05: Donde se aprecia la invasión de viviendas hasta el muro de contención sin respetar el ancho mínimo de la faja marginal

- La municipalidad distrital de San Miguel de Cauri realice su estudio de delimitación de faja marginal en todas las fuentes naturales de agua que pasan por su distrito para así evitar la invasión de viviendas dentro de los cursos naturales o defensas ribereñas dentro del distrito.
- Entregar copia del informe a la municipalidad distrital de San Miguel de Cauri para que realice los trámites respectivos.

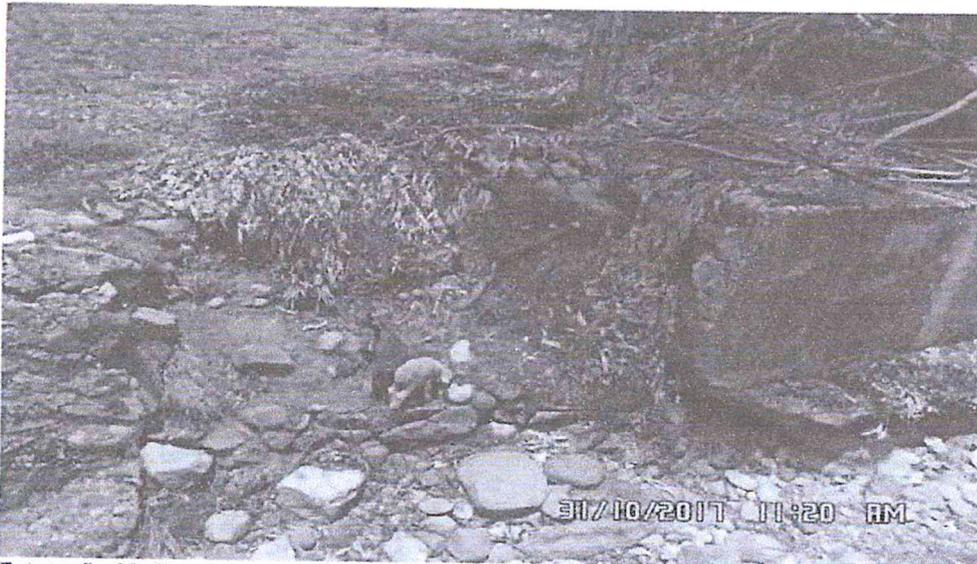
Fotografía 06: Donde se aprecia el colapso del muro de contención en la margen izquierda a lo largo de la quebrada Parcush

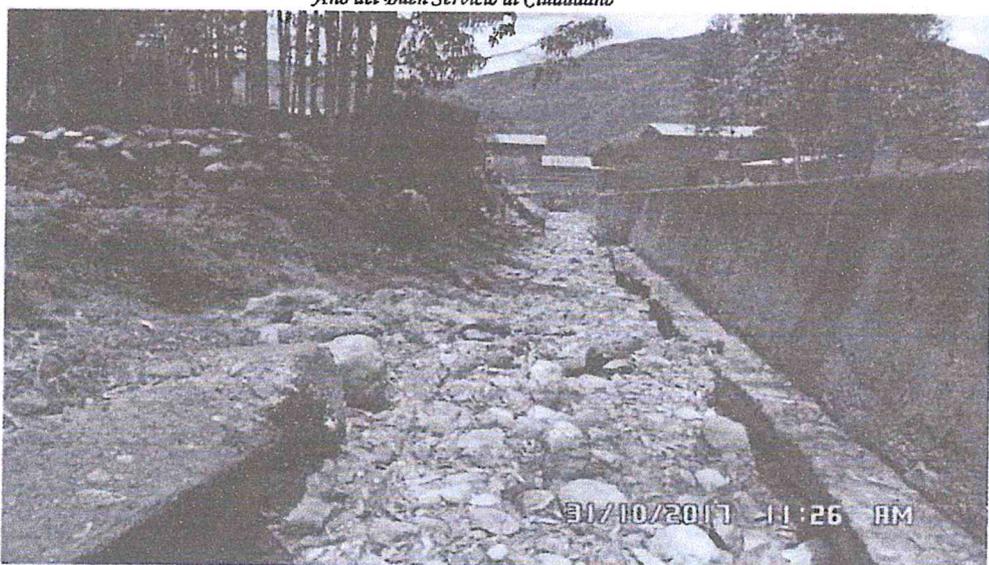
Fotografía 07: Donde se aprecia el colapso del muro de contención en la margen izquierda a lo largo de la quebrada Parcush.

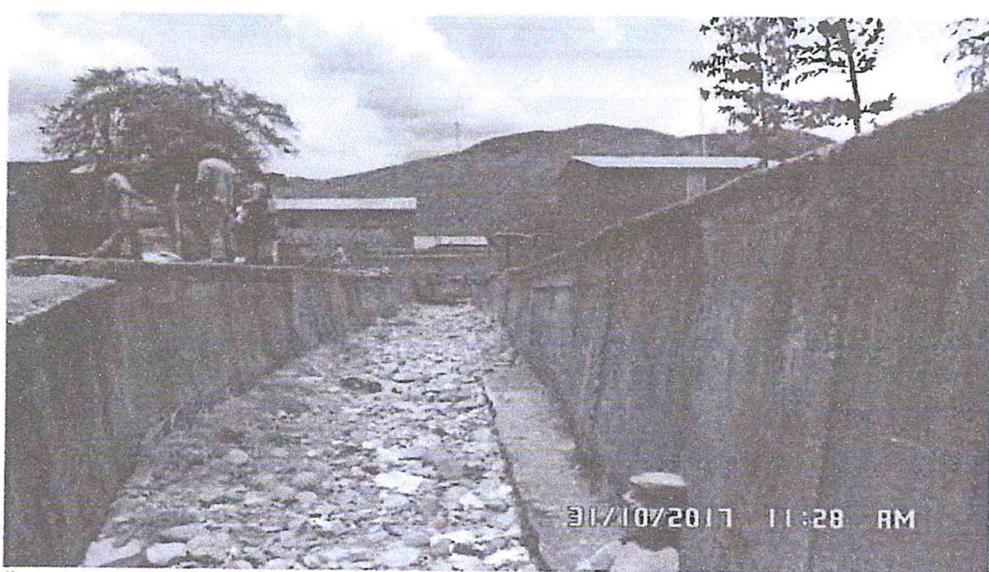
Fotografía 08: Donde se aprecia la invasión de viviendas hasta la cara externa del muro de contención.

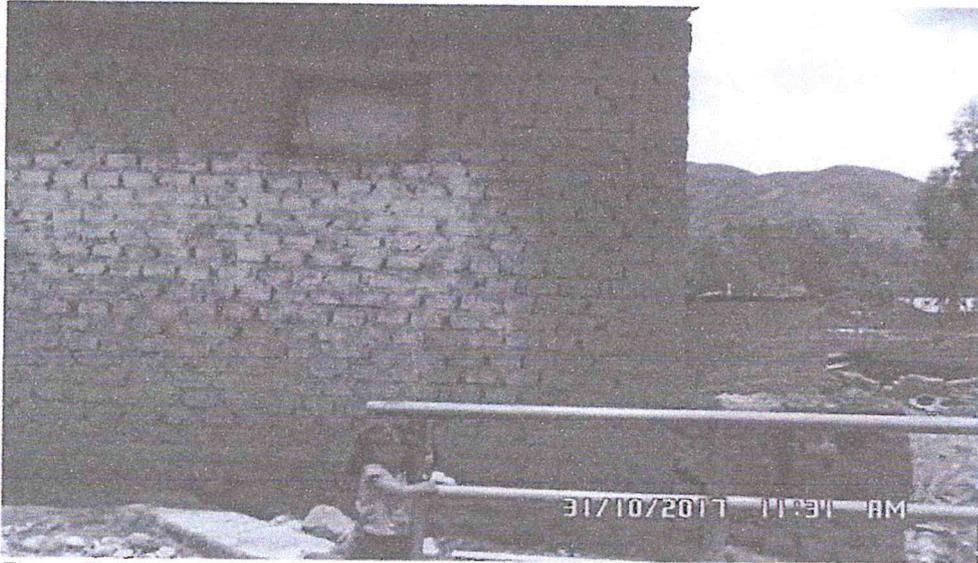
Fotografía 09: Donde se aprecia la invasión de viviendas cerca al muro de contención.

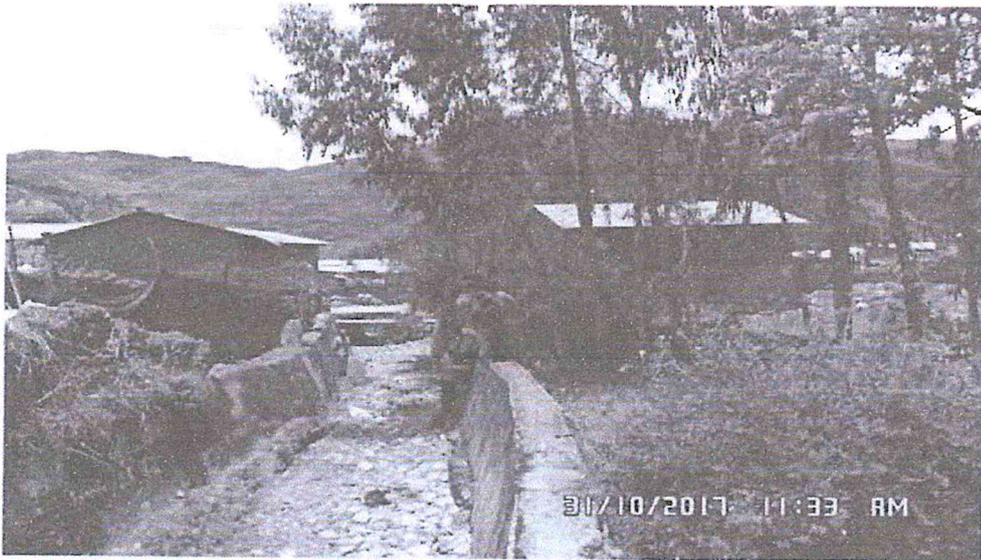
Fotografía 10: Donde se aprecia la invasión de viviendas cerca a la cara externa del muro de contención.

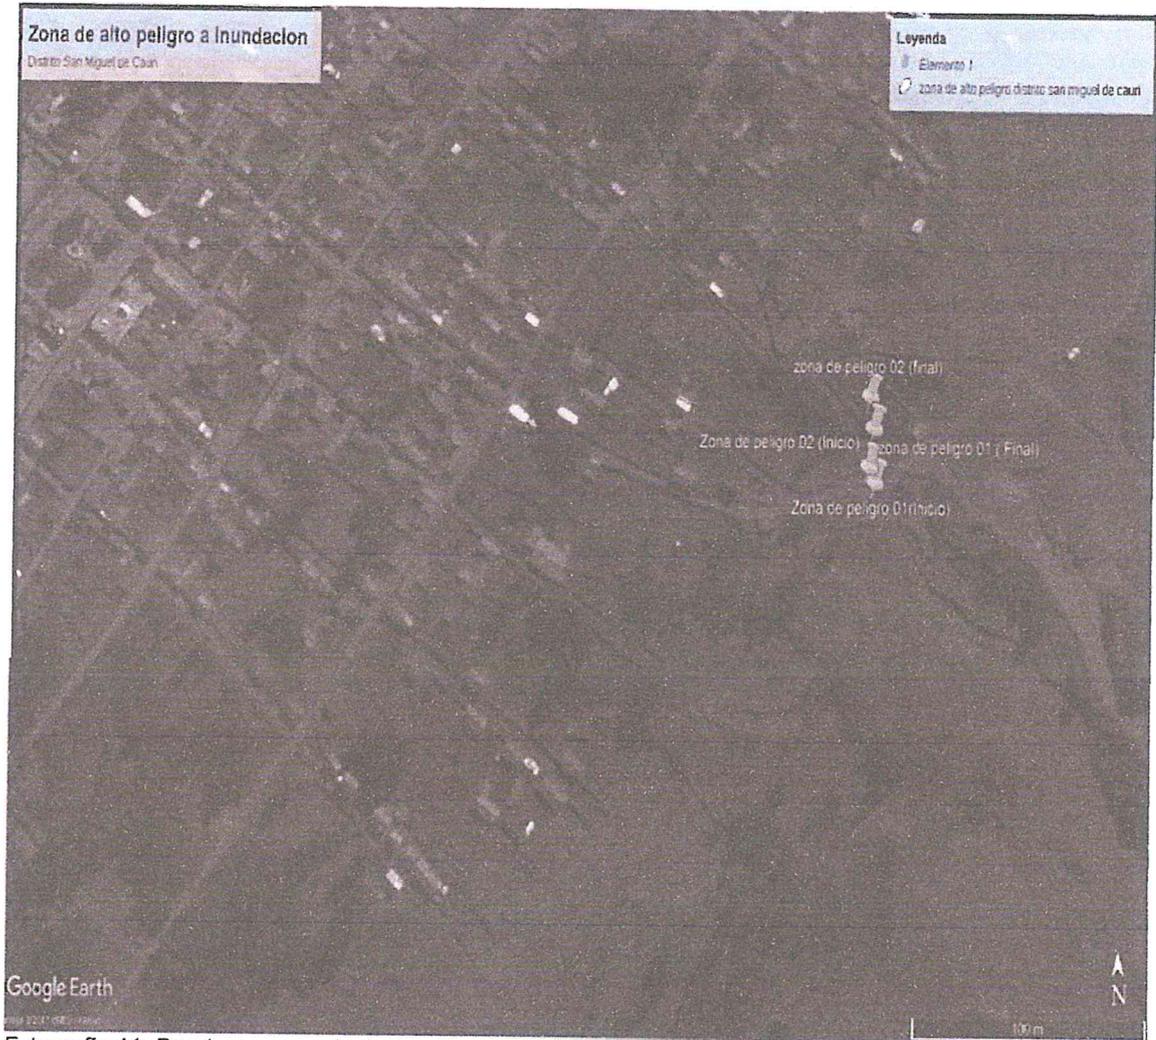
- La primera se encuentra ubicada entre la pista que une el distrito de San Miguel de Cauri con el caserío de Tunanancha esta zona se encuentra ubicada en la posición geográfica coordenadas UTM WGS 84 zona 18 S con un inicio de: 322 327E, 8878305N, un final de 322 329E, 8878 322 N.

- La segunda zona de alto peligro a inundación se encuentra ubicada en la posición geográfica coordenadas UTM WGS 84 zona 18 S con un inicio de: 322 330E, 8878 330N, un final de 322 330 E, 8878 345 N.

- La tercera zona de alto peligro a inundación se encuentra ubicada en la posición geográfica coordenadas UTM WGS 84 zona 18 S: con un inicio de: 322 183E, 8878 544N, un final de 322 172E, 8878 558 N.

Fotografía 11: Donde se aprecia la imagen satelital de la zona de alto peligro a inundación cuando se active la quebrada Parcush
