**INFORME DE EVALUACIÓN DE RIESGOS POR INUNDACION PLUVIAL EN LOS
CENTROS POBLADOS DE CHAO , NUEVO CHAO Y EL INCA, DISTRITO DE CHAO,
PROVINCIA VIRÚ, DEPARTAMENTO DE LA LIBERTAD**

JUNIO -2017

**Centro Nacional de Estimación, Prevención y Reducción del Riesgo de Desastres
CENEPRED**

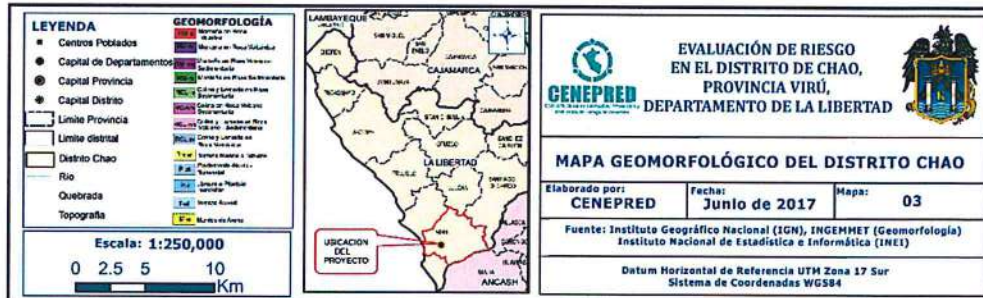
Figura N° 03
Mapa de geomorfológico del distrito de Chao

El drenaje característico es de tipo dendrítico a dendrítico rectangular por la presencia de fracturas o diaclasas. Presenta valles profundos en forma de V.
