**INFORME DE EVALUACIÓN DE RIESGO POR INUNDACIÓN PLUVIAL EN LOS CENTROS
POBLADOS DE CALIFORNIA, PUENTE VIRÚ Y ZARAQUE, DISTRITO DE VIRÚ,
PROVINCIA DE VIRÚ, DEPARTAMENTO DE LA LIBERTAD.**

JUNIO -2017

**Centro Nacional de Estimación, Prevención y Reducción del Riesgo de Desastres
CENEPRED**

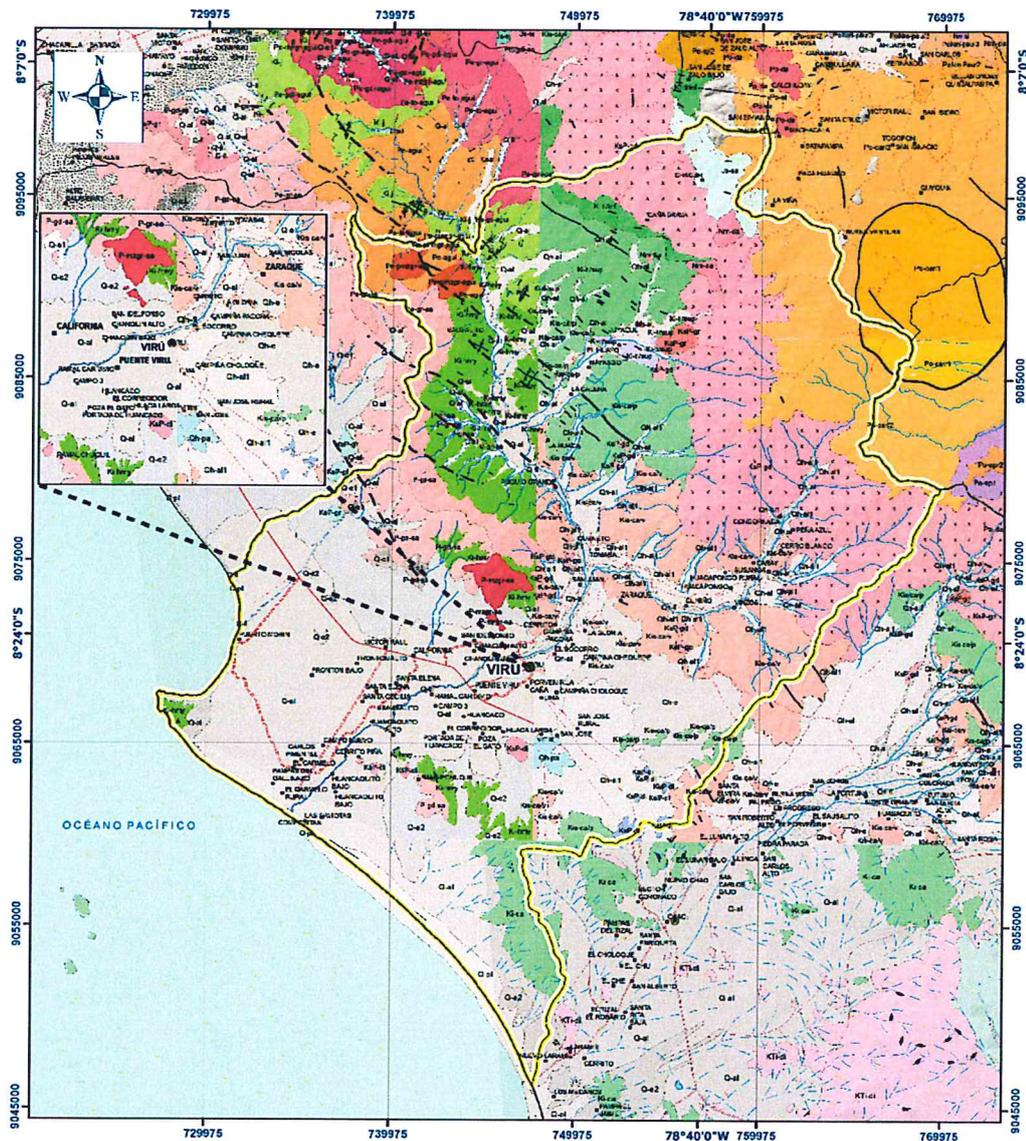
Figura N° 02
Mapa Geológico del Distrito de Virú

Estas rocas afloran mayormente dentro del área y se ubican principalmente en los cerros San Idelfonso, Las Minas, Majada, (flanco derecho del valle) y en los cerros Ochiputur, Panteón y Jesús María. En general estas rocas son de color gris oscuro a gris blanquecino

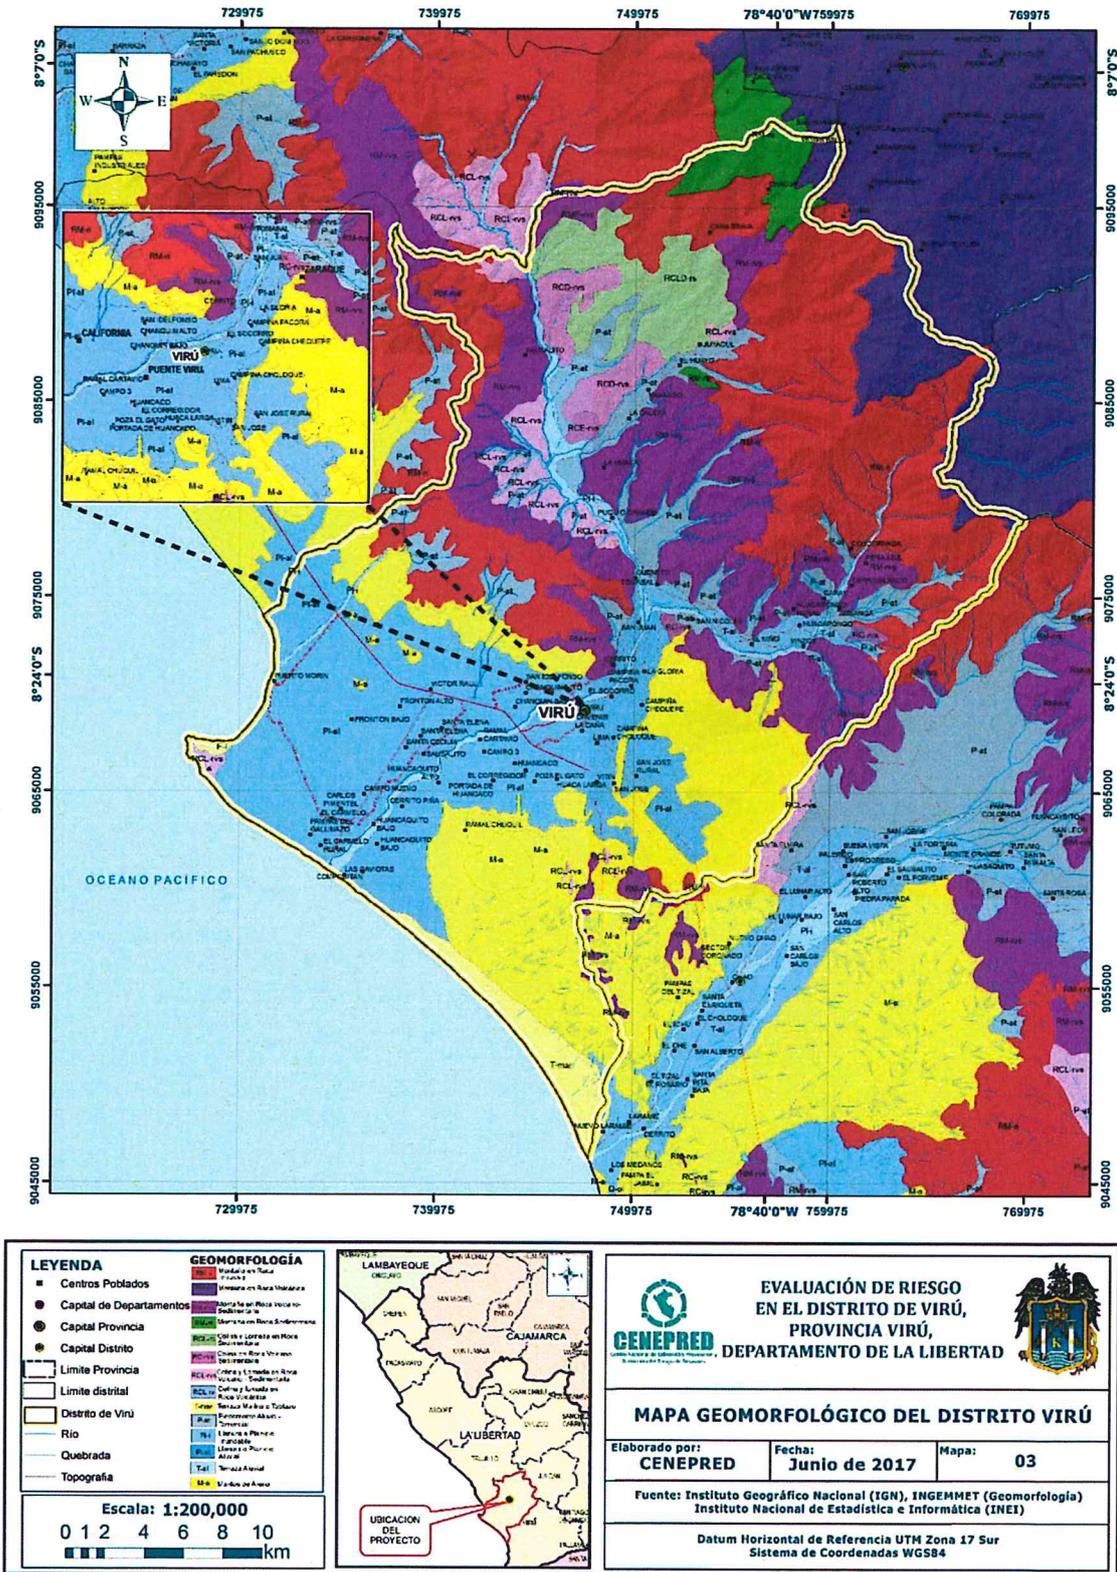
Figura N° 03
 Mapa Geomorfológico del distrito de Virú

Constituyen relictos de cadenas montañosas antiguas expuestas en el lado oriental de la región. Esta unidad representa el 11.76 % del área total de la región.

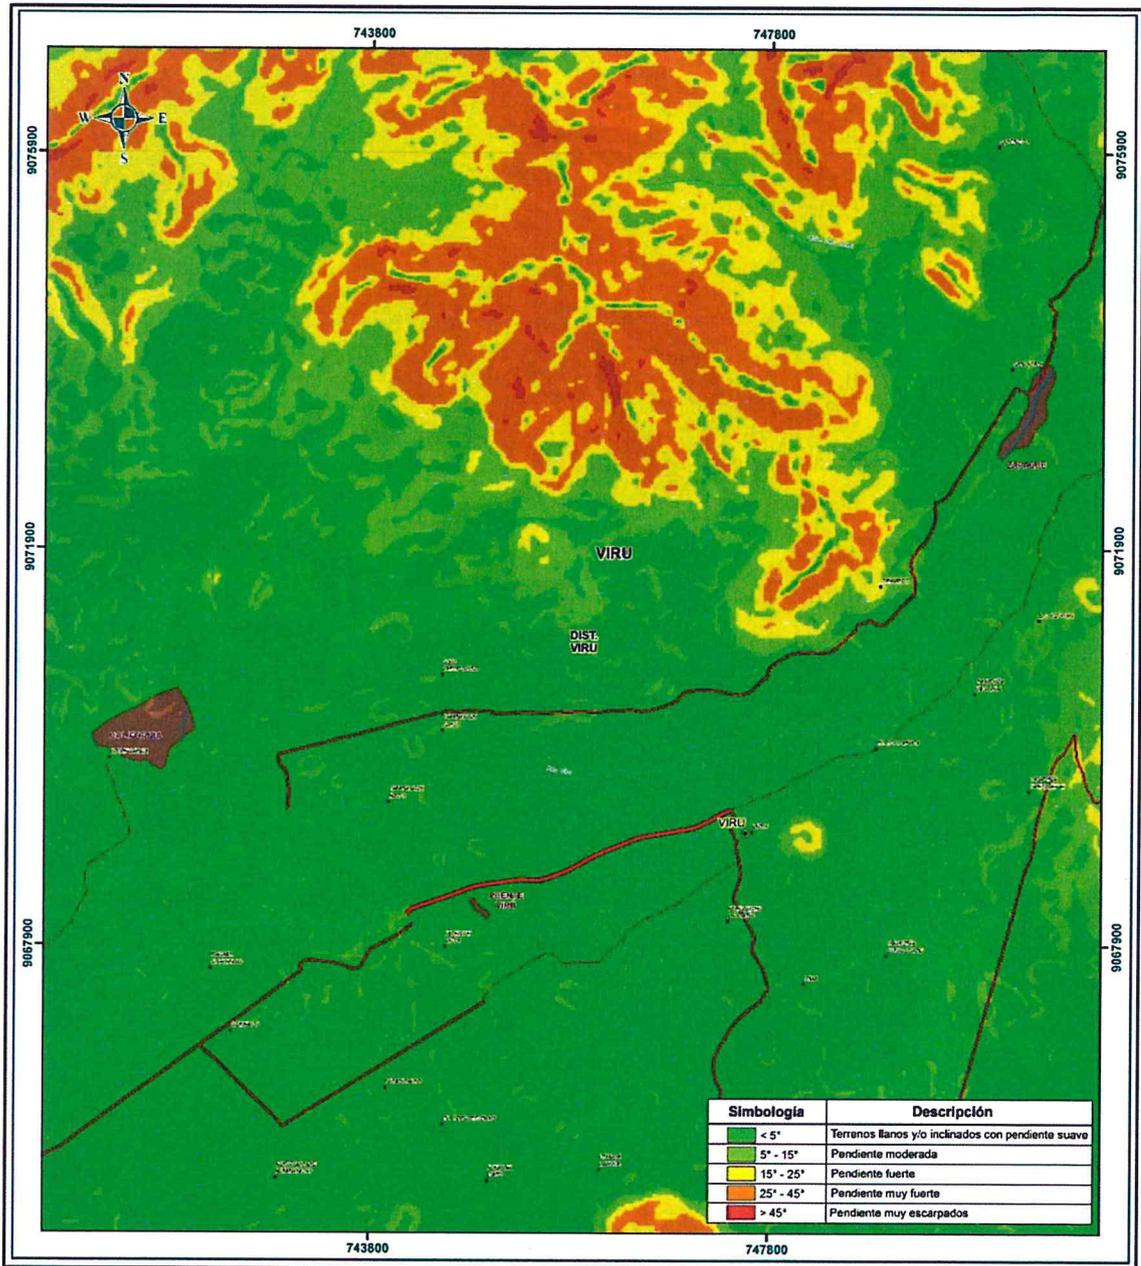
Figura N° 04
Mapa de Pendiente del distrito de Virú

Presentan una distribución reducida a lo largo de laderas de valles encañonados y las cabeceras que conforman los ríos Virú y Chao

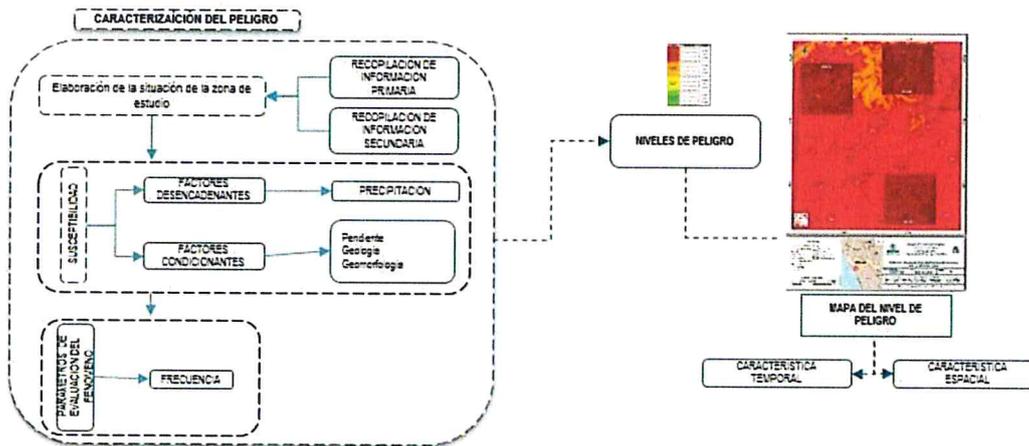
Gráfico N° 05. Metodología general para determinar el nivel de peligrosidad

Para determinar el nivel de peligrosidad por inundación pluvial en los centros poblados de California, Puente Virú y Zaraqae, se utilizó la siguiente metodología descrita en el gráfico N° 05.

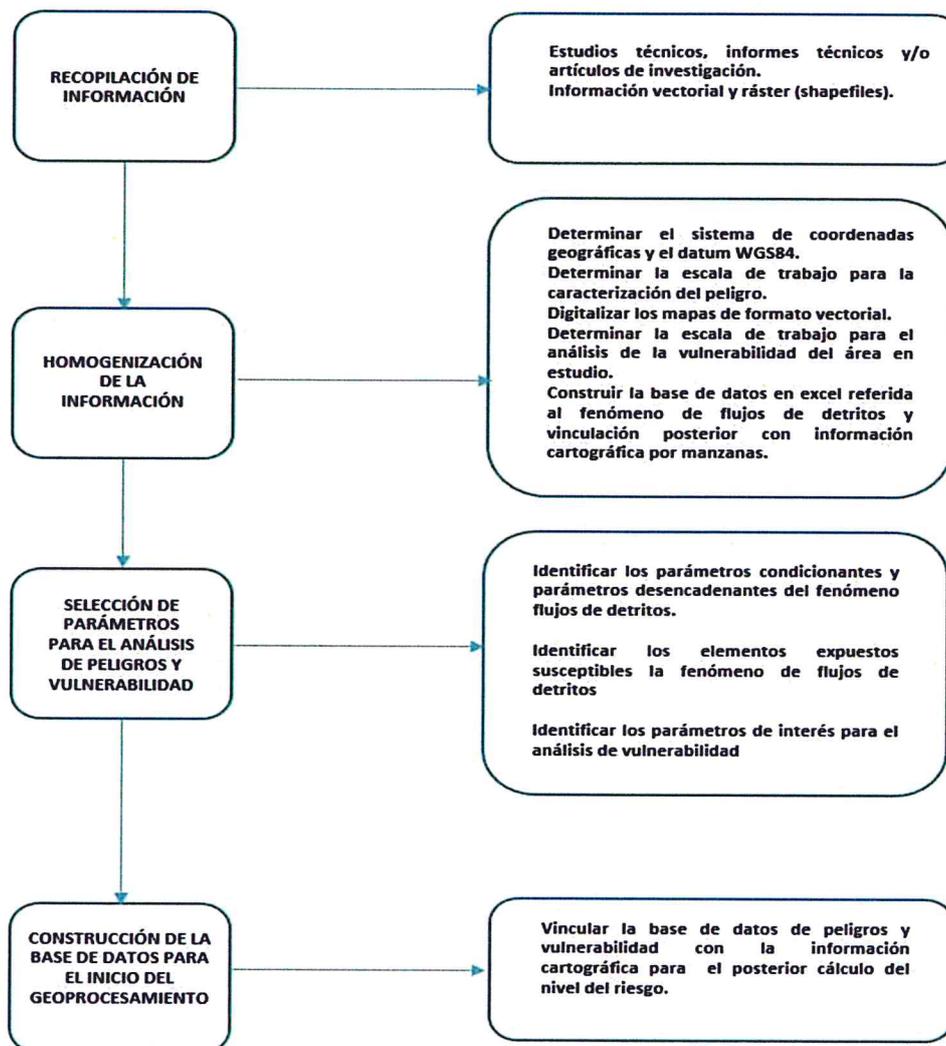
Grafico N° 06. Flujoograma general del proceso de análisis de información

Así también, se ha realizado el análisis de la información proporcionada de entidades técnicas-científicas y estudios publicados acerca de las zonas evaluadas.

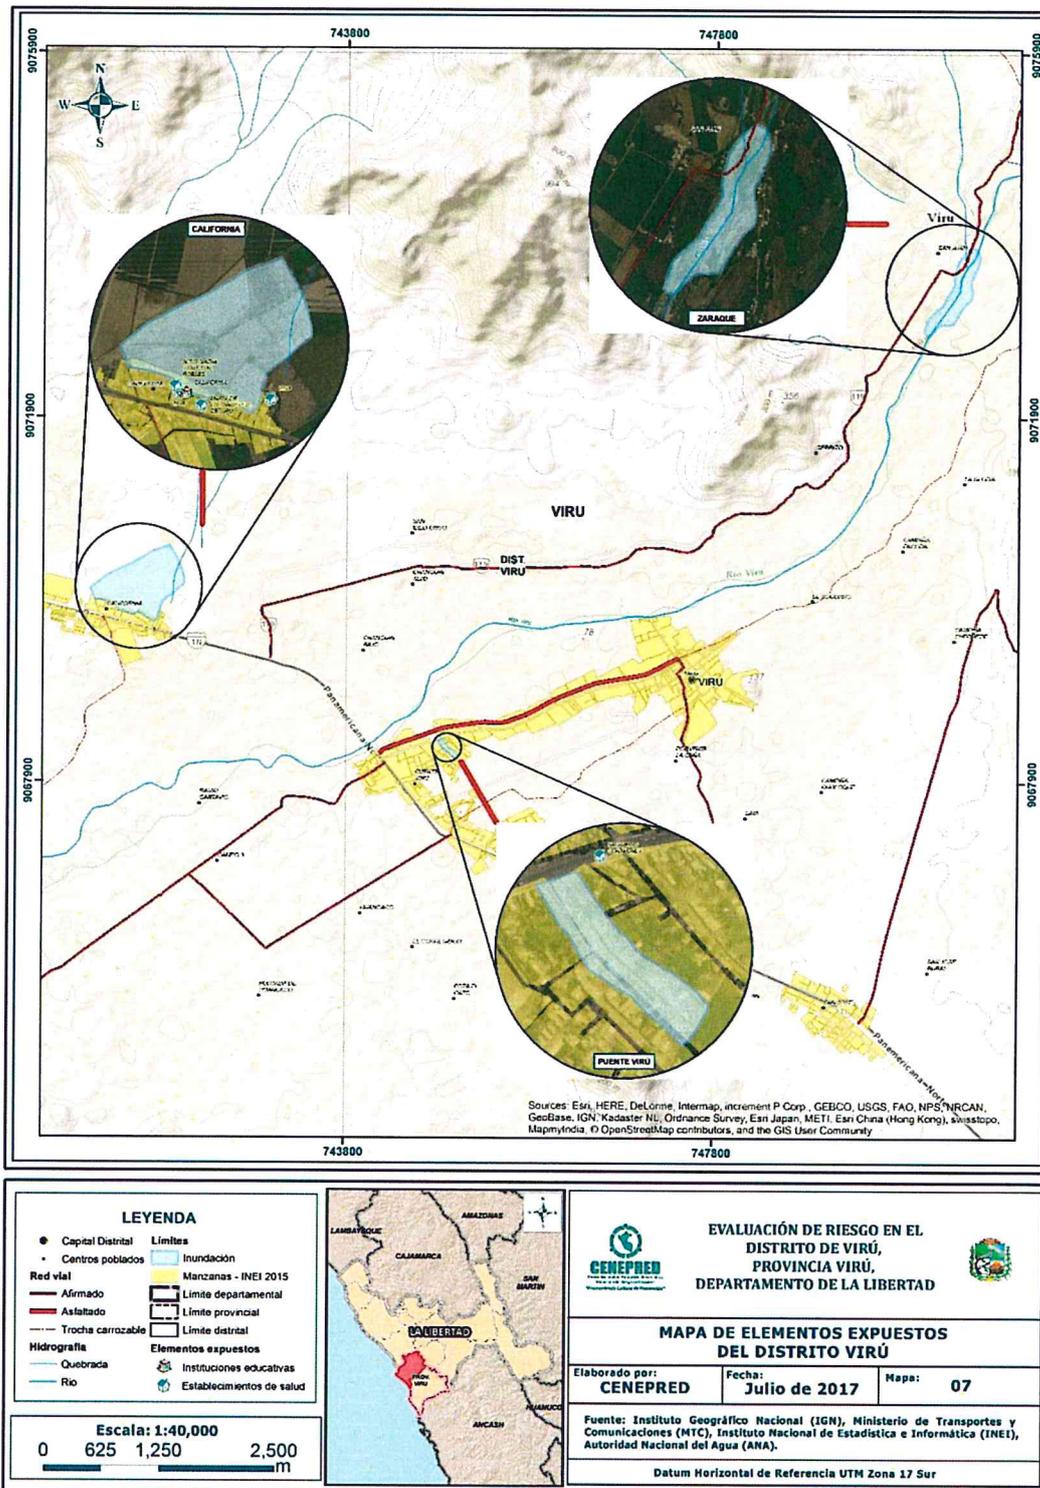
Figura N° 07
Mapa de elementos expuestos del Distrito de Virú

A continuación, en la Figura N° 06, se puede apreciar el mapa de los elementos expuesto del Distrito de Virú.

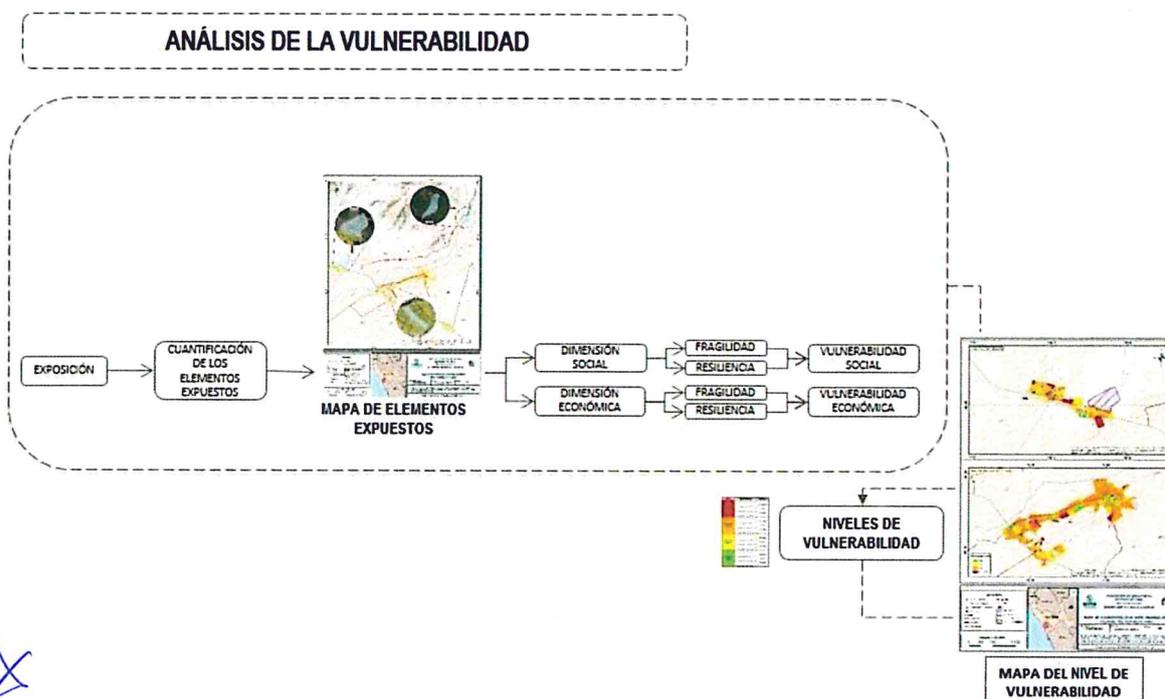
Grafico N° 07. Metodología del análisis de la vulnerabilidad.

Para realizar el análisis de vulnerabilidad, se utiliza la siguiente metodología como se muestra en el Grafico N° 07.

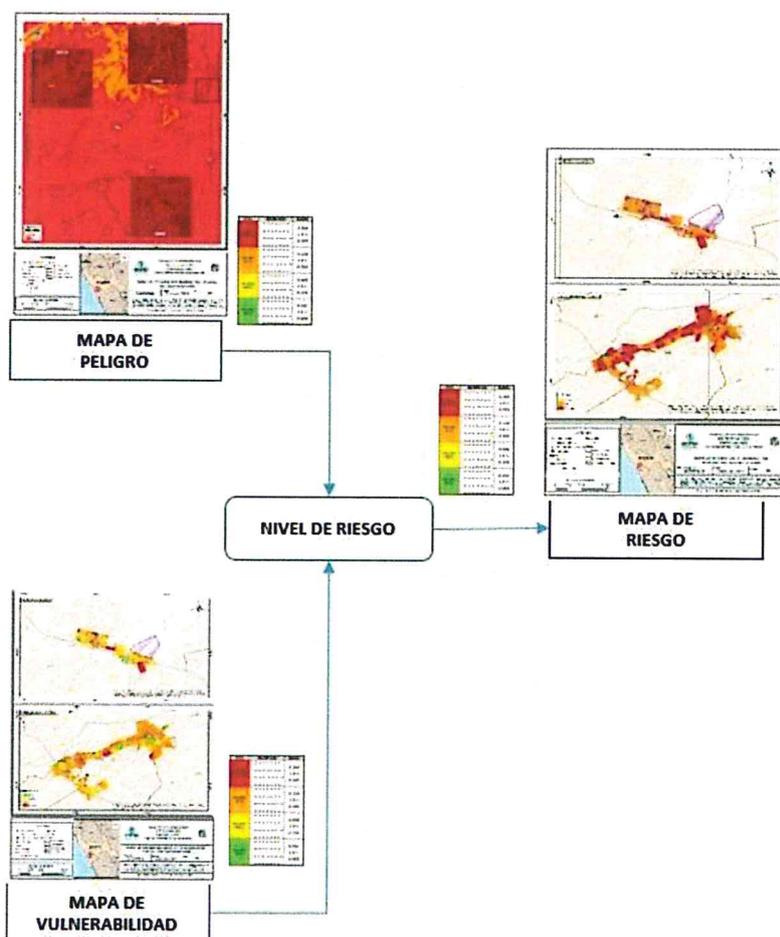
Grafico N° 08. Flujograma para estimar los niveles del riesgo

Para determinar el cálculo del riesgo de la zona de influencia, se utiliza el siguiente procedimiento:
