**INFORME DE EVALUACIÓN DEL RIESGO POR EROSION PLUVIAL  
EN EL CENTRO POBLADO DE AYABACA, DISTRITO DE AYABACA, PROVINCIA DE  
AYABACA, DEPARTAMENTO DE PIURA**

Municipalidad Distrital de Ayabaca, Provincia de Ayabaca - Piura.

**JULIO - 2017**

**Centro Nacional de Estimación, Prevención y Reducción del Riesgo de Desastres  
CENEPRED:**

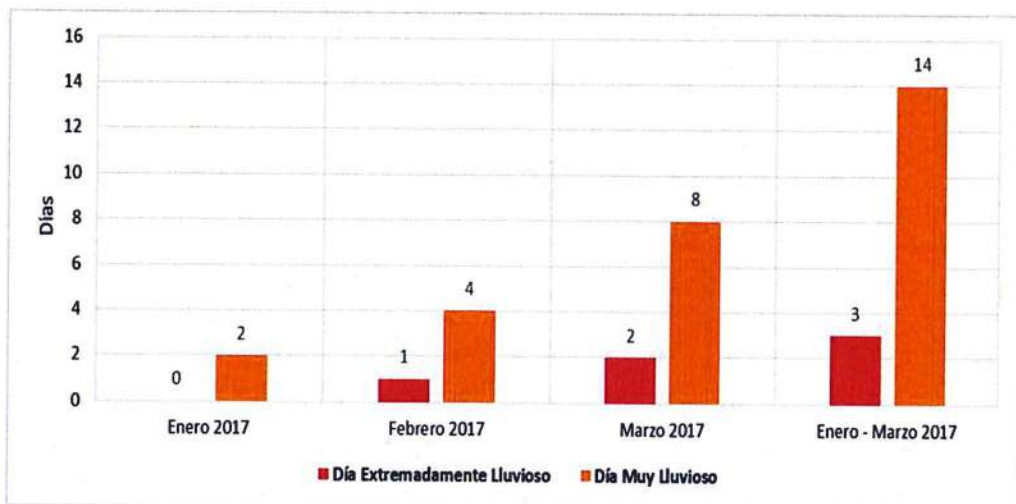
Gráfico 7. Frecuencia de días catalogados como "Extremadamente Lluvioso" durante el verano 2017 para el centro poblado Ayabaca

El gráfico 7, muestra que los días catalogados como "extremadamente lluvioso" se presentaron en febrero y marzo 2017, aunado a ello se presentaron "días lluviosos" durante estos meses, pudiendo contribuir a la saturación del suelo..
