INFORME DE EVALUACIÓN DE RIESGOS POR INUNDACION PLUVIAL EN EL CENTRO POBLADO LA ESPERANZA, DISTRITO DE LA ESPERANZA, PROVINCIA DE TRUJILLO, DEPARTAMENTO DE LA LIBERTAD

AGOSTO-2017

**Centro Nacional de Estimación, Prevención y Reducción del Riesgo de Desastres
CENEPRED**

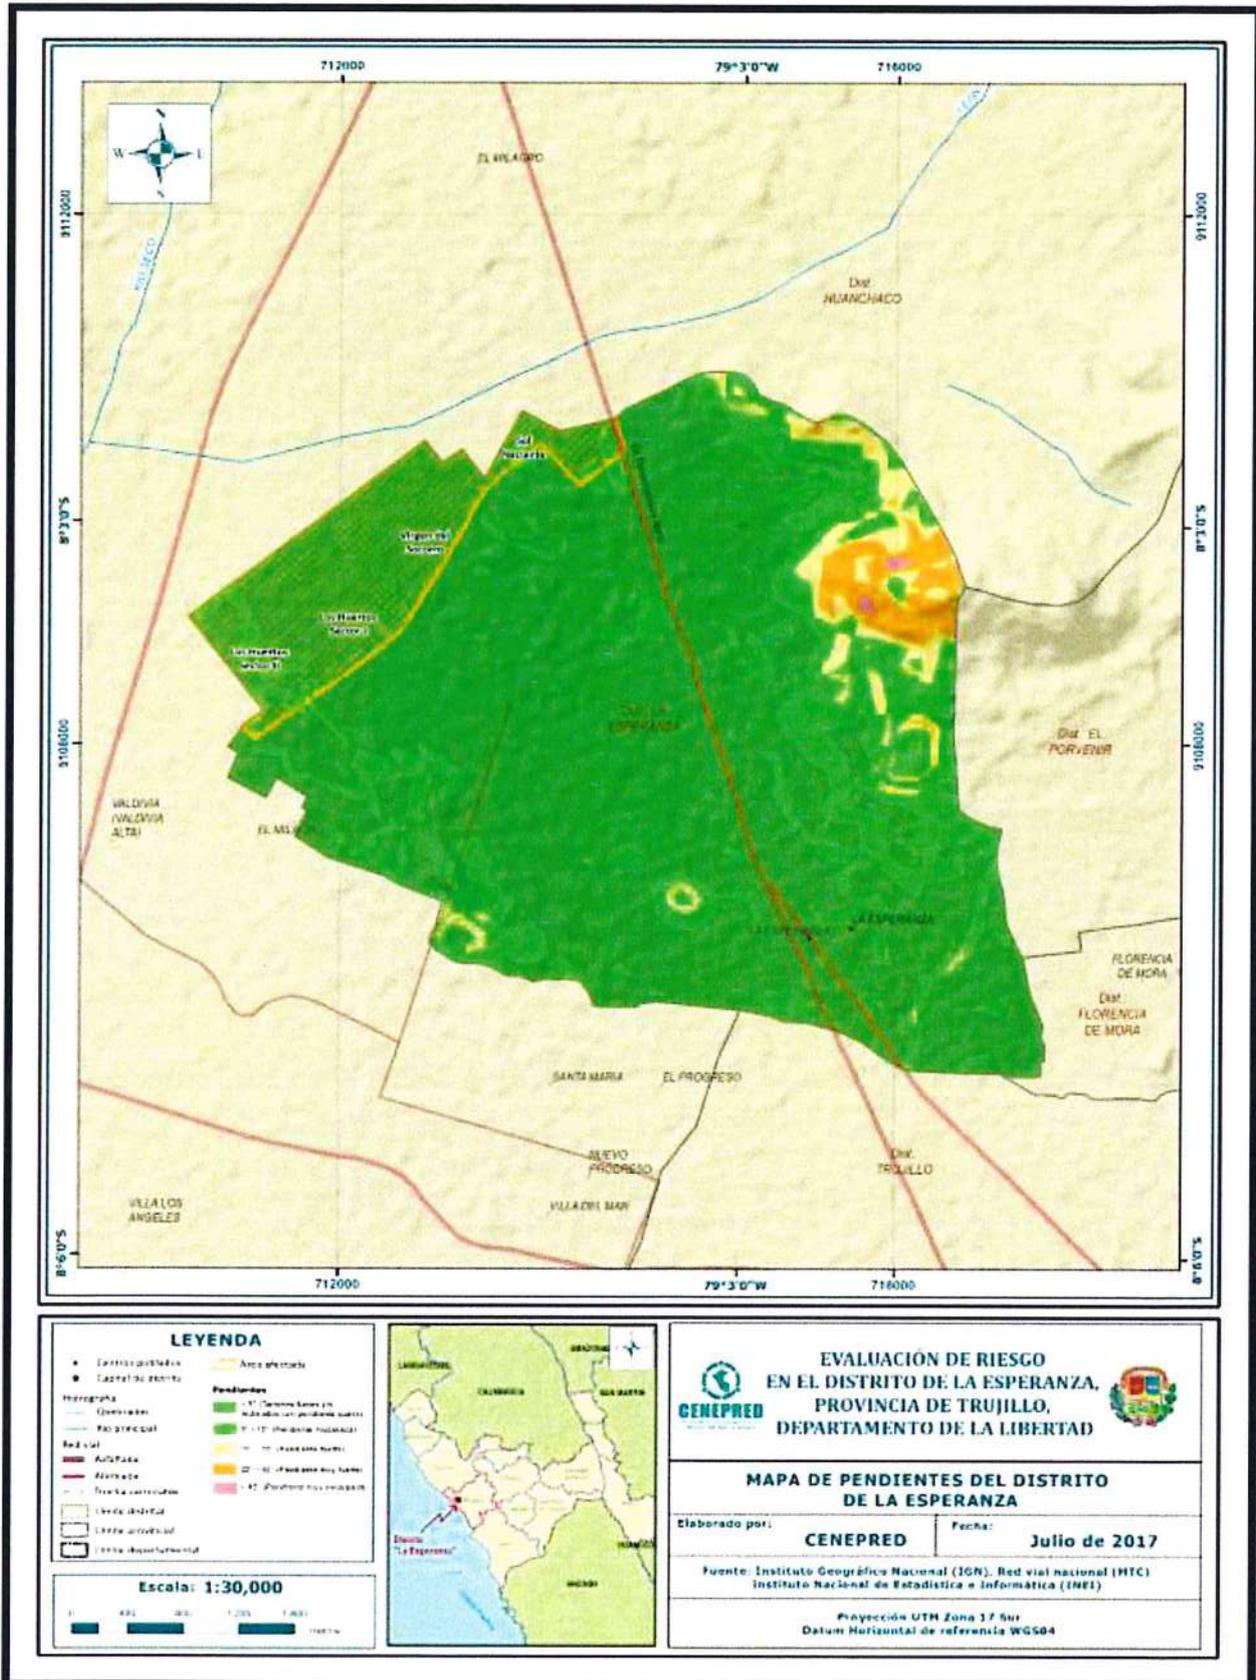
Figura N° 04
Mapa de pendiente del distrito de La Esperanza

Según el análisis realizado de la información topográfica, el distrito de La Esperanza presenta pendientes que oscilan entre los 5° y los 45° (Ver figura N° 04).

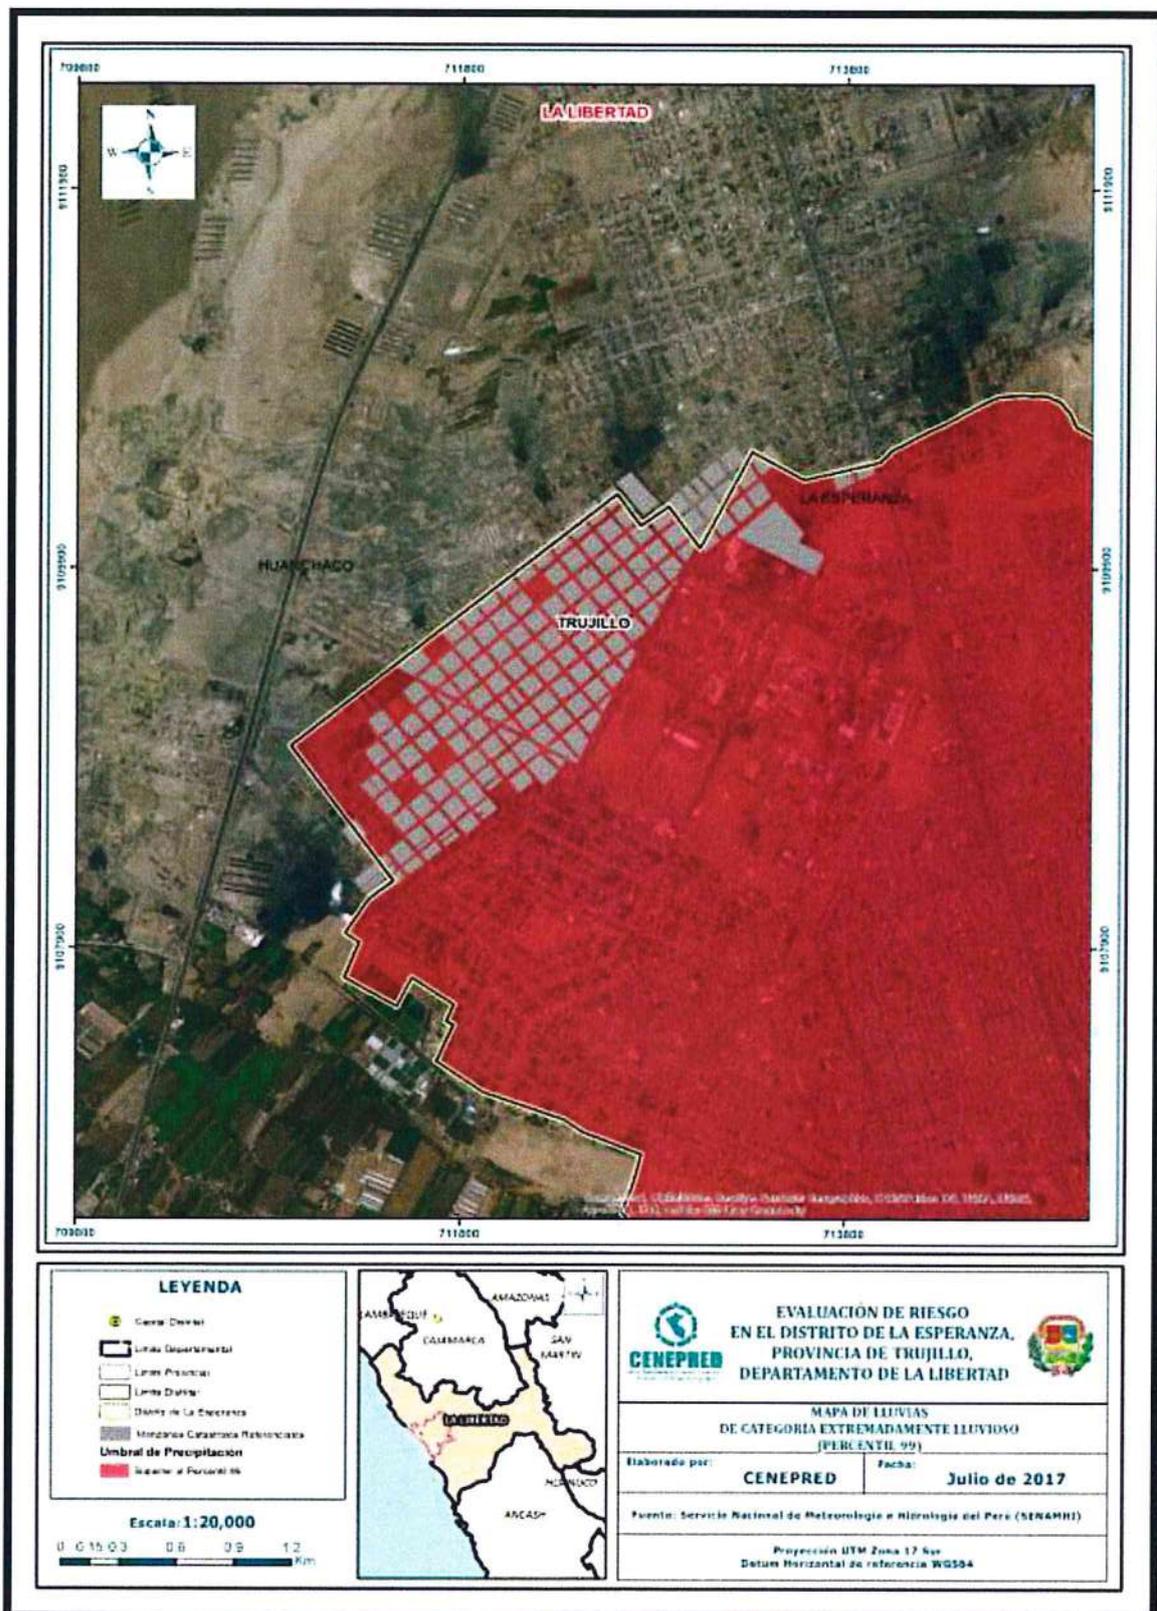
Figura N° 05
Mapa de Caracterización de extremos de precipitación para el distrito de La Esperanza

El mapa N° 5, representa la caracterización de lluvias extremas, el cual comprendió la comparación de la máxima precipitación diaria durante el verano 2017, registrándose 23,6 mm/día¹, con sus respectivos umbrales de precipitaciones categorizándolo como "Extremadamente Lluvioso" debido a que se superó los 3,6 mm/día (percentil 99). El gráfico N° 1, muestra que la mayor frecuencia de días catalogados como "extremadamente lluvioso" predominaron en marzo 2017, aunado a ello se presentaron "días lluviosos" durante el verano 2017, contribuyendo a la saturación del suelo.

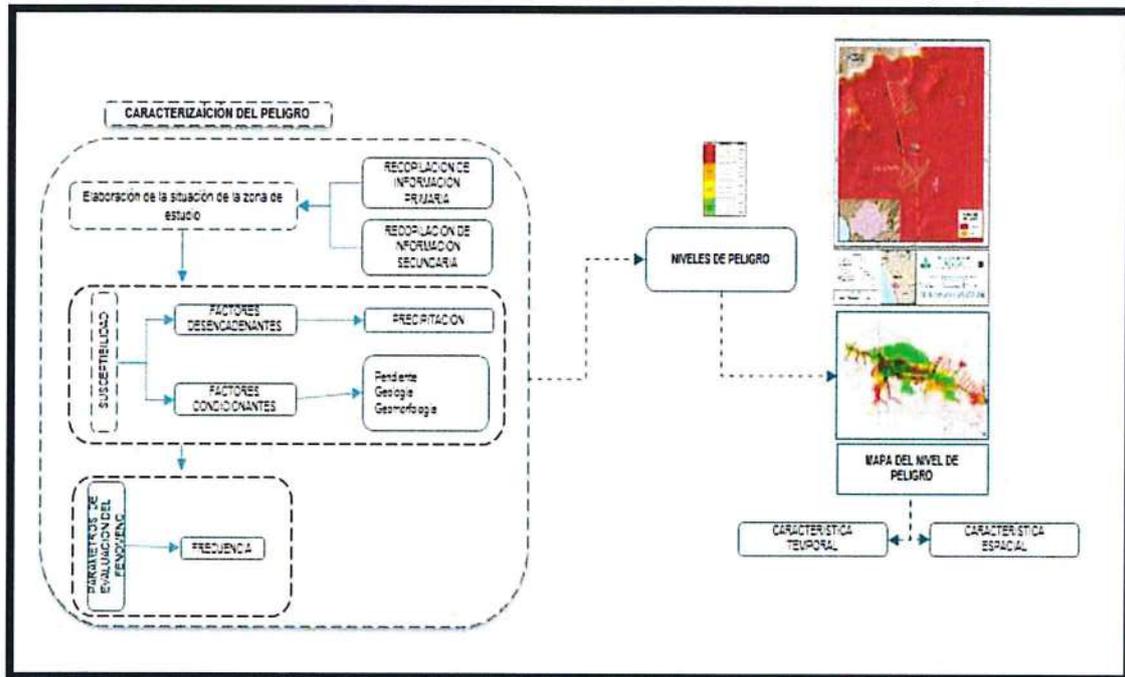
Gráfico N° 09. Metodología general para determinar el nivel de peligrosidad

Para determinar el nivel de peligrosidad por inundación pluvial en el centro poblado La Esperanza, se utilizó la siguiente metodología descrita en el gráfico N° 09.

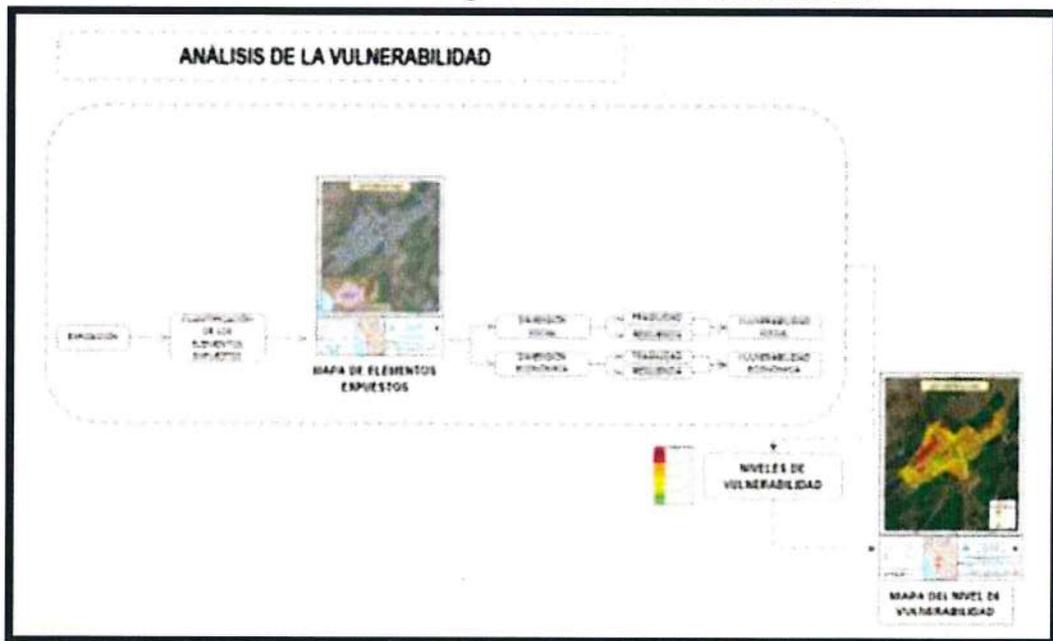
Grafico N° 14 – Metodología del análisis de la vulnerabilidad.

Para analizar la vulnerabilidad de los elementos expuesto al respecto a los asentamientos humanos de Sol Naciente I, Virgen del Socorro I, y Los Huertos Sector I y Los Huertos sector II ubicados en el distrito de La Esperanza, se ha trabajado de manera semicuantitativa. Para efectos de analizar la vulnerabilidad de los elementos expuestos respecto al centro poblado La Esperanza, se ha desarrollado la siguiente metodología:

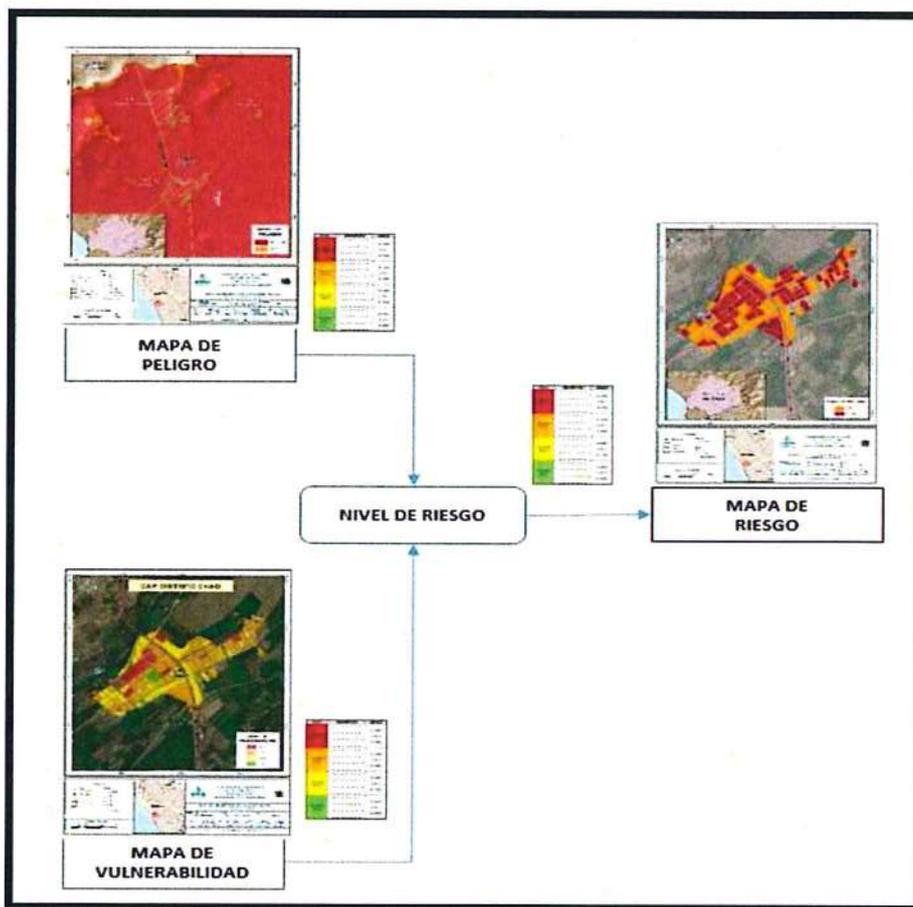
Gráfico 15. Flujograma para estimar los niveles del riesgo

Para determinar el cálculo del riesgo de la zona de influencia, se utiliza el siguiente procedimiento:

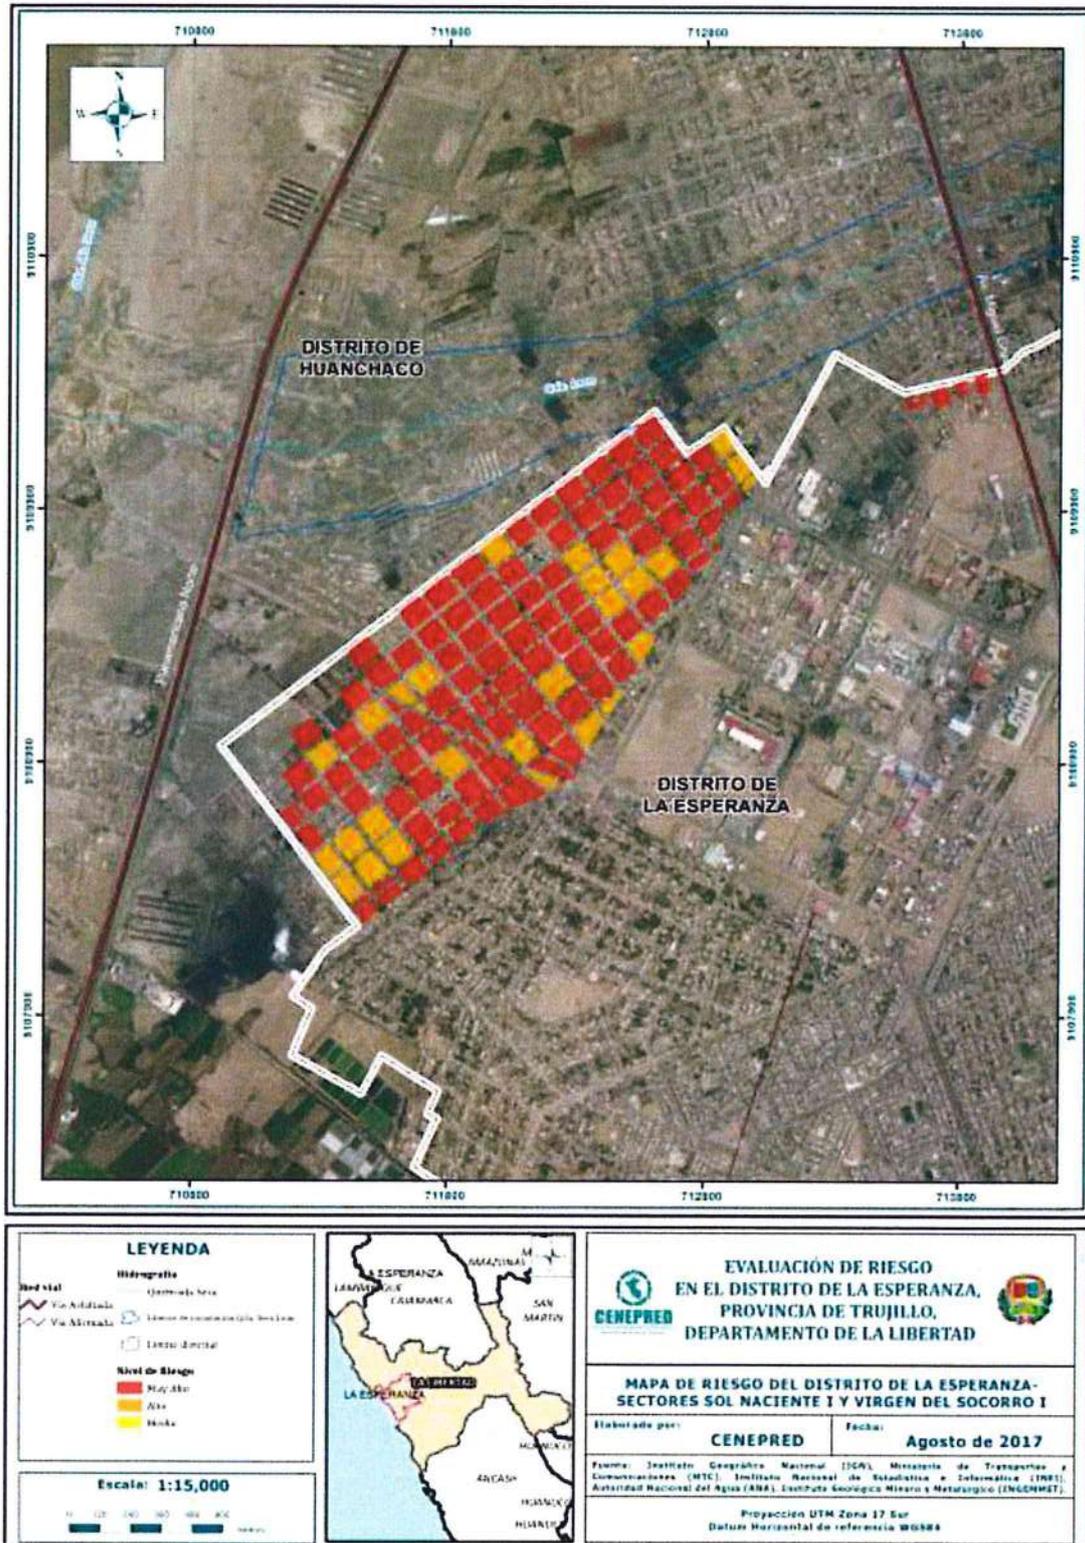
Figura N° 9
Mapa de Niveles del Riesgo

Los niveles de riesgo por inundación en el centro poblado La Esperanza se detallan a continuación:
