INFORME DE EVALUACIÓN DE RIESGO POR INUNDACIÓN PLUVIAL EN EL CENTRO POBLADO CAPOTE, DISTRITO DE PICSÍ, PROVINCIA DE CHICLAYO, DEPARTAMENTO DE LAMBAYEQUE

OCTUBRE – 2017

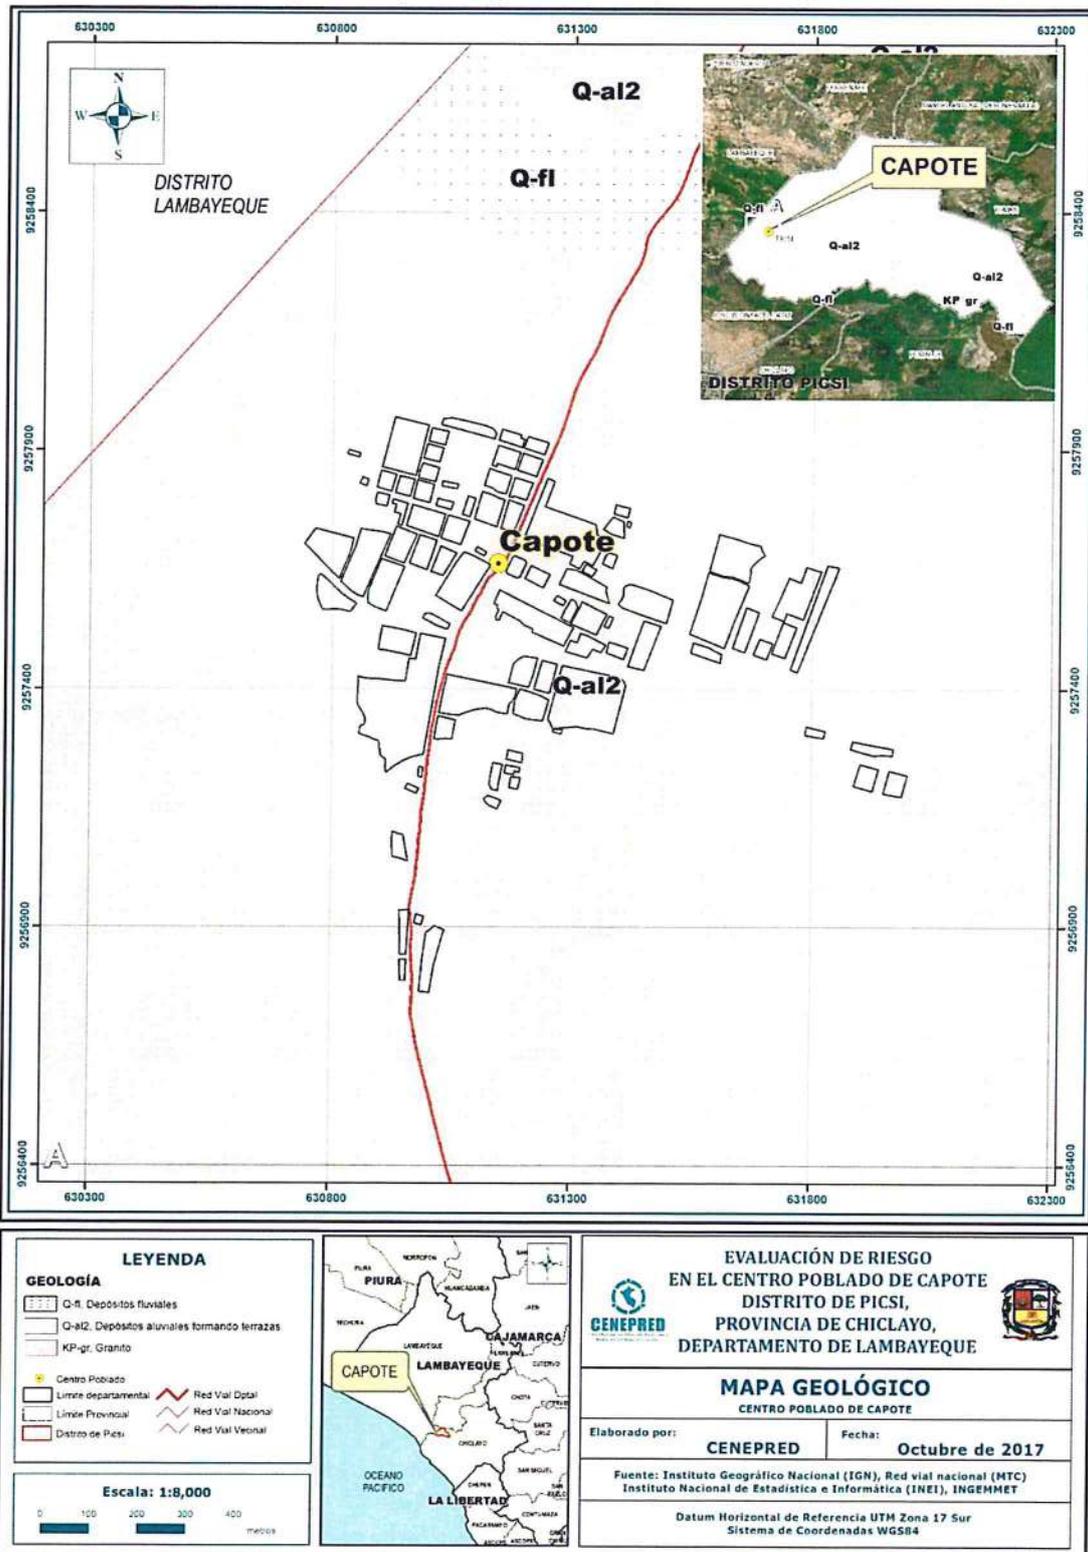
Figura 2. Mapa Geológico del centro poblado de Capote

Afloramientos de rocas intrusivas con altitudes entre 70 y 140 metros aproximadamente, con formas suaves y pendientes menores de 20 grados. Estas colinas son afloramientos que se observan al sureste del centro poblado Capote.

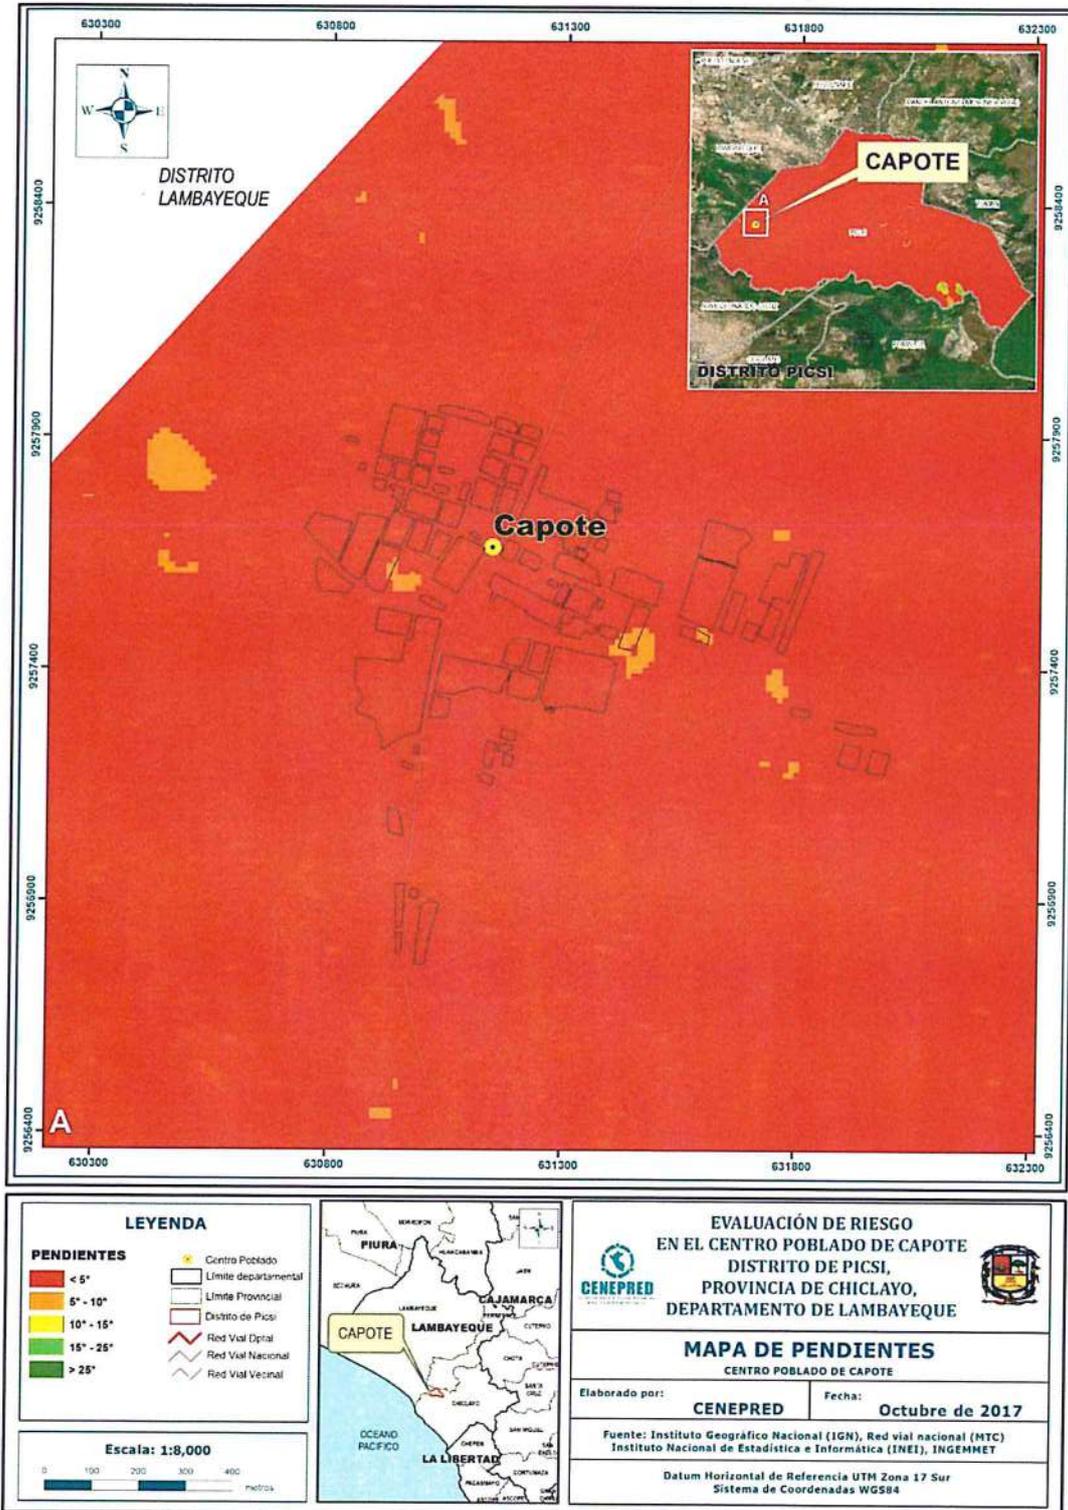
Figura 4. Mapa de Pendientes del centro poblado Capote

El centro poblado de Capote se caracteriza por tener una pendiente suave de 0° a 5°.

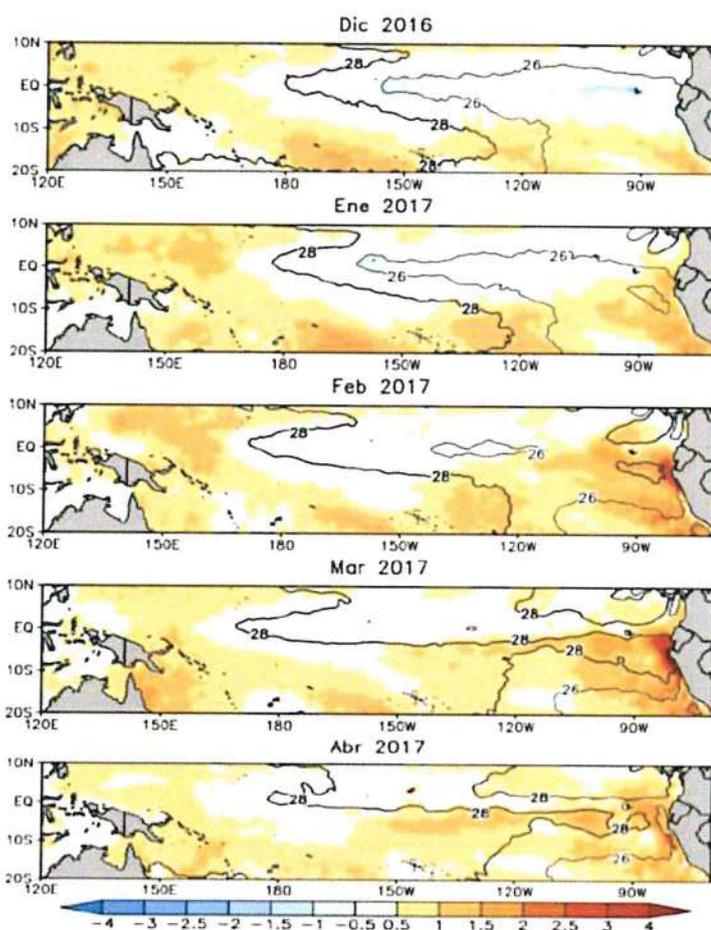
Gráfico 12. Anomalía de la Temperatura superficial del mar (°C) en el Pacífico ecuatorial para el periodo diciembre 2016 – abril 2017

Asimismo, la TSM presentó valores sobre su normal histórica, siendo más intensas los meses de febrero y marzo 2017 (Gráfico 12); situación que complementado a los vientos del norte y la Zona de Convergencia Intertropical favorecieron una alta concentración de humedad atmosférica, propiciando un comportamiento anómalo de las lluvias, afectando éstas gran parte de la franja costera del Perú.

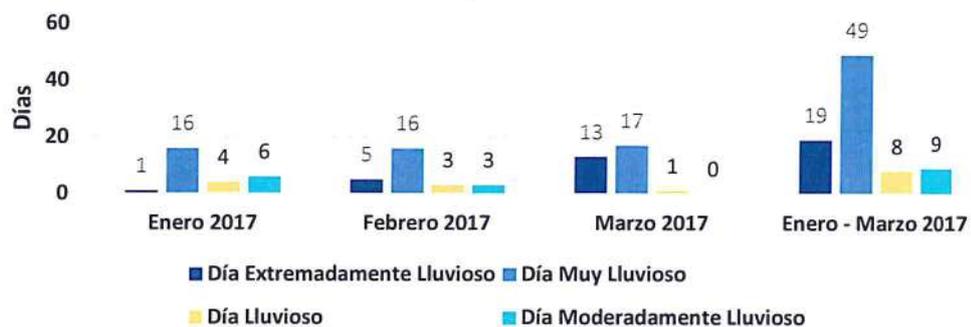
Gráfico 13. Frecuencia de lluvias extremas durante El Niño Costero 2017 para el centro poblado Capote

El Gráfico 13, muestra que la mayor frecuencia de días catalogados como "Extremadamente lluvioso" predominó en marzo 2017, aunado a ello persistió días "Muy lluviosos" y "Lluviosos" durante el verano 2017, pudiendo contribuir a la saturación del suelo.

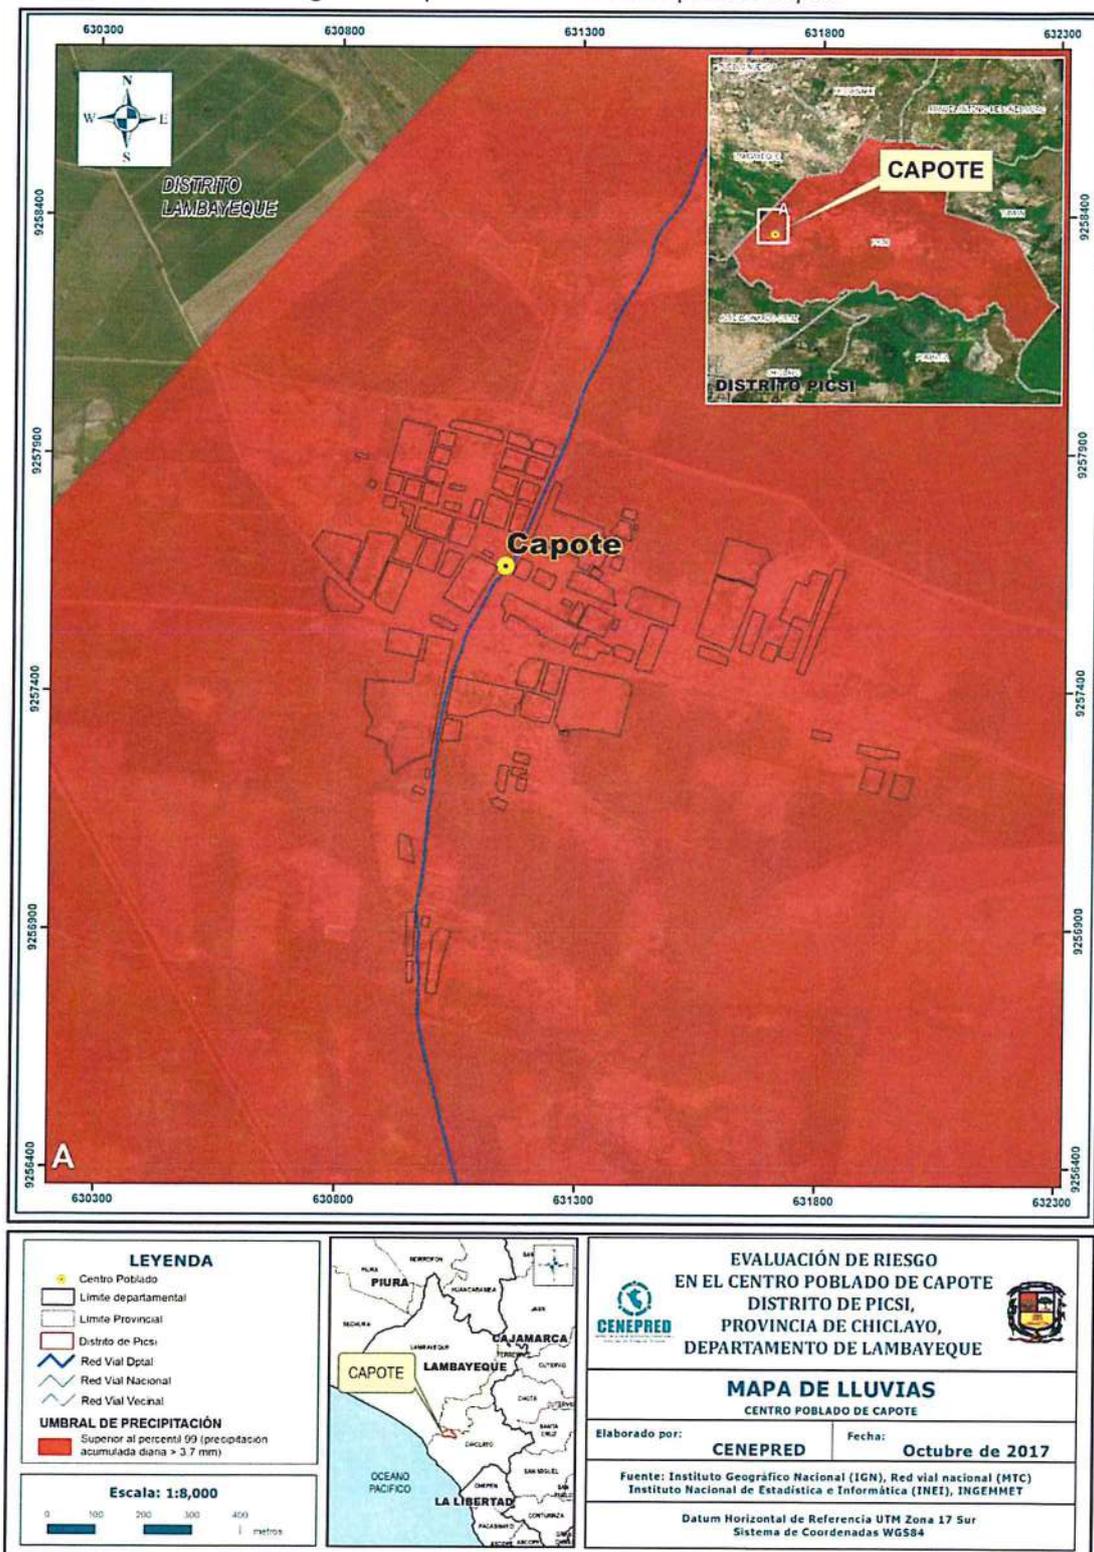
Figura 5. Mapa de Lluvias del centro poblado Capote

El mapa de lluvias mostrada en la Figura 5, muestra la caracterización de lluvias extremas, el cual comprendió la comparación de la máxima precipitación diaria¹ durante "El Niño Costero 2017", con sus respectivos umbrales de precipitaciones categorizándolo como "Extremadamente Lluvioso" debido a que se superó los 3,7 mm en un día (percentil 99).

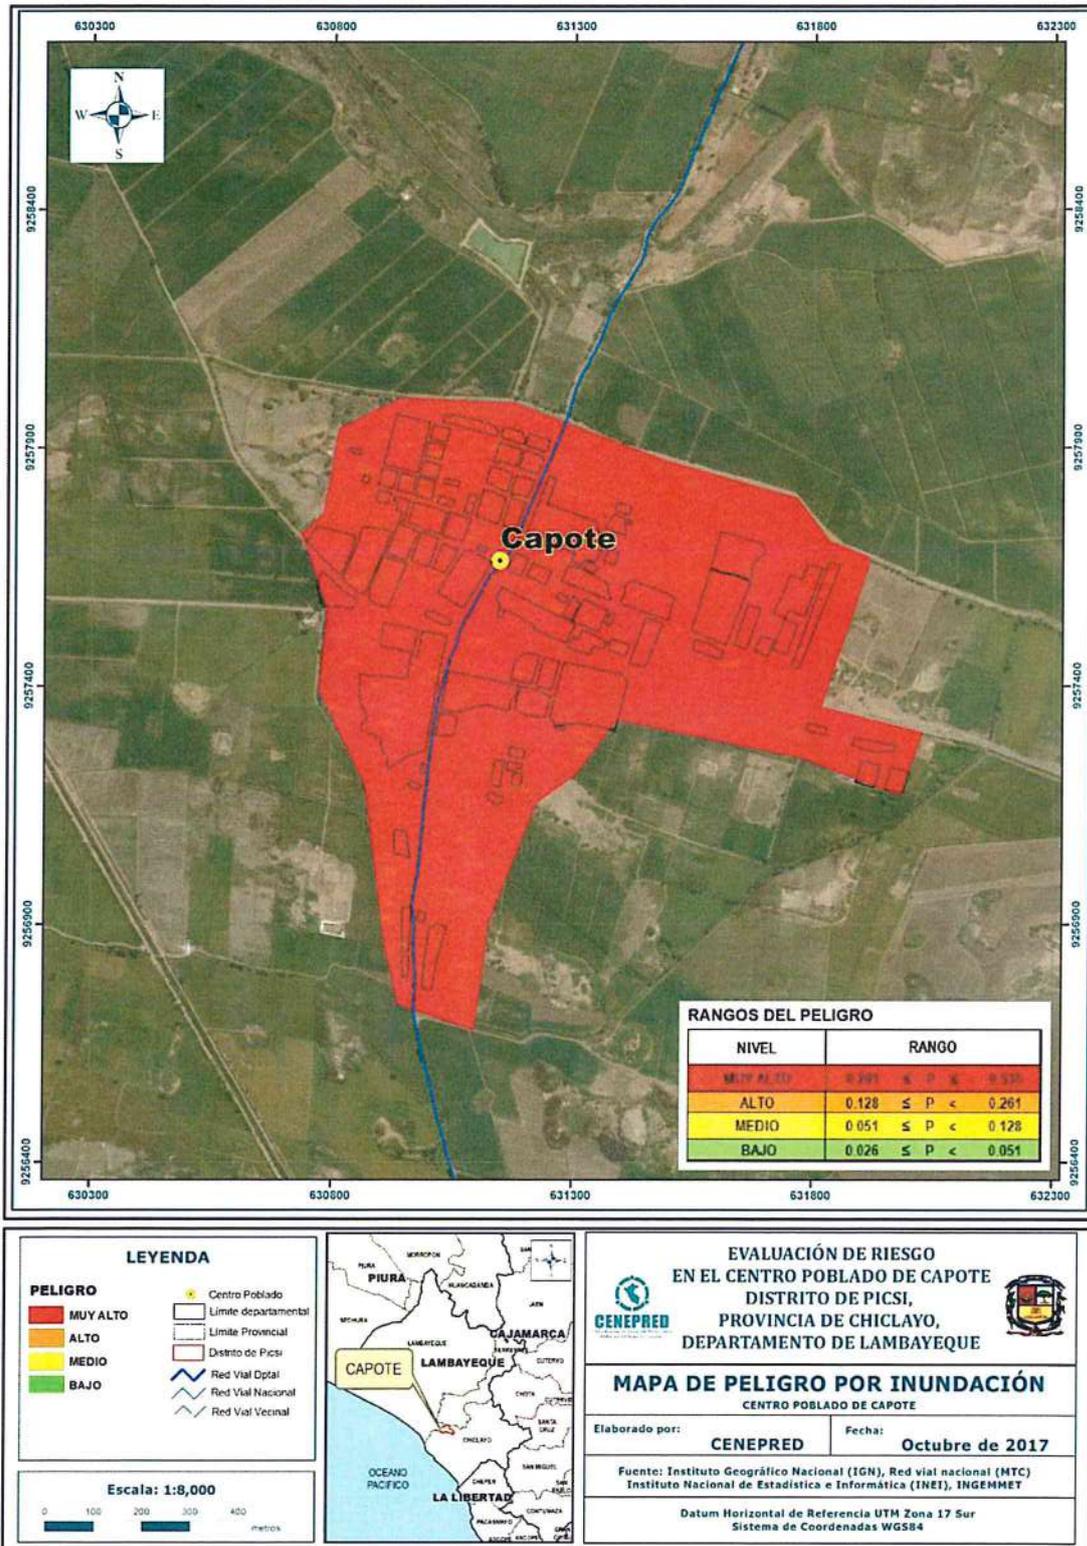
Figura 6. Mapa de Peligro por inundación pluvial

"Con una Precipitación acumulada diaria $> 3,7$ mm, presenta geomorfología de llanura o planicie aluvial, con pendientes menores de 5° , sobre depósitos aluviales, bloques y gravas en matriz areno-arcillosa, con por lo menos 1 vez al año cada evento de El Niño y/o mayor a 5 eventos al año en promedio, se produciría inundación pluvial en el centro poblado de Picsi, ocasionando daños en los elementos expuestos, en sus dimensiones social y económica".
