INFORME DE EVALUACIÓN DE RIESGO POR INUNDACION PLUVIAL EN EL CENTRO POBLADO PICSI, DISTRITO DE PICSI, PROVINCIA DE CHICLAYO, DEPARTAMENTO DE LAMBAYEQUE

OCTUBRE - 2017

**Centro Nacional de Estimación, Prevención y Reducción del Riesgo de Desastres
CENEPRED:**

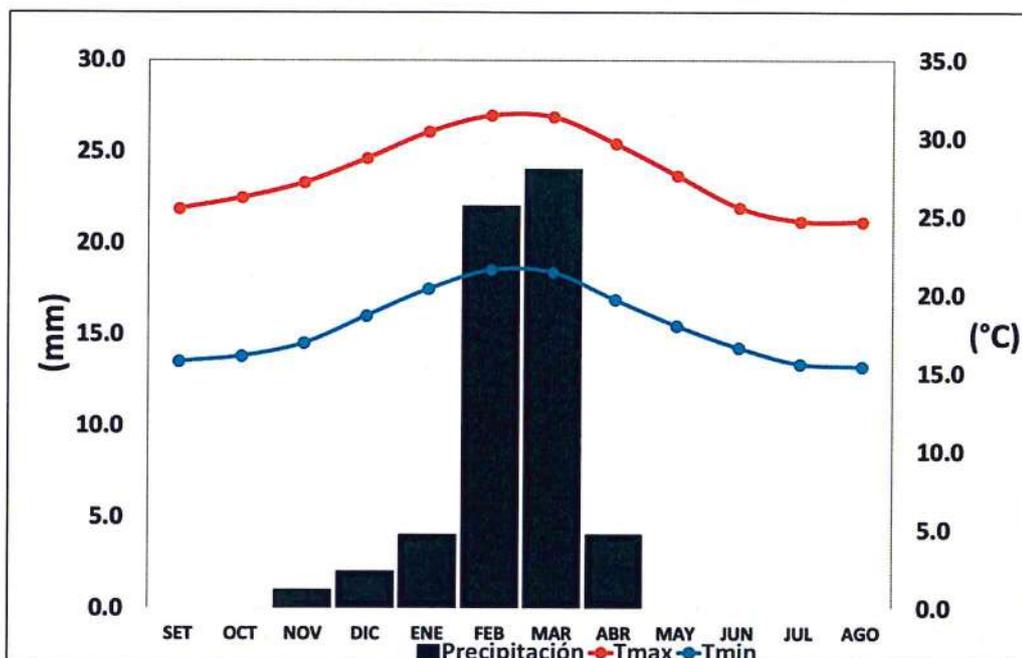
Gráfico 10. Comportamiento temporal de la temperatura del aire y precipitación promedio en la estación meteorológica Ferreñafe (1981-2010)

Respecto al comportamiento de las lluvias, no son significativos en gran parte del año, sin embargo, suele presentarse incrementos entre los meses de diciembre a abril. Para el primer trimestre del año las lluvias totalizan aproximadamente 50 mm. Los meses más secos para la zona predominan durante el invierno (junio a agosto).

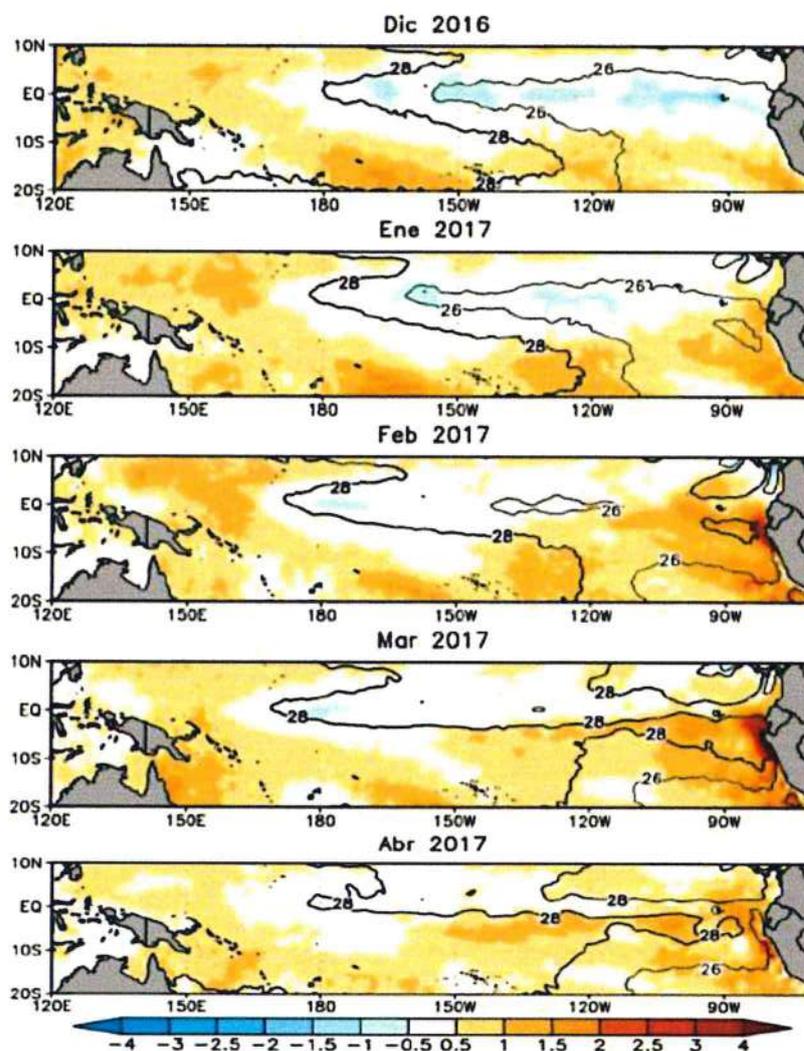
Gráfico 11. Anomalía de la Temperatura superficial del mar (°C) en el Pacífico ecuatorial para el periodo diciembre 2016 – abril 2017

Asimismo, la TSM presentó valores sobre su normal histórica, siendo más intensas los meses de febrero y marzo 2017 (Gráfico 11); situación que complementado a los vientos del norte y la Zona de Convergencia Intertropical favorecieron una alta concentración de humedad atmosférica, propiciando un comportamiento anómalo de las lluvias, afectando éstas gran parte de la franja costera del Perú.

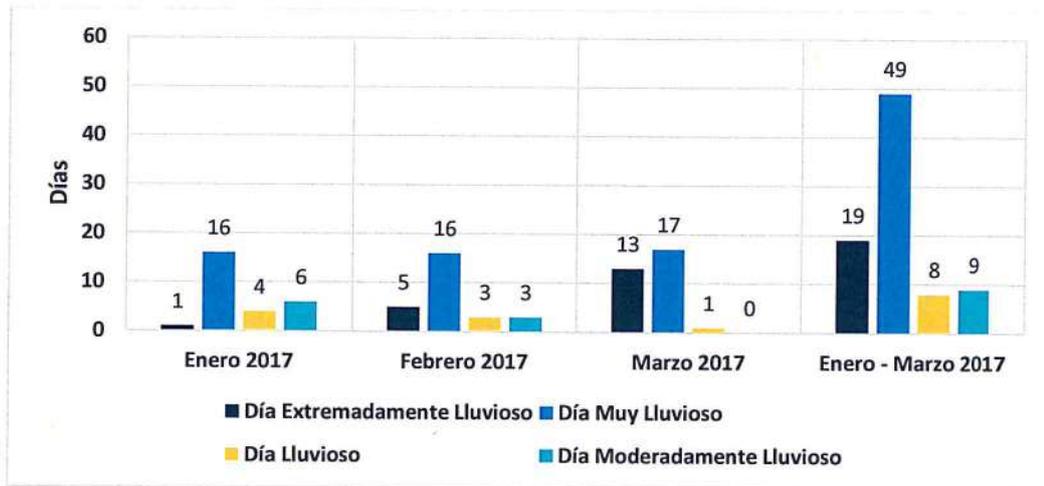
Gráfico 12. Frecuencia de lluvias extremas durante El Niño Costero 2017 para el centro poblado Picsi

El Gráfico 12, muestra que la mayor frecuencia de días catalogados como "Extremadamente Lluvioso" predominó en marzo 2017, aunado a ello persistieron días "Muy Lluviosos" y "Lluviosos" durante el verano 2017, pudiendo contribuir a la saturación del suelo.

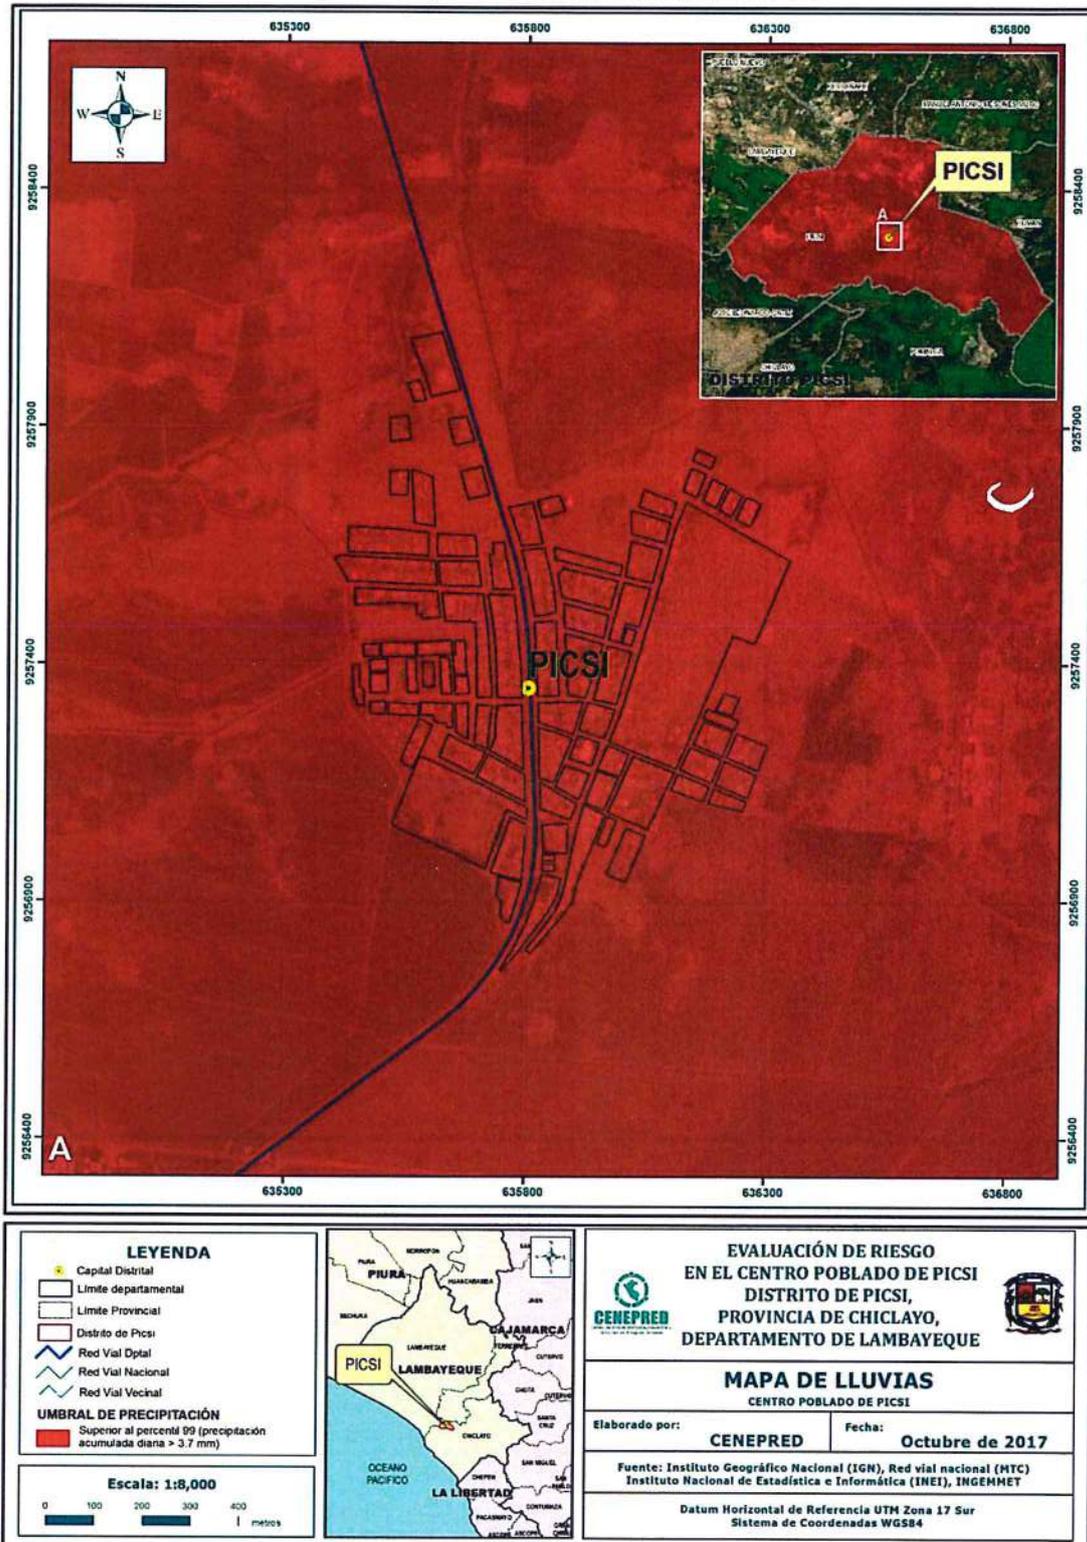
Figura 5. Mapa de Lluvias del centro poblado Pícsi

El mapa de lluvias para el centro poblado de Pichi (ver Figura 5), muestra la caracterización de lluvias extremas, el cual comprendió la comparación de la máxima precipitación diaria¹ durante "El Niño Costero 2017", con sus respectivos umbrales de precipitaciones categorizándolo como "Extremadamente Lluvioso" debido a que se superó los 3,7 mm en un día (percentil 99).

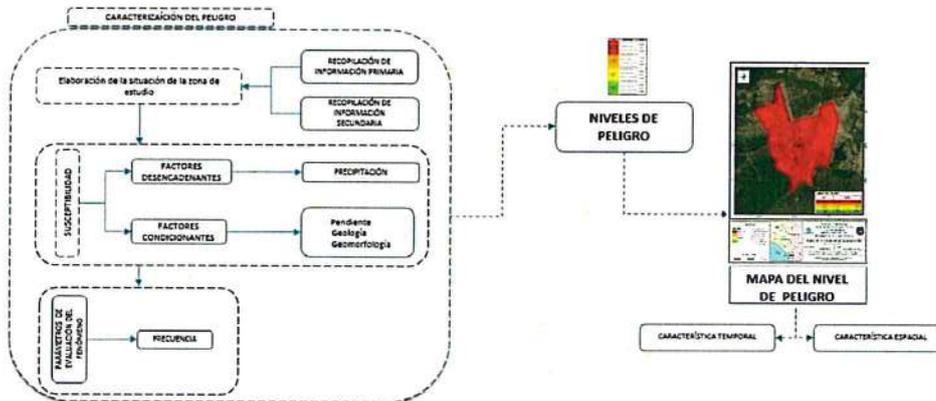
Gráfico 13. Metodología general para determinar el nivel de peligrosidad

Para determinar el nivel de peligrosidad por el fenómeno de inundación pluvial, se utilizó la siguiente metodología descrita en el Gráfico 13.

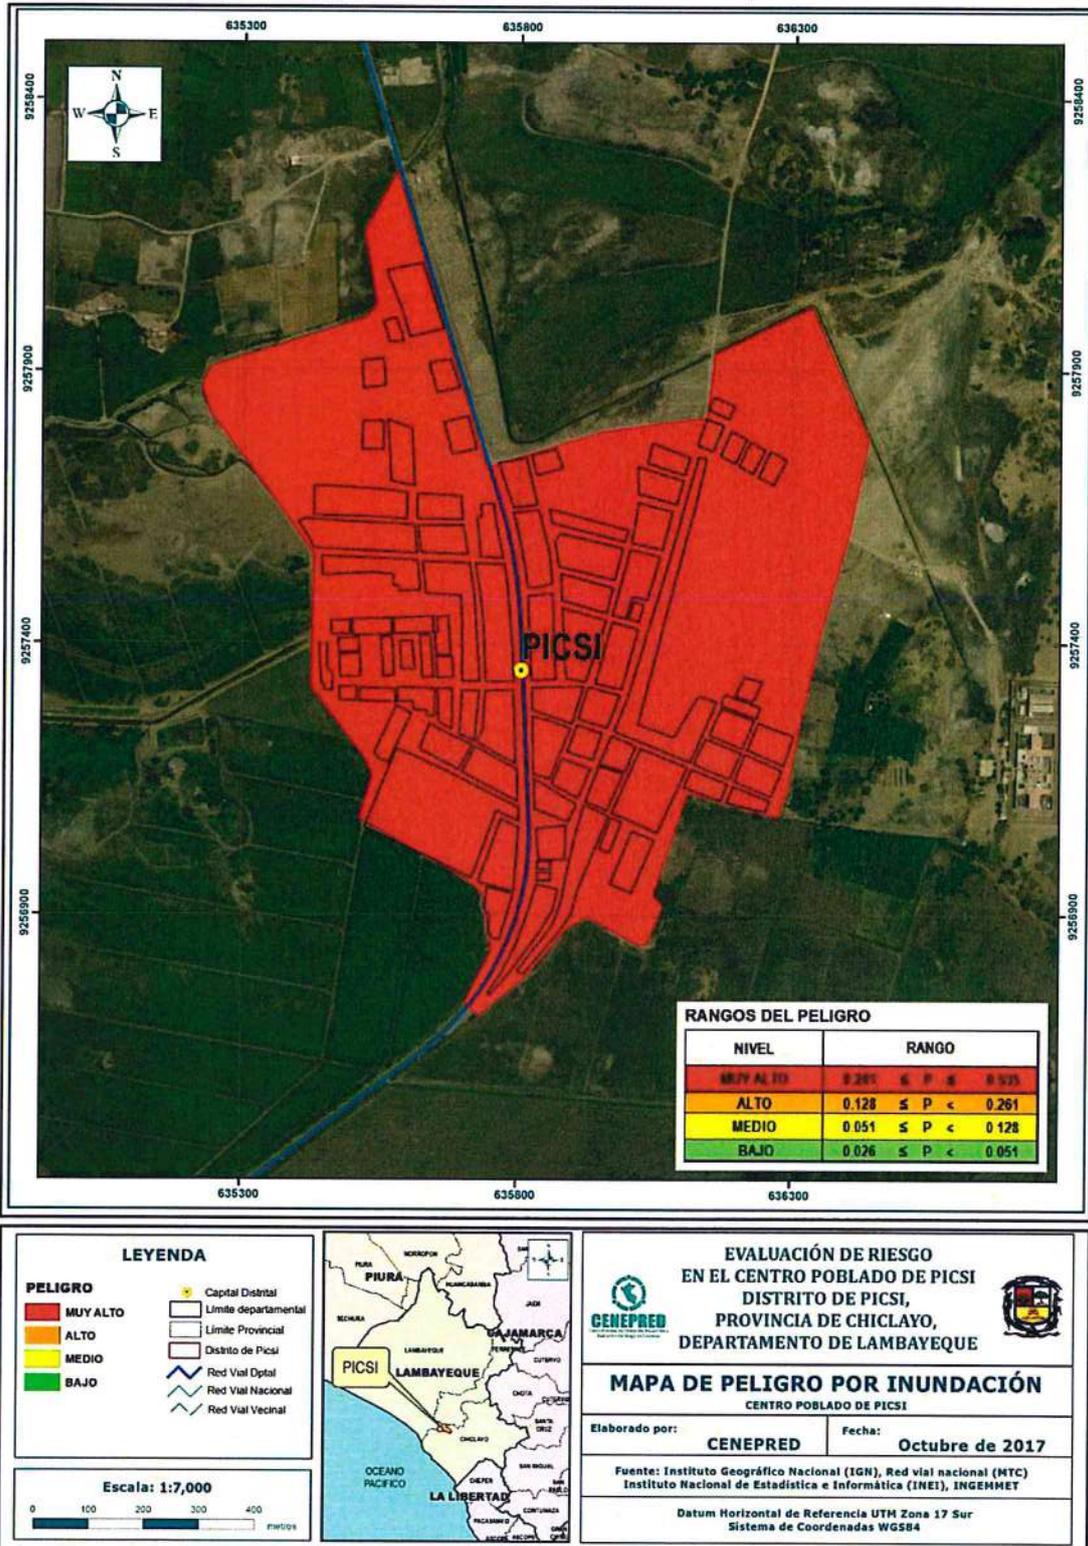
Figura 6. Mapa de Peligro por inundación pluvial

“Con una Precipitación acumulada diaria $> 3,0$ mm, presenta geomorfología de llanura o planicie aluvial, con pendientes menores de 5° , situados en depósitos cuaternarios conformados por conglomerados, gravas, arenas, limos, arcillas que se encuentran formando grandes terrazas, con por lo menos un evento de El Niño al año y/o mayor a 5 eventos al año en promedio, se produciría inundación pluvial en el centro poblado Picsi, ocasionando daños en los elementos expuestos en sus dimensiones social y económica”.

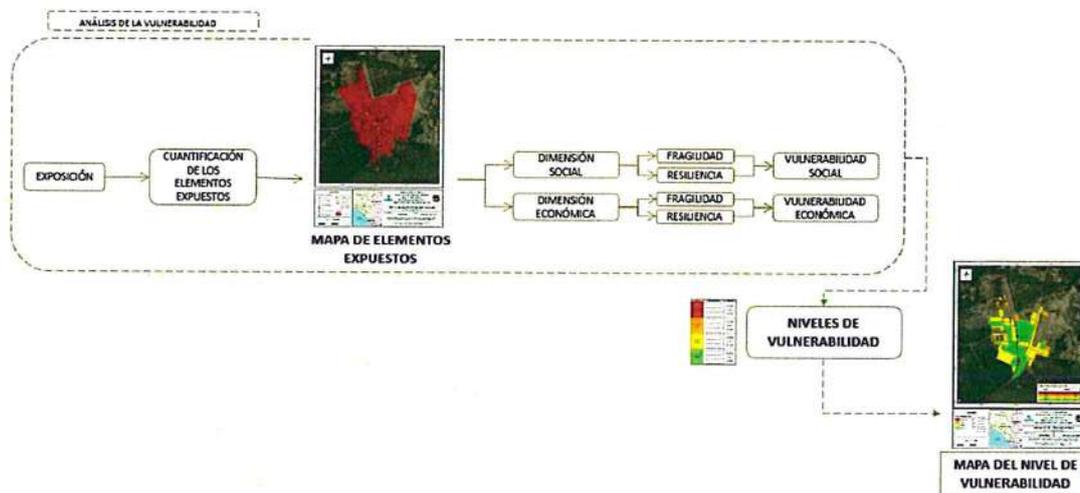
Gráfico 15. Metodología del análisis de la vulnerabilidad

Para realizar el análisis de vulnerabilidad, se utiliza la siguiente metodología como se muestra en el Gráfico 15.

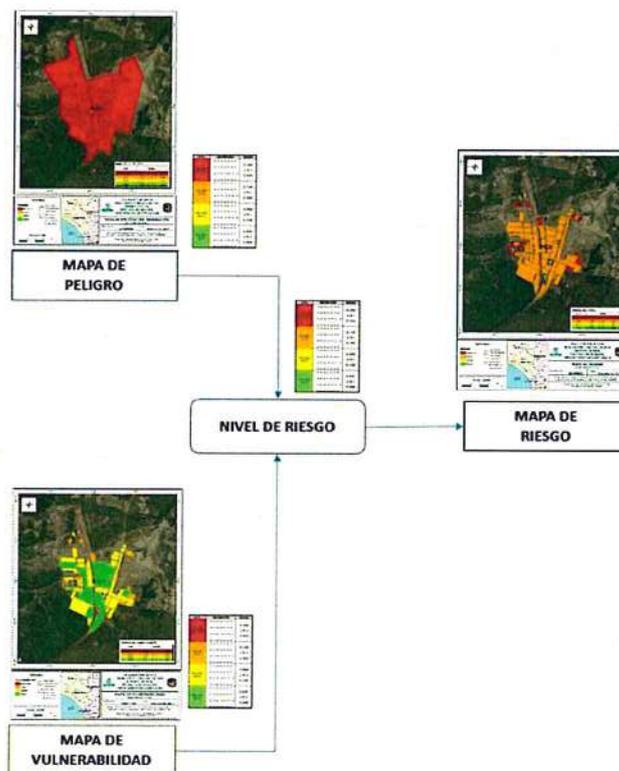
Gráfico 16. Flujograma para estimar los niveles del riesgo

Para determinar el cálculo del riesgo de la zona de influencia, se utiliza el siguiente procedimiento:
