## INFORME DE EVALUACIÓN DE RIESGO POR INUNDACIÓN PLUVIAL EN EL CENTRO POBLADO CRUCE SALAS, DISTRITO DE MOTUPE, PROVINCIA DE LAMBAYEQUE, DEPARTAMENTO DE LAMBAYEQUE

ENERO - 2018

### **Centro Nacional de Estimación, Prevención y Reducción del Riesgo de Desastres CENEPRED:**

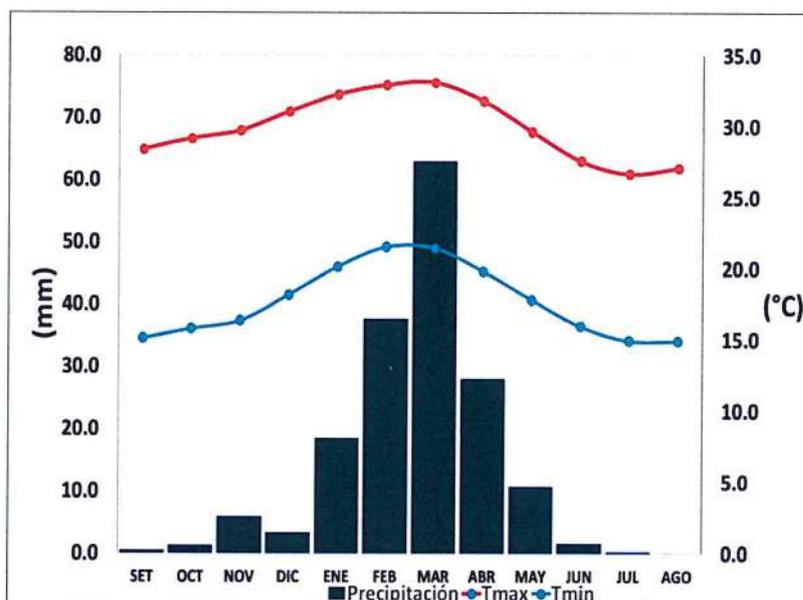
Gráfico N° 11 - Comportamiento temporal de la temperatura del aire y precipitación promedio en la estación meteorológica Jayanca

Respecto al comportamiento de las lluvias, suele incrementarse entre los meses de noviembre a mayo, siendo más intensas entre los meses de enero a marzo. Para el primer trimestre del año las lluvias totalizan aproximadamente 119,1 mm. Los meses más secos para la zona predominan durante el invierno (junio a agosto).

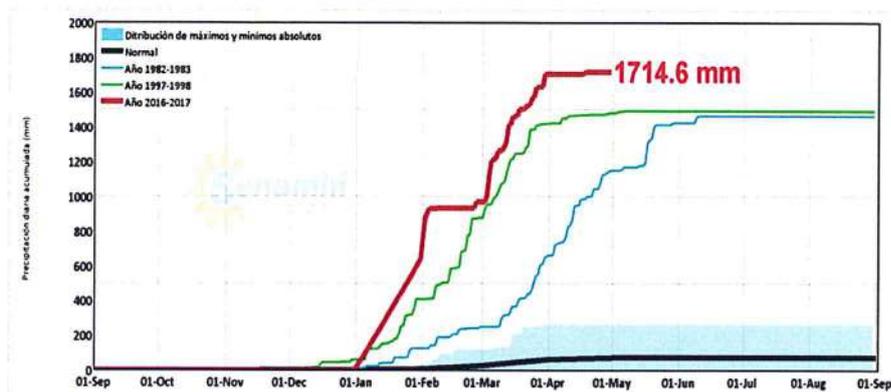
**Gráfico N° 13 - Precipitación diaria acumulada en la estación meteorológica Jayanca**

En este contexto, la máxima lluvia registrada en el centro poblado Cruce Salas durante “El Niño Costero 2017”, fue catalogada como “Extremadamente Lluvioso” de acuerdo al cuadro N° 13 y 14. Asimismo, en el gráfico N°13 se muestran las precipitaciones acumuladas a lo largo de la temporada lluviosa 2017 (línea roja), las cuales superaron sus cantidades normales históricas (línea negra) e incluso superaron los acumulados de lluvia registradas en los años de “El Niño 1982-83” (línea celeste) y “El Niño 1997-98” (línea verde). Asimismo, en el mes de febrero se obtuvo un nuevo récord histórico de lluvias máximas en la estación meteorológica Jayanca.

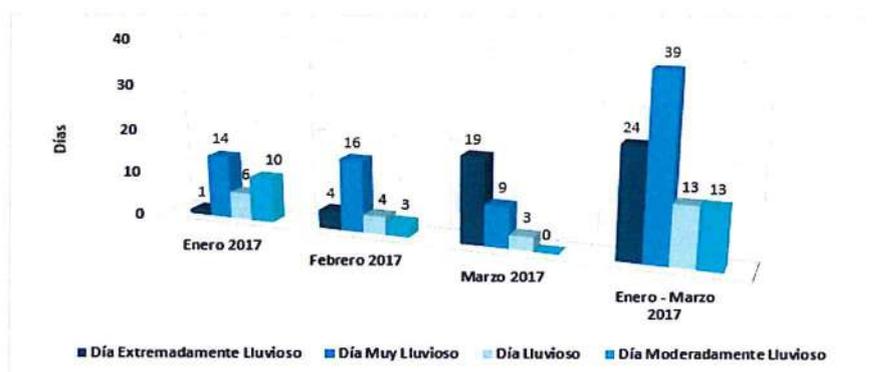
**Gráfico N° 14 - Frecuencia de lluvias extremas durante El Niño Costero 2017 para el centro poblado Cruce Salas**

El gráfico N° 14, muestra que los días catalogados como “Extremadamente lluvioso” predominaron en febrero y marzo 2017, aunado a ello persistieron días “Muy lluviosos” durante el verano 2017, pudiendo contribuir a la saturación del suelo.

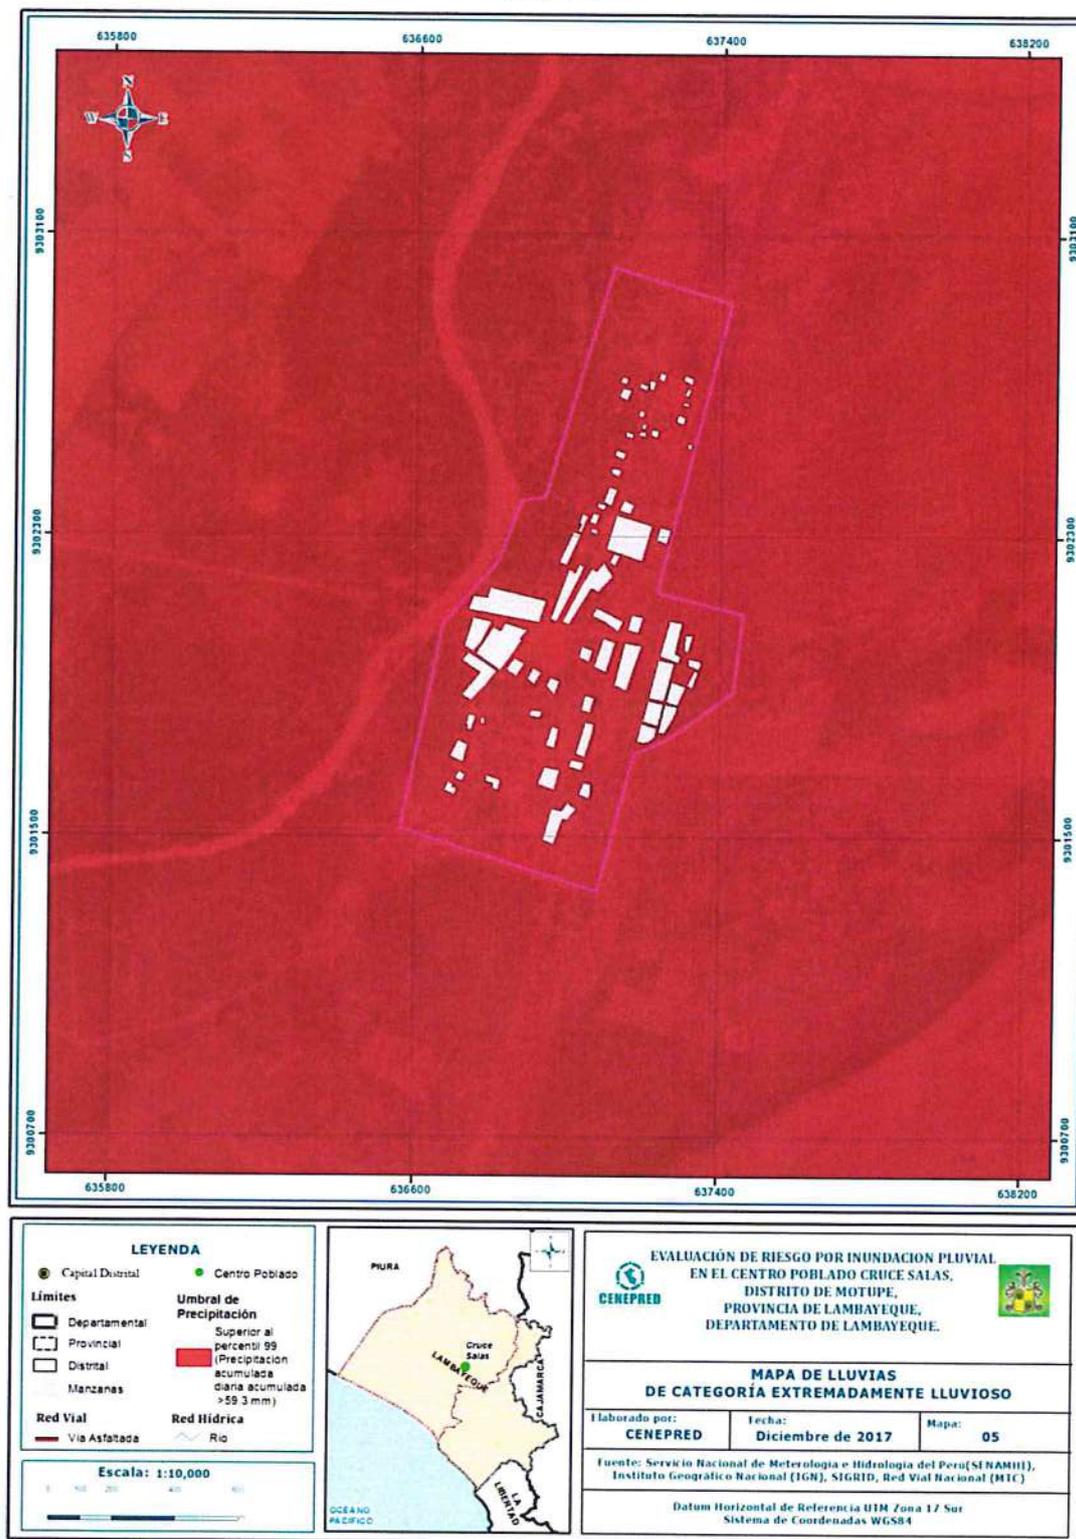
Figura N° 5 – Mapa de Lluvias de categoría “Extremadamente Lluvioso” para el centro poblado Cruce Salas

El mapa N° 05, muestra la caracterización de lluvias extremas, el cual comprendió la comparación de la máxima precipitación diaria durante "El Niño Costero 2017", con sus respectivos umbrales de precipitaciones categorizándolo como "Extremadamente Lluvioso" debido a que la máxima lluvia superó los 59,3 mm en un día, llegando a registrar 120,8 mm el 01 de febrero.

En ese sentido, se obtuvo el periodo de retorno de la lluvia máxima en base a series históricas con una mínima de longitud de 19 años y en lo posible series continuas. La precipitación máxima diaria registrada durante "El Niño Costero" en la estación meteorológica Jayanca, cercana al centro poblado Cruce Salas, fue de 120,8 mm, por lo que este valor tendría un periodo de retorno o de recurrencia de 118 años.

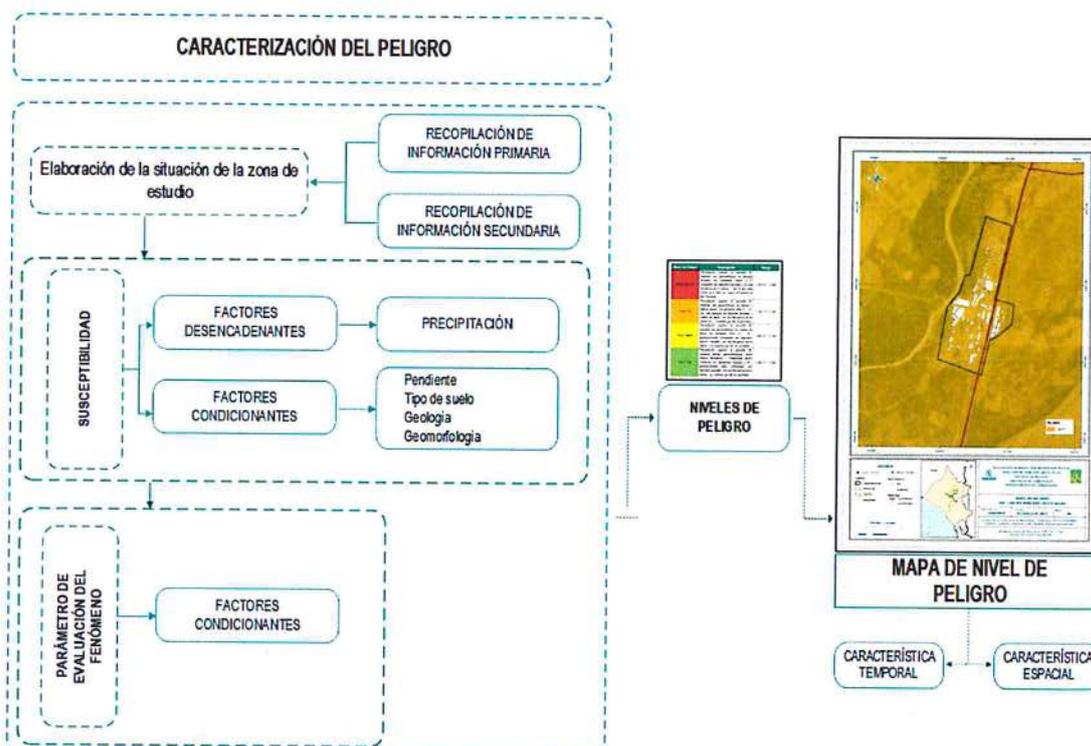
Gráfico N° 15 – Metodología general para determinar el nivel de peligrosidad

Para determinar el nivel de peligrosidad por inundación pluvial en el centro poblado Cruce Salas se utilizó la siguiente metodología descrita en el gráfico N° 15.

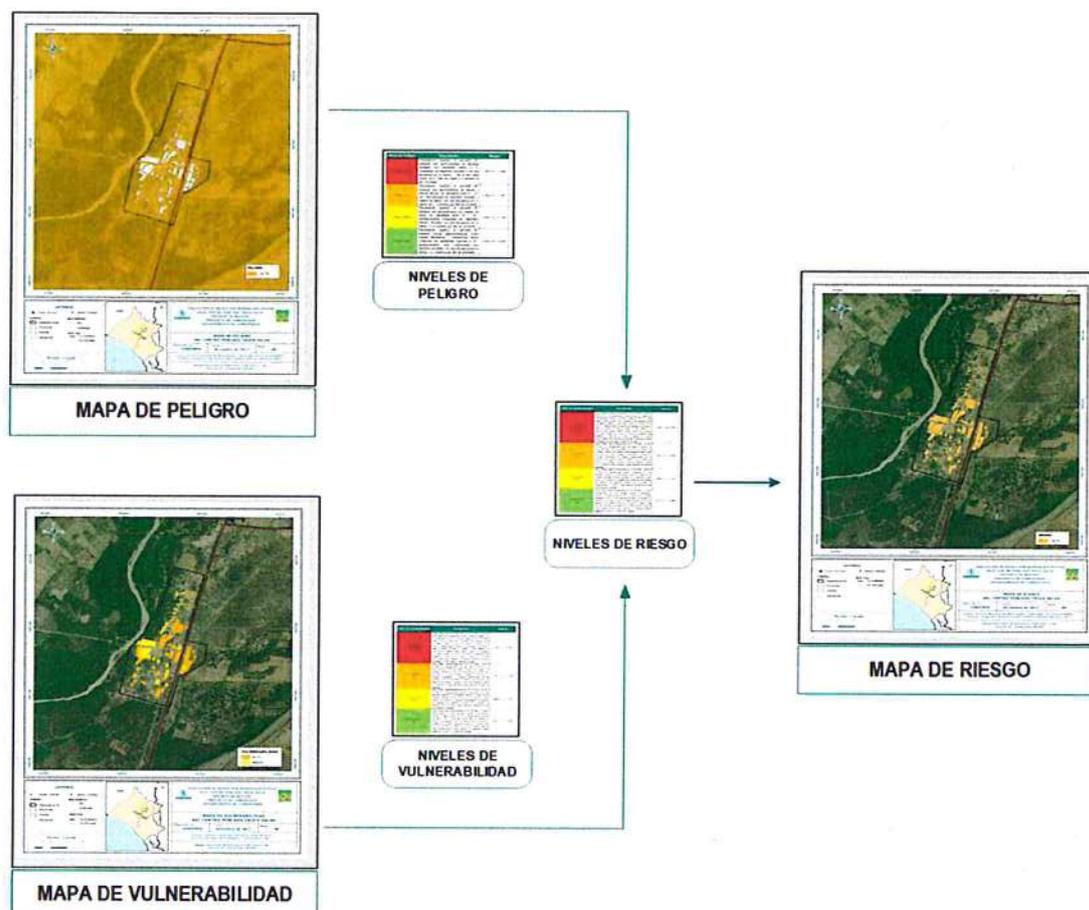
Gráfico N° 18 - Flujograma para estimar los niveles del riesgo

Para determinar el cálculo del riesgo de la zona de influencia, se utiliza el siguiente procedimiento:
