PROYECTO INDECI PNUD
PER / 02 / 051
PROGRAMA
CIUDADES SOSTENIBLES

**MAPA DE PELIGROS Y
MEDIDAS DE MITIGACIÓN
ANTE DESASTRES**
Ciudad de Limatambo

INFORME FINAL

**Mayo 2011
CUSCO**

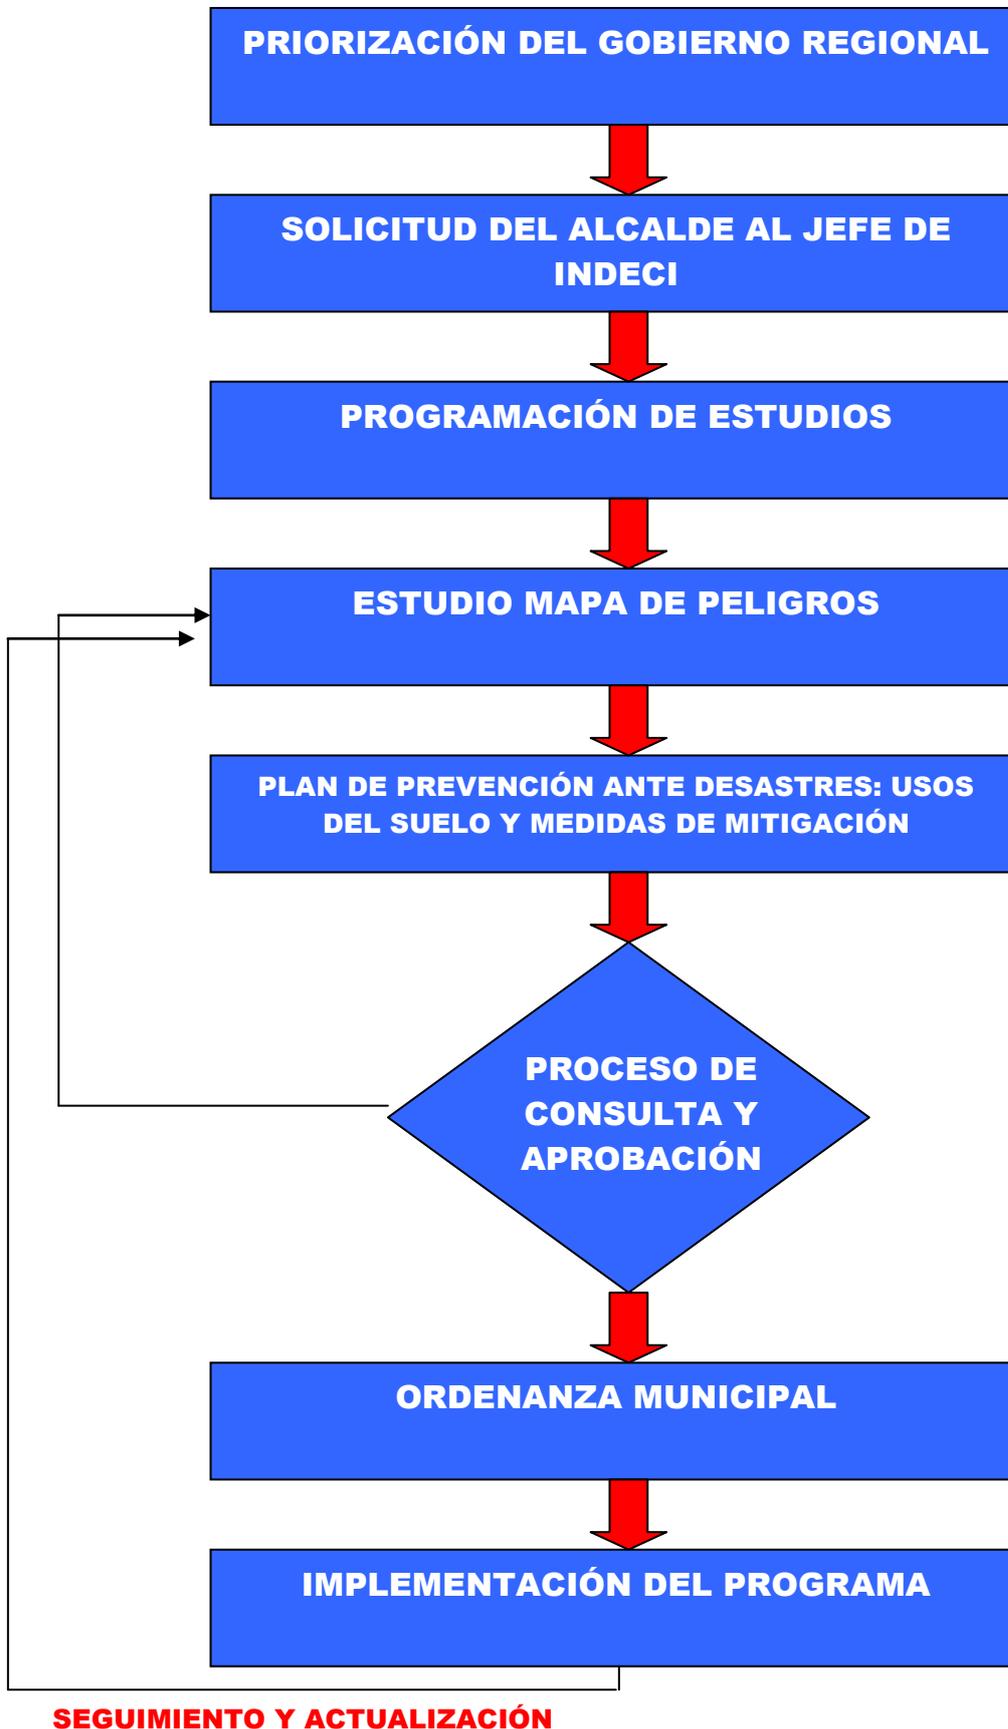
Diagrama Nº 1
PASOS PARA LA EJECUCIÓN DEL PCS-1E

El resultado final del Mapa de Peligros Naturales y Tecnológicos, Medidas de Mitigación de la ciudad de Limatambo es un “Mapa Síntesis de Peligros” y las respectivas Fichas de Proyectos que de acuerdo a los esquemas metodológicos de los estudios del PCS califica y zonifica aquellos sectores de la ciudad que son afectados por los cuatro niveles de peligros (Muy Alto, Alto, Medio y Bajo).

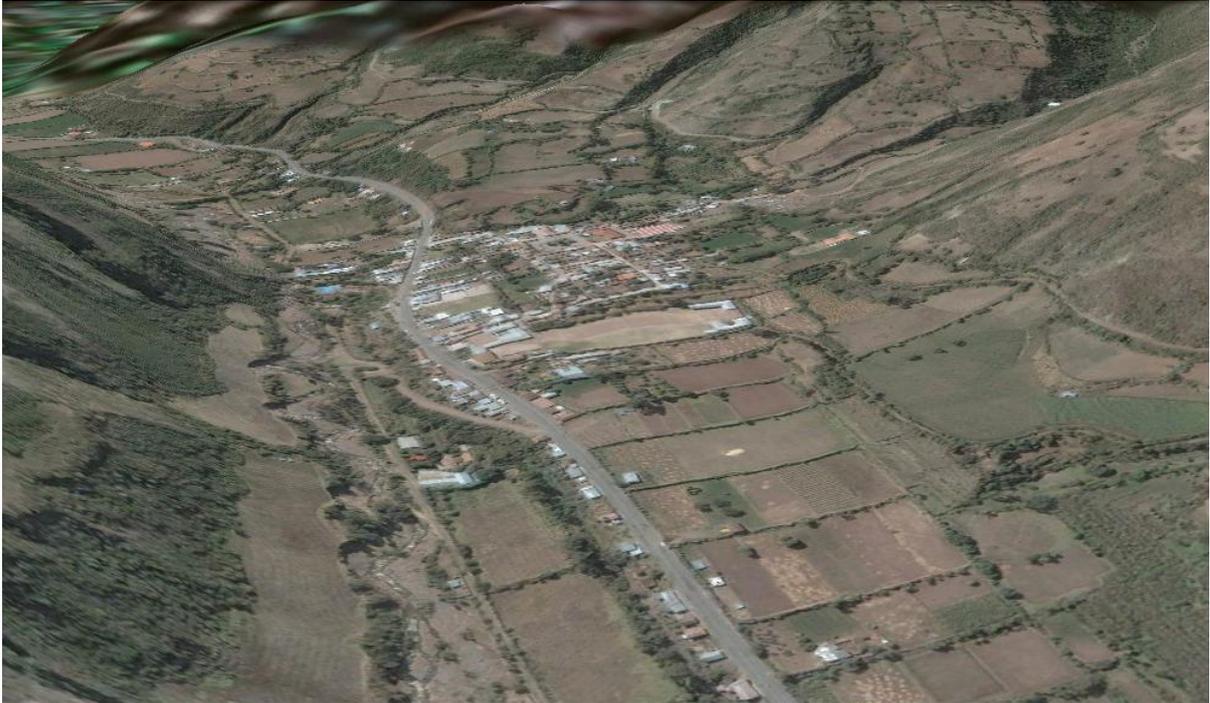
Ciudad de Limatambo: Fisiografía de valle fluvio-aluvial, laderas accidentadas y colinas, quebradas estrechas y encajonadas. El Río Colorado recorre por su margen izquierda el ámbito urbano y rural de Limatambo.

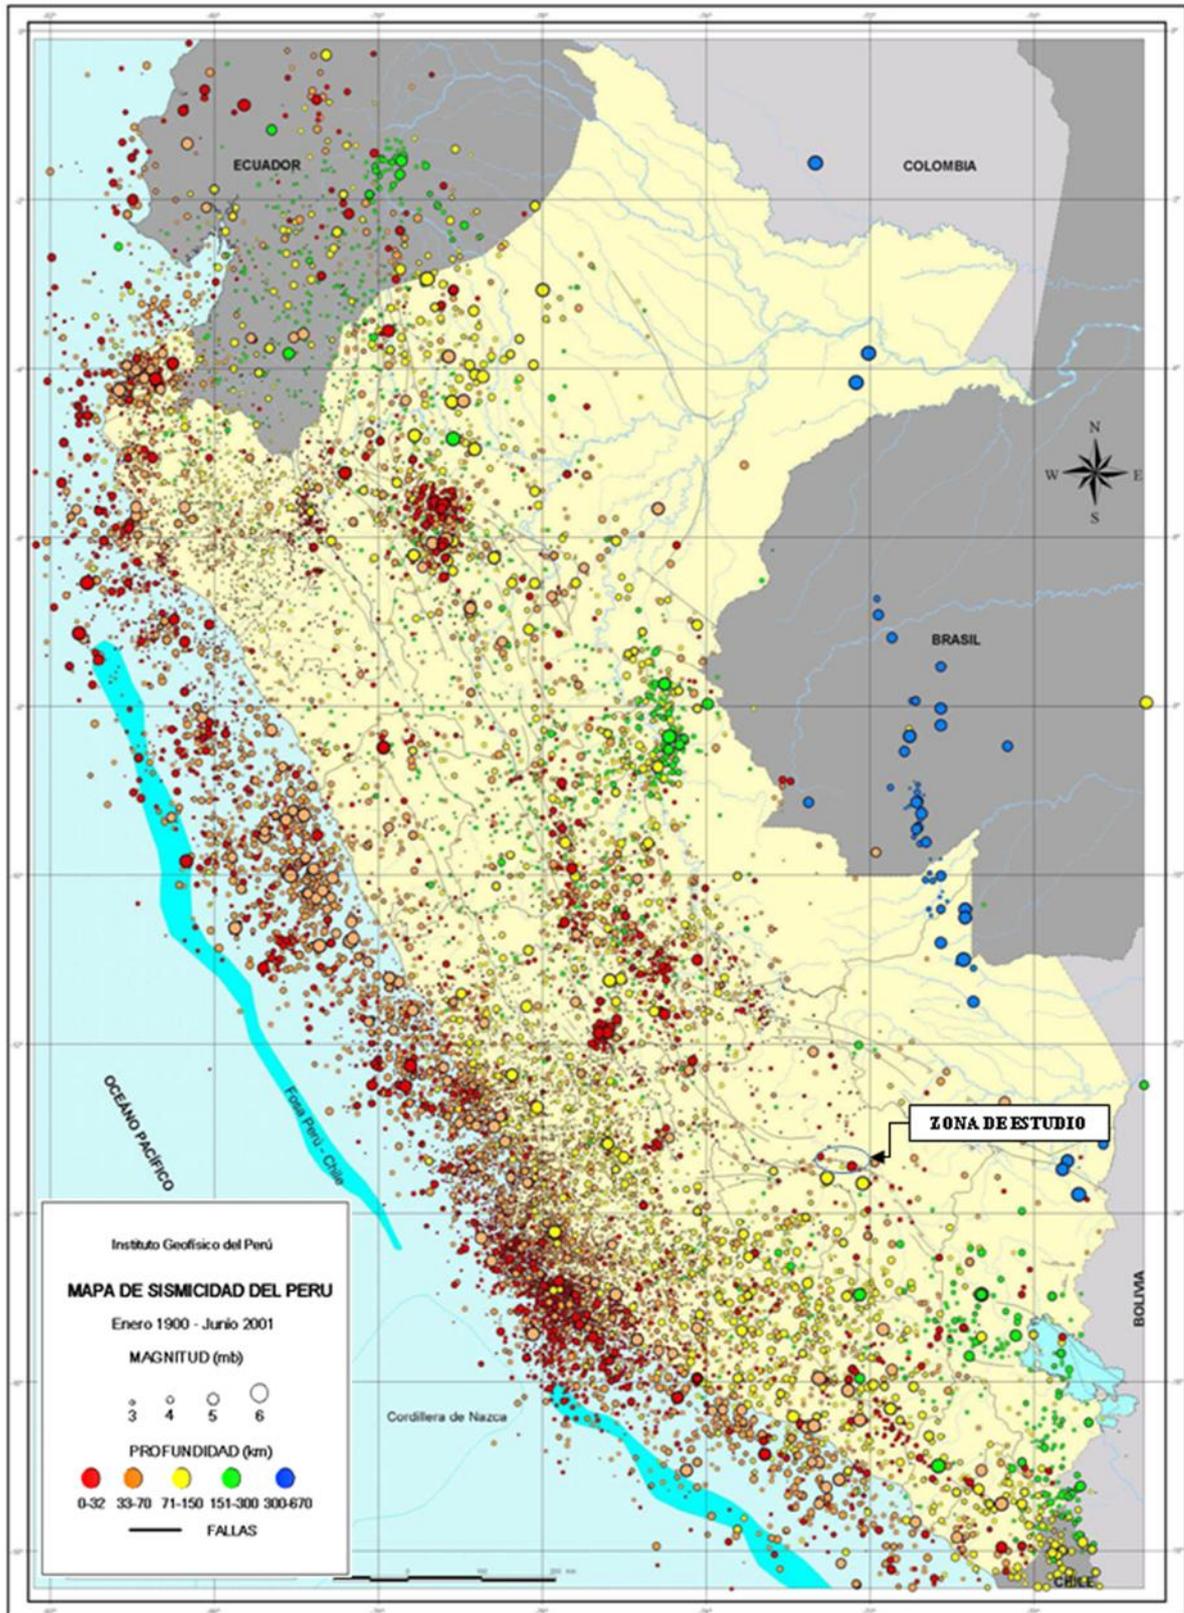
Mapa Sísmico del Perú
Fuente: Instituto Geofísico del Perú.

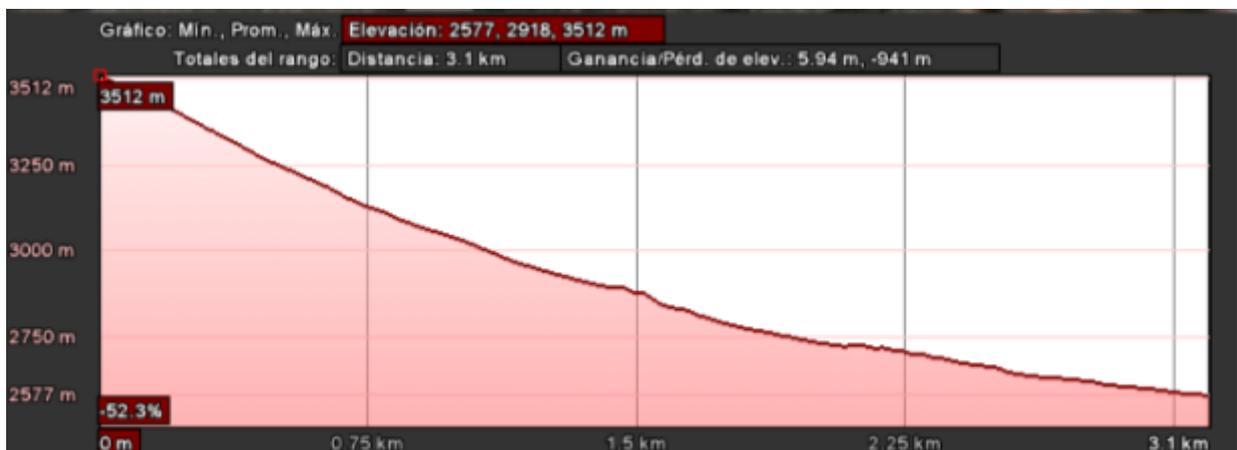
La ciudad de Limatambo se asienta sobre el cono aluvial formado por la quebrada Chaquehuayco la cual nace en la zona de Balcompata ubicada al sur de Limatambo. Esta quebrada entre las progresivas 0+00 km a 1+50 km presenta una pendiente de 40% a 57% siendo de pendiente fuerte a empinada, entre las progresivas 1+50 km a 2+60 km presenta pendientes de 15% a 40% siendo su pendiente medianamente inclinado a inclinado. Esta zona corresponde al piso de valle de la quebrada Chaquehuayco, entre las progresivas 2+60 km a 3+10 Km se presentan pendientes de 2% a 15% siendo su pendiente de suave a medianamente inclinado, esta zona corresponde a la ciudad de Limatambo. En el siguiente cuadro se observa el perfil longitudinal de la quebrada Chaquehuayco.

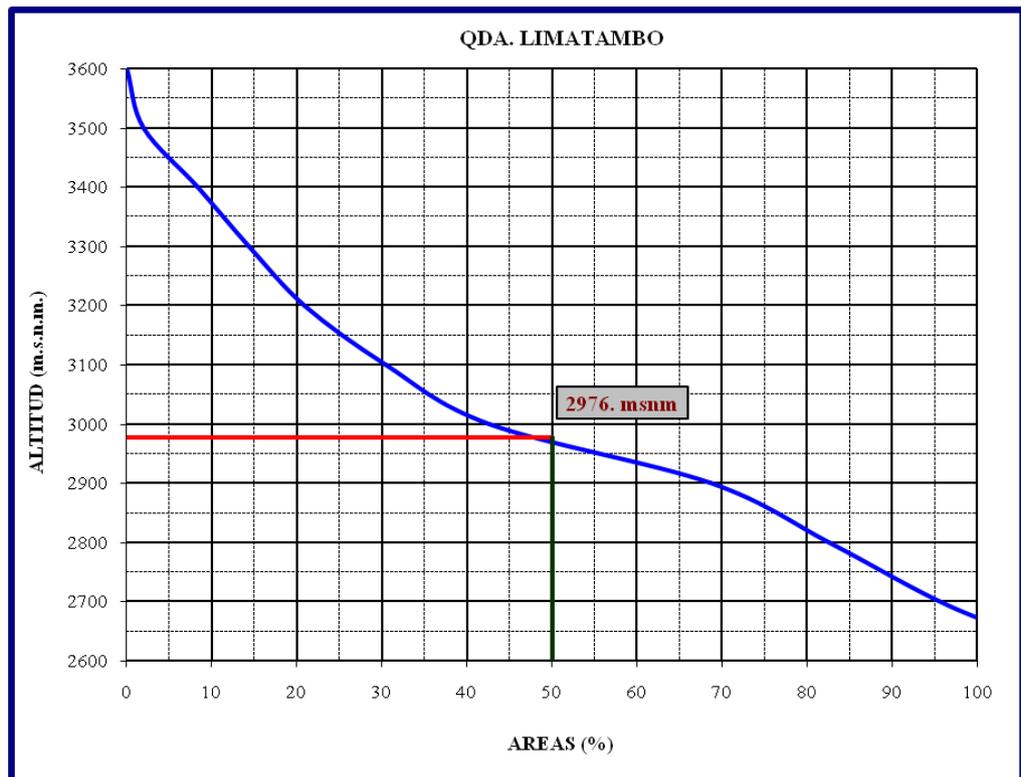
Gráfico 1: Curva hipsométrica de la quebrada Limatambo

Para nuestro caso se obtiene un valor de R_h de 0.9, que clasifica a la microcuenca de Limatambo, como una microcuenca con un gran potencial erosivo. En el gráfico N° 01, se muestra la curva hipsométrica correspondiente.

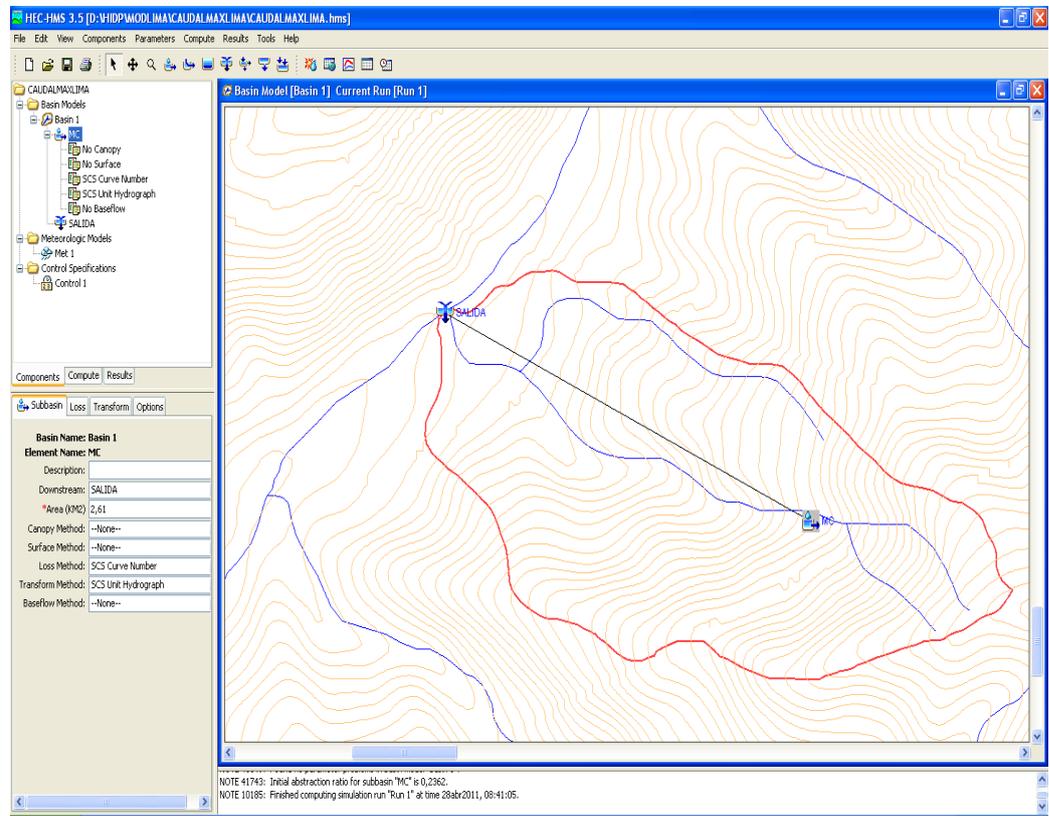
Figura 1: Modelo de la Cuenca

El primer paso es dibujar el esquema hidrográfico a simular. Los elementos utilizados para definir nuestra microcuenca son: Subcuenca (subbasin), cauce (reach) y la confluencia (jucción). Véase figura 1.

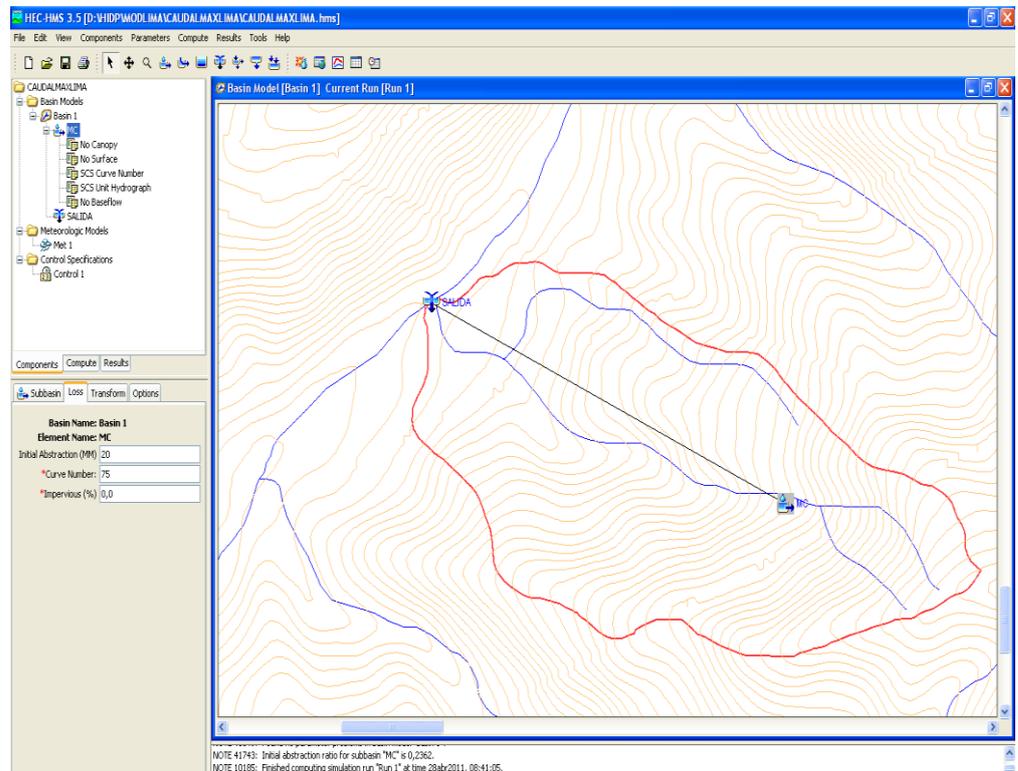
Figura 2: Método SCS

Adicionalmente emplearemos el hidrograma unitario a dimensional de SCS, para el cálculo del hidrograma sintético cuyo dato de entrada depende del tiempo de retardo (T lag) calculado en el ítem Cálculo del Tiempo de Concentración. Además, no se considera flujo base.

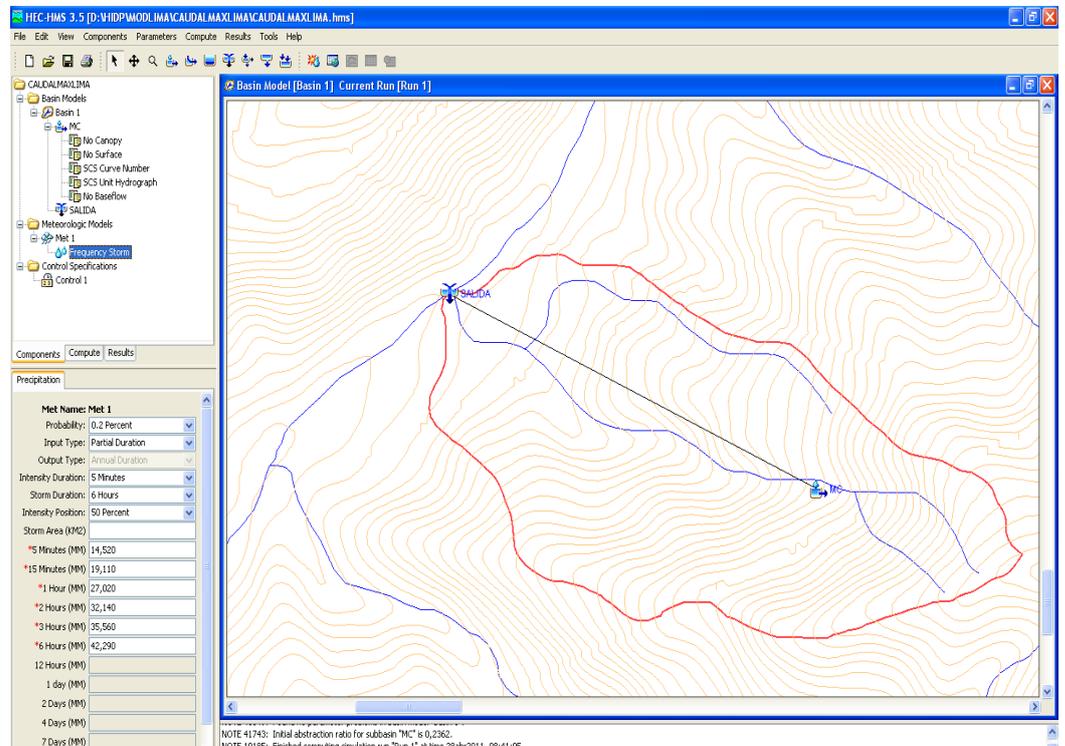
Figura 3: Modelo Meteorológico

Finalmente el dato requerido es solamente la precipitación máxima de 24 horas calculada en el ítem Hidrología Estadística. Esta precipitación para nuestro caso, es la precipitación para la celda concentrada igual a 59.81 mm, para un TR: 100 años (ver figura 3)

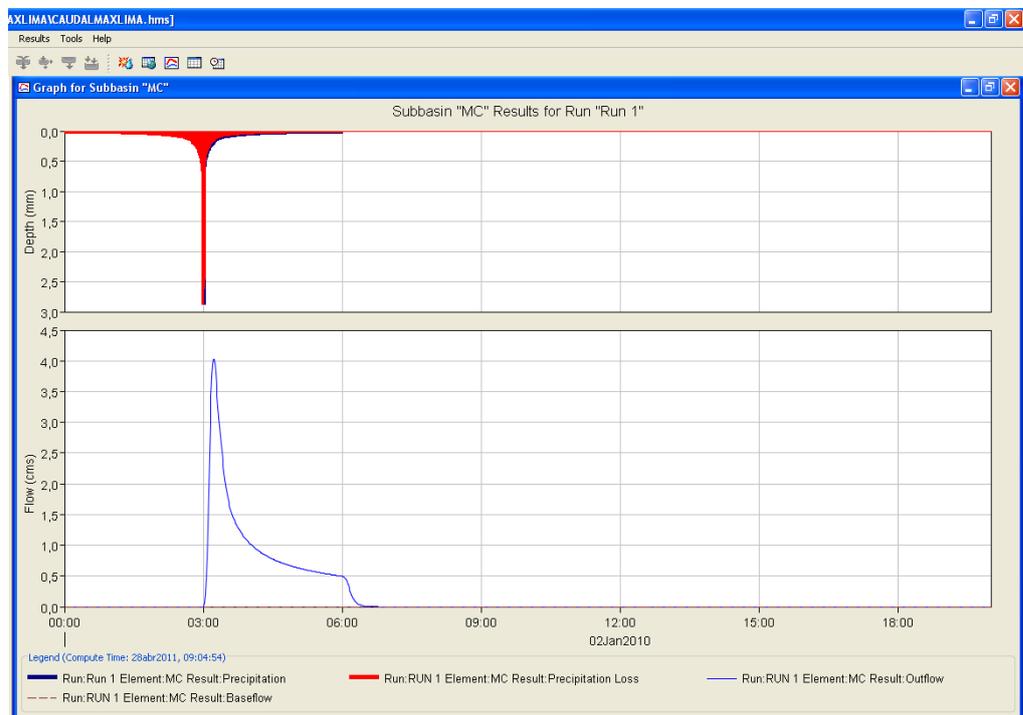
Con este conjunto de datos, el modelo hidrológico HEC – HMS procede a calcular el hidrograma de avenida (ver figura 4). Este hidrograma presenta un caudal pico de $20.4 \text{ m}^3/\text{s}$ correspondiente a una precipitación máxima en 24 horas de 59.81 mm y un caudal pico de $40.7 \text{ m}^3/\text{s}$ correspondiente a una precipitación máxima en 24 horas de 54.81 mm . La distribución de los hidrogramas en función del tiempo se presenta a continuación:

**Figura 4: Histograma liquido para la Qda. Limatambo – TR: 100 años
Q: $4.0 \text{ m}^3/\text{s}$**

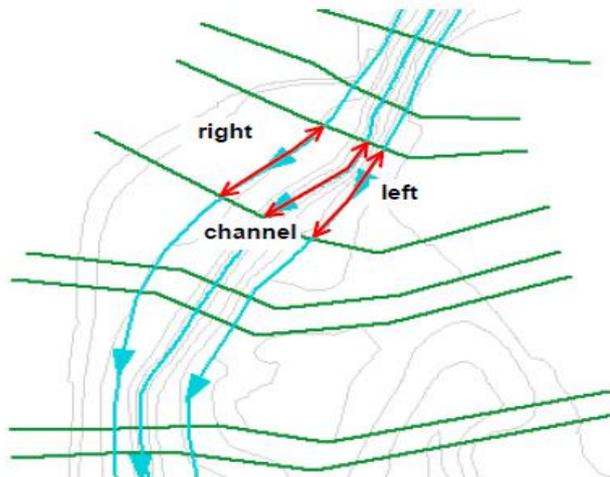
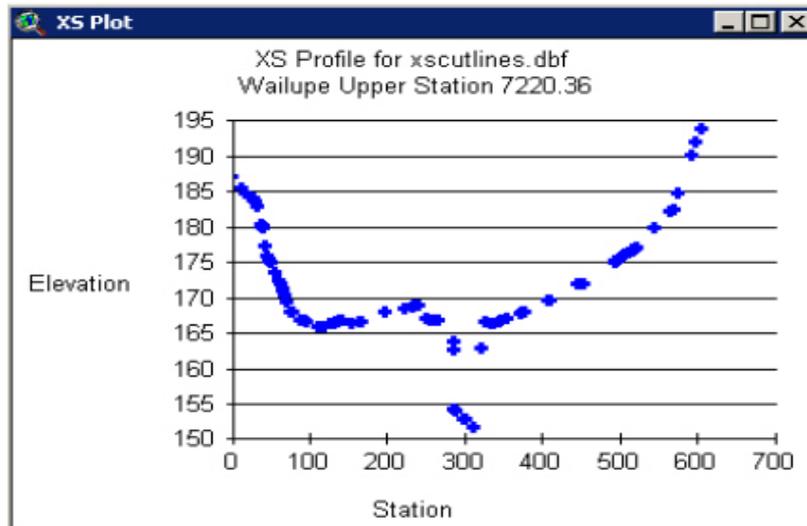
Figura 5: Sección transversal

En los trabajos de campo realizados en el mes de abril del presente año, se realizó un levantamiento topográfico de la quebrada a detalle en un tramo de 600 m aguas arriba del centro poblado y 600 m aguas abajo, tomando en cuenta el catastro urbano del distrito; obteniéndose un plano con curvas cada 0.5m.

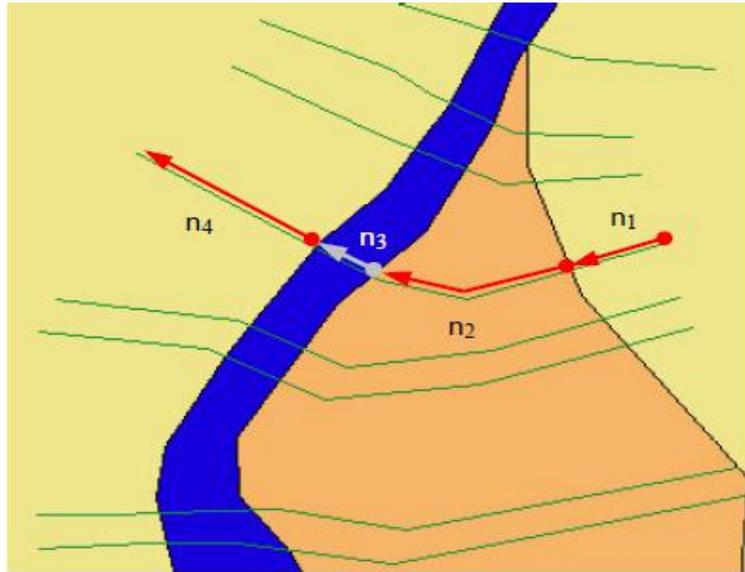
Figura 6: Valor de "n"- para cada zona

Para el caso de quebradas con un fuerte pendiente el valor de "n" de Manning varía entre 0.1 y 0.3.

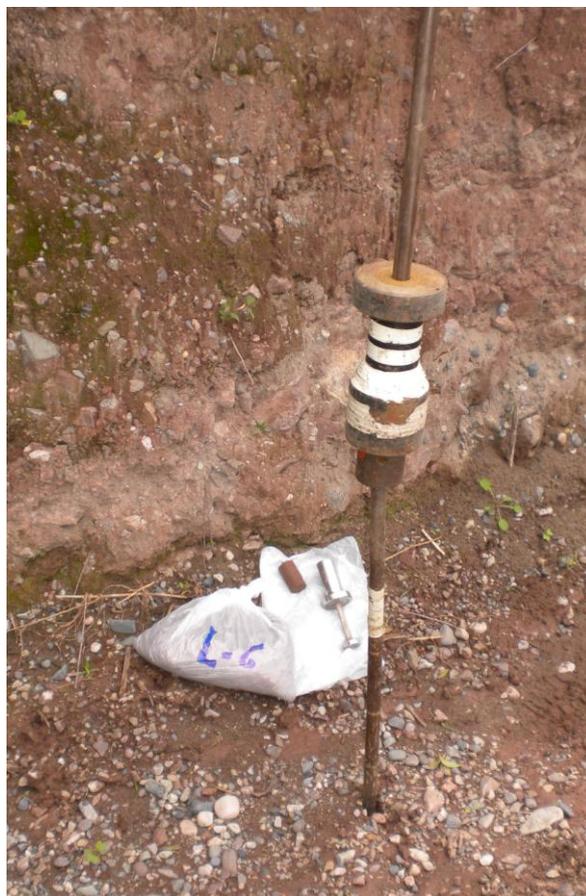
Vista: Ca-6 m6.- auscultación dinámica con PDL y volumetro eley, LIMATAMBO sector Cementerio Qda.Balcompata.

Se ha obtenido en laboratorio la Densidad Relativa (ASTM D 4253,4254) de 8.76 y con ella el Angulo de fricción $\Phi^{\circ} = 26.31$, para suelos con un porcentaje de finos mayor al 5%. Siendo Verificado con lo obtenido en campo con el cono de Peck PDL, de igual valor. $\Phi^{\circ} = 26.3$

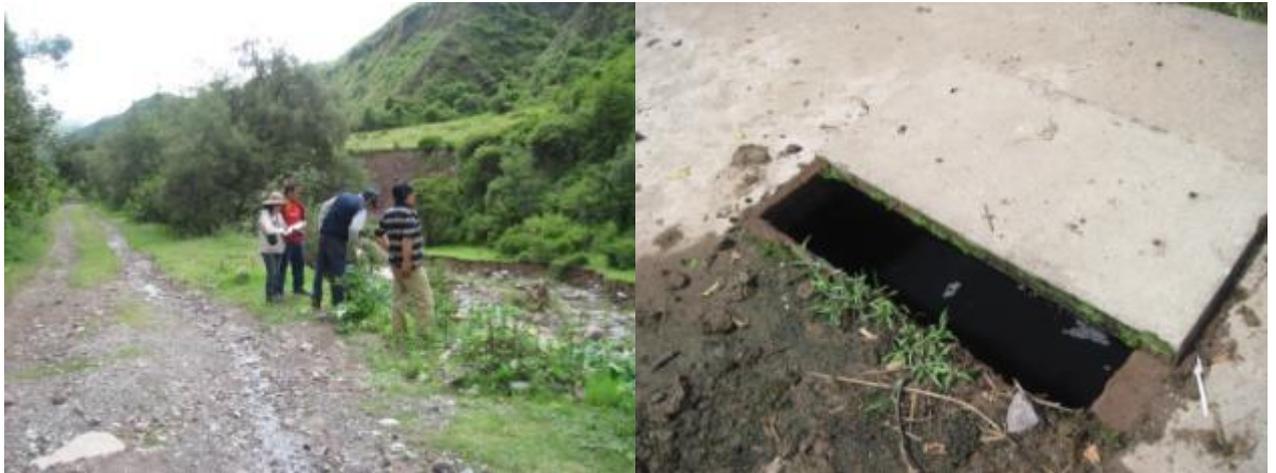
Los vertimientos de efluentes líquidos domésticos del centro poblado Limatambo, son conducidos a lo largo de 200 metros hasta desembocar en el río Colorado muy cerca a la ubicación de los pozos de oxidación, los cuales no se encuentran operativos, habiendo cumplido ya su vida útil, siendo necesario realizar la limpieza, mantenimiento y ampliación de estas pozas de oxidación para solucionar este problema temporalmente y a futuro se hace necesario la reubicación e implementación de un nuevo espacio de tratamiento de aguas residuales de acuerdo a las especificaciones técnicas del sector y en función al tamaño de la población.

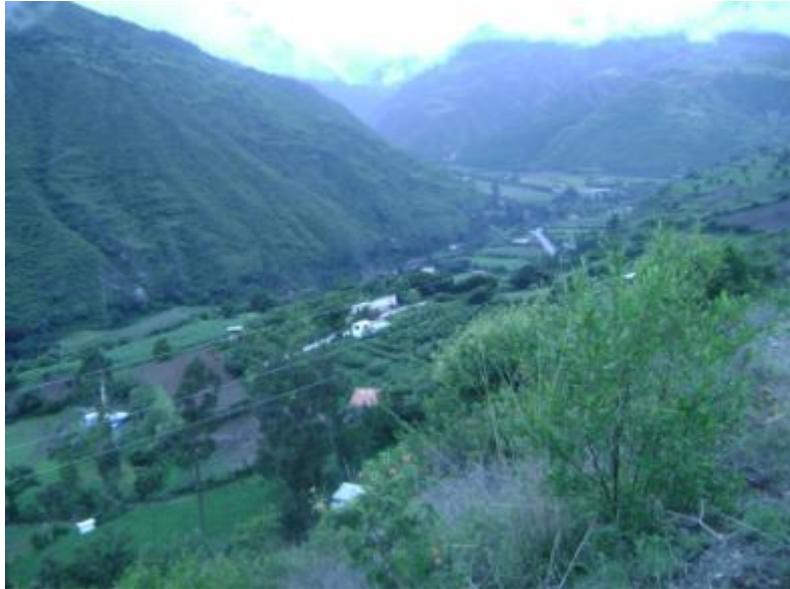
La presencia del Cementerio con sus lixiviados, y acumulación de residuos sólidos en la quebrada Balconpata.

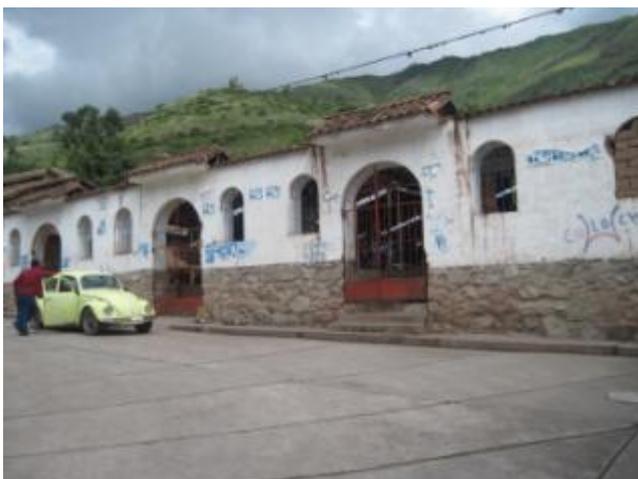
El mercado del centro poblado Limatambo se encuentra ubicado en el mismo centro poblado a espaldas del Templo, a pocos metros del local Municipal y del cementerio, no siendo éste el lugar más apropiado para la ubicación de esta infraestructura y mucho menos para el expendio de productos de pan llevar y alimentos. Como se observa se trata de una edificación antigua que no se encuentra en buenas condiciones de conservación.

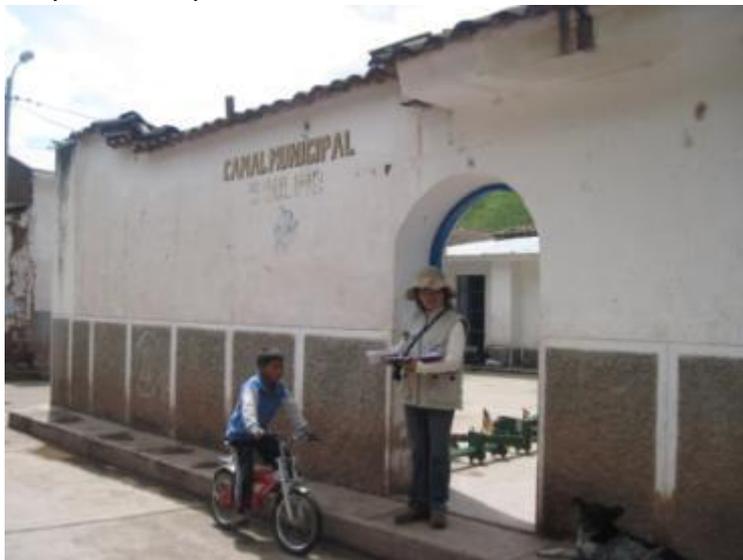
El camal municipal de Limatambo, se ubica también en el mismo centro poblado a pocos metros del centro de salud a solo dos cuadras de la plaza principal y opera

con normalidad siendo receptor de sus efluentes líquidos y sólidos la misma red de desagüe y el mismo sistema de recolección que sirve a la población en general.

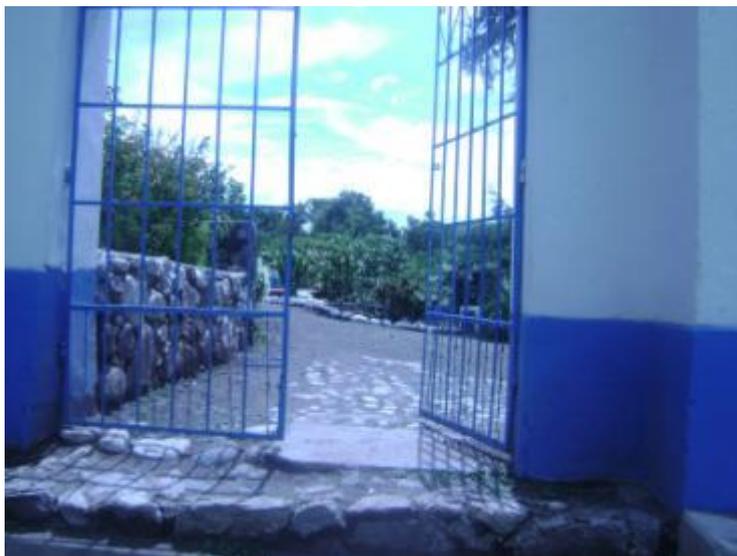
El cementerio de la localidad de Limatambo, se ubica en la parte superior del centro poblado en el lugar por donde ingresa hacia su desembocadura al río Colorado quebrada Balconpata, quebrada que presenta problemas de flujos de lodo y colmatación, afectando por su ubicación al

cementerio, como ya ocurrió en una ocasión anterior según manifiestan los pobladores, alrededor del cementerio es posible observar áreas agrícolas que se encuentran actualmente en explotación.

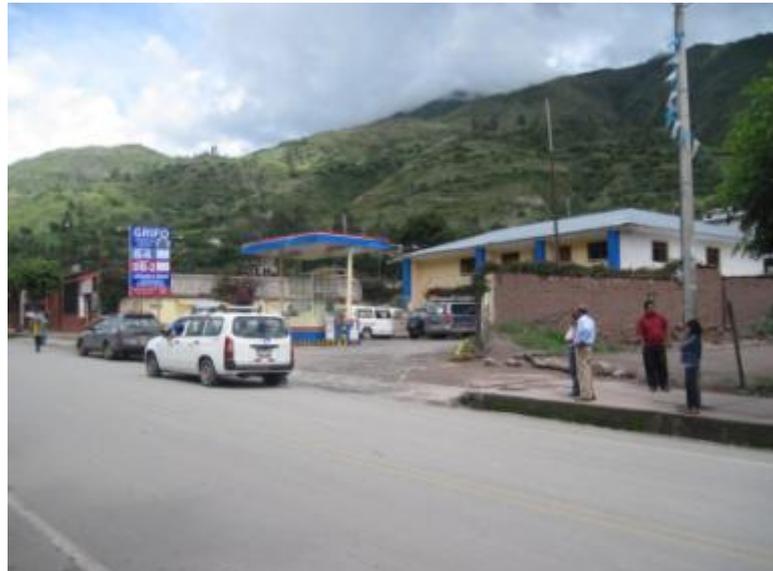
En Limatambo existe una estación de Grifos a lo a largo de la Av. Panamericana se encuentra en buenas condiciones, medidas de seguridad, y sus instalaciones manipulan gasolina y petróleo diesel.

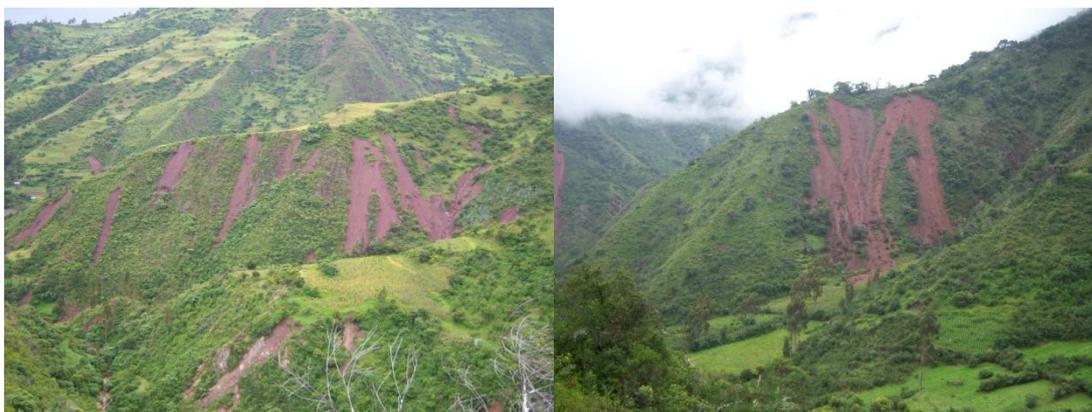
Foto N° 01: Problemas erosivos en zonas de escasa vegetación.

1. Tratamiento de la microcuenca a través de estabilización de taludes en la parte media y alta para disminuir la escorrentía superficial.

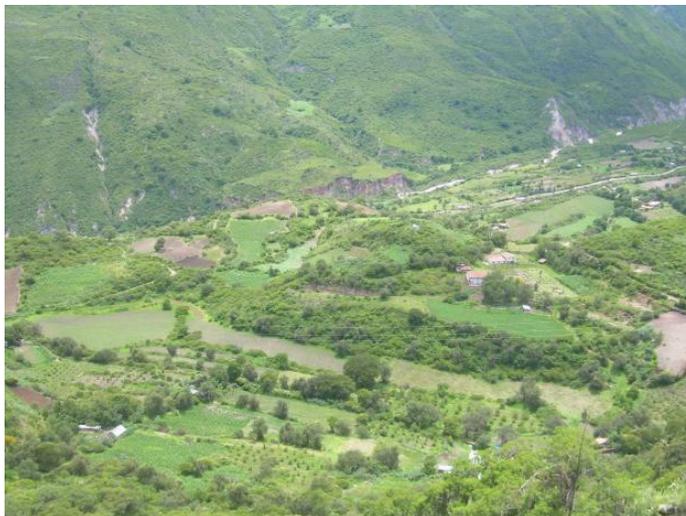
Vista de laguna de oxidación en la ciudad de Limatambo

Recuperación de suelos degradados por contaminación de pozas de oxidación.

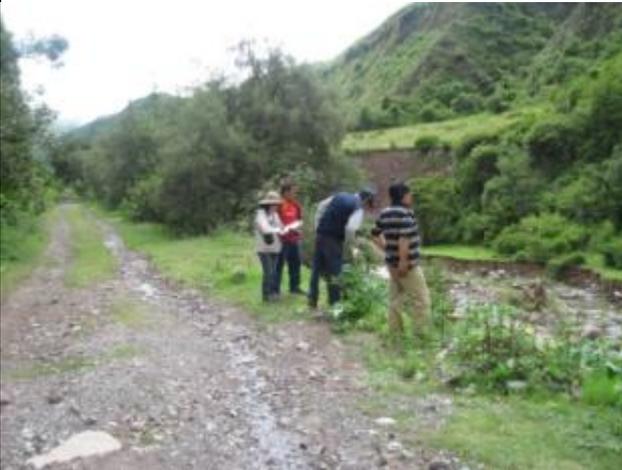
Efluentes domésticos vertidos al río Colorado

Tratamiento Primario y Secundario de las Aguas Residuales Domésticas de la ciudad de Limatambo.
Eliminar los vertimientos de Aguas Residuales en el río Colorado y quebrada Balconpata (Chaquehuayco), Canales de Riego, acequias y río Vilcanota disminuyendo su contaminación.

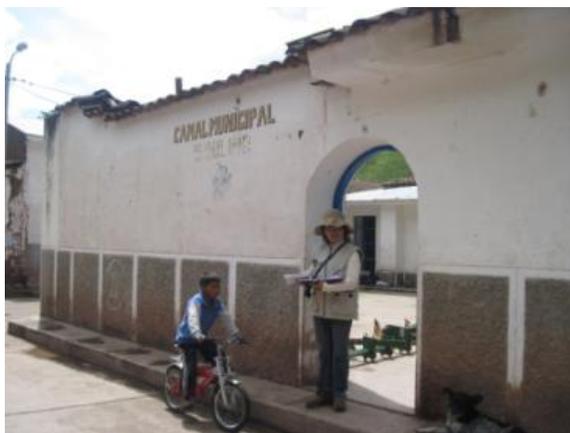
Vista del área de beneficio de ganado en la ciudad de Limatambo

Tratamiento de efluentes líquidos de la actividad de beneficio de ganado, controlando la contaminación al suelo, agua y/o aire.

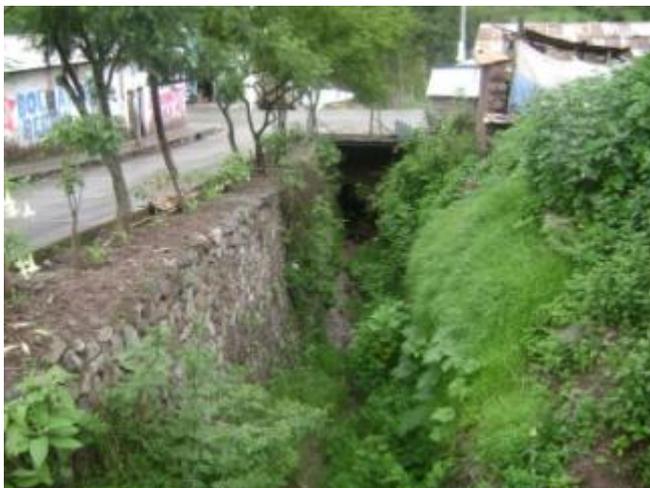
Parte alta de la Ciudad de Limatambo y en el Cruce de la carretera principal y riachuelo Chaquehuayco.

Reducir la vulnerabilidad de la ciudad de Limatambo, para disminuir el riesgo de inundación en la zona de mercado, plaza de armas, pista y aledaños, reforzando y ampliando el muro lateral del actual encausamiento en la cabecera de la ciudad y de la alcantarilla.

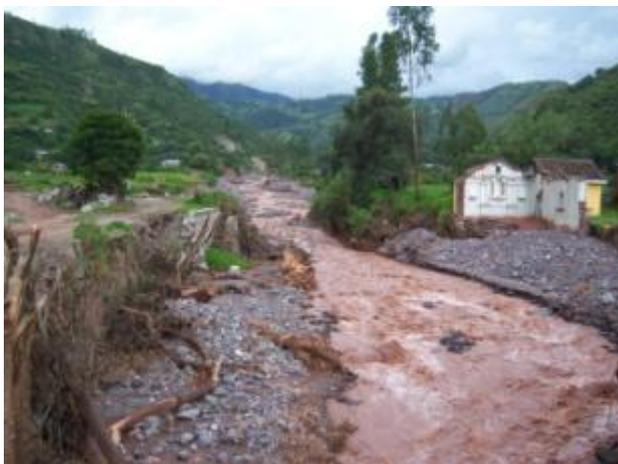
Proteger viviendas, carretera principal y terrenos de cultivo de ambos márgenes del río Colorado en el tramo Tarahuasi - Limatambo.

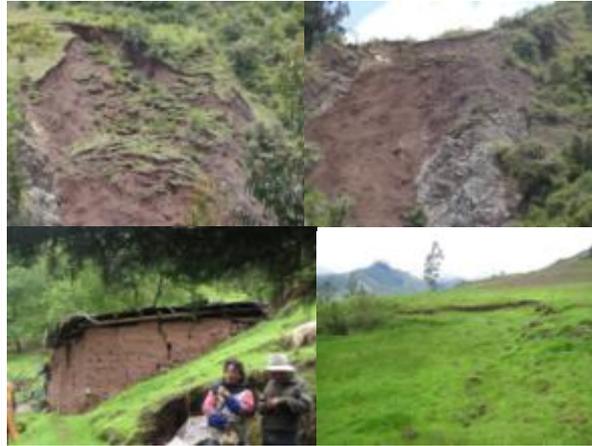
El deslizamiento de Balcompata se ubica en las nacientes de la Quebrada Chaquehuayco, en el sector denominado Balcompata, al sur de la ciudad de Limatambo.

Deslizamiento de Balcompata donde se observa agrietamientos en el terreno y viviendas.

Estabilizar la zona deslizada y propensa a deslizarse, por medio de sistemas de drenaje superficial y forestación.

En la zona de Balcompata, en la ladera derecha de la quebrada Chaquehuayco se produjeron un deslizamiento el cual se desarrollarlo sobre antiguo deslizamiento, este deslizamiento se produjo por la presencia de aguas de manantiales en la parte superior, véase la imagen, presenta grietas en la parte superior y al costado derecho, esto indica que existe una zona propensa a deslizamiento, la composición de los suelos deslizados son de arcillas y limos los cuales por su granulometría fina pueden ser transportados hasta la ciudad de Limatambo causando peligros por aluvión.

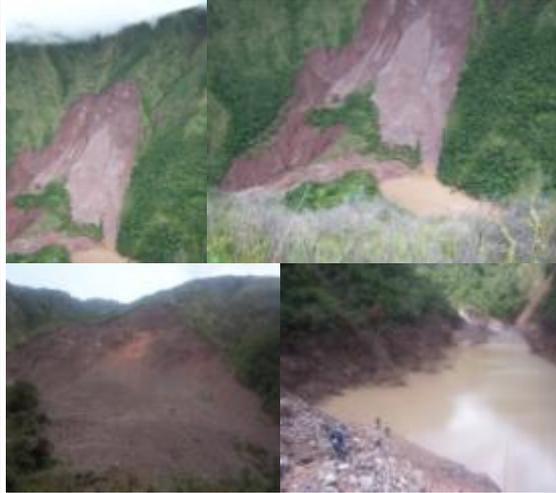
El deslizamiento de Chaquil – Puitoc se ubica en la ladera derecha de río Chaquil, al Nor Este de la ciudad de Limatambo

El deslizamiento superficial de roca y tierra de Chaquil - Puitoc fue generado sobre la falla regional Limatambo – Zurite con dirección NE- SO, este deslizamiento se desarrollo en la escarpa de un antiguo deslizamiento, y que ocasiono el represamiento del río Chaquil – Puitoc (enero 2010); fenómeno que se activo por las intensas precipitaciones que sobresaturaron el suelo y la roca bastante fracturada, incrementándose a esto la intensa socavación lateral del pie de ladera, que acelero su desprendimiento, deslizamiento que tiene un ancho promedio de 250 m, alturas de 350 a 450 m y escarpa principal de 20 m, sin escarpas secundarias, grietas semilunares, transversales ni longitudinales; observando que el material deslizado está conformado en su mayoría por grandes bloques de roca, cantos, gravas y cascajo en cementante areno limo arcilloso.

Monitoreo del deslizamiento e implementación de un sistema de alerta temprano y elaboración de un plan de contingencia a fin de prevenir un futuro embalse en esta sub cuenca, que pone en peligro los pablados de la parte baja (Limatambo, Huertahuayco y Tarahuasi).

En las zonas de deslizamiento superficial con grietas abiertas se recomienda sellar estas aberturas compactando con el mismo material del sector, drenar los manantes, efectuar drenes de coronación, construcción de andenes y forestación del área con plantas de raíz profunda y poco peso.

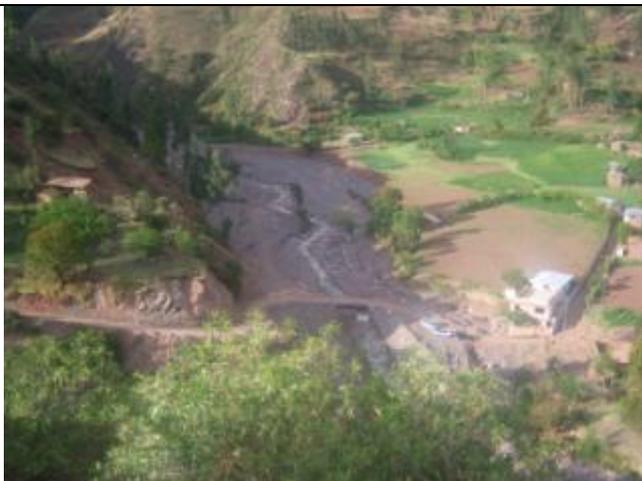
Proteger viviendas, carretera puente principal y terrenos de cultivo de ambos márgenes del río Colorado en el tramo Huertahuayco - Limatambo.

Mejoramiento del puente carrozable que une Huertahuayco con las poblaciones aledañas.

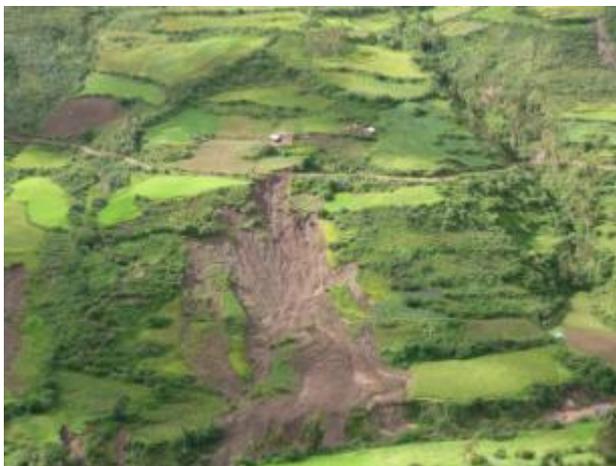
El río Chacllanca tiene perfil longitudinal de pendiente moderada a fuerte, con cauce muy erosivo, observando en la margen izquierda 03 afluentes que han formado conos aluviales en su desembocadura; mientras que la margen derecha presenta actividad geodinámica muy alta, al presentar ladera de pendiente fuerte a moderada con derrumbes y numerosos deslizamientos superficiales que presentan grietas abiertas por encima de la cabecera, con numerosos flujos de lodo, fenómenos que indican la muy alta actividad geodinámica y que ponen en peligro las viviendas y áreas de cultivo que se ubican en el sector de Chacllanca.

En las zonas de deslizamiento superficial con grietas abiertas se recomienda sellar estas aberturas compactando con el mismo material del sector, drenar los manantes, efectuar drenes de coronación, construcción de andenes y forestación del área con plantas de raíz profunda y poco peso. Se recomienda el control de esta actividad con la construcción de diques transversales a lo largo de las áreas de alto peligro y la protección de ambos márgenes con muros de protección con gaviones y/o enrocados acomodados para evitar la actividad de las áreas propensas a deslizamiento.

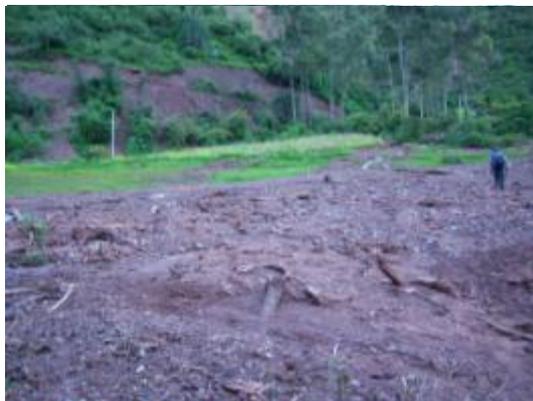
El rio Parco tiene perfil longitudinal de pendiente moderada a fuerte, con cauce muy erosivo, con afluentes que han formado conos aluviales en su desembocadura; mientras que la margen derecha presenta actividad geodinámica muy alta, al presentar ladera de pendiente fuerte a moderada con derrumbes y numerosos deslizamientos superficiales que presentan grietas abiertas por encima de la cabecera, con numerosos flujos de lodo y aluviones pequeños en la cuenca, fenómenos que indican la muy alta actividad geodinámica y que ponen en peligro las viviendas y areas de cultivo de los poblados de Tarhuasi, Usutacancha y Lecheria.

En las zonas de deslizamiento superficial con grietas abiertas se recomienda sellar estas aberturas compactando con el mismo material del sector, drenar los manantes, efectuar drenes de coronación, construcción de andenes y forestación del área con plantas de raíz profunda y poco peso. Se recomienda el control de esta actividad con la construcción de diques transversales a lo largo de las áreas de alto peligro y la protección de ambas márgenes con muros de protección con gaviones y/o enrocados acomodados para evitar la actividad de las áreas propensas a deslizamiento.

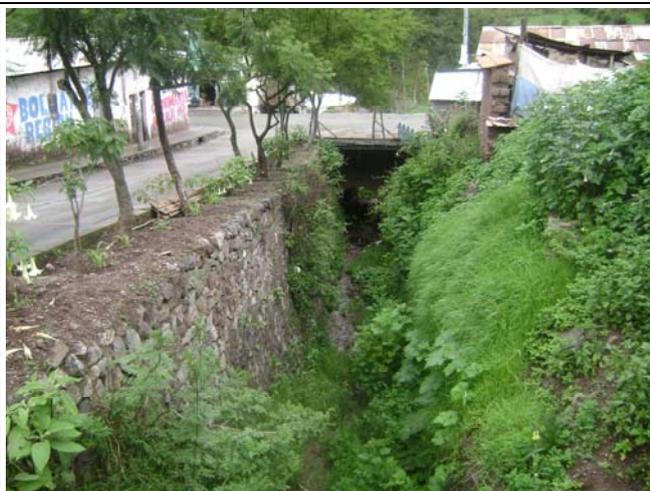
Reducir la vulnerabilidad de la ciudad de Limatambo, para disminuir el riesgo de inundación en la zona de mercado, plaza de armas, pista y aledaños, reforzando y ampliando el muro lateral del actual encausamiento en la cabecera de la ciudad y de la alcantarilla.

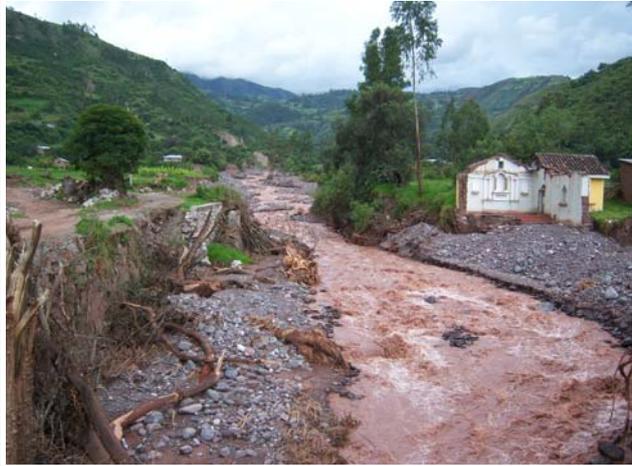
Proteger viviendas, carretera principal y terrenos de cultivo de ambos márgenes del río Colorado en el tramo Tarahuasi - Limatambo.
