**PROYECTO INDECI PNUD
PER/02/051
CIUDADES SOSTENIBLES**

**ACTUALIZACIÓN Y SEGUNDA ETAPA DEL ESTUDIO INTEGRAL
DEL PROGRAMA CIUDADES SOSTENIBLES**

**MAPA DE PELIGROS, PLAN DE USOS DEL SUELO
ANTE DESASTRES Y MEDIDAS DE MITIGACIÓN
CIUDAD DE URUBAMBA**

**CIUDAD DE URUBAMBA
INFORME FINAL
MARZO 2012**

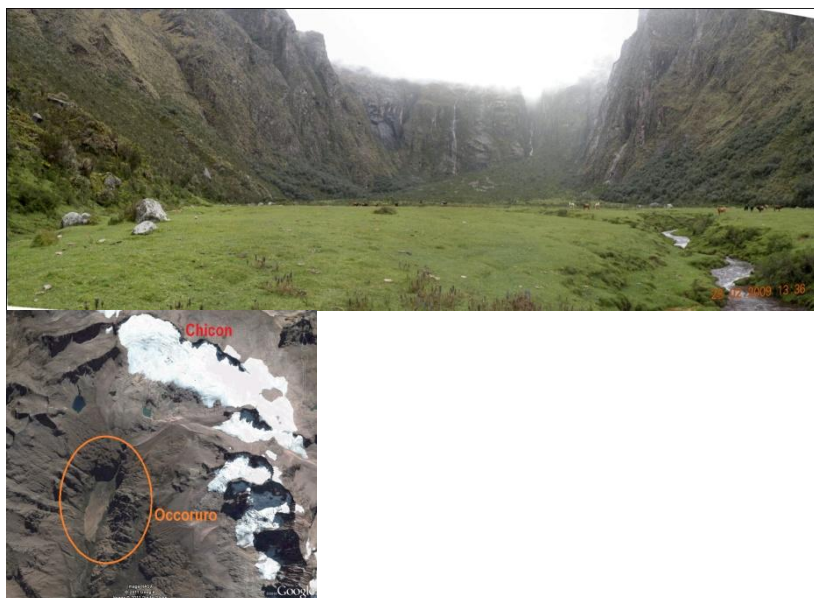
Circo glaciario de Occoruro donde inicia el valle Chicón al fondo como coluvio aluviales con pendientes entre 30° y 60°. Ver imagen 2.2: ubicación del Chicón respecto a Occoruro.

El circo glaciario de Occoruro, tiene forma elipsoidal, con una longitud aproximada de 900 m desde el límite norte y un ancho de 350 m aproximadamente. Hacia el sur una morrena frontal ha servido de dique natural para la formación de este circo que ha terminado en una laguna, que por algún evento de desglaciación ha debido desembalsar erosionando el dique.

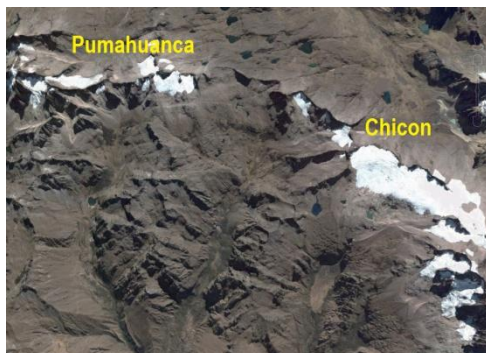
Vista de las lagunas y humedales debajo del Pumahuanca y el Chicón.

Estas geofomas, son producto de los procesos geodinámicos glaciarios que han dejado depresiones de erosión glaciario, circos glaciarios y encierres de morrenas formando lagunas; en los

drumlins las lagunillas y humedales; geoformas que han sido resultado de la peneplanización glaciaria y están distribuidas en toda la planicie de la cordillera del Vilcanota. Tal como se puede observar en las imágenes satelitales.

Estas lagunas tienen espejos de agua y volúmenes diferentes, que alimentan el régimen hidráulico de los ríos y riachuelos. Entre las lagunas que se destacan tenemos el Auroraycocha, el Azulcocha, Yanacocha y otras pequeñas.

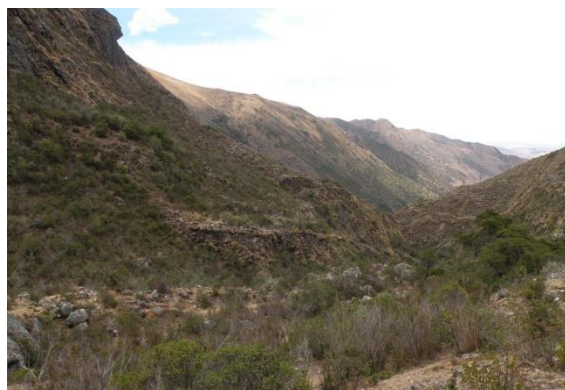
Vista de las Morrenas erosionadas en la quebrada del Chicón aguas debajo de Occoruro.

En el área del proyecto estos depósitos se observan en las márgenes de las quebradas Pumahuanca y Chicón, generalmente erosionadas en su sector central, quedando colgados en los flancos de las quebradas relictos de estas morrenas, lo que sugiere que los materiales arrastrados hacia los conos aluviales proceden de estas morrenas erosionadas. Kalafatovich (1956) hace una descripción de la glaciación pleistocénica del Norte de

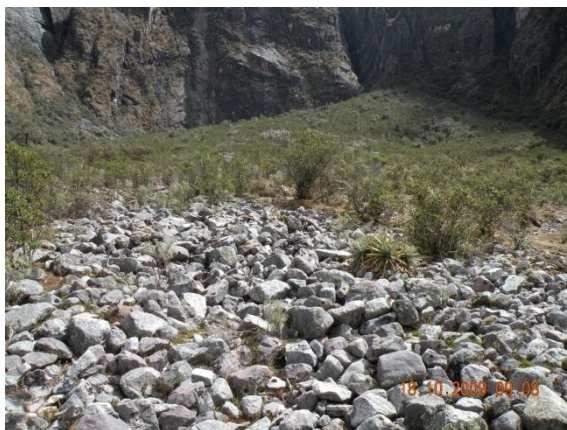
Vista de los conos de talud por caída de rocas y escombros en el circo glaciar de Occoruro cabecera del Chicón.

Este proceso ocurre en zonas de fuerte pendiente y donde las condiciones del macizo rocoso son muy fracturadas y alteradas, tal como ocurre en Occoruro y las laderas de las quebradas de Pumahuanca y Chicón, en cuyas paredes ocasionalmente se presentan verticales a sub verticales máximas cuando la litología del macizo es de buena resistencia a la erosión pero con alto grado de fracturamiento como el granito y las rocas volcánicas del grupo Mitu, y areniscas de la formación Huancané que afloran en las quebradas mencionadas.

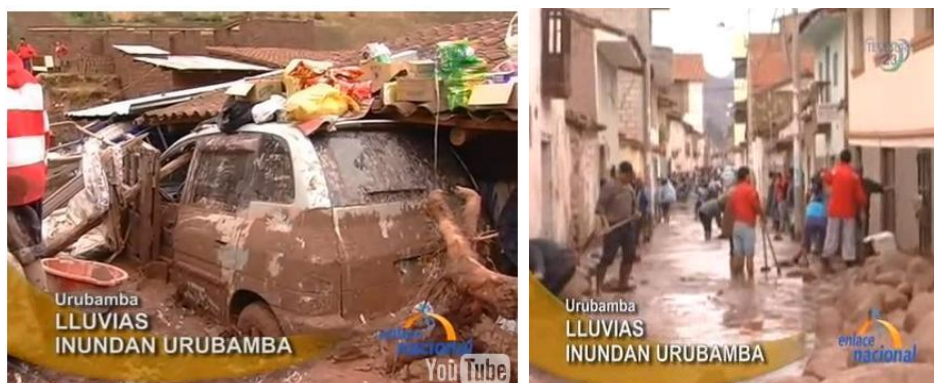
Vistas publicada en Youtube en el que se muestra las características del lodo en el río Chicón.

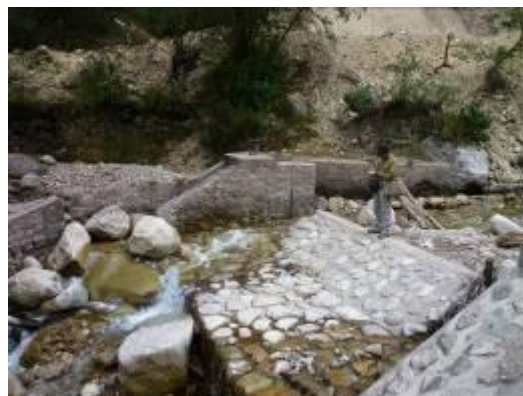
Bocatoma en el sector de Corralpampa

En la zona de Corralpampa, en el cauce del río Chicón, se halla emplazada una bocatoma de barraje fijo que obstruye todo el ancho del cauce. Esta estructura, como todas las que son similares, es diseñada para soportar caudales de determinados intervalos de recurrencia. Sin embargo, los diseños comunes no toman en consideración el arrastre sólido que, en casos como los que se presentan en la quebrada del Chicón, puede ser de características considerables. Obsérvese los bolones atrapados en el contraescarpe del azud.

Los bolones no fueron arrastrados por una creciente común. Su presencia obedece al aluvión que se produjo el año 2010 originado por el desprendimiento de una gran masa de hielo que impactó sobre una laguna provocando su desembalse. Será necesario modificar los diseños hidráulicos de manera que la captación no obstruya el cauce. Asimismo, será recomendable que las estructuras diseñadas en el futuro, tengan en consideración estas circunstancias.

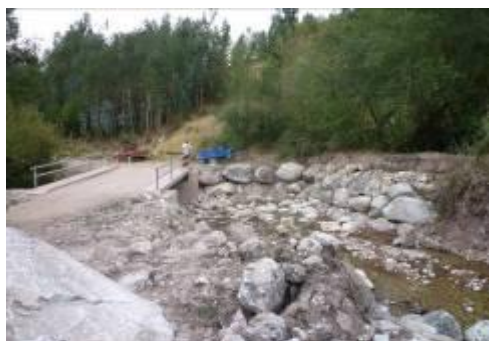
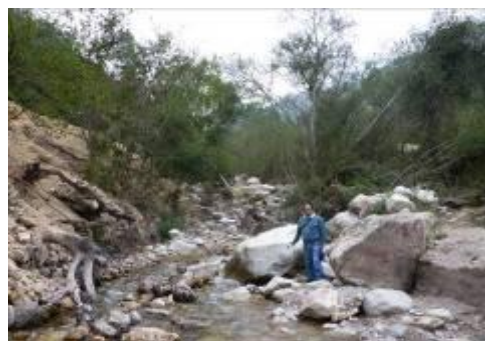
Pontón emplazado en un tramo curvo / Bolones hasta de 1.80 m de diámetro
El enrocamiento, es posterior al aluvión

En la ilustración siguiente se muestra un pontón en la zona de Corralpampa emplazado en un tramo curvo del río Chicón. Es evidente la ausencia del criterio técnico en su diseño y construcción. La otra ilustración muestra los bolones que fueron arrastrados por el aluvión que tuvo lugar el año pasado (2010). Es muy importante que la Municipalidad y las entidades encargadas de la construcción y mantenimiento de las redes viales tengan en consideración estos hechos

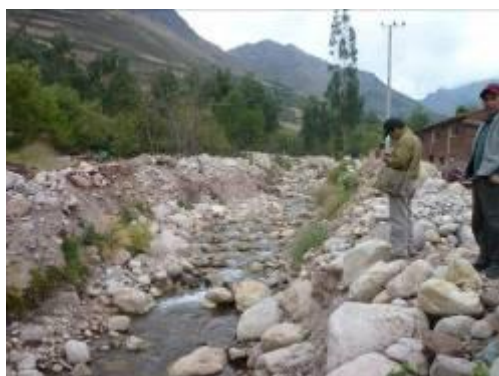
El cauce (después de su descolmatación)
y viviendas adyacentes al río

El sector más afectado por el aluvión ocurrido el año 2010, fue el denominado Sector Bombonera de la comunidad de Yanacona. En esta zona el cauce pierde su capacidad de conducción debido a la disminución de su pendiente, dando como resultado el incremento de su tirante o profundidad. Serán necesarios trabajos de enrocamiento o encauzamiento para mejorar la sección de conducción. Asimismo, deberá procurarse la reubicación de las viviendas adyacentes al río. En la ilustración se observa los rastros del nivel que alcanzó la superficie libre del río durante el aluvión.

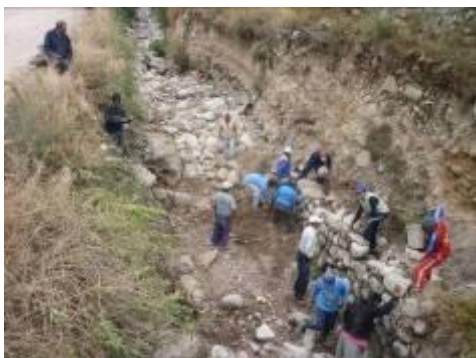
Descolmatación y encauzamiento

Con el auspicio de la Municipalidad se ha procedido a la descolmatación y encauzamiento del cauce en tramos próximos a la zona urbana. Los trabajos deben continuar en forma planificada y con dirección técnica adecuada.

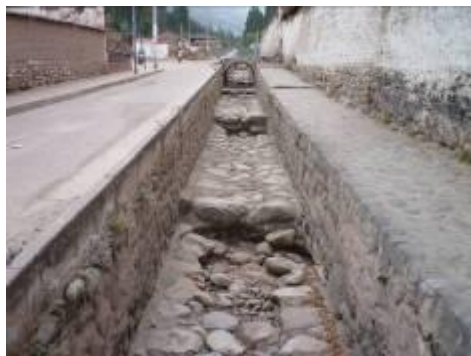
Encauzamiento del río Chicón en su Paso por la Av. M. Castilla. Tramo inicial

La avenida Mariscal Castilla es una de las avenidas importantes de la ciudad de Urubamba, se halla ubicada en el tramo final del río Chicón en su entrega al río Vilcanota. Este tramo se halla encauzado desde el inicio de la avenida. Inicialmente el encauzamiento considera sólo los taludes y el lecho, pero, a partir del cruce con el Jr. Sagrario, el encauzamiento pasa a ser un conducto cubierto totalmente.

La primera ilustración muestra el socavamiento del lecho por acción de la erosión. En la segunda imagen, se puede apreciar el boquerón de inicio del tramo cubierto y la bolonería arrastrada en el aluvión del año 2010, cuyo proceso de descolmatación y limpieza del cauce cubierto continúa hasta la fecha.

Posiblemente el encauzamiento sería suficiente si sólo fluyera el agua, pero ante eventos como el aluvión del año 2010, que presenta un arrastre sólido de volúmenes considerables, resulta insuficiente.

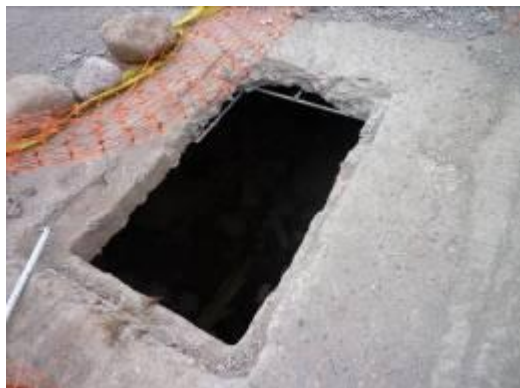
Construcción de ventanas de inspección en el tramo cubierto del encauzamiento

El encauzamiento en general y el tramo cubierto en particular, deben ser objeto de un análisis bastante riguroso para determinar su capacidad de conducción. La instalación de ventanas de inspección que ha iniciado la Municipalidad, únicamente servirá para facilitar los trabajos de mantenimiento y limpieza del canal, no para mejorar su capacidad de conducción hidráulica.

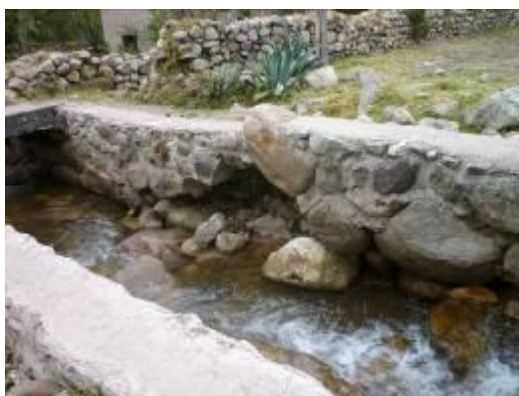
Erosión por falta de mantenimiento.

Es un río pequeño que presenta aguas limpias, encauzado en gran parte del tramo que atraviesa la ciudad. Se observa la necesidad de mayor atención a los trabajos de mantenimiento, pues existen zonas, a lo largo del encauzamiento, que presentan erosión tanto en los taludes como en el lecho del cauce. Del mismo modo, es necesario un control sanitario, pues se observan canaletas provenientes de algunas viviendas adyacentes al río, que debieran ser para el drenaje pluvial pero que también pudieran ser instalaciones clandestinas de aguas residuales.

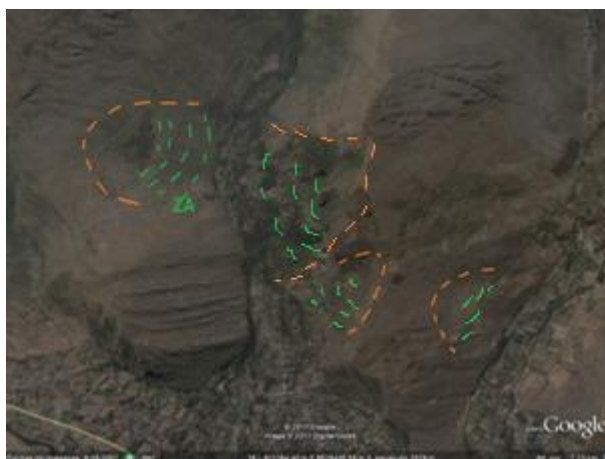
Vista de deslizamientos antiguos en los valles de Chicón y Pumahuanca

En el momento actual estos deslizamientos no tienen signos de reactivación, se observan estables. Estos procesos geodinámicos han prosperado en épocas pasadas de manera que en la actualidad se hallan estabilizados, sin embargo, en algunos casos estos pueden ser activados por factores condicionantes, principalmente de origen antrópico.

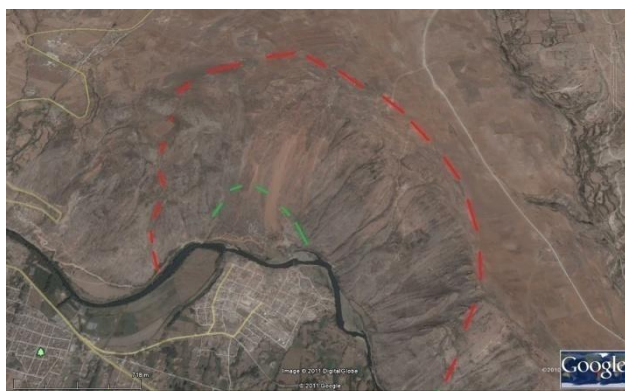
Vista de deslizamientos de Yahuarmaqui, que se desencadenó en 1678 y actualmente está activo

Este deslizamiento reviste muy alto peligro para la población de Urubamba, dado el volumen en movimiento que sería capaz de represar fácilmente el curso del río Vilcanota. Es necesario indicar que un peligro asociado se halla al Sur de la ciudad de Urubamba, en la margen izquierda del río Vilcanota entre Huachac y Pichingoto (Este y Oeste de la ciudad de Urubamba respectivamente, y hacia Huayllabamba hasta Yanahuara.

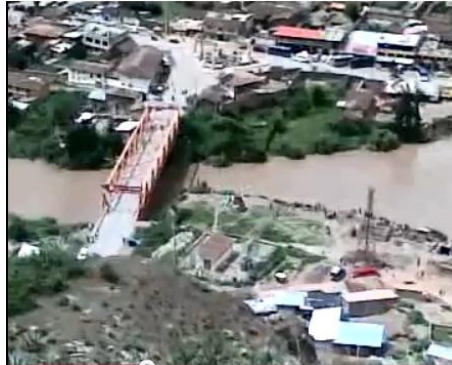
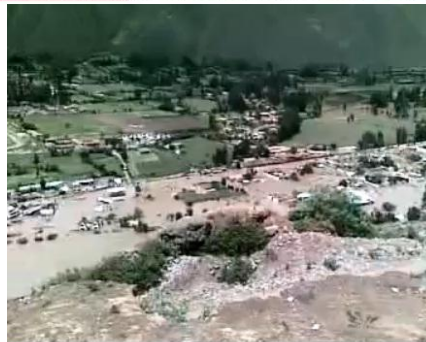
Vista de la inundación ocurrida en el verano del 2010

Se conoce de antecedentes, que una avalancha que ocurrió el año 1941, provocado por un alud, originó el desbordamiento de la laguna Juchuycocha que afectó sembríos y destruyó algunas

viviendas, este evento arrastró rocas de hasta 2 metros de tamaño medio junto a lodo y agua. Después de este evento del año 1941 se construyó la canalización que atraviesa la ciudad por la avenida Mariscal Castilla (río Tullumayo) en un tramo de 700 metros (sección media rectangular de 3 x 2 metros).

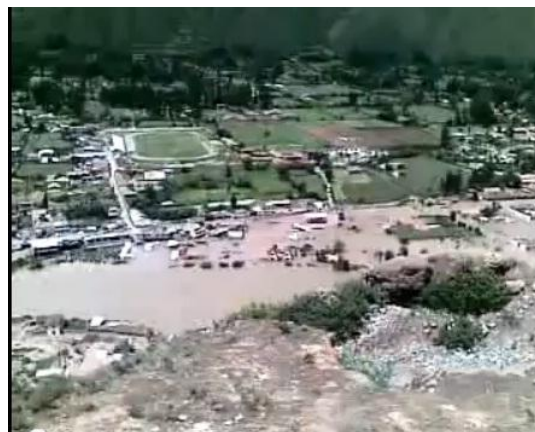
Vista de las áreas potenciales de inundación

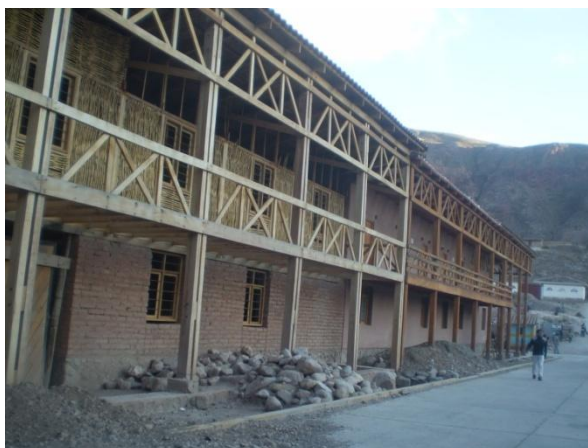
Cotohuincho

- **COTOHUINCHO:** Es la zona de nueva expansión de la ciudad. Está conformada por calles y avenidas estructuradas, aunque en una zona cercana al río Vilcanota y al cerro Yawarmaqui, el cual presenta deslizamientos muy activos. Muestra una alta vulnerabilidad, debido a su ubicación. Además, de ello, está cerca del río y está expuesta a un posible embalse. Es muy vulnerable por los deslizamientos en esa zona. Las viviendas han sido levantadas en material noble y con mejores aspectos técnicos que en los otros sectores.

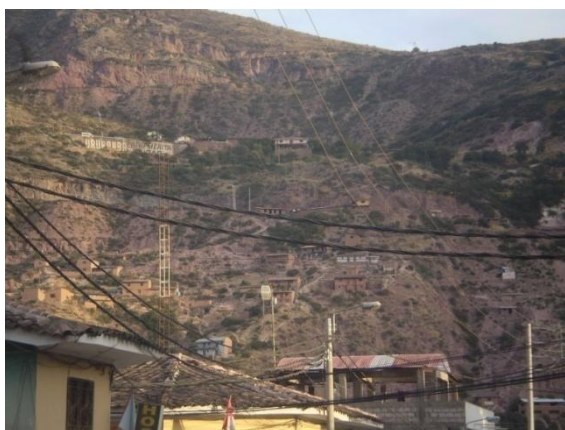
Sector Jaboncilluyoc

- **JABONCILLUYOC:** Población ubicada en la margen izquierda, cerca del río Vilcanota, bajo la carretera Cusco-Urubamba. Presenta todas las manzanas con alta vulnerabilidad, debido a su ubicación. Se agrega a ello, que está en una zona de deslizamiento activo. Esta zona también alberga las estaciones principales de Electrosureste, así como, al patio de llaves y Redes Primarias, también expuestas a los deslizamientos. Es vulnerable con una ponderación de 1.00 porque además, las construcciones visitadas son de adobe en su mayoría y levantadas sin criterios técnicos adecuados.

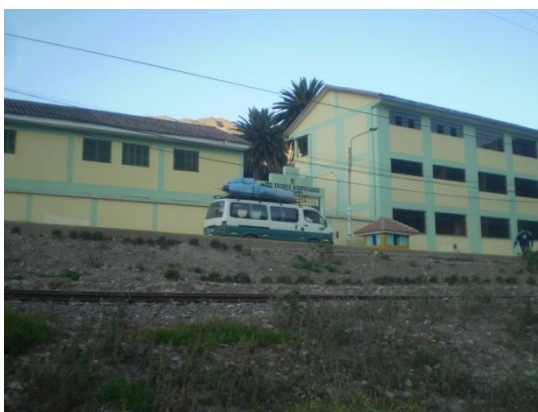
La Salle

Sector ubicado cerca a la carretera asfaltada a Ollantaytambo, con casi 10 manzanas, presenta 2 manzanas con alta vulnerabilidad, debido a su concentración de personas, su falta de señalización, y rutas de evacuación. Está en la parte alta de la carretera, no hay riesgos de inundaciones o deslizamientos. La edificación preponderante es de concreto armado con una antigüedad de casi 45 años y requiere de una revisión general de su estructura y de sus áreas en general.

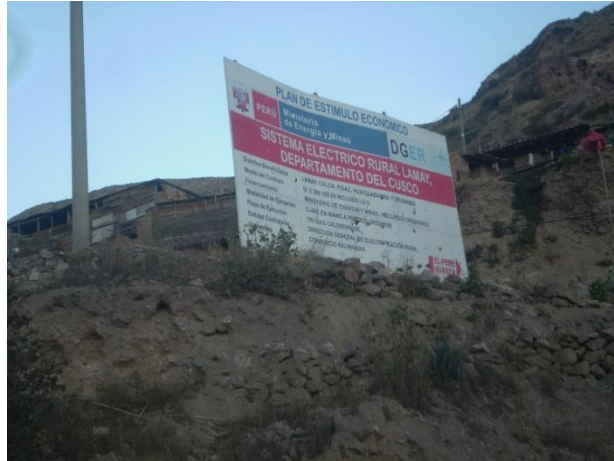
Igualmente, se ha encontrado que las subestaciones y el patio de llaves, están ubicados en el cerro Jaboncilluyoc, al costado de la carretera Cusco – Urubamba, el mismo que presenta deslizamientos constantes y activos. Su vulnerabilidad es muy alta con ponderaciones de 0.85 y 0.92. En casos de siniestros significaría el corte del servicio de energía eléctrica. Estas edificaciones deben ser reforzadas puesto que el cerro actualmente está en actividad y movimiento y puede en cualquier momento deslizarse y provocar su deterioro o destrucción.

En las redes secundarias se ha encontrado una alta vulnerabilidad con ponderaciones de 0.80 en el Centro histórico y 0.76 en los sectores aledaños.

Se recomienda efectuar obras de protección ó en último caso, reubicación a la parte alta del cerro, alejándose de su zona de falla.

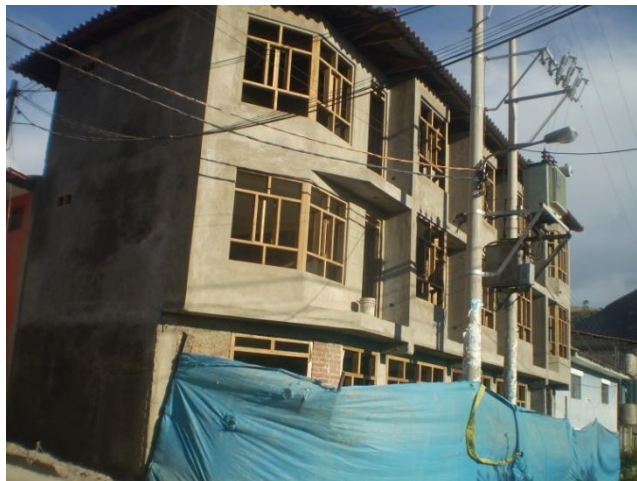
Nótese la cantidad de cables en una esquina camino a Torrechayoc

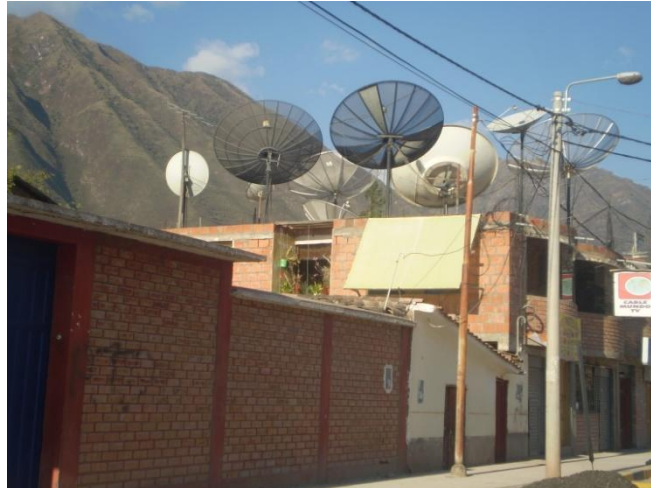
Se ha revisado el sector de antenas en Urubamba que están ubicadas en el centro histórico de la ciudad. Su Vulnerabilidad es alta del orden de 0.68 por lo que requiere de varias obras de protección. Es altamente vulnerable debido a que por su ubicación, está en una zona de inundaciones, sobre todo las que están en la Avenida Mariscal Castilla o en las calles anexas.

Tanto la telefonía móvil como la fija están juntas y deben ser analizadas en conjunto para su protección adecuada.

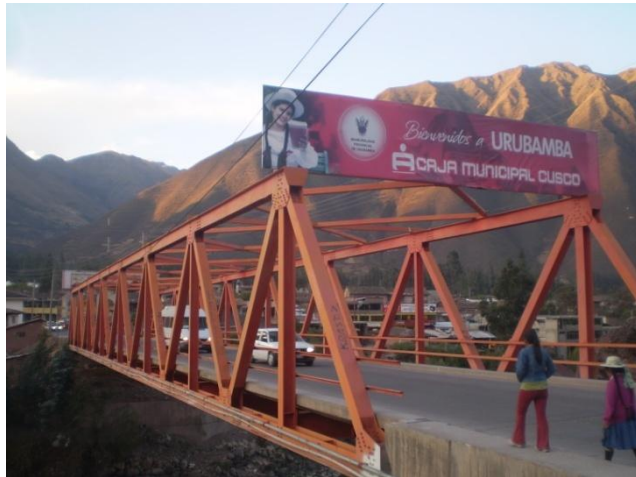
Puente principal

Puente Carretero Cusco-Chinchero-Urubamba: Es una estructura de metal, en buen estado, que ha sido ubicado en una zona de corta luz sobre el río Vilcanota. Su Vulnerabilidad es del orden de 0.71, es decir, muy alta. Si quedase dañado dicho puente o fuera afectado el tránsito, se cortarían el acceso directo a Ollantaytambo y a La Convención-Quillabamba. Entre sus debilidades tenemos, la falta de protección de los estribos, puesto que las máximas avenidas ocasionan la erosión de sus bases, luego el socavamiento y posterior colapso. Estas estructuras son muy fuertes y a la vez demasiado expuestas a este tipo de fenómenos por causa de las corrientes de agua excesivas. Las defensas ribereñas tienen por misión, canalizar las aguas de un río y a la vez proteger de la socavación y colapso de las bases de un puente.

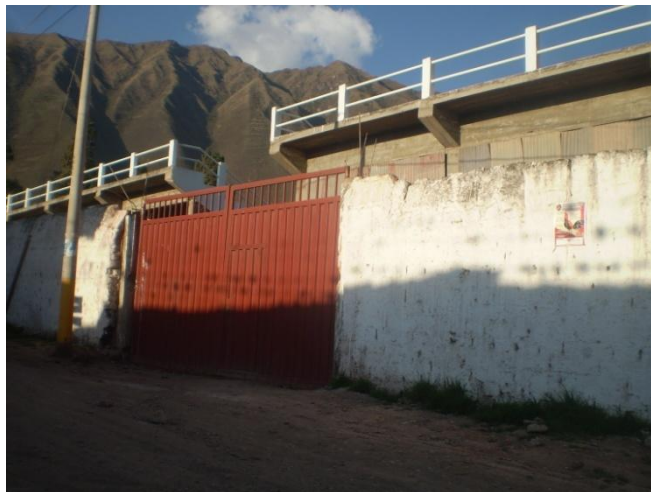
- Eventos deportivos: en el Estadio Municipal, que presenta calles angostas y espacios muy reducidos. Su Vulnerabilidad es muy alta llegando a ponderaciones de 0.96.

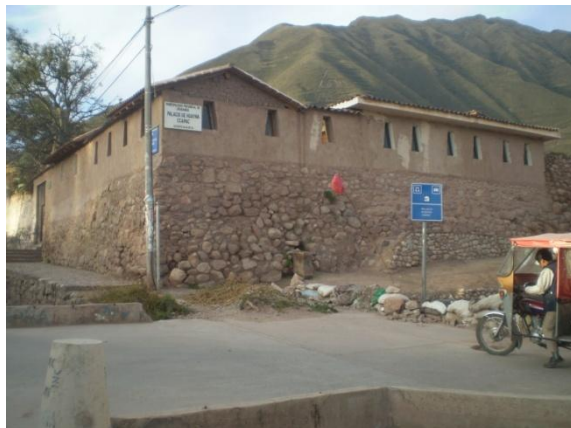
- Museo de Huayna Ccapac: Ubicado en la misma ciudad a cuatro cuadras del mismo centro histórico. Presenta alta vulnerabilidad de 0.75, debido a sus accesos, sus espacios escasos, falta de equipamiento y similares. Cabe destacar que en la visita efectuada al Museo, se ha encontrado que la zona es justo en el trayecto del Chicón por la Av. Mcal. Castilla, lugar por donde bajaría el aluvión.

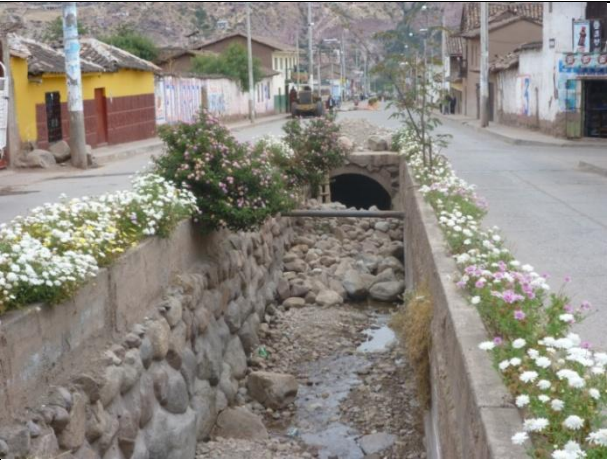
FICHA TÉCNICA PMN-1	
PROYECTO: RETIRO DE LA COBERTURA Y MEJORAMIENTO DEL ENCAUZAMIENTO DEL RÍO CHICÓN (TULLUMAYO)	
UBICACIÓN:

Ciudad de Urubamba	
OBJETIVOS:	
Mejorar las condiciones del flujo en el tramo encauzado del río Tullumayo (en su entrega al río Vilcanota), retirando la cobertura de manera que se garantice el flujo a superficie libre. Evaluar la capacidad de conducción del encauzamiento y, de ser necesario, ampliar su sección transversal	
TEMPORALIDAD	PRIORIDAD
CORTO PLAZO	Primera
DESCRIPCION:	
<p>El río Chicón o Tullumayo, es encauzado en su tramo final, a lo largo de toda la Av. Mariscal Castilla, por medio de muros de mampostería de piedra y de concreto. Desde la intersección con la calle Sagrario hasta su desembocadura en el río Vilcanota, el encauzamiento ha sido cubierto por medio de una estructura abovedada de concreto. Esta situación puede dar lugar a que durante una crecida se produzca el taponamiento prematuro de la embocadura del conducto cubierto, por los escombros y el material flotante que arrastra el río, provocando el desborde y la consecuente inundación de esta zona y las zonas adyacentes, en particular de la zona que confluye hacia la Plaza de Armas, por tener una cota inferior al lecho del cauce</p> <p>En consecuencia, será necesario retirar, en su totalidad, la cobertura del encauzamiento, a fin de garantizar el flujo a superficie libre hasta su descarga en el río Vilcanota, eliminando o disminuyendo al mínimo las obstrucciones o taponamiento por efecto del material flotante que se presenta en mayor volumen al inicio de una crecida.</p> <p>Asimismo, será necesario evaluar la capacidad de conducción del encauzamiento y los procesos erosivos que se observan para su reparación y, en caso de ser necesario, ampliar la sección transversal del encauzamiento.</p>

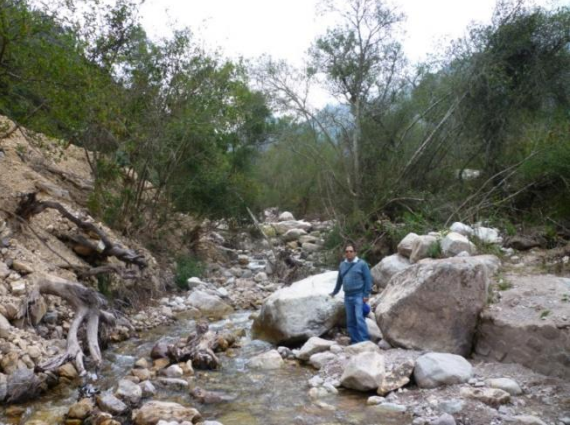
FICHA TÉCNICA PMN-3	
PROYECTO: MANTENIMIENTO DE CAUCES Y QUEBRADAS	
UBICACIÓN:

Ciudad de Urubamba	
OBJETIVOS:	
Mejorar las condiciones del flujo de los ríos y quebradas que pasan por la ciudad de Urubamba, por medio de la limpieza del fondo y taludes de los cauces y la descolmatación del arrastre sólido.	
TEMPORALIDAD	PRIORIDAD
CORTO PLAZO	Primera
DESCRIPCION:	
<p>Los cauces de los ríos Chicón y Pumahuanca pasan por la ciudad de Urubamba, por lo que es necesario mejorar y controlar las condiciones del flujo, en resguardo y protección de la ciudad. Asimismo, por la topografía accidentada de la zona, existen cárcavas y pequeños cauces secos, que se recargan en la temporada de lluvias, que también deben ser objeto de intervención</p> <p>Los trabajos de mantenimiento de los cauces deben tener un carácter permanente, con una periodicidad anual. Deben ser ejecutados por lo menos una vez al año, antes del inicio de la temporada de lluvias. El río Chicón es un caso especial, para el que se recomienda efectuar los trabajos de mantenimiento, al menos dos veces al año, al inicio y al final de la temporada de lluvias.</p> <p>Estos trabajos consisten, en los ríos temporales, en la limpieza del lecho del cauce, especialmente del material de arrastre grueso que incluye los bolones de piedra y, en todos los casos, de los taludes de los cauces, eliminando materiales de desecho como plásticos, latas y otros restos, así como talando la vegetación que crece en los taludes; siendo fundamental la remoción de los sólidos de arrastre que colmatan el cauce y que pueden ser trasladados aguas abajo, donde ocasionarían perjuicios mayores.</p>

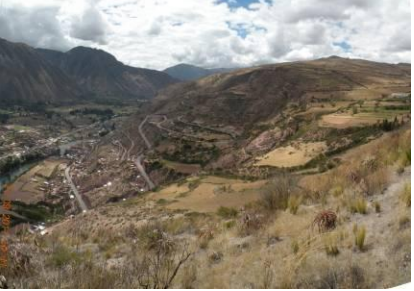
<p style="text-align: center;"><i>Deslizamiento activo de Jaboncilluyoc.</i></p>

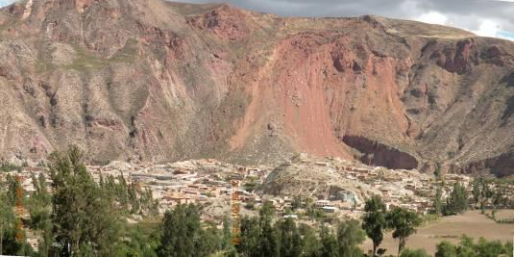
<p style="text-align: center;"><i>Deslizamiento activo de Yahuarmaqui</i></p>
Distrito : Urubamba, Provincia de Urubamba, Departamento del Cusco	
OBJETIVOS:	
GENERAL: Monitorear los deslizamientos activos que representan peligro a la población de Urubamba. ESPECIFICOS: Conformar un equipo responsable de la ejecución del monitoreo (de la Municipalidad) con algunos expertos para su asesoramiento. Establecer bases de monitoreo en lugares estables para evaluar la velocidad y dirección de los deslizamientos.	
TEMPORALIDAD:	PRIORIDAD:
A, mediano y largo plazo	Segunda
DESCRIPCIÓN:	
Consiste en medir de manera constante (trimestralmente en el primer año y semestralmente en el segundo año) el movimiento de los deslizamientos de Jaboncilluyoc, y Yahuarmaqui, para que en función a estos resultados determinar la velocidad de movimiento de los deslizamientos, así como evaluar la cantidad de sedimentos que arrastra como flujos en cada cuenca donde existen estos deslizamientos.

PELIGROS	
De origen Geológico: Deslizamientos y derrumbes debido a la deficiente resistencia de suelo que presenta.	
De origen Hidrológico: Inundaciones debido a un posible embalse del río Vilcanota ante precipitaciones muy intensas, que dinamicen el antiguo deslizamiento de Yahuarmaqui, que según referencias represó el río hasta la zona de Yucay.	
De Origen climático:	
ELEMENTOS VULNERABLES	NIVEL DE RIESGO
Viviendas de material de adobe que presentan deficiencias evidentes en su proceso constructivo.	Muy Alto
PROPUESTA	
PERIODO	INTERVENCIONES
CORTO PLAZO	Campaña de difusión y educación de desastres Sensibilización a la población sobre el nivel de riesgo existente.
MEDIANO PLAZO	Implementación de alerta temprana en la zona. Mejora de las condiciones de habitabilidad de las viviendas que presentan evidentes vulnerabilidades debido a la deficiencia de su proceso constructivo.
LARGO PLAZO	Tratamiento de las riberas del río Vilcanota, consolidación de taludes y reforzamiento de viviendas cercanas a las riberas.

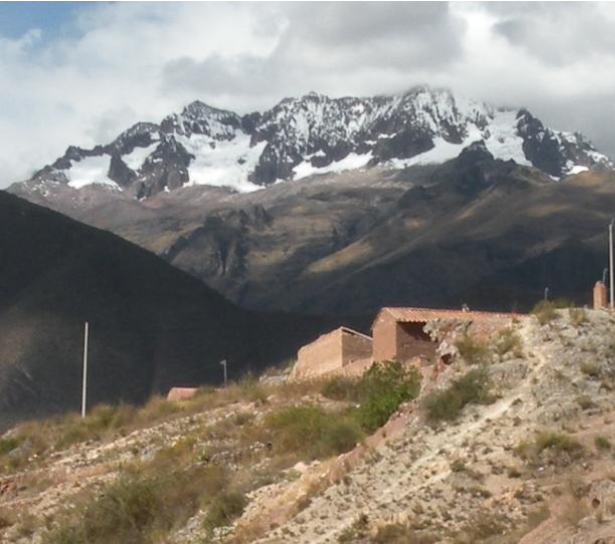
<p style="text-align: center;"><i>Vista del Nevado Chicón en el que se observa el proceso de desglaciación.</i></p>
Distrito : Urubamba, Provincia Urubamba, Departamento del Cusco	
OBJETIVOS:	
<p>GENERAL: Conocer la velocidad de retroceso del Glaciar Chicón y Pumahuanca.</p> <p>ESPECIFICOS : Medir semestralmente el retroceso glaciar. Evidenciar agrietamientos. Calcular los volúmenes de deshielo y el incremento del caudal a futuro y probabilidades de generación de fenómenos geodinámicos que puedan afectar a Urubamba.</p>	
TEMPORALIDAD:	PRIORIDAD
A mediano plazo	Primera
DESCRIPCIÓN:	
Monitoreo sistematizado que tiene el objetivo de evaluar la velocidad del retroceso glaciar mediante hitos, estación total y señales , acompañadas de fotografías tomadas del mismo lugar , a la misma hora y con la misma cámara por el lapso de tres años de manera semestral. Desarrollar capacidades de la misma población para que la entidad (Municipio) pueda realizar el monitoreo de manera permanente después de tres años, con evaluaciones con apoyo de personal especializado.

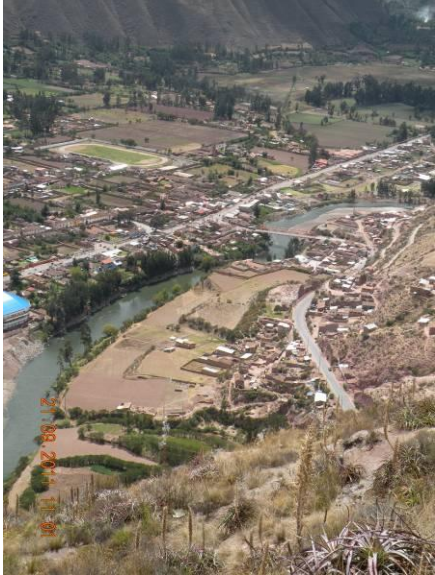
<p><i>Vista del río Vilcanota en el cual se propone instalación de limnímetros.</i></p>
Distrito : Urubamba, Provincia de la Urubamba Departamento del Cusco	
OBJETIVOS:	
GENERAL: Registrar el caudal de los ríos Vilcanota y Chicón con precisión. ESPECIFICOS: Instalar limnímetros en los ríos de Vilcanota y Chicón. Establecer caudales reales y determinar el posible incremento por el proceso de desglaciación de los nevados.	
TEMPORALIDAD:	PRIORIDAD:
A corto plazo	Segunda
DESCRIPCIÓN:	
Consiste en la instalación de equipos que puedan medir de manera constante el caudal de los ríos Vilcanota y Chicón, de modo que permita registrar la historia de los caudales de ambos ríos, con la finalidad de evaluar el comportamiento del calentamiento global y su incidencia en los nevados, lo que nos permitirá prevenir eventuales aluviones. Deberá tener relación con el monitoreo de glaciares.

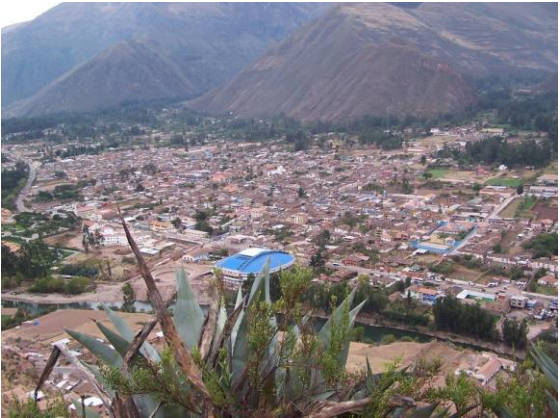
SECTOR I: NUCLEO HISTÓRICO	
DIAGNOSTICO	
UBICACIÓN: Parte central de la ciudad de Urubamba.

SUPERFICIE TOTAL : 25 hectáreas	
POBLACION: 3500 habitantes aproximadamente.	
DENSIDAD NETA: Media	
MATERIAL PREDOMINANTE: Edificaciones de adobe en regular estado de conservación.	
<div style="display: flex; justify-content: space-around;">

PELIGROS	
De origen Geológico: Flujos de lodo y piedras.	
De origen Hidrológico: Aluviones por intensidad de precipitaciones	
De Origen climático: Aluviones por variaciones climáticas extraordinarias en el entorno de la quebrada del río Chicón.	
ELEMENTOS VULNERABLES	NIVEL DE RIESGO
Viviendas antiguas de adobe que se ubican en todo este sector. Principales Equipamientos urbanos: Centros Educativos, Municipalidad, Iglesia principales, etc.	Muy Alto y Alto.
PROPUESTA	
PERIODO	INTERVENCIONES
CORTO PLAZO	Campaña de difusión y educación de desastres (Simulacros de Plan de evacuación)
MEDIANO PLAZO	Implementación de alerta temprana en la zona Liberación del encauzamiento del río Chicón.
LARGO PLAZO	Construcción de viviendas con tecnología mejorada que brinde resistencia ante los efectos de la humedad.

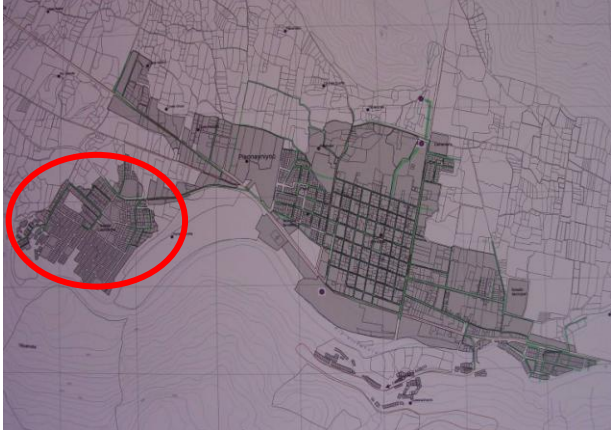
SECTOR III: CCOTOHUINCHO	
DIAGNOSTICO	
UBICACIÓN: Al sur oeste de la ciudad de Urubamba.

SUPERFICIE TOTAL: 23 Hectáreas aprox.	
POBLACION: 600 Hab. (120 familias)	
DENSIDAD NETA: Baja	
MATERIAL PREDOMINANTE: Edificaciones de adobe en mal estado de conservación, debido a las deficiencias en el proceso constructivo.

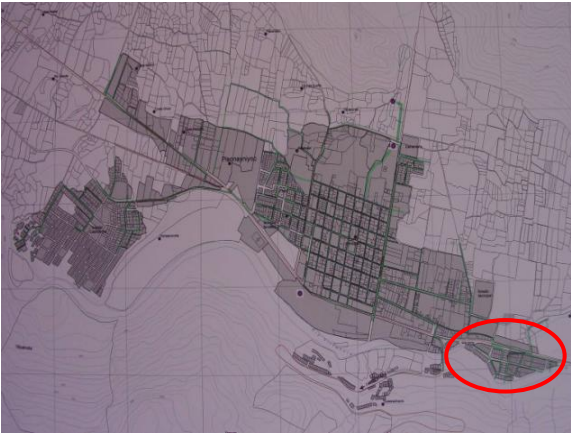
SECTOR VI: MARGEN DERECHA DEL RIO VILCANOTA II	
DIAGNOSTICO	
<p>UBICACIÓN: Al sur este de la ciudad de Urubamba – Sobre la margen derecha del río Vilcanota.</p>

<p>SUPERFICIE TOTAL : 3,2 Hectáreas aprox.</p>	
<p>POBLACION: 200 hab. (40 familias)</p>	
<p>DENSIDAD NETA: media</p>	
<p>MATERIAL PREDOMINANTE: Edificaciones de adobe derruidas por las inundaciones del año 2010, que vienen siendo reconstruidas en concreto armado.</p>

PELIGROS	
<p>De origen Geotécnico: Presencia de bloques y bolonería que es arrastrado por los caudales superiores del río Vilcanota.</p>	
<p>De origen Hidrológico: Inundaciones por crecimiento del caudal del río Vilcanota, debido a precipitaciones de intensidad superior a lo normal.</p>	
<p>De Origen climático: Inundaciones por variaciones climáticas.</p>	
ELEMENTOS VULNERABLES	NIVEL DE RIESGO
<p>Viviendas que vienen siendo reconstruidas en la misma localización de zona inundable. Servicios básicos e infraestructura urbana que viene siendo dotada por la Municipalidad Provincial de Urubamba.</p>	Alto
PROPUESTA	
PERIODO	INTERVENCIONES
CORTO PLAZO	Sensibilización a la población sobre la inviabilidad de re ocupar las zonas inundadas.
MEDIANO PLAZO	Gestión para la desocupación total de la zona y su adecuación a área de tratamiento paisajístico.
LARGO PLAZO	Adecuación como zona de recreación ribereña.

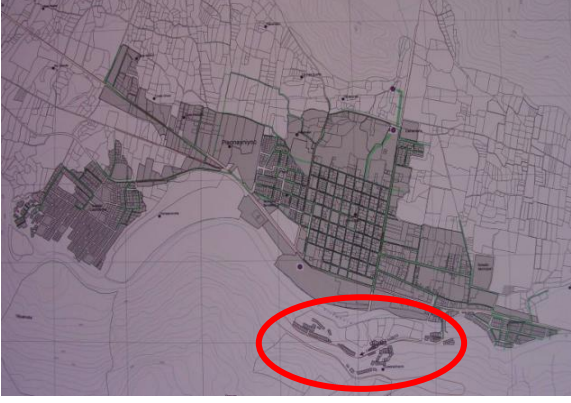
SECTOR VII: JABONCILLUYOC	
DIAGNOSTICO	
UBICACIÓN: Al sur de la ciudad de Urubamba.

SUPERFICIE TOTAL : 4,5 Hectáreas aprox.	
POBLACION: 150 hab (40 familias)	
DENSIDAD NETA: Media	
MATERIAL PREDOMINANTE: Terrenos de cultivo y árboles en la zona superior
