**MAPA DE PELIGROS Y MEDIDAS DE  
MITIGACIÓN ANTE DESASTRES**

**Ciudad de Machupicchu**

**INFORME FINAL**

**Enero 2012**

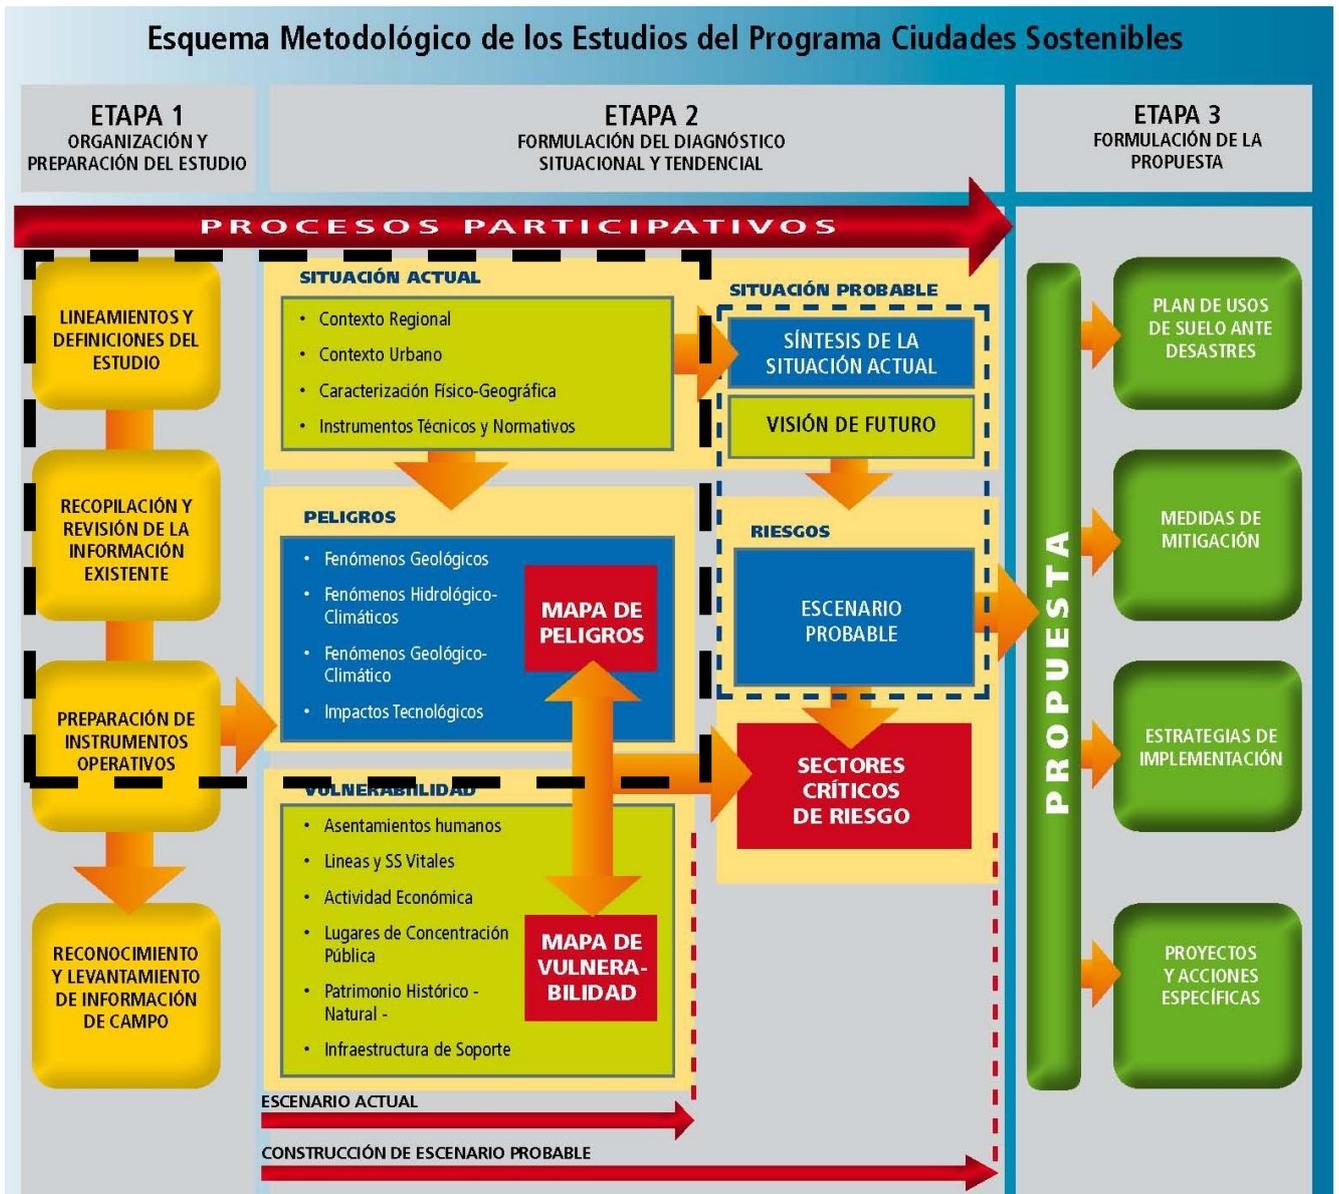
**Diagrama Nº 2**  
**ESQUEMA METODOLÓGICO DE LOS ESTUDIOS PCS**

Esta etapa se desarrolla después de haber culminado la etapa de recopilación de información, Investigaciones de campo y de Ensayos de Laboratorio. La etapa de gabinete analiza minuciosamente los resultados de las etapas anteriores, con la finalidad de garantizar la bondad y calidad de la información obtenida de manera que permita definir resultados detallados referentes al área de estudio, tales como: geología superficial, geodinámica, geomorfología, clasificación de suelos, capacidad portante, geotécnico, hidrológico y actividades antrópicas; con el cual se procederá a determinar los fenómenos de origen geológico, geotécnico, hidrológico y de actividad antrópica como fuentes de peligros de mayor importancia en el área de estudio para luego definir el Mapa de Peligros de la ciudad de Machupicchu.

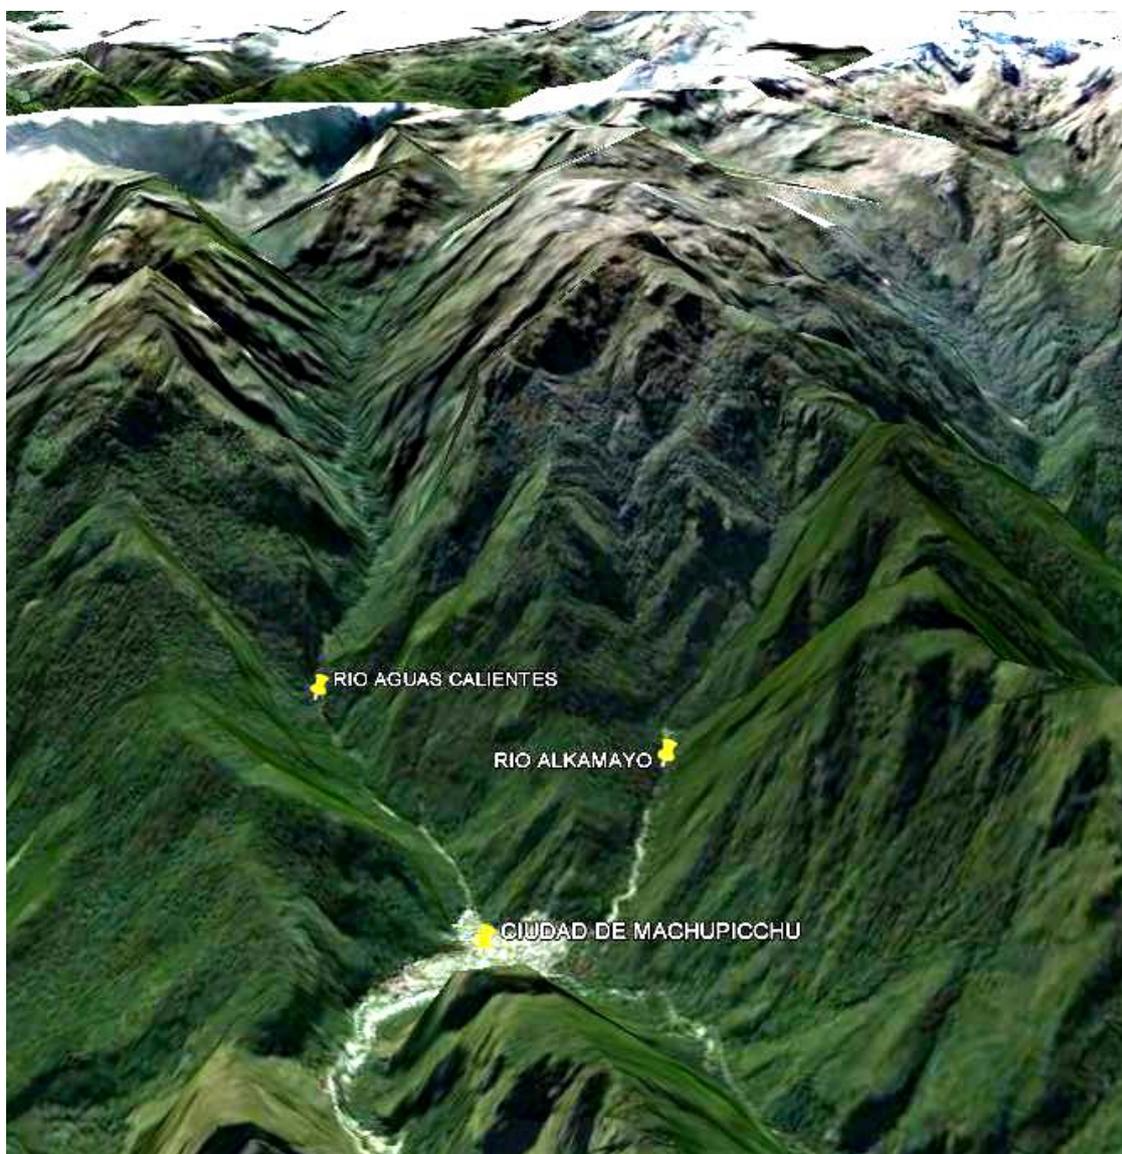
**Fig. 3** Relieve de las cuencas de los ríos Aguas Calientes y Alcamayo.

Entre las principales geoformas desarrolladas en estas quebradas se tiene, a los circos y valles glaciares, morrenas que corresponden a formas de acumulación, pendientes empinadas a muy empinadas, colinas, cumbres, acantilados, valles colgados, laderas, etc. Véase la figura N°3, donde se aprecia el relieve de las cuencas de los ríos Aguas Calientes y Alcamayo. **Mapa D y E**

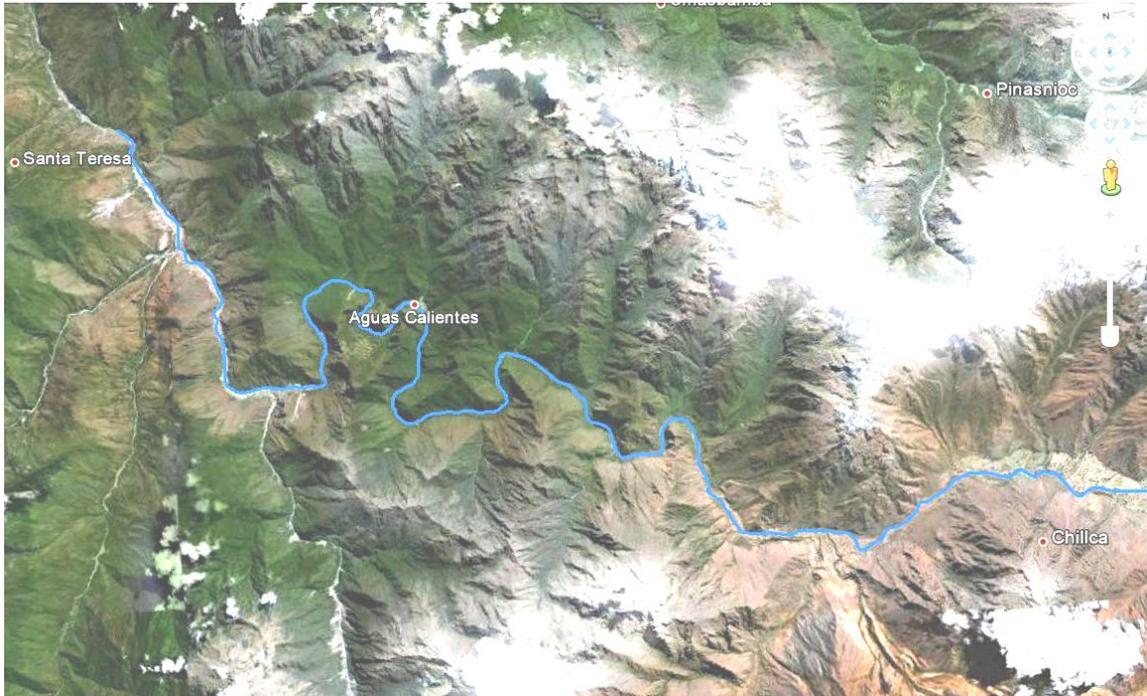
Fig. 8 Vista del recorrido del río Vilcanota en el tramo Chilca – Santa Teresa. Fuente Google Earth.

El río Vilcanota es considerado juvenil por su tormentosidad y geofoma (Tramo Chilca - Santa Teresa), presenta un recorrido en forma de meandro de piso de valle muy angosto y laderas muy empinadas, esta característica se debe principalmente a que en el tramo Chilca – Santa Teresa el río Vilcanota corta al batolito de Machupicchu; tiene valles transversales empinados debido a la erosión fluvial y glaciaria, en gran parte controladas por estructuras de dirección N – S. Entre los valles transversales de la vertiente N - E del Vilcanota tenemos: Misquipujio, Torontoy, Chaquimayo, Pampaqhawa, Cedrobamba, Aguas Calientes, Alcamayo, Mandor, Lucumayo, Yanamayo; en la vertiente S - W tenemos: Aobamba, Chachabamba, Choq'suysuy, Pacaymayo, Cusichaca. Ver la Figura N°8.

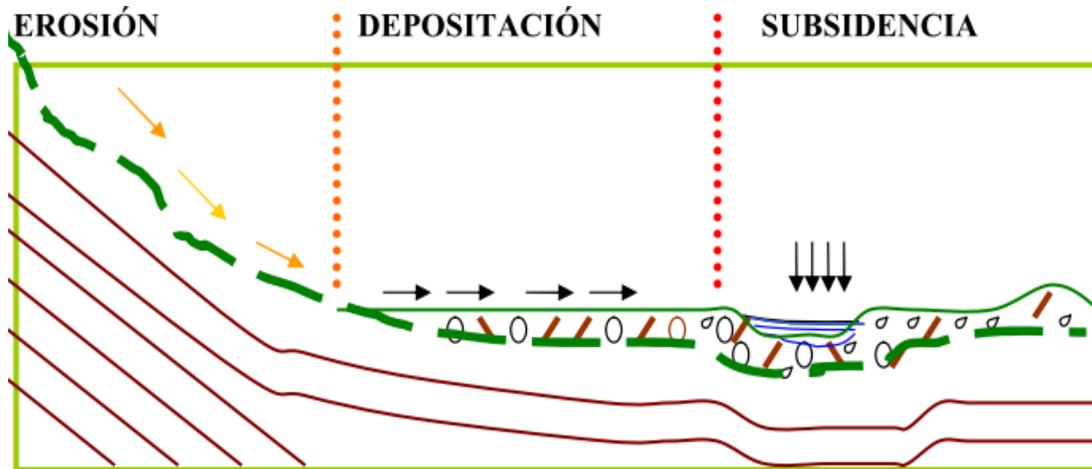
FIG. 10, vista de los procesos de formación del valle del río Vilcanota.

de altas precipitaciones pluviales, donde la infiltración produce cambios en el estado de presiones internas. Estos cambios corresponden a una respuesta del sistema hidrogeológico del suelo a la ocurrencia de las precipitaciones desarrollando zonas de vertientes montañosas, laderas empinadas y zonas de conos aluviales al pie de las quebradas. Ver Figura N° 10

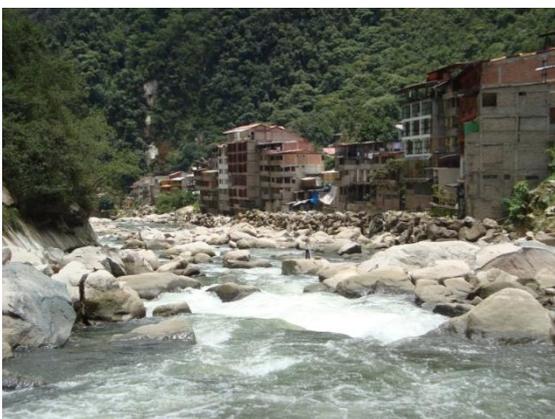
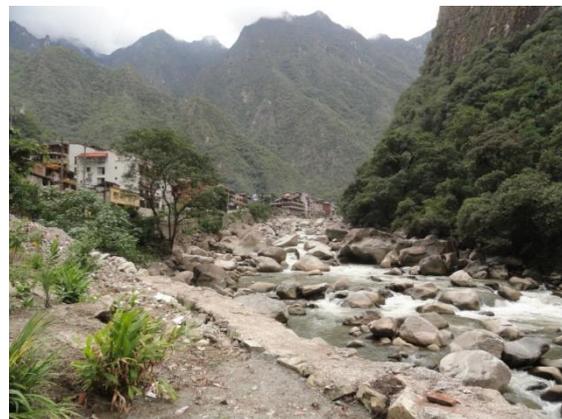
Foto 03 y 04, Vista del piso de valle del río Vilcanota, véase lo angosto de su piso.

El río Vilcanota es el colector principal de la gran cuenca hidrográfica del mismo nombre. El valle con piso recortado los conos aluviales que han rellenado el cauce del río Vilcanota, así como depósitos fluviales que han formado un valle encañonado, cuya erosión fluvial ha formado pequeñas terrazas por las grandes dimensiones de los materiales arrastrados en su cauce, y que son inundadas en época de crecidas máximas, hacia la zona de la ciudad de Machupicchu presenta un desnivel de 10 a 30 m. con el cauce del río Vilcanota, producto de la profundización vertical y migración del río, el cual ha socavado la superficie dándole el aspecto actual. Litológicamente están constituidos por material fluvio aluvial conformado por gravas de clastos de hasta varios metros de diámetro dispuestos en forma caótica envueltos en una matriz limo arenosa.

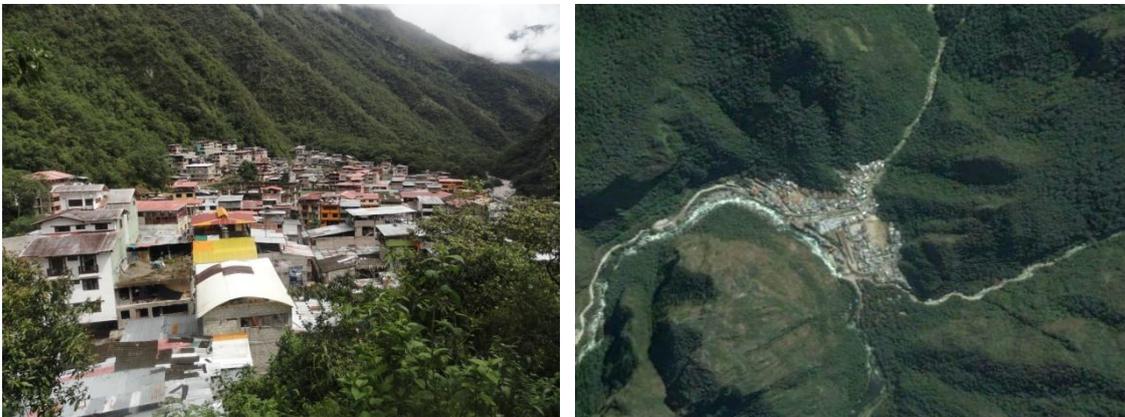
**Foto 05 y 06** vista de la terraza aluvial o cono de deyección del río Aguas Calientes y Alcamayo, sobre el cual se asienta la ciudad de Machupicchu.

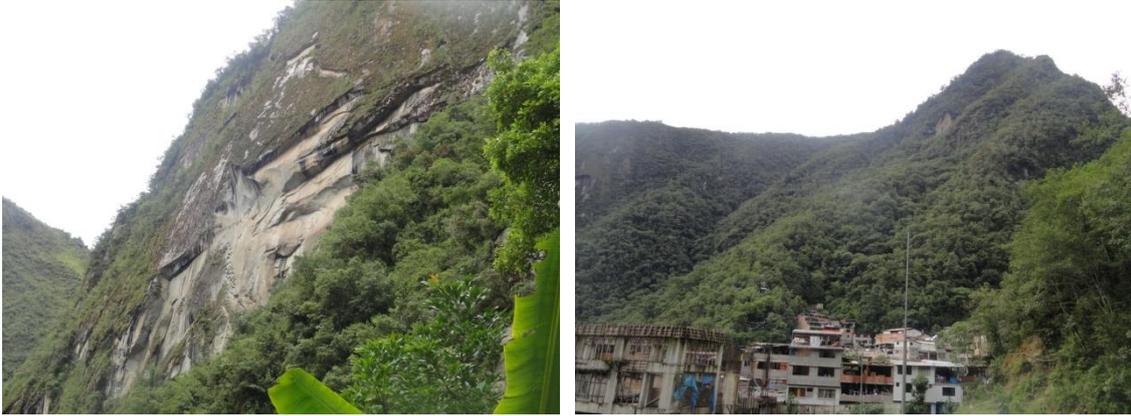
Foto 07 y 08, Vista de las laderas empinadas que circundan la ciudad de Machupicchu.

Son formas de relieve de gran magnitud, que se extienden circundantes a la ciudad de Machupicchu, presenta pendientes empinadas a muy empinadas de origen glacio-estructural típicos de relieves cordilleranos y montañosos, que configuran una topografía accidentada, con vertientes superiores a 40% y más de 1,000 m de altura entre la cima y el nivel de base. Esta morfo estructura se formó esencialmente durante la fase de incisión fluvial correlativa al levantamiento andino plio- pleistocénico, cuando las corrientes se encajaron en volúmenes rocosos compactos, determinando el modelado agreste y muchas veces encañonado, como en el valle del río Vilcanota donde sus relieves son bastantes agrestes principalmente en rocas paleozoicos e intrusivos terciarios.

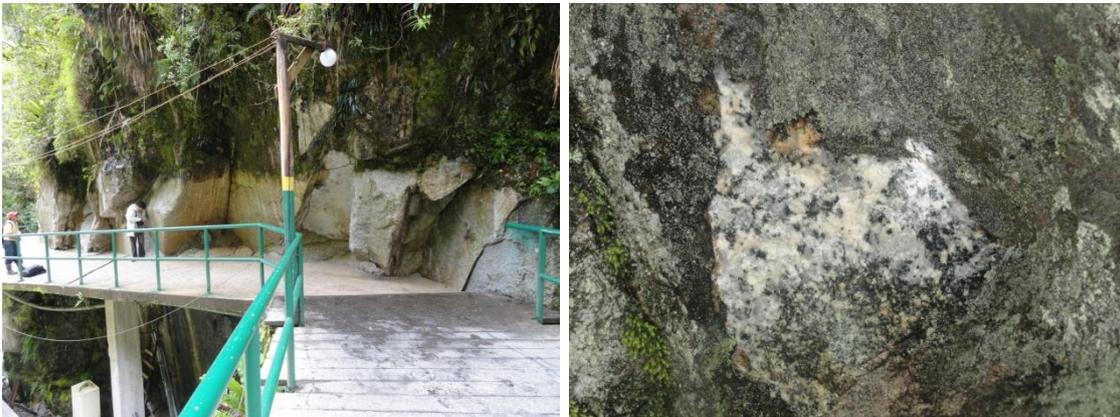
**Foto 09 y 10**, vista de las rocas graníticas del batolito de Machupicchu aflorando en la margen derecha del río Aguas Caliente cerca a los baños termales.

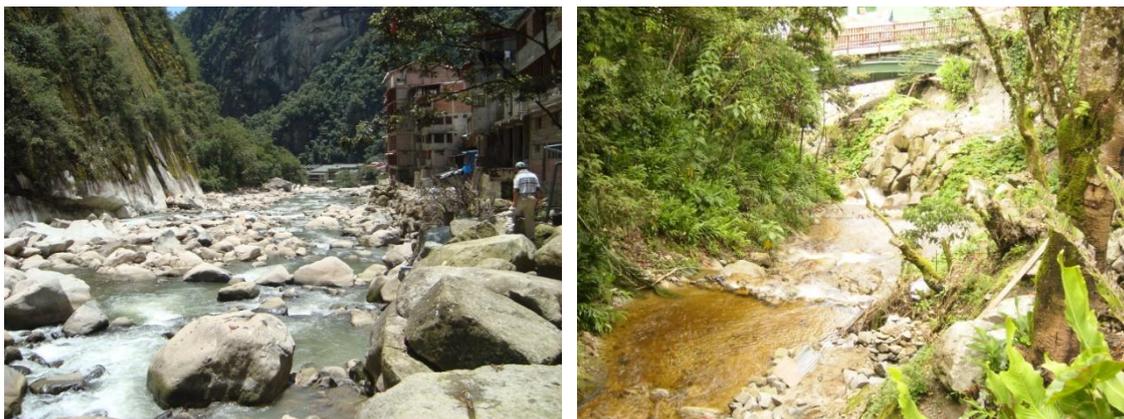
**Foto 11 y 12** Vista de los depósitos fluvio aluviales ubicados en los cauces y terrazas proximas a los ríos Vilcanota (Izquierda) y Alcamayo (derecha).

La litología lo compone rodados, bolones, guijas y gravas de granodioritas, cuarcitas, granitos etc. Con diámetros comprendidos entre 0.03 – 5.00 mts. deficiente gradación, redondeados y soportado por arenas gruesas y limos inorgánicos. Estos depósitos presentan muy bajo sorting y alta densificación con taludes empinados que han soportado los procesos de socavamiento durante crecidas del río Vilcanota.

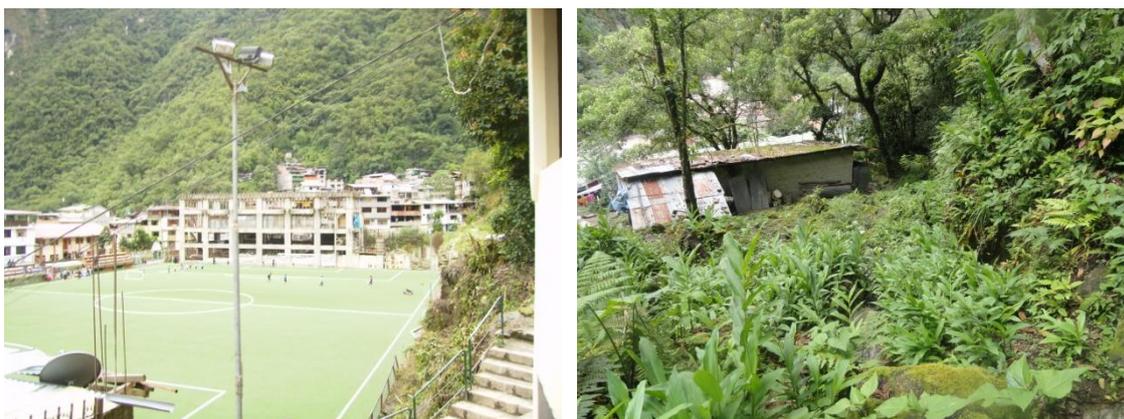
**Foto 13 y 14** , Vista de los depósitos de cómo aluvial formando terrazas de ligera pendiente, sobre las que se asienta la ciudad de Machupicchu.

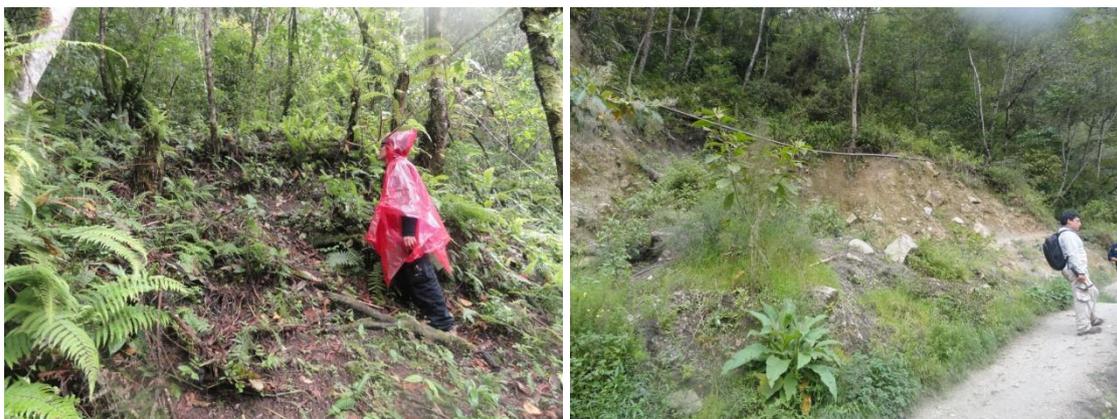
Foto 15 y 16; Depósitos coluviales en las laderas del Cero Media Naranja y Las Orquídeas.

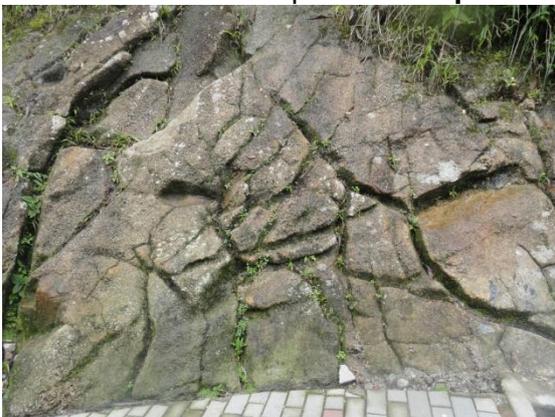
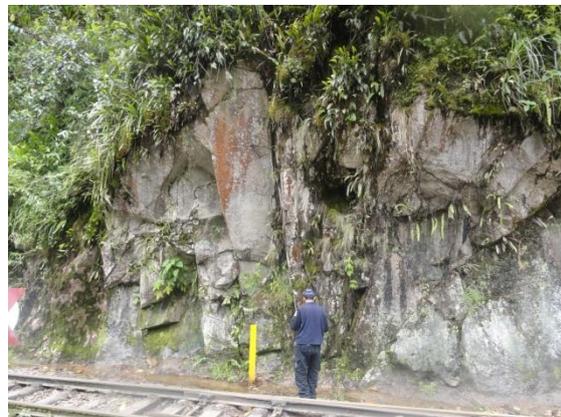
**Foto 19;** vista de intenso diaclasamiento en las rocas graníticas circundantes a la ciudad de Machupicchu.

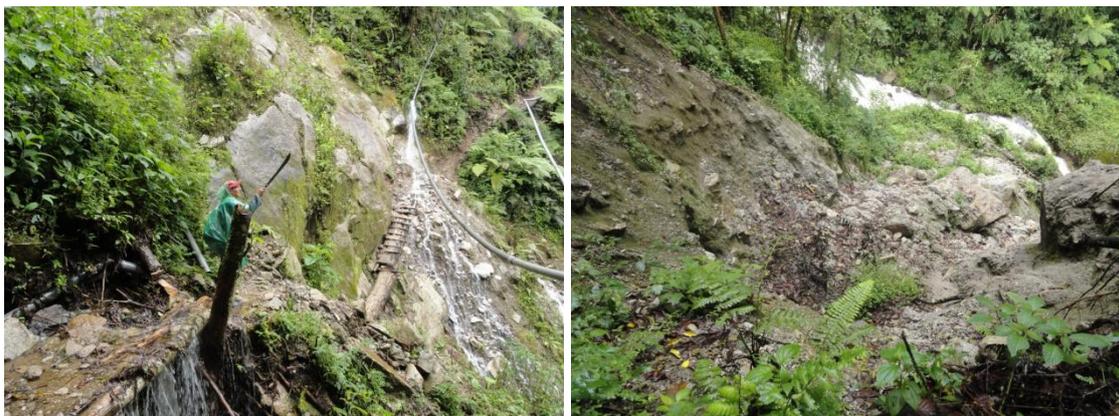
**Foto 20 y 21** (Derecha) Vista del deslizamiento antiguo Encantuyoc, nótese en la parte izquierda la quebrada que lo provoco y en la derecha la ruptura de la tubería de agua propiciando la sobresaturación y erosión de suelos. (Izquierda), deslizamiento pequeño cerca a Encantuyoc.

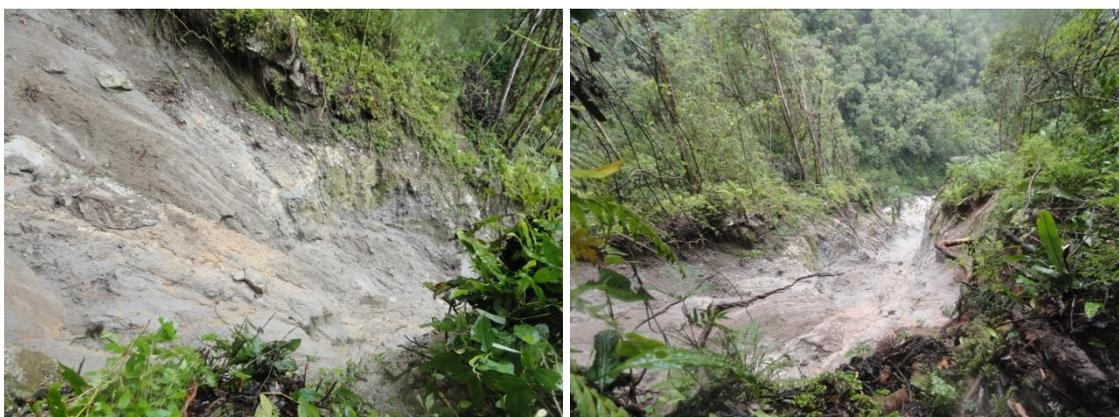
**Foto 22 y 23** Deslizamiento en plena actividad, nótese el movimiento de las rocas y el flujo de lodo en el pie.

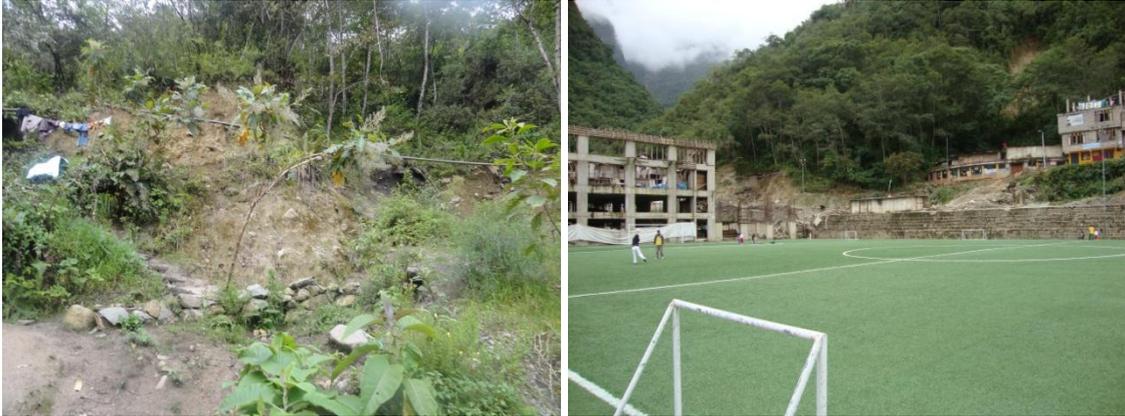
**Foto 24 y 25;** vista del deslizamiento originado por la acción antrópica en la zona de las Orquídeas, véase la infraestructura del centro recreacional y las viviendas las, cuales se construyeron ganándole terreno a la ladera.

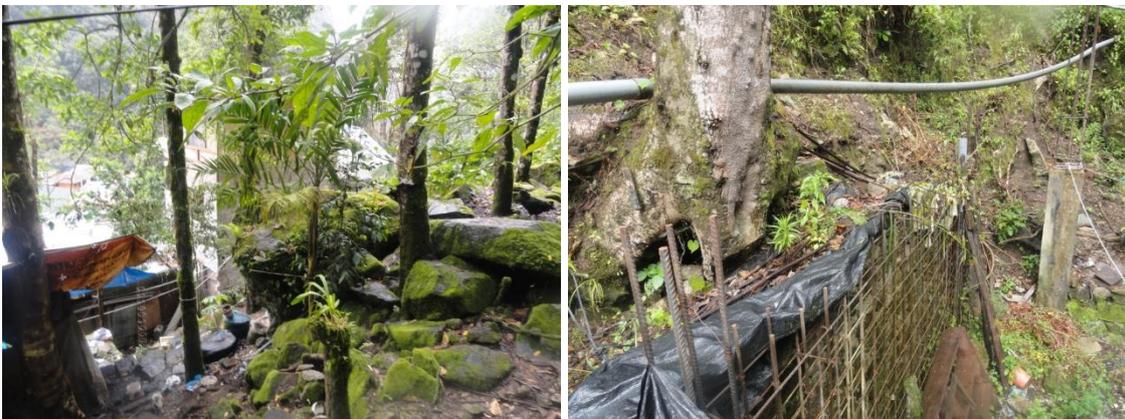
**Foto 26 y 27;** Izquierda, ladera del cerro Media Naranja con bolonería de roca propensa a caer hacia las viviendas ubicadas abajo, Derecha Vista de la socavación antrópica para ganar áreas de construcción.

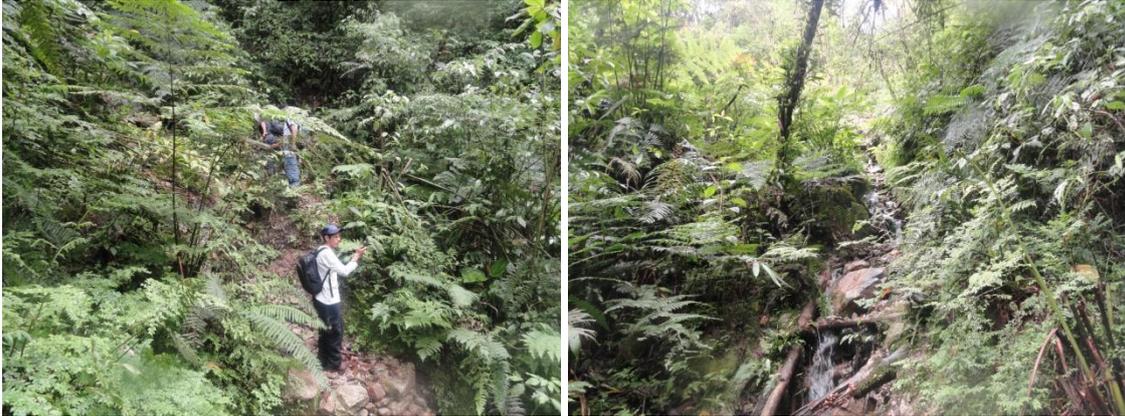
**Foto 28 y 29** vista de las terrazas coluvio aluviales propensas a deslizarse, quebradas afluentes que saturan los suelos y aceleran los procesos de deslizamiento.

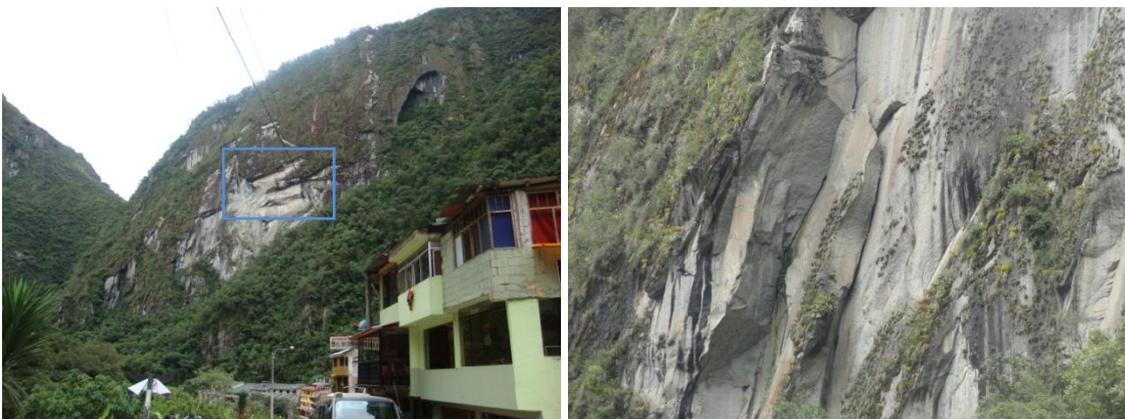
**Foto 30 y 31** Caída de bloques rocosos en la ladera Este del cerro Putucusi poniendo en peligro la estación hacia la Hidroeléctrica de Machupicchu y varios hoteles asentados en la parte baja de la ladera.

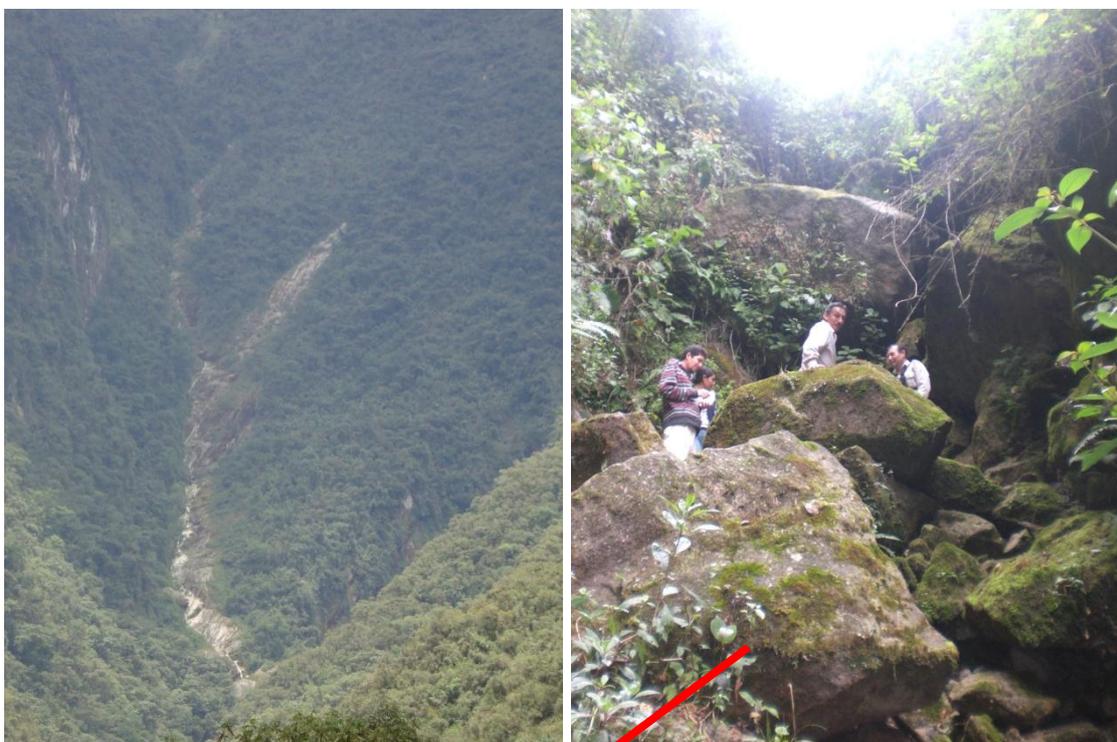
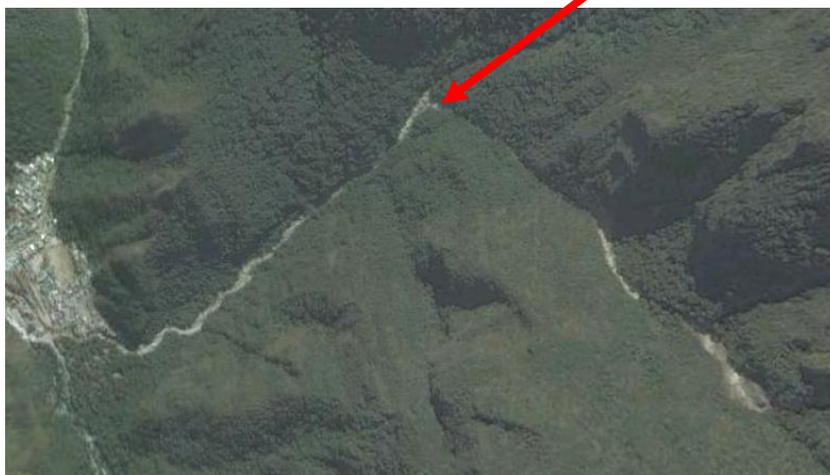
**Foto 32, 33 y 34;**  
Derecha, vista una quebrada erosiva ubicada en el río Aguas Calientes en la zona La Leonera, véase también el pie de la cárcava en la fotografía de la izquierda, la misma cárcava de la imagen satelital.

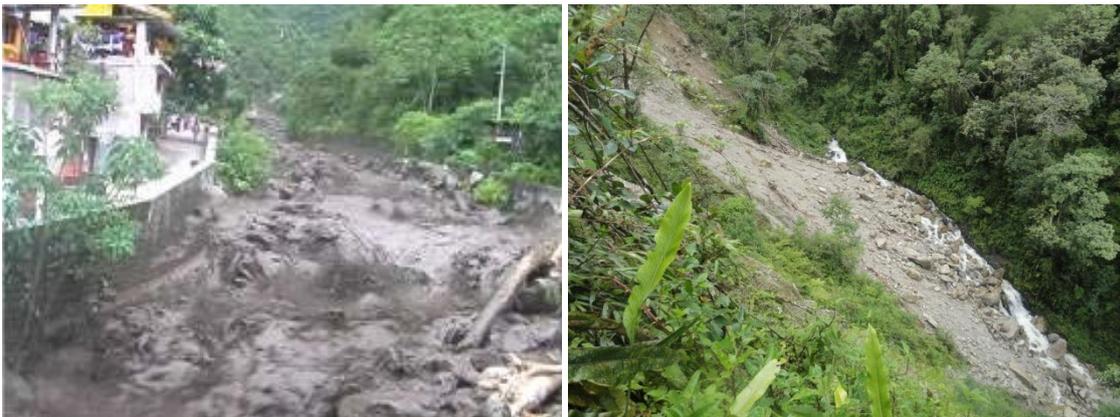
**Foto 35 y 36,** Izquierda imagen del aluvión del año 2007 el río Aguas Calientes, Derecha; vista de un deslizamiento el cual no llego a embalsar al río Alcamayo por completo debido al escaso material y pequeña dimensión del deslizamiento, mas en caso de deslizamientos más grandes y precipitaciones más intensas se pueden generar un aluvión.

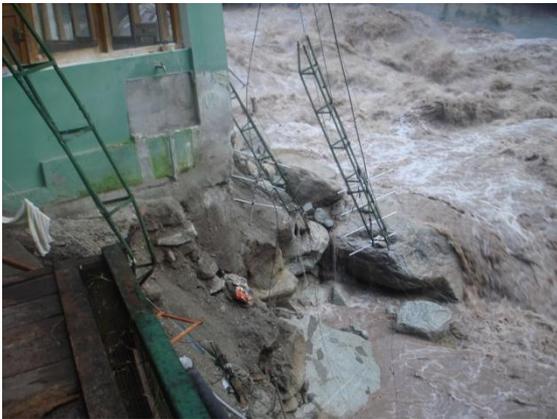
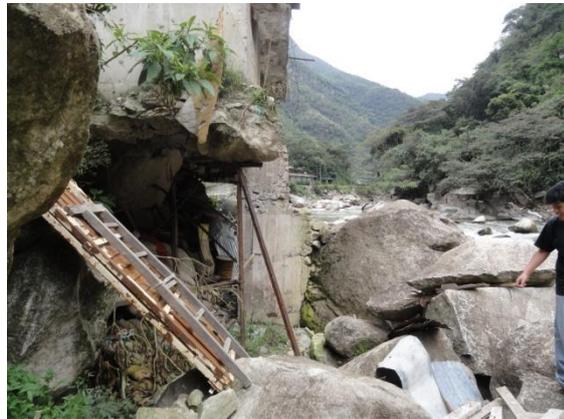
**Foto 37 y 38;** Vista de la socavación del talud donde se ubica el Puesto de control del SERNANP y posteriores de viviendas de la Av. Imperio de los Incas.

El río Vilcanota al ser torrencioso y transportar un gran caudal de agua, ha generado el transcurso del tiempo grandes inundaciones, deslizamientos y socavación de laderas de su propio cauce, la zona más vulnerable en la ciudad de Machupicchu, es la margen derechas del Vilcanota en la que el río ha socavado el talud constantemente, antecedentes de este fenómeno se tienen en la gran inundación del año 2010 en la que el río Vilcanota socavó el talud de la margen derecha destruyó varias viviendas y tramos de la carretera hacia la ciudadela de Machupicchu.

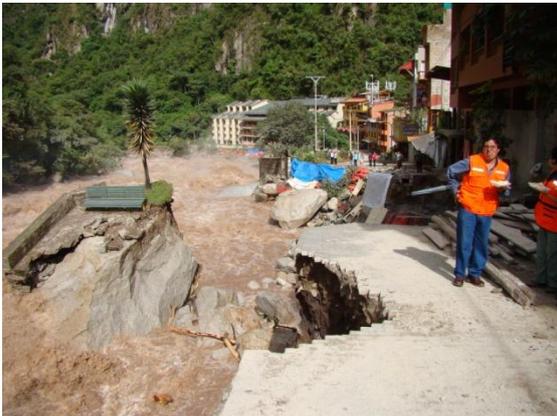
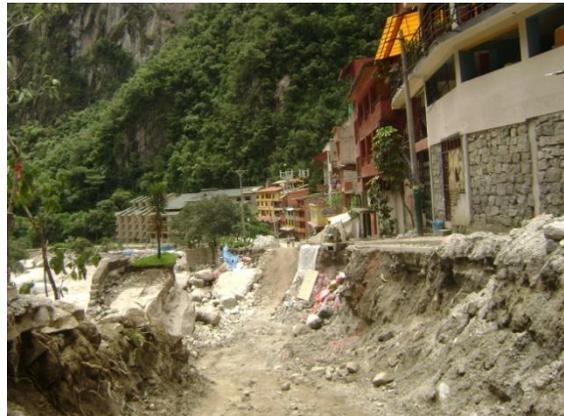
**Foto 39 y 40** Vista de la socavación del la margen derecha del río Vilcanota.

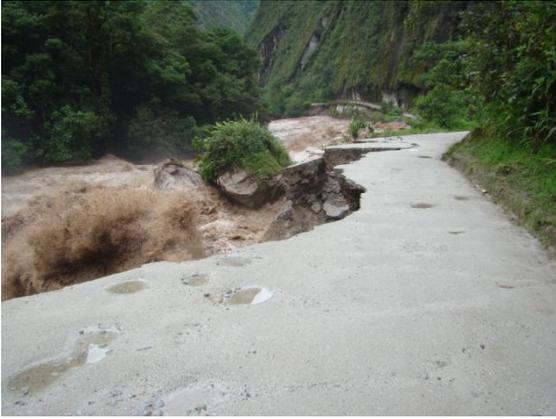
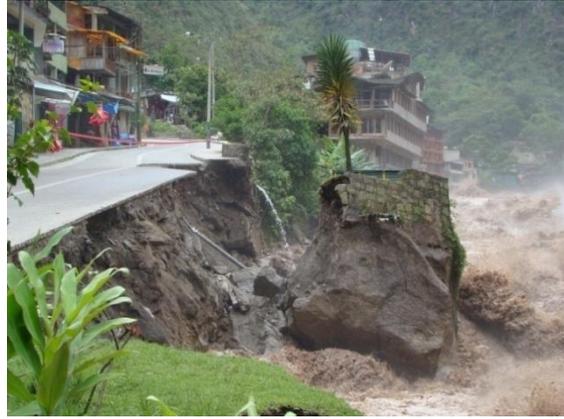
**Foto 41 y 42;** Vista de la socavación y derrumbe de algunos tramos de la carretera hacia la ciudadela de Machupicchu.

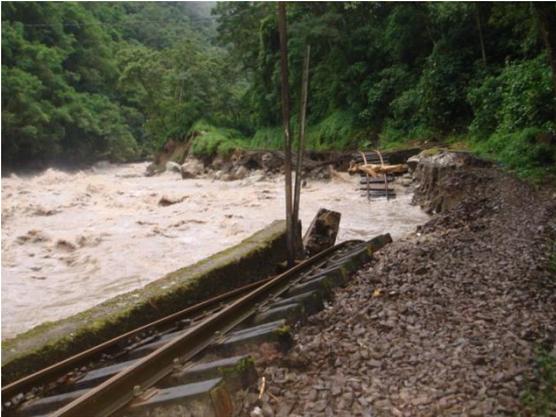
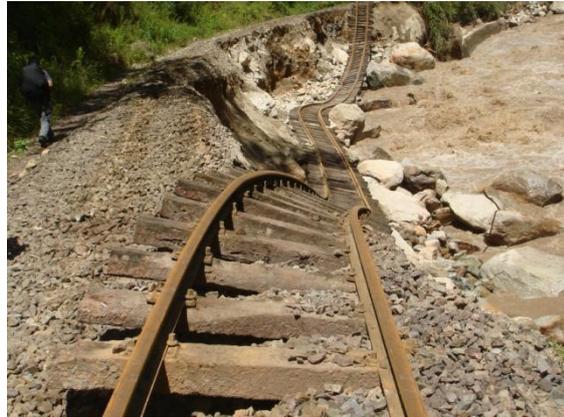
**Foto 43 y 44;** Vista de la socavación y derrumbe de algunos tramos del ferrocarril.

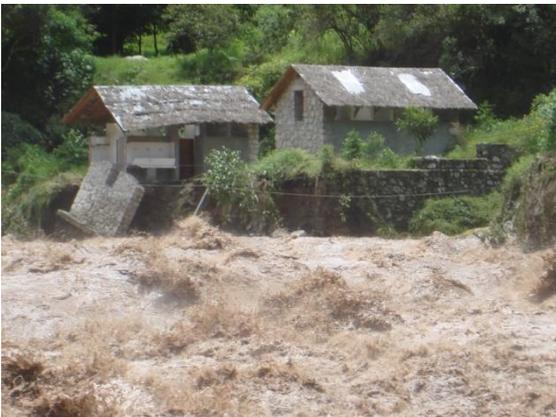
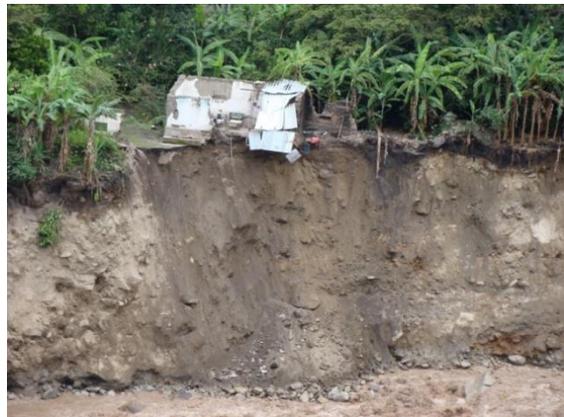
**Foto 45 y 46;** Vista de la socavación y derrumbe de algunos sectores de las márgenes del río Vilcanota.

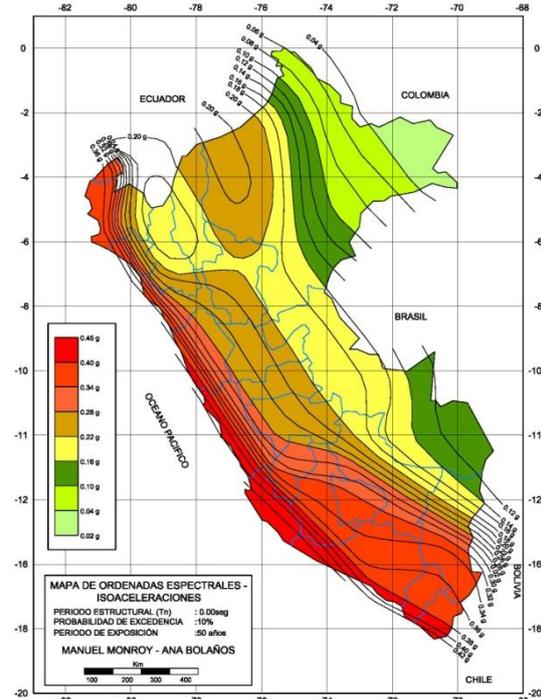
Fig. 12 Isoaceleraciones a 10% 50 años

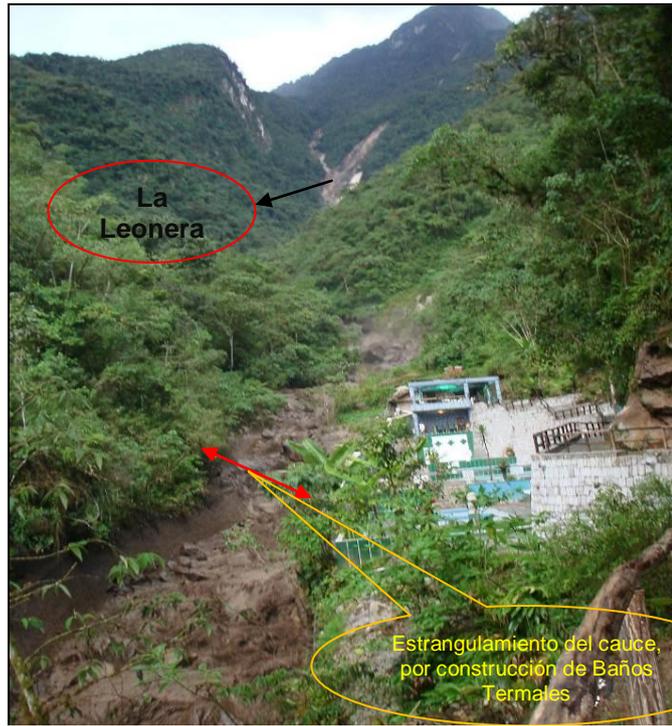
**Foto 47** 10 -11. Marzo de 1995, aluvión que destruyó los Baños Termales (Microcuenca Aguas Calientes) observándose el ensanchamiento del cauce producto del traslado de escombros y lodo que fluye.

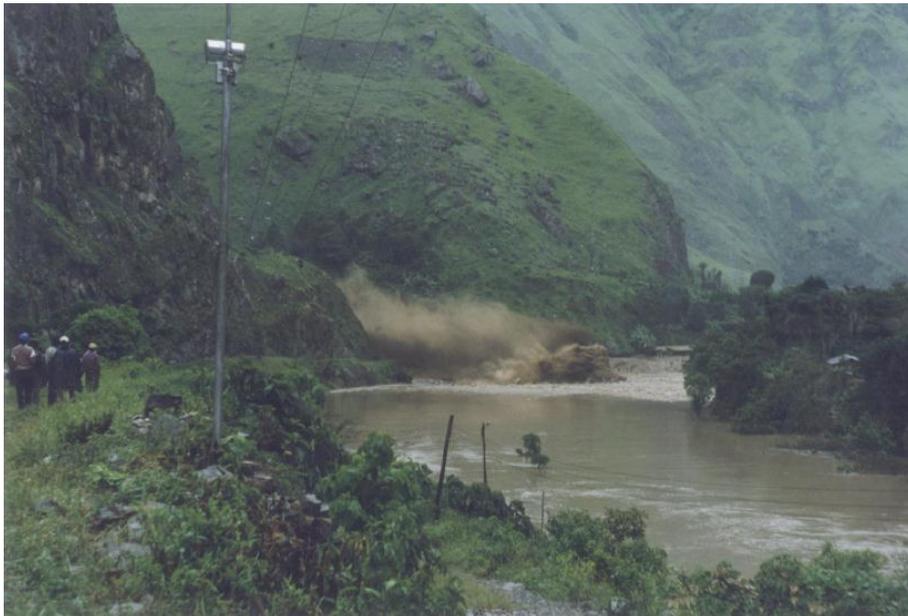
**Foto 48:** 1998, Aluvión de la Qda. Ahobamba, La cual represó y enterró toda la central Hidroeléctrica de EGEMSA en Intihuatana.

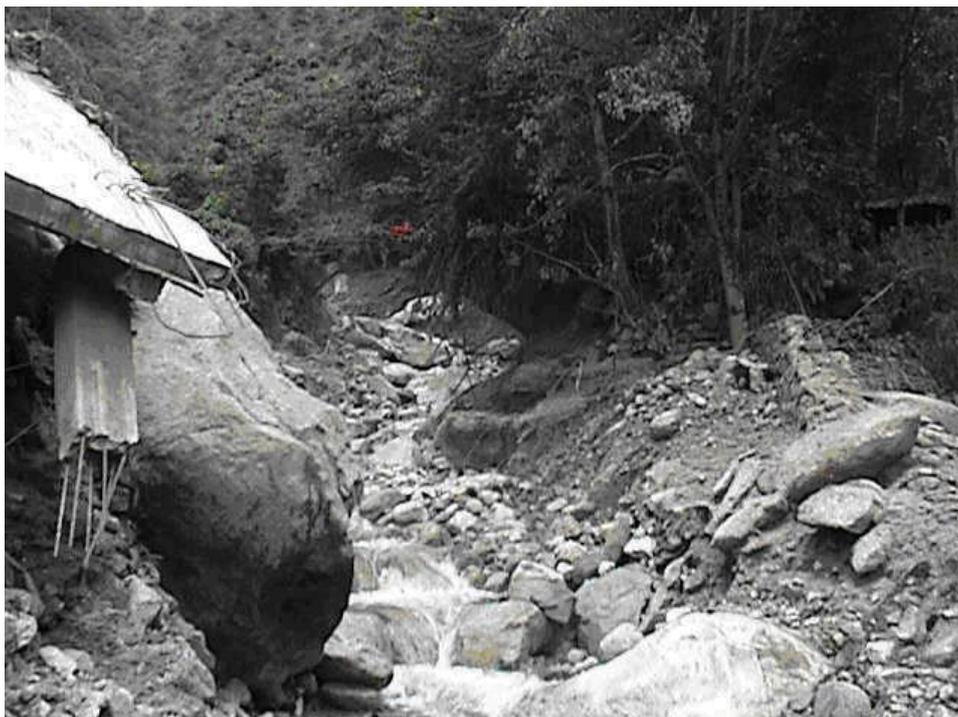
**Foto 49:** 10 de Abril del 2004, Aluvión del la Qda. Alcamayo, donde se perdieron 11 personas y 6 viviendas

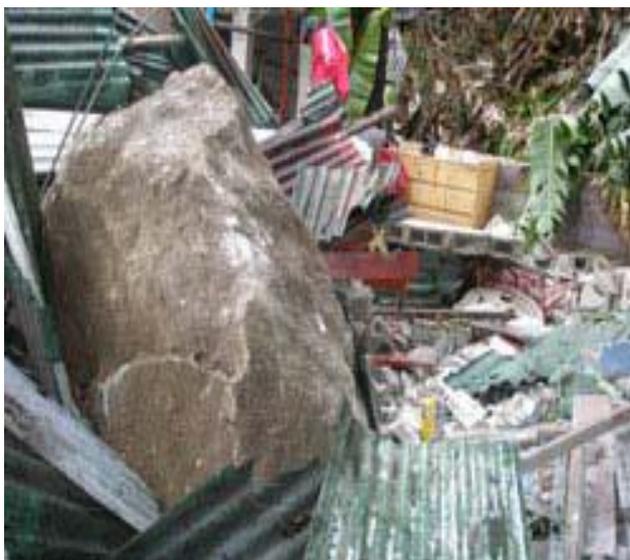
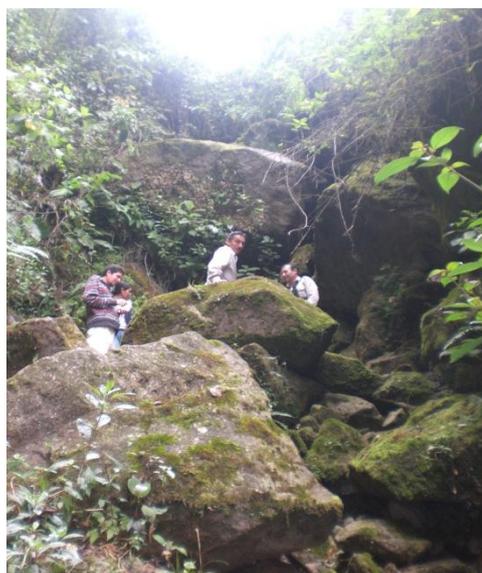
**Foto 50 y 51 Derecha,** Caída de 4 bloques de roca, de 4 m de diámetro promedio, en la calle Huanacauri, el cual destruyó 5 viviendas, siendo su punto de arranque el cerro Media Naranja; Marzo del 2009. Izquierda, bolonería de hasta 5 m. de diámetro promedio, caído en la zona del Picaso río Alcamayo, se puede notar el cierre de cauce, Abril 2004

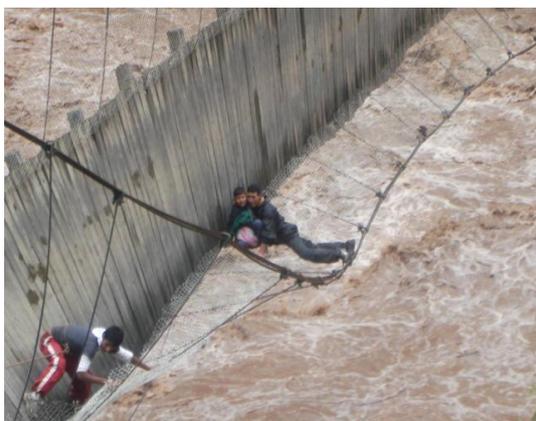
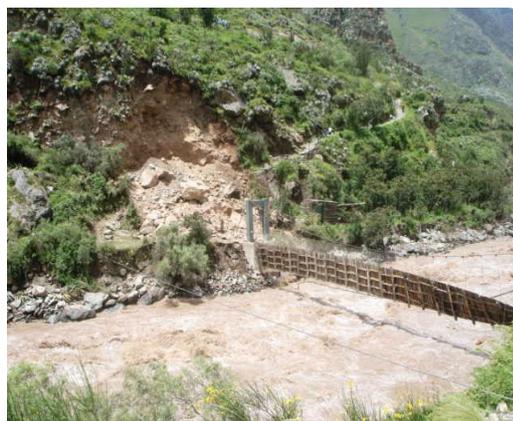
**Foto 52 y 53:** Derrumbe ocurrido en el puente de Piscacucho, que cortó uno de sus cables, quedando el puente girado. Se perdieron dos personas y se observa salvándose otras 3 que lograron pasar dicho puente.

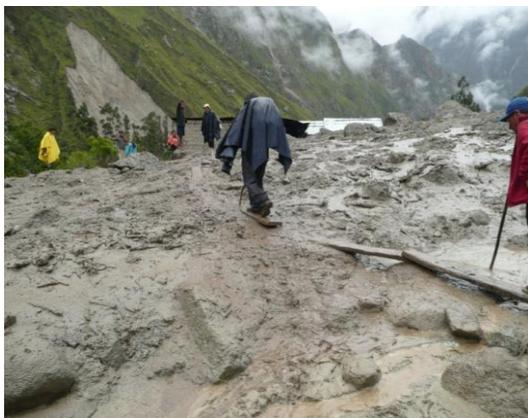
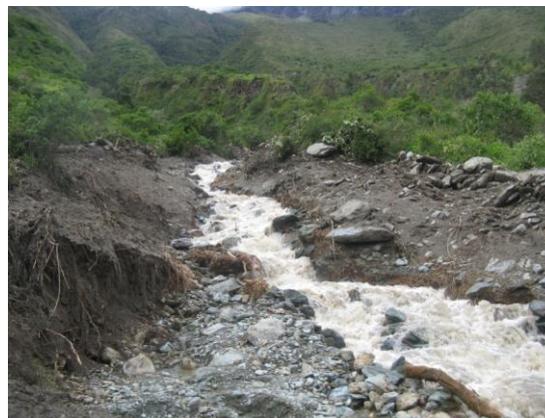
**Foto 54 y 55:** Aluviones ocurridos en los ríos Misquipuquio en Chaquicocha cerca de Piscacucho y en el río Chakimayo, ambos fenómenos ocurridos por la formación de diques y ruptura de las mismas.

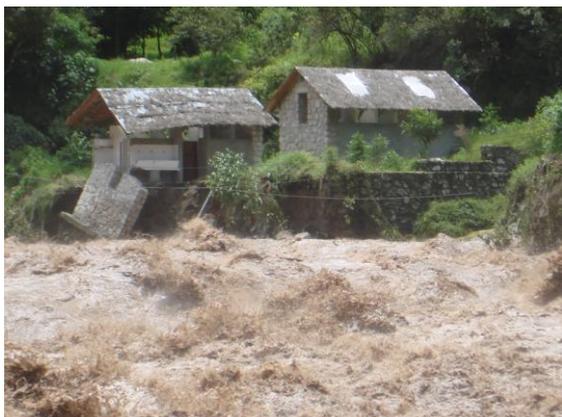
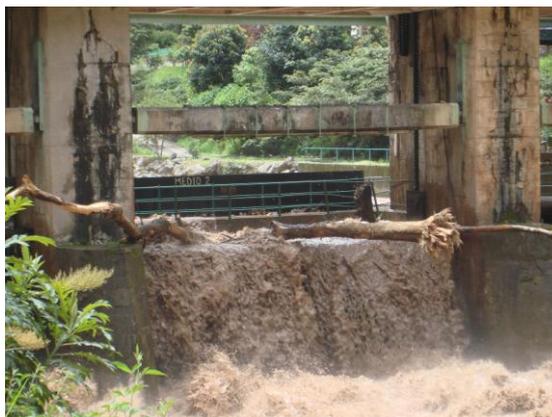
**Foto 56 y 57:** Parte de la pared de los servicios higiénicos colapsado, troncos y escombros atascados en la bocatoma de la Central Hidroeléctrica, ambos hallados en el km. 107 de propiedad de EGEMSA.

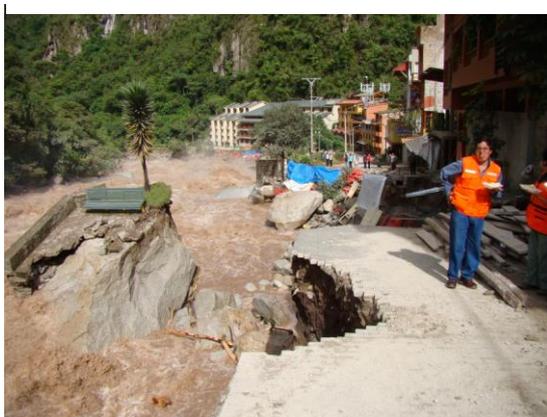
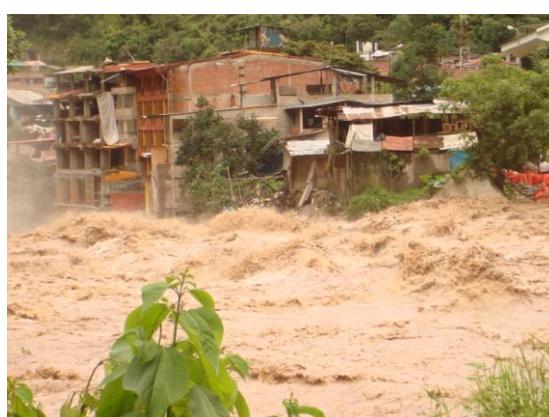
**Foto 58 y 59:** Estragos causados por el caudal aprox. de 1200 m<sup>3</sup>/seg en la margen derecha del río Vilcanota y socavamiento y pérdida del malecón y plataforma de la vía carrozable en dirección a ciudadela.

Recientemente en enero y febrero 2010, tras los efectos de una lluvia intensa que duró un promedio de 10 horas, a nivel regional el caudal del río Vilcanota, de un promedio de 650 m<sup>3</sup> sube hasta un promedio de los 1200 m<sup>3</sup> en cuestión de horas, originando una serie desastres naturales como la perdida de vida de 03 personas, más de 3 decenas de viviendas afectadas, 02 puentes, y varios tramos de la plataforma de la línea férrea y decenas de hectáreas de cultivo inundados, dándose un cambio radical en la geomorfología de la zona, a lo largo del lecho del río Vilcanota, laderas, vertientes y flancos, todo ello a nivel del Santuario Histórico de Machupicchu, a continuación se muestra una galería de fotos:

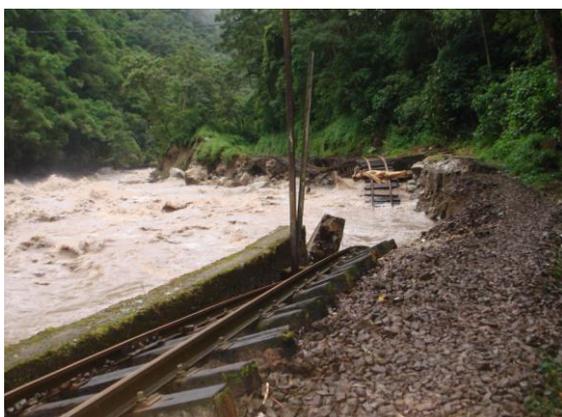
**Foto 60 y 61:** Pérdida de plataforma y tramo de línea férrea cerca a Pampacahua e inundación de campos de cultivo y tramo de línea férrea en San Miguel.
