**MAPA DE PELIGROS Y MEDIDAS DE  
MITIGACIÓN ANTE DESASTRES**

**Ciudad de Machupicchu**

**INFORME FINAL**

**Enero 2012**

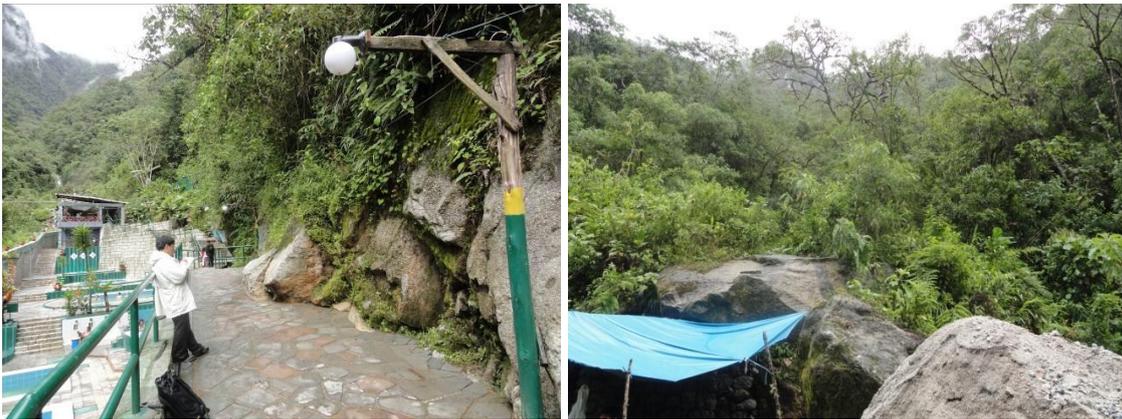
**Foto 62 y 63** Roca granítica con buzamiento a favor de la pendiente

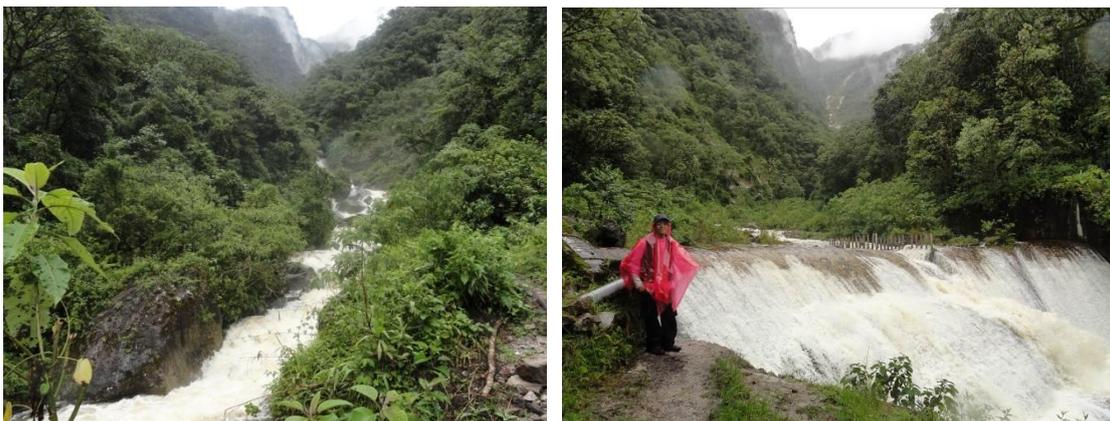
**Foto 64 y 65** Disipadores de energía en lecho de cauce.

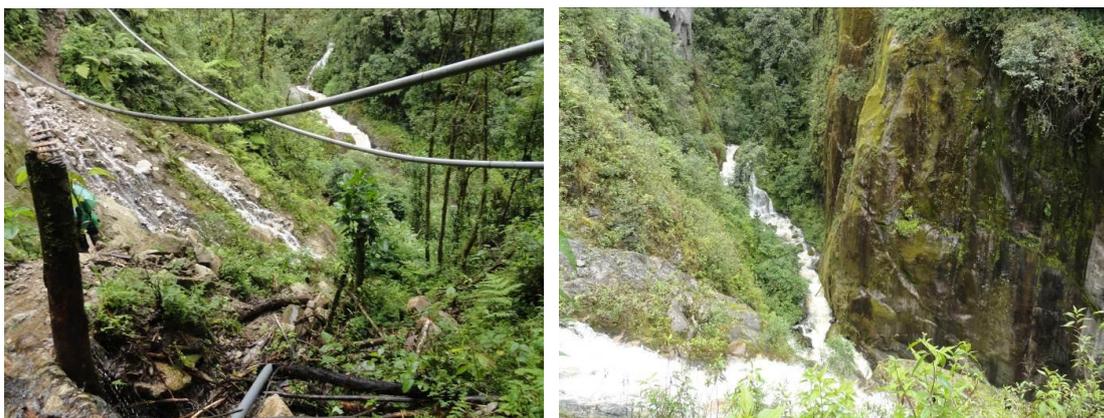
**Foto 66 y 67** Deslizamiento con caída de bloques.

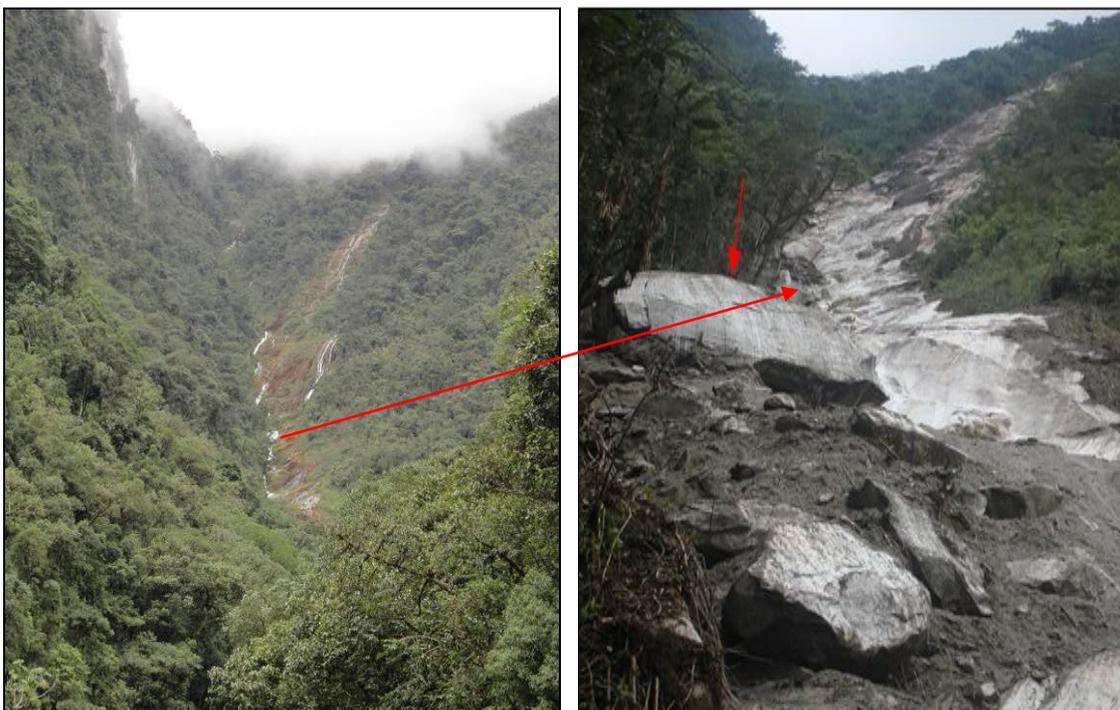
**Foto 68 y 69** Vista de la zona la Leonera en la que el año 1995 la cárcava derrumbó y embalsó las aguas del río Aguas Calientes produciendo un aluvión que afectó la ciudad.

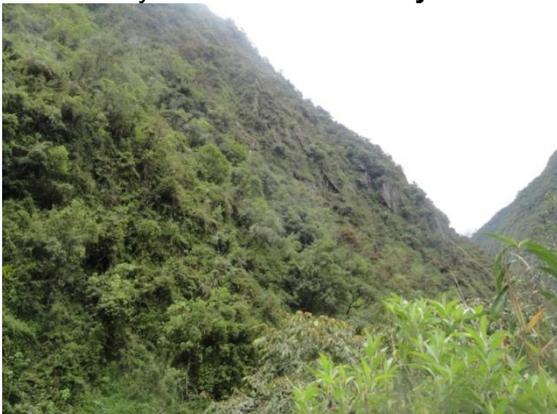
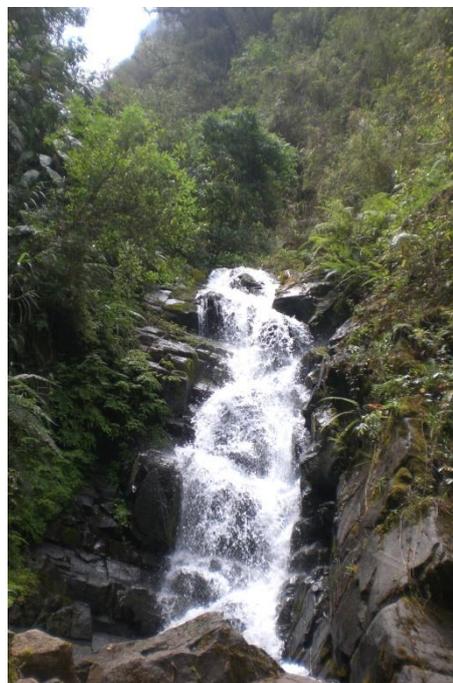
Lugar de antigua caída de bloques de roca de hasta 5m.de diámetro, ello es producto del alto grado de meteorización existente en las rocas de la zona, asimismo se hallan antiguos deslizamientos y conos aluviales. El río Alcamayo en esta zona presenta fuerte erosión la que produce socavación lateral, deslizamientos, embalses y aluviones. **Foto 70 y 71**

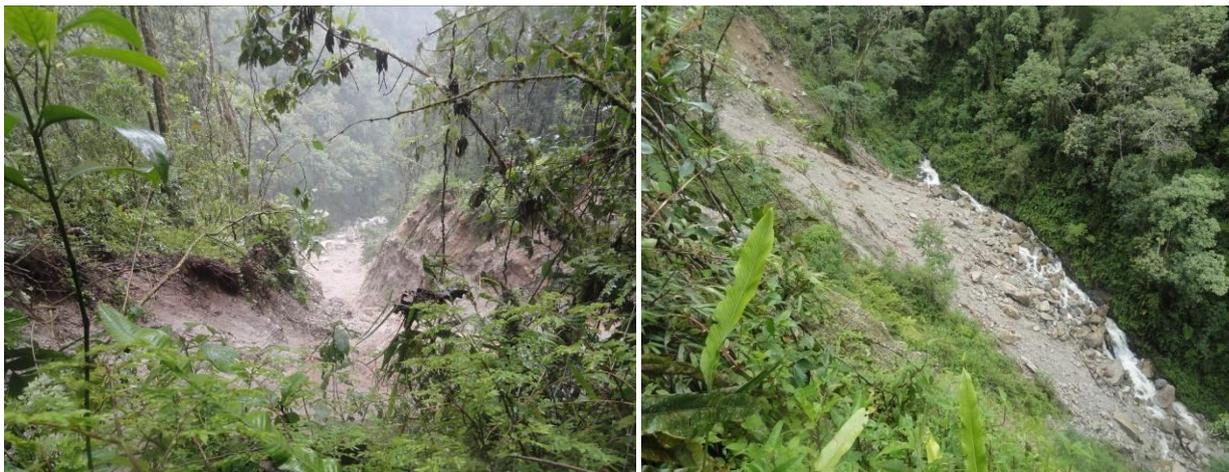
**Foto 74 y 75** Derrumbes recientes

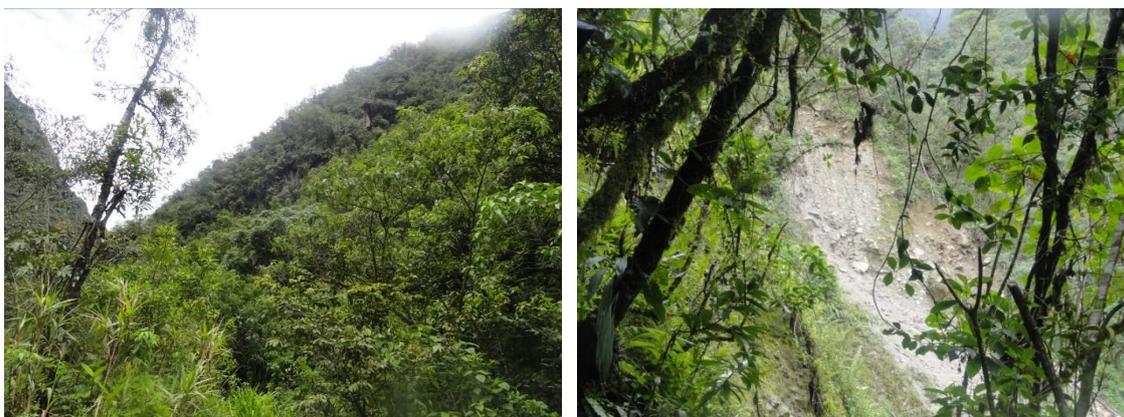
**Foto 76 y 77** Antiguos deslizamientos con roca inestable

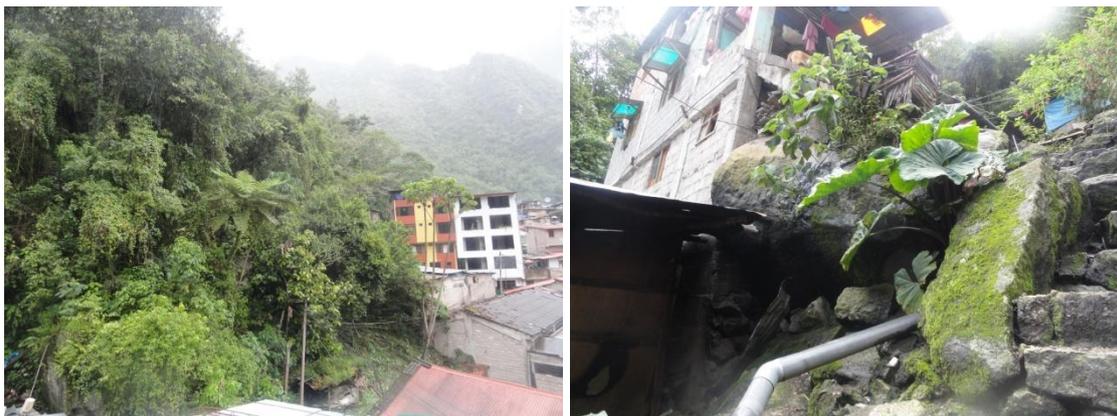
Foto 78 y 79 Desprendimiento de rocas en laderas

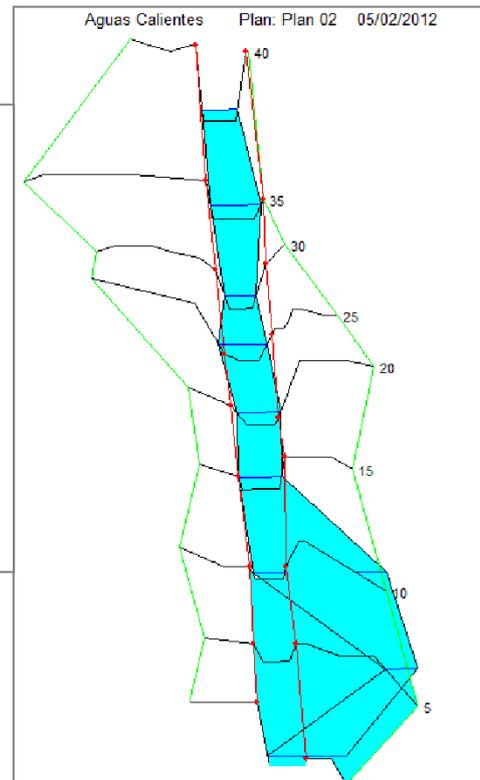
**Fig. N°21**  
Desborde producido por el arrastre sólido

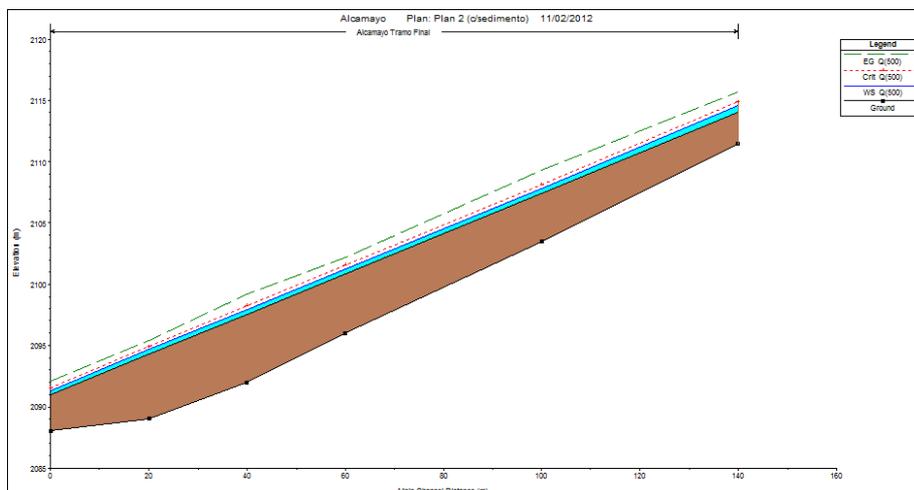
Gráfico N° 07

PERFIL LONGITUDINAL DEL RÍO ALCAMAYO, MODIFICADO POR EL ARRASTRE SÓLIDO

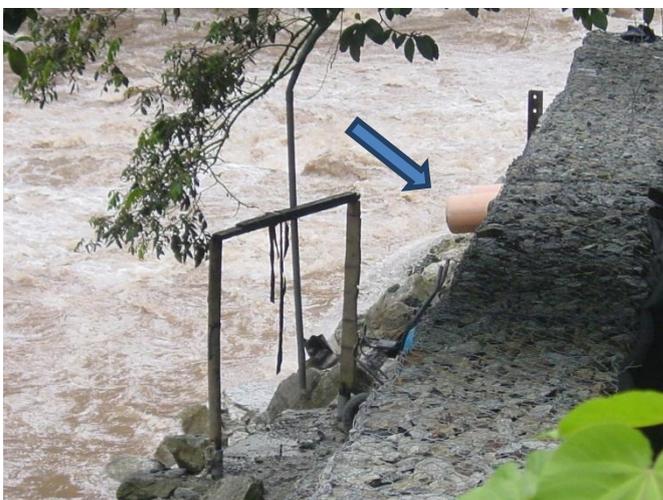
**Foto 80.** El vertido de las aguas residuales contamina el río Vilcanota.

Las aguas residuales en la ciudad de Machupicchu son aguas procedentes de uso doméstico como restaurantes, hospedajes y viviendas. La red de desagüe reúne las descargas en un colector hacia el río Vilcanota a una distancia de 200 m del ámbito urbano de la ciudad. Las aguas residuales van directamente al río, ocasionando la contaminación y alteración de las características naturales río.

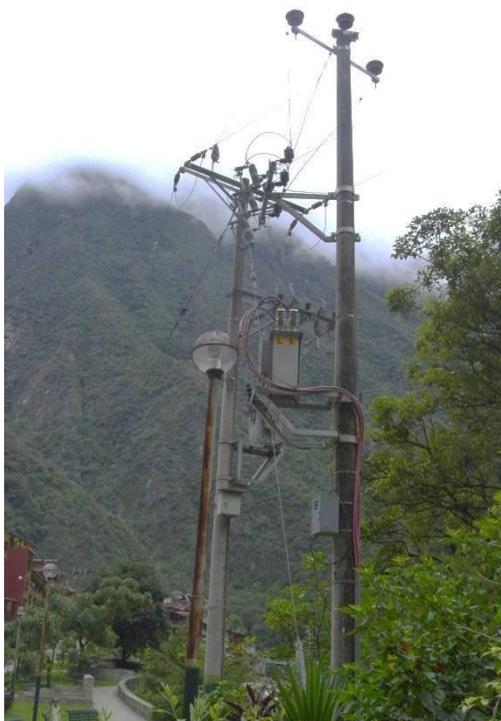
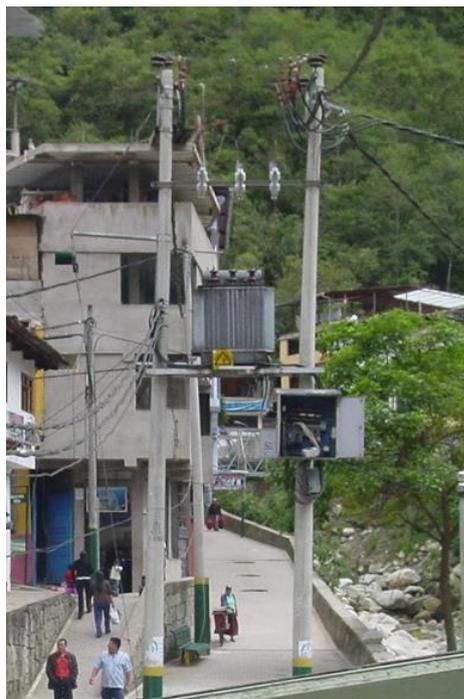
La red eléctrica que provee alumbrado público pasa por las calles y avenidas de la ciudad de Machupicchu, así como postes transformadores de energía eléctrica en la Av. Hermanos Ayar (Puente Presidente) y la Alameda los Artesanos (Puente Pantigoso).

Foto 89 y 90. Red eléctrica de alumbrado público y postes transformadores de energía.

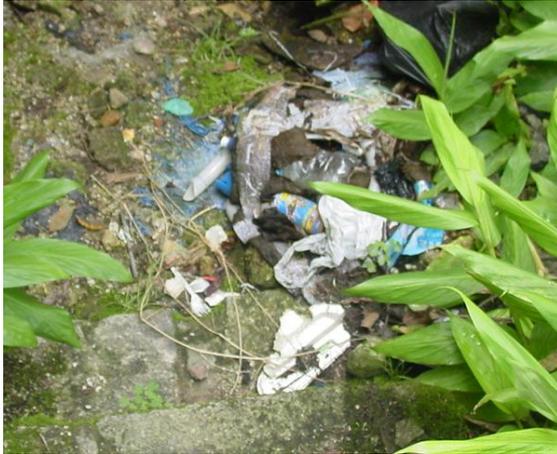
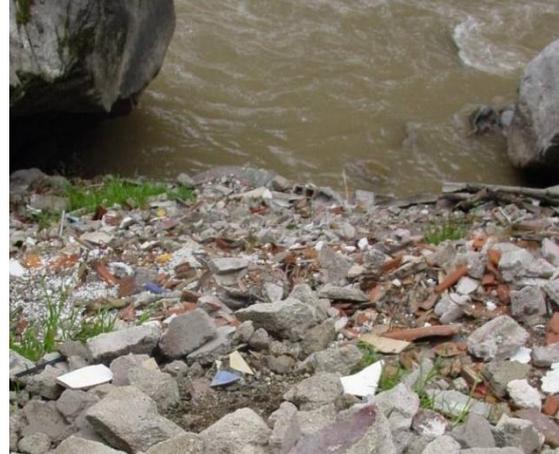
La frecuencia de la limpieza de la ciudad es realizada diariamente desde tempranas horas de la mañana hasta finalizar la tarde durante los siete días de la semana. No obstante a pesar de que el servicio de limpieza se realiza de manera continua existen cúmulos de residuos sólidos, que en algunos casos se encuentran mezclados con material de desmote sobre todo en las zonas periféricas de la ciudad de Macchupicchu.

**Foto 93 y 94.** Residuos sólidos al final del pasaje Huancacalle y en la ribera del río Vilcanota (desmote y basura)

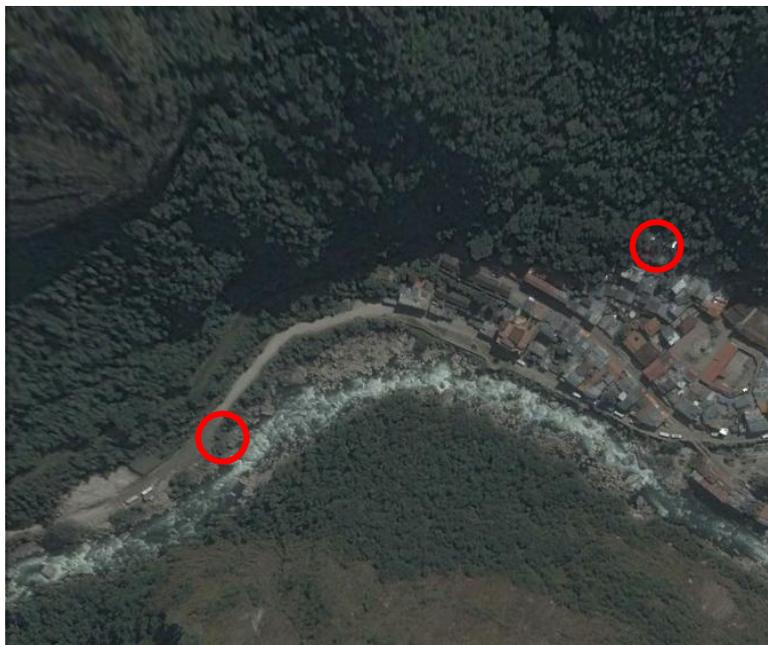
No obstante a pesar de que el servicio de limpieza se realiza de manera continua existen cúmulos de residuos sólidos, que en algunos casos se encuentran mezclados con material de desmonte sobre todo en las zonas periféricas de la ciudad de Macchupicchu.

**Foto 96** Acumulación de residuos sólidos en riberas del río y laderas

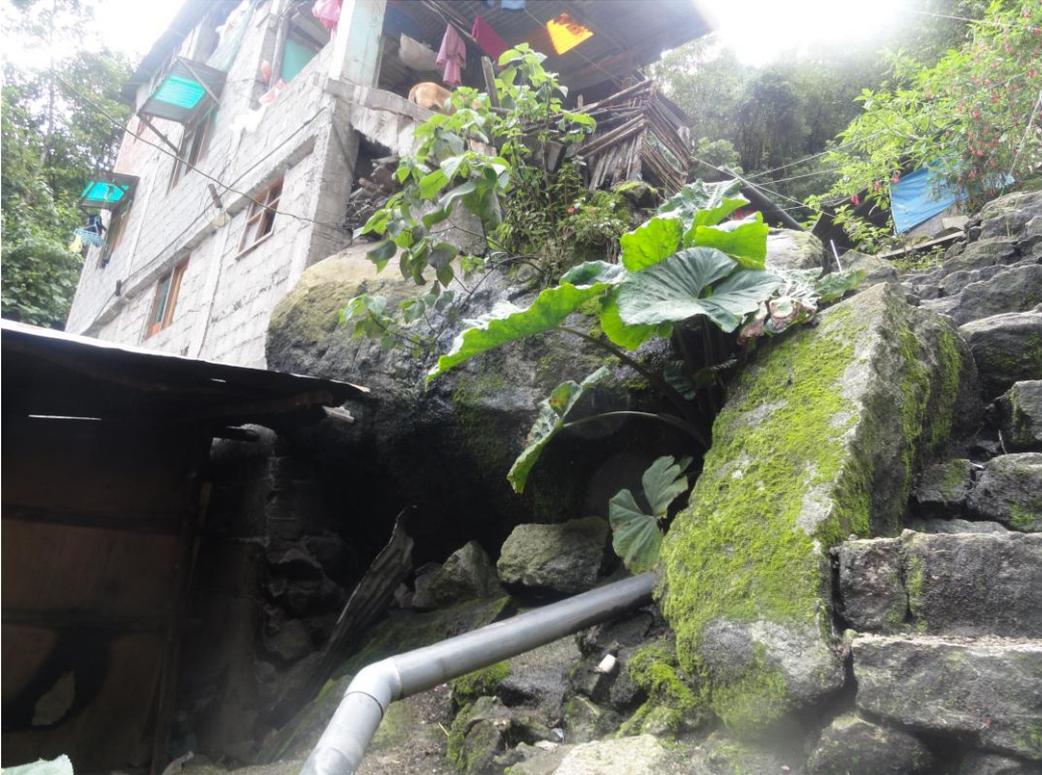
Esta expansión a través de sus construcciones socaban los taludes, activando así deslizamientos antiguos acrecentando el grado de vulnerabilidad, es por todo ello que este pueblo ya no puede crecer más y para controlar ello se propone hacer un cinturón urbano consistente en una trocha de 1.5 m. de ancho, limitado en su lado superior por un cerco ecológico ornamental, que comprenda sus cunetas y drenes correspondientes, ello porque los actuales hitos de concreto tienden a ser movidos, entonces solo así y bajo el monitoreo constante de los señores Guardaparques del SERNANP-SHM, y el personal del Municipio se garantizaría este freno al crecimiento demográfico desordenado.

Foto 105. Construcciones halladas en las vertientes de Machupicchu

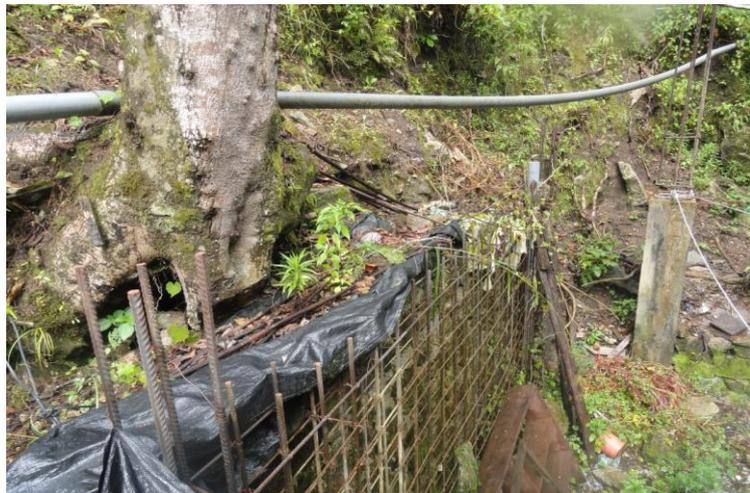
Foto 106. Socavación y construcción de viviendas en vertiente

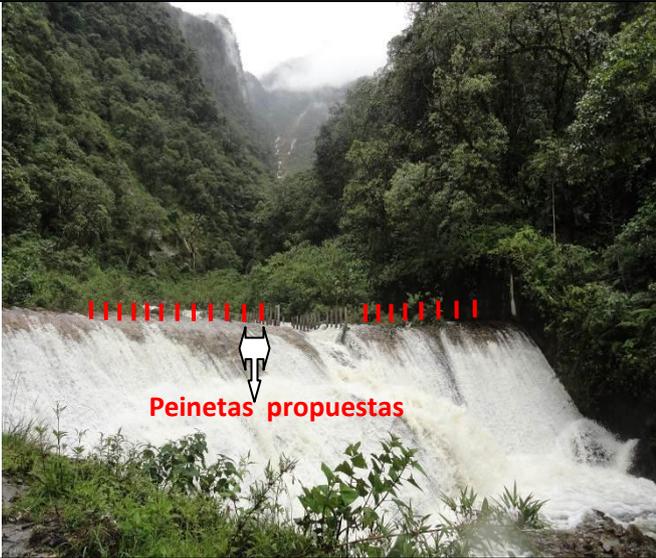
<b>FICHA TÉCNICA 01 – MACHUPICCHU</b>	
<b>PROYECTO: “Instalación de Peinetas en las Quebradas Aguas Calientes y Mejoramiento Estructural, descolmatación de ambas quebradas”</b>	
<b>UBICACIÓN:</b>

<p>Peinetas propuestas</p>
Región: CUSCO. Provincia: URUBAMBA. Distrito: MACHUPICCHU. Sector: Machupicchu Pueblo y Qdas. Alcamayo y Aguas Calientes.	
<b>OBJETIVOS:</b>	
Disipar la energía de todo el material que acarrearía una posible avenida.	
<b>TEMPORALIDAD</b>	<b>PRIORIDAD</b>
A corto plazo	Primera
Única zona amplia y estratégica donde funciona un disipador de energía, en la Qda. Aguas Calientes.	
<b>DESCRIPCION:</b>	
<ul style="list-style-type: none"> <li>➤ Adyacentes a la localidad de Machupicchu Pueblo, se hallan ubicadas las Qdas. de Aguas Calientes y Alcamayo, con pendientes promedio de 11%, la cuales conciben terrazas fluvio aluvionales (antiguos Huaycos), suelos no consolidados de mediana compacidad y baja consolidación y esponjados por la gran cantidad de material orgánico, producto de la intensa vegetación existente en las partes medias de ambas quebradas.</li> <li>➤ Actualmente en toda la cuenca se genera intensa actividad geodinámica, suelos y taludes inestables con presencia de deslizamientos (antiguos y recientes), generando riesgo y vulnerabilidad permanente en la zona, ayudado por lo encañonado y lechos angostos con que cuentan ambas quebradas.</li> <li>➤ 36 Peinetas propuestas con rieles para la Qda. Aguas Calientes, de 1m. de altura sobresaliente y distanciados a 1m. Proyectadas a las laterales, las cuales atraparían bolonería de diámetros considerables, en situaciones de aluvión o huayco, entretanto en la Qda. Alcamayo solo se haría un mejoramiento en sus estructuras.</li> <li>➤ Asimismo este sistema estructural, en cada época de estiaje debe de ser descolmatado y limpiado en dos oportunidades, tanto al final y al principio de la época de lluvias.</li> </ul>

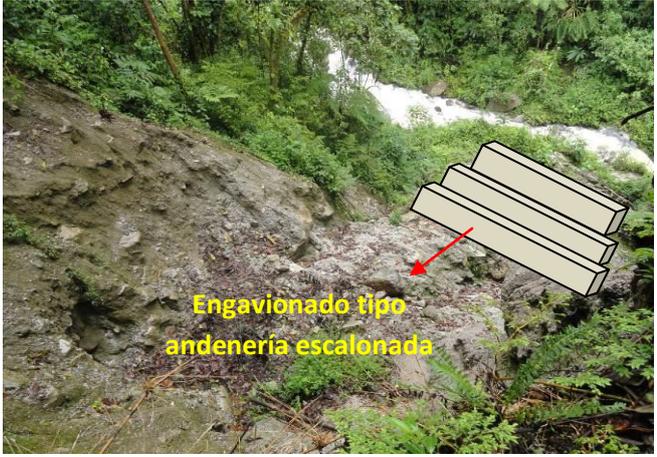
FICHA TÉCNICA 02 – MACHUPICCHU		
<p>PROYECTO: “Construcción e instalación de Muros, Gaviones y Enrocados en cauces de los ríos Alkamayo y Aguas Calientes, para protección de taludes ante la socavación de sus bases ”</p>		
UBICACIÓN:

Región: CUSCO. Provincia: URUBAMBA. Distrito: MACHUPICCHU. Sector: Machupicchu Pueblo y Qdas. Alkamayo y Aguas Calientes.		
OBJETIVOS:		
Evitar su erosión y socavamiento de las bases de los taludes en cauces de los ríos Alkamayo y Aguas Calientes por las corrientes hidráulicas de los ríos Aguas Calientes y Alkamayo.		
TEMPORALIDAD	PRIORIDAD	<p><b>Reciente deslizamiento generado por socavamiento, ubicado en la parte media del Rio Alkamayo.</b></p>
A corto plazo	Primera	
DESCRIPCION:		
<ul style="list-style-type: none"> <li>➤ En las bases de los taludes ubicados en ambos flancos de los cauces de los ríos Alkamayo y Aguas Calientes, se presentan socavaciones y erosiones generadas por los hilos hidráulicos, dando lugar a deslizamientos, derrumbes y reptaciones, para lo cual se deben construir obras ingenieriles tales como Gaviones tipo colchón, engavionado tipo andenería escalonada, Enrocados y en algunos casos muros con concreto ciclópeo.</li> <li>➤ Así mismo en zonas críticas se debe incidir en proyectos de revegetación hacia sus partes medias y superiores, con arbustos de raíz profunda y ramificada, y así menguar los procesos erosivos ocasionados por el agua, aire y el calor solar.</li> <li>➤ Además de la instalación de un Sistema de Alerta Temprana que se requiere en ambas quebradas, éste debe fortalecerse con el monitoreo constante de dos vigías, instalados en casetas en ambas quebradas ubicadas en zonas estratégicas de la parte media y en temporada de lluvias.</li> </ul>

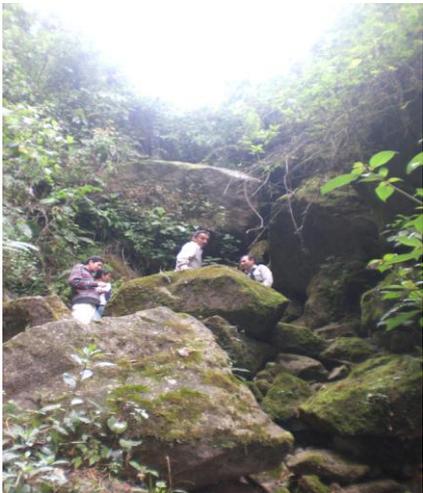
<b>FICHA TÉCNICA 03 – MACHUPICCHU</b>		
<b>PROYECTO: Instalación de enmallado y emperrados con pasadores, para zonas de arranque de bloques de roca, en la Leonera y el Picaso</b>		
<b>UBICACIÓN:</b>

Región: CUSCO. Provincia: URUBAMBA. Distrito: MACHUPICCHU. Sector: Machupicchu Pueblo y Qdas. Alcamayo y Aguas Calientes.		
<b>OBJETIVOS:</b>		
Estabilización, protección y tratamiento de laderas rocosas.		
<b>TEMPORALIDAD</b>	<b>PRIORIDAD</b>	
A corto plazo	Primera	Zona de caída de bloques de roca, en el Picaso ubicada en la Qda. Alcamayo.
<b>DESCRIPCIÓN:</b>		
<ul style="list-style-type: none"> <li>➤ En lugares como la Leonera, y el deslizamiento en la foto mostrada en la Qda. Aguas Calientes y la parte superior del Picaso en la Qda. Alcamayo, se requiere realizar enmallados y emperrados en zonas de arranque, para así controlar la caída de bloques y la desestabilización de las mismas, por efectos de las lluvias y la meteorización.</li> <li>➤ En la Leonera, el Picaso se dan caída de detritos, derrumbes y deslizamiento, que dan lugar al cierre de los cauces formándose diques, que a la ruptura de las mismas dan lugar a los desembalses y huaycos.</li> <li>➤ Debido a esta problemática se hace necesaria la instalación de enmallados y emperrados, que permitan estabilizar y retener la caída de estos bloques, entre tanto en la zona de La Leonera se recomienda drenar los manantes con drenes de coronación.</li> </ul>

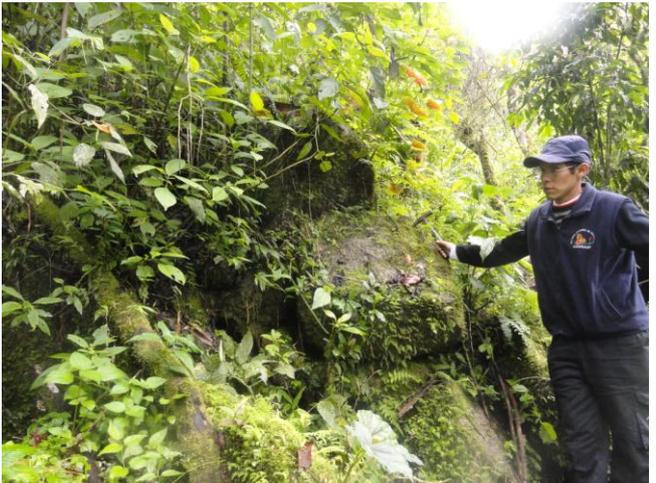
FICHA TÉCNICA 04 – MACHUPICCHU	
<p>PROYECTO: Voladura y construcción de calzaduras en zonas de caídas de rocas, halladas en las vertientes circundantes a la ciudad.</p>	
UBICACIÓN:

<p>Región: CUSCO.                  Provincia: URUBAMBA.                  Distrito: MACHUPICCHU.                  Sector: Machupicchu Pueblo y Qdas. Alcamayo y Aguas Calientes.</p>	
OBJETIVOS:	
<p>Estabilizar con calzaduras bloques de roca inestables y desbrozar con explosivos bolonería suelta, halladas en las vertientes perimetrales de Machupicchu Pueblo.</p>	
TEMPORALIDAD	PRIORIDAD
A corto plazo	Primera
<p>Bolonería suelta con diámetro promedio de 1m. Hallada en el cerro Media Naranja, propensos a caer por efectos sísmicos o socavación de taludes.</p>	
DESCRIPCIÓN:	
<ul style="list-style-type: none"> <li>➤ En las laderas del sector Media Naranja, Cerro entre Ríos, Ecoin, las Orquídeas y la parte superior del Mirador, se ha identificado bolonería inestable, que rebasan los 3m.de diámetro y cuyas bases se hallan expuestas a ser erosionadas por las aguas meteóricas para lo cual es necesario realizar calzaduras con mezcla de concreto pobre.</li> <li>➤ En el caso de rocas o bolonería ya muy expuesta en más de un 90% de su tamaño y asentadas en las vertientes, requieren ser desbrozadas con explosivos.</li> <li>➤ En estas zonas críticas es necesario ejecutar obras civiles de calzaduras, para estabilizar las rocas propensas a colapsar en caso sucediese un movimiento sísmico, las que también podrían generar huaycos.</li> <li>➤ Evitar el socavamiento antrópico de los taludes que circundan a la ciudad, con fines de edificación, mediante un corredor perimetral de 1.5m de ancho, delimitando así la zona urbana con el área natural protegida por el estado, donde se hallan las zonas propensas a deslizar.</li> </ul>

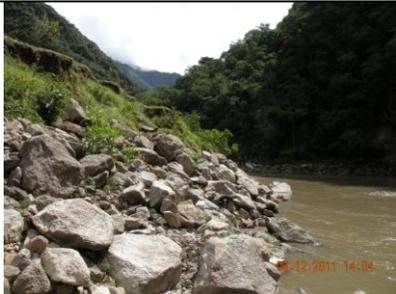
FICHA TECNICA 07 - MACHUPICCHU	
<b>PROYECTO: Sistema de Enrocado de base ancha para Protección Ribereña de edificaciones en el Río Vilcanota</b>	
<b>UBICACION</b>

<p><b>Foto 1: Talud Natural en el borde del Vilcanota</b></p>
Distrito : Machupicchu, Provincia Urubamba, Departamento del Cusco	
<b>OBJETIVOS:</b>	
<p><b>GENERAL:</b> Asegurar la estabilidad de las edificaciones ante la erosión del Río Vilcanota por socavación.</p> <p><b>ESPECIFICO:</b> Mediante obras de defensa ribereña evitar la erosión de las bases de las cimentaciones.</p>	
<b>TEMPORALIDAD:</b>	<b>PRIORIDAD</b>
A corto y mediano plazo	primaria

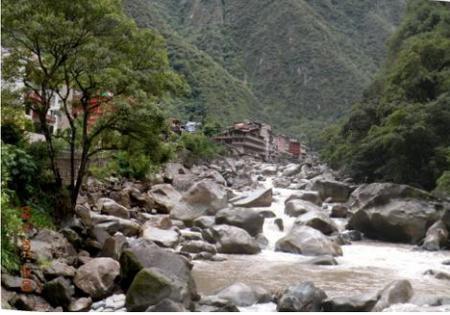
FICHA TÉCNICA 08 - MACHUPICCHU	
<b>PROYECTO: Rotura de Bloques mediante Perforación del lecho rocoso del Río Vilcanota para reducción de Remansos y oleajes que generan inundaciones y erosión fluvial</b>	
<b>UBICACIÓN:</b>

<p>Bloques de rocas en el cauce del Vilcanota.</p>

- c. Limpieza del cauce del río Vilcanota y de las quebradas de Alcamayo y Aguas calientes mediante la rotura de bloques de rocas graníticas que se hallan en el cauce del río que crean remansos y oleajes que generan la inundación de zonas vulnerables de edificaciones. Estos cortes o roturas de bloques se pueden realizar en formas y tamaños que puedan servir para la construcción de los enrocados. Este sistema que se propone no impacta el medio ambiente, dado que se debe utilizar cordón detonante y perforación a percusión (con compresoras), de manera que se puede obtener bloques de los tamaños requeridos para la colocación como enrocados.
