CONVENIO UNSA - INDECI

Proyecto PER 98/018 PNUD - INDECI

EVALUACIÓN DE PELIGROS DEL VALLE DE TAMBO

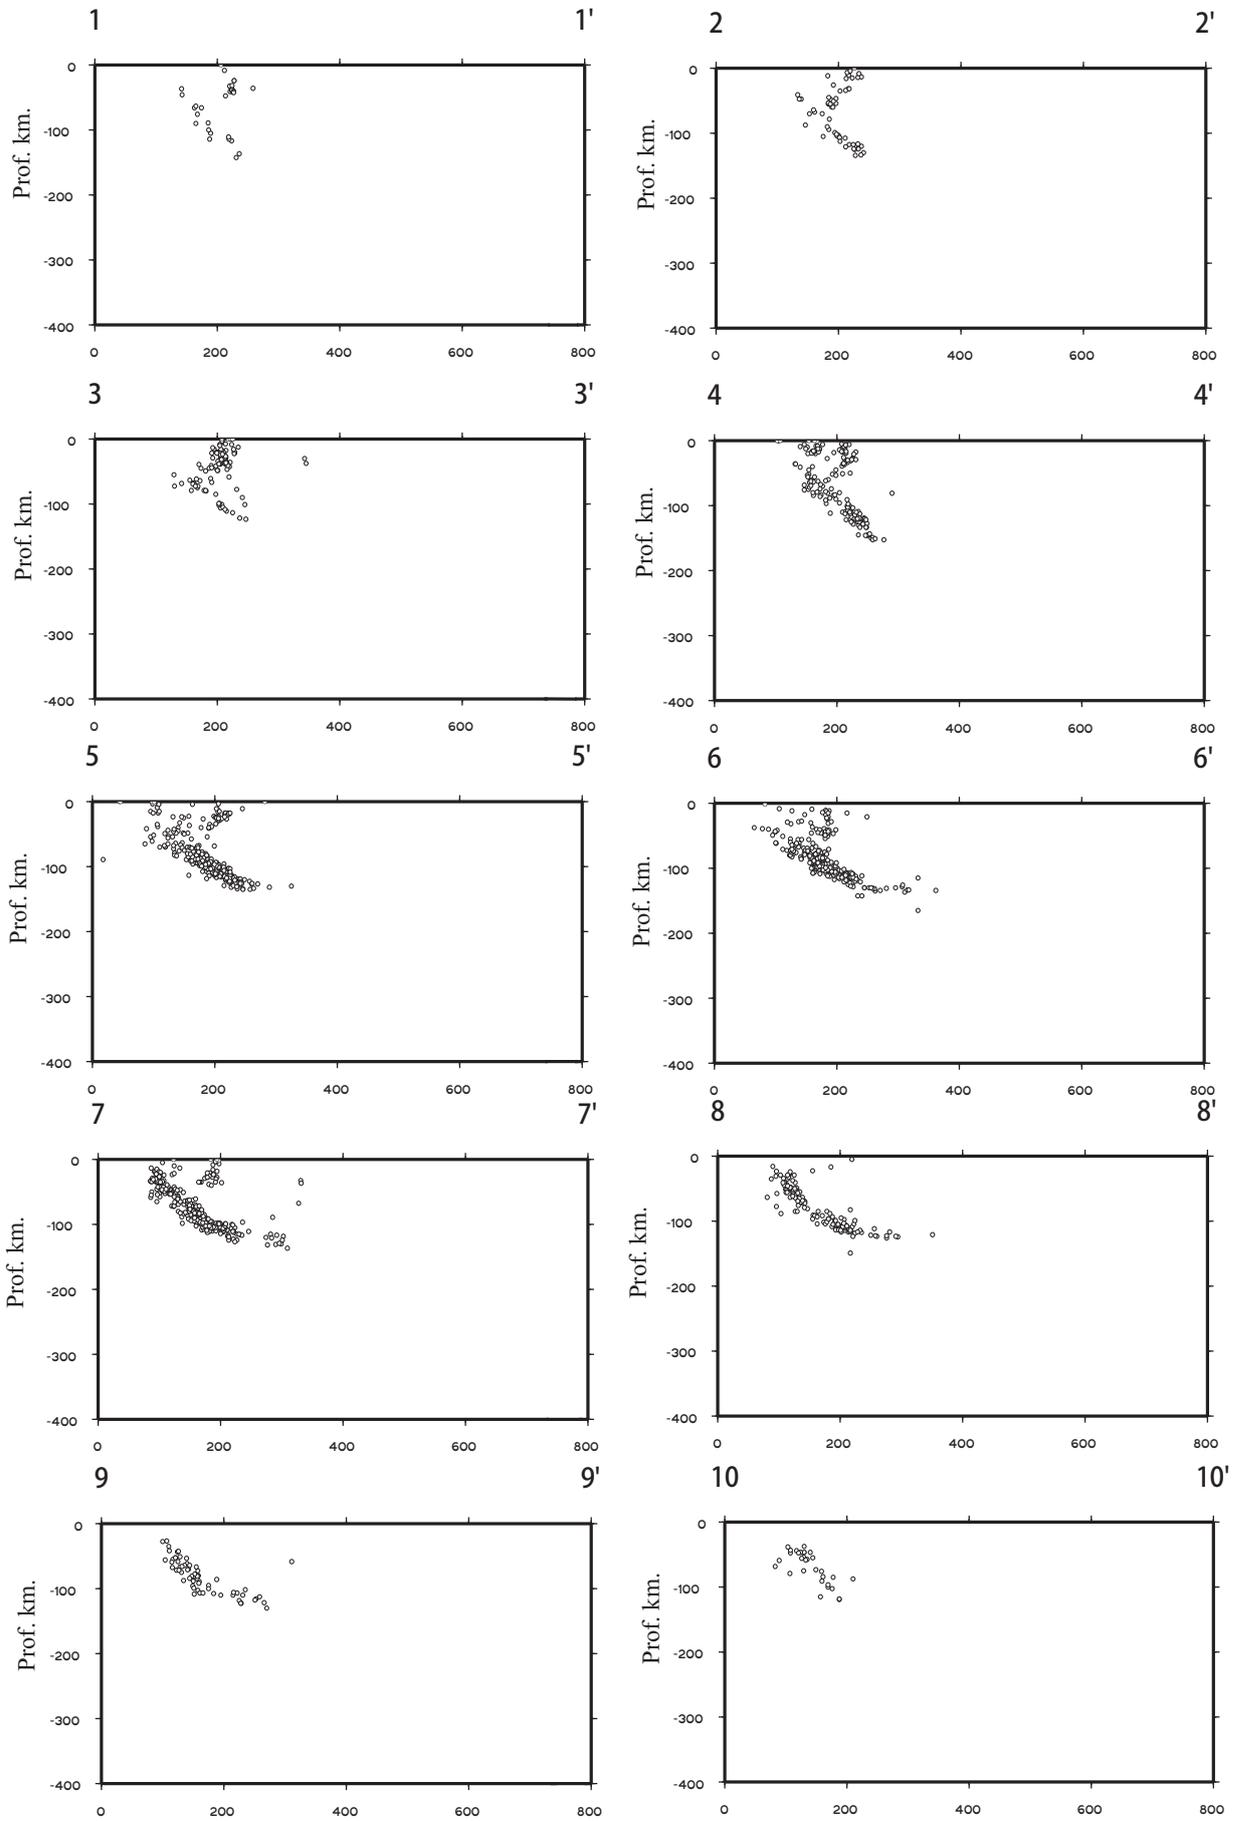
Fig. N° 9 SECCIONES SISMICAS

Secciones sísmicas.- Estas secciones (Fig. 10) son elaboradas para conocer la morfología de las fuentes sismogénicas, a través de la distribución espacial de los hipocentros, que son proyectados en planos verticales convenientemente orientados. El análisis de las secciones sísmicas permitieron determinar que los sismos en las cordilleras oceánicas son superficiales, en tanto que los sismos más profundos se presentan en los márgenes activos de los continentes. En América del Sur son superficiales en la zona de la costa y profundos en el interior del continente.

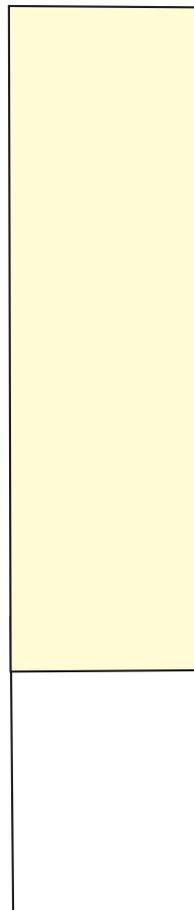
CHUCARAPI
PRS 1

$V_1 = 242.96 \text{ m/seg}$

$V_2 = 2080.00 \text{ m/seg}$

$Z_1 = 4.36 \text{ m.}$

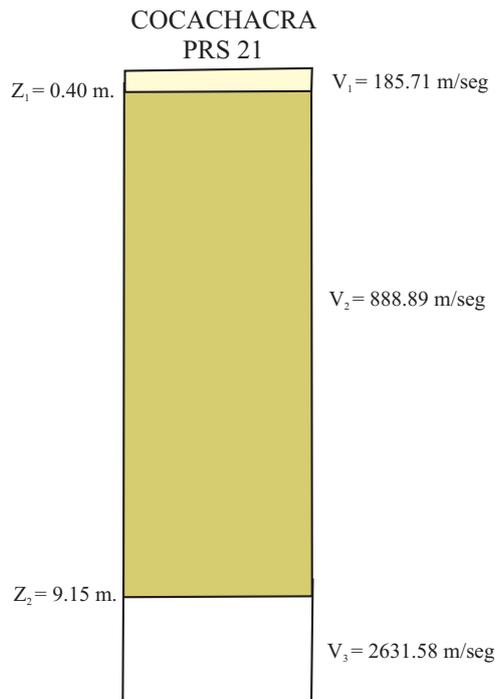
**Leyenda
COCACHACRA 21**

- Material arenoso
- Material areno gravoso inconsolidado
- Conglomerados compactos

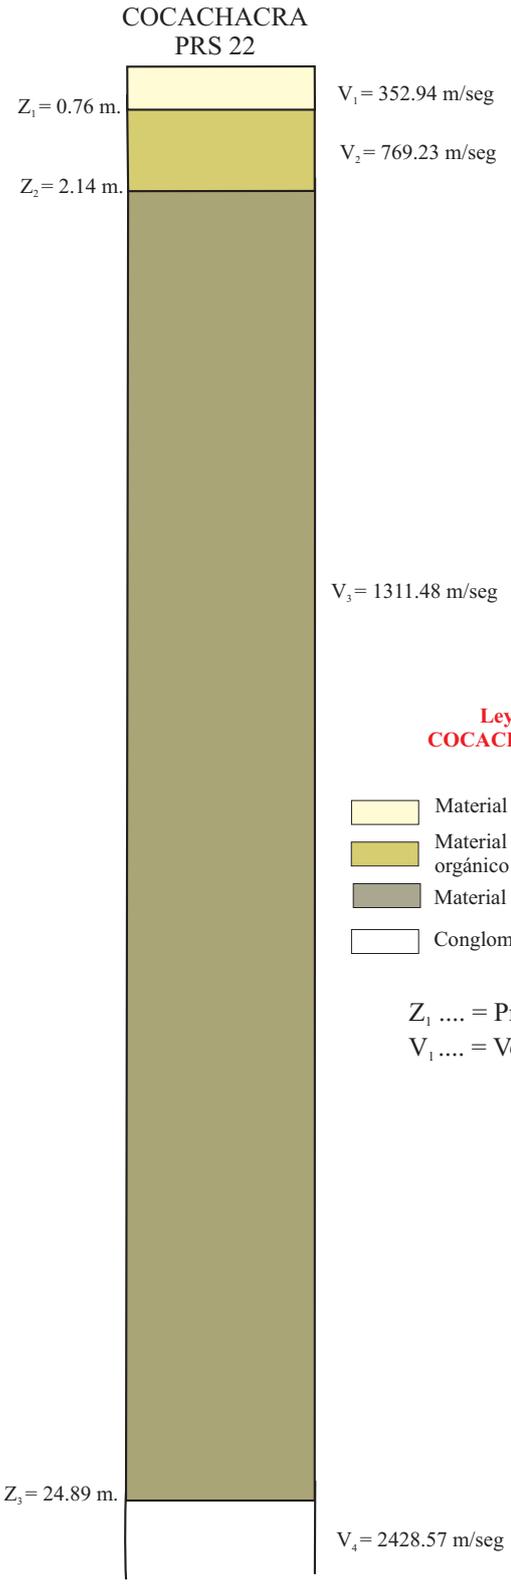
**Leyenda
COCACHACRA 22**

- Material limo arenoso y orgánico
- Material limo arenoso y orgánico algo compacto
- Material areno gravoso algo compacto
- Conglomerados compactos

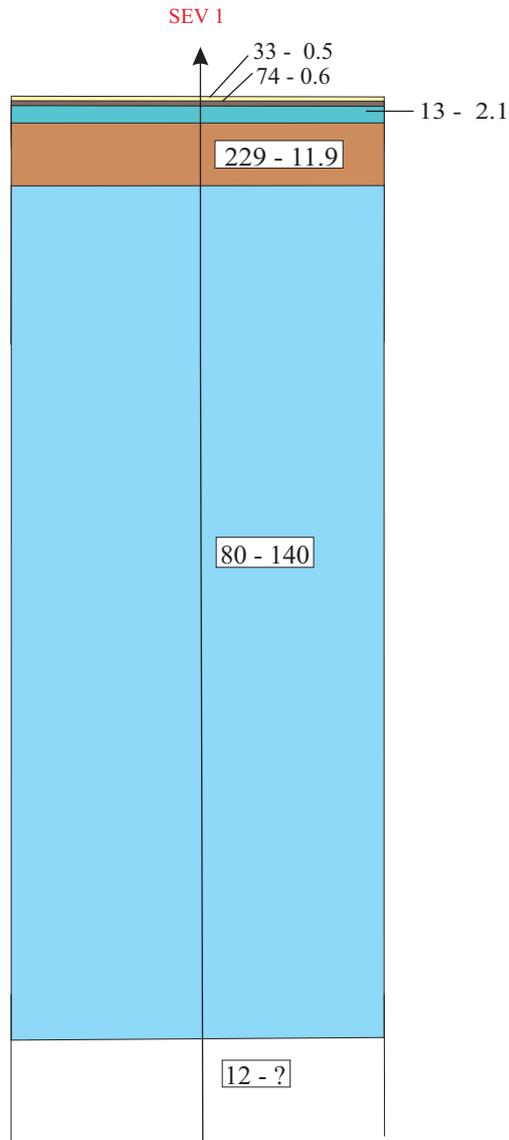
COLUMNA GEOELECTRICA CHUCARAPI

- Materiales orgánicos, limo arenosos con humedad
- Materiales limo arenosos
- Materiales limo arenosos saturados de humedad
- Materiales de origen aluvial
- Materiales de origen aluvial saturados de humedad
- Materiales de origen aluvial saturados de humedad y sales

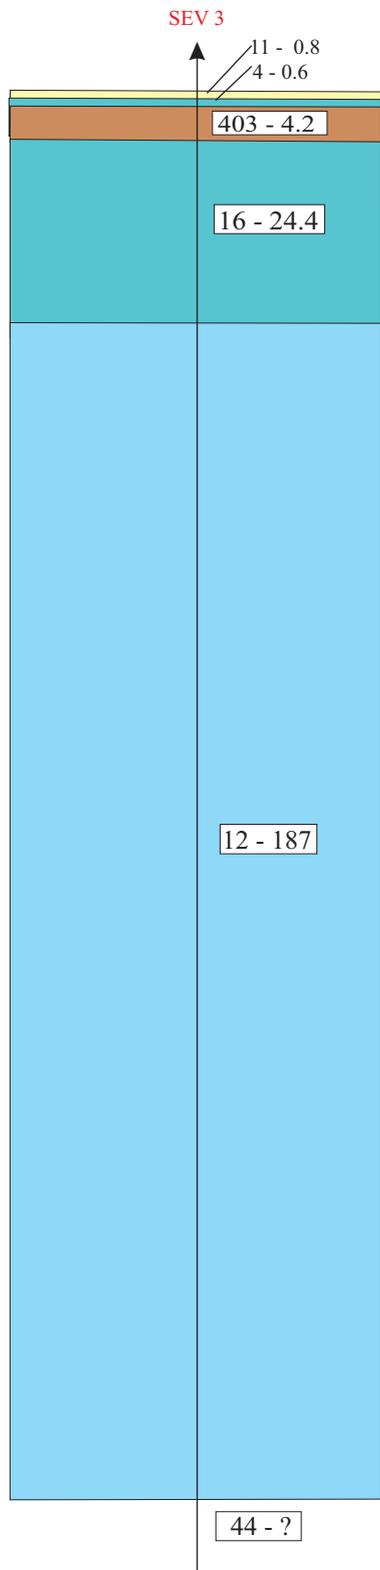
COLUMNA GEOELECTRICA LA PAMPILLA

- Material orgánico, areno limoso con gravas
- Material areno limoso con gravas saturado de humedad
- Material areno limoso con gravas
- Material de origen deluvia saturado de humedad
- Basamento rocoso fracturado con humedad
- Basamento rocoso consolidado

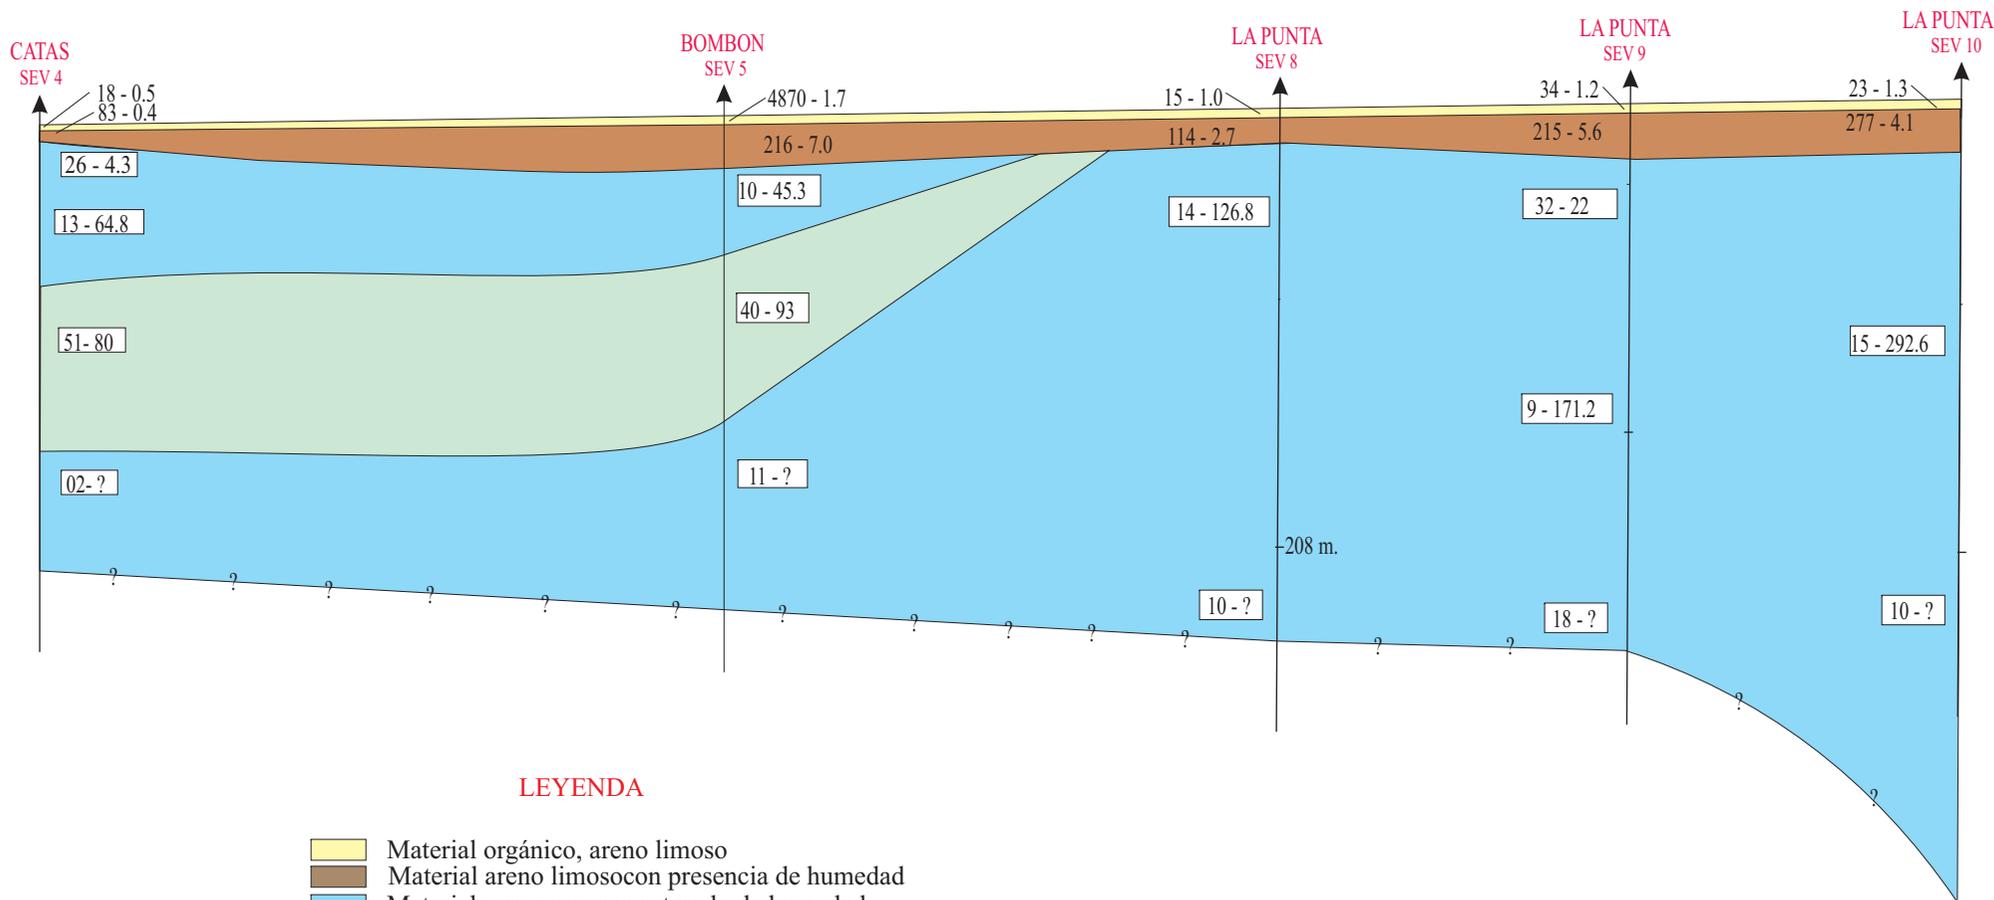
PERFIL LONGITUDINAL CATAS - BOMBON - LA PUNTA

- Material orgánico, arena limoso
- Material arena limoso con presencia de humedad
- Material arena gravoso saturado de humedad
- Material arenoso con diferente granulometría
- Material arena gravoso saturado de humedad y sales

UNIVERSIDAD NACIONAL DE SAN AGUSTIN DE AREQUIPA INSTITUTO GEOFISICO - UNSA CONVENIO UNSA INDECI
PERFIL GEOELECTRICO LONGITUDINAL DE CATAS - BOMBON - LA PUNTA	
Fecha: setiembre, 2001	Fig. N° 4

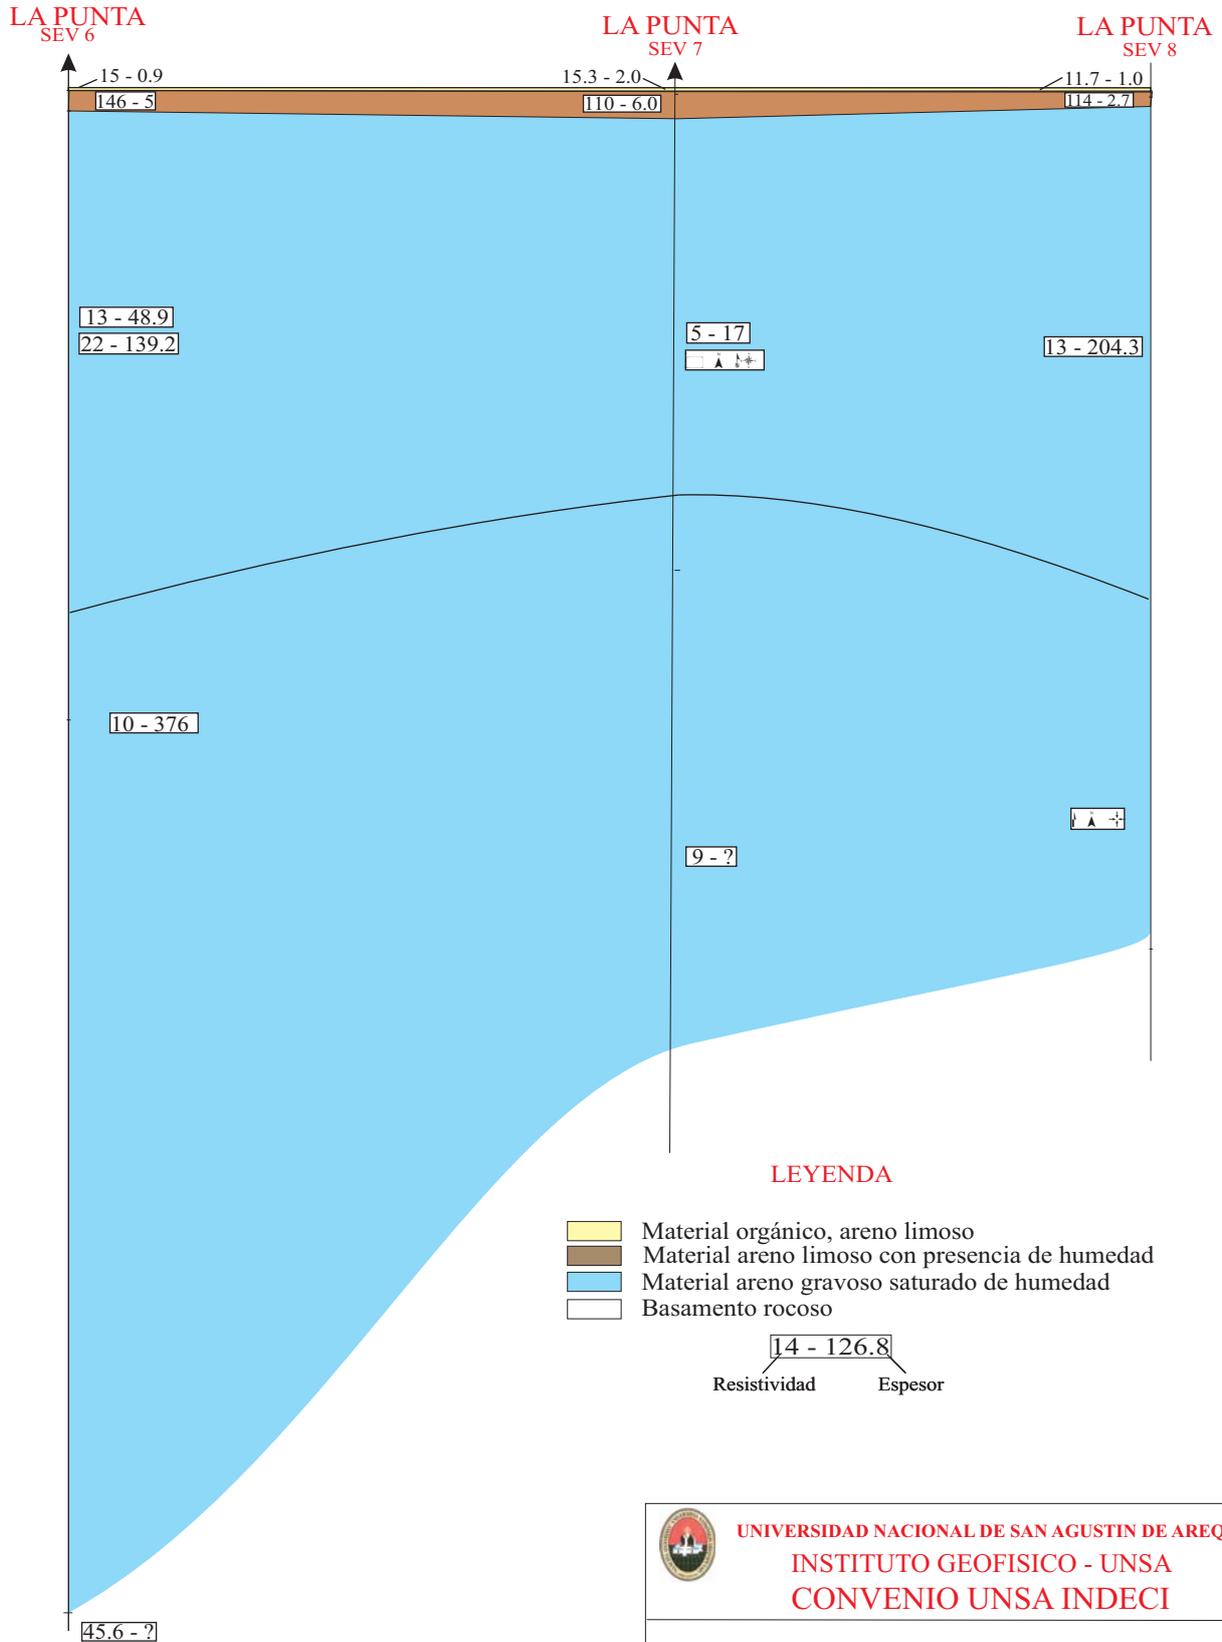
PERFIL TRANSVERSAL LA PUNTA

UNIVERSIDAD NACIONAL DE SAN AGUSTIN DE AREQUIPA INSTITUTO GEOFISICO - UNSA CONVENIO UNSA INDECI
PERFIL GEOELECTRICO TRANSVERSAL DE LA PUNTA	
Fecha: setiembre, 2001	Fig. N° 5

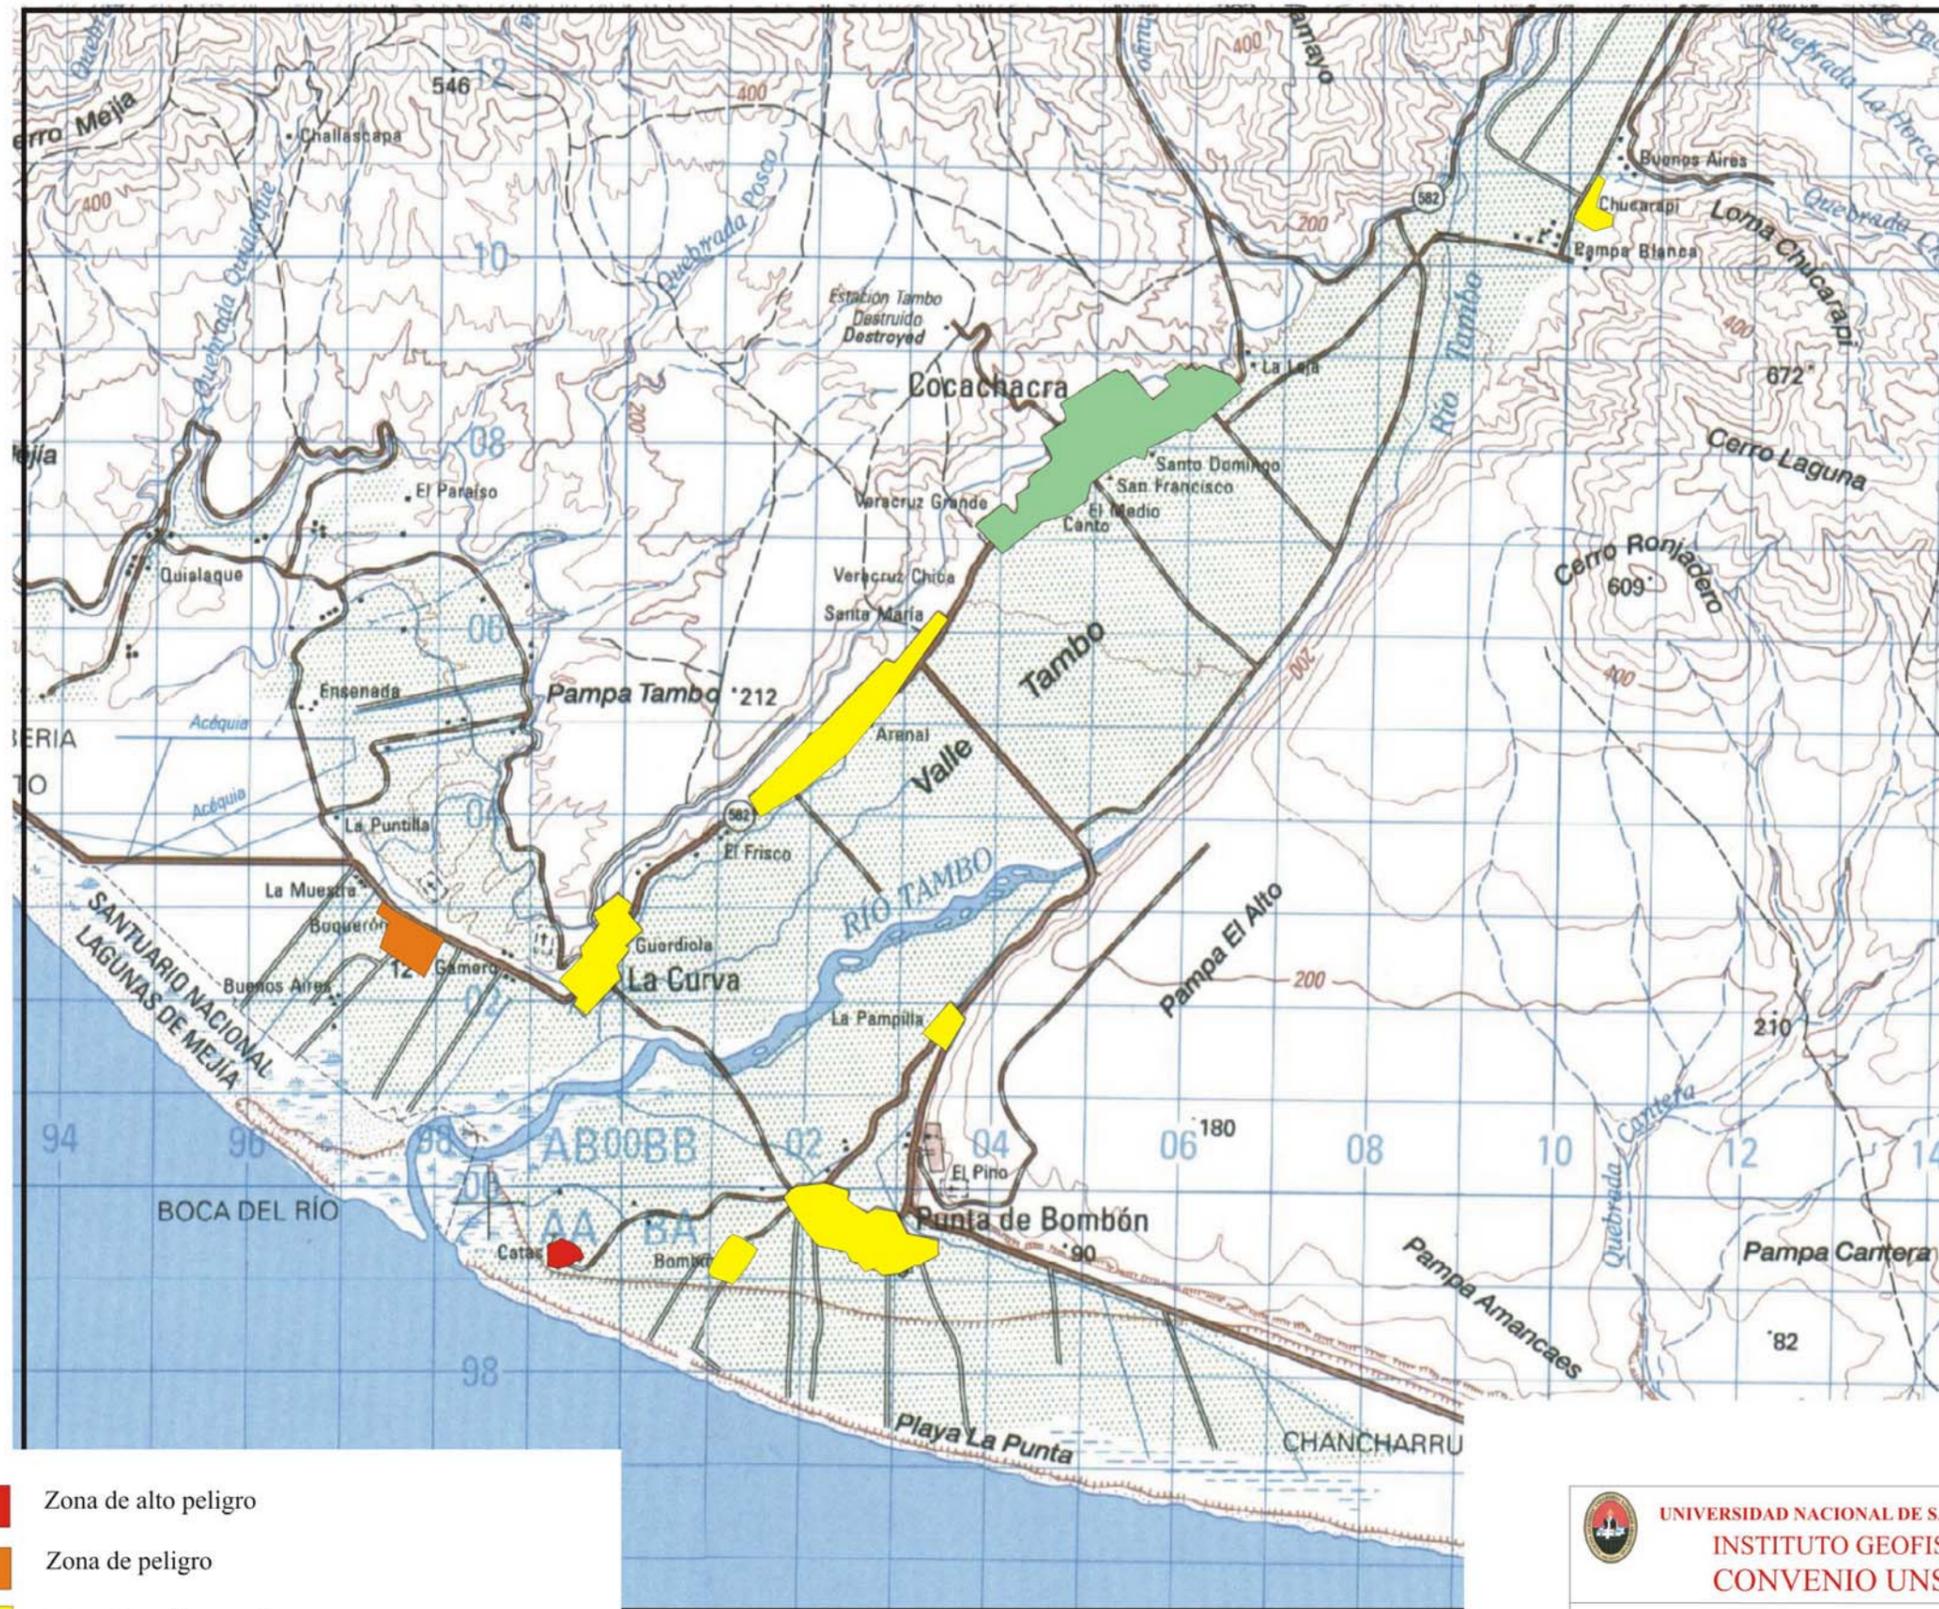
<p>UNIVERSIDAD NACIONAL DE SAN AGUSTIN DE AREQUIPA INSTITUTO GEOFISICO - UNSA CONVENIO UNSA INDECI</p>
<p>MAPA DE PELIGRO POR CALIDAD DE SUELOS</p>	
<p>Fecha: setiembre, 2001</p>	<p>Plano N° 4</p>

- Zona de alto peligro
- Zona de peligro
- Zona de peligro medio
- Zona de peligro bajo

En el [Anexo H-figura 4](#), se ha determinado el mapa de peligro por calidad de suelos.
