CONVENIO UNSA - INDECI

Proyecto PER 98/018 PNUD - INDECI

EVALUACIÓN DE PELIGROS DE CARAVELI

**EVALUACION DE PELIGROS
DE LA CIUDAD DE CARAVELI**

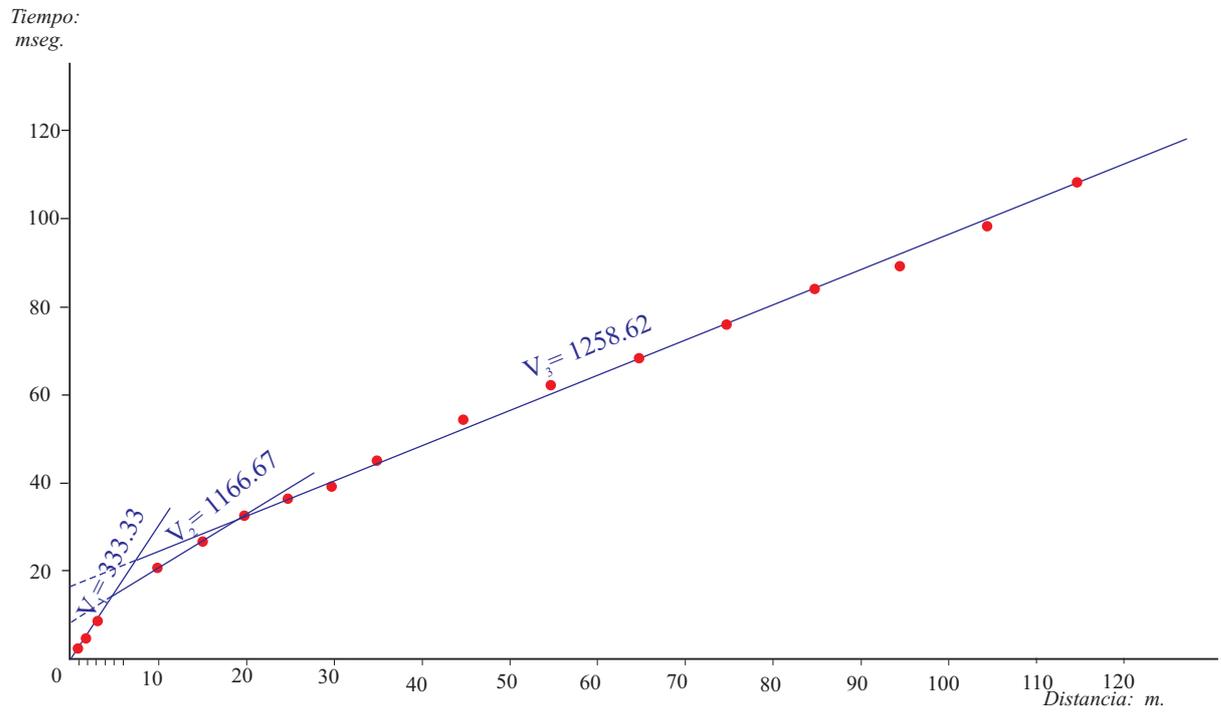
Perfil de Refracción Sísmica 01

CARAVELI - RS 01
(Costado de depósito Municipal)

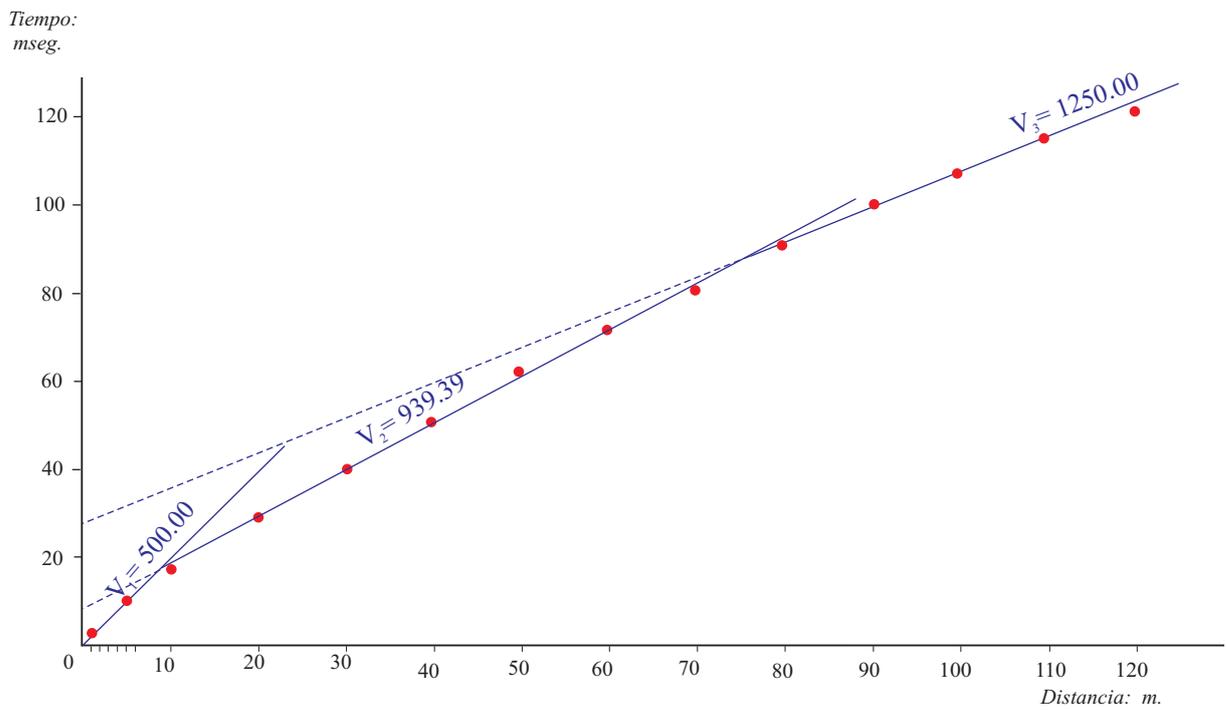
Perfil de Refracción Sísmica 02

CARAVELI - RS 02
(Esq. Av. Buenos Aires - San Martín)

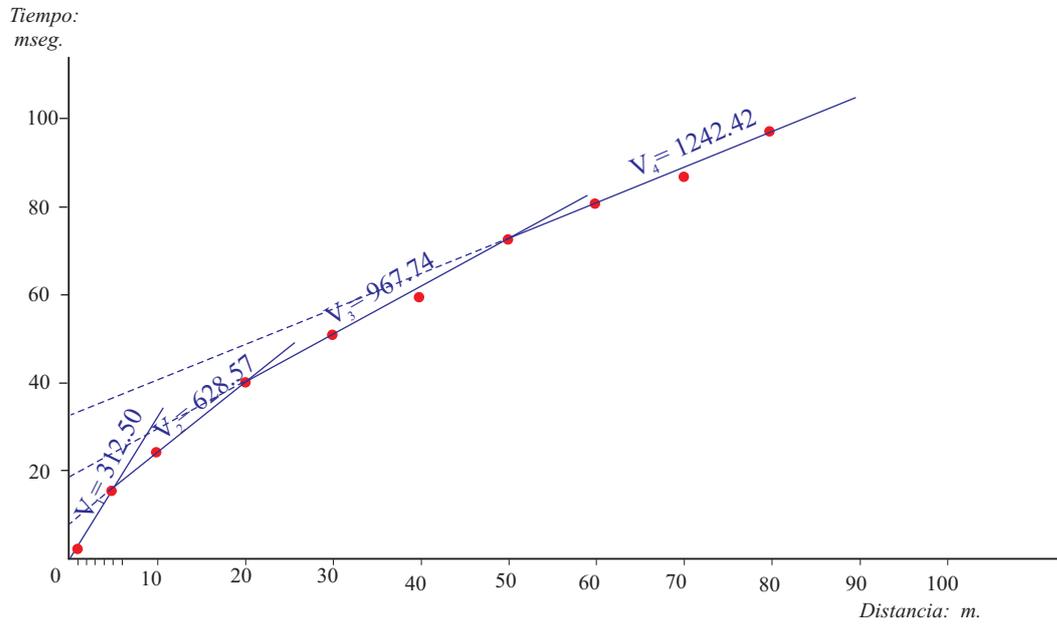
Perfil de Refracción Sísmica 03

CARAVELI - RS 03
(Esq. Bolívar - José Félix Andía)

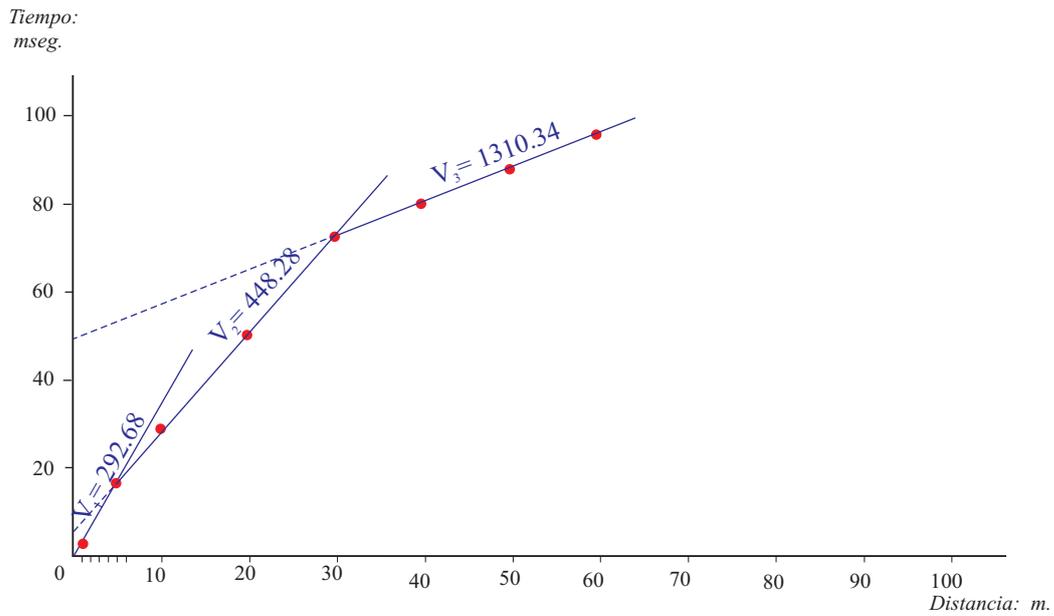
Perfil de Refracción Sísmica 04

CARAVELI - RS 04
(Calle Francisco Bolognesi - Seminario)

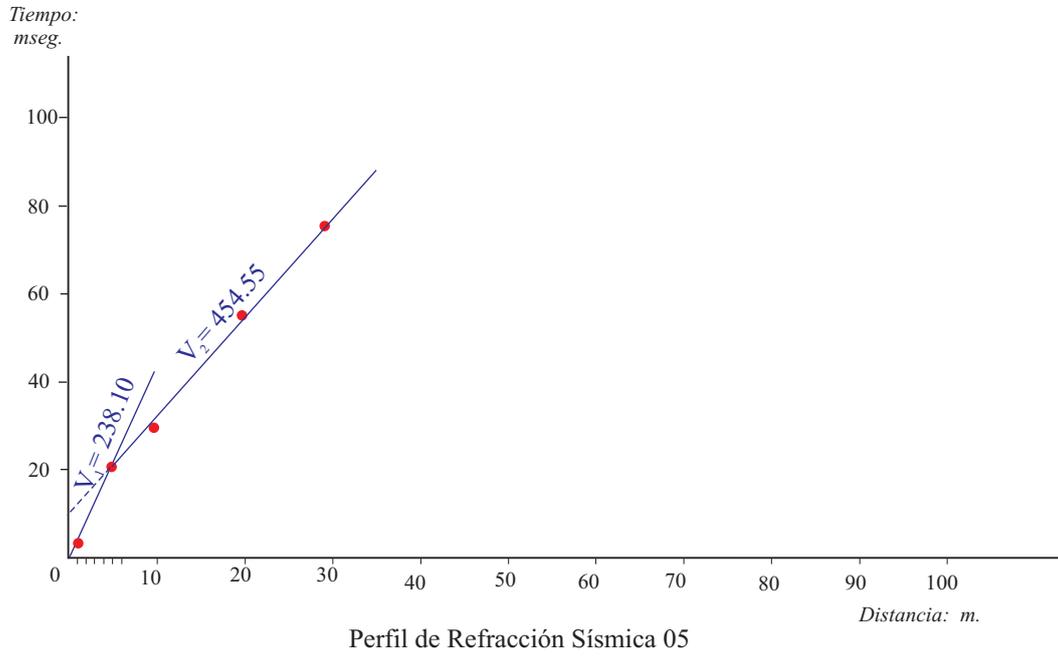
CARAVELI - RS 05
(Parte posterior de Iglesia Virgen del Buen Pastor)

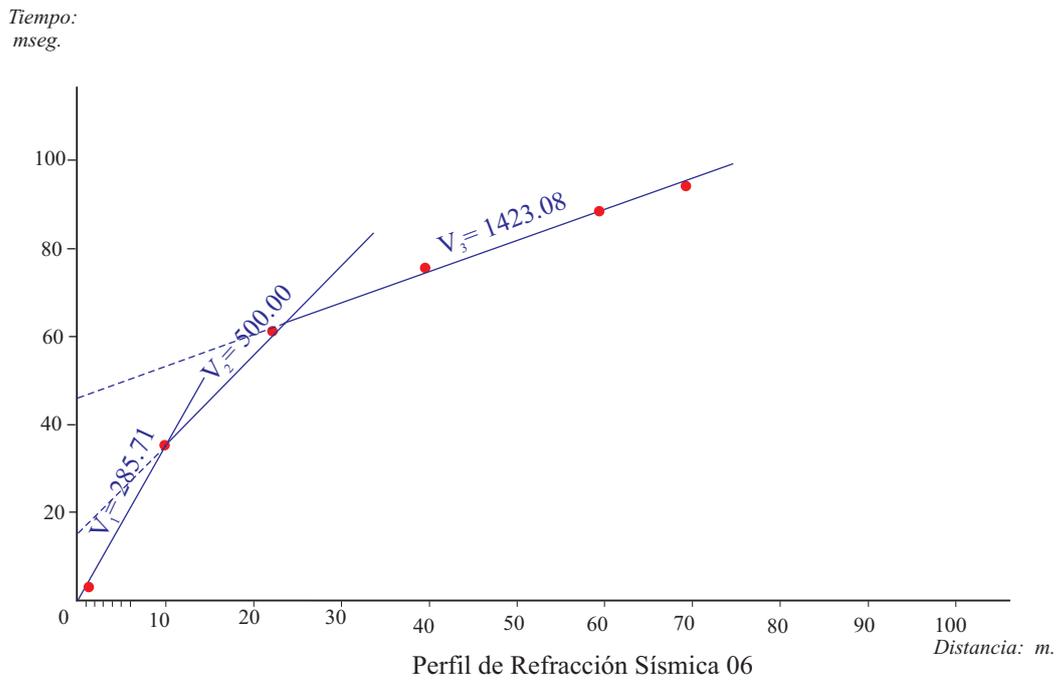
CARAVELI - RS 06
(Calle Augusto B. Leguía)

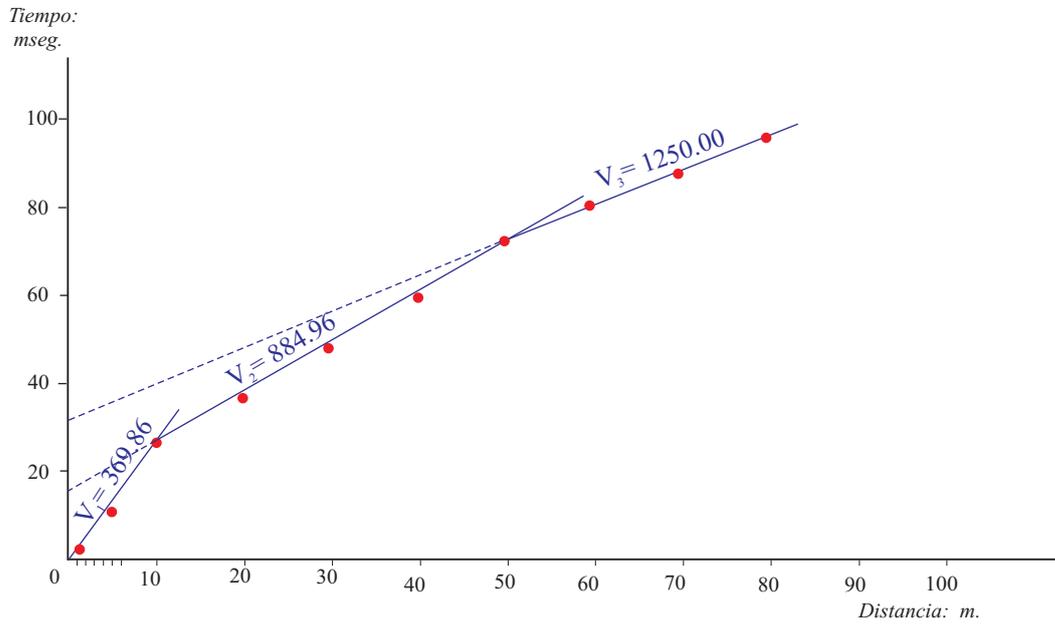
Perfil de Refracción Sísmica 07

CARAVELI - RS 07
(Calle Junin)

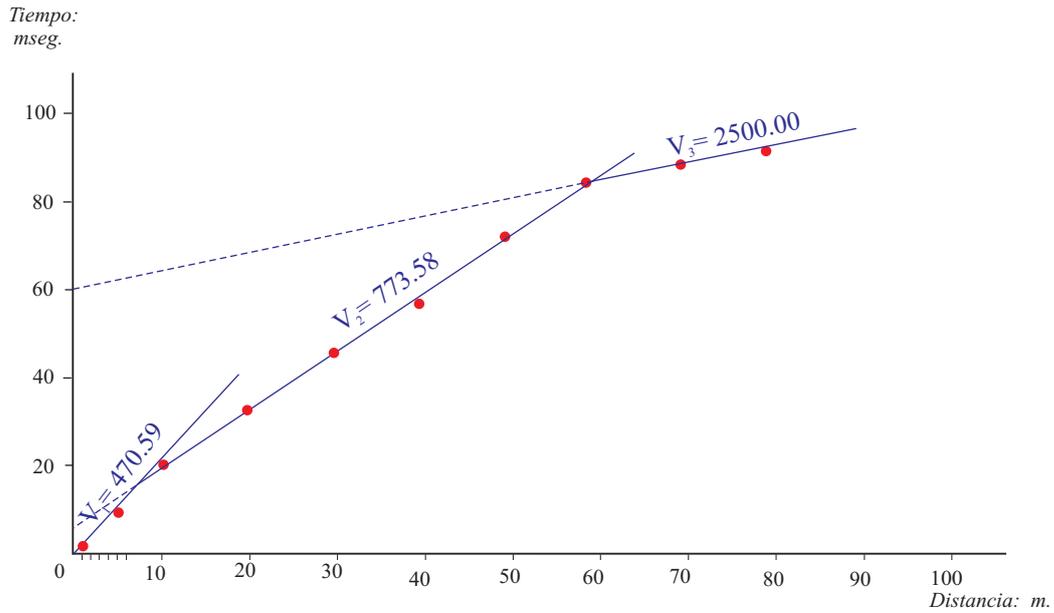
Perfil de Refracción Sísmica 08

CARAVELI - RS 08
(Calle José Balta)

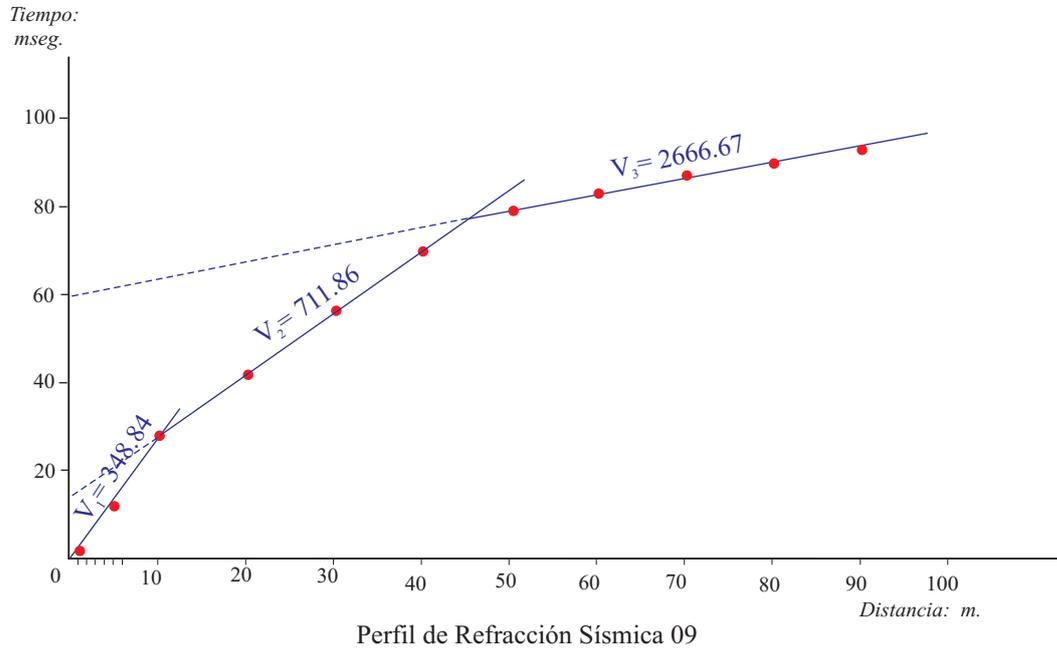
CARAVELI - RS 09
(Calle Federico Kaiser - Parque Túpac Amaru)

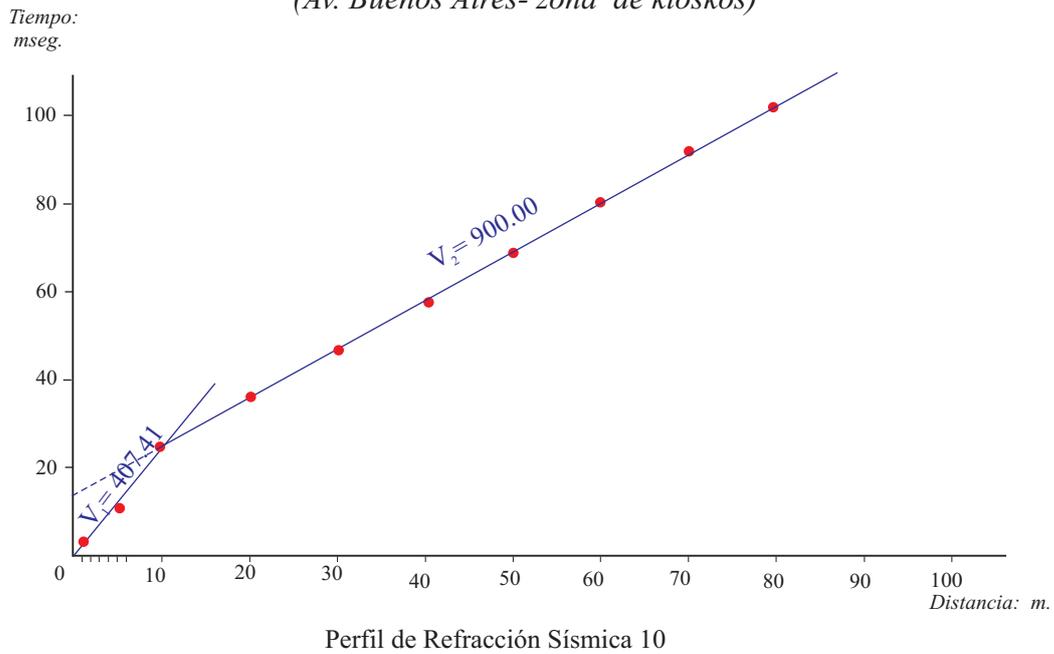
CARAVELI - RS 10
(Av. Buenos Aires- zona de kioskos)

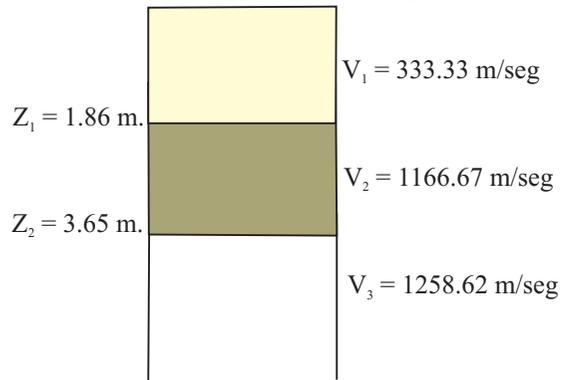
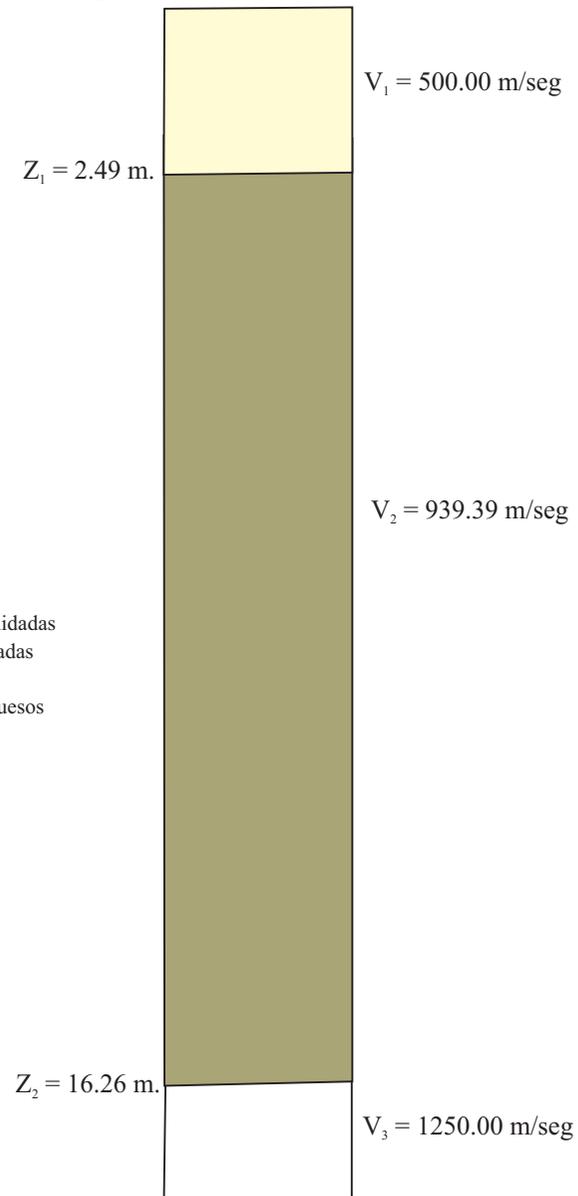
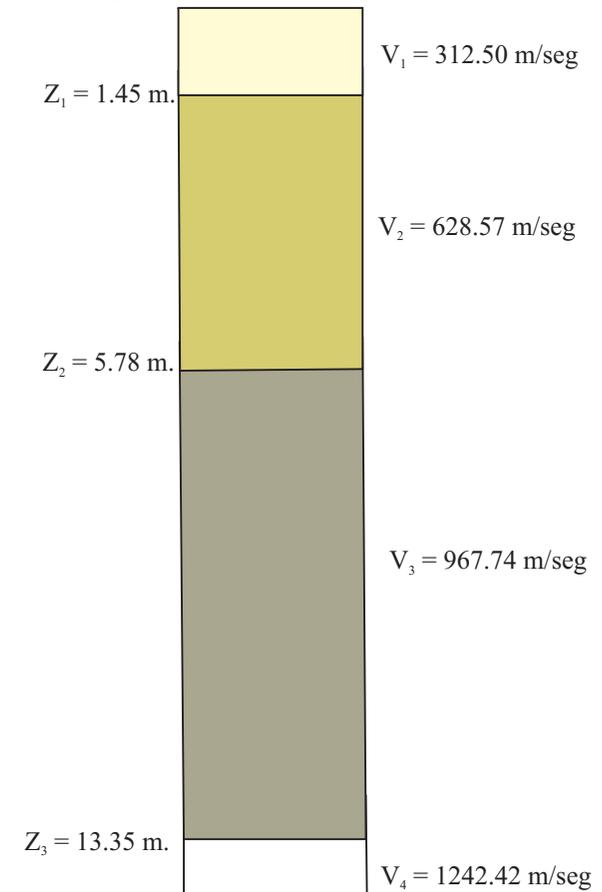
Fig. N° 1

RS 1
(Costado de depósito Municipal)

RS 2
(Esq. Buenos Aires - San Martín)

RS 3
(Esq. Bolivar - José Félix Andía)

- Material proluvial a aluvional: gravas y arenas gruesas subangulosas a redondeadas poco consolidadas
- Gravas y arenas gruesas subangulosas a redondeadas algo más compacta
- Material medianamente consolidado algo mas gruesos
- Materiales densos

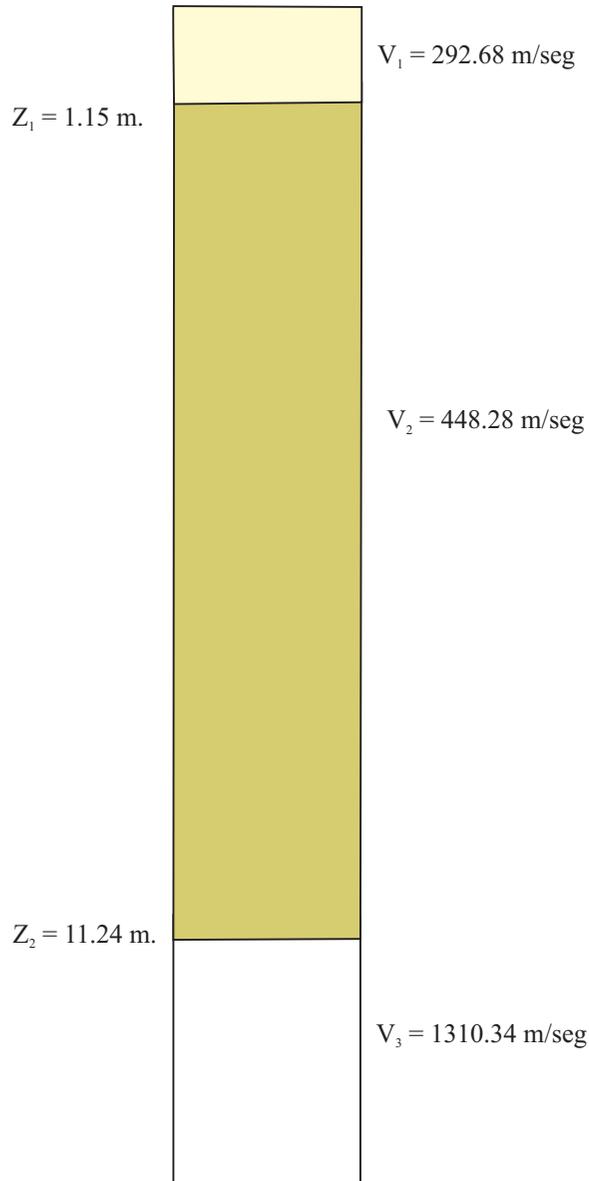
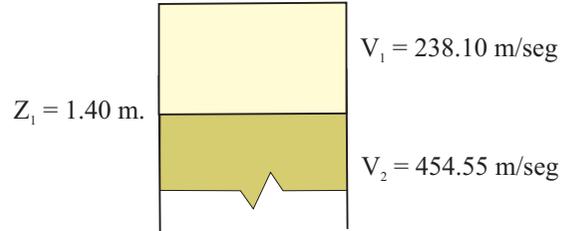
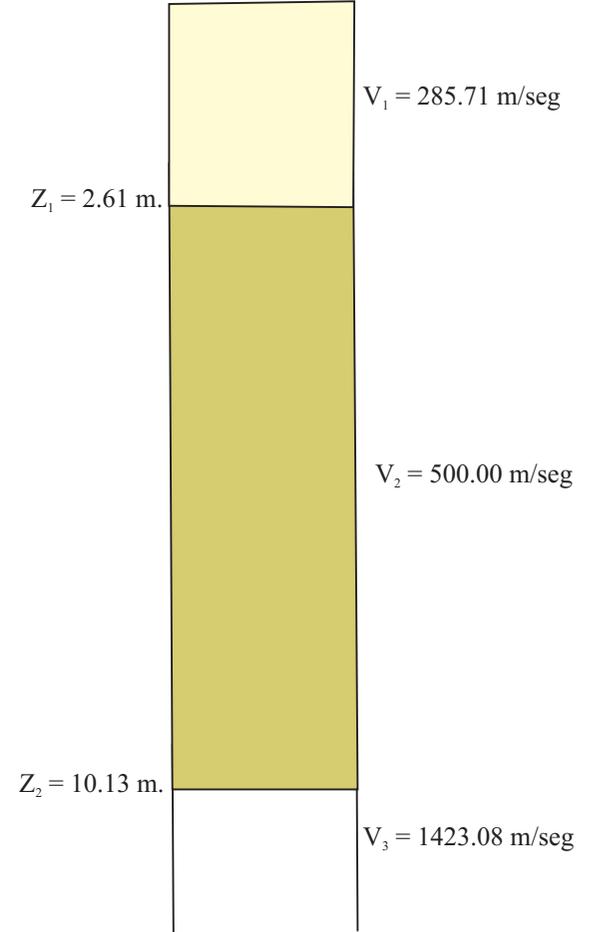
Fig. N° 2

RS 4
(Calle Francisco Bolognesi - Seminario)

RS 5
(Parte posterior de Iglesia
Virgen del Buen Pastor)

RS 6
(Calle Augusto B. Leguía)

- Material limosos y orgánico
- Material limoso y orgánico algo más compacto
- Material de origen aluvional compacto

- En la parte baja de la ciudad (parte antigua de Caravelí), el suelo estaría conformado por limos, material orgánico (por su cercanía al río), en esta zona es donde se han registrado los mayores daños por el terremoto del 23 de junio.

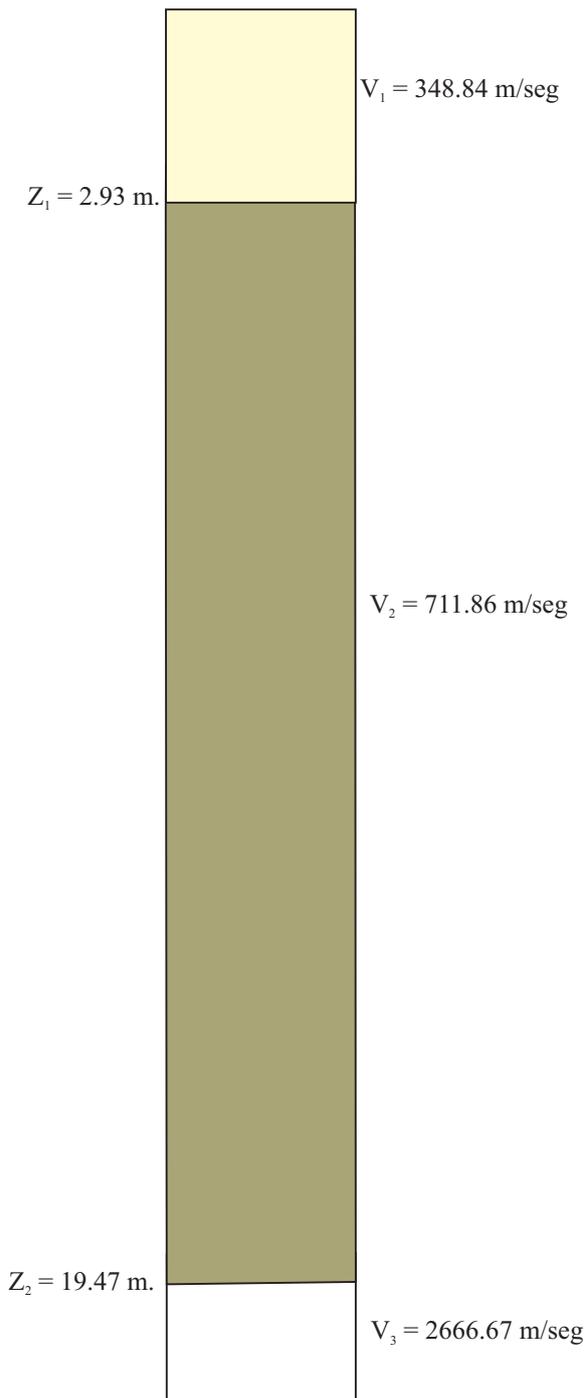
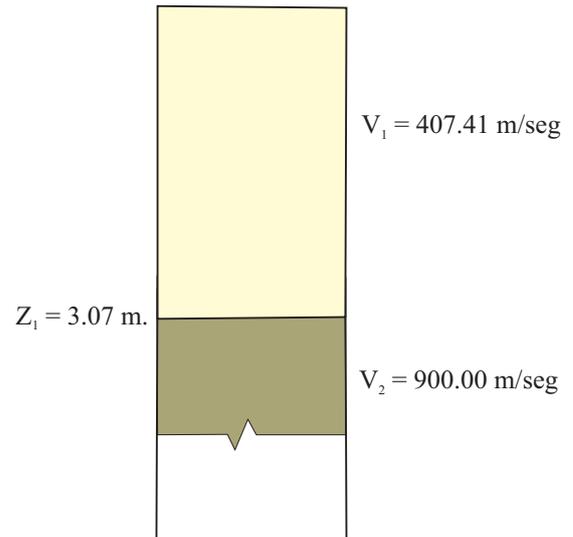
RS 9
(Calle Federico Kaiser - Parque Túpac Amaru)

RS 10
(Av. Buenos Aires - zona de kioskos)

- Material proluvial a aluvional: gravas y arenas gruesas subangulosas a redondeadas poco consolidadas
- Material medianamente consolidado algo mas gruesos
- Materiales densos

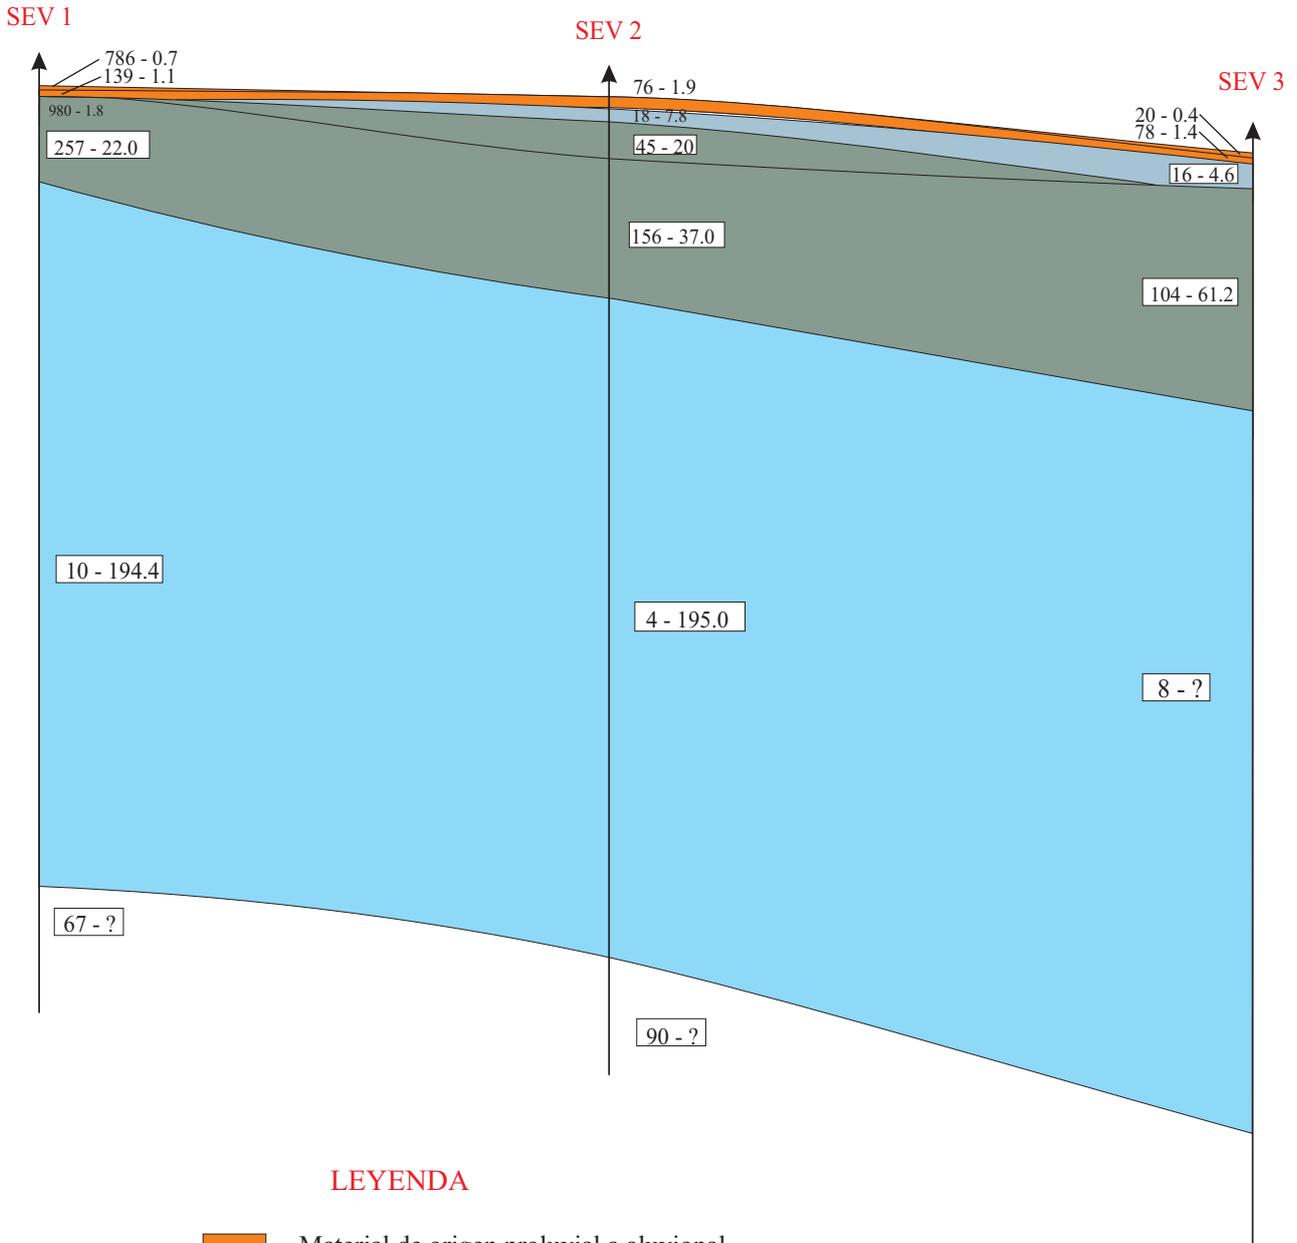
1. PERFIL GEOELECTRICO LONGITUDINAL - CARAVELI

- Material de origen proluvial a aluvional
- Material de origen proluvial a aluvional humedecidas
- Material de origen proluvial a aluvional compactado y carente de humedad
- Material de origen aluvial con presencia de humedad
- Basamento rocoso (rocas ígneas)

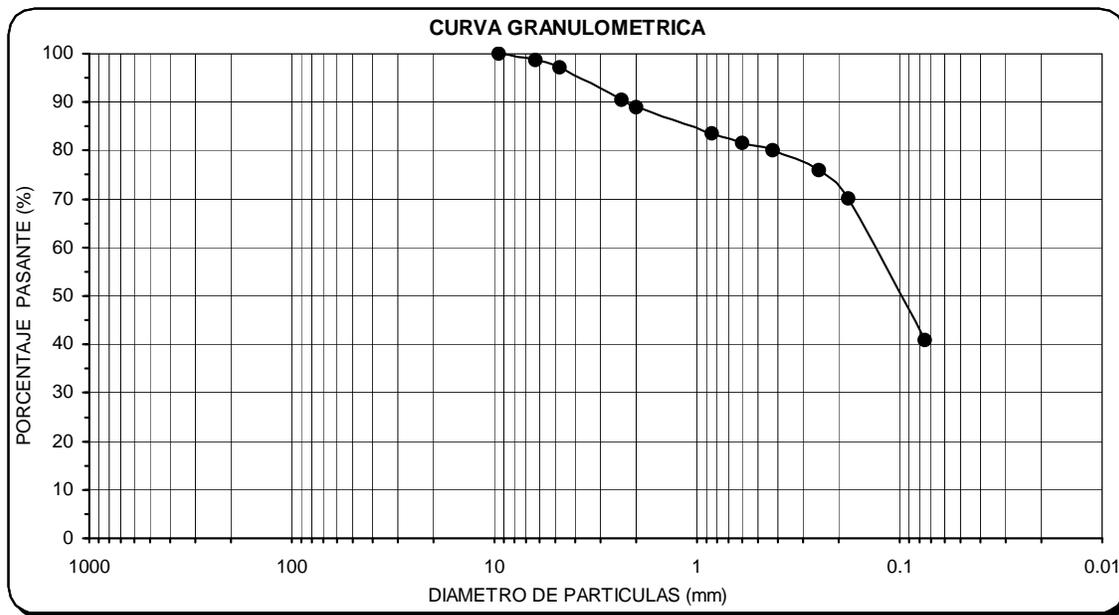
UBICACIÓN : Caraveli A.H. Sn. Andres
FECHA : 20/08/2001

Tamices ASTM	Abertura (mm)	Peso retenido (g)	% Que pasa	Deciles - Coeficientes	
2 1/2"	63.0			D ₁₀ 0.03 D ₃₀ 0.06 D ₅₀ 0.10 D ₆₀ 0.13 C _u 3.86 C _c 0.71	
2"	50.0				
1 1/2"	37.5				
1"	25.0				
3/4"	19.0				
1/2"	12.5				
3/8"	9.50		100.00		
1/4"	6.30	6.20	98.75		
N° 4	4.75	8.20	97.09		
N° 8	2.36	33.20	90.37		
N° 10	2.00	6.50	89.06	CLASIFICACION SUCS	
N° 20	0.850	26.90	83.62		
N° 30	0.600	9.80	81.64		
N° 40	0.425	7.50	80.12		
N° 60	0.250	20.90	75.89		
N° 80	0.180	29.00	70.03		
N° 200	0.075	143.50	41.01		
BANDEJA		202.80	0.00		
					SM
					ARENA LIMOSA

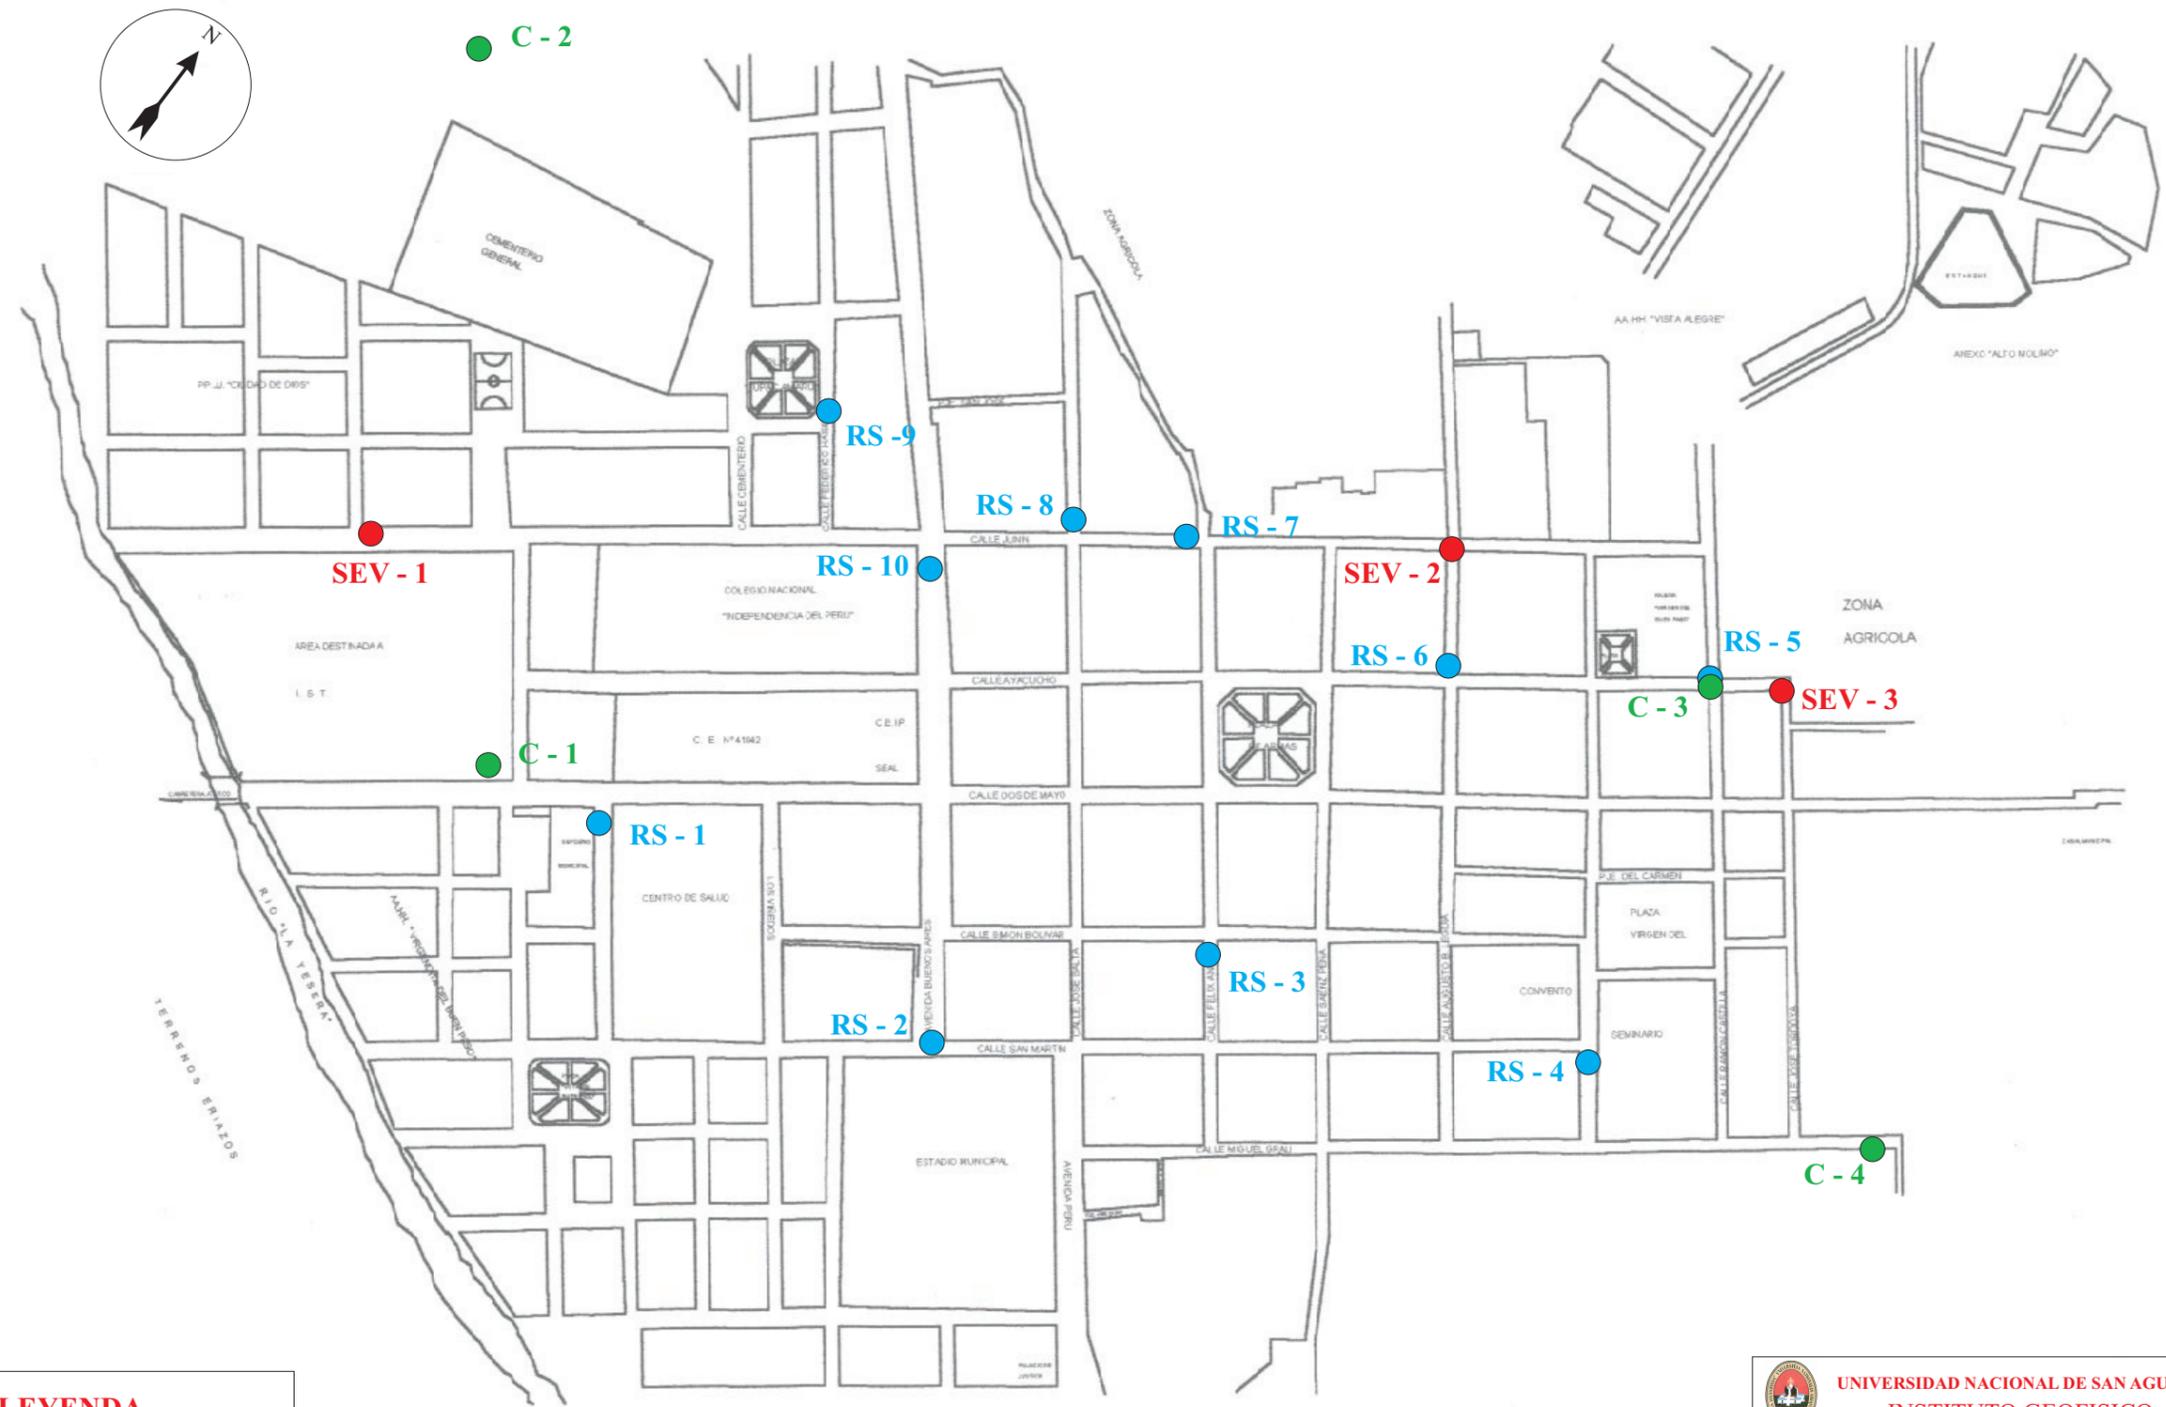
- Refracción Sísmica
- Sondaje Eléctrico Vertical
- Calicatas

<p>UNIVERSIDAD NACIONAL DE SAN AGUSTIN DE AREQUIPA INSTITUTO GEOFISICO - UNSA CONVENIO UNSA INDECI</p>		
<p>UBICACIÓN DE: REFRACCION SISMICA, SONDAJES ELECTRICO VERTICAL Y CALICATAS EN CARAVELI</p>		
<table style="width: 100%; border: none;"> <tr> <td style="border: none;">Fecha: setiembre, 2001</td> <td style="border: none;">Plano N° 1</td> </tr> </table>	Fecha: setiembre, 2001	Plano N° 1
Fecha: setiembre, 2001	Plano N° 1

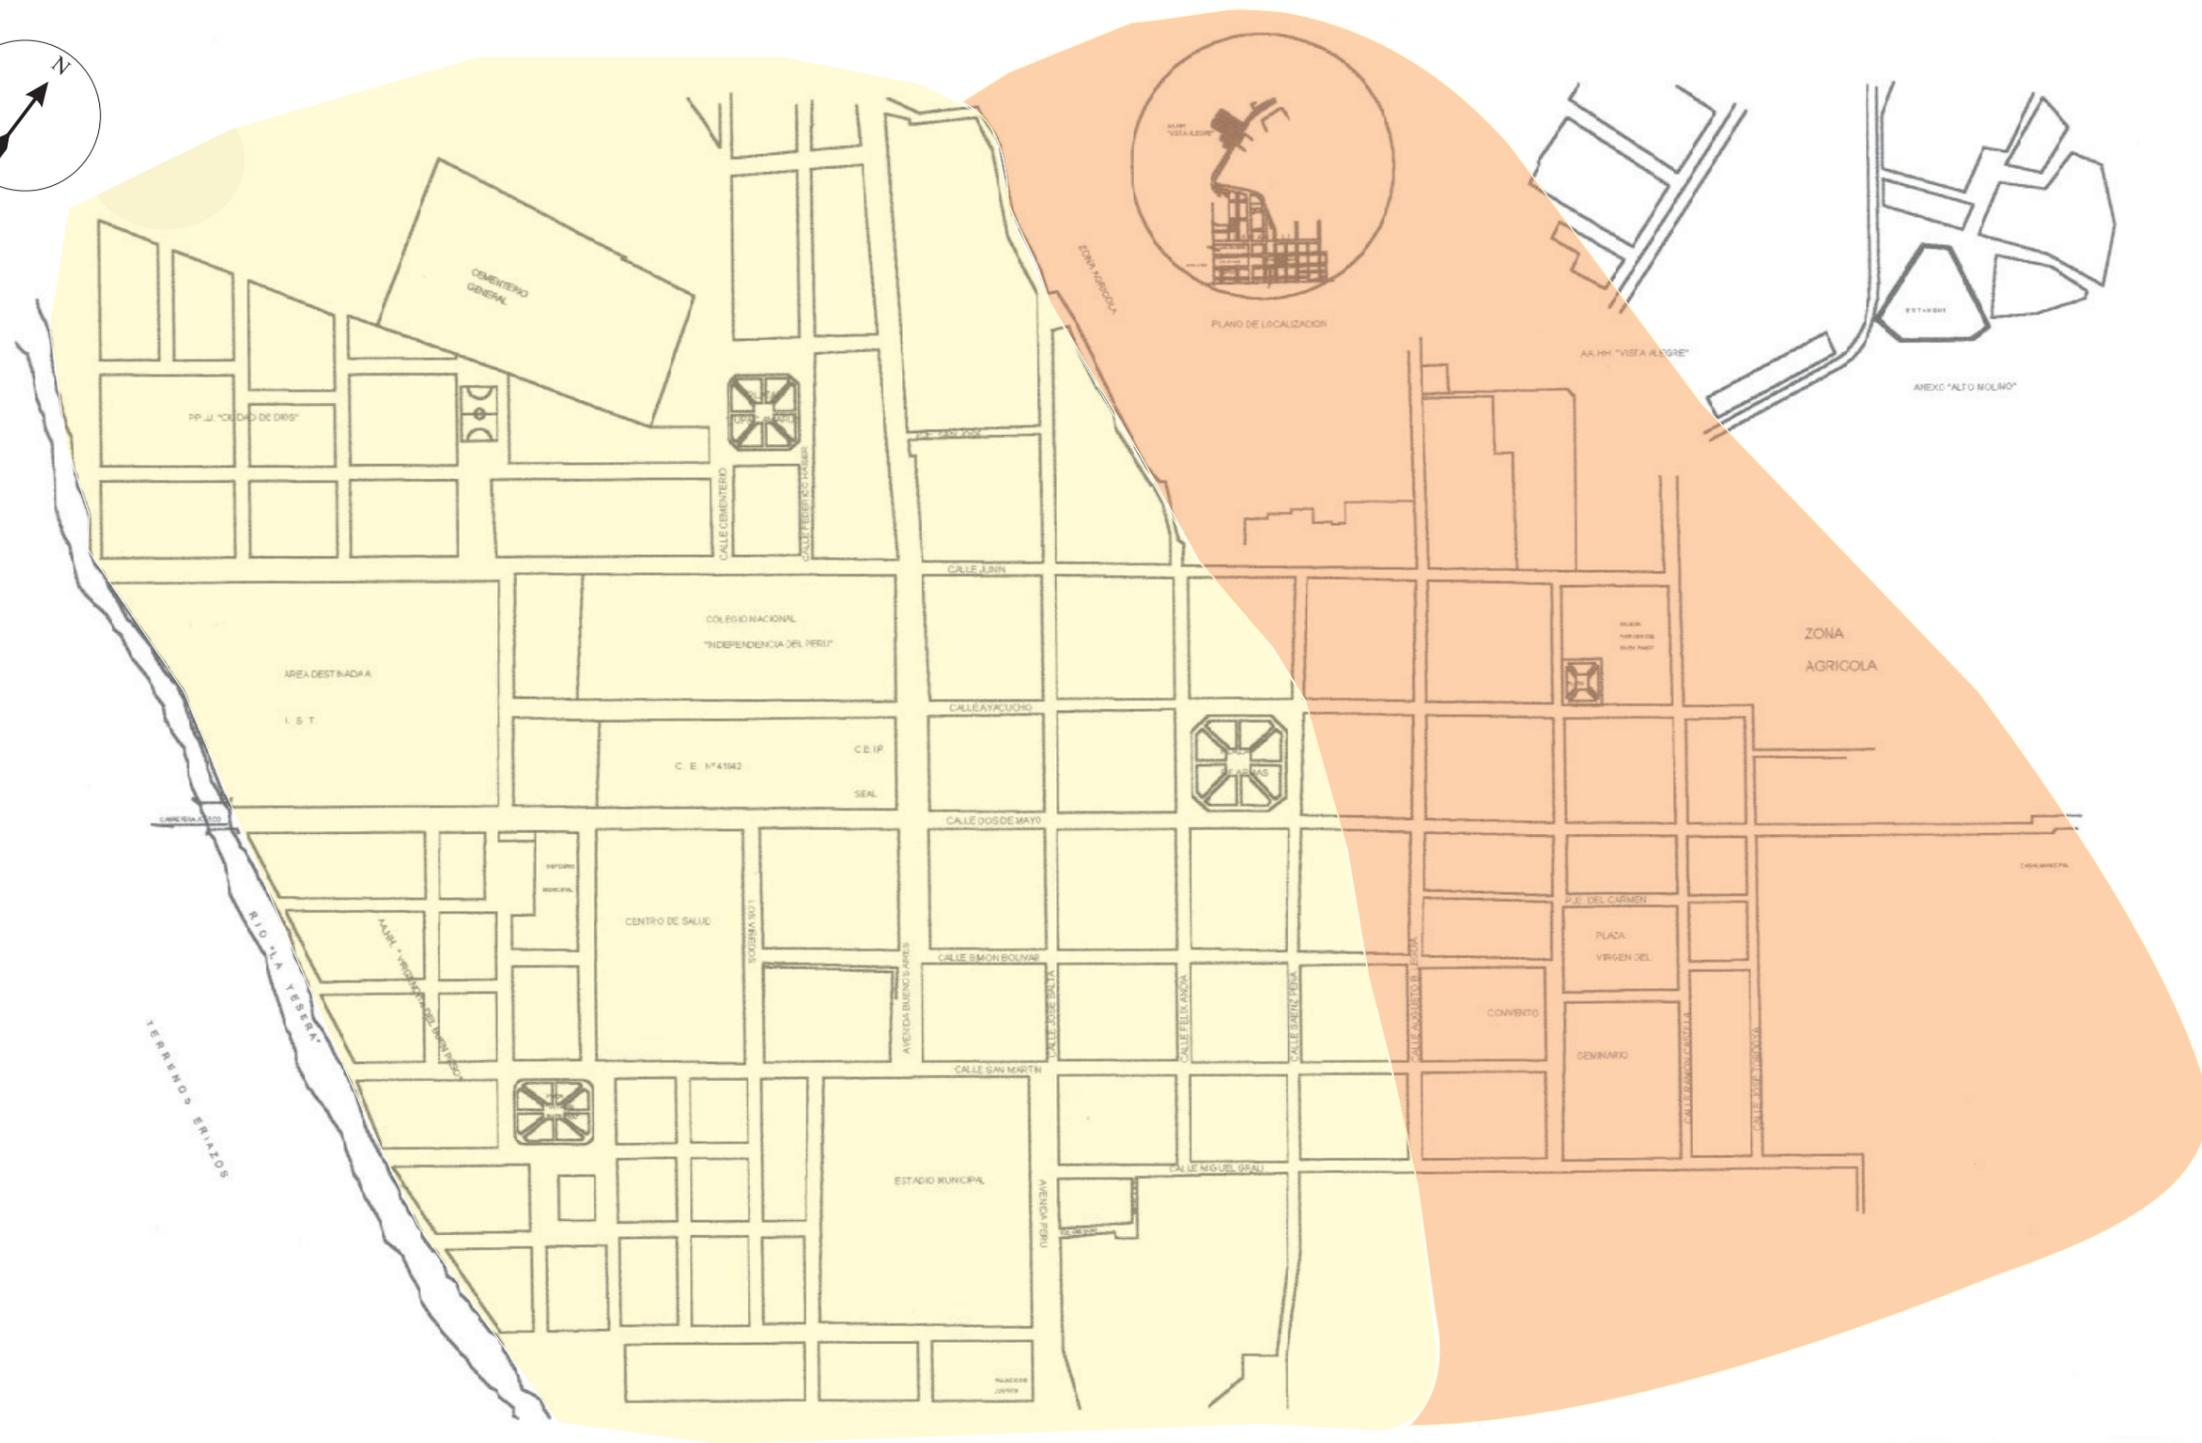
UNIVERSIDAD NACIONAL DE SAN AGUSTIN DE AREQUIPA INSTITUTO GEOFISICO - UNSA CONVENIO UNSA INDECI
	PLANO GEOTECNICO DE CARAVELI
Fecha: setiembre, 2001	Plano. N° 2
