CONVENIO UNSA - INDECI

Proyecto PER 98/018 PNUD - INDECI

EVALUACIÓN DE PELIGROS DE CARAVELI

**EVALUACION DE PELIGROS
DE LA CIUDAD DE CARAVELI**

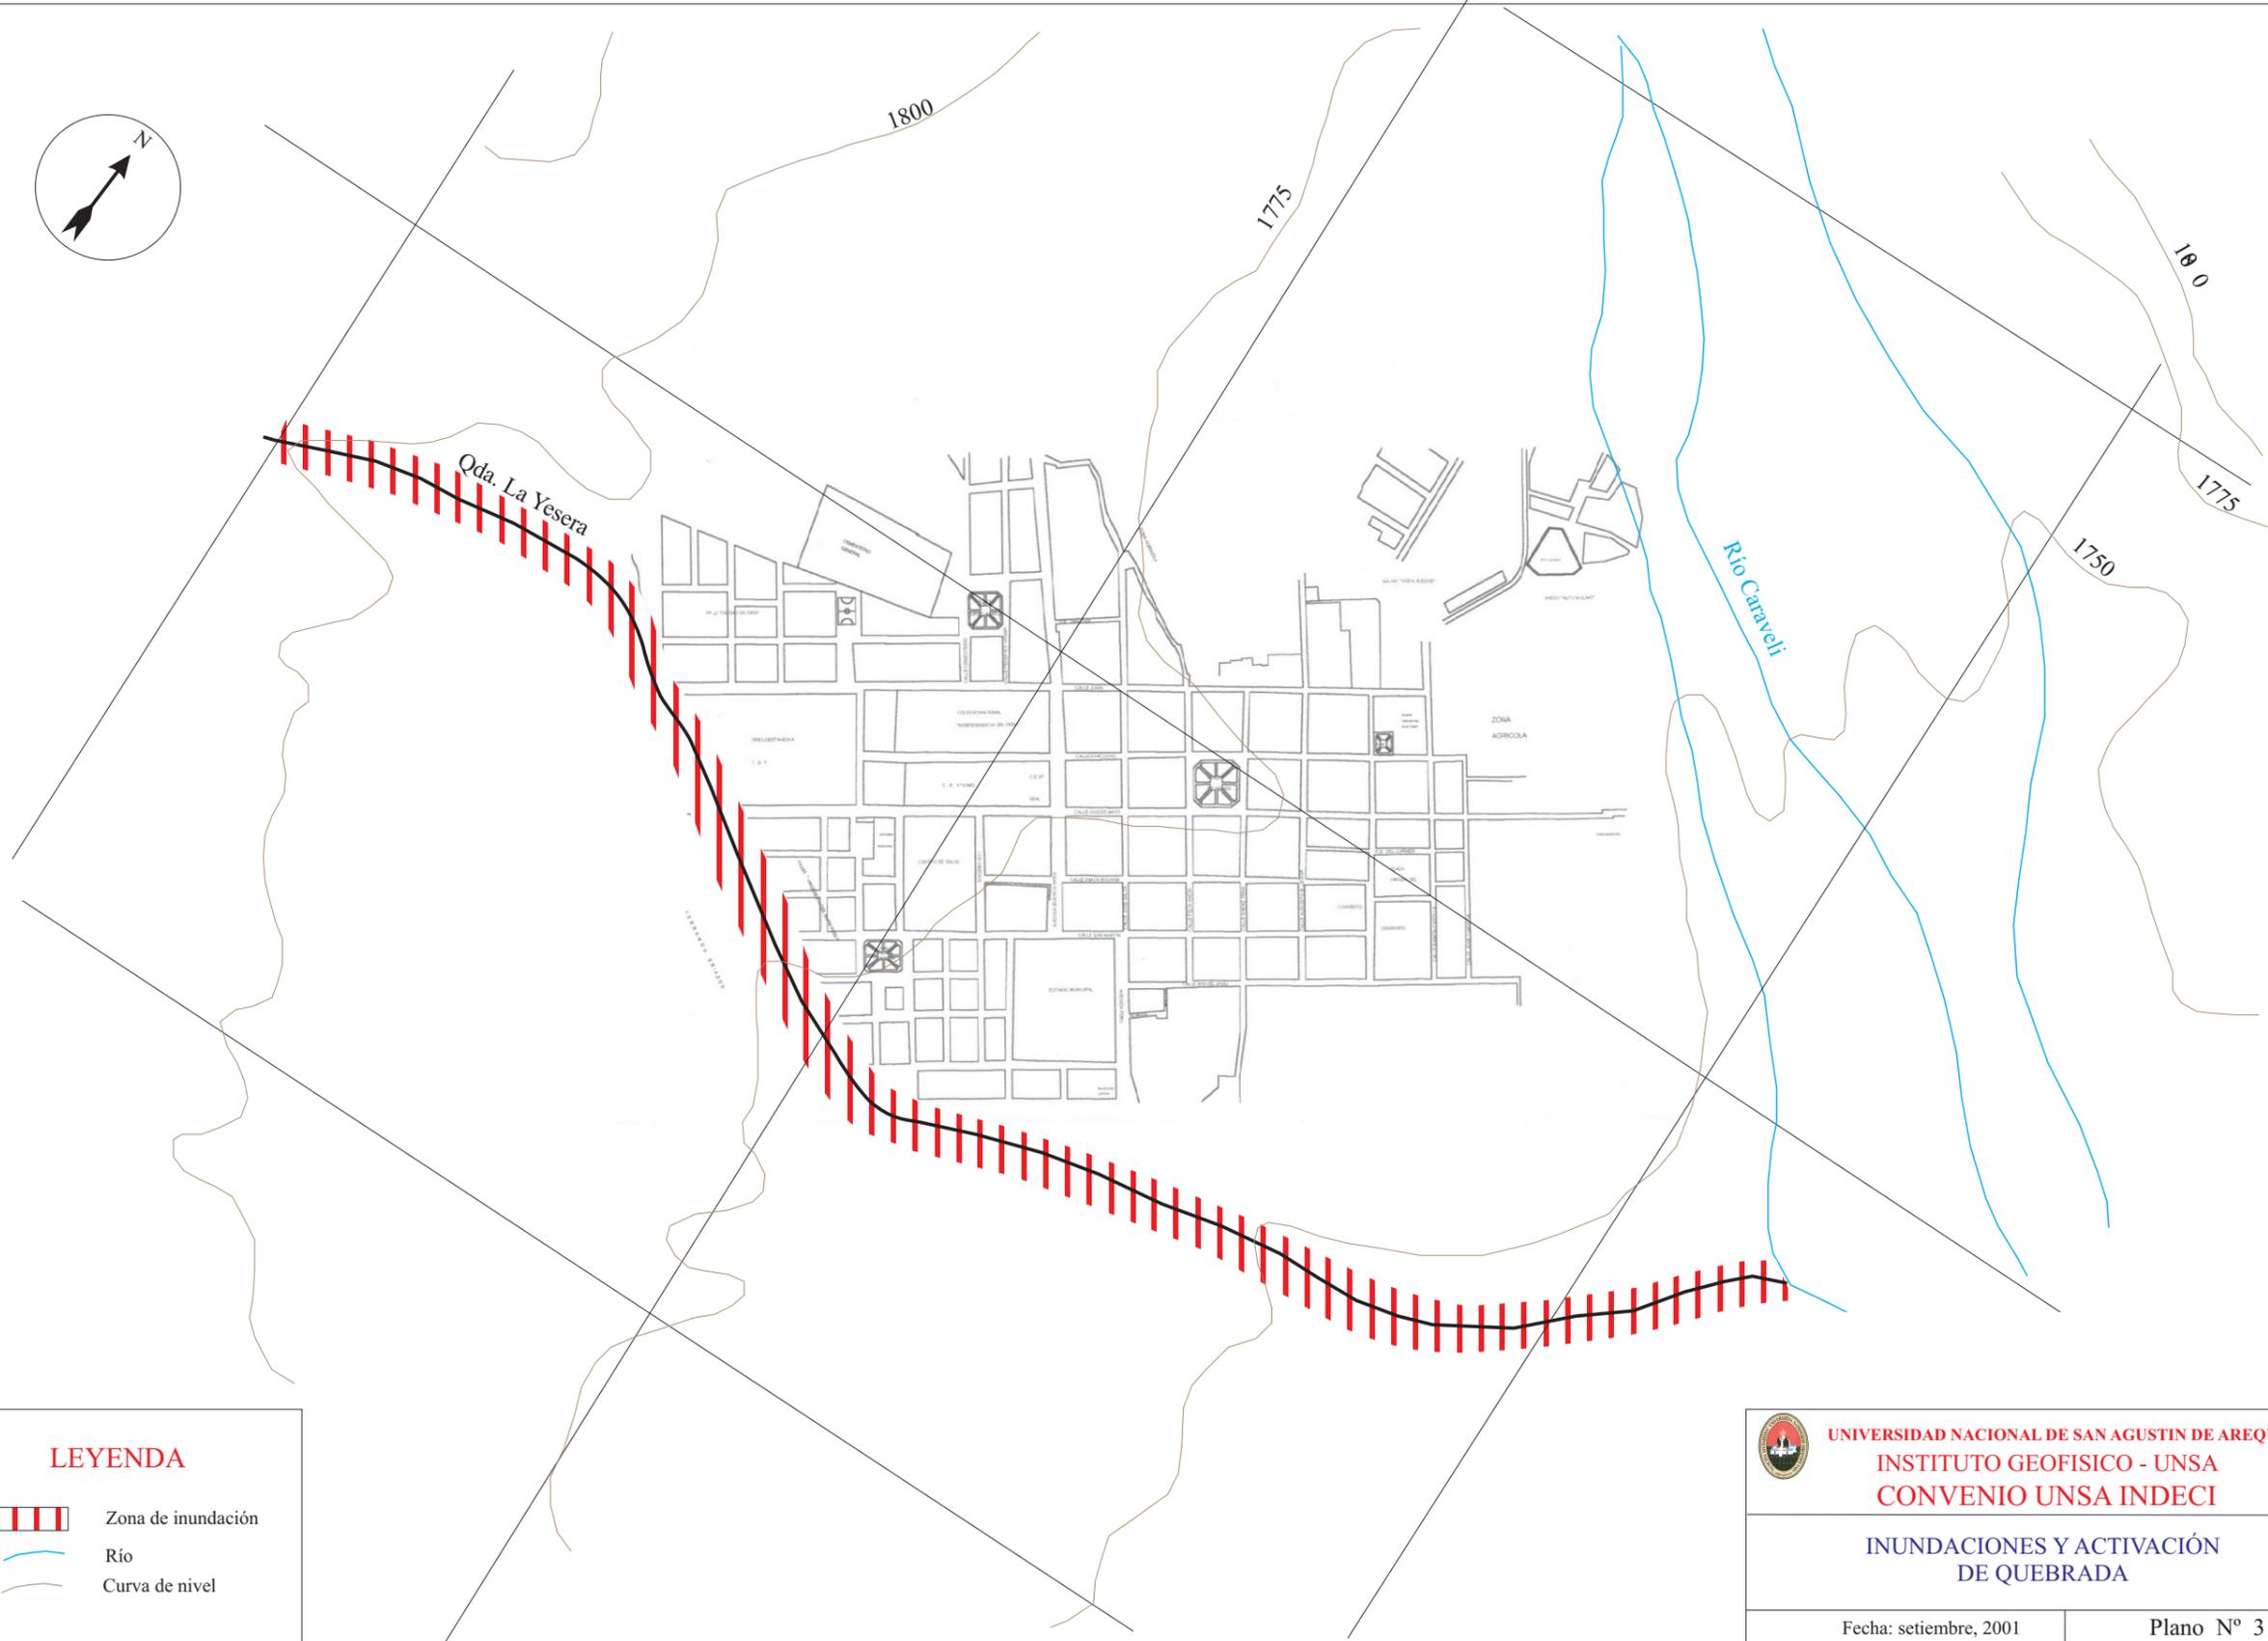
Plano N° 3

1. Plano de ubicación (Refracción Sísmica, Sondajes Eléctricos y Calicatas)
2. Plano Geotécnico de Caravelí
3. Plano de Inundaciones y activación de quebradas
4. Mapa de peligros de Caravelí
