CONVENIO UNSA - INDECI

Proyecto PER 98/018 PNUD - INDECI

ESTUDIO GEODINÁMICO Y EVALUACIÓN DE PELIGROS DE LAS LOCALIDADES DE VIRACO, MACHAHUAY Y PAMPACOLCA

Arequipa, enero del 2002

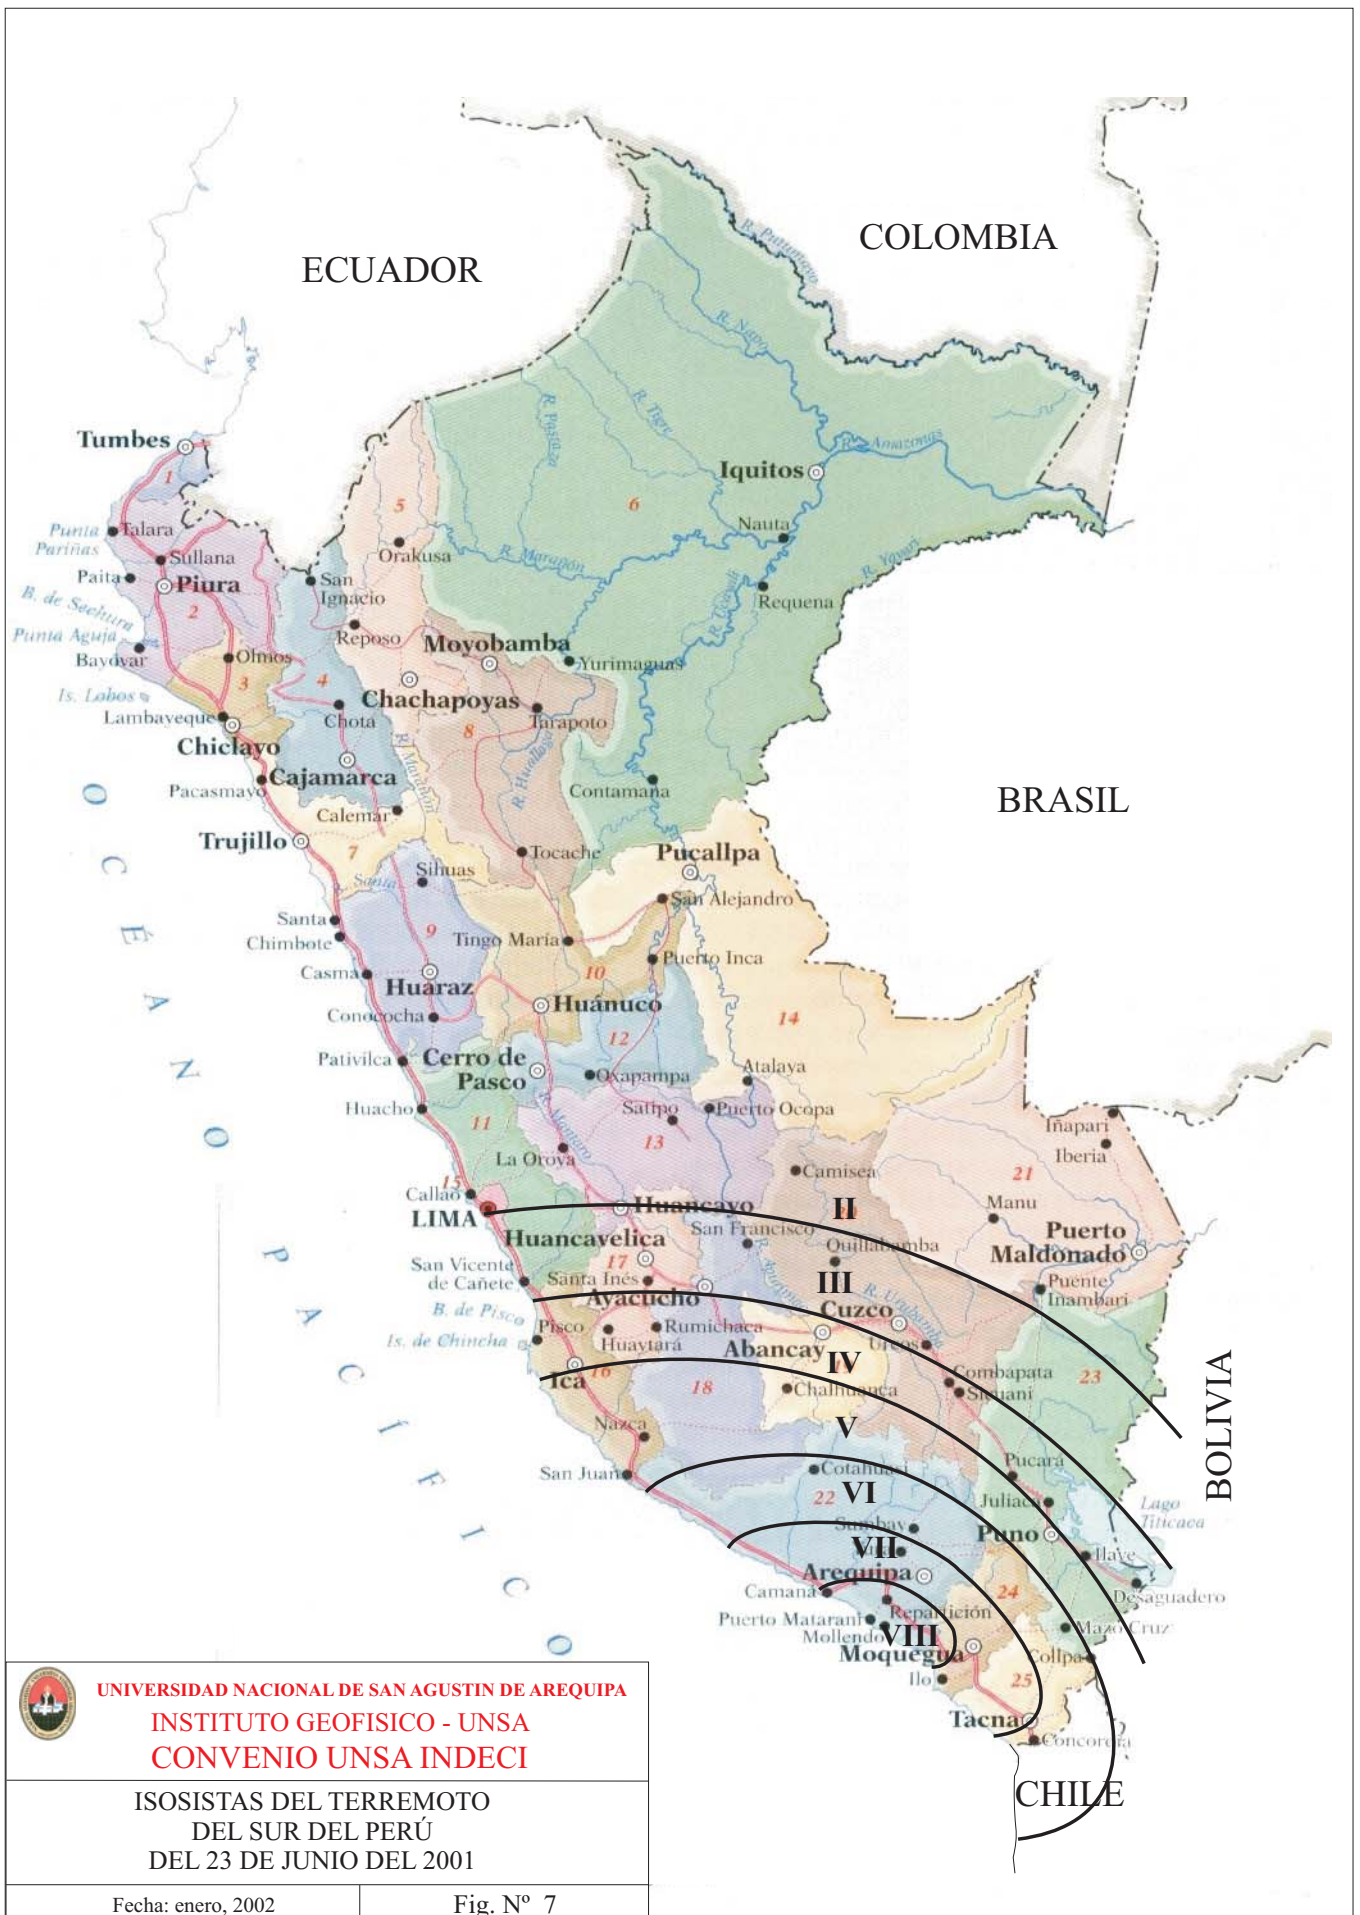
ISOSISTAS DEL TERREMOTO
 DEL SUR DEL PERÚ
 DEL 23 DE JUNIO DEL 2001

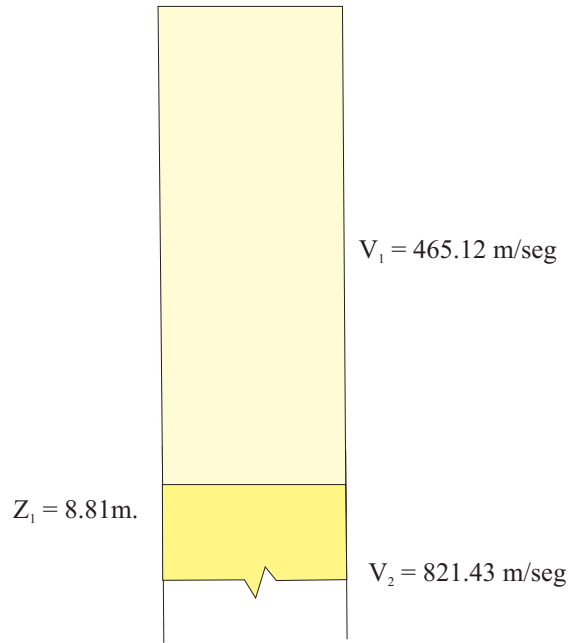
**VIRACO - 1
(Calle Tacna y Arica)**

Los perfiles sísmicos 1 y 2 se encuentran ubicados en la Calle Tacna y Arica (altura del mirador) y la Marina determinándose tres y dos estructuras respectivamente, la primera estructura presenta velocidades de 465.12m/seg a 500m/seg. con un espesor de 8.51m. y 5.00m. que correspondería a materiales coluviales y proluviales, la segunda estructura tiene velocidades de 821.43m/seg. a 833.33m/seg. que correspondería al mismo material pero más compacto, en el segundo perfil tiene un espesor de 7.70m., Subyaciendo a esta estructura tenemos una velocidad de 1250.00m/seg. que correspondería a materiales

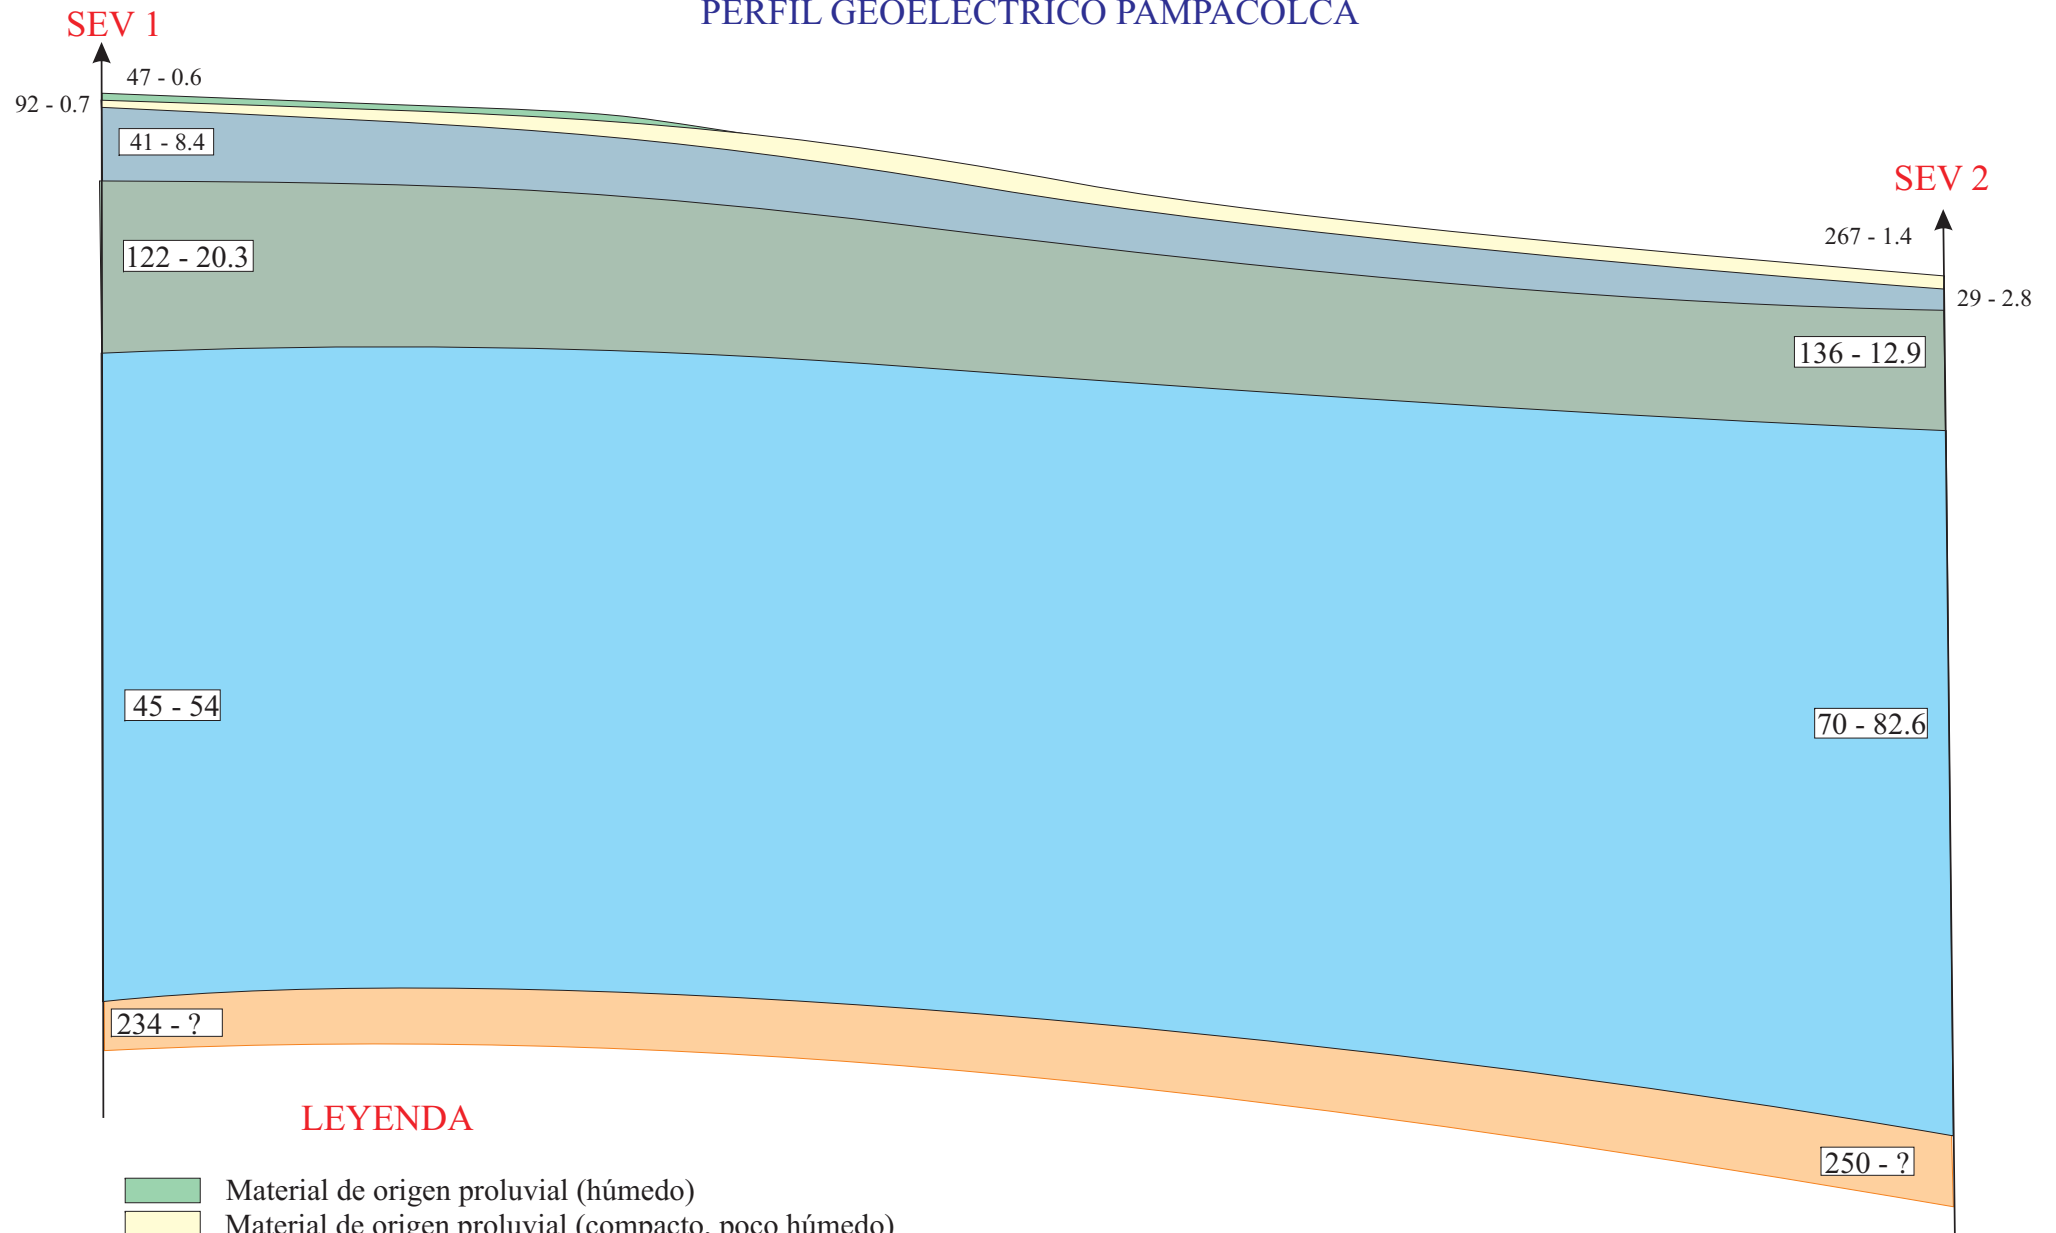
PERFIL GEOELECTRICO PAMPACOLCA

- Material de origen proluvial (húmedo)
- Material de origen proluvial (compacto, poco húmedo)
- Material de origen Aluvial (saturado de humedad)
- Material de origen Aluvial (compacto sin humedad)
- Material de origen aluvial (saturado de humedad)
- Material de origen volcánico

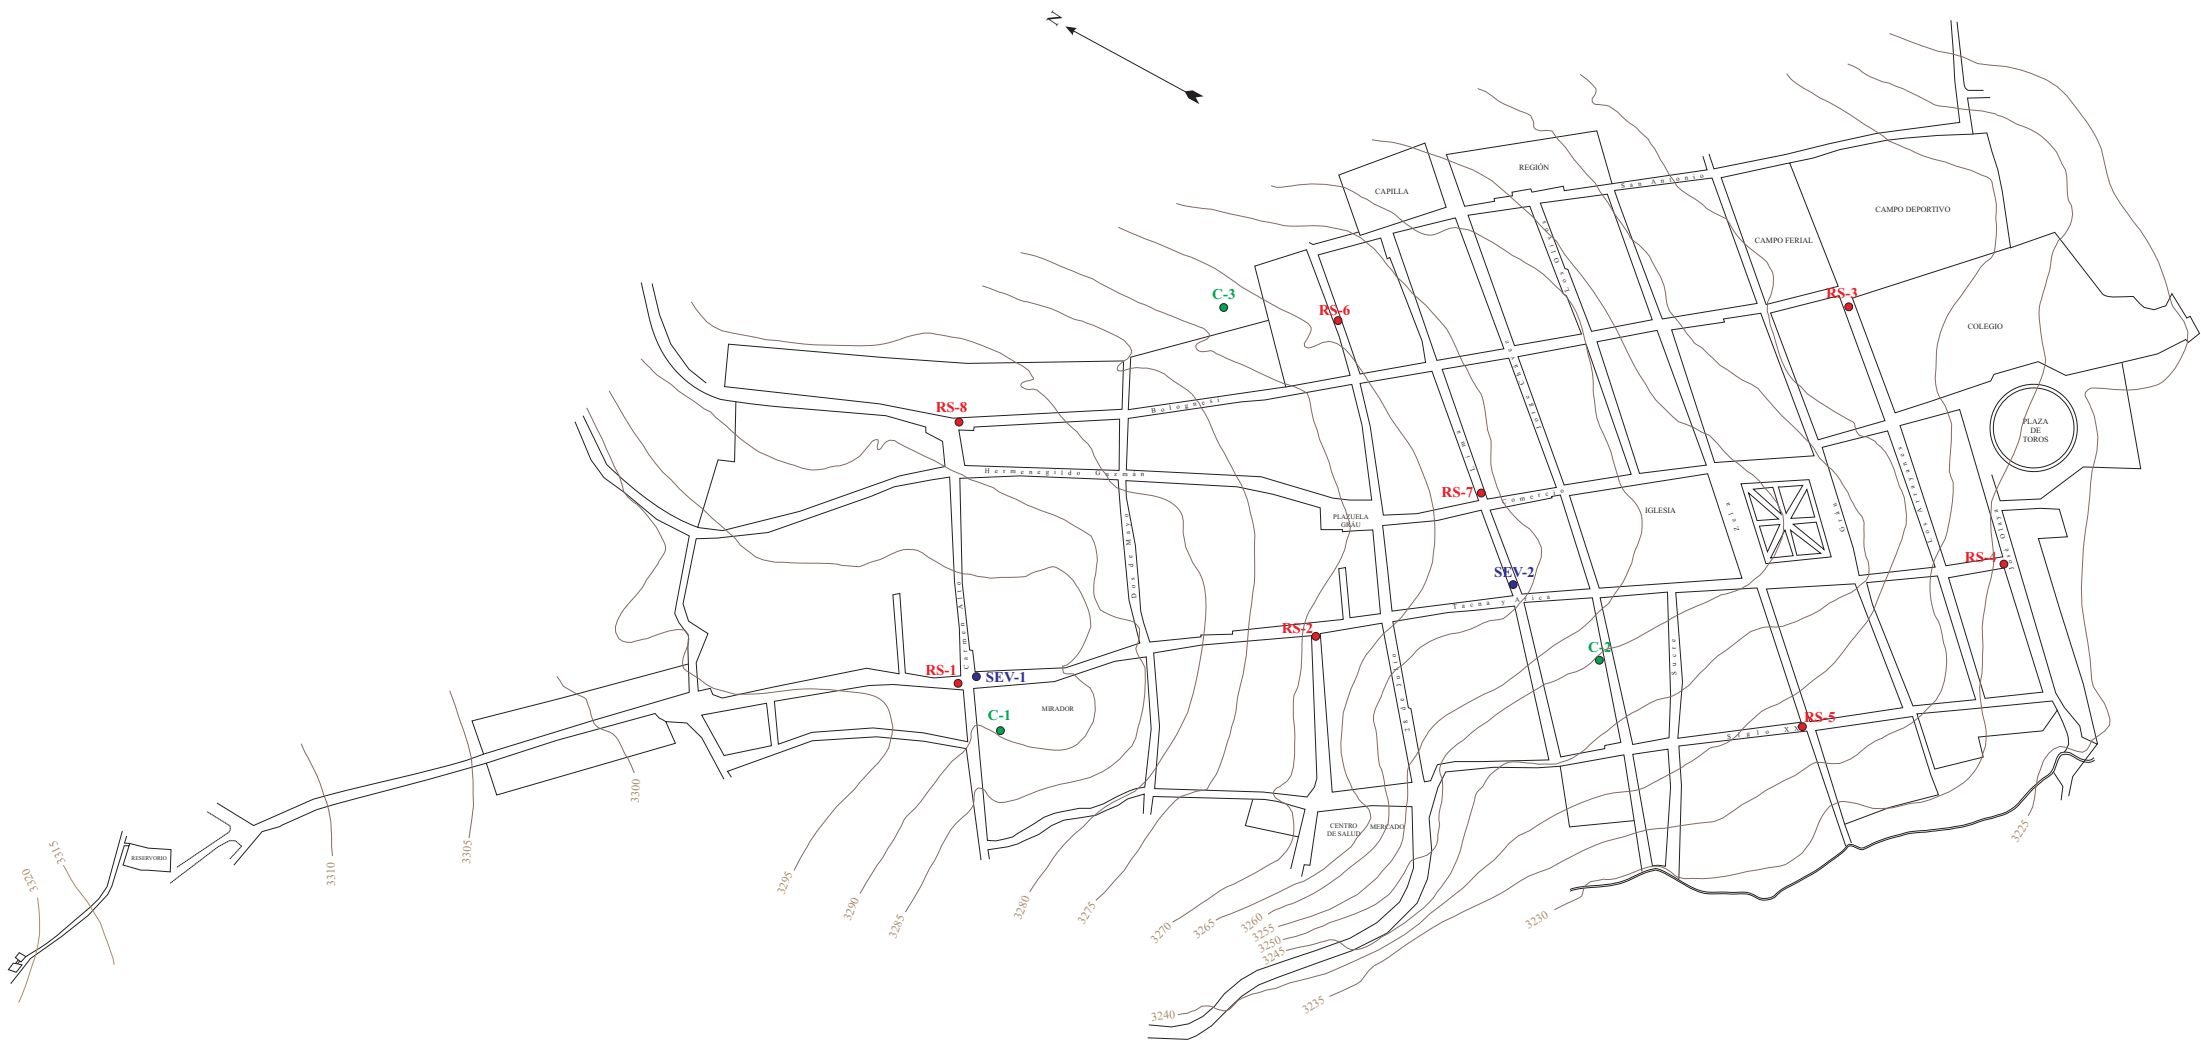
- Refracción Sísmica
- Sondajes Electricos Verticales
- Calicatas

UNIVERSIDAD NACIONAL DE SAN AGUSTIN DE AREQUIPA INSTITUTO GEOFISICO - UNSA CONVENIO UNSA INDECI
	PLANO DE UBICACIÓN DE SONDAJES ELÉCTRICOS VERTICALES, REFRACCIÓN SÍSMICA Y CALICATAS DE VIRACO
Fecha: enero, 2002	P - 3
