**PROYECTO INDECI PNUD PER/02/051  
PROGRAMA CIUDADES SOSTENIBLES**

**ACTUALIZACIÓN Y SEGUNDA ETAPA DEL ESTUDIO INTEGRAL  
DEL PROGRAMA CIUDADES SOSTENIBLES**

**MAPA DE PELIGROS, PLAN DE USOS DEL SUELO  
ANTE DESASTRES Y MEDIDAS DE MITIGACIÓN  
CIUDAD DE PISAC**

**CIUDAD DE PISAC  
INFORME FINAL  
MARZO 2012**

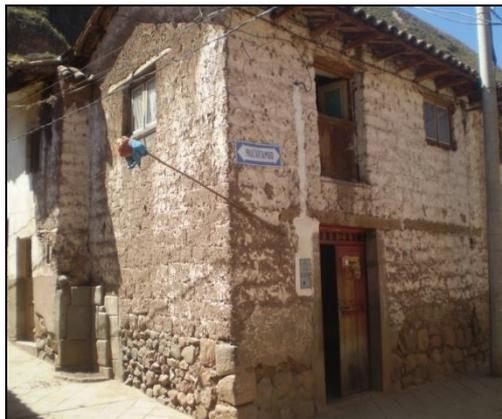
Asimismo, se encuentran viviendas semi abandonadas con signos evidentes de haber sufrido deterioro sin la debida protección del caso. Se puede observar en la fotografía lo mencionado la cual se ubica en el casco monumental, a unos pasos de la Plaza Constitución.

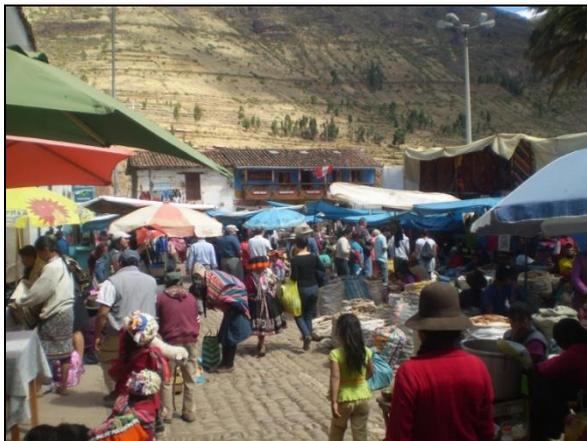
**Plaza Constitución**, que es la principal, el exceso de “carpas” de ventas de artesanías la han tukurizado, hasta el punto de que una emergencia sería literalmente imposible de enfrentarla, por muchas razones como:

1. Accesos estrechos.
2. Calles Tukurizadas
3. Falta de Planes de Defensa
4. Falta de Letreros y Carteles de Señalización
5. Concientización de la Población

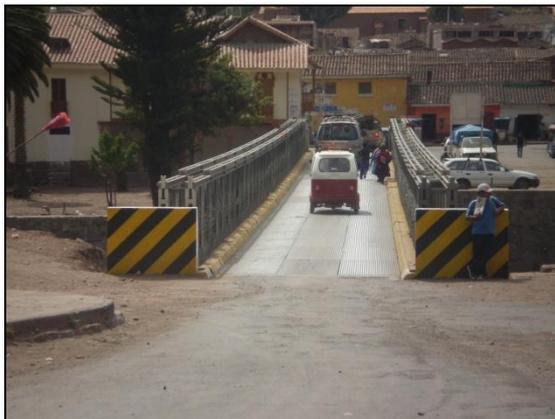
En Pisac se ubican dos, uno de los cuales es un puente sumamente importante por ser el nexo de transporte Cusco-Pisac-Calca. En el año 2009 debido a las lluvias que azotaron la región y que ocasionó el colapso de la base de la margen derecha del puente anterior éste tuvo que ser reemplazado de emergencia con el puente actual, cuya fotografía se observa más abajo. Las bases del puente fueron reutilizadas, pero se hace necesario efectuar el tendido de un nuevo puente acorde al tráfico actual, ya que actualmente el puente ha sido acomodado mediante semáforos para el cruce alternativo.

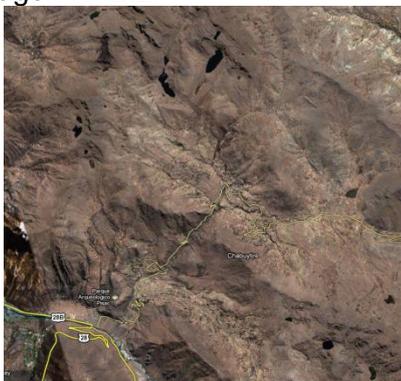
Vista de las lagunas y humedales en las planicies de la cordillera oriental que desembocan mediante quebradas perpendiculares al Vilcanota.

Estas lagunas se encuentran en las altiplanicies de Pisac y presentan espejos de agua y volúmenes variables, algunos de ellos con diques de presa, que alimentan el régimen hidráulico de los ríos y riachuelos que desembocan hacia el área del proyecto. Entre las lagunas que son fuente hídrica están las lagunas Quimsacocha, Azulcocha y Quillhuacocha.

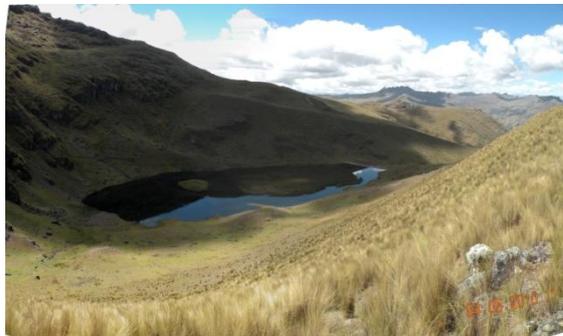
En el área del proyecto estos depósitos se observan en las proximidades de las lagunas glaciares como las de Totoracocha que se ubican al Norte de Pisac

Vista de las Morrenas laterales en la laguna Totoracocha.

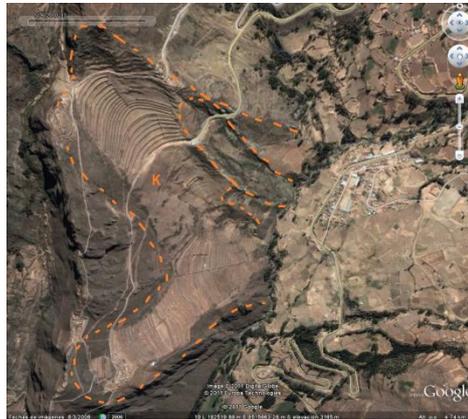
Vista de deslizamientos antiguos de Qosqa y K'allaqhasa, estabilizados por las construcciones incas siendo el ultimo inconcluso y que tiene actualmente actividad.

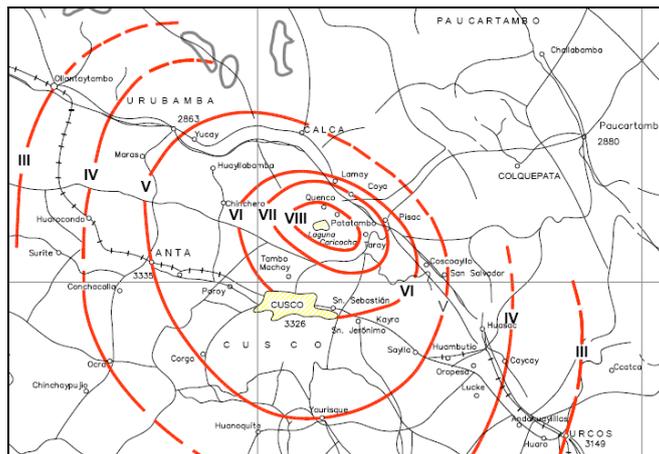
Fig. N°2.1: Mapa de isosistas sismo 5 abril 1986 - Cuzco (P. Huaco, M. Minaya y E. Deza, 1986)

De acuerdo a las curvas de intensidad máximas en la escala de Mercalli La Ciudad de Pisac se ubica en la zona de isosistas de grado VI y VII, tal como se puede apreciar en las figuras de los mapas de isosistas de la zona del Cusco de los sismos de 1950 y 1886 que se adjuntan, sin embargo el mapa de intensidades del IGP indica intensidades entre VI y IX.

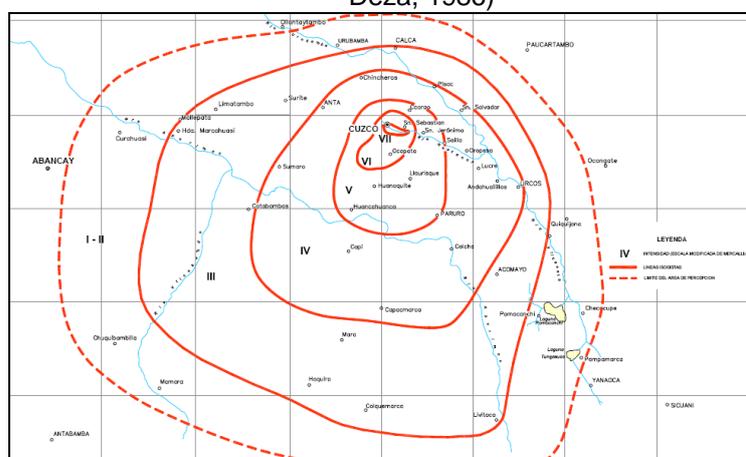
Fig. N° 2.2. Mapa de isosistas sismo 21 mayo 1950 - Cuzco (E. Silgado, J.Fernandez-Concha y G. Ericksen, 1952)

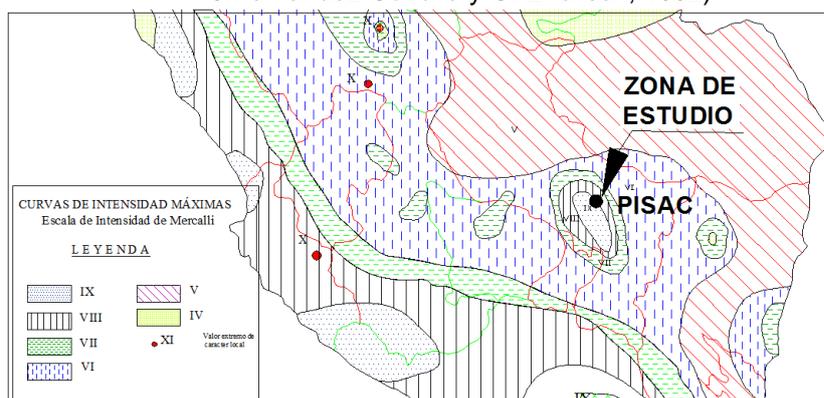
Fig. 2.3: Mapa de intensidad sísmica: entre VII y IX para la zona de estudio.

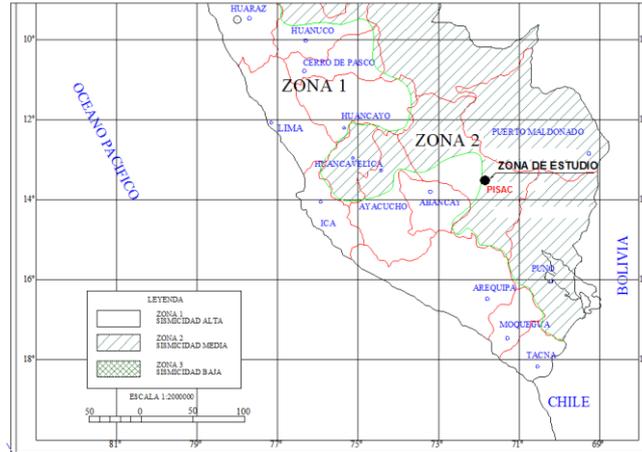
Fig. N°2.4: Mapa de zonas de sismicidad en la Región, en el que se aprecia Pisac, ubicada en el límite de la zona 1 y zona 2 de de sismicidad alta y media respectivamente.

De acuerdo al mapa de las zonas de sismicidad tomado del instituto geofísico del Perú, la zona del proyecto se encuentra en el límite de la zona 1 y la zona 2, que corresponde a zonas de sismicidad alta y media respectivamente. Ver Fig. N°2.3

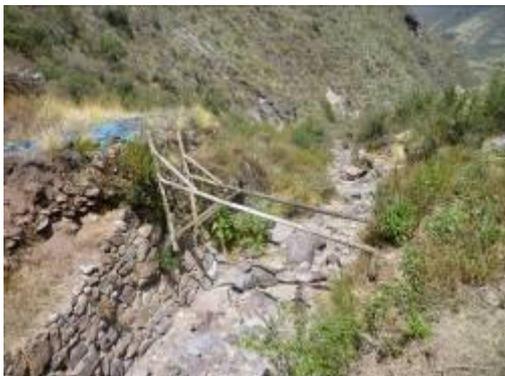
Entibado de un muro de encauzamiento  
encauzamiento

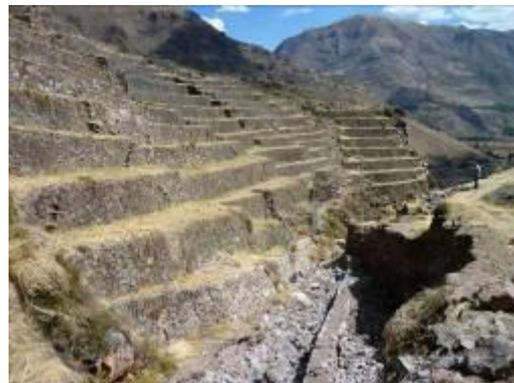
Tramo corto con muro de

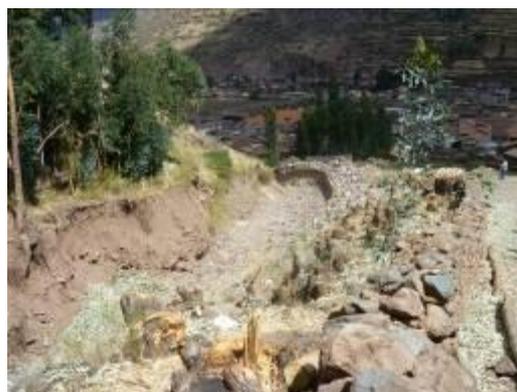
El tramo inicial del encausamiento, como se muestra en la lámina adjunta, tiene lugar a través de un muro construido en la margen derecha del cauce, el cual orienta el flujo hacia el lado izquierdo, modificando el curso natural del río que, de acuerdo a la información disponible en el lugar y a las

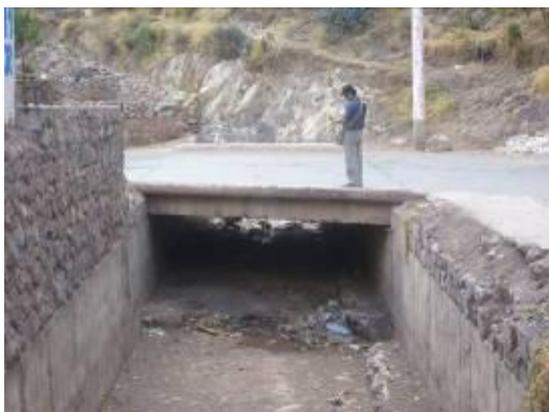
El encauzamiento cruza la vía que conduce al complejo arqueológico

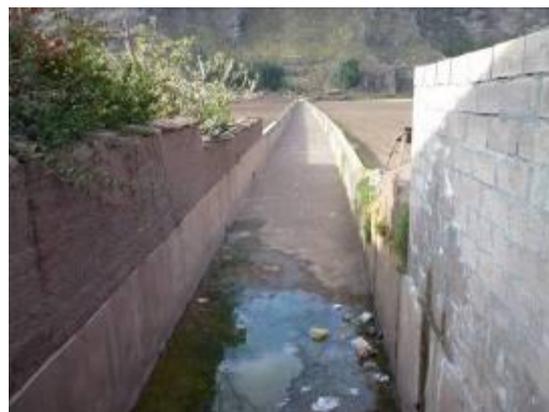
Tramo final del encauzamiento

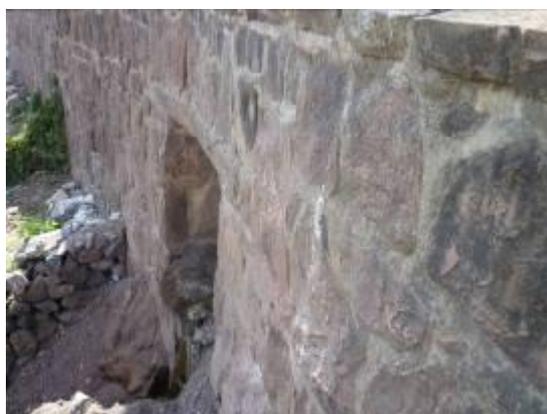
Estructura de entrega al río Vilcanota

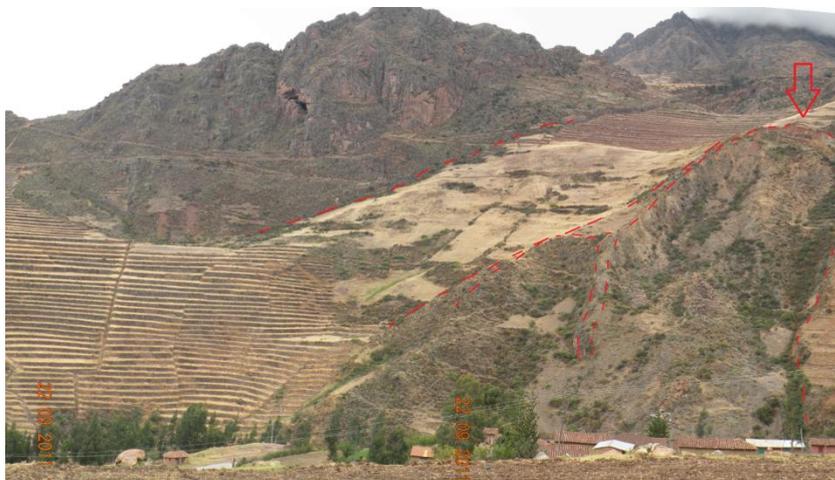
Los sistemas de andenes del conjunto arquitectónico Pisac se encuentran edificados sobre deslizamientos, que se entiende han tenido precisamente el objetivo de estabilizarlos, habiendo logrado este objetivo con las que fueron concluidas; sin embargo, al no haber sido concluidos en la zona del deslizamiento de K'allaqhasa, han quedado parte de las escarpas laterales sin estabilizar y actualmente parte de este tiene actividad, con el peligro inminente de avanzar hacia la parte de la cabecera, y no se puede descartar que pueda comprometer las zonas medias de la andenería.

Deslizamiento en la escarpa lateral de K'allaqhasa, se observa el deslizamiento sin andenes y la escarpa lateral cuya cabecera está situada en la carretera de acceso (flecha).

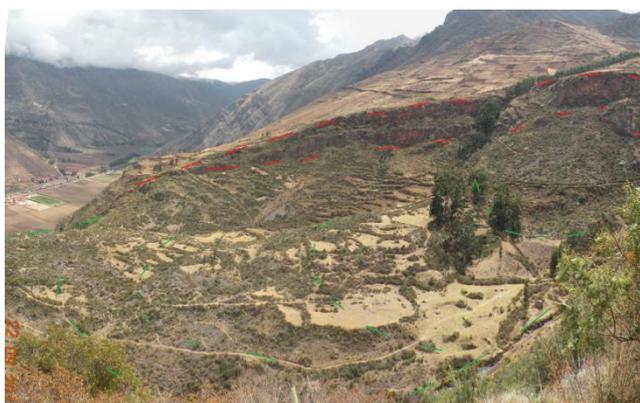
Actualmente, en esta quebrada, en el flanco oriental (camino al Intihuatana), se observa signos de activación de un deslizamiento antiguo, que muestra movimientos en el pie del talud a la altura del riachuelo Kitamayo y en la parte alta, que es necesario estabilizar desde la base.

Deslizamiento K'itamayu, se observa la escarpa principal en rocas volcánicas (en rojo) y la zona de acumulación de material deslizado (en verde).

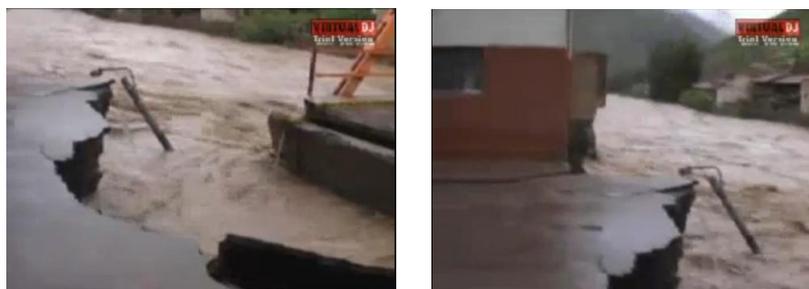
No se hace referencia de los caudales del río Vilcanota, sin embargo en el 2010, un caudal si se puede llamar milenario de más de 1000 m<sup>3</sup>/s hizo colapsar el puente Pisac.

Vista del colapso del Puente Pisac. Verano del 2010

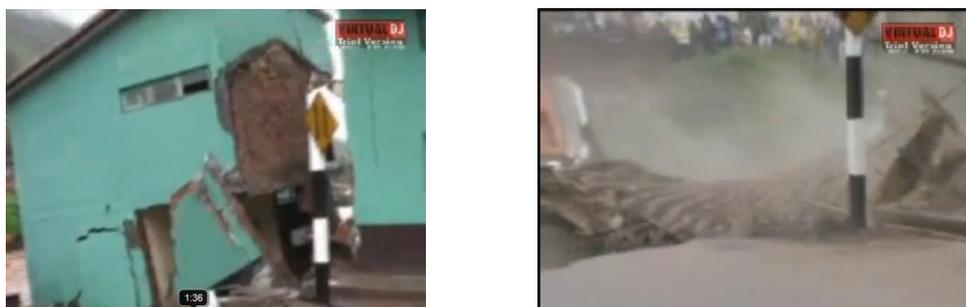
Vista de la caída del puesto policial en Pisac.

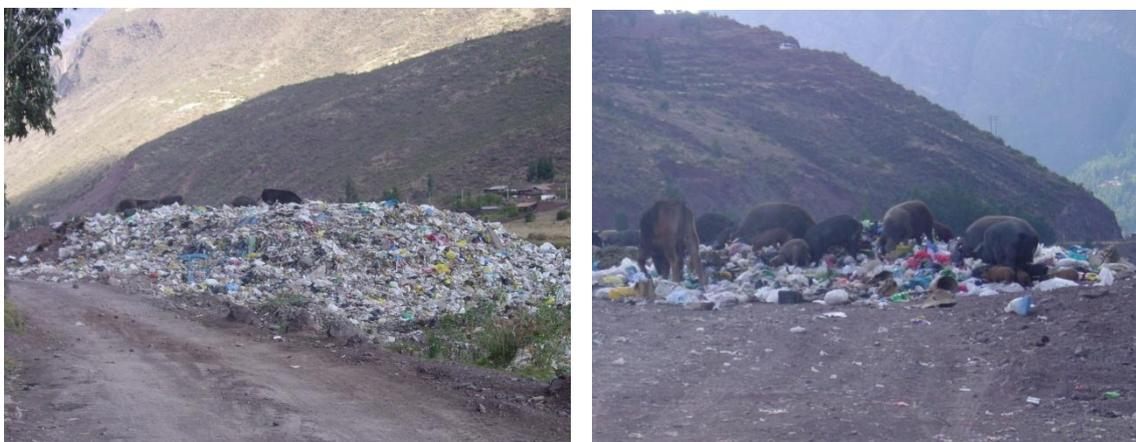
Botadero de la ciudad de Pisac, los animales como cerdos y vacas se alimentan de restos orgánicos.

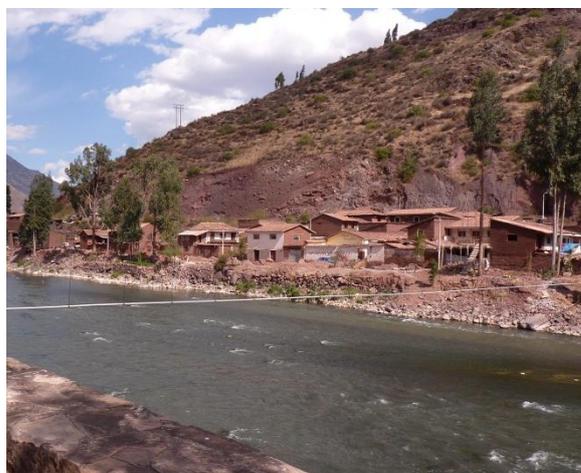
La ciudad de Pisac cuenta con 02 lagunas de oxidación ubicadas hacia el lado oeste del poblado. Las aguas residuales de uso doméstico son colectadas por una red de canales hacia los pozos de oxidación; sin embargo, la capacidad de los pozos no es suficiente para contener el total de las descargas por lo que van directamente al río Vilcanota produciendo la contaminación del río.

Río Vilcanota contaminado por el vertido de aguas residuales.

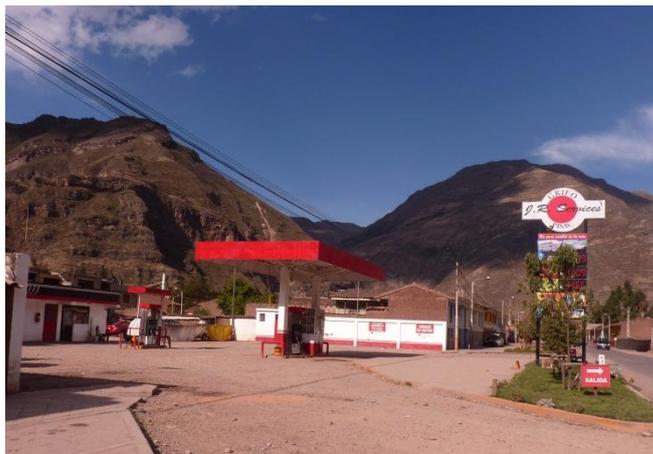
Existe un grifo ubicado en la Av. Amazonas a una distancia de 1,000 m de la ciudad de Pisac. Sin embargo, alrededor del mismo existen viviendas que en caso de algún accidente podrían verse afectadas.

Grifo para el abastecimiento de combustibles.

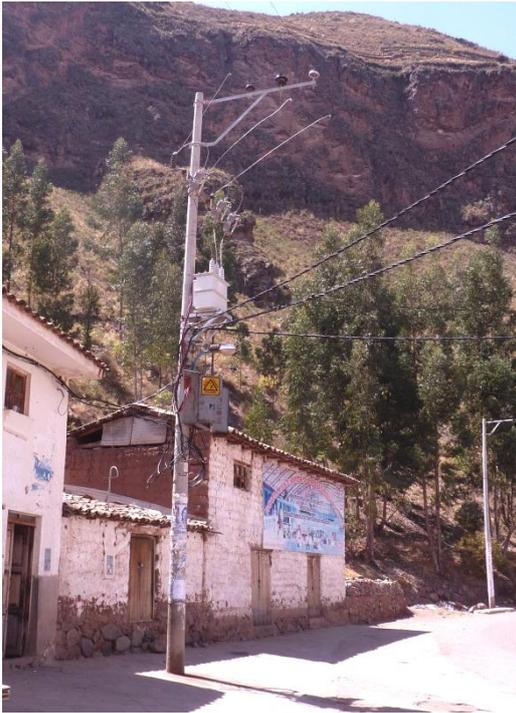
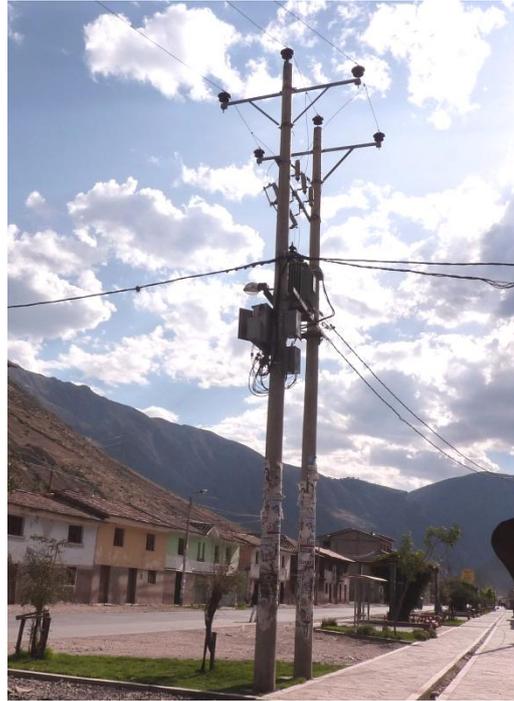
La red eléctrica proviene de la hidroeléctrica de Macchupicchu a través de la subestación de la ciudad de Pisac, proveyendo de electricidad para las viviendas y alumbrado público. La red eléctrica cubre las avenidas y calles de la ciudad de Pisac. En la calle Pardo y Calle Puno se encuentran casetas de energía eléctrica de alta tensión mientras que en la calle Paucartambo y Av. Amazonas se encuentran los transformadores eléctricos.

Transformadores de energía eléctrica.

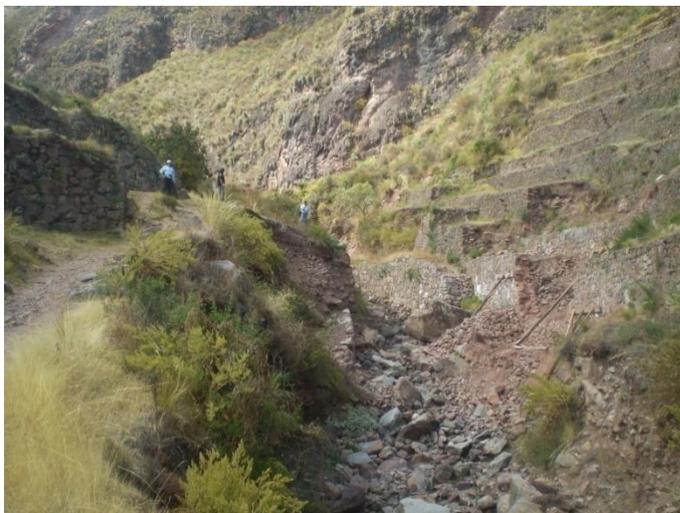
Cauce Río Kitamayo parte alta (Presencia de pedrones y pequeños deslizamientos)

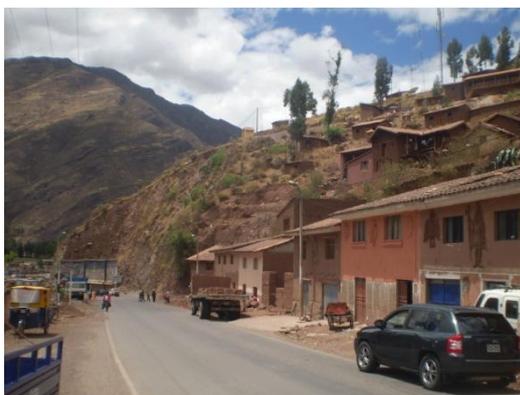
- **CHINCHAYPAMPA:** Sector ubicado en la zona de la margen izquierda, entre la carretera Pisac-Calca y el Río Vilcanota desde el puente carretero aguas abajo en la entrada hacia la localidad de Taray. Presenta 4 manzanas con **alta vulnerabilidad**, con una ponderación de 1.00 debido a su ubicación. Además de ello, está al pie de la carretera, y en caso de deslizamientos la carretera quedaría sin servicio. Es vulnerable por los deslizamientos en esa zona, así como, por las construcciones de adobe levantadas sin criterios técnicos adecuados. Los indicadores muestran valores altos debido a su importancia, por la presencia de la carretera asfaltada, el diseño y dimensionamiento de los cortes y taludes en forma inadecuada, sin protección de muros de concreto armado.

Chinchaychinchaypampa ( entrada a Pisac)

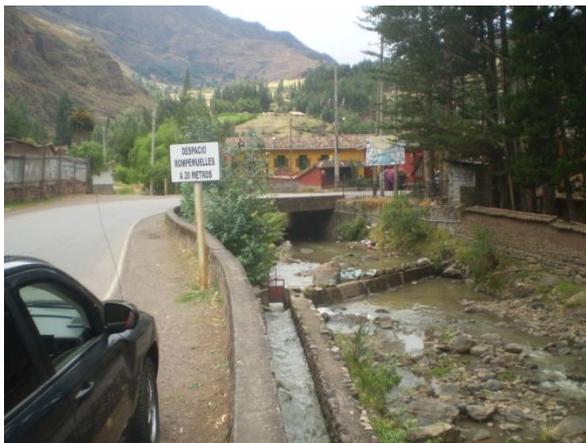
Canalización en Hotel Royal Inka

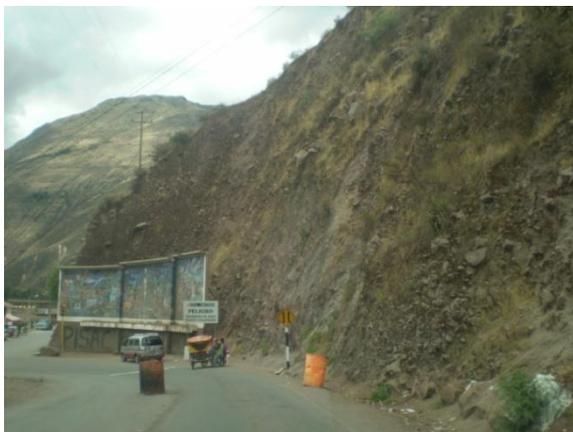
- **ACCHAPATA:** Sector que está ubicado sobre la ciudad de Pisac, donde culminan las manzanas y se inicia el Parque Arqueológico en la parte alta por el Cementerio. Zona de deslizamientos desde la parte alta, donde se requieren muchas obras de protección. Altamente vulnerable por qué está la llegada del río Kitamayo, que arrastra volúmenes muy peligrosos de piedras y lodos, es decir aluviones. Hacia la posición del reservorio principal y las calles principales que dan a la Plaza Constitución. Todas las viviendas y la Iglesia son de adobe de 2 niveles, y en algunos casos contados de 3 niveles. Y se suma a ello que en los últimos años se ha desviado el cauce de todo ese río

hacia un encausamiento como el que se ve en la fotografía. Es decir de 3 metros x 1.50 de alto ¡¡¡¡ esto en la zona alta de Federico Zamalloa

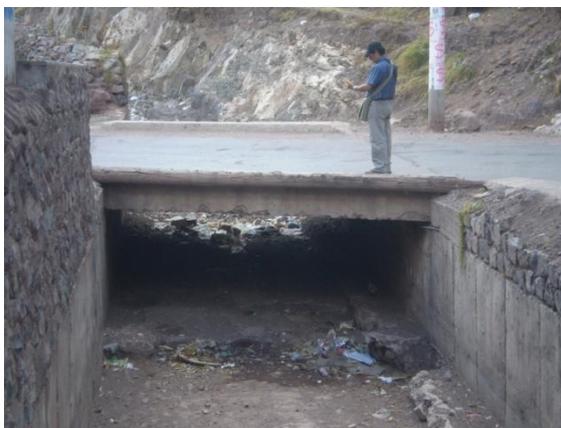
Canalización en la Ciudad de Pisac

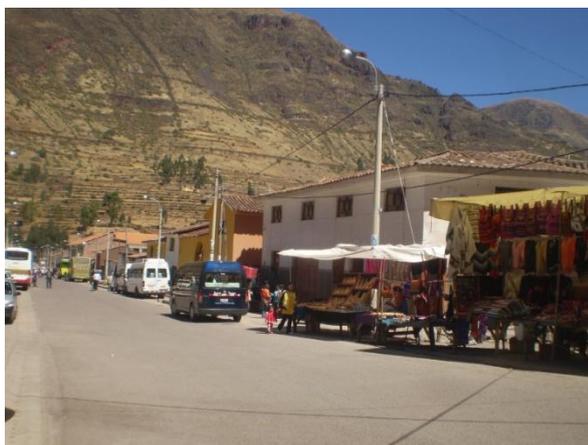
- **FEDERICO ZAMALLOA:** Sector directamente ubicado en la llegada de las aguas el Río Kitamayo, no cuenta con las obras adecuadas de protección y en caso de aluvión y/o deslizamientos se verá fuertemente afectada. Es altamente vulnerable con ponderaciones de 0.85 debido a las inundaciones que ya ha sufrido y por no contar con las obras adecuadas para controlar las aguas del Río Kitamayo, y por lo tanto muy vulnerable a los deslizamientos del cerro adjunto. Presenta una canalización insuficiente a los requerimientos reales. La zona turística comprendida por restaurantes y locales comerciales están expuestos a inundaciones, y deslizamientos como aluviones por toda esa calle.

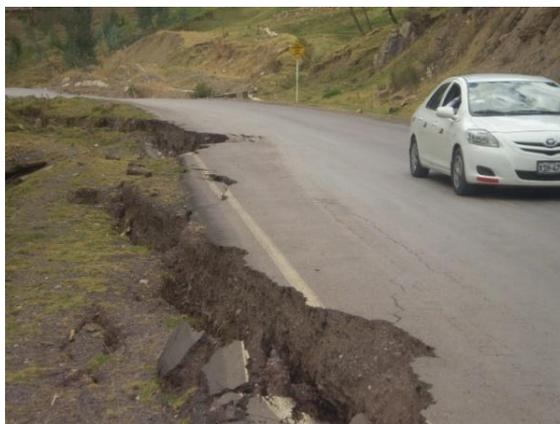
- **CUYO CHICO:** Población ubicada al norte de Pisac sobre la carretera afirmada Pisac-Colquepata a una distancia de 5 km, en un camino serpenteante. El poblado de Cuyo Chico se desarrolla sobre un suelo inclinado, con presencia de actividad geológica fuerte, se presenta alta vulnerabilidad en casos de deslizamientos, como de inundaciones por causa del río. Estas aguas se acumulan en forma agresiva y atentará contra las viviendas las que serán destruidas, barriendo desde la parte alta hasta el Río Vilcanota. Altamente vulnerable a los aluviones y deslizamientos del sector

alto donde la totalidad de viviendas son de adobe de 2 niveles y construidas muchas de ellas precariamente. Asimismo, la carretera de acceso a Paucartambo que es un eje importante de entrada, está construida sobre la falla geológica de Pisac, que está totalmente activa y se presenta como una zona altamente vulnerable con ponderación de 0.88.

Sector Cuyo Chico, carretera afirmada

- Vía afirmada Pisac-Paucartambo: que está actualmente afirmada en buen estado, aunque atraviesa zonas de derrumbes, deslizamientos, e inundaciones en la parte alta de Cuyo Chico. Es zona de vulnerabilidad muy alta. La carretera mencionada está expuesta también como las anteriores a cualquier evento como derrumbes, deslizamientos o similares que afecten directamente la estructura de la carretera y su consiguiente deterioro.

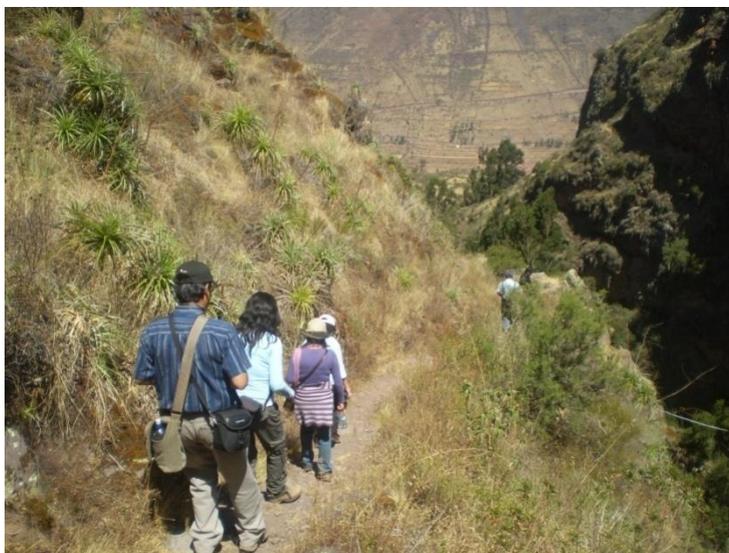
Tubería Expuesta desde la Toma

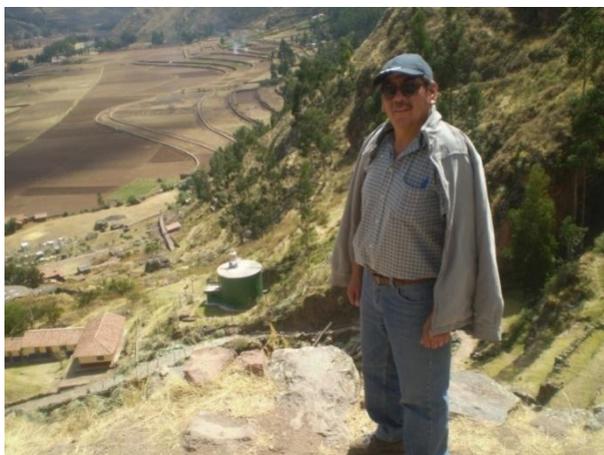
RESERVORIO EN ACCHAPATA

En cuanto a la seguridad física del Reservorio, esta presenta una estructura de concreto armado, de buenas características y se encuentra muy cerca del cauce del Río Kitamayo. En el supuesto caso de un sismo y/o inundación se quedaría muy expuesta a deterioros que no deben permitirse, puesto que lo primero que debe funcionar son las instalaciones de agua potable. Las tuberías están instaladas bajo tierra, y en caso de siniestros se sabe con certeza que las tuberías tendrían fallas estructurales (como cortes y otros) que no permitirían un abastecimiento de emergencia. Esto debe ser estudiado a fondo por el Municipio correspondiente para mantener la cuadrilla responsable en estos casos para la reposición inmediata del servicio.

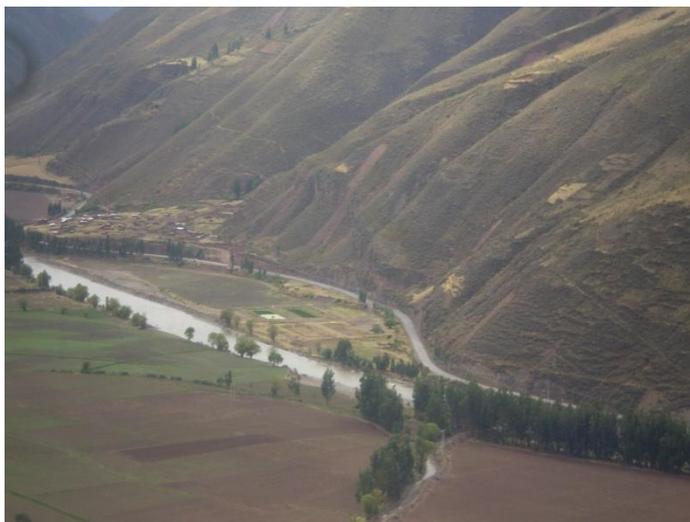
Al ser estudiada la red existente, se encontró que no está protegida en los puntos más importantes como son: las redes en la ciudad y la desembocadura actual, que es directamente al Río Vilcanota. Su vulnerabilidad es muy alta llegando a ponderaciones de 0.70 en el centro histórico y a 0.93 en las descargas al Río. Estas descargas se han efectuado de tal manera que no existe una protección adecuada, y está expuesta a la suerte, para los casos de máximas avenidas del Vilcanota.

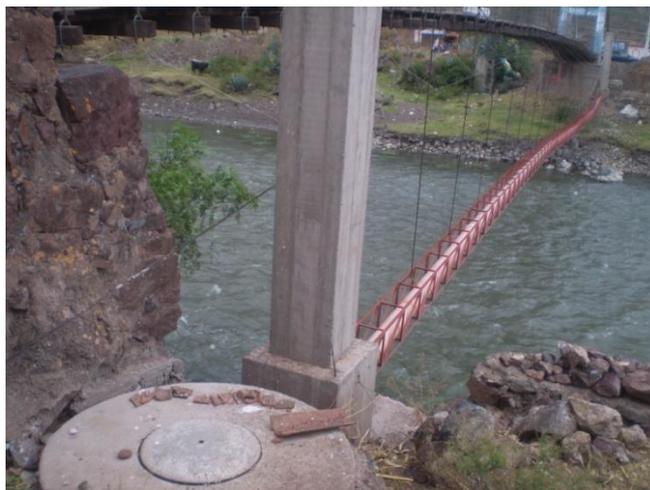
En los sectores de Virgen del Carmen y la zona de Federico Zamalloa, la descarga es al Río Vilcanota y sin el debido tratamiento. Se concluye que la zona de descarga desde la Calle Federico Zamalloa, es una zona altamente vulnerable, puesto que está muy cerca de los niveles de máximos caudales del Río, y se expone a contaminaciones que afectarían a la ciudad directamente.

La vulnerabilidad es del orden de 0.70 y es mayor en el caso del sector Chinchaychinchaypampa donde los buzones están muy cerca de la línea de máximas avenidas en el río Vilcanota, esto bajo el puente Tipo Pasarela (vulnerabilidad de 0.93). La zona es de alta vulnerabilidad por los niveles de los buzones con respecto al Río Vilcanota, así como por su antigüedad.

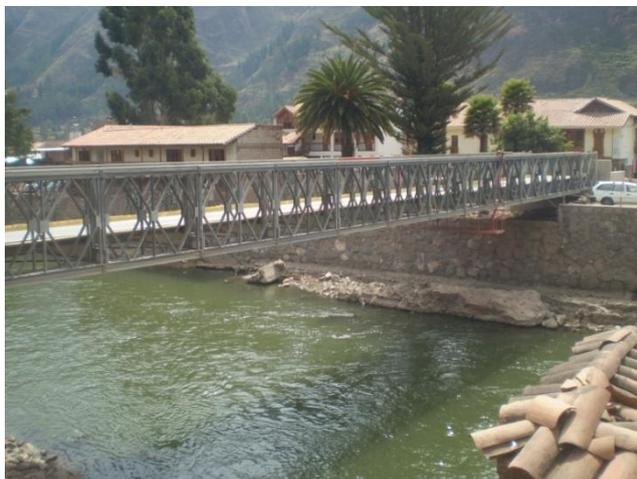
- **Puente Pasarela:** Estructura de bases de concreto, con cableado tipo torones de sostenimiento y entablado de piso. Presenta una alta vulnerabilidad con rangos de 0.65, debido a que no cuenta sobre todo con obras de protección, defensas ribereñas y su acceso es no menos importante para Pisac. Este puente también es una zona de alta vulnerabilidad por las mismas razones del ítem anterior.

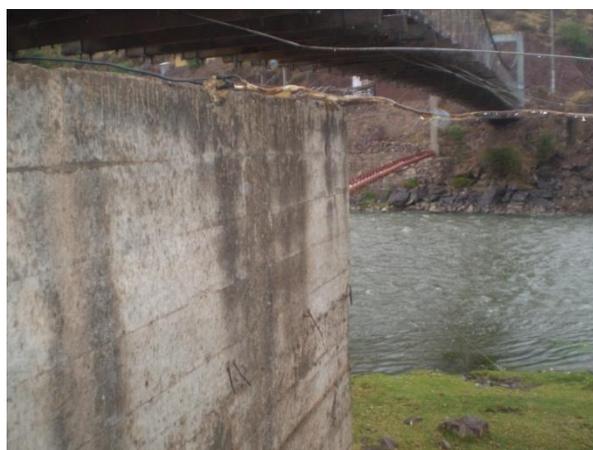
Base del Puente pasarela.

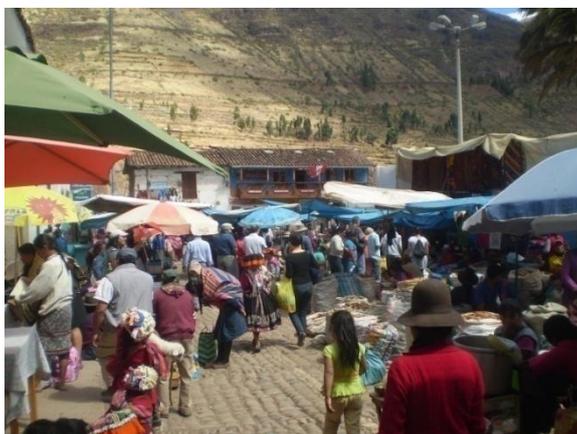
Plaza Constitución: Donde evacuarían a la gente en emergencias, Sismos, inundaciones o incendios.
