INFORME N° 008 - 2018-ANA-AAA-IX UCAYALI-ALA-P/JFP

Asunto : Identificación de zona de riesgo en el distrito de Requena, Provincia de Requena, Departamento Loreto.

FICHA TECNICA REFERENCIAL
N° 001 - 2017

CREACION DEL SERVICIO DE PROTECCIÓN, CONTRA PROBABLE INUNDACIÓN DEL RIO TAPICHE POR OCURRENCIA DE LLUVIAS, EN LAS CALLES MARTIRES DEL PETROLEO, UNIÓN, ALFONSO UGARTE Y VARGAS GUERRA - DISTRITO DE REQUENA - PROVINCIA DE REQUENA - REGIÓN LORETO

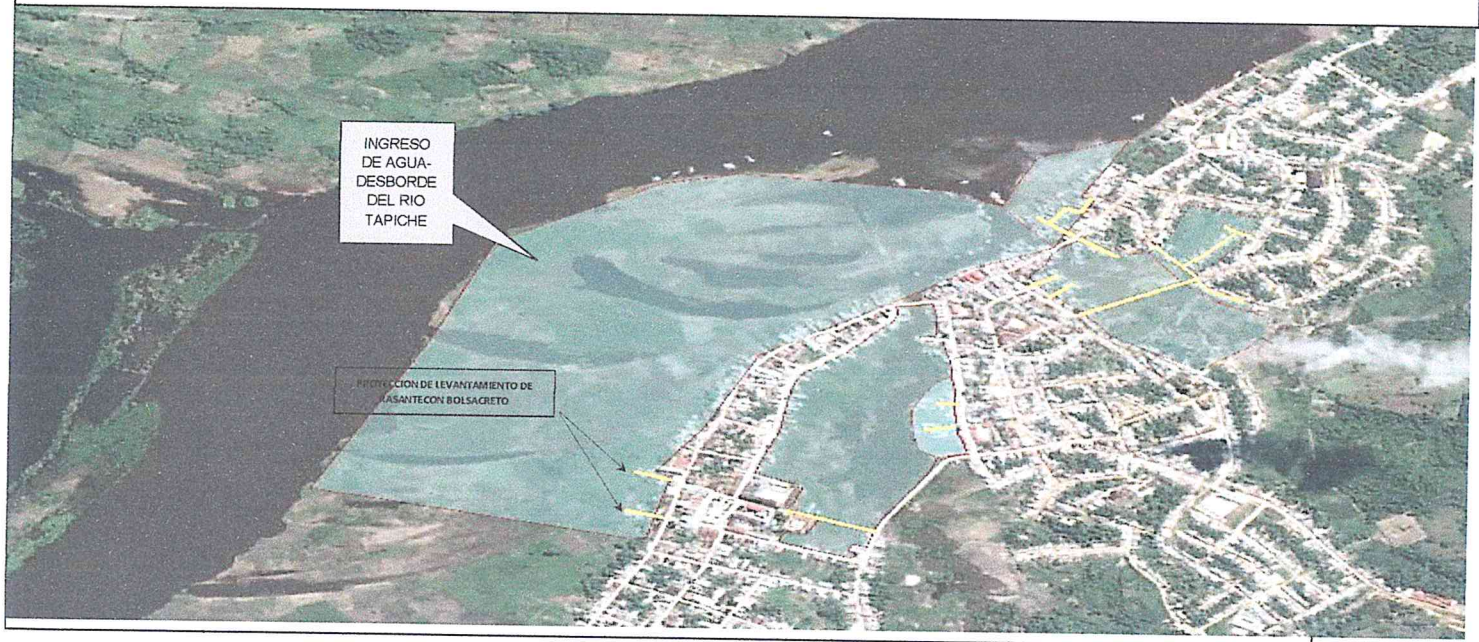
SECCIÓN TRANSVERSAL DEL MURO DE PROTECCIÓN:

LA SECCIÓN DEL MURO MOSTRADA A CONTINUACIÓN INDICA (en msnm): COTA DE NIVEL DE TERRENO=97 - 99 msnm., COTA DE NIVEL DE AGUAS MÁXIMAS=101.50 msnm., COTA DE CORONA DEL MURO=102.95 msnm.

La ejecución del PIP consta de acarrear la arena y mezclarla con cemento portland tipo I en una proporción A:C= 1:10, para luego ser llenado en los sacos de polipropileno, para conformar un muro de contención y realizar el levantamiento de la rasante de las calles afectadas por la inundación con material de préstamo hasta pasar la altura de la máxima creciente, la cantera de la arena se encuentra a una distancia de 1.50 a 2.00 km. de la ciudad de Requena. Los bolsacretos una vez llenada con el mortero se colocarán al costado de las calles en forma lineal y traslapada y serán apisonadas ligeramente para mayor confinamiento y amarre entre las bolsas, irán colocadas en forma triangular hasta una altura que varía entre 2 – 3 m. A los laterales de los muros con bolsacreto se colocará el geotextil como membrana impermeabilizante para la protección del relleno y que no permita el lavado de los finos. El material de relleno con material de préstamo (A-2-4) serán colocadas en las calles donde se levantará la rasante. El material de relleno se extenderá en capas sensiblemente horizontales y de espesor uniforme, el cual deberá ser lo suficientemente reducido para que, con los medios disponibles, se obtenga el grado de compactación exigido. El presente relleno se compactará convenientemente, en capas sucesivas cuyo espesor suelto no exceda los 0.20 m. las operaciones de compactado se harán hasta que el terraplén se compacte a no menos del 95% hasta una profundidad mínima de 30cm.

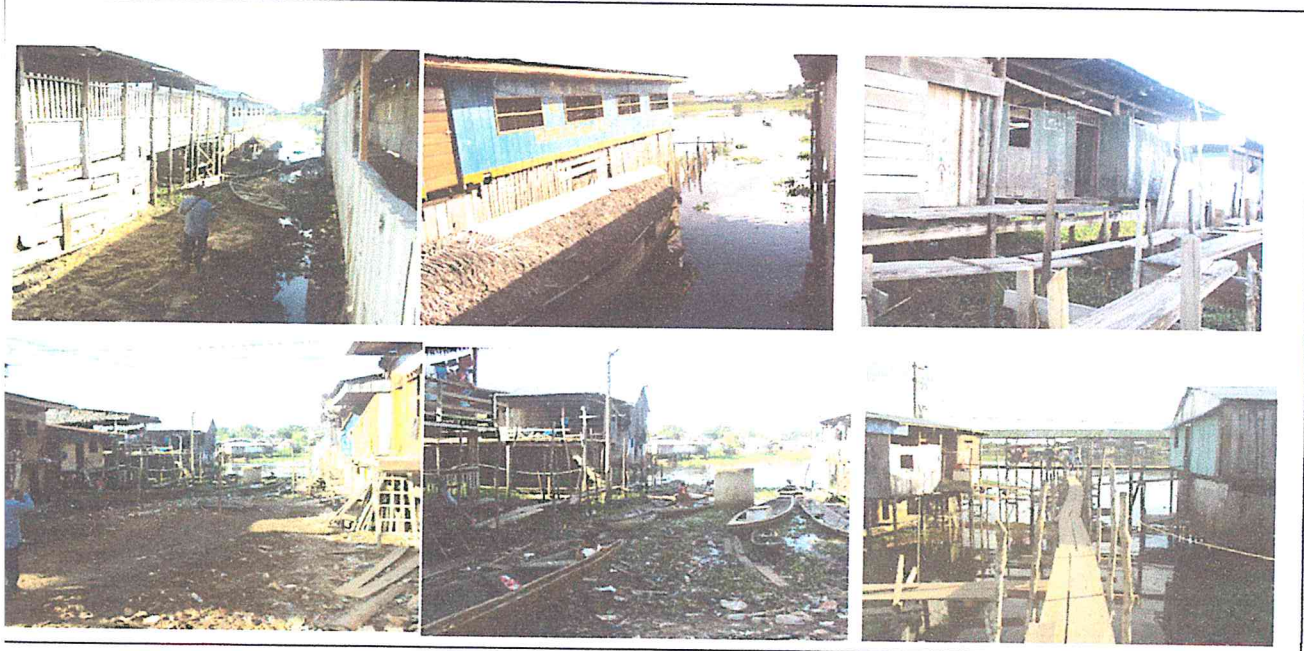
VIII.-VISTAS FOTOGRÁFICAS

El periodo de lluvias correspondiente al área de estudio, es un fenómeno recurrente que afectan a unidades vulnerables todos los años, implicando peligro inminente de deslizamientos e inundaciones que requieren de acciones urgentes de reducción del muy alto riesgo existente, que de no hacerlo la condición de afectación sería mayor, peor aún que podrían incrementarse con la presencia de constantes lluvias cuya magnitud de fuerte o extraordinario, en las cabeceras de la cuenca del río Tapiche y esto a la vez desemboca al río Ucayali, provocando el aumento excesivo del caudal y posible desborde del río Tapiche, con consecuencias de pérdidas y daños a la vida, salud y medios de vida de la población, así como de las infraestructuras públicas diversas y privadas, por lo que se hace necesaria la intervención del gobierno central. El área afectada son las calles 26 de mayo 3ra. y 4ta cuadra, Mariscal Sucre 1ra. cuadra, Los Angeles 1ra. cuadra y San José 1ra. cuadra de la ciudad de Requena, aproximadamente 60 hectáreas, afectando directamente a 900 familias del sector rural, que el producto del desastre perderían sus viviendas y medios de comunicación cuyo impacto negativo se estima como mínimo dos años.

El riesgo es el desborde del río en cualquier momento del día o la noche, tomando por sorpresa a los pobladores de las referidas calles, afectando directamente las siguientes unidades productoras:

La ejecución del PIP consta de acarrear la arena y mezclarla con cemento portland tipo I en una proporción A:C= 1:10, para luego ser llenado en los sacos de polipropileno, para conformar un muro de contención y realizar el levantamiento de la rasante de las calles afectadas por la inundación con material de préstamo hasta pasar la altura de la máxima creciente, la cantera de la arena se encuentra a una distancia de 1.50 a 2.00 km. de la ciudad de Requena. Los bolsacretos una vez llenada con el mortero se colocarán al costado de las calles en forma lineal y traslapada y serán apisonadas ligeramente para mayor confinamiento y amarre entre las bolsas, irán colocadas en forma triangular hasta una altura que varía entre 2 – 3 m. A los laterales de los muros con bolsacreto se colocará el geotextil como membrana impermeabilizante para la protección del relleno y que no permita el lavado de los finos. El material de relleno con material de préstamo (A-2-4) serán colocadas en las calles donde se levantará la rasante. El material de relleno se extenderá en capas sensiblemente horizontales y de espesor uniforme, el cual deberá ser lo suficientemente reducido para que, con los medios disponibles, se obtenga el grado de compactación exigido. El presente relleno se compactará convenientemente, en capas sucesivas cuyo espesor suelto no exceda los 0.20 m. las operaciones de compactado se harán hasta que el terraplén se compacte a no menos del 95% hasta una profundidad mínima de 30cm.
