**PROYECTO INDECI PNUD PER / 02 / 051**  
PROGRAMA CIUDADES SOSTENIBLES

**“MAPA DE PELIGROS PLAN DE USOS DEL SUELO Y  
MEDIDAS DE MITIGACIÓN ANTE DESASTRES DE LA  
CIUDAD DE SANTA TERESA”**

**INFORME FINAL  
VOLUMEN I**

**MAYO 2011**

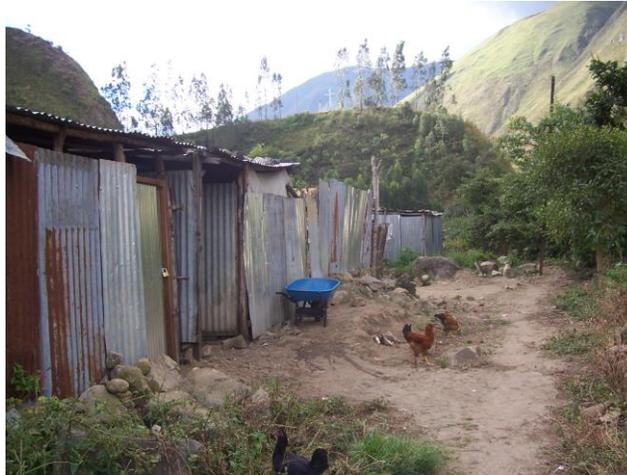
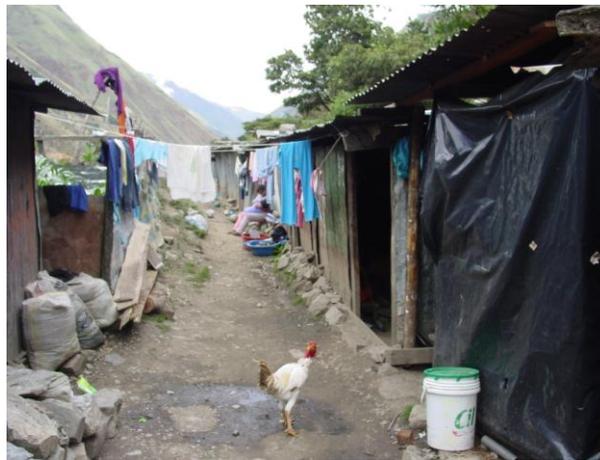
- Por el Este: vía malecón desde donde se aprecia la cuenca del río Urubamba, sin embargo las áreas destinadas a miradores, vienen siendo ocupadas por viviendas precarias, distorsionando los bordes urbanos.

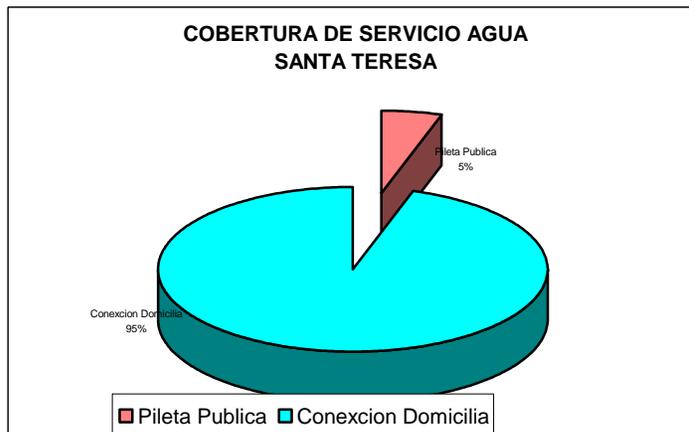
**Gráfico No. 11**  
**Cobertura de Servicio de Agua Potable**

Santa teresa tiene agua disponible que proviene en un 80% de manante y el 20% de río Sacsara, sin embargo llega a los hogares en malas condiciones sanitarias, sucia, deficientemente tratada debido al escaso conocimiento acerca de los procesos de cloración; por otra parte, es evidente la falta de educación sanitaria de los pobladores, ya que los niveles de desperdicio de agua son evidentes.

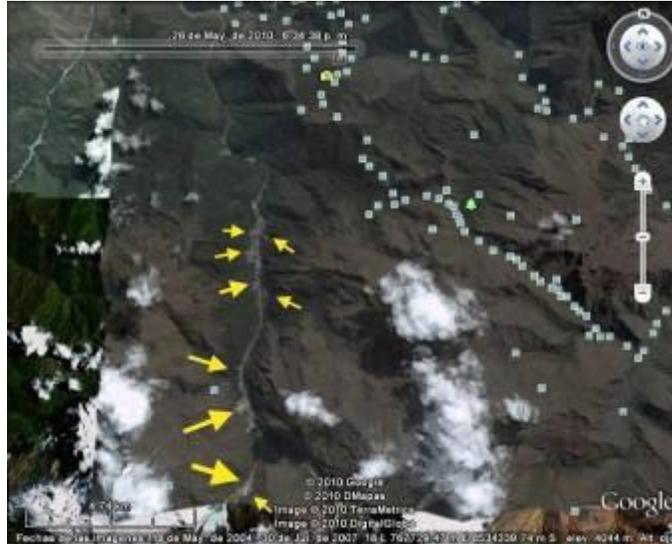
Foto N° 1: Valle del río Aobamba cuyos procesos geodinámicos son más conspicuos y grandes en la porción superior del valle y disminuyen hacia la porción media e inferior.

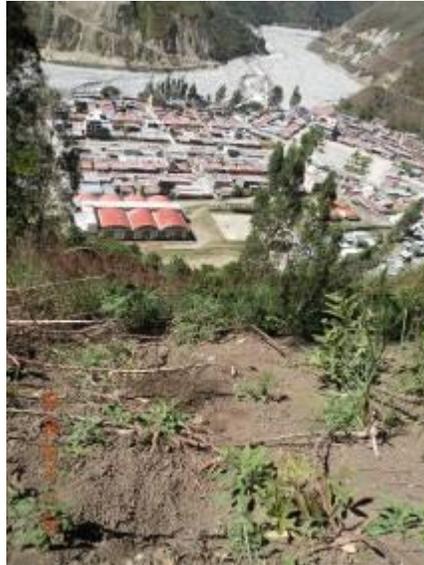
Foto N° 2 : Vista encima de la población de Santa Teresa;  
Zona sin vegetación por la actividad de la agricultura proclive a escurrimiento superficial

Este fenómeno geodinámico ocurre en las laderas del cerro Huadquiña, cerro San Miguel, en las quebradas de Andihuela, Chontayoc y los flancos del valle Sacsara, principalmente en zonas donde se ha talado la vegetación arbustiva, dejando suelos libres para la caída de lluvias de forma directa sobre la superficie expuesta que se hacen proclives a la erosión superficial, ya que las aguas salvajes producen acumulación y sobresaturación de suelos que por el peso acumulado tienden a quitar estos suelos superficiales, que posteriormente genera otros procesos que tienen mayor peligro.

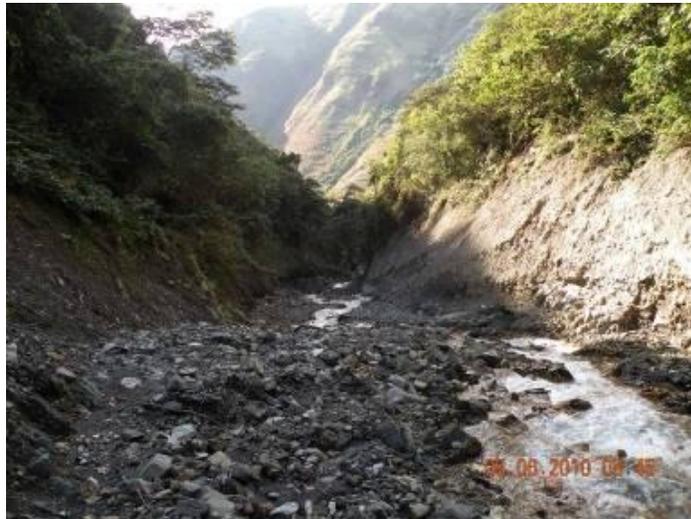
Foto N° 3: Vista de la parte baja de la Qda. Andihuela; cuyos márgenes han sido socavados por el aluvión de marzo del 2010 que se encuentran con procesos de escurrimiento superficial mientras se encuentran sin vegetación.

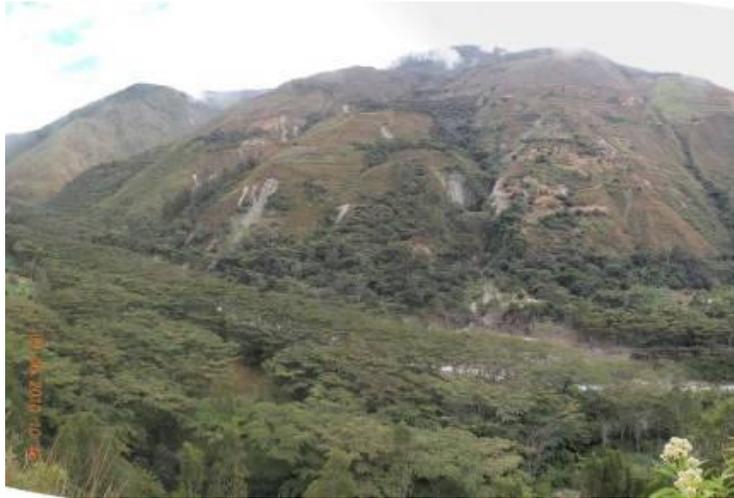
Foto N° 4: Flujos de lodo por sobresaturación de agua de precipitaciones en la margen izquierda del valle de Sacsara, sobre y próximas a Santa Teresa.

Estos flujos de lodo se pueden caracterizar como una forma de licuación de suelos, con causas concurrentes similares a los que ocurren en los generados por sismos.

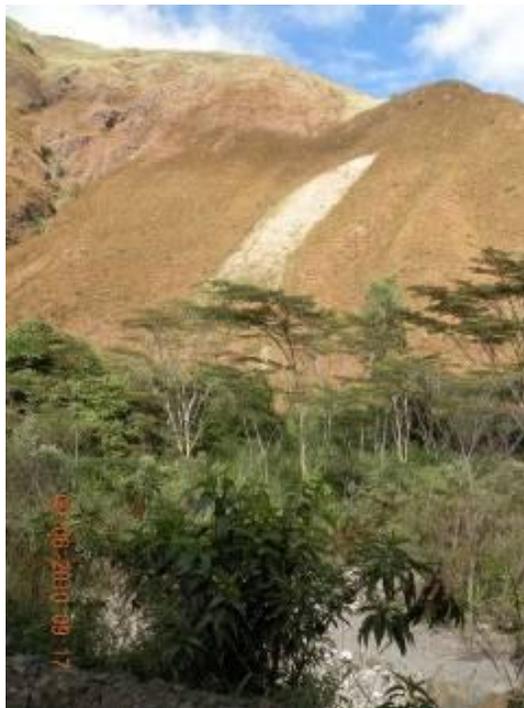
Foto N° 5: Flujos de lodo por sobresaturación de agua de precipitaciones en la margen de manera individual.

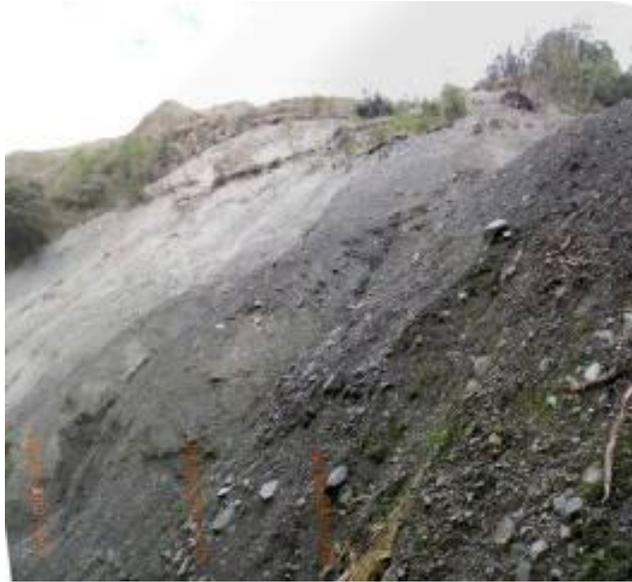
Foto N° 6: Deslizamientos activos: Vista izquierda: quebrada de Chontayoc.

Los materiales contenidos en estos deslizamientos son generalmente depósitos de antiguos deslizamientos, es decir, gravas con bolones y bloques en una matriz arenosa arcillosa, dependiendo de la fuente del nicho de arranque, siendo generalmente de carácter metamórfico en los deslizamientos observados.

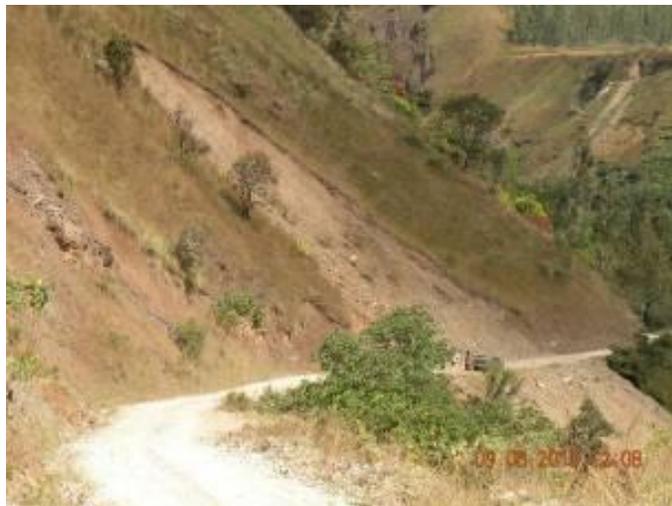
Foto N° 7: Vista derecha: Deslizamiento en la carretera Santa Teresa Hidroeléctrica.

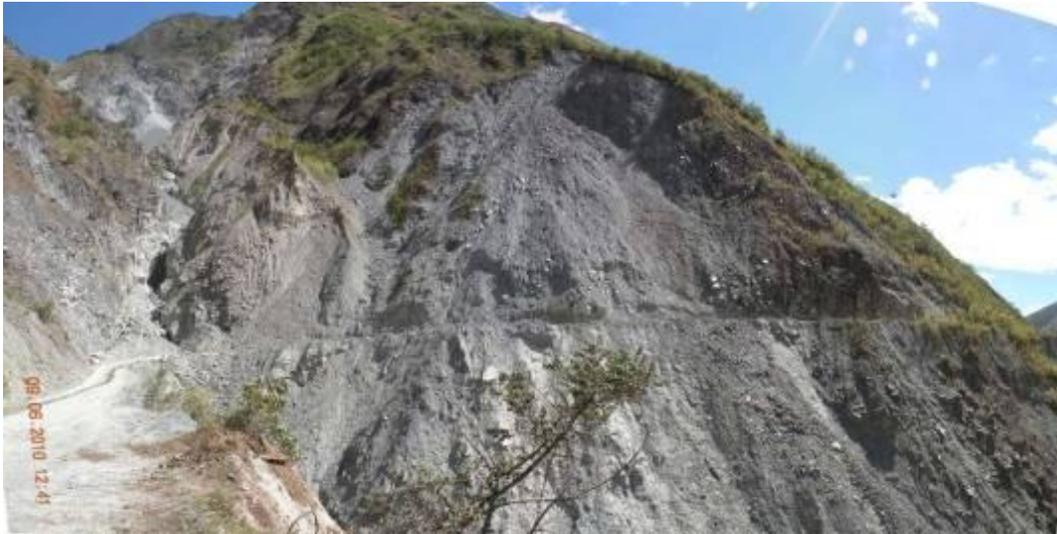
Foto N° 8: Deslizamiento de Colcamayo a la altura de la carretera

Grandes deslizamientos se observan aguas abajo de Santa Teresa sobre el río Urubamba, a la altura de Colcamayo, este deslizamiento antiguo ha sido reactivado por procesos erosivos del río y la construcción de la carretera de acceso a Santa Teresa. Este deslizamiento ha debido tener lugar por efectos estructurales del sinclinal que ha fracturado y disturbado fuertemente las rocas de la formación San José.

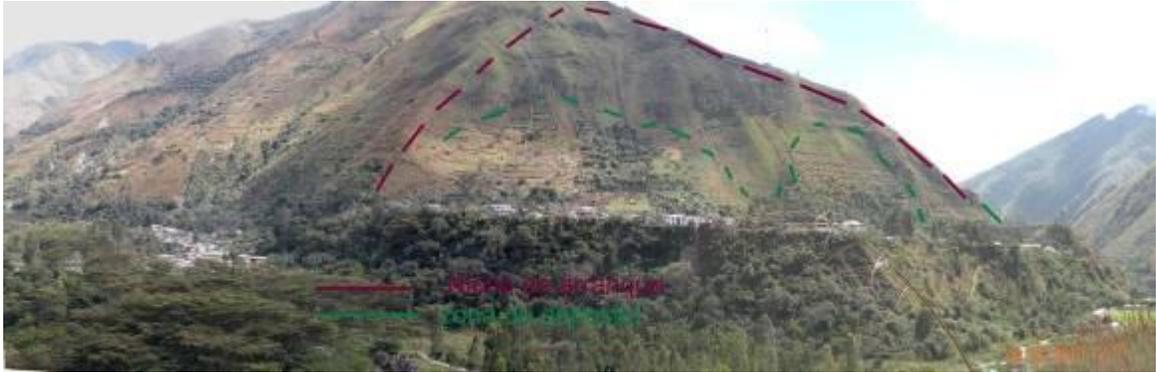
Foto N° 10 : Vista del deslizamiento antiguo de Santa Teresa: se puede observar el tamaño de este deslizamiento antiguo demarcado con líneas rojas y lo demarcado en verde deslizamientos secundarios con el material deslizado acumulado como depósito de deslizamiento.

Estos deslizamientos si bien es cierto, en la actualidad han alcanzado su estabilidad, pero por la rotura del ángulo de reposo de su talud natural se empieza reactivar los deslizamientos secundarios de estos deslizamientos antiguos, tal como viene ocurriendo en el corte de carretera hacia la central hidroeléctrica de Machupicchu.

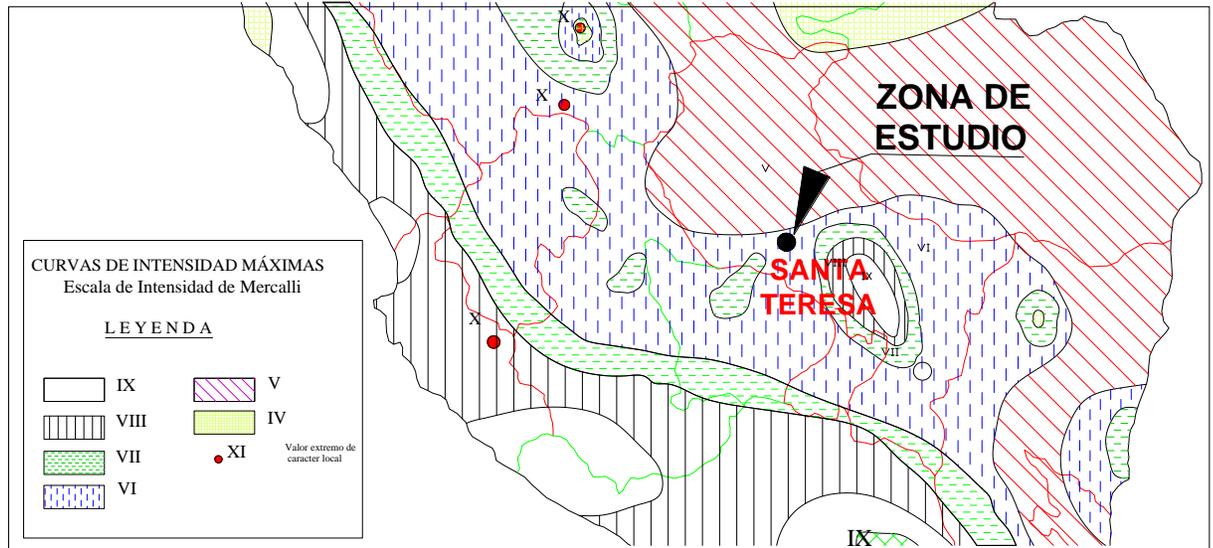
**Gráfico No. 11**  
**Ubicación en el mapa de intensidades máximas sísmicas**

En la escala de Mercalli la zona del Proyecto se encuentra en la zona de intensidades máximas de VI

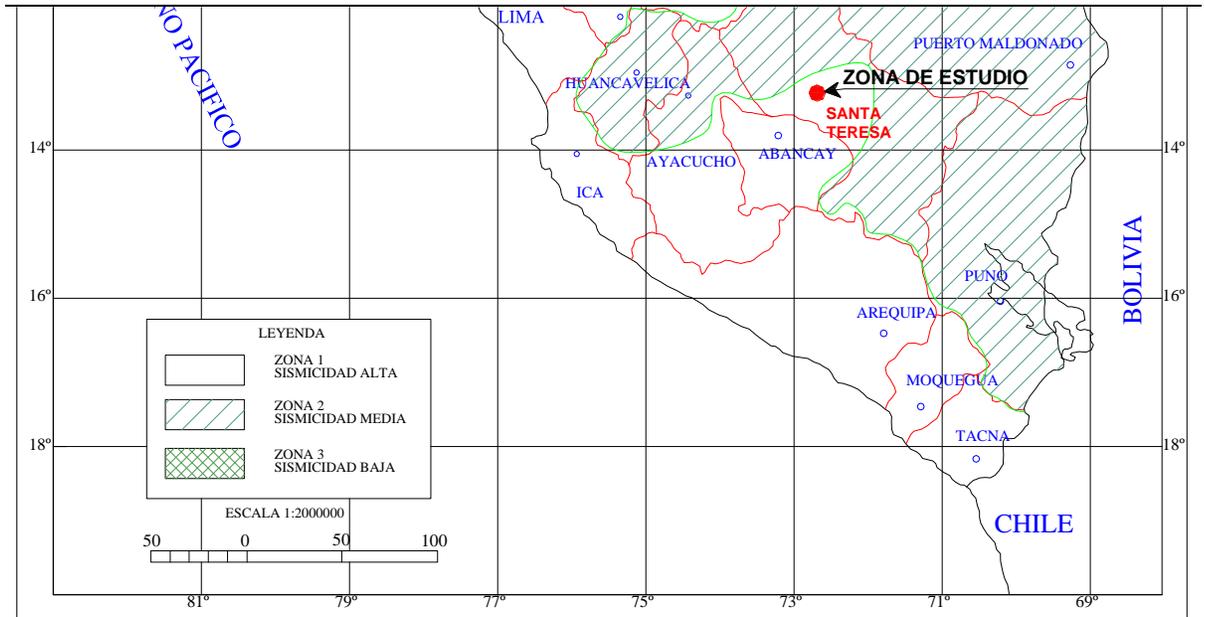
Mapa de Zonas de sismicidad en la Región, en el que se aprecia que Santa Teresa se ubica en la zona 1 que corresponde a sismicidad alta.

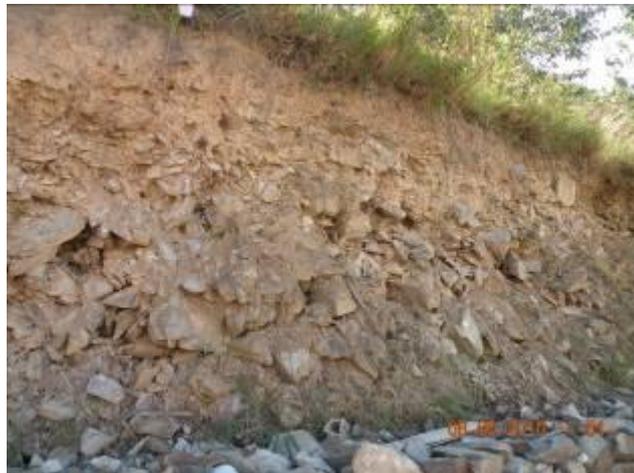
Foto N° 11: Vista de la pared norte del colegio de Santa Teresa en el que se observa suelos sin ninguna graduación.

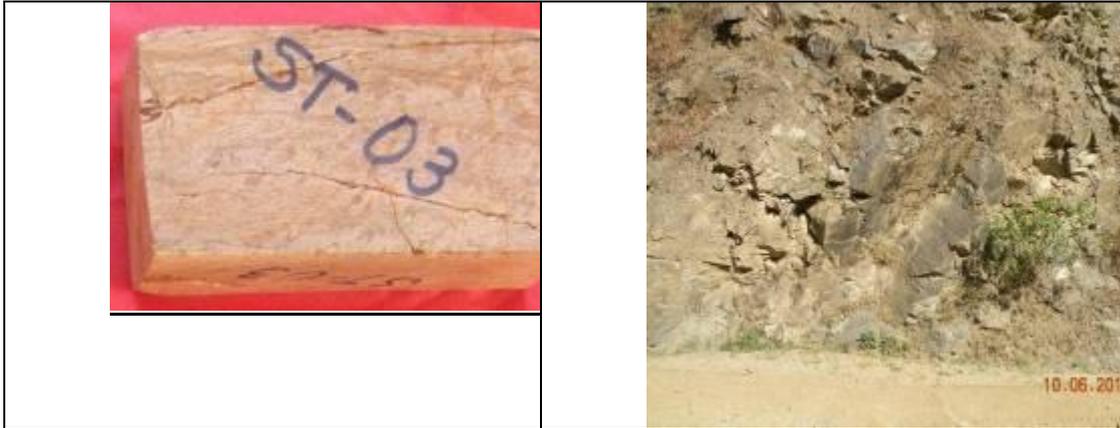
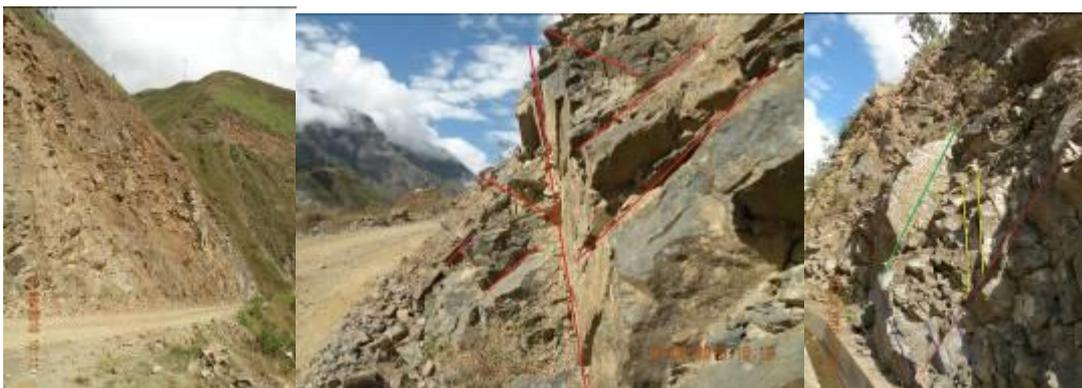
Fotos 12, 13 y14; Vista de los afloramientos del macizo con 3 y 4 sistemas de fracturamiento (distintas direcciones)

El grado de fracturamiento en el macizo rocoso de la formación San José tiene alta densidad y con más de tres sistemas, dos de los cuales son principales y el tercero secundario.

El grado de fracturamiento es constante para toda la formación San José, esta se puede observar en las quebradas de Andihuela, Chontayoc y Huadquina y en el cerro Calvario. Se ha realizado algunas mediciones de las direcciones e inclinación de estos sistemas, los mismos que se han graficado en el plano geológico local.

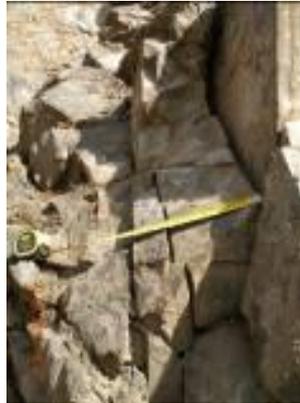
Foto N° 15

El espaciado entre los planos de esquistosidad o discontinuidad hace que el tamaño de los bloques está en el orden de 0.20 a 0.60 m por 0.60 m de longitud, en forma tabular, tal como se puede apreciar en las vistas. De acuerdo a la clasificación geomecánica RMR corresponde a un espaciado separado.

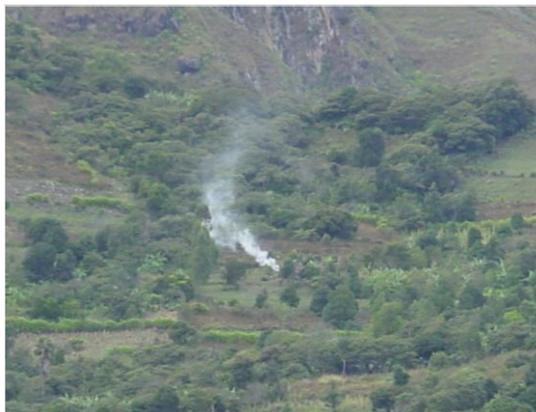
En las laderas de los cerros San Valentín y Corihuayrachina hacia el oeste de la ciudad de Santa Teresa, las áreas son cultivadas con diversos productos como el maíz, plátano, naranja, palta, etc, los agricultores eventualmente realizan la quema de sus terrenos. El humo producido por esta actividad contamina el aire con gases nocivos que afecta la calidad del aire y la salud de las personas.

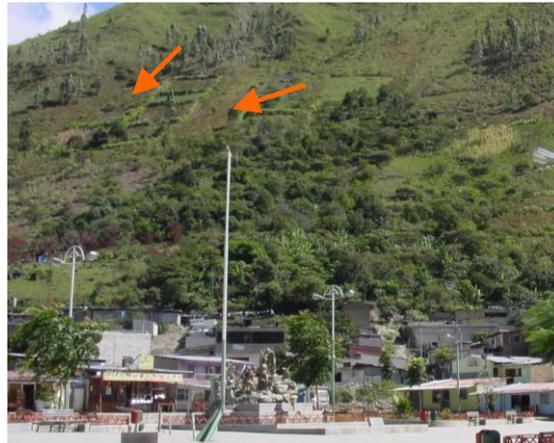
Las áreas agrícolas son contaminadas por el uso de agroquímicos, además los terrenos que se encuentran más abajo igualmente contienen en su estructura restos de sustancias químicas por efecto de las aguas de lluvia que arrastran los agroquímicos.

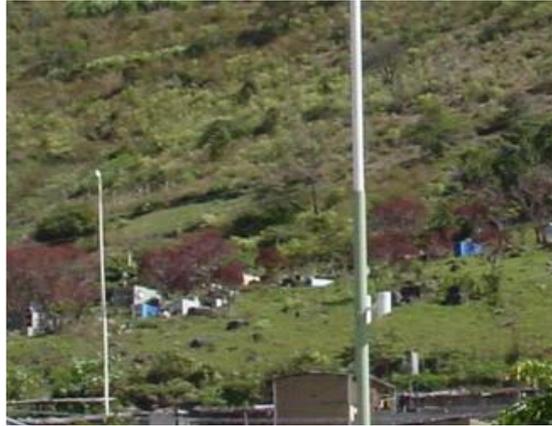
La presencia del cementerio produce la contaminación del suelo por los líquidos provenientes de la descomposición de los cadáveres, afectando la estructura fisicoquímica de los horizontes edáficos.

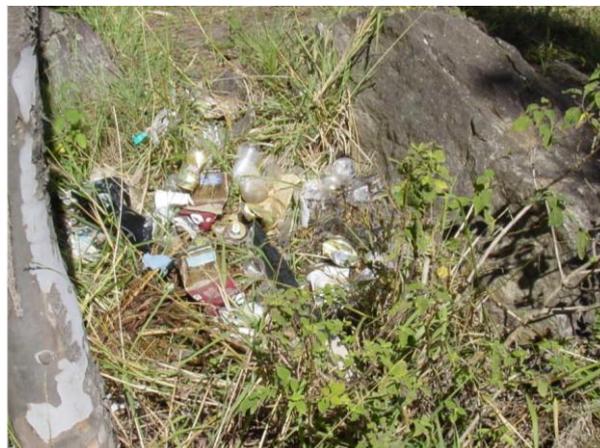
La Municipalidad de Santa Teresa se encarga del recojo de los residuos sólidos que se generan en las viviendas, los volúmenes de desecho son trasladados y eliminados hacia las afueras de la ciudad, (donde existió los baños termales de Cocalmayo) en este punto existe un gran deslizamiento que se origina en las zonas altas y continuamente los desechos son enterrados por la caída de volúmenes de suelo. Finalmente las masas de suelo que arrastran los desechos llegan hasta el río Vilcanota contaminándolo.

Por otro lado, a pesar que la ciudad de Santa Teresa cuenta con el servicio de recojo de basura, en la periferia de la ciudad se ha registrado en diferentes puntos montículos de basura.

1. Implementar un sistema adecuado para el sistema de recojo y tratamiento de los residuos sólidos de la ciudad de Santa Teresa y Huadquiña. 2. Evitar que los residuos sólidos sean eliminados libremente constituyendo riesgo para la salud y el medio ambiente.	
<b>TEMPORALIDAD:</b>	<b>PRIORIDAD:</b>
A corto plazo	Segunda
<b>DESCRIPCIÓN:</b>	
Mejorar el sistema de recojo: proveer de indumentaria y equipos de protección para el personal así como mejores condiciones para el transporte, incluyendo la renovación de los vehículos. En relación al relleno sanitario se debe considerar: La disposición de residuos sólidos en el suelo, mediante su esparcido en pequeñas capas, compactándolos al menor volumen y cubriéndolos con capas de suelo, previniendo efectos adversos al ambiente. Para la implementación de un relleno sanitario se debe considerar principalmente los siguientes aspectos: 1. Efectuar una estimación de la inversión necesaria para su adecuación y gastos de infraestructura. 2. Conocer el uso de suelo actual, para así evaluar su compatibilidad con el relleno. 3. Determinar las áreas adecuadas y disponibles como sitios para el relleno sanitario. 4. Realizar los cálculos respectivos y diseños de la configuración final de los terrenos, así como estimar costos y vida útil. 5. Conocer el número de habitantes a servir para definir las cantidades de desechos sólidos que se han de disponer.

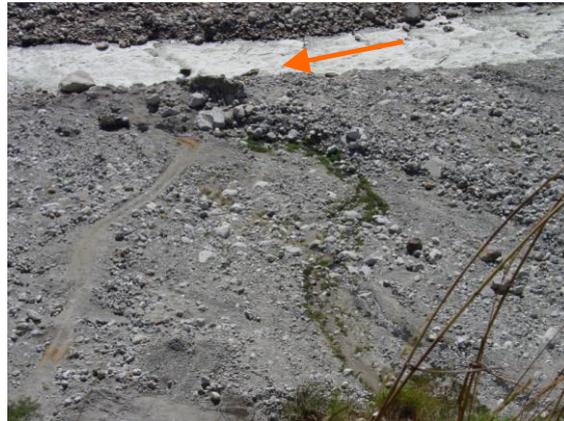
Las aguas residuales domiciliarias son canalizadas hacia las afueras de la ciudad hasta las zonas bajas, posteriormente son eliminadas libremente formando un curso natural hasta el río Vilcanota, en este trayecto final las aguas contaminan la ribera del río, asimismo los procesos de descomposición se aceleran por las altas temperaturas constituyendo verdaderos focos de infección, al tiempo que emiten olores desagradables. En las

proximidades de esta zona de evacuación de aguas residuales se encuentra la escuela Virgen del Carmen y además se está construyendo el estadio de Santa Teresa.

1. Tratamiento primario y secundario de las aguas domiciliarias de las viviendas de la ciudad de Santa Teresa y Huadquiña. 2. Evitar que los vertidos de aguas residuales sean eliminados sin previo tratamiento al ambiente. 3. Evitar la contaminación del suelo y agua por vertidos domiciliarios.	
<b>TEMPORALIDAD:</b>	<b>PRIORIDAD:</b>
A corto plazo	Segunda
<b>DESCRIPCION:</b>	
Las descargas de aguas residuales de las viviendas son eliminadas al ambiente ocasionando la contaminación del suelo (ribera) y las aguas del río Vilcanota. La implementación de una planta de tratamiento de aguas residuales es de responsabilidad de la Municipalidad, quien debe gestionar a través de mecanismos de coordinación con diferentes instituciones como la Dirección General de Salud (DIGESA), a fines de formular el proyecto, aspectos técnicos, estudio de impacto, entre otros, que permitan la localización, sistema, técnicas y procedimientos adecuados al entorno ambiental.

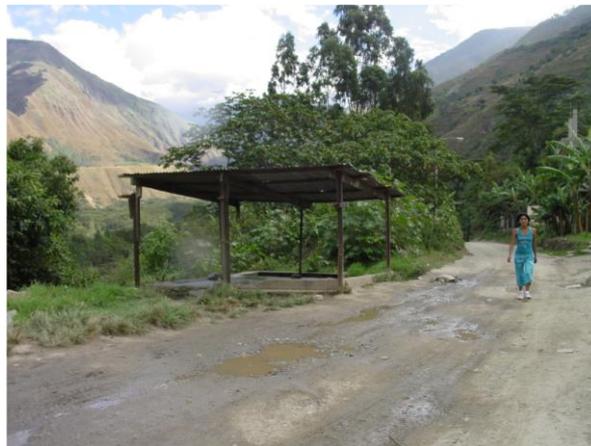
La instalación actualmente esta ubicada a 150 m. de la ciudad de Santa Teresa, presenta una infraestructura precaria, y las aguas residuales son conducidas directamente hasta el río Sacsara. Por la ubicación y la estructura que presenta (expuesto al exterior) animales como los perros circulan libremente en esta instalación.

<b>Distrito:</b> Santa Teresa	
<b>Provincia:</b> La Convención	
<b>Departamento:</b> Cusco	
<b>OBJETIVOS:</b>	
<ol style="list-style-type: none"> <li>1. Mejorar las condiciones de infraestructura del camal municipal para su buen funcionamiento.</li> <li>2. Proveer de instalaciones adecuadas para garantizar la higiene y seguridad.</li> <li>3. Evitar la contaminación por la circulación de animales como perros, gatos, etc.</li> </ol>	
<b>TEMPORALIDAD:</b>	<b>PRIORIDAD:</b>
A corto plazo	Tercera
<b>DESCRIPCION:</b>	
<p>De acuerdo a la norma el Camal Municipal deberá cumplir con lo establecido en el Reglamento Tecnológico de Carnes, aprobado según D.S. N° 022-95-AG.</p> <p>A continuación se citan algunos criterios a considerar:</p> <p>Deberá contar con:</p> <p>Instalaciones básicas como: Agua Potable, desagüe, tratamiento primario de sólidos suspendidos, sistema eléctrico para iluminación y uso de equipo electromecánico y capacidad frigorífica que permita un adecuado almacenamiento de las carnes.</p> <p>La distribución de las instalaciones deberá contar como mínimo de las siguientes zonas:</p> <p>Zona de acceso, abastecimiento, beneficio, oreo y clasificación.</p> <p>Zona de conservación en frío, comercialización, despacho e incineración.</p> <p>Zona de administración, personal profesional, de servicios entre otros.</p>

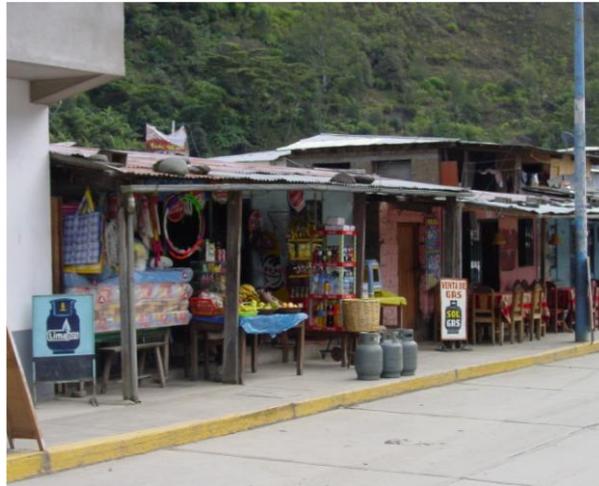
La venta de gas se realiza junto con el expendio de diferentes productos como abarrotes, artículos de ferretería, plásticos, colchones, esponjas etc. Los establecimientos que expenden gas se encuentran en la misma avenida (Av. Calixto Sanchez)

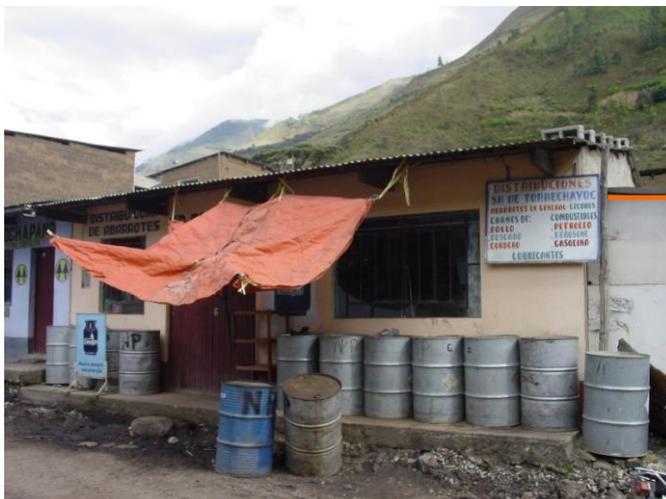
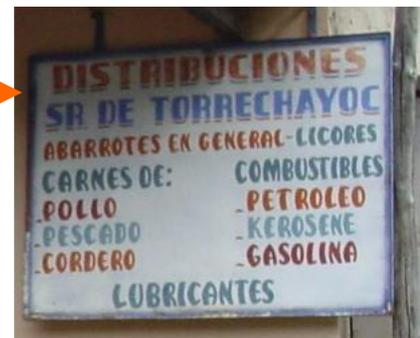
En la ciudad de Santa Teresa no existen grifos para el expendio de combustibles la venta se realiza en locales informales. El abastecimiento de kerosén, gasolina y petróleo se realiza en instalaciones inadecuadas, además estos hidrocarburos se venden junto con alimentos y bebidas alcohólicas (Jr. Uriel García y Av. Circunvalación)

El reglamento de seguridad de venta al público de combustibles derivados de hidrocarburos aprobado según D.S. N° 054-93-EM menciona diferentes lineamientos que se deben cumplir para el almacenamiento y venta de combustibles. A continuación se menciona las principales normas:

- Rotulación (Art. 77°). Los envases deberán identificar claramente el combustible que contienen. Esta identificación o rotulación deberá ser visible a lo menos tres metros para el caso de cilindros.

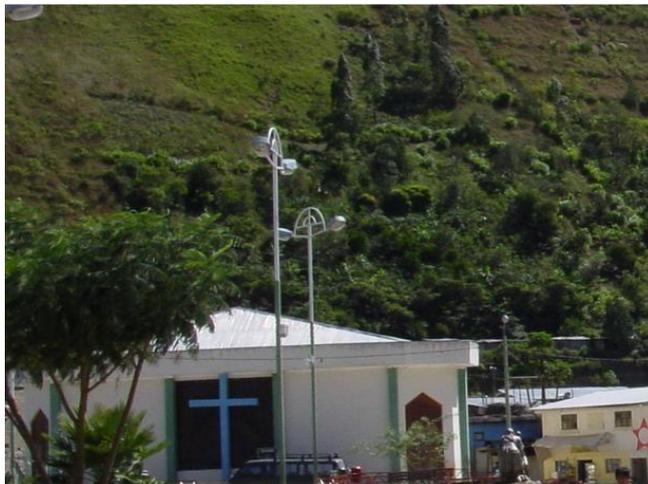
La red eléctrica que provee alumbrado público pasa por las principales calles y avenidas del centro poblado de Santa Teresa.

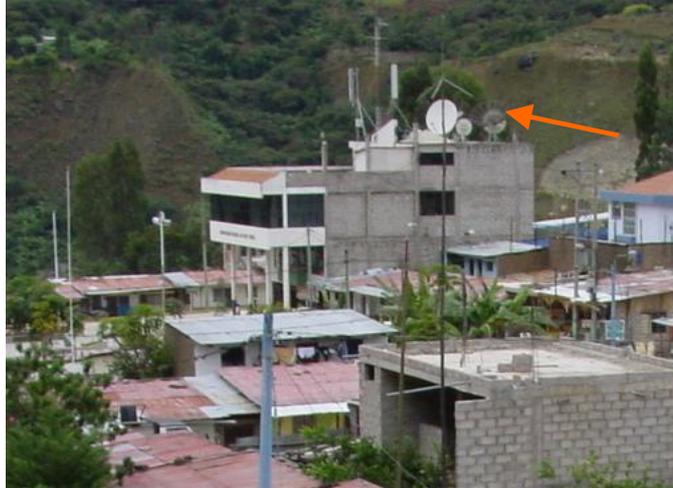
La antena de radio local y televisión se encuentran ubicadas en las instalaciones de la Municipalidad de Santa Teresa.

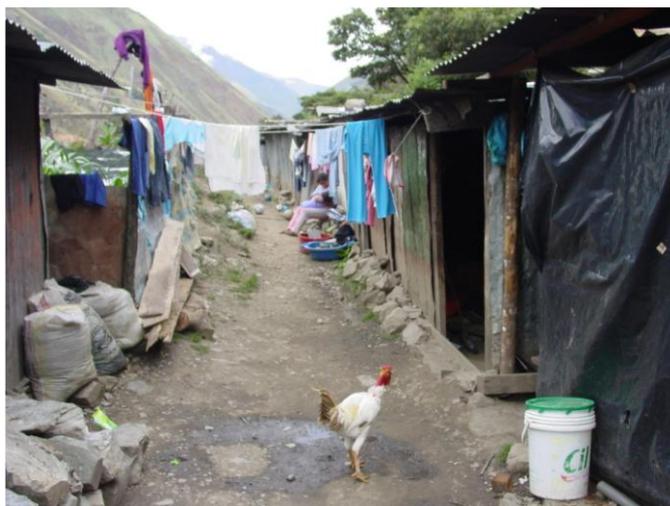
Estas instalaciones están ubicadas por encima de las viviendas que pertenecen al ámbito urbano, son pequeñas, precarias y por lo general albergan familias. Los habitantes de esta zona no cuentan con el servicio de agua potable ni desagüe, las aguas residuales son vertidas en las afueras de sus viviendas. Igualmente realizan la cría de animales menores para autoconsumo.

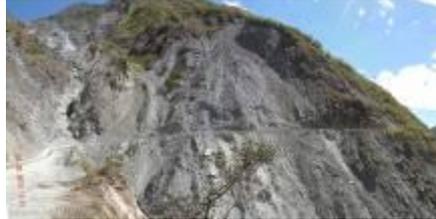
*Parte superior de Cocalmayo donde se genera los deslizamientos.*

FICHA TECNICA – PMN 2	
<b>PROYECTO: ESTABILIZACION DE TALUDES EN ZONAS DE DESLIZAMIENTOS ACTIVOS</b>	
<b>UBICACIÓN:</b>	
Distrito : Santa Teresa, Provincia de la Convención, Departamento del Cusco	
<b>OBJETIVOS:</b>	
<b>GENERAL:</b> Estabilizar zonas de laderas inestables en áreas vulnerables (población y vías de acceso). <b>ESPECIFICOS:</b> Construcción de muros de contención en bases de deslizamientos activos (población y vías de acceso). Descabezar deslizamientos en banquetas. Drenaje de la cabeza del deslizamiento.	
<b>TEMPORALIDAD:</b>	<b>PRIORIDAD:</b>
A mediano y largo plazo	Primaria
<b>DESCRIPCIÓN:</b>	
Consiste en la construcción de estructuras de sostenimiento (muros de contención o sostenimiento) en los deslizamientos activos tales como: vías de acceso a la ciudad de Santa Teresa( Zona de Cocalmayo y frente a Colpani que requiere además controlar explotación de canteras )y quebradas de Andihuela y Chontayoc, éste último donde se ubica la bocatoma de agua potable de la ciudad de Santa Teresa).

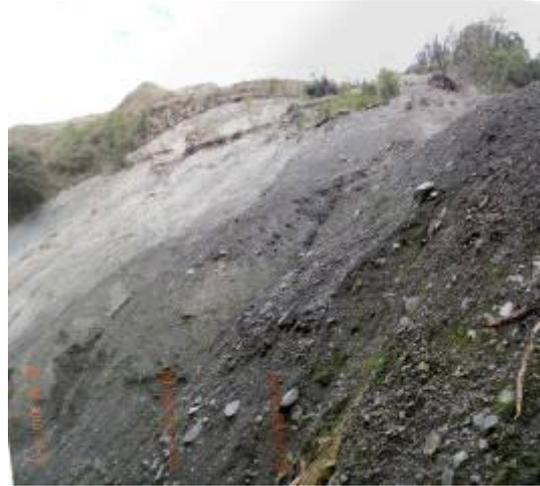
*Deslizamientos activos de Chontayoc..*

FICHA TECNICA – PMN 5	
<b>PROYECTO: MONITOREO Y EVALUACION DE DESLIZAMIENTOS ACTIVOS</b>	
<b>UBICACIÓN:</b>	
Distrito : Santa Teresa, Provincia de la Convención, Departamento del Cusco	
<b>OBJETIVOS:</b>	
<b>GENERAL:</b> Monitorear los deslizamientos activos que representan peligro a la población de Santa Teresa.	
<b>ESPECIFICOS:</b> Conformar un equipo responsable de la ejecución del monitoreo (de la Municipalidad) con algunos expertos para su asesoramiento. Establecer bases de monitoreo en lugares estables para evaluar la velocidad y dirección de los deslizamientos.	
<b>TEMPORALIDAD:</b>	<b>PRIORIDAD:</b>
A, mediano y largo plazo	Primaria
<b>DESCRIPCIÓN:</b>	
Consiste en medir de manera constante (trimestralmente en el primer año y semestralmente en el segundo año) el movimiento de los deslizamientos de Chontayoc, Cocalmayo, Carretera a Hidroeléctrica, y Andihuela, para que en función a estos resultados determinar la velocidad de movimiento de los deslizamientos, así como evaluar la cantidad de sedimentos que arrastra como flujos en cada cuenca donde existe estos deslizamientos.

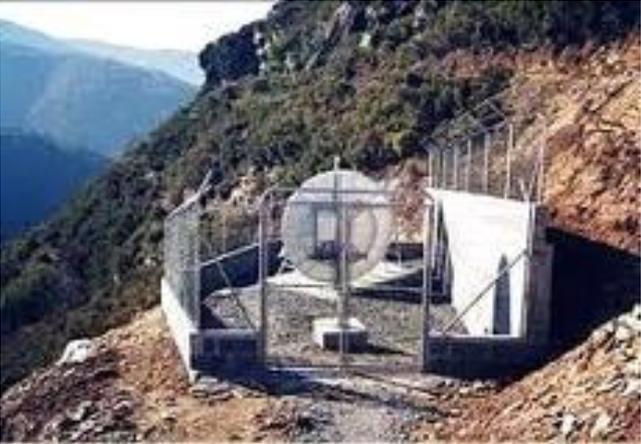
<p>Vista de una estación sísmica: como se observa no requiere de grandes espacios.</p>
Distritos : Machupicchu y Santa Teresa, Provincia de Urubamba y la Convención, Departamento del Cusco	
<b>OBJETIVOS:</b>	
GENERAL: Registrar con precisión las características sísmicas de la zona de Machupicchu y Santa Teresa. ESPECIFICOS : Instalar equipos sísmicos digitales Unir la red de estaciones sísmicas del Peru Establecer registros sísmicos de la zona con precisión	
<b>TEMPORALIDAD:</b>	<b>PRIORIDAD</b>
A mediano y largo plazo	Secundaria
<b>DESCRIPCIÓN:</b>	
Consiste en la instalación de equipos sísmicos digitales como parte de una red que involucre el ámbito del valle del Urubamba (Machupicchu Santa Teresa), con la finalidad de registrar con precisión las características sísmicas de la zona, ya que los datos históricos no confirman esta precisión., ya que los sismos pueden ser generadores de fenómenos geodinámicos y conocer su ámbito de influencia resultará preventivo (en caso ocurriera sismos que afecten los nevados).

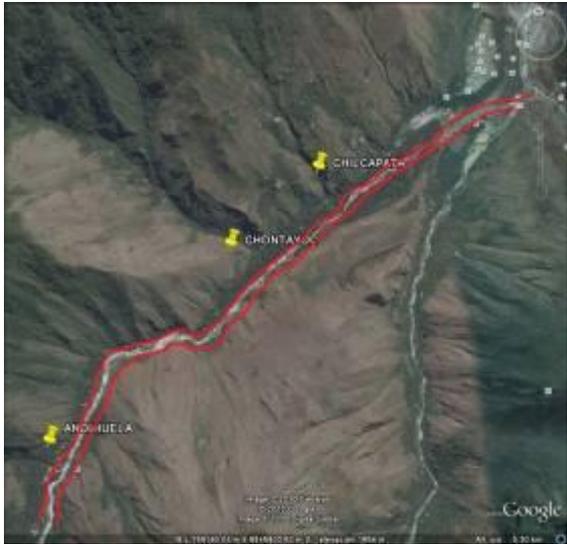
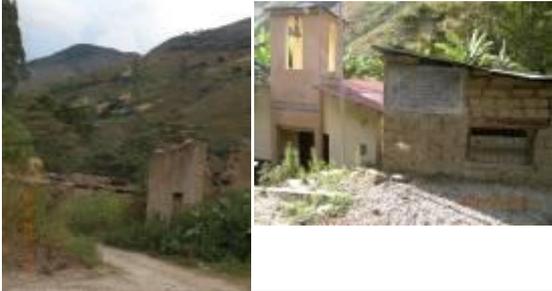
<b>ORILLAS DEL RIO SACSARA</b>	
<b>DIAGNOSTICO</b>	
UBICACIÓN: Al sur este y sur oeste de la ciudad de Santa Teresa y Huadquiña

SUPERFICIE TOTAL : 45 Hectáreas aprox.	
POBLACION: 30 hab. ( 06 familias)	
DENSIDAD NETA: Baja	
MATERIAL PREDOMINANTE: Edificaciones de adobe en mal estado de conservación (Huadquiña y Andihuela)

<b>DESCRIPCION DE SECTOR</b>	
<p>Comprende al área que bordea al río Sacsara, denominaremos solo como orillas sin denominarla como “zona de dominio restringido” que en términos legales, debiera ser 200 m con la norma anterior y con la norma actual 450 m, con estas distancias sería imposible la habitabilidad de Huadquiña , pero como la ley no es retroactiva, no existe forma de que se cumpla con la norma, de modo que para la presente trabajo, Hemos consensuado en el equipo atribuir una distancia de 50 m hacia ambas márgenes a ambos lados, que debiera preverse como de dominio restringido, ya que es el ancho que puede llegar a colmatarse en la eventualidad de inundaciones por aluviones, desde la zona de Andihuela hasta al confluencia con el río Santa Teresa.</p>

<b>PELIGROS</b>	
<b>De origen Geológico:</b> Deslizamientos, derrumbes, flujos de lodo.	
<b>De origen Hidrológico:</b> Inundaciones por intensidad de precipitaciones	
<b>De Origen climático:</b> aluviones por variaciones climáticas extraordinarias en el entorno del Nevado Sacsara como desembalse de lagunas alto andinas que fluyen al río Sacsara, caída de bloques de glaciador y ocurrencia de flujos de lodo y aluviones.	
<b>ELEMENTOS VULNERABLES</b>	<b>NIVEL DE RIESGO</b>
Viviendas ubicadas en la margen dentro de los 50 m del borde del río. Puente de Huadquiña	Muy Alto
<b>PROPUESTA</b>	
<b>PERIODO</b>	<b>INTERVENCIONES</b>
CORTO PLAZO	Campaña de difusión y educación de desastres Simulacros de Plan de evacuación
MEDIANO PLAZO	Implementación de alerta temprana en la zona Construcción de vías secundarias de acceso a zonas altas con seguridad
LARGO PLAZO	Reubicación de viviendas que se encuentren dentro de este margen de 50 m de la orilla del río.

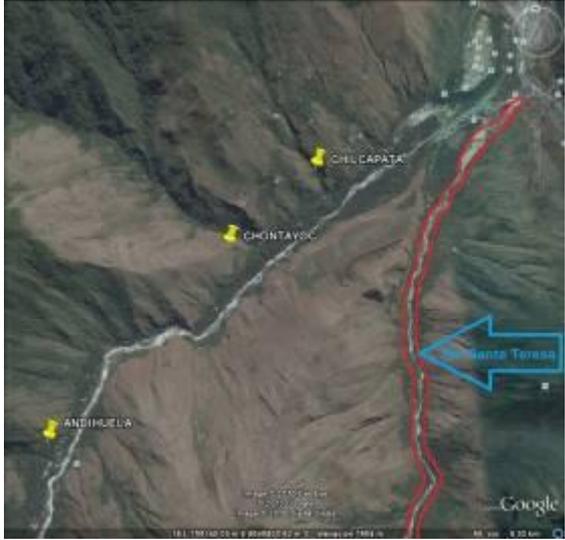
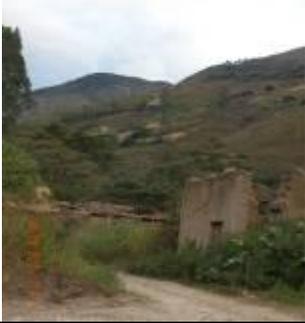
<b>ORILLAS DEL RIO SANTA TERESA</b>	
<b>DIAGNOSTICO</b>	
<b>UBICACIÓN:</b> Al sur este y sur oeste de la ciudad de Santa Teresa y Huadquiña

<b>SUPERFICIE TOTAL :</b> 35 Hectáreas aprox.	
<b>POBLACION:</b> 40 hab. ( 08 familias)	
<b>DENSIDAD NETA:</b> Baja	
<b>MATERIAL PREDOMINANTE:</b> Edificaciones de adobe en mal estado de conservación (Huadquiña )

<b>DESCRIPCION DE SECTOR</b>	
Comprende el área que bordea al río Santa Teresa, denominaremos solo como orillas sin denominarla como “zona de dominio restringido” que en términos legales, debiera ser 200 m con la norma anterior y con la norma actual 450 m, con estas distancias sería imposible la habitabilidad en esta orillas, sin embargo el desnivel existente hace que de algún modo esta distancia pueda ser menor, de modo que para la presente trabajo, Hemos consensuado en el equipo atribuir una distancia de 50 m hacia ambas márgenes a ambos lados, que debiera preverse como de dominio restringido, ya que es el ancho que puede llegar a colmatarse en la eventualidad de inundaciones por aluviones, desde la zona de Surire bajo hasta la confluencia con el río Sacsara.

<b>PELIGROS</b>	
<b>De origen Geológico:</b> Deslizamientos, derrumbes, flujos de lodo.	
<b>De origen Hidrológico:</b> Inundaciones por intensidad de precipitaciones	
<b>De Origen climático:</b> aluviones por variaciones climáticas extraordinarias en el entorno del Nevado Salcantay como desembalse de lagunas alto andinas que fluyen al río Santa Teresa, caída de masas de glaciador y ocurrencia de flujos de lodo y aluviones.	
<b>ELEMENTOS VULNERABLES</b>	<b>NIVEL DE RIESGO</b>
Viviendas ubicadas en la margen dentro de los 50 m del borde del río. Puente de Surire o Santa Teresa	Muy Alto
<b>PROPUESTA</b>	
<b>PERIODO</b>	<b>INTERVENCIONES</b>
CORTO PLAZO	Campaña de difusión y educación de desastres Simulacros de Plan de evacuación
MEDIANO PLAZO	Implementación de alerta temprana en la zona Construcción de vías secundarias de acceso a zonas altas con seguridad
LARGO PLAZO	Reubicación de viviendas que se encuentren dentro de este margen de 50 m de la orilla del río.

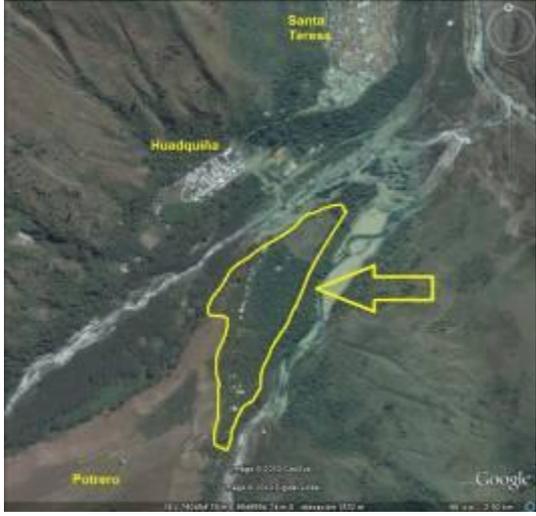
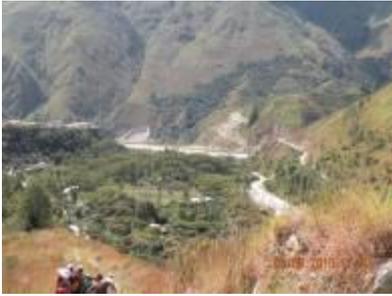
<b>LOMADA ENTRE RIOS SACCSARA Y SANTA TERESA</b>	
<b>DIAGNOSTICO</b>	
<b>UBICACIÓN:</b> Al sur de Santa Teresa y sur este de Huadquiña

<b>SUPERFICIE TOTAL :</b> 32 Hectáreas aprox.	
<b>POBLACION:</b> 110 hab. ( 22 familias)	
<b>DENSIDAD NETA:</b> media	
<b>MATERIAL PREDOMINANTE:</b> Edificaciones de adobe en mal estado de conservación

<b>DESCRIPCION DE SECTOR</b>	
Comprende el área entre el final de las orillas del río Santa Teresa y las orillas del río Sacsara, con una área de 32 hectáreas aproximadamente, se trata de una lomada de material aluvional , con una altitud promedio de 15 m sobre del nivel de los ríos de forma elongada siguiendo la dirección del alineamiento de Potrero.	
<b>PELIGROS</b>	
<b>De origen Geotécnico:</b> presencia de bloques y bolonería que impide la construcción por la dificultad de excavación para el cimiento.	
<b>De origen Hidrológico:</b> Escorrentía por precipitaciones pluviales por intensidad de precipitaciones

<b>De Origen Tecnológico De Origen climático:</b> aluviones por variaciones climáticas extraordinarias en el entorno del Nevado Salcantay como desembalse de lagunas alto andinas que fluyen al río Santa Teresa, caída de masas de glaciador y ocurrencia de flujos de lodo y aluviones.	
<b>ELEMENTOS VULNERABLES</b>	<b>NIVEL DE RIESGO</b>
No cuenta con servicios básicos como agua desagüe y energía eléctrica. Dificultad de acceso durante pequeños aluviones. Puede ser afectado por aluviones milenarios	Bajo
<b>PROPUESTA</b>	
<b>PERIODO</b>	<b>INTERVENCIONES</b>
CORTO PLAZO	Campaña de difusión y educación de desastres Simulacros de Plan de evacuación Gestión para la adecuación como zona de expansión
MEDIANO PLAZO	Implementación de alerta temprana en la zona Construcción de carretera y peneplanización en un sistema de andenes.
LARGO PLAZO	Adecuación como zona de posible expansión urbana a partir de la carretera hacia la parte alta.

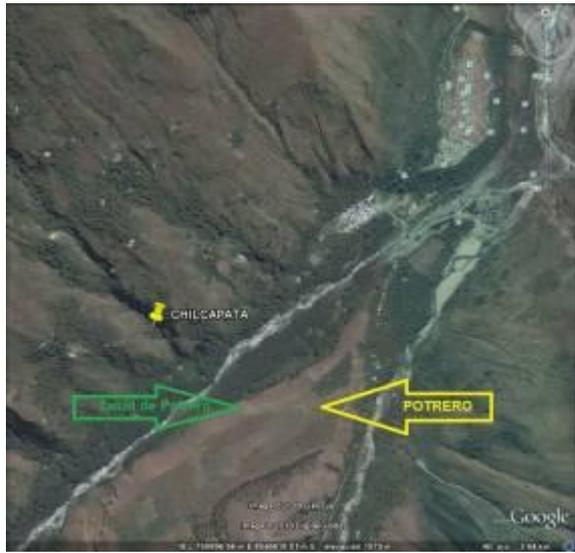
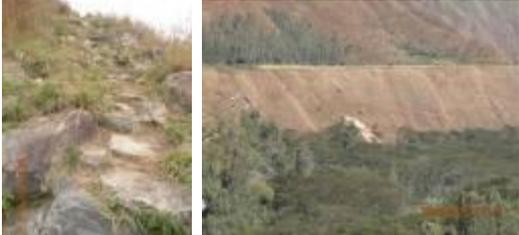
<b>PENDIENTE DE POTRERO A RIO SACSARA</b>	
<b>DIAGNOSTICO</b>	
UBICACIÓN: Al nor oeste de Potrero

SUPERFICIE TOTAL : 06 Hectáreas aprox.	
POBLACION: despoblada	
DENSIDAD NETA: nula	
MATERIAL PREDOMINANTE: Sin edificación por presencia de rocas (vista izquierda) y fuerte pendiente del talud hacia el rio Sacsara(vista derecha)

<b>DESCRIPCION DE SECTOR</b>	
<p>Comprende el área que bordea a Potrero por el sector Nor oeste y que constituye el talud inclinado hacia el rio Sacsara en una longitud de 1.20km con una altura de 50m de desnivel desde el rio que acumulado es aproximadamente 6 hectáreas. Por la zona norte de potro que es el área de acceso se encuentra con bloques y bolones de dimensiones mayores a 1.50 de diámetro, pudiendo llegara a 2.50 de diámetro, lo que dificulta la construcción de viviendas en esta zona.</p>	
<b>PELIGROS</b>	
<p><b>De origen Geotécnico:</b> La presencia de bloques de gran tamaño impide la construcción de edificaciones, y en caso de realizarlo, existe el peligro de hacer rodad los bloques pendiente abajo.</p>

<p><b>De origen Geológico e Hidrológico:</b> erosión superficial por precipitaciones pluviales en zonas deforestadas; mientras que en la zona nor oeste de Potrero existe pequeños flujos de lodo en el talud hacia el rio Sacsara..</p>	
<p><b>De Origen climático:</b> aluviones por variaciones climáticas extraordinarias en el entorno de los Nevados Sacsarayoc y Salcantay que al colmatar la zona del rio generaría aislamiento.</p>	
<b>ELEMENTOS VULNERABLES</b>	<b>NIVEL DE RIESGO</b>
No cuenta con servicios básicos como agua desagüe y energía eléctrica. Dificultad de acceso durante pequeños aluviones. Puede ser afectado por aluviones milenarios	Bajo
<b>PROPUESTA</b>	
<b>PERIODO</b>	<b>INTERVENCIONES</b>
CORTO PLAZO	Gestión de autoridades de gobierno local con cooperativa de Potrero.
MEDIANO PLAZO	Implementación de servicios básicos, evitando que la zona del talud sea afectado con desagües de residuos domésticos

LARGO PLAZO	Forestación de pendiente para evitar erosión superficial y flujos de lodo incipientes existentes actualmente..

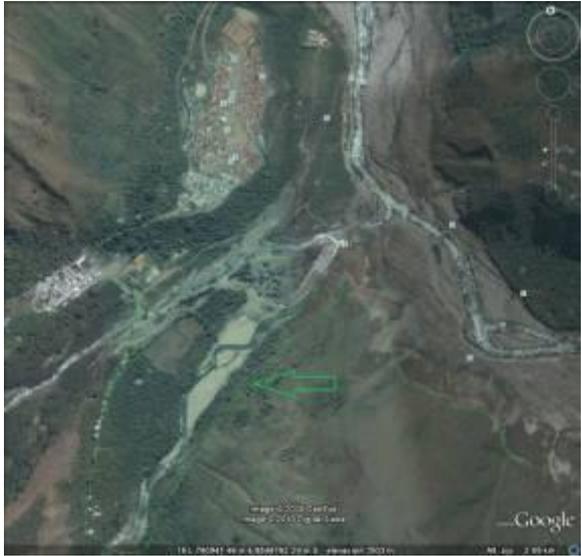
<b>CARRETERA A HIDROELECTRICA</b>	
<b>DIAGNOSTICO</b>	
<b>UBICACIÓN:</b> Desde Huadquiña hasta el frente de Ccolpani , que se dirige hacia el su este de Santa Teresa.

<b>LONGITUD</b> 3 Km aprox.	
<b>POBLACION:</b> toda la población usuaria (habitantes de la zona, visitantes y turistas).	
<b>DENSIDAD VEHICULAR:</b> Baja	
<b>MATERIAL PREDOMINANTE:</b> Carretera sin asfaltar con deslizamientos de rocas metamórficas ( esquistos, pizarras y cuarcitas) sobre la plataforma de la carretera.

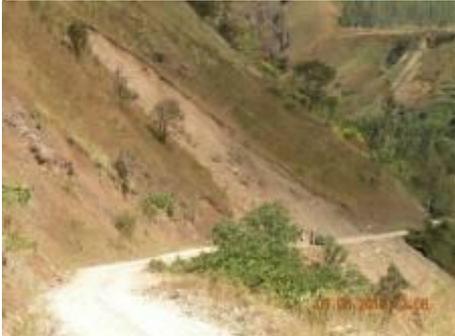
<b>DESCRIPCION DE SECTOR</b>	
La carretera que une Santa Teresa con la Central hidroeléctrica de Machupicchu, se encuentra a partir del puente Santa Teresa hasta el frente de la comunidad de Ccolpani, con deslizamientos activos, si bien es cierto no son de gran magnitud pero que siendo deslizamiento secundarios, estos tienden a generar inestabilidad en el deslizamiento antiguo principal, que podría ocasionar la pérdida de la plataforma de la carretera, en cuanto los deslizamiento secundarios desencadenen en súbitos movimientos en masa.

<b>ELEMENTOS VULNERABLES</b>	<b>NIVEL DE RIESGO</b>
Servicio de carga desde y hacia la estación de la Hidroeléctrica(alimentos y suministros varios) Servicio de pasajeros ( comerciantes, servidores públicos, Turistas)	Medio
<b>PELIGROS</b>	
<b>De origen Geológico:</b> Deslizamientos secundarios activos.	
<b>De origen Hidrológico:</b> flujos de lodo en el talud de la carretera por precipitaciones intensas.	
<b>De Origen Geotécnico:</b> Colapsos o caída de la plataforma de la carretera, principalmente en la zona de las canteras de Colpañi.	
<b>PROPUESTA</b>	
<b>PERIODO</b>	<b>INTERVENCIONES</b>
CORTO PLAZO	Campaña de difusión y educación de desastres Monitoreo y evaluación de deslizamientos
MEDIANO PLAZO	Implementación de la estabilización de deslizamientos o medidas de mitigación a los deslizamientos

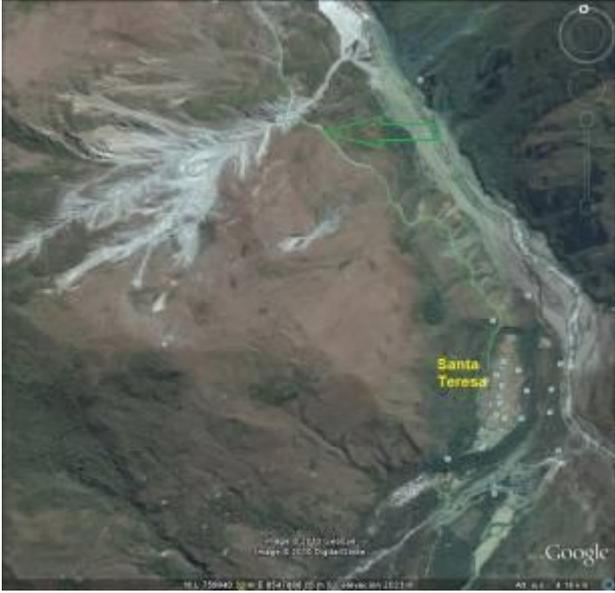
<b>CARRETERA A SANTA MARIA (PARTE ALTA DE COCALMAYO)</b>	
<b>DIAGNOSTICO</b>	
<b>UBICACIÓN:</b> Desde el Calvario hasta la altura de los baños termales de Cocalmayo.

<b>DISTANCIA:</b> 1.8 kms aprox.	
<b>POBLACION:</b> toda la población usuaria (habitantes de la zona, visitantes y turistas).	
<b>DENSIDAD VEHICULAR:</b> Baja	
<b>MATERIAL PREDOMINANTE:</b> Carretera sin asfaltar con deslizamientos de rocas metamórficas( esquistos, pizarras y cuarcitas) y graníticas sobre la plataforma de la carretera

<b>PELIGROS</b>	
<b>De origen Geológico:</b> Deslizamientos, derrumbes, flujos de lodo y flujos de detritos.	
<b>De origen Hidrológico:</b> Por intensidad de precipitaciones los flujos de lodo y deslizamientos tiene mayor aceleración de sus movimientos.	
<b>De Origen Geotécnico:</b> Deslizamiento del talud lateral de la plataforma de la carretera, con posibilidad de rotura de la plataforma.	
<b>ELEMENTOS VULNERABLES</b>	<b>NIVEL DE RIESGO</b>
Servicio de carga hacia Santa teresa( alimentos y suministros varios) Servicio de pasajeros ( comerciantes , servidores públicos	<b>Medio</b>
<b>PROPUESTA</b>	
<b>PERIODO</b>	<b>INTERVENCIONES</b>
CORTO PLAZO	Campaña de difusión y educación de desastres Monitoreo y evaluación de deslizamientos
MEDIANO PLAZO	Implementación de la estabilización de deslizamientos o medidas de mitigación a los deslizamientos secundarios
LARGO PLAZO	Tratamiento integral del deslizamiento principal.

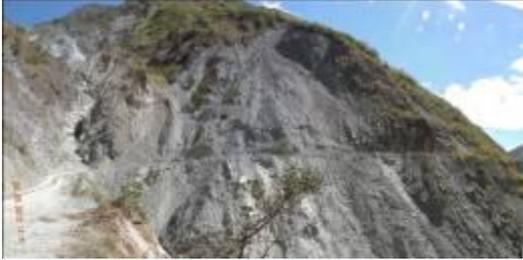
<b>DESCRIPCION DE SECTOR</b>	
La carretera que une Santa Teresa con Santa María, a la altura del kilómetro 1.80 km desde el Calvario está afectada por un deslizamiento activo de grandes proporciones, cuyas manifestaciones son los flujos de detritos y flujo de lodos en temporadas de lluvias acompañada de deslizamientos secundarios activos en el talud superior de la plataforma de la carretera. Este deslizamiento tiene un área de 30 hectareas aproximadamente.

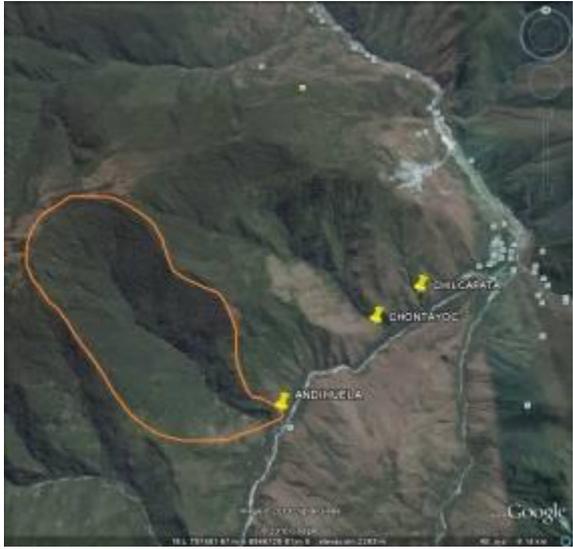
<b>QUEBRADA ANDIHUELA</b>	
<b>DIAGNOSTICO</b>

UBICACIÓN: Al sur oeste de la ciudad de Santa Teresa.	
SUPERFICIE TOTAL : 400 Hectáreas aprox.	
POBLACION: Sin población (bosque de arboles)	
DENSIDAD NETA: nula	
MATERIAL PREDOMINANTE: Bosque y roca metamórficas (esquistos, pizarras y cuarcitas).

<b>DESCRIPCION DE SECTOR</b>	
<p>Quebrada con gran potencial de generación de caudales que pueden sobrepasar los 50m<sup>3</sup>/s en las máximas intensidades de precipitación, a pesar que son rocas metamórficas con un alto grado de resistencia a la compresión pero por el grado de fracturamiento, estas tienden a ser erosionadas y han ocasionado la rotura del puente existente sobre la carretera Santa Teresa – Yanatile.</p>	
<b>PELIGROS</b>	
<b>De origen Geológico:</b> Flujos de lodo, pequeños deslizamientos.	
<b>De origen Hidrológico:</b> Inundaciones por intensidad de precipitaciones	
<b>De origen Geotécnico:</b> Destrucción de infraestructura vial

<b>ELEMENTOS VULNERABLES</b>	<b>NIVEL DE RIESGO</b>
Infraestructura vial entre Santa Teresa y Yanatile.(Servicio de carga y pasajeros). Áreas de cultivo en Huadquiña	<b>Alto.</b>
<b>PROPUESTA</b>	
<b>PERIODO</b>	<b>INTERVENCIONES</b>
CORTO PLAZO	Campaña de difusión y educación de desastres Simulacros de Plan de evacuación
MEDIANO PLAZO	Implementación de alerta temprana en la zona Construcción de escolleras que pueden ser de concreto con rieles, con bloques de piedras o mixtas, de manera que se pueda colocar una serie de tres o más niveles para que sirvan de disipadores de energía.
