**PROYECTO INDECI PNUD PER / 02 / 051**  
PROGRAMA CIUDADES SOSTENIBLES

**“MAPA DE PELIGROS PLAN DE USOS DEL SUELO Y  
MEDIDAS DE MITIGACIÓN ANTE DESASTRES DE LA  
CIUDAD DE SANTA TERESA”**

**INFORME FINAL  
VOLUMEN I**

**MAYO 2011**

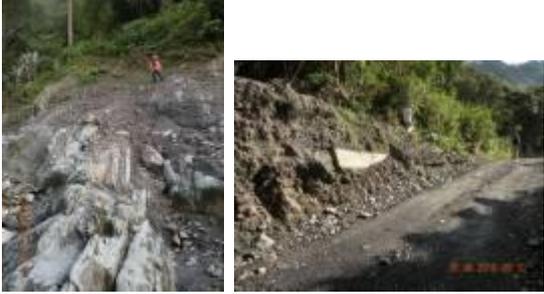
<b>DESCRIPCION DE SECTOR</b>	
<p>Quebrada con gran potencial de generación de caudales que pueden sobrepasar los 50m<sup>3</sup>/s en las máximas intensidades de precipitación, a pesar que son rocas metamórficas con un alto grado de resistencia a la compresión pero por el grado de fracturamiento, estas tienden a ser erosionadas y han ocasionado la rotura del puente existente sobre la carretera Santa Teresa – Yanatile.</p>	
<b>PELIGROS</b>	
<b>De origen Geológico:</b> Flujos de lodo, pequeños deslizamientos.	
<b>De origen Hidrológico:</b> Inundaciones por intensidad de precipitaciones	
<b>De origen Geotécnico:</b> Destrucción de infraestructura vial

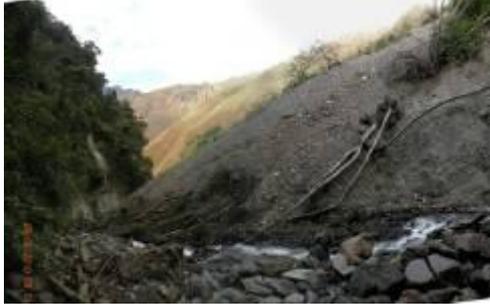
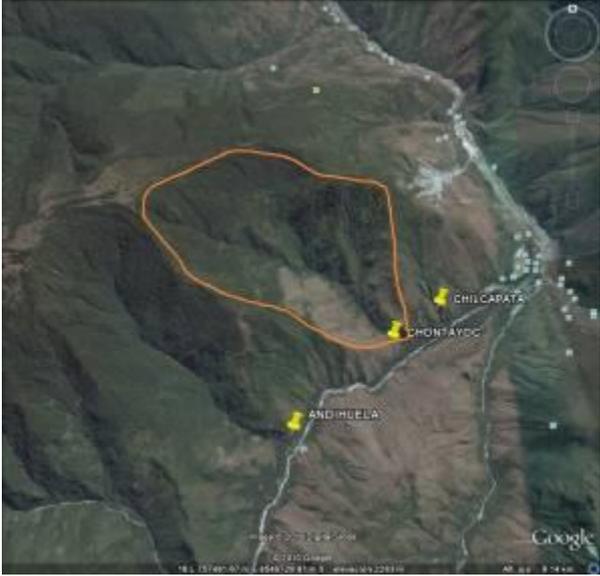
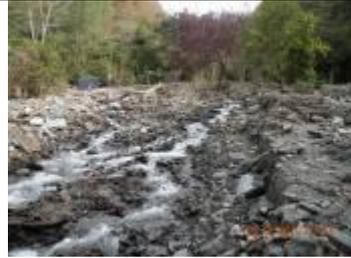
Quebrada bastante más amplia que la quebrada Andihuela con 590 hectáreas aproximadamente, con gran potencial de generación de caudales que pueden sobrepasar los 60m <sup>3</sup> /s en las máximas intensidades de precipitación. Otro peligro es la presencia de deslizamientos activos en suelos coluvio aluviales, de grandes volúmenes, que pueden represar y generar aluviones como el generado en enero del 2010. En esta quebrada se halla la planta de agua potable de Santa Teresa.
<b>PELIGROS</b>	
<b>De origen Geológico:</b> Deslizamientos, flujos de lodo.

<b>De origen Hidrológico:</b> Inundaciones por intensidad de precipitaciones	
<b>De Origen climático:</b> aluviones por variaciones climáticas extraordinarias de intensidad de precipitación en el entorno de la microcuenca de Chontayoc.	
<b>ELEMENTOS VULNERABLES</b>	<b>NIVEL DE RIESGO</b>
Infraestructura vial (Servicio de pasajeros y carga). Áreas de cultivo	<b>Alto</b>
<b>PROPUESTA</b>	
<b>PERIODO</b>	<b>INTERVENCIONES</b>
CORTO PLAZO	Campaña de difusión y educación de desastres Simulacros de Plan de evacuación
MEDIANO PLAZO	Implementación de alerta temprana en la zona Encausamiento de la quebrada y defensa ribereña para la protección del sistema de agua potable.
LARGO PLAZO	Reubicación de viviendas que se encuentren en el margen de 20m del cauce del río, por ser una zona llana.

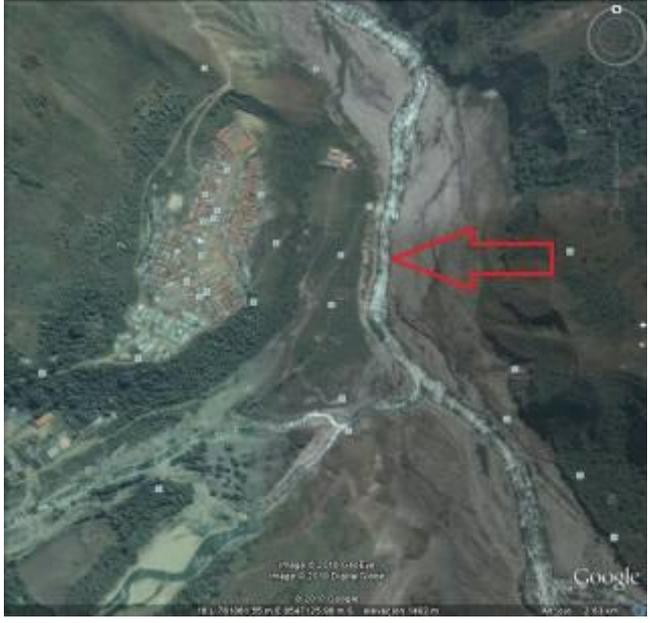
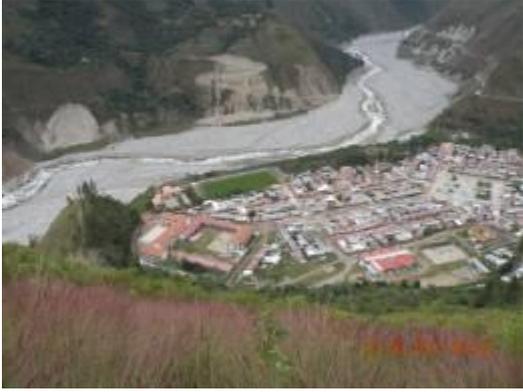
<b>ORILLAS DEL RIO URUBAMBA</b>	
<b>DIAGNOSTICO</b>	
<b>UBICACIÓN:</b> Pasa por el sector este de Santa Teresa y en dirección de sur a Norte

<b>ANCHO DEL RIO :</b> 150 m en promedio.	
<b>POBLACION:</b> Población escolar y docente	
<b>DENSIDAD NETA:</b> media	
<b>MATERIAL PREDOMINANTE:</b> Concreto y ladrillo

<b>DESCRIPCION DE SECTOR</b>	
Comprende al área que bordea al río Urubamba, denominaremos solo como orillas sin denominarla como “zona de dominio restringido” que en términos legales, debiera ser 200 m con la norma anterior y con la norma actual 450 m, con estas distancias sería imposible la construcción de infraestructura educativa en esta orilla, sin embargo el desnivel existente hace que de algún modo esta distancia pueda ser menor, de modo que para la presente trabajo, Hemos consensuado en el equipo atribuir una distancia de 100 m hacia ambos márgenes a ambos lados, que debiera preverse como de dominio restringido, ya que es el ancho que puede llegar a colmatarse en la eventualidad de inundaciones por aluviones, mas aun si se considera un represamiento por deslizamiento del cerro Tunqiorco aguas abajo de Santa Teresa, que por retroceso inundaría todo la franja baja de Huadquiña.

<b>PELIGROS</b>	
<b>De origen Geológico:</b> Deslizamientos, derrumbes, flujos de lodo.	
<b>De origen Hidrológico:</b> Inundaciones por intensidad de precipitaciones	
<b>De Origen climático:</b> Aluviones por variaciones climáticas extraordinarias en el entorno del Nevado Salcantay, como desembalse de lagunas alto andinas que fluyen al río Santa Teresa, o al Aobamba.	
<b>PROPUESTA</b>	
<b>PERIODO</b>	<b>INTERVENCIONES</b>
CORTO PLAZO	Campaña de difusión y educación de desastres Simulacros de Plan de evacuación
MEDIANO PLAZO	Gestión de gobierno local con EGEMSA para la Implementación de alerta temprana integral. Construcción de vías secundarias de acceso a Santa teresa por la zona este de Santa teresa para una rápida evacuación.
LARGO PLAZO	Reubicación de viviendas que se encuentren dentro de este margen de 100 m de la orilla del río.

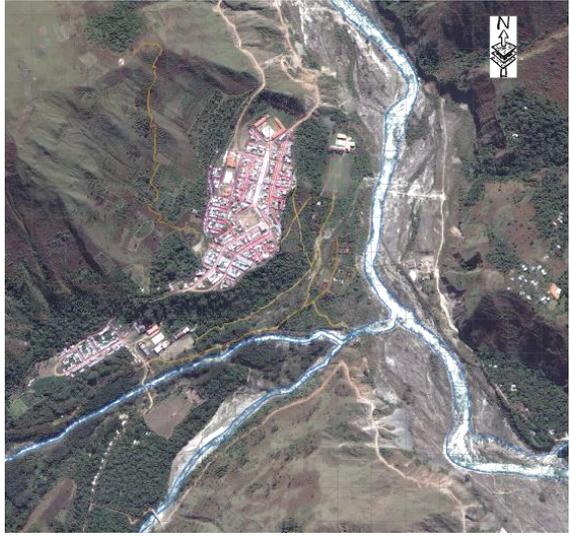
<b>ZONA DE PENDIENTE HACIA HUADQUIÑA/CENTRO POBLADO HUADQUIÑA/ ZONA BAJA</b>	
<b>DIAGNOSTICO</b>	
<p><b>UBICACIÓN:</b> El sector se ubica entre el cerro Huadquiña y el río Sacsara.</p>

<p><b>SUPERFICIE TOTAL :</b> 15 Hectáreas aprox.</p>	
<p><b>POBLACION:</b> 150 hab.</p>	
<p><b>DENSIDAD NETA:</b> Baja</p>	
<p><b>MATERIAL PREDOMINANTE:</b> Edificaciones de este sector, son de material de adobe en su totalidad.</p>

<b>DESCRIPCION DE SECTOR</b>	
<p>Este sector comprende la antigua hacienda Huadquiña, y el pequeño núcleo urbano que se edificó en sus alrededores, el mismo que se ubica entre el río Sacsara y las faldas del cerro Corihuayrachina – Huadquiña.</p> <p>Las viviendas son predominantemente precarias, edificadas en adobe y en deficiente estado de conservación. No cuenta con equipamiento urbano ya que por su proximidad a la ciudad de Santa Teresa, depende totalmente de los servicios con que la ciudad cuenta.</p> <p>En la actualidad se han presentado deslizamientos superficiales, en las faldas del cerro, los cuales evidencian la existencia de un deslizamiento mayor que deberá ser evaluado y monitoreado.</p>
