CONVENIO UNSA - INDECI

Proyecto PER 98/018 PNUD - INDECI

ESTUDIO GEODINÁMICO Y EVALUACIÓN DE PELIGROS DE LAS LOCALIDADES DE OMATE, PUQUINA Y CHACAHUAYO

Arequipa, enero del 2002

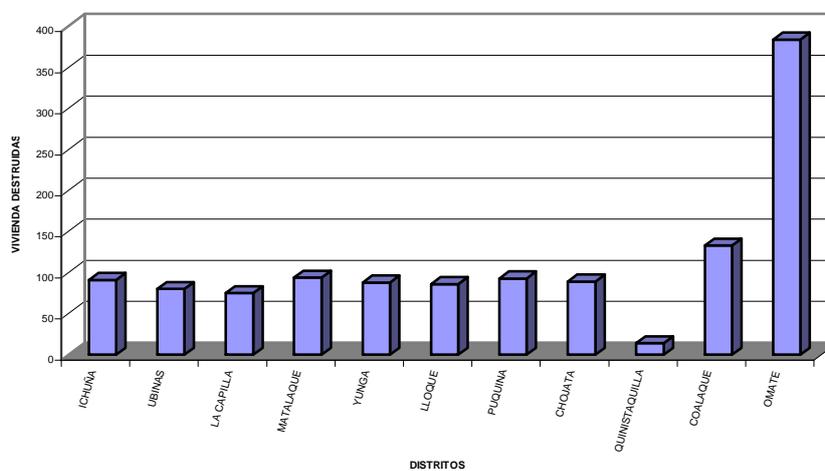
HISTOGRAMA DE LOS DAÑOS PRODUCIDOS POR EL SISMO DEL 23 DE JUNIO DEL 2001
DE LOS DISTRITOS DE LA PROVINCIA GENERAL SANCHEZ CERRO - MOQUEGUA

* En el Distrito de Omate los daños corresponden a Viviendas Urbanas y Rurales

CUADRO N° 18
EVALUACIÓN DE DAÑOS DE LA PROVINCIA GRAL. SÁNCHEZ CERRO,
DEPARTAMENTO DE MOQUEGUA

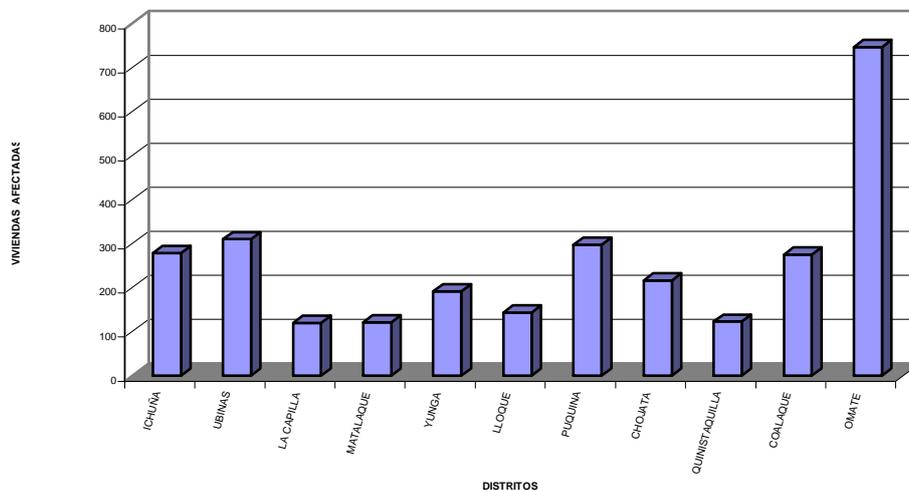
**HISTOGRAMA DE LOS DAÑOS PRODUCIDOS POR EL SISMO DEL 23 DE JUNIO DEL 2001
DE LOS DISTRITOS DE LA PROVINCIA GENERAL SANCHEZ CERRO - MOQUEGUA**

* En el Distrito de Omate los daños corresponden a Viviendas Urbanas y Rurales

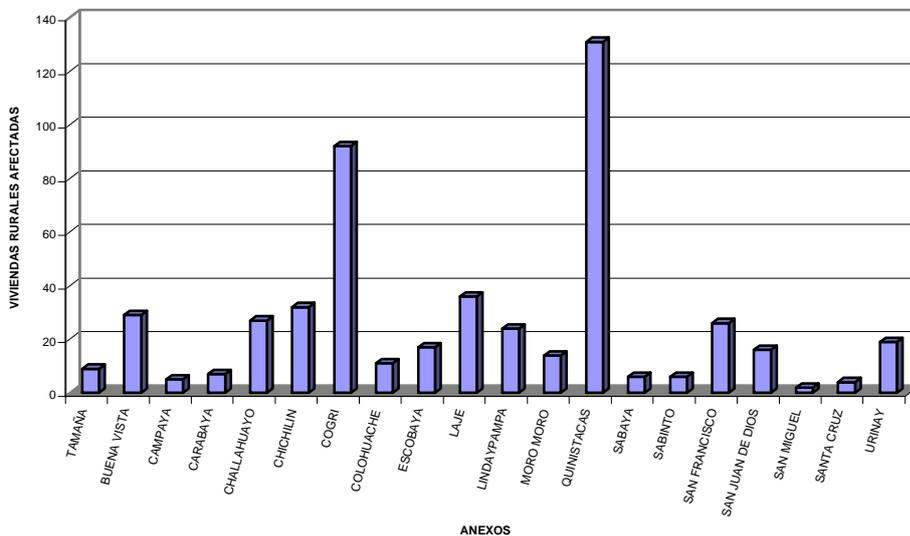
**HISTOGRAMA DE LOS DAÑOS PRODUCIDOS POR EL SISMO DEL 23 DE JUNIO DEL 2001
PROVINCIA GENERAL SANCHEZ CERRO - MOQUEGUA
ANEXOS DEL DISTRITO DE OMATE**

**CUADRO N° 19
EVALUACIÓN DE DAÑOS EN LOS ANEXOS DEL DISTRITO DE OMATE**

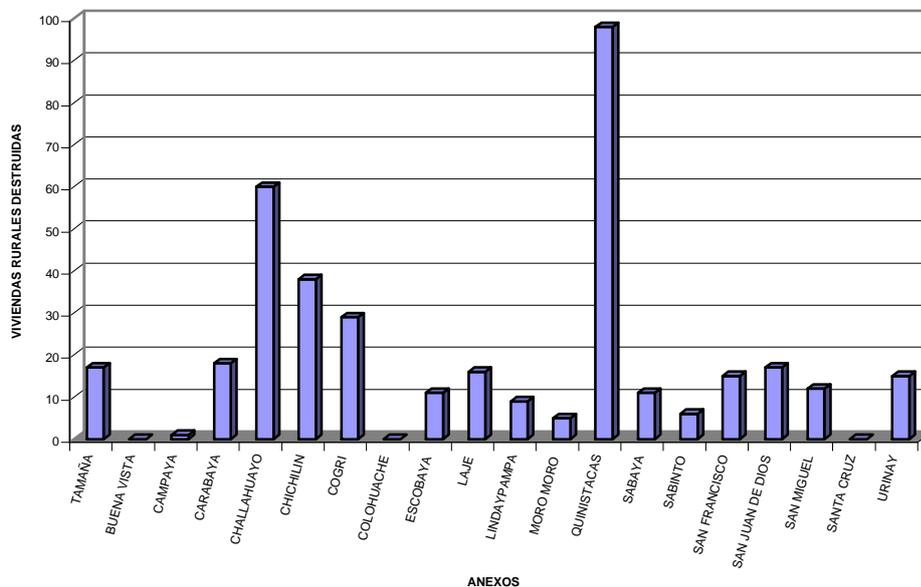
**HISTOGRAMA DE LOS DAÑOS PRODUCIDOS POR EL SISMO DEL 23 DE JUNIO DEL 2001
PROVINCIA GENERAL SANCHEZ CERRO - MOQUEGUA
ANEXOS DEL DISTRITO DE OMATE**

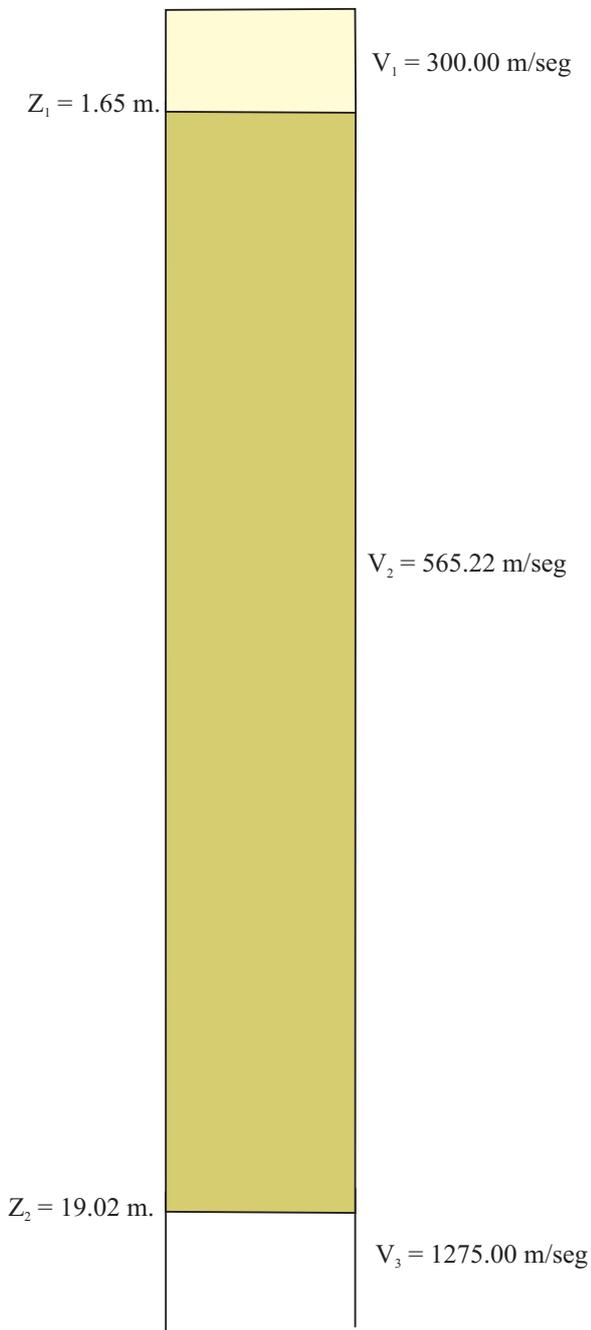
CHACAHUAYO 1 - RS 11
(Calle Libertad - Unión)

- Material de origen aluvio-proluvional
- Material de origen aluvio-proluvional algo compacto
- Material de origen volcánico

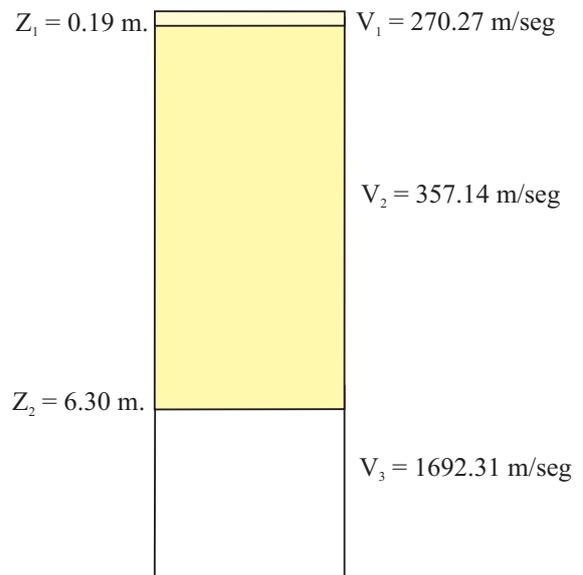
CHACAHUAYO 2 - RS 12
(Colegio Técnico Agropecuario Chacahuayo)

- Suelo areno-limoso
- Suelo areno-limoso más compacto
- Material de origen volcánico

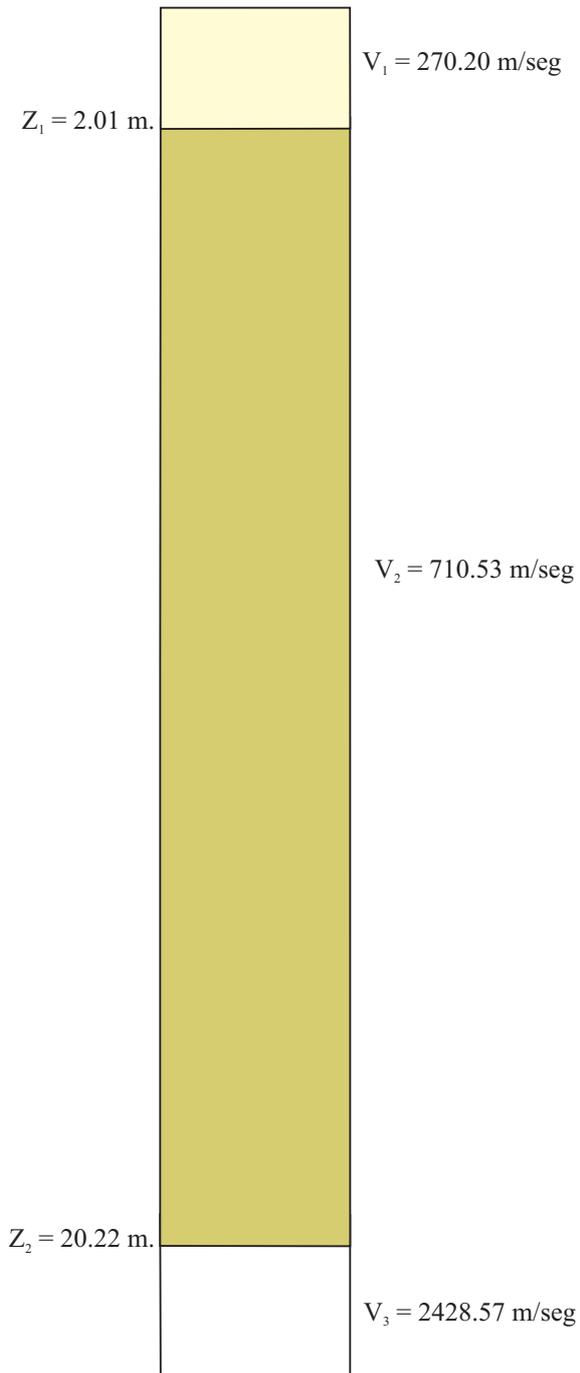
CHACAHUAYO 3 - RS 13
(Calle 28 de Julio)

- Material de origen aluvio-proluvional
- Material de origen aluvio-proluvional algo compacto
- Material de origen volcánico

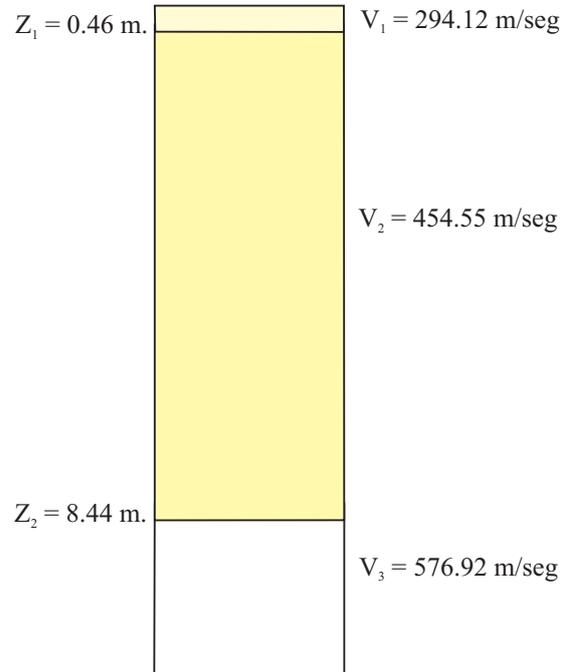
CHACAHUAYO 4 - RS 14
(Sector Buena Vista)

- Flujos de barro y conglomerados
- Flujos de barro y conglomerados algo compacto
- Flujos de barro y conglomerados compactos

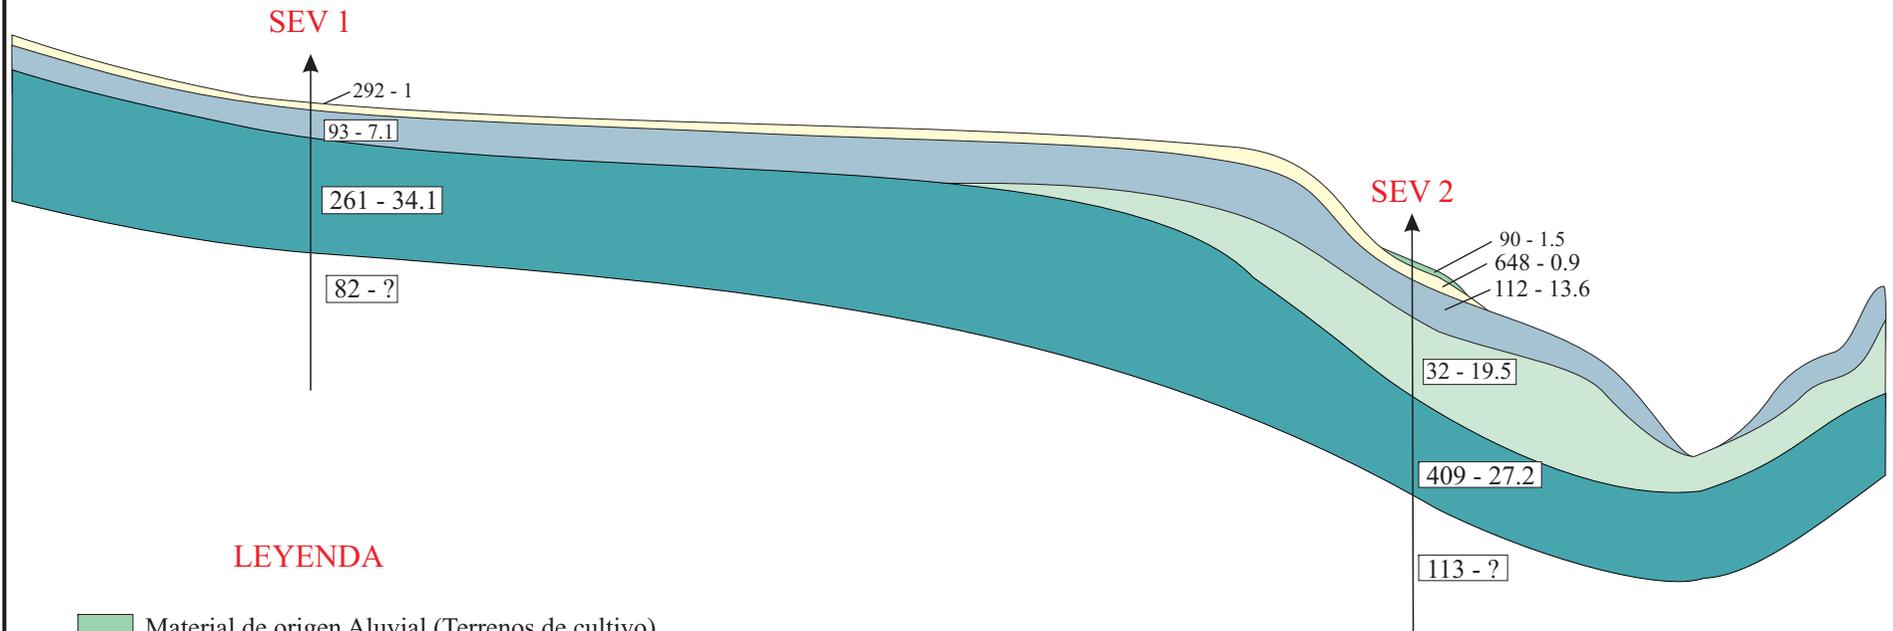
PERFIL GEOELECTRICO DE OMATE

- Material de origen Aluvial (Terrenos de cultivo)
- Material de origen Aluvial (Terrenos de cultivo)
- Material de origen Aluvio-proluvional (Compactado, poco humedo)
- Material Pertenciente al Grupo Yura (Miembro Cachios, Saturado de Humedad)
- Material Pertenciente al Grupo Yura (Miembro Cachios)
- Material Pertenciente al Grupo Yura (Miembro Cachios)

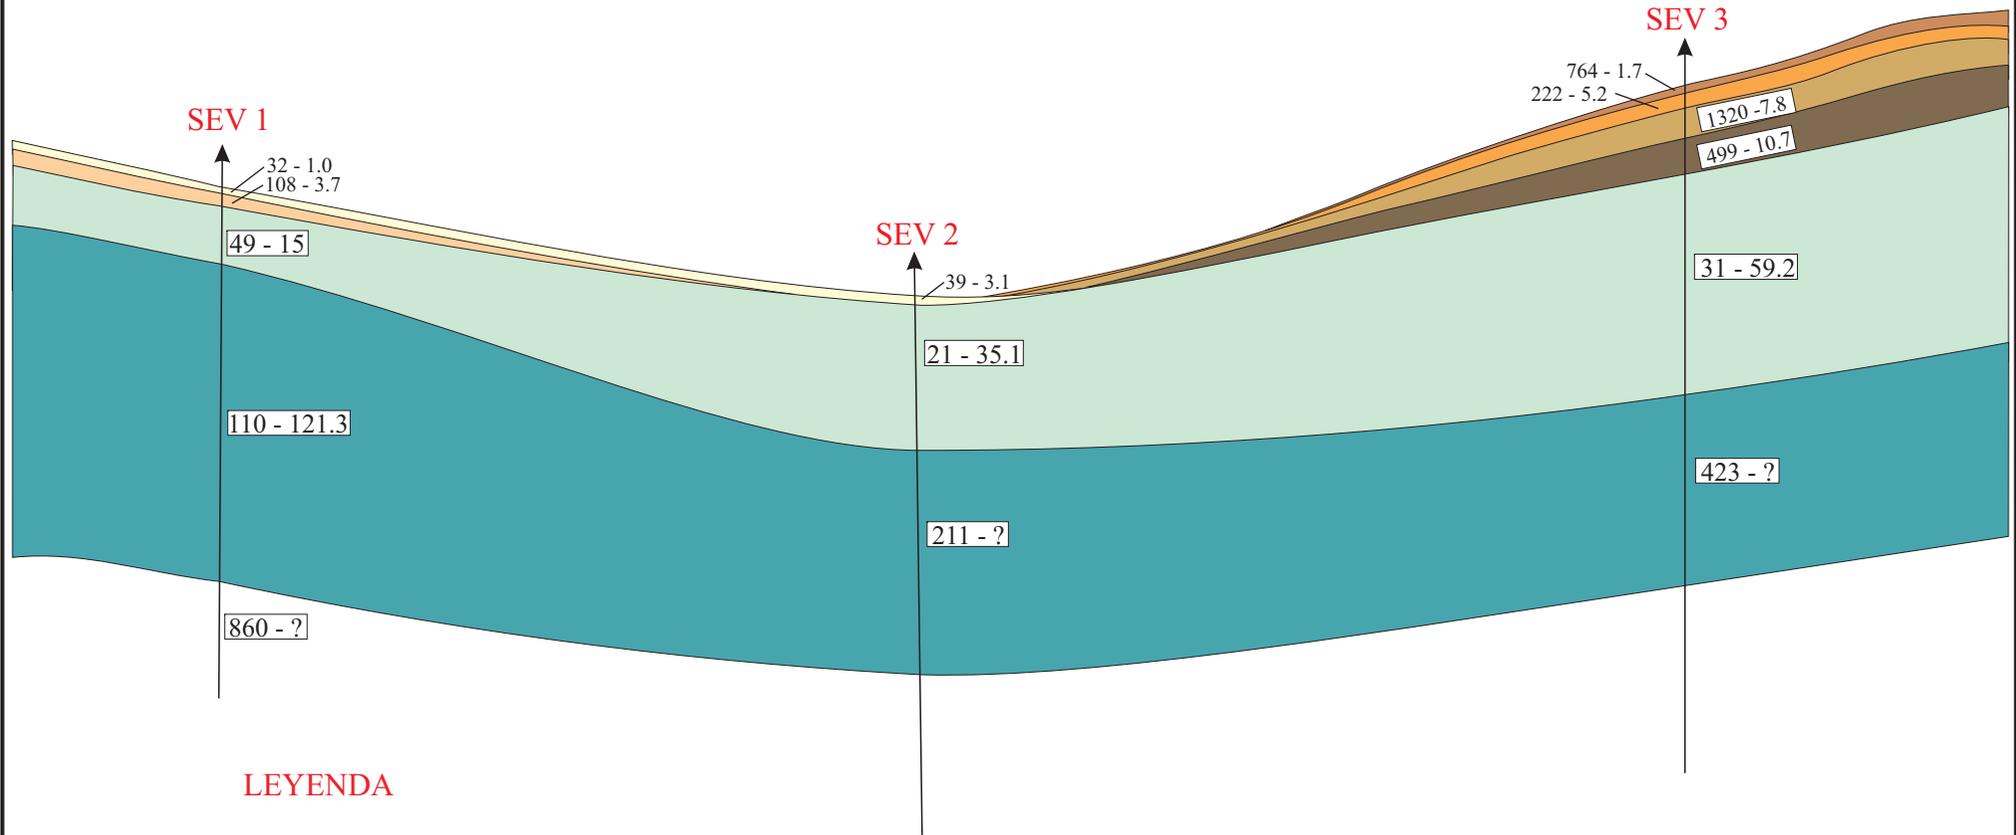
PERFIL GEOELECTRICO DE PUQUINA

- Material de origen volcánico
- Material de origen Aluvial (Terrenos de cultivo)
- Material de origen Aluvial
- Material perteneciente al Grupo Yura (Formación Cachios con humedad)
- Material Perteneciente al Grupo Yura (Miembro Cachios sin Humedad)
- Material Perteneciente al Grupo Yura (Miembro Puente)

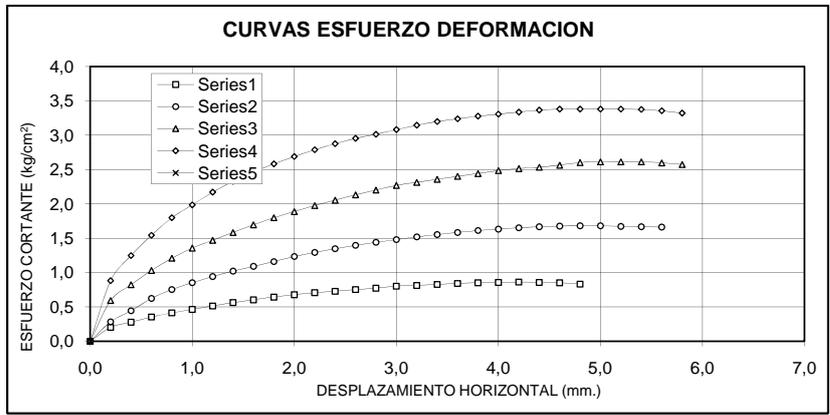
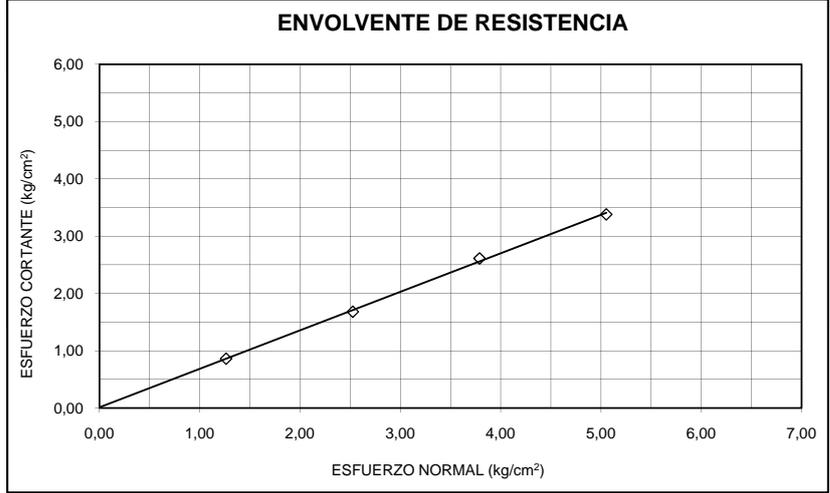
SOLICITA : Convenio INDECI - UNSA
PROYECTO : Mapas de Peligros
MUESTRA C - 3 M - 1 **UBICACIÓN** Plaza de Armas (Puquina)
PROFUNDIDAD : 1.10 m. **FECHA** 00/01/1900

σ	kg/cm ²	1,26	2,53	3,79	5,05
τ	kg/cm ²	0,86	1,68	2,61	3,38
w	%	0,00			
<	°	0,672	33,9		
c	kg/cm ²	0,012	0,00

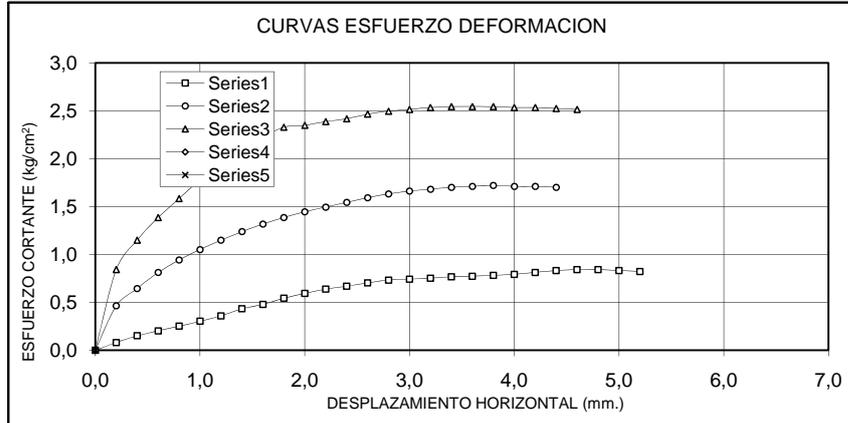
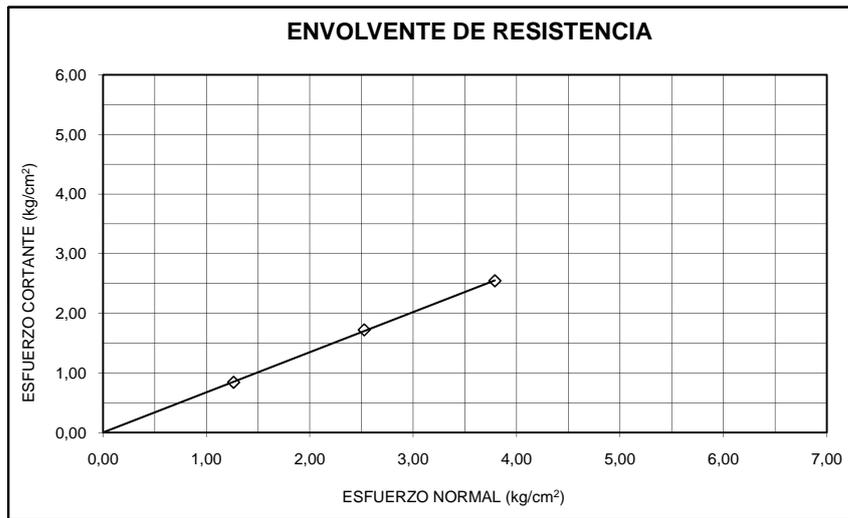
SOLICITA : Convenio INDECI - UNSA
PROYECTO : Mapas de Peligros
MUESTRA C - 1 M - 1 UBICACIÓN Colegio Técnico Agropecuario (
PROFUNDIDAD : 1.10 m. FECHA 00/01/1900

σ	kg/cm ²	1,26	2,53	3,79
τ	kg/cm ²	0,84	1,72	2,54
w	%	0,00		
α	°	0,674	34,0	
c	kg/cm ²	0,001	0,00

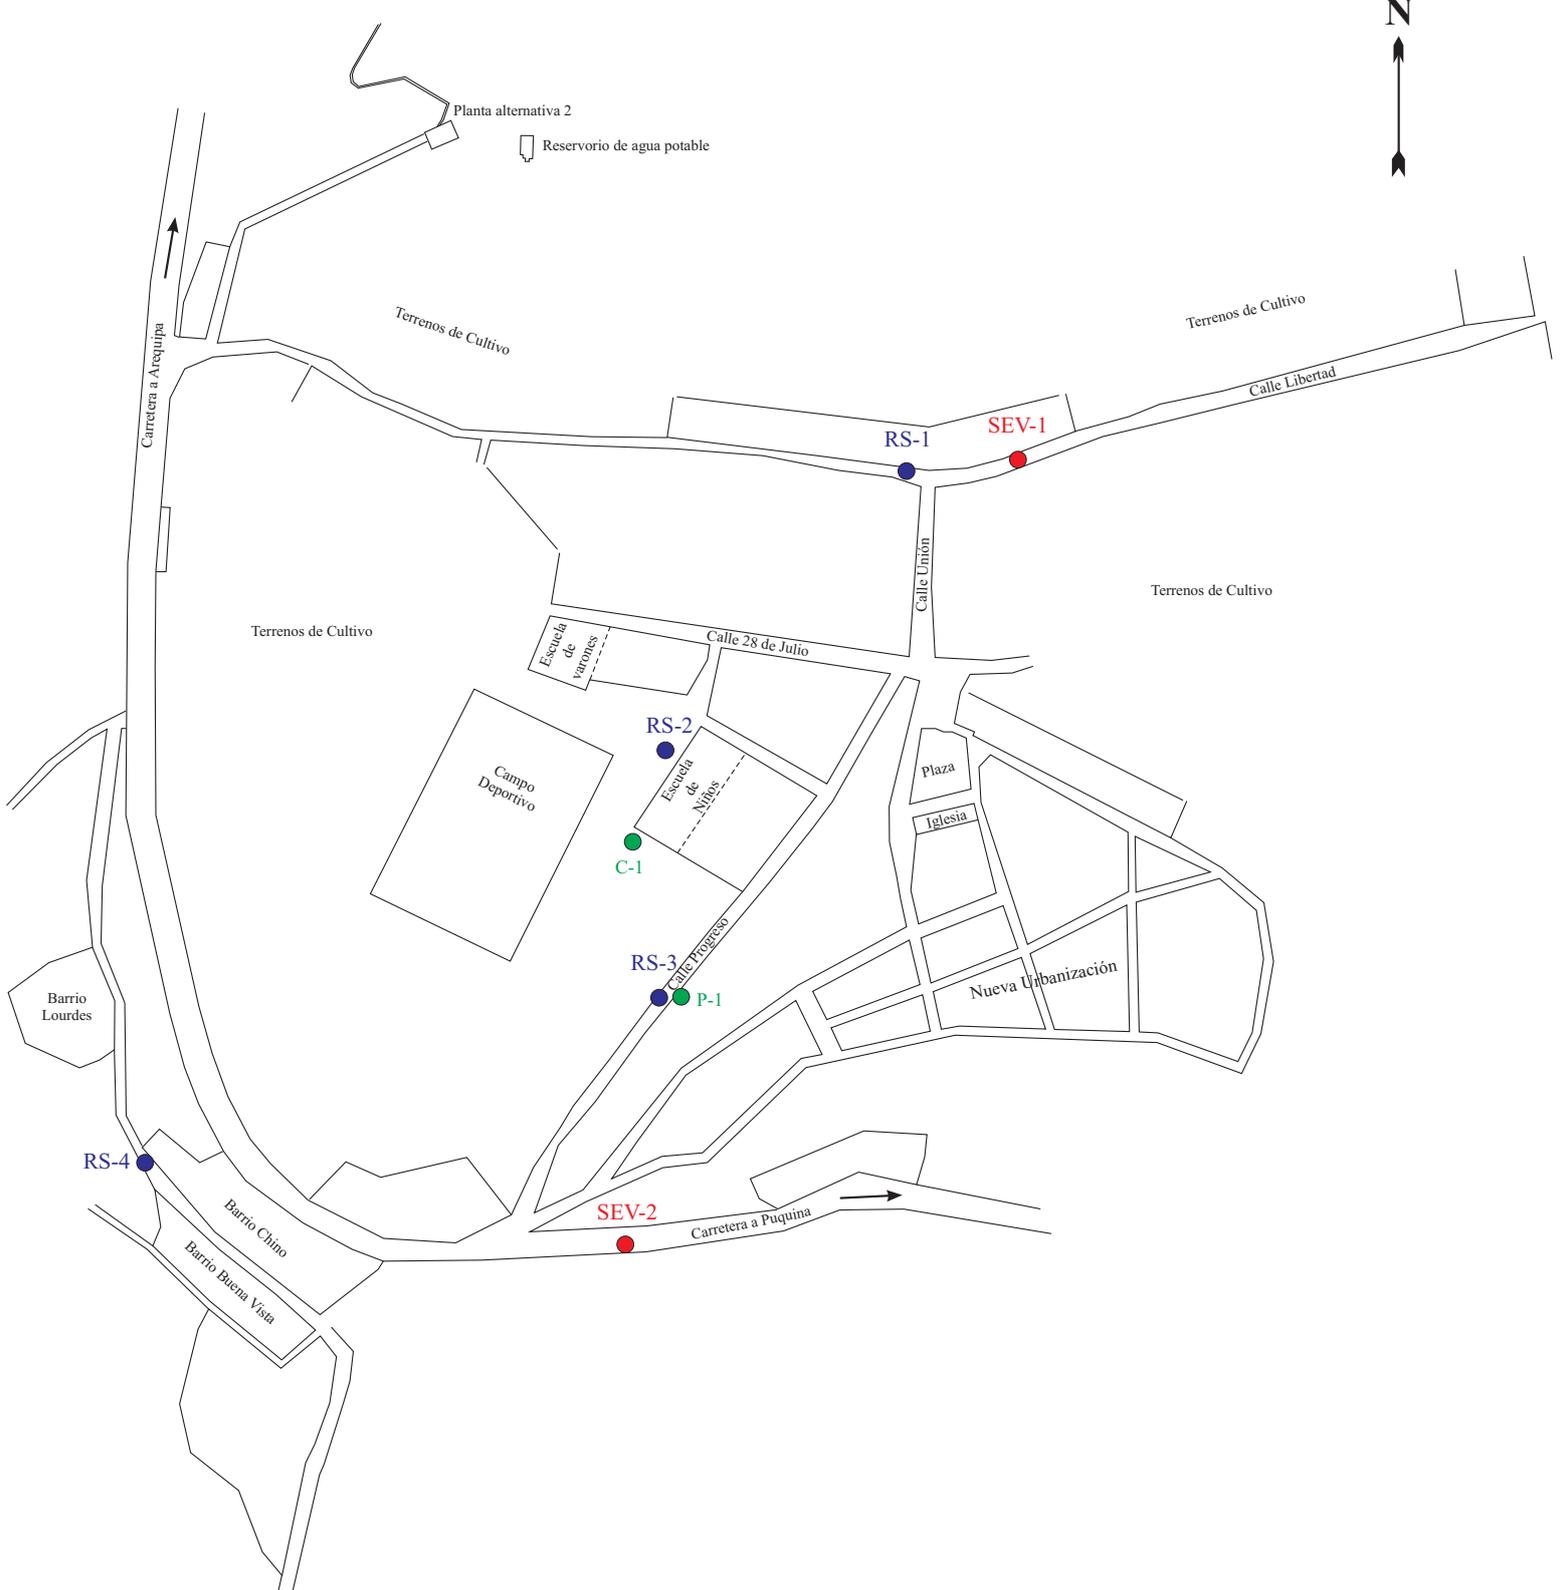
UNIVERSIDAD NACIONAL DE SAN AGUSTIN DE AREQUIPA INSTITUTO GEOFISICO - UNSA CONVENIO UNSA INDECI
	PLANO DE UBICACIÓN DE REFRACCIÓN SÍSMICA, SONDAJES ELÉCTRICO, CALICATAS Y PERFILES DE PUQUINA
Fecha: Enero, 2002	PLANO 2

- Refracción Sísmica
- Sondajes Electricos Verticales
- Calicata y Perfil

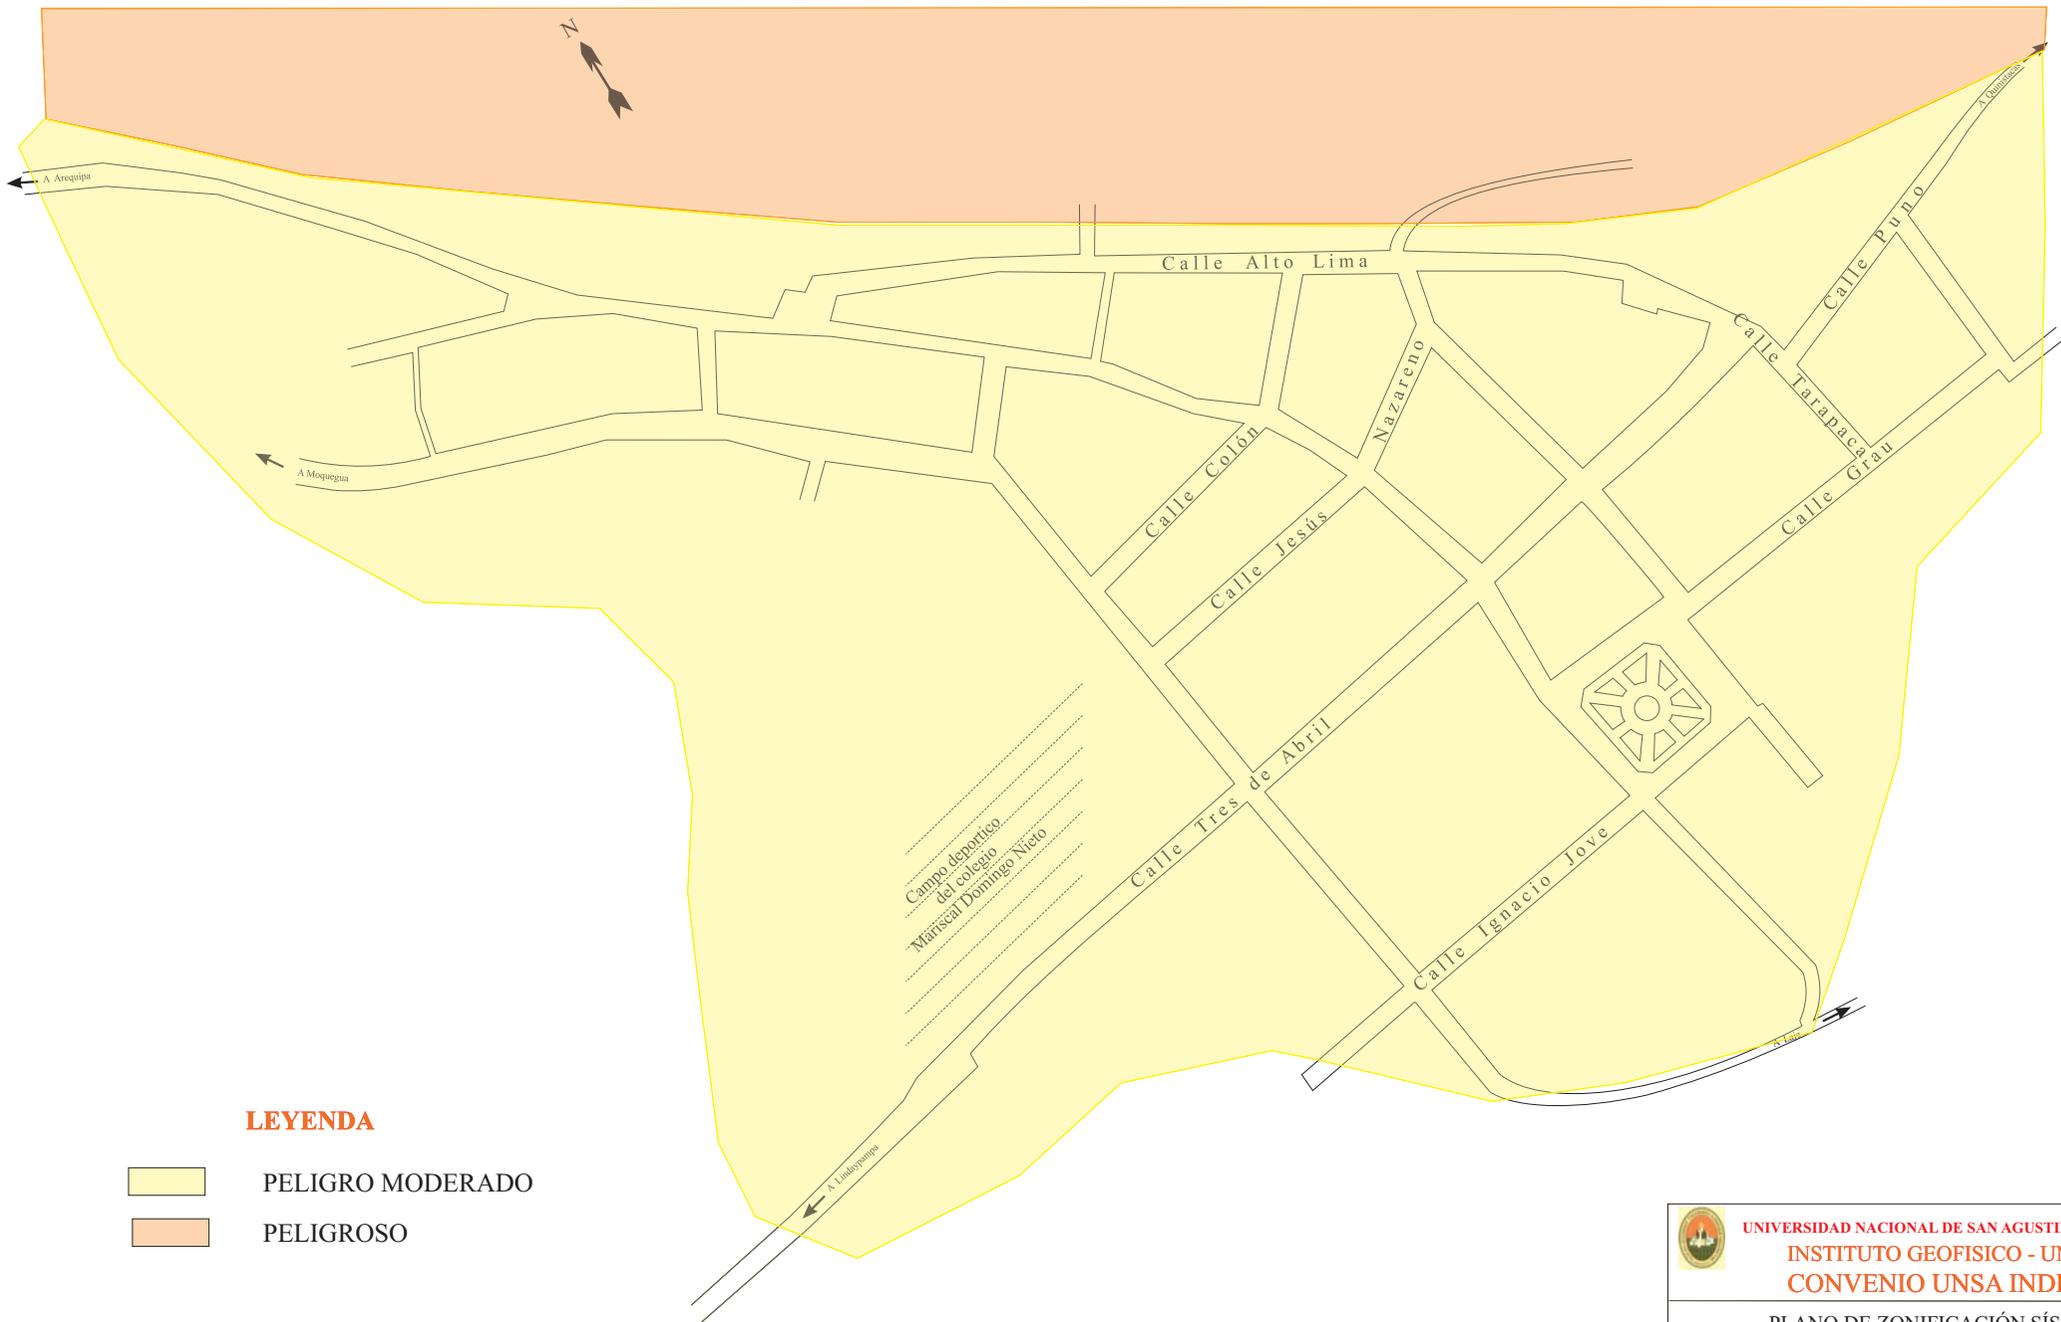
PLANO 3

- PELIGRO MODERADO
- PELIGROSO

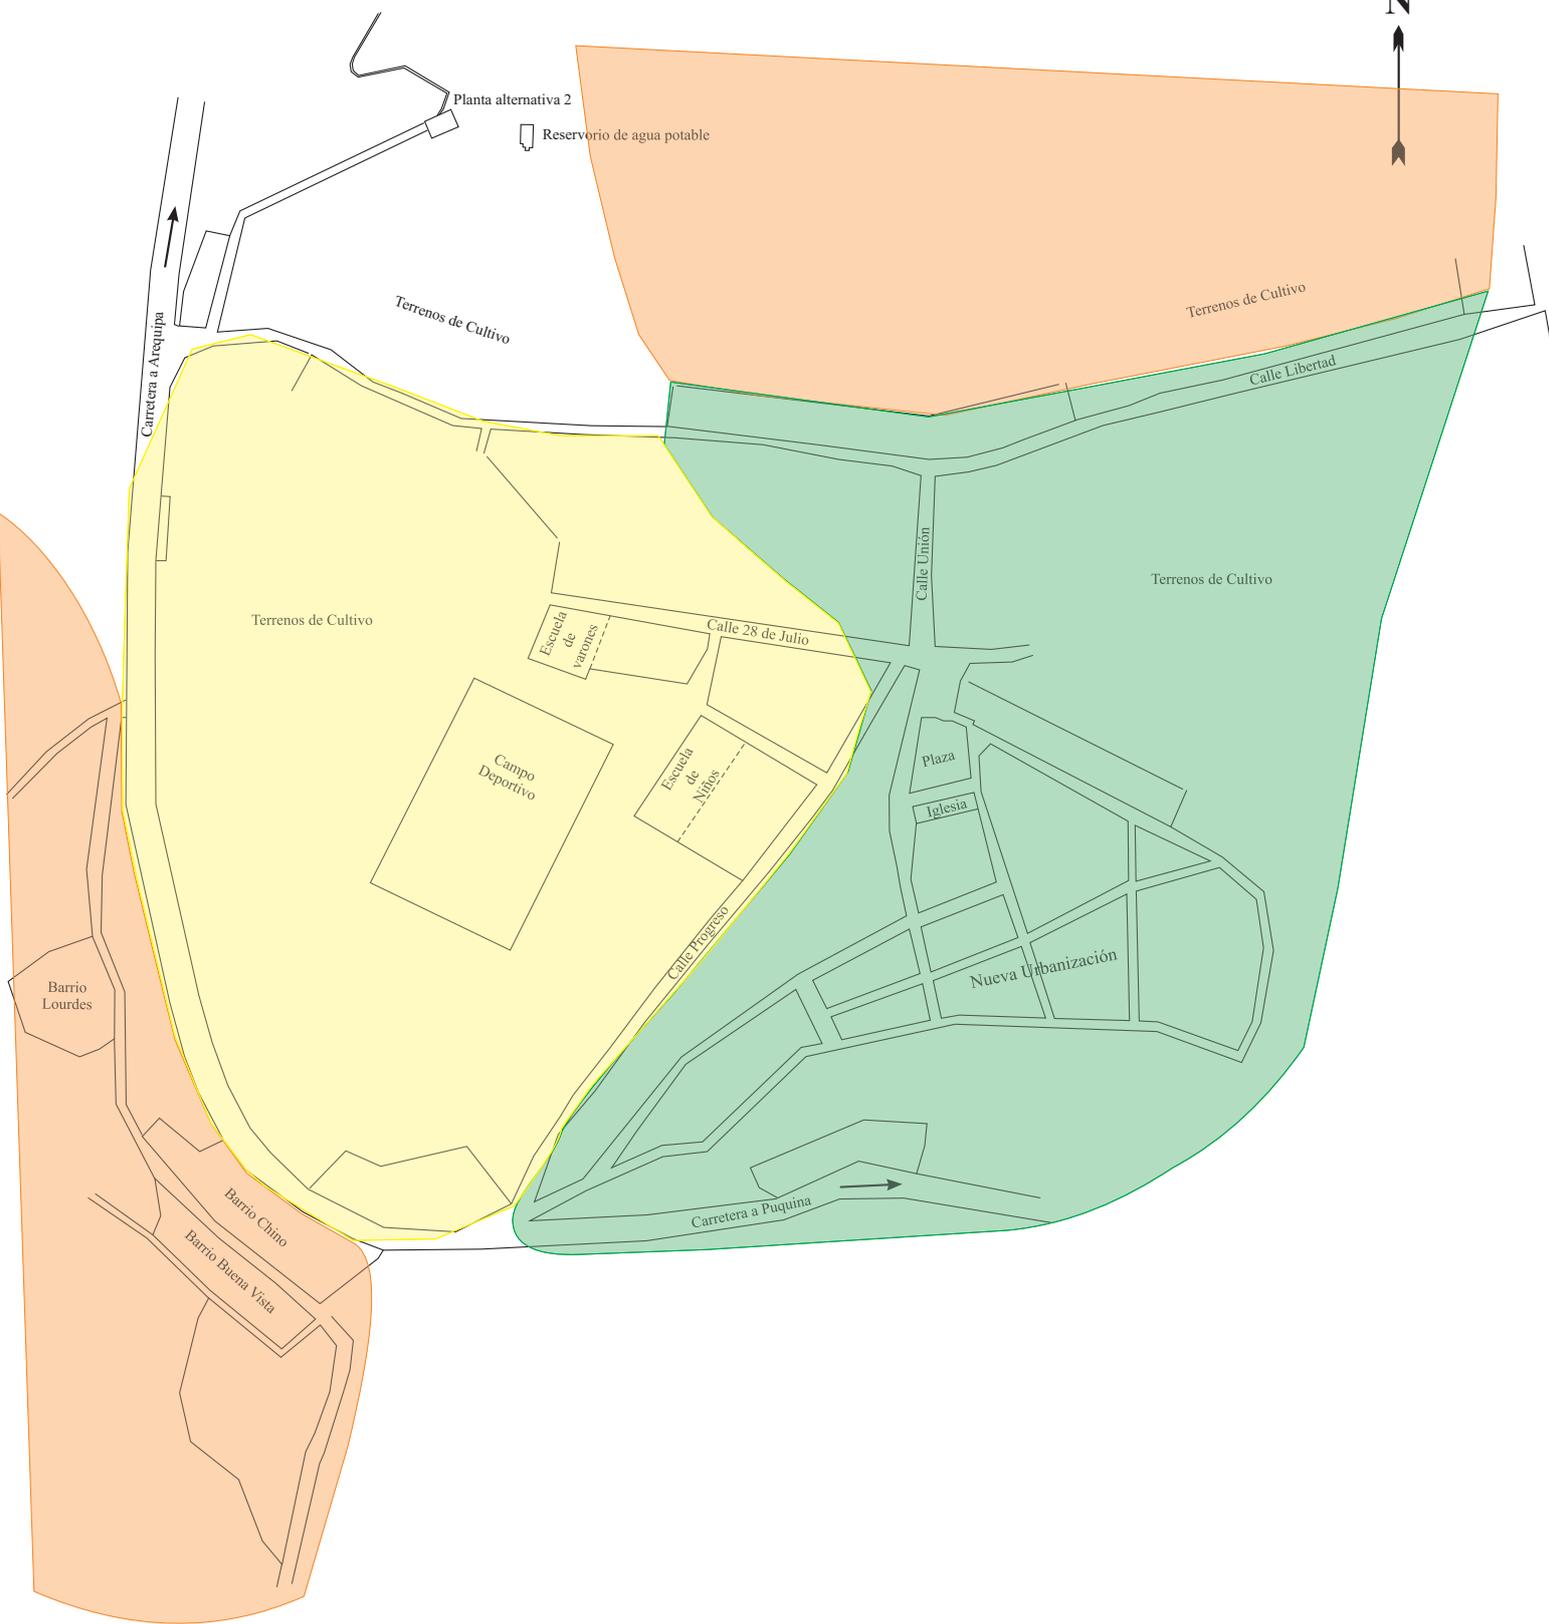
UNIVERSIDAD NACIONAL DE SAN AGUSTIN DE AREQUIPA INSTITUTO GEOFISICO - UNSA CONVENIO UNSA INDECI
	PLANO DE ZONIFICACIÓN SÍSMICA (METODO SISMICO, ELECTRICO Y GEOTÉCNICO) DE PUQUINA
Fecha: Enero, 2002	PLANO 5

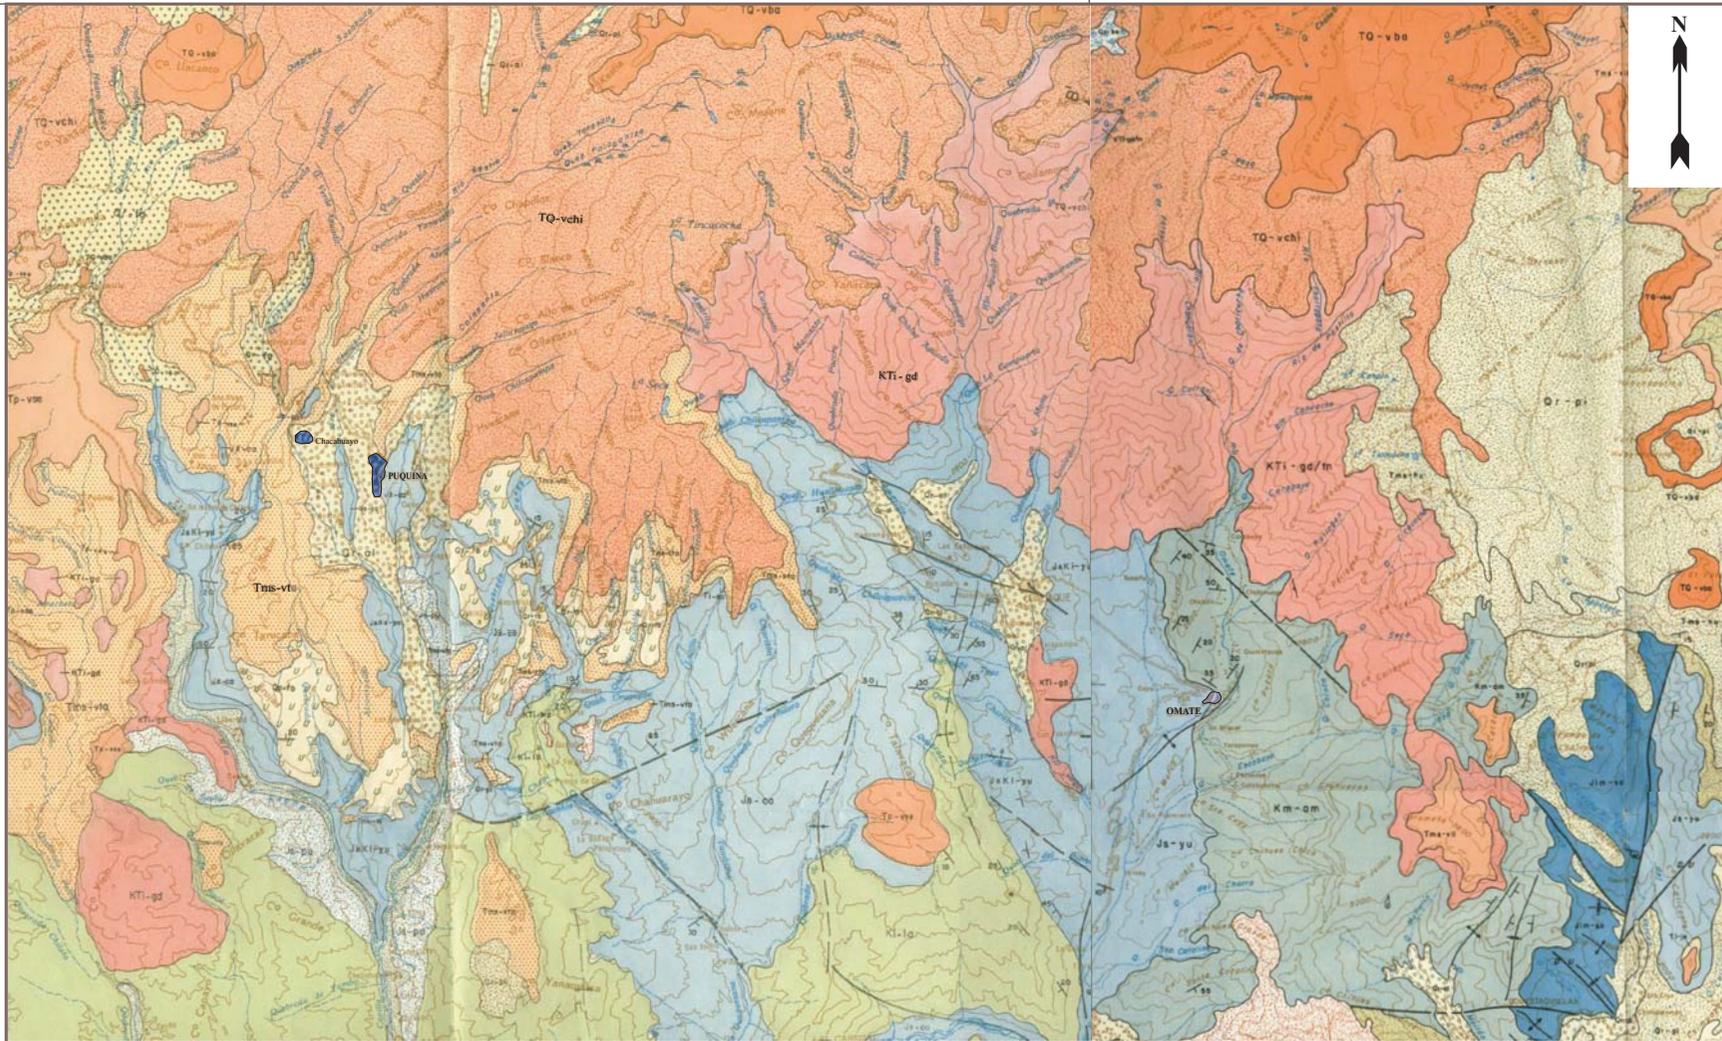
EDAD	FORMACION	ROCAS SED Y VOLC.	ROCAS INTRUSIVAS	
CUATERNARIO	RECIENTE	Depósitos Fluviales, bafados, piroclásticos, aluviales, coluviales, fluvio-glaciares, lacustres, flujos de barro	Qr - et, Qr - ba, Qr - pl, Qr - pe, Qr - ca, Qr - ch, Qr - lr	
	PLEISTOCENO	Volcánico Barroso	TQ - vba	
	SUPERIOR	Volcánico Chila	TQ - vch	
TERCIARIO	SUPERIOR	Fm. Capilluna	Tp - ca	
	MEDIO	Volcánico Llallahu	Tms - vll	
		Tufos Huayllitas	Tms - hu	
	INFERIOR	Conglomerado Tajo	Tms - et	
		Volcánica Tolapaca	Ti - vt	
Formación Pichu e intercalaciones lacustres		Tpa - pi		
CRETACEO	SUPERIOR	Formación Jahuay	Ti - ja	TI - iap
		Fm. Omate	KTI - oma	KTI - ab, KTI - gln
	MEDIO	Volcánico Toquepata	Ks - vta	
		Formación Inagaya	Kv - in	
		Volcánico Matalaque	Km - vma	
INFERIOR	Formación Omate	Km - om		
JURASICO	SUPERIOR	Grupo Yura	Ju - ya	
	MEDIO			
	INFERIOR	Formación Sicoani	Si - sa
