**REDUCCIÓN DE RIESGO ANTE EVENTOS CLIMÁTICOS EXTREMOS
EN DOS PROVINCIAS DE CUSCO, PERÚ 2010 - 2011**

**Estudio de Peligros de origen geológico e hidrometeorológico en la
microcuenca Quesermayo, distrito Taray y medidas para reducir
el riesgo de desastres”**

MARZO - 2011

© Centro de Estudios y Prevención de Desastres – PREDES – Marzo 2011

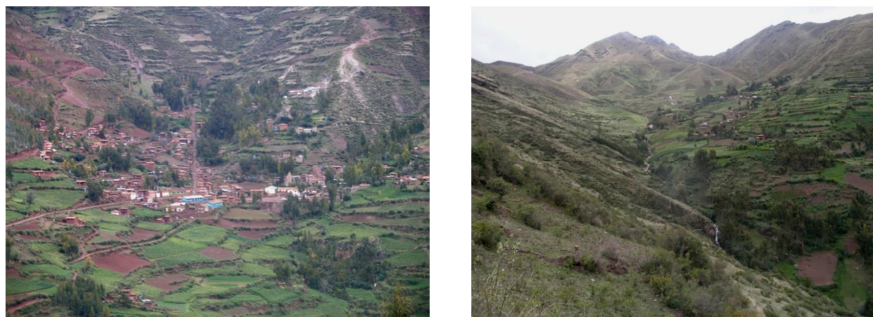
Figura N° 03 zonas de Quesermayo y Quecayoc

Poblado De Quesermayo

Poblado De Quecayoc

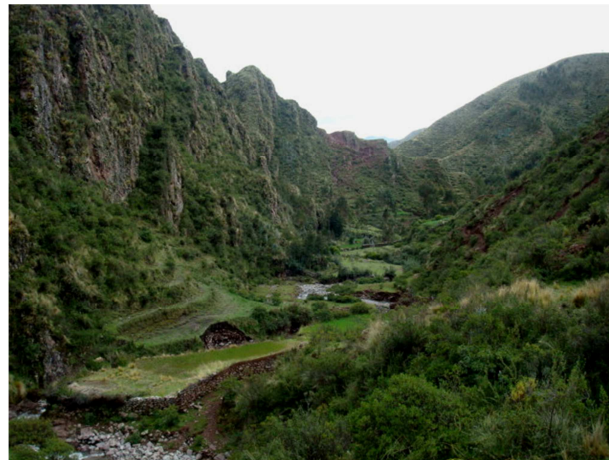
Figura N° 07 llanuras aluviales

La primera, comprendida desde las nacientes de la microcuenca, quebrada Queullacocha, hasta Qesere chico, formada en rocas del grupo San Jerónimo. Se caracteriza por tener taludes abruptos, en muchos lugares se hacen verticales, la pendiente del río es pronunciada la llanura aluvial en algunos lugares es amplia, en otros se hace más angosta y a veces no existe, el material fluvo aluvial es de granulometría media a gruesa, con predominancia de grava, los clastos son de areniscas de la formación Kayra (grupo San Jerónimo).

Entre las coordenadas: 179 266 E y 8 509 535 N, existe un dique reconstruido como disipador, en donde existe material grueso (bloques hasta de 0.60 m), producto de la destrucción del antiguo dique; este es un material disponible para ser acarreado. Por la pendiente, es una zona dinámicamente activa.

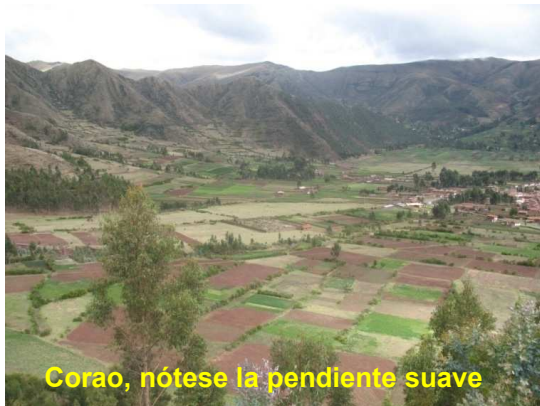
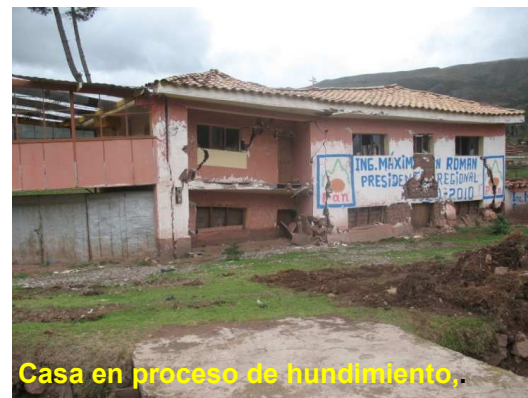
Figura N° 08 zonas de pendiente suave y zonas de asentamiento

La segunda, comprendida desde Quesere Chico hasta Rayanniyoc, es una llanura amplia de baja pendiente, el material es predominantemente grava media a gruesa, los clastos son de areniscas del grupo San Jerónimo. Se emplaza predominantemente en rocas del grupo Yuncaypata y Quilque Chilca. En muchos lugares forma terrenos saturados y fangosos, en donde asientan viviendas que han sufrido hundimientos. Es una zona predominante de deposición debido a la poca pendiente de la llanura.

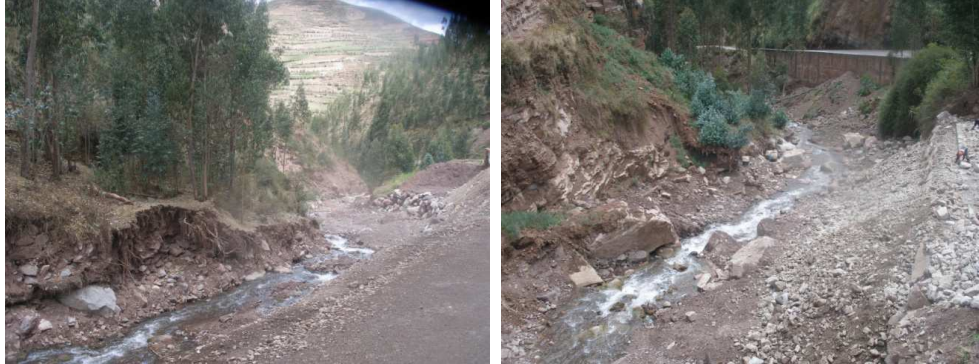
Figura N° 09 Curso de la quebrada en la parte alta

La cuarta, comprendida entre Ccalla Rayan y Huancalle, la llanura es angosta, el material aluvial es grueso se nota la presencia de bloques gigantes de roca volcánica y areniscas cuarzosas de la formación Huancané y Mitu. Esta zona se caracteriza por

presentar material más grueso proveniente de la quebrada CcallaRayan (clastos de areniscas y andesitas)

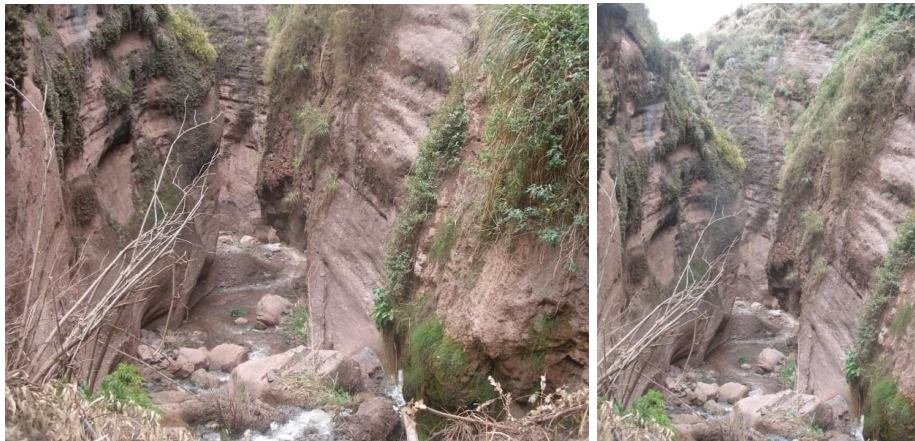
La quinta, entre Huancalle y Taray, el valle se encañona, no existiendo en consecuencia en muchos lugares llanura aluvial, el material aluvial es grueso con presencia de grandes bloques la pendiente es pronunciada. Atraviesa rocas del grupo Mitu y Copacabana (areniscas, conglomerdos, andesita basáltica y calizas silíceas de la formación Copacabana).

Figura N° 10 encañonamiento en la cuenca media a la altura de Huancalle

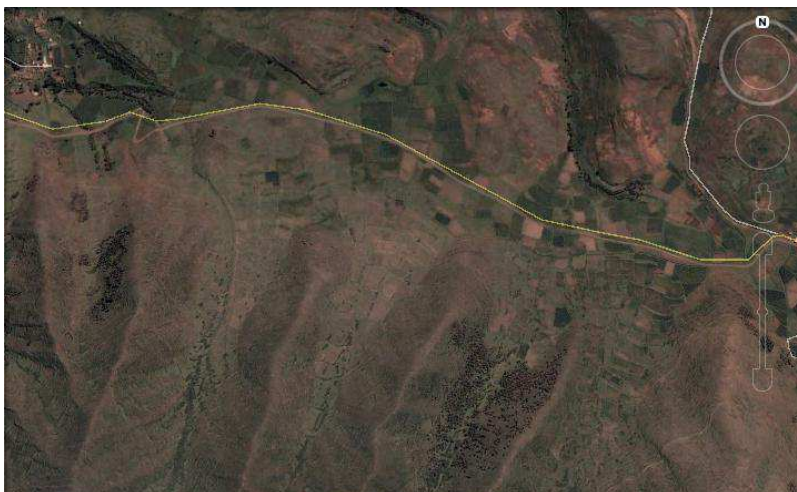
Figura N° 11 Cono aluvial de Pícol

Desciende del cerro Pícol, por donde discurre un riachuelo Jatumpuquio, desemboca antes de llegar al poblado de Corao. Es de pequeña extensión y baja pendiente. El piso está conformado por material inconsolidado, de granulometría media a fina (gravas, limos, arenas, esporádicamente pequeños cantos rodados) con clastos de areniscas y volcánicos del grupo San Jerónimo y Mitu respectivamente. Se extiende desde la cota aproximada de 3 850, hasta las partes bajas de las laderas de los cerros (3 500 m.s.n.m.)

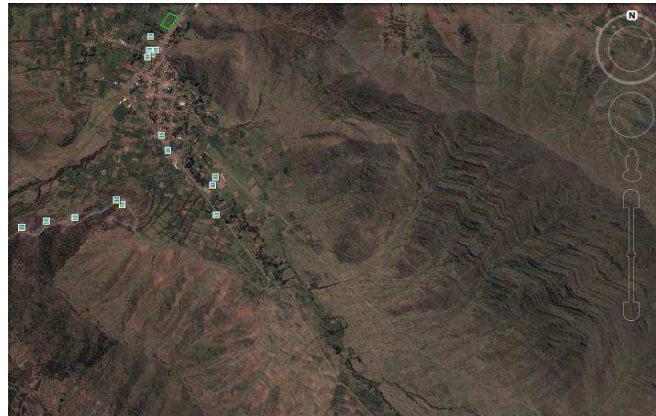
Figura N° 12 Cono aluvial de corao

Es de amplia extensión y baja pendiente. El piso está conformado por material inconsolidado con clastos de areniscas del grupo San Jerónimo, procedente de las partes altas de Quesere Chico. Sobre este amplio cono aluvial, se asienta la ciudad de

Corao. Se extiende desde la cota aproximada de 3 650, hasta la cota promedio de 3500 m.s.n.m. Por su baja pendiente, baja velocidad del río Quesermayo, es una zona que sirve de deposición de los materiales fluvio aluviales provenientes de la formación San Jerónimo

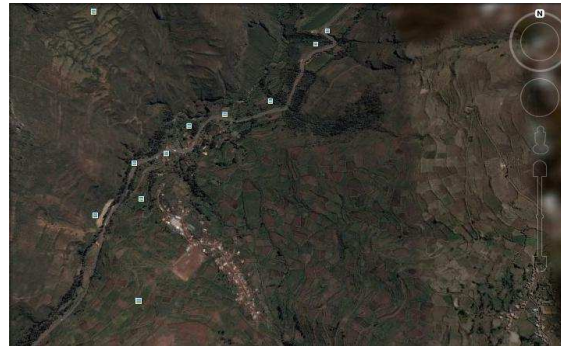
Figura N° 14 Cono Aluvial de Huancalle

De amplia extensión y baja pendiente. Conformado por material inconsolidado con bloques y clastos de rocas volcánicas andesíticas de la formación Pachatusan (grupo Mitu) y en menos proporción areniscas de la formación Huancané. Unidos por una matriz areno-limosa. Sobre este cono se asienta la población de huancalle. Se extiende desde la cota aproximada de 3 600, hasta las partes bajas de las laderas de los cerros, hasta la cota promedio de 3500 m.s.n.m.

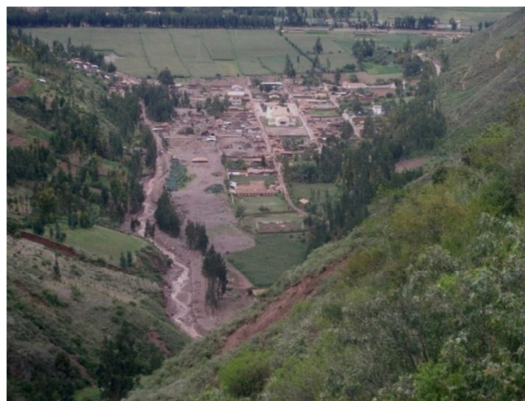
Figura N° 15 Cono Aluvial de Taray

De amplia extensión y baja pendiente. Conformado por material inconsolidado con cantos rodados y clastos de rocas volcánicas andesíticas del grupo Mitu, Areniscas cuarzosas de la formación Huancané, Areniscas feldespáticas del grupo San Jerónimo, Calizas de la formación Ayavacas, Copacabana, en una matriz areno-limosa-arcillosa. Sobre este cono se asienta la población de Taray. Se extiende desde la cota aproximada de 3 000, hasta las partes bajas de las laderas de los cerros, hasta la cota promedio de 2 900 m.s.n.m.

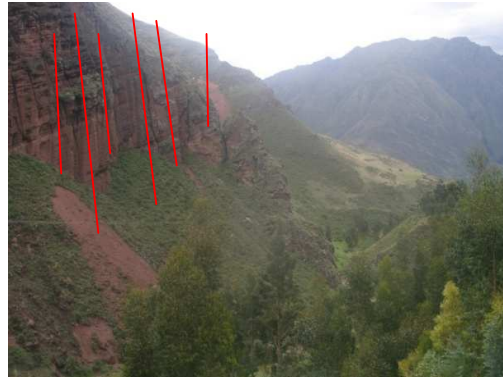
La Formación Pisac (Gabelman&Jordan, 1964), aflora en al Anticlinal de Vilcanota, descansando en discordancia sobre el Grupo Copacabana (mirador de Taray), por intermedio, o no, de un nivel volcánico. Posteriormente se tienen secuencias grano-estrato crecientes de brechas y conglomerados, intercalados con areniscas y limolitas rojas. Los conglomerados contienen clastos de calizas, volcánicos y cuarcitas, estas secuencias han sido interpretadas como conos aluviales. Entre Huancalle y Taray, se encuentran diaclasadas, lo que da lugar a la caída de grandes bloques como el que encontramos en la parte baja de Huancalle (lecho de río).

Figura N° 16 Zona de Huancalle-Taray, nótese el diaclasa miento Norte-Sur, con inclinación en el sentido de la pendiente. Foto mirando al Norte.

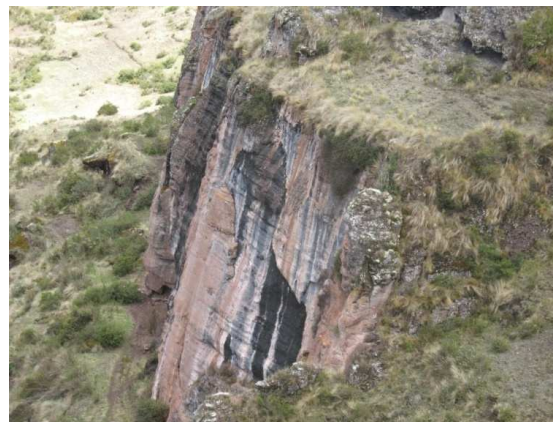
Figura N° 17 Afloramiento de Volcánico Mitú, en la parte superior de Huatta

La Formación Pachatusan (Gregory, 1916) está constituida por brechas, aglomerados y coladas volcánicas de basaltos, riolitas e ignimbritas. Estas rocas volcánicas se intercalan con rocas sedimentarias, caracterizándose por su color rojo violáceo que permite reconocerlas rápidamente en el campo. Las rocas volcánicas, y coladas de color rojo violeta, generalmente están descritas como andesitas, ignimbritas y basaltos. Los afloramientos de rocas volcánicas de esta formación, se observan ampliamente en la zona de Huancalle hasta Taray, en ambas márgenes de la quebrada Quesermayo. Las rocas están intemperizadas, fracturadas, formando relieves muy abruptos, son fuente de formación de depósitos coluviales, dan origen a desprendimiento de rocas. En la zona de Huancalle, se encuentran conformando los depósitos aluviales sobre los que se asientan los poblados de Quecayoc, Huatta y Huancalle. Forma parte del material disponible para ser acarreado en los huaycos, que desembocan en la quebrada Quesermayo.

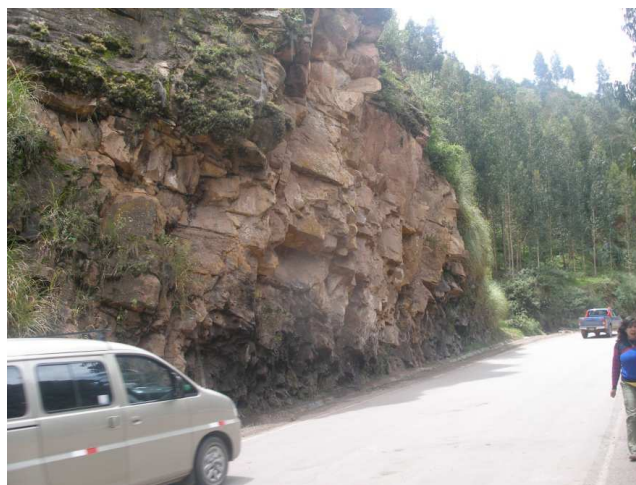
Las areniscas cuarzosas, por ser bastante porosas y permeables, la hacen muy buenos acuíferos. Pueden ser utilizados como materiales de construcción. Un interés económico puede ser la explotación de los granos de cuarzo que son muy redondeados y homogéneos. La encontramos en los alrededores de Huancalle, Quecayoc y parte alta de Taray. Representa aproximadamente un 5% del área total de afloramientos.

Figura N° 18 Formación Huancané, carretera Cusco - Písaq. 01 km antes de Huancalle, nótese el fracturamiento

Se evidencia en las areniscas cuarzosas de la formación Huancané, este fracturamiento forma un enrejado a manera de rombos. Se observa en la zona de Huancalle (pista Cusco-Pisac).

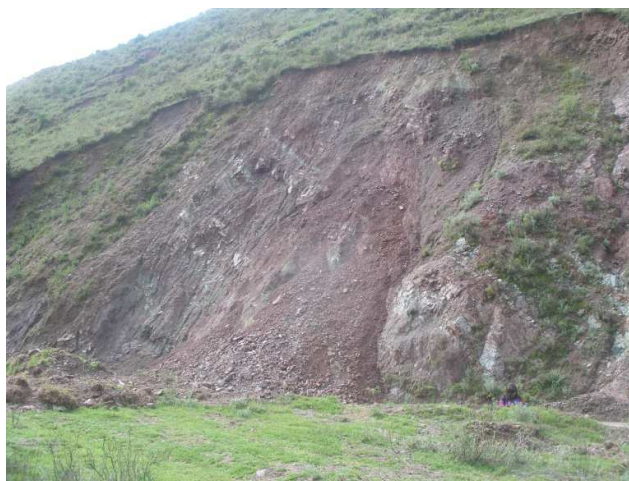
Sobreyace a la formación Ayavacas. Aflora al oeste de la zona de estudio, zona de Ccalla Rayan, Matinga. Está constituida por lutitas rojas, yesos laminados, nodulosos y por brechas con elementos pelíticos. Por estar conformada por rocas finas y por la presencia de yesos, esta formación es fácilmente erosionable y alterable químicamente, por lo que da lugar a fenómenos de movimientos de masas de suelos y rocas.

Figura N° 19 Formación Puquin, frente al zoológico de Cochahuasi, pista Cusco-Pisac,

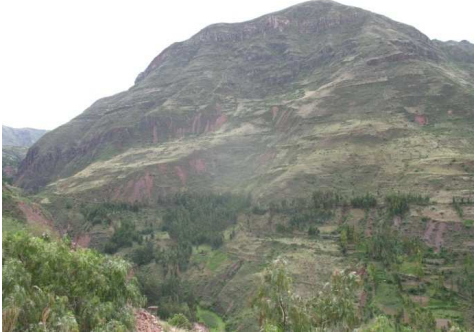
5.1.2.3 Deslizamiento Q-DI-07

<p>Ubicación.- Se encuentra al Este del paradero de Huancalle, margen izquierda del río Quesermayo, entre las cotas 3200 y 3700 m.s.n.m.</p>

<p><i>Se distingue el deslizamiento con los cuerpos que vienen deslizándose hacia el río Quesermayo.</i></p>
<p>Características.- Litológicamente se encuentra emplazado sobre rocas pertenecientes al Grupo Mitu, brechas, aglomerados, coladas de basaltos, ignimbritas intercaladas con conglomerados y areniscas cuarzosas de color rojo violáceo y presenta un desplazamiento total de 920 metros con dirección hacia el Sur (Ver Plano Geológico - Geodinámico).</p>	
<p>El tipo de uso de suelos tipificado para esta zona está considerada como una zona sin uso antropico esto debido a la pendiente abrupta y el tipo de roca. (Ver Plano de Uso de Suelos)</p>	
<p>Por otro lado este sector tiene una Pendiente que va de Media a Muy Alta por presentar entre 25° y 60°, (Ver Plano de Pendientes)</p>

<p>Grado de peligro independiente.- Bajo a Alto</p>	
<p>Grado de peligro asociado: Medio.</p>	
<p>Recomendaciones.- La prohibición de construcciones civiles o terrenos agrícolas por debajo del deslizamiento, reforestación con especies nativas, mejoramiento del camino de herradura hacia Taray.</p>

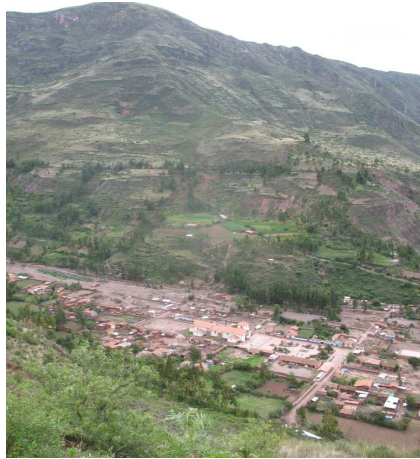
5.1.2.4 Deslizamientos Q-DA-09, Q-DA-10, Q-DA-11, Q-DI-11

<p>Ubicación.- Se encuentra al Norte de Taray, en la margen izquierda del rio Quesermayo, estos desplazamientos se ubican entre las cotas 3050 y 3380 m.s.n.m.</p>

<p><i>En esta foto se puede observar La población de Taray y en la parte superior al oeste los deslizamientos Q-DI-11 y el Q-DA-11.</i></p>
<p>Características.- Litológicamente se encuentra emplazado sobre rocas del Grupo Mitu y Material cuaternario Coluvial-Aluvial y presenta desplazamientos variables que van desde 80 metros hasta los 750 metros con dirección hacia el SE (Ver Plano Geológico-Geodinamico). El tipo de uso de suelos tipificado para esta zona es de area sin uso antropico y cultivos de bajo riego. (Ver Plano de Uso de Suelos) Por otro lado este sector tiene una Pendiente Media a Alta por presentar entre 25° y 45°, (Ver Plano de Pendientes)</p>	
<p><i>Se observan los deslizamientos Q-DA-09, Q-DA-10</i></p>

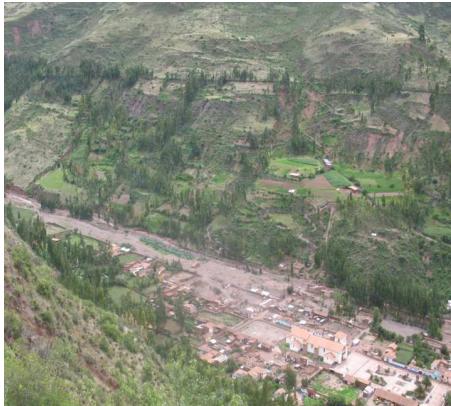
<p>Si bien es cierto que este deslizamiento (Q-DI-11) es considerado como inactivo debido a que llego a un punto de equilibrio, debido a las lluvias del 2010 se considera que actualmente está pasando por una etapa de reactivación, esto debido al material existente y a la formación de una cárcava en las bases de este. Hacia la zona más baja cerca a Taray se observa el reactivamiento de un deslizamiento esto se puede corroborar debido a las grietas en el suelo deslizamientos pequeños y flujos de tierra existentes en este sector. En cuanto a Q-DA-09, Q-DA-10 estos son deslizamientos activos de menor tamaño que están actuando principalmente en las bases y cerca al rio Quesermayo</p>

Figura N° 23 Zonas de Deslizamientos activos en Kallarayan

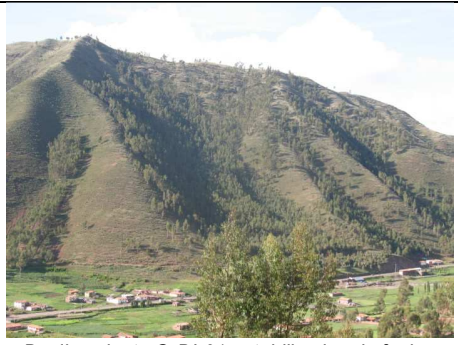
<p>Ubicación.- Se encuentra al Este de la Hacienda Bandoran a la derecha de la pista Cusco Taray, entre las cotas 3375 y 3460 m.s.n.m.</p>

<p>Características.- Litológicamente se encuentra emplazado sobre rocas del grupo San Jerónimo y presenta un desplazamiento total de 250 metros con dirección hacia el Sur (Ver Plano geológico-geodinámico).</p> <p>El tipo de uso de suelos tipificado para esta zona es de cultivos en secano, presentándose también bosques exóticos. (Ver Plano de Uso de Suelos)</p> <p>Se considera un deslizamiento inactivo estable en el que los bosques que crecen en este le dan la suficiente estabilidad como para controlar los flujos que pudieran presentarse.</p>	
<p><i>Deslizamiento Q-DI-01 estabilizado a la fecha.</i></p> <p>Por otro lado este sector tiene una Pendiente Media a Alta por presentar entre 30° y 45°, (Ver Plano de Pendientes)</p>	
<p>Grado de peligro independiente.-Medio</p>

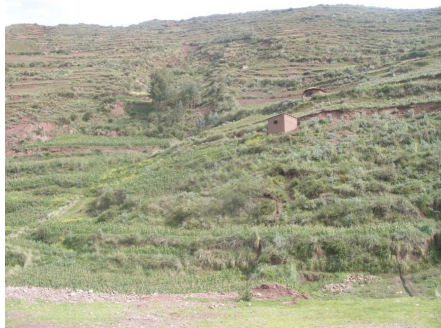
5.1.2.7 Deslizamiento Q-DI-02

<p>Ubicación.- Se encuentra al oeste de la quebrada de Callarayan en la margen izquierda del rio Quesermayo, entre las cotas 3 600 y 3 800 m.s.n.m.</p>

<p>Se observa la trocha carrozable de acceso a Kallarayán en la parte superior, terrenos de cultivo en la parte inferior</p>
<p>Características.- Litológicamente se encuentra emplazado sobre material cuaternario del tipo coluvial teniendo como lecho lutitas y lodolitas de la formación Quilque Chilque (Ver Plano geológico-geodinámico). La geodinámica externa se manifiesta por el tipo de suelo (coluvio aluvial, de granulometría fina), la saturación del mismo sobre todo en la época de lluvias El tipo de uso de suelos tipificado para esta zona es en la parte superior como sin uso antrópico y en la parte inferior como cultivos bajo riego. (Ver Plano Geodinámico- Uso de Suelos) Por otro lado este sector tiene una Pendiente media a alta (Ver Plano de Pendientes)</p>

<p>Grado de peligro independiente.- Medio a alto por el tipo de material, la cantidad de agua existente, y la pendiente del lugar</p>	
<p>Por la presencia de una trocha carrozable de acceso a la CC de CCallarayán, se recomienda hacer un buen sistema de captación de aguas superficiales (cunetas revestidas)</p>

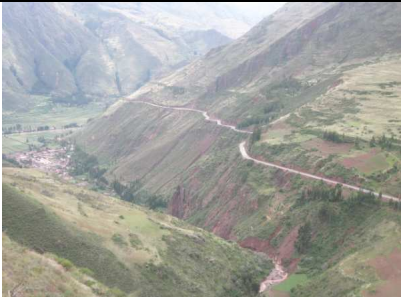
5.1.2.9 Deslizamientos Q-DI-06, Q-DI-08, Q-DI-09 y Q-DI-10

<p><i>En esta foto se puede observar los deslizamientos inactivos Q-DI-08, Q-DI-09 y Q-DI-10</i></p>	<p>Estos deslizamientos tienen fueron reactivados en el pasado por la construcción de la carretera Cusco Písaq, actualmente no muestran señales de reactivamiento puesto que llegaron a un estado de equilibrio, sin embargo hacia el rio se pueden apreciar algunos flujos de lodos y formaciones de cárcavas. En el caso de Q-DI-06 este deslizamiento está limitado en ambas márgenes por dos cárcavas en formación las mismas que están aprovechando el agua de la parte superior para erosionar en forma vertical este terreno que está asentado en cuaternario coluvial-aluvial.</p>

<p>Grado de peligro independiente.-Medio, excepto Q-DI-08 que muestra un reactiva miento dentro de Q-DI-09 por lo que se le cataloga como un Peligro Alto</p>	
<p>Grado de peligro asociado.-Asumiendo la erosión fluvial por parte del rio Quesermayo estamos frente a un Peligro Medio.</p>	
<p>Recomendaciones.- Forestación con especies nativas en toda la margen derecha, construcción de muros secos.</p>

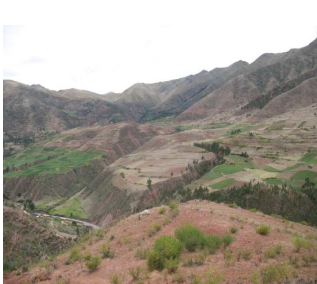
5.1.2.12 Cárcavas Q-C-02, Q-C- 03, Q-C-04, Q-C-05 y Q-C-06

<p><i>En esta foto se puede observar de derecha a izquierda las cárcavas Q-C-04, Q-C-03, Q-C-02</i></p>

<p>La cárcava Q-C-03 con una erosión lateral considerable que llega a unos 70 metros en algunos tramos, siendo la profundización vertical de 150 metros, nótese los flujos que se generan en su interior así como las paredes trabajadas principalmente por el agua en forma inclinada.</p>

<p>Grado de peligro independiente.-Muy alto debido al tipo de erosión existente, la pendiente abrupta que se genera y el tipo de material</p>	
<p>Grado de peligro asociado.-Alto.</p>	
<p>Recomendaciones.- La construcción de muros secos, forestación intensiva con el uso de cercos vivos, zanjas de infiltración para evitar el arrastre de materiales finos, charlas de sensibilización y capacitación a la población para un adecuado uso del recurso agua, específicamente en cuanto a los sistemas de riego.</p>

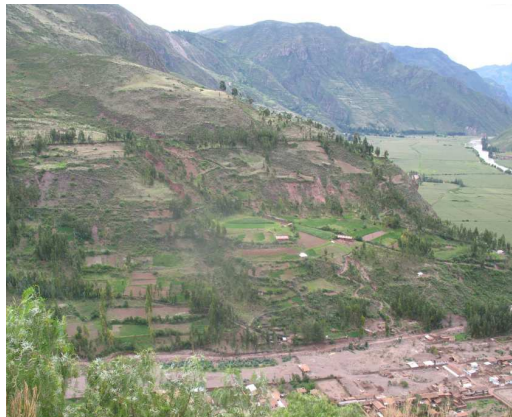
5.1.2.13 Cárcavas Q-C-07

<p>Ubicación.- Se encuentra al Norte de Taray, en la margen izquierda del río Quesermayo, entre las cotas 3100 y 3150 m.s.n.m.</p>

<p>Características.- Se encuentra emplazadas sobre rocas del Grupo Mitu y Material cuaternario Coluvial-Aluvial y presenta un desplazamiento total de 210 metros con dirección hacia el SE (Ver Plano Geológico-Geodinámico).</p>	
<p>El tipo de uso de suelos tipificado para esta zona es de área sin uso antrópico y cultivos de bajo riego. (Ver Plano de Uso de Suelos)</p>	
<p>Tiene una Pendiente Media a Alta por presentar entre 25° y 40°, (Ver Plano de Pendientes)</p>	
<p>En esta foto se puede observar la formación de la cárcava y la correspondiente deposición del material formando un cono aluvial .</p> <p>El proceso erosivo en este sector es fuerte y se reactiva por la presencia de lluvias intensas el año 2010, llevando consigo material inconsolidados de tipo cuaternario, afectando el camino de herradura existente así como algunas chacras a su paso. La erosión vertical es de unos 8 metros y el proceso erosivo lateral llega a unos 25 metros en promedio. Todo este material forma un pequeño cono aluvial encima del cual se asientan actualmente algunas viviendas</p>

<p>Grado de peligro independiente.-Muy Alto por el tipo de material inconsolidados arrastrado.</p>	
<p>Grado de peligro asociado.-Alto, tomando en cuenta los derrumbes que se pueden producir de la parte alta así como la erosión de las bases del cono aluvial por efecto de las aguas del río quesermayo.</p>	
<p>Recomendaciones.- Reforestación intensiva con especies nativas, reubicación de las viviendas que existan dentro de la zona de Alto riesgo, cambio de uso de suelo de cultivos de pan llevar con plantaciones frutales, limpieza de del cauce de la cárcava, así como el uso de muros secos</p>

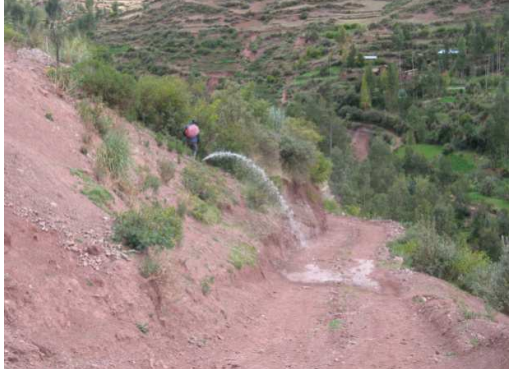
<p>Pozo de agua sin mantenimiento, que origina filtraciones de agua</p>	<p>Perdida de agua y consiguiente infiltracion de la misma cerca a la CC de Kallarayan</p>

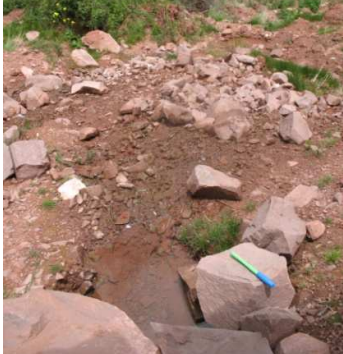
<p>Reservorio de agua para riego sin mantenimiento.</p>	<p>Manante que originó el flujo de tierra en la quebrada de Canchayoc Huayco</p>

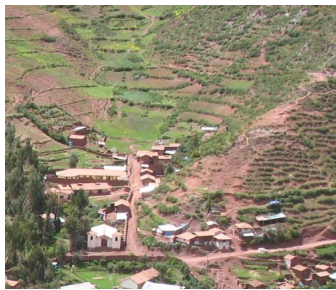
5.2.3.2 Deslizamiento K-DA-02

<p>Ubicación.- Se encuentra al Oeste de la CC de Ccallarayan, detrás de la iglesia católica, entre las cotas 3825 y 3875 m.s.n.m.</p>

<p>Características.- se encuentra emplazado litológicamente sobre material coluvial con un desplazamiento total de 80 metros con dirección hacia el SO. (Ver Plano geológico-geodinámico).</p>	
<p>Este sector está siendo usado como terreno de laymes (Ver Plano de Uso de Suelos)</p>	
<p>Además este sector presenta una pendiente de Media a Alta y se caracteriza por tener entre 25 y 40° (Ver Plano de Pendientes)</p>	
<p>Se observa la CC de Ccallarayan donde en su parte más alta, (extremo Occidental) se encuentra el deslizamiento en estudio</p>	
<p>Una característica en este sector lo constituyen las casas de Vidal Huaman y Tiburcio Maque, de quienes en época de lluvias salió agua desde el interior de sus casas, por más de 20 días, estas casas están ubicadas en el extremo occidental de la CC de CCallarayan y contiguas al deslizamiento en estudio</p>

<p>Grado de peligro independiente.-Muy Alto, por la filtración de aguas, el tipo de material, la cantidad de material existente en este sector</p>	
<p>Grado de peligro asociado.-Muy alto, tomando en cuenta la formación de flujos que actualmente ocurren en este Sector, los mismos que afectarían a la CC en su conjunto.</p>	
<p>Recomendación.- La Forestación con especies nativas así como la utilización de muros secos</p>

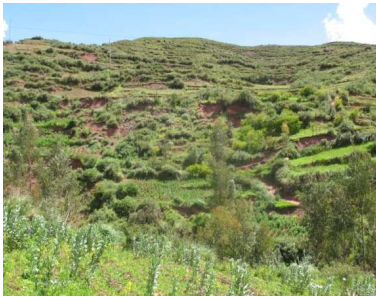
5.2.3.3 Deslizamiento K-DA-03

<p>Ubicación.- Se encuentra al Noreste de la CC de Kallarayan en la margen izquierda del río Kallarayan, entre las cotas 3750 y 3775</p>

<p>Características.- Litológicamente se encuentra emplazado sobre material cuaternario del tipo coluvial y presenta un desplazamiento total de 100 metros con dirección hacia el SO (Ver Plano geológico-geodinámico).</p>	
<p>El suelo viene siendo aprovechado para plantaciones de eucaliptos así como para laynes, (Ver Plano de Uso de Suelos)</p>	
<p>Tiene una Pendiente de Baja a Media por presentar entre 15° y 25°, (Ver Plano de Pendientes)</p>	
<p>En esta foto se puede observar el deslizamiento activo que viene afectando a los terrenos de cultivo existentes en la zona</p>	
<p>Este sector tiene en su interior algunos terrenos de cultivo y hacia el este se muestran algunas casas que podrían ser afectadas a futuro, otro factor determinante para la existencia de este deslizamiento se da debido a la erosión lateral que viene causando el Río Kallarayan, erosionando las bases de esta margen.</p>

<p>Grado de peligro independiente.- Muy Alto por el tipo de material, la cantidad de agua existente, y la pendiente del lugar</p>	
<p>Grado de peligro asociado.-Muy Alto debido al peligro generado por el río Ccallarayan que viene erosionando las bases de la margen izquierda</p>	
<p>Recomendación.- Cambiar el uso de suelos de los eucaliptos por especies nativas en forma permanente.</p>

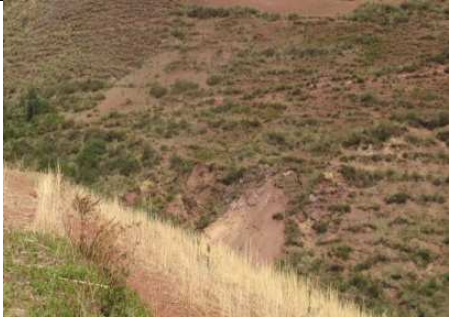
<p>Ubicación.- Se encuentra al Sur de la CC de Kallarayan, entre las cotas 3625 y 3725 m.s.n.m.</p>

<p>Características.- Litológicamente se encuentra emplazado sobre la material coluvial y presenta un desplazamiento total de 50 metros con dirección hacia el SE (Ver Plano geológico-geodinámico).</p>	
<p>Esta área corresponde no tiene un uso antrópico debido a las condiciones del suelo el cual no tiene agua y no es apto para la agricultura. (Ver Plano de Uso de Suelos)</p>	<p><i>Se puede observar la erosión existente por efecto de las aguas de la Cárcava Miskilloc</i></p>
<p>Por otro lado este sector tiene una Pendiente de Baja a Media por presentar entre 20° y 30°, (Ver Plano de Pendientes)</p>	
<p>Este sector si bien no presenta agua en forma permanente a través de manantes viene siendo erosionada por las aguas de la cárcava que tiene el nombre de Miskilloc, esto además del tipo de suelo aceleran el proceso erosivo.</p>

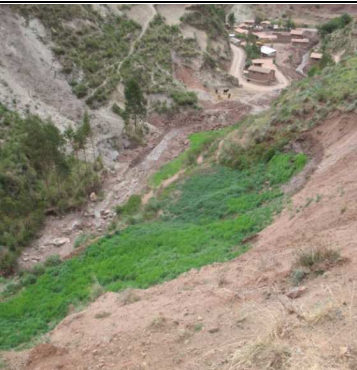
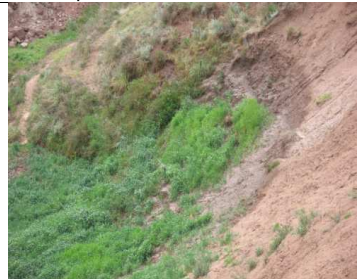
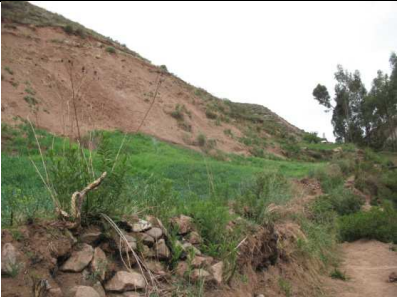
5.2.3.5 Deslizamiento K-DA-08

<p>Ubicación.- Se encuentra al Sur de la CC de Kallarayan cerca a la unión entre El río Kallarayan con el Río Quesermayo, en la margen derecha del río Kallarayan , entre las cotas 3675 y 3710 m.s.n.m.</p>

<p>Características.- Litológicamente se encuentra emplazado sobre material cuaternario aluvial y presenta un desplazamiento total de 80 metros con dirección hacia el NE (Ver Plano geológico-geodinámico). El tipo de uso de suelos tipificado para esta zona es de área sin uso antrópico y terrenos de cultivo en la parte más baja cerca al río. (Ver Plano de Uso de Suelos) Tiene una Pendiente Media a Alta por presentar entre 30° y 45°, (Ver Plano de Pendientes)</p>	
<p>En esta foto se puede observar cómo es que los pobladores hacen mal uso del sistema de riego por aspersión ayudando a la erosión de las laderas de la margen derecha del Río Kallarayan..</p>

<p>Podemos distinguir el camino de herradura que va hacia la CC de Ccallarayan a la derecha, y los terrenos de cultivo existentes en la zona.</p>
<p>En este deslizamiento está produciendo una aceleración en la erosión del mismo, debido al tipo de material así como al inadecuado sistema de irrigación empleado por la población que mantiene algunas zonas de cultivo pegado al camino de herradura que se dirige hacia la CC de Kallarayan.</p>	
<p>Grado de peligro independiente.-Muy Alto, principalmente por el uso inadecuado del suelo.</p>	
<p>Grado de peligro asociado.-Alto, puesto que en la parte superior se tiene el deslizamiento inactivo C-DI-04 y la presencia de yesos en las partes mas altas</p>	
<p>Recomendaciones.- Reubicación de las zonas de cultivo existentes en este sector, reforestación, estabilización de taludes a través de muros secos y retrabajamiento de la pendiente con andenería y reforestación con especies nativas</p>

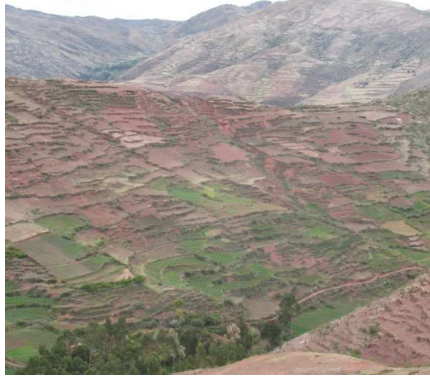
5.2.3.6.- Deslizamientos inactivos K-DI-01

<p>Ubicación.- Se encuentra ubicado al Sur de la CC de Kallarayan a la margen izquierda del rio del mismo nombre, entre las cotas 3650 y 3800 m.s.n.m.</p>

<p>Características.- Se trata de un conjunto de tres deslizamientos inactivos que depositan sus materiales en el Rio Kallarayan, actualmente están estables, sin embargo se aprecia la presencia de agua en el sector la misma que aumenta en época de lluvias por la reactivación de los manantes, se encuentra emplazado litológicamente sobre material cuaternario en la base así como por areniscas y lutitas de las Formaciones Quilque y Chilca, siendo su orientación de desplazamiento de Este a Oeste y un desplazamiento total de 300 metros. (Ver Plano geológico).</p>	<p>En esta foto se puede observar los flujos mencionados cerca a la quebrada así como el uso que le da la población, principalmente para terrenos de agricultura pero sin un control adecuado produciendo la erosión del terreno a lo largo de toda la margen izquierda.</p>

<p>En la zona se puede apreciar que el suelo viene siendo aprovechado por el hombre como laymes y terrenos de cultivo. (Ver Plano de Uso de Suelos)</p>	
<p>Además este sector presenta una pendiente Media a Alta y se caracteriza por tener entre 23° y 35° (Ver Plano de Pendientes")</p>	
<p>Grado de peligro independiente.- Peligro Alto, debido al tipo de roca y suelo existente, que es fácilmente erosionable por el agua, la falta de un adecuado manejo de la cuenca.</p>	
<p>Grado de peligro asociado.- Es considerado como Alto debido a que las bases de la misma vienen siendo erosionadas constantemente, así como la acción antrópica que se constituye en un peligro antrópico.</p>	
<p>Recomendaciones.- Forestación con especies nativas, la construcción de muros secos para darle mayor estabilidad a las laderas y la limpieza del rio Kallarayan.</p>

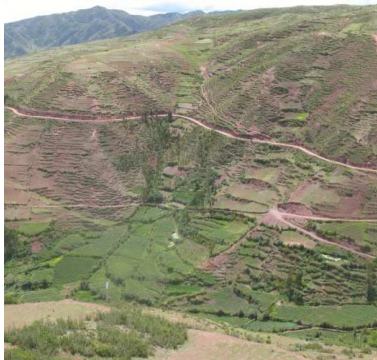
5.2.3.7 Deslizamiento K-DI-02

<p>Ubicación.- Se encuentra ubicado en el Cerro Patacasa al Sur de la CC de Kallarayan hacia la Margen derecha del río del mismo nombre, entre las cotas 3675y 3800m.s.n.m.</p>

<p>Características.- litológicamente esta sobre material coluvial hacia la base y areniscas y lutitas en la parte más alta, presenta una longitud total de 380 mts. (Ver Plano geológico). En la zona se puede apreciar que el suelo viene siendo aprovechado por el hombre como laymes. (Ver Plano de Uso de Suelos) Presenta una pendiente Media y se caracteriza por tener entre 25° y 37° (Ver Plano de pendientes)</p>	
<p>Se observa el hundimiento del terreno a nivel de flujos desde la parte superior, este proceso es aumentado por la actividad del hombre y la cantidad de agua existente.</p>	
<p>Algo distintivo de este sector es la presencia de un reservorio de agua que aprovecha las aguas de un manante existente, de allí la coloración verdosa de la zona, además por la existencia de vegetación se puede inferir la cantidad de humedad existente, esto por la filtración natural y por el inadecuado manejo en los sistemas de riego, los cuales en muchos casos desaprovechan este recurso hídrico, por otro lado podemos afirmar que el deslizamiento si bien es inactivo se está activando recientemente, pudiendo convertirse en un fenómeno de reptación a futuro.</p>

<p>Grado de peligro independiente.- Alto, existen evidencias de reactivación del deslizamiento.</p>	
<p>Grado de peligro asociado.- Alto. Peligro antrópico por un manejo inadecuado de la cuenca.</p>	
<p>Recomendaciones.- Capacitación en temas relacionados al adecuado manejo y conservación del agua así como en sistemas de riego, plantación de arbustos nativos a manera de cercos vivos, un monitoreo permanente, colocando estacas para medir el movimiento del terreno.</p>

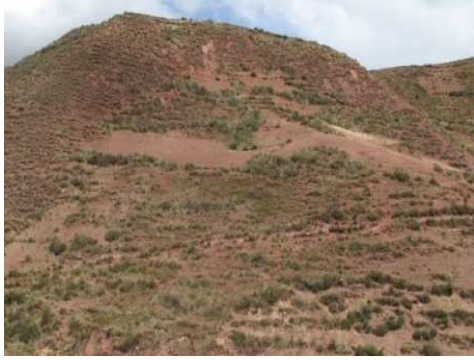
<p>Ubicación.- Se encuentra al Sur de la CC de Ccallarayan en la margen derecha del río con el mismo nombre, entre las cotas 3700 y 3790</p>

<p>Características.-Se emplazada sobre las formaciones Quilque Chilca (Lutitas, areniscas rojizas) y presenta un desplazamiento total de 250 metros con dirección hacia el SE (Ver Plano geológico-geodinámico). El tipo de uso de suelos tipificado para esta zona es de Laymes y Área sin uso antrópico. Por otro lado este sector tiene una Pendiente Media a Alta por presentar entre 30° y 40°, (Ver Plano de Pendientes)</p>	
<p>Se observa el deslizamiento, además de flujos en la parte superior de este.</p>	
<p>El grado de erosión en este sector es alto, debido al sobrepastoreo la tala de árboles y la falta de un tratamiento a nivel de cuenca.</p>	
<p>Grado de peligro independiente.-Alto por la inconsistencia del material, la erosión existente.</p>	
<p>Grado de peligro asociado.- .Alto, en la parte baja de este deslizamiento la cárcava Miskilloc viene socavando las bases de este deslizamiento, reactivándolo.</p>

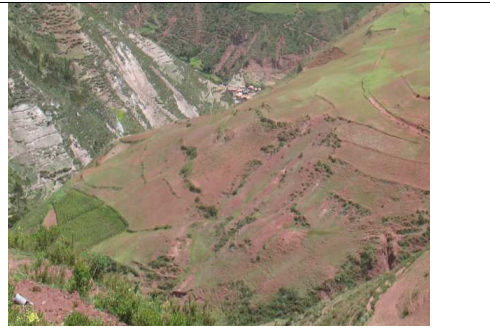
<p>Ubicación.- Se encuentra al Sur de la CC de Kallarayan, en la margen derecha del rio con el mismo nombre, entre las cotas 3675 y 3810 m.s.n.m.</p>

<p>Características.- Litológicamente se encuentra emplazado sobre material cuaternario del tipo aluvial y presenta un desplazamiento total de 90 metros con dirección hacia el NE (Ver Plano geológico-geodinámico).</p> <p>El tipo de uso de suelos tipificado para esta zona es de área sin uso antrópico para la parte más alta y de terrenos de cultivo en la parte más baja. (Ver Plano de Uso de Suelos)</p> <p>Tiene una Pendiente Media por presentar entre 35° y 35°, (Ver Plano de Pendientes)</p>	
<p>Actualmente se encuentra en estado inactivo, sin embargo se tienen indicios de la presencia de yesos cerca a este sector por lo que podría existir un reactivamiento por colapso en su interior, esto sumado al abundante arrastre que produce el agua en época de lluvias podría reactivar este deslizamiento en un futuro próximo.</p>

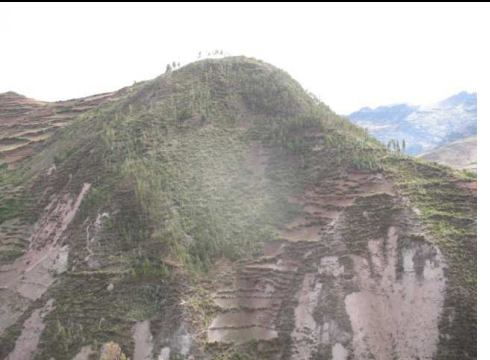
5.2.3.10 Deslizamiento K-DI-05

<p>Ubicación.- Se encuentra a la entrada del rio Ccallarayan en el Cerro Rajon al Sur de la CC de Ccallarayan, entre las cotas 3600 y 3700 m.s.n.m.</p>

<p>Características.- Litológicamente se encuentra emplazado sobre las andesitas de la Formación Rumicolca y presenta un desplazamiento total de 220 metros con dirección hacia el SO (Ver Plano geológico-Geodinámico).</p> <p>El tipo de uso de suelos tipificado para esta zona está tipificada como plantaciones forestales exóticas. (Ver Plano de Uso de Suelos)</p> <p>Por otro lado este sector tiene una Pendiente Media a Muy Alta por presentar entre 30° y 50°, (Ver Plano de Pendientes)</p>	
<p>La parte mas alta del Cerro Rajon esta compuesta por andesitas, las mismas que vienen siendo explotadas para el sector de Ccaccacollo, altamente fracturadas y diaclasadas, en este caso la existencia de forestación con arboles exóticos en un lugar con estas características es beneficioso para la estabilidad de este talud, sin embargo por las características de los flujos existentes en la parte baja convierten a la parte mas baja de este deslizamiento en una zona critica.</p>

<p>Grado de peligro independiente.-Muy Alto.</p>	
<p>Grado de peligro asociado.-Muy alto por los flujos en la parte baja así como la erosión fluvial del rio Kallarayan, la explotación de los recursos, rocas, y el socavamiento de las bases por parte de los pobladores del sector.</p>	
<p>Recomendaciones.- La reubicación de las viviendas existentes por debajo del deslizamiento, el uso exclusivo de esta zona como zona de forestación.</p>

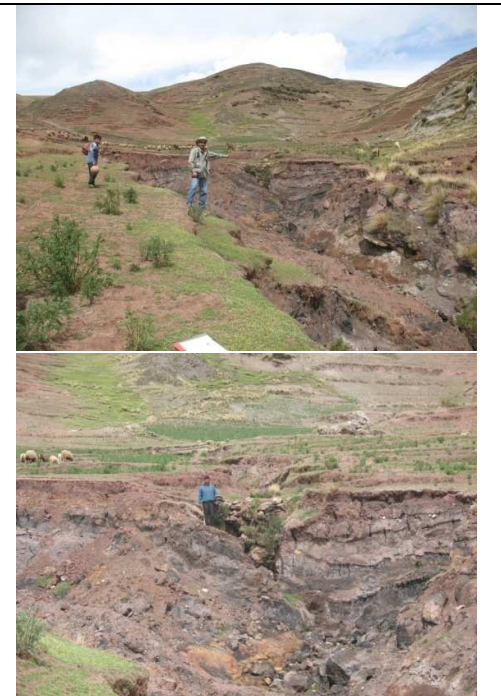
5.2.3.11 Flujos de lodo K-F-01

<p>Ubicación.- Se encuentra ubicado en la cabecera de cuenca de kallarayan al Oeste de la Laguna de Qoricocha en el Sector de Huacahuasi entre las cotas 3950 a 4000 m.s.n.m.</p>

<p>Características.- se encuentra emplazado litológicamente sobre depósitos cuaternarios de tipo aluvial (arcillas, limos, arenas y gravas en menor proporción) con un sentido de desplazamiento que va de NO a SE siguiendo el sentido de la Quebrada que conduce a kallarayan, además presenta una longitud total de desplazamiento de 520 mts. (Ver Plano geológico - geodinámico). El tipo de uso de suelos tipificado para esta zona es de zona de pastoreo (Ver plano de uso de suelos) Presenta una pendiente del tipo Bajo y se caracteriza por tener entre 11° y 20° (Ver Plano de Pendientes)</p>	
<p>Arriba, se observa el lugar del deslizamiento, debido a factores como las intensas precipitaciones pluviales que sobrecargaron los 3 manantes existentes en la zona, esto además de la pendiente y el tipo de suelos produjeron que esta cabecera de cuenca se viera afectada en época de lluvias. Abajo, El Presidente de la CC de kallarayan Emilio Huaman Mayta dándonos una idea de las dimensiones del deslizamiento</p>

<p>Este punto al igual que los sectores de Huascahuaylla, Chacapampa, Canchayoc Huayco y Chospiyoc, fueron los que se saturaron de agua entre los meses de enero a marzo del 2011 produciéndose el desplazamiento de suelos llegando a afectar a 5 viviendas en los sectores de Panteompampa, Pampahuasi y Tomacucho. La erosión vertical en este sector tiene 10 metros de profundidad y un ancho de 30 metros, se observa hasta 3 manantes en la cabecera cuenca.</p>	
<p>Grado de peligro independiente.- Peligro Muy Alto, debido a la existencia de manantes y el tipo de suelo</p> <p>Grado de peligro asociado.-Alto por factores como las lluvias, la pendiente.</p>	
<p>Recomendación.- Por ser cabecera de cuenca sugerimos la forestación con especies nativas arbustivas, construcción de disipadores para, reducir la velocidad del agua y el arrastre de materiales.</p>

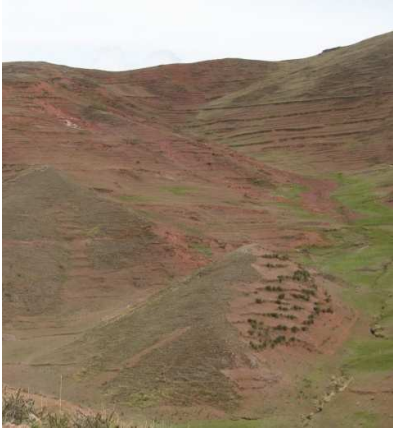
<p>Ubicación.- Se encuentra ubicado en la Margen Izquierda de la Quebrada de Huascahuaylla, al N de la CC de kallarayan, entre las cotas 3875 y 4000 m.s.n.m.</p>

<p>Características.- Litológicamente se encuentra dentro del grupo San Jerónimo (areniscas feldespáticas, y lutitas) presenta una longitud total de desplazamiento de 588 metros., consta de dos cuerpos uno alargado y angosto que se proyecta hacia el norte y el otro más pequeño y angosto, los mismos que se desplazan con sentido de N-S (Ver Plano geológico-geodinámico).</p>	<p><i>Foto.- En la foto superior se muestra en forma panorámica el flujo y en la foto inferior se nota el desplazamiento en color rojo del material inconsolidado.</i></p>
<p>En este sector se aprecian algunos Laymes por la existencia de manantes en este sector. (Ver Plano de Uso de Suelos)</p>	
<p>Además este sector presenta una pendiente del tipo Bajo y se caracteriza por tener entre 11° y 22° (Ver Plano de Pendientes)</p>

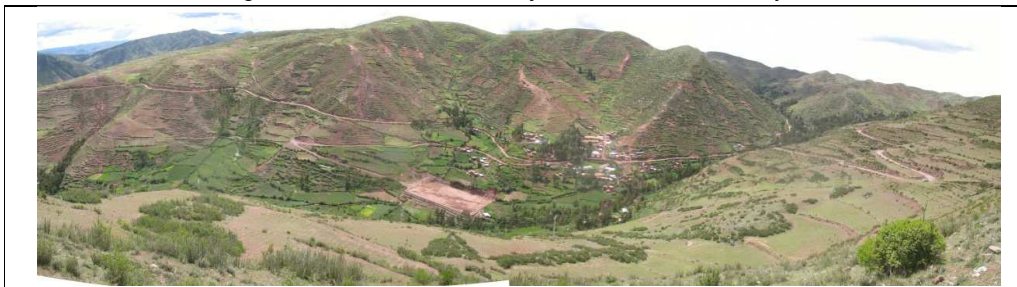
Figura N° 28 Panel de fotos flujos sector CC de Kallarayan

Foto panorámica en la que se muestra la CC de Kallarayan, en la parte baja el estadio, a la derecha arriba de este la Comunidad

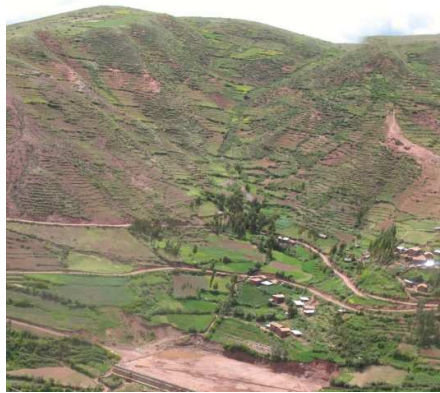
Acercamiento de la Quebrada Canchayoc de donde se presenta la mayor cantidad de flujos en la zona C-F-05. y la cárcava C-C-02. Los mismos que afectan en forma directa al estadio en la parte mas baja casi llegando al rio Kallarayan.

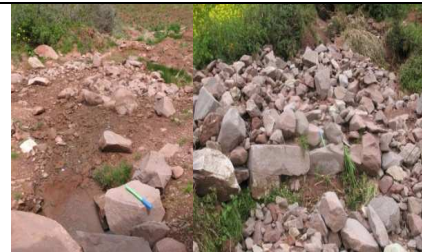
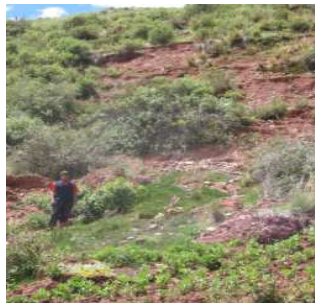
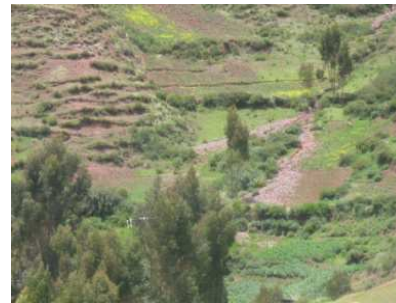
La imagen de la izquierda muestra el manante ubicado en la Quebrada Canchayoc que aumento en su volumen en época de lluvias y arrastro material con dirección a Kallarayan. A la derecha el tipo de material arrastrado.

Flujos de lodo y detritos transportados pendiente abajo en la quebrada de Canchayoc

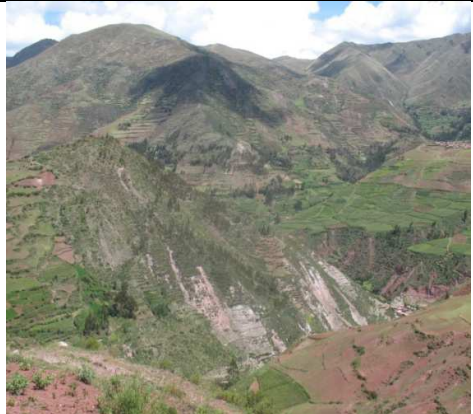
<p>En la zona se puede apreciar que el terreno es un área sin uso antrópico con algunas zonas de bosques para la parte baja. (Ver Plano de Uso de Suelos) presenta una pendiente Alta a Muy alta (Ver Plano de Pendientes”)</p>

<p>En estas fotos se pueden observar los deslizamientos activos en color blanco por debajo del Cerro Rajon cerca a la pista que conduce a Taray.</p>
<p>Grado de peligro independiente.- Muy alto, debido a factores como la pendiente y el tipo de material.</p>	
<p>Grado de peligro asociado.- Alto a Muy Alto por el grado de fracturamiento de la andesita que origina una zona de derrumbes en la parte superior de los deslizamientos.</p>	
<p>Recomendaciones.- Limpieza del cause del río Kallarayan, prohibir el uso de suelos tanto para agricultura como para construcción por debajo de este sector, forestación con especies arbustivas locales</p>

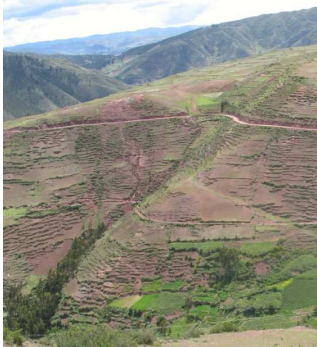
5.2.3.17 Cárcava K-C-02

<p>Ubicación.- Se encuentra ubicado al Sur de la CC de Kallarayan a la margen derecha del río con el mismo nombre, entre las cotas 3675 a 3800 m.s.n.m. tiene una longitud de desplazamiento total de 350 metros y un ancho de 30 metros en la parte más baja de la cárcava.</p>

<p>Características.- se encuentra emplazado litológicamente sobre material coluvial compuesto por arcillas y clastos de areniscas de color rojizos, en la parte superior se distinguen rocas de las formaciones Quilque Chilca, su desplazamiento total va de 380 metros. (Ver Plano Geológico - geodinámico).</p>	
<p>En la zona se puede apreciar que el suelo viene siendo aprovechado por el hombre como una zona de laymes. (Ver Plano de Uso de Suelos)</p>	<p>Foto.- En esta foto se puede observar la cárcava tipificada como C-C-02, así como el material coluvial por el que transita</p>
<p>Este sector presenta una pendiente Media y se caracteriza por tener entre 25° a 35° (Ver Plano de Pendientes)</p>

<p>Si bien es cierto que no existe agua que discurra en forma permanente, las condiciones tanto de la pendiente como el tipo de material y la acción antrópica hacen que este sector sea fácilmente erosionable.</p>	
<p>Grado de peligro independiente.-Muy Alto</p>

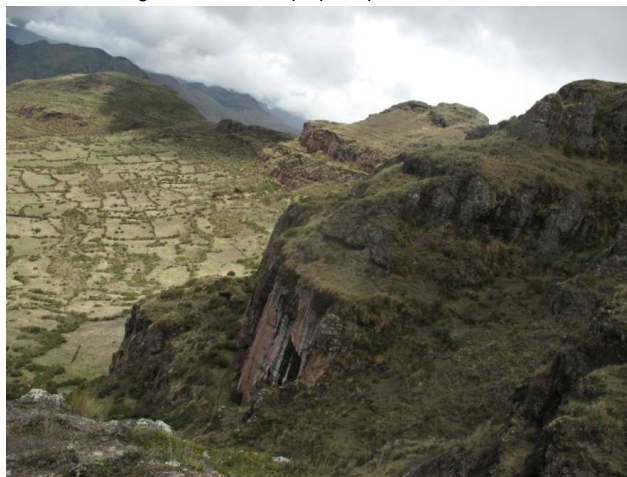
Figura N° 30 Escarpe principal del Deslizamiento

Cabeza.- Este sector está conformado principalmente por una zona de derrumbes provenientes de la parte superior, propios del grupo Mitu.

Escarpe secundario.- Ubicado al Este de la CC de Huata y por debajo del cuerpo en la cual se formaron dos pequeños conos por donde se desprende el material de la cabeza, este material está conformado principalmente por rocas sedimentarias del Grupo Mitu así como material coluvial que se desprende pendiente abajo por la gravedad y las lluvias. Cabe destacar que tanto en la cabeza como en el escarpe secundario inclusive en la CC de Huata presenta afloramientos de agua

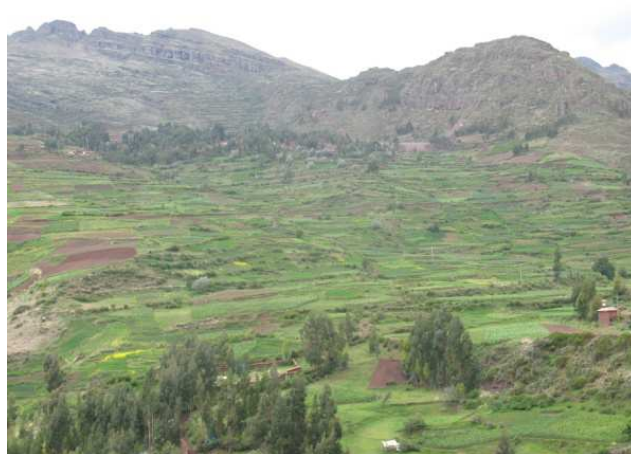
Figura N° 31 Cuerpo del deslizamiento

Cuerpo.- Limita desde el Escarpe Secundario hasta la terraza inferior, está conformado principalmente por material cuaternario del tipo coluvial con pendientes moderadas en las que se encuentran las cuatro terrazas que están dentro del deslizamiento principal, en este sector se encuentra asentados tanto la CC de Huata como la CC de Huancalle, incluyendo sus terrenos de cultivo.

Terrazas.- Dentro del deslizamiento de Huancalle desde el Cerro Ñustapata hasta la quebrada de los Rio Quecayoc y Quesermayo, se presentan cuatro (04) terrazas, paralelas al rio Quesermayo con dirección N-S dos por encima de la CC de Huata y otras dos por debajo de dicha comunidad, de los cuales las tres primeras son las más antiguas y de menos velocidad en su deslizamiento y que actualmente tienen una forma ondulada producto de la intensa actividad agrícola existente en la zona por los comuneros de la CC de Huata quienes producen hortalizas principalmente, la más baja de las terrazas se proyecta desde la CC de Huancalle hacia el Norte y tiene relación directa con el Volumen que estaría más propenso a deslizarse pendiente abajo “Base del deslizamiento”.

BASE.- (frente del deslizamiento).- se trata de todo el material ubicado en la zona de mayor peligro a deslizarse y se encuentra limitado por el Este desde la terraza inferior y se proyecta pendiente abajo hasta el rio Quesermayo, este sector es el más activo en cuanto a movimientos en masa, está caracterizado por la presencia de manantes, viviendas con fisuramiento en su construcción, arboles inclinados y grietas en el terreno y deslizamientos menores activos principalmente en la en los ríos Queccayoc y Quesermayo.

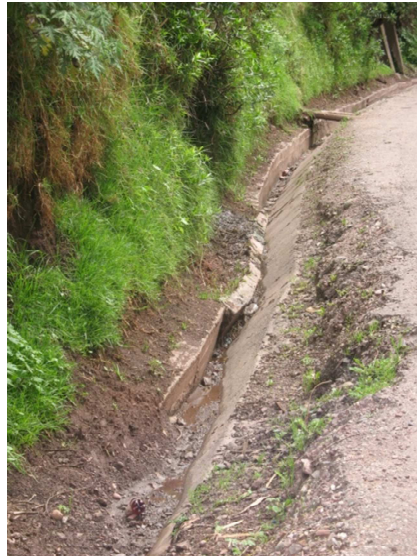
Figura N° 34 empuje del cuerpo del deslizamiento afectando la cuneta existente en la carretera

Los problemas de geodinámica externa ocurridos en el Sector de Huancalle específicamente a la altura del puente de Huancalle en la carretera Cusco – Písaq son parte de un gran deslizamiento actualmente inactivo en su límite superior “corona” en el Cerro Ñustapata, y en su interior presenta por debajo del Escarpe secundario terrazas en las cuales estaría asentada la CC de Huata y de Huancalle, toda la masa asentada en el cuerpo del deslizamiento está actuando pendiente abajo haciendo que la base del mismo tenga una sobrecarga.

Por otro lado el agua proveniente de la cuenca del rio Huancalle sumado a los manantes existentes en la base del deslizamiento incrementan la humedad de la masa sobresaturando el material cuaternario existen en este sector haciendo que su comportamiento sea más inestable, el proceso natural que se originaba en este sector era el de reptación de suelos, sin embargo en Marzo del año 2010 y con las precipitaciones milenarias esta reptación produjo una reactivación del deslizamiento con las consecuencias ya conocidas.

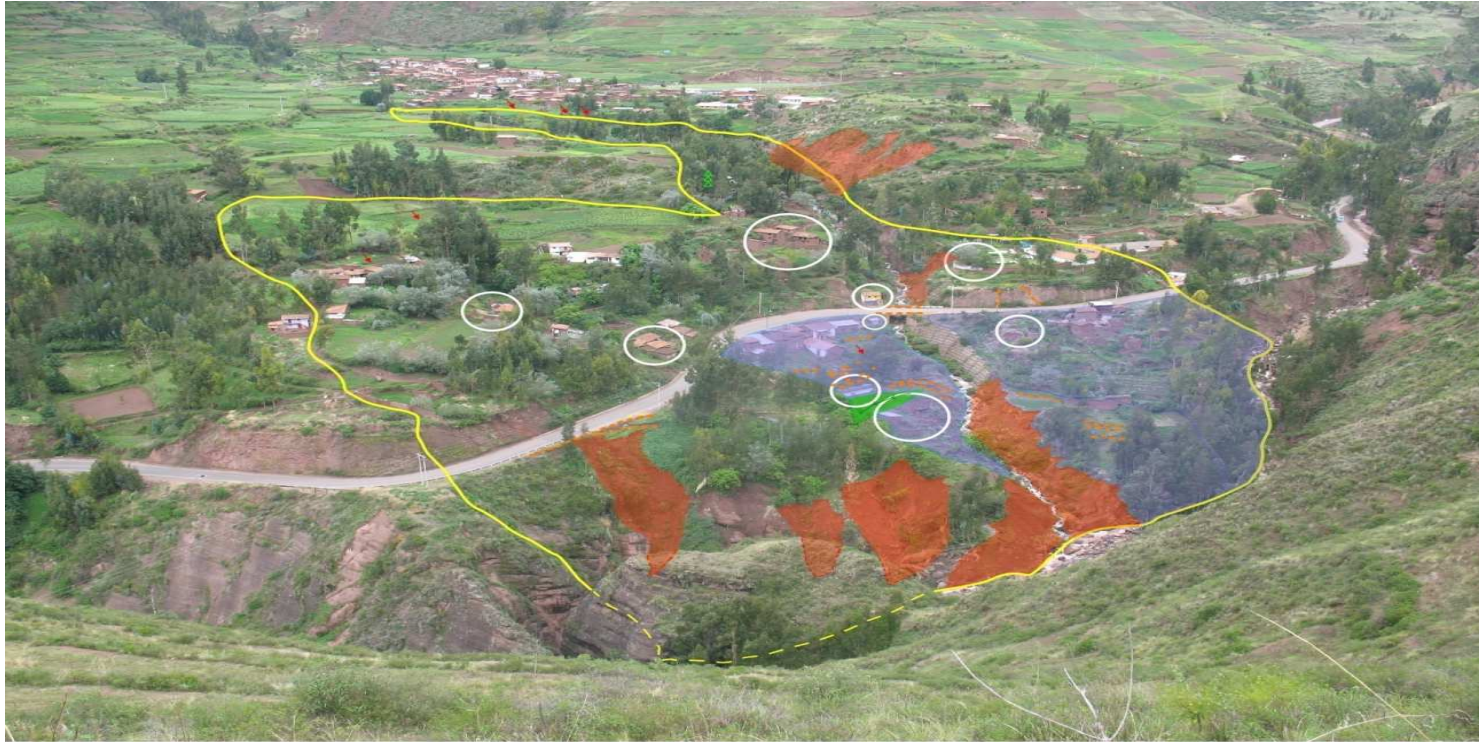
Figura N° 35 Deslizamiento de Huancalle

En las dos fotografías anteriores se puede observar cortes en sentido E-W y N-S en el que muestra la base del deslizamiento activo de Huancalle delimitado por un color amarillo

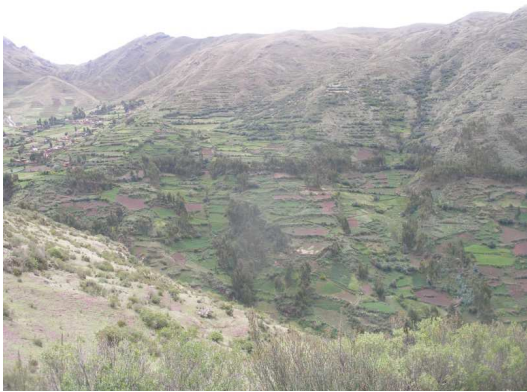
<p>En esta foto se puede observar el deslizamiento inactivo de Queccayoc, la roca de basamento son rocas del grupo Mitu y Huancané.</p>
<p>Características.- Litológicamente se encuentra emplazado sobre material coluvio-aluvial procedente del grupo Mitu y formación Huancané. (Ver Plano geológico-geodinámico). El tipo de uso de suelos: cultivos en secano y plantaciones forestales. Tiene una Pendiente Media-Alta</p>	
<p>Grado de peligro independiente.-Medio</p>	
<p>Grado de peligro asociado.- Medio-Alto, porque en la parte inferior se encuentra terrenos de cultivo. Se recomienda hacer obras de estabilización de taludes y forestación.</p>
