**REDUCCIÓN DE RIESGO ANTE EVENTOS CLIMÁTICOS EXTREMOS
EN DOS PROVINCIAS DE CUSCO, PERÚ 2010 - 2011**

**Estudio de Peligros de origen geológico e hidrometeorológico en la
microcuenca Quesermayo, distrito Taray y medidas para reducir
el riesgo de desastres”**

MARZO - 2011

© Centro de Estudios y Prevención de Desastres – PREDES – Marzo 2011

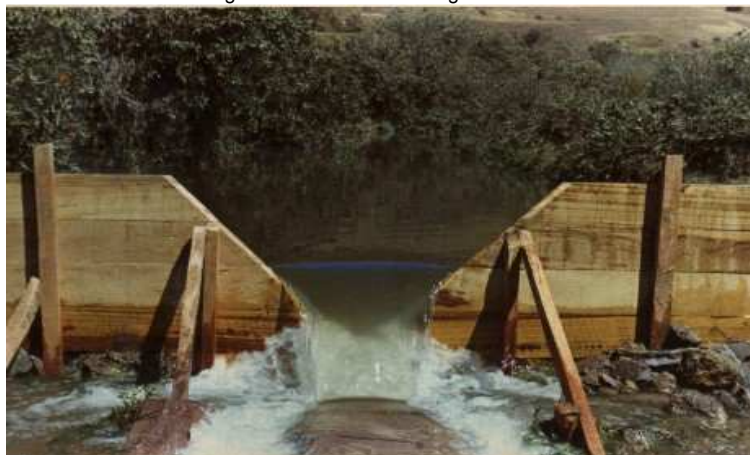
Figura N° 44 Vertedor triangular de 90°

Este valor es el caudal base o caudal mínimo en épocas de estiaje, y que fue el caudal de diseño para la central hidroeléctrica proyectada. de la misma manara se considera al mismo como "base" para el diseño del hidrograma unitario.

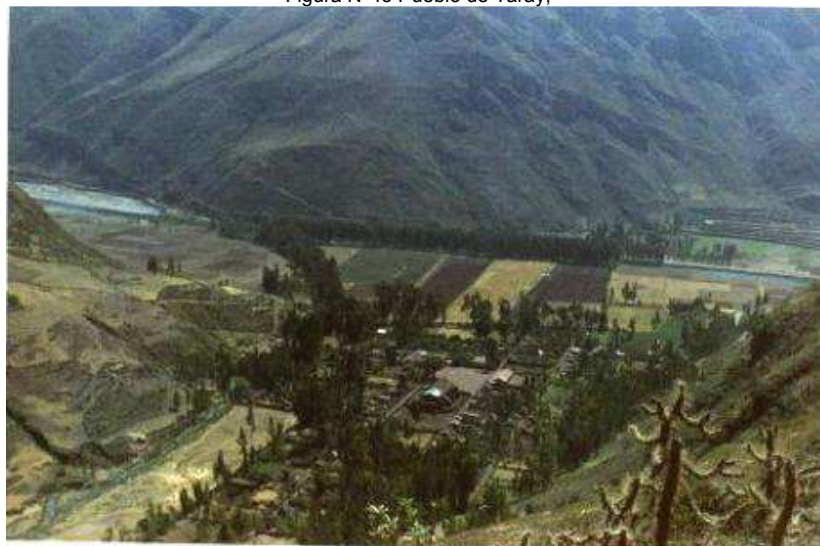
Figura N°45 Pueblo de Taray,

Nótese que el cauce del río Quesermayo, se encuentra pegado al cerro en la margen izquierda, plantea la idea de desarrollar un canal- cauce para el río, a partir de una avenida milenaria.

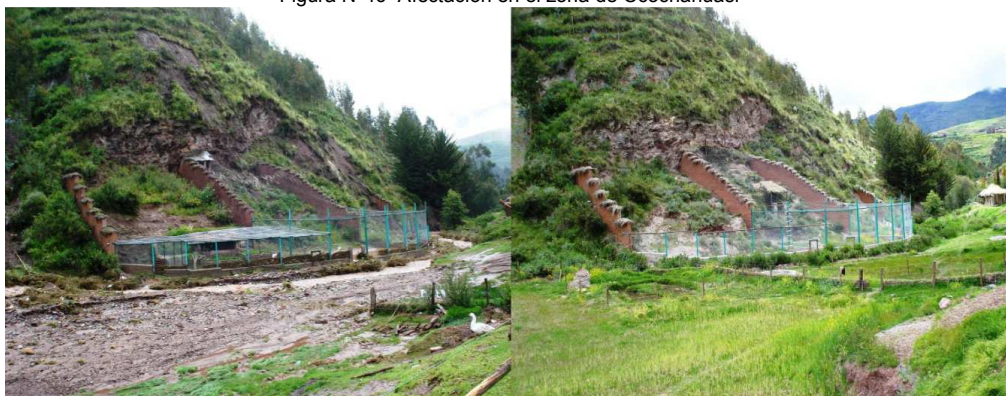
Figura N°46 Afectación en el zona de Ccochahuasi

En esta sección se calculo un caudal producto de las señas y la velocidad que llego a $63,87 \text{ m}^3/\text{s}$

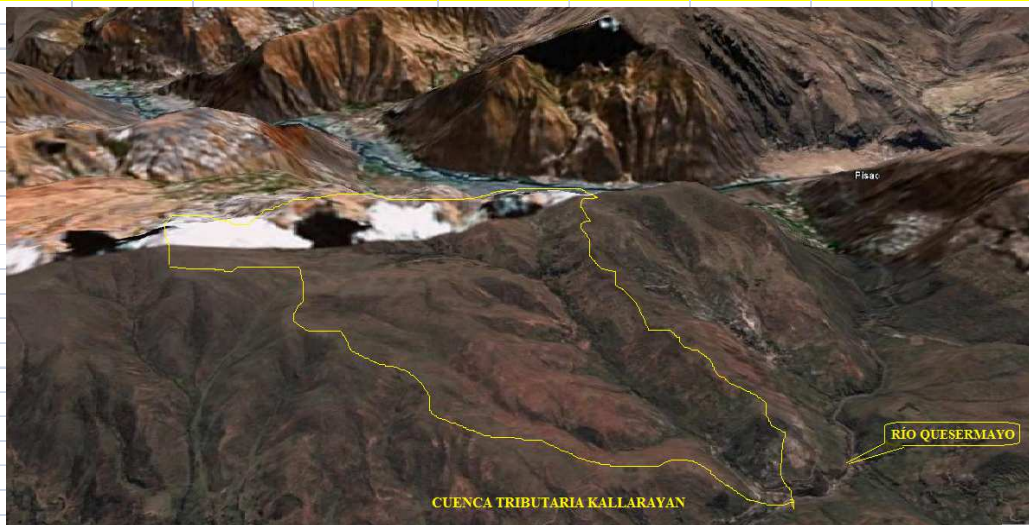
MAXIMO CAUDAL CINCUENTENARIO PROBABLE

KALLARAYAN

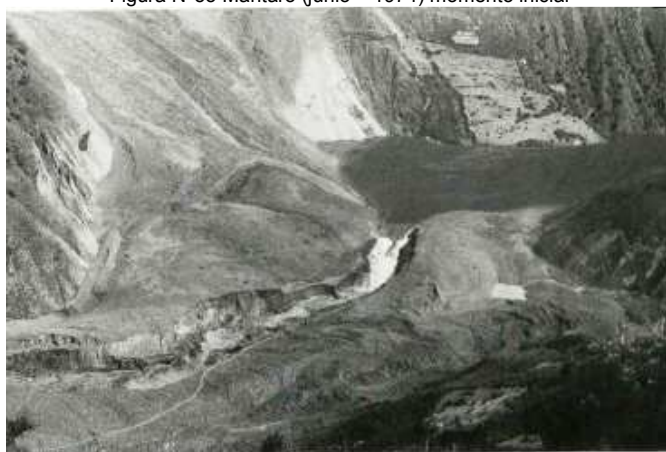
Figura N°55 Mantaro (junio – 1974) momento inicial

La fotografía muestra el detalle, de un camino carretero en la margen izquierda del río, y en la orilla derecha del espejo de agua embalsada, en la zona del derrumbe, (Que aparece como un triángulo blanco), no se nota la franja húmeda dejada por la disminución de las aguas represadas.

Por la experiencia de eventos anteriores, el suscrito como miembro voluntario del Comité Regional de Defensa Civil, representando al CIP. – Cusco, fue posible monitorear el desembalse del Huamancharpa, ocurrido en el mes de enero del año 1982, y que represó las aguas del río Huancaro dentro de los alrededores al Sur de la Ciudad del Cusco, lamentablemente no se cuenta con un registro fotográfico del evento, sin embargo cualitativamente fue similar el ocurrido en junio de 1974 en el río Mantaro, que estuvo represado por 45 días, y al que pude asistir formando la comisión técnica científica de la UNSAAC.

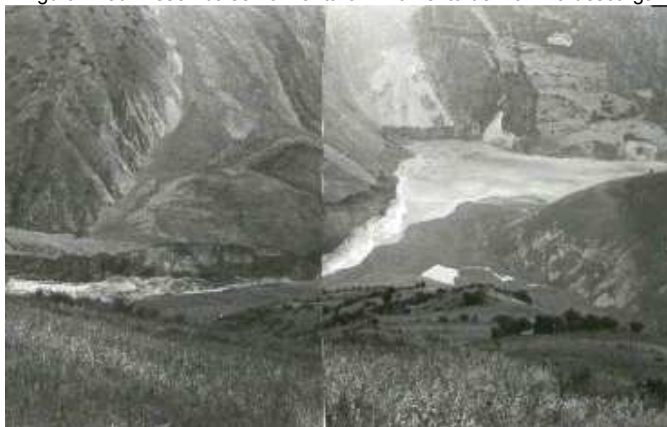
Figura N°56 Desembalse rio Mantaro – momento de máxima descarga

En esta composición fotográfica, se aprecia el momento de máximo caudal desembalsándose, ya desapareció el camino de la margen izquierda, y se nota con un color oscuro el nivel de las aguas en pleno desembalse.

La duración del desembalse desde el inicio y hasta el caudal significativo fue de aproximadamente 24 horas, registrándose el pico las 14 horas, luego de las primeras 8 horas de iniciado el evento.

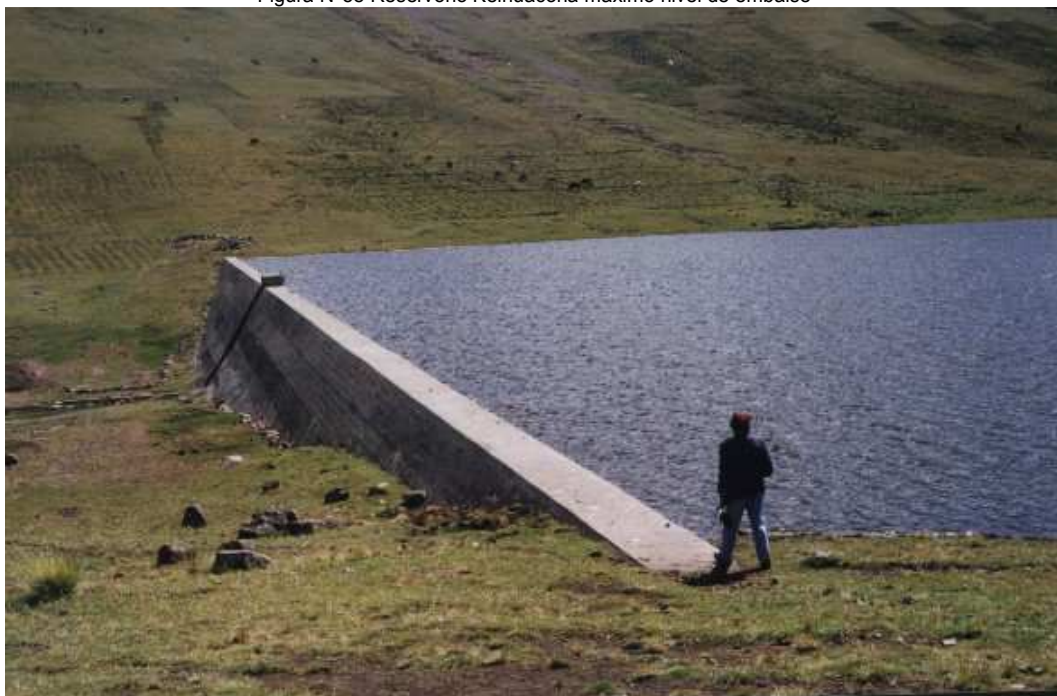
Figura N°58 Reservorio Kelhuacocha máximo nivel de embalse

Un primer escenario se presentaría en caso de una falla de la presa y un desembalse violento, en este supuesto caso el caudal producido sería similar al encontrado para el caso de un embalse en Huancalle, de modo tal que el caudal sería del orden de $Q=23.4 \text{ m}^3/\text{s}$, y que por la conformación de la pendiente del cauce en ese sector es muy pronunciado, no habiendo ni áreas de cultivo ni viviendas, es un valle en “V”, en el sector hasta llegar a la parte baja del valle, la mayor contingencia sería un efecto de erosión de los laterales, que es una formación rocosa, que daría origen al arrates de material grueso.

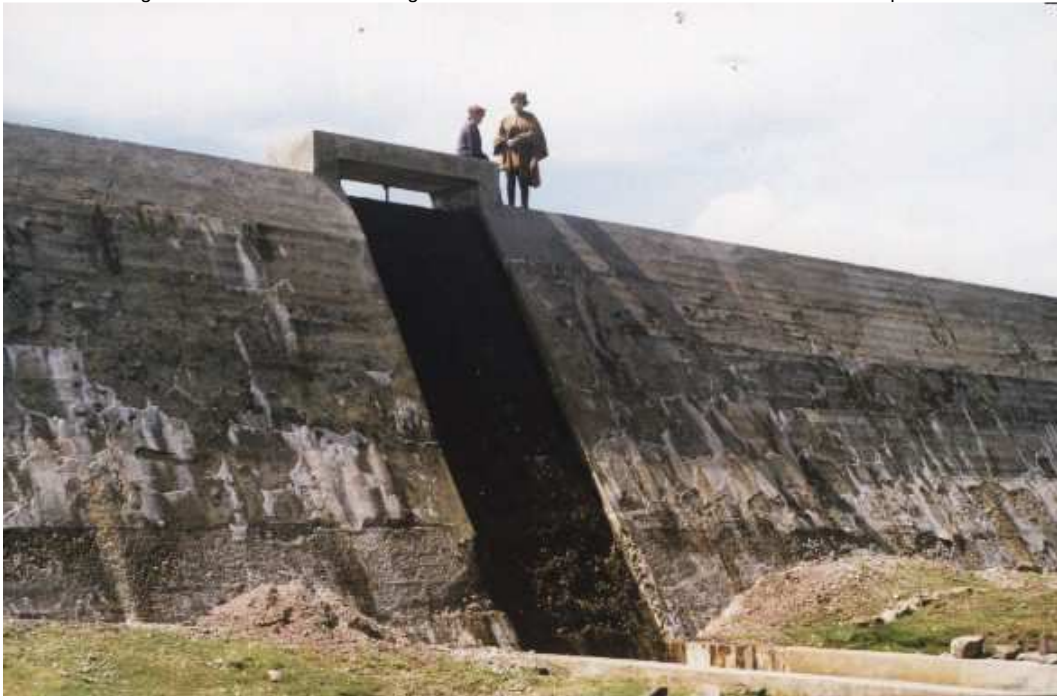
Figura N°59 Vertedor de descarga de máximas- nótese el estado del concreto de la represa

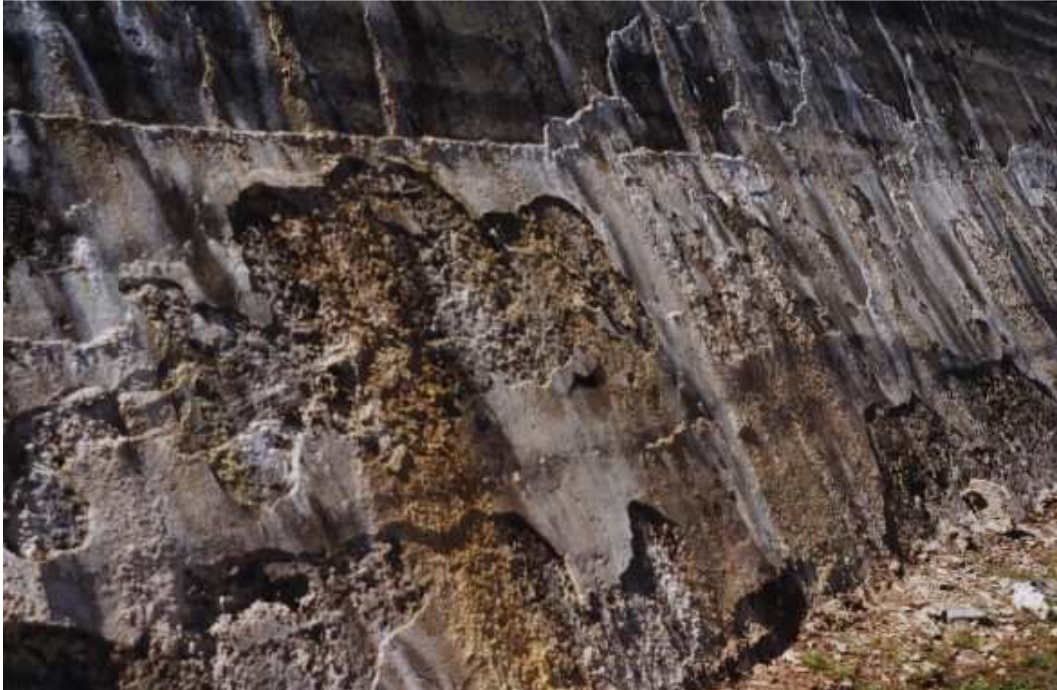
Figura N°60 Deterioro del concreto intemperizada (foto mayo de 1999)

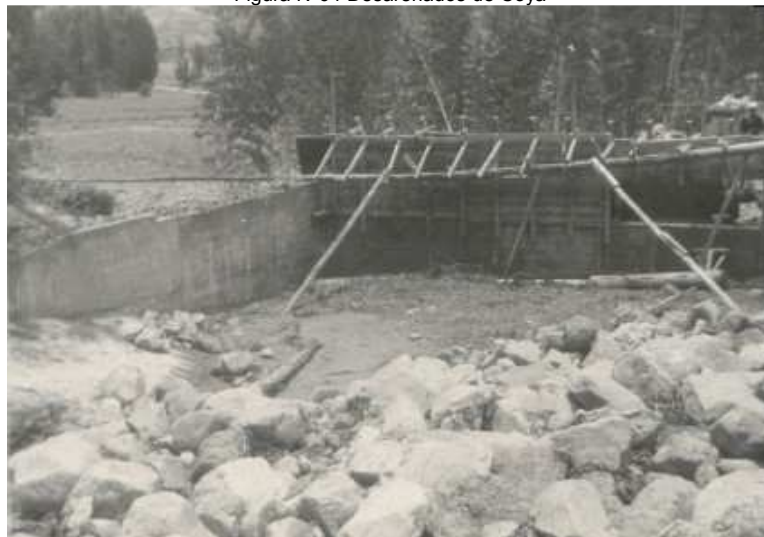
Figura N°64 Desarenados de Coya

En circunstancias de que se efectuaba la construcción se produjo una avenida, cuyas consecuencias se aprecian en el material sólido de arrastre depositado en la cabecera del desarenador, disminuyendo gradualmente el diámetro del material depositado, como consecuencia de la disminución de la velocidad del agua.

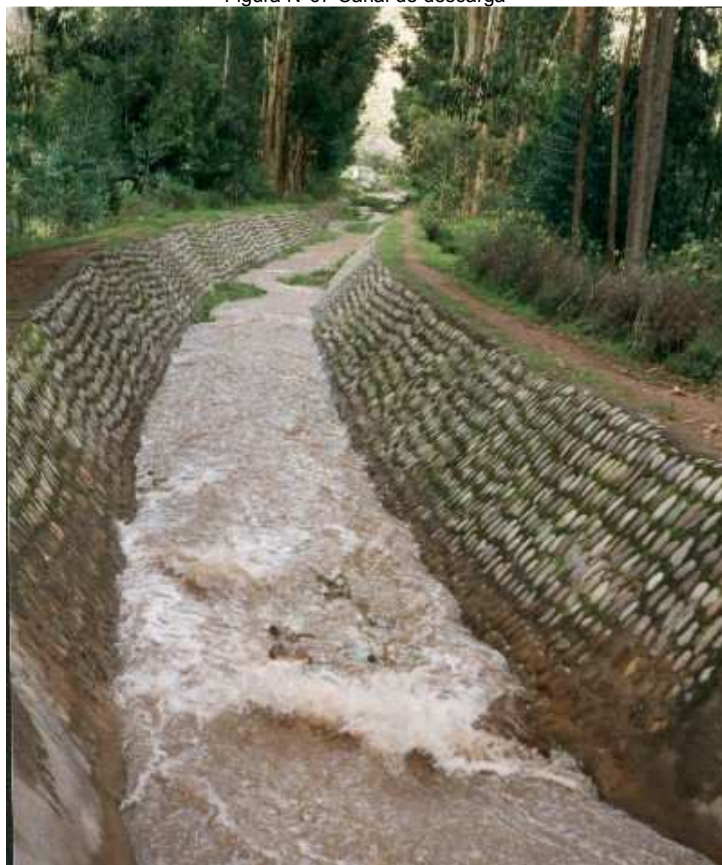
Figura N°67 Canal de descarga

Es de anotar el revestido de las paredes laterales del canal de descarga de las riadas, presentando una configuración de ser una solución de cantos rodados emboquillados, la razón de esta solución se debe a que el terreno sobre el cual se ejecutaron las obras registra una fuerte pendiente y el objetivo ha sido el de reducir la velocidad del agua modificando la rugosidad de las paredes laterales, con buenos resultados.

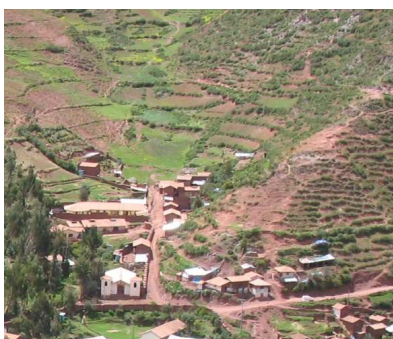
3. FORMULACIÓN DEL PROYECTO					
3.1 DESCRIPCIÓN DEL COMPONENTE			3.3 TIEMPO DE EJECUCIÓN		
Construcción de obras de estabilización de taludes para evitar la erosión en las laderas y ríos. A Través de la construcción de muros secos en zonas de ladera y la conducción de aguas a zonas controladas			1 año

-Estabilización y control de los movimientos de remoción en masa así como de la erosión existente en toda la cuenca. -Reducir la velocidad del agua. -Retener el material de arrastre. -Captar las aguas de escorrentía en las zonas altas y conducir las hacia cauces controlados.
