MUNICIPALIDAD PROVINCIAL
DE LA MAR, AYACUCHO

INFORME DE EVALUACIÓN DEL RIESGO POR INUNDACIÓN FLUVIAL EN
EL CENTRO POBLADO DE ILLAURA, DISTRITO DE SAN MIGUEL
PROVINCIA DE LA MAR, DEPARTAMENTO DE AYACUCHO

ENERO 2018

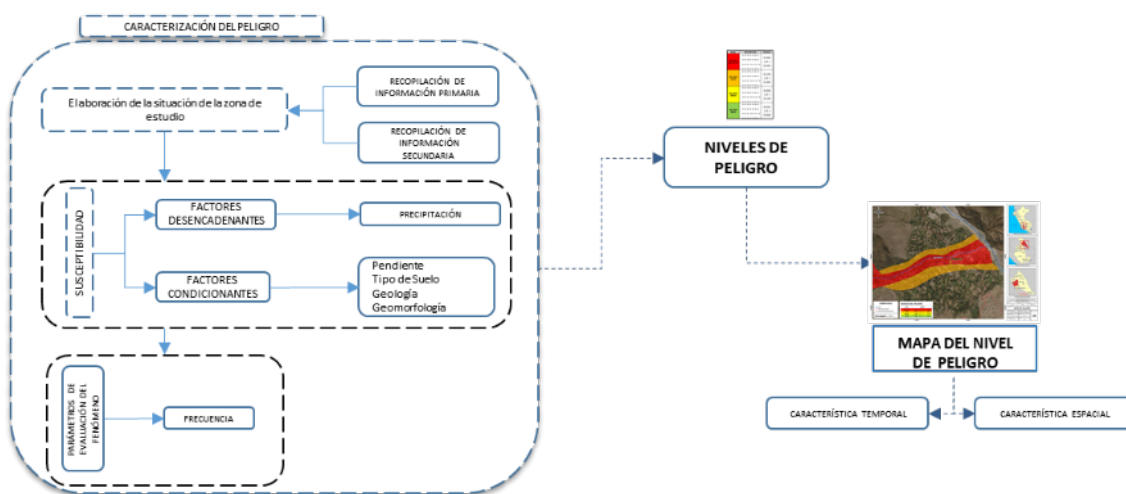
Gráfico 4 - Metodología general para determinar el nivel de peligro

Para determinar el nivel de peligrosidad por el fenómeno de Inundación Fluvial, se utilizó la siguiente metodología descrita en el gráfico 04.

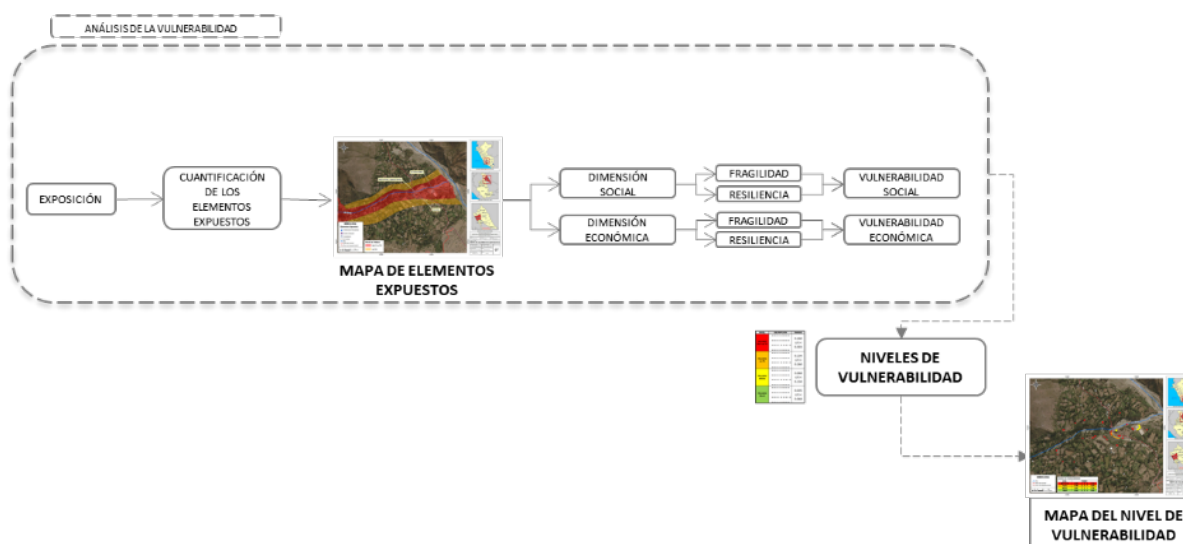
Gráfico 5 - Metodología del análisis de la vulnerabilidad.

Para analizar la vulnerabilidad de los elementos expuesto al respecto a la localidad de Illaura se ha trabajado de manera semicuantitativa, como se muestra en la siguiente metodología en el Gráfico 5.

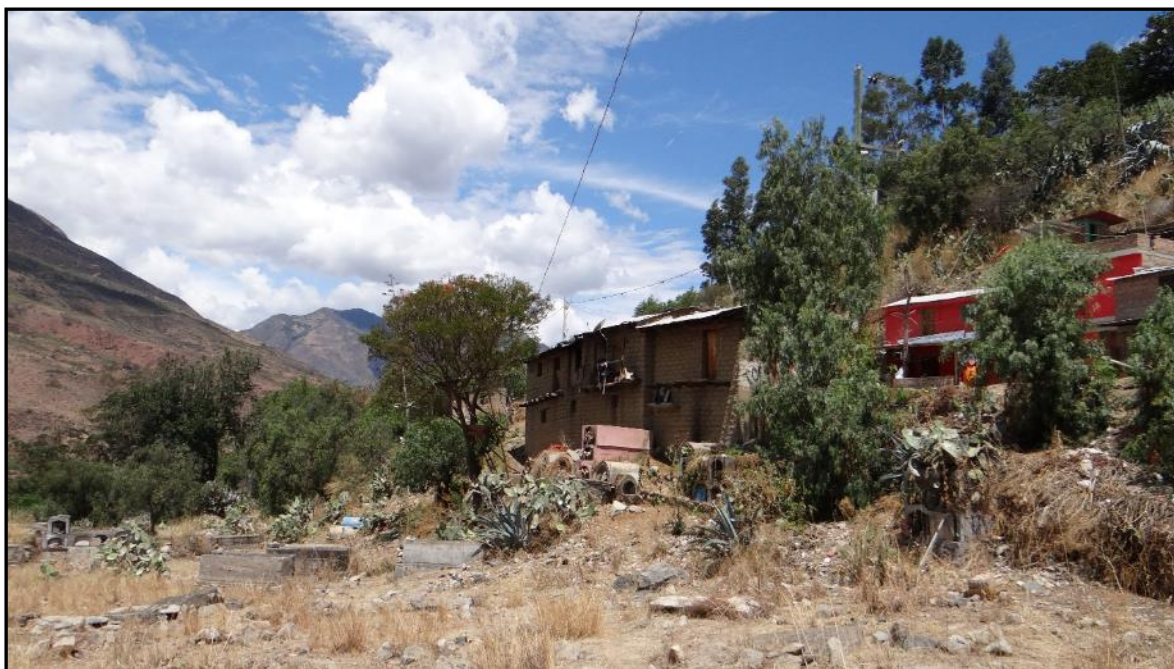
FOTOGRAFÍA Nro. 05: ZONA DAÑADA DE CEMENTERIO ILLAURA.

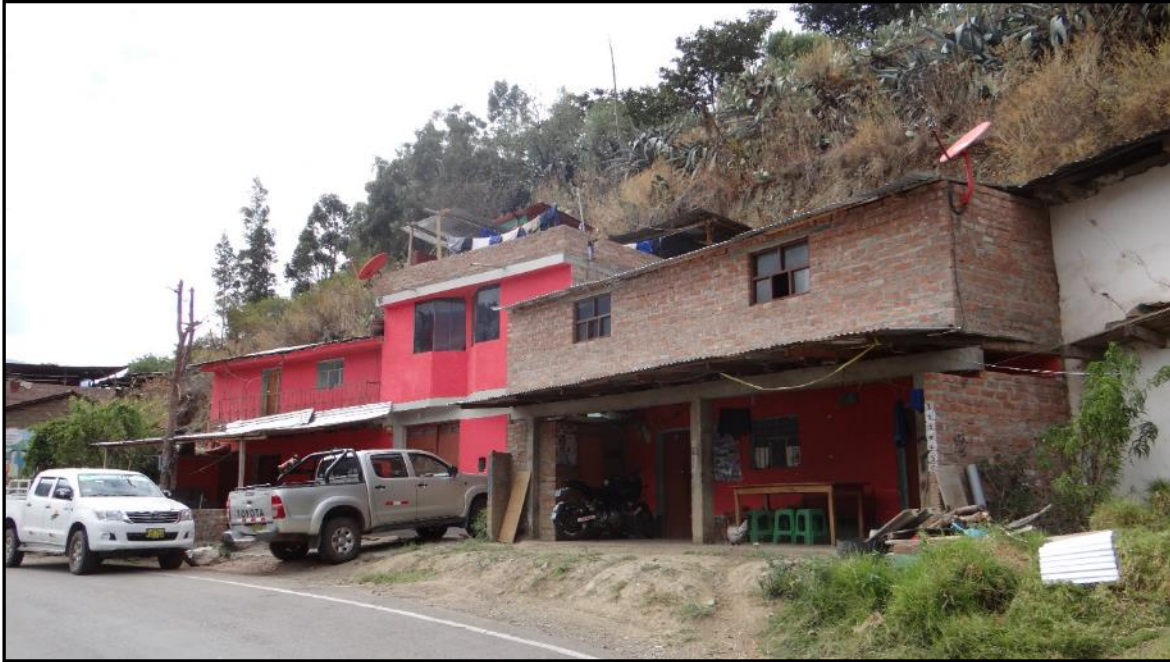
FOTOGRAFÍA Nro. 07: CARRETERA Y VIVIENDAS EN ILLAURA, SE PRESENCIA LA EXISTENCIA DE VIVIENDAS RUSTICAS.

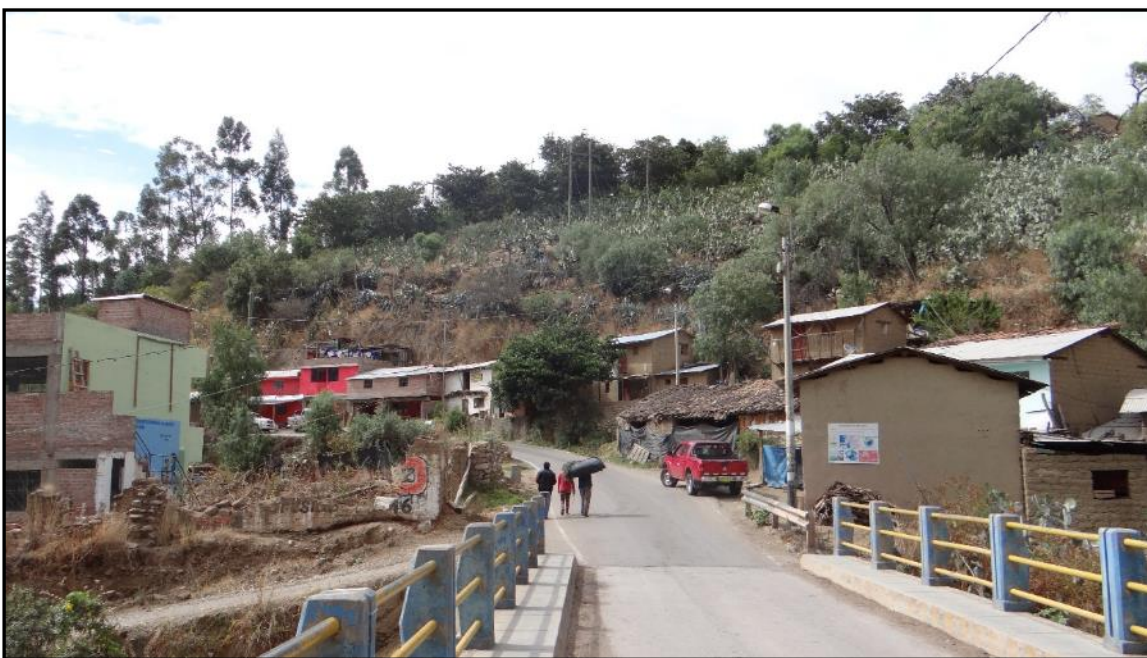
FOTOGRAFÍA Nro. 10: PUENTE DEL RIO ILLAURA AL RIO TOROBAMBA.
