**PROGRAMA PRESUPUESTAL 068 “REDUCCIÓN DE VULNERABILIDAD
Y ATENCIÓN DE EMERGENCIAS POR DESASTRES”**

IDENTIFICACIÓN DE PUNTOS CRITICOS CON RIESGO A INUNDACIONES EN RÍOS Y QUEBRADAS 2017

Lima, Marzo 2018

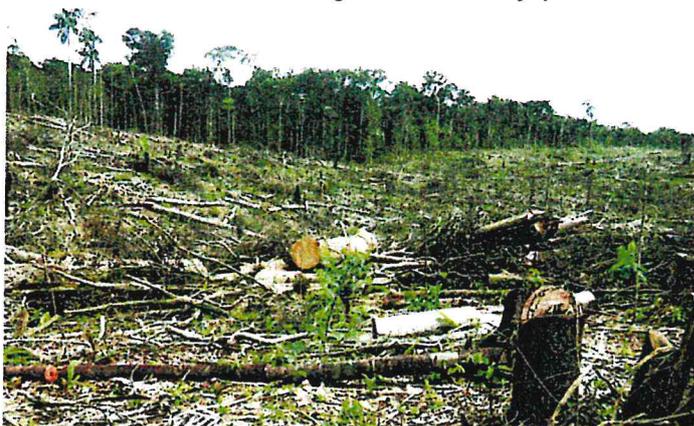
Imagen 02:
Deforestación de las márgenes de los ríos y quebradas

La deforestación de los márgenes de los ríos y quebradas en la selva y sierra, por parte del hombre viene ocasionando la conversión de superficies de bosques a la producción de monocultivos locales, hacen que el suelo pierda su capacidad de absorción y el agua escurra, arrastrando sedimentos, directamente a los cursos de agua, y reduciendo la sección de la caja hidráulica.

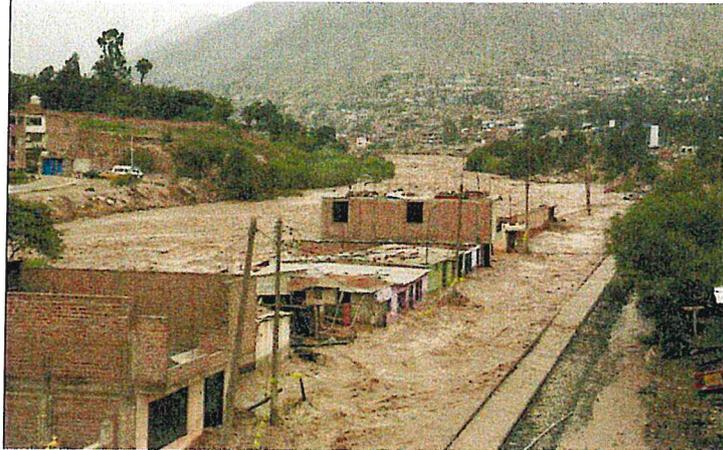
Imagen 03:
Invasión de la población en cauces de los ríos

A estos peligros por fenómenos naturales se suman también los generados por el hombre, quien invade zonas reservadas, como la faja marginal y el mismo cauce para a fin de extraer material de acarreo que viene ocasionando mayor vulnerabilidad; experimentado pérdidas de vidas, millones de damnificados y grandes pérdidas económicas.

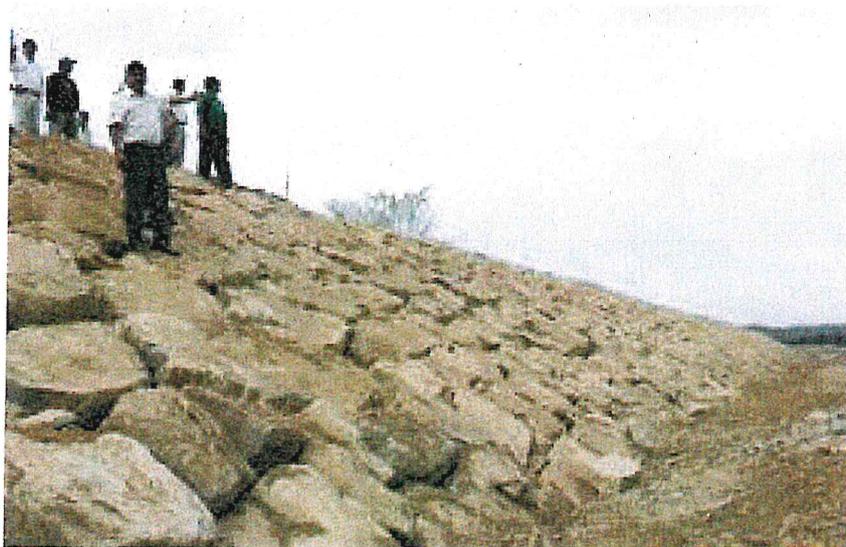
Imagen 05:
Conformación de dique enrocado

Esta actividad consiste en la protección de un sector del río a fin de evitar el desborde y erosión a causa del flujo del agua. La protección se podría realizar con: rocas, gaviones, concreto, geobolsas, geotubos y otros.

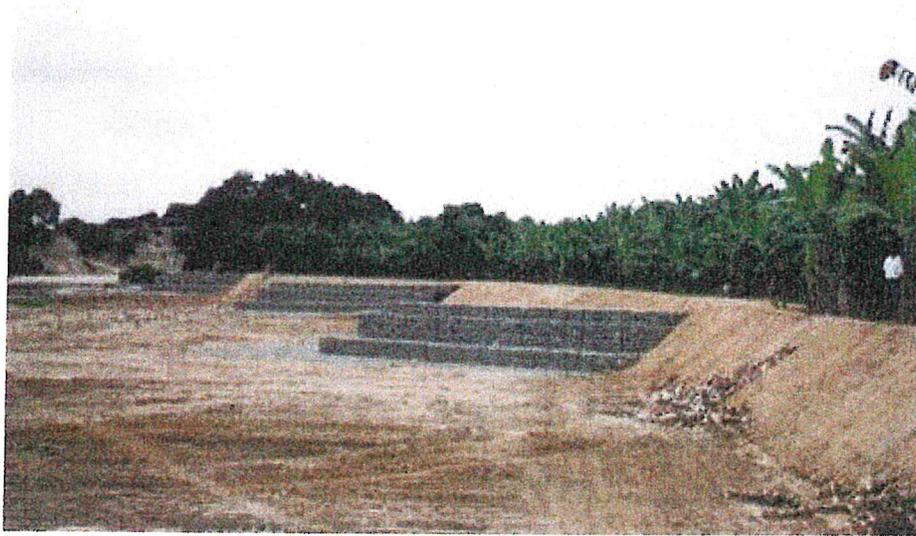
Imagen N° 09:
Protección con espigones de gaviones

Esta actividad consiste en la protección de un sector del río a fin de evitar el desborde y erosión a causa del flujo del agua. La protección se podría realizar con estructuras transversales al flujo del agua, a través de espigones de roca, gaviones, acero y otros

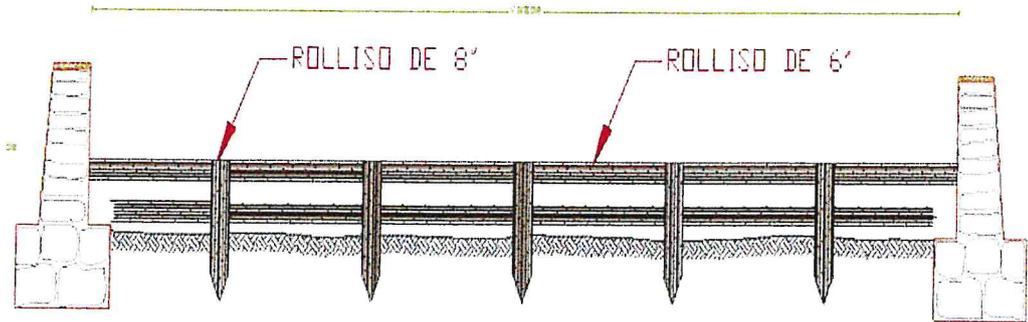
Imagen N° 12:
Sección de disipadores de energía de flujo

Consiste en la instalación de muros laterales y disipadores de energía utilizando piedra y rollizos para reducir la velocidad del flujo y controlar los sedimentos.

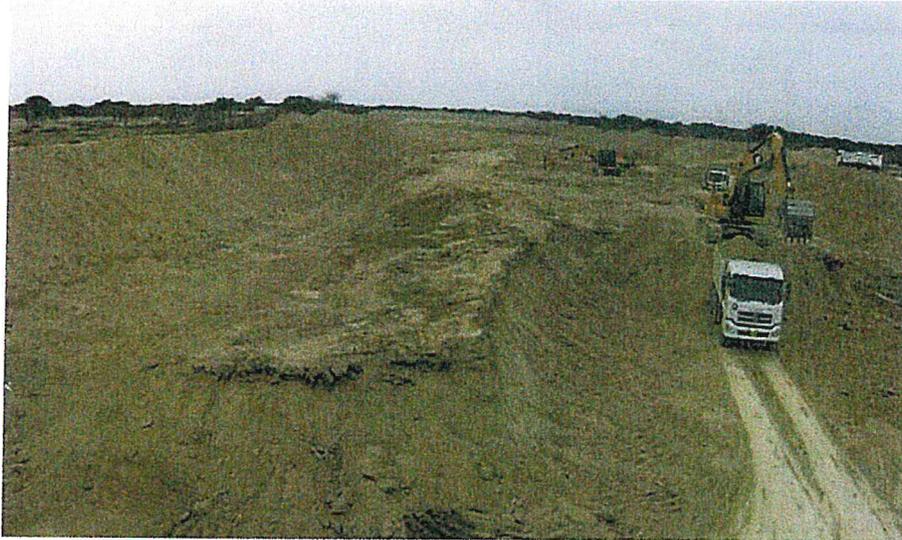
Imagen N° 15:
Extracción de material sedimentado de cauce

Esta actividad consiste en la extracción del material que es transportado por el río en la temporada de lluvias, el cual se deposita en el cauce del mismo, reduciendo la caja hidráulica de la misma.

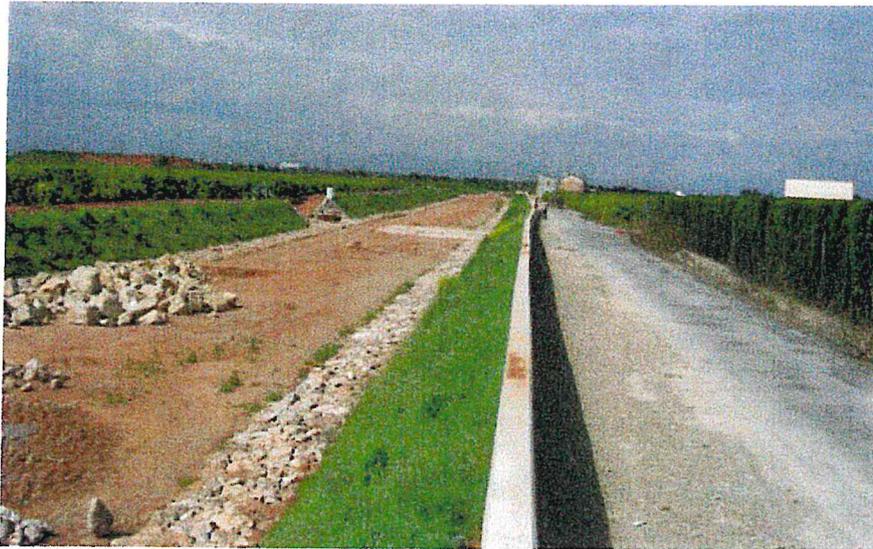
Imagen N° 17:
Vista de protección con plantaciones

Reforestación: Implementación de áreas de arborización en ambas márgenes de los ríos en la zona baja y media del río. Este Programa debe ser considerado en los Planes de Desarrollo de los gobiernos regionales y locales.

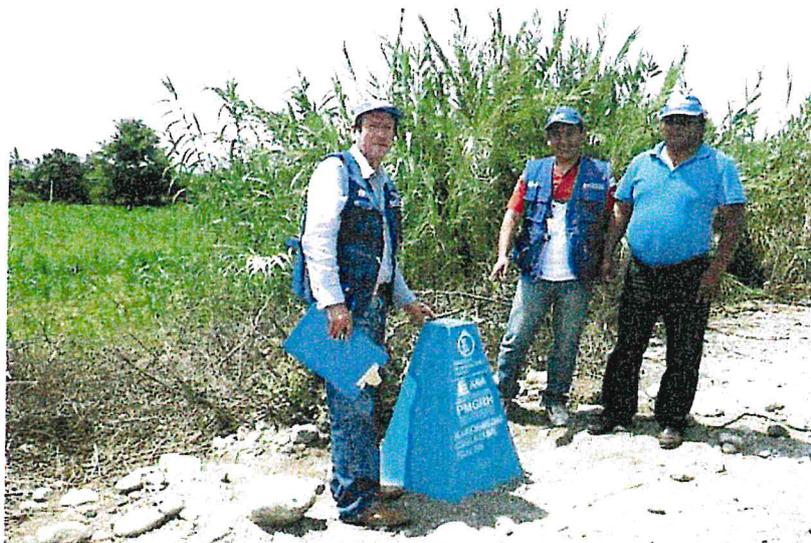
Imagen N° 18:
Hito de faja marginal

- Resoluciones Administrativas, emitidas por la Autoridad Local de Agua; donde se especifiquen respetar el ancho estable del río, caudales máximos de diseño, entre otros parámetros o variables.
- Programa de capacitación y sensibilización, sobre Alerta Temprana, Gestión de Riesgos ante inundaciones, simulacros, etc. Este programa debe ser promovidos por el Gobierno Regional, Local, Sectores y entidades privadas.

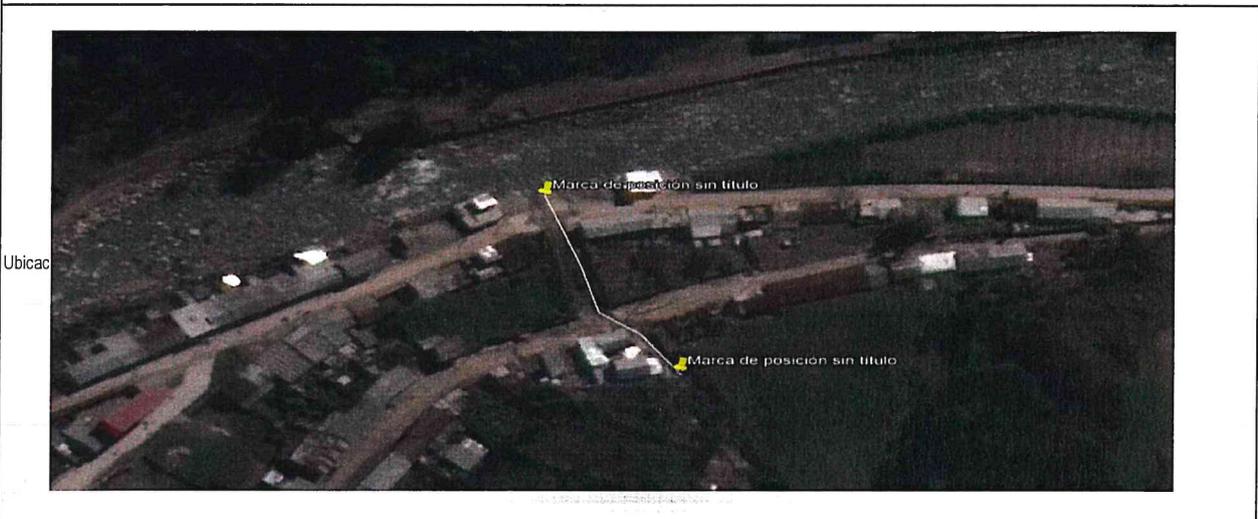
VII.-ESQUEMA DE PROPUESTA TÉCNICA:

Entre las medidas no estructurales planteadas, es el sistema de alerta temprana Elaboración de Mapas de Evacuación y Zonas Seguras, Sensibilización en Gestión de Riesgo, Delimitación y Monumentación de Faja Marginal.
