INSTITUTO GEOFISICO DEL PERU

MICROZONIFICACION SISMICA DEL DISTRITO DE TAMBO DE MORA - CHINCHA (Comportamiento Dinámico del Suelo)

Por:
Isabel Bernal
Hernando Tavera

Lima-Perú
Abril, 2008

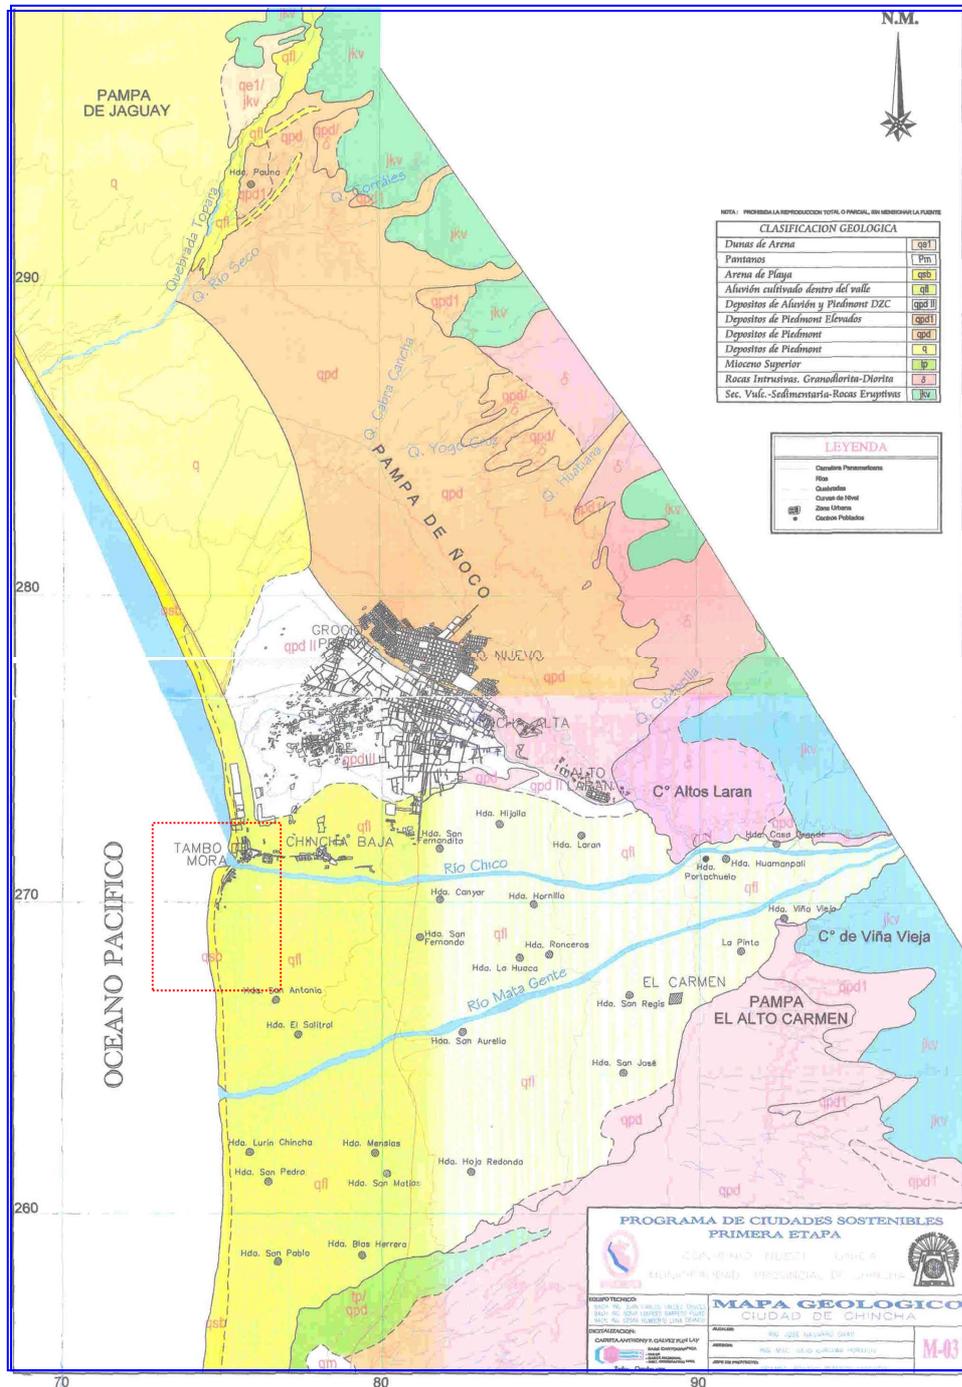
Figura 1. Mapa Geológico de la Ciudad de Chincha. El recuadro de línea discontinua encierra el área de estudio: Distrito de Tambo de Mora (INDECI, 2001).

- Desde el punto de vista geológico (ver Figura 1), el extremo sur del DTM se encuentra ubicado sobre depósitos aluviales, su extremo norte sobre depósitos Marinos, hacia el oeste por arena de playa y al Este con depósitos marinos del Pleistoceno como parte de la formación Cañete, está última constituida de capas alternadas de depósitos aluviales de edad Cuaternaria, y numerosas terrazas marinas de potencia variable conformada por pequeños cantos rodados, arena, limo y arcilla.

- Desde el punto de vista hidrológico (ver, Figura 1), el principal afluente es el Río Chico que cruza al distrito de Este a Oeste en su extremo Sur y conforme se desplaza arrastra diversos volúmenes de sedimentos que son depositados en su ribera para luego desembocar en el mar en forma de abanico. Por otra parte, en el extremo Norte y zona céntrica del distrito, el nivel freático es alto y permite en algunas zonas la presencia de pantanales. Este nivel freático disminuye conforme se tiende hacia su extremo Este.

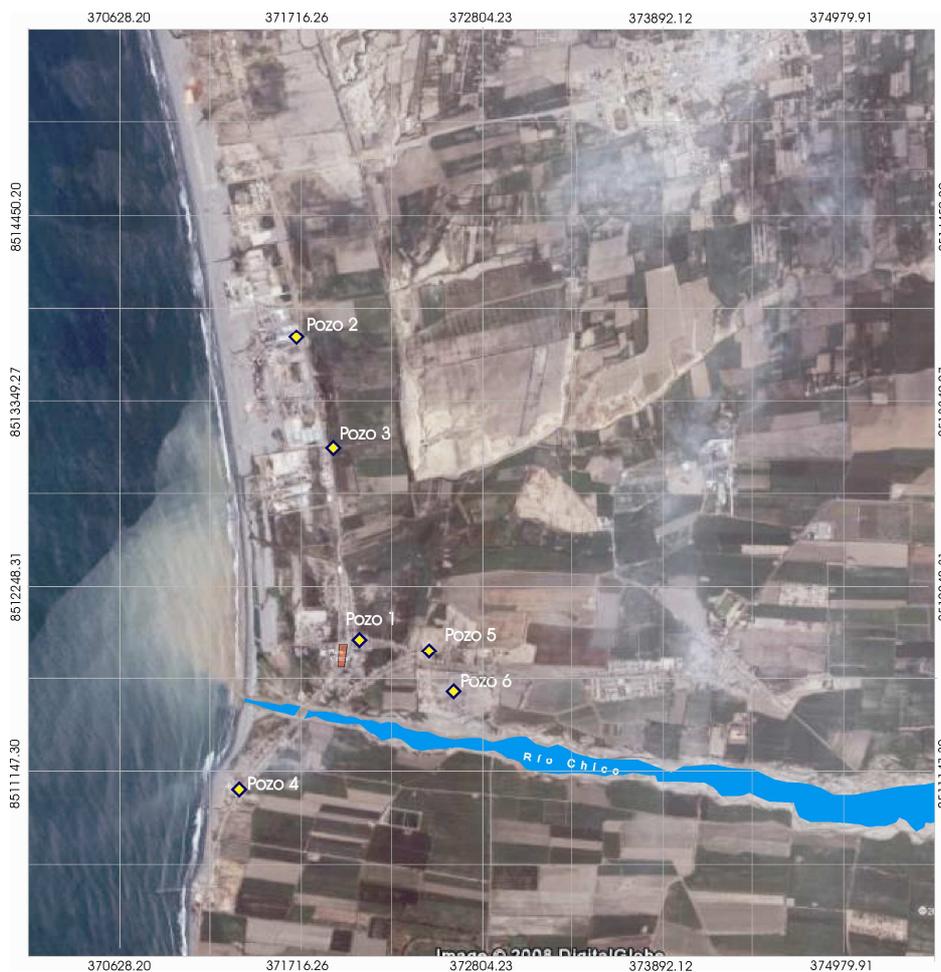
Figura 2. Vista Panorámica del Distrito de Tambo de Mora en el cual se indica la ubicación de los puntos donde se realizaron los pozos para estudios geotécnicos.

En la Figura 2, se muestra la ubicación de los puntos para los cuales se dispone de cortes estratigráficos y en la Figura 3, las características de los suelos en cada uno de ellos, los mismos que son descritos a continuación.

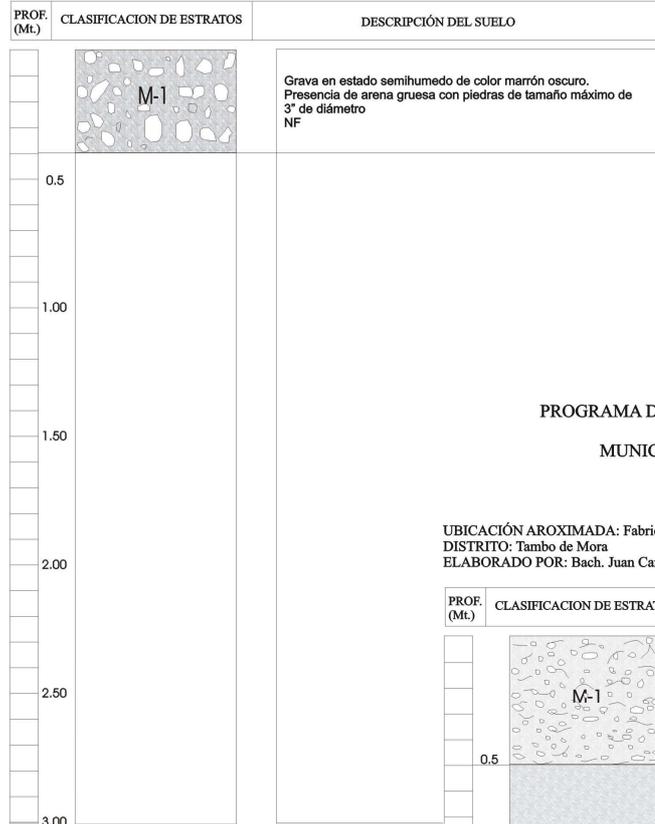
POZO 1
PROGRAMA DE CIUDADES SOSTENIBLES PRIMERA ETAPA
CONVENIO INDECI UNICA
MUNICIPALIDAD PROVINCIAL DE CHINCHA

UBICACIÓN AROXIMADA: Sindicato de Pescadores PROFUNDIDAD: 0.40 mt.
DISTRITO: Tambo de Mora PROVINCIA: Chincha DEPARTAMENTO: Ica
ELABORADO POR: Bach. Juan Carlos Valdez Cruces REVISADO POR: Ing. Luis Ordóñez Fuentes

- Pozo1: Se encuentra ubicado en el local del Sindicato de Pescadores, próximo a la plaza central del distrito de Tambo de Mora. El pozo tuvo una profundidad de 1.5 metros y según su corte litológico presenta las siguientes características: hasta una profundidad de 0.5 metros esta constituido de material de relleno, subyace a esta una capa de 0.3 metros de arcilla semihúmeda con incrustaciones de arena gruesa y otra de 0.7 metros de arcilla en estado húmedo con presencia de bolonería con diámetro máximo de 8”.

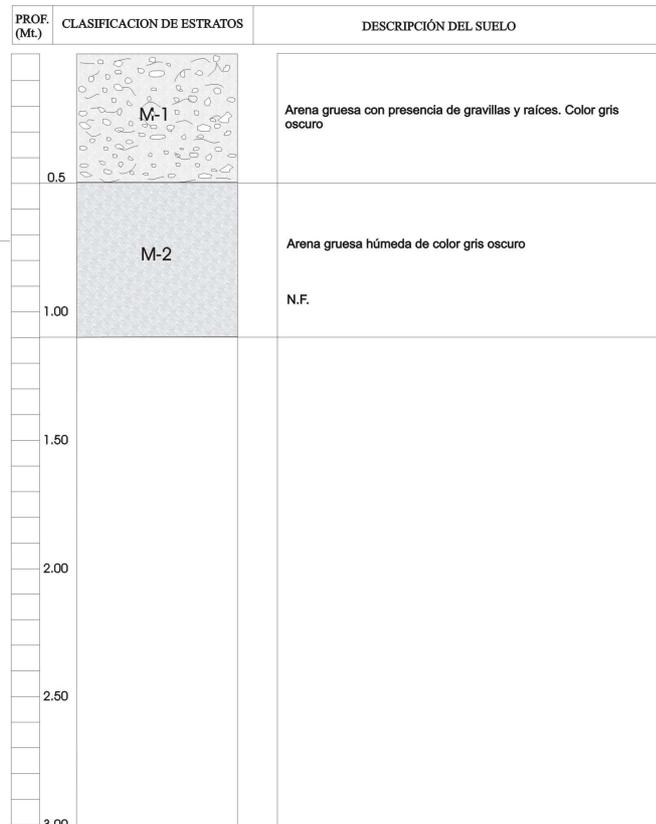
POZO 2

UBICACIÓN AROXIMADA: Fabrica EXALMAR PROFUNDIDAD: 1.10 mt.
DISTRITO: Tambo de Mora PROVINCIA: Chincha DEPARTAMENTO: Ica
ELABORADO POR: Bach. Juan Carlos Valdez Cruces REVISADO POR: Ing. Luis Ordóñez Fuentes

Figura 3. Cortes litológicos de los pozos 1-6.

- Pozo 2: Construido en la Fabrica EXALMAR ubicada en el extremo Norte del distrito de Tambo de Mora. Este pozo tuvo una profundidad de 1.0 metros y según su corte litológico presenta las siguientes características: hasta una profundidad de 0.5 metros esta constituido de arena gruesa con presencia de gravillas y raíces de color gris oscuro, subyace a este estrato una capa de arena gruesa húmeda.

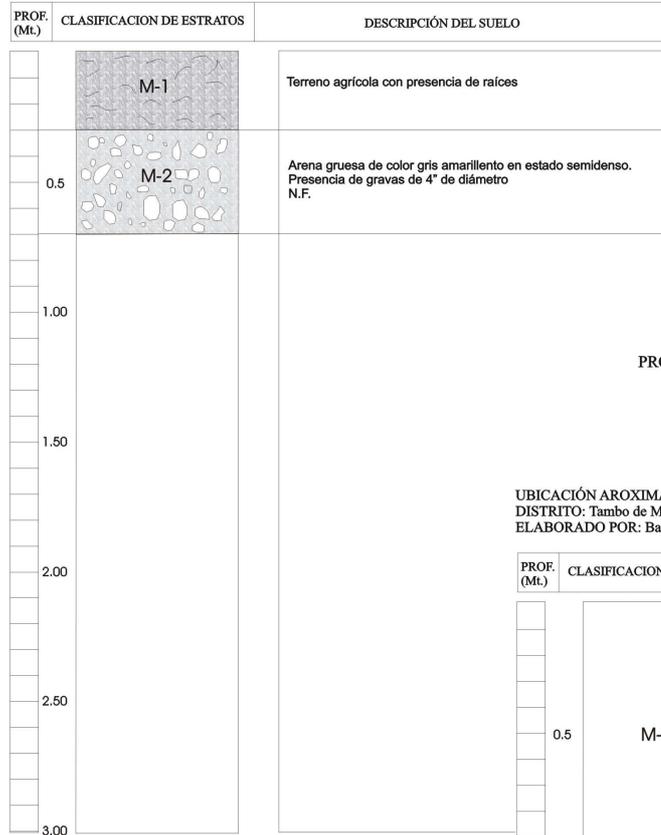
POZO 3
PROGRAMA DE CIUDADES SOSTENIBLES PRIMERA ETAPA
CONVENIO INDECI UNICA
MUNICIPALIDAD PROVINCIAL DE CHINCHA

UBICACIÓN AROXIMADA: Prolongación Calle Nueva PROFUNDIDAD: 0.70 mt.
DISTRITO: Tambo de Mora PROVINCIA: Chincha DEPARTAMENTO: Ica
ELABORADO POR: Bach. Juan Carlos Valdez Cruces REVISADO POR: Ing.Luis Ordóñez Fuentes

- Pozo 3: Construido en la Prolongación de Calle Nueva en el extremo Norte del centro de la ciudad. Este pozo tuvo una profundidad de 0.7 metros, y según su corte litológico presenta las siguientes características: hasta una profundidad de 0.3 metros esta constituido por terrenos agrícolas con la presencia de raíces, seguida por una capa de arena gruesa de color gris amarillento en estado semi-denso.

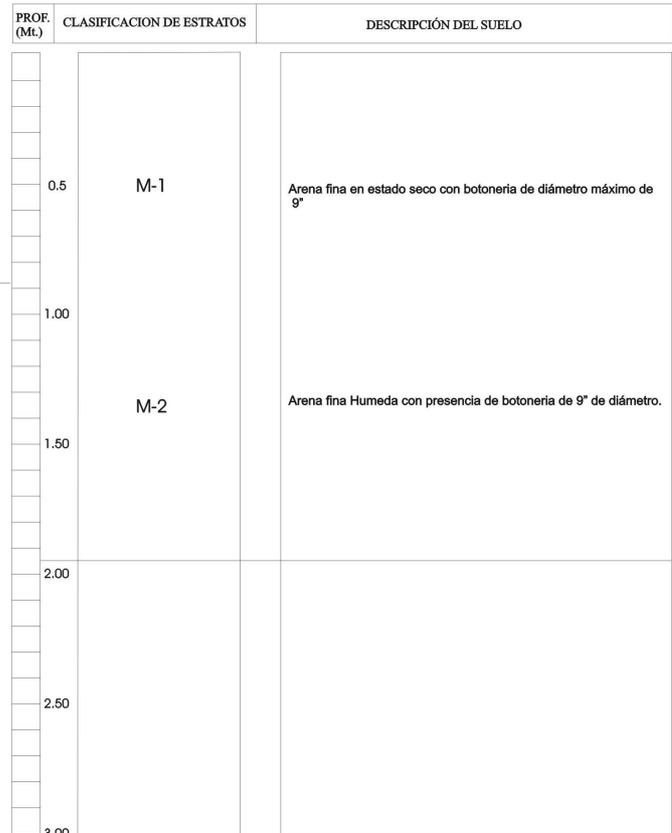
POZO 4
PROGRAMA DE CIUDADES SOSTENIBLES PRIMERA ETAPA
CONVENIO INDECI UNICA
MUNICIPALIDAD PROVINCIAL DE CHINCHA

UBICACIÓN AROXIMADA: C.E.I. N° 233 Cruz Verde PROFUNDIDAD: 1.85 mt.
DISTRITO: Tambo de Mora PROVINCIA: Chincha DEPARTAMENTO: Ica
ELABORADO POR: Bach. Juan Carlos Valdez Cruces REVISADO POR: Ing.Luis Ordóñez Fuentes

Figura 3. ...Continuación/... Cortes litológicos de los pozos 1-6.

- Pozo 4: Ubicado en el centro educativo C.E.I. N°223-Cruz-Verde en el extremo Sur del distrito de Tambo de Mora. Este pozo tuvo una profundidad de 1.85 metros y según su corte litológico presenta las siguientes características: hasta una profundidad de 1.0 metro esta constituido de arena fina en estado seco con bolonería de diámetro máximo de 9”, subyace a esta capa arena fina húmeda con presencia de bolonería de 9” de diámetro.

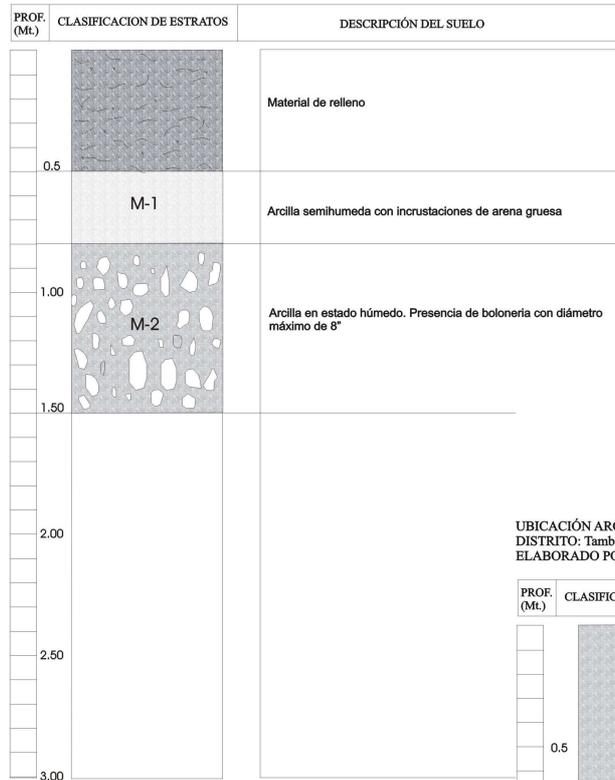
POZO 5

UBICACIÓN AROXIMADA: C.E. MIGUEL GRAU PROFUNDIDAD: 1.50 mt.
DISTRITO: Tambo de Mora PROVINCIA: Chincha DEPARTAMENTO: Ica
ELABORADO POR: Bach. Juan Carlos Valdez Cruces REVISADO POR: Ing. Luis Ordóñez Fuentes

- Pozo 5: Construido en el C.E. Miguel Grau ubicado en el extremo Este del área de estudio, próximo a una canal de agua. Este pozo tuvo una profundidad de 1.5 metros y según su corte litológico presenta las

siguientes características: hasta una profundidad de 0.5 metros esta constituido por material de relleno, seguido por una capa de 0.3 metros de arcilla semi-humeda con incrustaciones de arena gruesa y una capa de 0.7 metros constituido de arcilla en estado húmedo con presencia de boloneria con diámetro máximo de 8”.

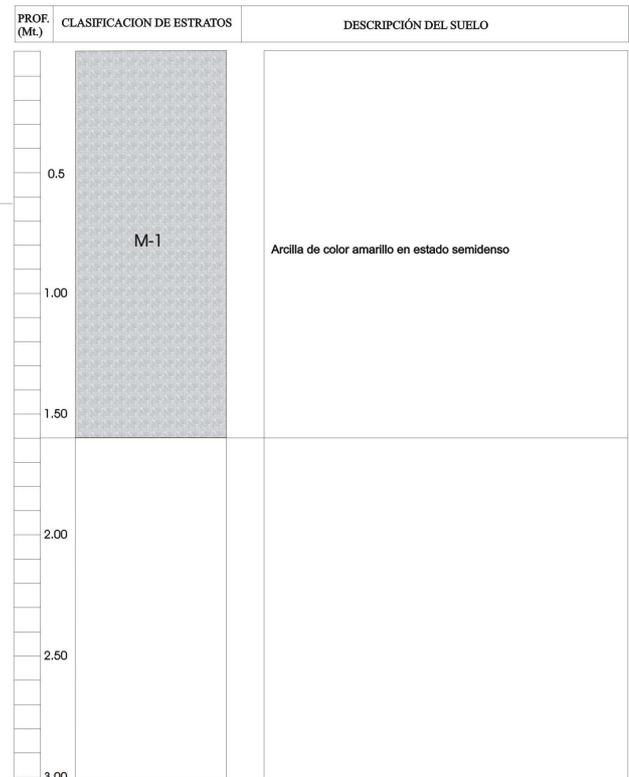
POZO 6

UBICACIÓN AROXIMADA: Urbanización Vilma León PROFUNDIDAD: 1.60 mt.
DISTRITO: Tambo de Mora PROVINCIA: Chincha DEPARTAMENTO: Ica
ELABORADO POR: Bach. Juan Carlos Valdez Cruces REVISADO POR: Ing. Luis Ordóñez Fuentes

Figura 3. ...Continuación/ ... Cortes litológicos de los pozos 1-6.

-Pozo 6: Se encuentra en la Urb. Vila León ubicada en el extremo Este del área de estudio. Este pozo tuvo una profundidad de 1.6 metros y según su corte litológico presenta las siguientes características: hasta una profundidad de 1.5 metros esta constituido de arcilla de color amarillento en estado semi-denso.

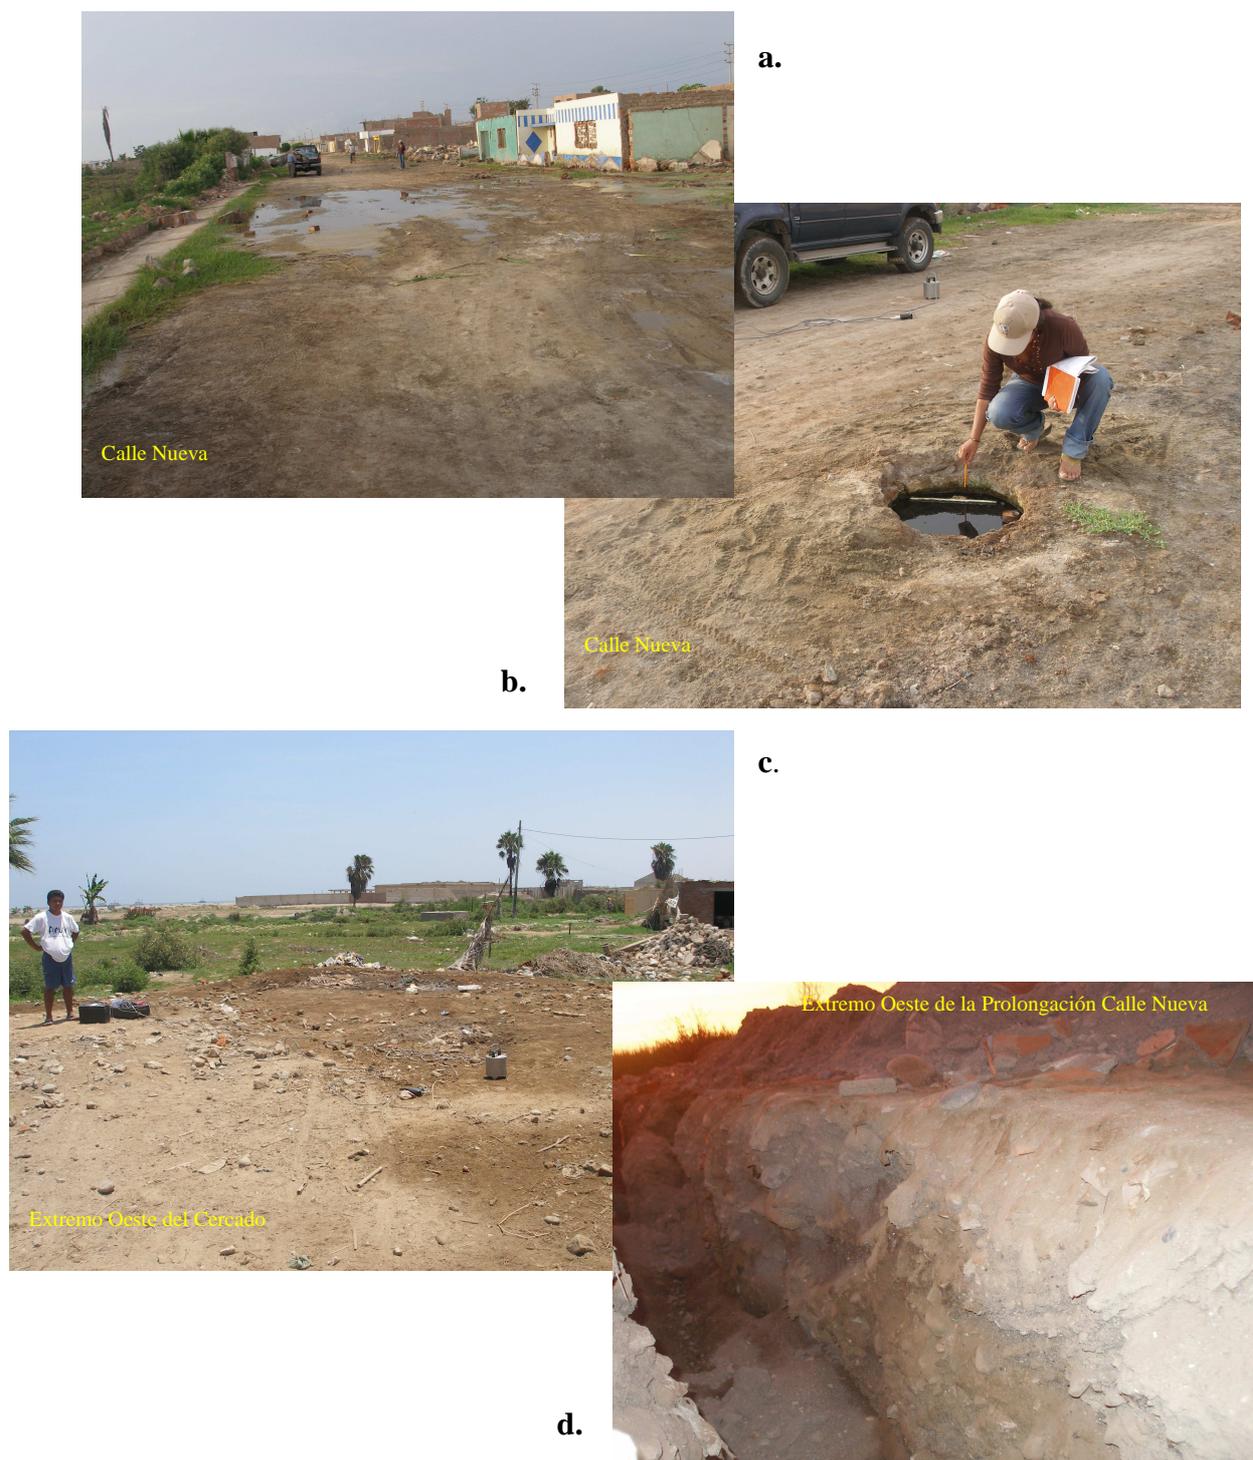
Figura 4. Fotos representantes del AREA1. a) y b) En algunas zonas existen afloramientos del nivel freático. c) Zonas de relleno y d) Se muestra una zanja de medio metro de profundidad. Nótese la presencia de humedad.

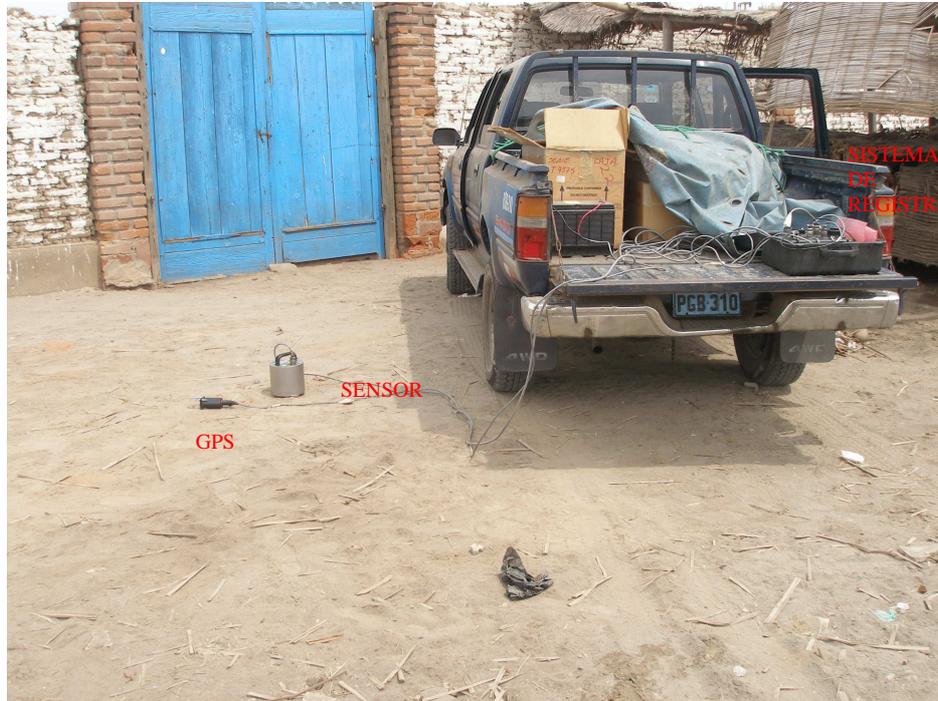
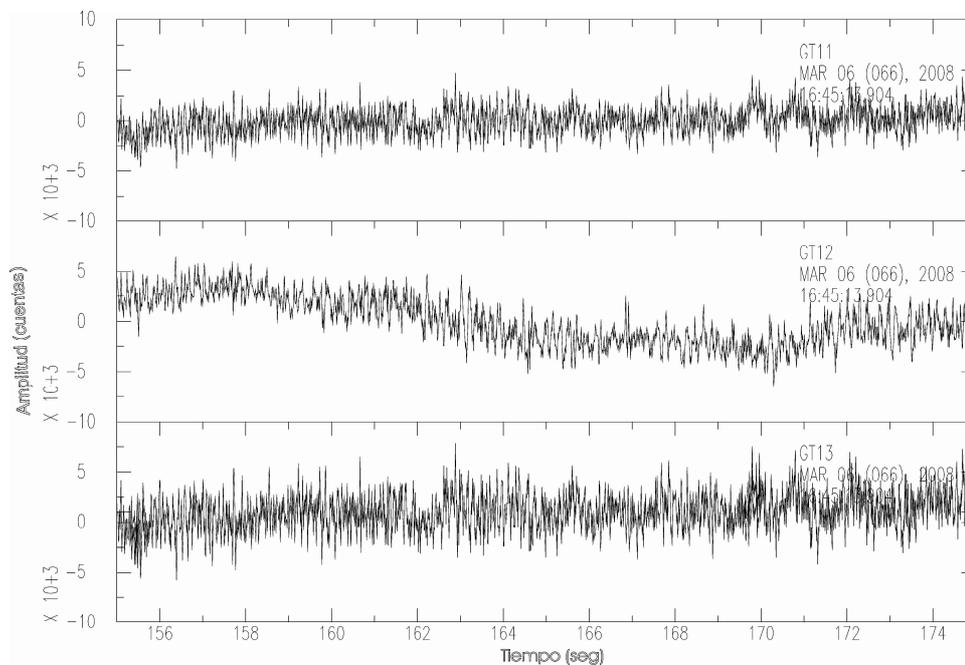
Figura 5. En el extremo superior de la figura se muestra la disposición del sistema de registro: sensor, GPS y registrador. En el extremo inferior, un ejemplo de los registros de Vibración Ambiental en sus tres componentes obtenido en cada punto (GT11:componente vertical; GT12:componente NS; GT13: componente EO).

En este estudio se utiliza registros de vibración ambiental y/o microtremores (registro del ruido ambiental) tomados en un determinado punto dentro del área de interés y para tal fin, se ha utilizado dos sismómetros triaxiales de banda ancha marca GURALP y registradores REFTEK con rangos dinámicos mayores a 130Db, lo cual permite registrar señales dentro de una banda de frecuencias que va de 0.008 a 50 Hz. Los datos fueron obtenidos a 100 muestras por segundo en cada componente de registro (vertical V; horizontales, NS y EO), tal como se muestra en la Figura 5. Asimismo, se utilizó un ordenador portátil con el cual se estableció la comunicación con el registrador, tanto para el monitoreo del movimiento del terreno como para el almacenamiento de la información. Durante todo el trabajo de campo, el tiempo de registro fue controlado por un GPS.

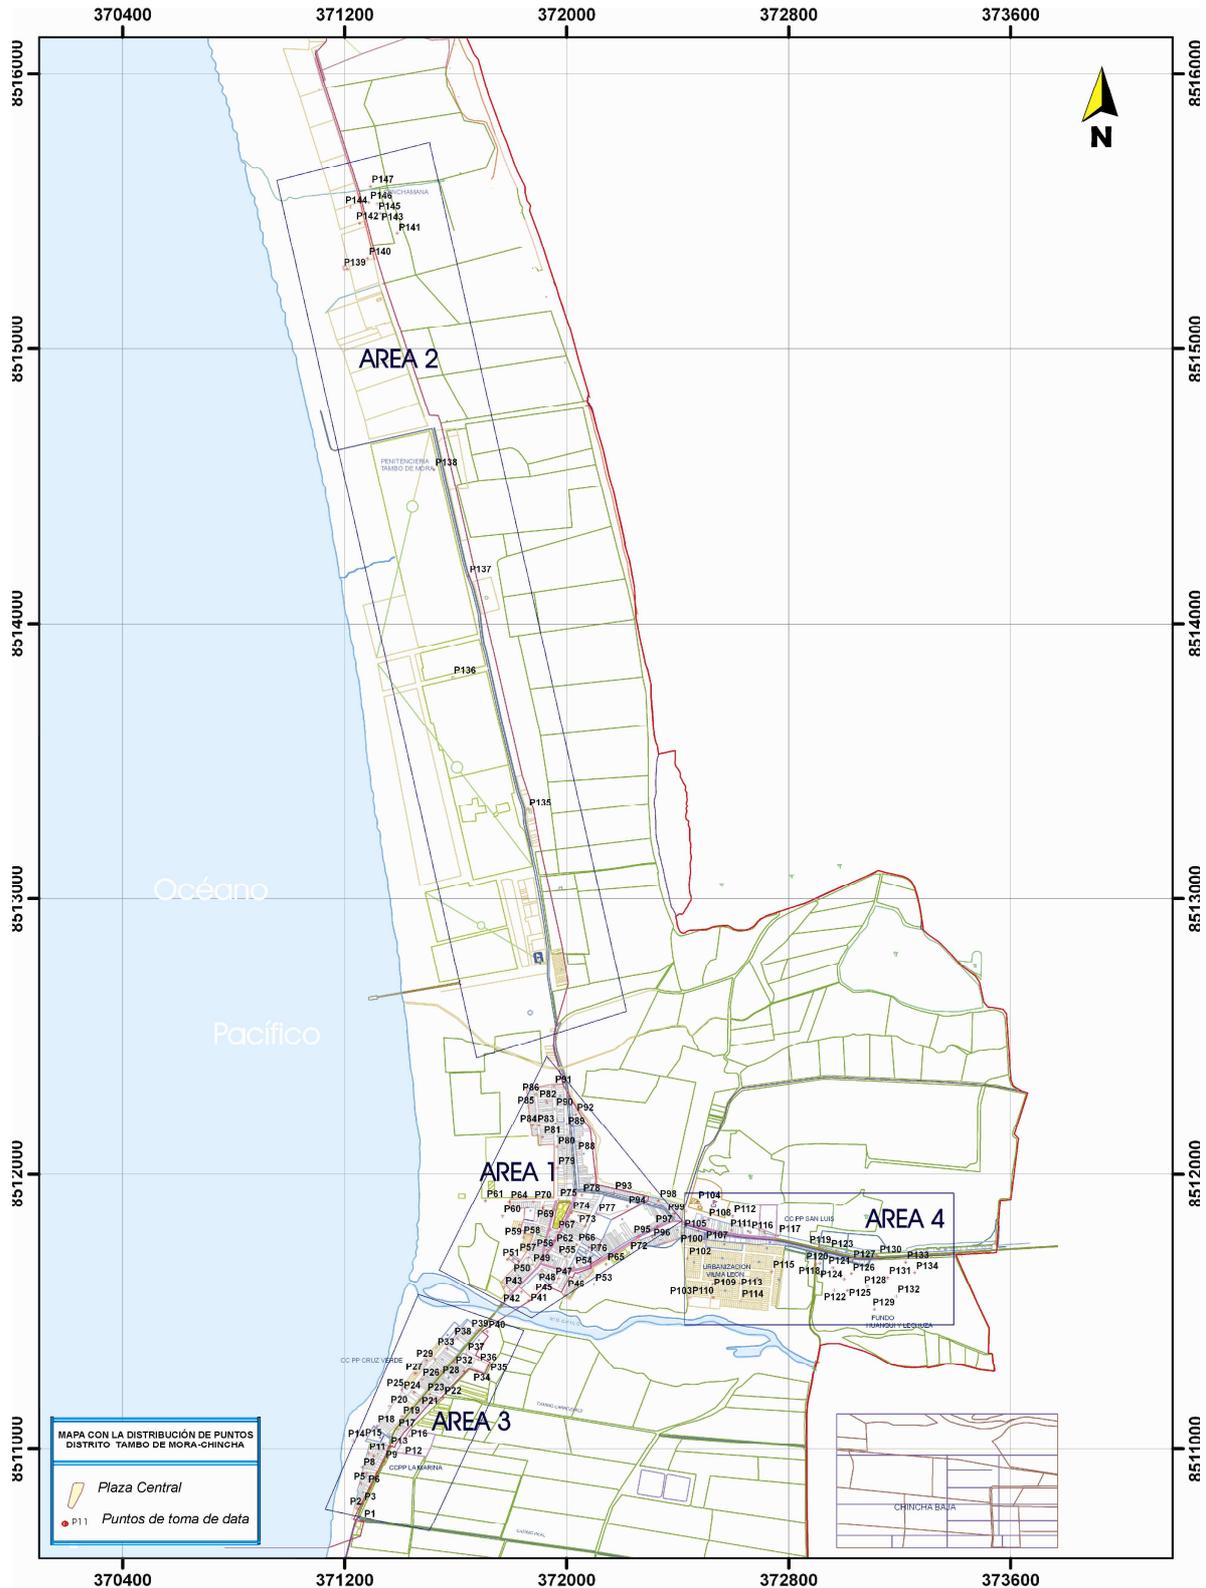
Figura 6. Distribución de las áreas de estudio definidas a partir de las características Geológicas, Geomorfológicas, Geotécnicas y distribución de viviendas (recuadros de líneas discontinuas). Las letras P1...P158 indican la ubicación de los puntos de toma de datos.

En conclusión, de acuerdo a los aspectos Geológicos, Geomorfológicos, Hidrológicos, Geotécnicos y urbanísticos, es posible delimitar al DTM en cuatro áreas (Figura 6). El AREA 1, considera a la zona céntrica del DTM edificada sobre suelos de grava en estado semihumedo de color marrón oscuro, zonas de relleno y zonas donde prevalece arena gruesa; asimismo presenta un alto nivel freático como se observa en la Figura 4, dando origen a diversos pantanales con suelos poco estables. Esta área esta delimitada por el Sur por el Río Chico y por el Norte por la zona industrial. Según el mapa catastral del distrito de Tambo de Mora, esta área contiene aproximadamente al 70% de las viviendas y por ende la mayor densidad poblacional. El AREA 2, considera al extremo Norte del DTM y su

suelo esta constituido por arena gruesa con presencia de gravillas, y niveles freáticos a mayor profundidad que el AREA 1. Esta área se encuentran en la zona insdustrial; por lo tanto, presenta menor número de viviendas y por ende, menor densidad poblacional. El AREA 3, considera al extremo sur del DTM y su suelo esta constituido por arena gruesa con presencia de arena fina en estado seco con botoneria de diámetro máximo de 9°. El área esta delimitada por el norte con el Río Chico y contiene regular densidad poblacional y viviendas. Finalmente, El AREA 4 considera al extremo Este del DTM y su suelo esta constituido por arcilla de color amarillento en estado semidenso mostrando mayor compacticidad. Esta área contiene regular densidad poblacional y viviendas.

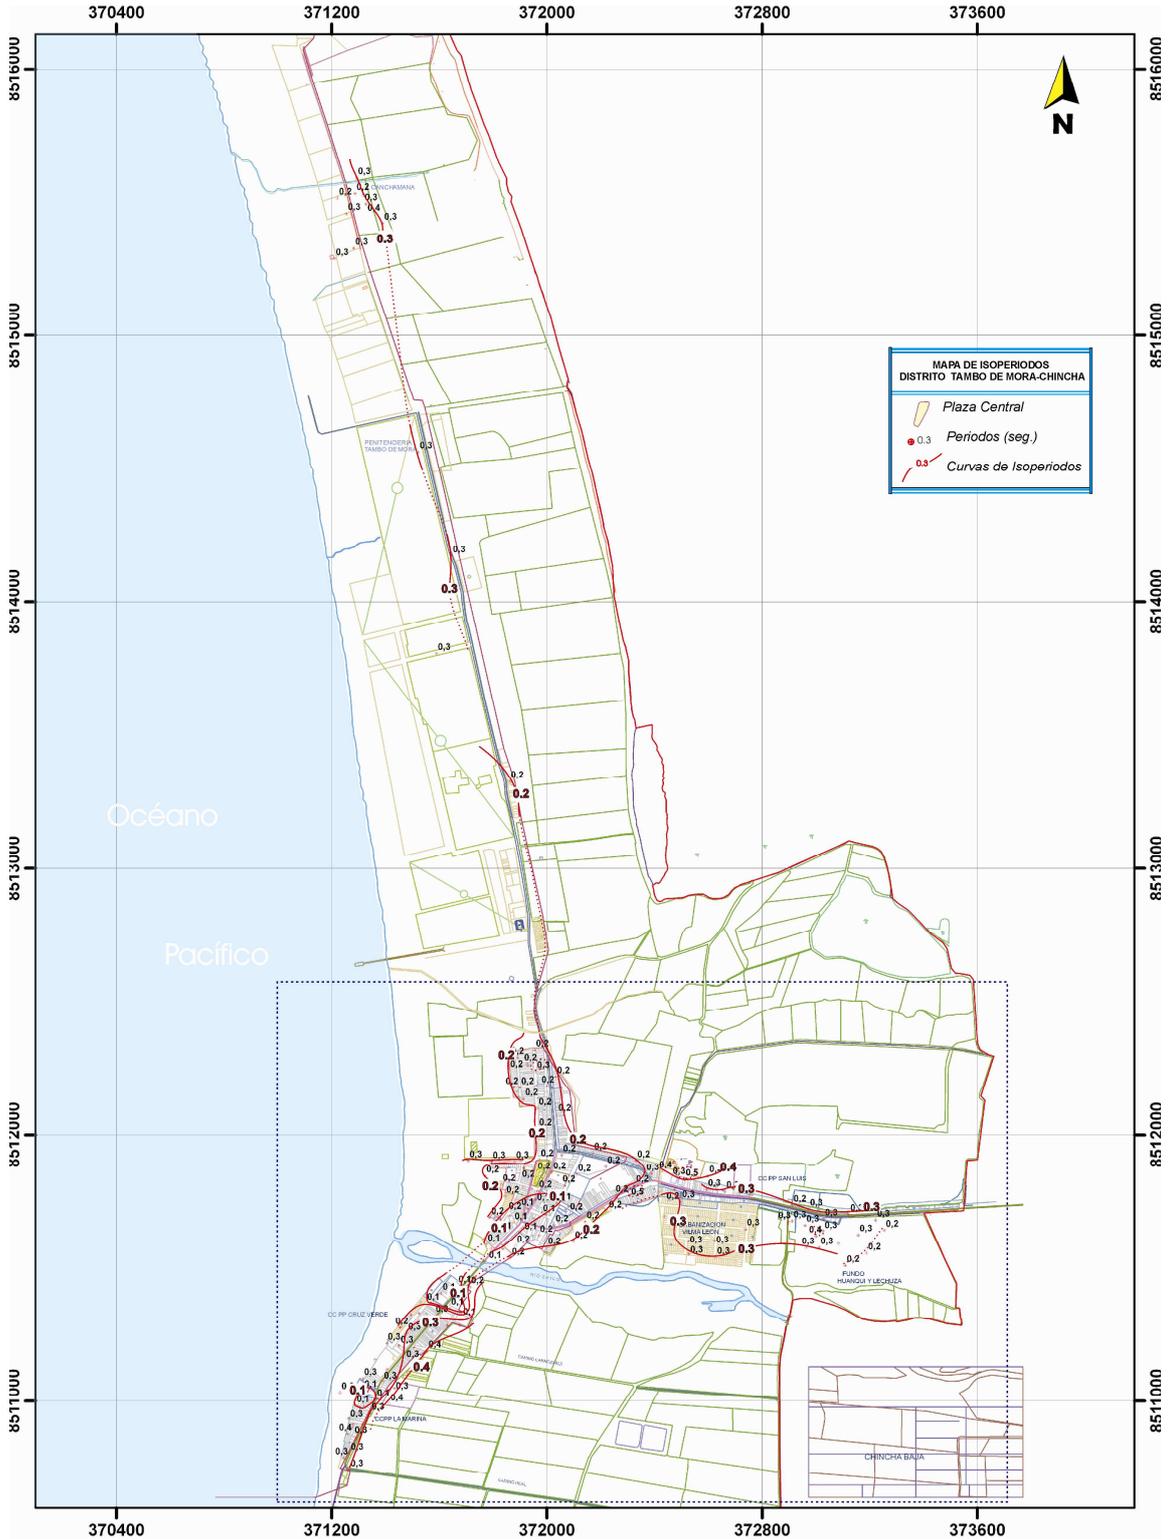
Figura 7. Mapa catastral del Distrito de Tambo de Mora con la distribución de los valores de periodos dominantes obtenidos para cada punto de observación. Con líneas continuas se muestra las curvas de isoperiodos trazados. Las líneas discontinuas indican la probable continuación de la curva de isoperiodos respectiva. El área delimitada por un recuadro indica el área a ampliarse para analizarla con mayor detalle en la siguiente figura.

En la Figura 7, se muestra el mapa catastral del Distrito de Tambo de Mora con la distribución de los valores de periodos dominantes (T_o) y curvas de isoperiodos obtenidos a partir de la interpolación de los valores de T_o . De acuerdo a la distribución de T_o , en el área de estudio se observa que prevalecen los valores de 0.1-0.2 segundos; mientras que, conforme se tiende hacia su extremo Este, los valores se incrementan hasta periodos de 0.3 seg. De manera puntual se observan valores de 0.5 segundos entre el AREA 1 y AREA 4. En la Figura 8, se presenta la distribución de los valores de amplificaciones máximas relativas (A_r), de 15 veces en la zona céntrica del Distrito de Tambo de Mora y conforme se tiende hacia los extremos Sur y Norte, disminuyen hasta alcanzar máximos de 6 veces. Asimismo, hacia el extremo Este los valores de A_r son menores a 5 veces.

A continuación, se procede a analizar y evaluar la distribución de los valores de periodos y amplificaciones máximas relativas según su ubicación de norte a sur (ver Figuras 7 y 8).

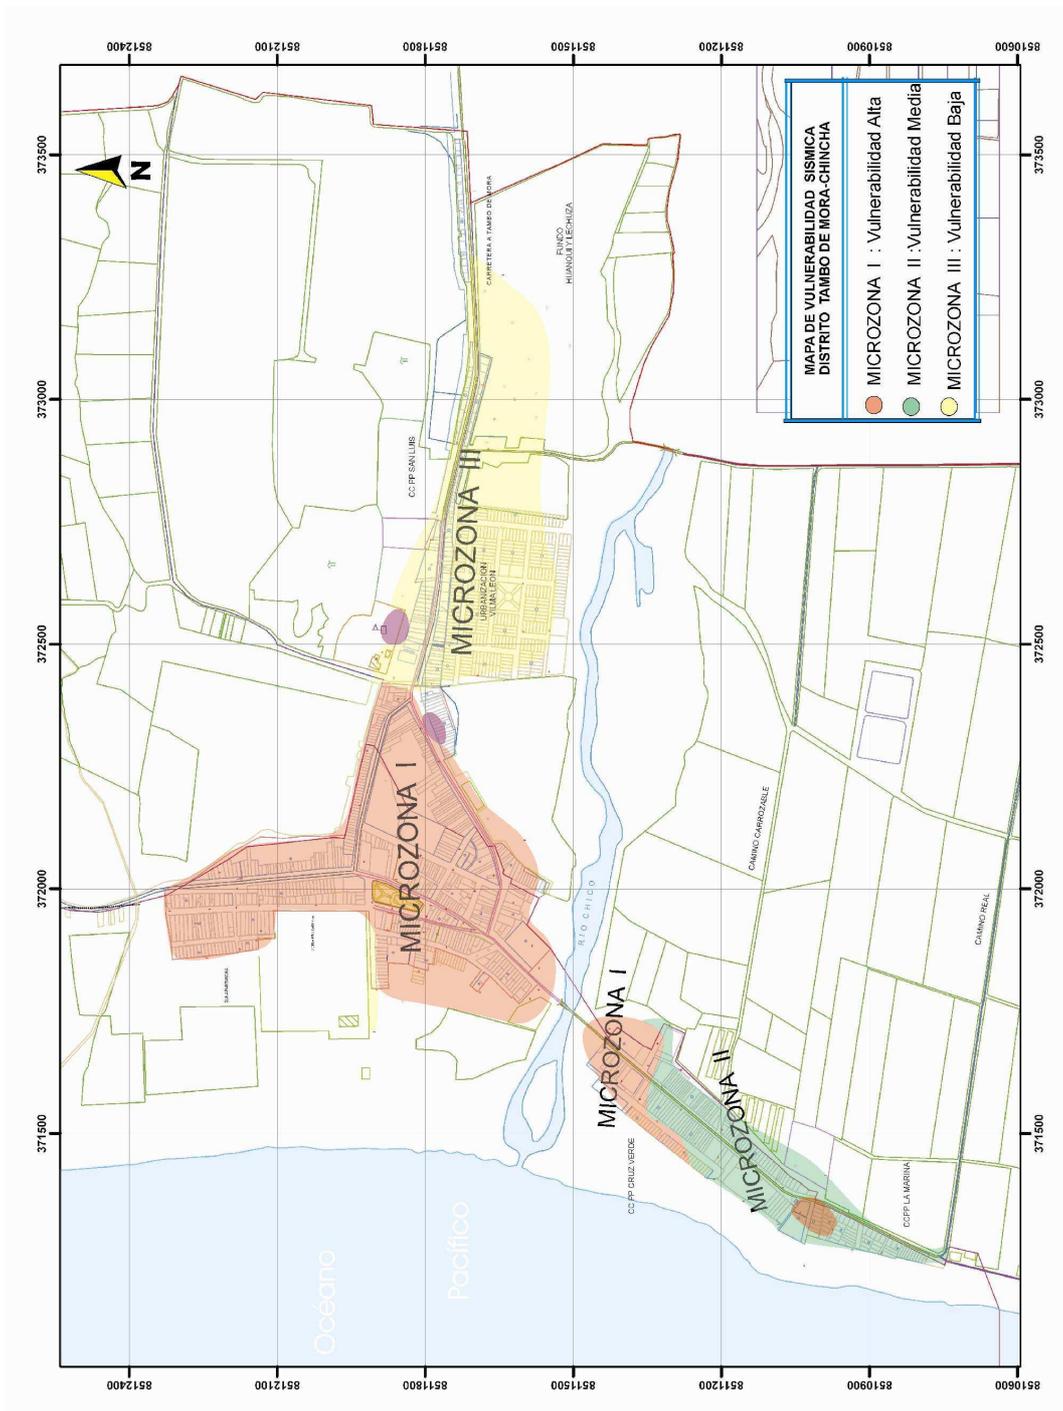
Figura 9. Mapa de Microzonificación Sísmica del Distrito de Tambo de Mora a partir del comportamiento dinámico del suelo.

MICROZONA I: Esta microzona es considerada de vulnerabilidad alta. Los periodos dominantes oscilan entre 0.1 y 0.2 segundos con amplificaciones que varían entre 2 y 15 veces. La microzona comprende la parte céntrica de Tambo de Mora, la Urb. Calle Nueva y un área pequeña al sur del Río Chico. Aquí el suelo esta constituido por material de relleno a la cual subyace una capa de arcilla semihúmeda con incrustaciones de arena gruesa y otra de arcilla en estado húmedo. En el extremo SE de la microzona se presentaron amplificaciones menores a 5 veces debido a que se encuentra ubicada a mayor altura y en donde el nivel freático esta presente a mayor profundidad respecto al resto del área de estudio.

MICROZONA II: Esta microzona es considerada de vulnerabilidad media. Los periodos dominantes oscilan entre 0.3 a 0.4 segundos con valores de amplificación del orden de 5 veces, y de manera puntual de 6 veces. Esta microzona abarca el extremo Sur del área de estudio. Geológicamente, el suelo esta constituido por una capa delgada de arena suelta depositada sobre material gravoso. El nivel freático en estas zonas se encuentra a más de un metro de profundidad

MICROZONA III: Esta microzona es considerada de vulnerabilidad baja. Los periodos dominantes oscilan entre 0.3 a 0.4 segundos con valores de amplificación menores a 5 veces. Esta microzona considera el extremo Este de Tambo Mora. Geológicamente, el suelo esta compuesto principalmente por arcilla de color amarillento en estado semidenso. En la zona el nivel freático se encuentra a más de un metro de profundidad.

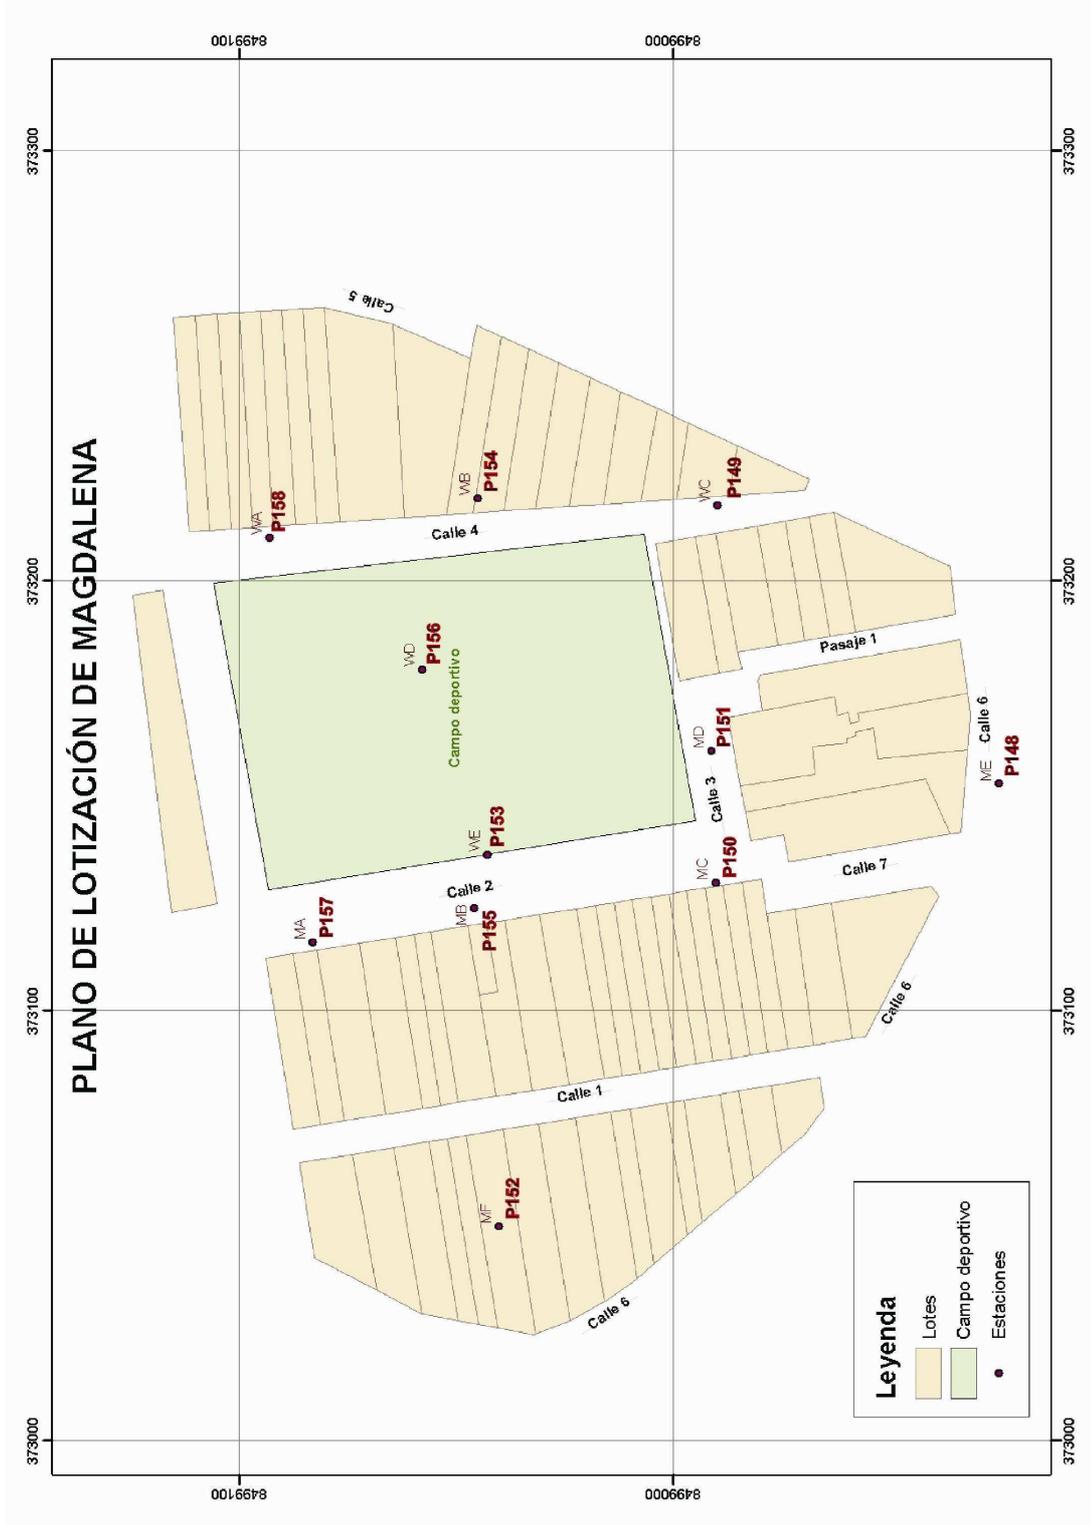
Figura 2. Mapa catastral de la Localidad de Magdalena y distribución de los puntos donde se tomaron datos de vibración ambiental.
