INFORME TÉCNICO N° 021-2018-ANA-AAA.IX.U/ALA.PE/MJVQ

Asunto : Identificación de zonas críticas del río Tulumayo.

FOTOGRAFÍAS DE LAS ZONA CRITICAS DEL DISTRITO DE MARISCAL CASTILLA, PROVINCIA DE CONCEPCION - JUNIN.

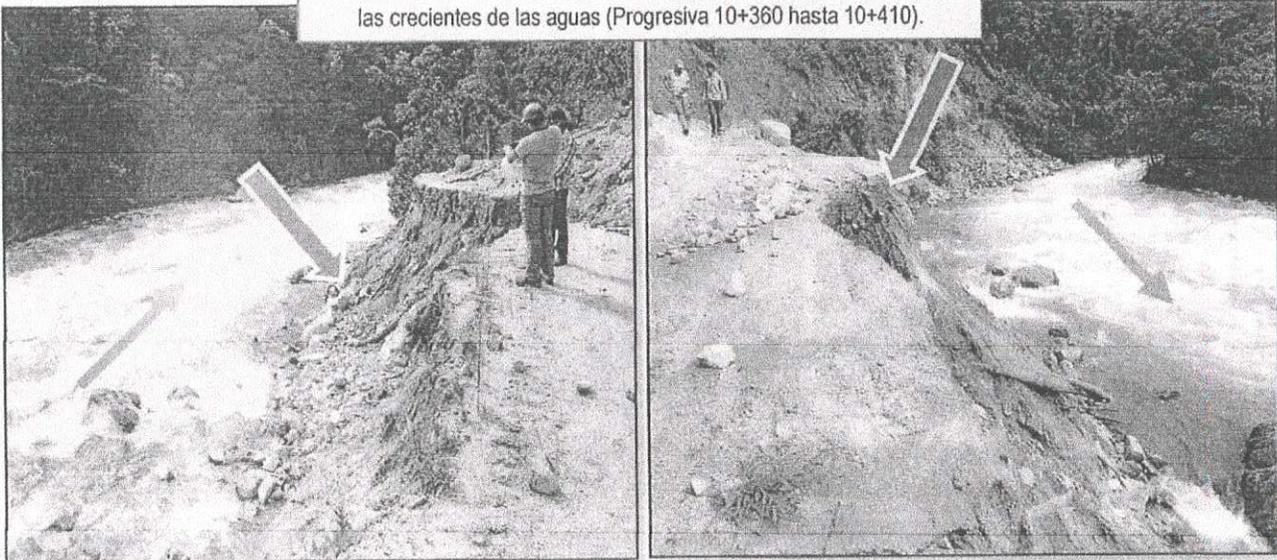
ZONA CRÍTICA N° 01: Margen derecha del río Tulumayo afectado por las crecientes de las aguas (Progresiva 10+360 hasta 10+410).

SEGUNDO: Donde en la zona crítica 01, se proyecta una obra de gavión, zona crítica 2 muro de contención armado, zona crítica 3, gavión, zona crítica 4, gavión, zona crítica 5, muro de contención armado, zona crítica 6, gavión y zona crítica 7, muro de contención y zona crítica 8, muro de contención.

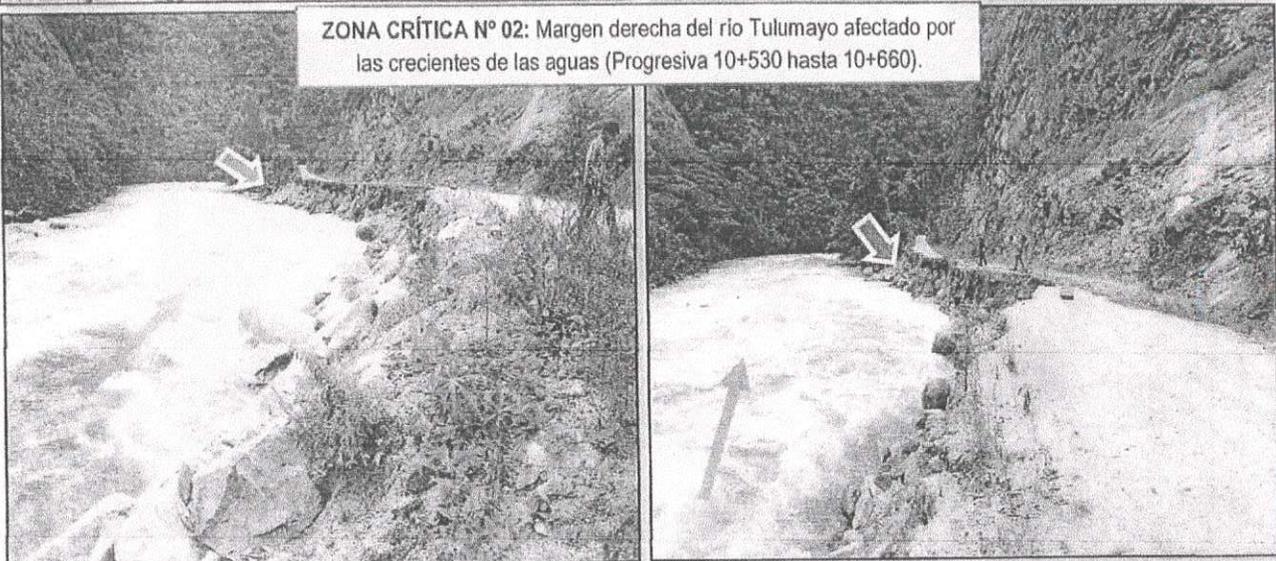
ZONA CRÍTICA N° 02: Margen derecha del río Tulumayo afectado por las crecientes de las aguas (Progresiva 10+530 hasta 10+660).

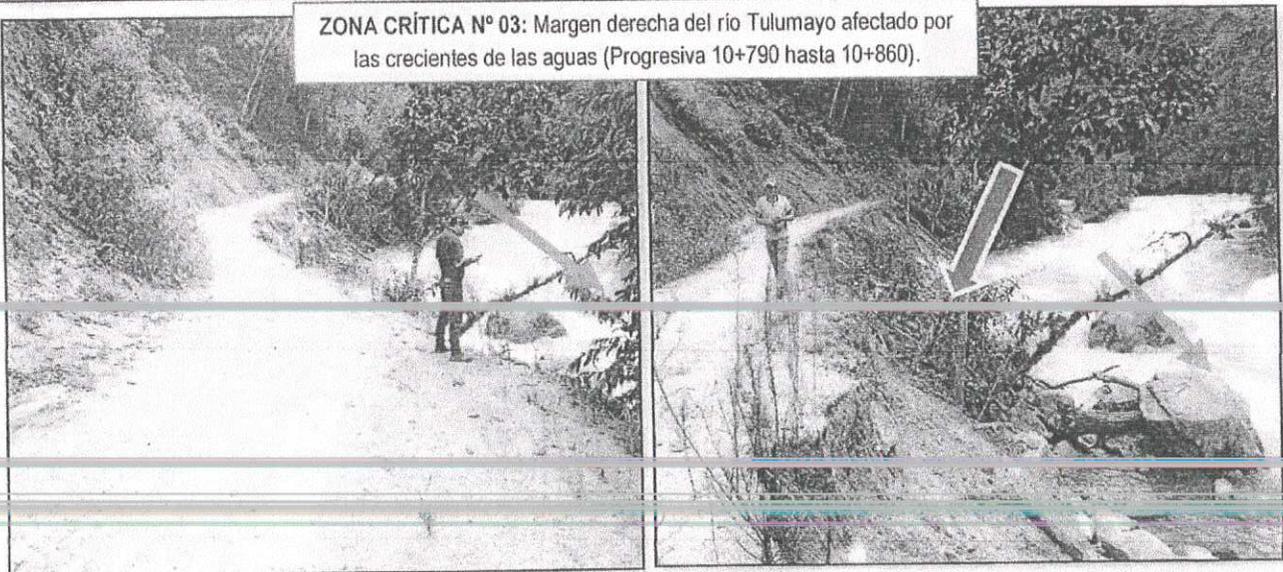
ZONA CRÍTICA N° 03: Margen derecha del río Tulumayo afectado por las crecientes de las aguas (Progresiva 10+790 hasta 10+860).

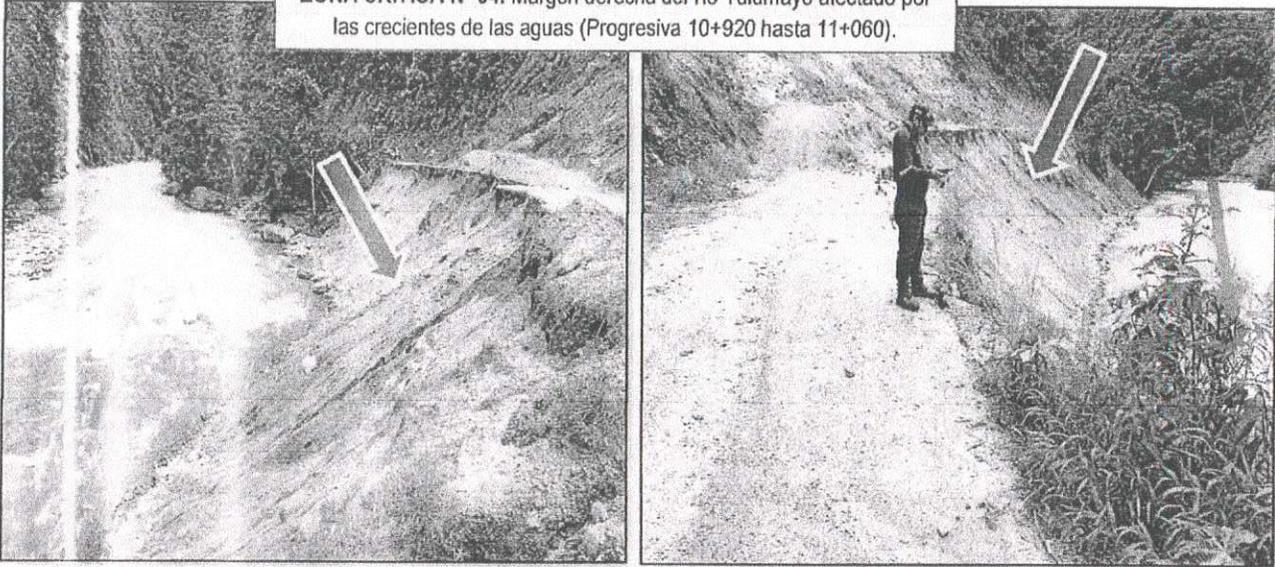
ZONA CRÍTICA N° 04: Margen derecha del río Tulumayo afectado por las crecientes de las aguas (Progresiva 10+920 hasta 11+060).

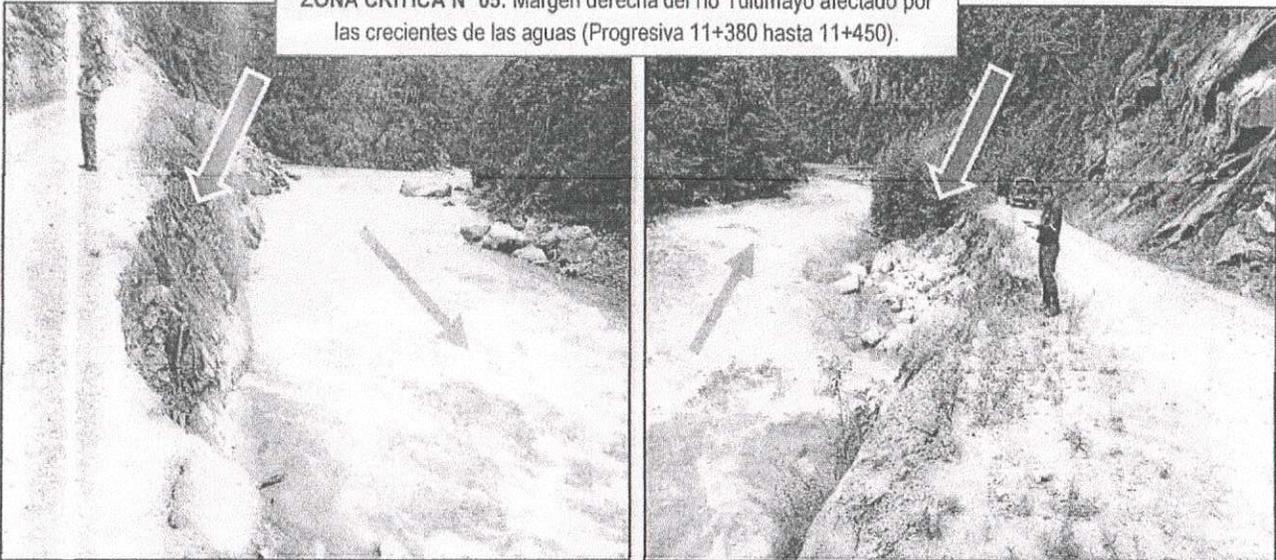
ZONA CRÍTICA N° 05: Margen derecha del río Tulumayo afectado por las crecientes de las aguas (Progresiva 11+380 hasta 11+450).

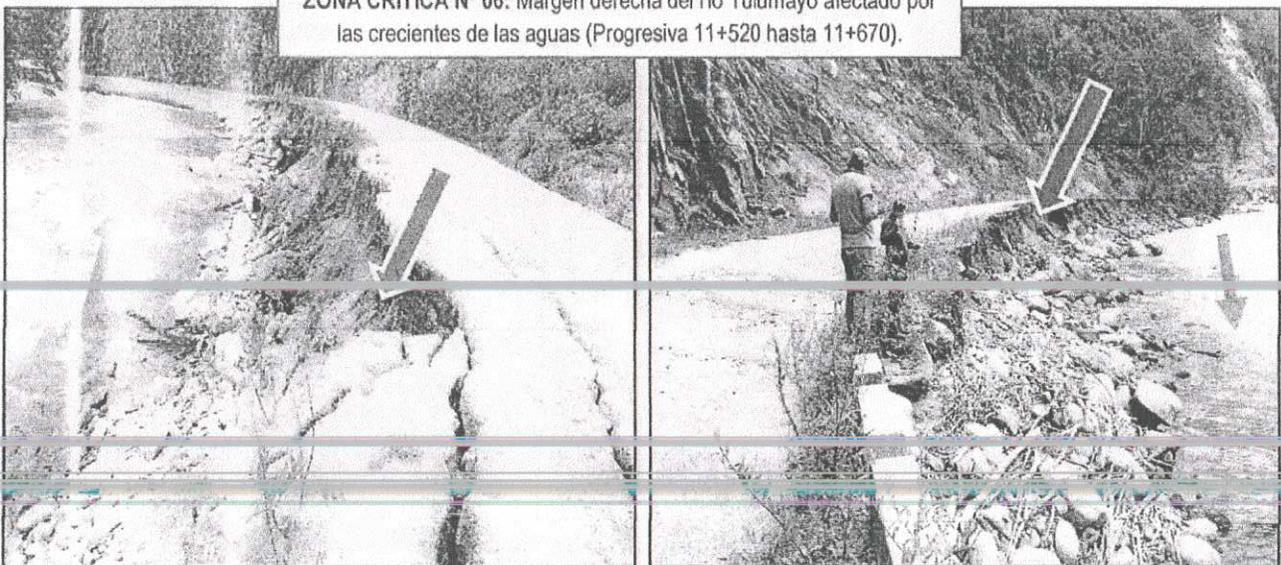
ZONA CRÍTICA N° 06: Margen derecha del río Tulumayo afectado por las crecientes de las aguas (Progresiva 11+520 hasta 11+670).

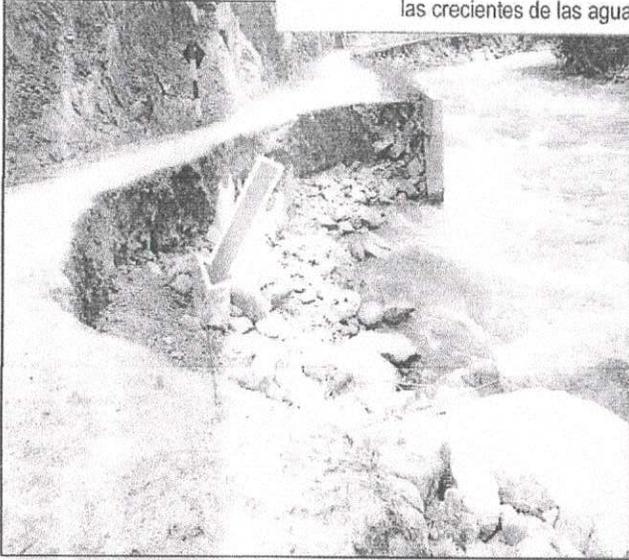
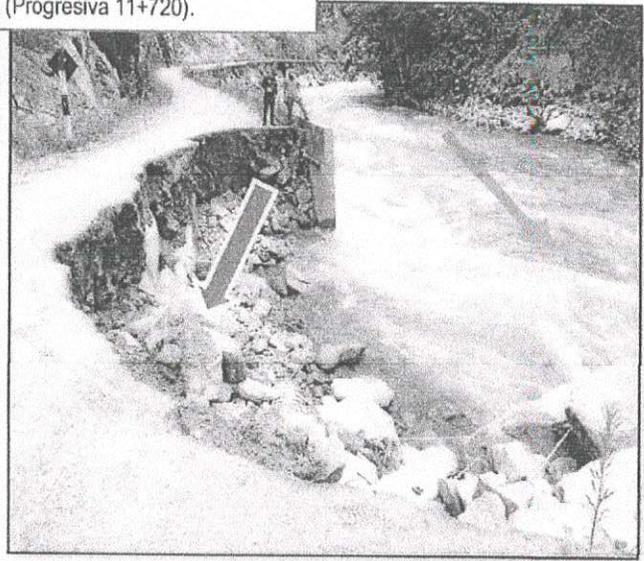
ZONA CRÍTICA N° 07: Margen derecha del río Tulumayo afectado por las crecientes de las aguas (Progresiva 11+720).

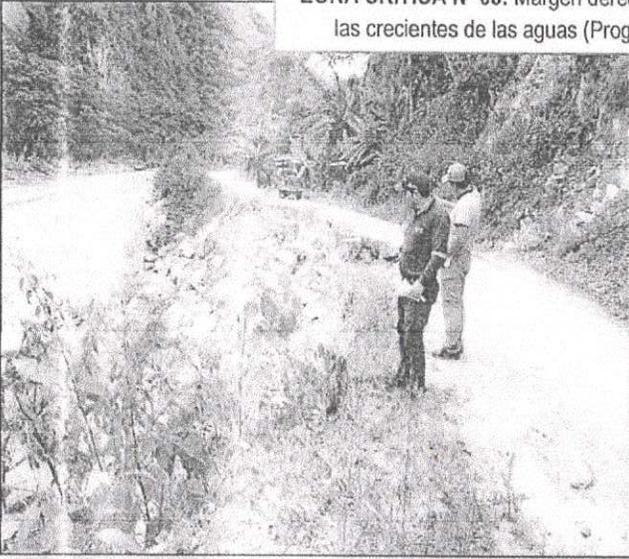
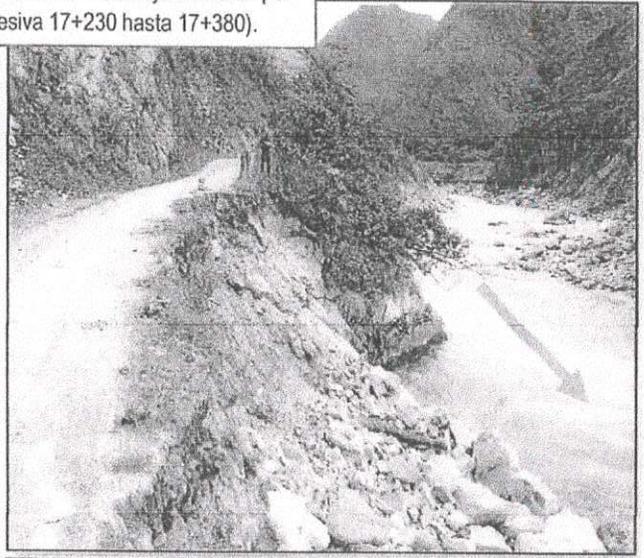
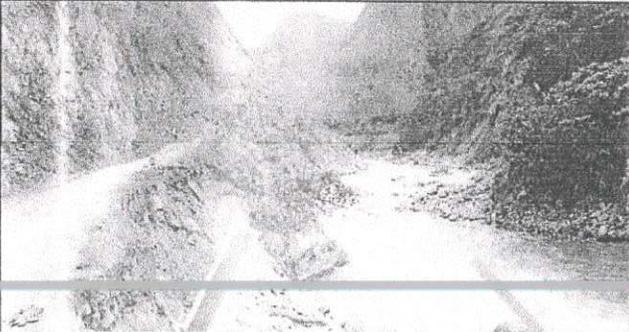
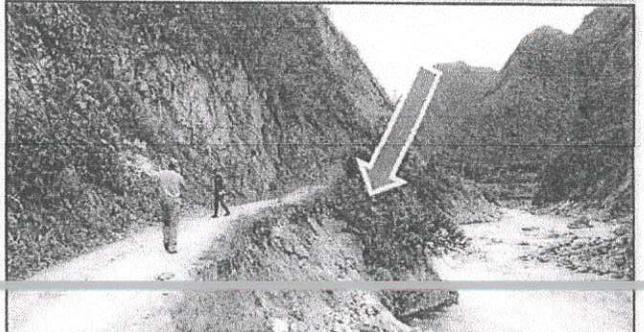
ZONA CRÍTICA N° 08: Margen derecha del río Tulumayo afectado por las crecientes de las aguas (Progresiva 17+230 hasta 17+380).
