DESLIZAMIENTO EN LA COMUNIDAD CHUCCHUCALLA

Región Cusco
Provincia Canas
Distrito Yanaoca
Paraje Chucchucalla

“DESLIZAMIENTO EN LA COMUNIDAD CHUCCHUCALLA”

Distrito Yanaoca – Provincia Canas – Departamento Cusco

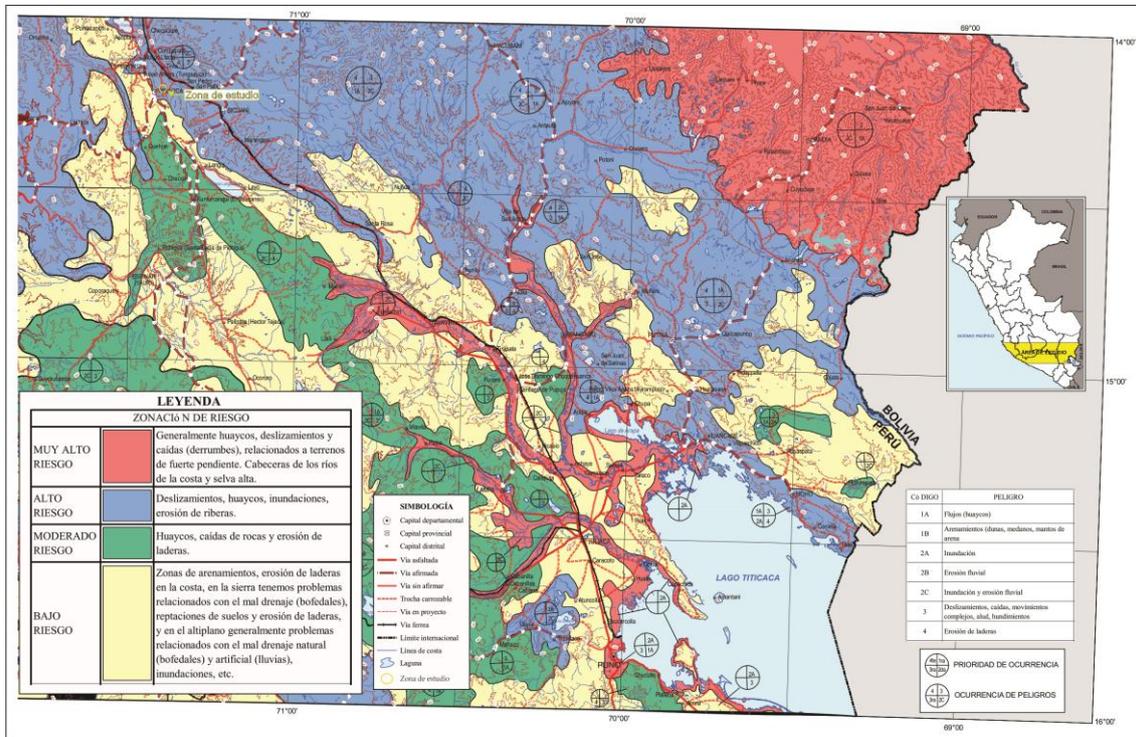
En el mapa de ocurrencia de peligros geológicos múltiples (a escala regional), la comunidad de Chucchucalla, se encuentra en el área denominada como zona de Alto Riesgo, donde se conjugan varios tipos peligros geológicos; como deslizamientos, huauicos, inundaciones y erosión de ribera. Terrenos con pendiente fuerte, son áreas propensas a sufrir eventos naturales severos no aptos para el desarrollo urbano. De ser necesario realizar estudios geológicos geotécnicos de detalle, para desarrollar la habilitación de un área (figura 1).

Figura 1 Mapa de ocurrencia de peligros geológicos múltiples. Se observa que la zona de estudio se encuentra en Alto Riesgo a deslizamientos, huauicos, inundaciones y erosión de ribera (INGEMMET 2002).

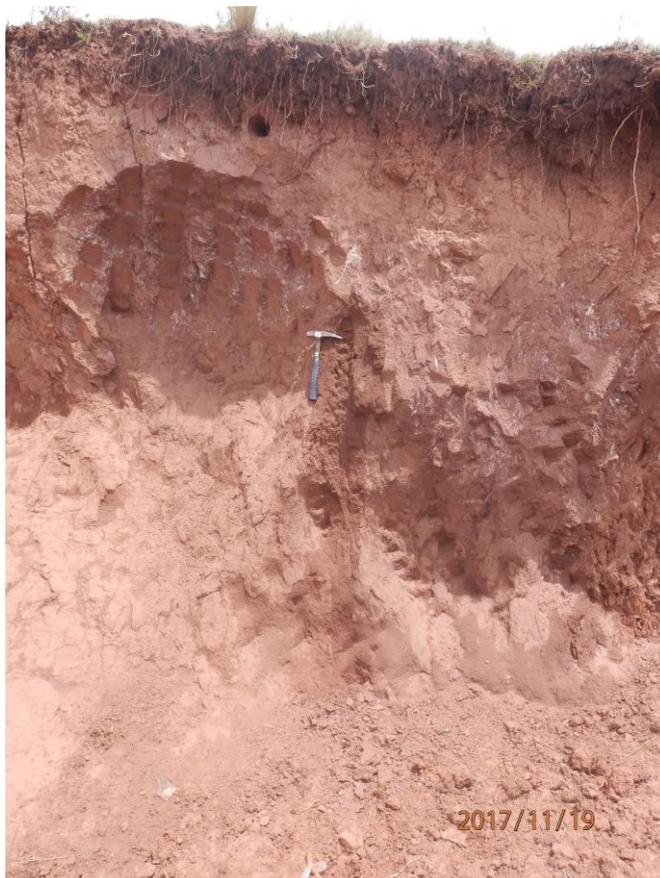
Fotografía 1, Vista tomada con dirección noroeste, se observa deposito coluvial formado por material limo arcillosa (coordenadas 240903 E; 8427250 S)

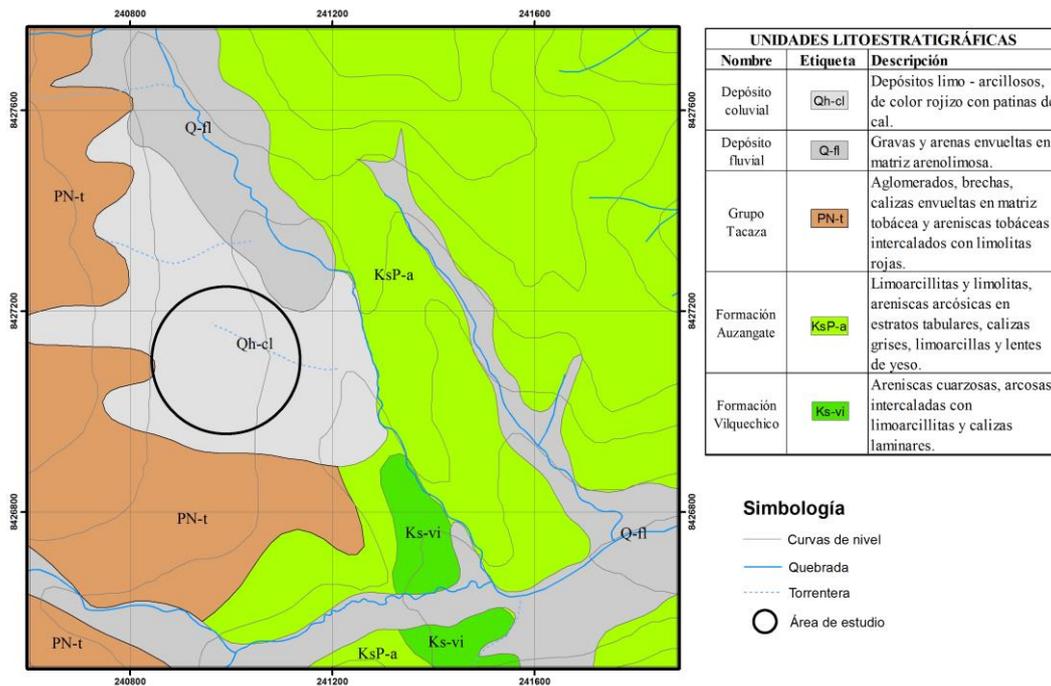
En los alrededores del poblado, afloran rocas de la **Formación Vilquechico (Ks-vi)**, formado por areniscas cuarzosas, arcosas intercaladas con limoarcillitas y calizas laminares; la **Formación Auzangate (KsP-a)**, formada por intercalación de limoarcillitas y limolitas, areniscas arcósicas en estratos tabulares, calizas grises, limoarcillas y lentes de yeso; la **Grupo Tacaza (PN-t)**, conformado por aglomerados, brechas, calizas envueltas en matriz tobácea y areniscas tobáceas intercalados con limolitas rojas; también, acumulaciones de material poco compactos gravas y arenas envueltas en matriz areno-limosa (**depósitos aluviales**), que se presentan en forma de terrazas.

Figura 3. Unidades geológicas en la zona de estudio y alrededores (Ingemmet, 2011)

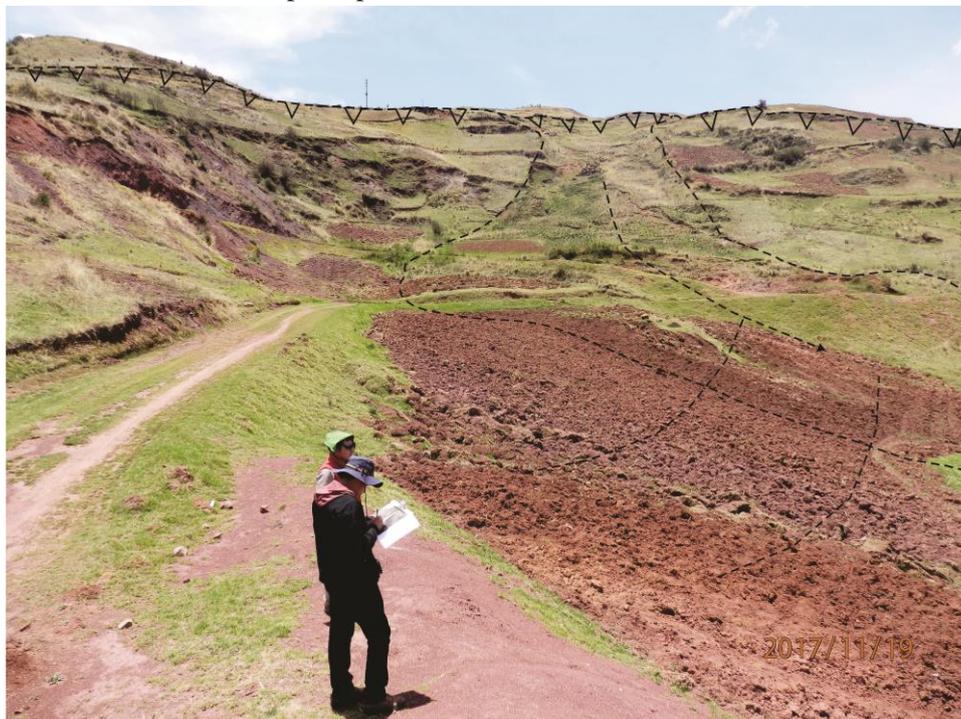
El deslizamiento antiguo (D-1), se ubica entre las coordenadas 8426971 S; 241072 E. Presenta un escarpe principal poco notorio, de 190 m de longitud, salto vertical promedio de 5 m, longitud del escarpe principal al pie 295 m, altura de la cabeza a la base 61 m; también se observa, la ocurrencia de reactivaciones, dentro de la masa desplazada, estos eventos han dejado una superficie ondulada que indica la modificación de su topografía inicial (foto 2)

Fotografía 2. Deslizamiento antiguo (D-1), se observa eventos de tipo deslizamiento rotacional y deslizamiento-flujo.

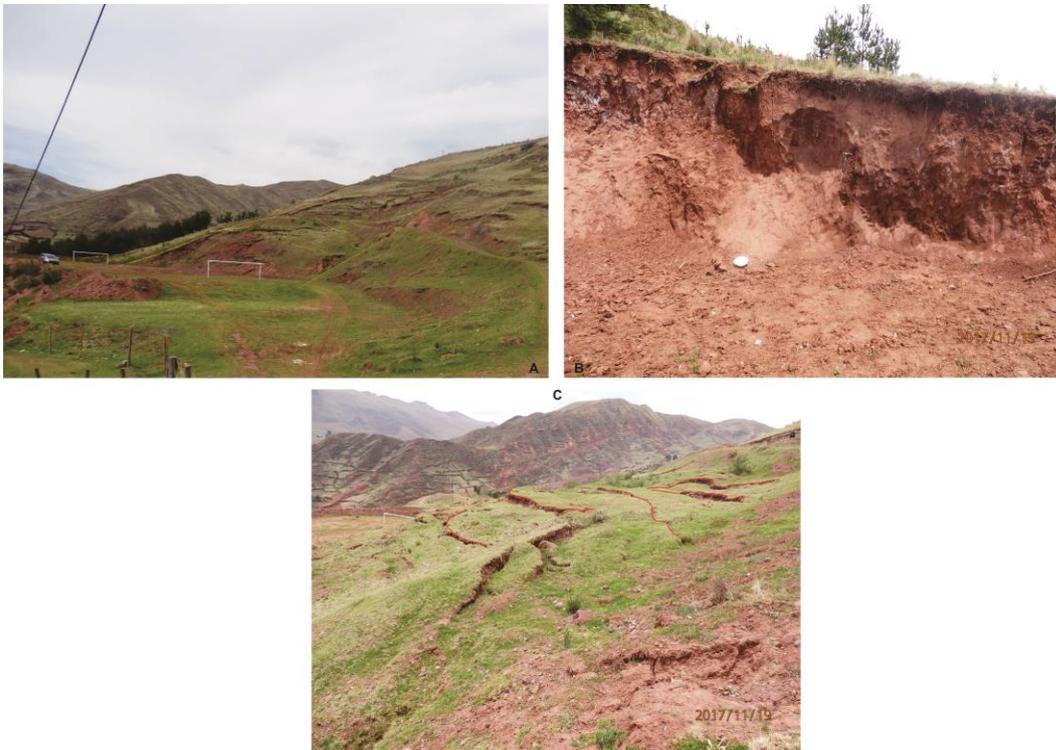
Descripción de nuevo evento: en forma general se describe del evento ocurrido el año 2015. Se trata de un deslizamiento rotacional con velocidad de desplazamiento lento en una dirección norte 82° (foto 4 y figura 5), que se ubica entre las coordenadas 8427003 S; 240878 E.

- Forma del escarpe: semicircular discontinua
- Longitud de escarpe principal: 80 m.
- Salto vertical de escarpe principal: 1 m.
- Longitud del escarpe principal al pie: 160 m.
- Altura del escarpe al pie: 30 m.
- Área del cuerpo desplazado: 12,697 m² aproximado
- Volumen de cuerpo desplazado: 101,576 m³ aproximado

En el cuerpo desplazado se observa agrietamientos longitudinales que varían entre 10 a 26 m, en algunos casos con salto vertical de 0.5 m, abertura de 0.20 y profundidad 1 m aproximadamente; como también se observa al pie del talud la ocurrencia de derrumbes.

Fotografía 3. Vistas: A) Vista de perfil del deslizamiento rotacional con una pendiente moderada (20° a 40°); B) depósito coluvial formado por clastos con matriz limosa; C) se observa agrietamientos longitudinales en algunos casos con salto vertical de 0.5m abertura de 0.20 y profundidad de 1 m aproximado.

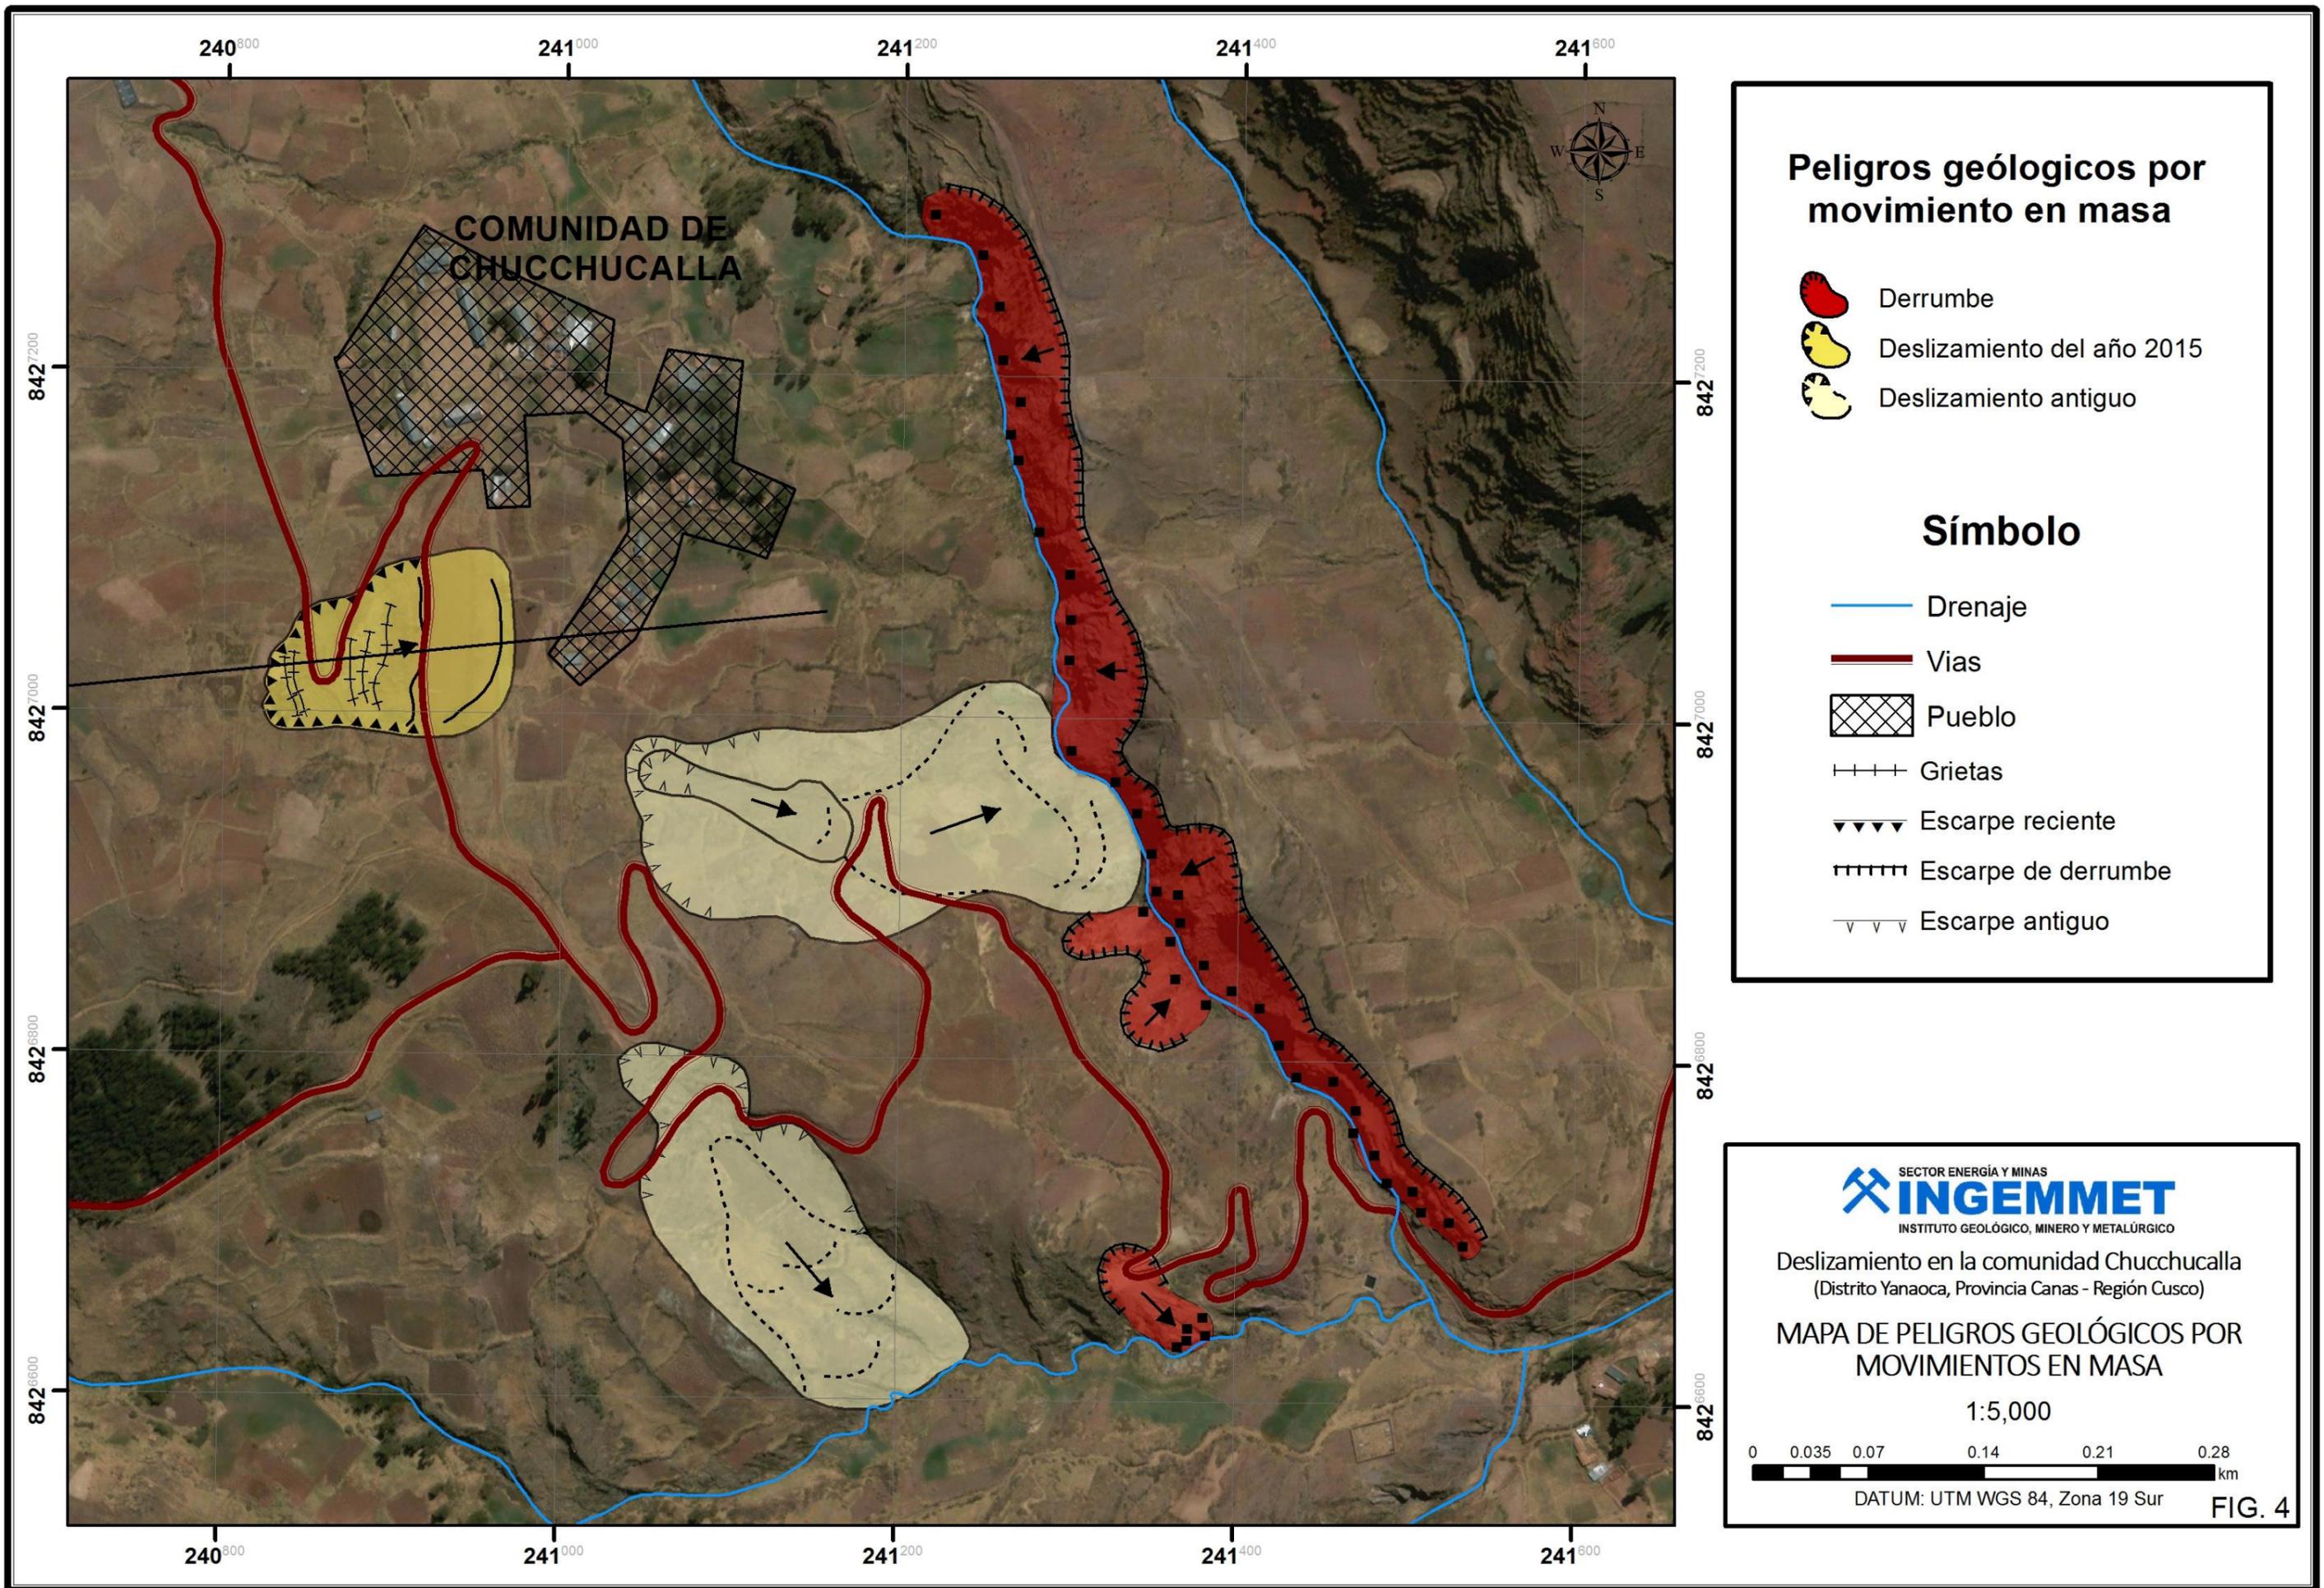
FIG. 4

Deslizamiento en la comunidad Chucchucalla
(Distrito Yanaoca, Provincia Canas - Región Cusco)

MAPA DE PELIGROS GEOLÓGICOS POR MOVIMIENTOS EN MASA

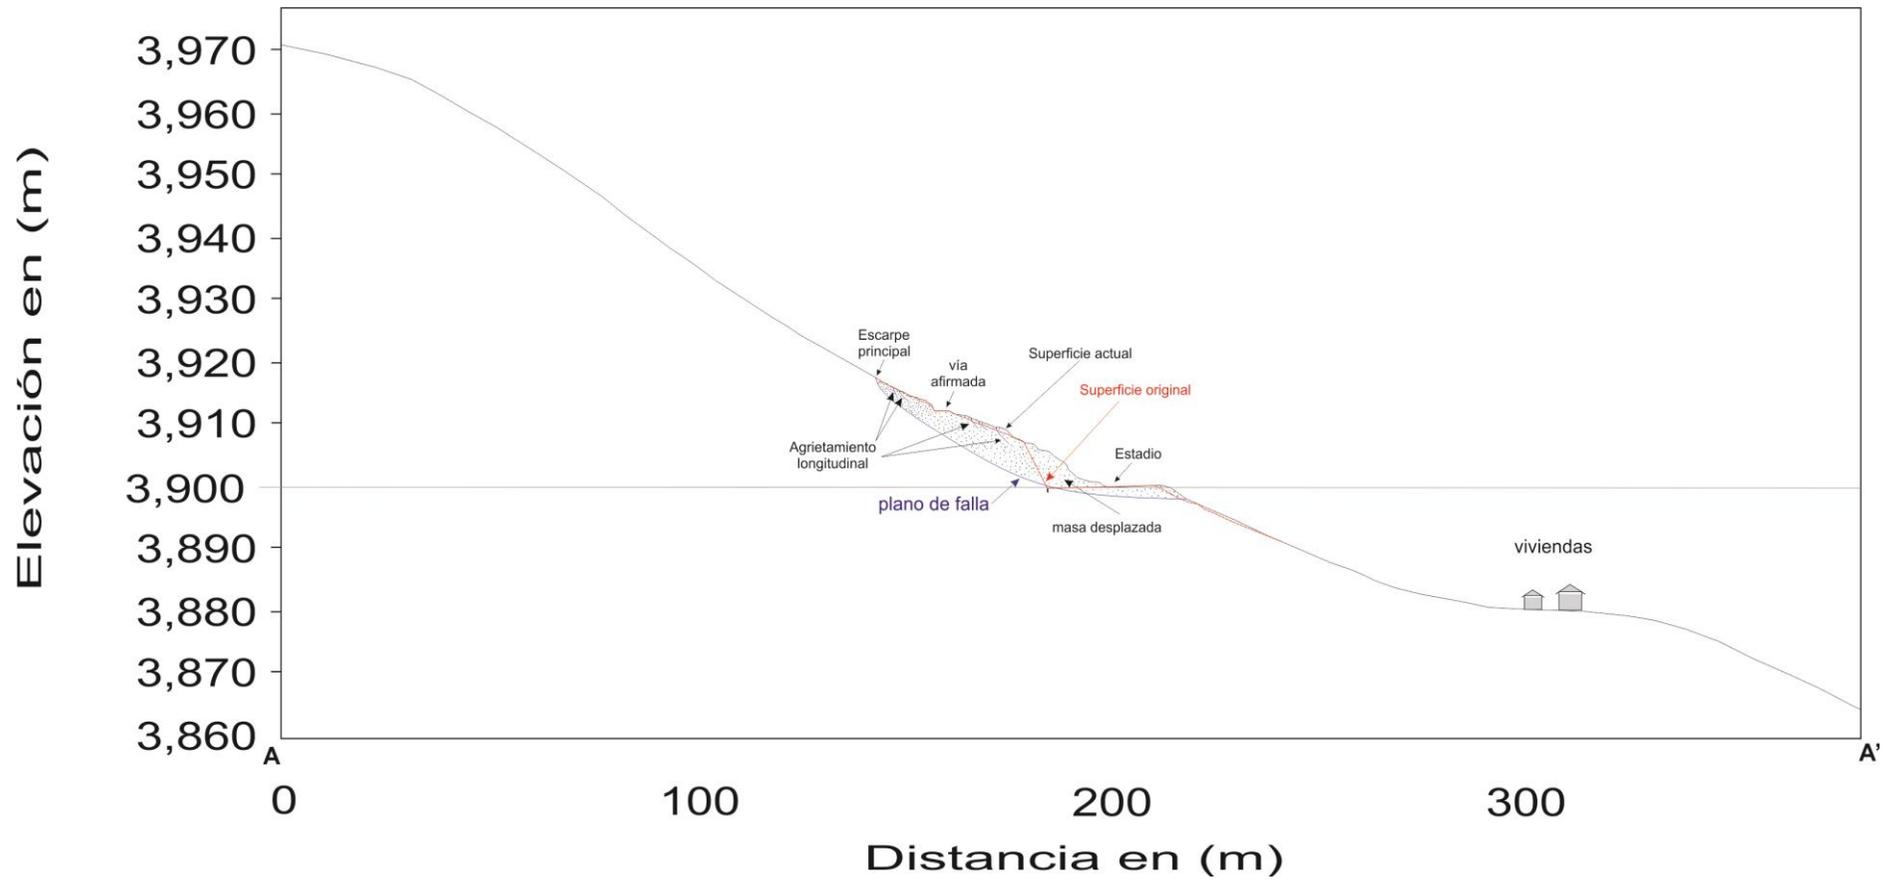
Figura 5. Perfil transversal del evento ocurrido el año 2015, se observa el comportamiento del cuerpo desplazado, afecta campo deportivo y podría afectar las viviendas ubicadas al pie del deslizamiento.

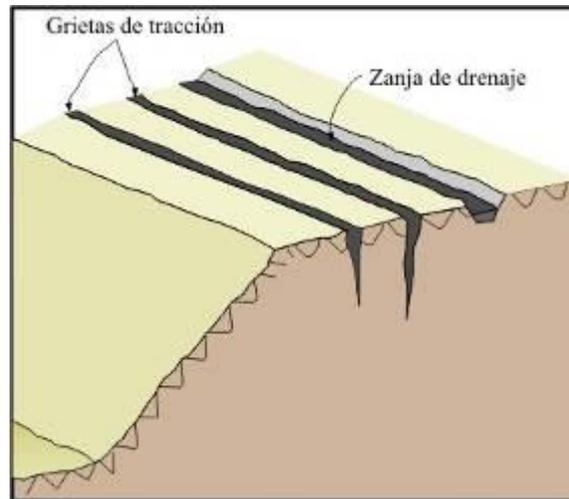
Las zanjas en la corona o en la parte alta de un talud, son utilizadas para interceptar y conducir adecuadamente las aguas lluvias y evitar su paso por el talud. La zanja de la corona no debe construirse muy cerca del borde superior del talud para evitar que se convierta en

activadora de un deslizamiento en cortes recientes; o en una nueva superficie de falla (movimiento regresivo) en deslizamientos activos; o se produzca la falla de la corona del talud o escarpe (figura 6).

Figura 6. Canales de coronación.

- 3 Construir zanjas de coronación en la parte alta del escarpe principal, para interceptar y conducir adecuadamente las aguas de lluvia y evitar su paso por el talud.

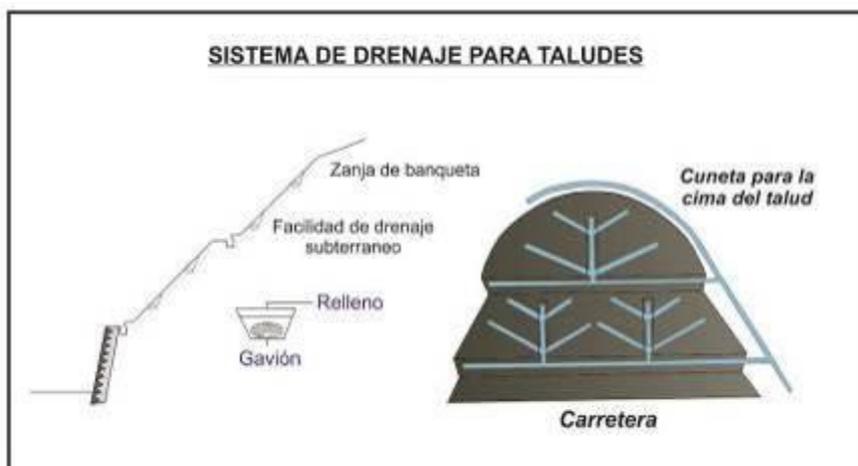
Para disminuir la infiltración de agua en las áreas grandes arriba del talud, se construyen canales colectores en espina de pescado, los cuales conducen las aguas colectadas fuera de las áreas vulnerables del talud, entregándolas generalmente a los canales en gradería o torrenteras (figura 7). Estos canales deben impermeabilizarse adecuadamente para evitar la re-infiltración del agua

Figura 7. Sistema de drenaje tipo espina de pez.

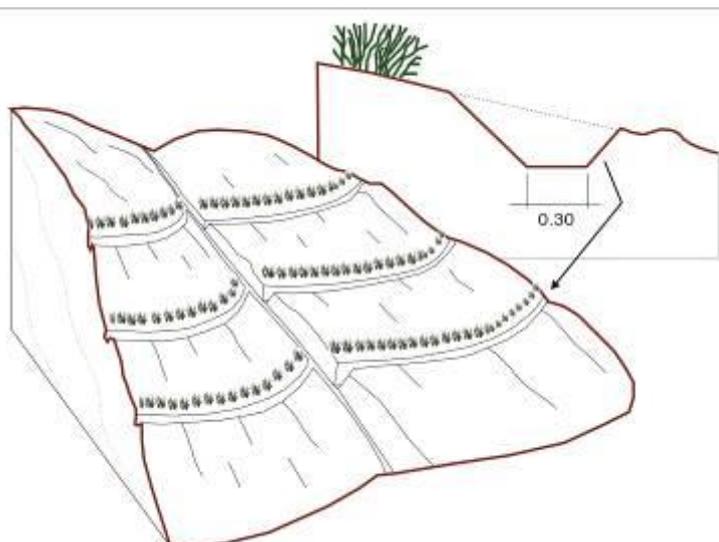
Son pequeños canales impermeabilizado de 30 centímetros de ancho en el fondo (plantilla), taludes 1:1 en suelos estables, 3/4:1 o 1/2:1 en suelos muy estables, y 1 1/2:1 o 2:1 en suelos poco estables o susceptibles a la erosión (suelos muy Livianos). Su desnivel y profundidad son variables. Los canales son aconsejables en zonas con Lluvias intensas y en áreas con suelos pesados, poco permeables, donde hay exceso de escorrentía, y en suelos susceptibles a la erosión con pendientes hasta 40 % y longitudes largas.

Se deben desaguar en un sitio bien protegido, en donde no vayan a causar erosión. Se trazan y construyen desde el desagüe hacia arriba, asegurándose que el fondo quede lo suficientemente alto sobre el desagüe (20-40 cm), para que el agua que baje por este no penetre a las acequias, o las represe. En la construcción de varios canales, debe iniciarse con la más alta del terreno, pues de otro modo se podrían dañar las más bajas por un aguacero fuerte (figura 8).

Figura 8. Sistema de drenaje en laderas ocupadas por cultivos

- 4 Realizar la implementación de un sistema de drenaje mediante canales impermeabilizados y evitar la infiltración de aguas.
- 5 Realizar labores que proporcionen estabilidad al talud, con el método de banquetas y reducir la carga de empuje; así mismo, se puede prevenir con la construir zanjas, así drenar las aguas afuera del talud.

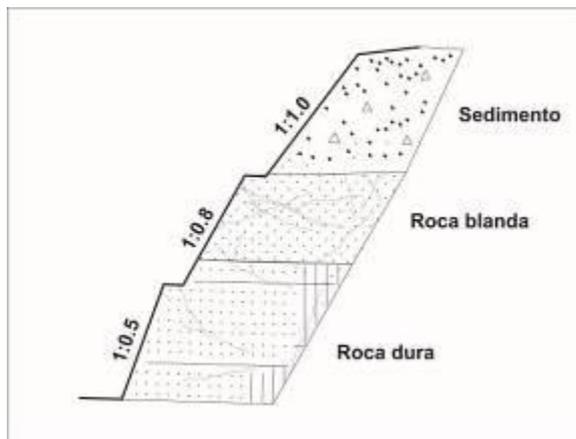
Forma de talud se muestra en la (figura 9), la inclinación de los taludes depende de los suelos y litología. Cuando la inclinación cambia, en muchos casos se proporciona una banqueta en el punto de cambio de inclinación.

Figura 9. Condición de terreno y forma de taludes

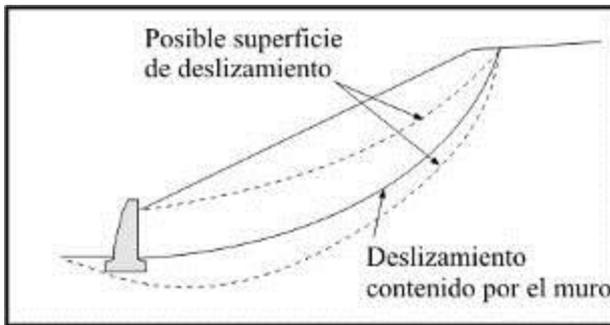
Los muros se emplean frecuentemente como elementos resistentes en taludes (figura 10).

Figura 10. Contención de un deslizamiento mediante un muro (tomado de INGEMMET, 2000).

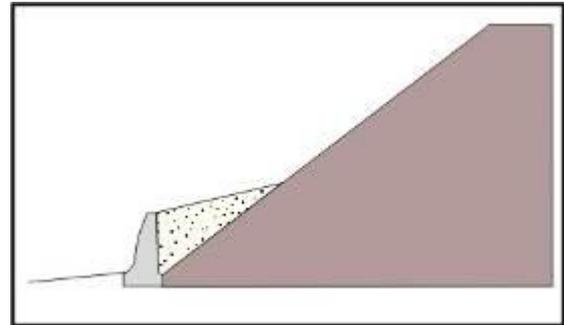
En ocasiones se emplean para estabilizar deslizamientos existentes o potenciales al introducir un elemento de contención al pie (figura 11). Esta forma de actuar puede tener varios inconvenientes. En primer lugar, la construcción del muro exige cierta excavación en el pie del talud, lo cual favorece la inestabilidad hasta que el muro esté completamente instalado. Por otra parte, el muro no puede ser capaz de evitar posibles deslizamientos por encima o por debajo del mismo.

Figura 11. Relleno estabilizador sostenido por el muro (tomado de INGEMMET, 2000).

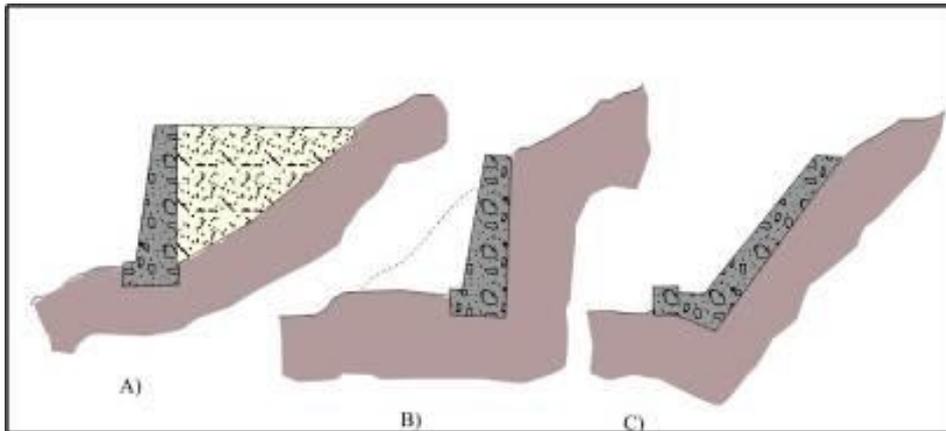
Los muros se pueden clasificar en tres grupos (Figura 12):

Muros de sostenimiento: Se construyen separados del terreno natural y se rellenan posteriormente.

Muros de contención: Generalmente van excavados y se construyen para contener un terreno que sería probablemente inestable sin la acción del muro.

Muros de revestimiento: Su misión consiste esencialmente en proteger el terreno de la erosión y meteorización además de proporcionar un peso estabilizador.

Figura 12. a) Muro de sostenimiento b) Muro de contención c) Muro de revestimiento (tomado de INGEMMET, 2000).

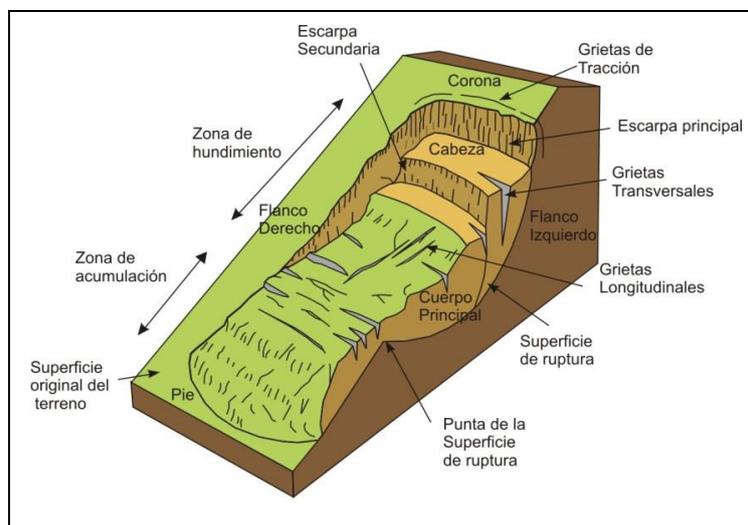
En este tipo de deslizamiento, la masa se mueve a lo largo de una superficie de falla, curva cóncava. Los deslizamientos rotacionales muestran una morfología distintiva caracterizada por un escarpe principal pronunciado y un contrapendiente de la superficie de la cabeza del deslizamiento hacia el escarpe principal. La deformación interna de la masa desplazada es usualmente muy poca (figura 13). Debido a que el mecanismo rotacional es auto-estabilizante y ocurre en rocas poco competentes. La tasa de movimiento es con frecuencia baja, excepto en presencia de materiales altamente frágiles como las arcillas sensitivas (Hutchinson, 1988).

Figura 13. Diagrama de bloque de un deslizamiento

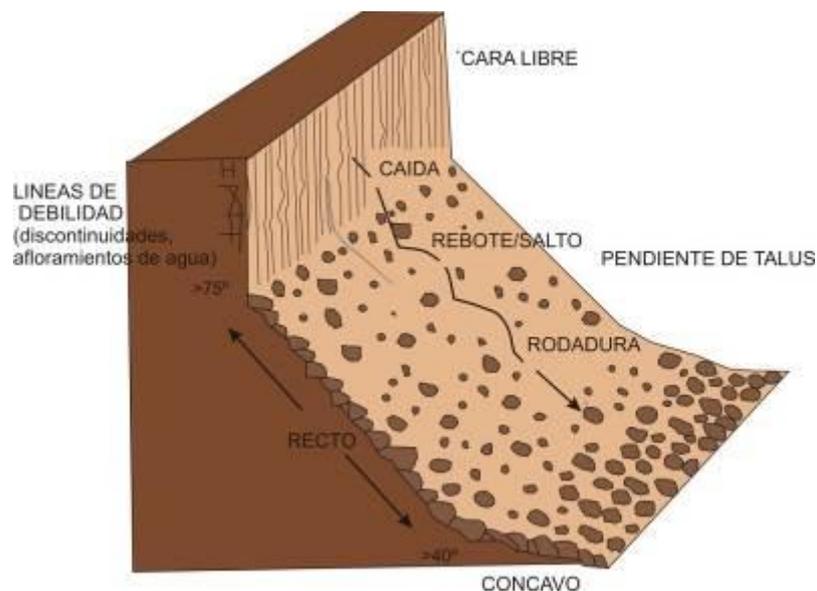
Estos fenómenos suelen producirse en taludes verticales en suelos inconsolidados a medianamente consolidados, rocas muy fracturadas y en el corte de carreteras, canteras, acantilados marinos, taludes de terraza, etc. (figura 14)

Figura 14 Esquema de Derrumbe (Vílchez 2015)

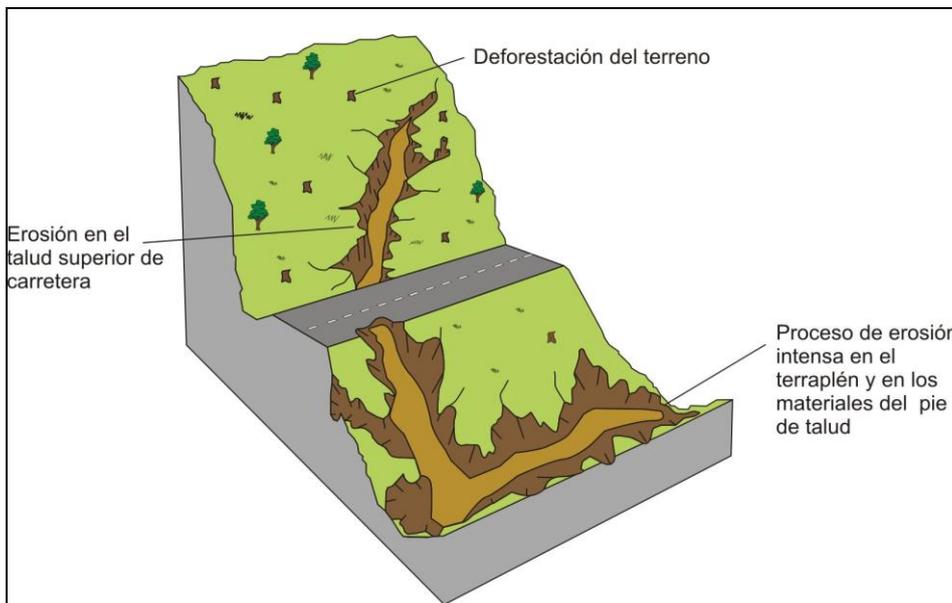
Escurrecimiento superficial concentrado: se produce en dos formas, como surcos de erosión (canales bien definidos y pequeños), formados cuando el flujo se hace turbulento y la energía del agua es suficiente para labrar canales paralelos o anastomosados; y como cárcavas, que son canales o zanjas más profundos y de mayor dimensión, por las que discurre agua durante y poco después de haberse producido una lluvia. El proceso se da en cuatro etapas: 1) entallamiento del canal, 2) erosión remontante o retrogresivo desde la base, 3) cicatrización y 4) estabilización (Gonzalo *et al.*, 2002), figura 15.

Figura 15. Esquema de erosión de ladera
