INFORME TÉCNICO N° A 6708

**“INSPECCIÓN TÉCNICA DE PELIGROS GEOLÓGICOS DEL
PUEBLO SAN JUAN DEL ORO”**

(Distrito San Juan del Oro, Provincia Sandia, Región Puno)

Marzo, 2016

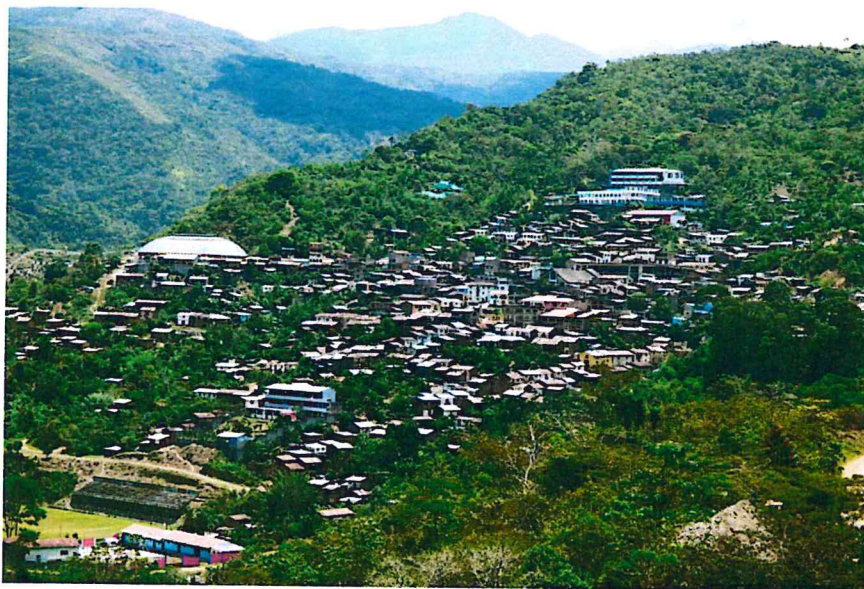
Foto 1. Vista panorámica del pueblo de San Juan del Oro en dirección sureste.

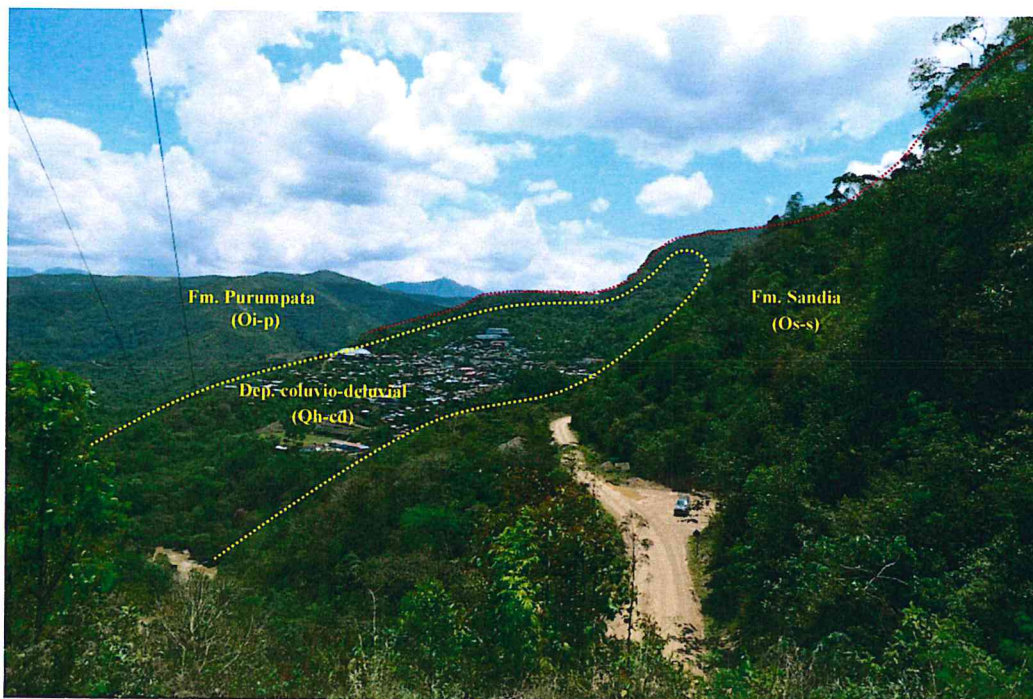
Foto 2. La población de San Juan del Oro asentada en depósitos coluvio-deluvial. Al fondo se observa la Formación Purumpata.

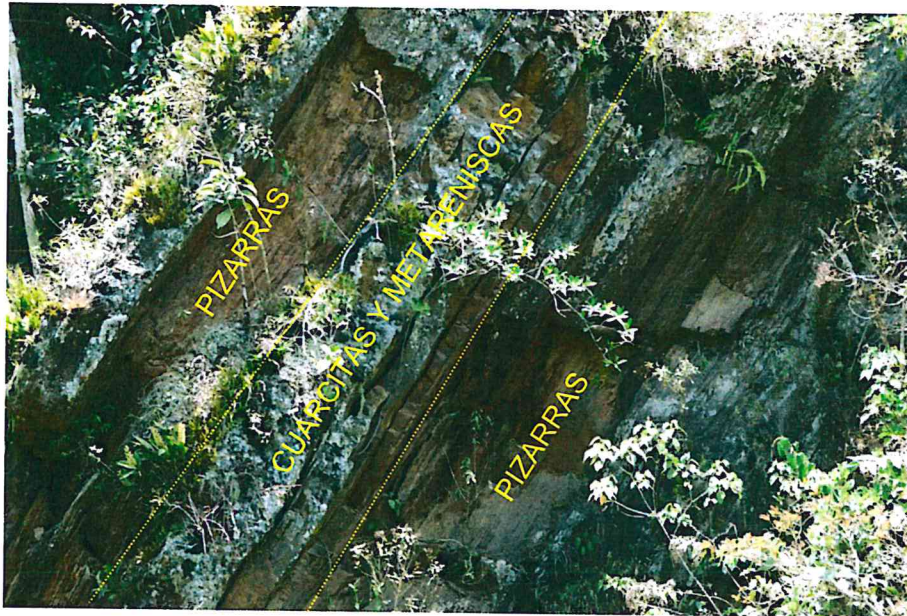
Según Sánchez & Zapata (2003). La litología en general se compone de una alternancia monótona de pizarras y cuarcitas de espesores variables (foto 3). Las cuarcitas al parecer son predominantes en la base y en la parte media de la secuencia; a pesar del metamorfismo sufrido aún es posible encontrar estratos de areniscas con granos algo sueltos semisoldados de aspecto sacaroideo, donde todavía se puede ver huellas de estratificación cruzada.

Foto 3. Intercalación de pizarras, cuarcitas y metareniscas.

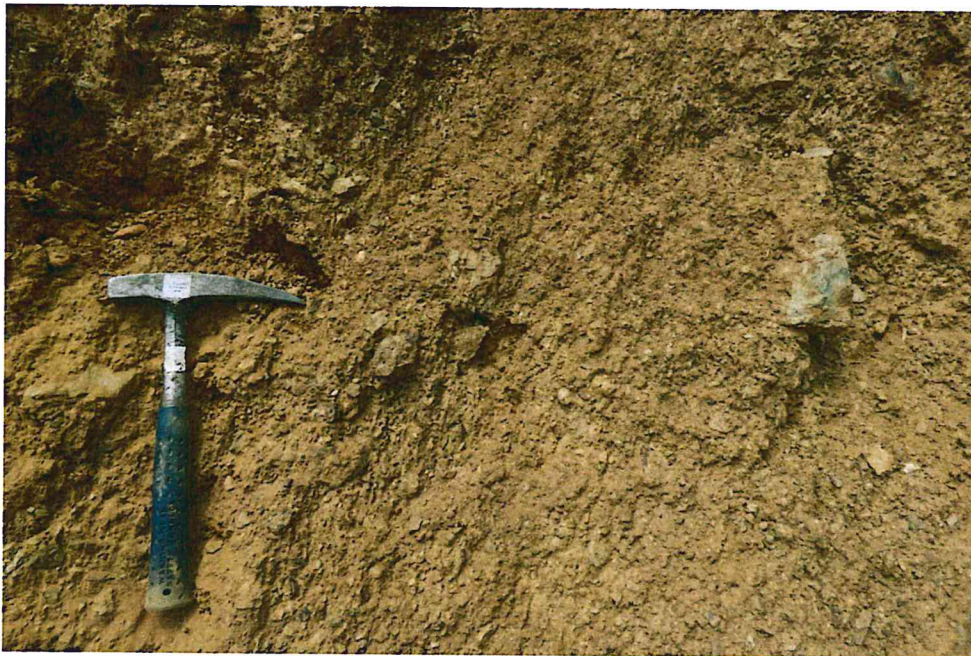
Conformado por materiales gruesos de naturaleza homogénea y heterométrica provenientes de la Formación Sandia, mezclados con materiales finos como arena, limo y arcilla. Su distribución es caótica y constituyen depósitos de piedemonte (foto 4).

Foto 4. Suelo de grava limo-arcillosa constituido por clastos de pizarras y cuarcitas.

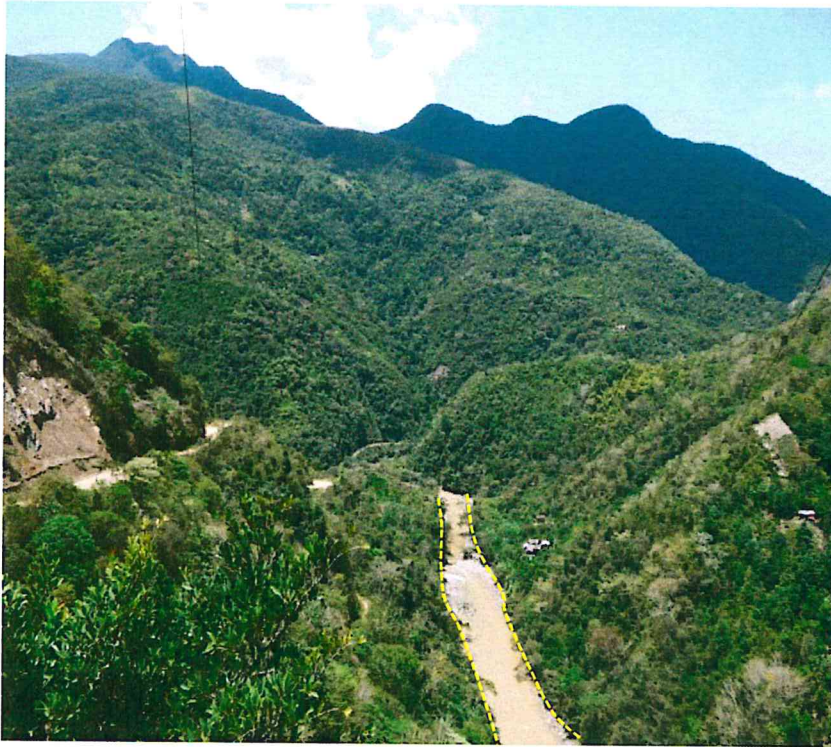
Se caracterizan por presentarse dentro del curso de los ríos, sobre todo tienen su mayor extensión en los ríos estacionarios. Litológicamente está compuesto por fragmentos rocosos heterogéneos (bolos, cantos, gravas, arenas, etc.), que son transportados por la corriente del río Tambopata a grandes distancias, se depositan formando terrazas bajas. Conforman la llanura de inundación o el lecho del río. Foto 5.

Foto 5. Se observa depósitos fluviales en el Río Tambopata

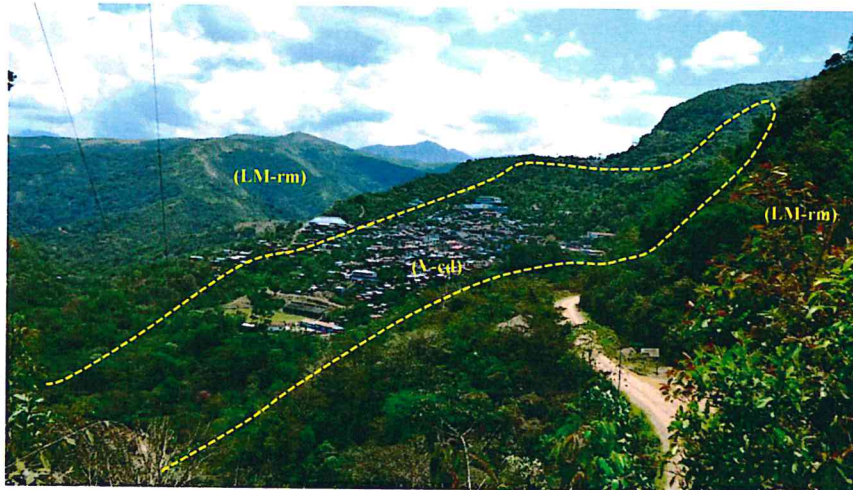
Están conformadas por laderas de montañas que han sido modeladas en lutitas pizarrosas, areniscas y cuarcitas (rocas consideradas como sedimentarias-metaside) perteneciente a las Formaciones Purumpata y Sandia. Foto 6.

Esta unidad corresponde a las acumulaciones de laderas originadas por procesos de movimientos en masa (deslizamientos y reptación de suelos), así como también del material detrítico proveniente de caídas o de escorrentía superficial, los cuales se depositan sucesivamente al pie de laderas. Foto 6.

Foto 6. Morfología de San Juan del Oro y alrededores. Se observa las unidades de ladera de montaña modelada en roca metamórfica (sedimentarias y metasedimentarias), cubiertas por vegetación natural y la unidad de vertiente coluvio-deluvial (V-cd) donde se asienta la población de San Juan del Oro.

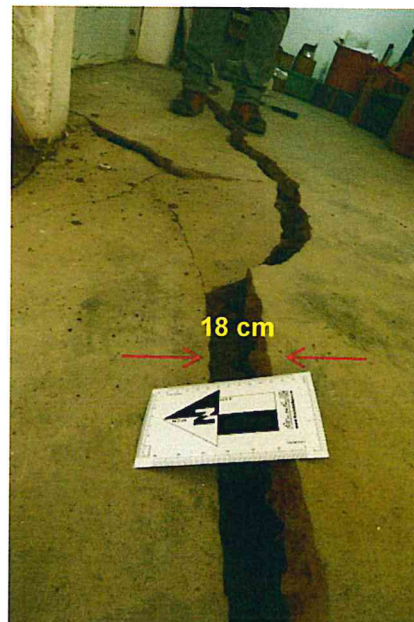
Se observó una escarpa con salto de 0.30 cm (foto 7), fisuramiento en las paredes y pisos del Complejo Educativo Santa María de la Providencia Fe y Alegría 56 (fotos 8 y 9). Indicadores que evidencian la reactivación de deslizamiento antiguo.

Foto 8. a) Juntas de paredes de viviendas en proceso de separación: medida actual, 17 cm; medida del año 2013 realizado por autoridades del Complejo Educativo Santa María de la Providencia Fe y Alegría 56, 15.5 cm. b) Grietas en el piso de las aulas del Complejo Educativo Santa María de la Providencia Fe y Alegría en dirección a la cara libre del talud.

6.1 Reubicación inmediata de las viviendas afectadas por la reactivación del deslizamiento.

Con el fin de evitar pérdida de vidas humanas, reubicar las viviendas afectadas por la reactivación del deslizamiento.

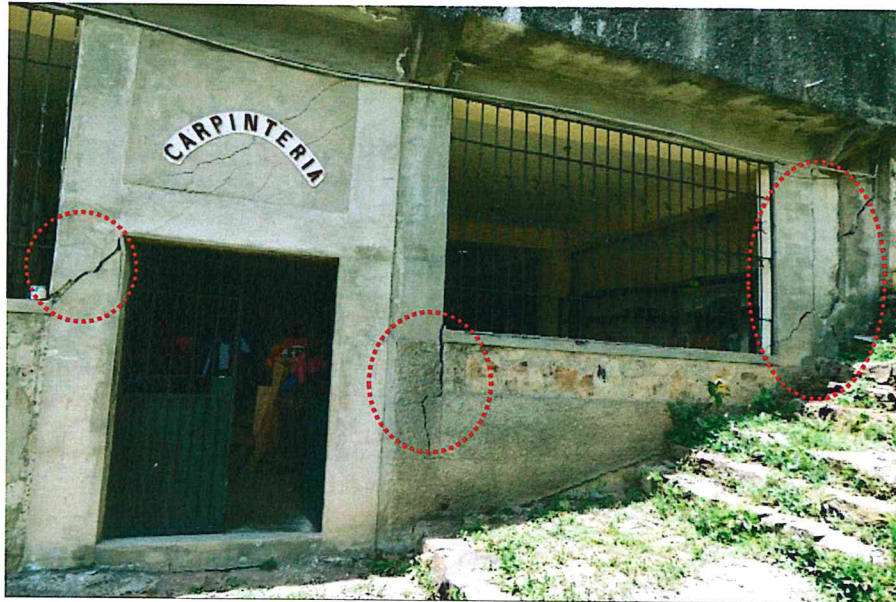
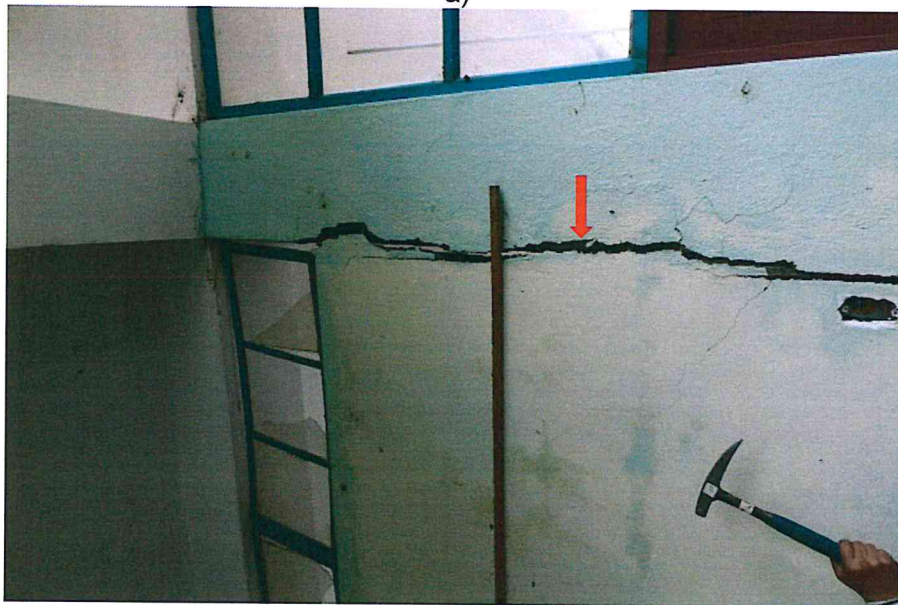
Foto 9. a) y b) Fisuras en las paredes del Complejo Educativo Santa María de la Providencia Fe y Alegría 56.

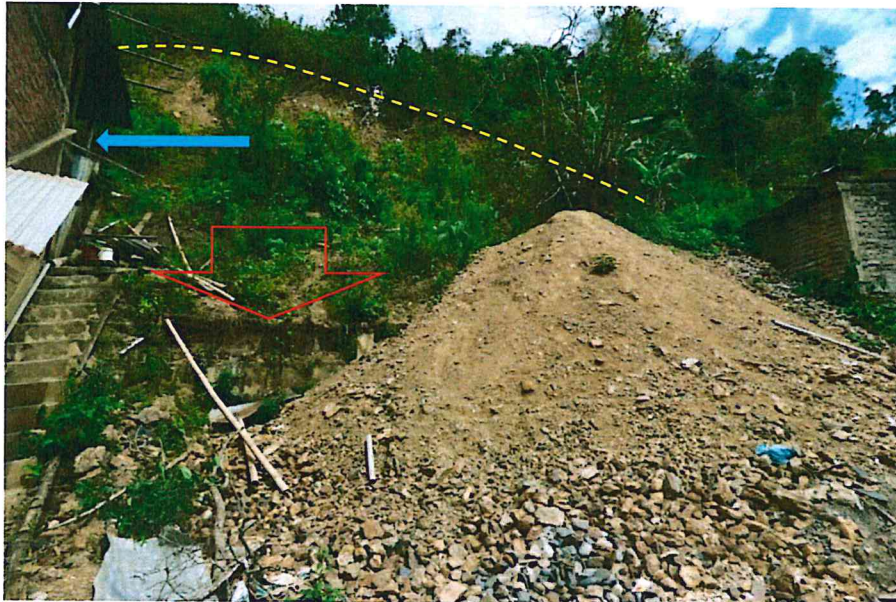
Se observa una pequeña escarpa (foto 10) de deslizamiento activo (10 a 15 m de longitud) y ocurrencias reptación de suelos que afectan a las viviendas de la Avenida Agricultura, Barrio Curva Alegre. Como indicador de la ocurrencia de reptación de suelo se tiene a los arboles inclinados y paredes de viviendas fisuradas (foto 11 a) y b) y foto 12 a)).

Los factores condicionantes principales para la ocurrencia del deslizamiento y la reptación de suelos en el Punto 2 son: la presencia de aguas subterráneas (Foto 12 b)), la deforestación, y el suelo incompetente (material de movimientos en masas, susceptible a deslizamientos).

Foto 10. En líneas discontinuas amarillas se delimita escarpa de deslizamiento como parte de la reactivación del deslizamiento antiguo. La flecha roja señala parte del muro de vivienda afectada por deslizamiento.

6.3 Drenar las aguas subterráneas y pluviales y canalizarla hasta el río Tambopata.

Con el fin de evitar la saturación del suelo y evitar el avance de la reactivación del deslizamiento, drenar las aguas subterráneas y pluviales y canalizarlas hasta el río Tambopata.

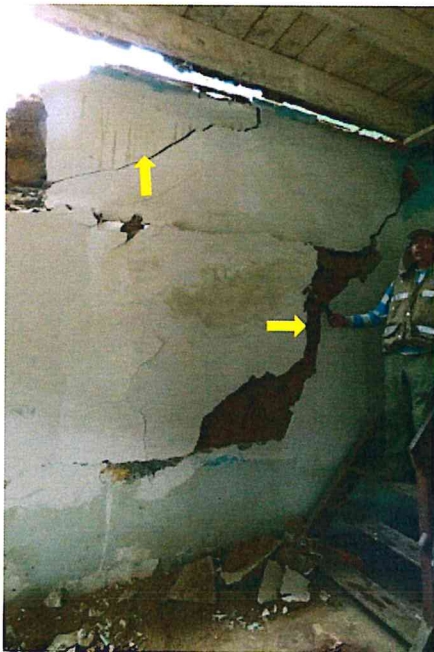
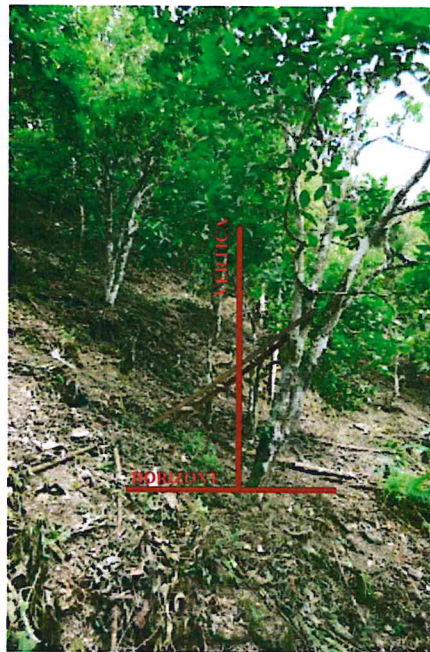
Foto 11 a) Se observa pared de vivienda afectada por los procesos de reptación de suelos. b) Arboles inclinados que evidencia la ocurrencia de reptación del terreno.

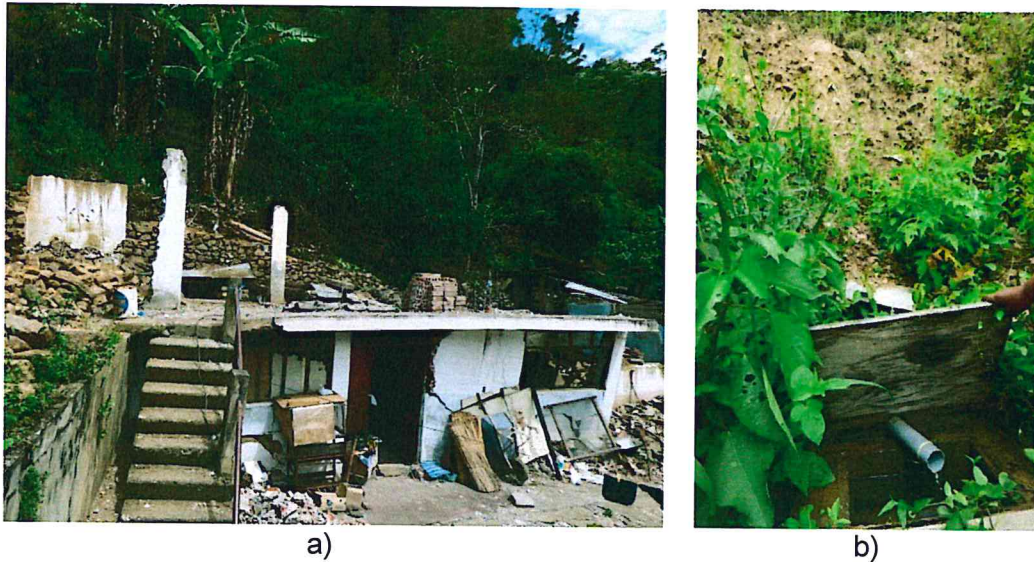
Foto 12. a) Vivienda afectada por reptación de suelos. b) Presencia de agua subterránea en el barrio Curva Alegre.

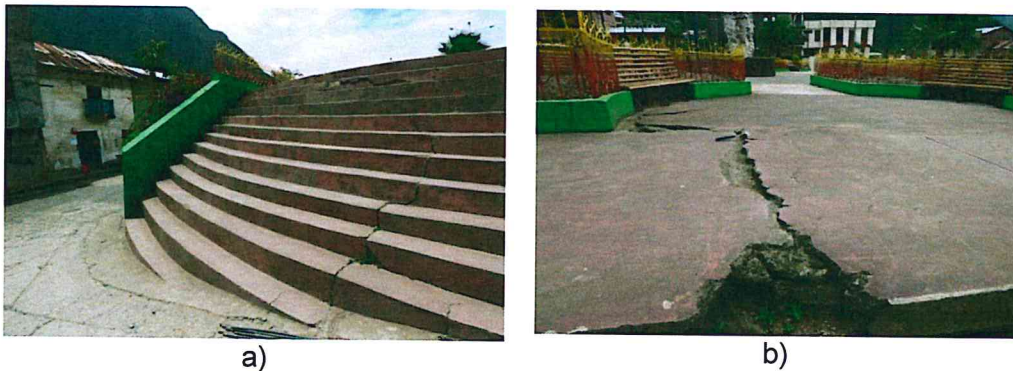
Punto 5.

El pavimento de la Plaza Principal de San Juan del Oro presenta fisuras en diferentes direcciones, las causas posiblemente sea por reactivación del deslizamiento antiguo. Ver foto 15.

Foto 15. a) y b) Fisuras en el pavimento de la plaza principal de San Juan del Oro.
