Informe Técnico N° A 6774

PELIGRO GEOLÓGICO POR DESLIZAMIENTO EN EL SECTOR QUISPAR

Paraje Quispar
Distrito Huaraz
Provincia Huaraz
Región Ancash

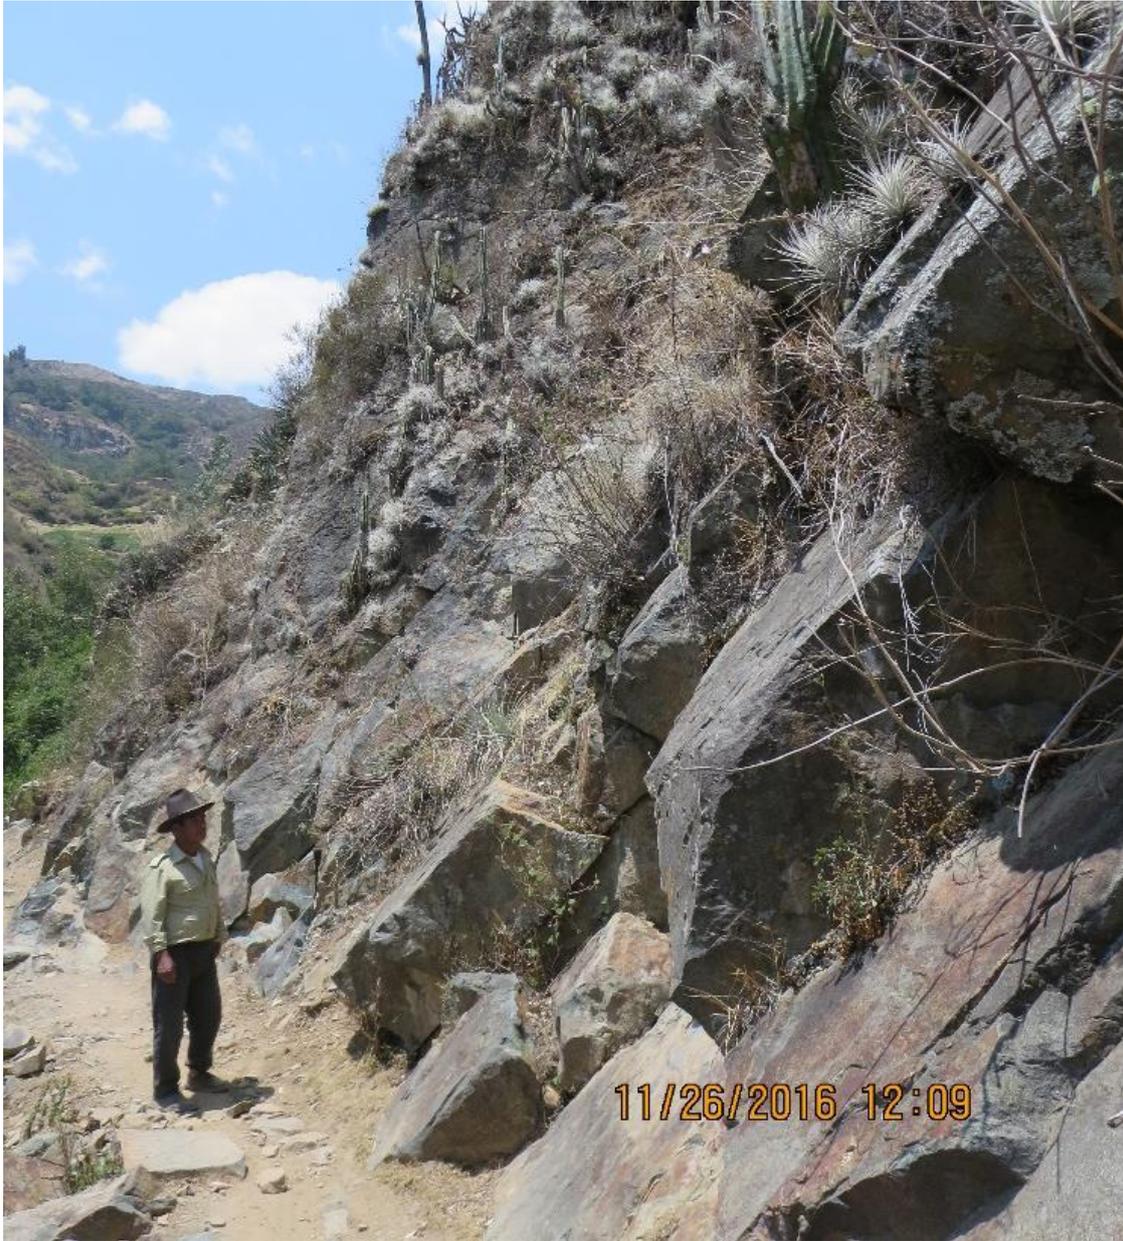
Foto 1 Afloramientos de lavas andesíticas (223932 E – 8935923 N) del Grupo Calipuy.

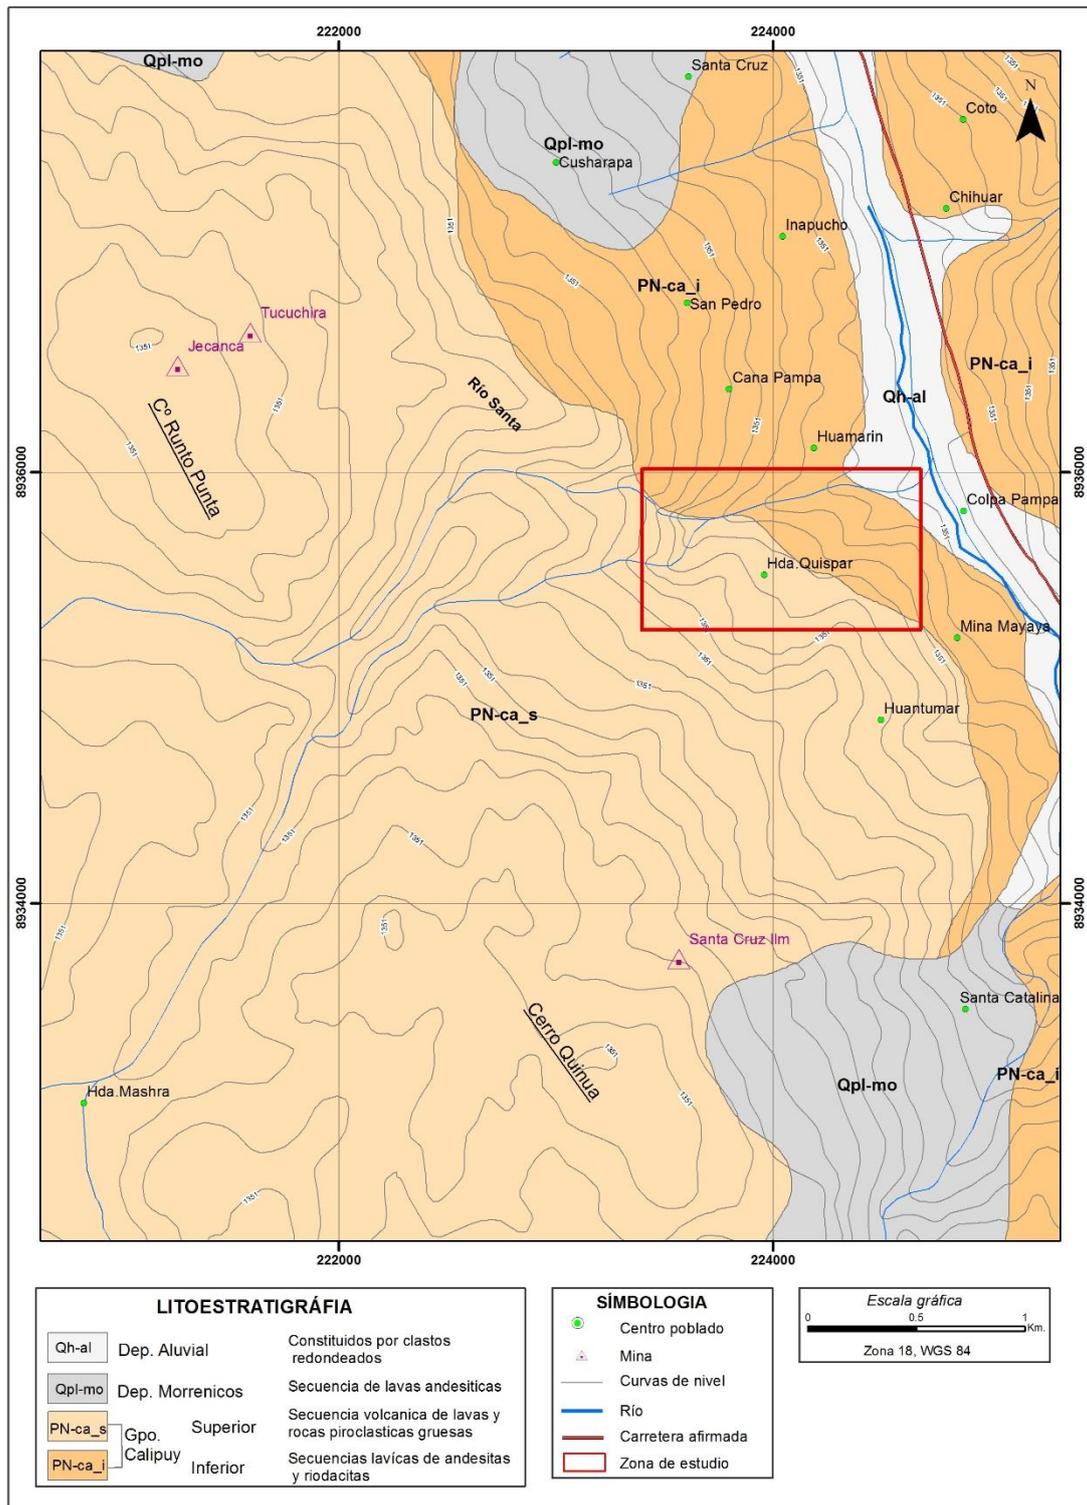
Según Cartografía Geológica en el cuadrángulo de Huaraz (Cobbing J., *et. al.*, 1996), en el área de estudio se presenta las siguientes unidades geológicas (figura 2).

Figura 2 Unidades geológicas en la zona de estudio y alrededores

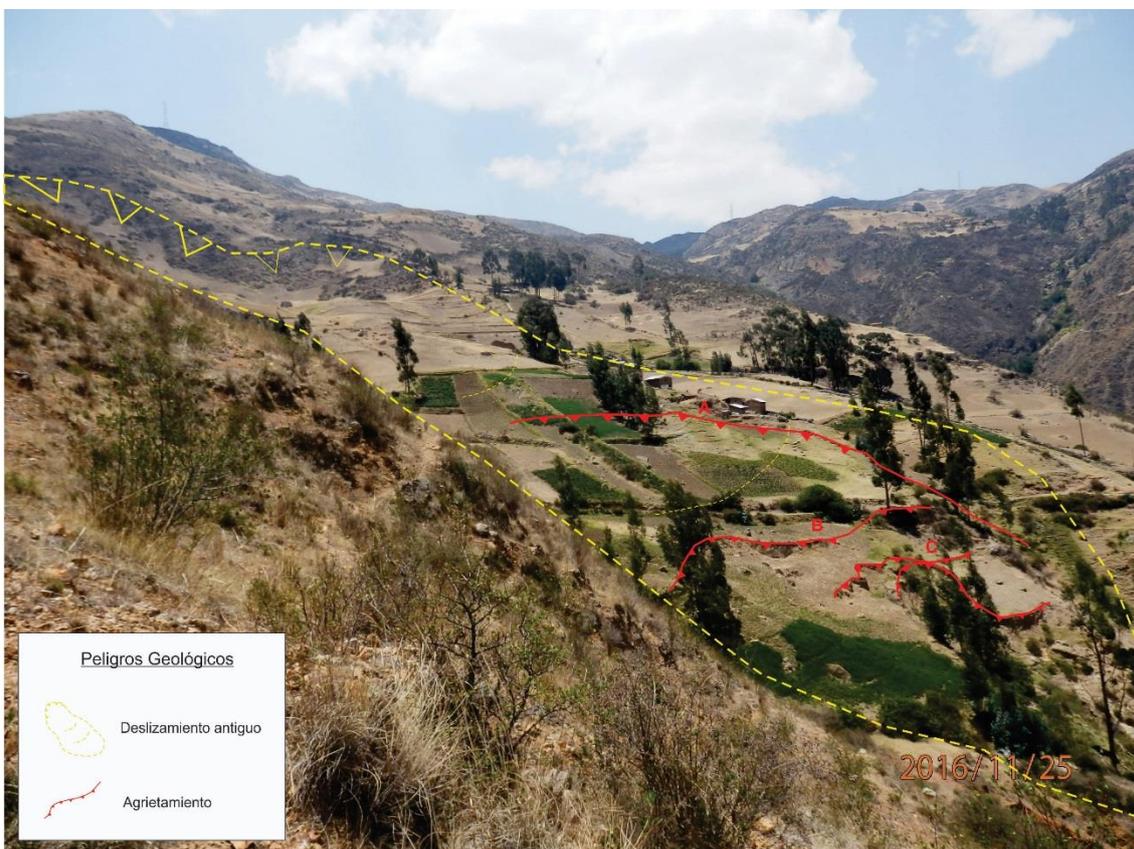
En la visita técnica al sector Quispar, se pudo apreciar al pie del deslizamiento, una superficie con agrietamientos con dirección N 48°. A continuación, se detalla algunas características de estos agrietamientos: (foto 3)

- A) Longitud de escarpa 188 m, abertura 0.20 m y salto vertical 0.5 m
- B) Longitud de escarpa 82 m, abertura de 0.15 m y salto vertical 1.50 m.
- C) Longitud de escarpa 46 m abertura 0.20 m, y salto vertical de 2.00 m.

Foto 3. Vista tomada con dirección oeste, se observa la zona de deslizamiento con las reactivaciones que ocurren al pie del talud.

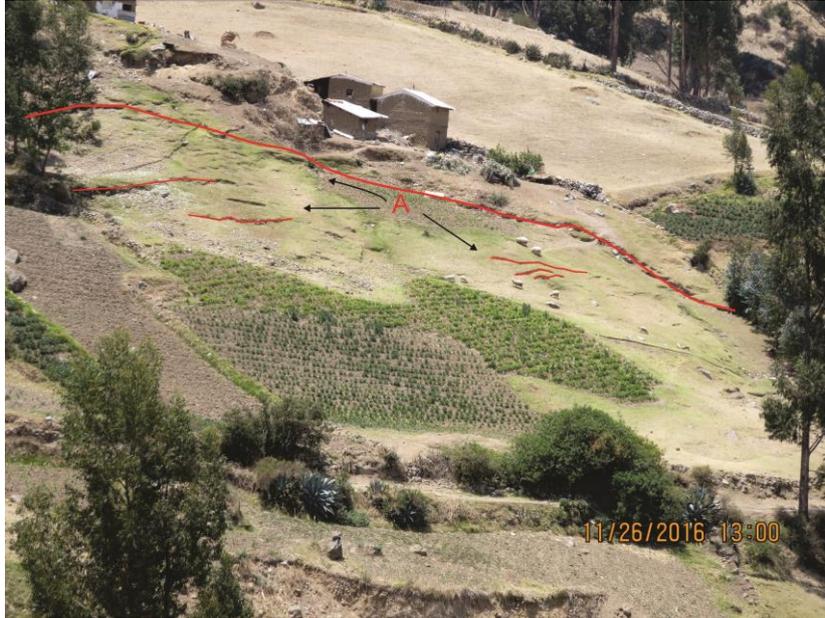
Foto 4 Vista tomada con dirección oeste, se observan agrietamiento en el terreno (línea de color rojo)

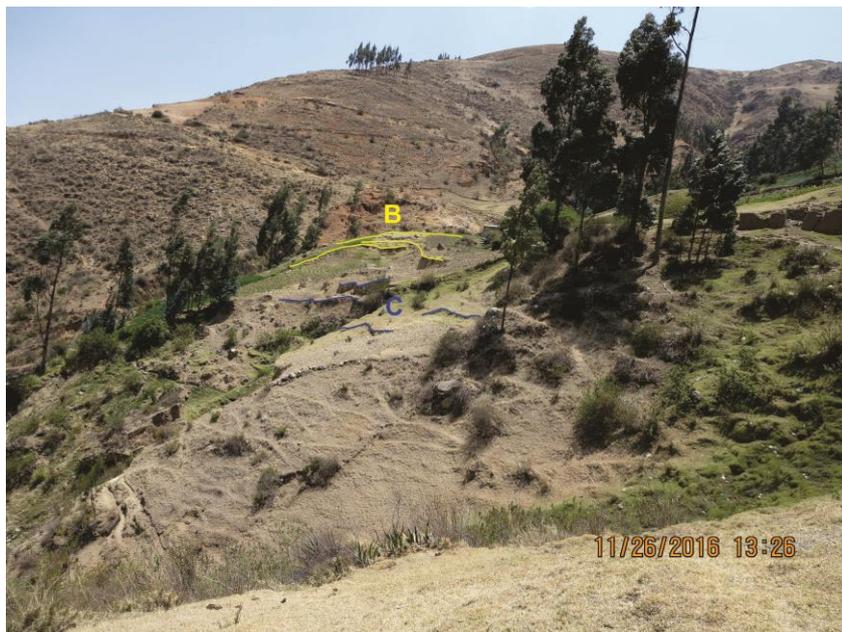
Foto 5. Vista tomada con dirección suroeste, se observa agrietamiento B y C

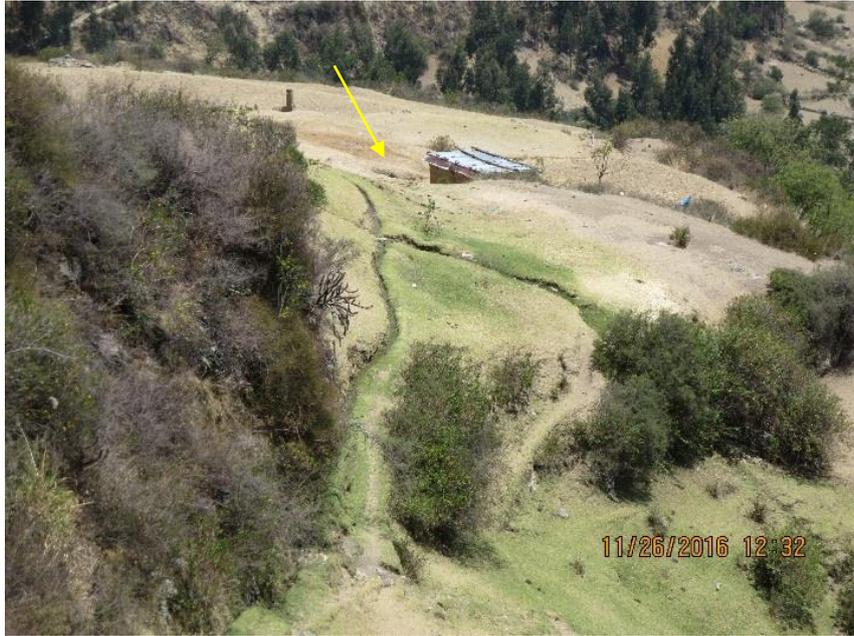
- Ocupación inadecuada del terreno (áreas vulnerables).
- Deforestación y sobre pastoreo de laderas.
- Canales de regadío artesanal sin recubrimiento (foto 7)

Foto 6. Se observa canal de regadío artesanal

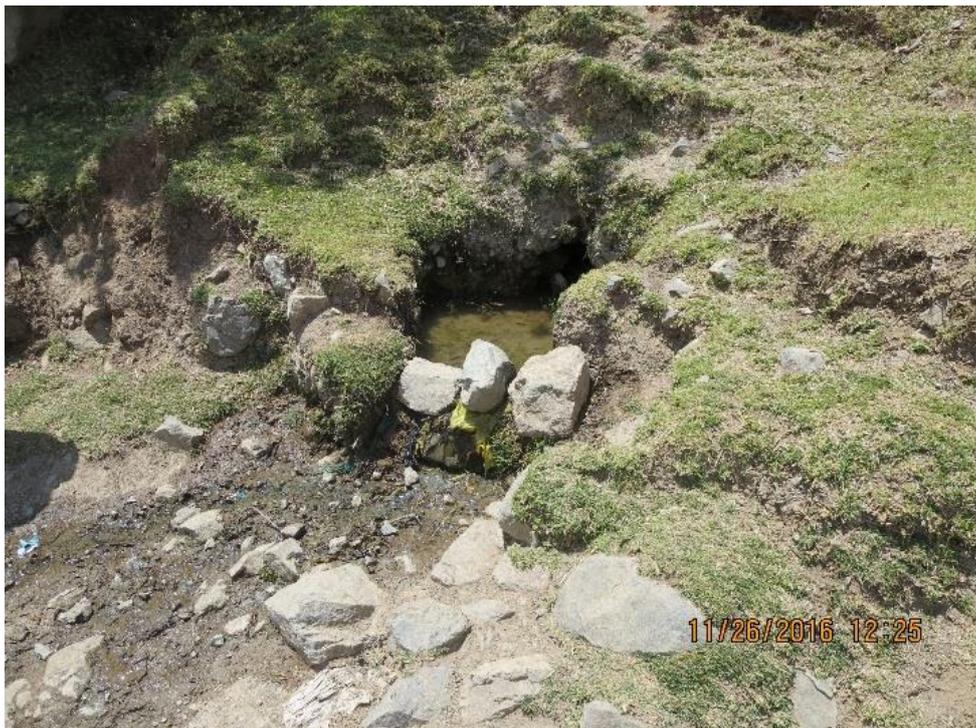
- Cobertura vegetal de tipo pastizal, que ofrecen poca protección y fijación al suelo y la roca.
- Presencia de derrumbes en escala menor y erosión de ladera a manera de cárcavas.
- Se observa puquiales y/o filtraciones (foto 6)

Foto 7. Puquial de agua

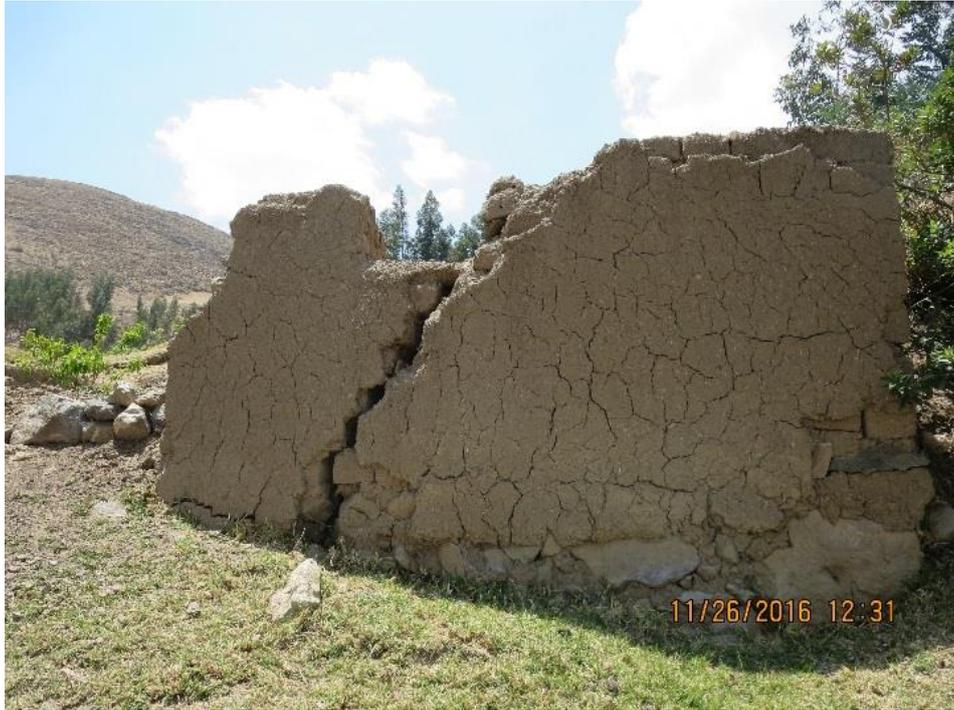
Se han reportado daños a tres viviendas (03), terrenos de cultivo y de pastoreo. (foto 8).

Foto 8. Vista de vivienda afectada por el movimiento, dejando paredes agrietadas.

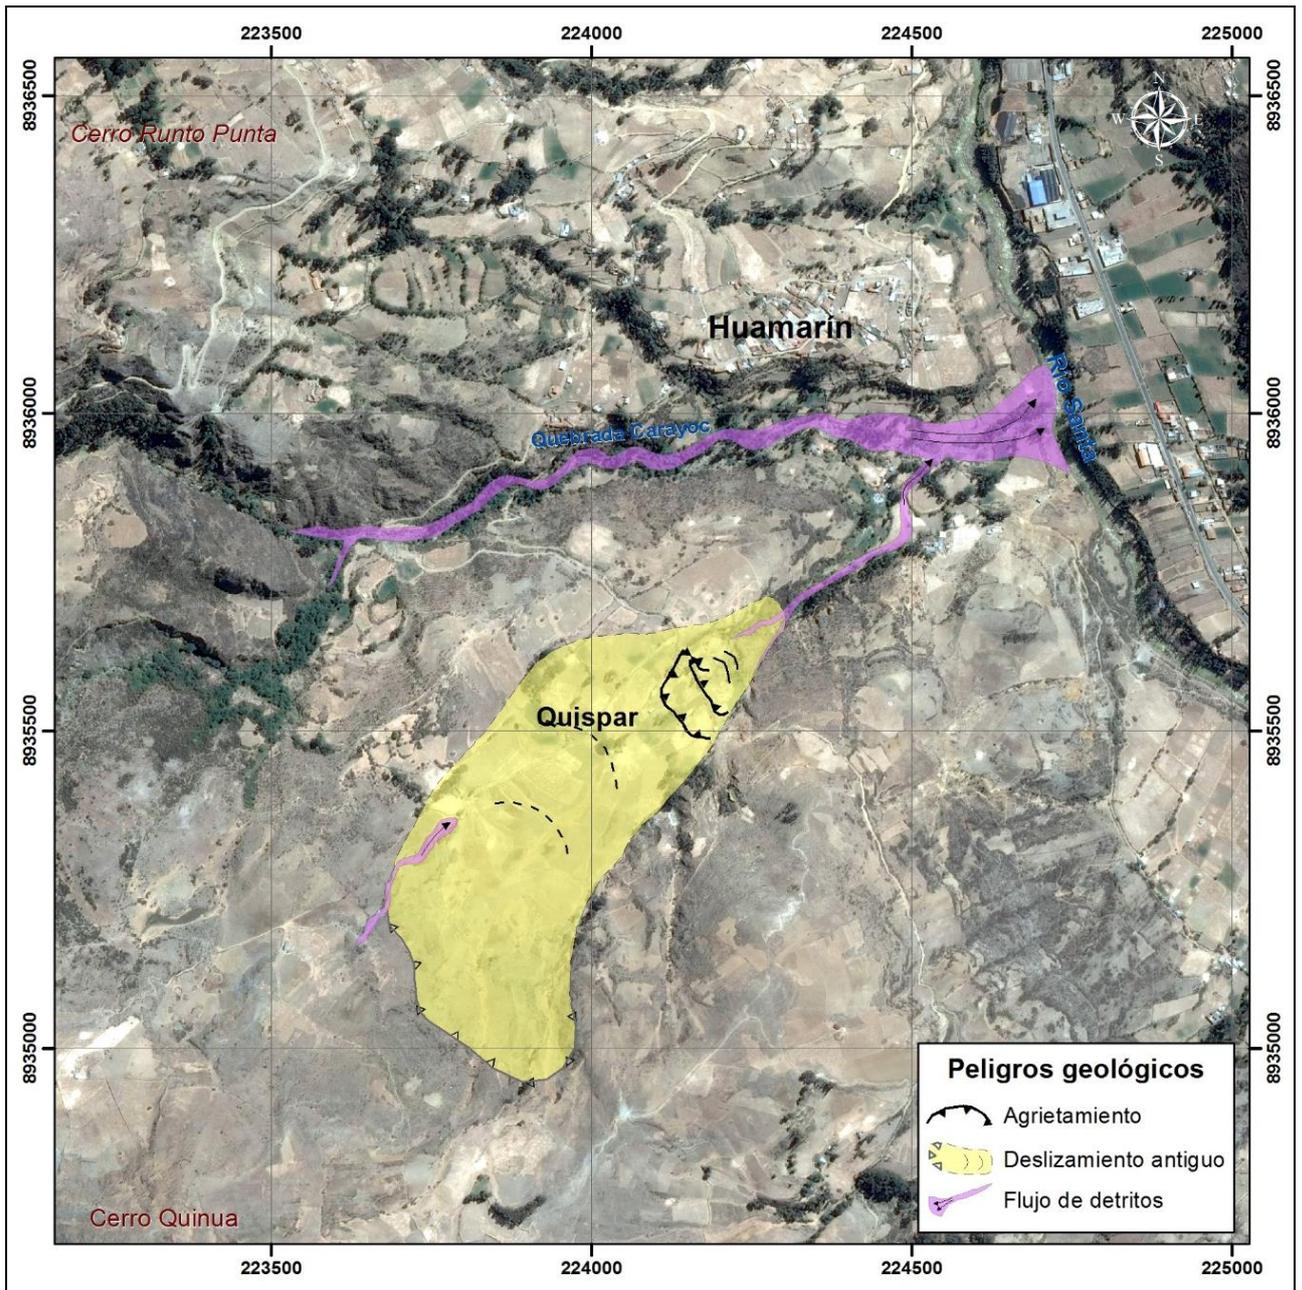
Figura 3 Mapa de peligros en los alrededores del sector Quispar

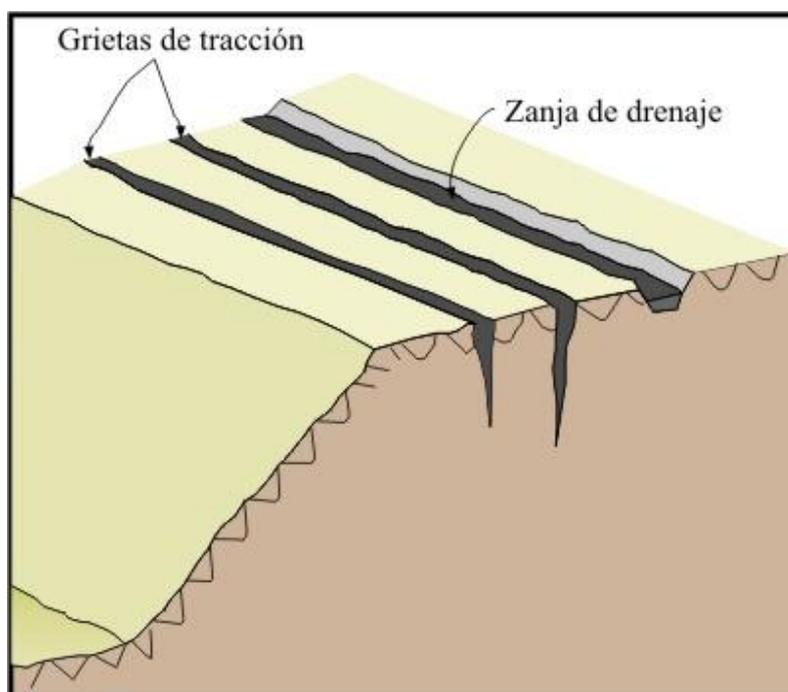
Figura 4 Canales de coronación

Realizar canales de coronación o derivación de aguas revestidos (ver figura 4), para impedir la filtración de aguas pluviales hacia el cuerpo del deslizamiento, específicamente encima de la zona reactivada y derivarlas hacia un sistema canalizado.

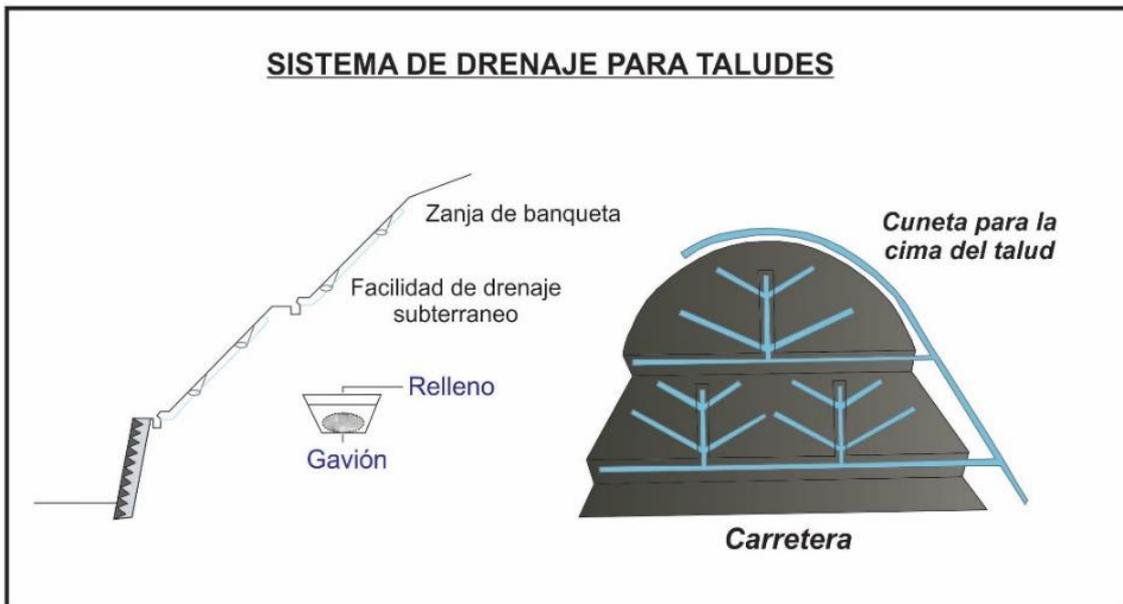
Figura 5. Se observa un sistema de drenaje para taludes. (Sosa, N., 2017)

Para la colección y drenaje del agua que percola bajo la superficie de ladera y el agua que infiltra cerca de la superficie del terreno, son efectivas las facilidades del drenaje indicadas en la figura 5. Las estructuras y la localización de las facilidades de drenaje se determinan del flujo y de la cantidad de agua de infiltración. Si la excavación se realiza a mano, usarse una sección trapezoidal invertida con un ancho de 30 cm en el fondo y deben tenderse gaviones o tubos de concreto perforada dentro de la zanja excavada. Algunas veces se proporcionan filtros hechos de fajina o grava en la parte superior y los costados de la zanja, para prevenir la obstrucción; ocasionalmente se colocan láminas de vinil o tabloncillos de asfalto en el fondo, para prevenir la fuga de agua.

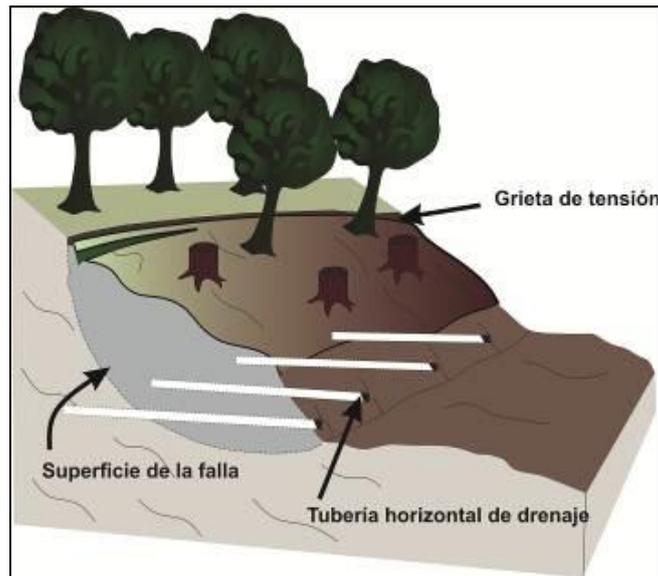
Figura 6. Esquema de las tuberías de desagüe

Las tuberías de desagüe horizontales son un dispositivo utilizado para la prevención de deslizamientos (figura 6). Debido a los periodos de latencia largos que se necesitan para bajar los niveles freáticos, los desagües sólo son eficaces si el tubo se instala cuidadosamente, cruza la superficie de la falla y el tubo drena de hecho en el suelo. Como la mayoría de los suelos de las pendientes tienen diferentes condiciones hidráulicas y geométricas, cada sistema de drenaje se debe diseñar individualmente. Después de realizar la perforación hasta la profundidad deseada e instalar la carcasa, esta última se limpia de tierra y las secciones de tubería de drenaje de PVC ranuradas se cubren con un filtro de tela. Después se empujan dentro de la carcasa y se acoplan. Se retira la cubierta y se instala cedazo sobre el extremo del drenaje. Los agujeros de drenaje deben estar completamente limpios de recortes de perforación y de barro. Si no se limpian los agujeros, su efectividad puede ser sólo del 25 por ciento.

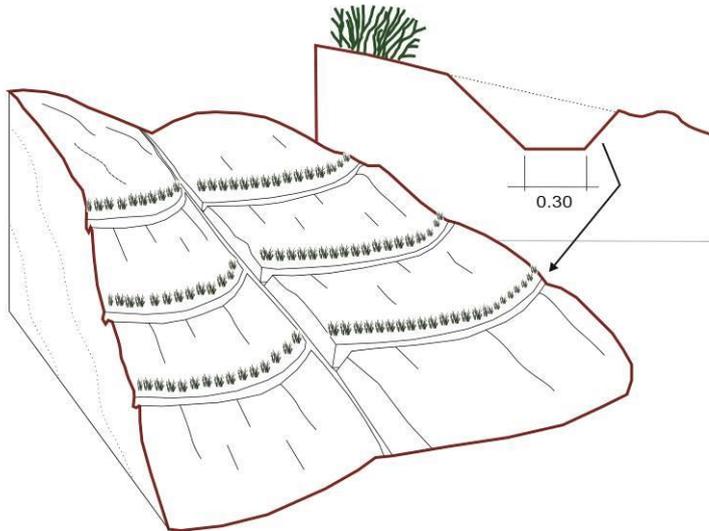
Figura 7. Sistema de drenaje en laderas ocupados por cultivos

Son pequeños canales impermeabilizado de 30 centímetros de ancho en el fondo (plantilla), taludes 1:1 en suelos estables, 3/4:1 o 1/2:1 en suelos muy estables, y 1 1/2:1 o 2:1 en suelos poco estables o susceptibles a la erosión (suelos muy Livianos). Su desnivel y profundidad son variables. Los canales son aconsejables en zonas con Lluvias intensas y en áreas con suelos pesados, poco permeables, donde hay exceso de escorrentía, y en suelos susceptibles a la erosión con pendientes hasta 40 % y longitudes largas.

Se deben desaguar en un sitio bien protegido, en donde no vayan a causar erosión. Se trazan y construyen desde el desagüe hacia arriba, asegurándose que el fondo quede lo suficientemente alto sobre el desagüe (20-40 cm), para que el agua que baje por este no penetre a las acequias, o las represe. En la construcción de varios canales, debe iniciarse con la más alta del terreno, pues de otro modo se podrían dañar las más bajas por un aguacero fuerte (figura 7).

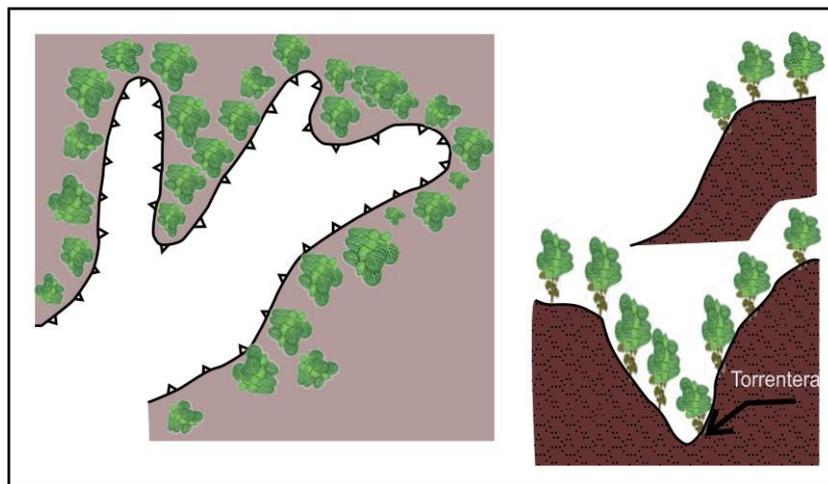
Figura 8. Esquema de forestación

La forestación es una de las formas más eficientes de protección, generalmente se utilizan barreras muy densas de especies con sistema de raíces muy denso y profundo y baja altura de follaje.

Se recomienda utilizar plantas de tallo flexible que se inclinen cuando ocurran grandes flujos permitiendo una superficie suave para el paso del flujo.

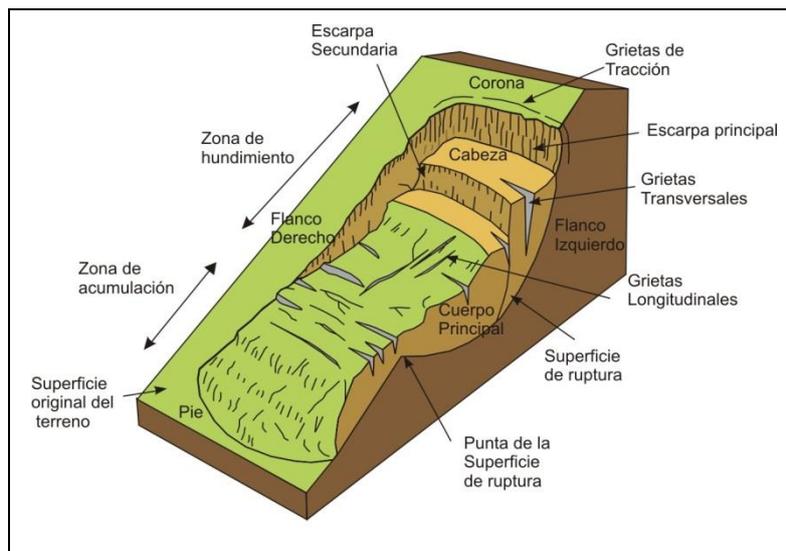
En este tipo de deslizamiento, la masa se mueve a lo largo de una superficie de falla, curva cóncava. Los deslizamientos rotacionales muestran una morfología distintiva caracterizada por un escarpe principal pronunciado y un contrapendiente de

la superficie de la cabeza del deslizamiento hacia el escarpe principal. La deformación interna de la masa desplazada es usualmente muy poca (figura A1). Debido a que el mecanismo rotacional es auto-estabilizante, u éste ocurre en rocas poco competentes, la tasa de movimiento es con frecuencia baja, excepto en presencia de materiales altamente frágiles como las arcillas sensitivas (Hutchinson, 1988).

Figura A1. Diagrama de bloque de un deslizamiento

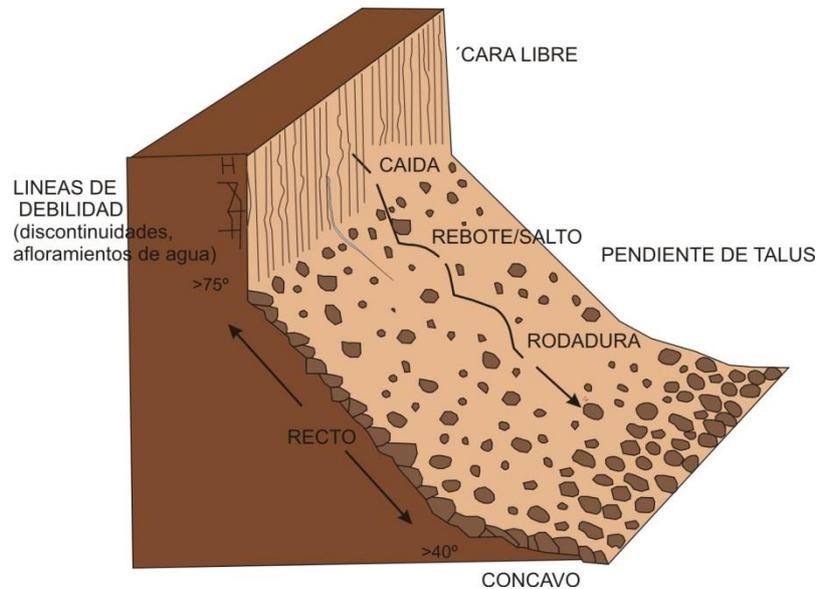
Estos fenómenos suelen producirse en taludes verticales en suelos inconsolidados a medianamente consolidados, rocas muy fracturadas y en el corte de carreteras, canteras, acantilados marinos, taludes de terraza, etc. (figura A2)

Figura A2. Esquema de Derrumbe (Tomado de Vilchez 2015)

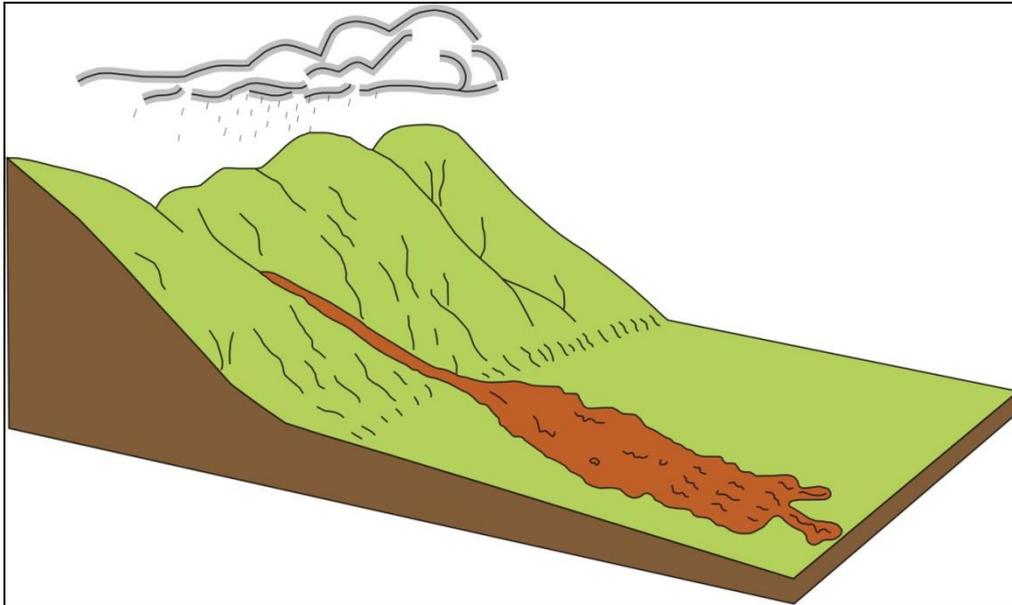
Es un tipo de movimiento en masa que durante su desplazamiento exhibe un comportamiento semejante al de un fluido; puede ser rápido o lento, saturado o seco. En muchos casos se originan a partir de otro tipo de movimiento, ya sea un deslizamiento o una caída (Varnes, 1978). Se tienen los siguientes tipos según Varnes (1978), Hungr *et al.* (2001), Hungr (2005):

Figura A3. Esquema de flujos canalizado, según Cruden y Varnes (1996).
