Informe Técnico N° A6793

INSPECCIÓN GEOLÓGICA EN LA QUEBRADA SIPINA PARA LA CONSTRUCCIÓN DE LA REPRESA CARPALLI

Región Arequipa
Provincia Caylloma
Distrito Achoma

FEBRERO
2018

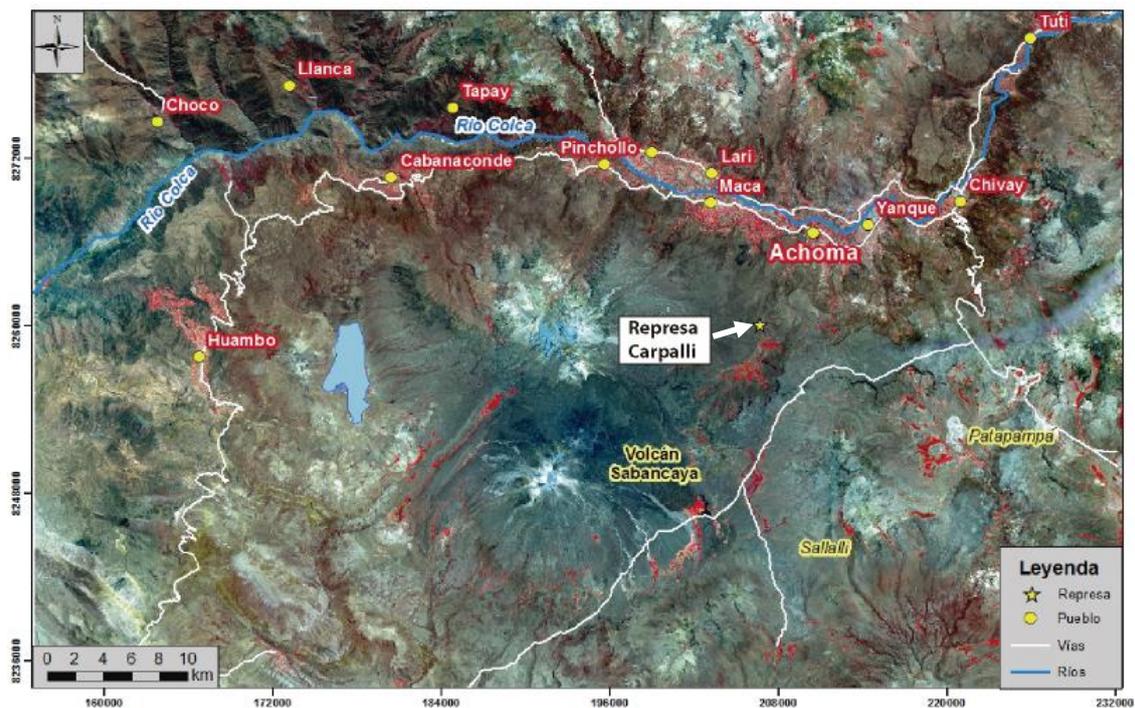
Figura 1: Imagen satelital Rapideye donde se muestra la localización de la represa “Carpalli” de Achoma. Se resalta la ubicación del volcán Sabancaya.

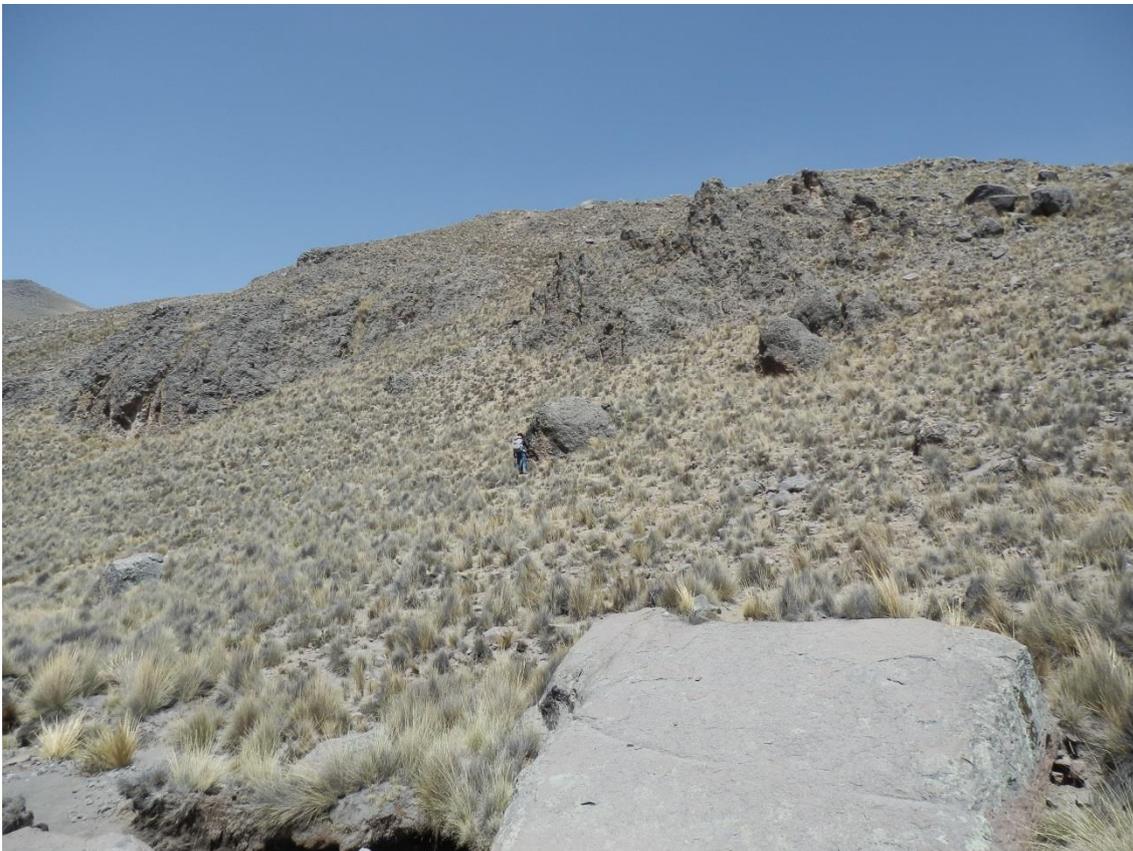
avalancha de escombros, los cuales se encuentran muy alterados e hidrotermalizados. Los depósitos miden alrededor de 50 metros de espesor, presentan una morfología rugosa, están muy bien consolidados y no es posible distinguir las facies. Depósitos morrénicos sobreyacen a esta avalancha de escombros.

Foto 1: Vista de depósitos de avalancha de escombros en el sector Sipina.

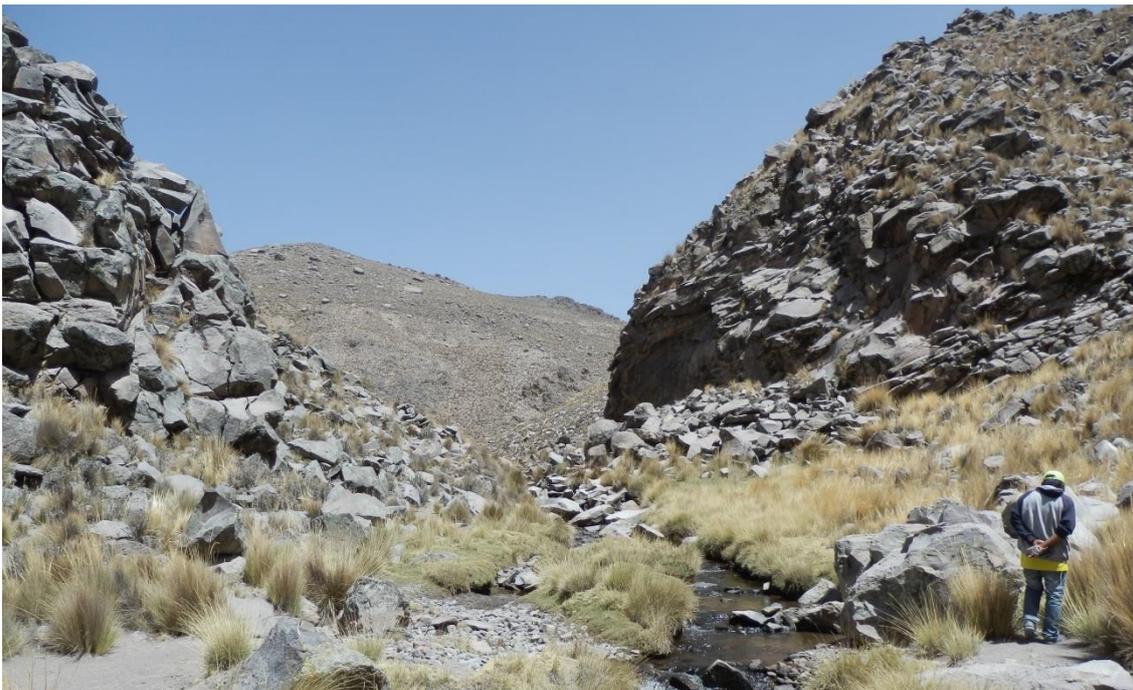
En la zona propuesta para la construcción del dique para la represa Carpalli, afloran potentes depósitos de flujo de lava. Las secuencias de lavas andesíticas, pardo rojizas y grises fueron emitidas por el volcán Hualca Hualca en sus primeras fases de evolución durante el plioceno tardío (Gerbe & Thouret 2004). Los flujos están dispuestos de manera subhorizontal y cada flujo de lava mide entre 20 a 60 m de espesor (foto 2).

Hacia la base los flujos de lava presentan estructura en disyunción columnar y “flow banding”, la cual se origina durante el enfriamiento y emplazamiento de los flujos de lava. La roca presenta una textura porfirítica y está constituida por fenocristales de plagioclasa y piroxeno englobados en una matriz vítrea. Sobre estas lavas yacen morrenas y depósitos coluviales.

Foto 2: Depósito de flujos de lava en el lugar donde se construiría el dique para la represa Carpalli.

7. La represa tendrá como estribos rocas volcánicas (lavas) muy fracturadas.

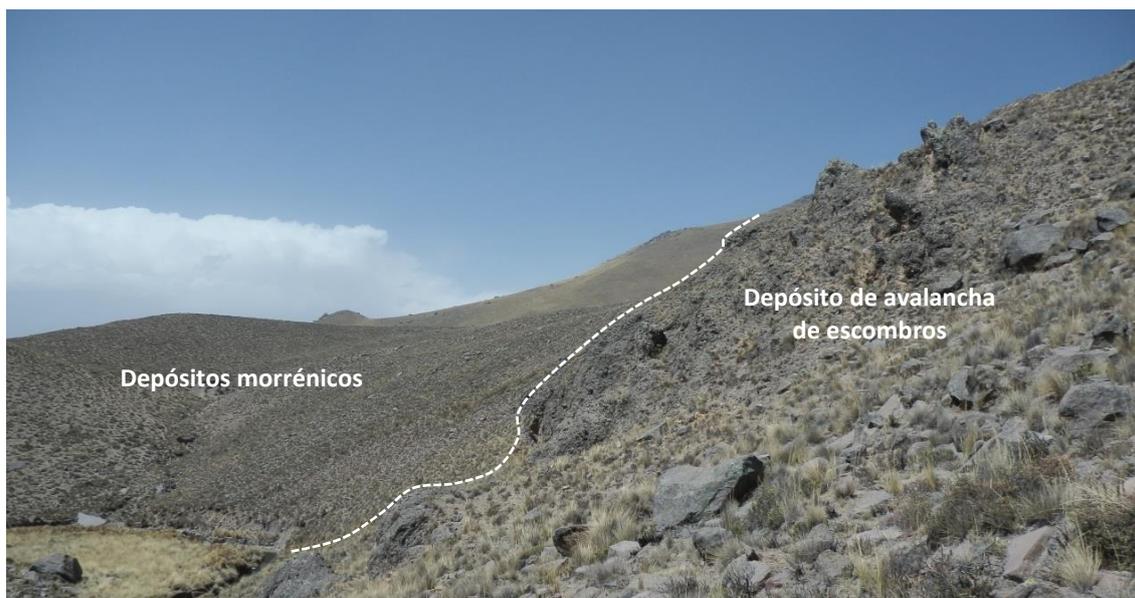
Las morrenas son depósitos detríticos, generados por la erosión, transporte y deposición, como consecuencia de la actividad de los glaciares. Están constituidas por grava y bloques heterométricos de composición heterogénea. En la zona de estudio, las morrenas están constituidas principalmente por fragmentos de lava andesítica, incluidos en una matriz de sedimentos limo-arenosa (foto 3). Se encuentran poco consolidadas y dispuestos en forma de colinas alargadas que alcanzan entre 40 a 60 m de altura.

Foto 3: Vista de morrenas que se encuentran sobreyaciendo a un depósito de avalancha de escombros.

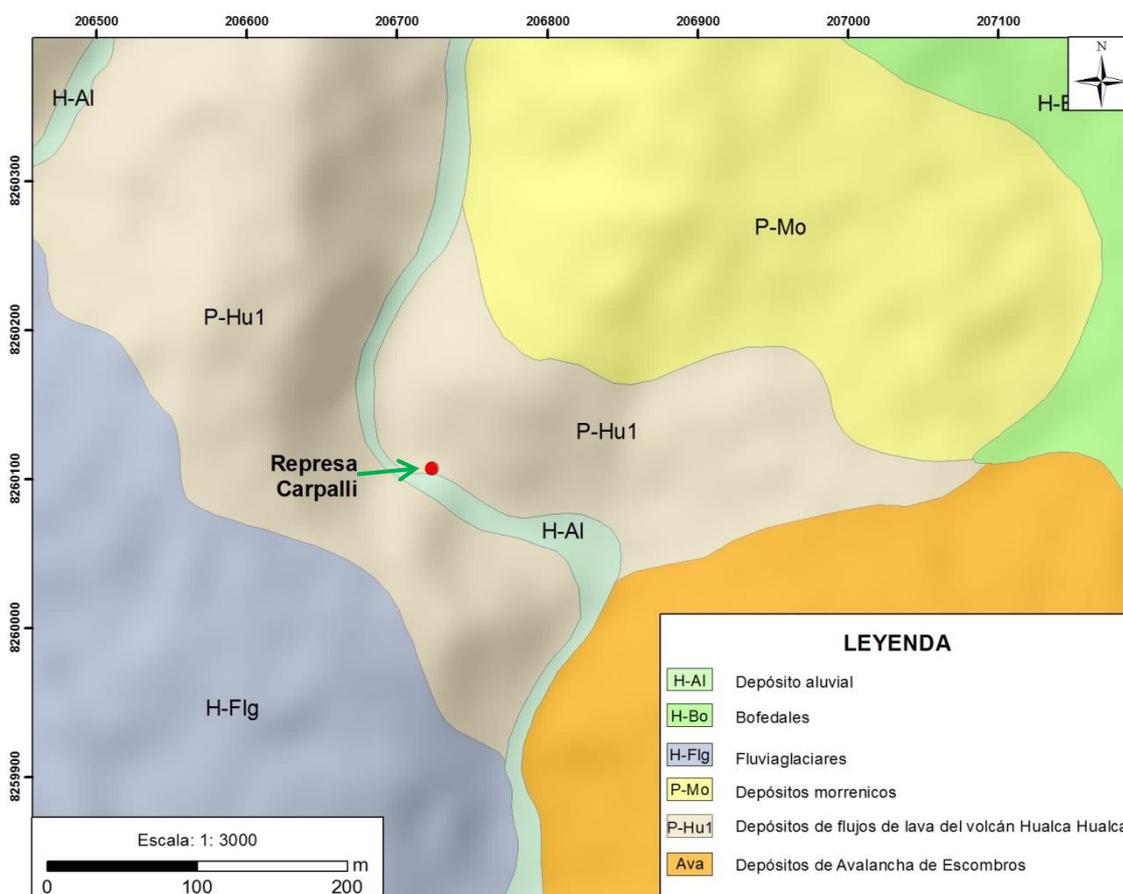
En la zona donde se tiene proyectado construir la represa “Carpalli” afloran rocas de diversas características y composiciones representadas en el mapa geológico local (figura 2) y agrupadas de la siguiente manera:

Figura 2: Según el mapa geológico el dique (punto rojo) para la represa Carpalli se localizaría en depósitos de flujo de lava.

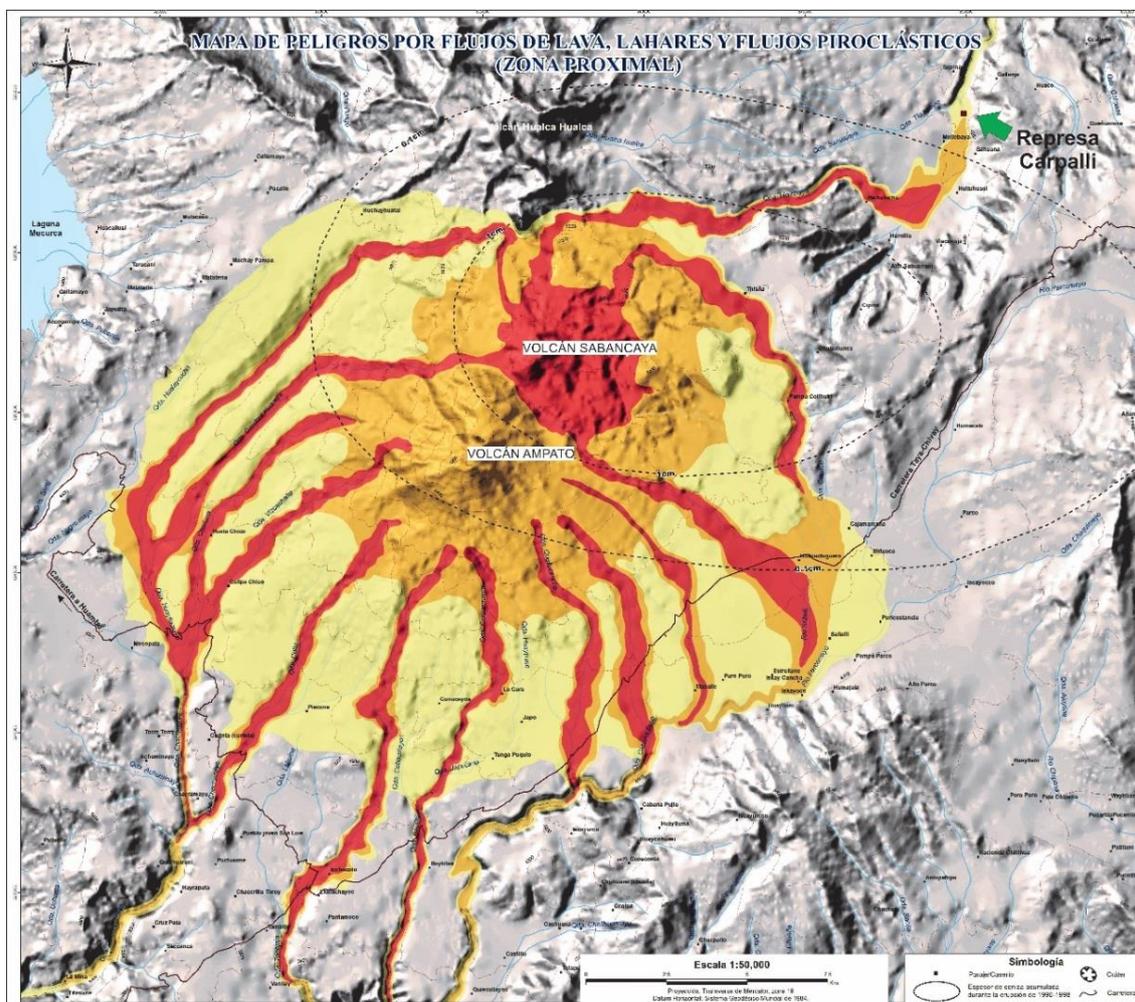
Los tres mapas están representados por los colores rojo, naranja y amarillo, los cuales representan alto, moderado y bajo peligro. A partir de la interpretación del mapa de peligros proximal, mapa por lahares y mapa por caída de ceniza del volcán Sabancaya la futura represa “Carpalli” se localizaría en una zona de BAJO PELIGRO (figura 3). En efecto, en caso que ocurriese una erupción explosiva del volcán Sabancaya la represa y sus alrededores se verían afectados principalmente por los siguientes procesos:

Figura 3. Mapa de peligros por lahares del volcán Sabancaya donde se muestra la localización posible del dique de la futura represa “Carpalli”, cabe manifestar que según este mapa de peligros el área está localizada en la zona de BAJO PELIGRO

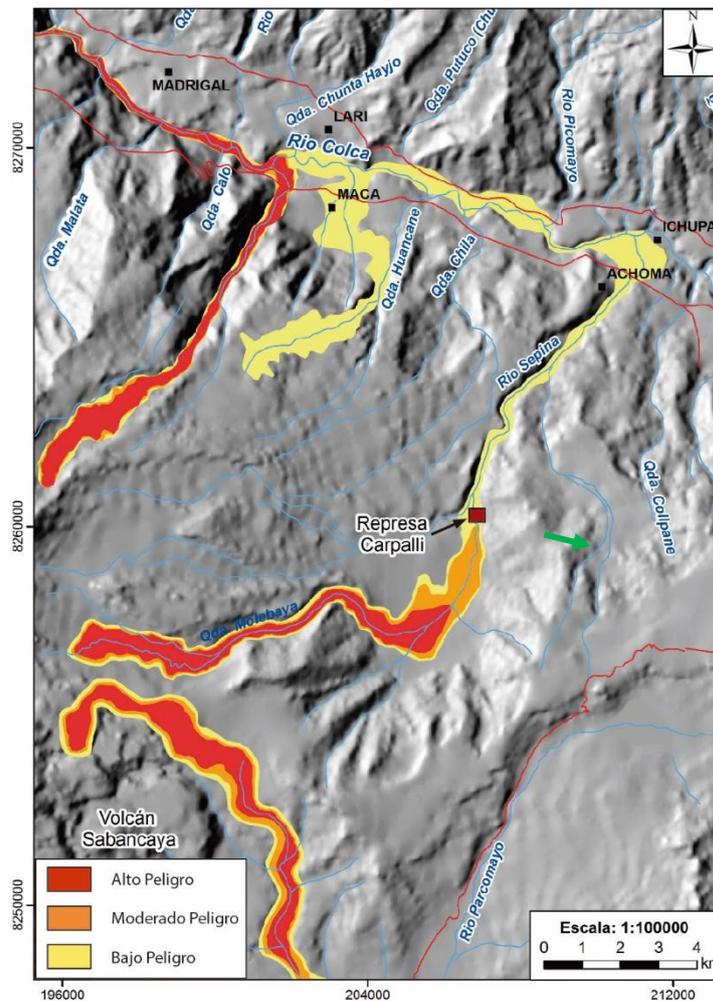
Los lahares son mezclas de partículas volcánicas de tamaños diversos movilizados por el agua. En caso de la ocurrencia de erupciones del Sabancaya pueden producirse caídas de cenizas que pueden cubrir los flancos de dicho volcán e incluso los flancos de los volcanes Hualca Hualca y Ampato. Estos pueden generarse en periodos eruptivos o incluso en periodos no eruptivos, pero con presencia de lluvias. Podrían descender preferentemente por las quebradas que drenan alrededor del volcán Sabancaya, como **Sipina**, Huancane, Maca, Huayuray, Hualca Hualca, Huaraya, Chullune, Vizcachane, Collo, Baylillas, Colquemarca, Quellocancha, Cabana Pujio, Condori, Molebaya, entre otras, ya que existe un importante volumen de depósitos de cenizas sueltas y material aluvial en los cauces de las quebradas y en los flancos del volcán Sabancaya que actuarían como factores condicionantes para desencadenar el proceso. En la zona donde se ha previsto construir la represa Carpalli no se han identificado depósitos de lahares, y en el mapa de peligros por lahares, éste se encuentra en una zona de BAJO PELIGRO (figura 4); sin embargo, podría verse comprometida por el desarrollo de flujos de lahares provenientes de la cuenca superior de la quebrada Sipina y la quebrada Molebaya (peligro moderado a alto).

Figura 4. Mapa de peligros por lahares del volcán Sabancaya donde se muestra la localización del posible dique de la represa “Carpalli”, cabe manifestar que según este mapa de peligros el área está localizada en la zona de BAJO PELIGRO

1. Según el mapa de peligros por lahares del Sabancaya, la represa Carpalli está localizada en la zona de BAJO PELIGRO, durante los trabajos de campo realizados no se identificaron depósitos de lahares que se hayan emplazado anteriormente en el río Sipina. Sin embargo, considerando la existencia de flujos laháticos en la cuenca superior (quebrada Molebaya de moderado a alto peligro), no se descarta que pudieran verse afectados por este tipo de flujos. La futura represa podría verse afectada por la ocurrencia de lahares durante períodos de lluvias excepcionales.

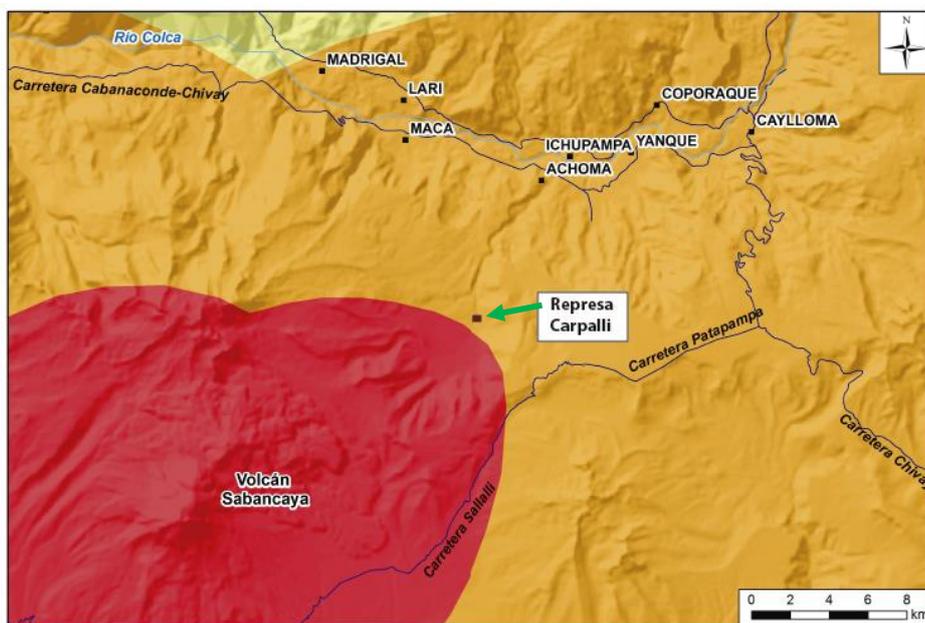
El mapa de peligros por caídas piroclásticas para el complejo volcánico Ampato-Sabancaya, se ha dividido en tres zonas: alto peligro en rojo, moderado peligro en naranja y bajo peligro en amarillo, cuyo foco de emisión es el cráter del volcán Sabancaya. La represa Carpalli se encuentra a 14 km del cráter del Sabancaya, a esta distancia el espesor del depósito de ceniza es inferior a 1 cm; en el mapa de peligros por dispersión de ceniza la represa está en una **ZONA DE MODERADO PELIGRO** (figura 5).

Figura 5. Mapa de peligros por dispersión de ceniza del volcán Sabancaya donde se muestra la localización de la futura represa “Carpalli”, cabe manifestar que según este mapa de peligros el área está localizada en la zona de MODERADO PELIGRO

2. Actualmente la zona donde se construiría la represa se ve afectada por caída de ceniza; sin embargo, a esta distancia los espesores son inferiores a 1 cm.

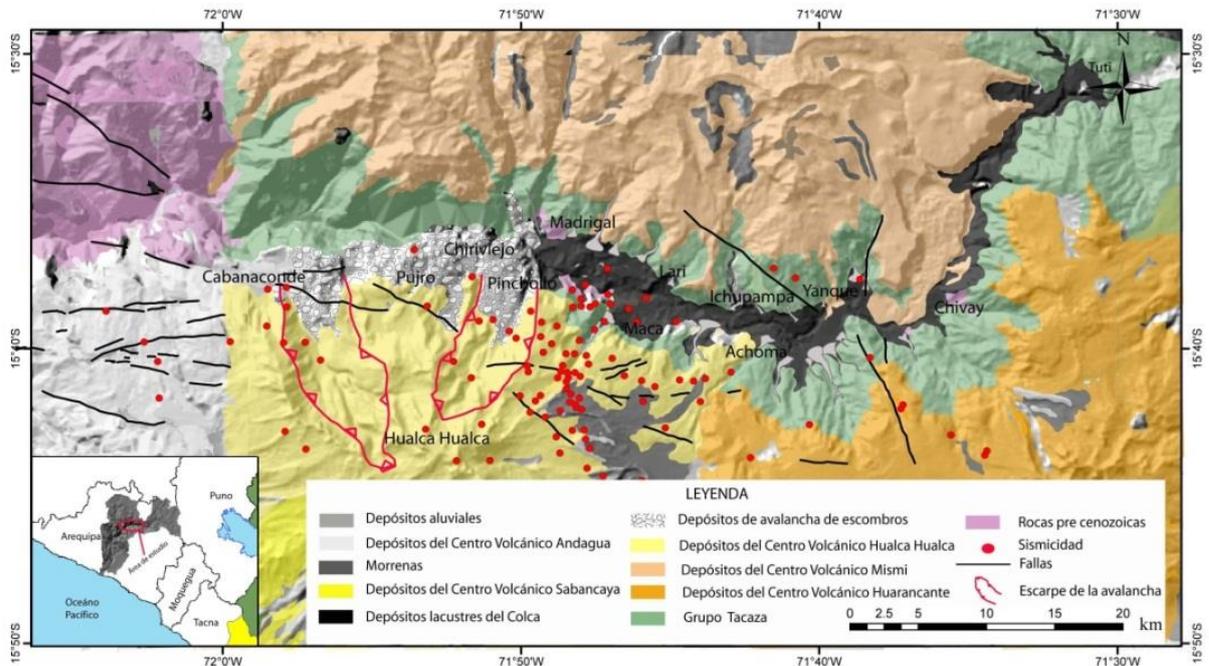
Benavente *et al.* (2015) describen un control estructural NO-SE en el arco volcánico Cuaternario a lo largo de aproximadamente 200 km, corredor estructural conformado por fallas normales con buzamientos opuestos y que cortan depósitos volcánicos cuaternarios, glaciares y fluvio-glaciares. Asimismo, Sébrier *et al.* (1985) estudian las fallas Trigal y Solarpampa, ubicadas en las alturas del Cañón del Colca, entre Huambo y Cabanaconde; fallas con orientaciones E-O (figuras 6 y 7), constituidas por segmentos que se extienden a lo largo de 30 km cortando depósitos volcánicos cuaternarios y fluvio-glaciares. David (2007) y Antayhua (2008) analizaron la actividad sísmica de esta área, identificando su distribución tanto en superficie como en profundidad y determinando mecanismos focales, que son coherentes con las orientaciones de las fallas identificadas.

Figura 6. Mapa geológico regional del área de estudio, modificado de Quispesivana & Navarro (2001).

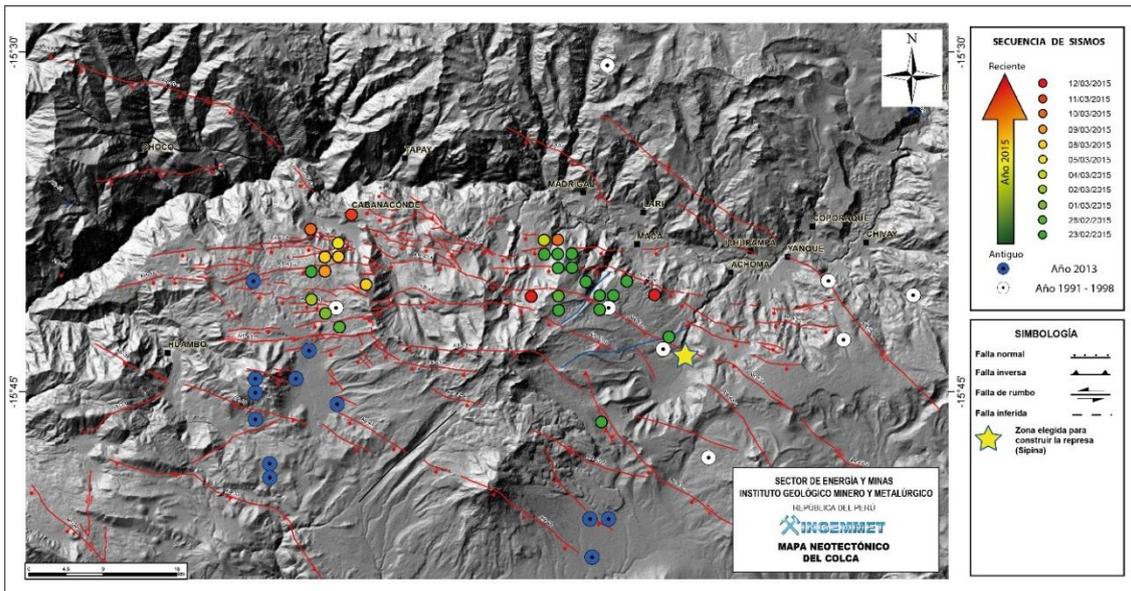
Figura 7. Mapa Neotectónico del Colca, nótese el enjambre de fallas geológicas activas (líneas rojas), la sismicidad superficial (4 – 6 MW) y la ubicación del proyecto de construcción de la represa de Sipina (estrella amarilla).

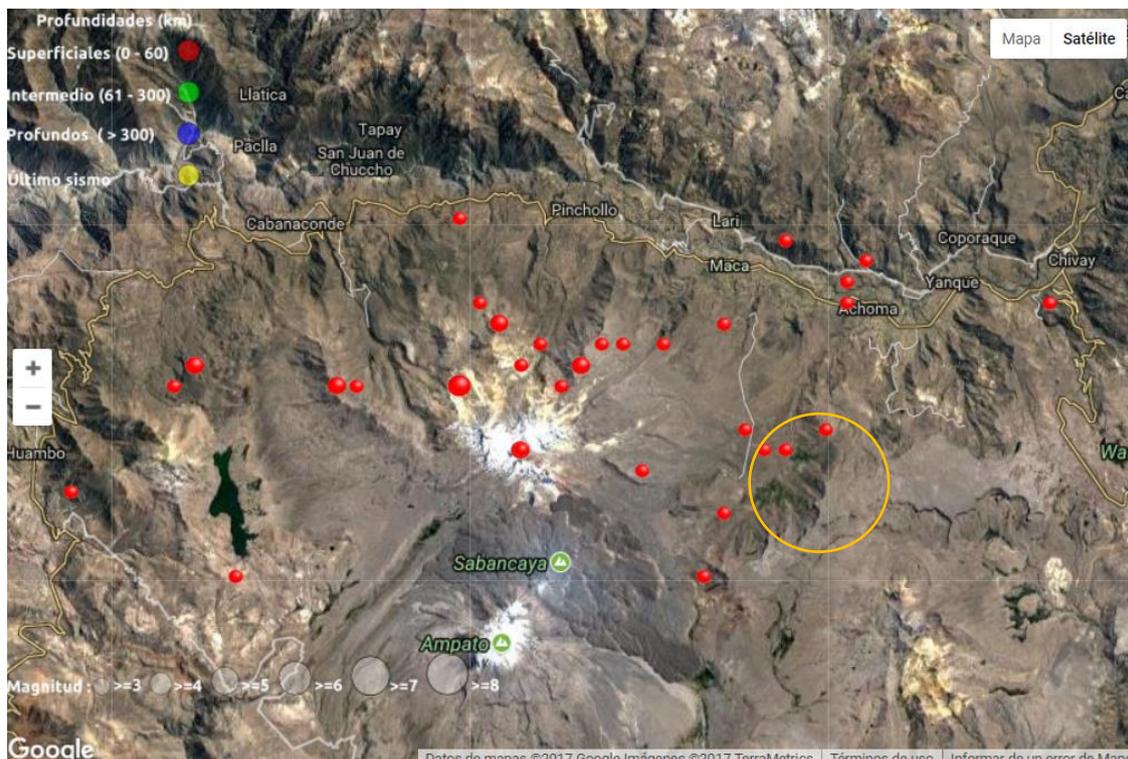
En cuanto al registro sísmico histórico e instrumental reciente que corresponda a sismos superficiales en el Colca (figura 8) y que hayan afectado a la población se tiene:

Figura 8. Imagen satelital Google Earth con la ubicación de los epicentros para sismos mayores a 4° MW durante el año 2017 (en puntos rojos, Fuente: IGP); el círculo naranja enmarca la zona donde se pretende realizar la represa.

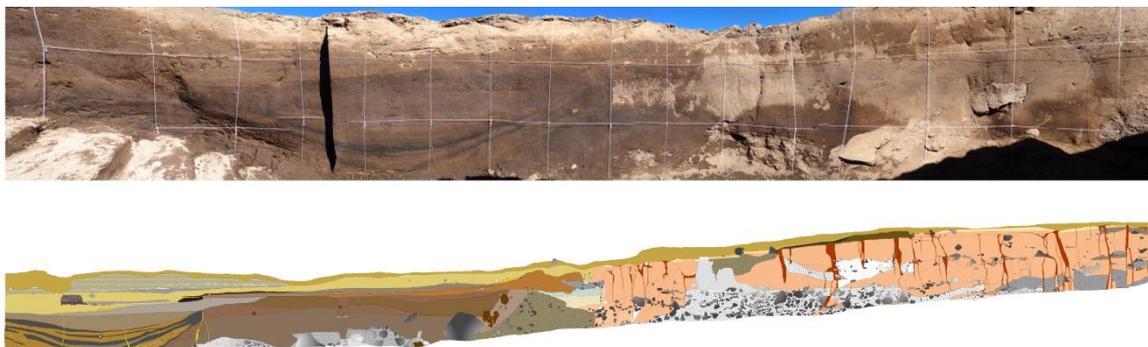
Figura 9. Trinchera paleosísmológica en la falla Trigal (Sector de Cabanaconde) con su respectivo cartografiado.

Entonces si los escarpes de las fallas locales presentan desniveles tan pronunciados, ¿Cuánta energía es necesaria para generar ruptura superficial? Para ello iniciamos trabajos de paleosismología en la falla Trigal (figura 9), donde pudimos observar evidencias de rupturas superficiales y acumulaciones de cuñas coluviales que nos indican una recurrencia de la reactivación de esta estructura.

Análisis preliminares, indican que la falla Trigal, es capaz de generar sismos de hasta 7.0 grados de magnitud, generando rupturas de 0.40 m. Los intervalos de recurrencia vienen siendo analizados por el INGEMMET utilizando muestras en depósitos cuaternarios, los cuales fueron sometidos a dataciones con el método C14.
