INFORME TECNICO N° 028SGI

“GESTIÓN CORRECTIVA DEL RIESGO, EN EL
DISTRITO DE MOROCOCHA, PROVINCIA DE
YAULI – REGION JUNÍN”

MARZO DEL 2013

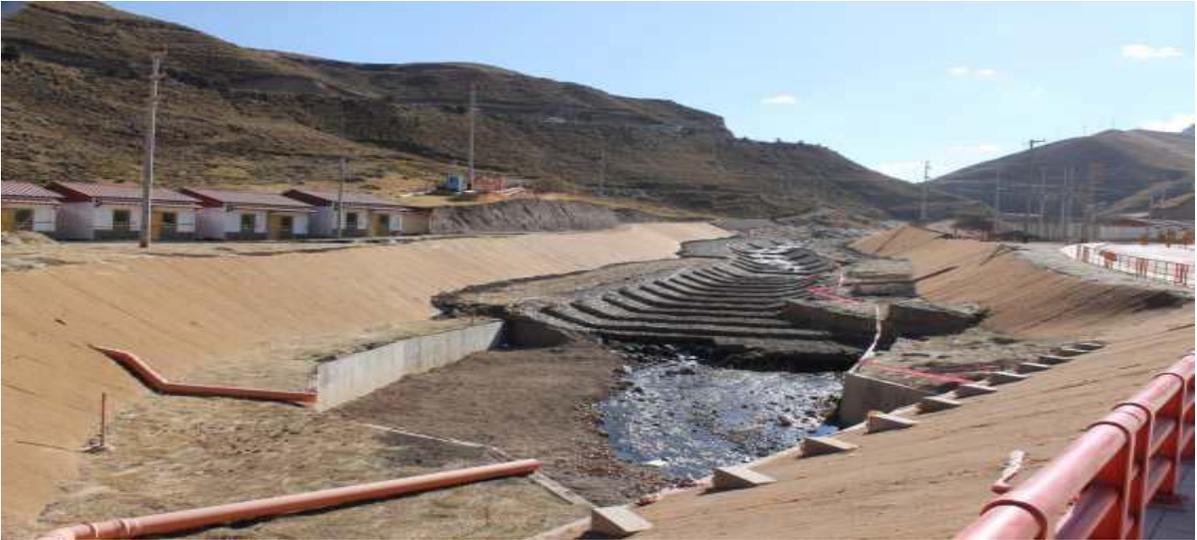
Se puede observar las obras de prevención realizadas en la Quebrada Huascacocha, Foto: INGEMMET

Con estos datos se trabajó el MANZANEJO y LOTIZACIÓN del reasentamiento de la ciudad de Morococha, evitando la construcción de viviendas y otra infraestructura en el área de inundación del río Pucará. De esta manera disminuyendo el riesgo de este peligro (INGEMMET).

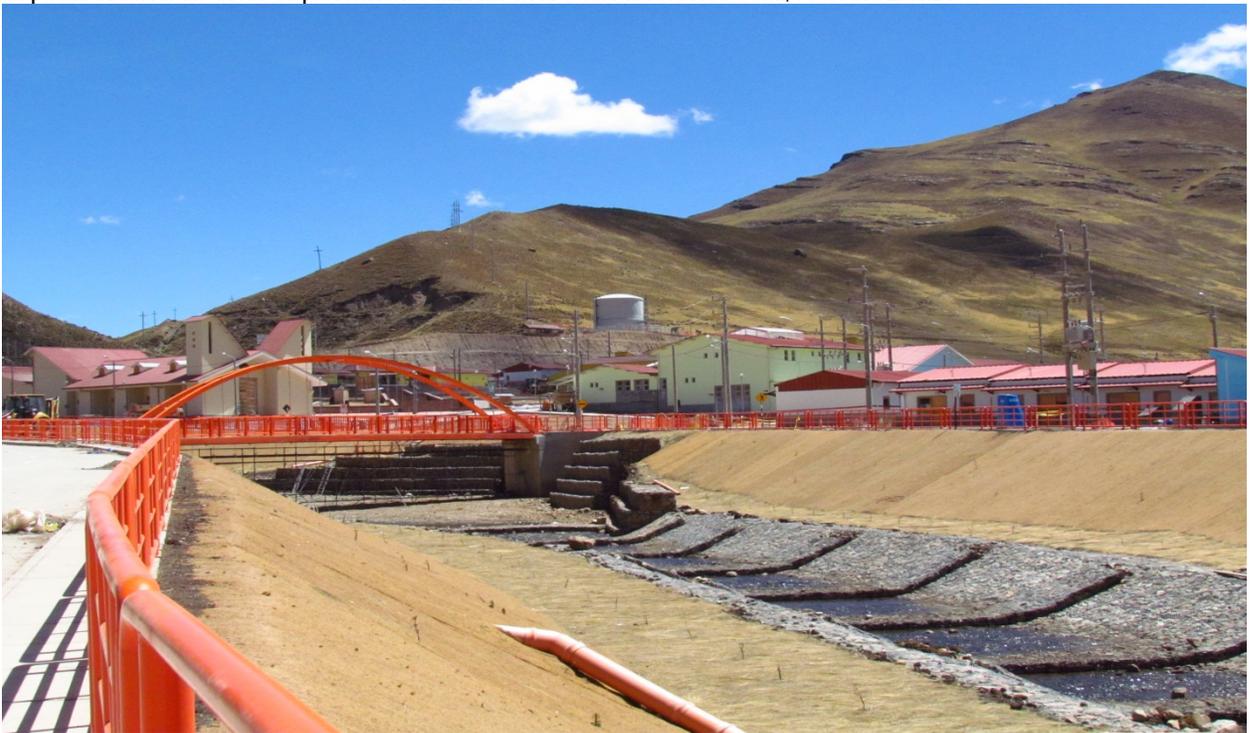
Obras de prevención contra inundaciones realizadas en la nueva ciudad de Morococha Foto: CENEPRED

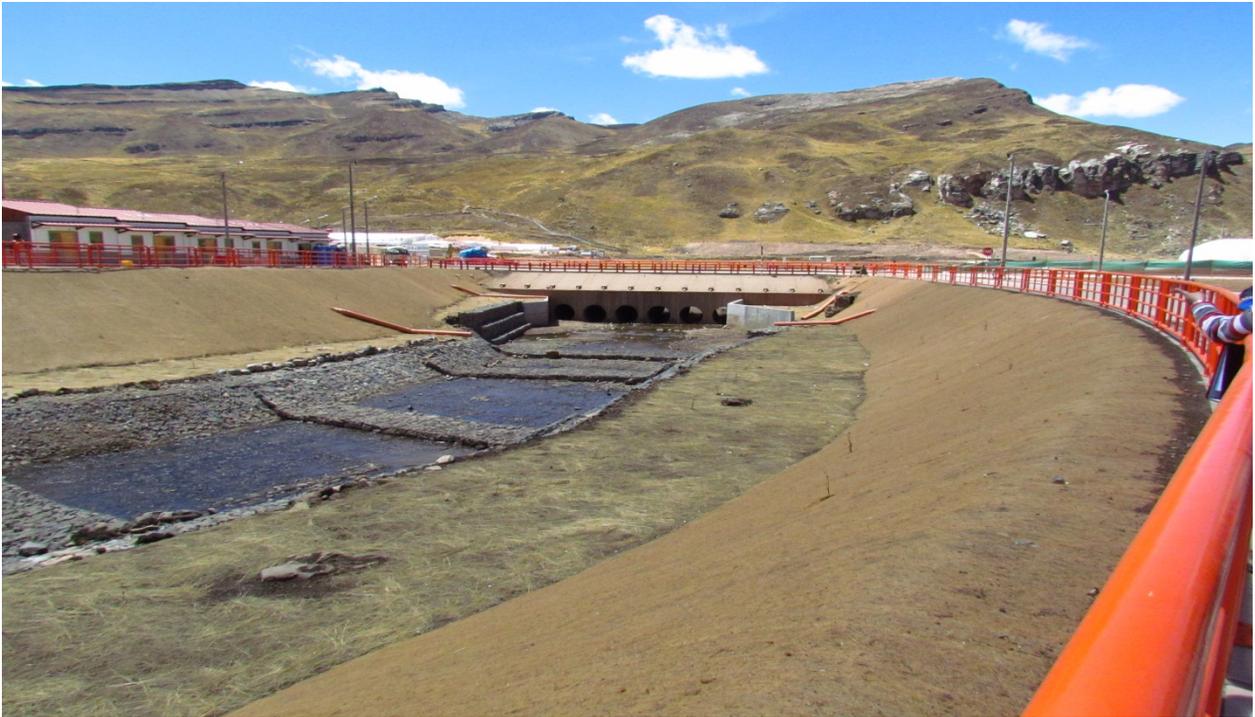
Quebrada Huascacocha que atraviesa la nueva ciudad de Morococha donde se observa las obras de prevención realizadas.
Foto: CENEPRED

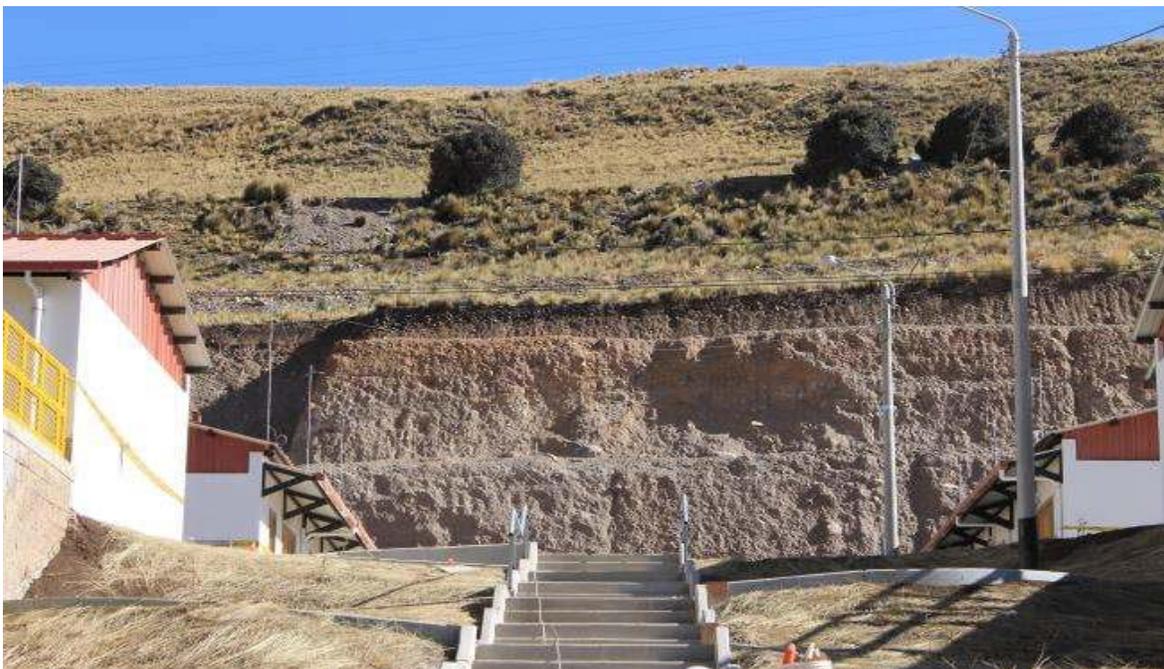
Detalle de los suelos donde se encuentra asentada la nueva ciudad de Morococha-Foto: INGEMMET

En conclusión, la ocurrencia de licuefacción de suelos en el área de reasentamiento de la ciudad de Morococha es poco probable, debido a la ausencia de suelos susceptibles (arenas sueltas pobremente graduadas – SP) a este fenómeno”.
