**INSTITUTO GEOLÓGICO MINERO Y METALÚRGICO
DIRECCIÓN DE GEOLOGÍA AMBIENTAL Y RIESGO GEOLÓGICO**

**PROSPECCION GEOFISICA CON GEORADAR-GPR EN LOS
BALUARTE DEL PARQUE ARQUEOLOGICO DE
SAQSAYWAMAN- CUSCO**

JULIO-2010

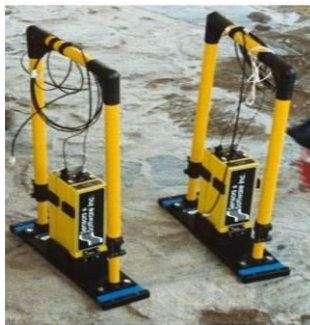
Figura 3. Equipo pulse Ekko pro (biestatico). (a) Antenas no blindadas de 200 MHz., (b) Sistema de adquisición de datos (DVL)

El Georadar empleado es un equipo Pulse EKKO PRO de la compañía canadiense, Sensors & Software, Fig. 3. El equipo Pulse EKKO PRO consiste de lo siguiente: Tres antenas de 50, 100 y 200 MHz, Transmisor y Receptor, Pulsador eléctrico, Un sistema de adquisición de datos Digital Video Logger (DVL) con software incorporado para el ingreso de los parámetros del GPR, control de adquisición, parámetros de levantamiento, selección de directorios, archivos de almacenamiento y colección de líneas de datos, Cables de fibra óptica y Baterías.

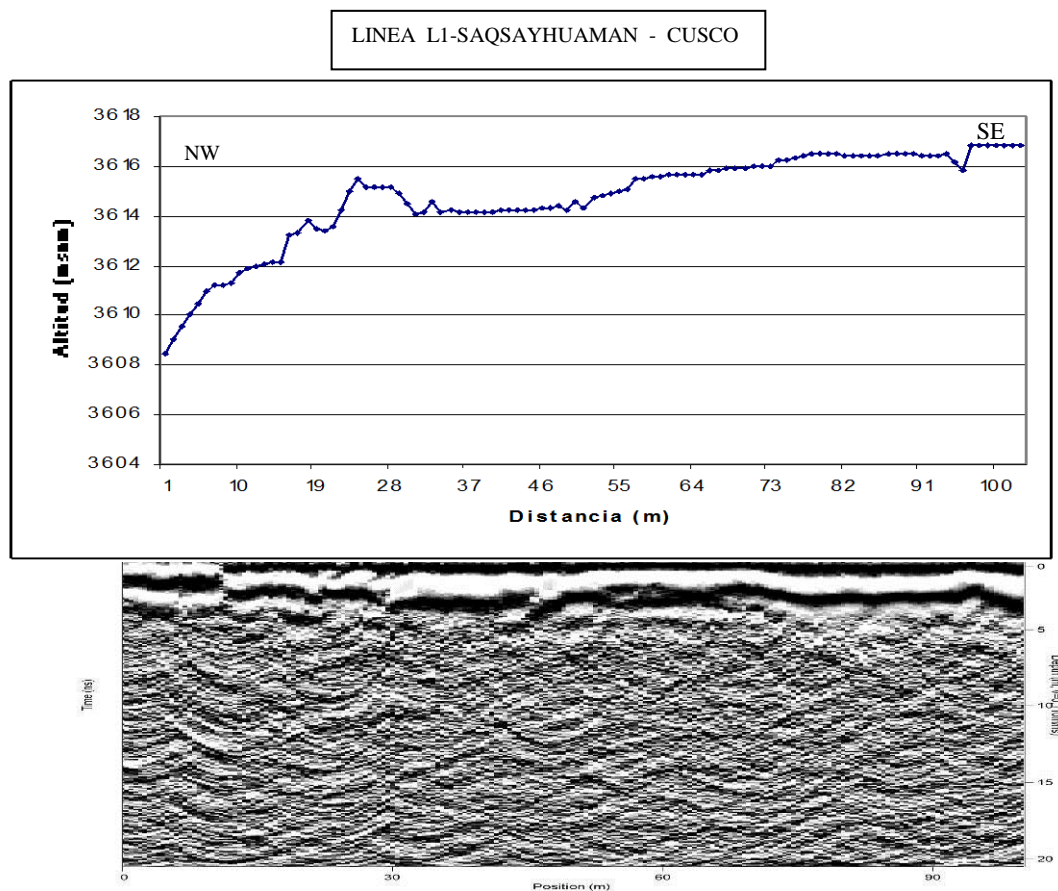
Figura N°4

3.1 LINEA LR-1 – ZONA 3 DE LOS BALUARTES (Figura N° 4)

Línea que se ubica en la parte superior de los baluartes sector 3 lado oeste con una longitud de 100.5 m de distancia, rumbo N13°W donde se ha determinado dos capas bien diferenciados. La capa superior esta conformado por materiales de relleno y/o depósitos antrópicos (arenas limosas) tiene un espesor de entre 1 a 4 m de espesor, la segunda capa inferior donde existe probablemente un material muy compacto hasta los 20 m. de profundidad asi como se ha determinado una anomalía puntual desde los 10 a 30 m (zona

rocosa con oquedades ?). No se ha podido obtener claramente la continuidad de la misma.

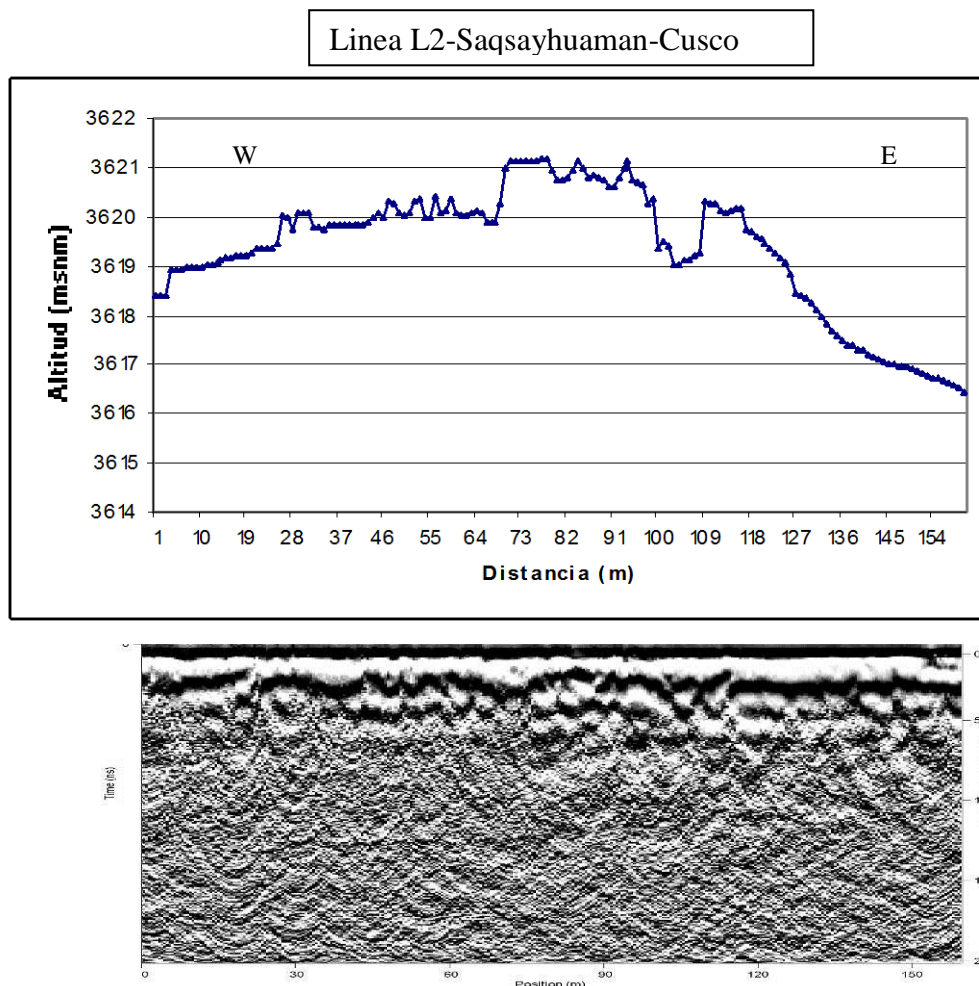
Figura N°5

3.2 LINEA LR-2 – ZONA DE MUYUQMARKA (Figura N° 5)

Línea con rumbo N89° y con una longitud de 159.5 m se ubica en el torreón de Muyuqmarka se ha determinado dos capas principales; la primera de material suelto de depósitos cuaternarios con espesores de entre 2 a 6 m de profundidad y la segunda de material compacto. Se ha determinado dos anomalías puntuales, ubicados la primera, entre los puntos 28 a 30 m y la otra mas amplia entre 73 a 109 m (zona de disturbación de ondas) hasta los 10 m de profundidad.

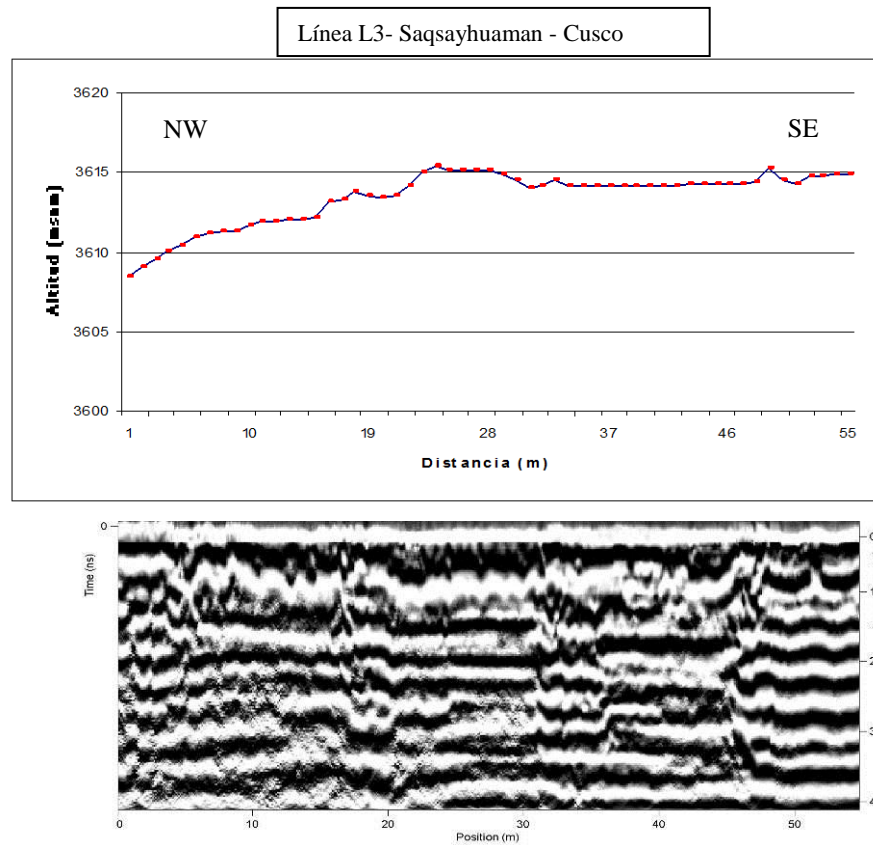
Figura N°6

3.3 LINEA LR-3 – PAMPA PIRAMIDE MAYOR (Figura N° 6)

Línea con rumbo N 2° W, se utilizó antenas de 200 MHz que nos proporcionaron profundidades de hasta 4 m , con una longitud de 54.7 m, se ha determinado en la parte superficial a material de relleno antrópico y/o suelo coluvial de entre 1 a 2 m y subyaciendo un material mas compacto. Se indica 4 anomalías puntuales con cierta inclinación en los puntos 6, 18, 33 y 48 m y que se corrobora lo determinado con antenas de 50 MHz.

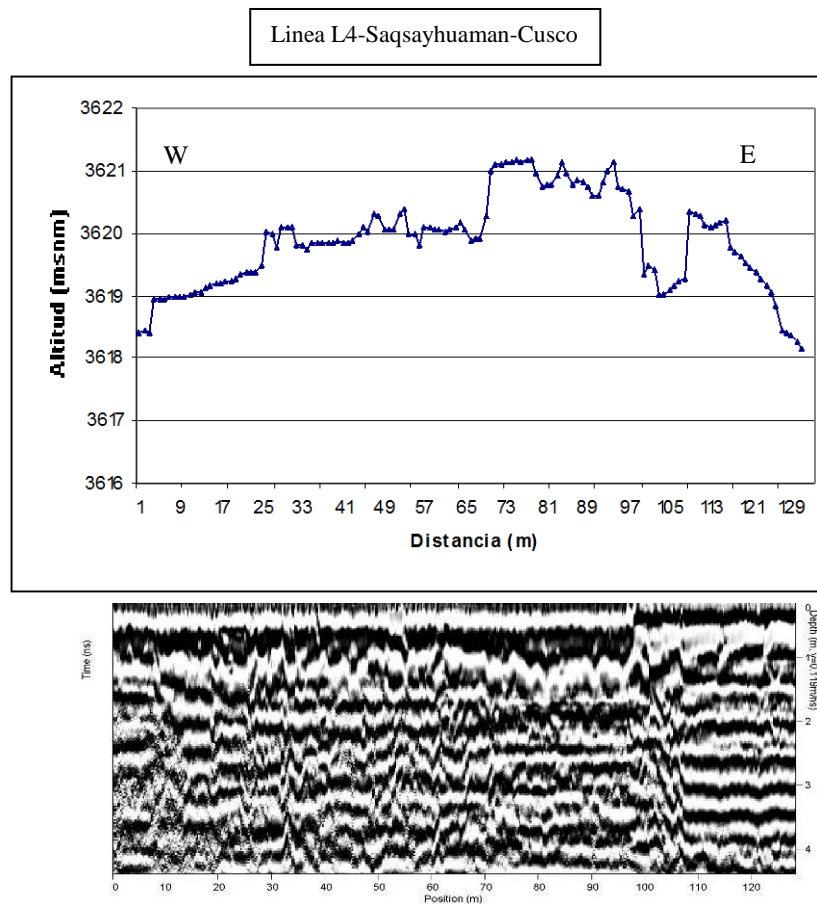
Figura N°7

3.4 LINEA LR-4 – SECTOR MUYUQMARKA (Figura N° 7)

Línea ubicada en el sector de Muyuqmarka, con una longitud de 128.1 m, con rumbo N88°E. Se ha determinado dos capas principales; la primera de material de relleno antrópico y/o material cuaternario coluvial de entre 1 a 3 m y subyaciendo la capa mas compacta donde se observa reflectores electromagnéticos discontinuos y que corresponden posiblemente a fisuras. Una fisura fuerte se presenta en el punto 100 m y que a partir de este punto parece encontrarse un contacto litológico marcado. Esta línea en su trayecto cruza la base del gran Torreón de Muyuqmarka en la que no presenta alguna anomalía fuerte pero si podemos determinar fisuras leves y muros enterrados.

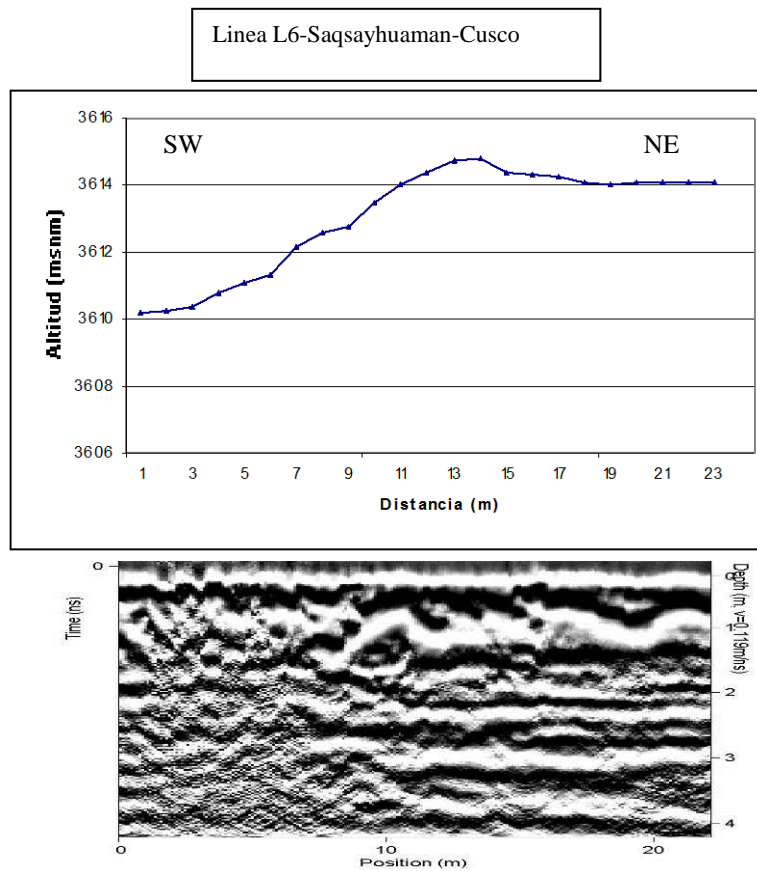
Figura N°9

3.6 LINEA LR-6 – SECTOR OESTE BALUARTES (Figura N° 9)

Línea transversal a las líneas L1 y L3, con rumbo N55°E y con una longitud de 22.1 m , se ha determinado en esta corta línea dos capas , la capa superior de material de suelo coluvial y/o de relleno antrópico con espesores delgados de entre 0.5 m a 1 m . Subyaciendo se encuentra el material compacto y/o roca muy meteorizada en la que se ha determinado un contacto litológico en el punto 8 m . Asimismo se ha determinado de una oquedad (vacío) entre los puntos 8 a 11 m hasta una profundidad de 2 m y que aparentemente puede ser la continuidad de una caverna existente actualmente en superficie y que es adyacente a la línea prospectada.

2 - De acuerdo a las anomalías encontradas en la parte superior de los Baluartes específicamente en la Línea L6 se ha determinado una oquedad que parece estar relacionado a la continuidad de una caverna existente en el afloramiento rocoso, esta línea se ubica transversal diagonal al rumbo de dicha caverna. Mientras que en las líneas L1 y L3 y L5 no hay una clara anomalía que defina los límites de esta caverna, pero si se ha determinado reflexiones electromagnéticas discontinuas que estarían relacionadas a fisuras y fracturas de la roca.

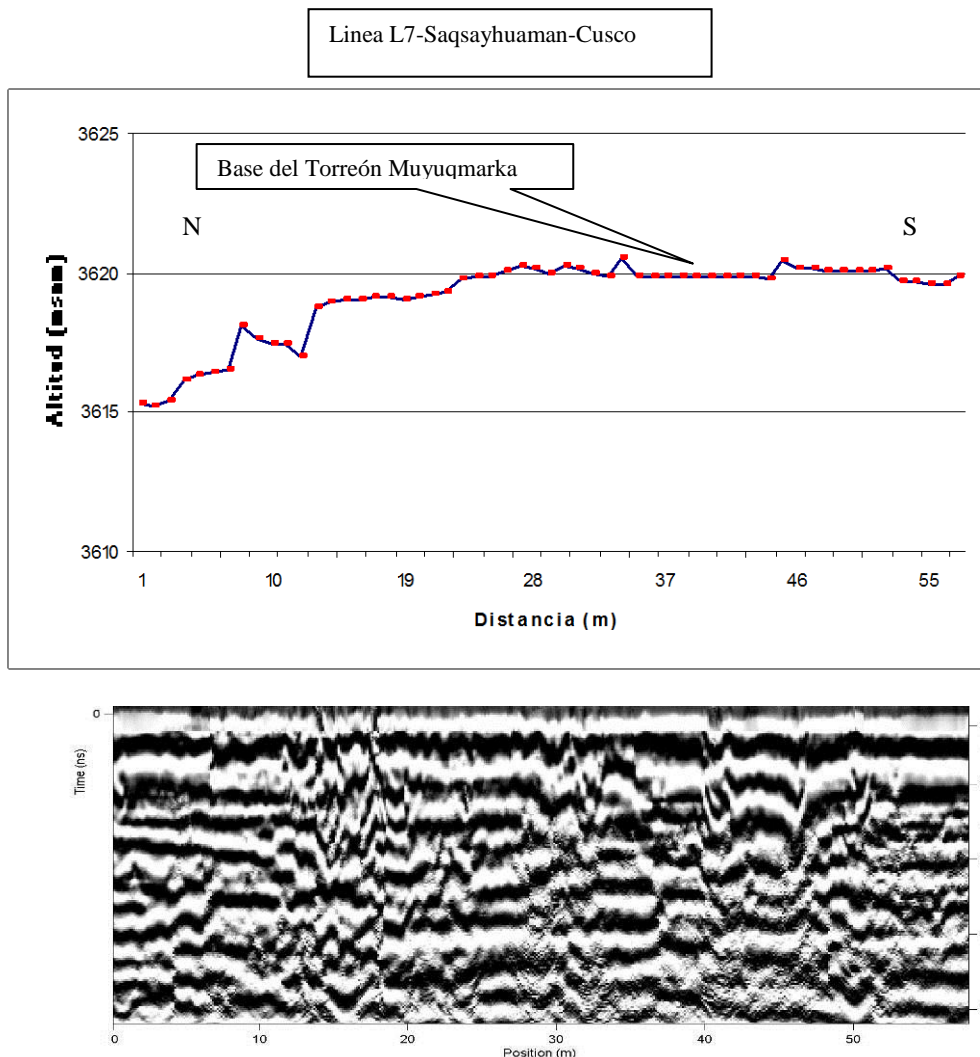
Figura N°10

3.7 LINEA LR-7 – SECTOR DE MUYUQMARKA (Figura N° 10)

Línea con rumbo N6°E, con una longitud de 57.7 m se utilizó antenas de 200 MHz, se ha determinado 2 capas ; la primera de material de relleno antrópico y/o material coluvial de hasta 1.6 m y subyaciendo encontramos a la capa de material mas compacto donde se ha localizado anomalías y que corresponden a reflectores electromagnéticos discontinuos entre los puntos 13 a 18 m (zona de infiltración de agua y/o de deformación) y también se ha determinado fisuras en los puntos 23, 42 y 47 m y reflectores electromagnéticos que se relacionan a muros enterrados en los puntos 40 y 50 m.

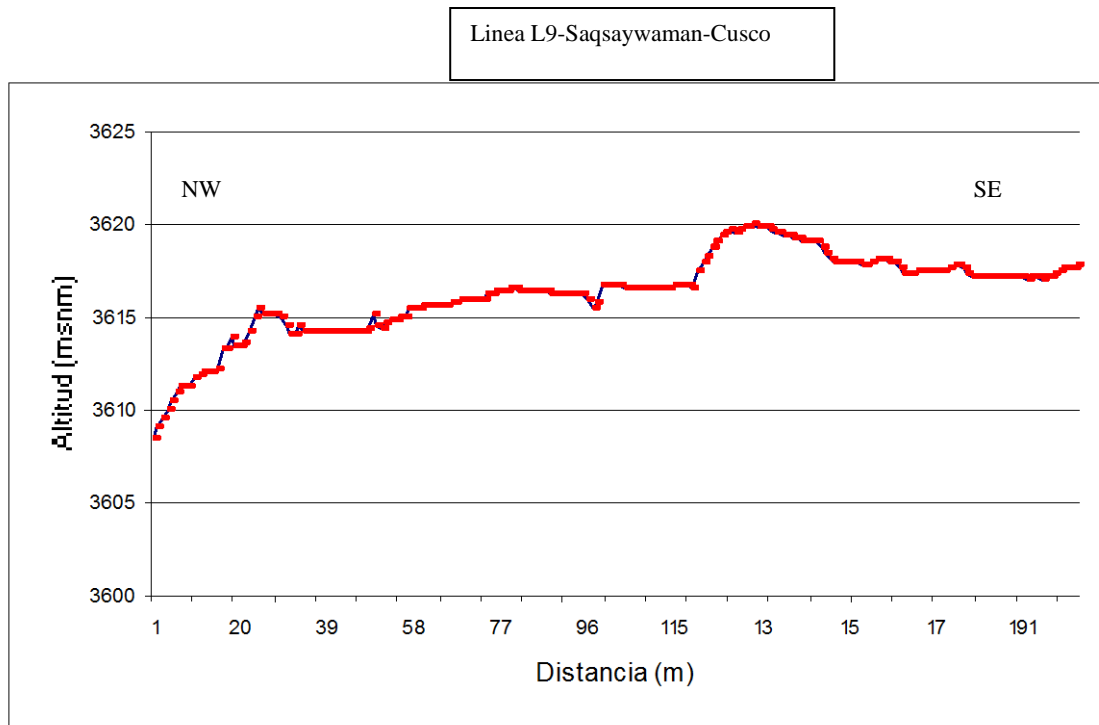
Figura N°12

3.9 LINEA LR-9 – PAMPA PIRAMIDE MENOR (Figura N° 12)

Línea longitudinal con rumbo NW-SE con una longitud de 203.2 m, se ha determinado dos capas principales, la primera de material de relleno antrópico y/o a material coluvial; la segunda capa lo constituye el material mas compacto, los reflectores son casi uniformes, pero con presencia de 5 anomalías puntuales débiles que estarían relacionadas a la presencia de cinco fracturas ubicadas en los puntos 62, 92, 120, 150 y 194 m.

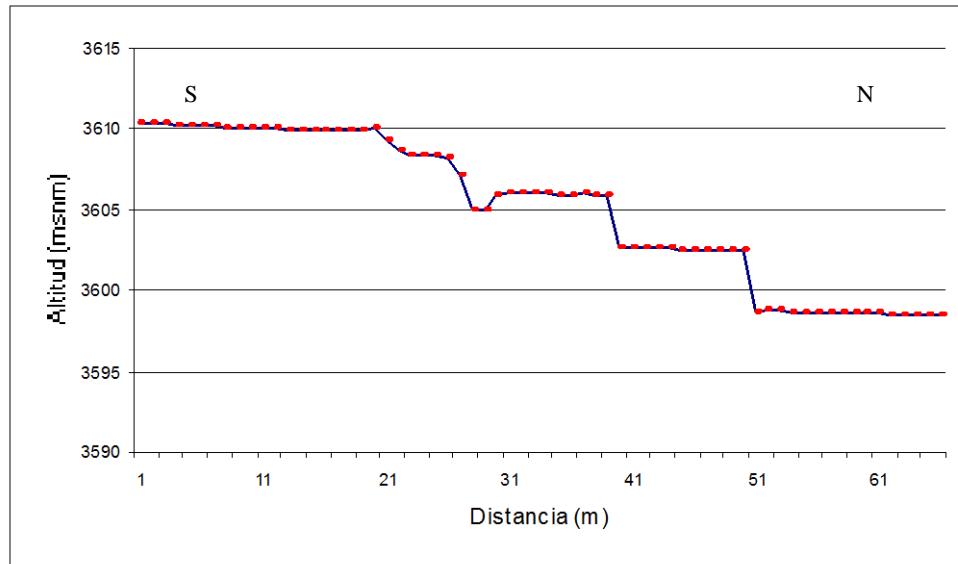
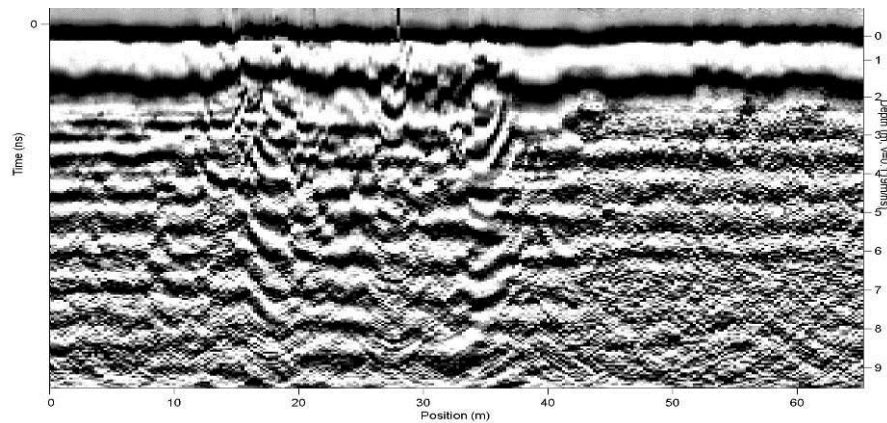
Figura N°13

3.10 LINEA TRANSVERSAL LR-10 – BALUARTES ZONA 1 (Figura N° 13)

Línea transversal con rumbo N8°W, con una longitud de 62.2 m. Está constituido de dos capas principales, la primera de material de relleno antrópico y/o coluviales con espesores de hasta 2 m ; la segunda capa conformado por el material mas compacto. Se han determinado reflectores electromagnéticos entre 15 a 38 m que podrían estar relacionados a la presencia de zonas de filtraciones de agua de lluvia y/o zonas muy débiles con deformación.

4.- Del análisis de las 11 líneas transversales a los Baluartes (L10, L11, L12, L13, L14, L15, L16, L17, L18, L19 y L20) presentan un sector bien definido de anomalías muy disturbadas y/o reflectores electromagnéticos discontinuos y que se localizan en los tres niveles de los Baluartes como se observa en las figuras correspondientes a estas líneas, y que parecen estar relacionados a la presencia de material húmedo donde ha existido filtraciones de agua pluvial por lo tanto esta zona conforma la zona de deformación que hay que tomar muy en cuenta, no existe falla activa alguna , pero si zonas de fracturamientos, fisuras, asimismo se ha determinado anomalías puntuales que caracterizan a la presencia de muros enterrados.

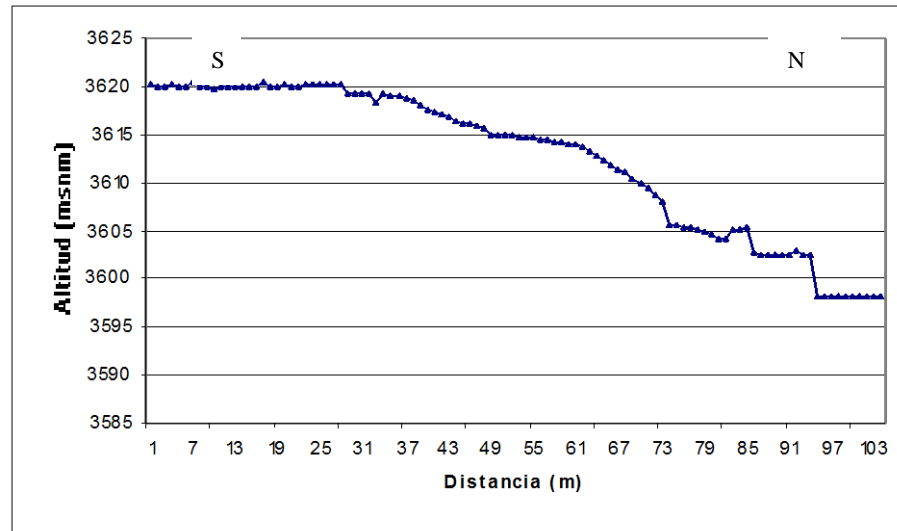
Figura N°19

3.16 LINEA TRANSVERSAL LR-16 – BALUARTES ZONA 3 (Figura N° 19)

Línea transversal a los Baluartes, con rumbo N9°E con una longitud de 104.2 m. Se ha determinado 2 capas principales; la primera capa conformada de material de relleno antrópico y/o depósitos coluviales, con espesores de entre 1.5 m a 2 m : la segunda capa inferior conformado por el material compactado donde se ha determinado anomalías puntuales en los puntos 15, 33,, 48, 75 y 83 metros y estarían relacionados a la presencia de muros enterrados, asimismo presenta dos zonas de deformación, una entre 38 a 55 m y la otra entre 72 a 88 m, que corresponden a una zona de fisuras y con infiltraciones de agua pluvial (zona de mayor grado de debilidad o de deformación).
