**PROSPECCIÓN GEOFÍSICA CON GEORADAR-GPR EN EL SECTOR DE
SACTA DEL DISTRITO DE SANTIAGO PROVINCIA Y DEPARTAMENTO
DE ICA**

Ing. Walter Pari Pinto

Abril, 2008

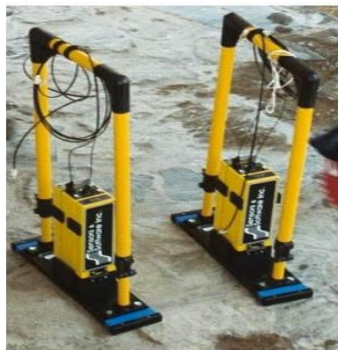
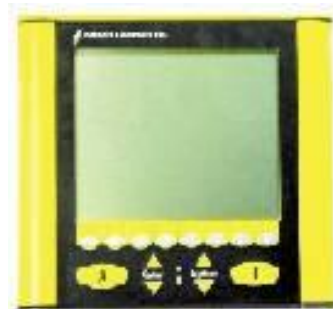
El equipo empleado es un GEORADAR pulse EKKO PRO de la compañía canadiense, Sensors & Software, Fig. 3, consiste de lo siguiente: Tres antenas de alta frecuencia (50, 100 y 200 MHz), Transmisor y Receptor, Pulsador eléctrico, un sistema de adquisición de datos Digital Video Logger (DVL) con software incorporado para el registro de los parámetros del GPR, control de adquisición, parámetros de levantamiento, selección de directorios, archivos de almacenamiento y colección de líneas de datos, Cables de fibra óptica y Baterías.

Figura Nº 2: Equipo pulse Ekko pro (biestatico). (a) Antenas no blindadas de 200 MHz., (b) Sistema de adquisición de datos con software incorporado (DVL).

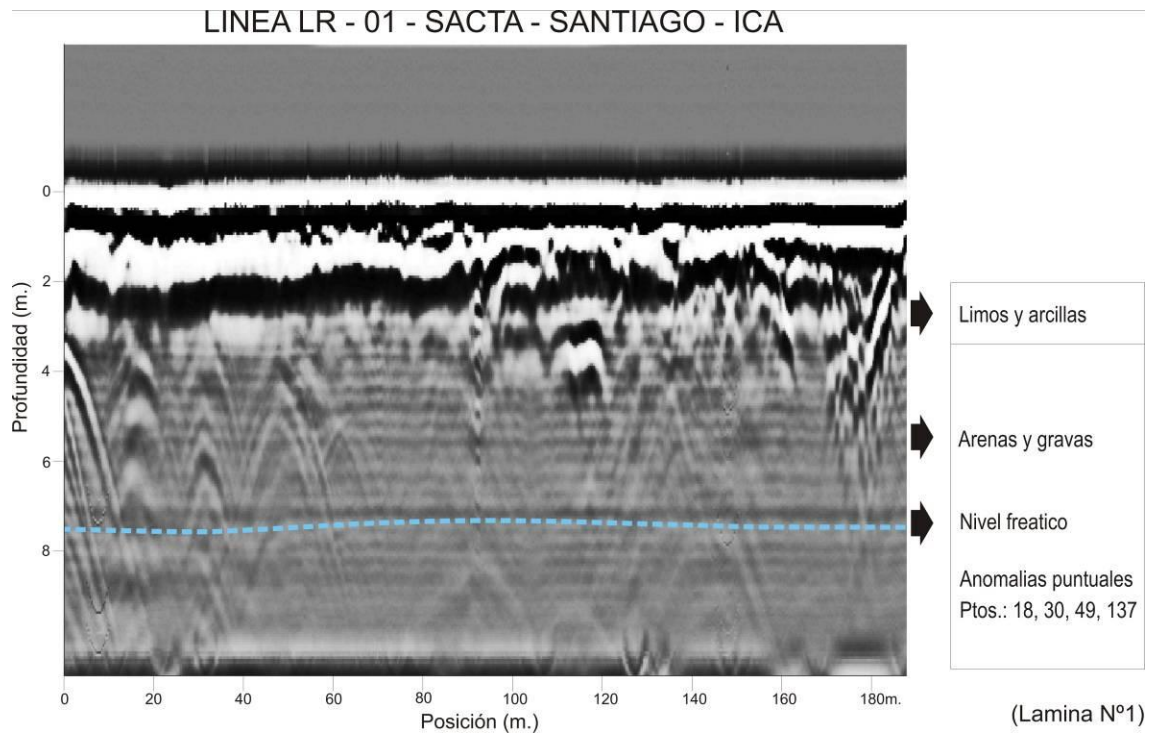
LINEA LR-01 – SACTA – SANTIAGO – ICA (Figura N° 1)

Línea se ubica en los terrenos de propiedad Ricardo Bustamante Colloniz, con una longitud de 185 metros de distancia, rumbo S10°W donde se ha determinado dos capas bien diferenciados. La capa superior esta conformado por materiales finos (limos y arcillas) tiene un espesor de 4.5 metros, la segunda capa esta constituida por arenas y gravas 11.5 metros aproximadamente, en esta capa se ha identificado una Anomalía planar a lo largo de todo el perfil que identifica el nivel freático y se encuentra a la profundidad de 7.5 metros medidos desde la superficie, también se ubico las anomalías puntuales en los siguientes puntos 18, 30, 149 y 137 metros desde el punto de inicio de la prueba, estas anomalías indican probables ductos de tuberías de agua .

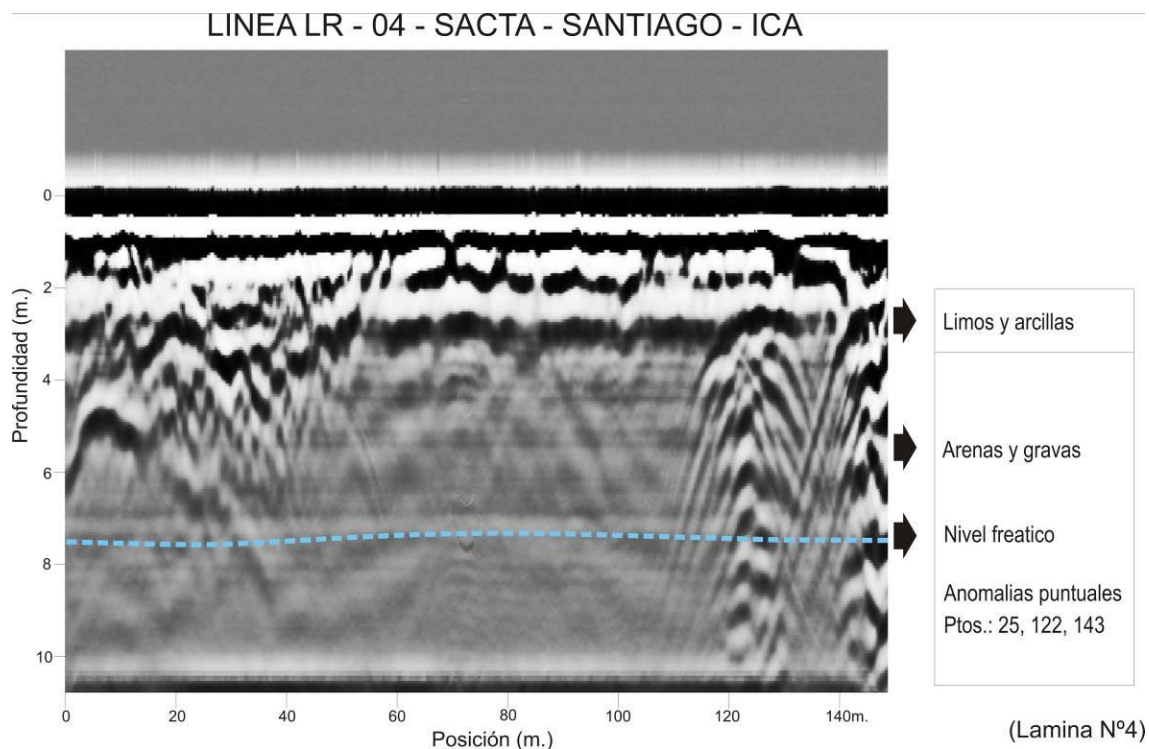
LINEA LR-04 – SACTA – SANTIAGO – ICA (Figura N°4)

Esta línea se encuentra en los terrenos de Ricardo Bustamante Cilloniz, tiene 145 metros de longitud y 11 metros de profundidad aproximadamente con rumbo de N7°E. Se ha identificado dos capas la primera compuesta de limos y arcillas con un espesor de 4.20 metros y la segunda capa tiene arenas y gravas con un espesor aproximado de 6.80 metros, el nivel freático se ha ubicado a 7.80 metros medido desde la superficie. Se han encontrado tres anomalías puntuales en 25, 122, 143 metros de distancia. Estas anomalías probablemente están ligadas a ductos del lugar.

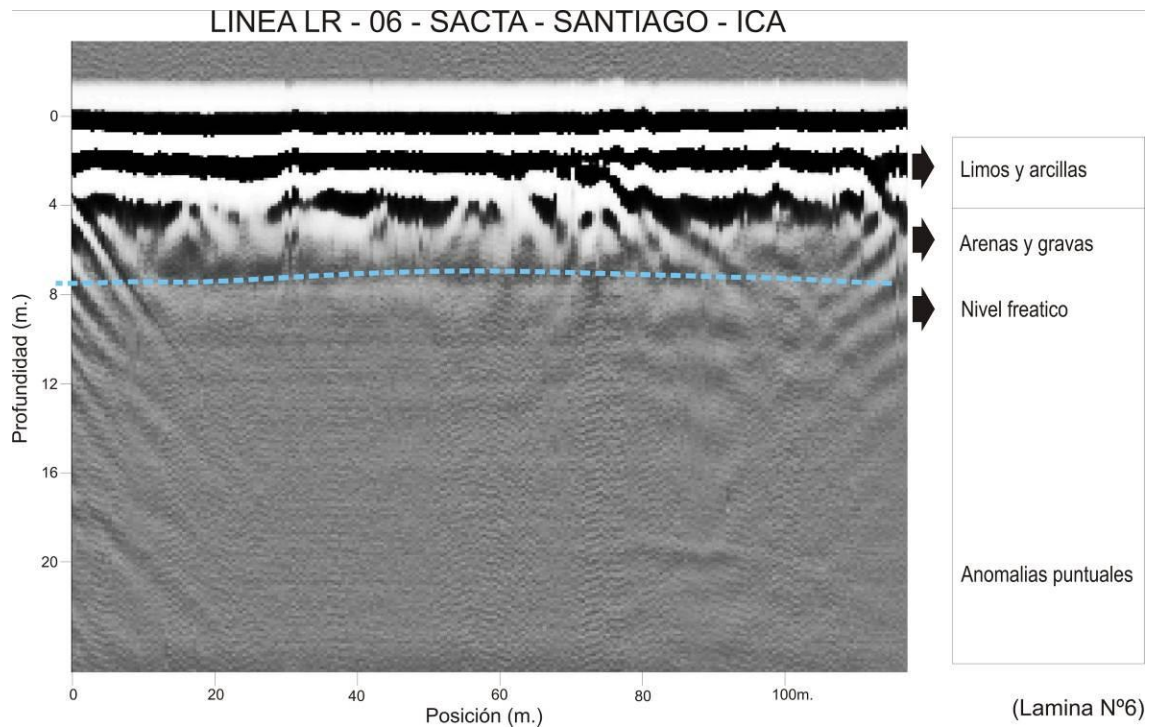
LINEA GR-06 SACTA – SANTIAGO – ICA (Figura N°6)

Registrado con antena de 50 MHz, se ubica paralela a las líneas GR-1 y GR-2 con una longitud de 120 metros y una profundidad de 22 metros aproximadamente con rumbo de S9°W. se determinaron dos capas bien marcadas la primera en la parte superior de la sección contiene limos y arcillas con un espesor de 4.20 metros y la segunda capa compuesto de arenas y gravas tiene una potencia 7.80 metros aproximadamente y se ha determinado una anomalía bien marcada que corresponde al nivel freático que se encuentra a 7.9 metros de profundidad. En esta parte no se ha detectado anomalías puntuales.

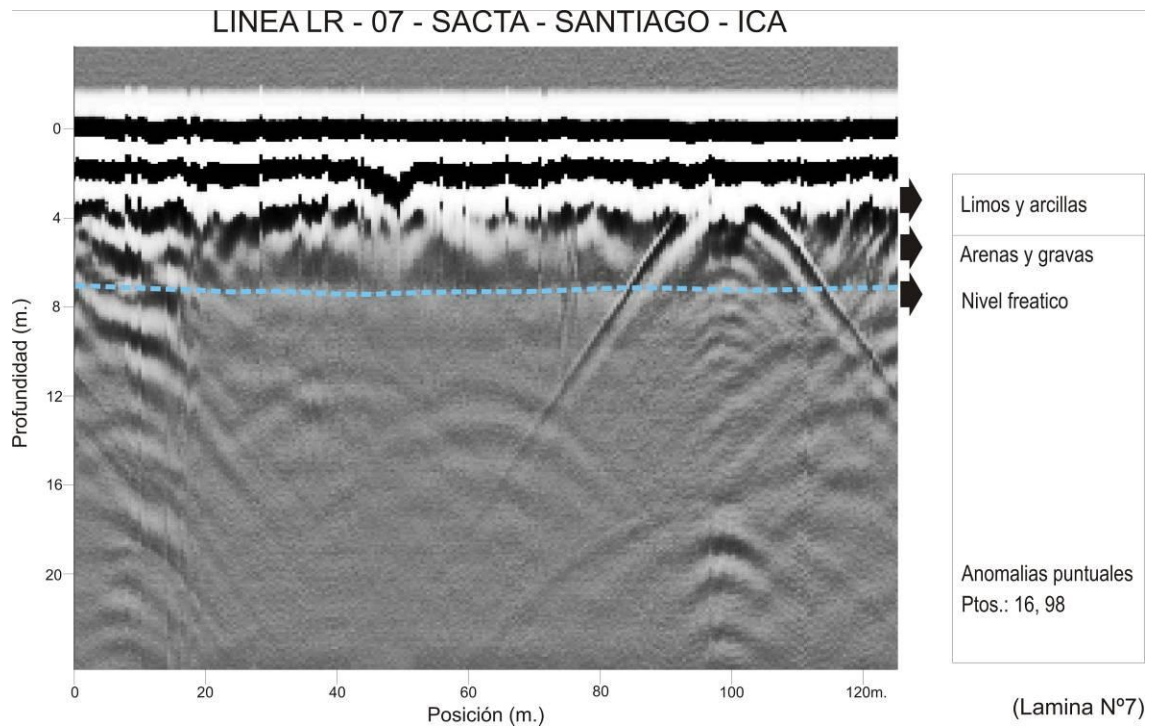
LINEA LR-07 SACTA – SANTIAGO – ICA (Figura N° 7)

Ubicado en el sector central del área de estudio, se utilizó la antena de 50 MHz, a fin de definir las variaciones de las reflexiones materiales a mayor profundidad y el nivel acuífero.

La línea se encuentra ubicado paralelo a la línea GR-5 perpendicular a la línea GR-6 tiene unos 122 metros de longitud y a 22 metros de profundidad con rumbo de N10°W. Aquí se han determinado dos capas la primera contiene limos y arcillas con un espesor aproximado de 4 metros la segunda capa contiene arenas y gravas de 18 metros de profundidad aproximadamente en este nivel esta la capa freática a 7. 8 metros medidos desde la superficie. También se determino anomalías puntuales en los puntos 16 y 98 metros desde el inicio de la prueba.

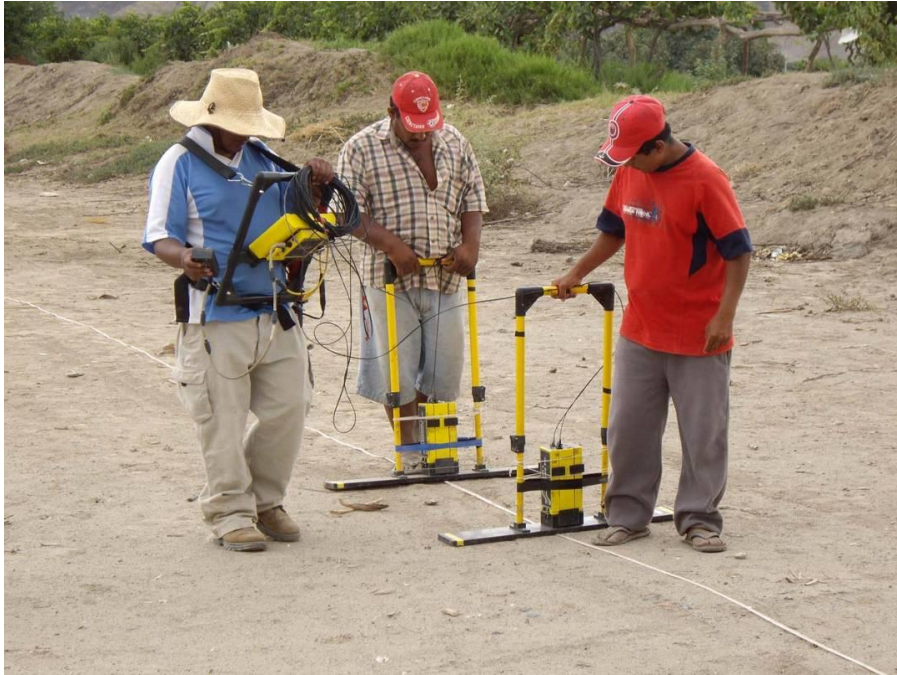
Foto N° 1 – Línea de Georadar LR-4 colindante a la zona agrícola se observa las dos antenas de 100 Mhz con espaciamentos de 1 m de las antenas y medidas cada 0.25 m.

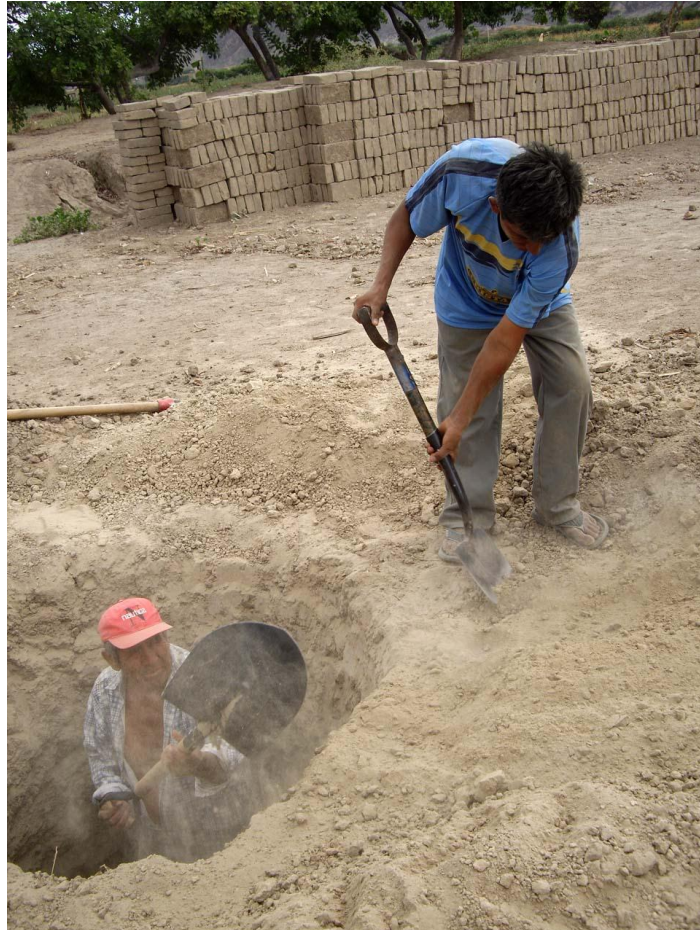
Foto N° 3 – Ejecución de la excavación de una de las calicatas en el área de Sacta, donde se observa el material con granulometría fina limo arcillosa.

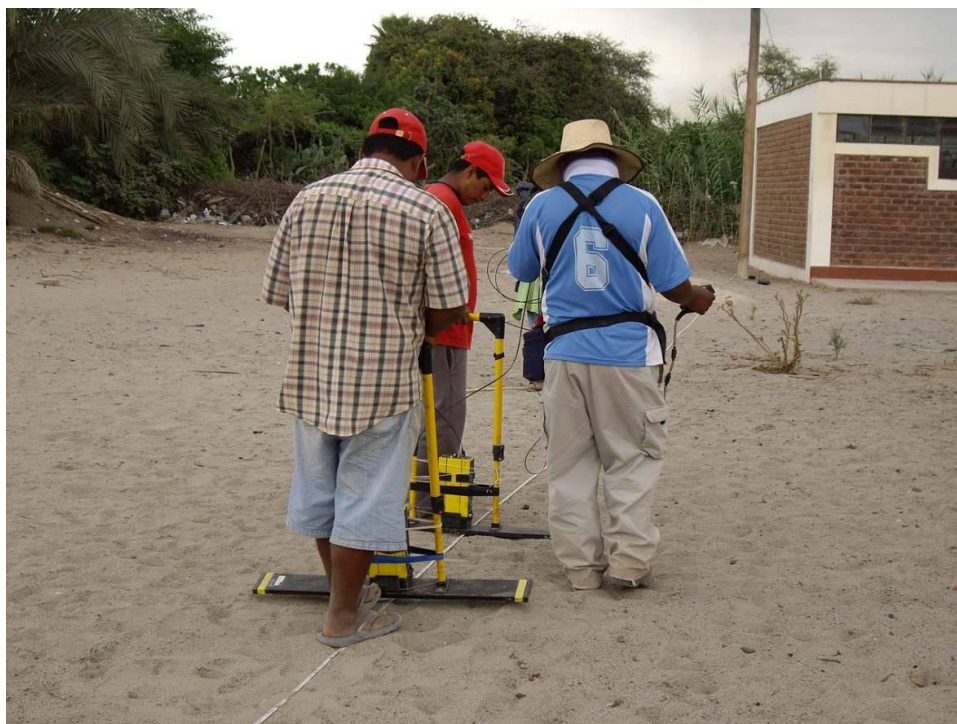
Foto N° 4 – Vista de registro de la línea LR-04 en su tramo final cerca del local del colegio.

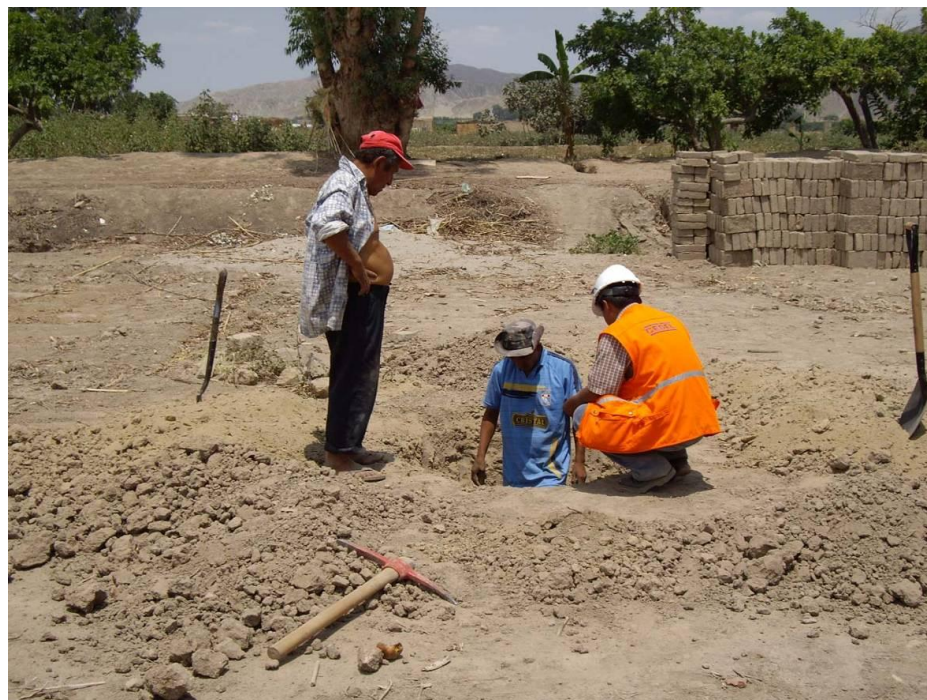
Foto N° 5 – Personal de CESEL supervisando una calicata donde también se observa el material fino limo arcilloso hasta una profundidad de 3 m.
