CONVENIO ESPECÍFICO DE COOPERACIÓN INTERINSTITUCIONAL ENTRE EL MINISTERIO DE VIVIENDA, CONSTRUCCIÓN Y SANEAMIENTO Y LA UNIVERSIDAD NACIONAL DE INGENIERÍA

“ESTUDIO DE MICROZONIFICACIÓN SÍSMICA PARA EL ÁMBITO PISCO, SAN CLEMENTE, TÚPAC AMARU SAN ANDRÉS Y PARACAS”

PRODUCTO 2 RECOPIACIÓN DE INFORMACIÓN

LIMA – Diciembre, 2011

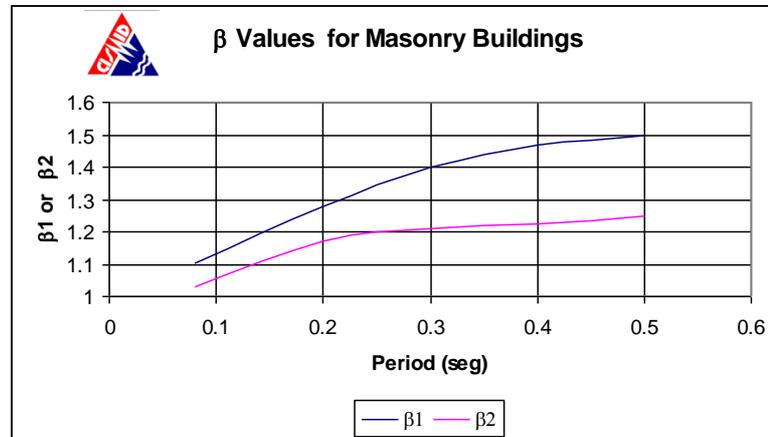
Figura 1: Valores de los parámetros β_1 y β_2

Este procedimiento ha sido automatizado en el simulador SRSND para proveer, bajo un escenario sísmico, la estimación del nivel de daño de una ciudad. Para los valores β_i , múltiples análisis típicas y consideración de ductilidad han sido calibradas con los resultados de las pruebas de laboratorio. La Figura 1 muestra los valores de β_1 y β_2 para edificaciones de albañilería. La

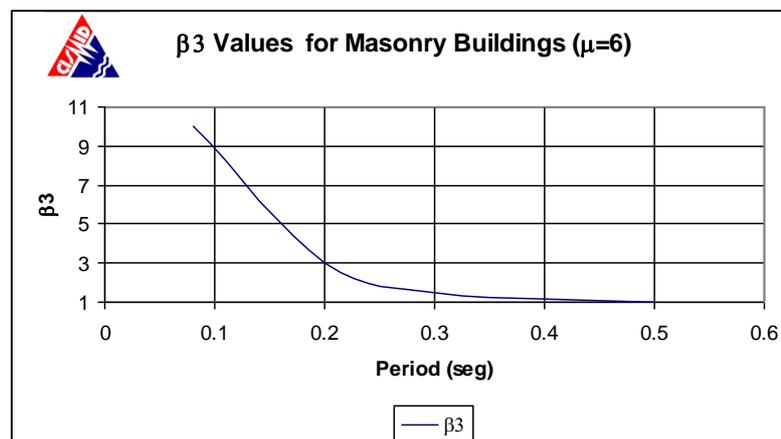
Figura 2 presenta los valores de β_3 como una función del periodo del sistema estructural considerando una ductilidad asignada (μ de 6). La Figura 3 presenta los valores para β_4 como función de la ductilidad asignada.

Figura 2: Factor β_3

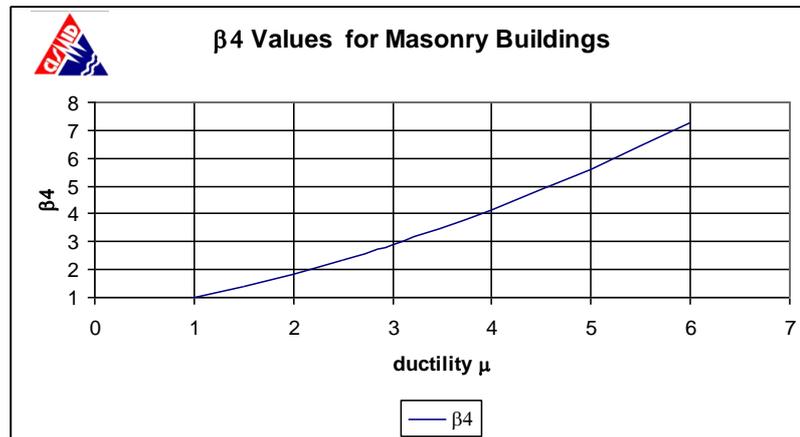
Figura 3: Valores de β_4 como función de la ductilidad

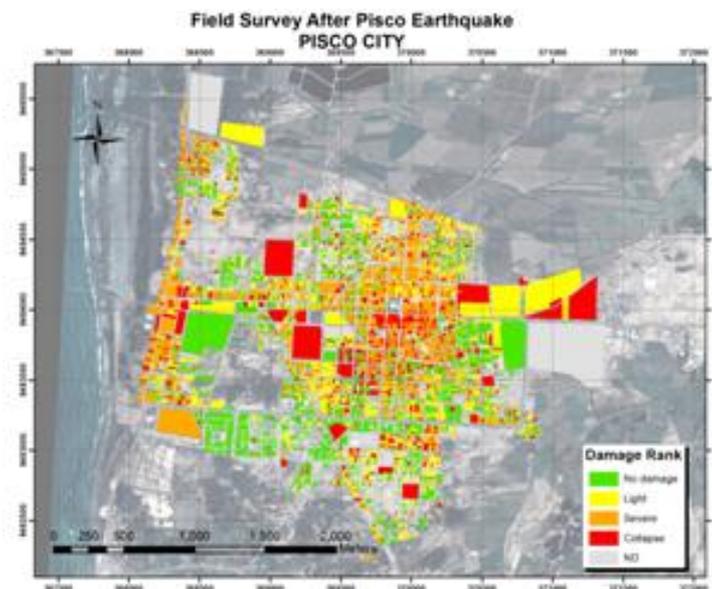
Figura 4: Resultados de levantamiento de daños en Pisco.

La Figura 4, presenta el levantamiento de información de los daños encontrados en la ciudad de Pisco por CISMID. Aquí el color rojo representa las estructuras colapsadas mientras que el color naranja representa edificaciones con daño severo y el color amarillo representa aquellos edificios con daños menores y así mismo, el color verde claro muestra aquellas estructuras que no tuvieron daño.

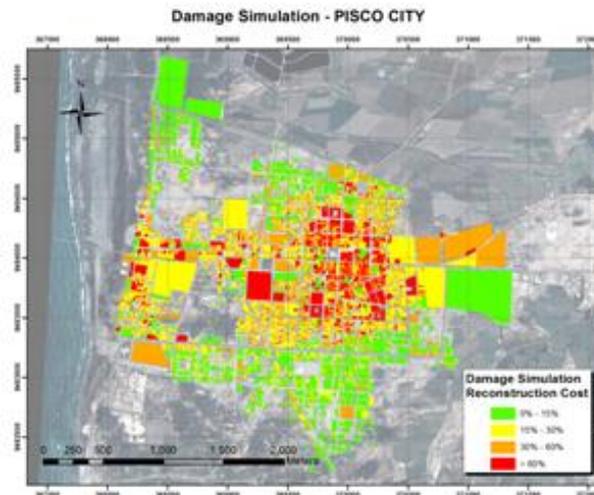
Usando los datos levantados en campo, se utilizó el simulador SRSND, para realizar un análisis de riesgo en términos del costo de reconstrucción utilizando una matriz de daño, con base en trabajos experimentales de laboratorio. La Figura 4 y Figura 5 muestran los resultados del levantamiento de información y resultados de la simulación de la respuesta de los edificios mostrando una buena correlación.

Figura 5: Simulación de daños en términos de costo de reparación.

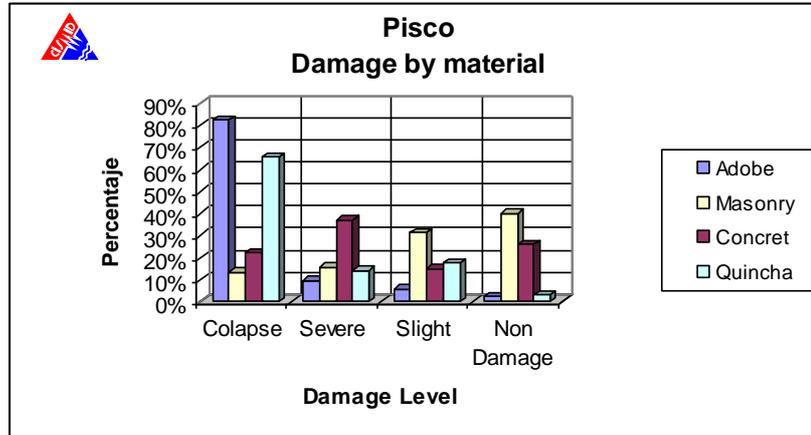
La Figura 6 muestra los resultados del levantamiento de daños de Pisco, por cada tipo de material usado en la ciudad. Del total de los edificios de adobe, el 82% colapsó, seguidos de los edificios de quincha, donde el 65% experimentó colapso. Los edificios de mampostería sufrieron menos daño debido al terremoto, teniendo aproximadamente 70% de estos edificios sin demandas altas, es decir daño leve y sin daño.

Figura 6: Daño por tipo de material en Pisco.

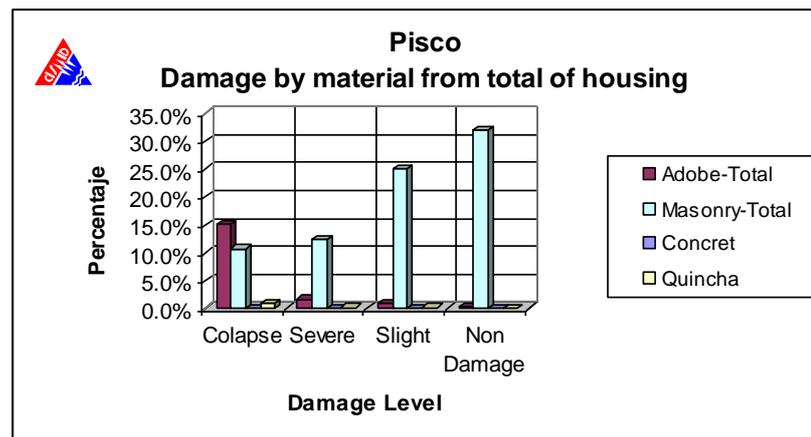
Si consideramos el total de edificios de Pisco, la Figura 7 presenta el porcentaje considerando el número total de edificaciones. Los edificios de adobe, que colapsaron en la ciudad, representan un 15% del total de los edificios. Mientras que los edificios de mampostería colapsados representan el 10.7% del total de edificios.

Figura 7: Daño relacionado con el total.

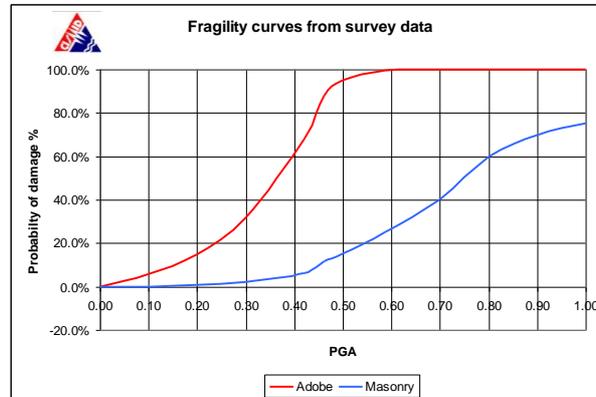
Principalmente el suelo de la ciudad de Pisco puede ser representado por tres grandes grupos con aceleraciones pico de: 0.42g, 0.462g y 0.588g. Bajo estas demandas los edificios van a experimentar una probabilidad de daño. Correlacionando estas aceleraciones con los datos levantados en campo, los perfiles de suelo y el tipo de material, se han desarrollado curvas de fragilidad para estructuras de adobe y de mampostería, las que se muestran en la Figura 8.

Figura 8: Curvas de Fragilidad para adobe y mampostería.

La Figura 9 presenta los resultados de la probabilidad de daño en cada edificio de la ciudad de Pisco, considerando la estimación de las curvas de fragilidad, presentadas en la Figura 8. Aquí es posible ver que hay una buena correlación entre el simulador y el levantamiento de daños. Esta verificación de la simulación valida también las curvas de fragilidad desarrolladas a partir de los estudios de campo.

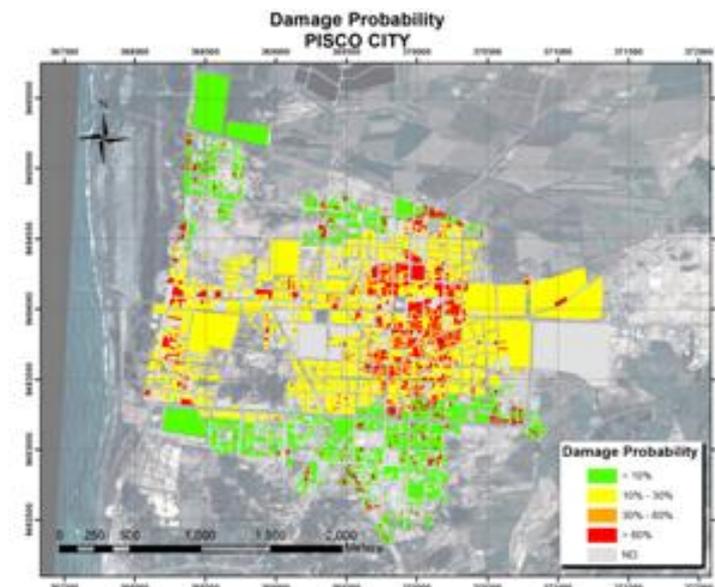
Figura 9: Probabilidad de daño a partir de curvas de fragilidad.

Usando estas curvas, la probabilidad de daño de cada edificio puede ser calculada. Luego, los resultados muestran para estos tres grupos que 3118 edificios tendrían menos del 10% de probabilidad de daño, alrededor de 5193 edificios tienen una probabilidad de daño entre 10% y 30% y 1866 edificios, tienen una probabilidad de daño sobre el 60%. Esta última situación, significa colapso y que el costo de reposición será del 100%.

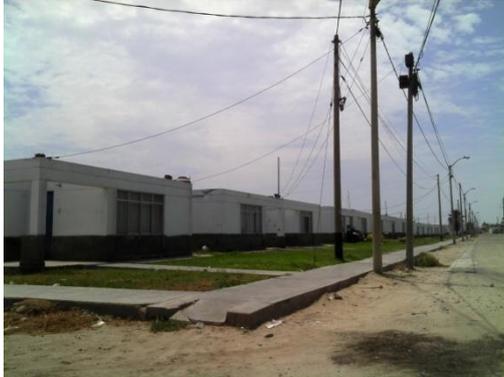
En la entrada del Distrito de San Andrés, se encuentra un conjunto habitacional con viviendas de albañilería confinada, que fue afectado por el tsunami debido al terremoto de Pisco del año 2007 y que están siendo habitadas nuevamente. Se observó la presencia de humedad en la base de las viviendas (Ver Figura 12 y Figura 13).

Figura 12. Vista del Conjunto Habitacional.

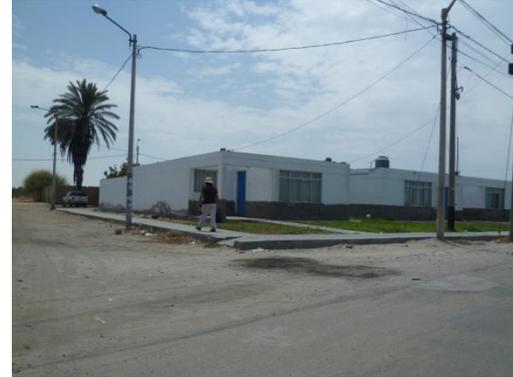
Figura 13. Vista opuesta del Conjunto Habitacional.

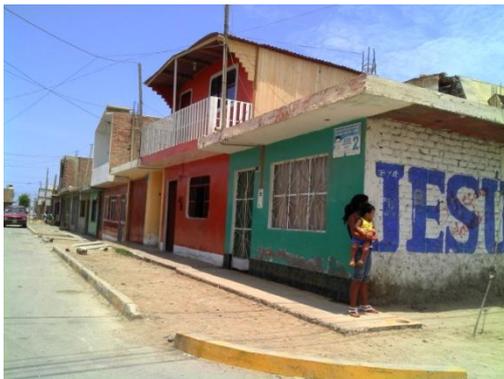
Figura 14. Vista de viviendas de un piso y 2 pisos.

La mayor parte de las viviendas son de un piso, seguida de viviendas de dos pisos, en donde el sistema estructural predominante es la albañilería confinada. El tipo de techo de mayor uso en las viviendas es la losa aligerada, seguida de coberturas ligeras como caña o torta de barro. El estado de conservación es regular y se observó la presencia de humedad en la base de las viviendas (Ver Figura 14 y Figura 15). Además existe una pequeña zona industrial ubicada cerca a la entrada del distrito (Ver Figura 16).

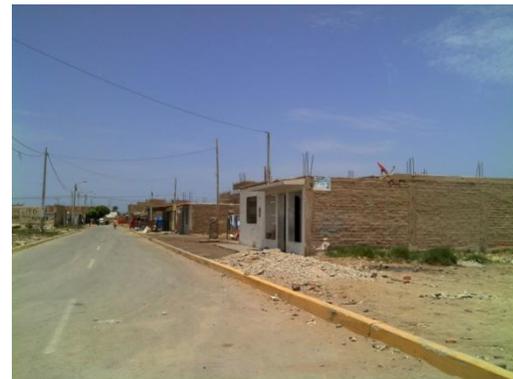
Figura 15. Viviendas de un piso de albañilería confinada.

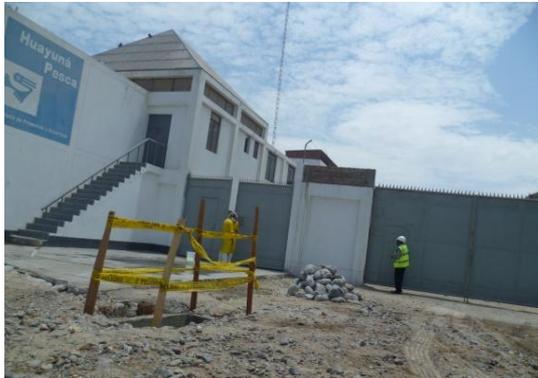
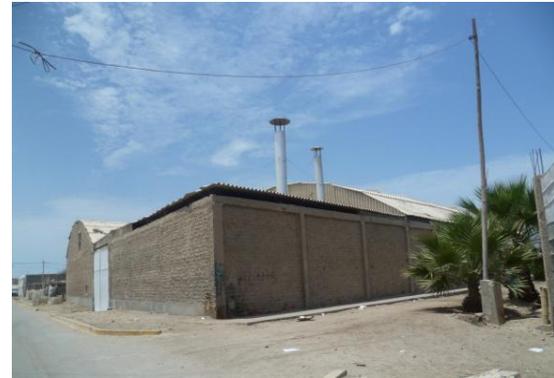
Figura 16. Vista de edificaciones industriales.

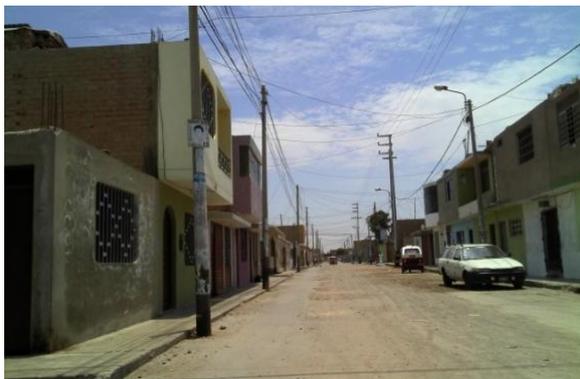
Las viviendas en el Sector 03 son mayormente de un piso, donde el sistema estructural predominante es la albañilería confinada de ladrillo artesanal sólido con losa aligerada (Ver Figura 17 y Figura 18). En general, este sector está en regular estado de conservación y muchas de ellas se observa humedad y salitre en la base de las viviendas.

Figura 17. Vista de viviendas de un piso y 2 pisos albañilería confinada.

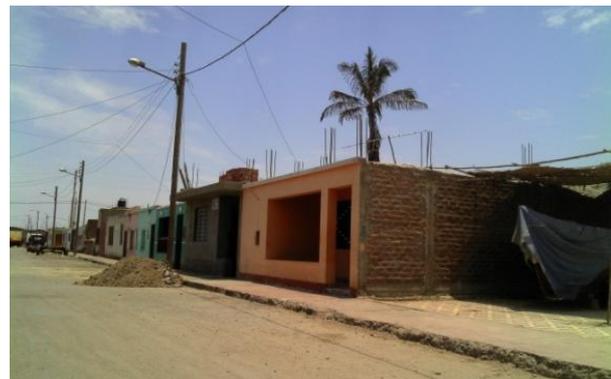
Figura 18. Viviendas de un piso de del sector 03.

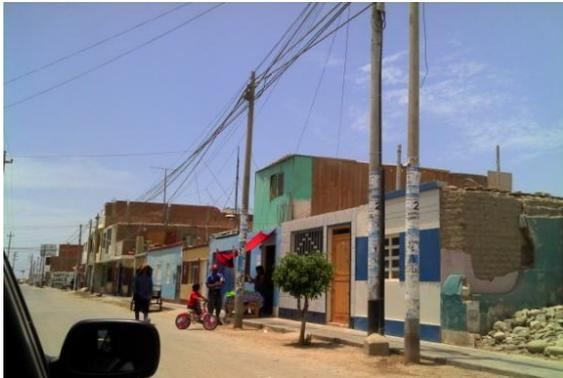
Figura 19. Vista de viviendas del Sector 03.

Se pudieron observar algunas viviendas en adobe o construidas de manera informal ya que no cuentan con elementos de confinamiento en varias manzanas del sector de igual manera presentan humedad en la base (Ver Figura 19 y Figura 20).

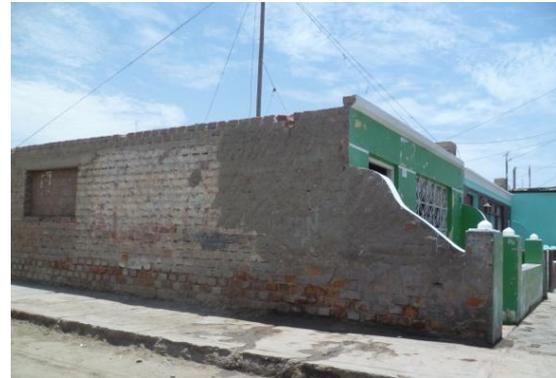
Figura 20. Vivienda informal de un piso con presencia de humedad en la base.
